GELENEKSEL SIVRIHISAR EVLERİ

YÜKSEK LİSANS TEZİ

Füsun ÖZŞUCA

Eylül 1986

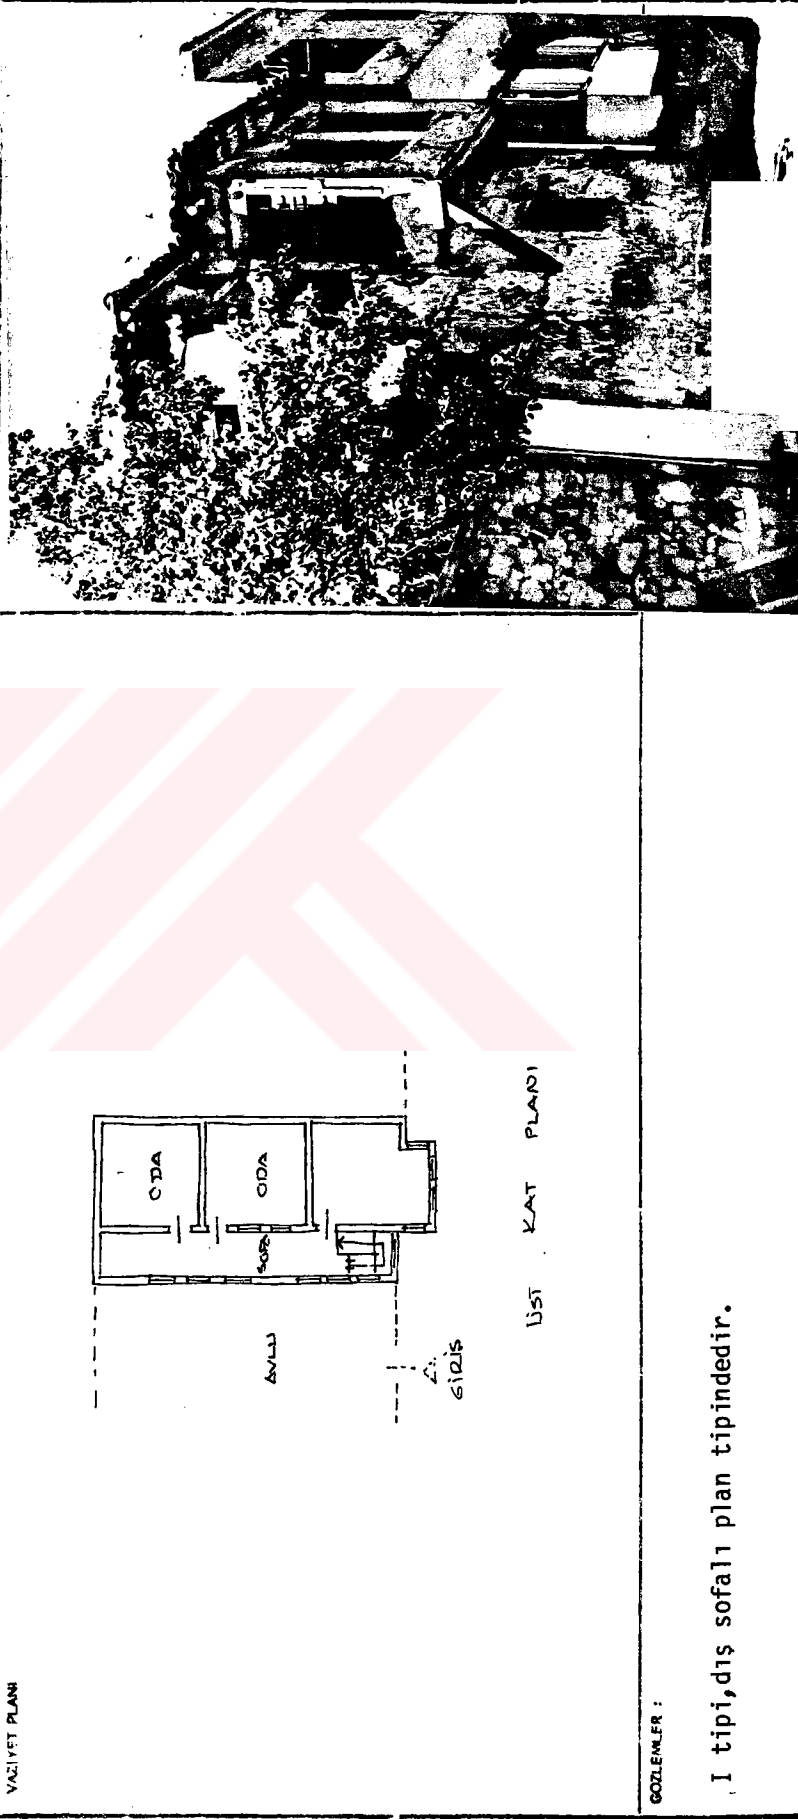
1. I tipi, dış sofalı plan tipindedir.

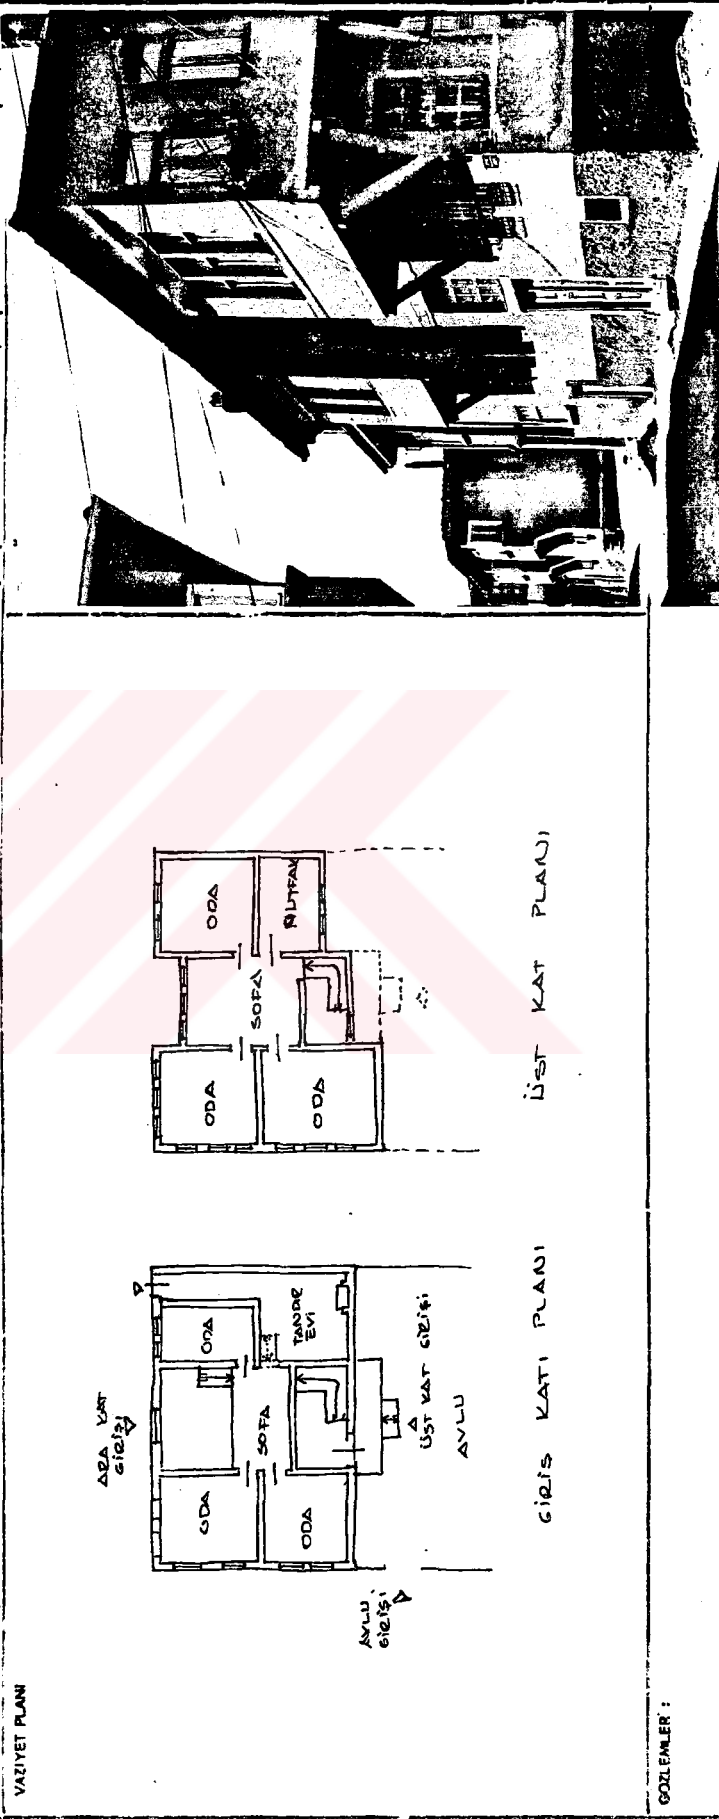
İç sofalı, karniyarık plan tipindedir.

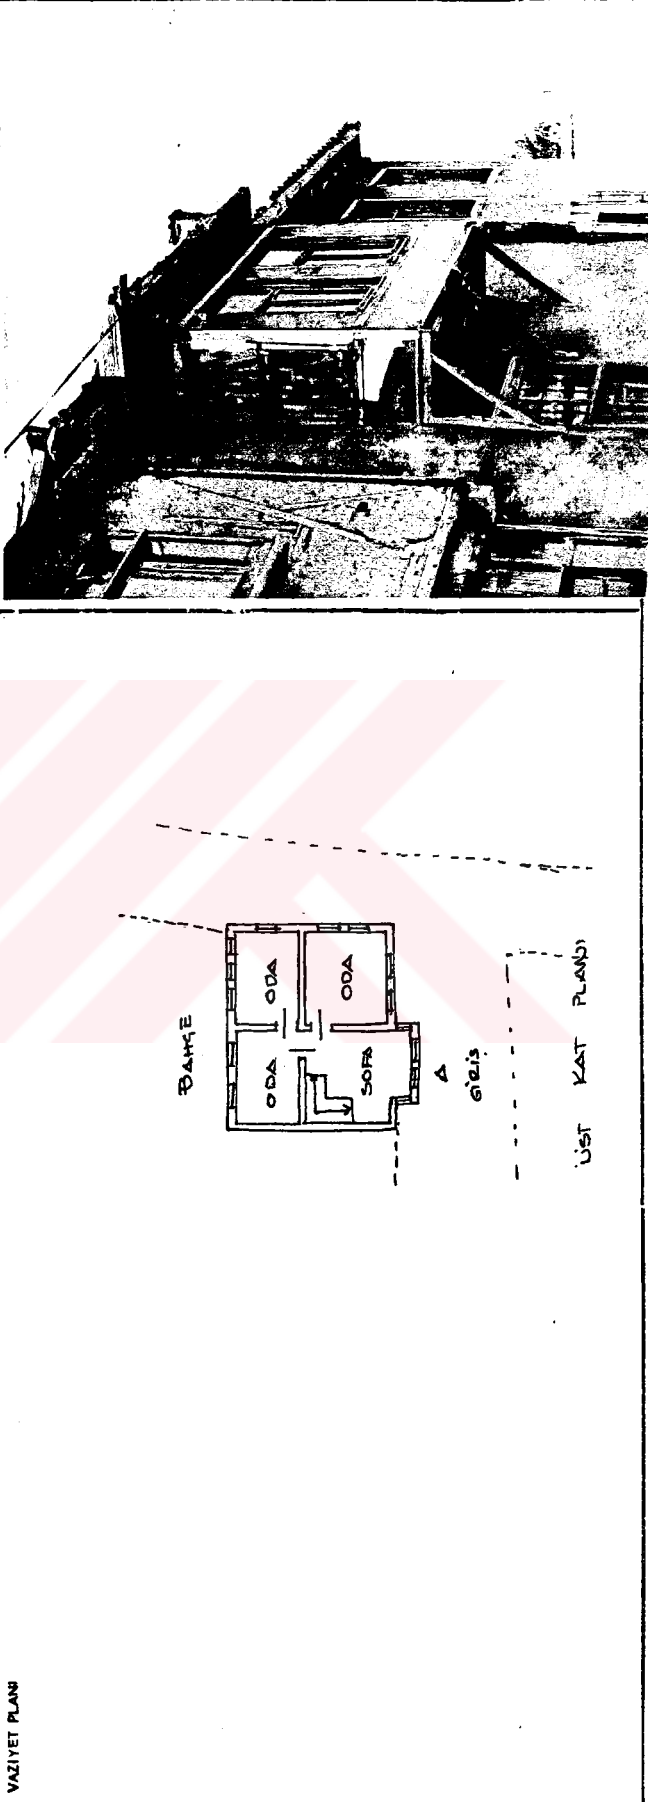
Köşe sofalı plan tipindedir.

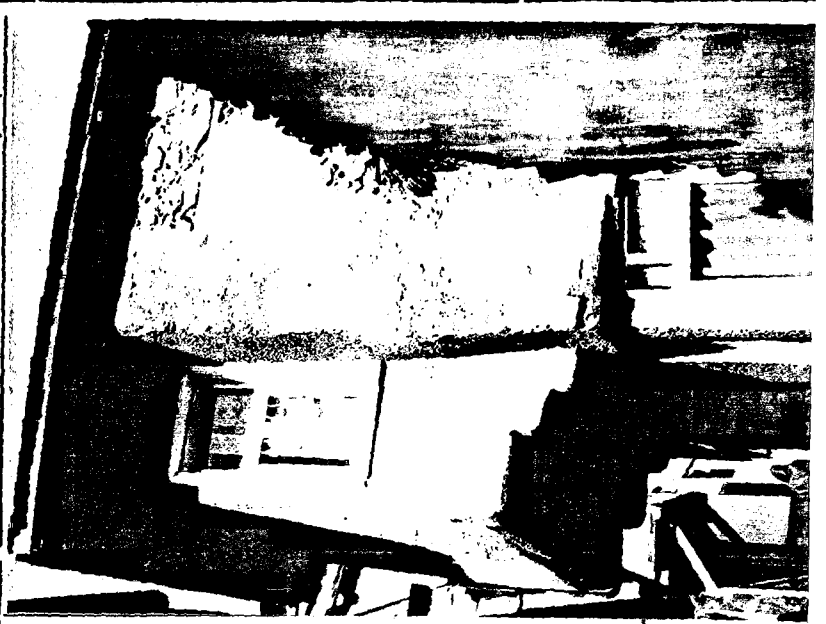
ÜST KAT PLANI

L tipi, dış sofalı plan tipindedir.

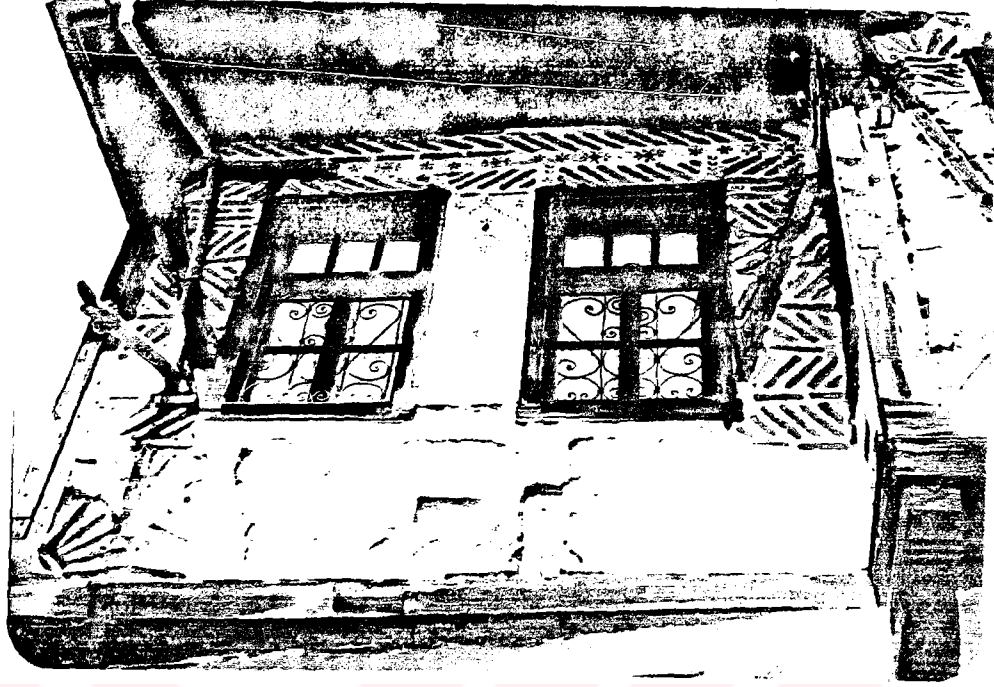
Kimi zaman tm binanın kimi zamanda yalnız ıkımların dıř sıva-  
ları yapılmayarak, ahřap dikmelerin arasında geometrik formlarda  
yapılan tuęla veya kerpi duvar rgleri ve bunların kabartmalı  
derzleriyle son derece gzel grntler elde edilmiřtir.

Bu duvarların kolayca grlebilecek bir yerine zerine binanın  
yapılıř tarihi olan tuęla plaklar veya nazarlıklar konulur.

Fotoğraf 4. K11.5-3 envanter numaralı evin tuğla örgüsü kalem işleri ve nazarlığı.

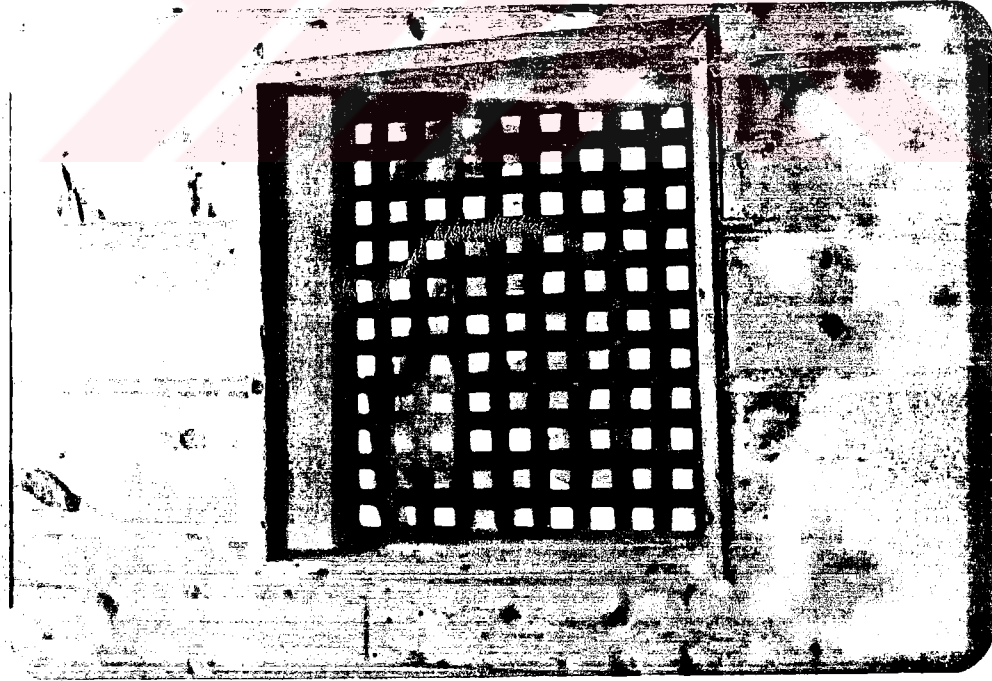
Genellikle üst kat sofaları döşemelerinde alt kattaki dış kapıyı görebilecek konumda, bir kenar uzunluğu yaklaşık 30-40 cm olan, kare veya dikdörtgen formunda demir ya da ahşap ızgaralı bir delik açılarak dışarıdan gelen kişilerin kontrolu sağlanır. Bazende bu delik, kapı sürgüsüne ip takılarak, kapıyı açmak için kullanılır.

Fotoğraf 5. Döşemelerde açılan ızgaralı delik.

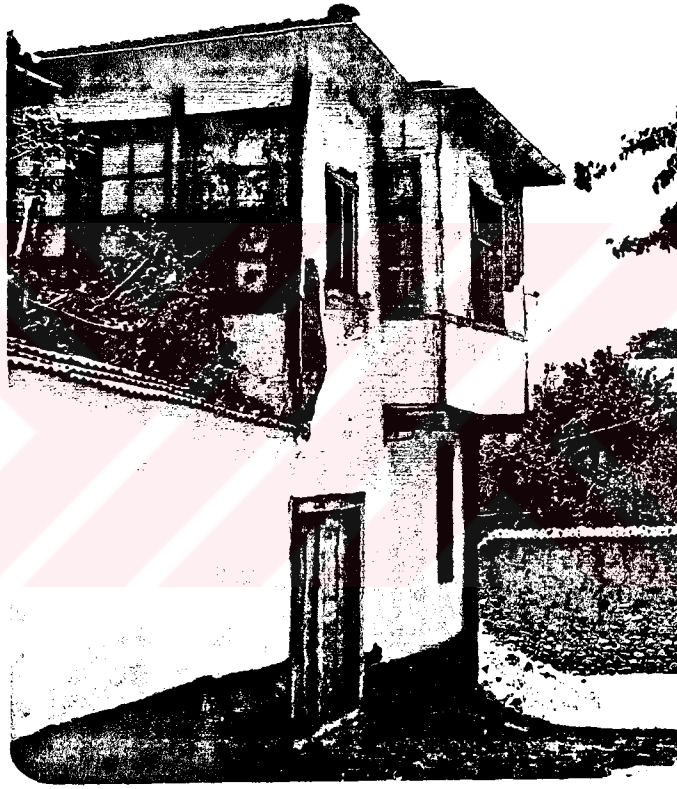
Çıkmalar bazen normal döşemenin uzantısıdır, bazen de cepheye dik gelen duvarlardaki kirişlerin uzatılmasıyla elde edilmiştir. Bu konsol kirişli çıkmalarda açıklık çok ise aralara başka konsollar da atılabilir.

Fotoğraf 6- Döşeme uzantısı çıkma (Kıl. 3-1).

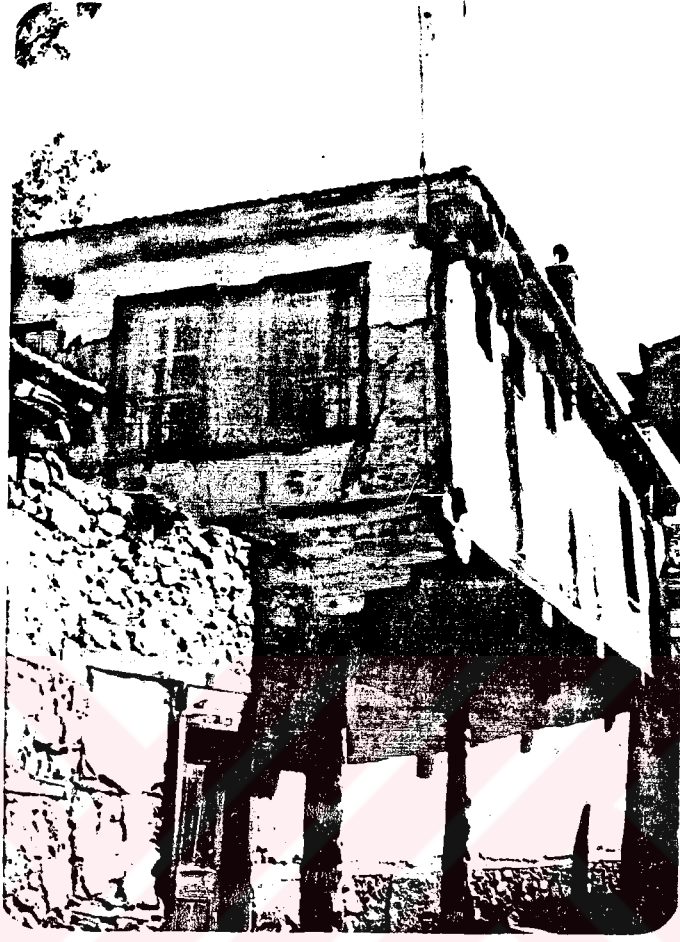
Fotoğraf 7. Arada konsal atılmış çıkma (Karb. 1-2).

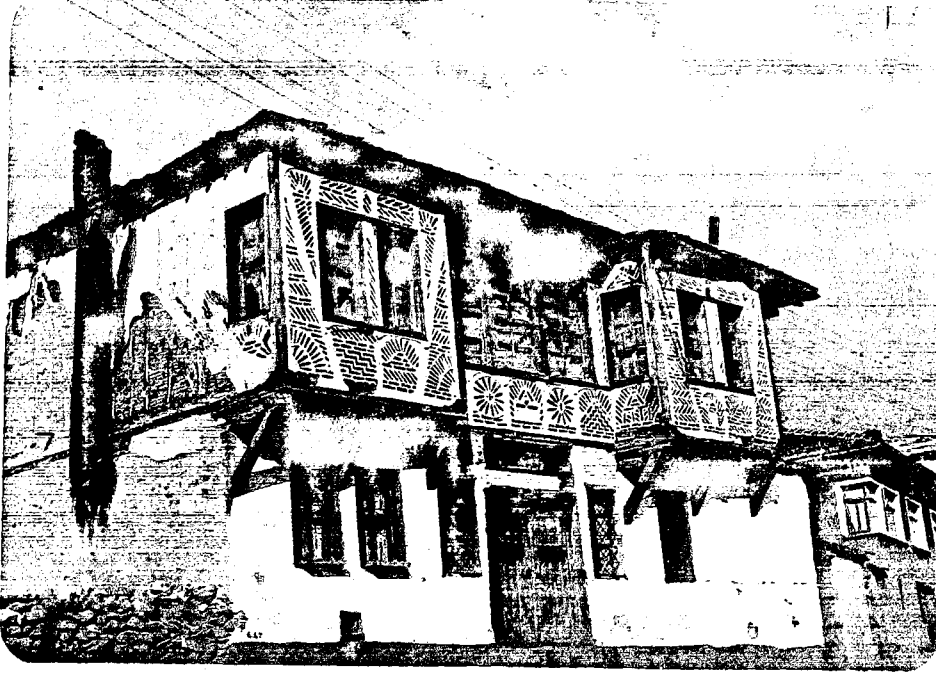
Bu tip çıkmaların kirişleri bindirmeli olanları Sivrihisar'da en fazla görülen tiptir. Çıkma­lar genellikle dışarıdan ahşap dikmelerle desteklenmiştir. Kirişler yükü üzerine oturdukları yastıklar vasıtasıyla bu dikmelere ya da duvar içlerindeki ana dikmelere verirler. Bazende eli böğründe'ler ile desteklenirler. Eli böğründe'ler duvar içindeki hatıllara veya dikmelere oturtuldukları gibi en çokta dışarıdan destek amacıyla konulan ahşap dikmelerin üzerinde açılan nişlere oturtularak taşıdıkları yükü doğrudan zemine verirler.

Fotoğraf 8. Payandaları duvar içindeki hatıllara veya dikmelere oturmuş çıkma (Yen. 1-1).

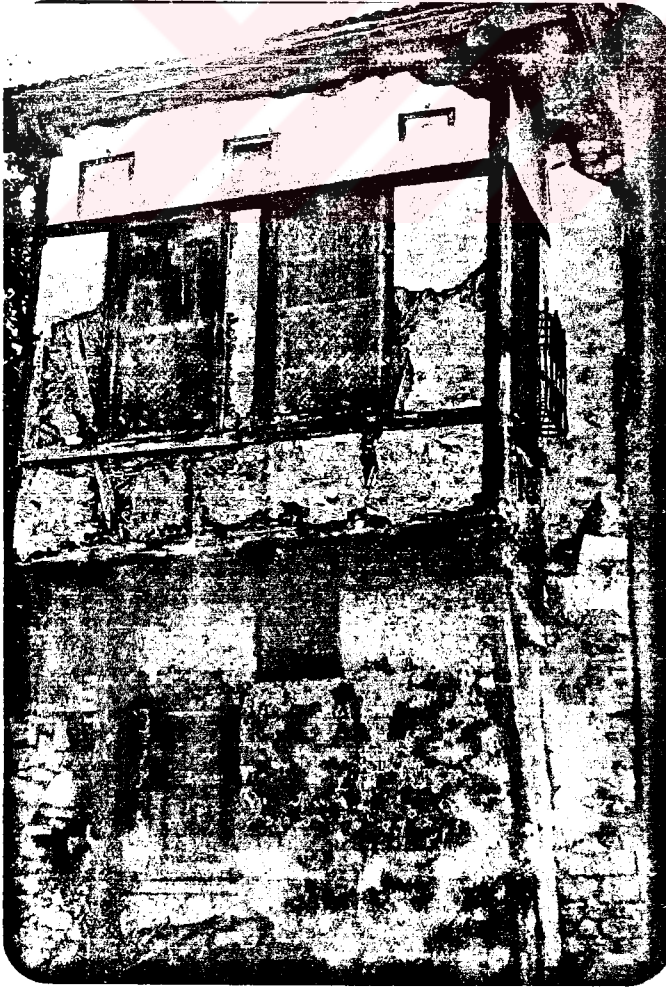
Fotoğraf 9. Payandaları duvar dışındaki dikmelere oturmuş çıkma (Elm. 5-1).

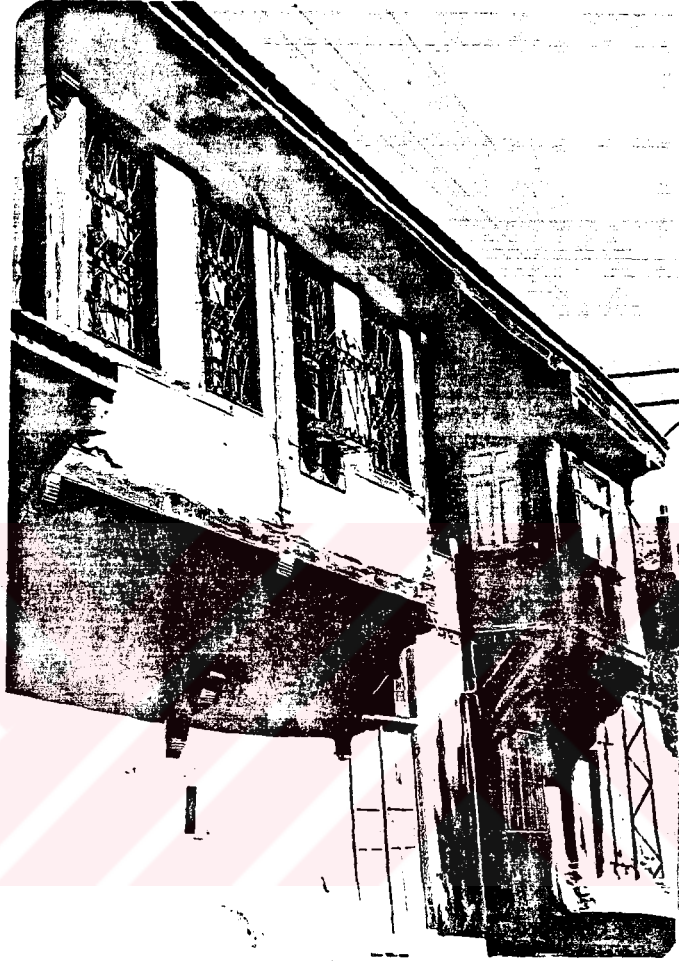
Üzerleri ahşap kaplama ile profillendirilerek cephelerde süsleme elemanı olarakta kullanılırlar.

Fotoğraf 10. Payanda veya kiriş başlıkları ahşap kaplama ile profillendirilmiş çıkma (Kar. 1-1).

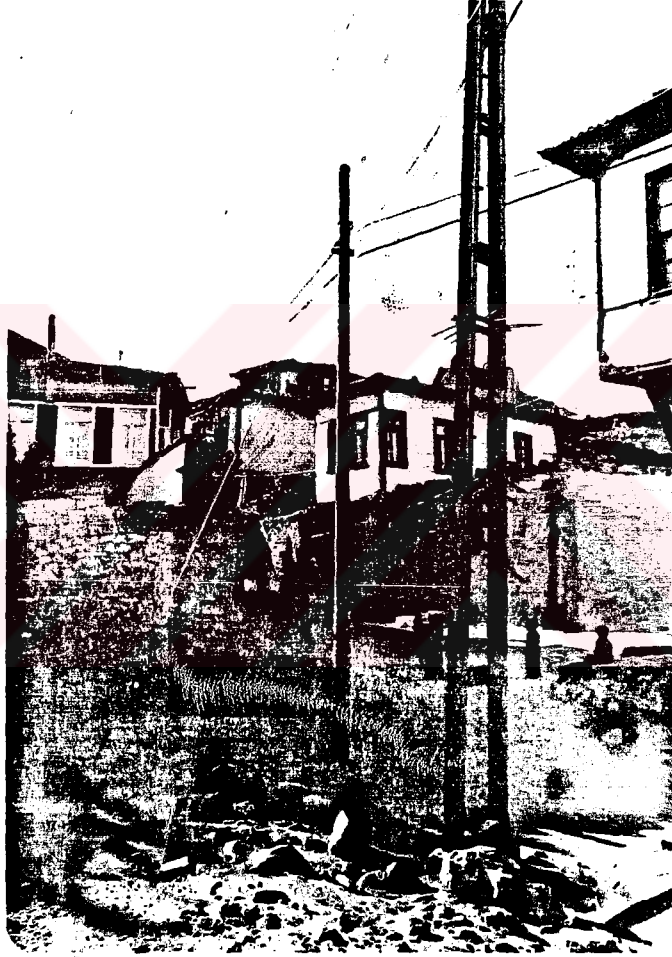
Fotoğraf 12. Cihannümalı çatı.

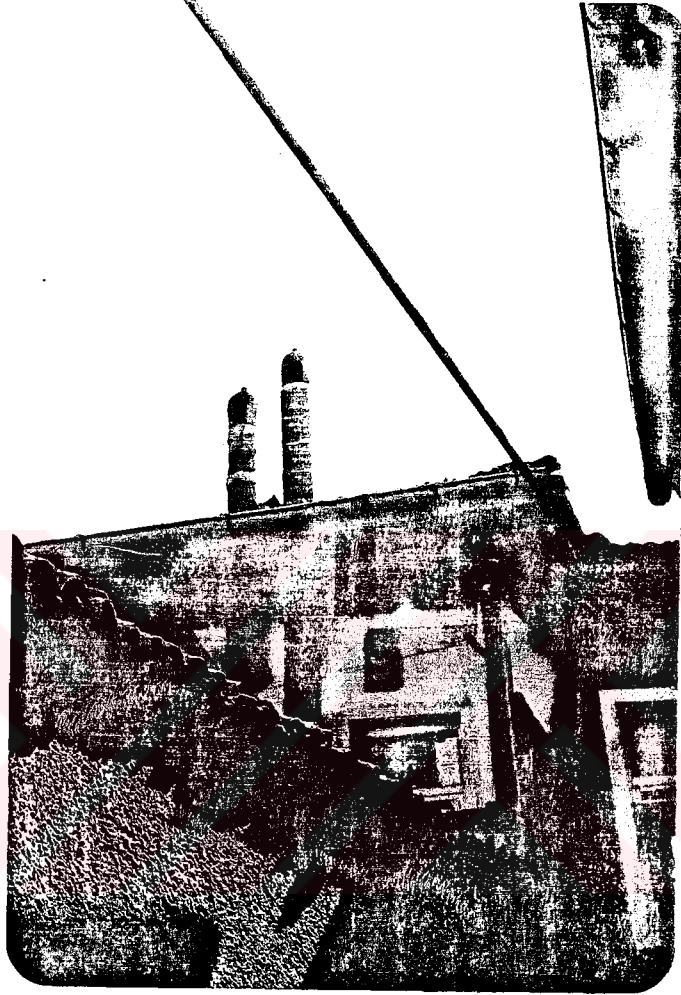
Fotoğraf 14. Soba bacaları.

Ancak Sivrihisar'da daha önce soba ile ısınma olmadığı için bu bacalar birçok eve sonradan ilave edilmiştir. Bu nedenle saçağa çok yakın ya da dış duvara yapışıktır.

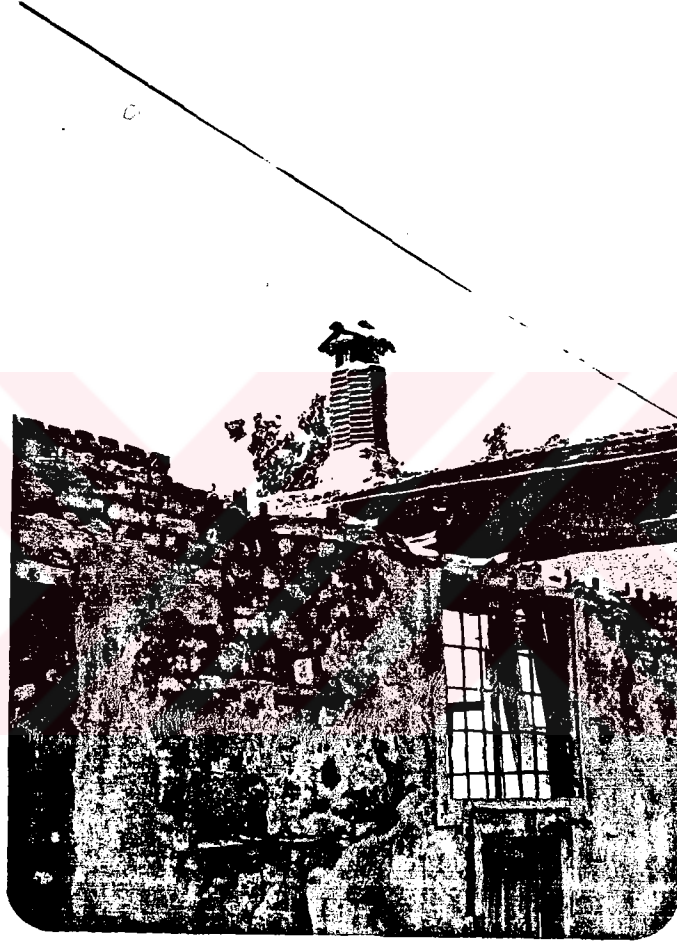
Fotoğraf 15. Ocak ve tandır bacası. Tip 1

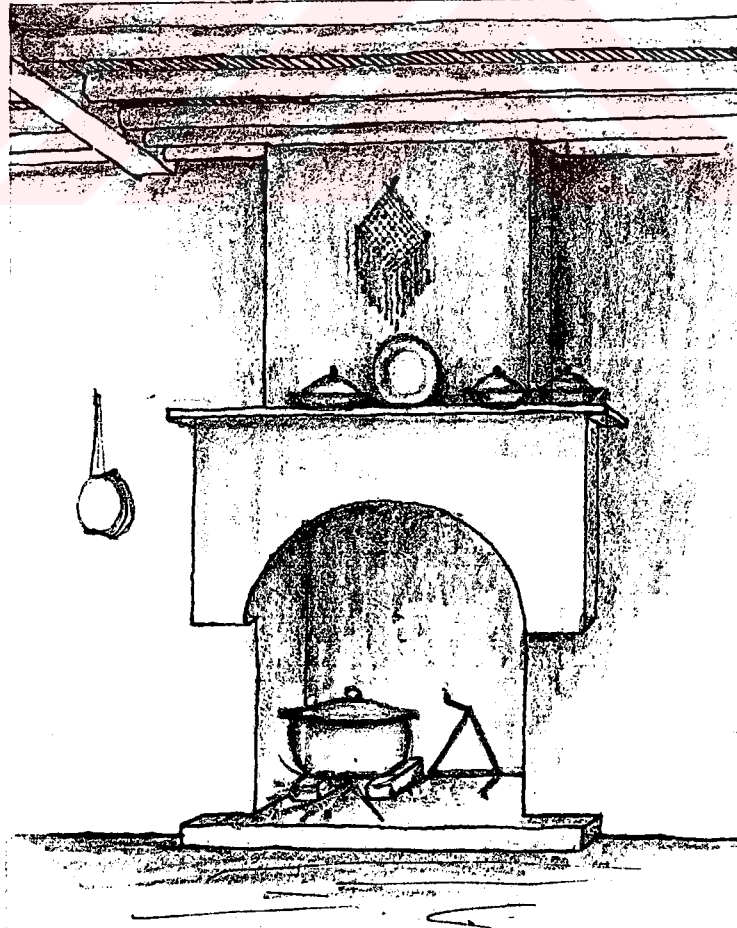
Şekil 3. Büyük tip ocak.

Daha çok giriş katlarındaki mutfaklarda, tandır evlerinde ve bahelerde rastlanan byk ocaklar ise yerden 15-20 cm ykseltile- rek yapılırlar. Yaklaşık 1,70 m yksekliğinde 60 cm derinliğinde, ağız kemerli olan bu ocaklarda da, kemerin başladığı yerden ocak genişleyip çıkıntı yaptırılarak zerine taş ya da ahşaptan bir raf konulur. Bazılarının yanında kk bir oyuk aılarak ıralık yapılmıştır. ilerine ateşin zerine konulacak eşyalar iin taştan ya da amurdan iki ayak yapılmıştır. Ateş bu ayaklar arasında yakılır.

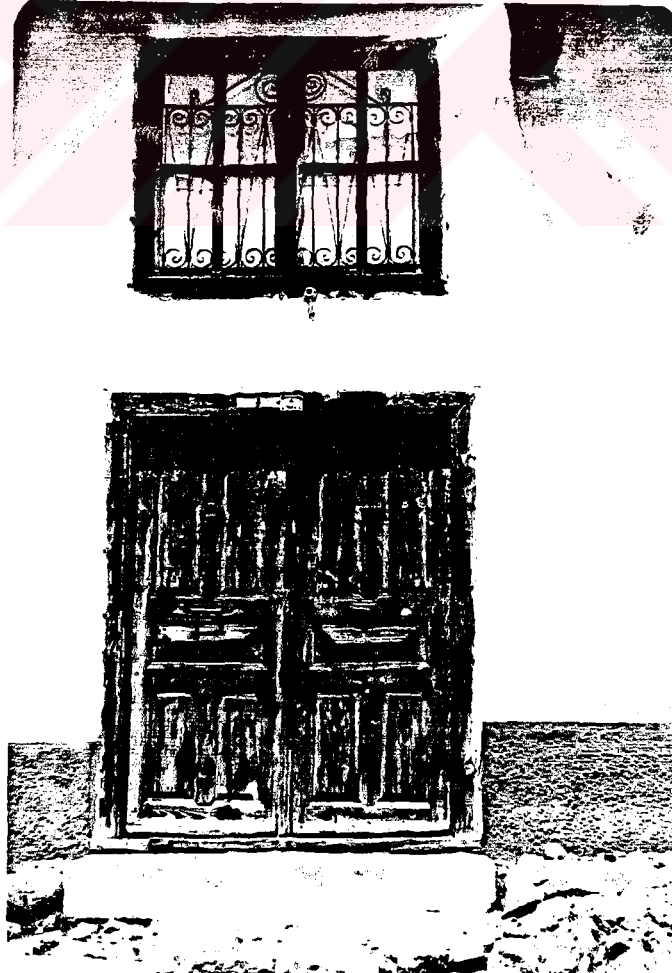
Ana giriş kapıları sokağa açılan binalarda bu kapılar daima çift kanatlı ve daha özenli yapılır. Masif olan bu kapılar aynalı ya da oymalarla süslüdür.

Fotoğraf 17. Ana giriş kapısı.

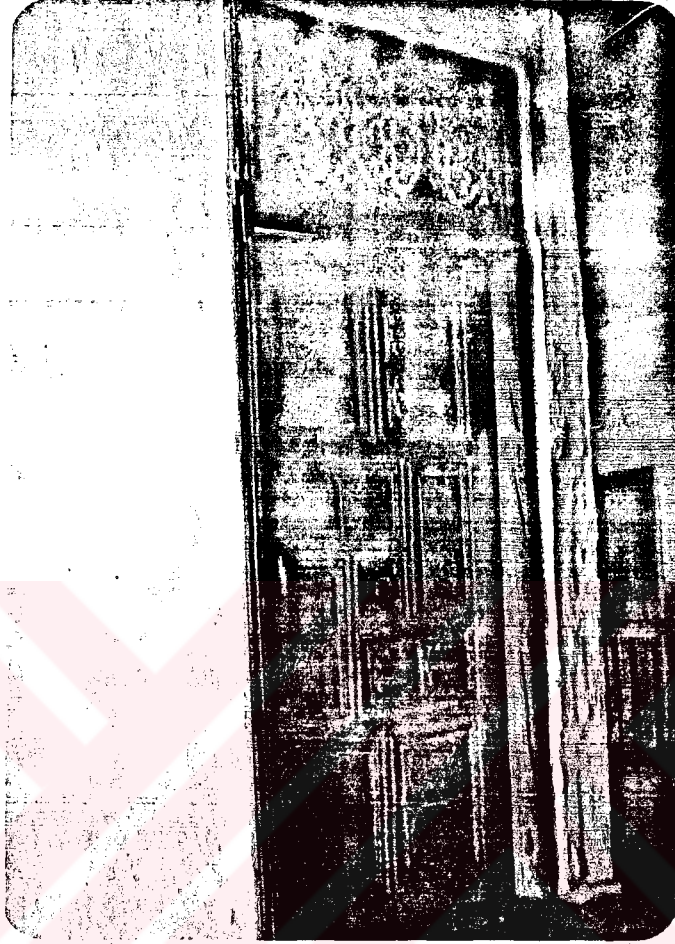
Fotoğraf 18. Oda kapısı.

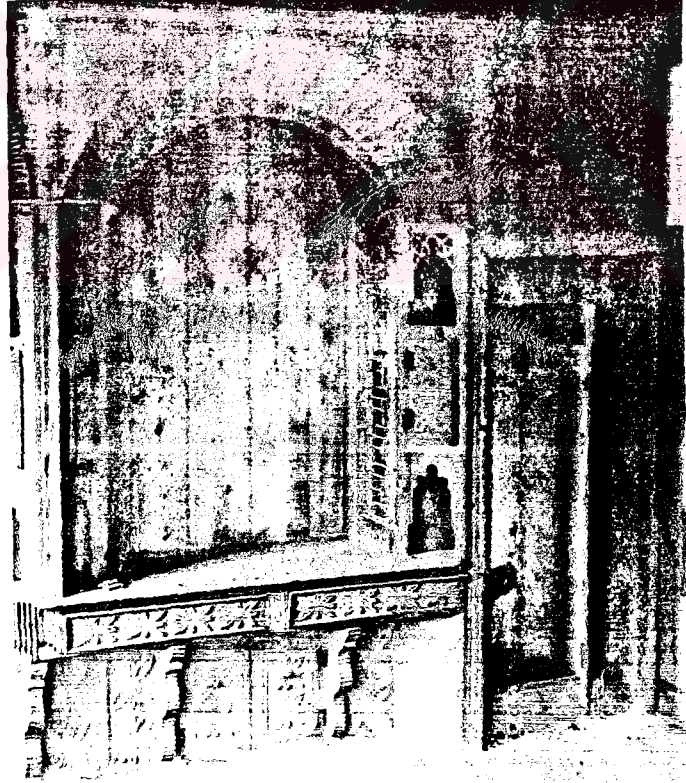
Baş odalardaki yükçükler genellikle çok güzel oymalarla süslenmiştir. Bazılarının ortasında aynalık kenarlarında lambalıklar vardır.

Fotoğraf 19. Aynalıklı lambalı ve gusulhaneli dolap.

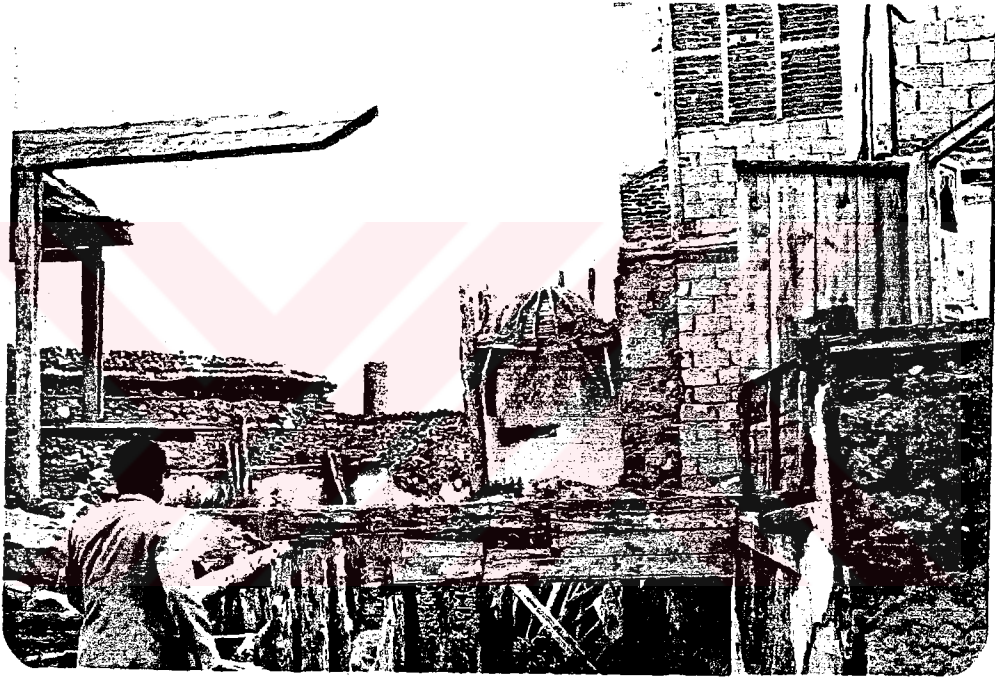
Fotoğraf 20. Kubbeli hamamlık.

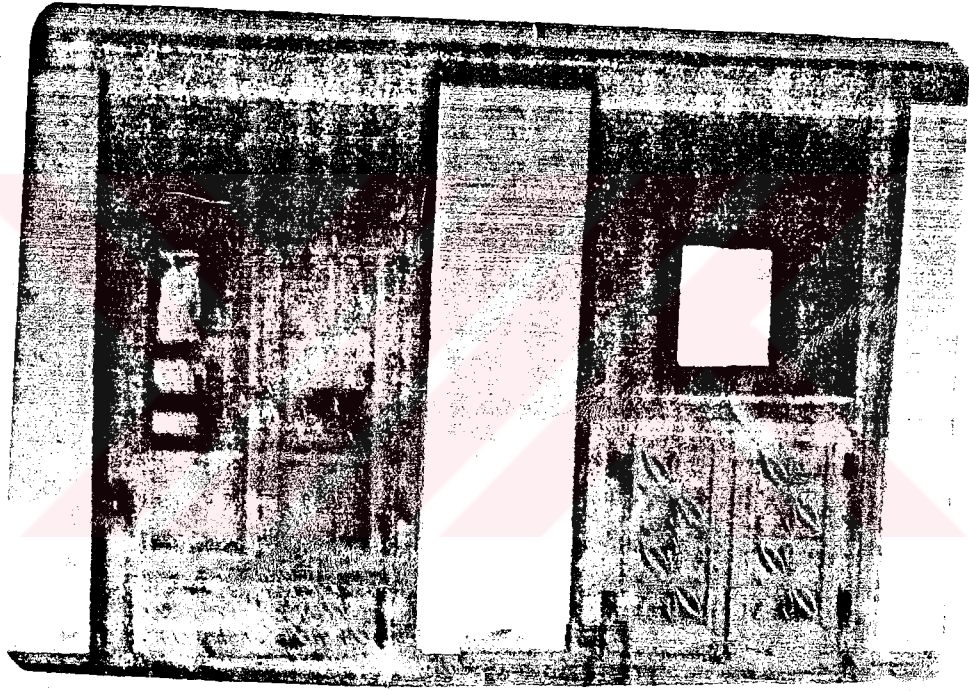
Dolap kapakları üstten ve alttan mandallarla tutturulur. Kulp-ları da ahşap, genellikle porselenden yapılmıştır.

Fotoğraf 21. Küçük, raflı dolaplar.

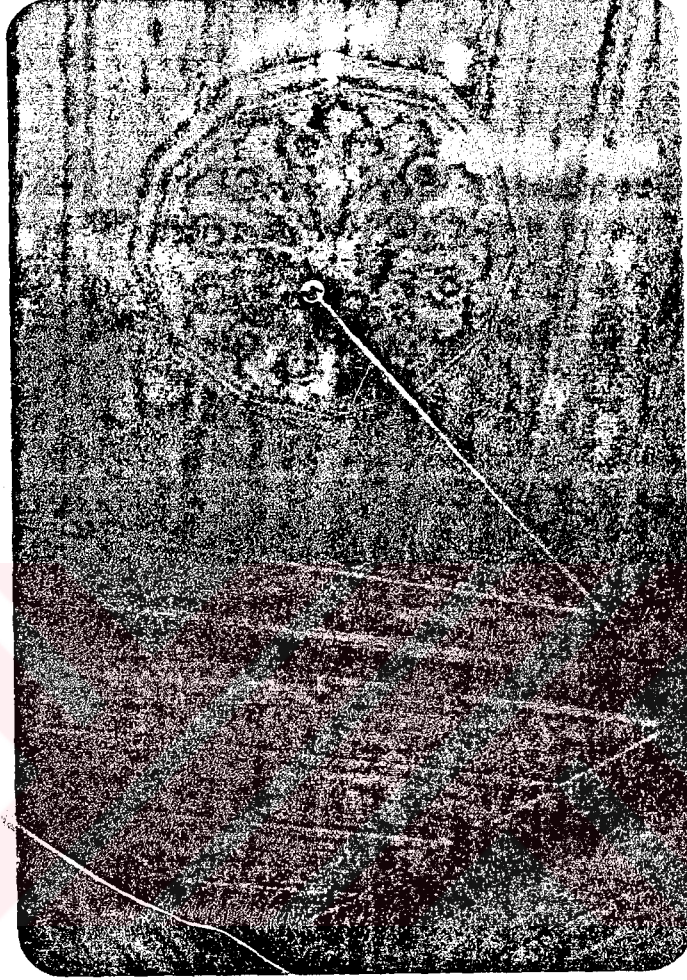
Bazılarında basamakların kenarları oymalarla süslenmiş ve son basamaktan sonra tavan ortasında göbek yapılmıştır.

Fotoğraf 23. Basamaklı tavan.

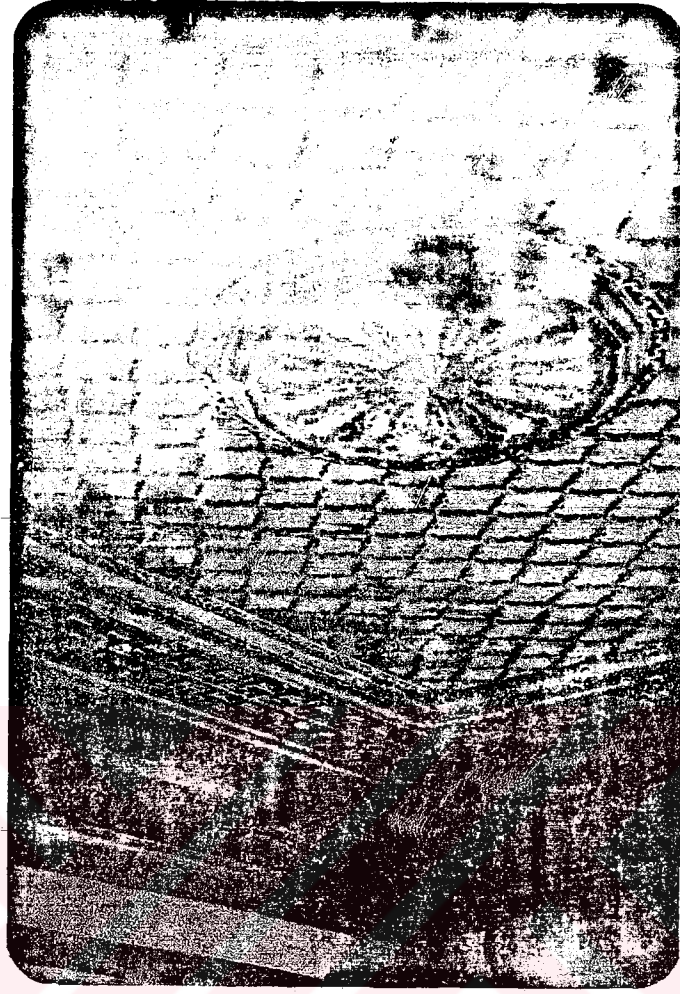
Bir başka çeşitte zilbar tavan denilen tahta kaplama araları 1 - 0.5 cm kalınlığında çıtalarla süslenmiş kenarları oluklu ortası göbekli tavanlardır. Bazılarında göbek turuncu, yeşil, mavi, sarı, siyah renklere boyanmıştır. (5)

Fotoğraf 24. Çıtalarla süslü göbekli tavan

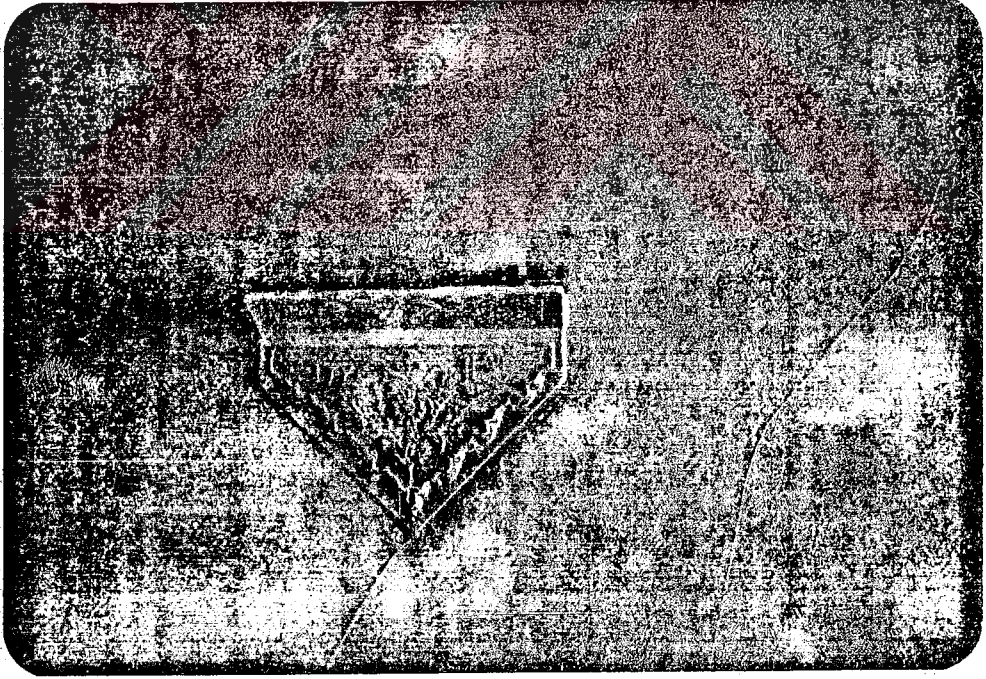
Fotoğraf 25. Alçı raf.

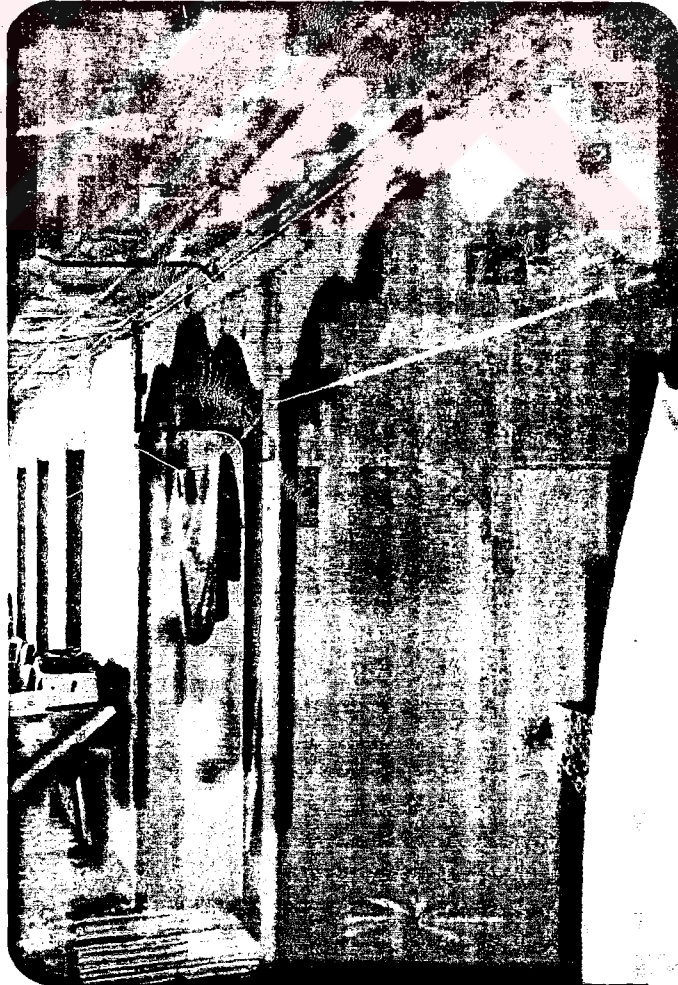
Bunlar yalnız tavandan kiriş köşelerinden sarktıkları gibi bazende açıkta olan dikmelerin arasında kemerler oluştururlar.

Fotoğraf 26. Ara bölmeler.

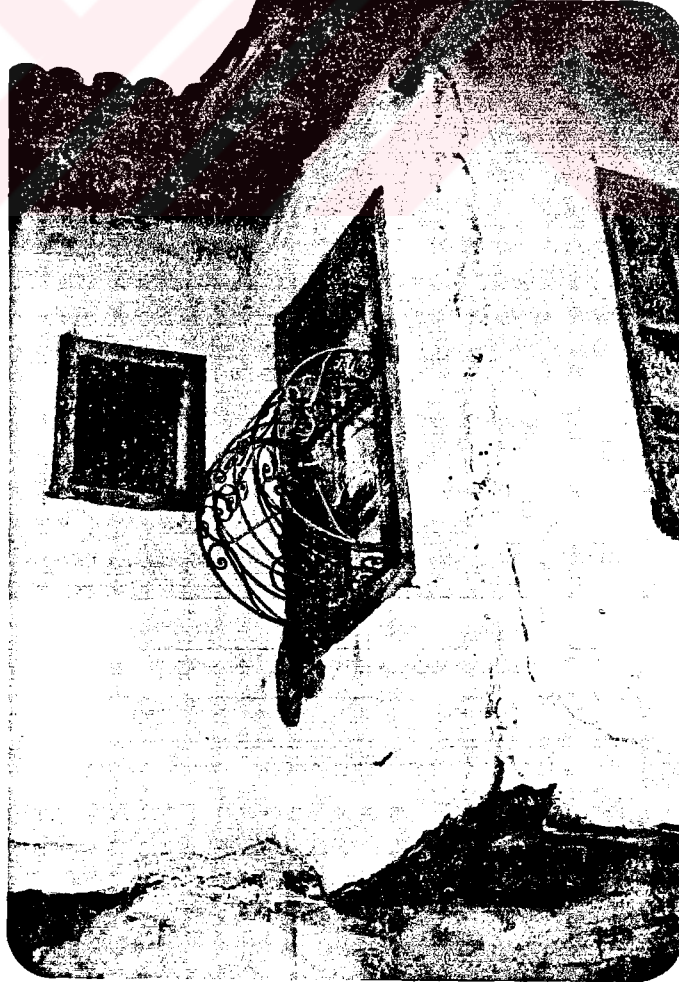
Koruyucu zelliđinin yanında zellikle st kat pencerelerinde  
dekoratif bir eleman olarak kullanılmıřlardır.

Fotođraf 27. Demir parmaklık.

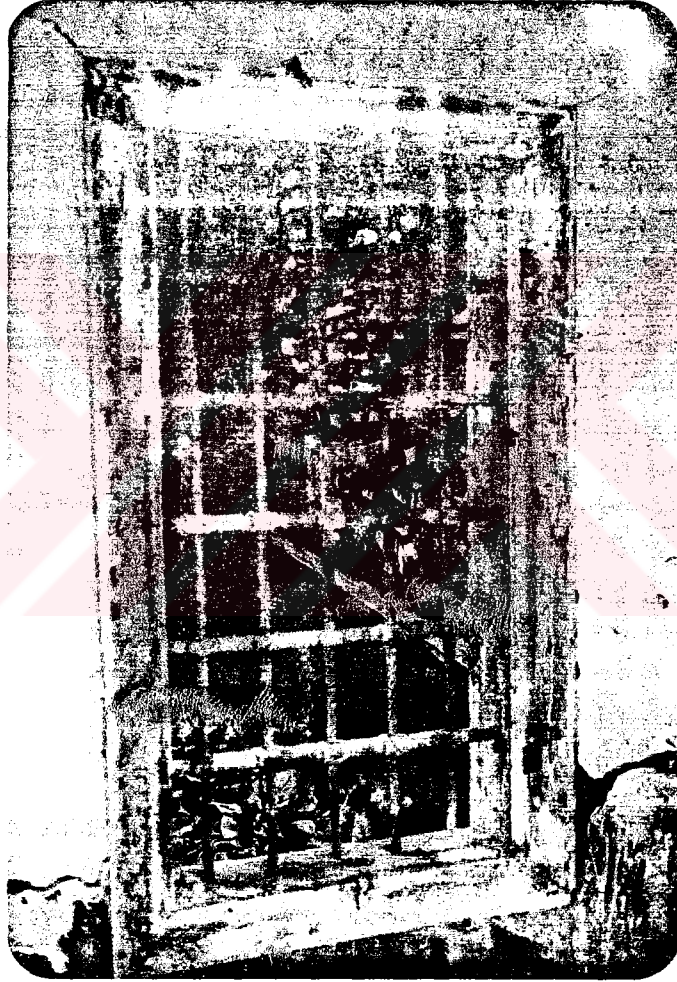
Yine buralarda kullanılan izgara biçiminde, kalın yatay çubuklardan geçen ince dikey çubuklardan oluşan ahşap parmaklıklarda son derece güzel ve özgün bir yapı elemanıdır.

Fotoğraf 28. Ahşap parmaklık.

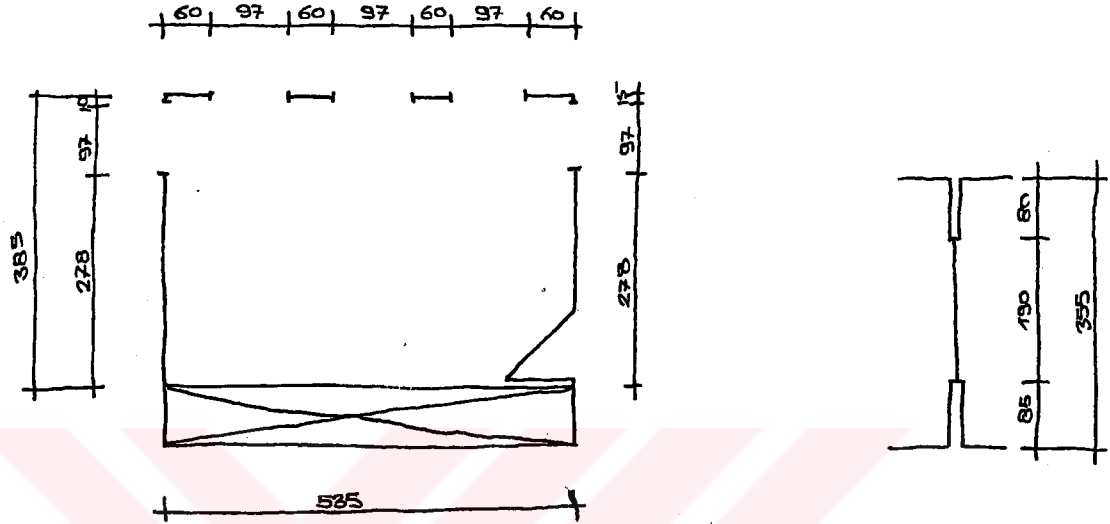
### DEĞİŞTİRİLMİYEN PENCERELİ ODA

$$\text{ODA TABAN ALANI: (a)} = 5.35 \times 3.85 = 20.59 \text{ m}^2$$

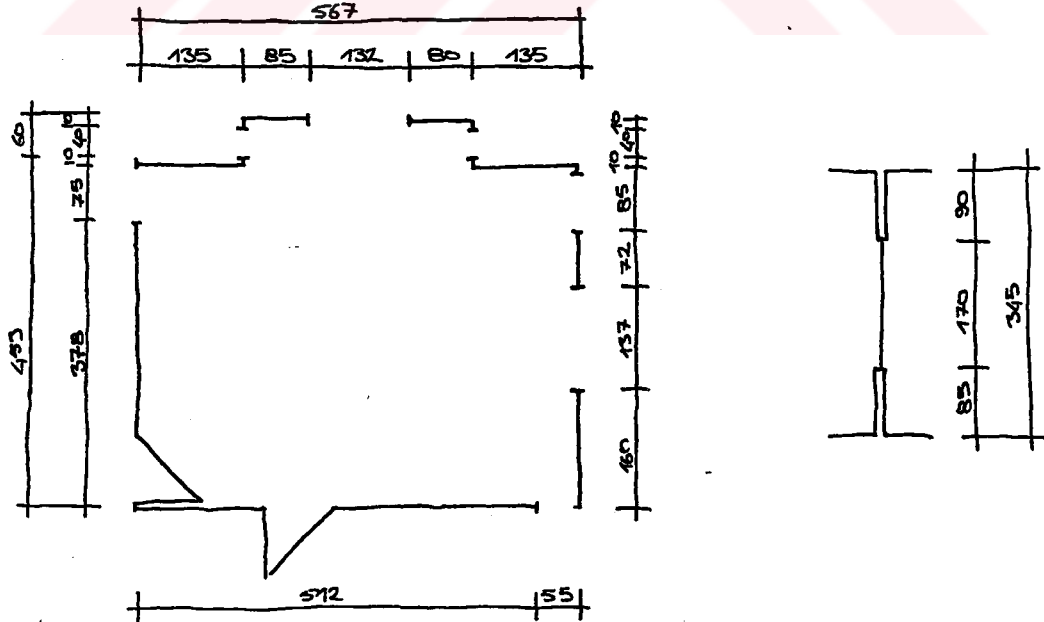
### DEĞİŞTİRİLEN PENCERELİ ODA

$$\text{ODA TOPLAM ALANI (a)} = (4.53 \times 5.67) + (0.60 \times 2.97) = 25.86 \text{ m}^2$$

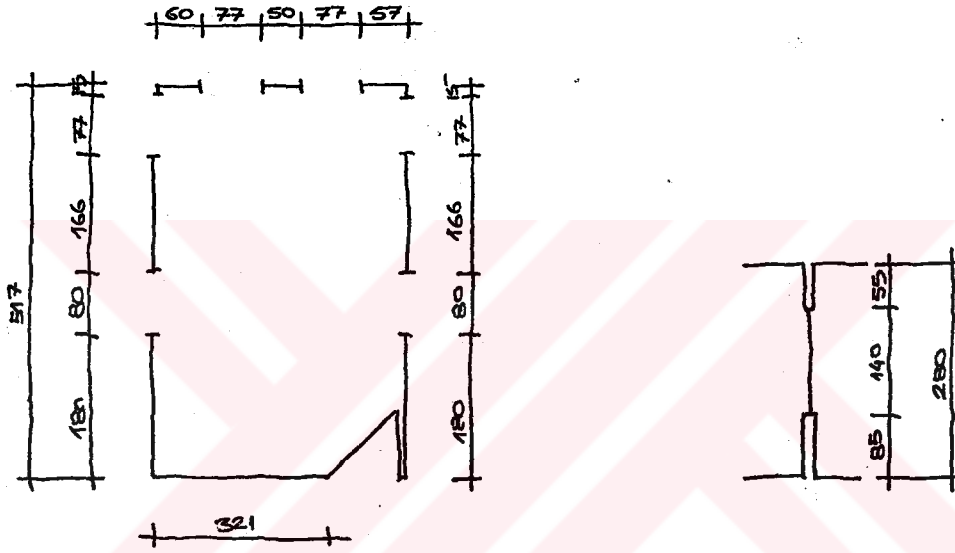
### DEĞİŞTİRİLMİYEN PENCERELİ ODA

$$\text{ODA TABAN ALANI (a)} = 5.17 \times 3.21 = 16.59 \text{ m}^2$$

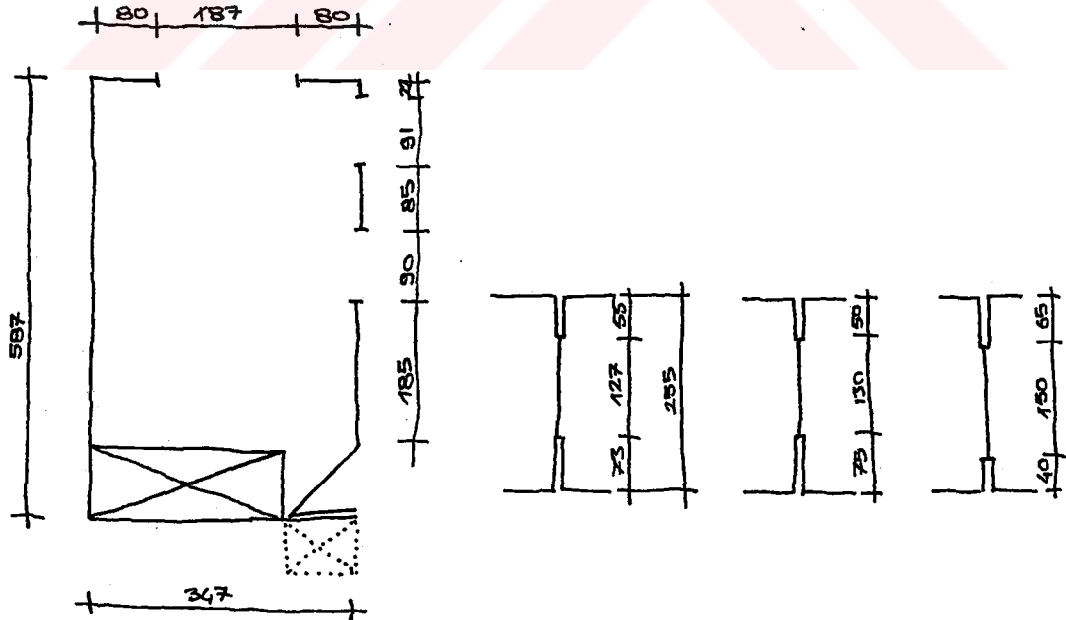
### DEĞİŞTİRİLEN PENCERELİ ODA

$$\text{ODA TABAN ALANI (a)} = 5.87 \times 3.47 = 20.37 \text{ m}^2$$

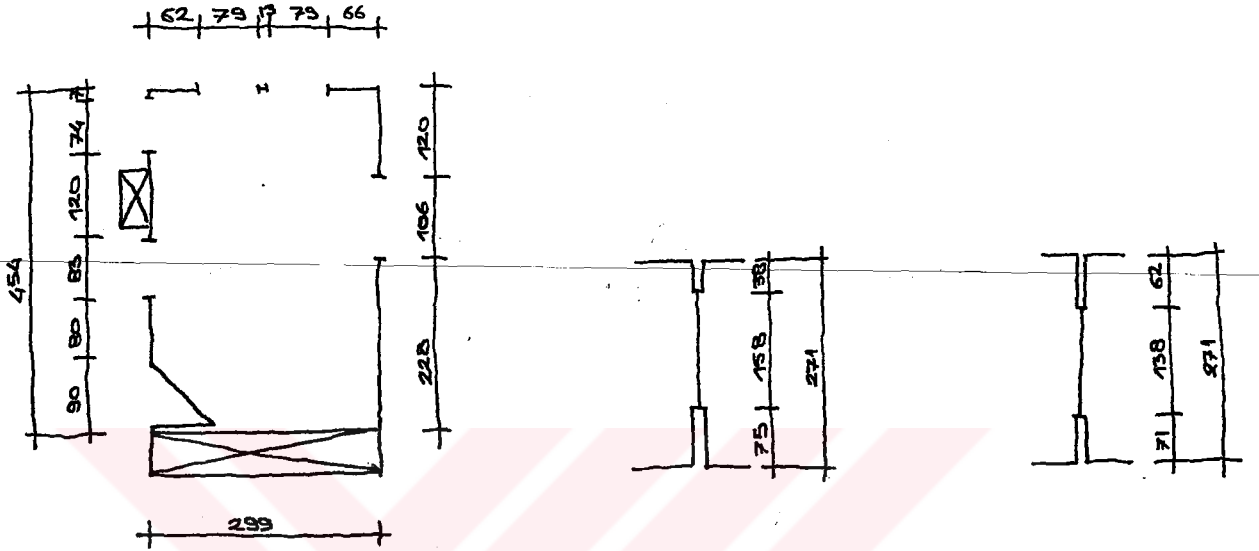
### DEĞİŞTİRİLMİYEN PENCERELİ ODA

$$\text{ODA TABAN ALANI (a)} = 2.99 \times 4.54 = 13.60 \text{ m}^2$$
