GELENEKSEL SIVRIHISAR EVLERİ

YÜKSEK LİSANS TEZİ

Füsun ÖZŞUCA

Eylül 1986

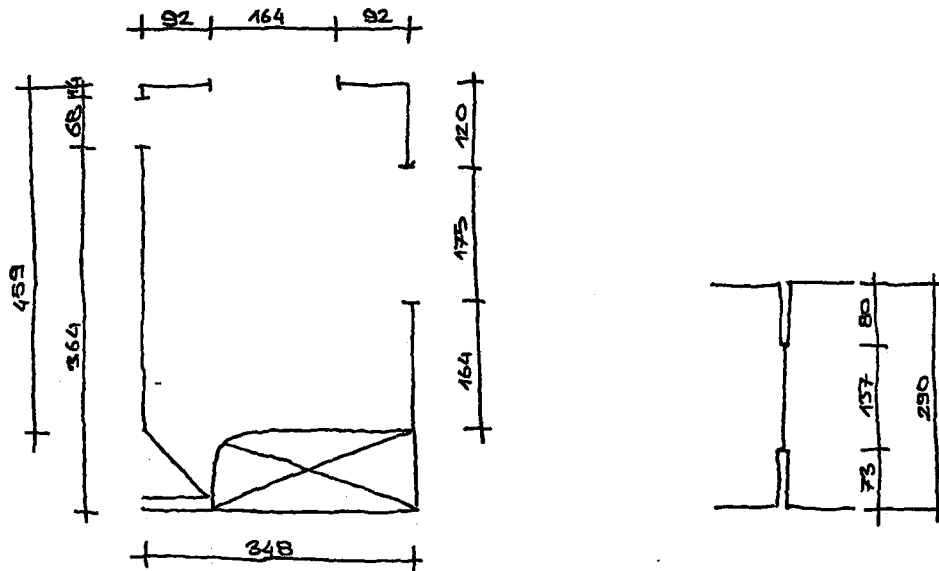
### DEĞİŞTİRİLEN PENCERELİ ODA

$$\text{ODA TABAN ALANI (a)} = 3.48 \times 4.59 = 15.97 \text{ m}^2$$

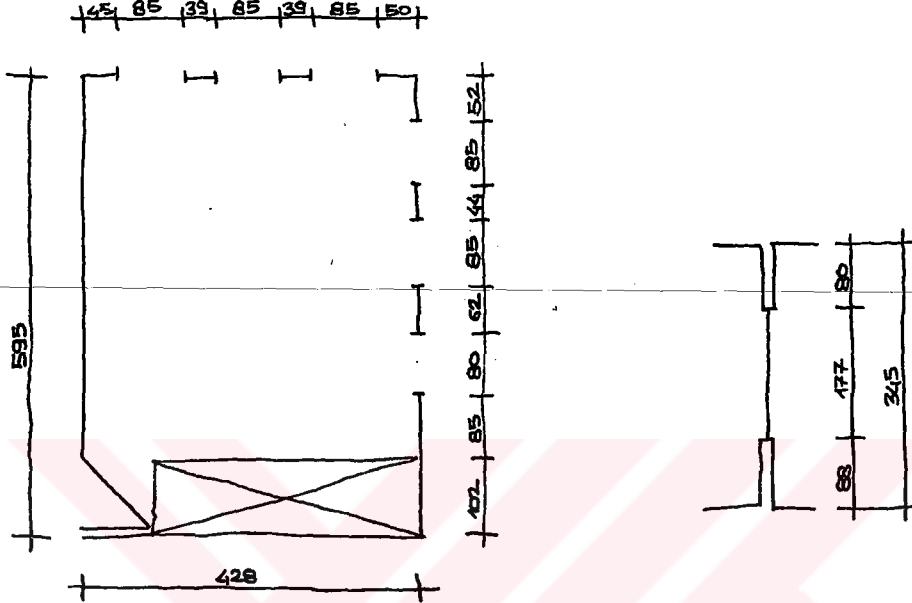
### DEĞİŞTİRİLMİYEN PENCERELİ ODA

$$\text{ODA TABAN ALANI (a)} = 4.28 \times 5.95 = 25.46 \text{ m}^2$$

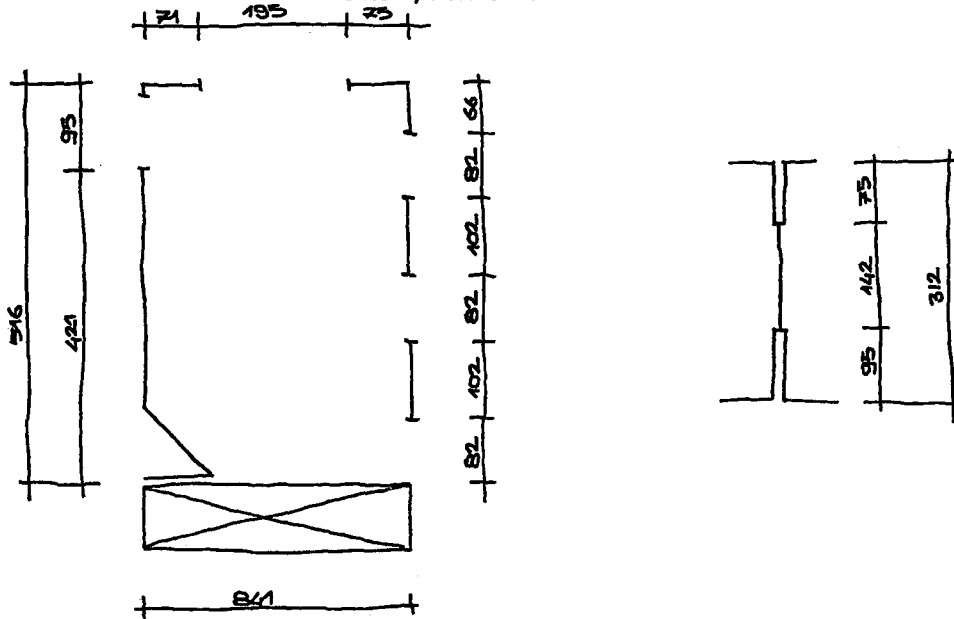
### DEĞİŞTİRİLEN PENCERELİ ODA

$$\text{ODA TABAN ALANI (a)} = 3.41 \times 5.16 = 17.59 \text{ m}^2$$
