**T.C.**  
**İSTANBUL ÜNİVERSİTESİ**  
**SOSYAL BİLİMLER ENSTİTÜSÜ**  
**COĞRAFYA ANABİLİM DALI**

**COĞRAFYA, TEZLİ YÜKSEK LİSANS PROGRAMI**

**GELİK DERESİ (ZONGULDAK) – BARTIN ÇAYI**  
**(BARTIN) ARASININ UYGULAMALI KİYİ**  
**JEOMORFOLOJİSİ ETÜDÜ**

**İSTANBUL – 2021**

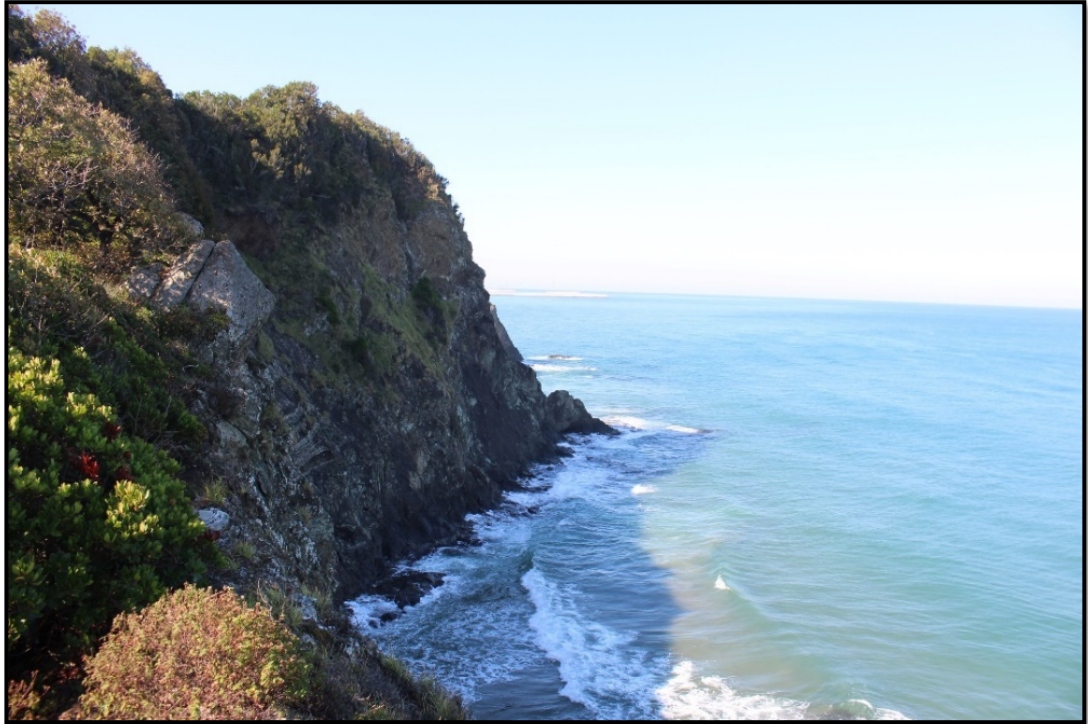
**Foto 1.1:** Filyos Çayı'nın doğusu ile Büyükkızılkum arasında dar – yüksek kıyılar.

Geniş - alçak kıyılarda, karasal ve denizel ortamına ait topografya az eğimli, alçak ve basık bir karaktere sahiptir (Turoğlu, 2017; Turoğlu 2019a; Turoğlu, 2019b). Genellikle kıyılar plajlıdır. Kumullar, lagünler, acı-tuzlu su gölcükleri ve bataklıklar geniş – alçak kıyılarda bulunan ortamlardan bazılarıdır. Dar - yüksek kıyılar; artkıyı, önkıyı, yakın kıyı bölümlerinden birinin ya da hepsinin olmadığı, yamaç eğimleri değişkenlik gösteren, yapısal ya da erozyon kökenli yamaçlardan oluşmuş kıyı tipidir (Turoğlu 2017). Bu kıyı tipinde kıyı çizgisi değişikliği daha çok düşey yönde gerçekleşmektedir. Dalga ve akıntıların aşındırıcı etkisi belirgin şekilde gözlenir ve bu faaliyet kütle hareketlerine ve yamaç gerilemesine neden olur. Bu kıyının oluşturduğu en tipik oluşum; çentik, diklik ve abrazyon platformu kısımları bulunan falezli kıyılardır (Turoğlu, 2017). Çalışma sahasının yaklaşık yarısı dar – yüksek kıyılardan oluşmaktadır. Dar – yüksek kıyılar daha çok önkıyı bölümüne sahip olan ya da hiçbir bölüme sahip olmayan falezlerden oluşmaktadır (Turoğlu, 2017) (Foto 1.1; Foto 1.2).

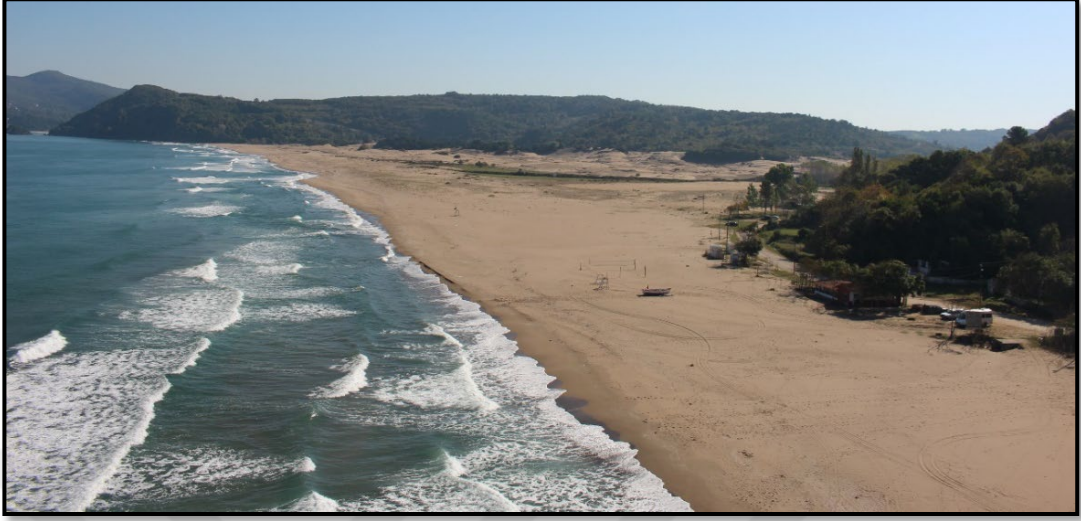
**Foto 1.2:** Büyükkızılkum Plajı ve kumullardan oluşan geniş - alçak kıyılar.

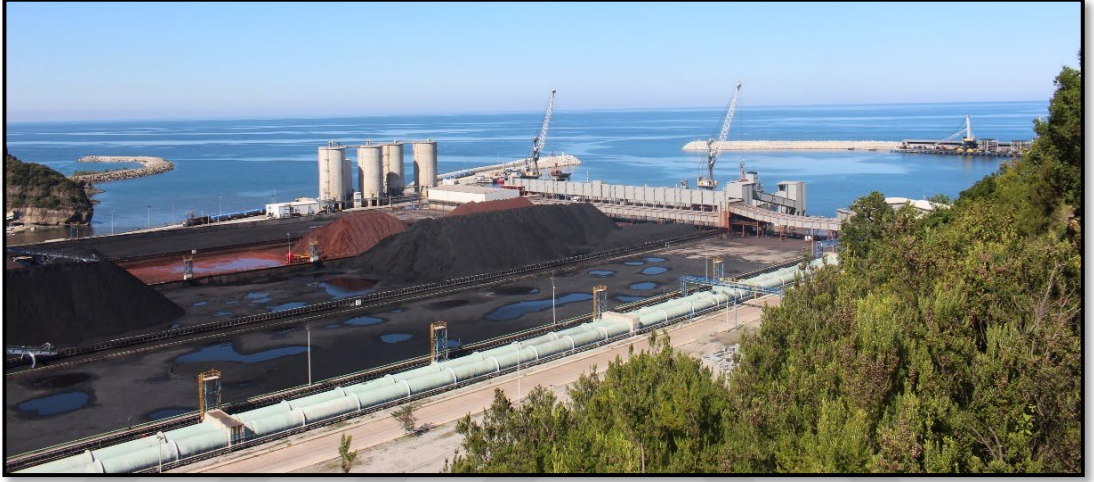
**Foto 1.3:** Eren Limanı dolgu alanından müteşekkil yapay kıyı.

bölgeye inşa edilen Eren Limanı'dır (Foto 1.3). Bir diğer önemli yapay kıyı yapısı yapımı tamamlanmak üzere olan hem uluslararası hem de Karadeniz ile İç Anadolu Bölgeleri arasında ticareti geliştirme amacıyla inşa edilen Filyos Limanı'dır (Foto 1.4). Diğerisi ise Hisarönü mevkinde daha çok balıkçı barınağı fonksiyonuna sahip Hisarönü Limanı'dır (Foto 1.5).

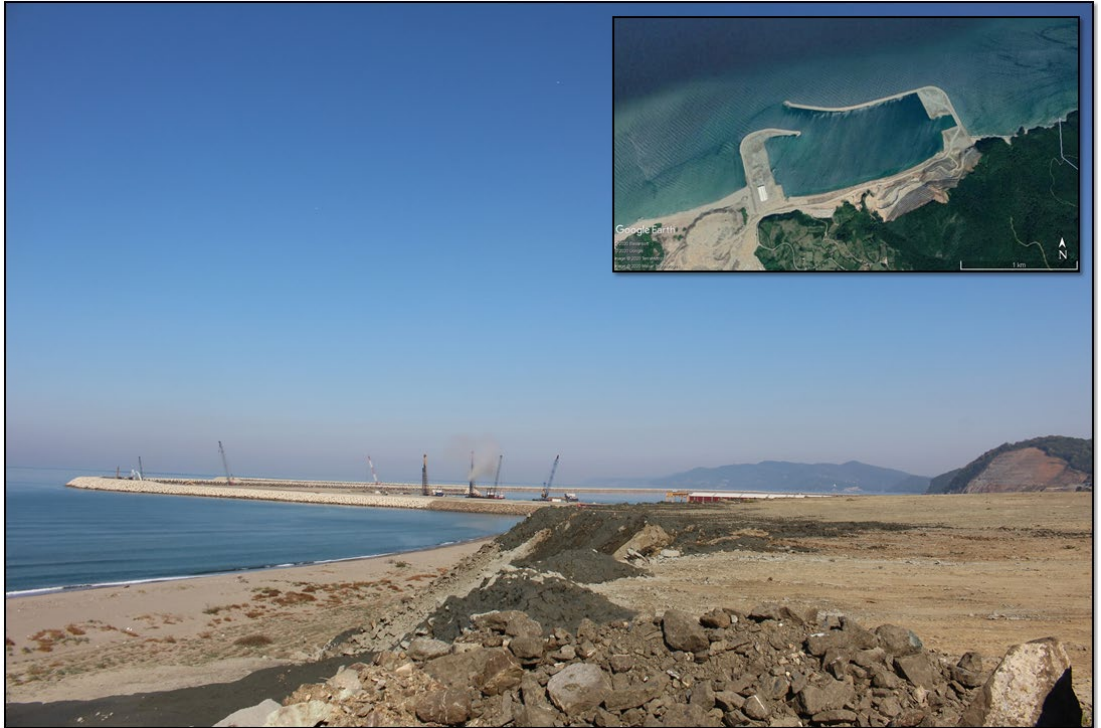
**Foto 1.4:** Filyos Limanı dolgu alanı yapay kıyıları.

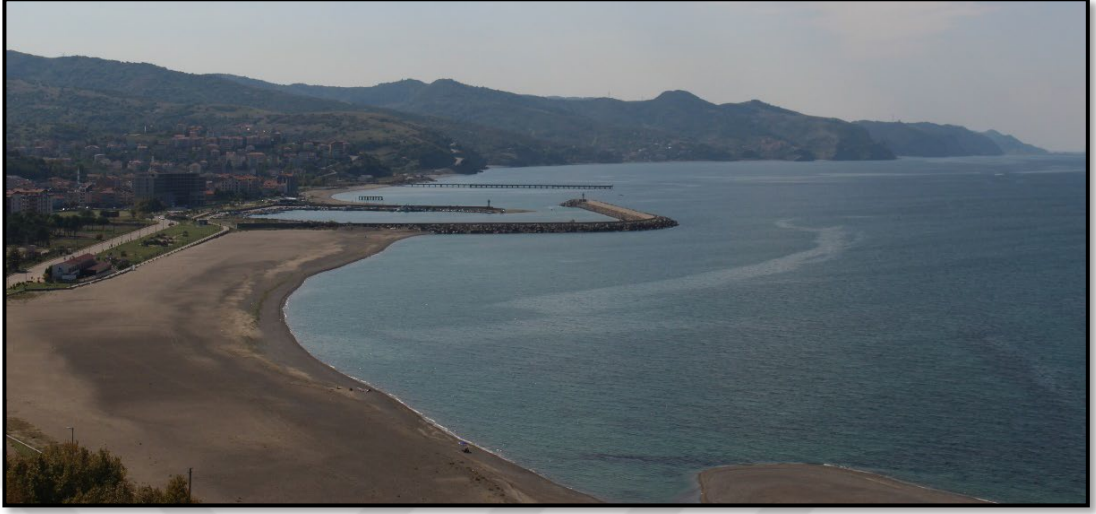
**Foto 1.5:** Hisarönü Limanı yapay kıyıları.

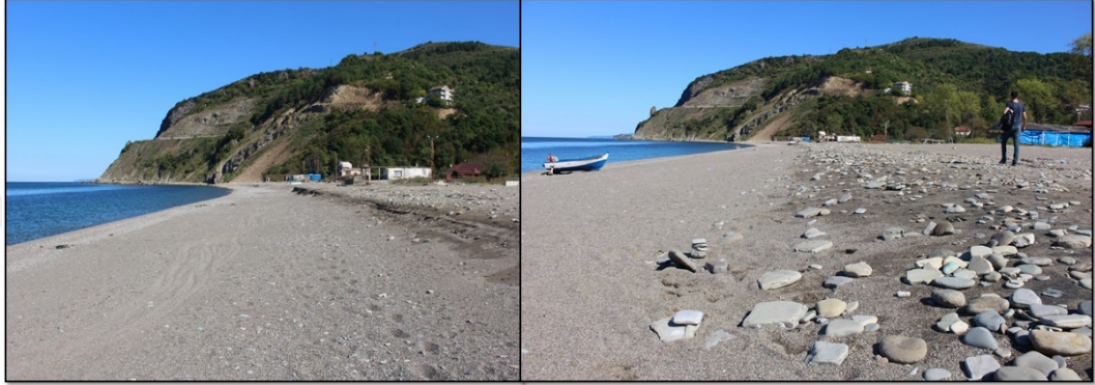
**Foto 1.6:** Göbü Plajı ve fırtına falezi, fırtına falezi üstünde denizel çakıl ve bloklar.

yerini bu kısımda iri ufaklı çakıllardan müteşekkil birimlere bırakmıştır. Yaklaşık 790 m uzunluğundaki Göbü Plajı boyunca devam eden fırtına falezleri kıyı çizgisine paralel uzanmaktadır. Fırtına falezleri üzerinde yassı iri çakıl ve bloklar, denizin fırtına falezlerini de aşarak iç kesimlere doğru ilerlediğini göstermektedir (Foto 1.6).

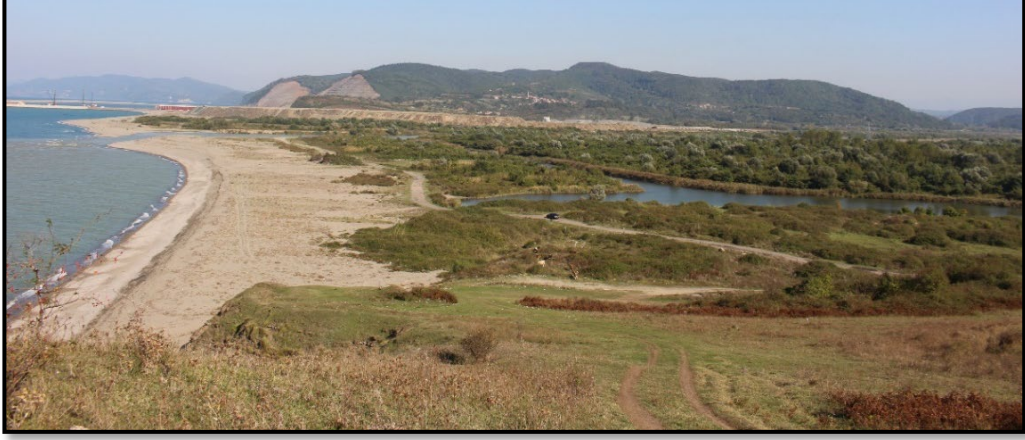
**Foto 1.7:** Filyos Plajı ve Kumulları, Filyos Çayı'nın mevcut ağız kısmı.

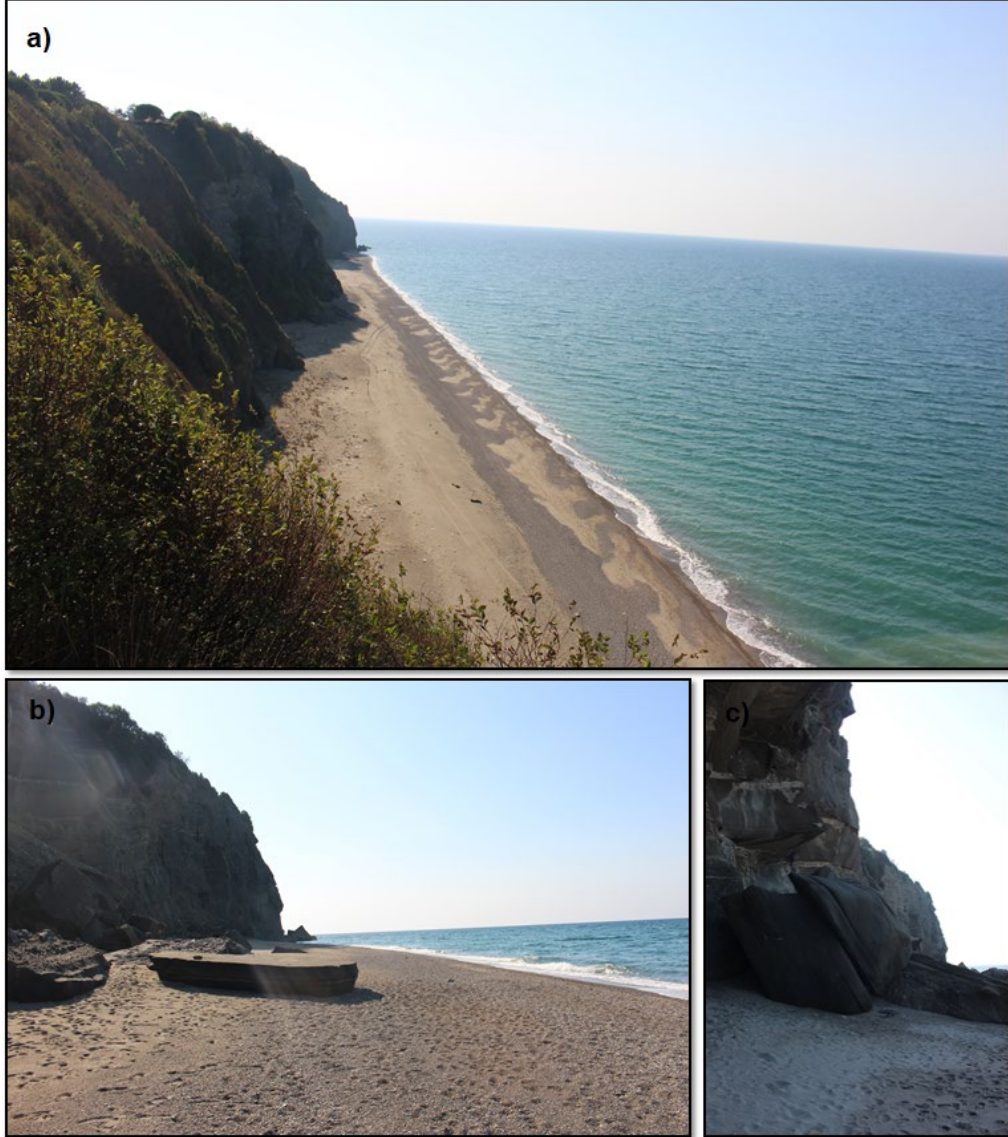
**Foto 1.8:** Filyos Plajı'nın batısında uzanan uzanan falezler (a) ve falezlerden düşmüş dalgalar tarafından törpülenmiş bazalt birimler (b,c).

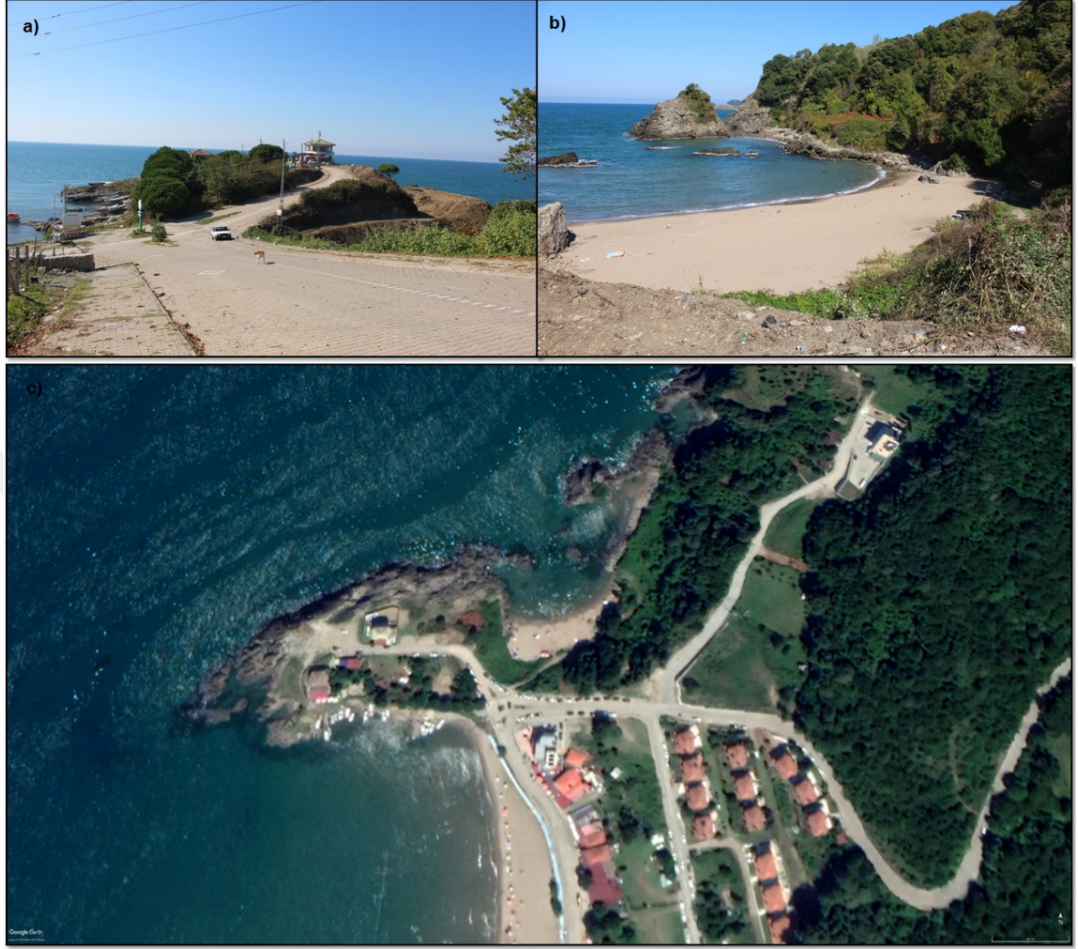
**Foto 1.11:** Mugada Tombolosu ve kıyı oku.

Bölgede görülen bir diğer kıyı jeomorfolojisine ait yerşekli ise Mugada Plajı'nın hemen doğusunda yer olan tombolodur. Bazaltik pillow lavlardan oluşan ada, kıyı oku ile birleşerek mevcut tomboloyu oluşturmuştur (Foto 1.11). Bölgede bulunan falez önünde gelişmiş ufak bir ada olan Soğanlı Adası'nda zaman zaman tombolo özelliği gösterse de dalgaların etkisiyle kıyı oku tahrip edilerek genelde ada özelliği göstermektedir.

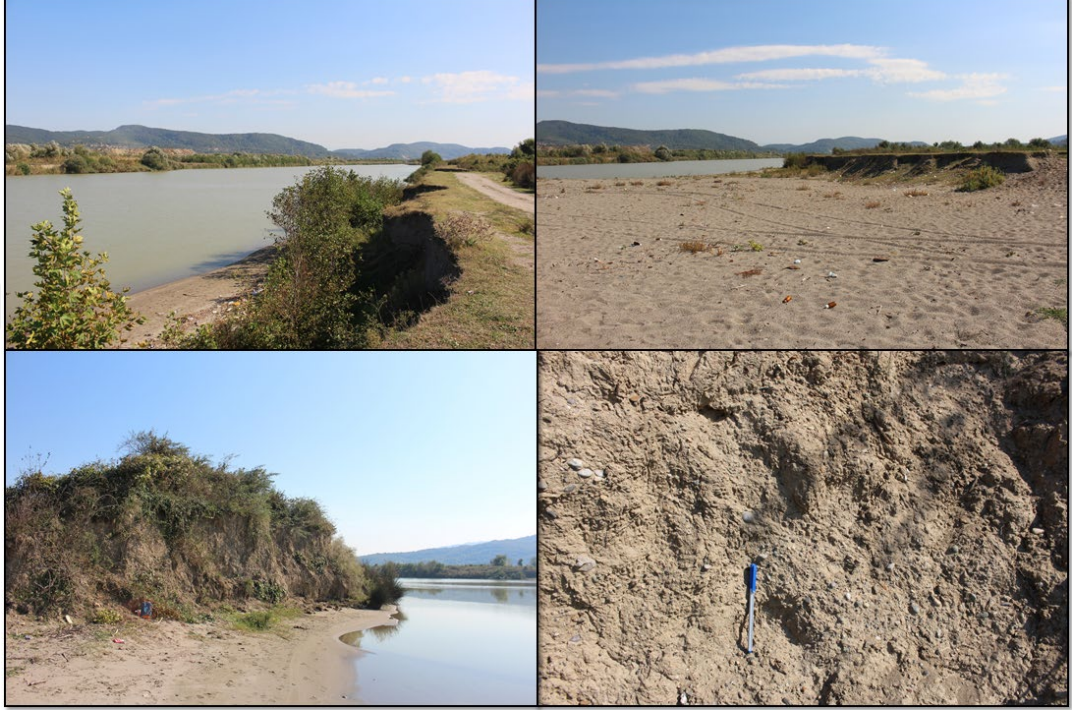
**Foto 1.12:** Filyos Çayı aşağı çığırında suyun her iki yakasında gözlenen akarsu taraçaları.

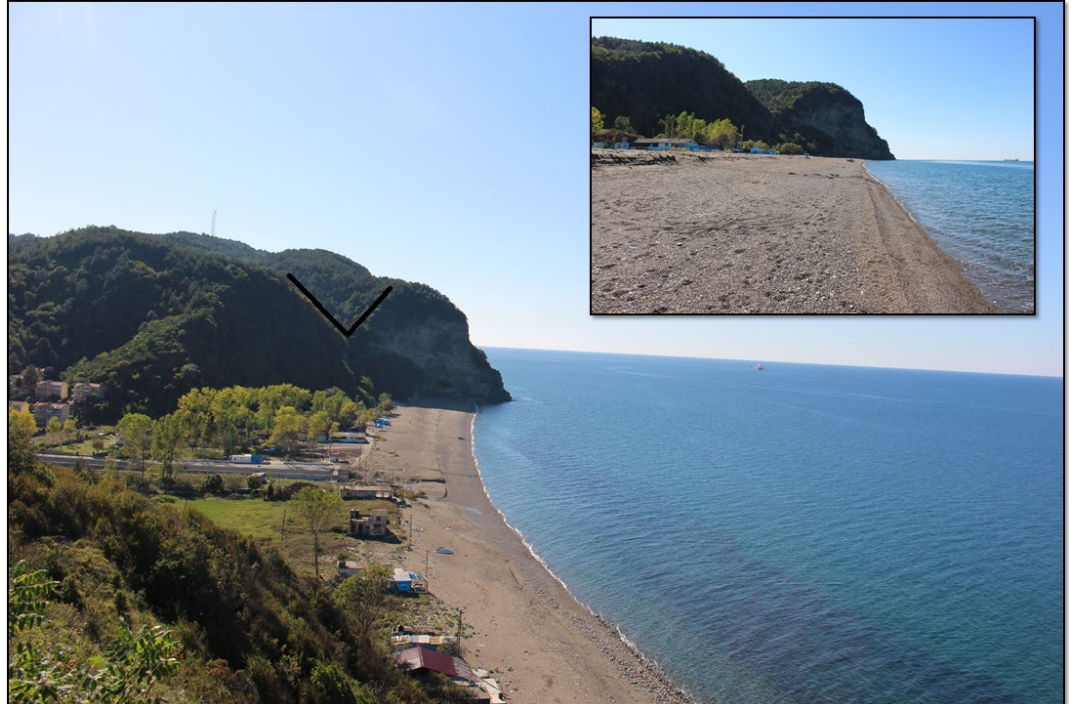
**Foto 1.13:** Göbü Plajı'nın gerisinde bulunan tipik bir asılı vadi.

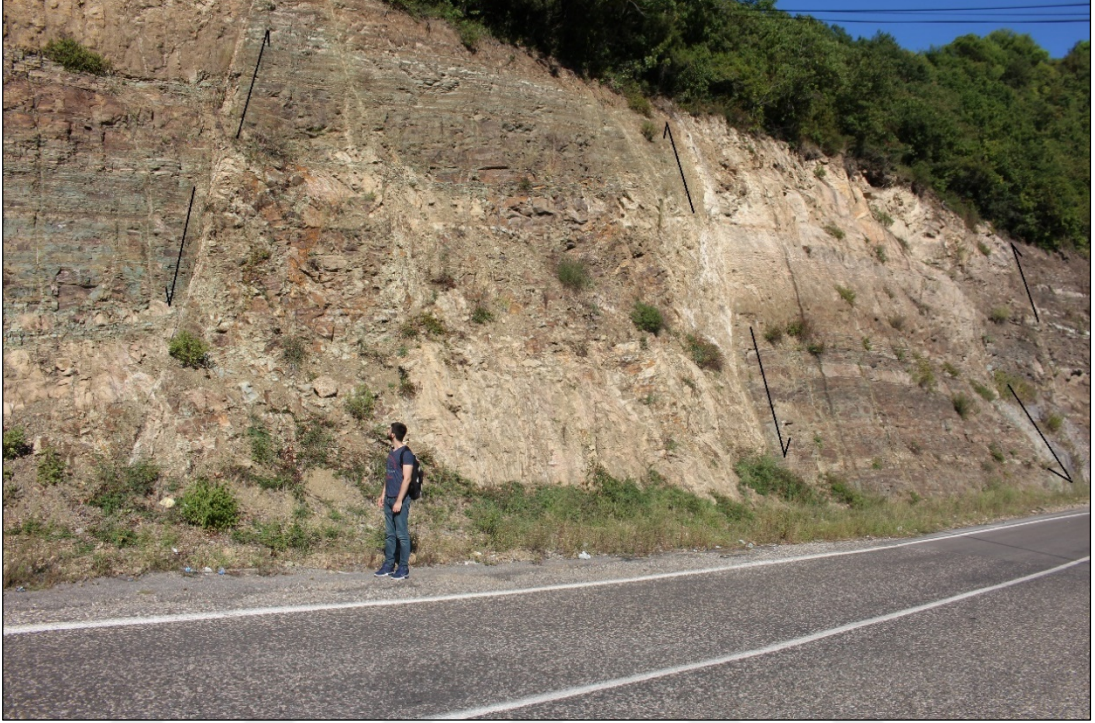
**Foto 1.14:** Göbü – Türkali yolu için açılan yol yarmasında faylanmaya bağlı yükselen ve alçalan bloklar.

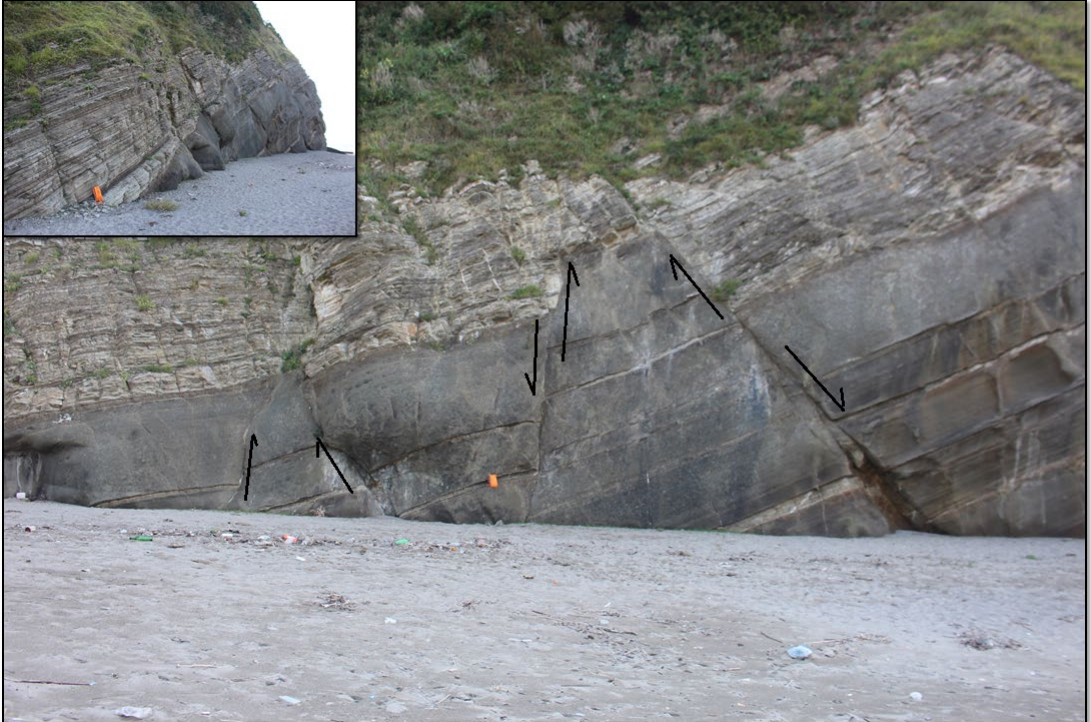
**Foto 1.15:** Filyos Çayı'nın batısında tiltlenmeye bağlı bazalt üzerindeki kırılmalar ve yükselen alçalan bloklar.

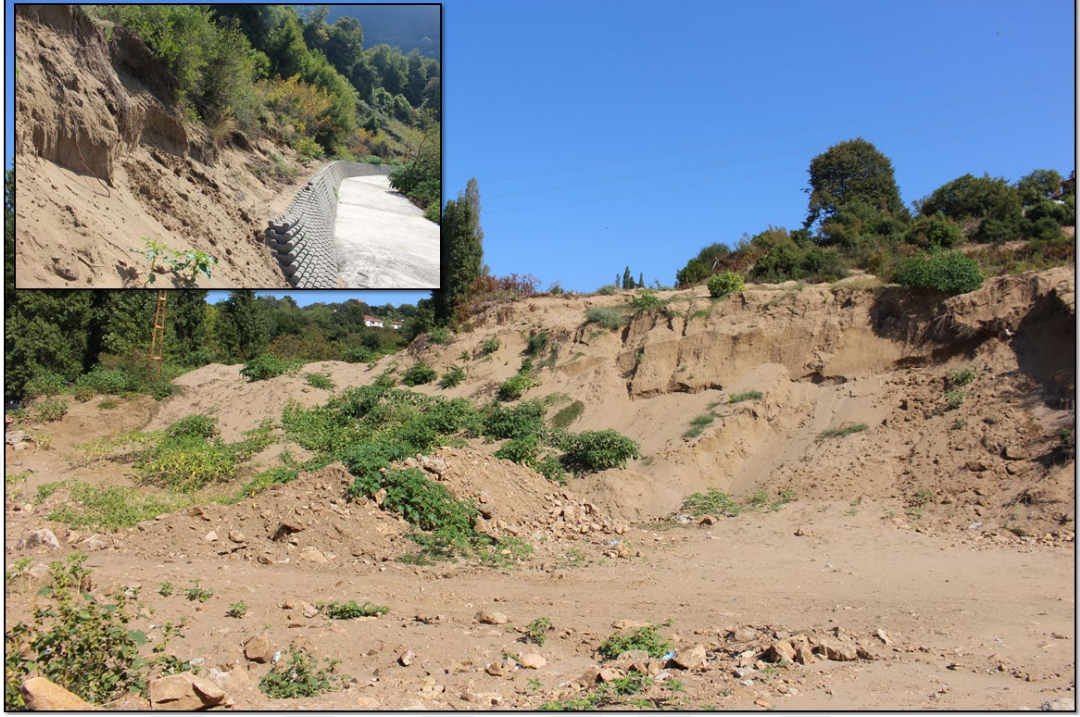
**Foto 1.16:** Güzelcehisar sahilinde yükselmiş fosil plaj deposu.

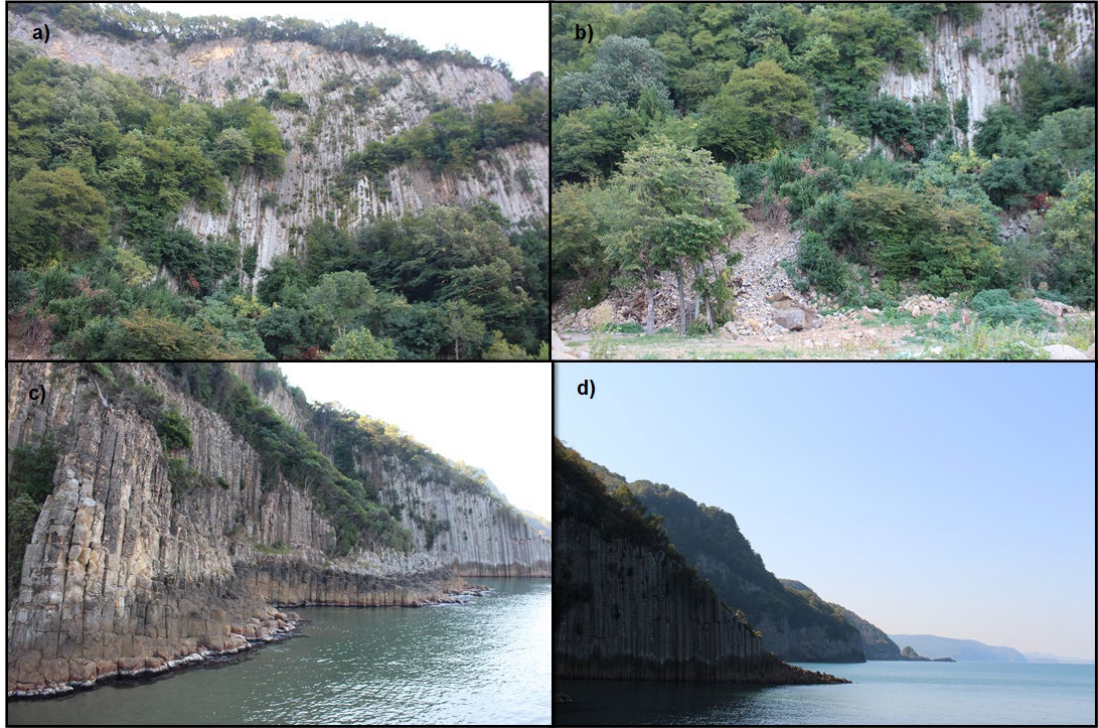
**Foto 1.17:** a) Bazalt sütunlarından meydana gelen diklik; b) Dikliğe bağlı oluşan yamaç molozları; c) Sıralı sütun tipli bazaltların yakından görünümü; d) Bazalt sütunlarından oluşmuş plato sahasında Güzelcehisar'dan Mugada'ya doğru bakış.

Bazalt sütunların oluşturduğu dikliklerin yamacında; alterasyon, eğim özellikleri ve yerçekimi gibi faktörlerin de etkisi altında yamaç molozları gözlemlenmiştir. Güzelcehisar Plajı ile Güzelcehisar Burnu arasında bazalt sütunlarından oluşmuş bir deniz mağarası bulunmaktadır. Buradaki sütunlar Güzelcehisar Plajı'nın batısında mevcut sütunların aksine belirli bir düzen göstermeyen, kıvrımlı kenarlara sahip olup daha karmaşık bir görünüme sergilemektedir. Bu özellikleriyle saçak tipi sütun karakterini yansıtmaktadır (Foto 1.18).

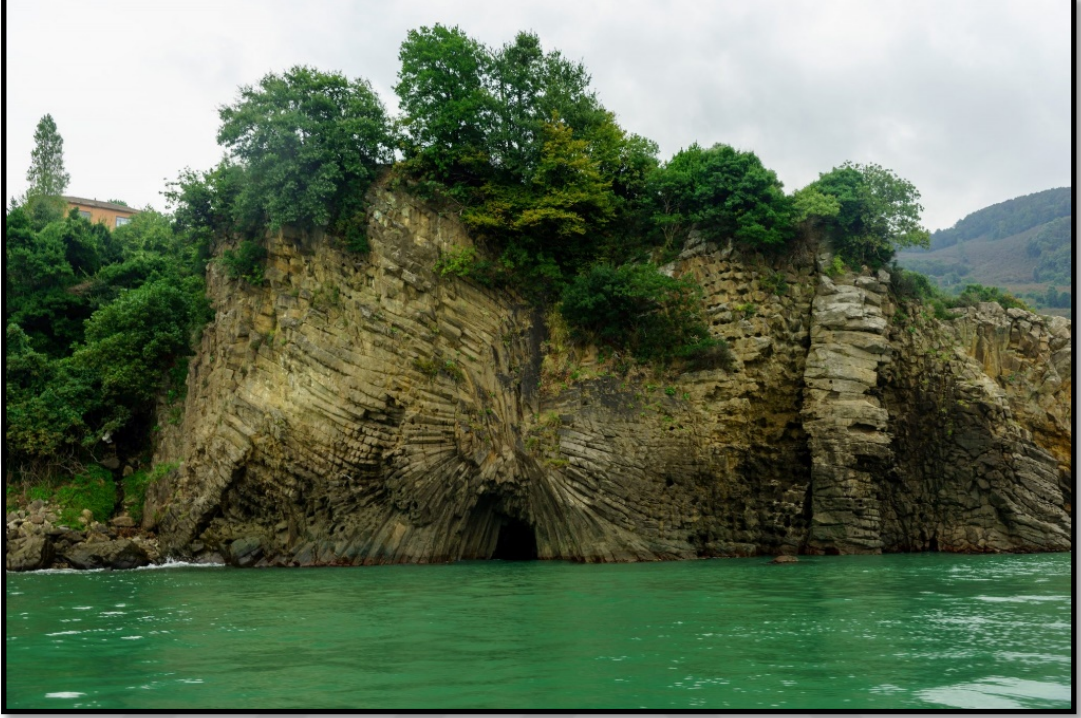
**Foto 1.18:** Güzelcehisar’da saçak tipte bazalt sütunlarında oluşmuş deniz mağarası.

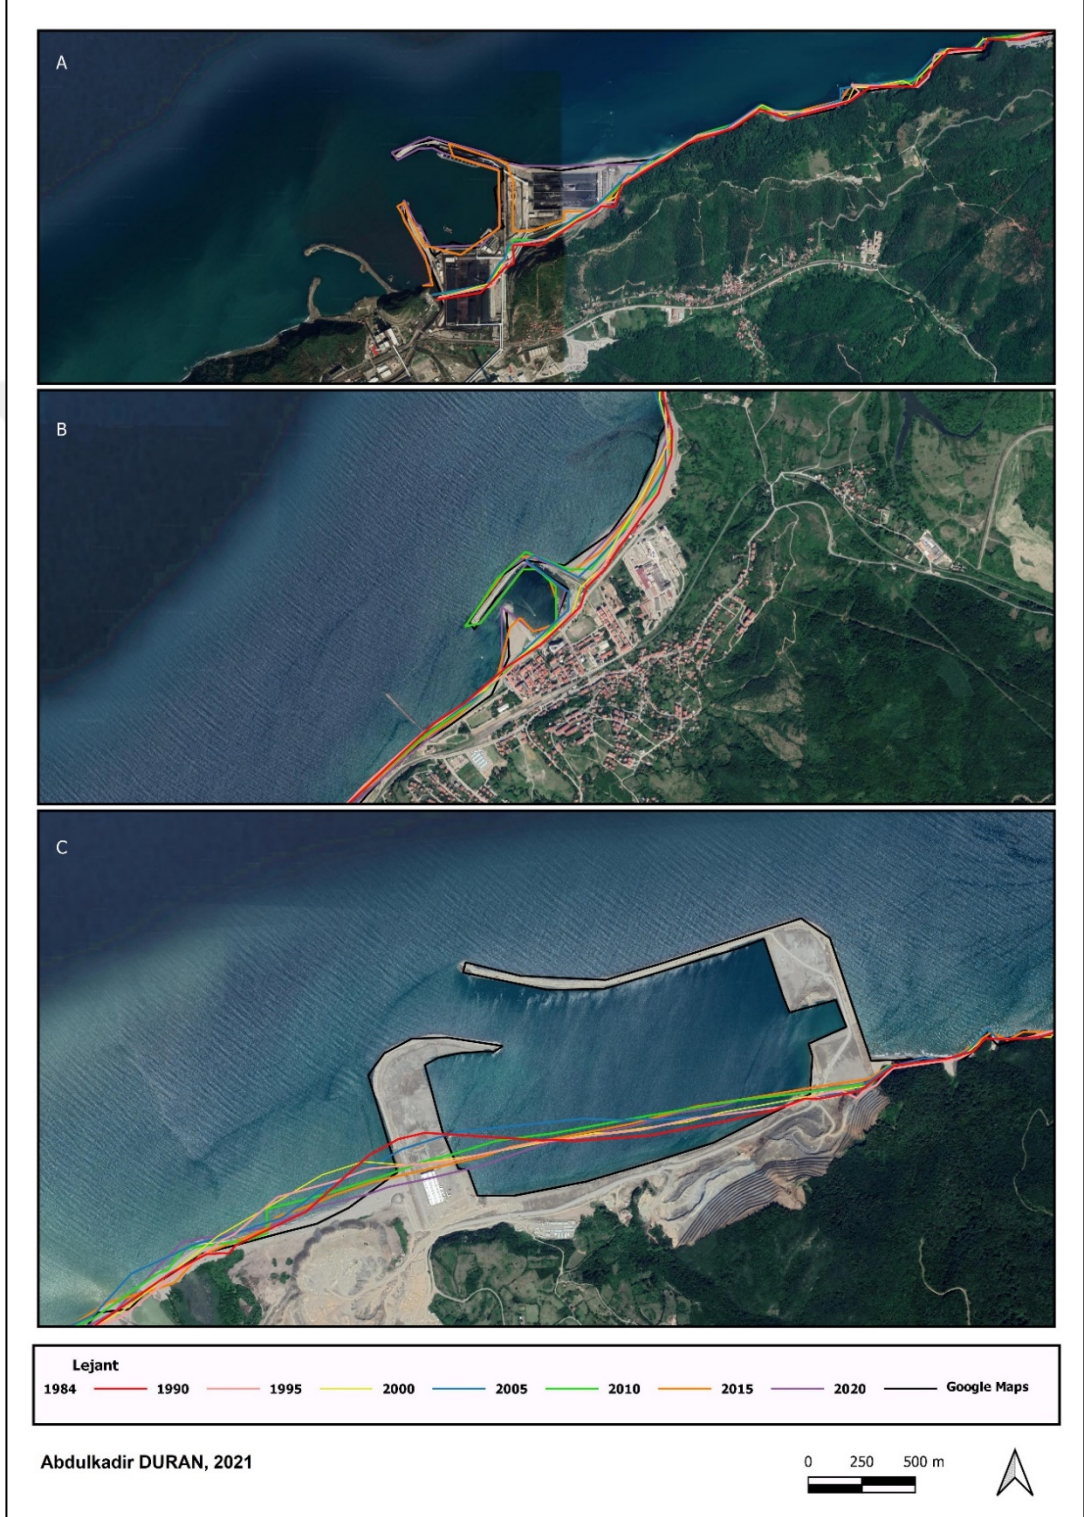
**Şekil 2.2:** Landsat uydu görüntülerinden elde edilmiş farklı yıllara ait kıyı çizgileri:  
a) Eren Limanı ve çevresi, b) Hisarönü Limanı ve çevresi, c) Filyos Limanı ve çevresi

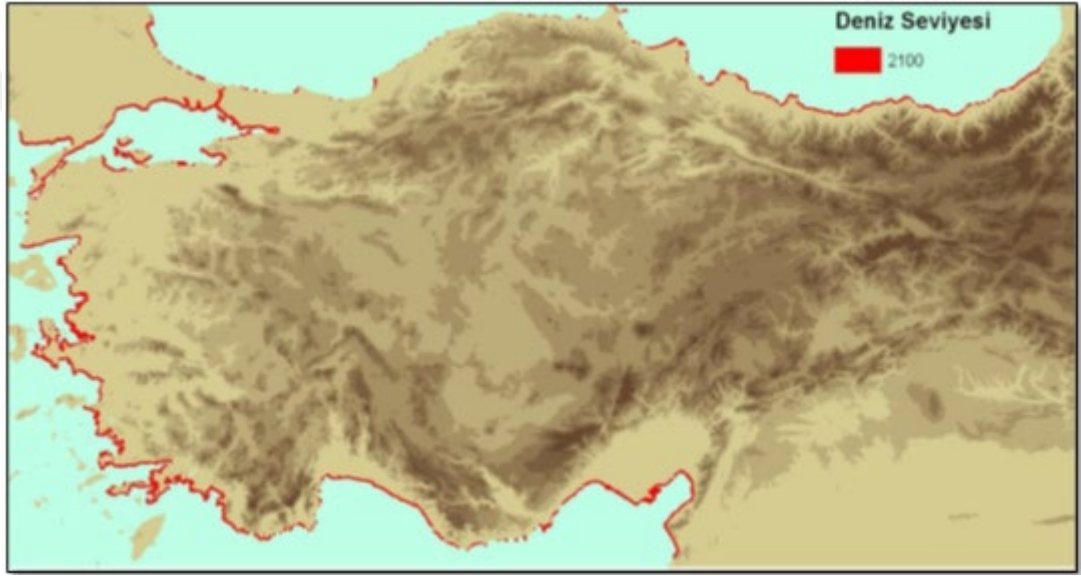
**Şekil 2.26:** 2100 yılı senaryosuna göre deniz seviyesi değişiminin Türkiye kıyılarındaki alansal etki haritası.

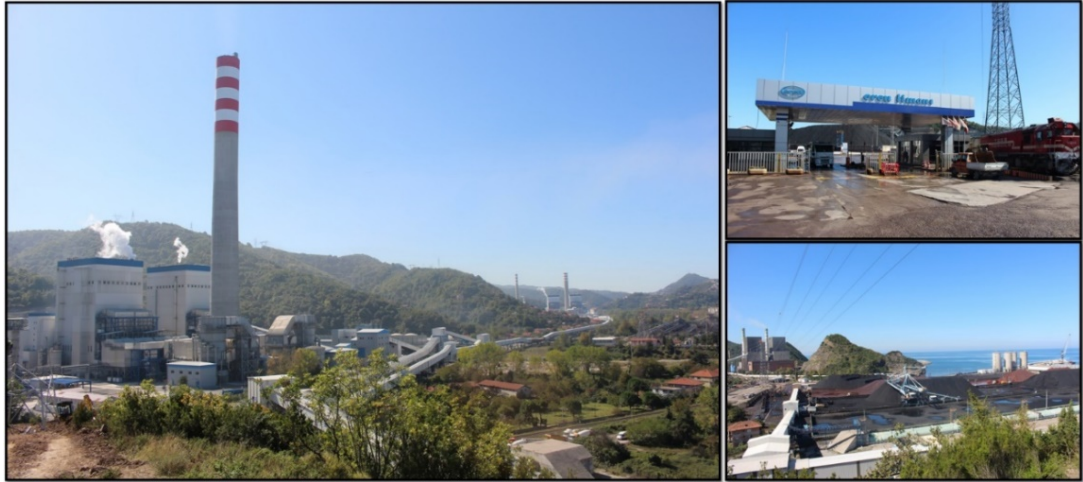
**Foto 3.1:** Çatalağzı ve Eren Enerji Termik Santrali ile Eren Limanı.

1948 yılında faaliyete başlayan Çatalağzı Termik Santrali (ÇATES) ve 2010 yılında faaliyete başlayan Eren Enerji toplam 1690 mw kurulu güce sahip bölgedeki enerji santralleridir. 2016 yılında faaliyete geçecek yeni santralle toplam 3090 mw kurulu güce ulaşarak yıllık 20 milyon mw'a varan elektrik üretimi beklenmektedir. Eren Limanı batısında bulunan ÇATES Limanı günümüzde ticari olarak kullanılmamakla birlikte balıkçı tekneleri için barınak olarak kullanılmaktadır. Bir özel sektör girişimi olan Eren Enerji, hammadde için yükleme-boşaltma, depolama gibi amaçlarla Gelik Deresi'nin denize deşarj olduğu ağız kısmının hemen doğusuna Eren Limanı'nı inşa etmiştir. 3 adet rıhtımı bulunan liman toplam 357.000 m<sup>2</sup> alana sahiptir. Santraldeki soğutma işlemleri için pompalar vesilesi ile deniz suyundan istifade edilmekte ve kullanıldıktan sonra tekrar denize boşaltılmaktadır. Bu durumun ekosistem açısından etkileri için araştırmalar yapılması önem arz etmektedir (Çelikoğlu, 2016; Foto 3.1).

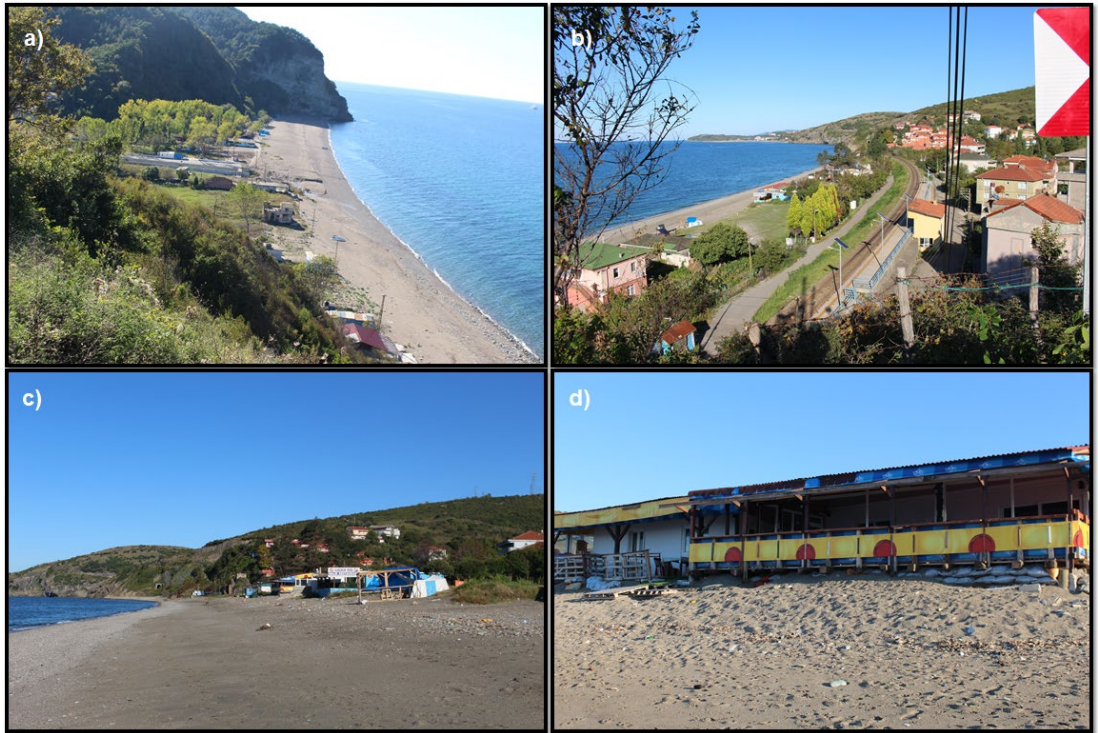
**Foto 3.3:** Göbü sahilindeki baraka tipli yerleşmeler (a), Türkali sahilindeki yerleşmeler (b,c), Türkali sahilindeki baraka tarzı turistik tesis ve dalga önleme için yapılmış kum ve çuvallardan oluşan set (c).

Göbü ve Türkali beldeleri sahip olduğu plajların da etkisiyle yazın çevreden birçok ziyaretçi tarafından sayfiye yeri olarak kullanılmaktadır. Bu beldelere olan talep ister istemez ziyaretçilere yönelik yapılaşmaya dönüşmüştür. Hem Göbü hem de Türkali sahilinde bu kapsamda hem yerleşim yeri hem de baraka tipli turistik mekanlar bulunmaktadır. Farklı fonksiyonlara sahip bu mekanların kıyının önkıyı ve artkırı bölümlerinde inşa edildiği görülmektedir. Bu yapılar yasal olmayıp kaçak yapılara karşılık gelirken bulunduğu konum itibarıyla çeşitli problemlere sebep olmaktadır (Foto 3.3).

itibaren 100 – 150 metre içeri giren deniz suları çevredeki yapılara zarar vermektedir. Özellikle Göbü’de görülen 1 – 1,5 metre yüksekliğindeki fırtına falezleri ve bu fırtına falezlerin üzerinde bulunan iri denizel çakıl ve bloklar fırtınalı zamanlardaki denizin etkinliğini ve enerjisini göstermektedir. Fırtınalı dönemlerde zarar gören bu yapılar fırtına sonrasında tekrar tadilat edilerek bir sonraki fırtınaya kadar kullanılmaya devam etmektedir. Türkali’deki bu tarz yapılaşmalar deniz kabarması ve dalga etkinliğinden korunmak üzere yapıların denize bakan kısımlarını kum dolu çuvallar ve kum setleriyle önlemler almaya çalıştıkları gözlenmiştir (Foto 3.3). Alınan bu basit önlemler doğaya karşı kazanılamayacak bir zaferin nafile bir çabası olmakla birlikte bu durum hem ekonomik kayıp hem de emek kaybı yaratmaktadır. Karasal kıyı kenar çizgisi göz ardı edilerek oluşmuş bu kaçak yapılar doğal bir kaynak olan plajların sürdürülebilir kullanımı engellemekle birlikte fiziksel planlama açısından da kıydan optimum şekilde faydalanmayı engellemektedir.

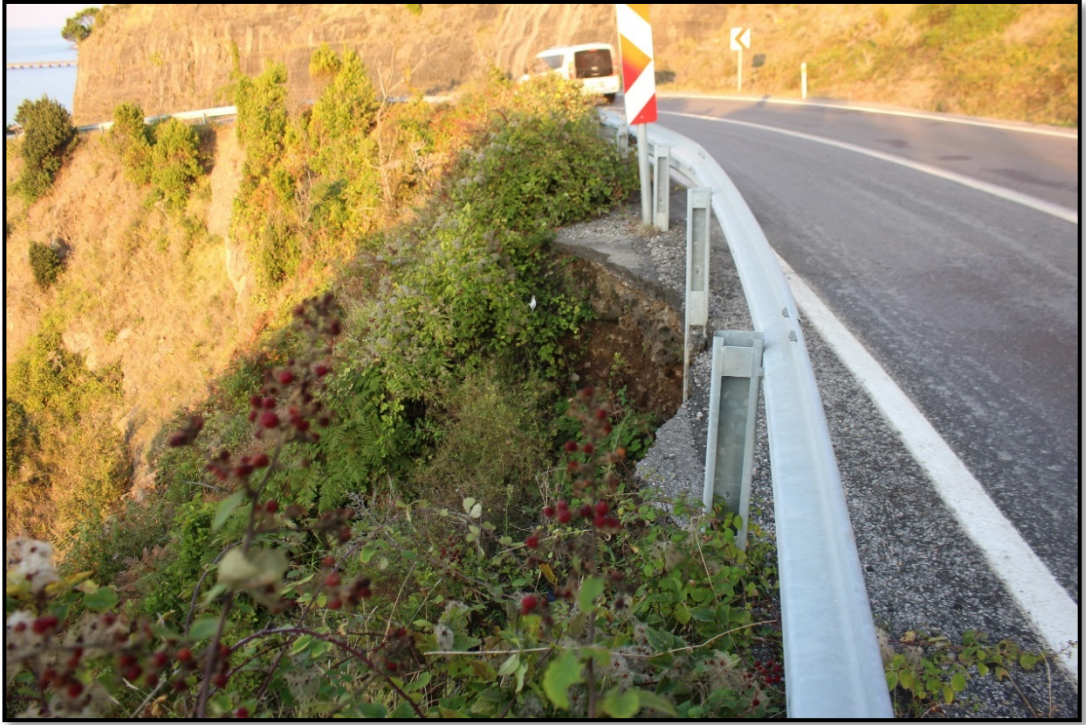
**Foto 3.4:** Türkali – Filyos arasında yamaç gerilemesi sonucu karayolunda meydana gelmiş ve gelmesi muhtemel bozulma.

yolu hattı kıyı boyunca geniş-alçak kıyılarda 2 – 2,5 metrelik setlerin üstünde dar-yüksek kıyılarda ise tüneller ile birbirine bağlanmaktadır. Karayolları ise falezlerin üzerindeki yamaçlarda oluşturulan yol yarmaları boyunca ilerlemektedir. Arazi çalışması sırasında yamaç gerilemesine bağlı olarak karayollarında meydana gelmiş tahribatlar görülmüştür. Bölgedeki yamaçların kuzey bakılı olması ayrışma için elverişli iken fırtına zamanlarında da dalgaların aşındırma faaliyetleri yamaç gerilemesini tetiklemektedir. Yamaçlar gerileyerek asfaltın altındaki dolgu malzemeyi boşaltmak suretiyle karayolunda bozulmalara sebep olmaktadır. Bariyerleri tutan direkler kimi yerde zemin ile ilişkisi kesilerek yol güvenliğini riske atmaktadır (Foto 3.4).

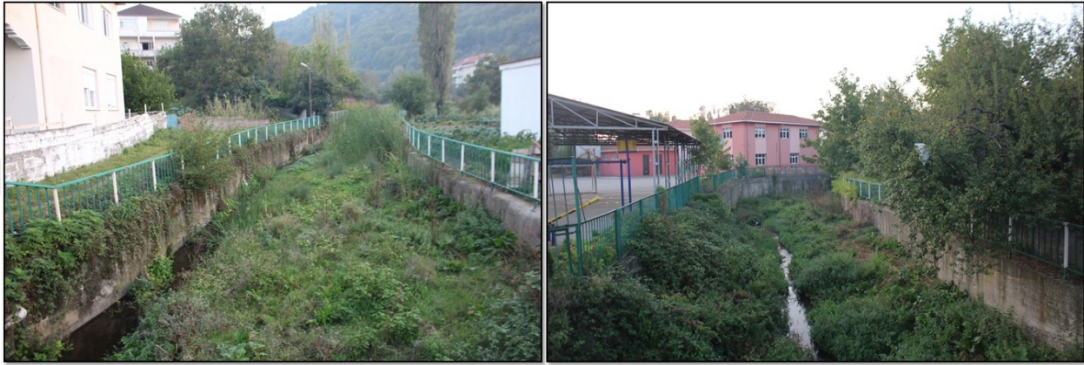
**Foto 3.5:** Türkali kıyısına deşarj olan çeşitli rusubat ve bitkilerle yatağı doldurulup daraltılmış dere.

Yöre sakinlerinden elde edilen bilgilere göre özellikle fırtınalı zamanlarda dalgaların demiryolunun üstünde gittiği setin yamacına kadar ulaştığı ifade edilmektedir. Bir diğer dikkat çeken problem Türkali kıyısına deşarj olan kanala alınmış derelerdeki çeşitli rusubat, organik atık ve bitkiler kanala alınmış derenin yatağını daha da daraltmaktadır (Foto 3.5). Dere, tren yolunun altında mevcut menfezi

geçerek denize ulaşmaktadır. Dere boyundaki her türlü organik ve inorganik atık özellikle yağışın arttığı dönemlerde bu tarz menfezleri tıkayarak tahribatlara sebep olmaktadır. Bu sebepten akarsu boyunca her türlü temizleme işlemleri önem arz etmektedir.

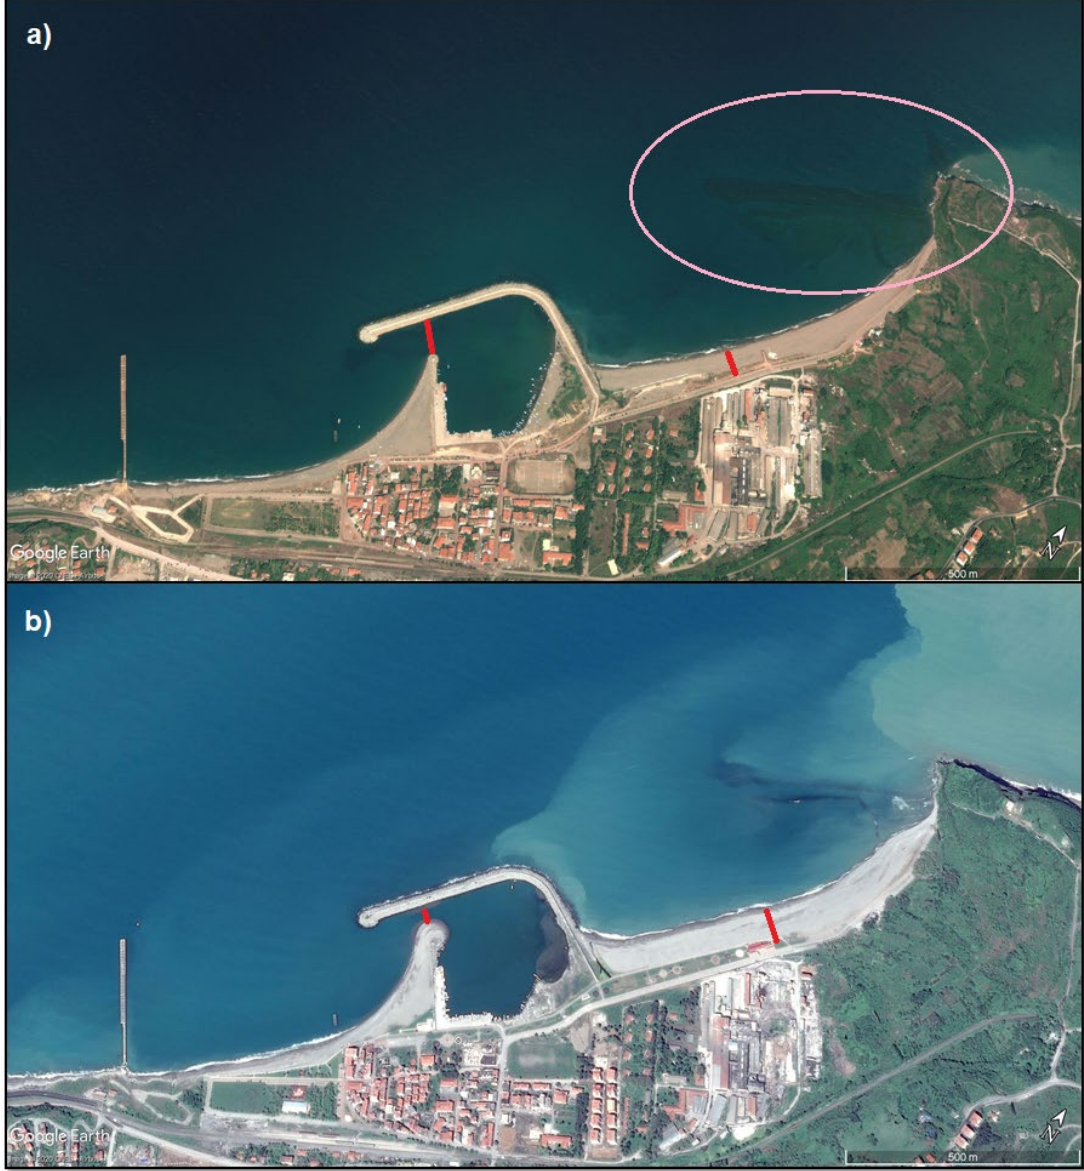
**Foto 3.6:** 19/10/2010 (a), 18/06/2017 (b), tarihli Hisarönü Limanı ve çevresine ait Google Earth uydu görüntüleri.

Hisarönü Limanı ve çevresinin 2010 ve 2017 yıllarına ait Google Earth uydu görüntülerine baktığımızda kıyı çizgisinde deniz yönünde değişimler olduğu görülmektedir (Foto 3.6). Özellikle Filyos Çayı'na ait sedimentlerle yüklü dalga ve

akıntılar, Hisarönü Limanı mendireğine çarparak enerjisini kaybetmekte ve bünyesindeki unsurları biriktirmeye başlamaktadır. 2017 yılına ait uydu görüntüsüne de bakıldığında Filyos Çayı'nın getirdiği sedimentler net bir şekilde gözükmemektedir. Hisarönü Limanı mendireği adeta bir kapan görevi göstererek kıyıda hızlı bir birikime neden olmaktadır. Birikimin şiddetinin bir başka göstergesi ise limanın hemen doğusunda akan derenin önünün, taşınan sedimentler tarafından adeta bir bariyer gibi kapamasıdır. Zaman zaman belediye ekiplerince açılan dere ağzı çevresinde, bu işlem sırasında kenarlara bırakılan kumlar tepelik bir görüntü vermektedir (Foto 3.7). Çalışma sahasında yapılan kıyı analizlerinde 470 – 515 profil hatları arasında kalan

Hisarönü Limanı'nın hemen doğusunda yer alan sahil şeridinde 1984 - 2020 yılları arasında yaklaşık 47 ile 148 m arasında değişen değerlerde birikim gerçekleşmiştir. Beşer yıllık periyotlarla elde edilen kıyı çizgilerine bakıldığında kıyıdaki birikimin Hisarönü Limanı inşasına mütakiben hızlı bir şekilde gerçekleştiği görülmektedir. Limanın doğusunda gerçekleşen bu hızlı birikim Tios Antik Kenti'ne ait su altında bulunan antik limana doğru hızla ilerleyerek Karadeniz arkeolojisi için önemli bir mirası tehdit etmektedir. Kıyı morfodinamiğinin değişmesine bağlı gerçekleşen bu hızlı birikimin neden olduğu bir başka problem ise balıkçı teknelerinin giriş çıkış için kullandıkları liman ağzının birikim dolayısıyla hızla daralmasıdır (Foto 3.7). Liman ağzının kapanması limanın fonksiyonu kaybetmesine neden olacaktır. Liman içinde ve liman ağzında meydana gelen birikimin çeşitli araçlarla temizlenmesi işlemi çok maliyetli olmakla birlikte mevcut koşullar devam ettiği sürece birikim kaçınılmaz olarak tekrar ederek sürdürülebilir bir durum olmaktan çıkacaktır. Liman yapımı sırasında kıyı morfodinamiğinin göz ardı edilmesi, dalga ve akıntı sistemleri ile bunlara ait süreçlerin dikkate alınmaması, arazi potansiyeli ve kullanımı konusundaki

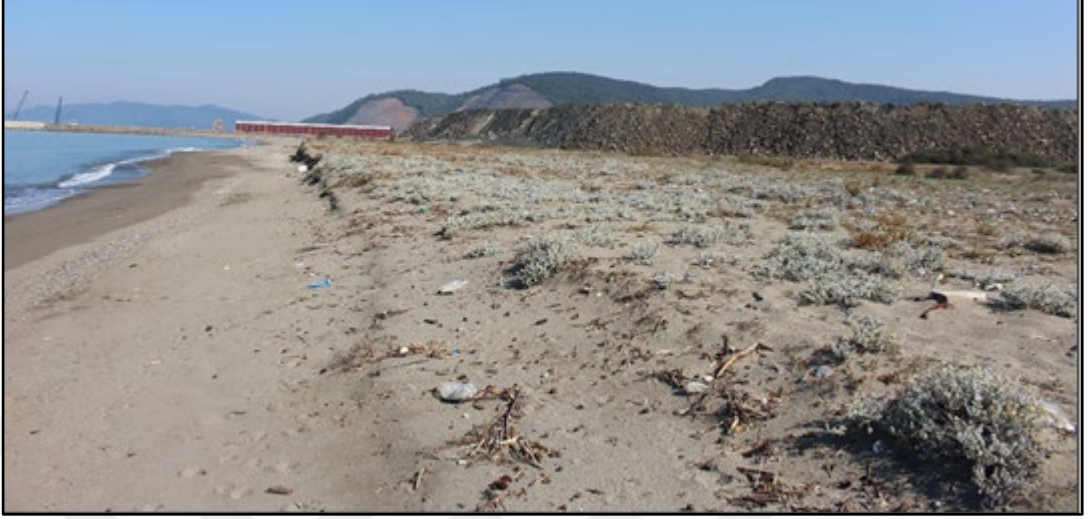
Proje kapsamında inşa edilen Filyos Limanı kıyı bölgesinde büyük değişikliklere neden olmuştur (Foto 3.9). Bu değişiminde yarattığı etki o derece büyük olacaktır. Limanın inşa edildiği kısmın kara tarafı kumullar ve bu kumullara has bitkilerden oluşmaktadır. Tezin ikinci kısmında yapılan arazi kullanım analizlerinde

**Foto 3.9:** Filyos Limanı şantiye alanında kumullar üzerinde serilmiş dolgu alanı ve dolgu için kazılan yamaçlar.

kıyı bölgesindeki arazi kullanım özelliklerinin değiştiği, kumul sahalarının daraldığı, çıplak alan ve liman sınıflarının arttığı görülmektedir (Tablo 2.12). Kumullar kıyıyı deniz etkisinden koruyan bir kalkan görevi yapmaktadır. Kıyı kumullarının tahribi bölgede mevcut kıyı erozyonunu daha da artıracaktır. Aynı zamanda Avcı ve Avcı (2001) tarafından yapılan çalışmalarda Nesli Tehlikede Olan Yabani Hayvan ve Bitki Türlerinin Uluslararası Ticaretine İlişkin Sözleşme (CITIES), Avrupa Birliği Habitatlar Yönetmeliği'nin Ek Liste 5'de bulunan türleri ile Türkiye Bitkileri Kırmızı Kitabı'nda nadir bitkiler arasında bulunan birçok bitki türü varlığı tespit edilmiştir. Bu türler Türkiye'nin de imzaladığı sözleşmeler uyarınca korunması gereken türler arasında bulunmaktadır. Bölgedeki kumulların tahribi ve yaşanacak daralma bu türlerin ortadan kaybolmasına yol açacaktır. Yapılan arazi çalışması sırasında Filyos Çayı'nın doğusu ve batısındaki kumullardan kum çekme işlemi yapıldığı tespit edilmiştir (Foto 3.10). Bu işlemler kumul morfolojisi değiştirdiği gibi deflasyon süreçlerinin de değişmesine yol açacaktır. Aynı zamanda bölgedeki kıyı kumullarına ait vejetasyonu tahribine yol açacaktır. Bu bitkilerin kumulların hareket etmesini engelleyici rolü sebebiyle varlıklarını devam ettirmesi kıyıda kumul hareketlerinin kontrolü açısından önem arz etmektedir.

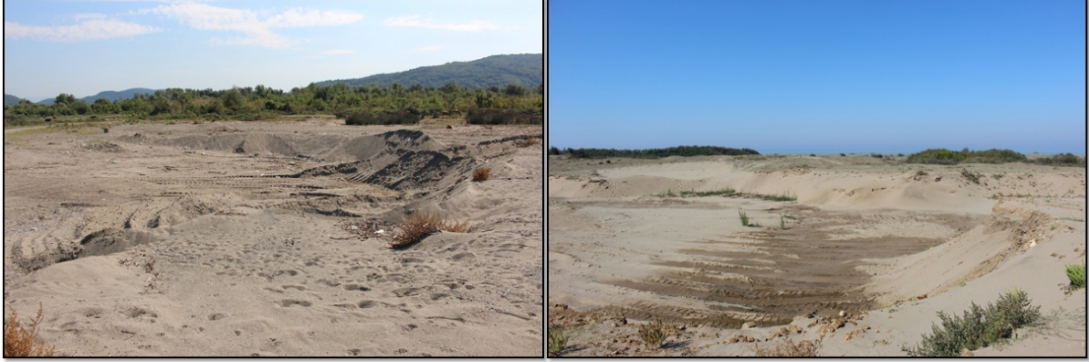
**Foto 3.10:** Filyos Çayı'nın doğu ve batısındaki kumullardan kum çekilmesi.
