**T.C.**  
**İSTANBUL ÜNİVERSİTESİ**  
**SOSYAL BİLİMLER ENSTİTÜSÜ**  
**COĞRAFYA ANABİLİM DALI**

**COĞRAFYA, TEZLİ YÜKSEK LİSANS PROGRAMI**

**GELİK DERESİ (ZONGULDAK) – BARTIN ÇAYI**  
**(BARTIN) ARASININ UYGULAMALI KİYİ**  
**JEOMORFOLOJİSİ ETÜDÜ**

**İSTANBUL – 2021**

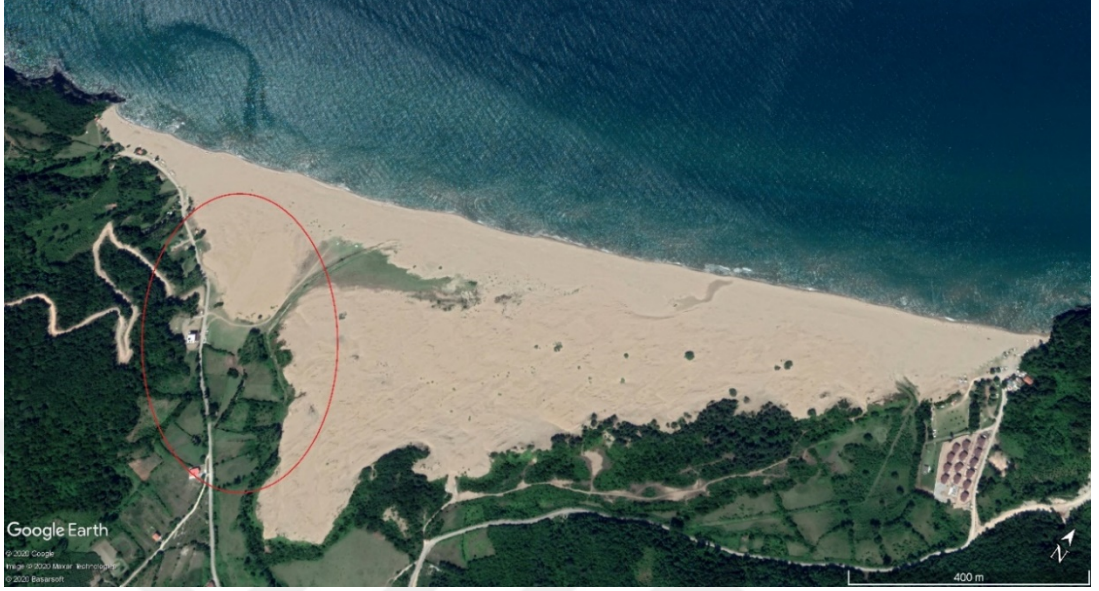
Büyükkızılkum – Hatipler arasındaki kıyı bölgesinden itibaren kara içlerine doğru uzanan kumullar yaklaşık 30 – 35 metreye varan tepelikler oluşturmaktadır. Kıyı kumulları, kıyı ekosistemi içerisinde önemli bir yer tutmakla beraber deflasyon süreçleri ile kıyıdan içeri hareket eden kumulların çevrede yaşayan insan faaliyetleri üzerine olumsuz etkileri olabilmektedir. Tarım alanları ve bahçelere ilerleyen kumullar bu açıdan ekonomik kayıplara neden olabilmektedir. Arazi çalışmaları sırasında yöre insanı ile yapılan görüşmelerde kumulların ilerlemesi dolayısıyla kumulların evlerinin bahçelerine ve tarlalarına girdiğini, bu durumun bazı hukuksal ve imari anlamda problemlere yol açtığı ifade edilmektedir. Bu bölgeyi kapsayan 2019 tarihli Google Earth görüntüsüne baktığımızda doğu ve güney kısımlarında mevcut bitki örtüsünün kumulları perdelediği görülmektedir (Foto 3.11). Güneybatısındaki kısım ise bitki örtüsü varlığı daha az olmakla birlikte kumulların ilerlemesine uygun ortam bulunmaktadır. Yapılan iklim analizlerinde ortalama sıcaklık, rüzgâr hızı, evapotranspirasyonun artmakta olduğu belirlenmiştir. Kumulların hareket etmesi için zeminin nemlilik durumu önemli rol oynamaktadır. Ortalama rüzgâr hızlarındaki mevcut yükselme eğilimi dikkate alındığında bu bölgedeki kumul hareketlerinde artma beklenmelidir. Bu hareketlerin kontrol edilmesinde ağaçlandırma çalışmaları ve kumul üzerindeki kumul bitkilerinin korunması önemli bir yer tutmaktadır (Foto 3.12).

**Foto 3.11:** Büyükkızılkum-Hatipler arasındaki kumulların 04/10/2019 tarihli Google Earth görüntüsü.

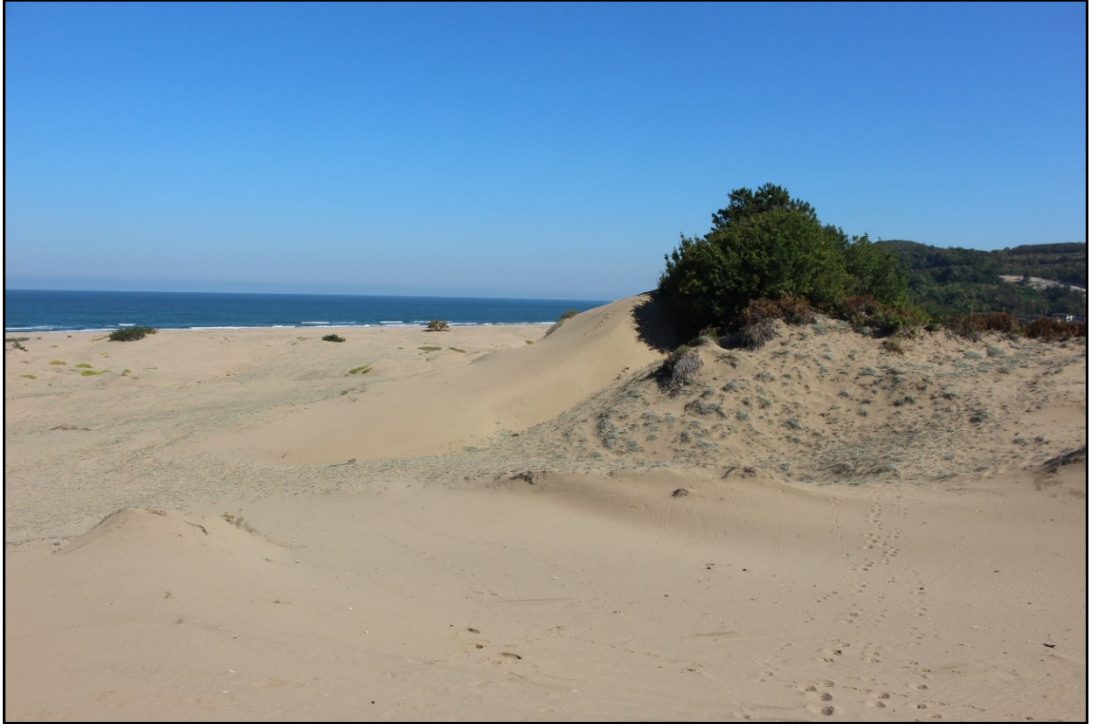
**Foto 3.12:** Büyükkızılkum'daki hareketli kumullar ve bitki örtüsünün engelleyici etkisi.

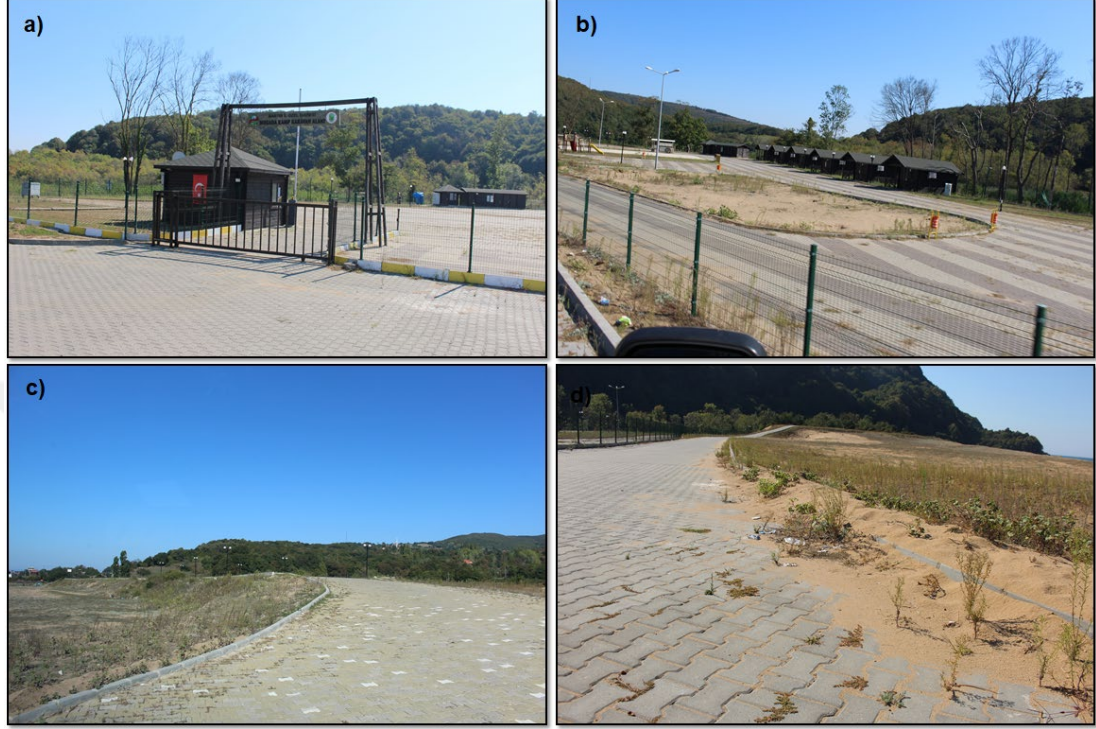
Mugada'da kumul sahası üzerine Bartın İl Özel tarafından Mugada Kamp Karavan Alanı inşa edilmiştir (Foto 3.13). Kumul tepelerinin düzlenerek inşa edilen bu tesis ve parke yollar kumul hareketini teşvik edici bir rol oynamaktadır. Doğal süreçlerin işleyişi dikkate alınmadan yapılan bu tarz yapılaşmalar sürdürülebilir

**Foto 3.13:** Mugada Kumulları üzerine inşa edilmiş kamp karavan alanı (a, b), kumul tepelerinin düzlenerek üzerinden geçirilen yol (c), kumul alanı üzerindeki yapılaşma sonrası kumulun hareketi (d).

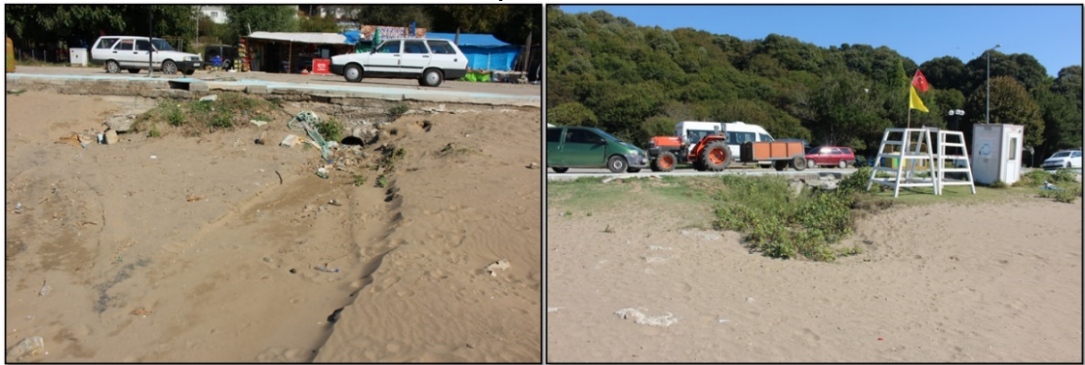
olmadığı gibi doğal işleyişi bozarak birçok sorunlara neden olmaktadır. Mugada Plajı ile hemen ardında bulunan yerleşmeleri birbirinden ayıran plaja ulaşmayı sağlayan karayolu geçmektedir. Karayolu altında bulunan mevcut menfezler kum ve bitkiler tarafından önü kapanarak iş göremez bir yapıya bürünmüştür. Plansız ve fiziksel

yapıyla uyumlu olmayan altyapı çalışmaları drenaj problemlerin yanı sıra birçok ekonomik kayıplara neden olabilmektedir (Foto 3.14).

**Foto 3.14:** Mugada Plajı'nda küçük menfezlerin kum ve bitkiler tarafından önünün kapatılması.

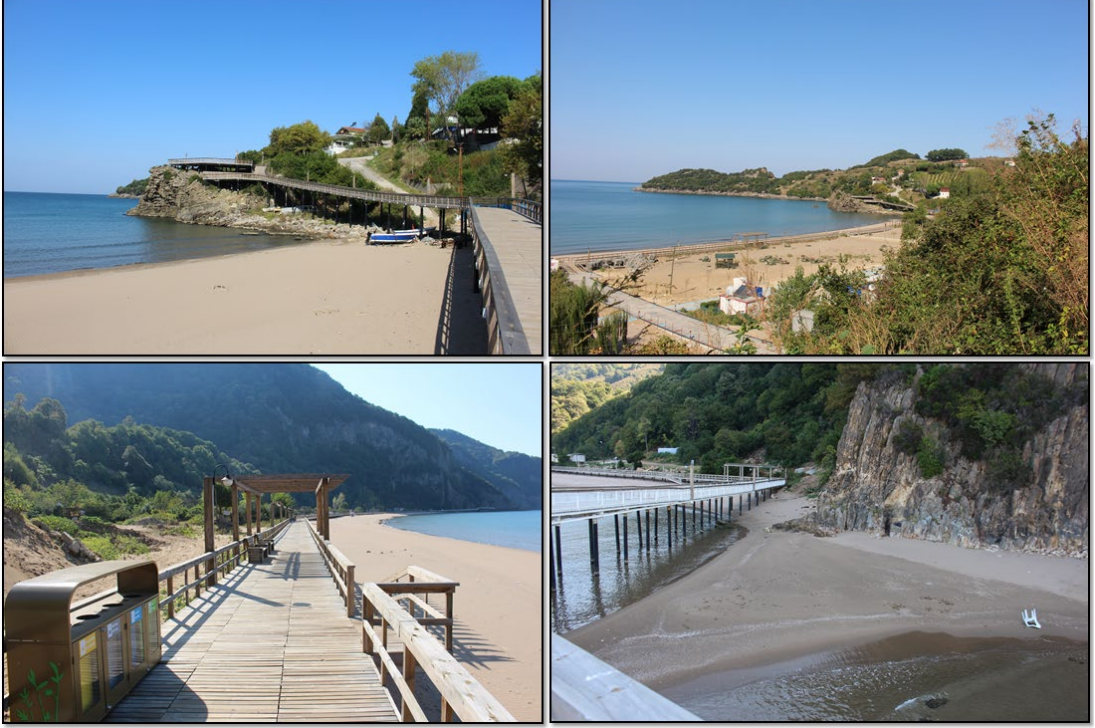
**Foto 3.18:** Güzelcehisarda inşa edilen platformun fırtına sonrası tahribi.

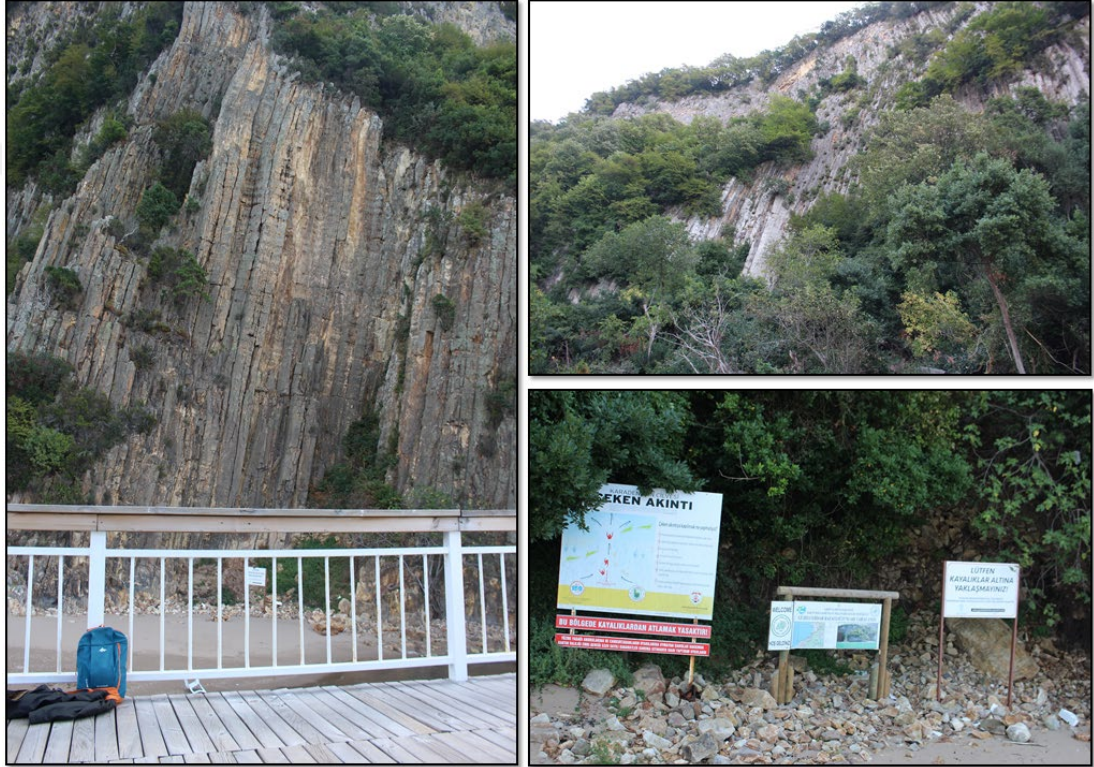
Yürüyüş parkurunun inşasının yol açtığı bir diğer sakıncalı durum ise parkurun bazalt sütunlarına çok yakın geçmesi dolayısıyla kaya düşmesi sonucu meydana gelebilecek can ve mal kaybıdır. Bunun için uyarıcı bir levha bulunsa da bu durum riskleri azaltma da yeterli değildir (Foto 3.19). Bazalt sütunlarının önünde biriken düşmüş molozlar ve altere olmuş bazalt yüzeyleri oluşabilecek risk ve tehlikelerin habercisidir. Bu tarz istenmeyen durumlarla karşılaşmamak için yamaç temizliği ve

**Foto 3.19:** İnşa edilen yürüyüş parkurundan bazalt sütunlarına bakış ve kaya düşmesine karşı uyarı tabelaları.

düşme tehlikesi olan kayalara gerekli müdahalelerin yapılması önem arz etmektedir. İzleme teraslarına koyulabilecek sabit dürbün ve tekne turları ile denizden bazalt sütunlarını ve deniz mağarasını izleme gibi alternatif yöntemler uygulanarak hem turizm faaliyeti daha çekici hale getirilebilir hem de istenmeyen olayların önüne geçilmesinde etkili olabileceği düşünülmektedir.

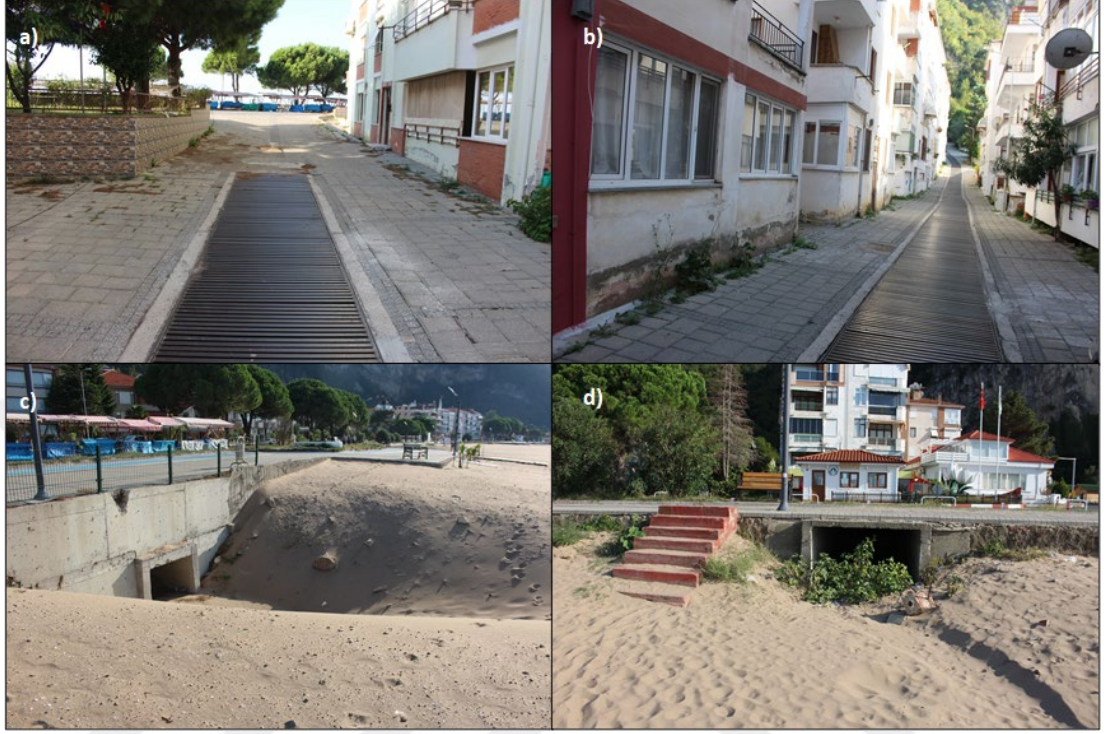
**Foto 3.22:** Fırtına sonrası İnkumu sahilinde meydana gelen hasar.

etkilemektedir. Bu durum hem doğal kaynakların kullanımı hem de ekonomik açıdan sürdürülebilir kullanım ilkelerine ters düşmektedir. İnkumu’nda meydana gelen bir diğer problem ise 2019 yılında meydana gelen yağışlarda İnkumu Plajı’nın batı kesiminde bölgedeki yerleşmelerin hemen üzerinde mevcut olan asılı vadi vasıtasıyla gerçekleşen su düşüşüdür. Bu durum yerel ve ulusal gazetelere yansımıştır (Foto 3.23). Devamlı olmayan bu su düşüşü meydana gelen yağışın şiddetine bağlı olarak zaman zaman gerçekleşmektedir. Bölgedeki hâkim litolojik birimler Yılanlı Formasyonu’na ait Orta Devonien – Alt Karbonifer kireçtaşları ile Fındıklı Formasyonu’na ait Orta Ordovisien – Alt Devonien çamur-kum-kireçtaşlarından oluşmaktadır. Bu birimler tektonizmanın etkisiyle yükselerek diklikler ve asılı vadileri oluşturmuştur. Bölge yerleşmeye açılmadan önce karasal kıyı kenar çizgileri dikkate alınmadığı gibi mevcut arazi potansiyeli ve fiziki coğrafya özellikleri de göz ardı edilmiştir. Kıyı bölgelerinde hem kara hem denizel süreçlere ait etkenler kompleks bir şekilde çalışmaktadır. Kıyı bölgelerine kurulacak yerleşmelerin yer seçiminde; fiziksel planlaması, arazi potansiyeli, fiziki ve beşerî coğrafya özellikleri iyi bir şekilde etüt edilmesi gerekmektedir.

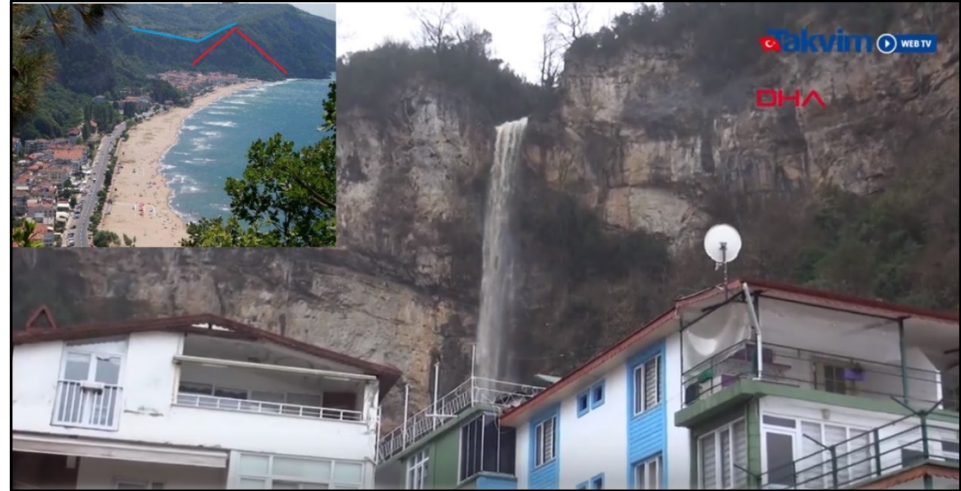
**Foto 3.23:** 2019 yılında meydana gelen yağış sonrası yamaçtan su düşüşü.
