ÇUKUROVA ÜNİVERSİTESİ

YÜKSEK LİSANS TEZİ

**Gemilerde İş Sağlığı ve Güvenliği Uygulamaları**

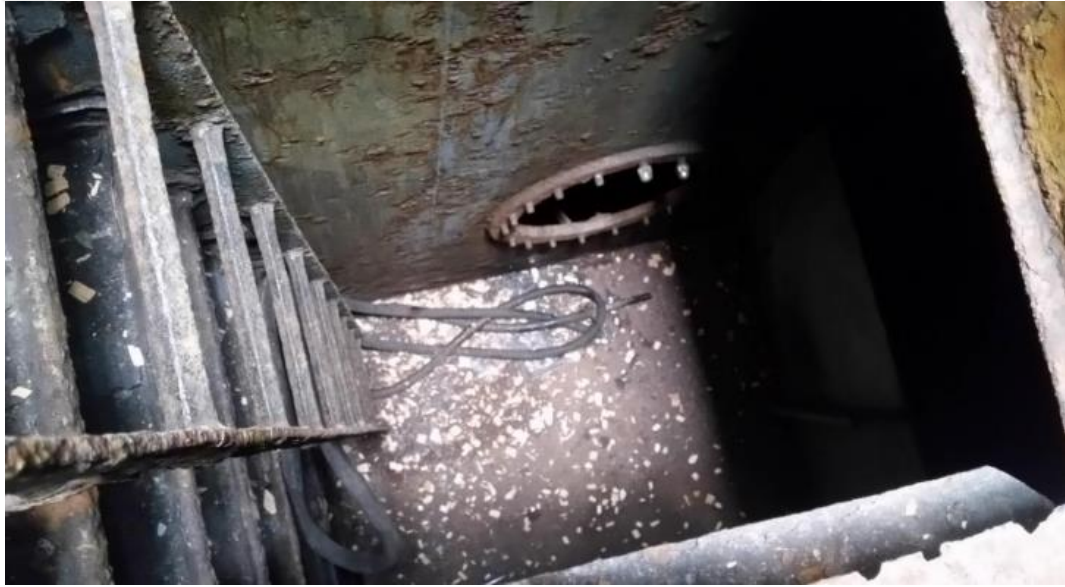
Şekil 4.2. Kazaya ait Fotoğraf

Limana gelen itfaiye çalışanları römorkör aracılığı ile gemiye saat 09:05'de çıkarılmış ancak geminin limana ulaştığı süre boyunca kazazedeyi tanktan çıkarmayı başaramamışlardır. Bununla birlikte 2 adet itfaiye eri de biriken gazdan etkilenmiştir. Gemi bu sırada saat 09:15 itibariyle iskeleye yanaşmıştır. Saat 09:20 itibariyle liman kompresörüyle kazazedenin bulunduğu tanka hava verilmeye başlanmıştır. Saat 09:50'de olay yerine ulaşan AFAD çalışanları gemiye çıkarak kazazedenin bulunduğu tanka inmek için gerekli hazırlıkları yapmışlardır.

Saat 10:20 itibariyle 4 kişilik AFAD çalışanı kazazedeyi olduğu tanktan güverteye çıkarmıştır. Sonrasında kazazedeye yapılan tıbbi testler sonucunda hayatını kaybettiği anlaşılmıştır. Bununla birlikte biriken zehirli gazdan etkilenen Güverte Lostromosu, diğer usta gemici, iki itfaiye eri ve iki liman personeli ambulansla hastaneye sevk edilmiştir.

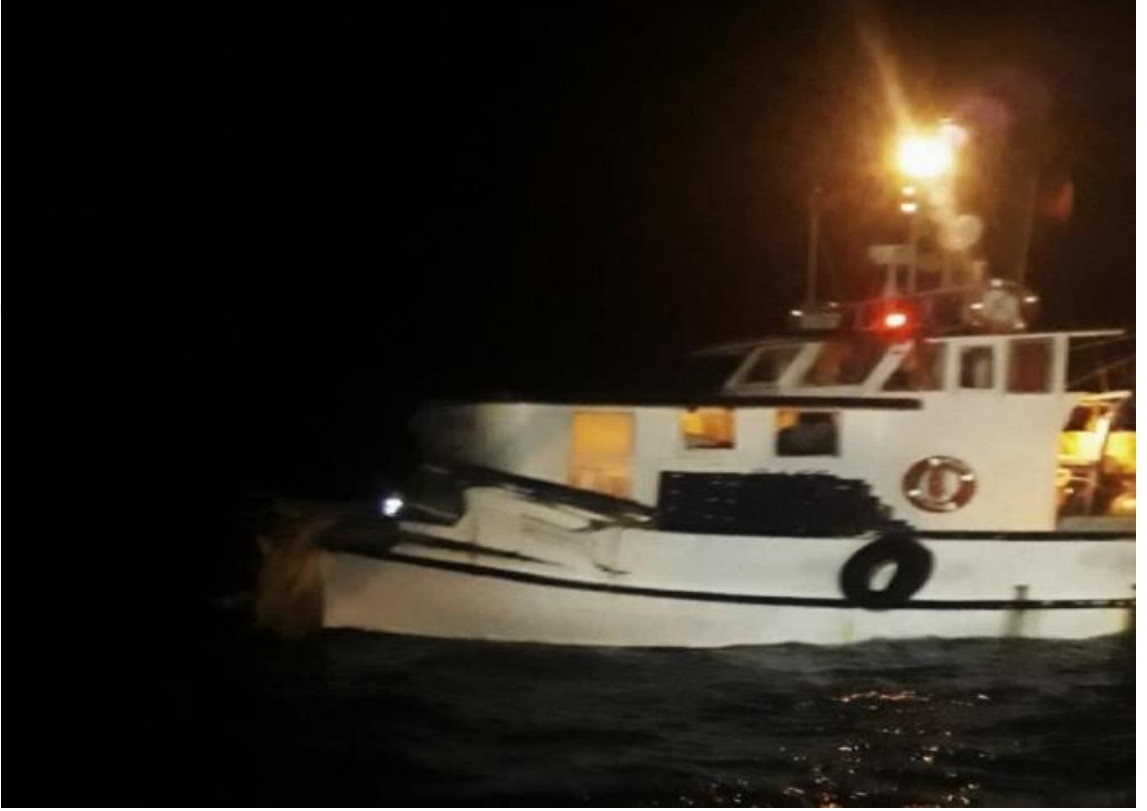
Şekil 4.3. Kazaya ait Fotoğraf

POLAT 1 isimli balıkçı teknesi ise, 22 Mart 2018 gecesini diğer balıkçı tekneleriyle beraber 110°-120°T rotasında 2.7 knot hız ile trol çekerek seyretmektedir. Tekne kaptanı trol ağlarının denize atılması işlemi bittikten sonra köprüüstünde uzanmaktadır. Diğer iki personel ise salonda oturmaktadır. Saat 03.25'de bir gürültüyle irkilerek güverteye çıkmışlardır. Bir geminin onlara çarparak uzaklaştığını fark edince, tekneyi kontrol edip baş bodoslamının yarıldığını tespit etmişlerdir şekil 4. 3: (UEİM, 2019). Teknenin su almasını yavaşlatmak için brandayla deliği kapatmaya çalışmışlardır. Bu sırada Kaptan köprüüstüne gelip kendi gemilerine çarpan geminin JOELLE olduğunu AIS cihazından öğrenmiştir.

Kaza sonucu POLAT 1'deki su, pompa marifetiyle boşaltılmaya çalışılırken yardıma gelen iki balıkçı teknesi POLAT 1'i aralarına alıp yakındaki Çamlıbel balıkçı barınağına doğru çekmeye başlamışlardır. Lakin tekneye giren suyun kesilememesinden dolayı POLAT 1 barınağa 2,5 deniz mili kala batmıştır. Tekne çalışanları KEÇELİ EMRE isimli balıkçı teknesinin üzerine çıkarak barınağa gitmişlerdir.

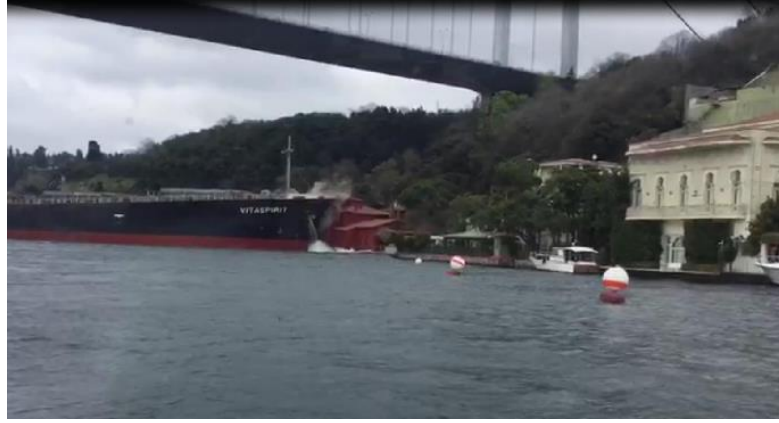
Şekil 4.4. Kazaya ait Fotoğraf

M/V Vitaspirit gemisi, saat 15:33 de İstanbul boğazının doğu sahilinde 41° 05.51' K -029° 03.86' D bulunan Hekimbaşı Salih Efendi yalısına çarparak şekil 4. 4 (UEİM, 2019), büyük bir kısmının yıkılmasına neden olmuştur.

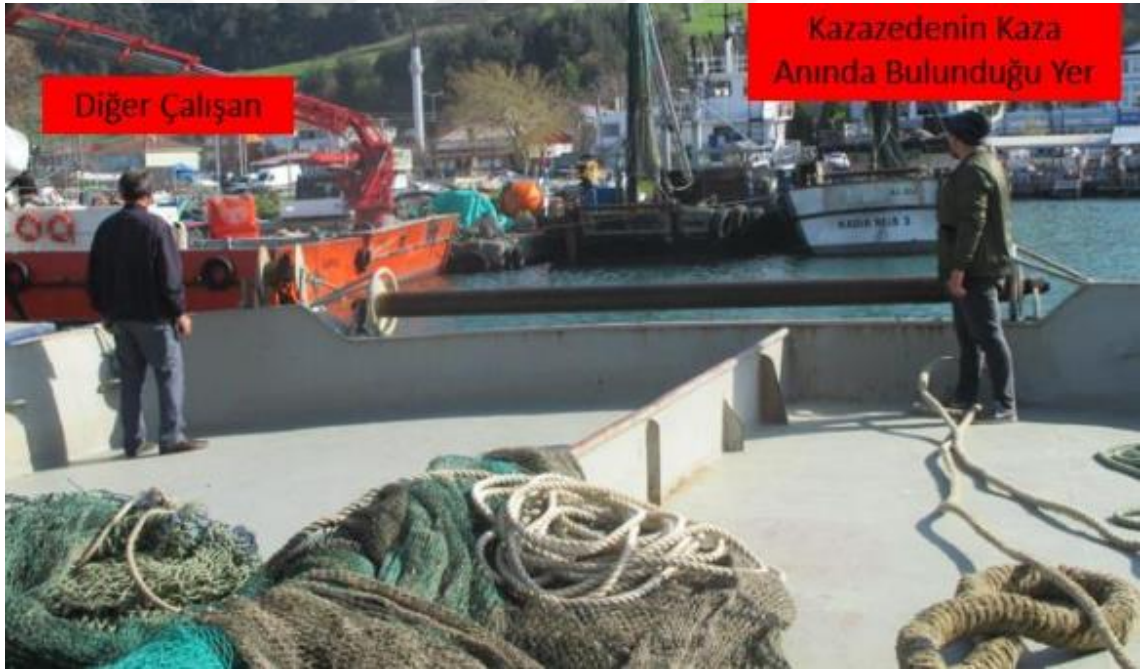
Şekil 4.6. Kazaya ait Fotoğraf

Kazazedenin denize düştüğünü gören arkadaşları Şekil 4.6 (UEİM, 2019) kaptana durumu bildirmişlerdir. Kaptan kaza hakkındaki bilgileri aldıktan sonra balıkçı gemisinin pek ağır yol ileri konumunda bulunan makine telgrafını tam yol tornistan konumuna getirmiştir. Balıkçı gemisi geriye doğru yol alırken personel de ağları denize atmak için kullandıkları halatı vira etmek için ırgatın fenerliğine takarak trol ağını denizden toplamaya başlamıştır. Bu arada Kaptan köprüüstünde bulunan can simitlerini kazazedeye atmaları için balıkçı gemisinin kıç tarafında bulunan personele atmıştır. Kazazedeyi ilk etapta denizin üstünde göremeyen gemi personeli, can simitlerinden bir tanesini her ihtimale karşın denize atmıştır.

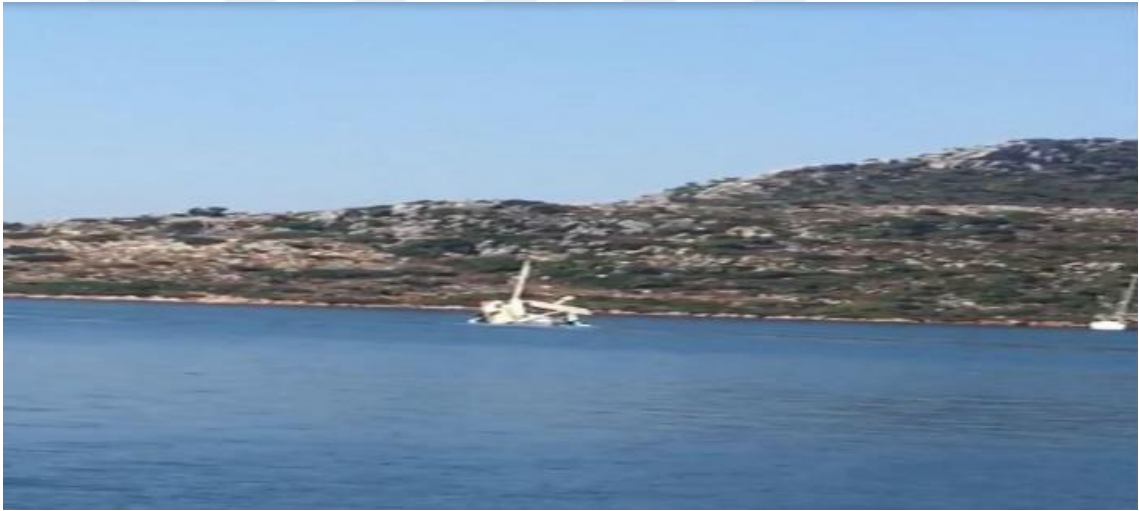
Şekil 4.8. Kazaya ait Fotoğraf

Kazanın Özeti: ANEMONE adlı özel tekne saat 18:00 sularında Muğla ili Marmaris ilçesi Bozburun balıkçı barınağına tatlı su ile yakıt gibi ikmal işlemleri için gelmiştir. Burada ortalama bir ton motorin ile 979 litre su almış ve ikmal işlemlerini gece saatlerinde bitirmiştir. 2 personel 9 yolcu toplam 11 kişi ile birlikte ertesi gün sabah saatlerinde gezi amaçlı balıkçı barınağından ayrılmıştır. Seyre başladıktan ortalama on dakika sonra tekne hızlı bir şekilde su almaya başlamış ve çok kısa süre de batmıştır (Şekil 4. 8) (UEİM, 2020).

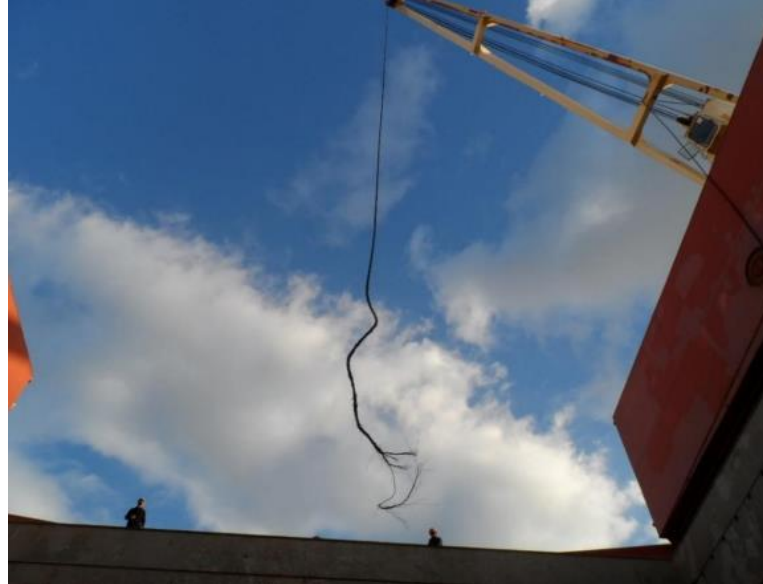
Şekil 4.9. Kazaya ait Fotoğraf

Yüklemenin geminin kreynleriyle yapılacağı hususunda gemi ile liman arasında anlaşmaya gidilmiştir. Kreyni, normal zamanda Martaş Limanında görev yapan vinç operatörü yönetmiş ve ambarda da yığma işleminde 2 işçi görev yapmıştır.

Ambara yükleme devam ederken, saat 15:06'da sahilden aldığı inşaat demirini ambara indirme esnasında, yükün indirileceği konuma 8-10 metre kala kreynin yük halatınının kopması sonucu kaza olduğu raporlanılmış olup (Şekil 4.9) (UEİM, 2020). boşalan yaklaşık 23 ton civarındaki inşaat demiri, sapanından kayarak ambarda istiflemeye görevli işçilerden birinin üzerine düşmüştür.

Olay sonucu işçi; başı, sırtı ve ayağından ağır bir şekilde yaralanmıştır. Kaldırıldığı hastanede de vefat etmiştir.

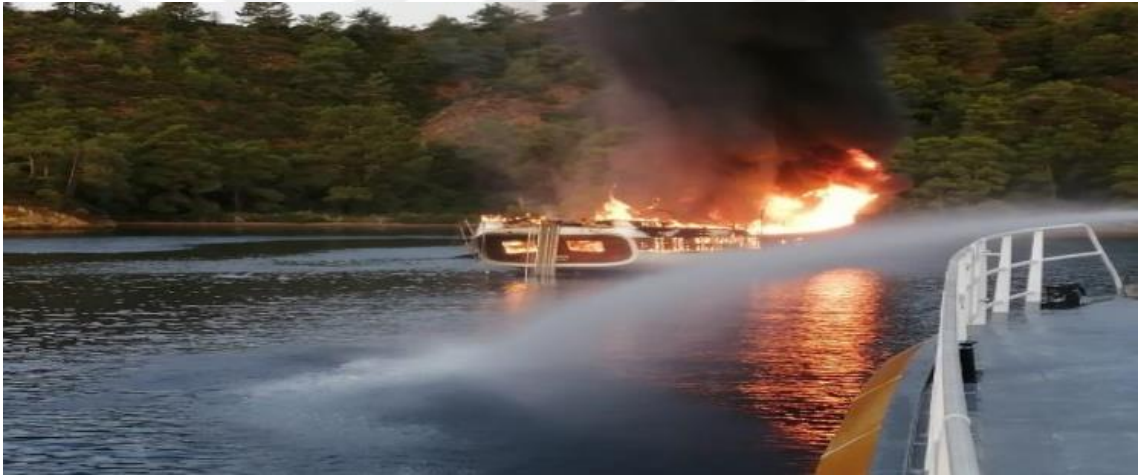
Şekil 4.11. Kazaya ait Fotoğraf

Kazanın Özeti: MEDSUN isimli ahşap tekne 11 yolcu 4 gemi adamı ile Göcek Limanından bir haftalık tur için hareket etmiştir. Bir gün sonra akşam saatlerinde Killebükü koyuna demir atan teknede gece eğlence düzenlenmiş, yolcular gemi personeli ve kaptan istirahate çekildikten sonra teknede saat 05:00 civarında mutfakta yangın çıkmıştır şekil 4. 11 (UEİM, 2020). Yangın müdahale edilemeyecek kadar büyüdüğü sırada fark edilmiştir.

Yolcu ve personelin tahliyesi teknenin bordası ve kış kısmındaki lumbuzlar kırılarak gerçekleştirilmiştir. Yolculardan biri hariç tamamı ve tekne personeli kurtarılmıştır. Kurtarılamayan yolcunun cesedine saat 9:10 civarlarında batan tekneye yakın bir bölgede deniz yüzeyinde yanmış halde ulaşılmıştır.

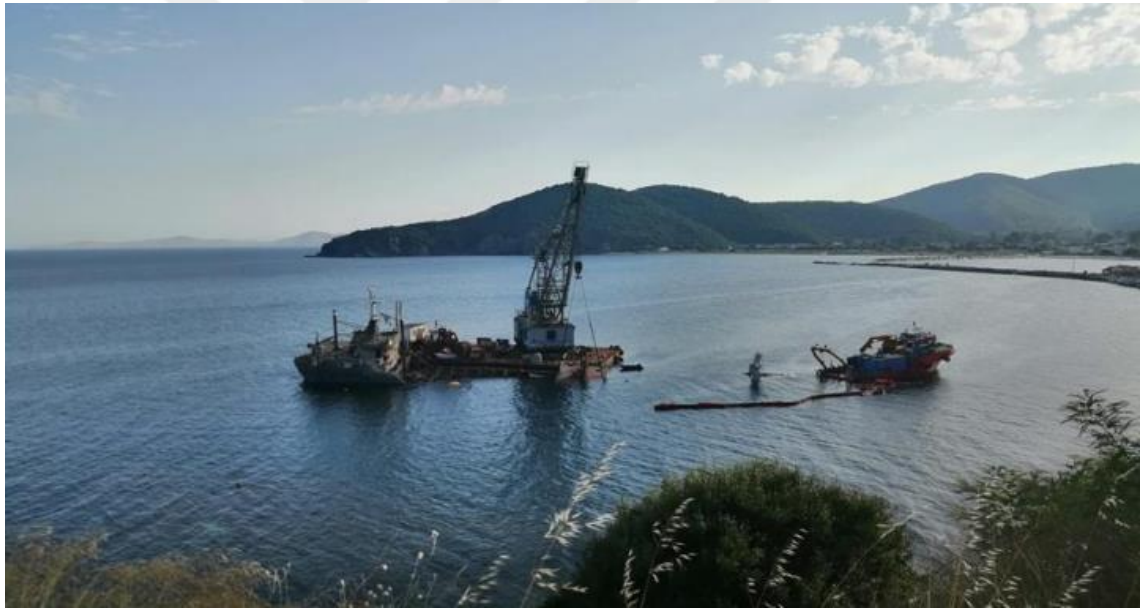
Şekil 4.12. Kazaya ait Fotoğraf

Kazanın Özeti: Kocaeli limanına mıcır yükünü götürmek üzere saat 17.00 sularında Marmara Adası Saraylar limanından hareket eden YUSUF CELAL isimli yük gemisi ortalama 40 dakika sonra saat 17.40'da önce karaya oturmuş şekil 4. 12 (UEİM, 2020) ve sonrasında batmıştır.

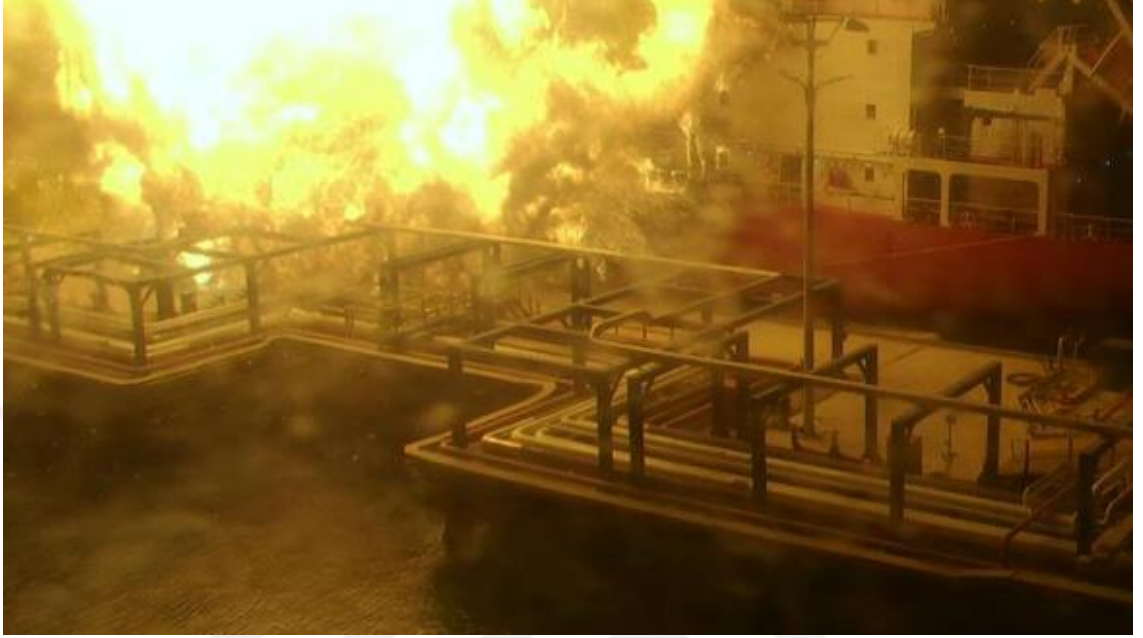
Şekil 4 14. Kazaya ait Fotoğraf

Kazanın Özeti: SYN ZANIA isimli gemi, PETKİM liman tesisine Propen ve Propilen gazı yüklemek üzere aborda olmuştur. Prosedürlerin bitirilmesinden sonra yükleme işlemleri saat 22:30'da gaz fazıyla başlanmış, 23:00 itibarıyla sıvı faza geçilmiştir. Sıvı fazına geçilmesinden ortalama 6 dakika sonra yükleme manifoldundan sızıntı başlamış ve kısa süre sonra patlama ile yangın meydana gelmiştir şekil 4. 14 (UEİM, 2020). Patlama ve yangının etkisiyle gemi personeli gemiyi suya atlamak suretiyle terk etmiştir. Başlatılan yangınla mücadele ile yangın 30 dakika

içerisinde söndürülmüş ve soğutma işlemleri bir gün boyunca devam etmiştir. Arama ve kurtarma çalışmaları kapsamında gemi personeli denizden alınarak emniyetli bölgeye çıkarılmış ancak bir personel boğulma sonucu hayatını kaybetmiştir.

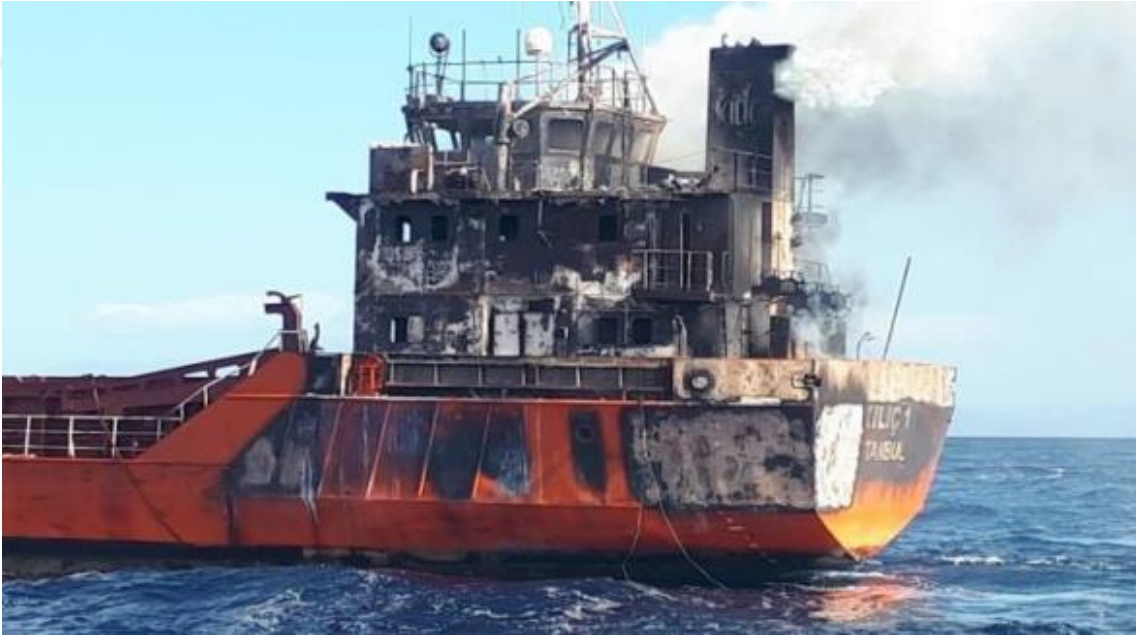
Şekil 4.15. Kazaya ait Fotoğraf

Kazanın Özeti: KILIÇ 1 isimli canlı balık taşıma gemisi, Teboulba/Tunus limanından

Güllük/Türkiye limanına doğru yüksüz durumda seyir halinde iken saat 23.40'ta makine dairesinde yangın başlamıştır. Öncelikle portatif yangın söndürücülerle yangına müdahale edilmiştir şekil 4. 15 (UEİM, 2020). Portatif yangın söndürücülerin yeterli olmayacağını anlaşıldığından sonra mekanik izolasyon sağlanmaya çalışılmış ve sabit CO2 tüpleri manuel olarak patlatılmıştır. Bu müdahaleden sonra da yangın kontrol altına alınamayınca tüm personel kıç taraftaki toplanma alanında toplanmıştır. Canlı yüklenen balıkların taşınması sırasında kullanılan 230 bar basınçlı oksijen tüplerinin patlama olasılığına karşı Kaptanın talimatıyla personel baş üstüne gitmiştir. Sonrasında Yunanistan Ortak Kurtarma Koordinasyon Merkezi yardımıyla COSTA LUMINOSA yolcu gemisinin kurtarma botu ile tüm personel gemiden kurtarılmış ve Hollanda bayraklı SANDETTIE gemisine transfer edilmiştir.

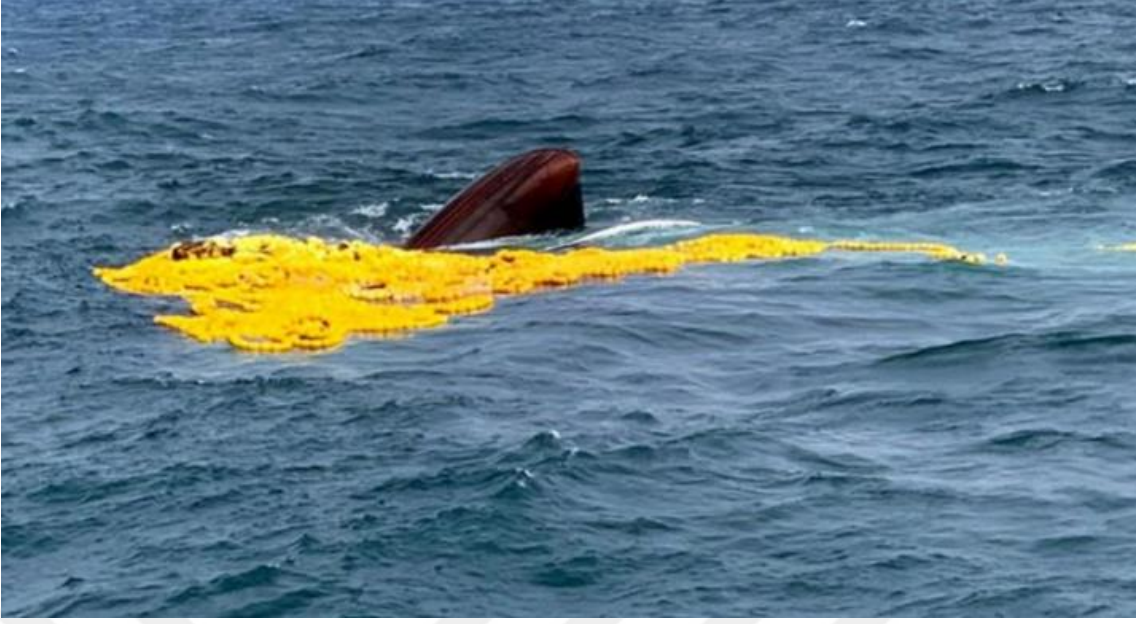
Şekil 4.17. Kazaya ait Fotoğraf

Balık depoları, yaşam mahalleri ve makine dairesine yoğun su basması nedeniyle mürettebat gemiyi terk etmek üzere kurtarma botuna yönelmiştir. Personel kurtarma botuna binerek gemiden uzaklaşmıştır. Yaklaşık 5 dakika içinde gemi batmıştır şekil 4. 17 (UEİM, 2021).

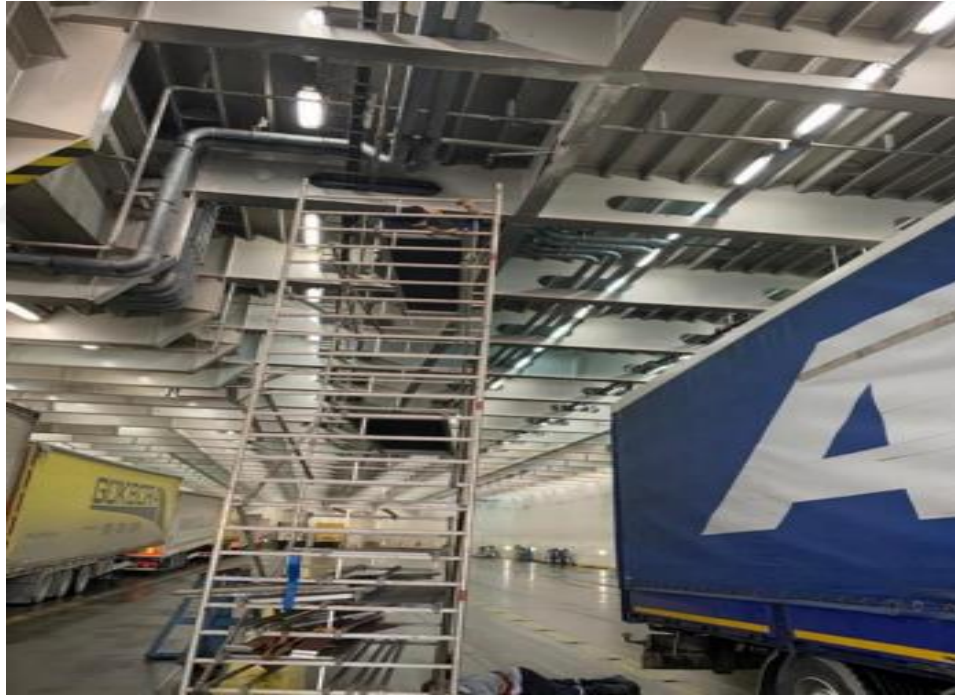
Şekil 4.19. Kazaya ait Fotoğraf

Kazanın Özeti: UND ATILIM isimli gemi, Mersin Limanı dahilinde bulunan Mersin Uluslararası Limanı 9 numaralı rıhtıma tahliye ve yükleme işlemleri yapmak üzere yanaşmıştır. Tahliye işlemlerinin tamamlanması sonrası saat 14.30 itibarıyla yükleme işlemlerine başlanmıştır. Bu esnada, ana güvertede sprinkler nozullarının değişimi ve devrelerin bakımını yapmak üzere anlaşılan yüklenici firmanın işçileri kurulan seyyar iskelede çalışmaya başlamıştır.

Saat 16.35'te yükleme yapan konteyner taşıma kamyonu seyyar iskeleye çarpmış ve iskele üzerinde çalışan bir işçi dengesini kaybederek 5 metre yükseklikten ana güverte zeminine düşmüştür şekil 4. 19 (UEİM, 2021). Kaza sonrası olay mahalline kısa sürede gelen sağlık ekipleri tarafından ilk müdahale yapılmış ve kazazede hastaneye sevk edilmiştir. Ancak yapılan tüm müdahaleler rağmen hayatını kaybetmiştir.

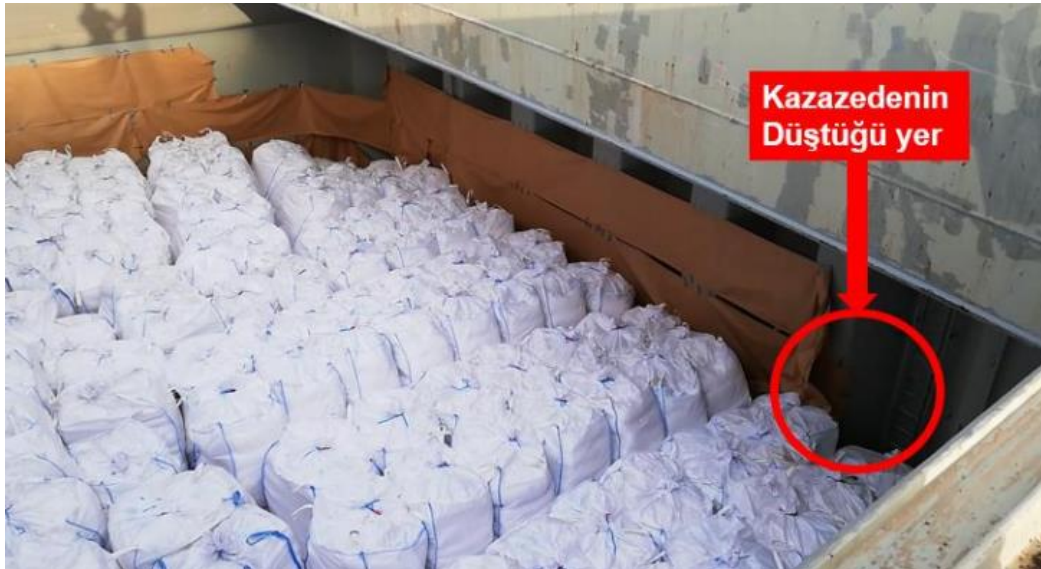
Şekil 4.20. Kazaya ait Fotoğraf

Kazanın Özeti: HC JETTE MARIT isimli dökme yük gemisi, Yemen'in Aden Limanında boşaltılmak üzere büyük çuvallarla un yükleme amacıyla Tekirdağ Liman İşletmesine yanaşmıştır. Geminin 3 numaralı ambarında iki liman işçisi, un çuvallarını istiflemeye devam ederken saat 15:20 civarında kazazede ambarın köşesindeki un çuvalları ile ambar perdesi arasındaki boşluğa yaklaşık 6 metreden baş aşağı düşmüştür şekil 4. 20 (UEİM, 2021). Kaza sonrasında kazazede hastaneye kaldırılmış ancak yapılan bütün müdahalelere rağmen hayatını kaybetmiştir

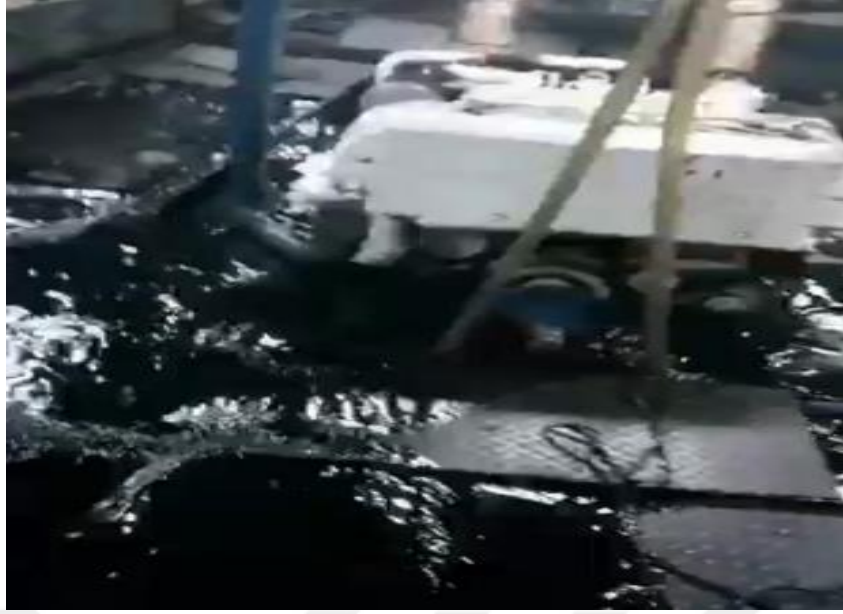
Şekil 4.21. Kazaya ait Fotoğraf

Kazanın Özeti: SABRİ BABA-1 isimli balıkçı gemisi Somali bölgesinde balık türleri ve balık rezervlerinin tespiti için demirli bulunduğu İstanbul demir sahasından 12:30 sularında hareket etmiştir. 10 gün sonra sabah saat 08:26'da giriş yaptığı Süveyş Kanalından akşam saatlerinde kanal geçişini tamamlamıştır.

Süveyş Kanalından çıktıktan sonra yaklaşık 490 deniz mili rota üzerinde seyreden SABRİ BABA-1 seyre başladıktan 14 gün sonra saat 03:30'da Mısır'ın Kızıldeniz kıyısının 14 mil açığında karaya oturmuştur şekil 4. 21 (UEİM, 2021). Oturduğu yerden kurtarılması için mürettebat hemen harekete geçmiştir. Ancak gemi kurtarılamadığı gibi gerek kurtarma çalışmaları sırasında karinasından gerekse dalgaların etkisi ile kayalıklara vuran kıç tarafından aldığı hasarlardan dolayı hızla su almış ve batmaya başlamıştır. Bunun üzerine mürettebat, gemi üzerinde bulunan yardımcı tekne ile gemiyi terk etmiş, hemen sonrasında da gemi batmıştır.

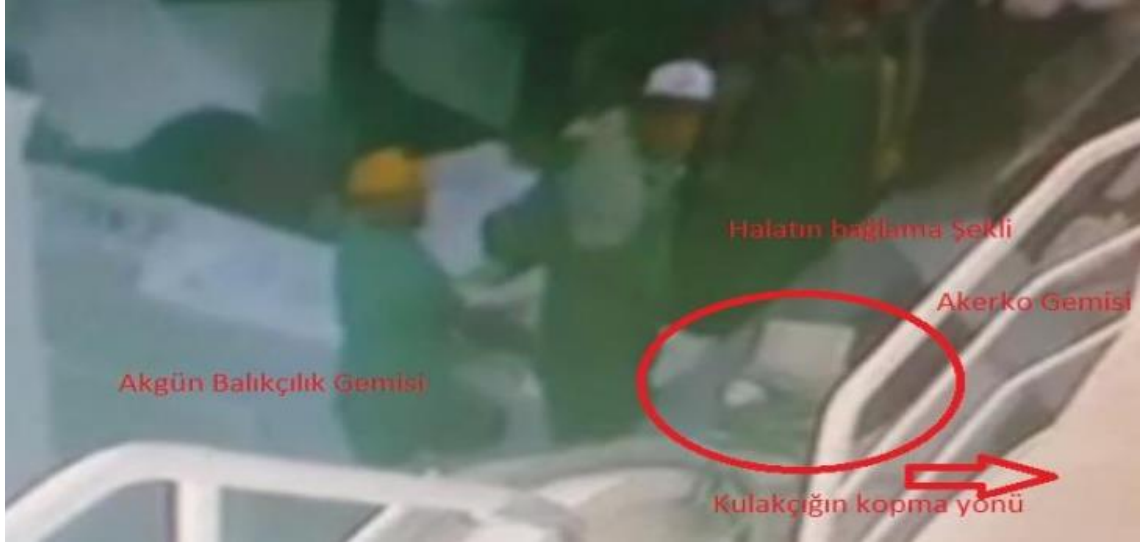
Şekil 4.22. Kazaya ait Fotoğraf

Kazanın Özeti: Sinop ili Ayancık ilçesinin yaklaşık 4 deniz mili saat 15:30 sularında GÜN BALIKÇILIK–A isimli balıkçı gemisine aborda olan AKERKO isimli balıkçılık yardımcı gemisinde, balık nakli gerçekleştirdiği esnada sancak baş omuzlukta bulunan babanın kulakçığı koparak kazazedeye çarpmıştır şekil 4. 22 (UEİM, 2021). Çarpmanın şiddeti ile yaralanan işçi hastaneye götürülerek tedavi altına alınmıştır. Kazazede 9 gün sonra hastanede hayatını kaybetmiştir.

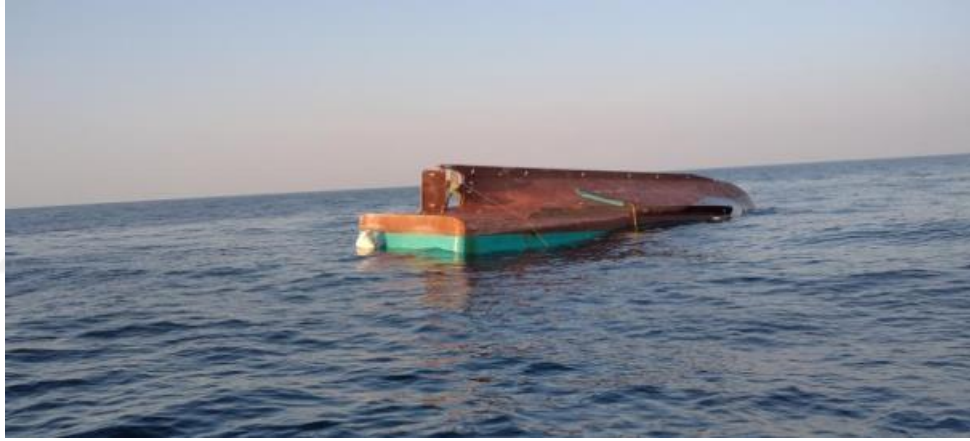
Şekil 4.24. Kazaya ait Fotoğraf

Kaza sonucunda, POLATBEY 1 isimli balıkçı gemisi alabora olurken şekil 4. 24 (UEİM, 2022) gemide bulunan 5 kişi vefat etmiştir.

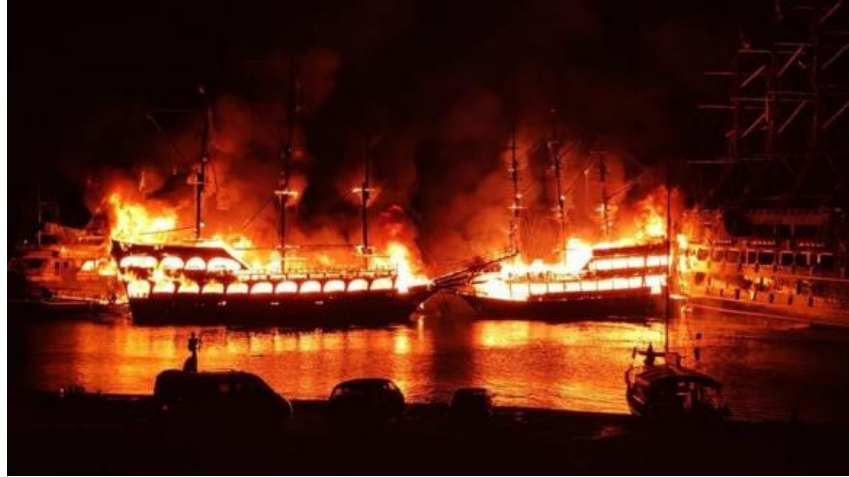
Şekil 4.25. Kazaya ait Fotoğraf

Yangın sonucunda Mozi-07 ve Rainbow-07 gemileri batmış, The Last King gemisi tümüyle yanmış ancak yüzerliğini muhafaza etmiştir. Bahar-07 gemisinde icra edilen söndürme faaliyeti sonucunda ana güverte altı makine bölümü kurtarılmış, ana güverte ve güverte üstü tamamıyla yanmıştır Şekil 4. 25 (UEİM, 2022).

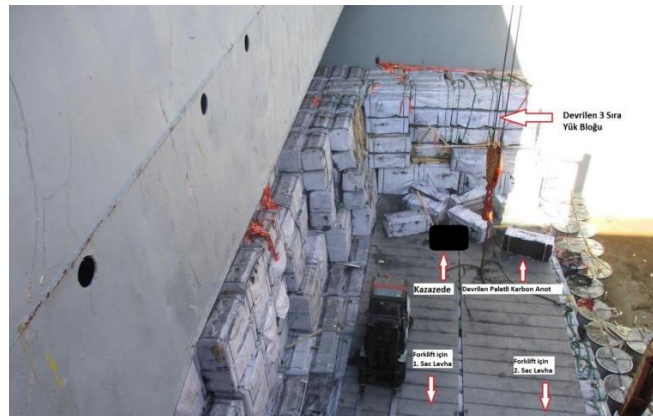
Şekil 4.26. Kazaya ait Fotoğraf

Kazanın Özeti: ESRA C isimli gemi, Çin'den yüklediği karbon anot, rulo saç, çelik levha ve kontrplak malzemelerin tahliye edileceği İzmit Beldeport limanına yanaşmıştır. Yüklerin tahliyesi devam ederken, saat 14:10 civarında 4 numaralı ambardaki bir sıra yük devrilmiş ve o sırada çelik levhanın sapanını çözen kazazede devrilen yükün altında kalarak hayatını kaybetmiştir Şekil 4. 26 (UEİM, 2022).

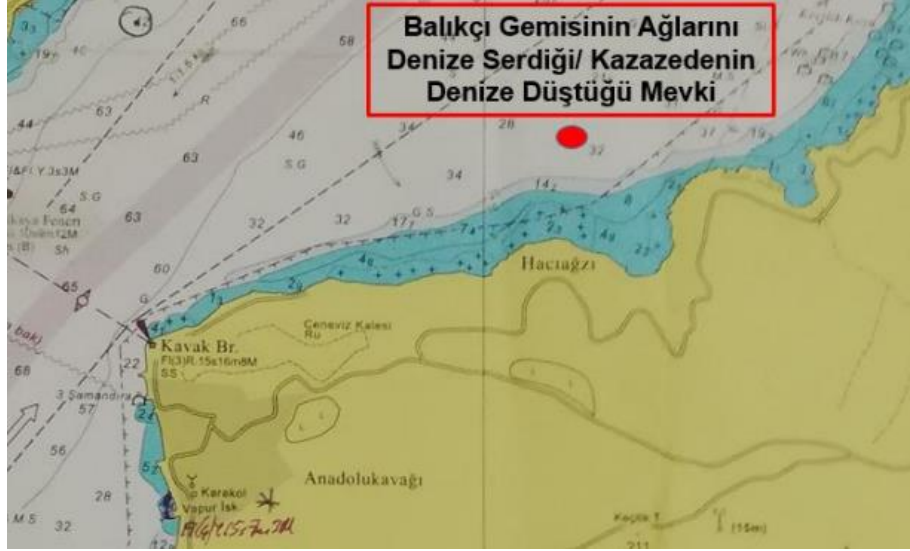
Şekil 4.27. Kazaya ait Fotoğraf

Kazanın Özeti: H. MÜCAHİT REİS isimli balıkçı gemisi saat 12:30 sularında balık avlamak amacı ile Anadolu Kavağından denize açılmıştır. Saat 13:00 civarında İstanbul Boğazında sahilden 0,27 deniz mili açıkta balık ağlarını denize atarken bir kişi denize düşmüştür Şekil 4. 27 (UEİM, 2022).

Denize düşen kazazedenin kurtarılması maksadıyla Sahil Güvenlik Komutanlığı ve civardaki balıkçı gemileri tarafından arama ve kurtarma faaliyetleri gerçekleştirilmiş ancak kazazedeye ulaşılamamıştır. Kazazedenin cansız bedeni 1 gün sonra saat 09:20 civarında Sahil Güvenlik Dalış Timi tarafından Beykoz/Keçilik açıklarında, sahilden 70 metre uzaklıkta, 18 metre derinlikte bulunmuştur.

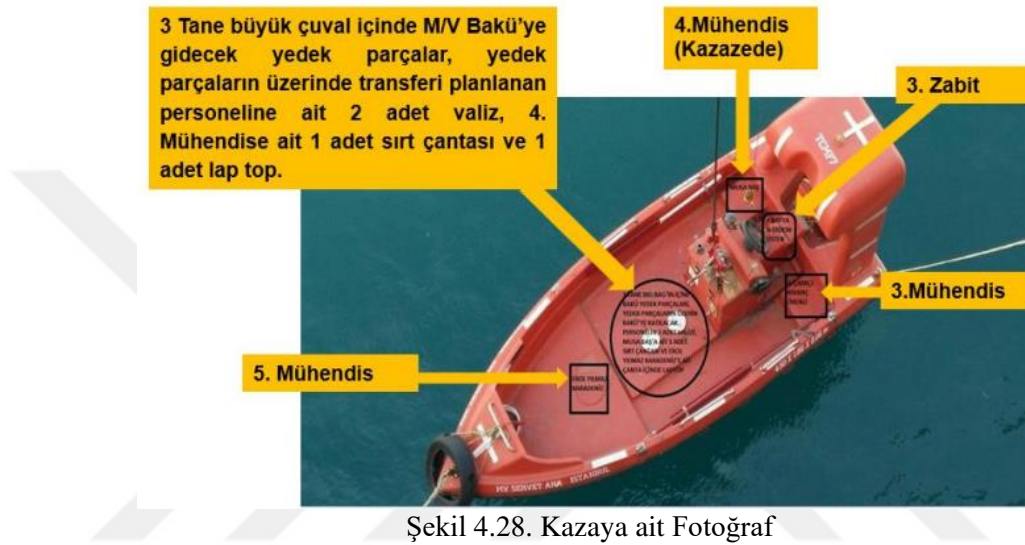
Şekil 4.28. Kazaya ait Fotoğraf

kullanılan kurtarma botunun denize indirildiği sırada gelen ters bir dalgayla alabora olması sonucu, botta bulunan 4 kişi denize düşmüştür Şekil 4. 28 (UEİM, 2022).

Denize düşen 4 personelden ikisi gemiden kendilerine atılan şeytan çarmıhı ile gemiye çıkmayı başarırken, diğer ikisi akıntının da etkisi ile sürüklenmişlerdir. Denizdeki kazazedelerin kurtarılması için gemiden kapalı can filikası denize indirilmiştir. Can filikasının denize indirilmesi esnasında da 1 personel, can filikasının olduğu yerden güverteye düşerek yaralanmıştır. Denize düşen kazazedeler kapalı can filikası ile denizden alınmış ancak kazazedelerden biri yapılan ilk yardım çabalarına rağmen kurtarılamamıştır.

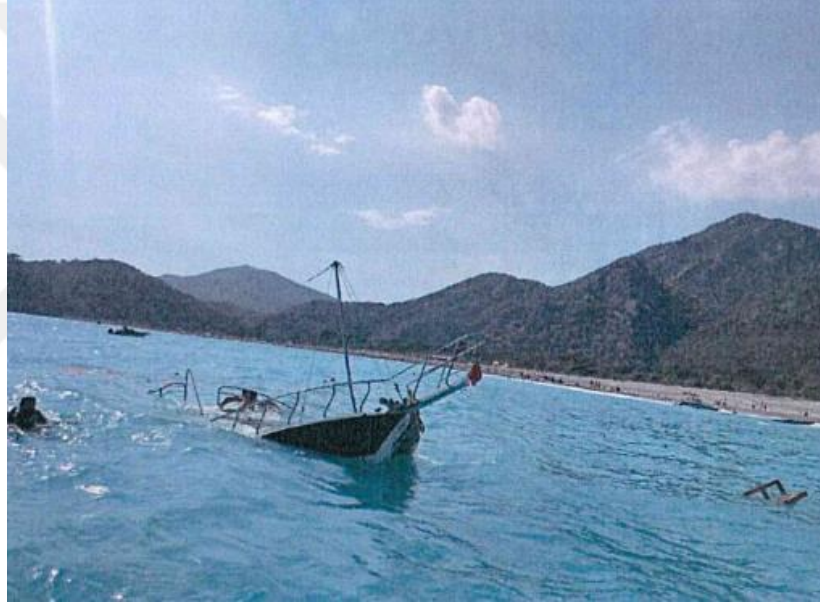
Şekil 4.29. Kazaya ait Fotoğraf

Saat 16:00 civarında yanaşma manevrasını tamamlayarak yolcularını indirmektedirken, dalgaların etkisiyle gemi hızlı şekilde trim yapması nedeniyle sahile verdiği halat kopmuş ve sahilden biraz açılmıştır. Sonrasında pasarellanın uç kısmı plaj zeminine saplanmış. Hemen sonrasında pasarellayı gemiye bağlayan halatların kopması sonucunda pasarella geminin kış aynallığında hasara sebep olmuş ve gemi hızla su almaya başlamış 10 dakika gibi kısa bir süre içerisinde de batmıştır Şekil 4. 29 (UEİM, 2022).

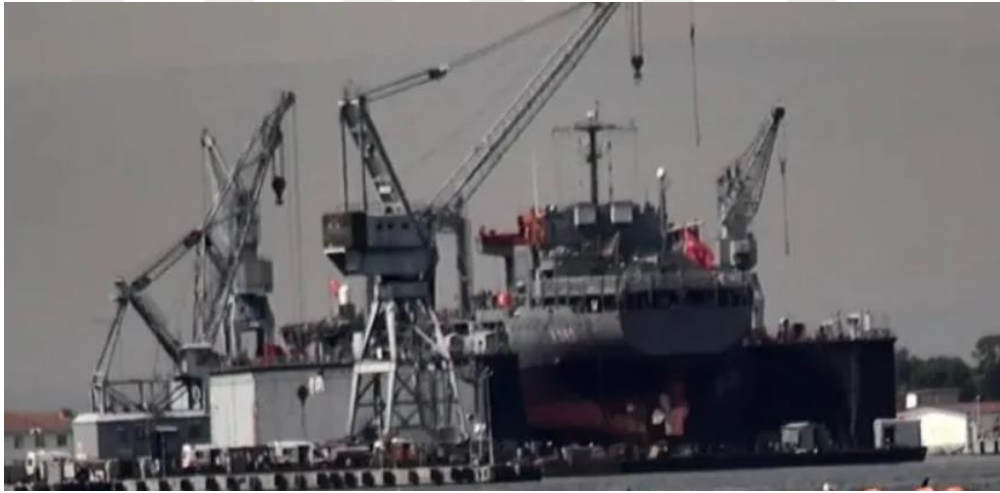
Şekil 4.30. Kazaya ait Fotoğraf

Kazanın Özeti: Gölcük Donanma Komutanlığında bulunan tersanede saat 11.15 sularında gemiyi boyayan 5 asker denize düşmüştür Şekil 4. 30 (Kaya, 2022).

Askerlerden üçü hemen sudan çıkarılırken, dipte kalan 2 asker ise güçlüklerle kurtarılmıştır. Askerler, olay yerindeki müdahalelerin ardından hastaneye kaldırılmıştır. Yaralı askerlerden biri yapılan tüm müdahalelere rağmen kurtarılamayarak hayatını kaybetmiştir.

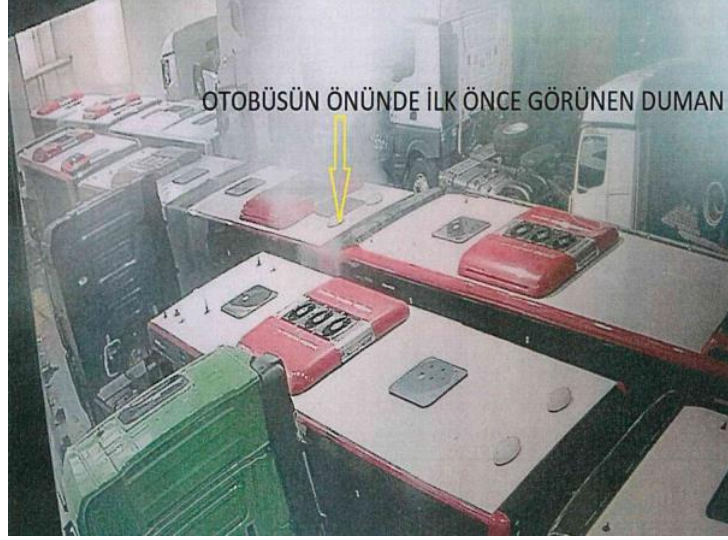
Şekil 4.32. Kazaya ait Fotoğraf

Yangının söndürülmesi için elektriki izolasyon sağlanarak 13:13'de geminin yağmurlama sistemi çalıştırılmıştır. Gemi personeli aracılığı ile de yangına müdahale edilmeye çalışılmış fakat kaza mahalindeki yoğun duman sebebiyle yangın söndürme çalışmaları sonuçsuz kalmıştır. Saat 18:50'de Çanakkale'ye yanaşarak yangın söndürme çalışmalarına devam edilmiştir.

Yangın söndürme çalışmaları bir gün sonra 04:00 sularında gemi personeli, kara itfaiyesi ve Kıyı Emniyeti Genel Müdürlüğünün ekiplerince sonuç alınmaya başlanmış ve saat 10:20'de yangın söndürülmüştür. Yangın sonucunda 7 araç kullanılamaz duruma gelirken gemide de maddi hasar meydana gelmiştir.

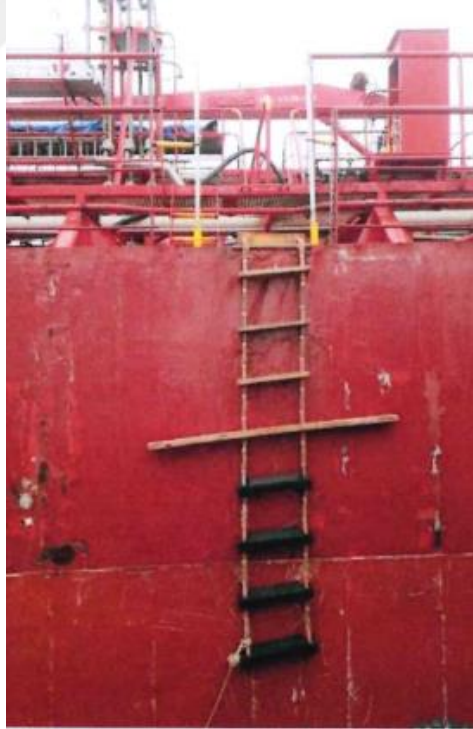
Şekil 4.35. Kazaya ait Fotoğraf

Gemiye ulaştırılmak için HÜRKUŞ isimli özel tekneye binen yeni aşçı, saat 12:15 sularında HÜRKUŞ'tan ENKİ'ye pilot çarmıhından tırmanırken denize düşmüştür Şekil 4. 35 (UEİM, 2023). Kazazedenin denizden çıkarılması için arama kurtarma faaliyetlerine başlanmıştır. Denizden saat 12:50'de alınan kazazedenin canlanması için ilk yardım yapılmış fakat kazazede tüm müdahalelere rağmen hayatını kaybetmiştir.
