**GÜNDOĞDU (RİZE) HEYELANI VE ÇEVRESİNDEKİ YAMAÇLARIN  
DURAYLILIĞI**

**YÜKSEK LİSANS TEZİ**

**AKSARAY, 2014**

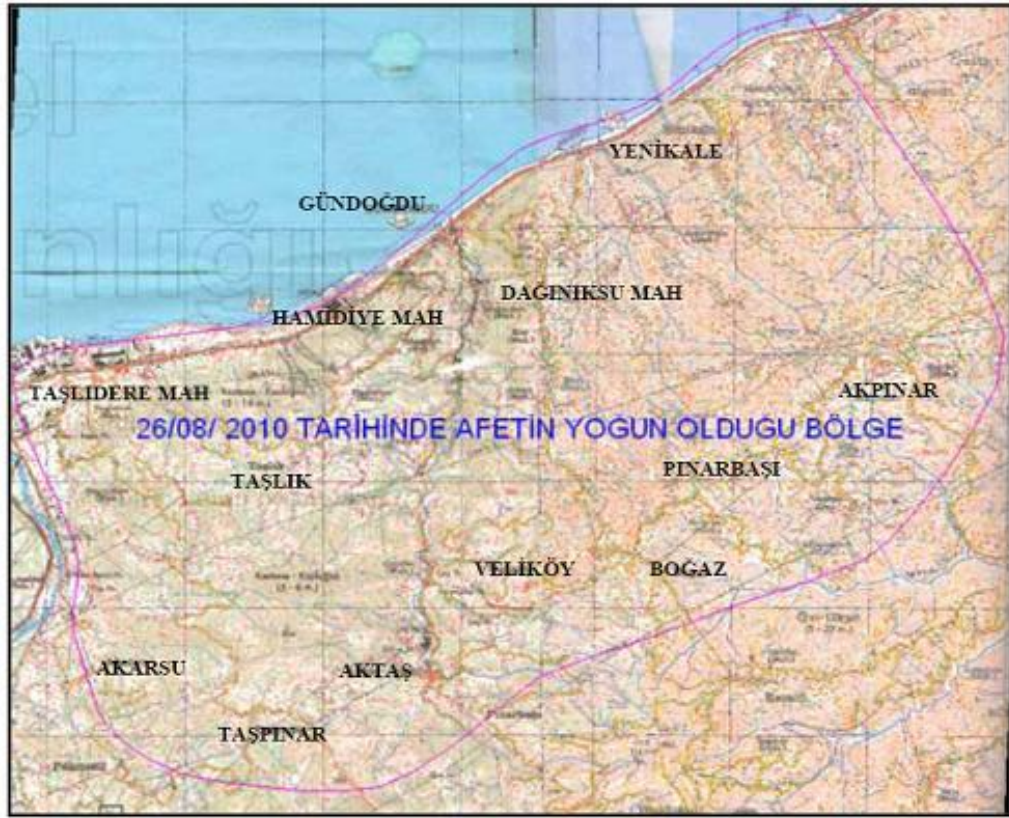
**Şekil 1.4.** 26 ağustos 2010 Rize-Gündoğdu afetin yoğun olduğu bölgeler (Yılmaz, 2011)

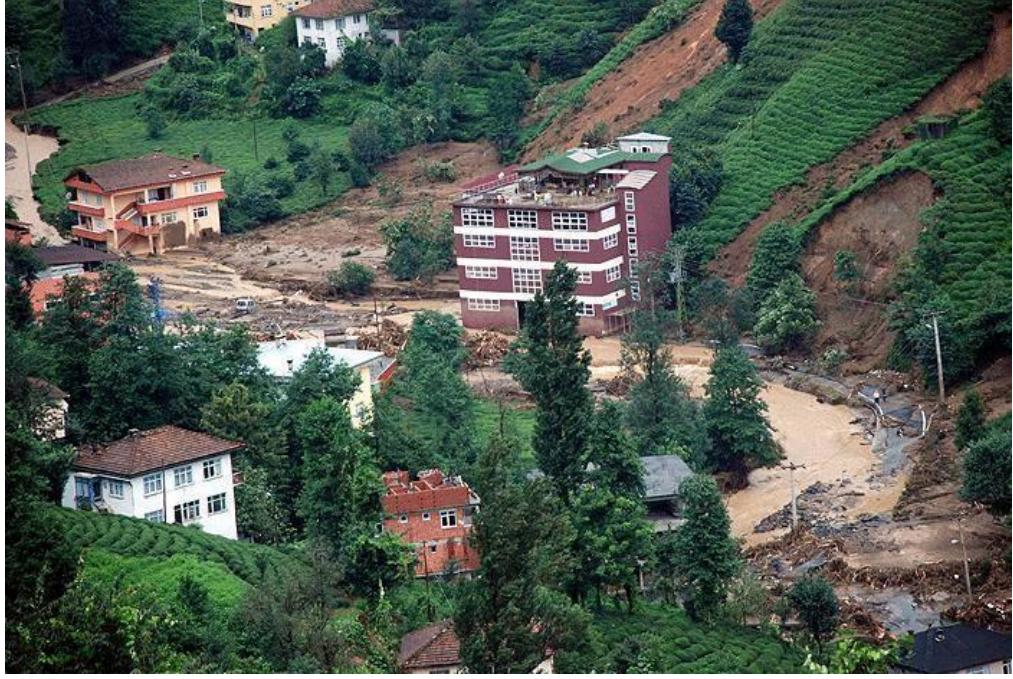
**Şekil 1.5.** Çay tarlalarına yapılan evler (Çevre ve Şehircilik Bakanlığı, 2014)

Bölgede tesis edilen çaylıklarda üreticilerin aynı alanlara evlerini yapmaları, yollar açmaları toprak kaymalarına davetiye çıkarmaktadır. Geniş alanlara yayılan çay bahçelerinde yapılan binalar ve ulaşım yolları toprak yükünün daha da artmasına neden olmaktadır (Turna, 2011).

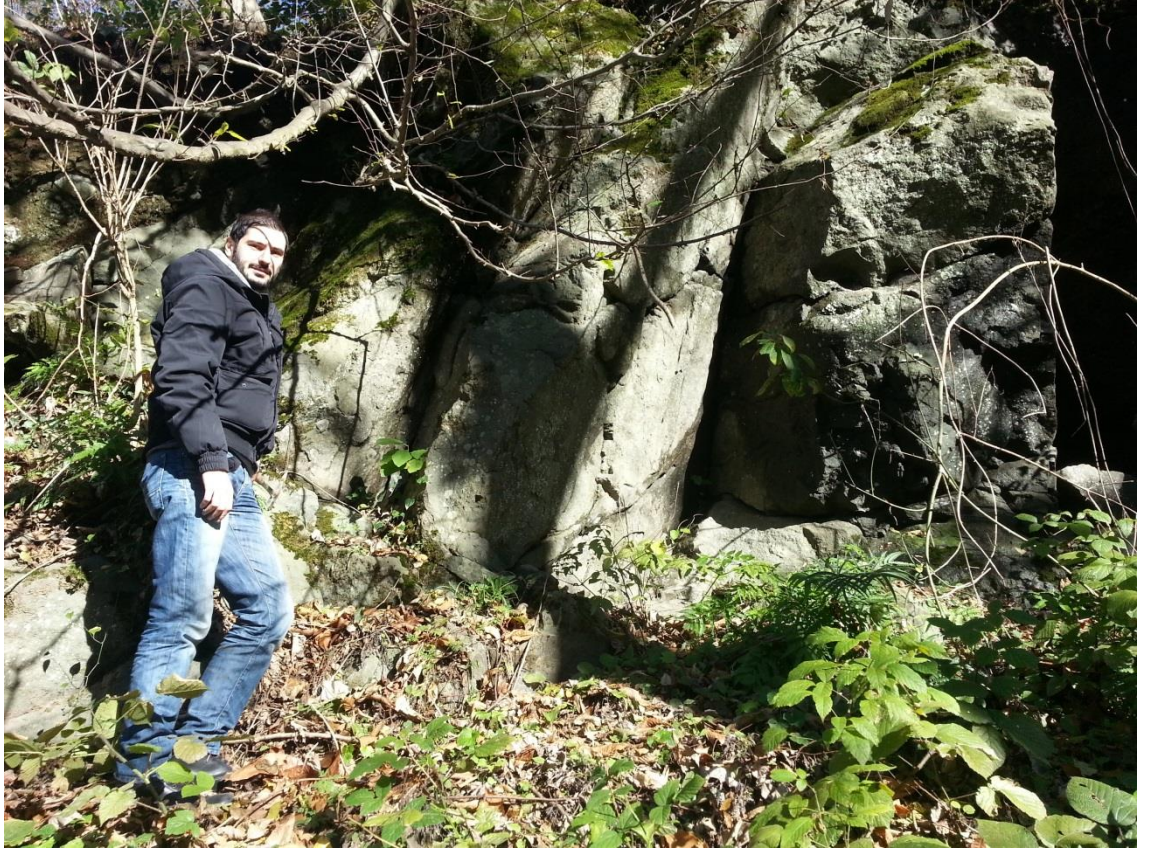
Şekil 3.4. Melyat Formasyonuna ait andezitler

Formasyon, masif ve kötü katmanlı gösteren andezitik ve yer yer de bazaltik lav, tüf, breş ve aglomeralardan oluşmuştur. Birimin içinde boyutları bir kaç santimetreden 1 metreye kadar değişen volkanik kökenli bloklar yer almaktadır. Melyat Formasyonu içerisinde herhangi bir mineralizasyon ve alterasyon gözlenmemiştir. Melyat Formasyonu tamamen volkanik kökenli piroklastiklerden oluşmuştur. Faylı bölgelerde Melyat Formasyonu ile Hemşindere Formasyonu tektonik ilişkilidir. Orta Eosen yaşlı kabul edilir. Birimin yaklaşık kalınlığı 500-750 metre arasında değişmektedir (Korkmaz ve Gedik, 1988).

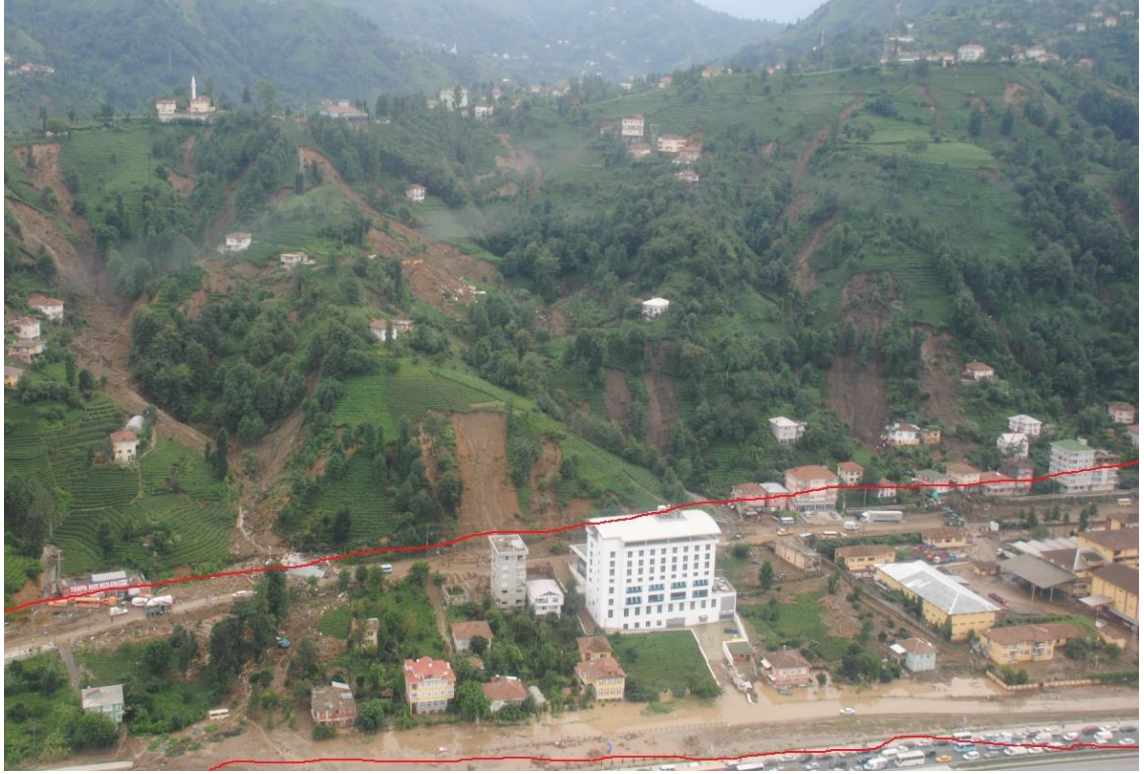
**Şekil 3.5.** Yol boyunca gözlenen alüvyonlardan bir görünüm (Afad Genel Müd., 2014)

Kuvarterner yaşlı alüvyonlar Gündoğdu deresi boyunca gözlemlenmiştir. Alüvyon malzemesi boyutları bir kaç santimetreden yarım metreye kadar değişen bazalt ve aglomera çakıllarından oluşmuştur.

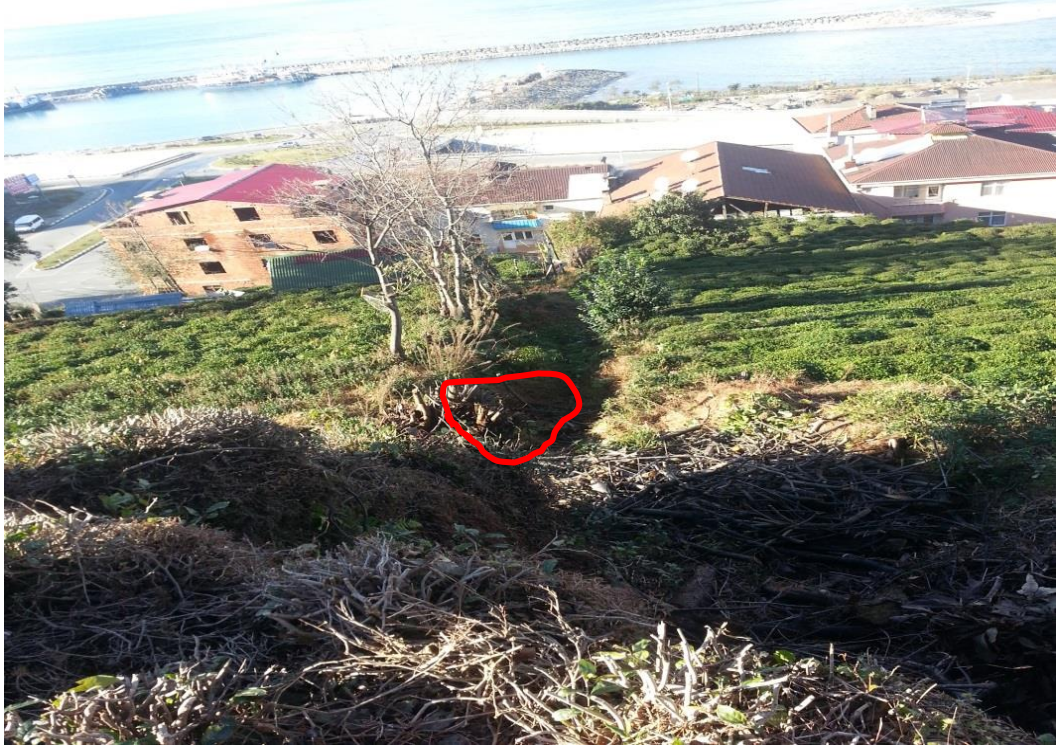
**Şekil 3.8.** 1 nolu heyelan ve kopan kısımdan bir görünüm

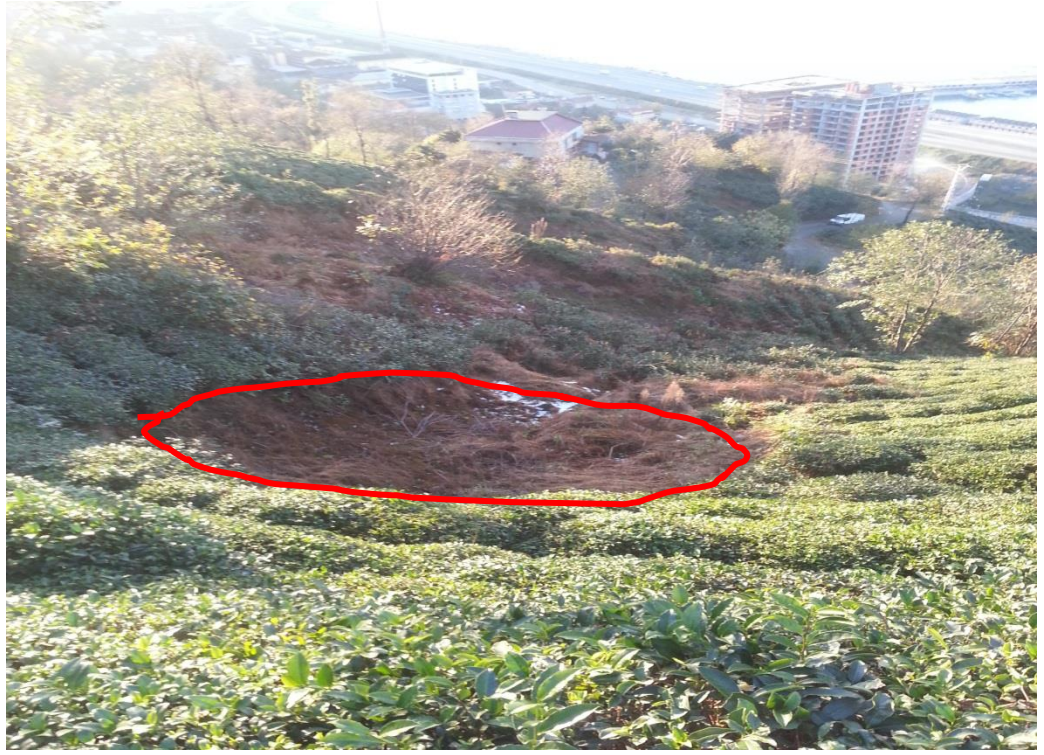
Şekil 3.9. 4 nolu heyelan ve kopan kısımdan bir görünüm

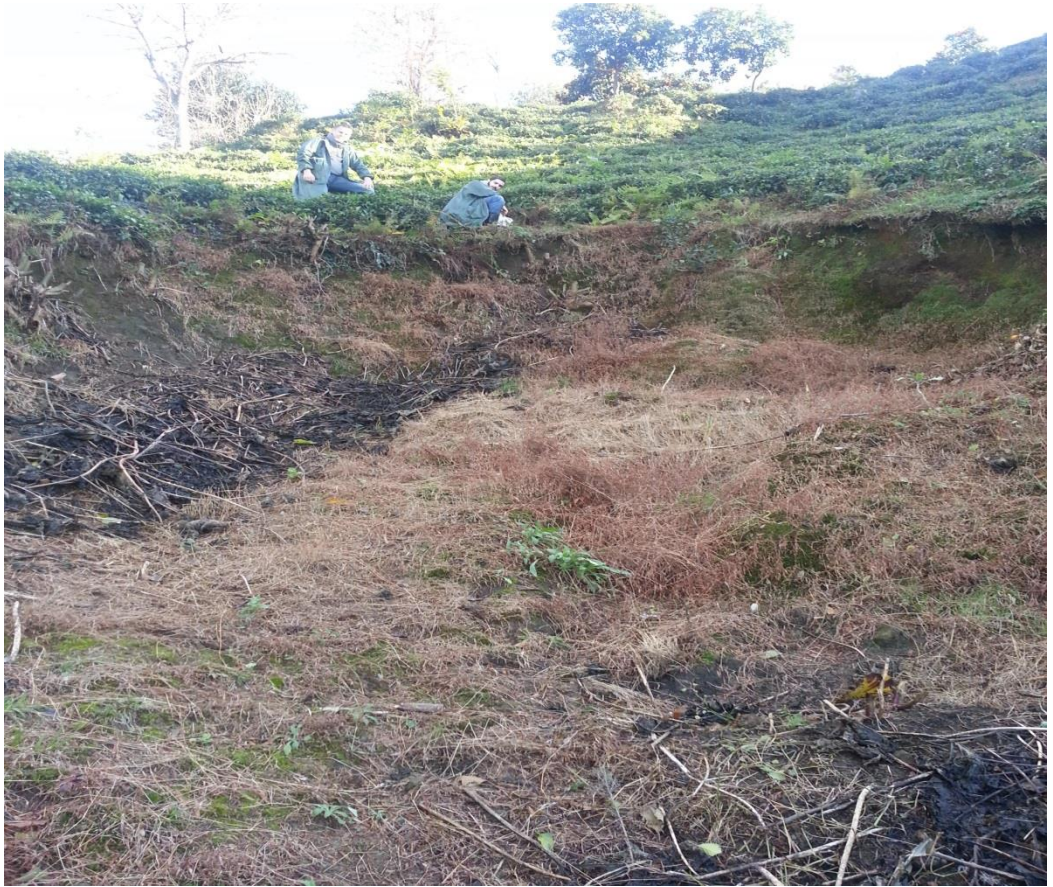
Şekil 3.10. 5 nolu heyelandan bir görünüm

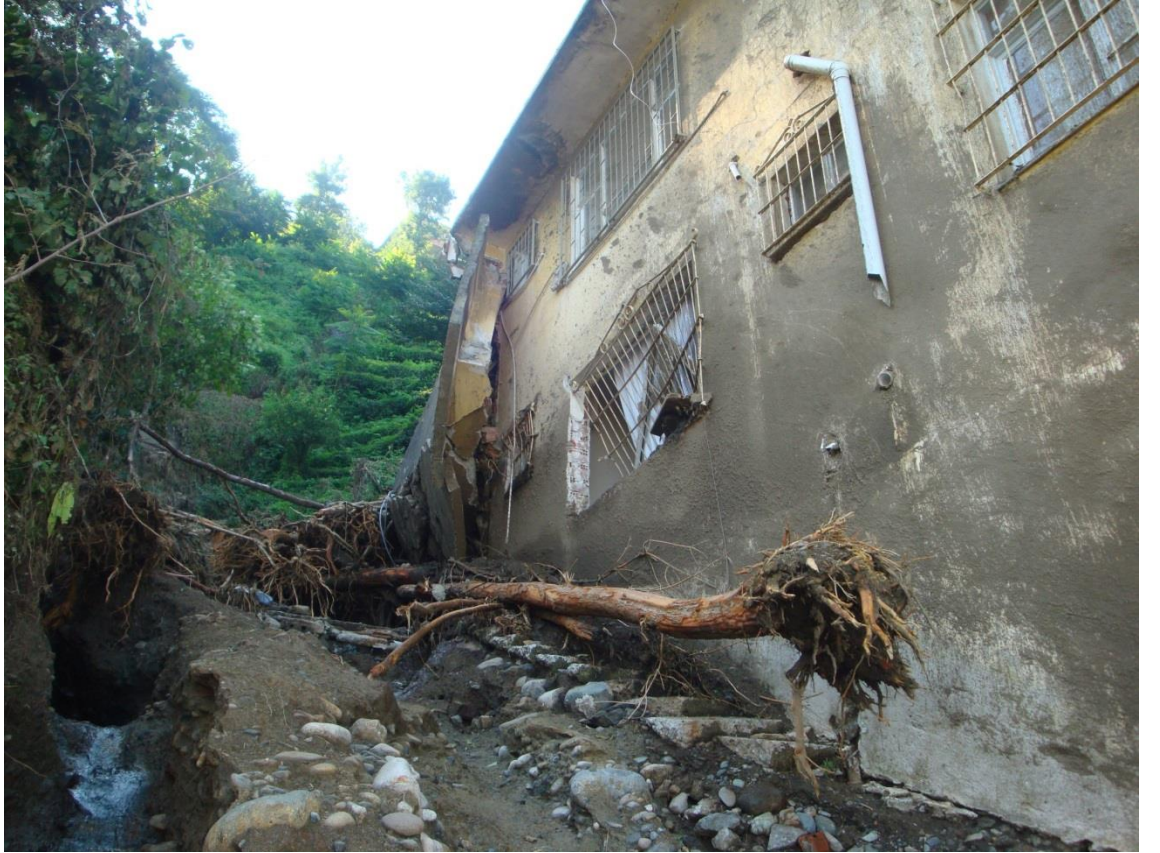
**Şekil 3.11.** 1 nolu heyelanın etkilediği ev (Afad Genel Müdürlüğü)

Dağınksu Mahallesi'ne yakın yamaçtaki bu bölge, çevredeki yapılara önemli maddi hasar vermiştir (Şekil 3.11.). Şekil 3.13'te 1 nolu yer ile gösterilmiştir.

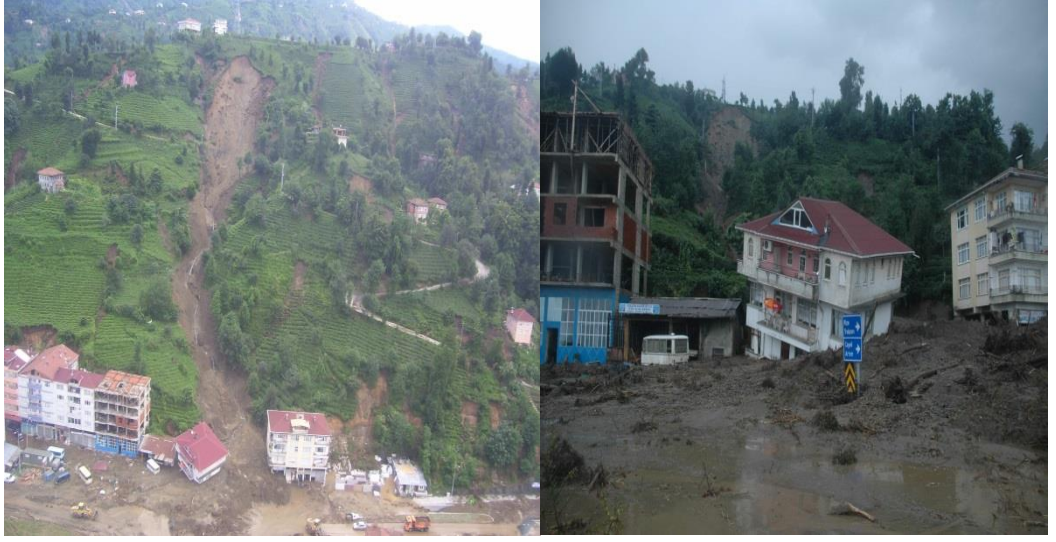
**Şekil 3.12.** 5 nolu heyelanın ters çevirdiği ev (Afad Genel Müdürlüğü)

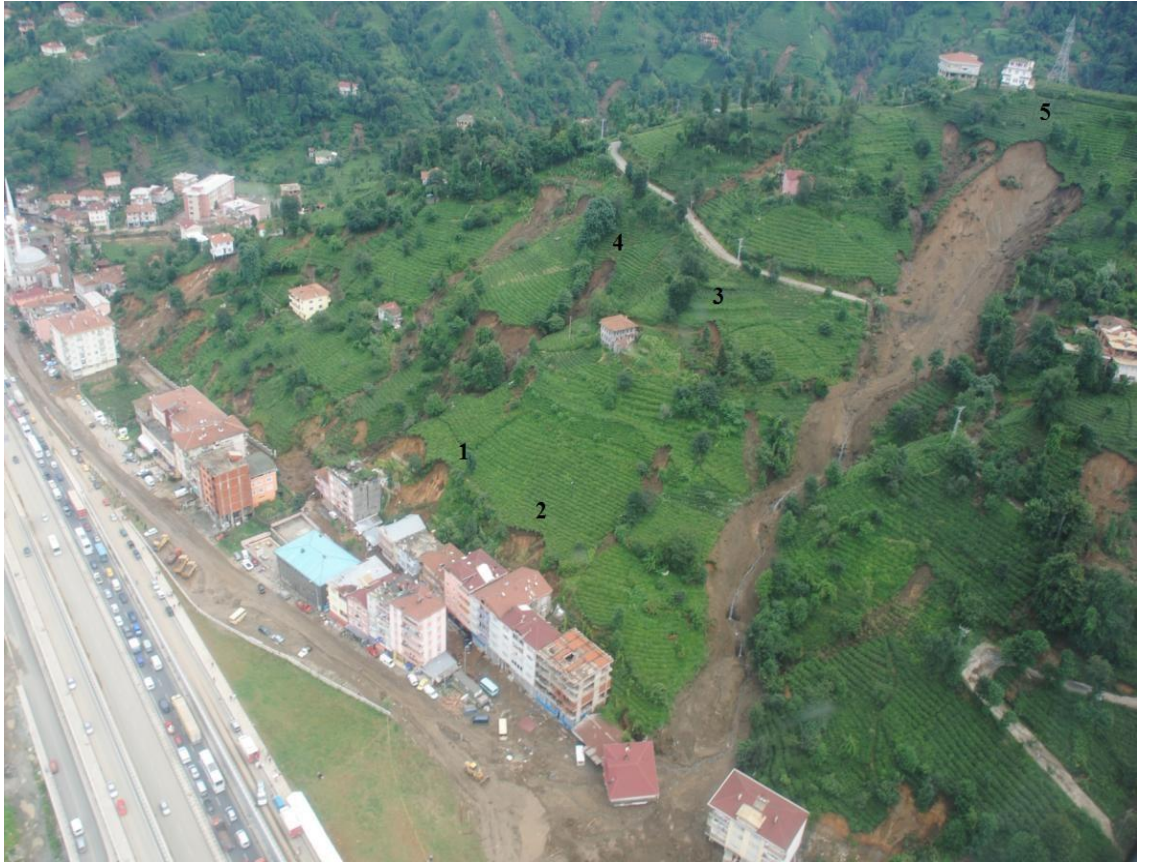
**Şekil 3.13.** 1, 2, 3, 4 ve 5 nolu heyelanların genel görünümü

Yamaçta en etkili olan heyelandır. Şekil 3.13'te 5 numarayla gösterilmiştir. Yamacın hemen altındaki binalarda maddi hasar meydana gelmiştir. Heyelan, hemen altındaki binayı ters çevirmiştir (Şekil 3.55.).

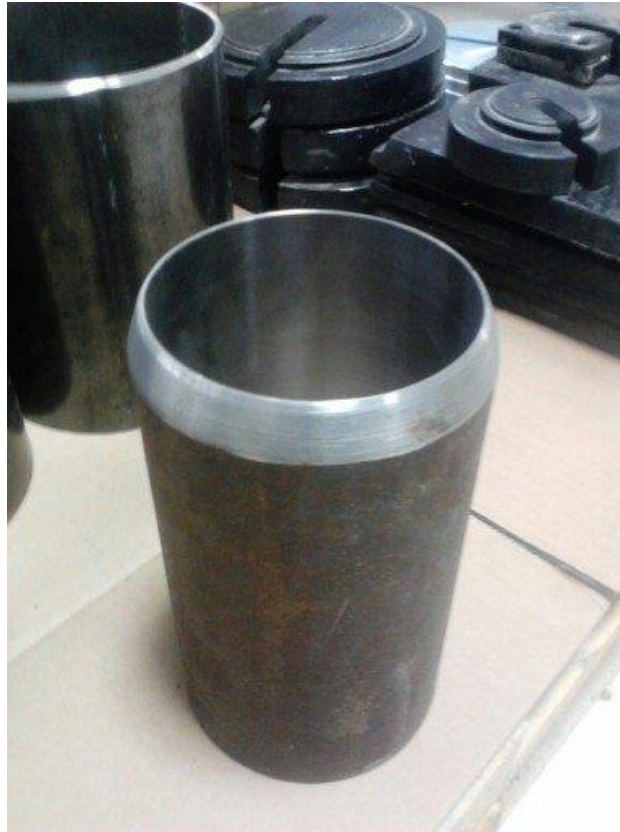
**Şekil 3.14.** Örselenmemiş numune almada kullanılan çelik tüp

Örnek alımında 11,5 cm. çaplı ve yüksekliği 20 cm. olan çelik tüpler kullanılmıştır. Alınan tüplerin arazideki özelliğini yitirmemesi için alt ve üst kısımları parafinlenmiş, bu şekilde laboratuvar ortamına taşınmış ve muhafaza edilmiştir. Örselenmiş numuneler, örselenmemiş numunelerin alındığı yerden alınmış ve torbalara koyularak muhafaza edilmiştir.

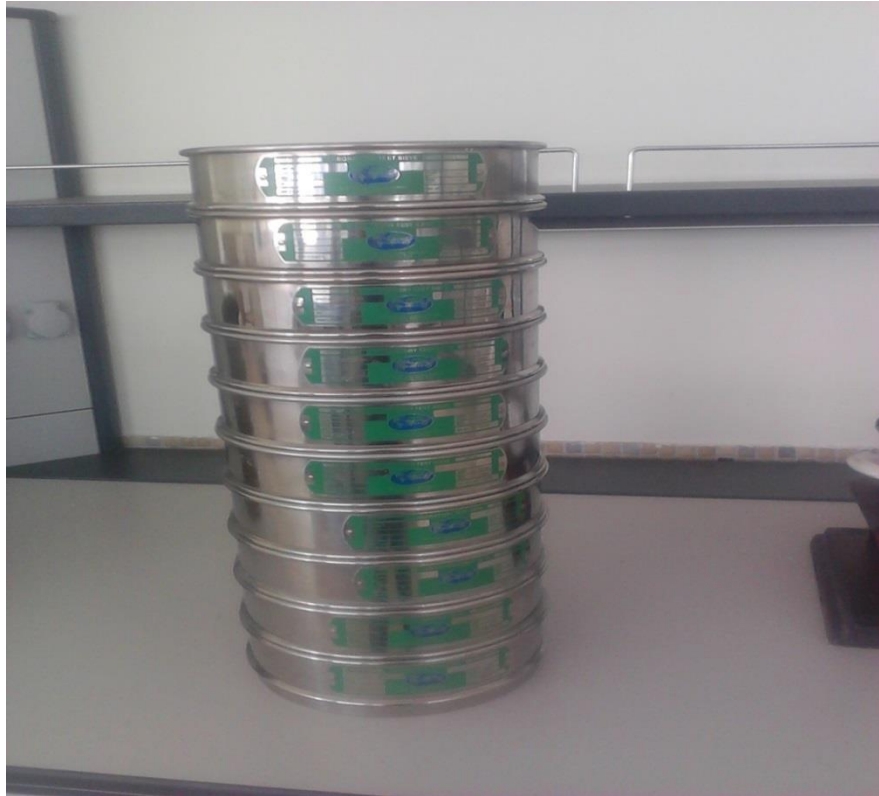
**Şekil 3.15.** Elek analizi için kullanılan elek takımı

Öncelikle 200-250 gr. civarı yaş zemin örneği alınmış, etüve konulmuş ve 105°'de 1 gün boyunca kuruması beklenmiştir. Daha sonra tanelerin yapışmaması için içerisine hidrojen peroksit ( $H_2O_2$ ) – su karışımı ilave edilmiş ve 1 gün beklenmiştir. Malzeme 200 no'lu elek içerisine koyulmuş, suyun altında yabancı malzemeler ve çamuru temizleninceye kadar yıkanmıştır. Tekrar etüve koyulmuş, 1 gün boyunca kuruması beklenmiştir. Malzeme bir tepsi içerisine alınarak bir tokmak yardımıyla ufalanmıştır. Daha sonra eleme kısmına geçilmiştir. Bunun için elek takımı kullanılmıştır (Şekil 3.15.). Malzeme, göz açıklığı büyükten küçüğe doğru dizilmiş olan elek serisinin en üstüne boşaltılmış ve eleklerin altına zemin tanesi geçmeyinceye kadar sarsılmıştır. Daha sonra hassas terazide her bir elek için malzemeler tartılmış ve deney formuna yazılmıştır.

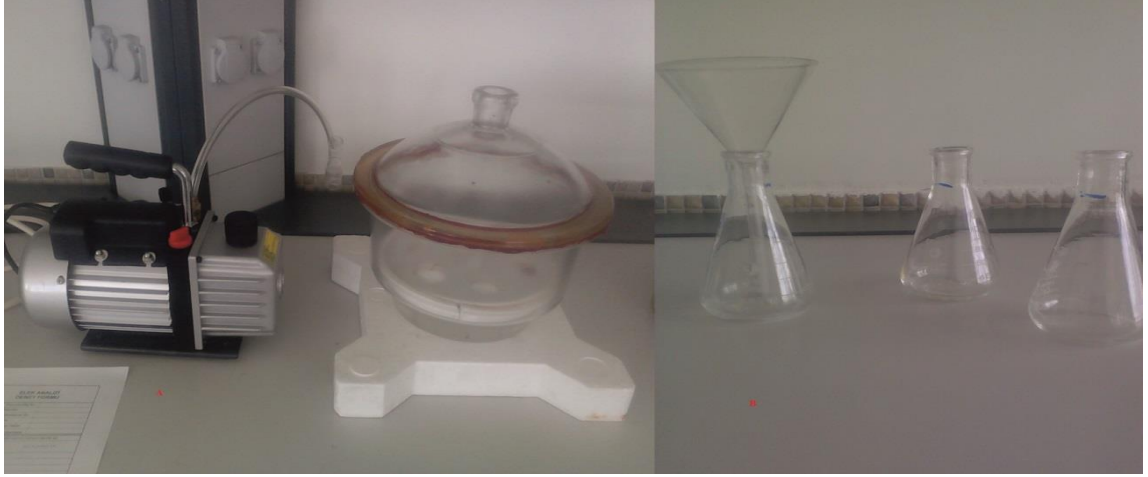
**Şekil 3.21.** A: Desikatör, B: Piknometre

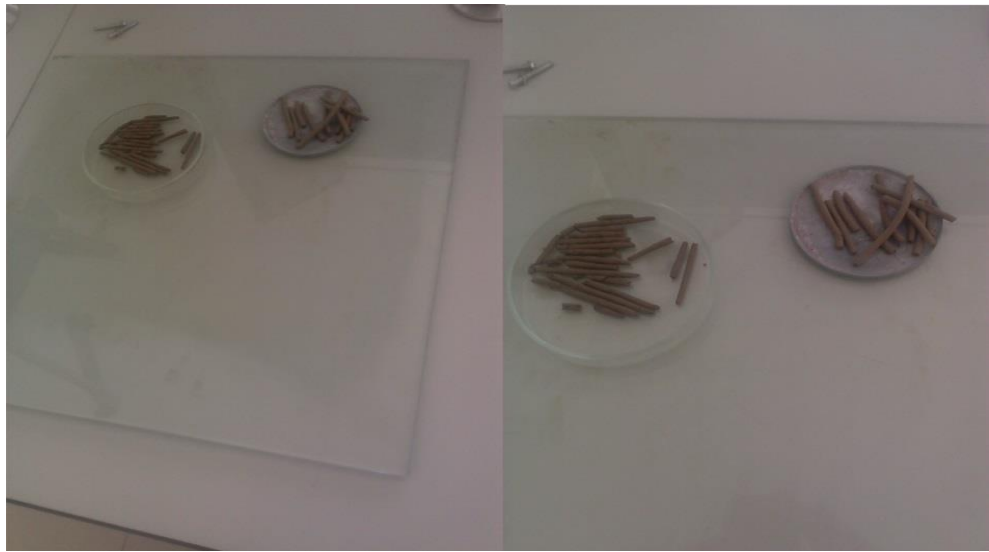
**Şekil 3.22.** Plastik limit deneyi için hazırlanan malzemeler

Deneyin amacı, zeminin plastik kıvamda olduğu durumdaki en düşük su içeriğini belirlemektir. Likit limit için yapılan zemin örneğinden 20 - 30 gr kadar alınmıştır. Malzeme azar azar su verilerek kıvama getirilmiştir. Düz bir cam üzerinde yaklaşık 3 mm inceliğe ulaşıncaya kadar silindir şeklinde yuvarlanmıştır. Üzerinde çatlaklar oluşmaya başladığındaki su içeriği, zeminin plastik limiti olarak değerlendirilmiştir. Çatlamalar olduğu anda numaralı kaplara alınarak hassas terazide tartılmıştır ve deney formuna kaydedilmiştir. Bu 3 mm'lik silindirlerden yaklaşık 10'ar gram yapılmıştır. Her bir örnek için 3 kere tekrar edilmiştir.

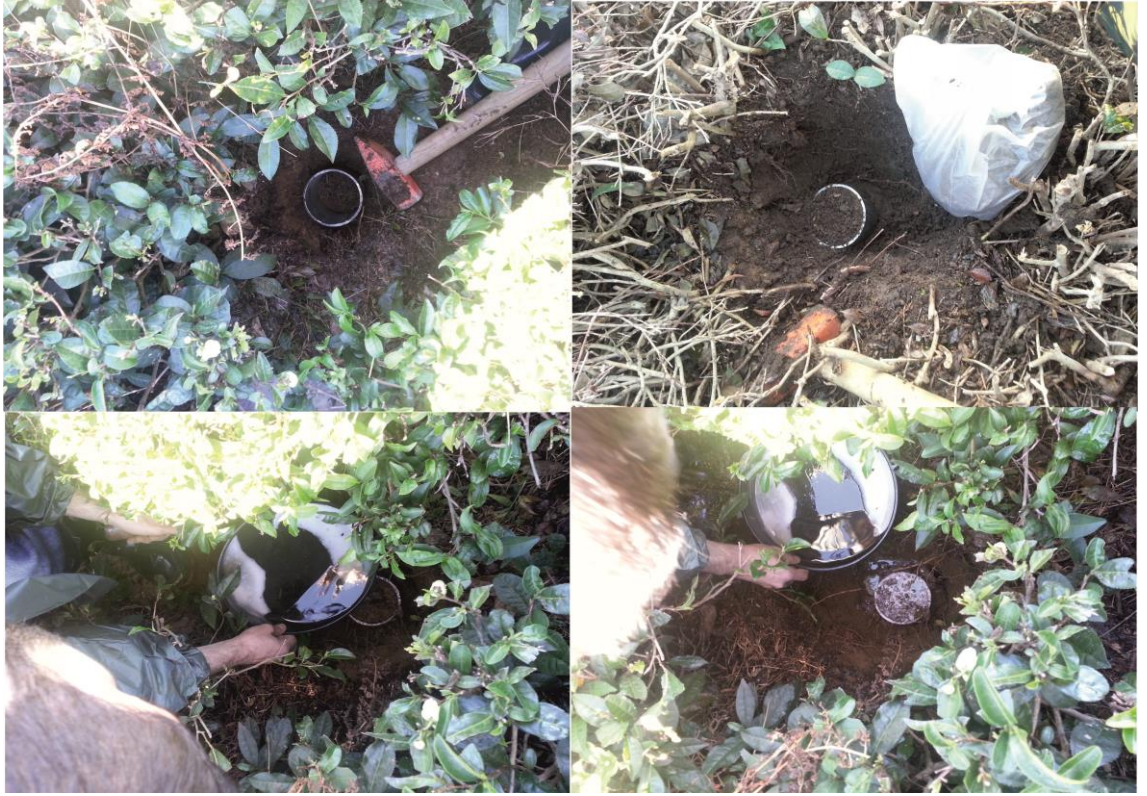
**Şekil 3.23.** Arazide çelik tüpler yardımıyla alınan örselenmemiş numune

Kesme kutusu deneyi için heyelan noktalarından alınan örselenmemiş numuneler kullanılmıştır. Bu numuneler arazide çelik tüpler yardımıyla alınmıştır. Çelik tüplerin yüksekliği 20 cm, çapı 11,5 cm'dir (Şekil 3.14.). Çelik tüplerin altı ve üstü parafinle kaplanmıştır. Daha sonra laboratuvar ortamında bu numuneler kullanılmak üzere hazırlanmıştır.

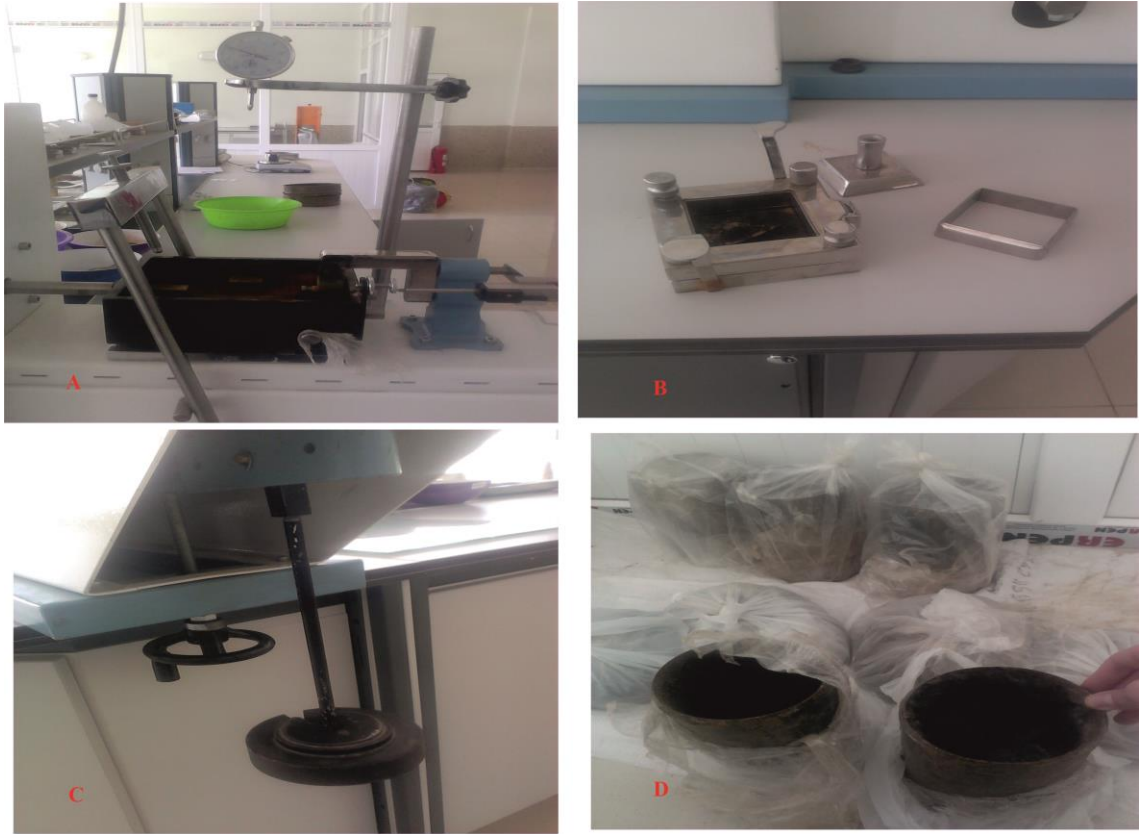
**Şekil 3.25.** A: Numunenin yerleştirildiği kutu, B: Numunenin koyulduğu aletler ve kare prizma, C: Ağırlık kolu, D: Çelik tüpler

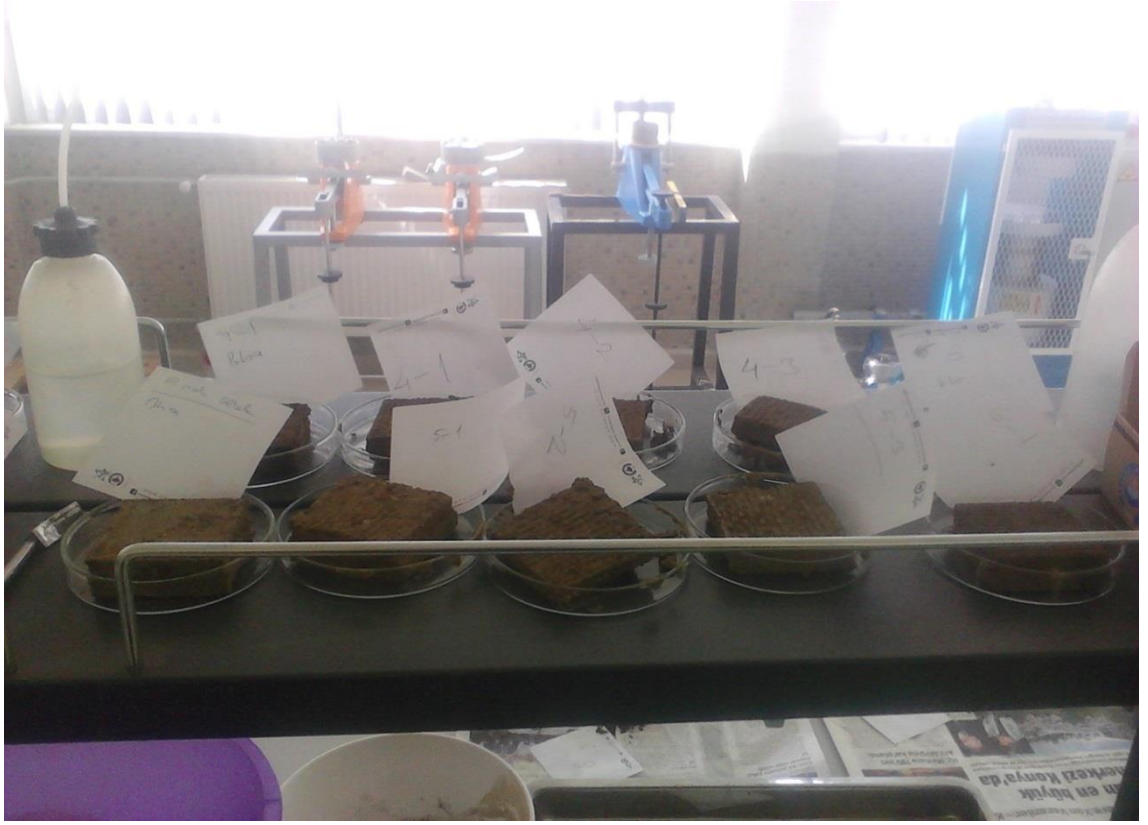
**Şekil 3.26.** Deney sonrası kesilen zemin örneklerinin görüntüsü

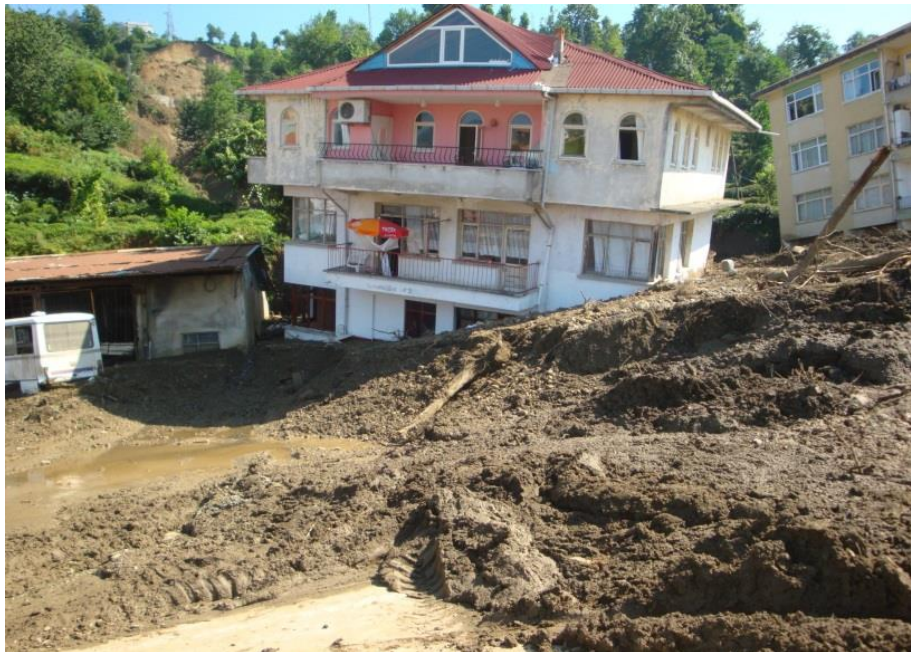
**Şekil 3.55.** Heyelan 5'in zarar verdiği ev
