**GÜNEY SAPANCA HAVZASI TAŞKIN YAYILIM  
HARİTALARININ MODELLENMESİ: KEÇİ DERESİ  
ÖRNEĞİ**

**YÜKSEK LİSANS TEZİ**

**Enstitü Anabilim Dalı : İNŞAAT MÜHENDİSLİĞİ**

**Enstitü Bilim Dalı : HİDROLİK**

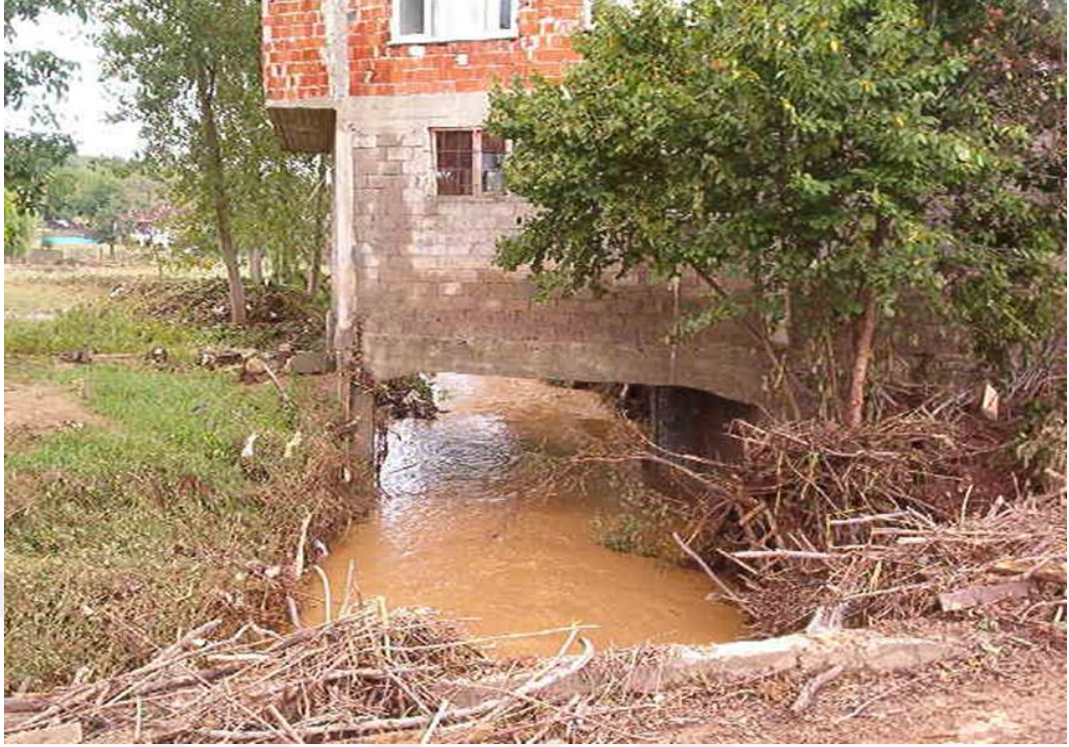
Şekil 2.1. Sakarya, Kocaali, Demiraçma Deresinde daraltılan kesit (İslah öncesi)

Demiraçma Deresinde yatak üzerine yapılan bu yapı sebebiyle derenin kesiti daralmıştır. Yoğun yağışlardan dolayı artan debi neticesinde yukarı havzadan rusubat, bitki parçaları ve ağaç köklerinin de etkisiyle su bu noktadan şişerek taşkına sebebiyet vermiştir. Şekil 2.1.'de (membadan bakış) taşkın izleri görülmektedir.

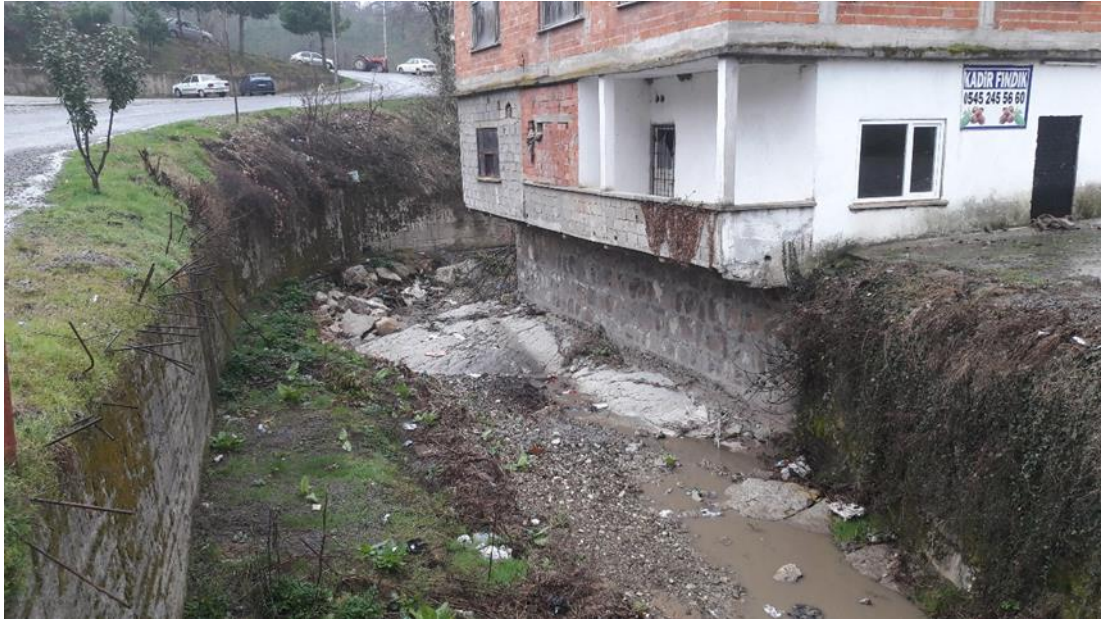
Şekil 2.2. Sakarya Karasu Kızılıcık deresi yatak içine inşaa edilen ve kesiti daraltan yapı

Sakarya, Karasu, Kızılcık mahallesi içinden geçen Kızılcık deresinde, Şekil 2.2.'de görüldüğü üzere yapının bir kısmı dere yatağı içerisine yapılmış ve suyun akışı kısmen engellenmiştir. Membadan çekilen fotoğrafta yapının aynı zamanda kurp içinde kaldığı görülmektedir.

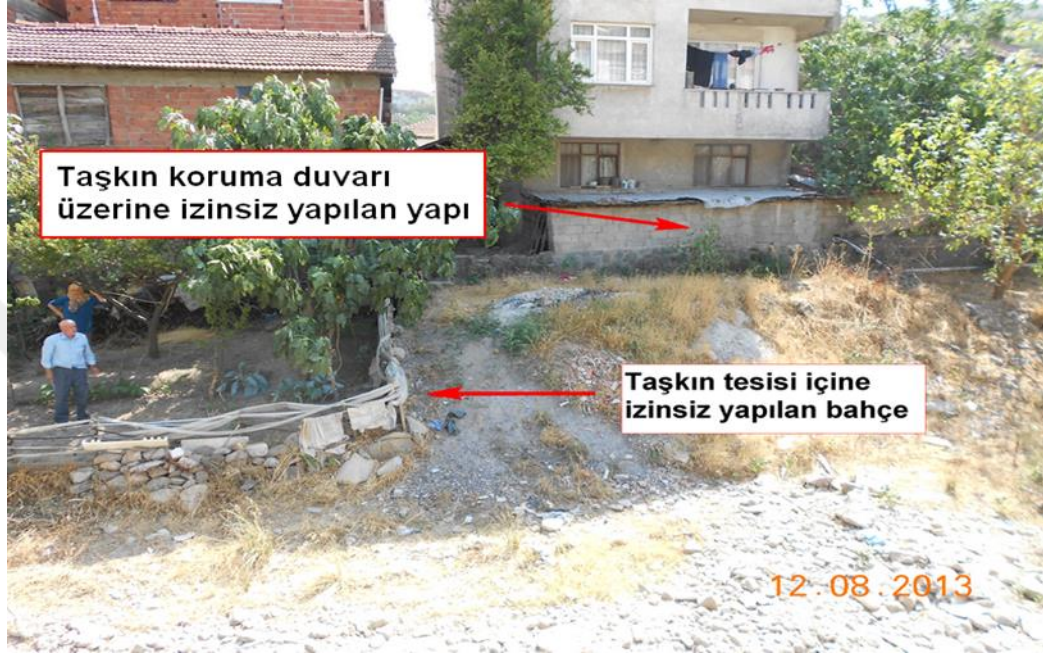
Şekil 2.3. Sakarya Geyve Kıncı Deresi taşkın koruma tesisinin işgali (İslah öncesi)

Sakarya, Geyve, Alifuatpaşa Beldesi, Kıncı deresinde Şekil 2.3.'te görüldüğü üzere taşkın koruma duvarlarının üzerine müştemilat, depo gibi çeşitli yapılar yapılmış, duvar ardında dere yatağı ise molozla doldurularak yatak kesiti daraltılmıştır. Ayrıca taşkın koruma tesisinin içine bahçe, kümes gibi basit yapıların da inşa edildiği gözlenmiştir.

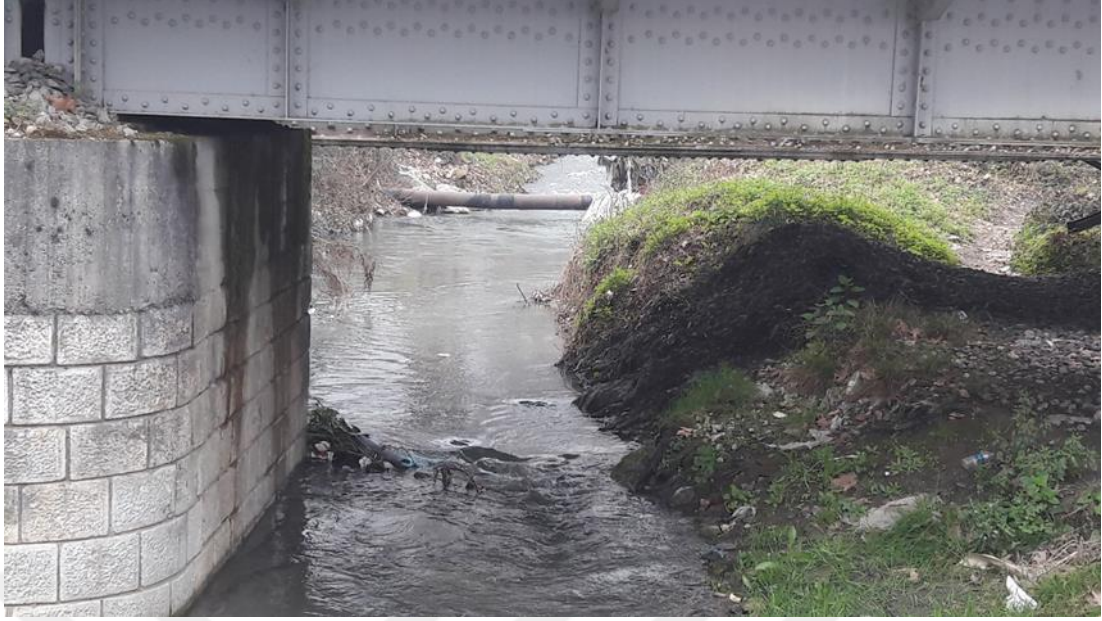
Şekil 2.4. Sakarya Sapanca İstanbulderesi yatak içinden geçen içme suyu borusu ve kesiti daraltan rusubat

Sakarya, Sapanca, İstanbul deresinde Şekil 2.4.'te (mansaptan bakış) dereyi enine kesen, akışın doğal halini bozan ve kesiti daraltan çelik içme suyu borusu görülmektedir. Aynı zamanda biriken rusubat ve atılan molozlar neticesinde köprü kesitinin daraldığı da gözlenmiştir.

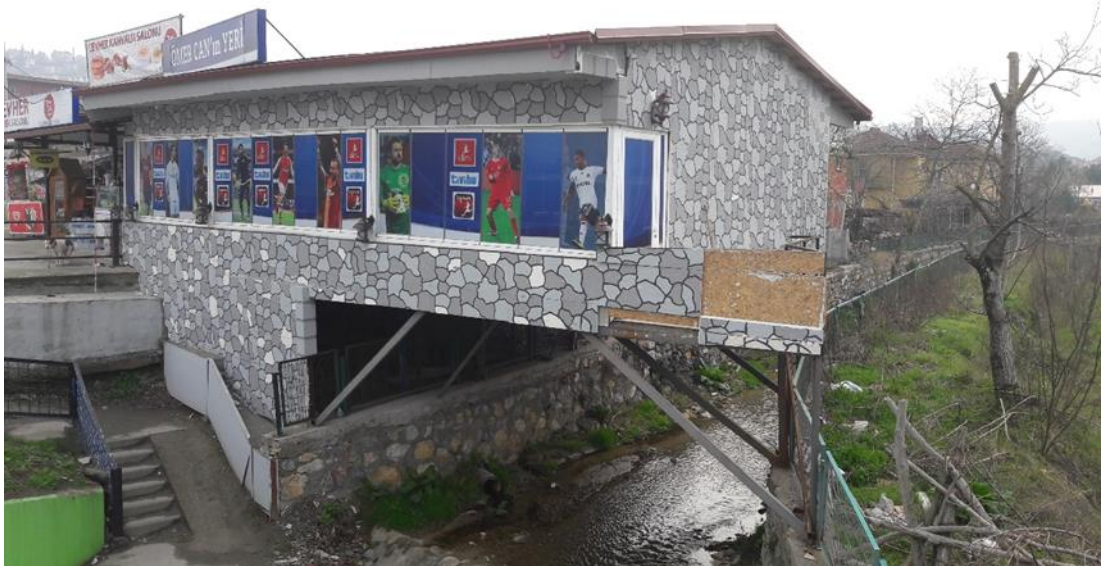
Şekil 2.5. Sakarya Sapanca Sarp Deresi taşkın koruma tesisi üzerine yapılan yapı

Sakarya, Sapanca ilçesi Sarp Deresindeki taşkın koruma tesisi üzerine inşa edilen yapının, Şekil 2.5.'te (mansaptan bakış) harçlı kârgir duvar üzerine mesnetlendirildiği görülmüştür.

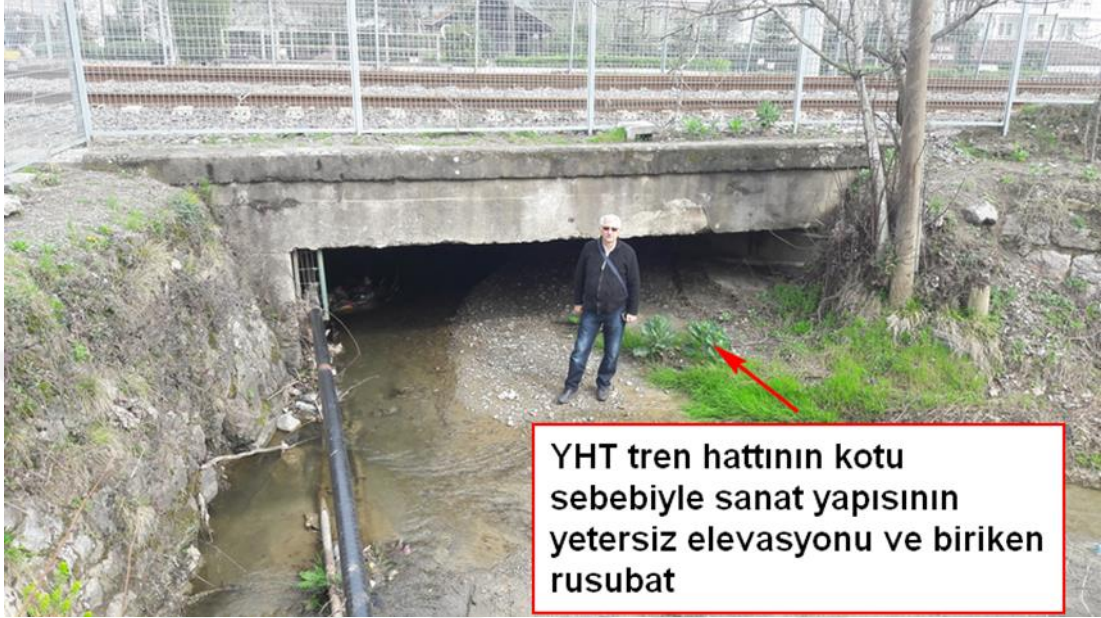
Şekil 2.6. Sakarya Sapanca Sarp Deresi üzerinde inşa edilen yetersiz sanat yapısı ve kesiti daraltan rusubat

Sakarya, Sapanca ilçesi Sarp Deresinde Şekil 2.6.'da yüksek hızlı tren hattının geçiş kotundan dolayı tek açıklıklı inşa edilen sanat yapısının elevasyonunun yetersiz olduğu ve biriken rusubatin sanat yapısının kesitini daralttığı gözlenmiştir.

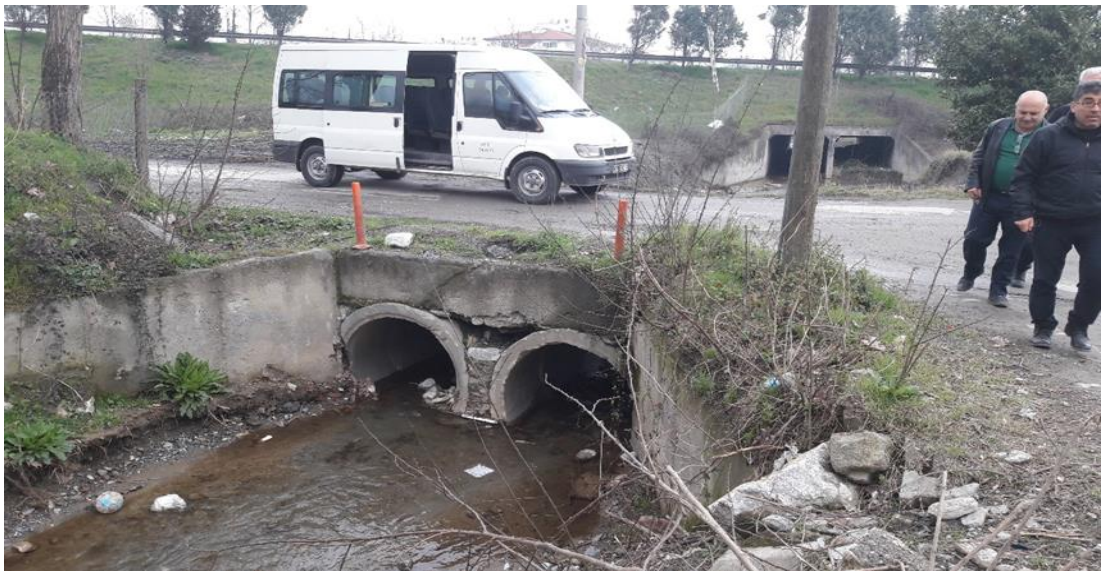
Şekil 2.7. Sakarya Sapanca Keçi Deresinde akışı engelleyen ve kesiti daraltan sanat yapısı

Sakarya Sapanca Keçi Deresi üzerinde Şekil 2.7.'de görüleceği üzere 2 adet büyük çaplı büz üzerine tabliye betonu atılarak inşa edilen bu yapıda yol geçişi sağlanmış fakat suyun doğal akışı engellenerek kesit daraltılmıştır.

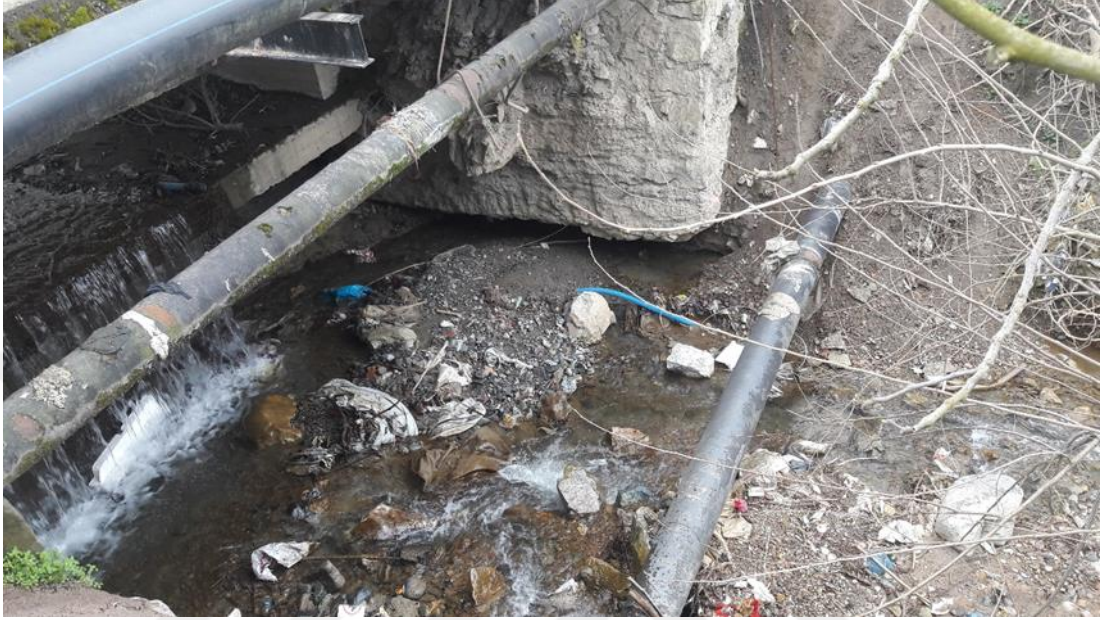
Şekil 2.8. Sakarya Sapanca Keçi Deresinde akışı engelleyen ve kesiti daraltan içme suyu boruları

Sakarya, Sapanca, Keçi deresinde Şekil 2.8.'de (mansaptan bakış) dereyi enine kesen, akışın doğal halini bozan ve kesiti daraltan bir dizi içme suyu borusu görülmektedir. Aynı zamanda dereye atılan evsel atıkların da bulunduğu gözlenmiştir.

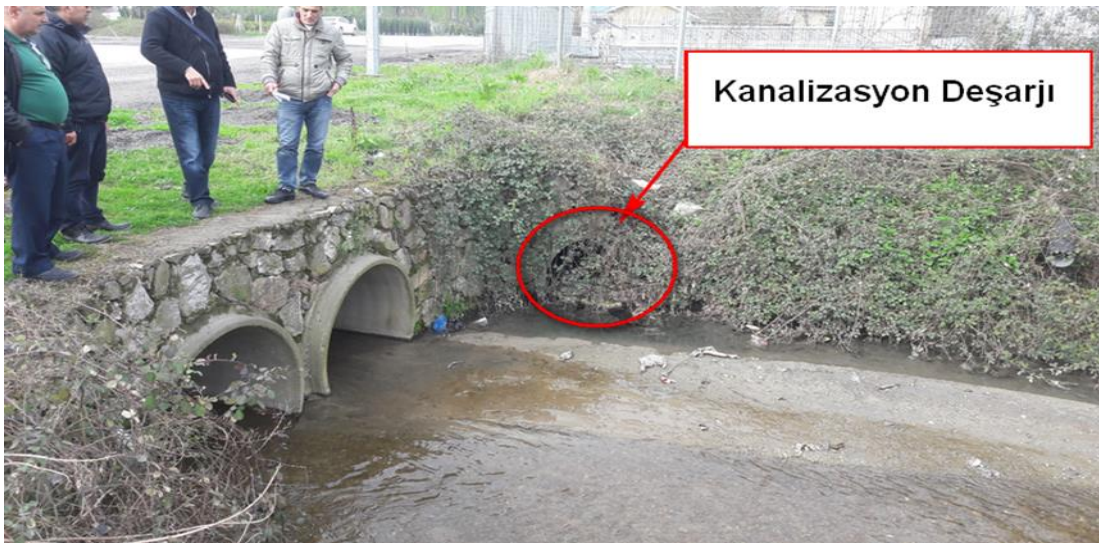
Şekil 2.9. Sakarya Sapanca Keçi Deresinde, dereye kanalizasyon deşarjı

Sakarya, Sapanca, Keçi Deresinde Şekil 2.9.'da dereye kanalizasyon deşarjının yapıldığı görülmektedir. Dere içerisine bırakılan kanalizasyon deşarjları sabit debilerinden dolayı kesit kapasitesini daraltmakta ve taşkın anında olumsuz etki oluşturmaktadır.

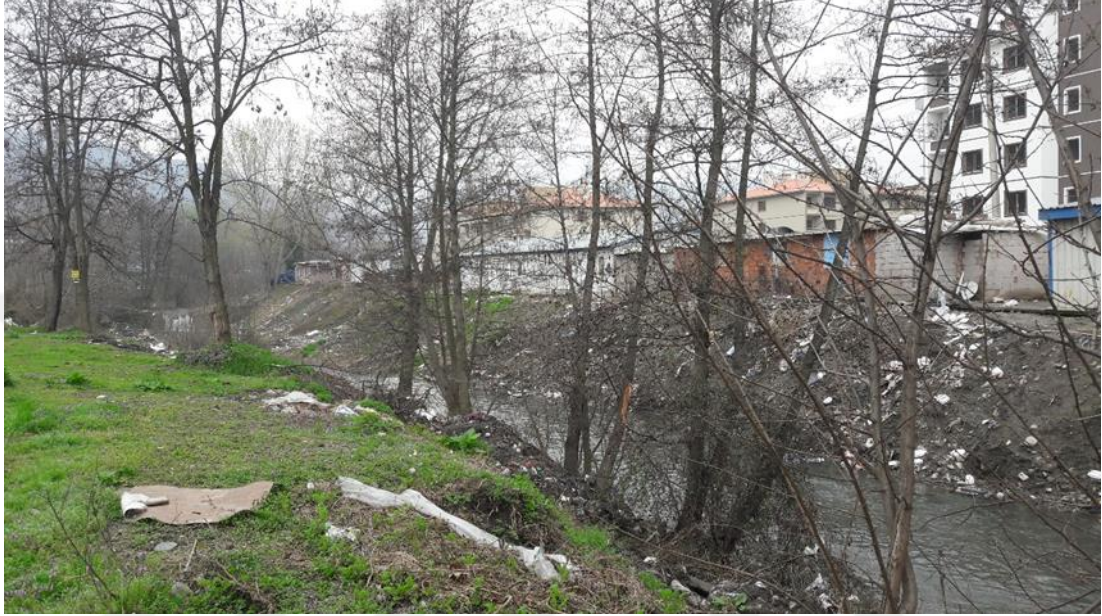
Şekil 2.10. Sakarya Sapanca İstanbulderede dere yatağına bırakılan atık moloz ve çöpler

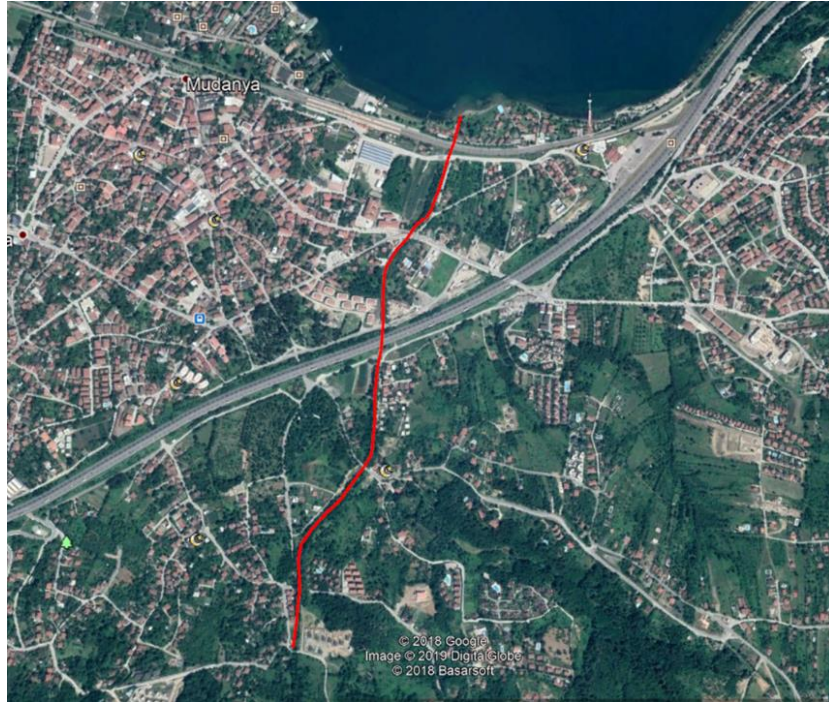
Şekil 5.1. Çalışma alanı

Sapanca Gölü dik yamaçlardan doğan dereler vasıtasıyla beslenmektedir. Sapanca Gölüne güneyde Sarp Deresi, Keçi Deresi, İstanbuldere, Mahmudiye Deresi, Kurtköy Deresi, Yavuzselim Deresi, Balıkhane Deresi ve küçük dereler mansap olurken kuzeyde ise Eşme Deresi, Maden Deresi, Harmanlar Deresi ve diğer küçük dereler mansap olmaktadır. Sapanca Gölü ayrıca kaynak akımlarıyla da beslenmektedir.

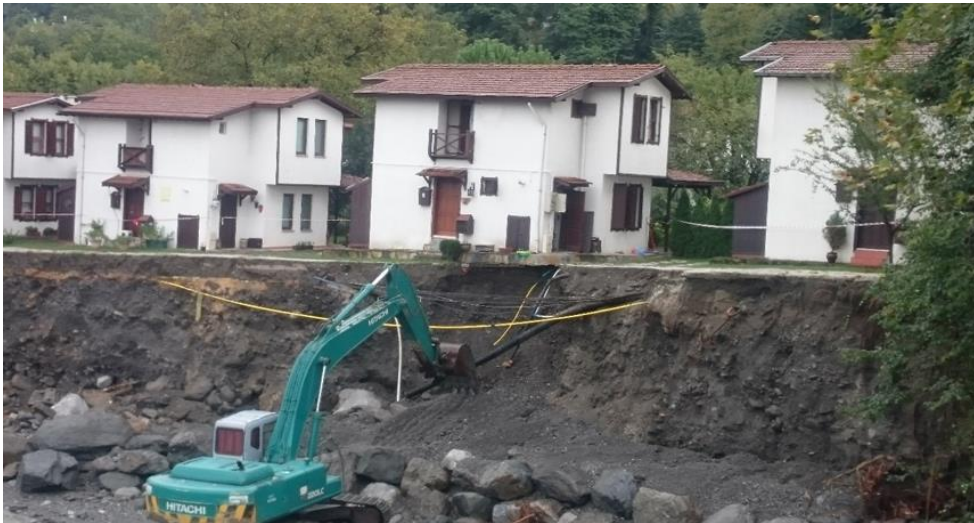
Şekil 5.2. Sapanca Mahmudiye Deresi mansabında bulunan ve taşkından etkilenen özel mülkiyetler

Dere yatağına bağlı şevlerin taşkın debisinden etkilendiği bunun neticesinde akışın toprağı şevden kopardığı (kıyı oyulması), aşağı havzaya rusubat olarak getirdiği ve mansapta yatağı kısmen doldurduğu gözlenmiştir. Buna bağlı olarak dere yatağının çok yakınına inşa edilen özel mülkiyetlerin taşkından etkilendiği ve müdahale sonucu kurtarıldığı da gözlenmiştir (Şekil 5.2.).

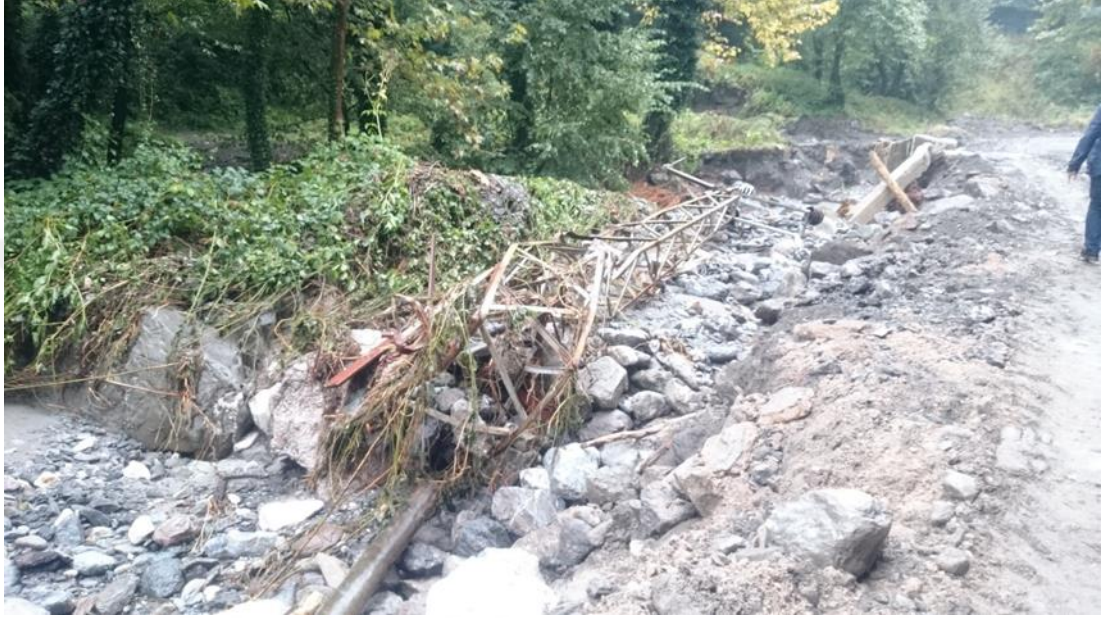
Şekil 5.3. Sapanca Mahmudiye Deresi membada hasar gören elektrik direği

Yaşanan taşkın incelendiğinde can kaybı yaşanmamasına rağmen Sapanca gölünü besleyen dereler üzerinde yatak içine yapılan turistik alabalık tesislerinin, derelerin kenarlarından geçen yolların, dere üzerindeki bazı sanat yapılarının, şevlerde veya taşkın yatağında bulunan ağaçların, yol kenarında bulunan bazı elektrik ve telefon direklerinin, derelerin içinden geçen küçük çaptaki su borularının taşkından zarar gördüğü tespit edilmiştir (Şekil 5.3.- Şekil 5.4.- Şekil 5.5.- Şekil 5.7.- Şekil 5.9.).

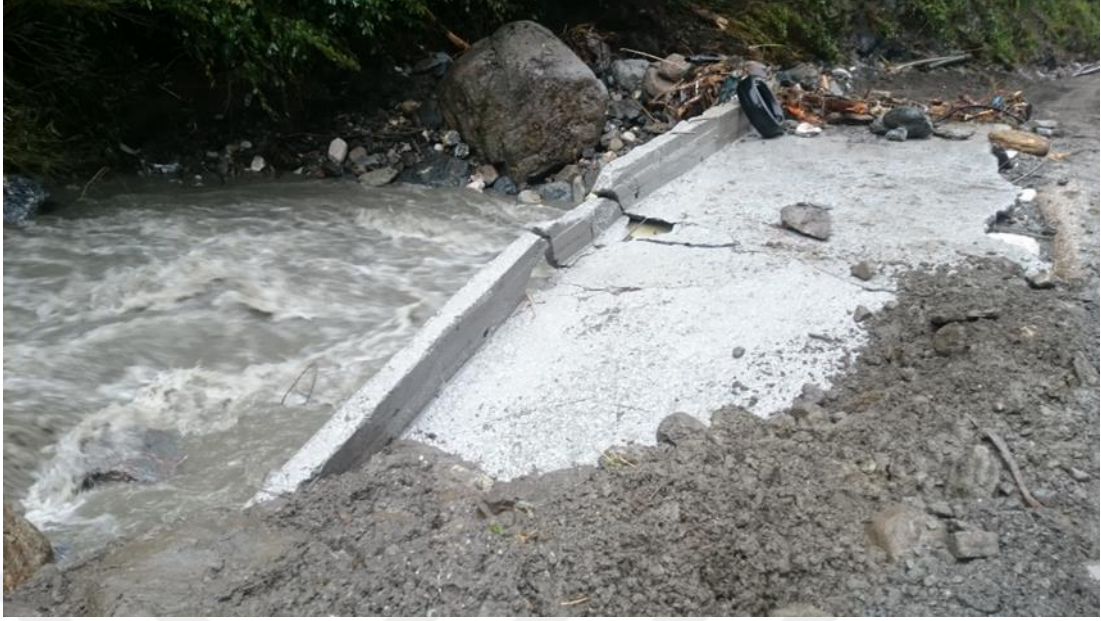
Şekil 5.4. Sapanca Mahmudiye Deresi membasında hasar alan sanat yapısı

Taşkın etkisiyle devrilen ağaçların, elektrik direklerinin ve hasar gören sanat yapılarının yatak kesitini daraltması sebebiyle suyun yatağını aştığı gözlenmiştir.

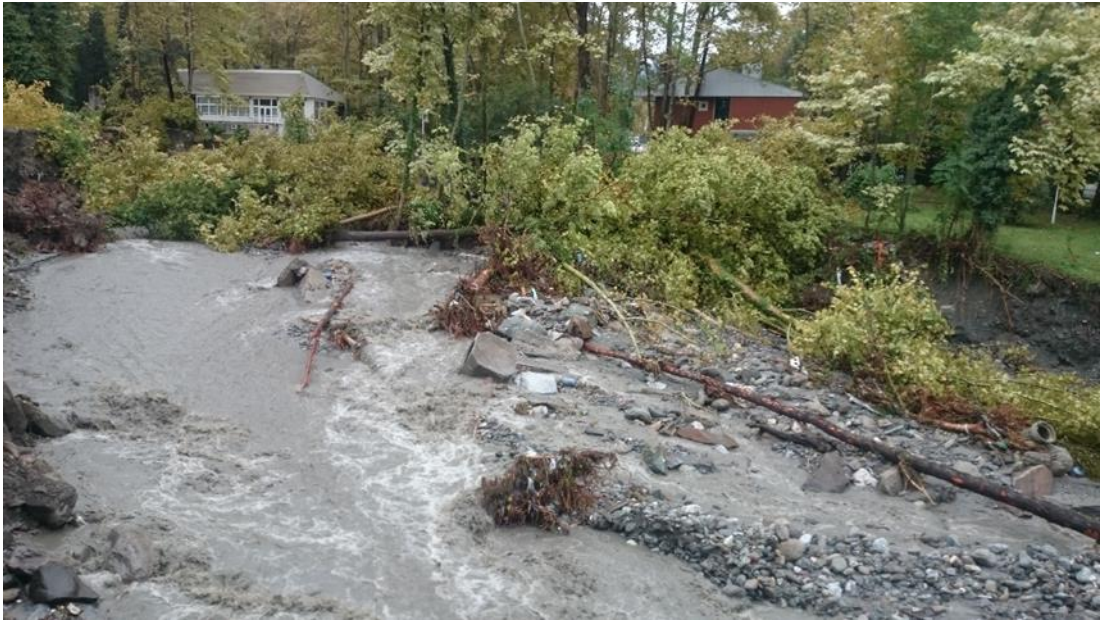
Şekil 5.5. Sapanca Mahmudiye Deresinde yatak içinde devrilen ağaçlar

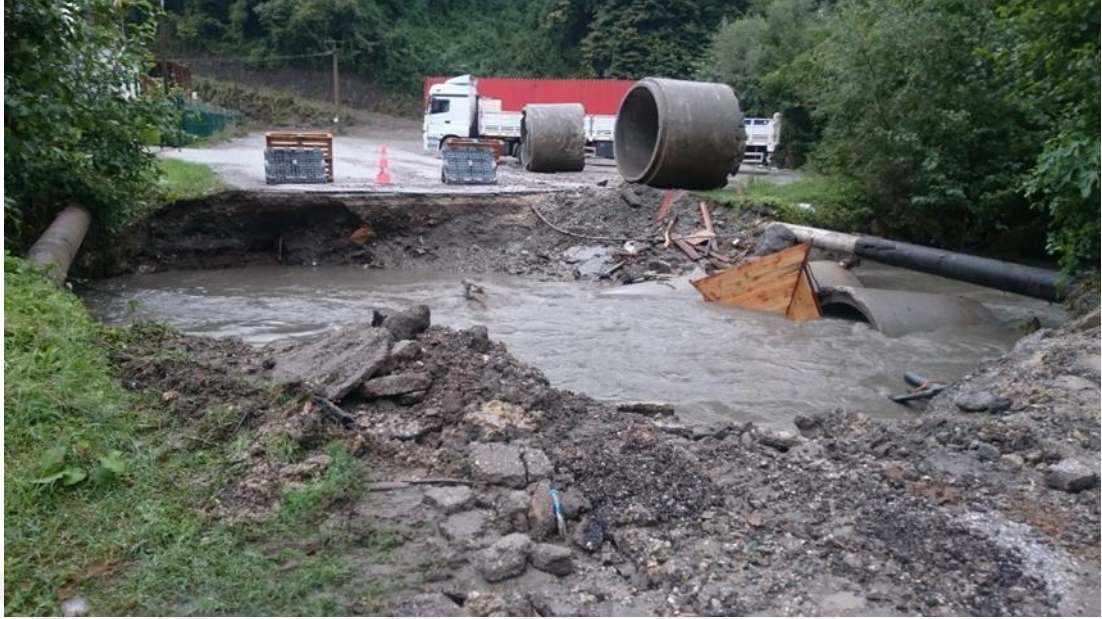
Bunun yanı sıra karayolu geçişlerini kolaylaştırmak için dere üzerine bırakılan büyük çaplı büzlerin de kesiti daralttığı için taşkın sırasında köprü, menfez gibi çalışmadığı tespit edilmiş olup, taşkın sırasında yetkili kuruluşlarca taşkın etkisini azaltması amacıyla büyük çaplı büzler sökülüştür (Şekil 5.6.).

Şekil 5.6. Sapanca Mahmudiye Deresi akışı engelleyen büzlerin kaldırılması

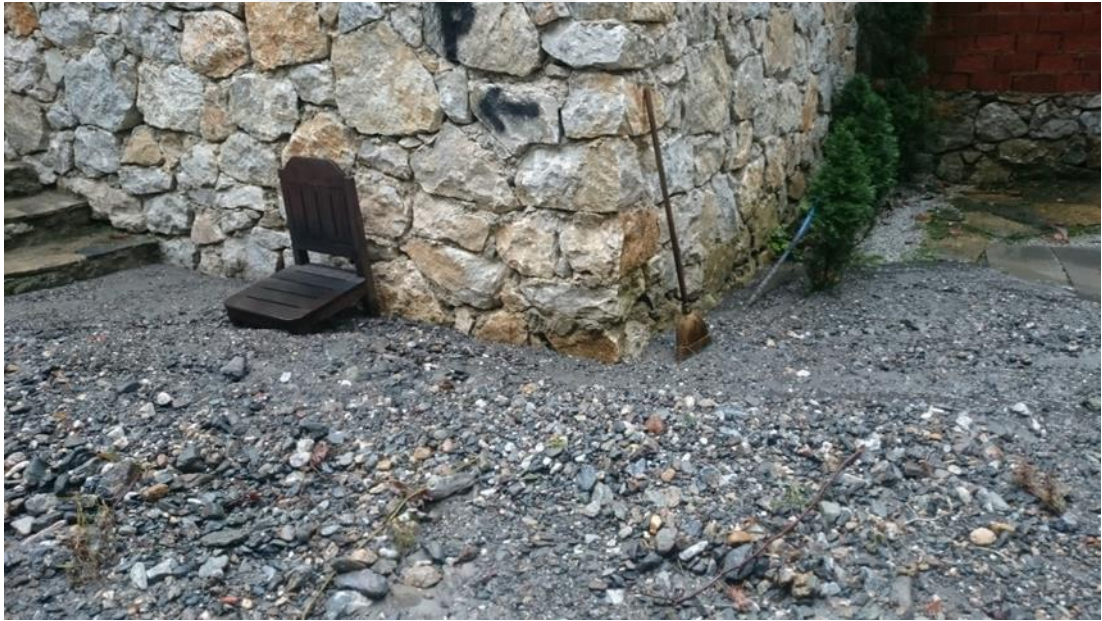
Şekil 5.7. Sapanca İstanbuldere membasındaki alabalık tesisine biriken rusubat

Yukarı havzadan yüksek hızlarla gelen sedimentin aşağı havzada çökerek turistik alabalık tesislerinin rusubatla doldurduğu gözlenmiştir (Şekil 5.7.- Şekil 5.8.).

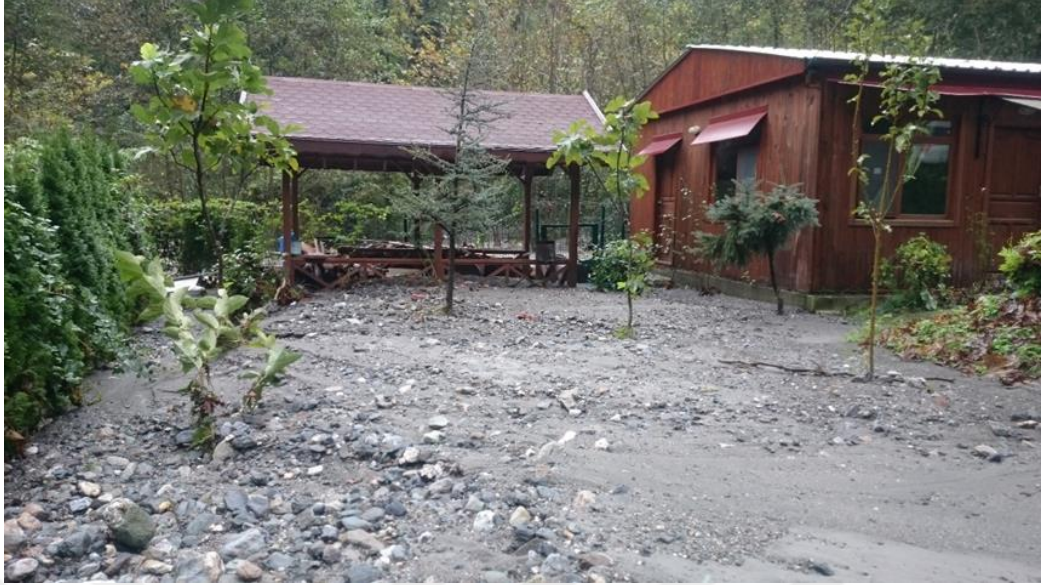
Şekil 5.8. Sapanca İstanbuldere membada rusublatla dolan turistik alabalık tesisi

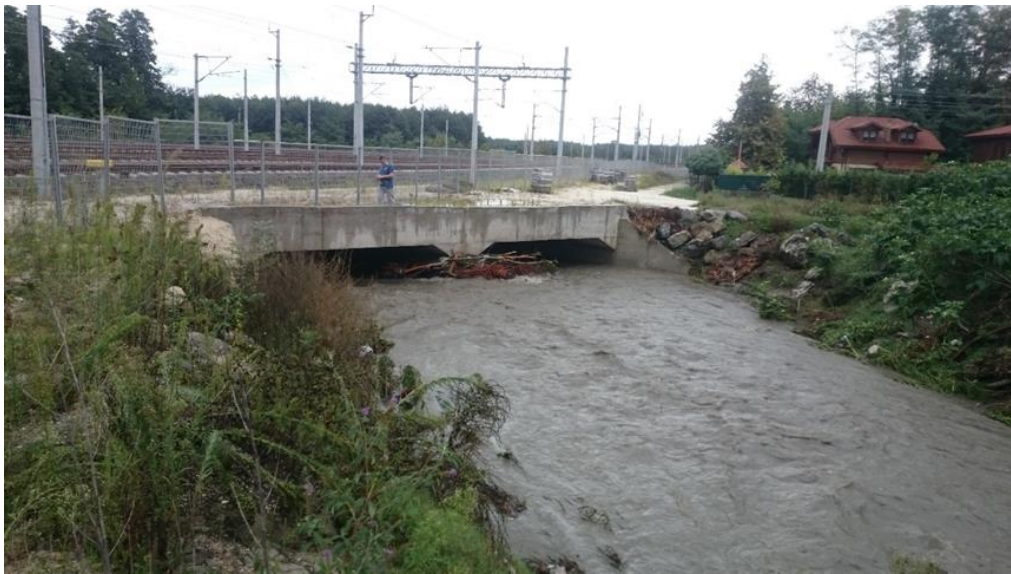
Şekil 5.9. Sapanca İstanbuldere mansabındaki orta ayaklı YHT sanat yapısı

Ayrıca yukarı havzadan gelen rusubatin dere üzerindeki köprü, menfez gibi enine sanat yapılarında kesitin içinde çökeldiği ve zarar gören turistik alabalık tesislerine ait kopan parçaların da orta ayaklı menfez ve köprülerde bitki kökleri, ağaç ve dal parçaları ile birleşerek orta ayağa takılarak taşkın etkisini arttırdığı gözlenmiştir (Şekil 5.9.- Şekil 5.12.- Şekil 5.14.).

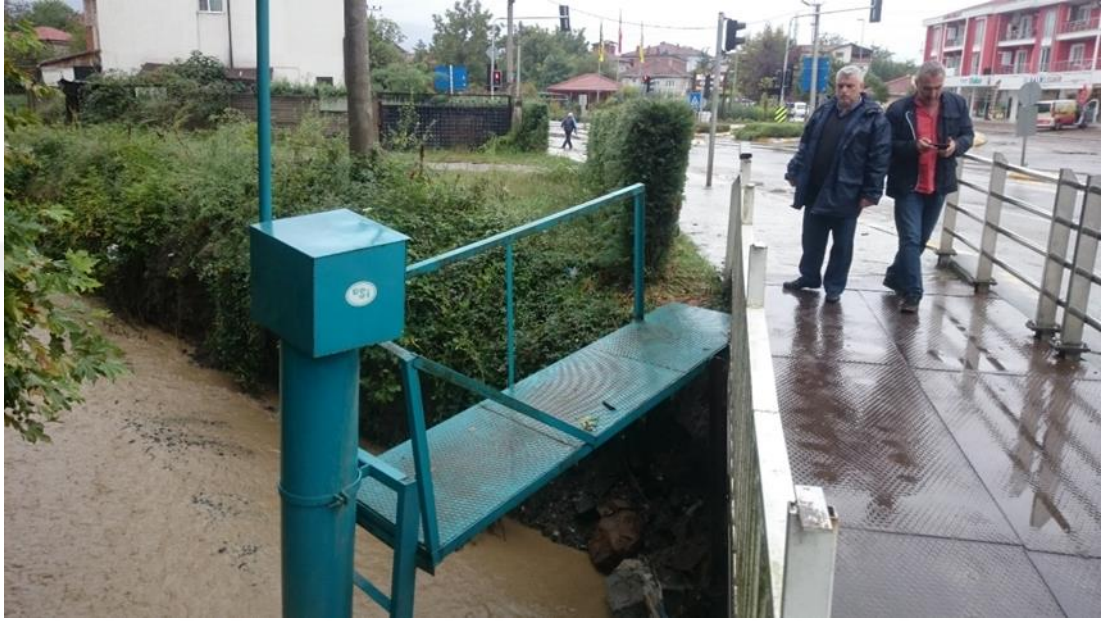
Şekil 5.10. Sapanca Keçi Deresinde hasar gören DSİ AGİ tesisi

Yükselen su seviyesi ve artan debi nedeniyle Keçi Deresinde suyun kıyı oyulmalarına sebebiyet verdiği ve DSİ akım gözlem istasyonunun hasar aldığı gözlenmiştir (Şekil 5.10.- Şekil 5.11.)

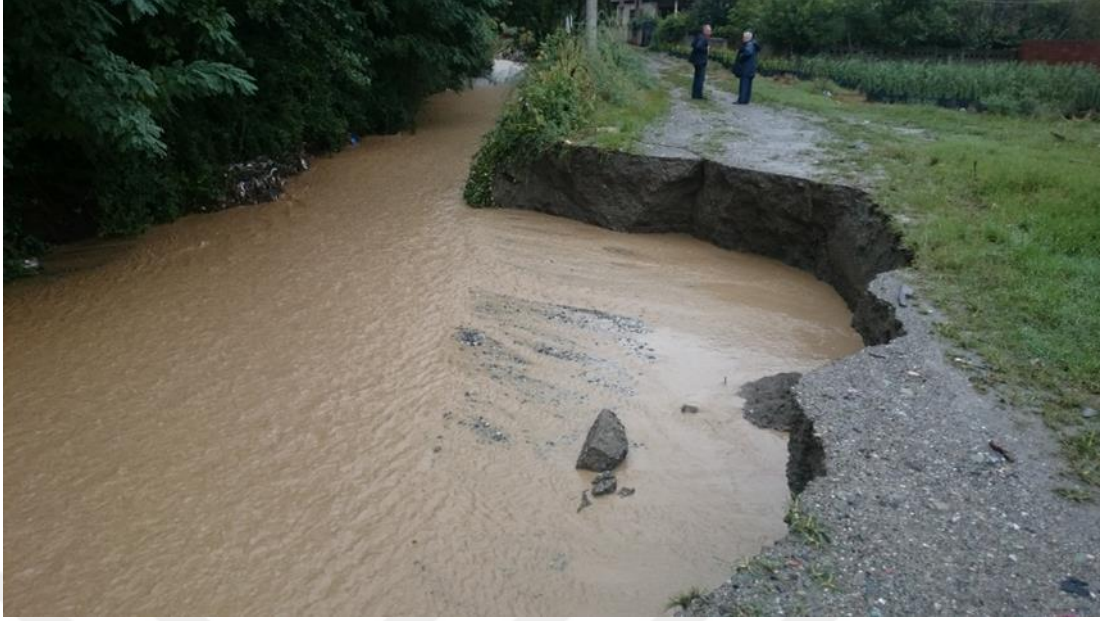
Şekil 5.11. Sapanca Keçi Deresinde hasar gören yol durumu

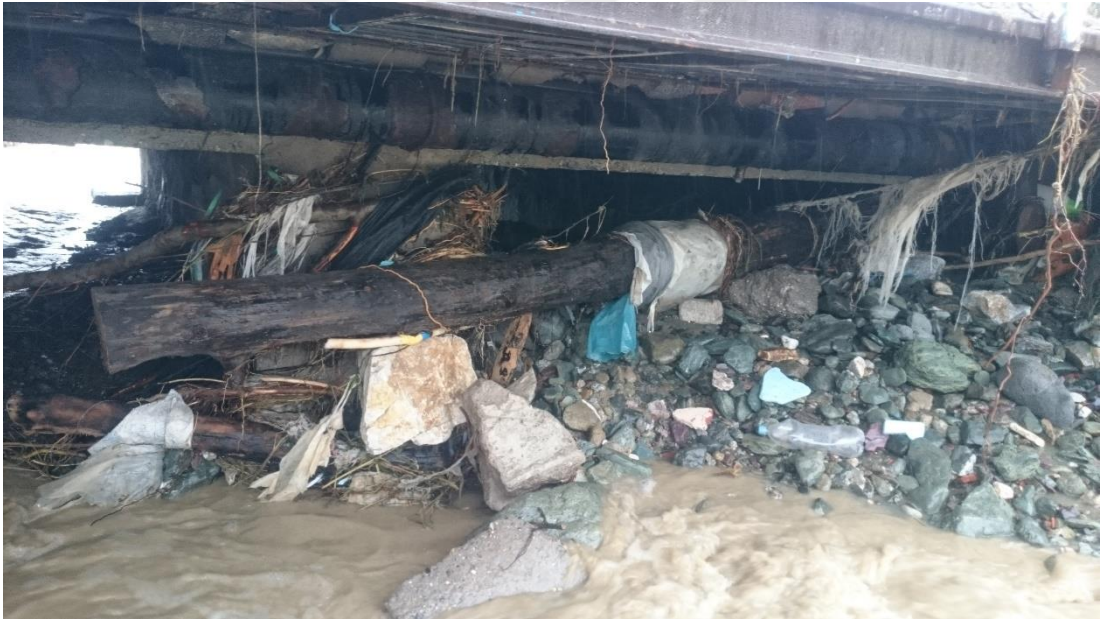
Şekil 5.12. Sapanca Sarp Deresinde yetersiz köprü kesiti ve orta ayak sebebiyle biriken rusubat

Karayolunun kotu sebebiyle Şekil 5.12.'de yetersiz elevasyon ile çift açıklıklı inşa edilen betonarme köprünün, yukarı havzadan gelen rusubat ve ağaç parçaları neticesinde kesitinin daralmasından dolayı su geriye doğru şişerek taşkına sebebiyet vermiştir (Şekil 5.13.).

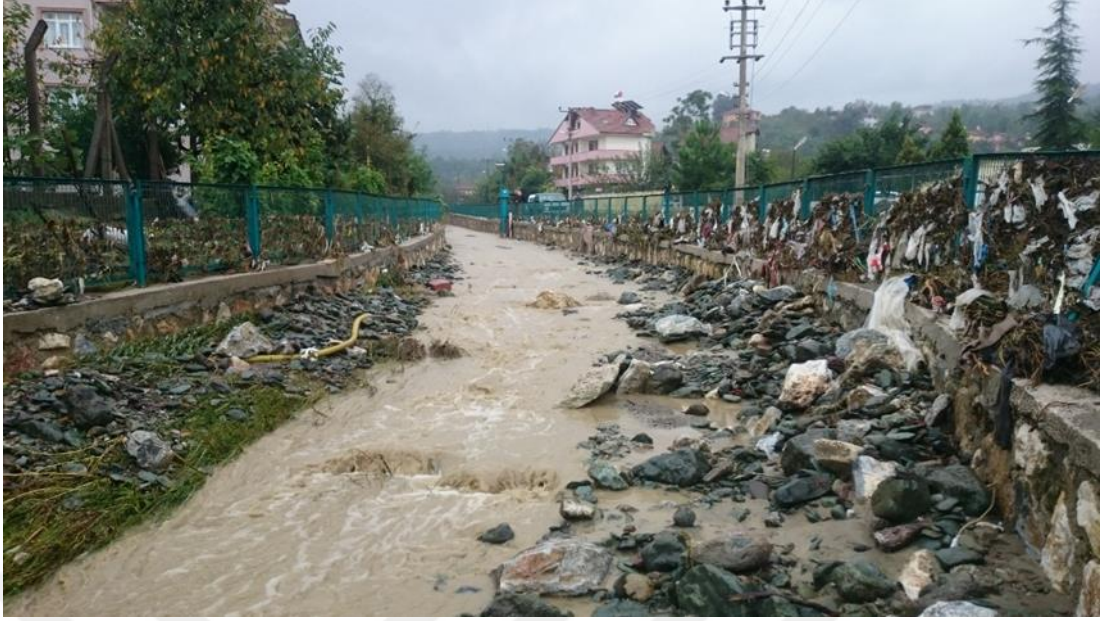
Şekil 5.13. Sapanca Sarp Deresinde şişen akım sonucunda taşkınının çıktığı seviye

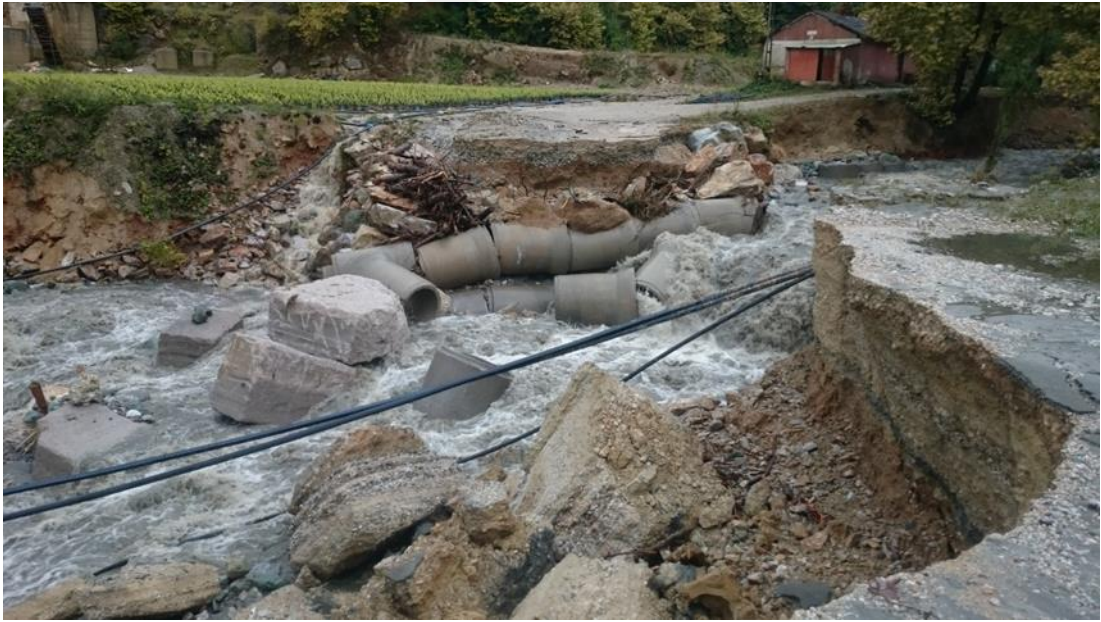
Şekil 5.14. Sapanca Yanık Deresinde hasar gören büzlü geçiş ve yol

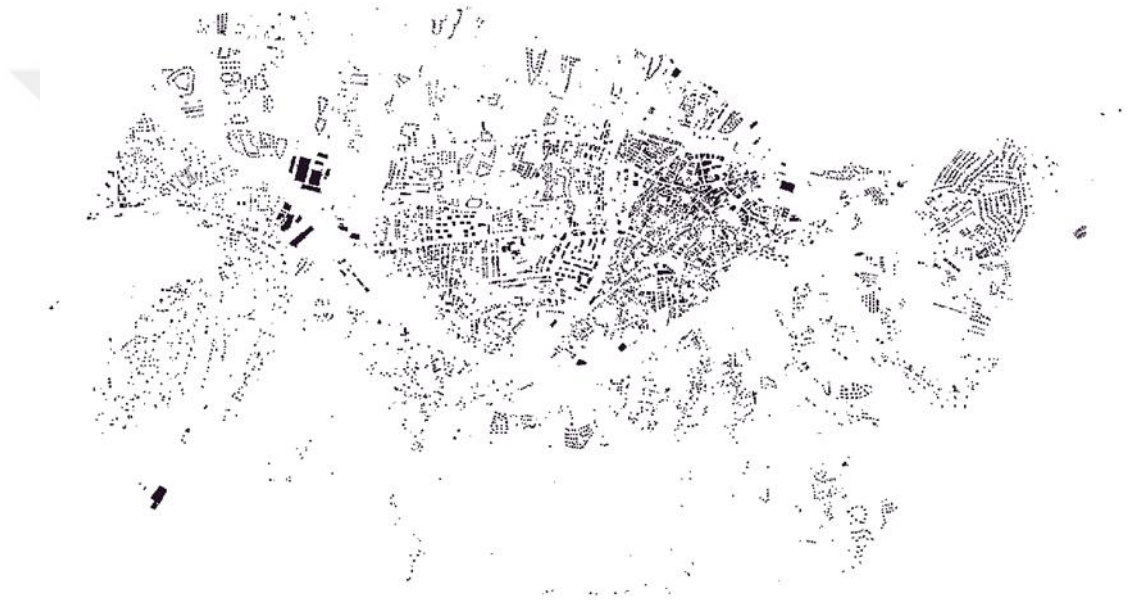
Şekil 6.7. Raster olarak kaydedilen binalar

ArcToolbox → Conversion Tools → To Raster → Polygon to Raster aracı kullanılarak binalar raster formatına dönüştürülmektedir.

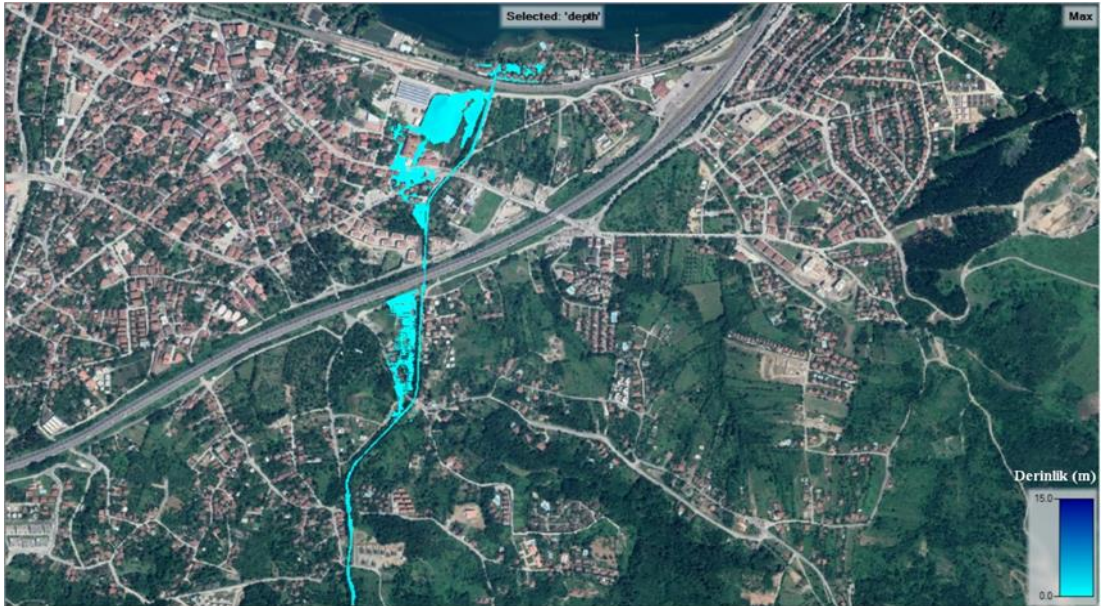
Şekil 6.19. Keçi Deresi havzası için Q50 taşkın yayılım haritası

50 Yıl tekerrürlü taşkın ile saniyede  $26.66 \text{ m}^3$  debi gelmesi durumunda, taşkın 7.2 ha alanı etkilediği, 30 adet yapının taşkın yayılım alanında kaldığı, maksimum su derinliğinin 2.0 m ile kapalı pazar yerinin doğusu olabileceği ve Kemalettin Sami Paşa Caddesinin 125 m boyunca ortalama 0.2 m su altında kalabileceği, Mimar Sinan Caddesinin ise 115 m boyunca ortalama 0.1 m su altında kalabileceği tespit edilmiştir.
