**HAVA ARACI KAZA VE OLAYLARININ NEDENLERİNİN TESPİT  
EDİLMESİNDE KULLANILAN UÇUŞ VERİ KAYIT (FDR) VE BENZER  
CİHAZLARIN BİLGİLERİNİN ÖRNEK OLAY ÇALIŞMALARI İLE  
ANALİZ EDİLMESİ VE BU AMAÇ İÇİN YENİ BİR METOT  
GELİŞTİRİLMESİ**

**DOKTORA TEZİ  
KAZALARIN ÇEVRESEL VE TEKNİK ARAŞTIRMASI ANA BİLİM DALI**

**GAZİ ÜNİVERSİTESİ  
FEN BİLİMLERİ ENSTİTÜSÜ**

**AĞUSTOS 2021**

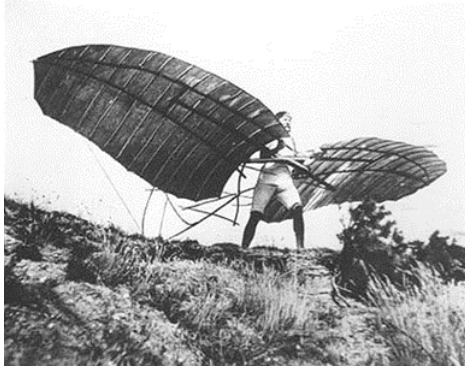
Resim 2.2. Lilienthal’ın 1891 yılında Almanya’nın Potsdam kenti dışındaki Derwitz yakınlarında yaptığı ilk uçuş testinde kullandığı konstrüksiyon [6]

adını verdiği, Resim 2.2’de görülen konstrüksiyonla ileri doğru yaptığı bir koşunun ardından havalanmış ve 25 m. kadar uçtuktan sonra emniyetli bir şekilde yere konmuştu. Bu uçuş denemesi yapılırken tarihler 1891 yılını göstermekteydi. Halbu ki bugün kıtadan kıtaya uçuşları gerçekleştirmekte olan bizler, bu durumu sanki dünyadaki en doğal bir teknik imtiyaz gibi algılamaktayız. İnsanoğlu daha 1968 yılı gibi yakın bir tarihte aya ayak basmış ve o tarihten itibaren, derin uzaya uzun menzilli yolculuklar yapmak üzere çalışmalarına devam etmektedir. Oysaki Otto Lilienthal’ın ilk 25 m.’lik uçuşu gerçekleşmeseydi, bütün bu havacılık faaliyetleri muhtemelen bugün bir rüya olmaktan öteye geçemezdi. Lilienthal 1891 yılında, “uçan bir makinayı tasarlamanın hiçbir şey sayılmayacağını, böyle bir makinayı inşa etmenin fazla bir şey sayılmayacağını, ama bu makinanın uçuş testini gerçekleştirmenin her şey sayılacağını” ifade etmiştir. Lilienthal’ın patentini aldığı uçan makinasının çizimi, Resim 2.3’de görülmektedir [6].

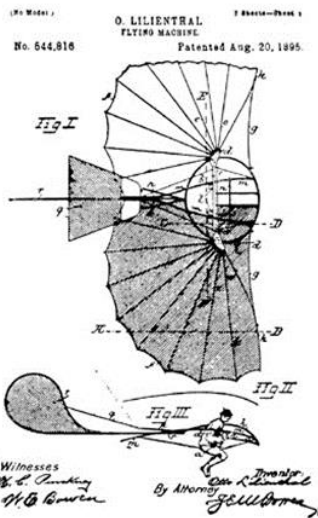
Resim 2.3. Lilienthal’ın 1895 yılında patentini aldığı uçan makinasının çizimi [6]

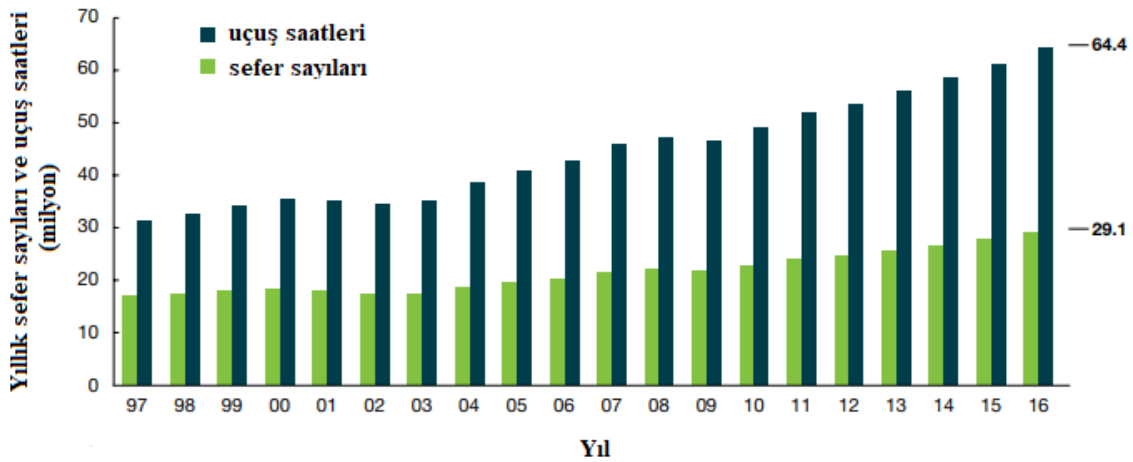
Şekil 3.1. 1997-2016 yılları arasında tüm dünyada faaliyet gösteren ticari jet motorlu sivil havacılık uçaklarının yıllara sari sefer sayısı ve uçuş saati

Dünya çapında 1997 yılından 2016 yılı sonuna kadar faaliyet gösteren jet motorlu uçakların uçuş sefer sayısı ve uçuş saati Şekil 3.1’de gösterilmiştir [10].

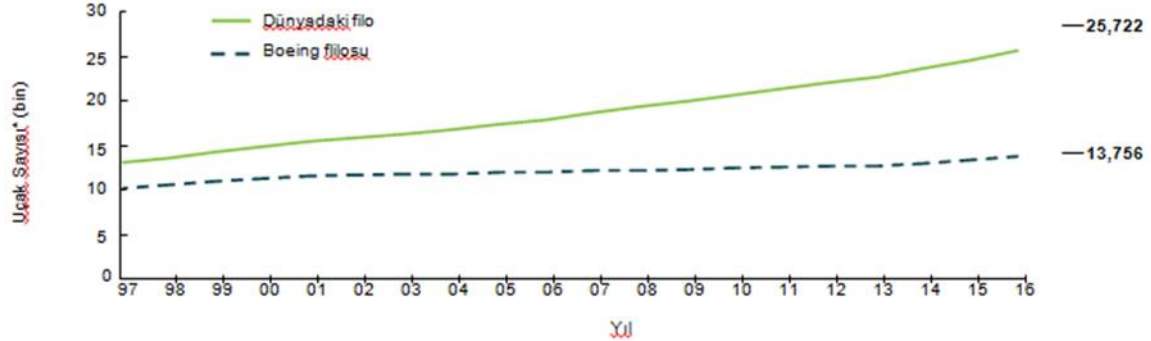
Şekil 3.2. 1997-2016 yılları arasında tüm dünyada faaliyet gösteren servisteki ticari jet motorlu sivil havacılık uçaklarının sayısı

Tüm dünyada 1997-2016 yılları arasında, faaliyet gösteren maksimum kalkış ağırlığı 60 000 pound ve üzeri olarak sertifikalandırılan uçaklar ile statüsü geçici olarak uçmayan uçak olarak belirlenen uçakların ve hava yolları dışında kalan operatörler tarafından kullanılan uçakların dahil edildiği ancak askeri hizmetlerde kullanılan ticari uçakların ve SSCB yapımı

uçakların dahil edilmediği servisteki jet motorlu uçakların sayısına ilişkin istatistik Şekil 3.2’de gösterilmiştir [10].

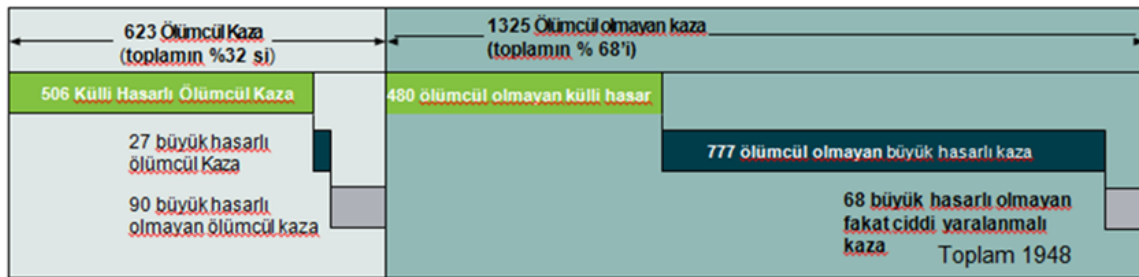
Şekil 3.3. 1959-2016 yılları arasında dünyadaki tüm ticari jet motorlu sivil havacılık uçaklarının kaza sayısı

Şekil 3.3’ de gösterilen, 1959-2016 yılları arasında meydana gelen toplam 1948 kaza, oluşan hasar derecesine ve yaralanmalara göre sınıflandırıldığında;

- 1325 (toplamın %68’i) ölümcül olmayan kazanın, 480’i külli hasarlı, 777’si büyük hasarlı ve 68’ i büyük hasarlı olmayan fakat ciddi yaralanmalı kazalardan oluşmaktadır,
- 623 (%32) ölümcül kazanın, 506’sı külli hasarlı, 27’si büyük hasarlı ölümcül kaza ve 90 büyük hasarlı olmayan ölümcül kaza oluşmaktadır [10].

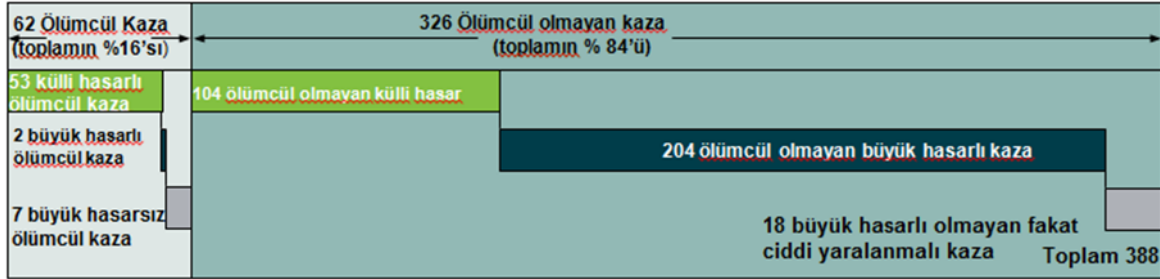
Şekil 3.4. 2007-2016 yılları arasında dünyadaki tüm ticari jet motorlu sivil havacılık uçaklarının kaza sayısı

Şekil 3.4’ de gösterilen, 2007-2016 yılları arasında meydana gelen toplam 388 kaza, oluşan yaralanmalara ve hasar derecesine göre sınıflandırıldığında;

- 326 (toplamın %84’ü) ölümcül olmayan kazanın 104’ü külli hasarlı, 204’ü büyük hasarlı

ve 18'i büyük hasarlı olmayan fakat ciddi yaralanmalı kazalardan oluşmaktadır.

- 62 (%16) ölümcül kazanın, 53'ü külli hasarlı, 2'si büyük hasarlı ve 7'si büyük hasarlı olmayan kazalardan oluşmaktadır [10].

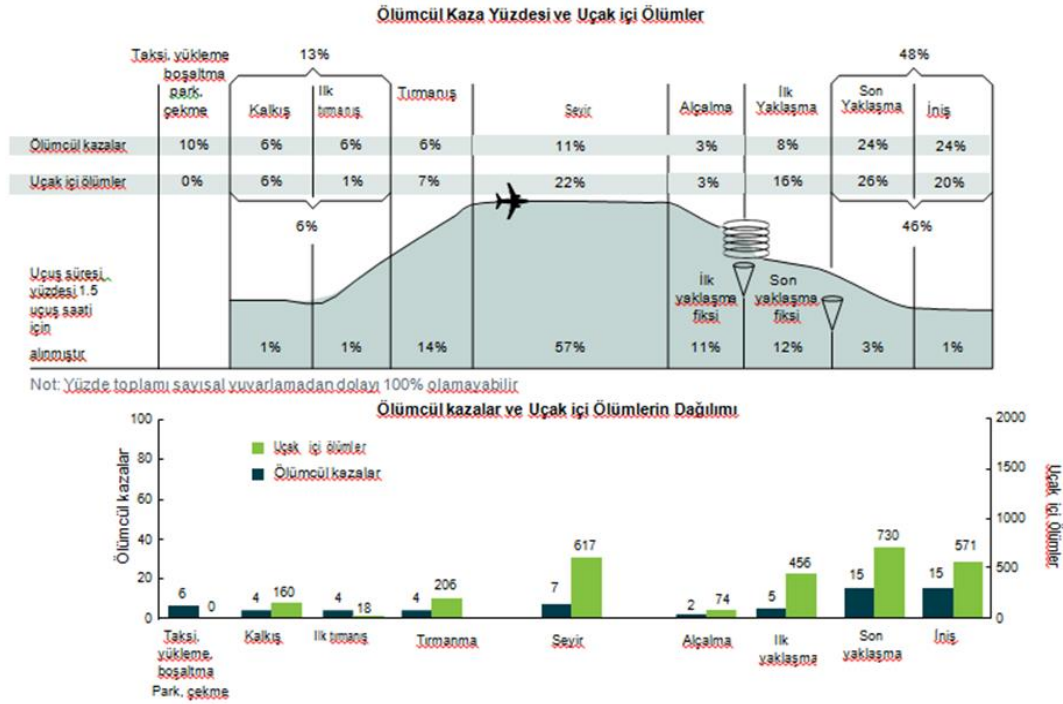
Bir uçuş görevi, başından sonuna kadar aynı işlemlerin tekrarlandığı bir faaliyet değildir. Her uçuş görevinin kendine özgü safhaları vardır. Şekil 3.5 incelendiğinde; kazaların %61'inin, uçuş süresinin sadece %6'sını oluşturan kalkış ve sonrasındaki başlangıç tırmanışı ile iniş ve hemen öncesindeki son yaklaşma safhalarında gerçekleştiği ortaya çıkmaktadır. Başka türlü ifade etmek gerekirse; ortalama 1,5 saatlik uçuşun ilk 1,8 dakikalık bölümü ile son 3,6 dakikalık bölümünde meydana gelen kazalar, tüm kazaların %61'ini oluşturmaktadır. Kazalar neticesinde meydana gelen ölümler incelendiğinde ise, ölümlerin %52'sinin belirtilen safhalarda meydana geldiği görülmektedir [10].

Şekil 3.5. 2007-2016 yılları arasında dünyadaki tüm ticari jet motorlu sivil havacılık uçaklarının uçuş safhasına göre ölümcül kazalar ve uçak içi ölümler dağılımı

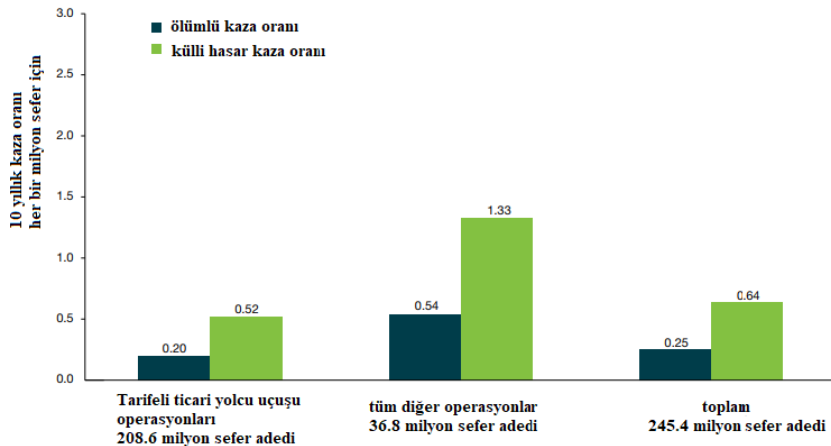
Şekil 3.6. 2007-2016 yılları arasında dünyadaki tüm ticari jet motorlu sivil havacılık uçaklarının operasyon tipine göre ölümlü ve küllü hasarlı 10 yıllık kaza oranları

Şekil 3.6.'da 2007-2016 yılları arasında dünyadaki tüm ticari jet motorlu sivil havacılık uçaklarının, operasyon tipine göre ölümlü ve küllü hasarlı 10 yıllık kaza oranları gösterilmiştir. Şekil 3.6'nın ortasında verilen tüm diğer operasyonlar deyimi ile anlatılan operasyonlar; charter yolcu, charter kargo, tarifeli kargo, bakım sonrası test uçuşu, taşıma uçuşu (ferry), intikal uçuşu, eğitim uçuşu, gösteri uçuşlarıdır [10].

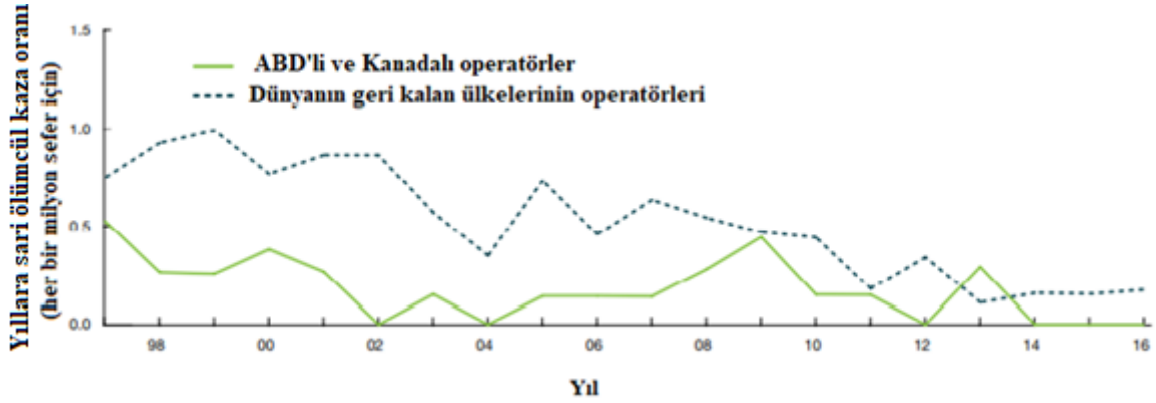
Şekil 3.7. 1997-2016 yılları arasında ABD’li ve Kanadalı jet motorlu sivil havacılık uçak operatörleri ile dünyanın geri kalan ülkelerinin jet motorlu sivil havacılık uçak operatörlerine ait yıllara sari ölümcül kaza oranları

Şekil 3.7’ de 1997-2016 yılları arasındaki ABD’li ve Kanadalı jet motorlu uçak operatörleri ile dünyanın geri kalan ülkelerinin operatörlerine ait her bir milyon uçuş seferi için yıllara sari ölümcül kaza oranları verilmiştir [10].

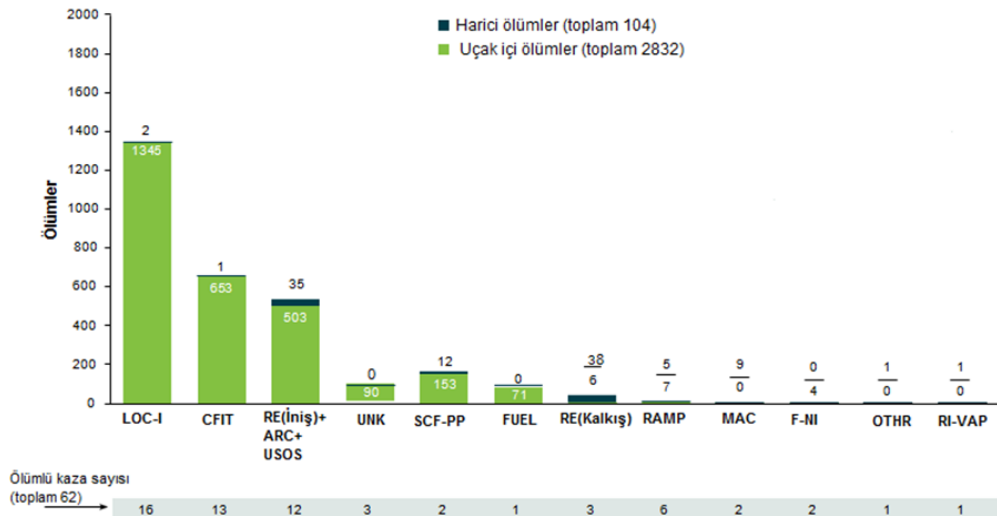
Şekil 3.8.’de ticari jet motorlu sivil havacılık uçaklarının kaza oluş türlerine göre ölümcül kaza sayıları verilmiştir.

Şekil 3.8. 2007-2016 yılları arasında dünyadaki tüm ticari jet motorlu sivil havacılık uçaklarının kaza oluş türlerine göre ölümcül kaza sayıları

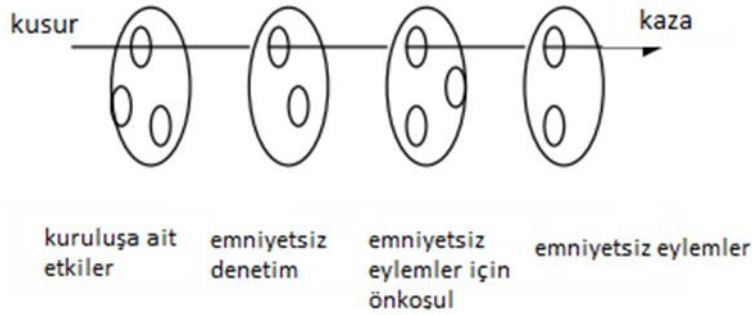
Şekil 3.10. İsviçre peyniri modeli [12]

Reason'ın yaklaşımı ilk olarak nükleer santraller için ortaya atılmıştır. Reason'a göre kazalar, o sistemi oluşturan ögeler arasındaki ilişkilerde bozukluk olduğu zaman meydana gelirler. Şekil 3.10'da görüldüğü gibi her seviyedeki hatalar deliklerle ifade edilmiştir. Bu yaklaşıma "İsviçre peyniri" (Swiss Cheese) adı verilmiştir. Reason, "İsviçre peyniri" modelinde insan hatasını birbirini etkileyen dört ayrı seviyede tanımlamıştır. Reason'ın modeline göre diğer seviyelerdeki saklı hatalar, sonuçta mürettebatın hatalı davranmasına neden olacaktır.

1990'lı yıllarda James Reason tarafından geliştirilen Şekil 3.10'da verilen "İsviçre peyniri" modeli, kusurun ardışık dilimleri arasından geçmeye eşdeğer bir kazayla sonuçlanan tehlikeli bir durumu anlatır. Burada işaret edilen her bir dilim kazayı önlemek için tasarlanmış bir sistem veya süreçtir, ancak dilimler sistemdeki veya süreçteki hataları temsil eden deliklere sahiptir. Bu hatalar, zararlı sonuçlar doğurmadan kendiliklerinden sıklıkla ortaya çıkabilirler, ancak bu hatalar kusurun geçmesine imkan verecek şekilde ardışık dizildiklerinde, yani şekildeki delikler aynı hizada sıralandıklarında kaza meydana gelir [12].

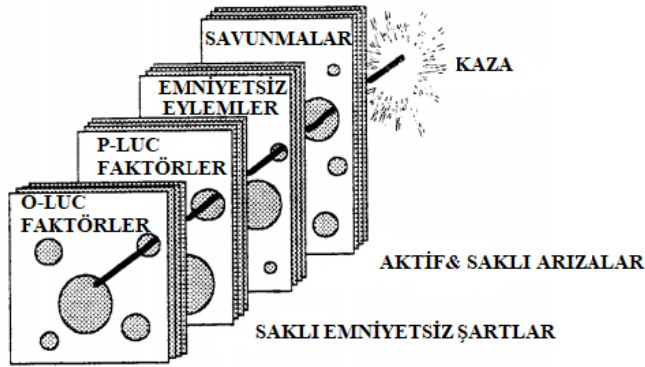
Şekil 3.11. LUC faktörler

operasyonların emniyetini veya bakım faaliyetlerini olumsuz yönde etkileyebilir. Benzer şekilde “örgütsel saklı emniyetsiz şartlar (O-LUC-Organizational Latent Unsafe Conditions) faktörleri” vardır. Bu faktörler, bireyin bakış açısının ötesinde, operasyonlarda veya bakımda kişisel veya takım performansını olumsuz yönde etkileme potansiyeline sahip olan faktörlerdir. “P-LUC faktörleri” ve “O-LUC faktörleri”, “Reason modeli” içinde Şekil 3.11’de gösterilmiştir [11].

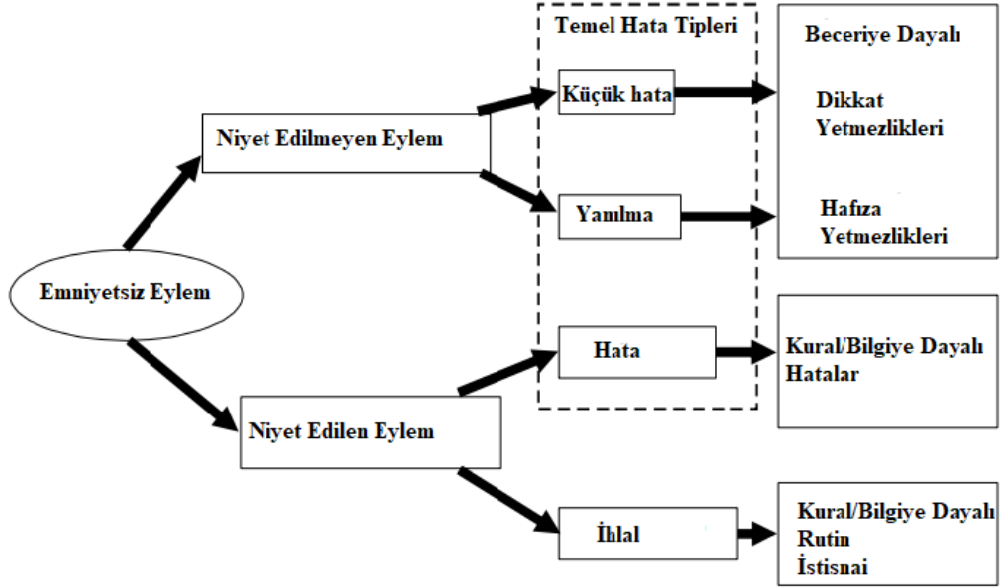
Şekil 3.12. Jenerik Hata Modelleme Sistemi (GEMS-Generic Error Modeling System) [11]

Reason'dan 1990 yılında uyarlanan “jenerik hata modelleme sistemi çerçevesi” Şekil 3.12’de gösterilmiştir.

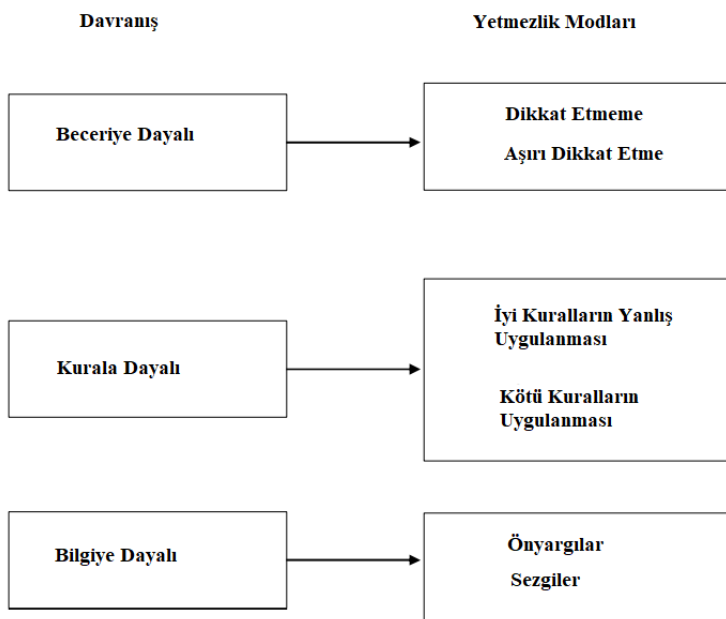
Şekil 3.13. Operatör davranışının yetmezlik modlarına göre taksim edilmesi

Her bir seviyedeki performans bağlamında (davranışlar kategorisi) bir yetmezliğin ortaya çıkabildiği değişik yollar veya modlar bulunmaktadır. Bu, “davranışlar” ve “yetmezlik modları” Şekil 3.13’de verilmiştir.

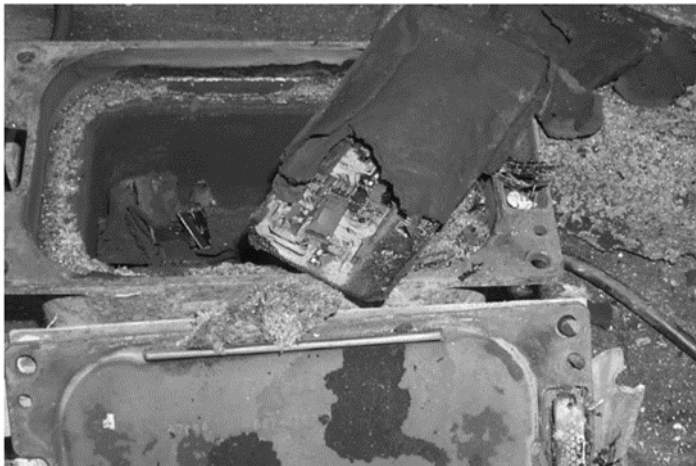
Bir uçak kazası faciasından sonra uçuş kayıt cihazlarına erişilmesi ve bilgilerin çıkartılması zor bir iş olabilir. Kayıt cihazlarının konumlarının belirlenmesine yardımcı olmada neyin aranacağı konusundaki rehberlik gerekli olur. Cihazların normal zamandaki tanınmış görünümleri, yangın ve çarpma içeren bir kaza esnasında tamamen değişebilir ve bu durum cihazların kolayca tanınmaz hale gelmesine yol açar. Kayıt cihazları kazadan sağlam çıkmayla ilgili sıkı standartlara göre test edilirler. Kazanın koşulları bazı durumlarda tasarım limitlerini aşar ve cihazın koruma kabı hasar alır. Bu durumda, kayıt cihazlarını bulmak daha zor olabilir. Örneğin, bir kazanın ardından şiddetli yangın çıkmışsa, kayıt cihazlarının koruma kabı kararabilir ve parlak turuncu rengini kaybedebilir. Buna ilaveten normal olarak ünitenin en ağır parçasını teşkil eden kayıt ortamını içeren kazaya dayanıklı koruma kabı ciddi bir darbe alarak onu yerinde tutan yuvasından dışarı fırlayabilir. Kaza bilgilerinin geriye kazanılması amacına yönelik olarak, kayıt cihazının sinyal işlemesi yapan parçasını değil, fakat kayıt cihazının belleğini barındıran bu modülü elde etmek önemlidir. Resim 3.1. kaza sonrasındaki kayıt cihazı görünümüne bir örnektir.

Resim 3.1. Hasarlı kayıt ortamı [11]

Bazı durumlarda, kazaya dayanıklı koruma kabı kırılarak, kapalı mahaldeki teyp bantları veya katı malzeme üzerindeki kayıt ortamları açığa çıkıp tehlikeye girmiş olabilir. Bu hassas bileşenlere ilave zarar gelmemesi için özen gösterilmelidir. Kayıt cihazının yakınında bulunan tüm bant parçaları, elektronik kartlar veya çipler makul şekilde toplanmalıdır. Atmosfere maruz kalmış katı malzemeden yapılmış çipler mümkün ise elektrostatik torbalara yerleştirilmelidir. Uçuş kayıt cihazlarının saçıldığı konumları ve kaza mahallinde maruz kaldıkları koşulları not etmek önem taşımaktadır. Örneğin, yangın çıktıysa yangından sonra kaza verilerini yeniden ele geçirerek, çözümlenmesi için en iyi prosedürün belirlenmesine daha iyi yardım edecek şekilde yangının yoğunluğu ve süresi dikkate alınarak not edilmelidir [11].

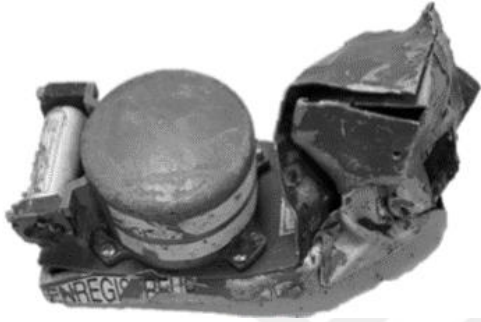
Resim 3.3. “4U9525” sefer sayılı uçuşunu yaparken kaza yapan “German Wings” Hava Yolu şirketine ait olan, A320 tip uçağının kaza bölgesinden bulunup çıkartılan kokpit ses kayıt / uçuş veri kayıt cihazı (CVR / FDR)[15]

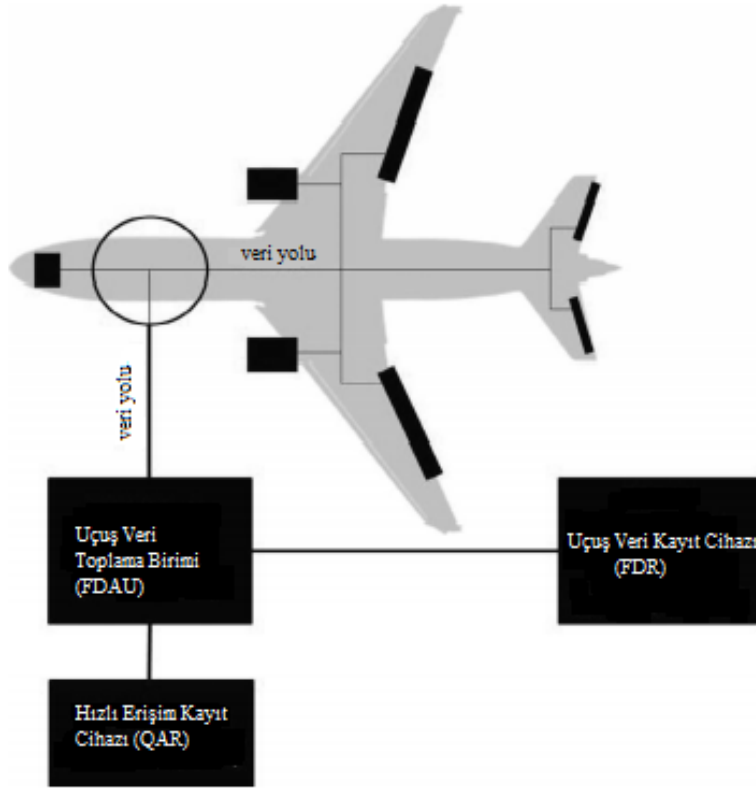
Kazaya dayanıklı veri kayıt cihazı ve ses kayıt cihazı (kanunen zorunlu kılınan ve kaza incelemelerinde kullanılan) ve hızlı erişim kayıt cihazı (QAR-kanunen zorunlu olmayan ancak hava yolları ve mevzuat koyucu tarafından operasyonel ve uçuş emniyeti amaçlarıyla kullanılan) arasındaki ayrım 1970’li yıllarda meydana gelmiştir. Şekil 3.14’de yüksek düzey havacılık veri kayıt cihazları mimarisi şematik olarak gösterilmiştir [15].

Şekil 3.14. Yüksek düzey havacılık veri kayıt cihazları mimarisi

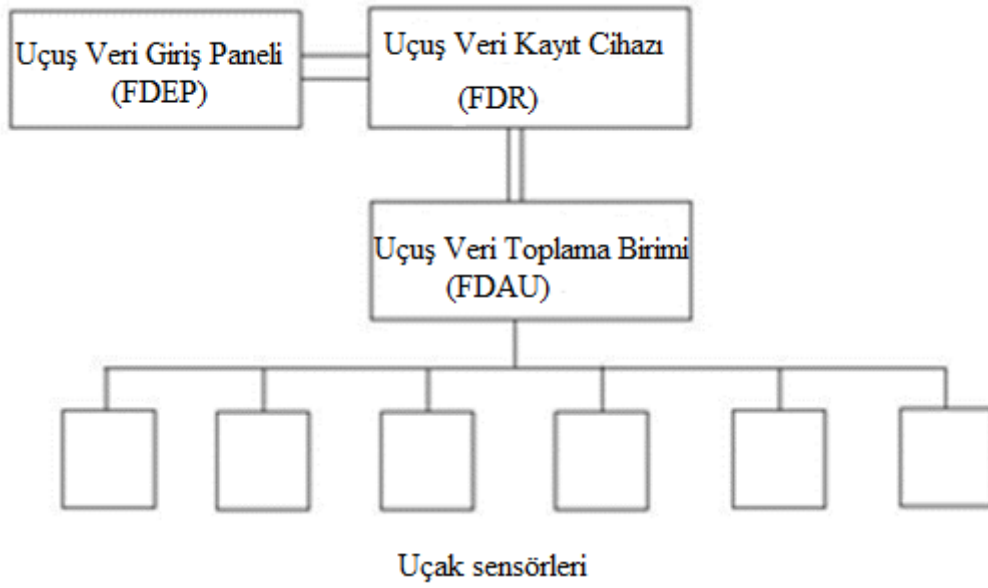
Uçuş bilgi giriş paneli (FDEP-Flight Data Entry Panel) ise, pilotun yanında bulunur ve uçuş öncesinde uçuş numarası, pilotun kodu, tarih gibi bilgiler girilir. FDR cihazı FDEP panelinden gelen bu bilgileri de kaydeder.

Şekil 3.15. FDR sisteminin şematik resmi

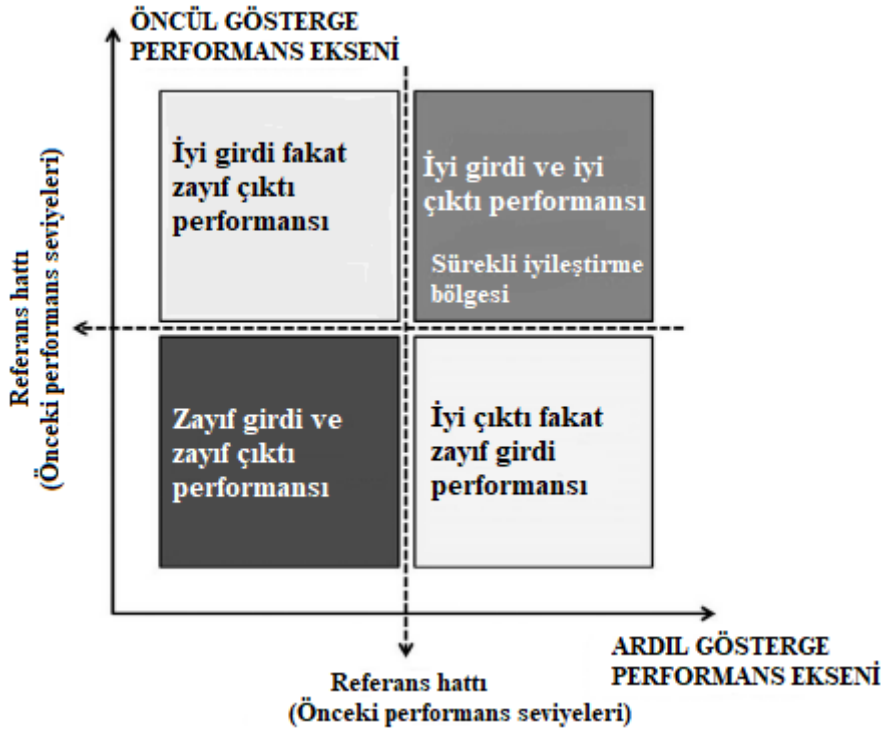
Şekil 3.17. Emniyet performans göstergeleri matrisi

Öncül performans göstergelerinin ölçtüğü girdiler ile, arzu edilen ardıl çıktılar arasında bir ilişki olması gerektiği aşıkardır. Sözü edilen girdiler ile çıktılar arasındaki ilişki kendiliğinden aşıkardır olduğu halde, bu ilişkinin birçok durumlarda fiilen sınanması mümkün değildir. Zayıf girdilere rağmen iyi performans elde edilmesi ve iyi girdilere rağmen zayıf performans elde edilmesi gayet mümkündür. Petrol ve gaz sektörü için bu beklenmedik durumlar dizisi Şekil 3.17’de bir matriste sunulmaktadır.

Şekildeki kareyi dört hücreye bölen yatay ve dikey çizgiler, önceki performansların referans seviyelerine dayalıdır ve seçilen öncül ve ardıl göstergelerin değerleri gerçek emniyet performansını grafik olarak göstermek için koordinatlar olarak kullanılır. Bu matris görünüşün avantajı, tercih edilen öncül göstergelerin, arzu edilmeyen ardıl göstergeleri basitçe iptal ederek ortadan kaldırmamasıdır. Diğer bir deyişle basitçe kolay hedefler

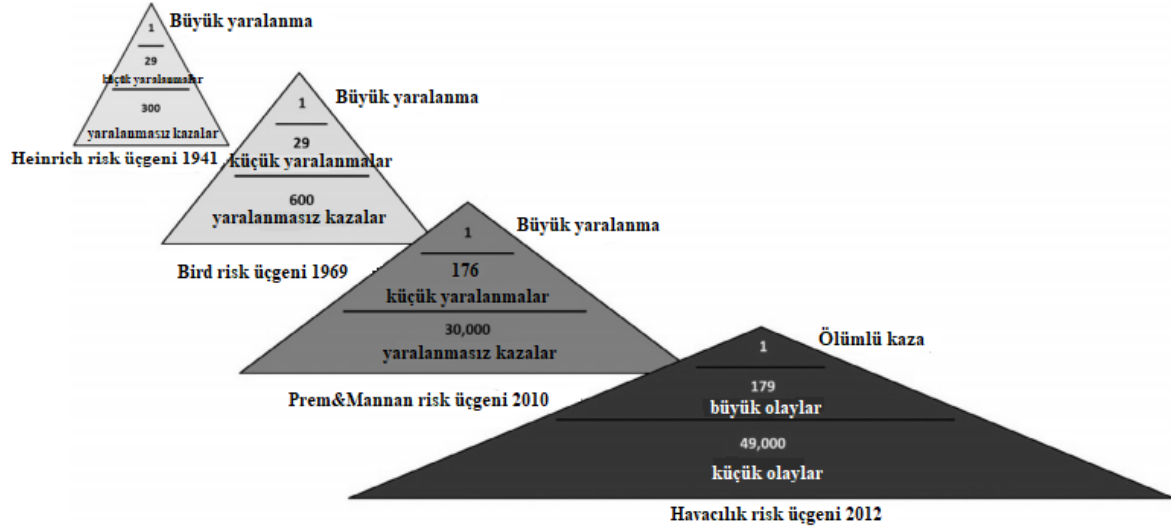
Şekil 3.18. Orijinali 1941 yılında (Heinrich), revize edilmiş versiyonu 1969 yılında (Bird), revize edilmiş versiyonu 2010 yılında petro-kimya endüstrisinden (Prem ve Mannan) ve 2012 yılında revize edilmiş versiyonu da havacılık endüstrisinden türetilen risk üçgenleri

öngörür. Bu kaza oranları 1930'lu yıllarda vuku bulmuş olan hakiki kazalardan elde edilmiş verilere dayanmaktadır. Açıkça aradan geçen seksen yıl içerisinde kazaların meydana geldiği şartlar büyük ölçüde değişmiş olup, aynı şekilde, risk üçgeninde belirtilen oranlar da büyük ölçüde değişmiştir. Aslında, orijinal Heinrich risk üçgeni aynı insanın aynı ortamda aynı işi yaptığı durumlarda maruz kaldığı riskleri ifade etmek için tasarlanmış olup, riske bireysel maruz kalma durumuna dayandırılmıştır. Bu üçgen 1960'lı yıllarda bir bireyden daha fazlasını içeren topluluk düzeyindeki riskleri daha iyi ifade etmek üzere güncellenmiştir. 1969 yılında, bu sefer Frank Bird tarafından risk üçgeni uygulamasını daha da güçlendiren analiz, sigortacılık sektöründe bir kez daha yapılmış olup, geniş bir aralıktaki 297 katılımcı şirket tarafından rapor edilen 1,750,000 kazaya dayandırılmıştır. Bu analizde Heinrich tarafından önerilen 1–30–300 oranı yerine, revize edilen üçgenin tabanı 600 kazaya genişletilmiş olup, küçük kazalar ile yaralanmalı kazalar arasında 20/1 oranı ortaya çıkmıştır. 1969 yılındaki risk üçgeni, onu inşa etmek için kullanılan yine aynı metodoloji tarafından yaratılan zafiyetlerle kısıtlanmıştır. Bu durumda risk üçgeninin tabanında meydana gelen olaylar, ilgili kişilerle birebir özel mülakatlardan elde edilmiş olup, bu husus potansiyel bir veri kalitesi ve verilerin ayrışma duyarlılığı sorunları olduğu anlamına gelmektedir. Buna göre Heinrich risk üçgeni uyarınca kaçınılmaz alan farklılıkları ortaya çıkacak olup, bu durum yine 1960'lı/1970'li yıllardaki emniyetle ilgili durumları ifade etmektedir. Bu farklılıklar, Prem ve arkadaşlarının 2010 yılında emniyet yönetimi ilkelerinin ilk benimseyicisi olan petrokimya endüstrisi üzerinde yaptıkları araştırmada ortaya konulmuştur. Söz konusu araştırma 176 büyük yaralanmalı kazaya kıyasen, 30,000 yaralanmasız kaza olduğunu göstermektedir. Yaralanmasız kazaların büyük yaralanmalı kazalara oranı, Heinrich'in orijinal 10/1 oranına kıyasen, 170/1 olarak ortaya çıkmaktadır. İngiltere havacılık endüstrisinde, risk üçgeninin tabanının daha da genişlediği görülmekte olup, 49,000 küçük olaya karşılık 179 ciddi olay bulunmaktadır. Buna göre, küçük olayların ciddi olaylara oranı 274/1 olarak ortaya çıkmaktadır. Risk üçgenleri genişledikçe, Heinrich'in 1941 yılında işaret ettiği büyük kazaların (yani, ardıl göstergeler) üzerine odaklanmanın yanlış yönlendirme olduğu ve değerli verilerin (yani üçgenin tabanında bulunan öncül göstergeler) göz ardı edilmesine neden olduğu savı güçlenir. 1985 yılında Bird ve Germain risk üçgenlerinin amacının kaza seviyeleri arasında evrensel bir oranlar dizisi önermek değil, fakat her bir büyük olay (kaza) için pek çok öncü ögenin bulunduğu şeklindeki geniş kapsamlı ilkeyi vurgulamak olduğunu açıkça ifade etmişlerdir. Bu bölümle ilgili kilit nokta, çok geniş tabanlı yaralanmasız kazaları içeren risk üçgenleri hususuyla,

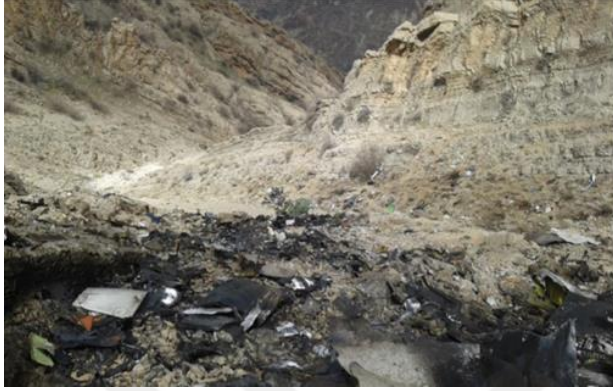
Bu kazada, üç mürettebat üyesi de dahil olmak üzere toplam on bir kişi ölmüştür. Uçak tamamen yanmış ve külli hasara uğramıştır. Uçağın enkazının kaza yerinden çekilen fotoğrafı Resim 4.2’de gösterilmektedir.

Resim 4.2. Uçağın enkazının kaza yerinde çekilmiş fotoğrafı

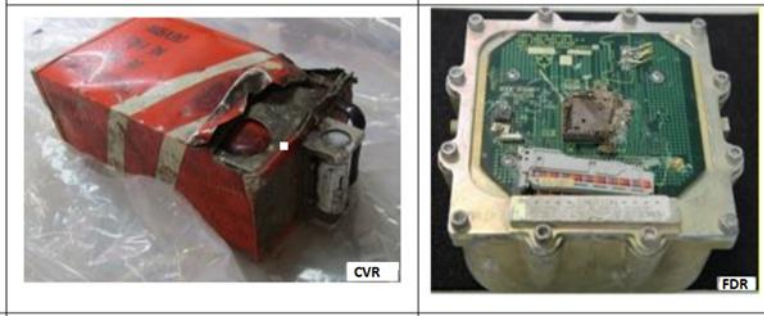
Bu özel örnek vaka çalışması, İran hava sahasında düşen Türkiye’ye ait “Bombardier Challenger tip 604” iş jeti uçağına ilişkin olarak gerçekleştirilmiştir. Uçağın kaza incelemesini yürütmek için, Kanada TSB ve İran Hava Aracı Kazaları İnceleme Kurulu yetkililerinden oluşturulmuş karma bir heyet, uçağın FDR ve CVR cihazlarından elde edilen kayıtların ve transkriptlerin üzerinde incelemelerini yürütmüştür. Bu işlem esnasında FDR cihazından gelen verilerin zamanlaması ve CVR cihazından gelen pilot mahallindeki insan sesleri ve arka plan ses kayıtlarının zamanlaması, söz konusu heyet tarafından senkronize edilmiştir. Düşen uçağın kaza mahallinden elde edilen CVR ve FDR cihazları Resim 4.3’ de görülmektedir [18].

Resim 4.3. “Bombardier Challenger” tip iş jeti uçağına ait CVR ve FDR cihazları

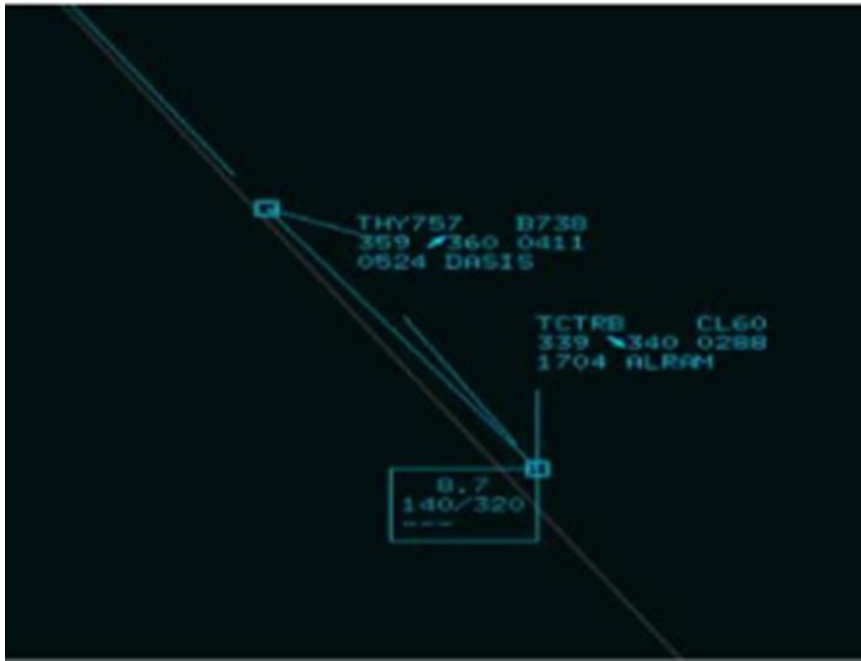
burun aşağı yapacak şekilde hareket etmiş, ancak kaptanın buna tepkisi lövyeyi tam ters yöne çekmek şeklinde olmuştur. Bu zaman zarfında, uçak bir dizi yunuslama ve yalpalama titreşimleri etkisi altına girmiştir. Mürettebatın otopilotu *stall* uyarısı çalmasından önce devre dışına çıkarmasının kontrol yüzeylerinin titreşimine son verdiği bilgisi, FDR cihazı kayıtlarından anlaşılmıştır. 14:35:36 UTC zamanında, uçağın hızının Tahran ACC bölgesinde bulunan radar ekranında 288 knot'a düşmüş olduğu görüntülenmiş olup, bu husus Resim 4.4'de verilmiştir.

Resim 4.4. 14:35:36 UTC zamanında uçağın ACC radarındaki durumu

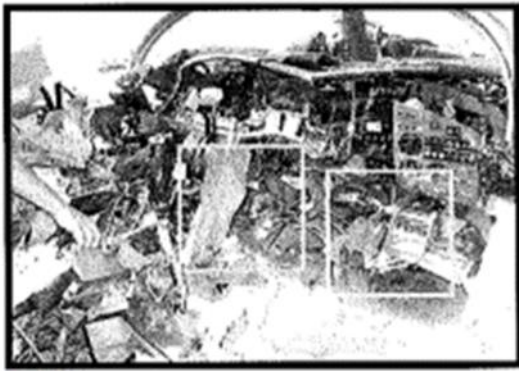
Birinci uzmanlar kurulu, uçak enkazının laboratuvar ortamında incelenmesi de dahil olmak üzere kaza inceleme faaliyetlerini 2012 yılı içerisinde tamamlamıştır. Kazaya uğrayan uçağın kaza mahallinden çekilmiş kokpit enkazı fotoğrafı Resim 4.5.'de verilmiştir [20].

Resim 4.5. Kaza sonrası T-37C eğitim uçağının kokpit görüntüsü

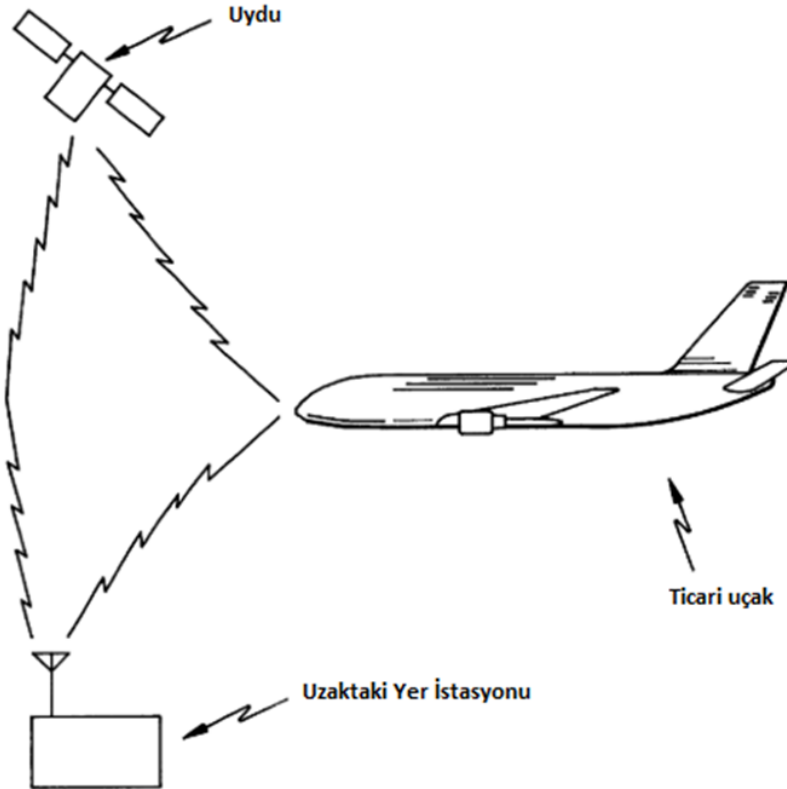
Uçuş sırasında bir uçağın uçuş verilerini kaydetmek için bir sistem oluşturulmalıdır. Sistemin havada işleyen kısmı, çok sayıda uçuş parametresini izlemek ve potansiyel bir problemin göstergesi olan önceden belirlenmiş eşiklerin aşılması durumlarını tespit etmek üzere hava taşıtı üzerinde konumlandırılır. Uçuş verisi ile ilgili olarak, önceden belirlenmiş eşik aşma durumları; anormal uçuş kontrol davranışlarının ortaya çıkması, kontrol yüzeyi aktüatör arızaları, hidrolik sıvı basınçlarının düşmesi, yakıtın minimum sınırın altına inmesi, *stall* hızı civarına yaklaşma, aşırı motor devrine ulaşma, motor arızası çıkması, kabin basıncı kaybına uğrama ve benzer durumları içerebilir. Ses verisine ilişkin önceden belirlenmiş eşik aşmaları ise; aşırı ses desibel seviyelerini, aşırı uzun sessizlik dönemlerini ve kokpite dışarıdan tecavüz durumlarını gösteren diğer sesli koşulları içerebilir. Önceden belirlenmiş eşik aşılmasının tespit edilmesi üzerine, uçuş parametrelerinin uçuş verilerini temsil eden RF sinyalleri uçak anteninden ilgili yer istasyonuna iletilir. Uçuş verilerini taşıyan bu iletilen RF sinyalleri, uçaktan uzakta bulunan yer istasyonunda alınır ve bu uçuş verileri analiz için kaydedilir. Şekil 4.1’de, önerilen bu sisteme ait; bir yer istasyonu ve bir uydu ile iletişim halinde olan bir uçağın şematik gösterimi verilmiştir [1].

Şekil 4.1. Bir yer istasyonu ve bir uydu ile iletişim halindeki ticari uçak

Şekil 4.1’ de gösterildiği gibi, bir ticari hava aracı uzaktaki yer istasyonuna direkt olarak veya bir uydu üzerinden dolaylı olarak havada uçuş verilerini ve ses verilerini iletmektedir.

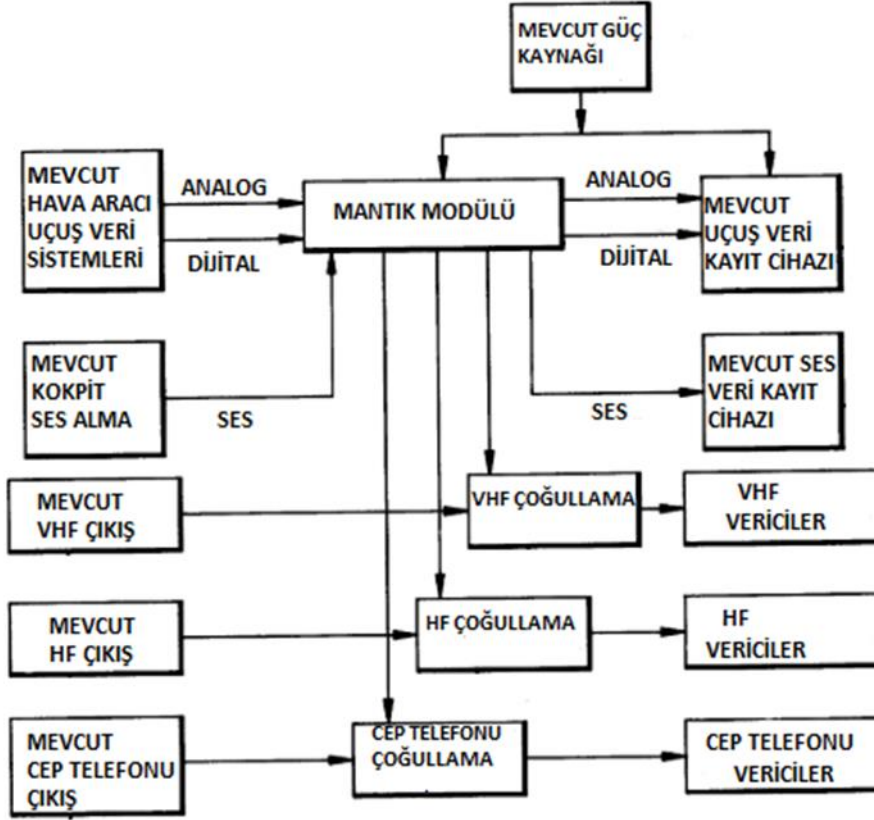
Şekil 4.2. Hava aracı kokpiti içindeki modül

arızası uyarı sesini gösterebilir. Sistemin kokpitteki kısmı (Şekil 4.2), ticari hava araçlarında mevcut RF cihazlarını, mevcut işleyişlerinde değişiklik yapmadan kullanabilir. Sistem düzenlemesinin yer istasyonundaki kısmı (Şekil 4.3), ATCC’lerde zaten mevcut ekipmana uygulanacak minimum bir modifikasyon ile işletilebilir.

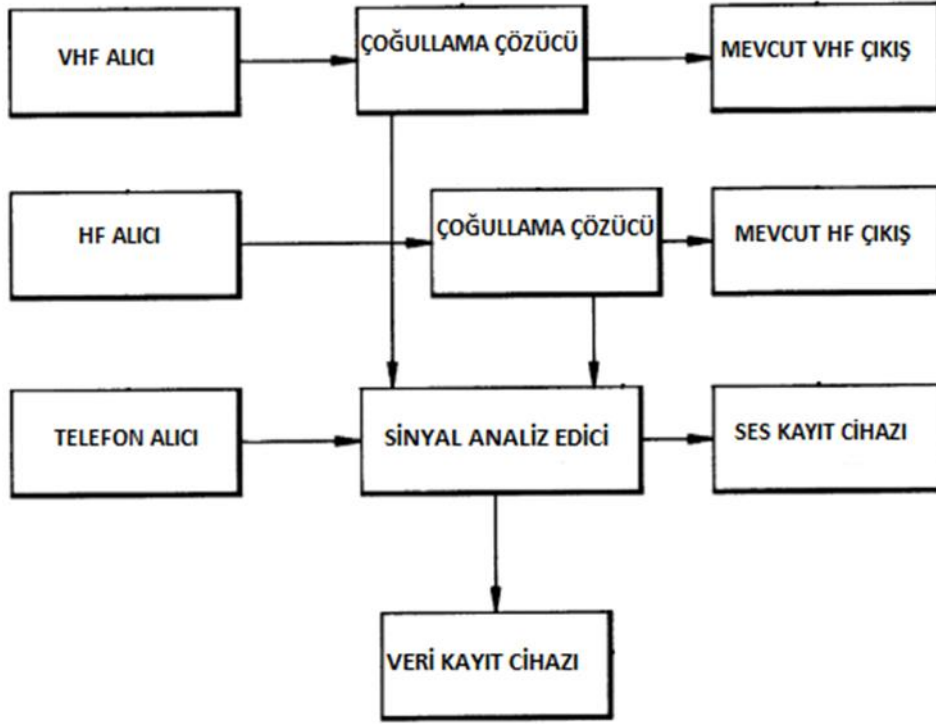
Şekil 4.3. Yer istasyonundaki modül [1]

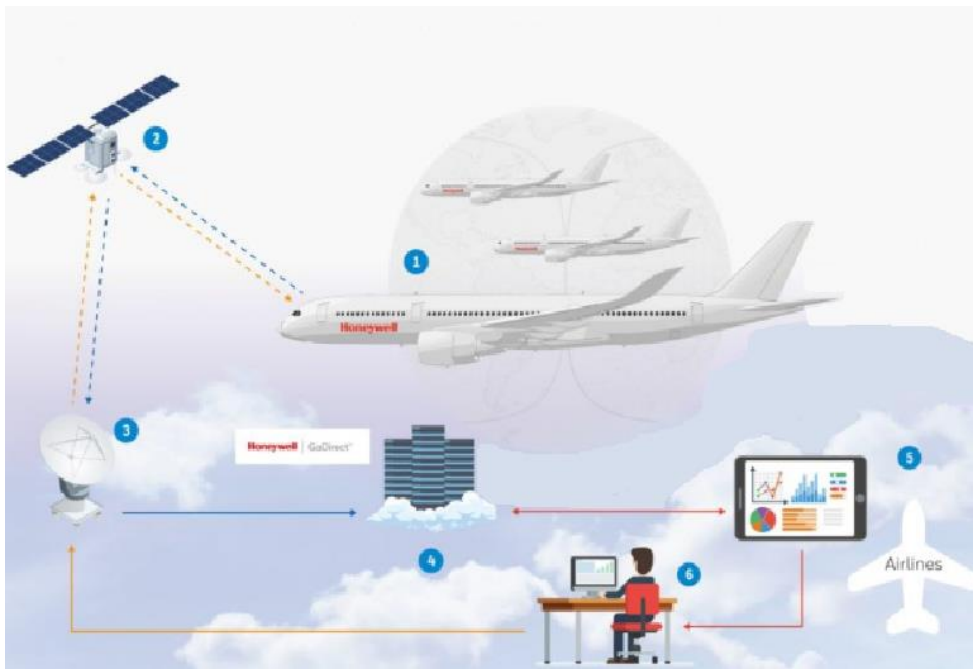
veri toplama kaynağı sağlayacak şekilde geliştirmektedir. Nihayetinde “Connected Recorder-25” donanımı “kara kutu bulutu” sistemini de destekleyebilir. Gerçek bir nihai “kara kutu bulutu” çözümü elde etmek için, mevzuat koyucu düzeyinde, donanım düzeyinde, hizmet düzeyinde ve ağ düzeyinde çalışma açısından aynı hizada olunması gerekmektedir. Herhangibir zaman çerçevesi olmamakla birlikte “kara kutu bulutu” sisteminin gerçeğe dönüşmesi için mevzuat koyucu ve ağ düzeyinde çalışmalar halen devam etmektedir. Resim 4.7’ de Honeywell Aerospace şirketi ve ortaklarının gerçek zamanlı kara kutu veri aktarımı çalışmalarının şematik bir resmi verilmiştir [23].

Resim 4.7. Honeywell Aerospace ve ortaklarının gerçek zamanlı kara kutu veri aktarımı çalışmaları

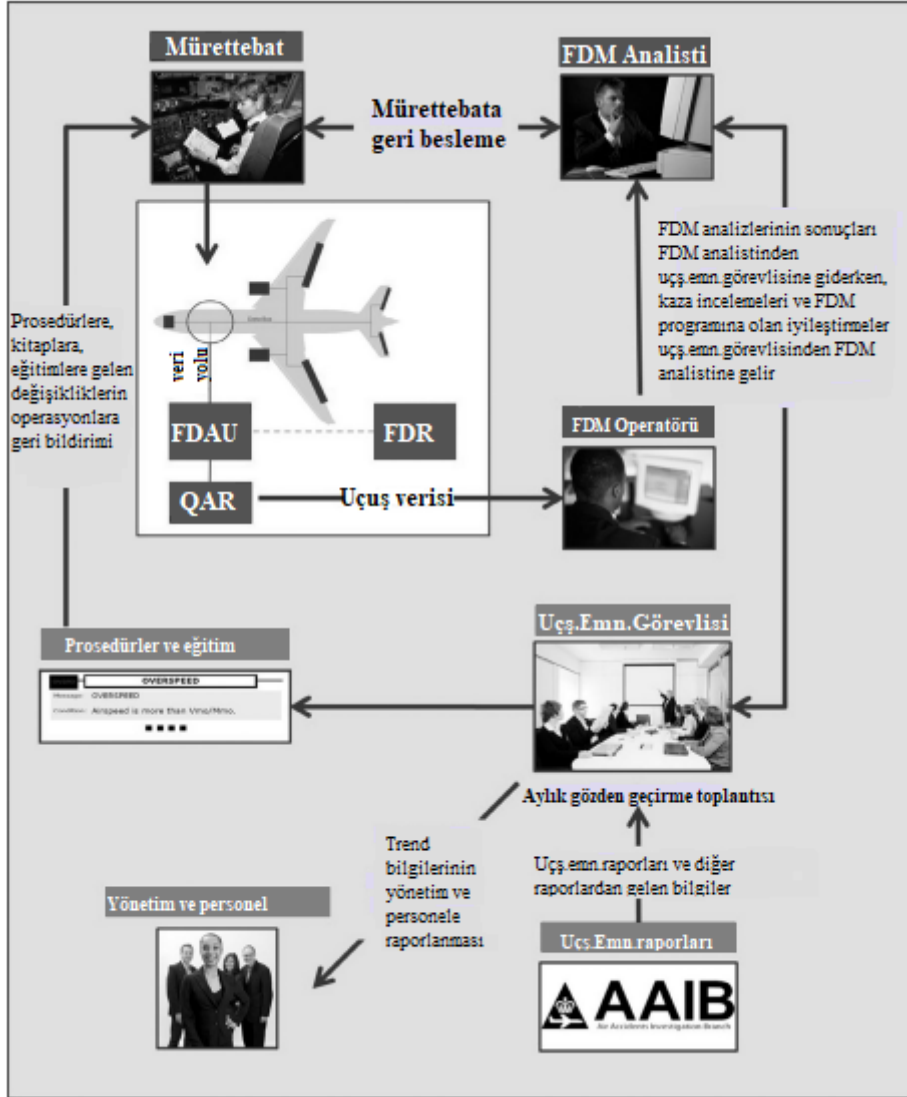
değişikliklerin ardından, yüksek oranlı alçalmalara sahip olan hava alanlarındaki diğer emniyet önlemlerinin daha kötüleşmediğinin doğrulanması durumu verilebilir. Örnek bir FDA kapalı döngü işlemi Şekil 4.4’de gösterilmiştir.

Şekil 4.4. Uçuş verilerini izleme (FDA) döngüsü [15]
