**HİDROLİK SANTRALLARDE TİTREŞİM ANALİZİ VE TİTREŞİM  
ARIZALARI İÇİN ÇÖZÜM YÖNTEMLERİ**

**YÜKSEK LİSANS TEZİ**  
**MAKİNA MÜHENDİSLİĞİ ANABİLİM DALI**

Within the scope of this thesis, the types of vibration-related problems that may occur due to the operation of Francis turbines of Keban HEPP, which continue to produce electricity by working actively at partial loads outside of design, and the solution methods of these problems are explained. Keban HEPP units were compared with mathematical modeling by proving the improvement of the working data of the turbine before and after the failure recovery determined by the online monitoring system.

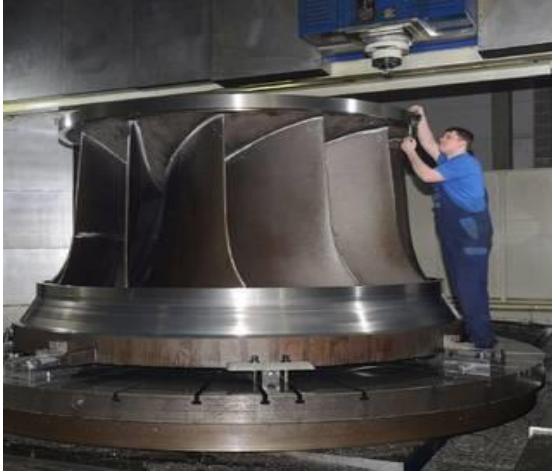
**Resim 3.1.** Francis türbiningörünümü

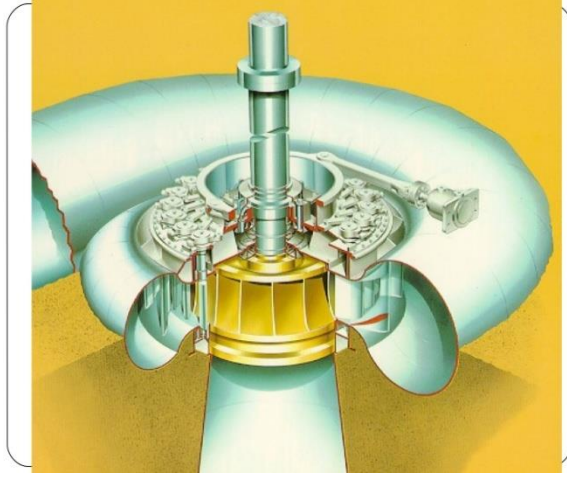
**Şekil 3.1.** Francis türbini ve salyangoz

Hidrolik türbin tiplerinden en çok kullanılanlar francis, kaplan ve peltontürbinleridir. Francis ve pelton tipi türbinler üst basınç türbinleri olarak sınıflandırılmıştır. Francis tip türbinlerde suyun türbin çarkına her yönden eşit basınçta girmesini sağlayan salyangozda yönlendirilen su akışı, açısal momentumla sabit kanatlara buradan devir sayısı - güç ayarının yapıldığı ayar kanatları arasından geçerek türbin çarkının kanatlarına çarparak, çarkın ve buna bağlı kütlenin dönmesini sağlar. Çarkı terk eden su emme borusundan geçer ve suyun kinetik enerjisinin istatistik geri basınca dönüştürür (URL-4, 2019). Francis türbin çark yapısına ait görünüm resim 3.1’de ve francis türbini oluşturan yapılar ile salyangoza ait görünüm şekil 3.1’de gösterilmiştir.

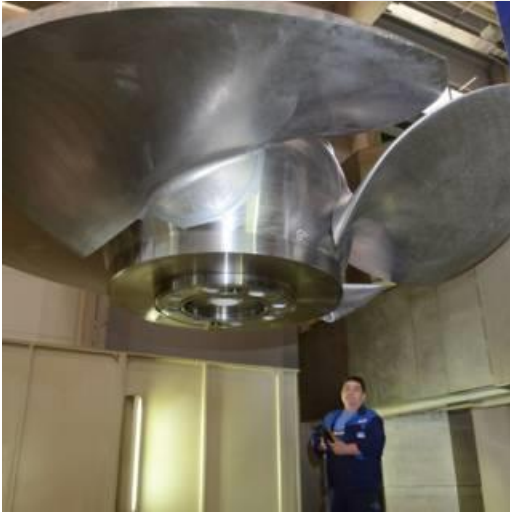
**Resim 3.2.**Kaplan türbinin görünümü

(Saçma ve ark.,2017). Kaplan tipi türbine ait çark modeli resim 3.2’de ve kaplan tipi türbini oluşturan devre elemanların gösterimi şekil 3.2’de gösterilmiştir.

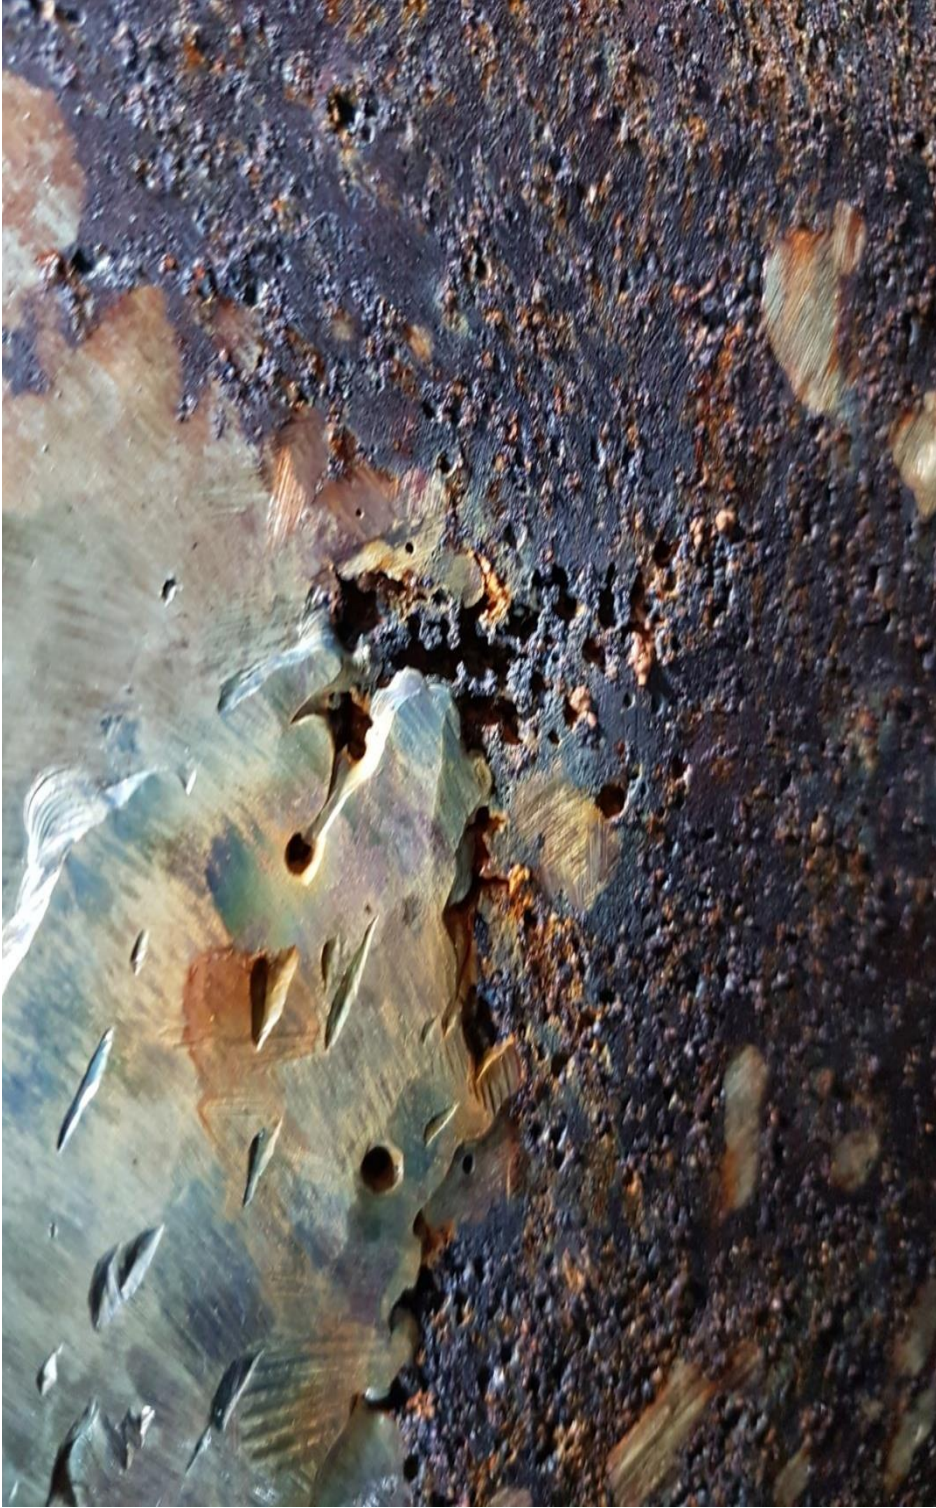
**Resim 3.4.** Kavitasyon olayının oluřtuđu francis türbin çarkı

Hidrolik türbinlerin kavitasyon olayının doğurduğu zarara uğramadan işletilmesinin büyük isteğimiz olmakla birlikte hidrolik türbinlerin işletilmeye devam etmesiyle kavitasyon olayının önüne geçilemeyecek kaçınılmaz bir durumdur. Tahribata uğramış örnek hidrolik türbin çarkı resim 3.4 ve resim 3.5’de gösterilmiştir.

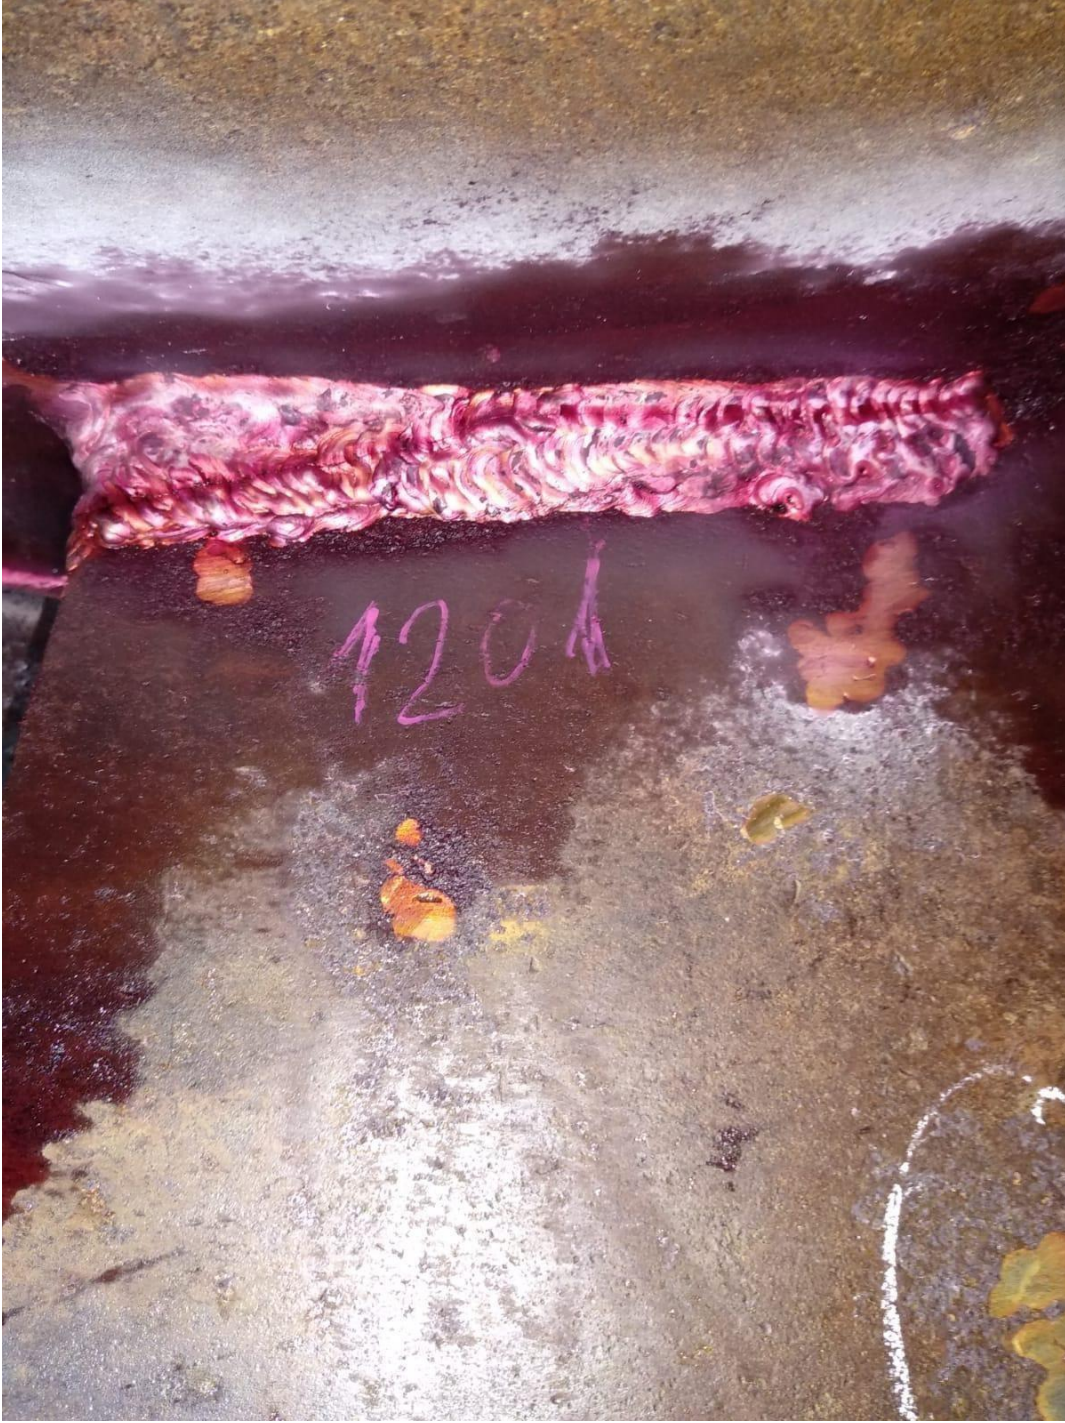
**Resim 3.5.**Kavitasyon olayının oluřtuđu ark kanat kaynak atlađının boya yntemi ile tespiti

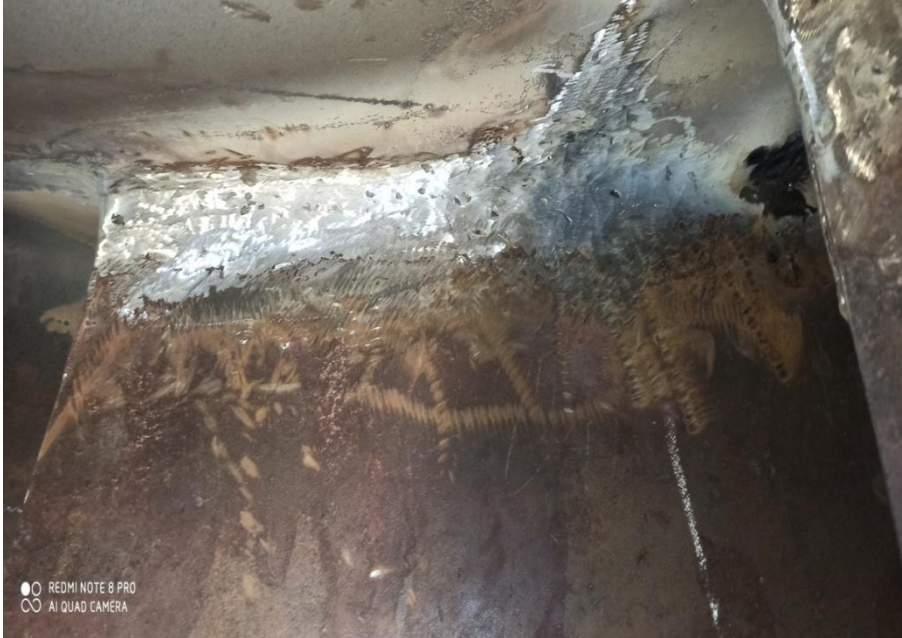
**Resim 3.6.**Kavitasyon onarım çalışması sonrası çark yüzeyi

İşlem bittikten sonraki çark yüzeyinin görünümü resim 3.6’ da gösterilmiştir.

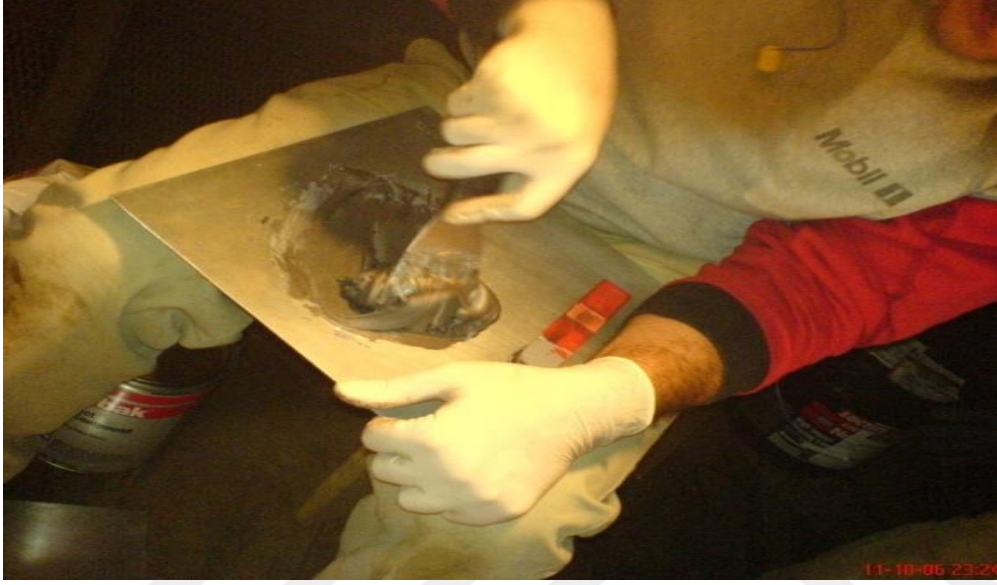
**Resim 3.7.**Kaplama malzemesinin hazırlanması ve çark yüzeyine uygulanması

**Resim 3.8.**Kaplama malzemesinin hazırlanması ve çark yüzeyine uygulanması

2. Metot ise kavitasyon olayı sonucu deformasyona uğramış malzeme yüzeyinde açılmış oyuk şeklinde bölgeler ve süngerleşmiş malzeme yüzeyleri temizlendikten sonra yüzeyin bazı özelsuni malzemelerle sıvanarak doldurulması yöntemidir. Malzemenin hazırlanması ve çark yüzeyine uygulanması resim 3.7 ve resim 3.8’ de ve uygulama sonrasına ait görünüm resim 3.9’da gösterilmiştir.

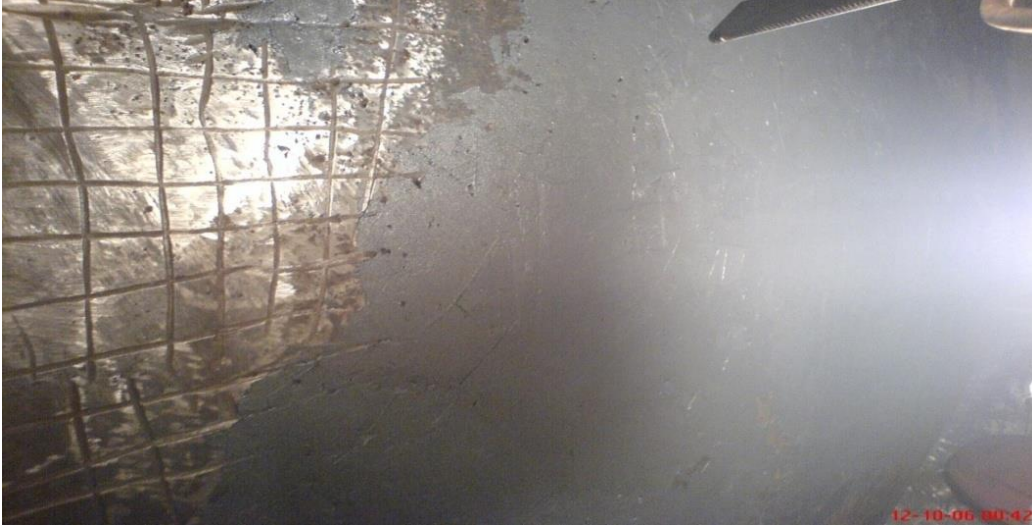
**Resim 3.9.** Kavitasyon tamiratı çalışması sonrası görünüm

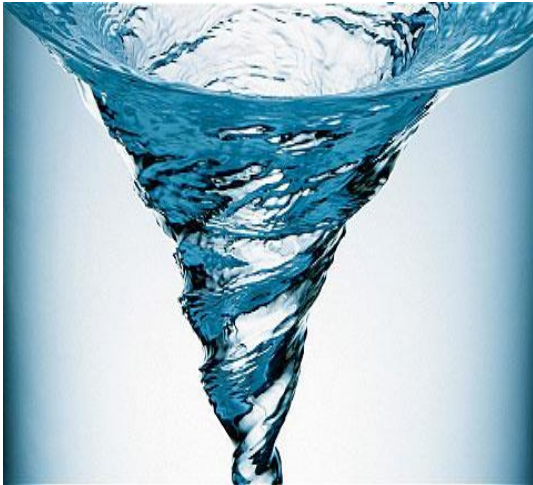
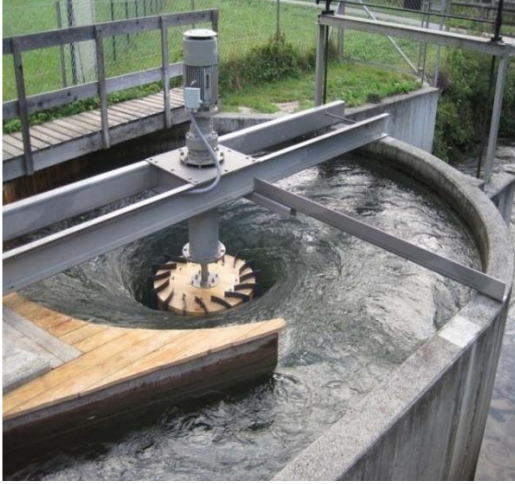
Şekil 3.4. Vortex oluşumu

**Resim 3.10.**Vortex oluşumu

Francis tipi hidrolik türbinlerin, düşük yük alanlarında ve yüksek yüklerde işletilmeleri sırasında sürekli olarak çok sayıda sorun ortaya çıkabilir. Görülebilecek bu sorunların temel sebebi, türbin emme borusunda vorteks (girdap) oluşumuna dayanır. Francis tipi hidrolik türbinlerin emme borularında vorteks meydana gelmesine türbin rotorunun merkez bölgesindeki ölü su çekirdeğinin içinde bir pompalama tesirinin oluşması ve bu pompalama tesirinin stabil olmayan (dengesiz) türbülanslar doğurmasına yol açmaktadır. Francis tipi bir hidrolik türbinin rotorundan sonra emme borusunun başlangıç kısmında ki eksen yerlerinde vorteks (girdap) oluşmaması için, türbinin hangi hidrolik düşüde olursa olsun, en iyi verim değerine karşılık gelen optimum yükle veya optimum yük bölgesinde çalıştırılması gerekmektedir. En iyi verim değerine karşılık gelen optimum yük bölgesinde çalıştırılması halinde türbin emme borusundaki vorteks (girdap) olayı ortadan kalkacağı gibi emme borusundaki basınç dalgalanmaları ile gürültüler ve komple şaft düzenindeki mekanik titreşimlerde (vibrasyon olayı) minimum seviyeye inecektir. Vortex oluşumuna ait görünümler şekil 3.4 ve resim 3.10'da gösterilmiştir.

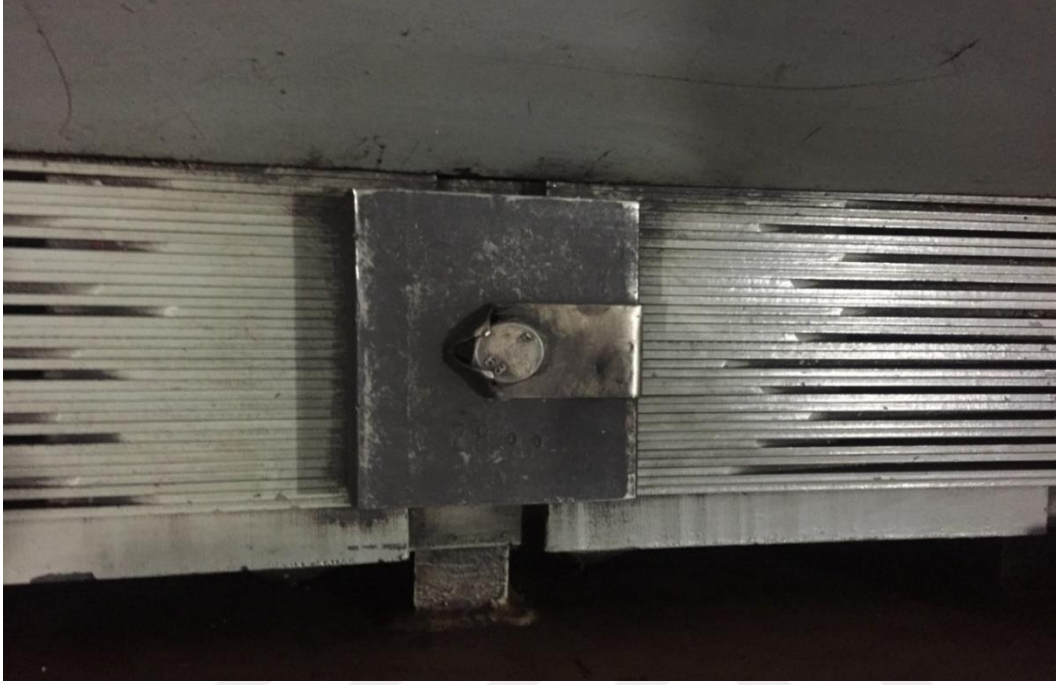
**Resim 3.11.**Balanssızlık dengeleme ağırlığı

bir hesap yapmasına gerek kalmamaktadır. Dengeleme yapılırken döner kütleye monte edilen ağırlık resim 3.11’de görülmektedir.

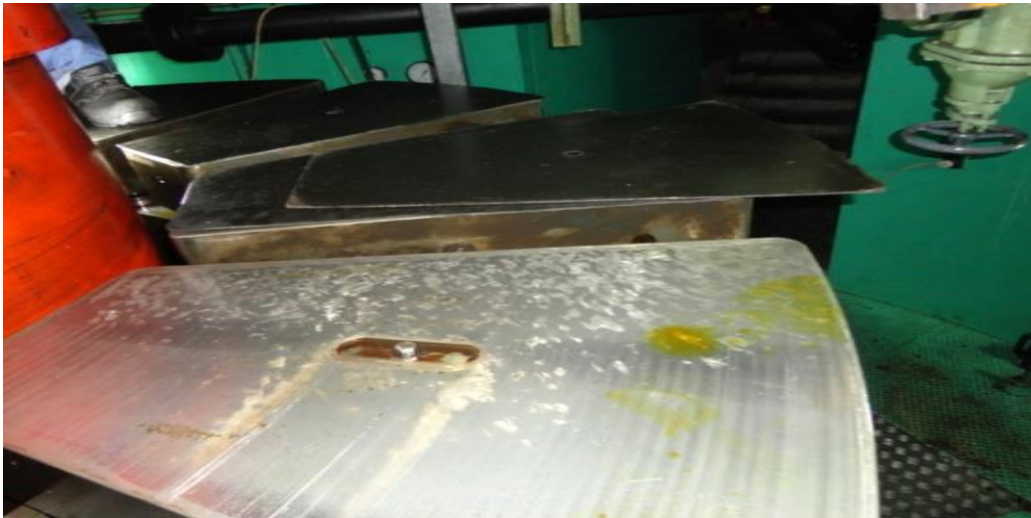
**Resim 3.12.**Hasar görmüştaşıyıcı yatak petleri

Yatak arızaları kaymalı yataklarda şaft ile yatak iç yüzeyi arasında ideal boşluk olmaması sonucunda meydana gelir ve bu olay metal metal sürtünmesi olarak sonuçlanır. Hasar görmüş bir türbinin taşıyıcı yatağa ait örnek resim 3.12’ de ve türbin kılavuz yatağa ait örnek ise resim 3.13 ve resim 3.14 ’ de gösterilmiştir.

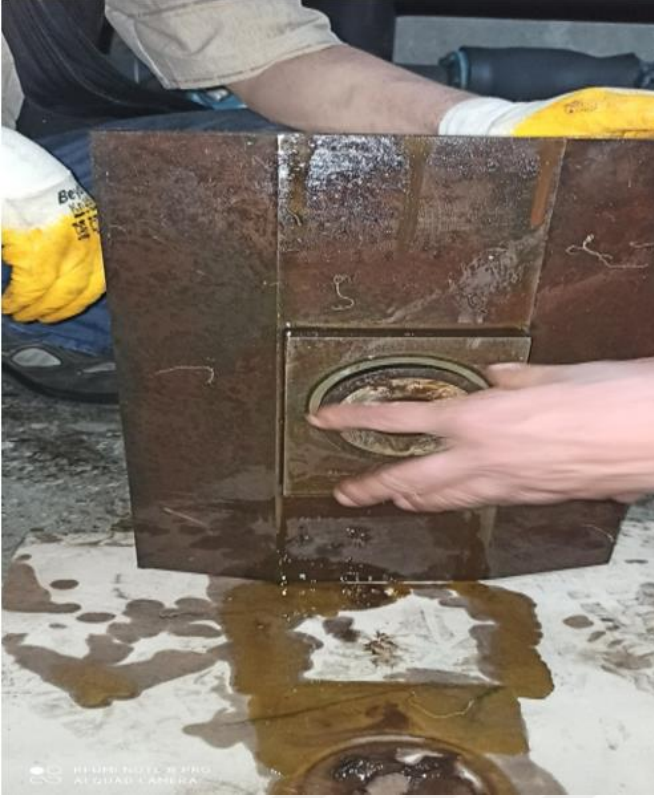
**Resim 3.13.** Hasar görmüş türbin klavuz yatak önden görünüş

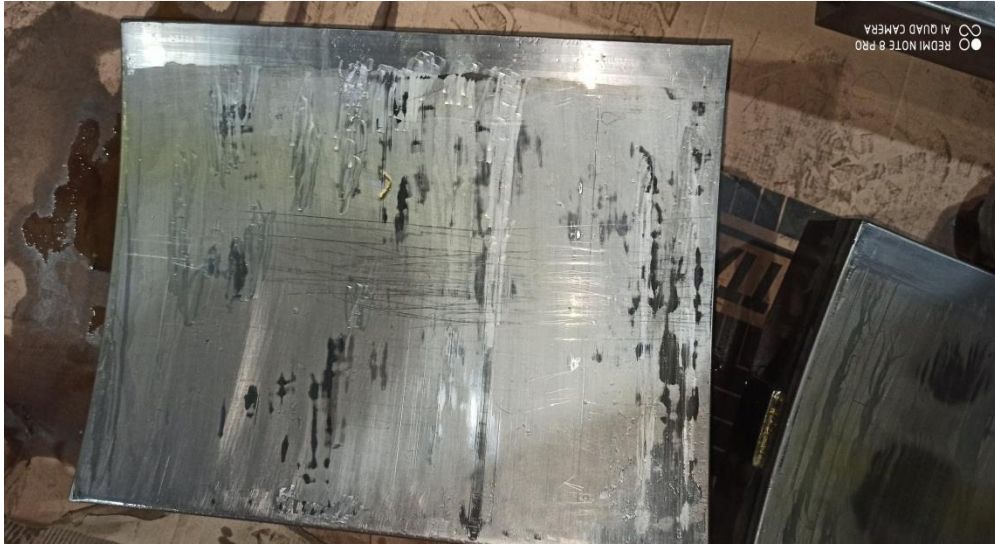
**Resim 3.14.** Hasar görmüş türbin klavuz yatak yüzeyi

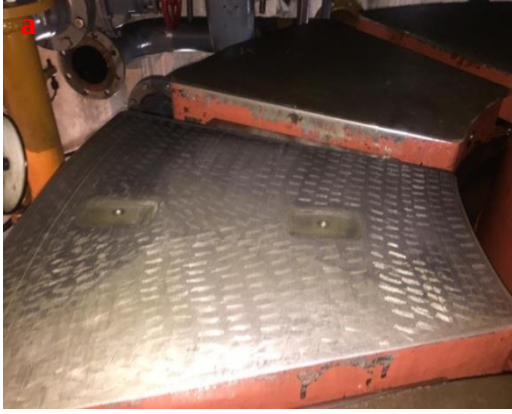
**Resim 3.15.a.** Taşıyıcı yatak

Hidrolik türbin-generator ünitelerinde türbin rotoru kanatları üzerine etkiyen aksel hidrolik yük (aksel itme yükü) ile türbin rotoru dönme boşluklarından kaçan suyun, türbin rotor üst gövdesi yüzeyi üzerine etkidiği hidrolik yükün bir yatak aracılığı ile desteklenmesi gerekir. Bu görevi üstlenen yatağa 'taşıyıcı yatak' adı verilir. Kılavuz yatakları, türbin ve generatöre gelen ve eksene dik olan yatay yükleri karşılayan teçhizatlardır. Shaft boyunca türbin ve generatör, türbin kılavuz yatağı ve bazı durumlarda generatör üst kılavuz yatakları ile yataklanmıştır. Taşıyıcı yatak resim 3.15.a, generatör yatak resim 3.15.b, türbin kılavuz yatağına ait ayar civatası resim 3.15.c ve generatörkılavuz yatağına ait ayar civatasıresim 3.15.d ve türbin klavuz yatağın montaj bloğu resim 3.15.e'degösterilmiştir.

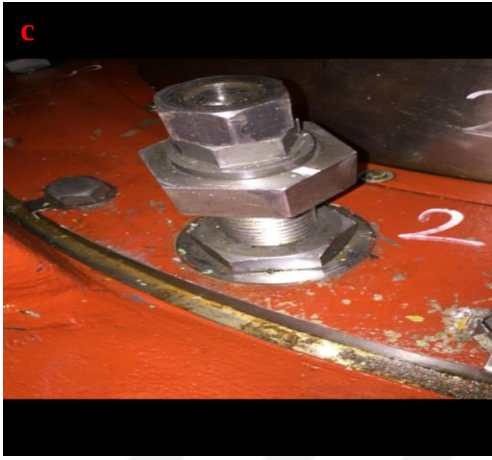
**Resim 3.15.c.** Türbin kılavuz ayar civatası

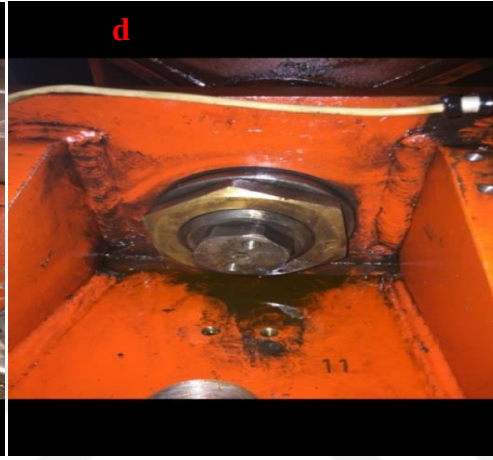
**Resim 3.15.d.** Generatör kılavuz civatası

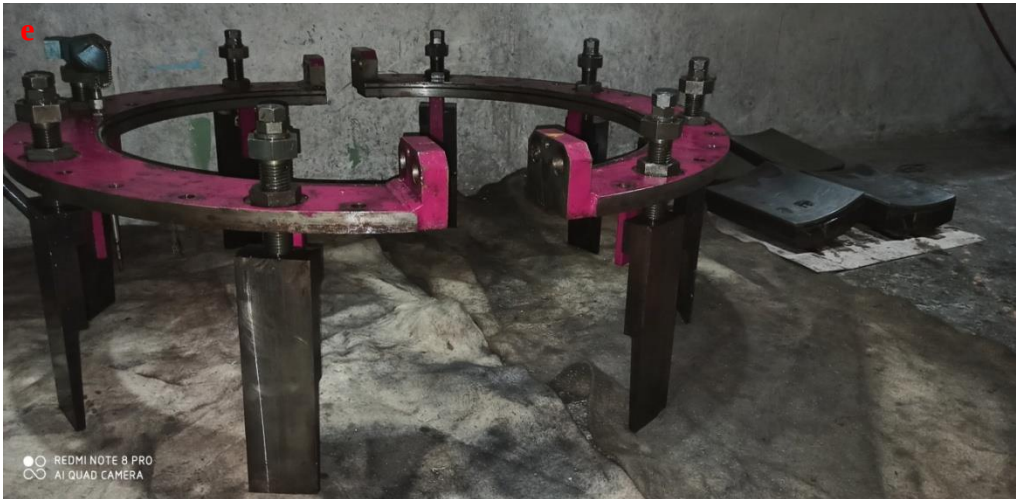
**Resim 3.15.e.** Türbin kılavuz yatak lokmalarının montaj bloğu

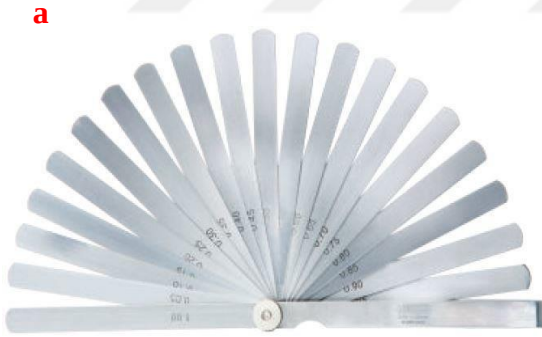
**Resim 3.16.a.Sentil**

Yatak ayarsızlığından kaynaklanan dengesizliğin giderilmesi için, türbin kılavuz yataklara ait lokmaların şaft ile arasındaki boşluk mesafesi çevresel olarak sentille kontrol edilir. Bu kontrol sonucunda şaftın eğiklik yönü tespit edildikten sonra şaft dikliği sağlanır. Daha sonra şaft sabitlenerek lokma ayar civataları şafta yanaştırılır ve belirlenen toleransta geri çekilerek ayarlanır. Daha sonra generatörkılavuz yatak ayarına geçilir. Burada hassas su terazisi kullanılarak şaft merkezlemesi yapılır. Ayar civatalarında aynı işlemler tekrarlanarak türbin yatak ayarsızlığı giderilmiş olur. Yatak ayarında kullanılan bazı malzemelere ait örnekler resim 3.16.a.ve resim 3.16.b’de gösterilmiştir.

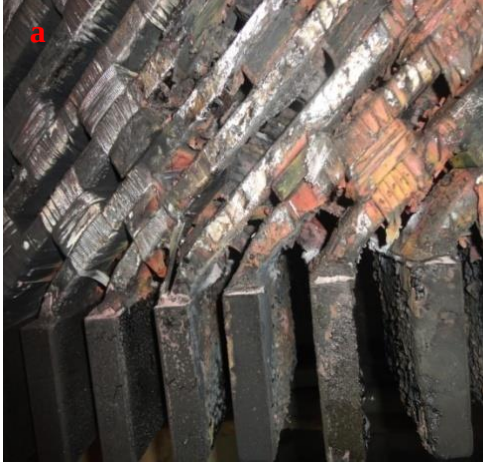
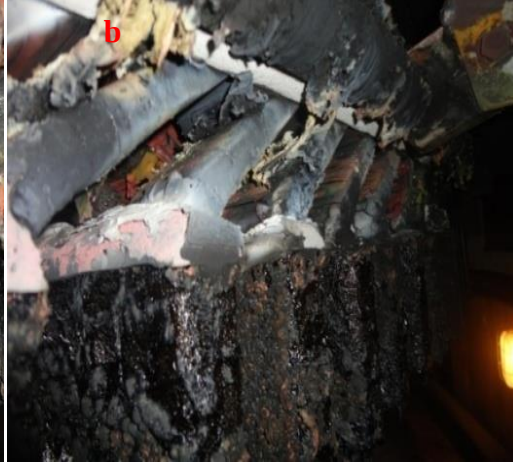
**Resim 4.1.a.** Sargı arızası

**Resim 4.1.b.** Sargı arızası

Yukarıda maddeler halinde belirtilen manyetik dengesizliklere örnek resimler resim 4.1.a' sargı arızası, resim 4.1.b.'de sargı arızasının farklı bir açıdan görünümü, resim 4.1.c' de bara izolasyon arızası, resim 4.1.d' de ünitenin farklı bölgesinde ki bara izolasyon arızası, resim4.1.e' de sac stator arızası ve resim 4.1.f 'de ünitenin farklı bölgesinde ki sac stator arızası gösterilmiştir.

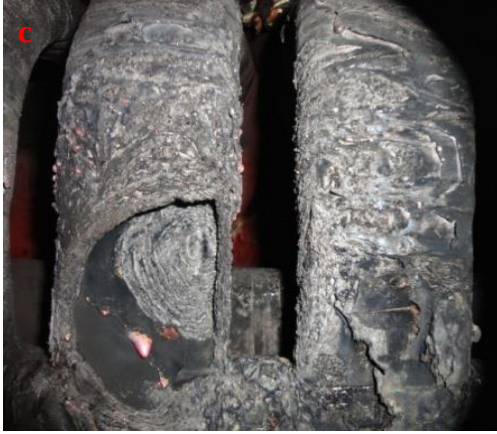
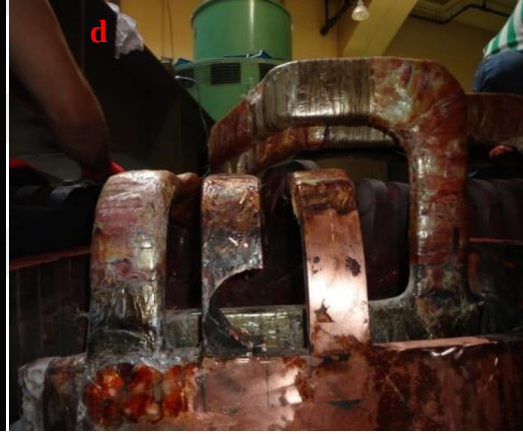
**Resim 4.1.c.** Bara izolasyon arızası

**Resim 4.1.d.** Bara izolasyon arızası

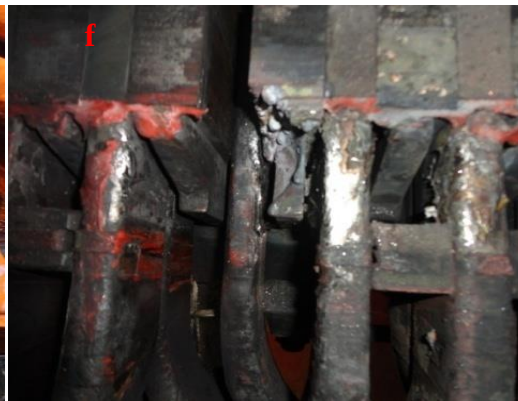
**Resim 4.1.f.** Stator sac paketi arızası

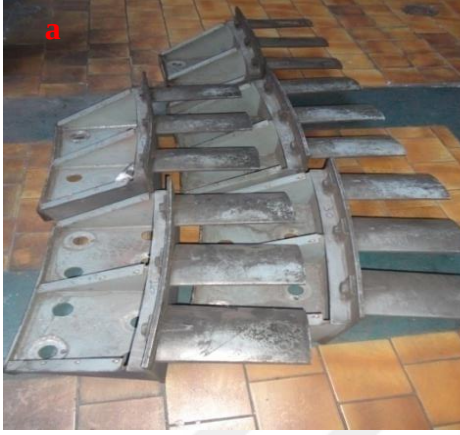
**Resim 4.3.a.** Rotor Fanı

4. Ünite üzerinde gerekli çalışmaların yapılabilmesi için jeneratöre ait kısımlar demonte edilir(Generatör üst kapakları, jeneratör stator sargıları muhafaza fiberglas kapakları, arızalı kısmın rotor alt ve üst fan kapakçıkları, jeneratör bağlantı uçları ve sargı arızasının olduğu yerdeki rotor kutupları). Demonte edilen kısımlardan resim 4.3.a’ da rotor fanı, resim 4.3.b’ de rotor alt fiberleri, resim 4.3.c’ de rotor kutuplarının bakım çalışmasına ait bir görüntü, resim 4.3.d ’ de ise bakımı yapılmış rotorun montaj çalışmasına ait bir görünüm gösterilmiştir.

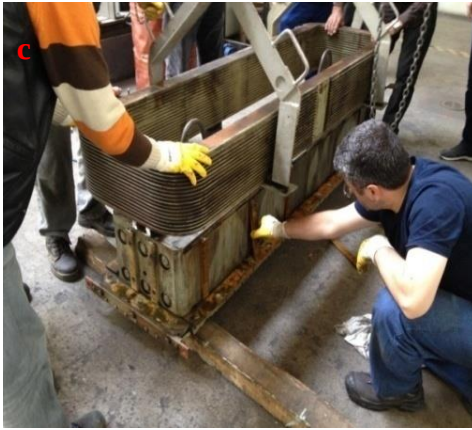
**Resim 4.3.c.** Rotor kutubu ve bakım çalışması

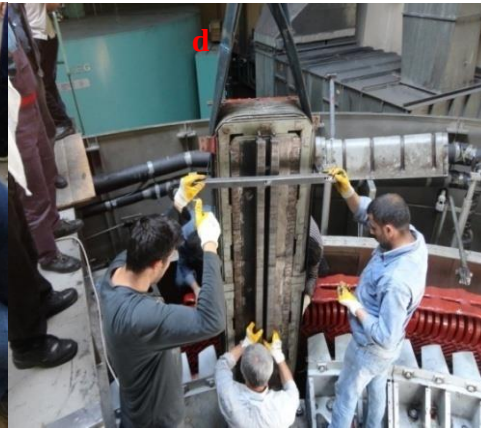
**Resim 4.3.d.** Rotor kutubu ve bakımı

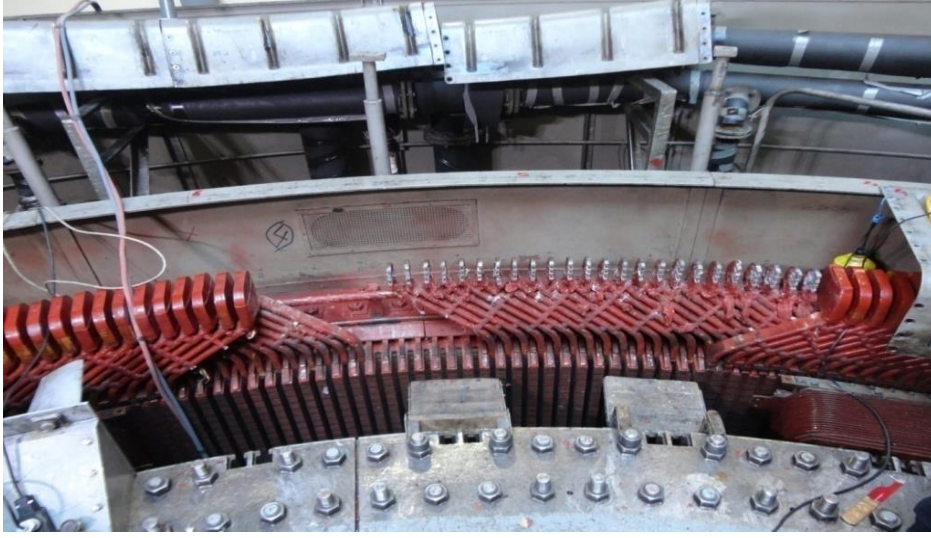
**Resim 4.4.** Arızalı sargılar çıkartıldıktan sonraki durum

5. Daha sonra arızalı sargının çıkartılması için gerekli alt sargılar sökülerek arızalı sargının demontajı yapılır. Sargılar çıkartıldıktan sonraki durum resim 4.4’ de gösterilmiştir.

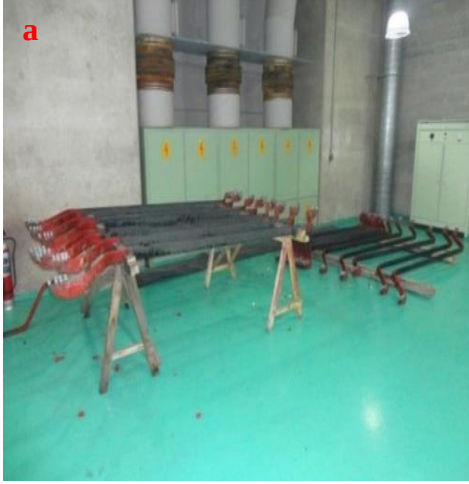
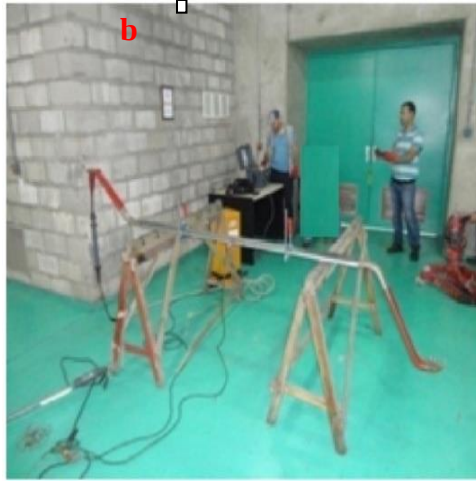
**Resim 4.5.a.**Sargı İzolasyon testi

**Resim 4.5.b.**Sargı İzolasyon testi

6. Arızalı sargının yerine yeni sargı kullanılır. Sargılar yerleştirildikten sonra 47 KV değerinde izolasyon testleri yapılarak uygunluğu tespit edilir. Sargılara uygulanan izolasyon testi resim 4.5.a ve resim 4.5.b’ de gösterilmiştir.

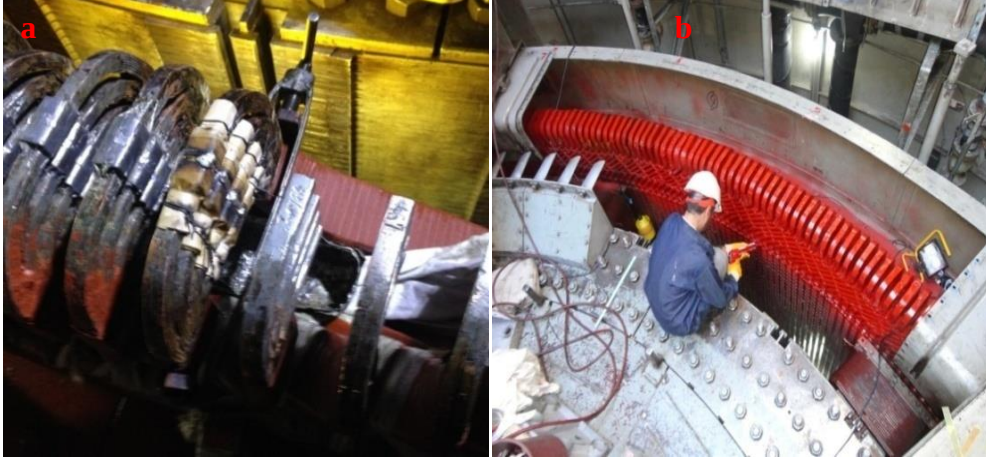
**Resim 4.6.a.** Sargı kaynak bağlantılarının yapılması **Resim 4.6.b.** Sargı silikonlama

7. Demontaj edilen parçaların montajı yapılır. Sargının indüksiyon kaynağı ile montajı resim 4.6.a ve sargı silikon çekilmesi işlemi resim 4.6.b’de gösterilmiştir.

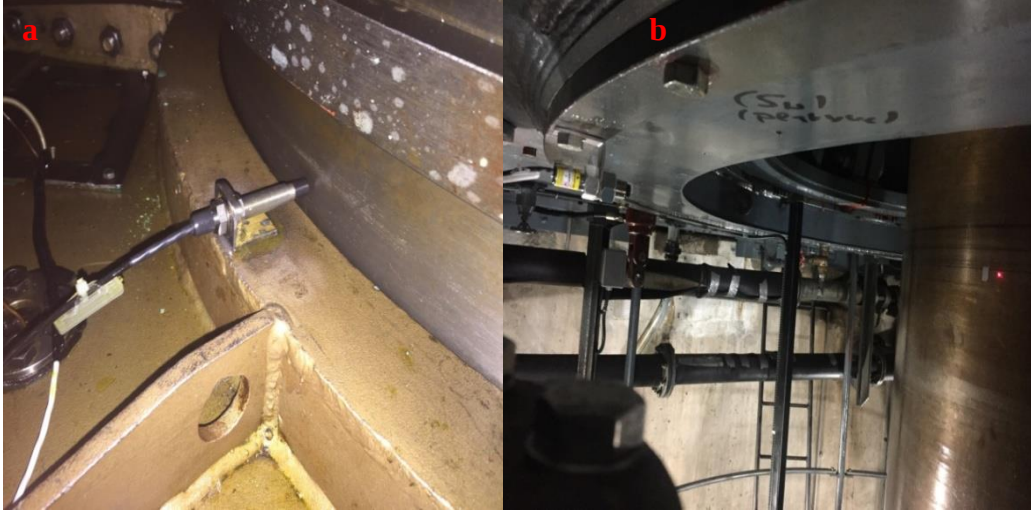
**Resim 6.2.a.** Türbin kılavuz yatak titreşim sensörü **Resim 6.2.b.** Şaft (devir hızı) sensörü

Resim 6.2.a' da türbin kılavuz yatağına x doğrultusunda yerleştirilen izafi yer değişimi sensörü, resim 6.2.b' de devir hızını ölçebilmek için shaft sensörhizasına gelecek şekilde ince bir alüminyum bant yapıştırılmıştır. Online izleme sistemi shaft dökerken sensörün bandın önünden her geçtiği anda, kullanılan malzemenin değişmesi nedeniyle sensör sinyalinin çıkışında elektriksel darbenin meydana gelmesi ile bu darbeleri sayarak devir hızını ölçmektedirler. Resim 6.2.c' de generatör üst kılavuz yatak bölgesine yerleştirilen eksenel kobine yatak izafi yatak titreşim sensörü gösterilmiştir.

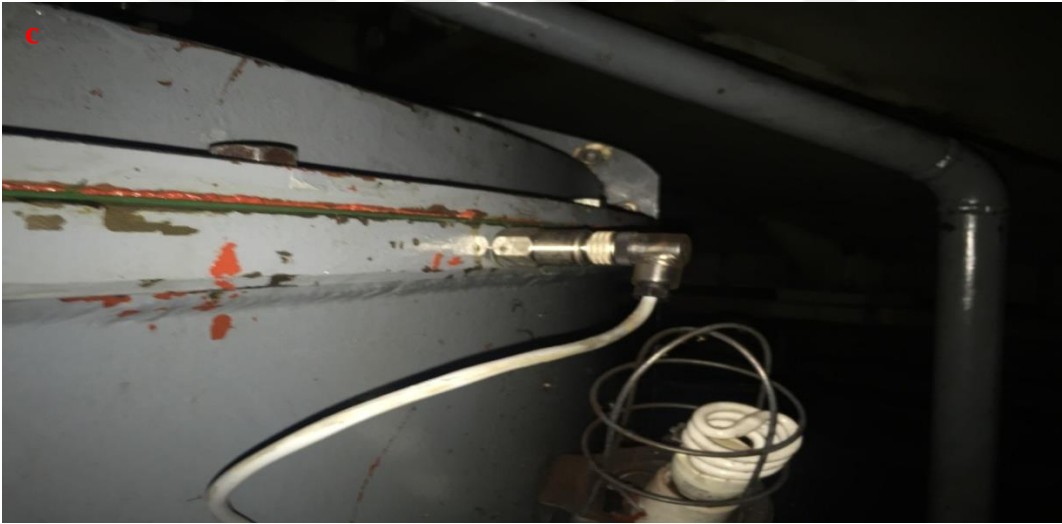
**Resim 6.2.c.** Generatör klavuz yatak sensörü
