**I. ULUSAL MİMARLIK DÖNEMİNE AİT YAPILARIN DENEYSEL VE  
SAYISAL OLARAK İNCELENMESİ**

**YÜKSEK LİSANS TEZİ**

**İnşaat Mühendisliği Anabilim Dalı**

**Deprem Mühendisliği Programı**

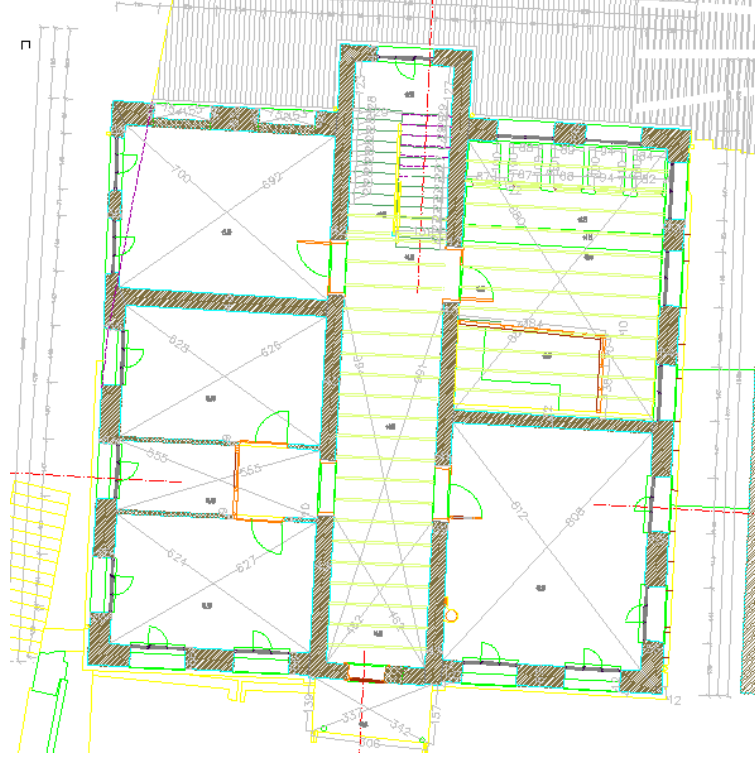
**Şekil 3.7:** İstanbul Üniversitesi MSB Binası birinci kat planı [17].

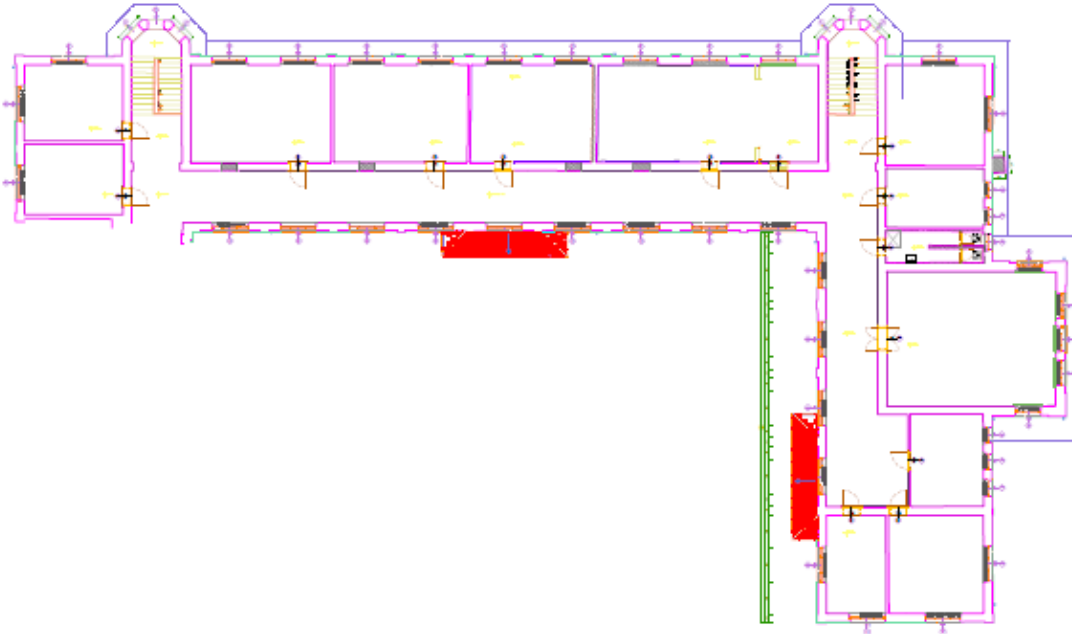
**Şekil 3.18:** Sultan Selim Kız Meslek Lisesi birinci kat planı [23].

Yapının bodrum kat planı řekil 3.16’da, zemin kat planı řekil 3.17’de ve 1. normal kat planı řekil 3.18’de gűsterilmektedir.

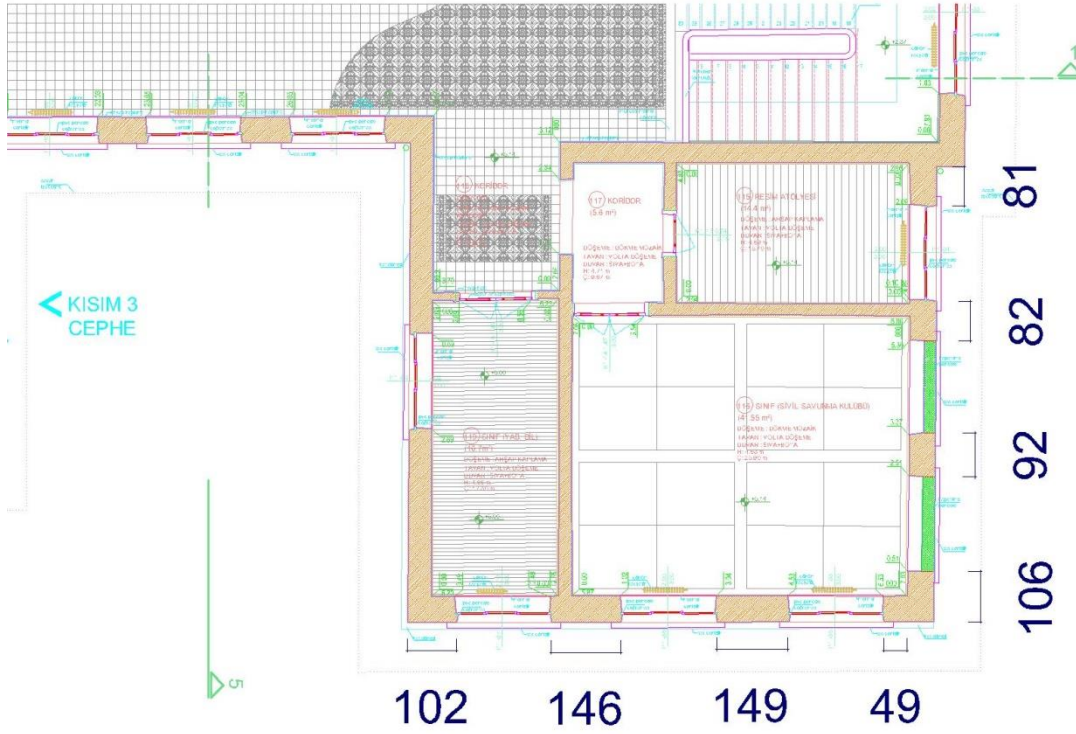
C. Taşıyıcı duvarlarda bırakılacak kapı ve pencere boşluklarında uyulması gereken kurallar aşağıda gösterilmektedir. Buna göre, 1 ve 2. derece deprem bölgelerinde bina köşesinden olan uzaklık 1,5 metreden daha büyük olmalıdır. Pencereler arasındaki mesafe ise 1 metreden daha büyük olmalıdır. Şekil 3. 28’de zemin kat için duvar boyutları gösterilmektedir. Şekil incelendiğinde bina köşesinden olan uzaklık ve pencereler arası mesafenin sağlanmadığı anlaşılmaktadır.

**Şekil 3. 28:** İstanbul Üniversitesi MSB Binası zemin kat planındaki mesnetlenmemiş duvar boyları.
