**İÇTEN YANMALI DİZEL MOTORLARDA  
KULLANILAN TURBO PARÇASININ  
HASARA MARUZ KALMA DURUMLARI,  
TURBO HASAR NEDENLERİNİN ANALİZİ  
VE HASARA SEBEP OLAN DURUMLARI  
ÖNLEME YÖNTEMLERİ**

**Şahin YAŞA**  
**YÜKSEK LİSANS TEZİ**  
**MAKİNA MÜHENDİSLİĞİ ANABİLİM  
DALI**

# **DAMAGE EXPOSURE OF THE TURBO PART USED IN INTERNAL COMBUSTION DIESEL ENGINES, ANALYSIS OF THE CAUSES OF DAMAGE AND METHODS OF PREVENTING DAMAGE CAUSING SITUATIONS**

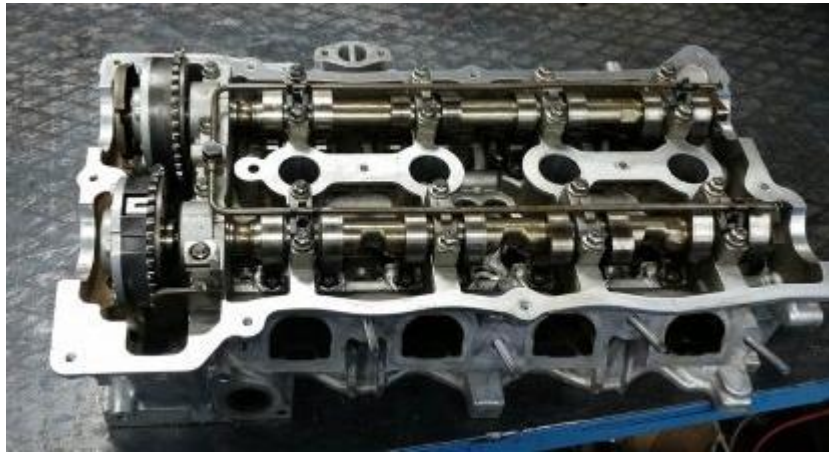
Silindir kapağında oluşan çatlaklar farklı şekillerde tespit edilebilmektedir. Bunlar; ışık yoluyla ya da herhangi bir akışkan veya suyun belirli alana dökülmesi sonucu ortaya çıkabilmektedir. Şekil 1.4'te örnek bir silindir kapağı gösterimi yapılmıştır.

Şekil 1.4. Örnek bir silindir kapağı (Anonim)

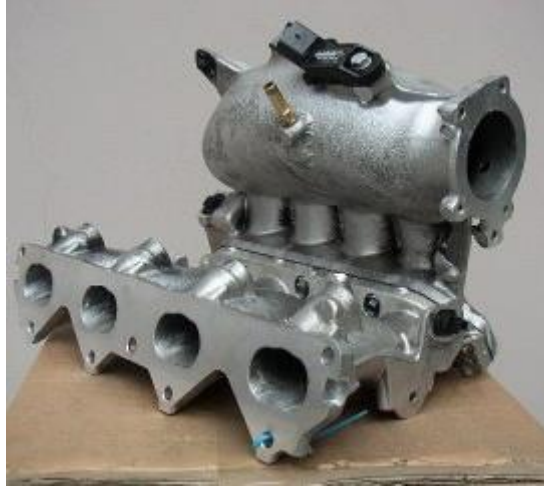
Şekil 1.5. Örnek bir emme manifoldu görseli (Anonim)

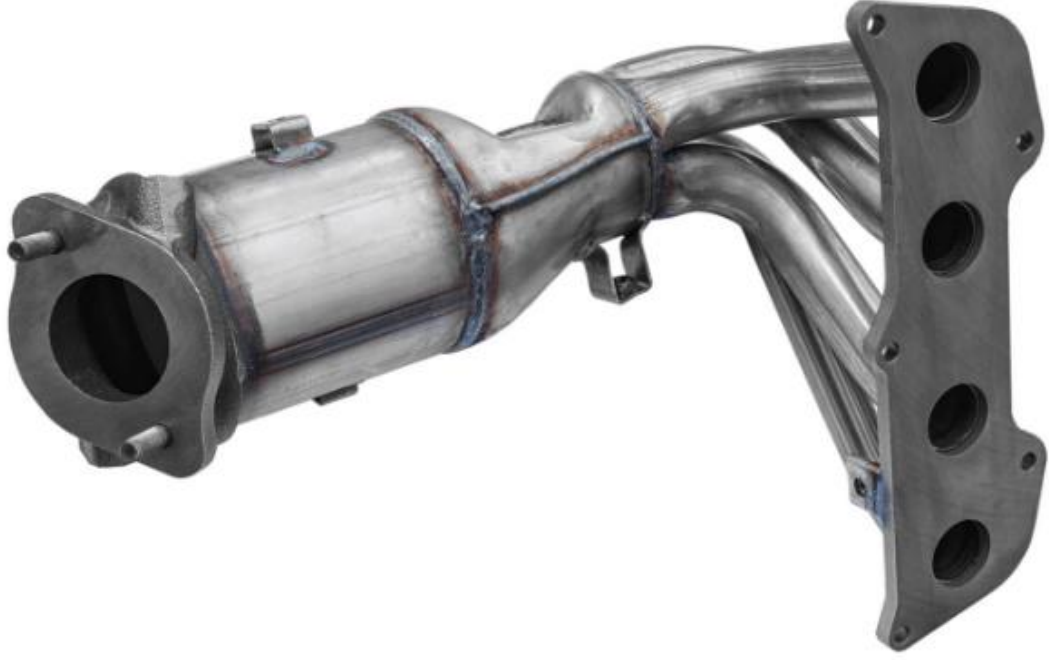
Şekil 1.6'da egzoz manifolduna ait bir görsel bulunmaktadır. Motor gücünde herhangi bir azalma olmadığı takdirde, egzoz manifoldunun işlevini yerine getirebildiğini söylemek mümkündür.

**Şekil 1.6.** Egzoz manifoldu (Anonim).

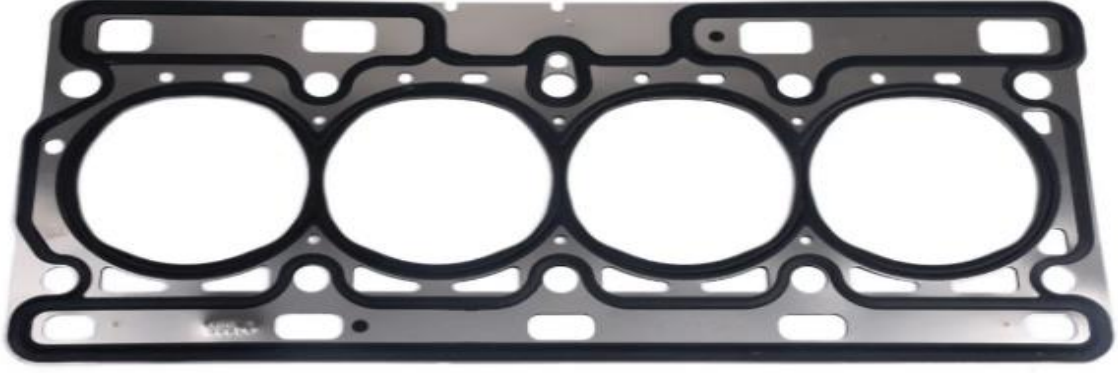
Şekil 1.8’de motor grubuna ait bir silindir kapak contası gösterilmiştir. Silindir kapak contası, plastik kalıp yardımıyla seri imalat usulü baz alınarak imal edilebilen bir parçadır.

Şekil 1.8. Kapak contası (Anonim).

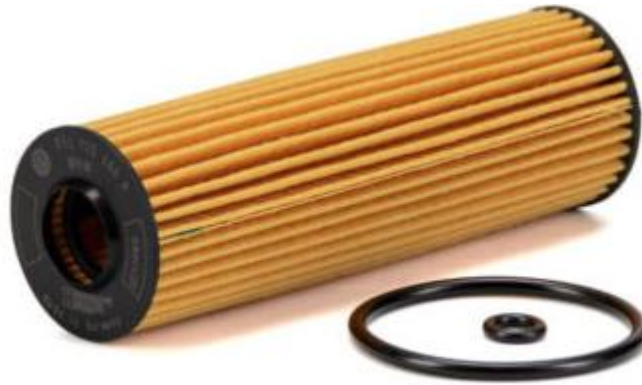
Şekil 1.10'da yağ filtresi gösterilmiştir. Yağ filtreleri, araçların motor grubunda oluşacak hasarları önlemek adına kritik bir parça konumundadır.

Şekil 1.10. Yağ filtresi (Anonim).

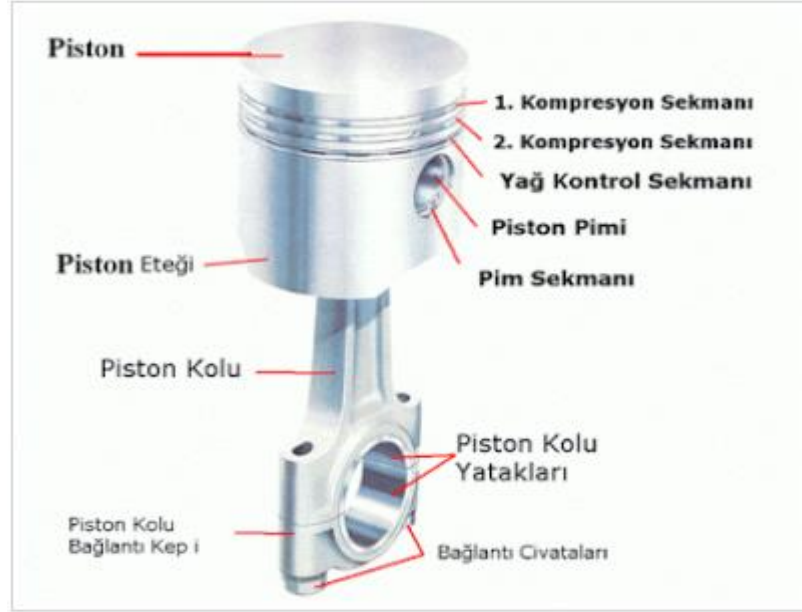
Ş ekil 1.12’de bir piston mekanizması detaylı şekilde gösterilmiştir. Piston mekanizmasında bulunan yardımcı elemanlar sırasıyla;

- Kompresyon segmanı
- Yağ kontrol segmanı
- Piston pimi
- Pim segmanı
- Piston kolu yatakları
- Piston kolu
- Piston eteğı
- Piston sapı
- Bağ lantı cıvataları
- Grasörlük yeri olarak incelenmektedir.

Şekil 1.12. Piston mekanizması (Anonim)

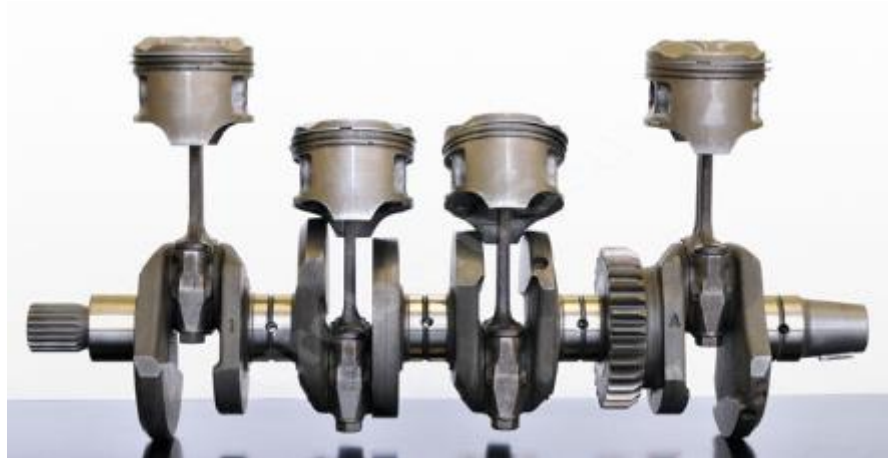
İçten yanmalı motorların hareketli parçalarından bir diğeri de krank milidir. Krank mili, görevi ve yapısı gereği büyük bir öneme sahiptir. Ana malzemelerden biridir. Şanzıman ile piston arasında konumlanmıştır. Buradaki temel görevi, yanma odasından çıkan hareket kabiliyetini, volanlar aracılığıyla şanzımana iletmekte görevlidir. Çalışma konumu, piston grubu ile motor bloğu arasında bulunmaktadır. Krank milinin yapısı gereği krank mili yatağı adı altında yatakları bulunmaktadır. Bu yatakların belli başlı avantajları bulunmaktadır. En temel avantajı ise motor grubunda herhangi bir hasar oluşması halinde, motor grubunun tamamının aşağıya inmesini önlemektir. Yatak kısmında bulunan boşluk sayesinde, bakım ve onarımı mümkündür. Yataklar bütün hareket kabiliyetini kendisinde tuttuğu için, çoğu hasar durumunda sadece yatağı değiştirmekle hasar giderilmiş olur. Şekil 1.13'te krank mili gösterimi yapılmıştır. Krank milinin yapısı gereği, görünüm olarak U şeklinde bir mekanizması bulunmaktadır.

Şekil 1.13. Krank mili mekanizması (Anonim).

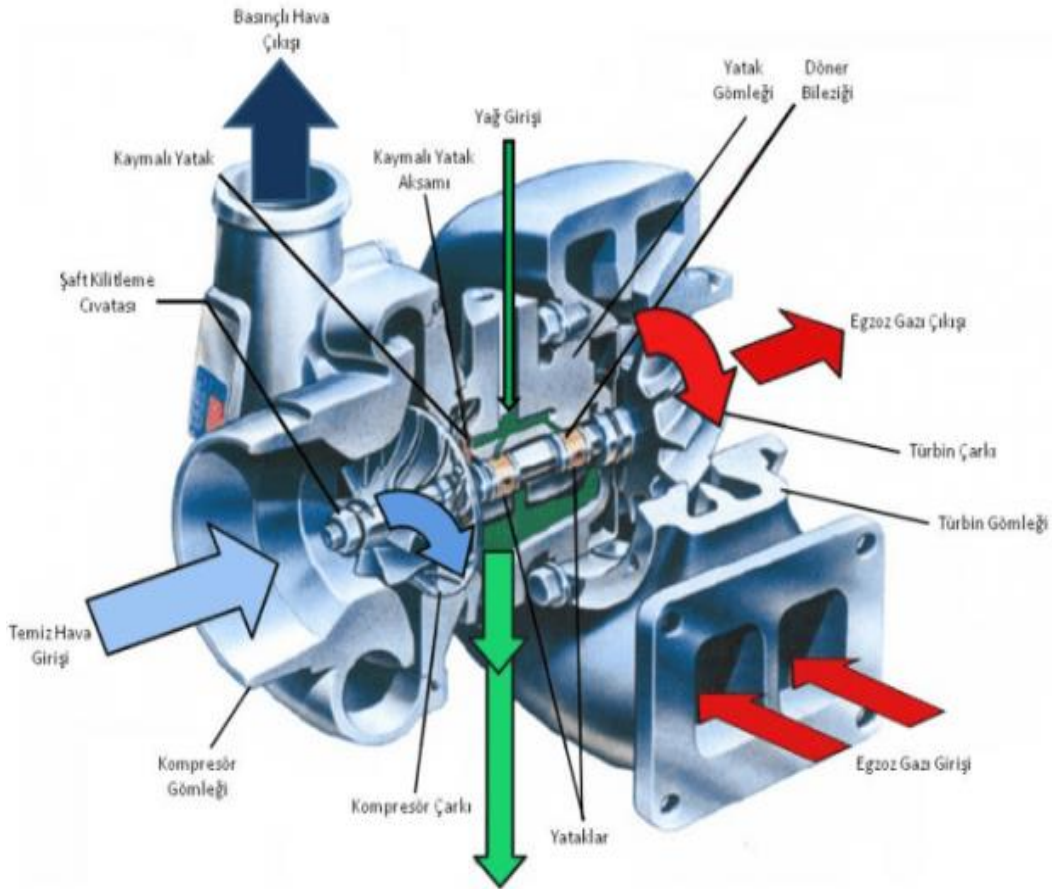
Şekil 1.15'te turboşarj motor grubuna ait bir görselin kesit görüntüsü ve gaz akışının şeması verilmiştir.

Şekil 1.15. Turboşarj kesit görüntüsü (Cummins Turbo Technologies, 2009).

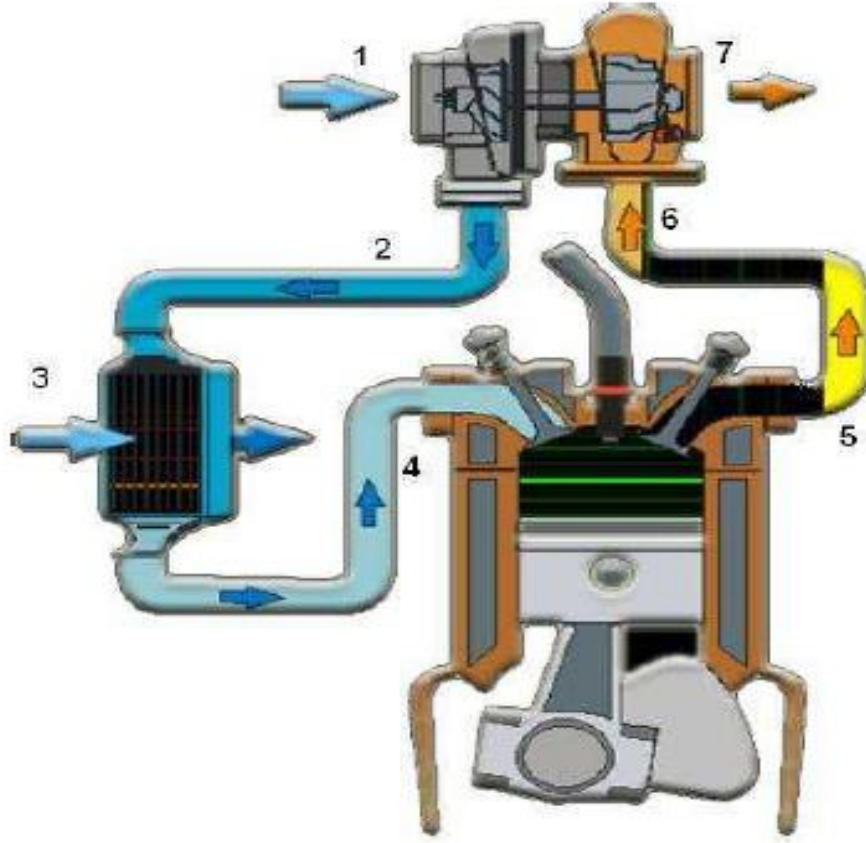
**Şekil 2.1.** Turbo motor çalışma prensibi (Yaşar,2009).

Şekilde numaralar ile belirtilmiş olan motor kesiti parçalarını sırası ile şu şekilde açıklamak mümkündür. Birinci kısım, kompresör girişini ifade ediyor olup, ikinci kısım kompresör çıkışı, üçüncü kısım hava soğutucusundan geçişi, dördüncü kısım emme valfi, beşinci kısım egzoz valfi, altıncı kısım türbin girişi ve yedinci kısım ise türbin çıkışını ifade etmektedir.

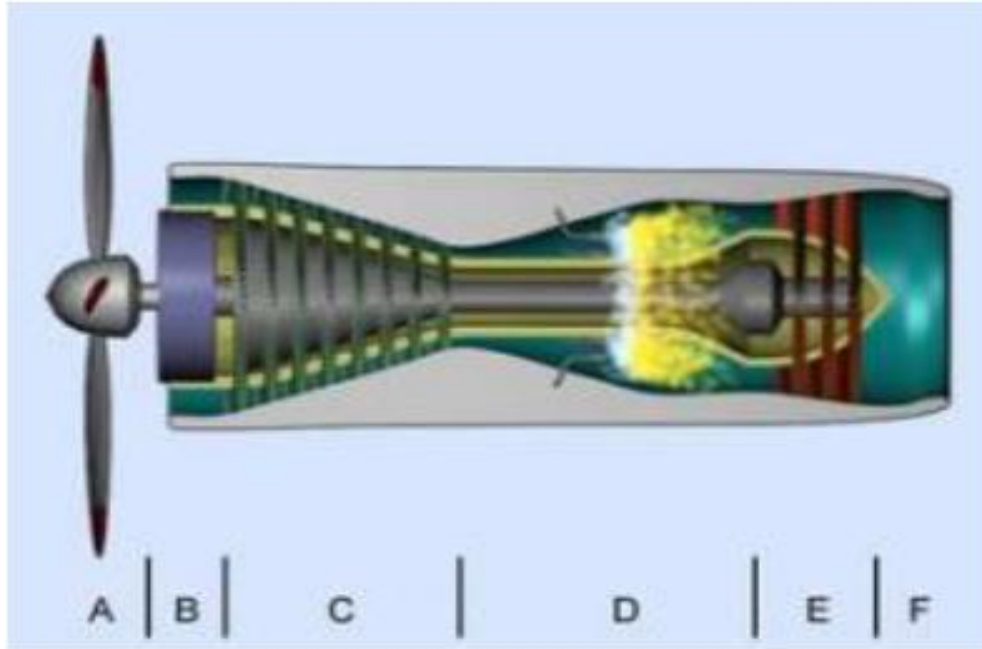
Şekil 2.4'te belirtilmiş olan turboprop motor bölümleri şunlardır; A-pervane, B-aktarma, C-kompresör, D- yanma odası, E- türbin ve F ise egzoz nozuludur. Turboprop motorlar, motor elemanların yerleşim dizaynı veya amaçlarına göre iki sınıfa ayrılmaktadırlar. Bunlar gaz kuplajlı ve serbest türbinli turboprop motorlar ve dişli kuplajlı türbine sahip turboprop motorlardır (Arslanoğlu,2019).

Şekil 2.4. Turboprop motorların bölümleri (Anonim).

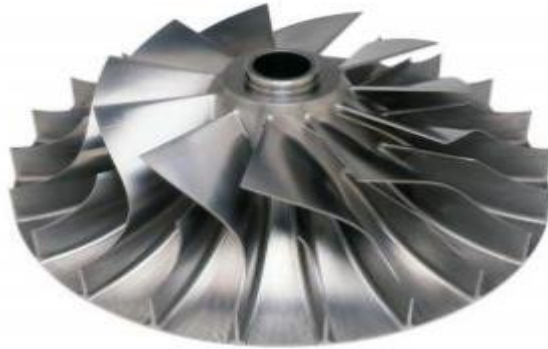
Merkezkaç akımlı kompresörlerde merkezkaç kuvveti, havanın çarkın dışına doğru hızlandırılması ve basıncın artmasını sağlamaktadır. Elde edilen basınç, çark hızı ile doğru orantılı olacak şekildedir. Bu sistemde verimin yüksek olabilmesi için dış lastik ve çark arasındaki mesafenin mümkün olduğu kadar kısa tutulması gerekmektedir. Şekil 2.9’da merkezkaç akımlı kompresör görseline yer verilmiştir.

Şekil 2.9. Merkezkaç akımlı kompresör (Japikse, David, 1996).

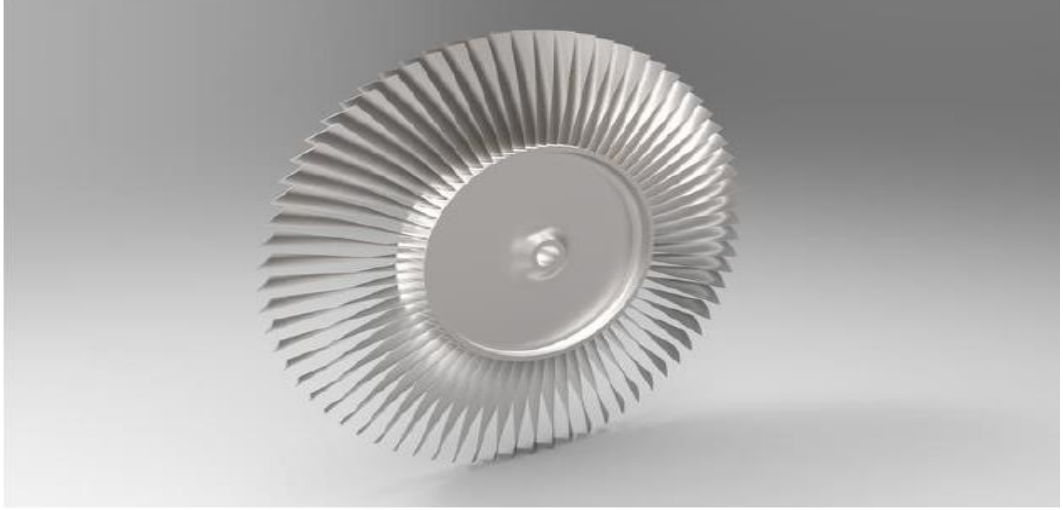
Yanma odasından çıkan gaz, türbinden geçiş yaparak enerjisinin belli bir miktarını türbini döndürmek için kullanır. Türbinin amacı ise kompresörün dönmesini sağlamaktır. Şekil 2.13’te türbin tekeri görseli sunulmuştur.

**Şekil 2.13.** İzole edilmiş tek türbin tekeri (Hulle,2013).

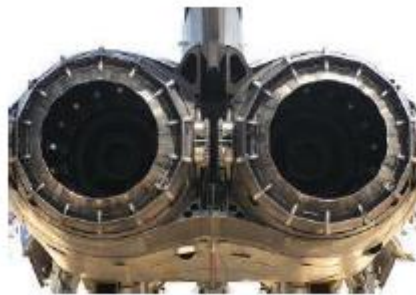
Şekil 2.15'te egzoz lülesine ait bir görsel kullanılmıştır.

Şekil 2.15. Egzoz Lülesi (Anonim).

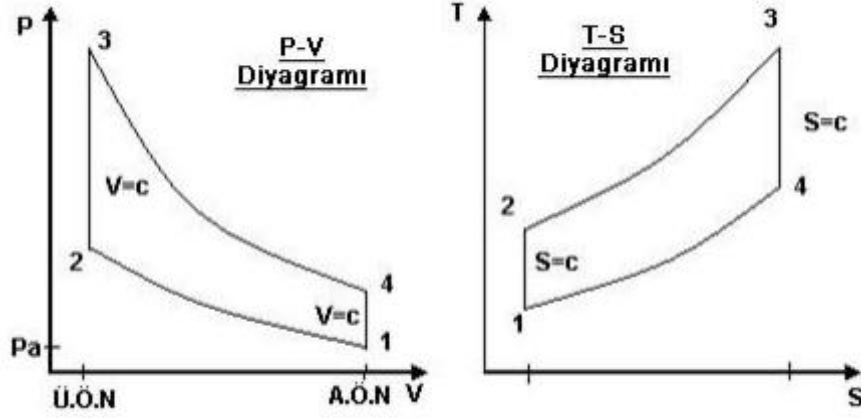
Şekil 3.1'de teorik bir Otto çevrim diyagramı gösterilmiştir. Bu diyagram üzerinden bazı yorumlar yapmak mümkündür. Diyagrama göre 1 noktasından 2 noktasına doğru hava ve yakıt karışımı olan madde, sürekli bir hareket gerçekleştirir. Bu hareketin esası, izantropik olarak bir sıkıştırma sağlamaktır. Çalışma süresince söz konusu karışımın sıcaklığı belirli bir ivmeyle yükselir. Artış gösteren sıcaklık, basıncı da tetikler. Basınç ve sıcaklık doğru orantılı şekilde artış gösterir. 2 noktasından 3 noktasına doğru akış gerçekleştikçe, kullanılan maddede dışarıdan ısı alma olayı gerçekleşir. Isı alma olayı gerçekleşirken, hacim sabit kalmaktadır. Hacmin sabit kalması kütle artışının da önüne geçmektedir. Bu sayede sıcaklık artar. Sıcaklığın artmasıyla doğru orantılı olarak basınç da yükselir. 3 noktasına yetişen maddede sıcaklık ve basınç artık had safhaya ulaşmıştır. 3 noktasından 4 noktasına gidene kadar malzeme, doğrusal bir hareket ile izantropik olarak bir genleşme miktarı oluşturur. Son olarak 4 noktasından 1 noktasına hareket gerçekleşir. Bu hareket esnasında hacim herhangi bir artış ya da azalış göstermeksizin, yine sabit kalır. Sistem ve organizasyon 1 numaralı alana geldiğinde, tüm çevrim yeniden başlar ve süreç bu şekilde devam eder. T – S diyagramında S entropiyi simgelemektedir. Entropi ile sıcaklığın eşit olduğu noktada T – S diyagramının doyum noktası oluşur. Piston, üst ölü noktaya (Ü.Ö.N) gelmeden önce buji ateşlemesini sağlar ve yanma başlar. Yanma olayı başladıktan sonra hızla gelişir. Alt ölü noktada (A.Ö.N), emme ve egzoz supapları açık olmayan konumda olup, en alt noktada bulunur.

Şekil 3.1. Otto çevrim diyagramı (Anonim).

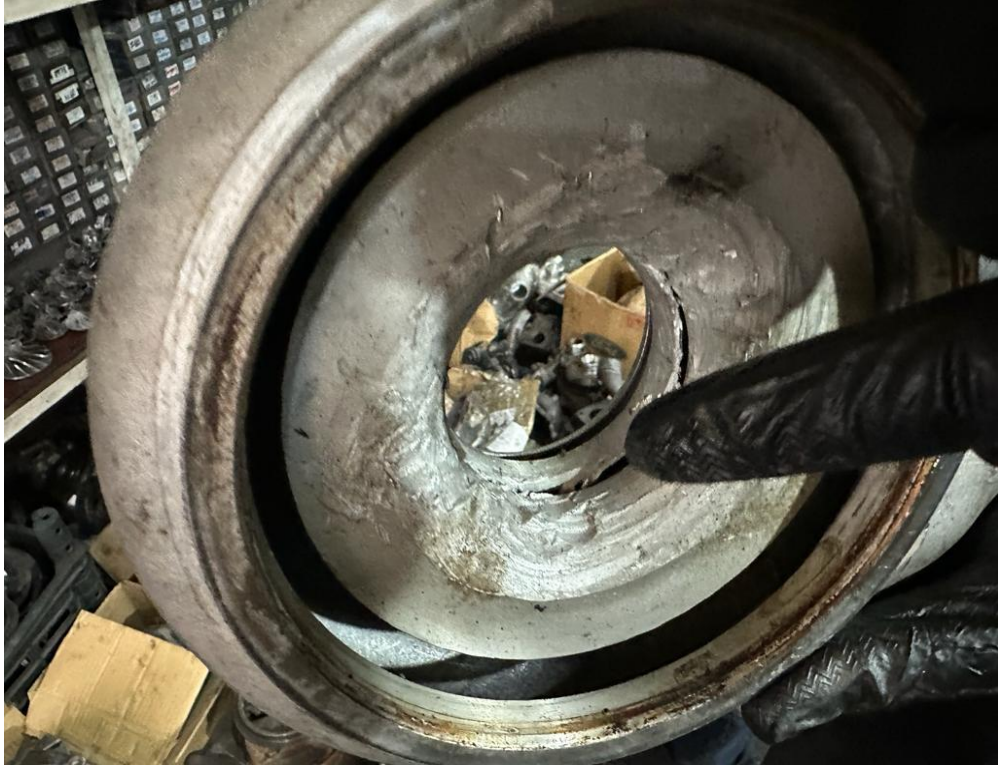
Bu temas etkisiyle hava kanallarında mekanik hasar meydana gelmiştir. Turbo motor parçalarının belirli bölgelerinin belirli periyotlarla yağlanması gerekmektedir. Bu yağlama olayı hem turbo motor ve turbo motor aksamalarının ömrünü uzatmakta hem de motor performansını daha verimli kılmaktadır.

Şekil 3.4. Mekanik hasara uğramış bir turbo motor

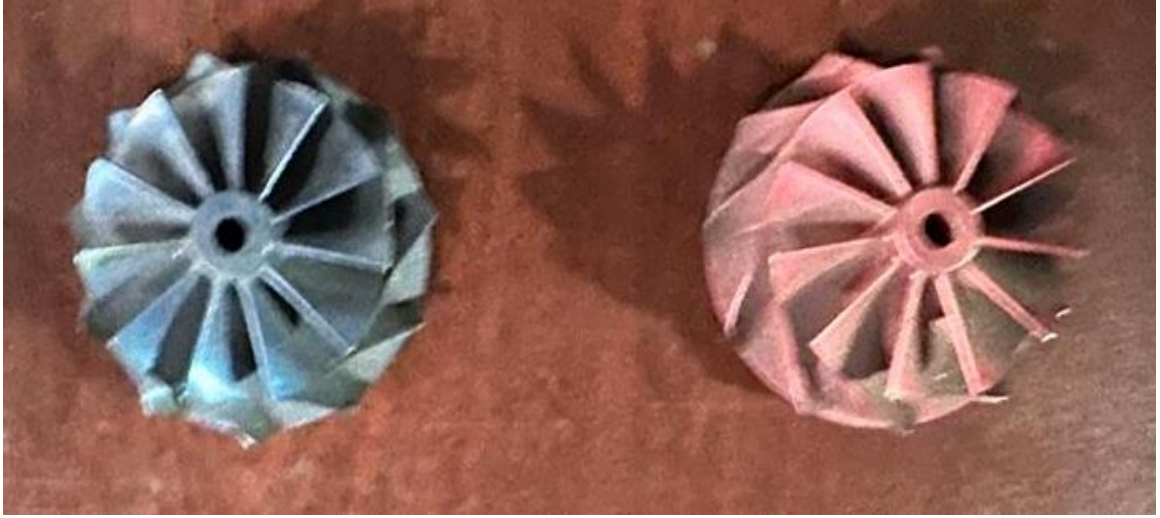
Şekil 3.5'te turbo motora ait kanatçık modeli gösterilmiştir. Kanatçıkların turbo motor çalışma prensibine dayanarak, görevi ve konumu kritik bir seviyede bulunmaktadır.

Şekil 3.5. Turbo motor hava kanatçığı

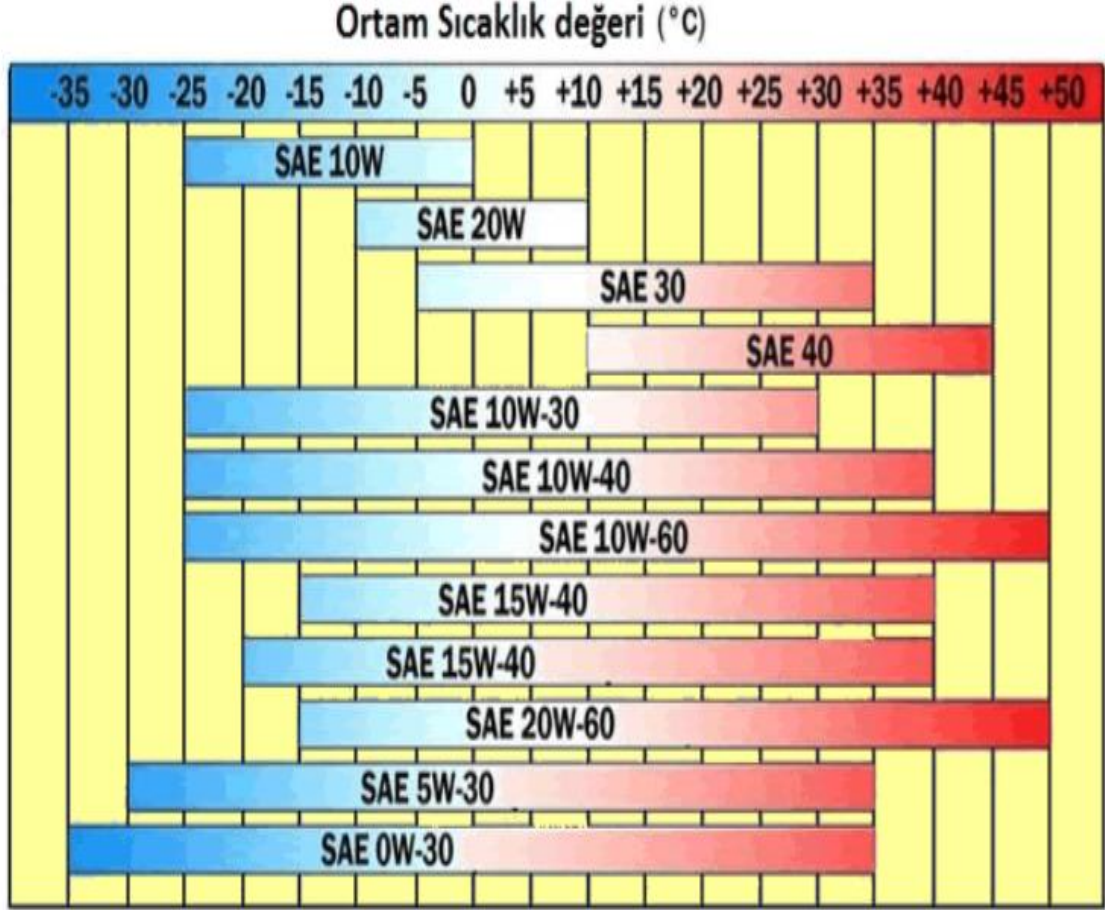
Grafikte yer alan W sembolü, kış mevsimini ifade etmektedir. Kış aylarında kullanılacak olan yağ çeşidi daha incedir. S.A.E. (Society of Automotive Engineers), ABD motorlu araçlar mühendisleri birliğinin kısaltılışı olarak ifade edilmektedir.

**Şekil 3.6.** Ortalama sıcaklık değerine göre yağ seçimi (Anonim).

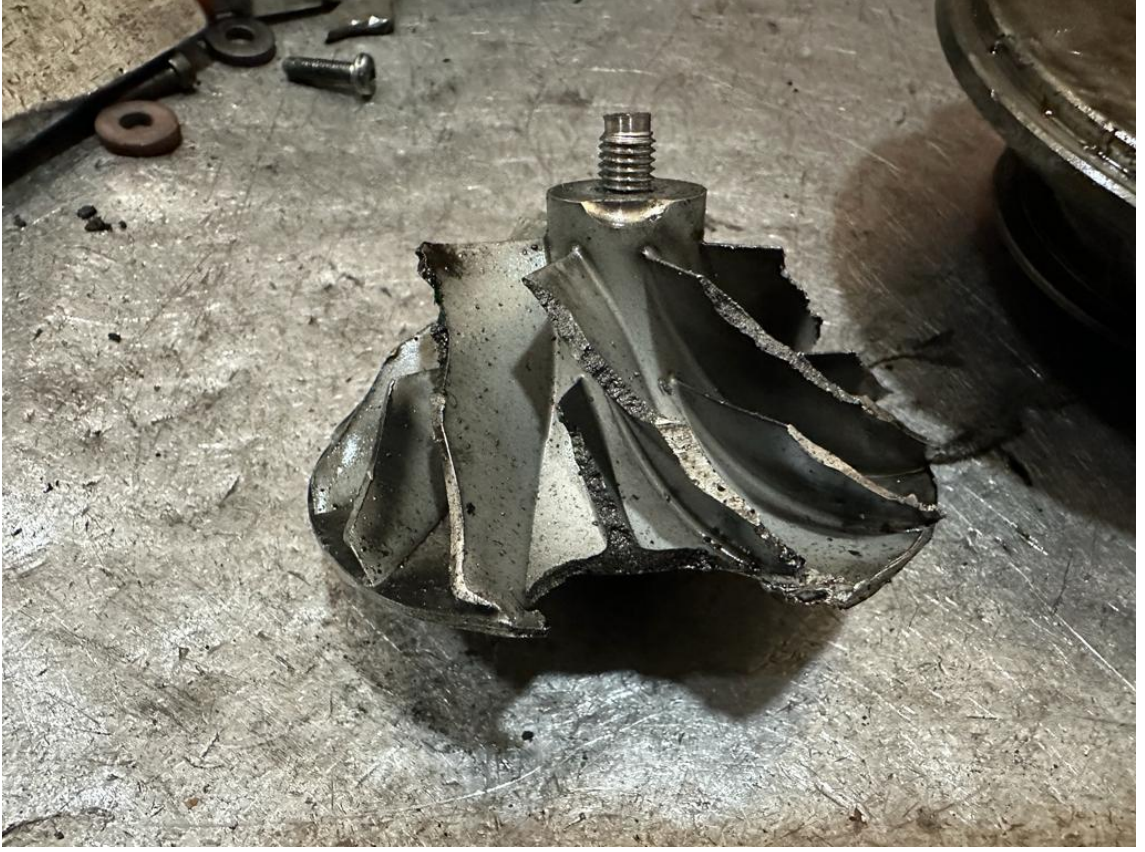
Turbo hasarlarından bir diğeri de imal yönteminden kaynaklı oluşan hasarlardır. Bu hasar biçiminin temel sebebi, dökme veya çelik esaslı turbo malzemesi imal edilirken ısıl işlem derecelerinde sapma oluşumudur. Turbo imali hassas bir proses biçimi oluşturmamasından kaynaklı olarak, sürtmelere karşı mukavemetsiz bir parça olarak bilinmektedir. Şekil 3.7’de imal kaynaklı bir hasar gösterilmiştir. Bu hasarın önlenmesinin yolu, dökme kalıp sıcaklığının imal prosesi boyunca sabit seviyede kalmasından geçmektedir.

**Şekil 3.7.** İmal yöntemi esaslı hasar oluşumu

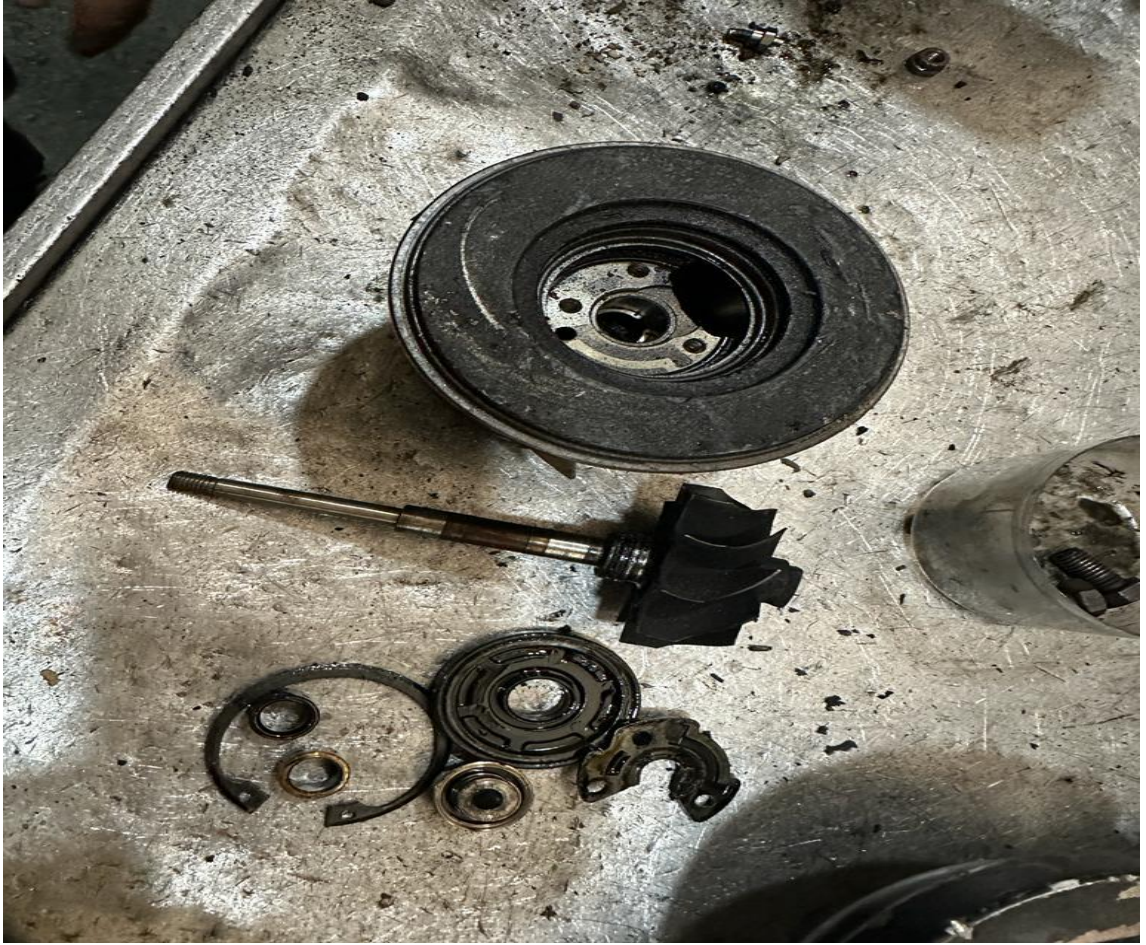
Şekil 3.8’de meydana gelen hasar, turbo motorun hava kanallarında biriken toz, partikül ve yabancı cisimler nedeniyle oluşmuştur. Bu hasarı önlemenin temel yolu, turbo ve turboyu etkileyen akşamların düzenli olarak yağlanması ve filtrelerinin değiştirilmesidir.

Şekil 3.8. Yabancı cisim hasarına uğrayan turbo

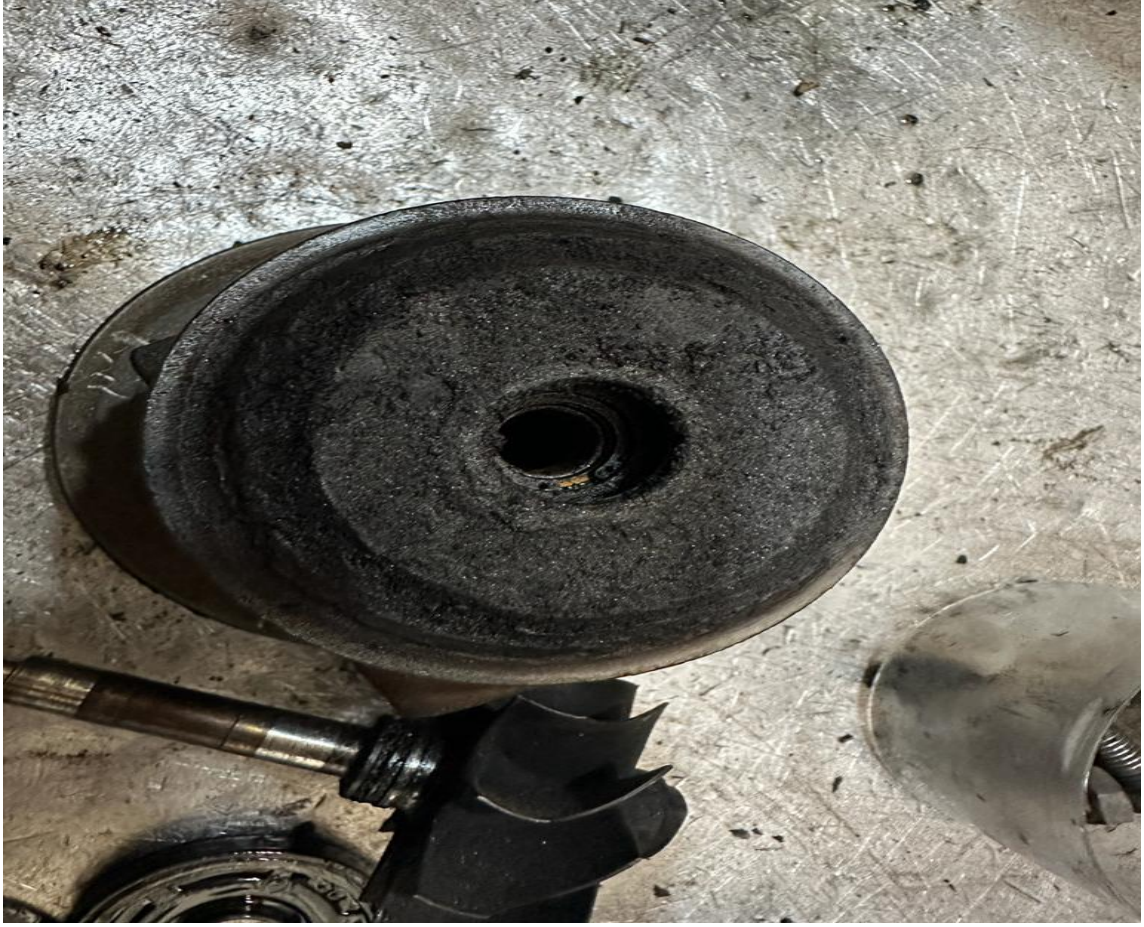
motor yağı kullanmaktır. Şekil 3.9’da yanmış yağ sonucu oluşan turbo hasarı görseli verilmiştir.

Şekil 3.9. Yanmış yağ kullanımı sonucu oluşan turbo hasarı

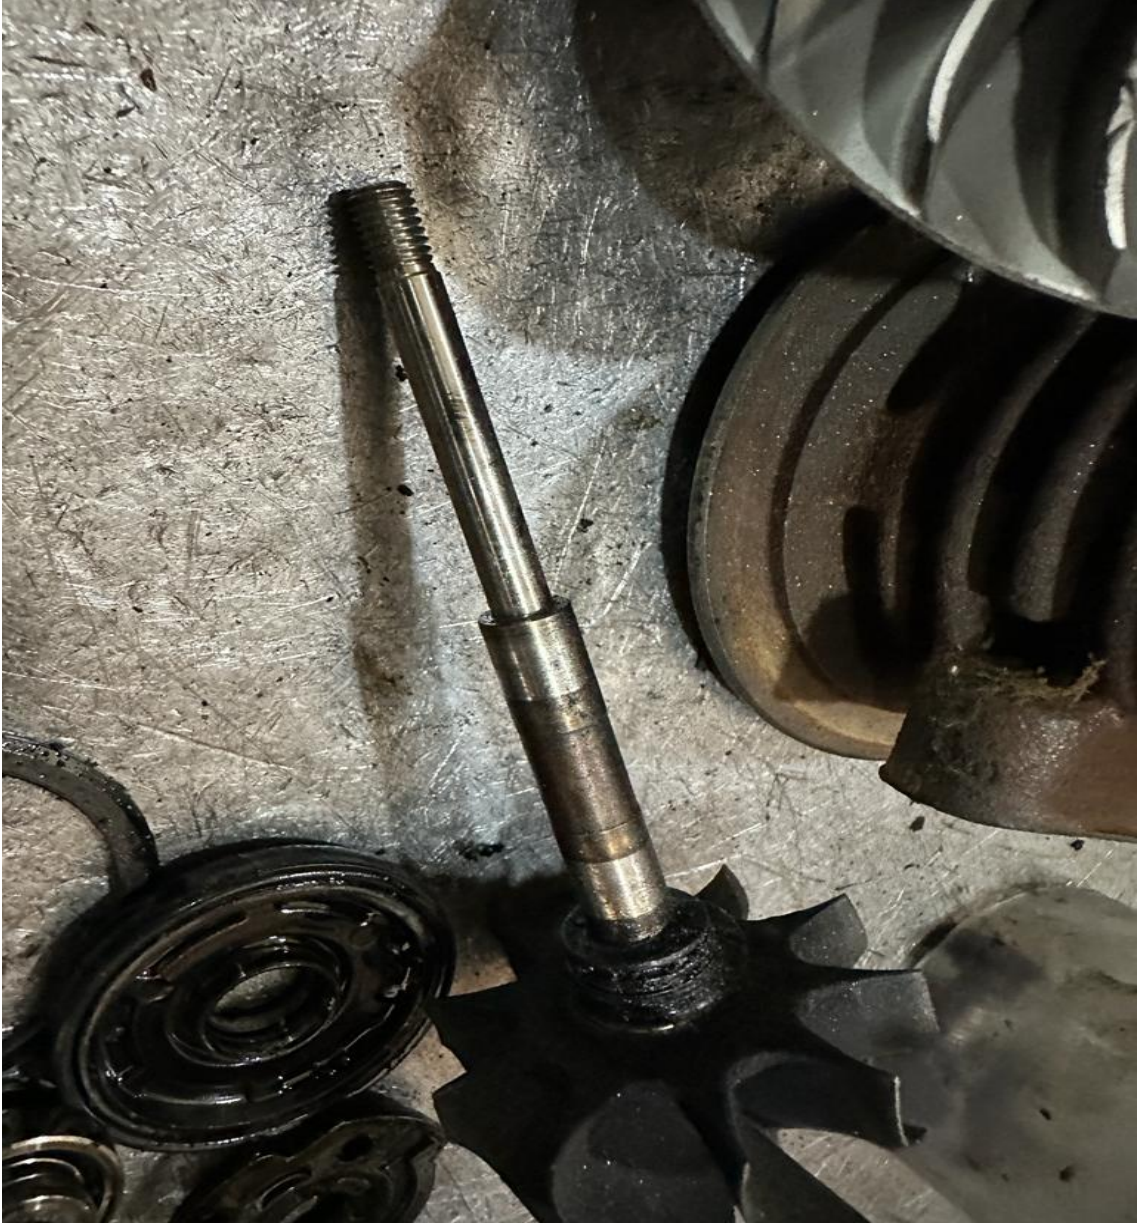
Turbo hasarlarından bir diğeri de kanatçık milinin balans kaçıklığına uğramasıdır. Kanatçık mili, imal prosesi sırasında çeşitli testlerden geçer. Bu testler sonucunda hem rot balans ayarı hem de merkezleme ayarı yapılır. Merkezleme ayarı hassas işçilik dikkati gerektirmektedir. Yapılan merkezleme ayarı sonucunda, milin aksenal kaçıklık göstermemesi beklenir. Aksenal kaçıklığın sebebi, büyük oranda tolerans değerlerinin yüksek veya düşük oranda verilmesinden kaynaklanmaktadır. Bunu önlemenin yolu, imal yöntemi esnasında su terazisi ve hassas terazi kullanımını sağlamaktır. Şekil 3.10’da turbo kanatçık mili eksen kaçıklığı olan bir görsel verilmiştir.

**Şekil 3.10.** Turbo kanatçık mili eksen kaçıklığı hasarı

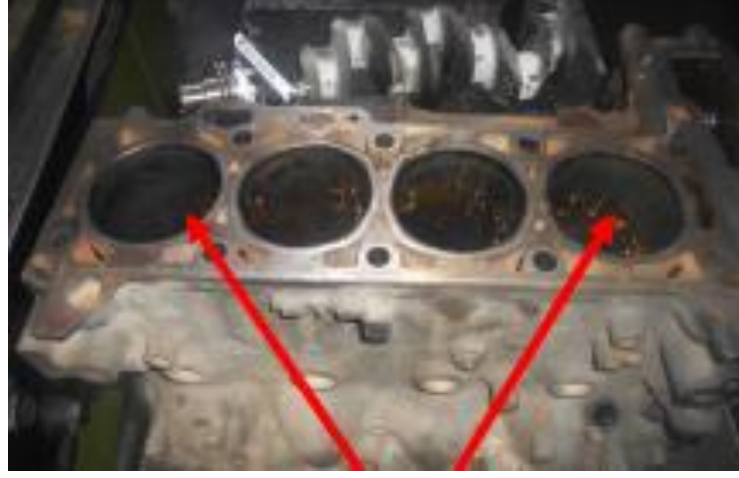
Şekil 3.11’de silindirde meydana gelen aşınma, Şekil 3.12’de ise silindirde meydana gelen ovallık gösterilmiştir.

Şekil 3.11. Silindirde meydana gelen aşınma

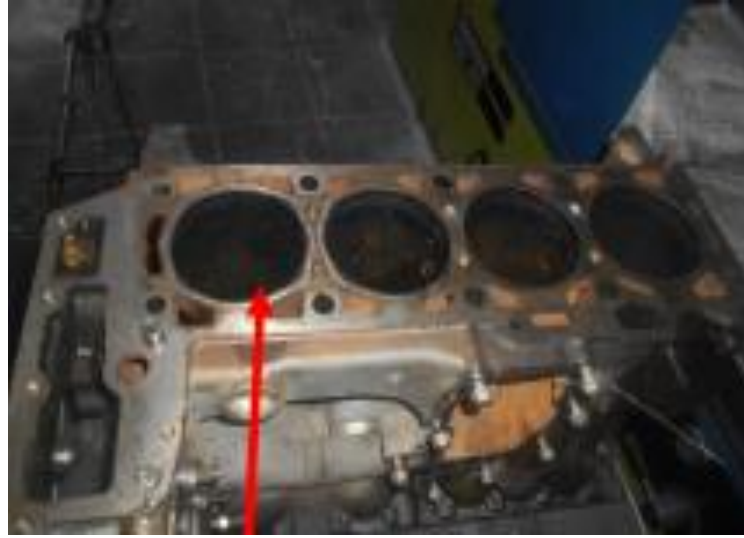
Şekil 3.12. Silindirde meydana gelen ovallık

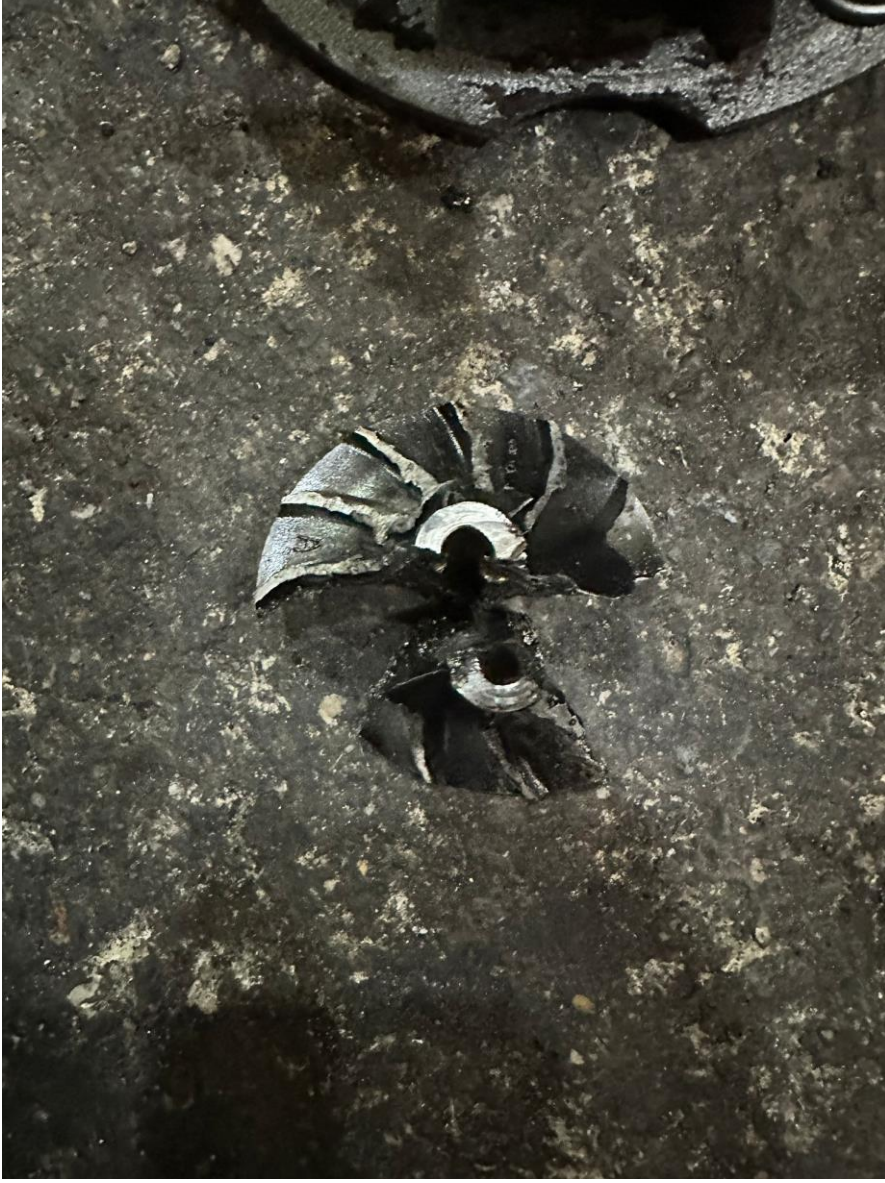
Şekil 3.13'te incelemesi yapılan motorlu taşıtta, kırılan hava kanatçığının görseli verilmiştir.

**Şekil 3.13.** Kırılan turbo kanatçığı
