DOKTORA TEZİ

İklim Stres Etkenlerinin Niğde Kırsal Mimarisinde Kullanılan  
İgnimbirit Taşı Üzerindeki Etkilerinin Değerlendirilmesi

*Mimarlık Anabilim Dalı*

Mart, 2025

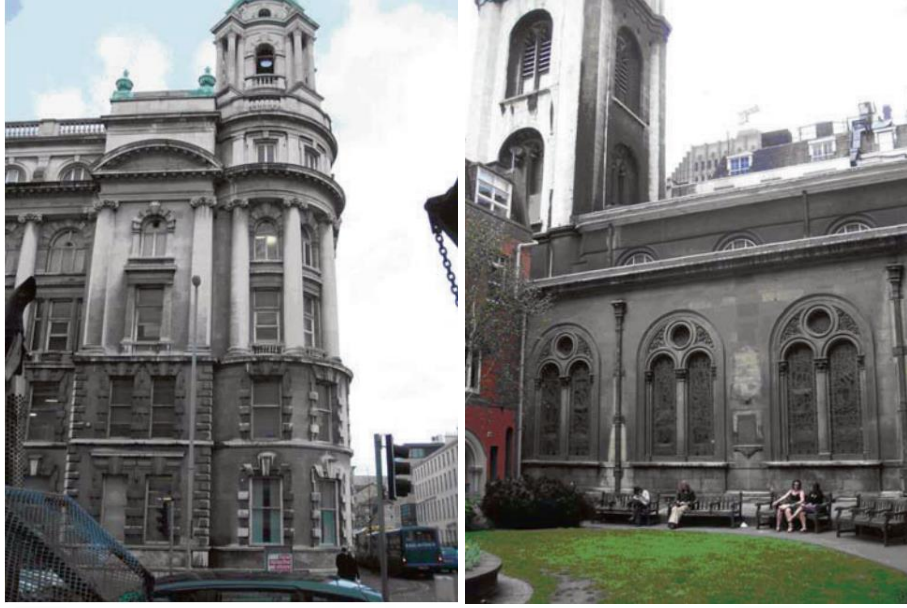
Kirlenme, yüzeyler üzerinde atmosferik kirlleticilerin birikmesi ve dolayısıyla yüzeylerin kararmasından kaynaklanan görsel bir etkidir. Bu tanım, reaktif olmayan bir yüzeyde madde birikimini anlatmak için kullanılmaktadır (Watt ve ark., 2009). Atmosferik kirleticiler, atmosferde bulunan sağlık ve çevre üzerinde olumsuz etkileri olabilecek maddeler olarak tanımlanmaktadır. Tarihi binalardaki ve anıtlardaki yapı malzemelerinin bozulma sürecinde yer alan agresif atmosferik kirleticiler; karbondioksit (CO<sub>2</sub>), kükürt dioksit (SO<sub>2</sub>), azot dioksit (NO<sub>2</sub>), ozon (O<sub>3</sub>) ve atmosferik parçacıklardır. Bu hava kirleticilerinde bulunan asit gazları, asitleşme reaksiyonları ve oksidasyon reaksiyonları yoluyla miras varlıklarının yüzeyinde bulunan taş, ahşap, metaller ve diğer malzemeler üzerinde ciddi hasara neden olmaktadır (Spezzano, 2021). Son araştırmalar en önemli aşındırıcı kirleticiler olan kükürt dioksit, azot dioksit, partikül madde (PM<sub>10</sub>) ve ozonun çoklu kirleticisi durumunun olduğunu göstermiştir. Taş ve metaller dahil olmak üzere malzemelerin aşınması ve bozulması, SO<sub>2</sub>, NO<sub>2</sub> ve O<sub>3</sub> olmak üzere hava kirleticilerinin çoklu kirleticisi durumu altındaki kimyasal reaksiyonlardan kaynaklanmaktadır (Karaca, 2013). Kirlenmenin ana sebebi havada bulunan bu gazların dış ortamda maruz kalan yüzeylerde birikmesi olarak görülmektedir (Şekil 3.24).

Şekil 3.24. Binalarda kirlenme (Watt ve ark., 2009)

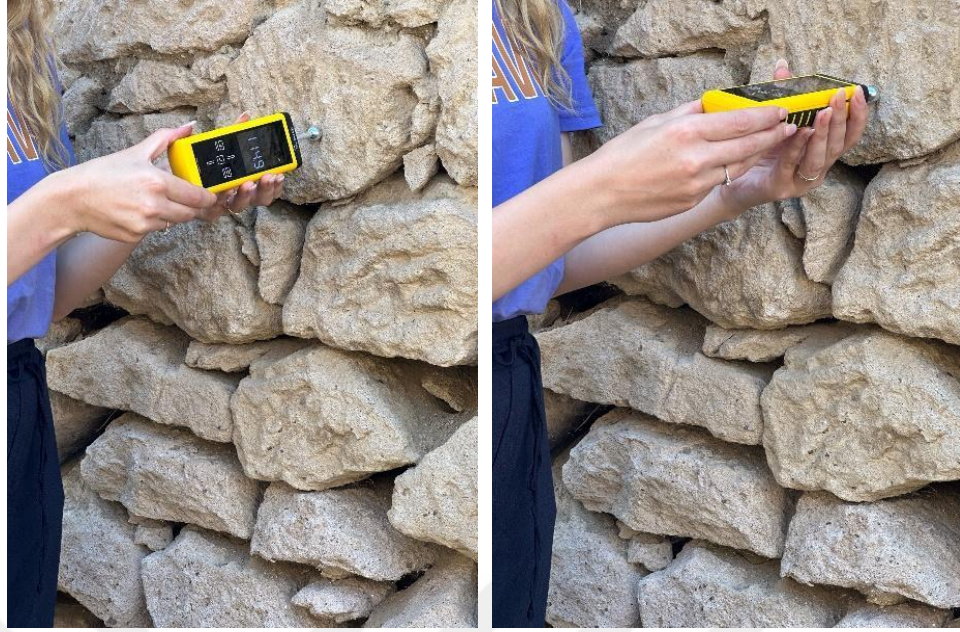
Çalışma kapsamında seçilen geleneksel yapıların dış duvarlarındaki nem oranlarının tespiti için Trolect T660 el tipi yüzey nem ölçer cihazı kullanılmıştır (Şekil 4.2). Taş yüzeyinin yaklaşık 4 cm derinliğine kadar nem ölçebilen cihazın hassasiyet değeri 0-200 dijit arasındadır. Her bir dijit, %0.5 nem oranını temsil etmektedir. Ölçüm cihazı, -20°C ile +60°C ortam sıcaklıkları arasında sağlıklı değerler verebilmektedir. Cephe yüzeyine dik konumdaki cihazla aynı yüzeyin 3 farklı noktasından belirlenen doğrultu boyunca okumalar tekrarlanmıştır. Ulaşılan verilerin aritmetik ortalaması alınmış ve cephe fotoğrafları üzerine işlenerek değerlendirilmiştir.

Şekil 4.2. Yüzey nem ölçümü

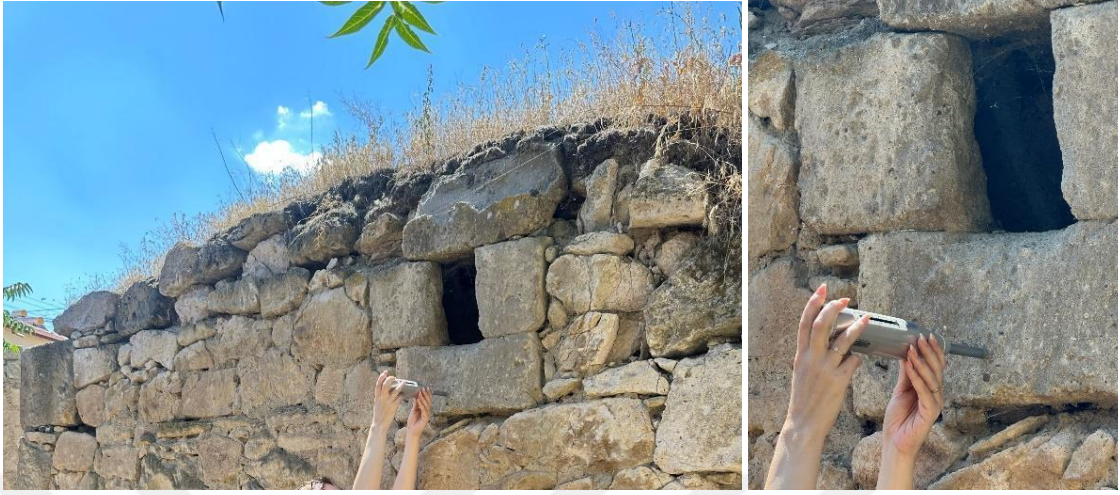
taş örneklerin tek eksenli basınç dayanımı sonuçlarıyla karşılaştırılarak malzeme dayanımları hakkında değerlendirmeler yapılmıştır.

Şekil 4.3. Schmidt çekici ölçümü

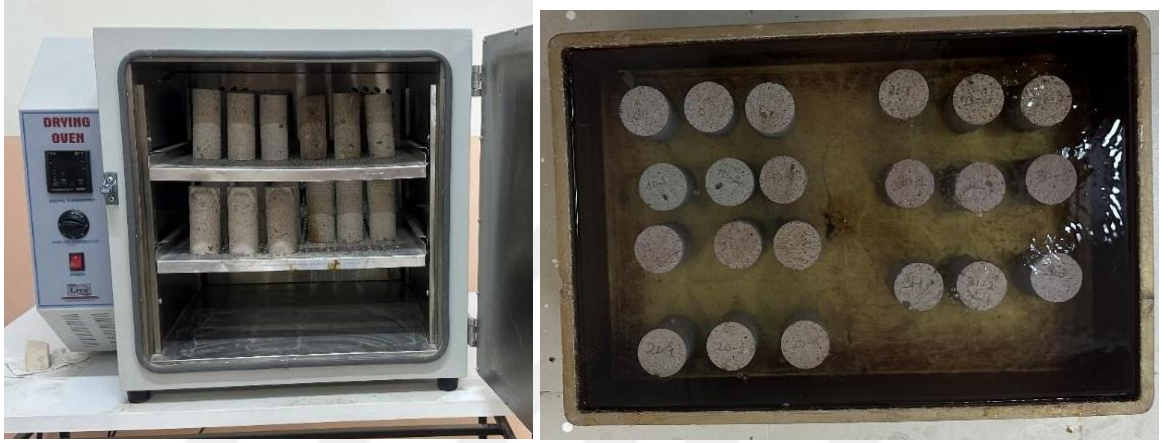
Seilen yapıların iç ve dış duvarlarında kullanılan taş blokların ve ocaktan alınan taşın kütlece su emme ve porozite oranlarını tespit etmek amacıyla, öncelikle her bir bloktan alınan 3'er adet karot numunenin boyu ve apı kumpas yardımıyla ölçölerek numunelerin hacmi (V) bulunmuştur. Hacimleri bulunan karot numuneler  $70 \pm 5$  °C sıcaklıktaki etüvde 24 saat bekletilerek kuru duruma getirilmiş ve bu durumdaki ağırlıkları ölçölümüştür ( $M_k$ ). Daha sonra kuru numuneler su dolu bir kap içerisinde 48 saat bekletildikten sonra bir bez yardımı ile yüzeyleri kurulanmış ve kuru yüzey doygun ağırlıkları ölçölümüştür ( $M_d$ ) (Şekil 4.5). Elde edilen sonuçlar kullanılarak izelge 4.3'te verilen eşitlikler yardımıyla numunelerin kütlece su emme ( $S_a$ ) ve porozite (n) oranları hesaplanmıştır.

Şekil 4.5. Numunelerin etüvde kurutulma (a) ve su içerisinde bırakılma işlemleri (b)

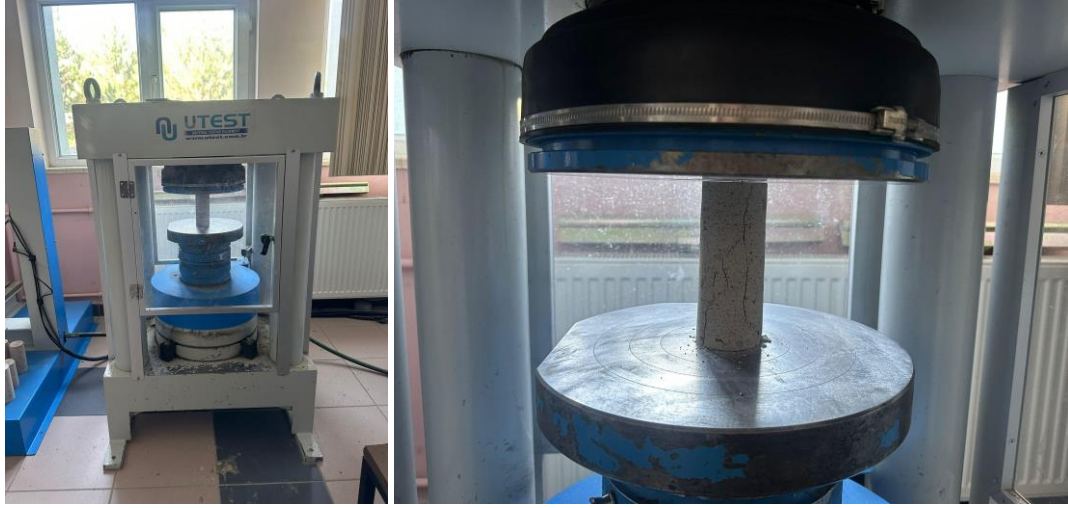
Tek eksenli basın dayanımı deneyi ile seilen yapılardan ve ocaktan elde edilen karot numunelerin basın dayanım deėerleri tespit edilerek iklim stres etkenlerine maruz kalan taşların dayanım kayıpları araştırılmıştır. Deney sürecinde yöntem olarak ISRM (2007)'de belirtilen kriterler dikkate alınmıştır (Şekil 4.6). Her bir bloktan alınan ve uzunluk/ap oranı 2,3-2,6 arasında olan 3 adet silindirik karot numune 3000 kN yükleme kapasiteli ve 0.6 MPa/s yükleme hızındaki basın test cihazında deneye tabi tutularak elde edilen verilerin aritmetik ortalaması alınmıştır. Elde edilen deėerler izelge 4.4'te belirtilen eşitlikte kullanılarak numunelerin basın dayanım deėerleri hesaplanmıştır.

Şekil 4.6. Tek eksenli basınç dayanımı testi (a), kırılan numune görüntüsü (b)

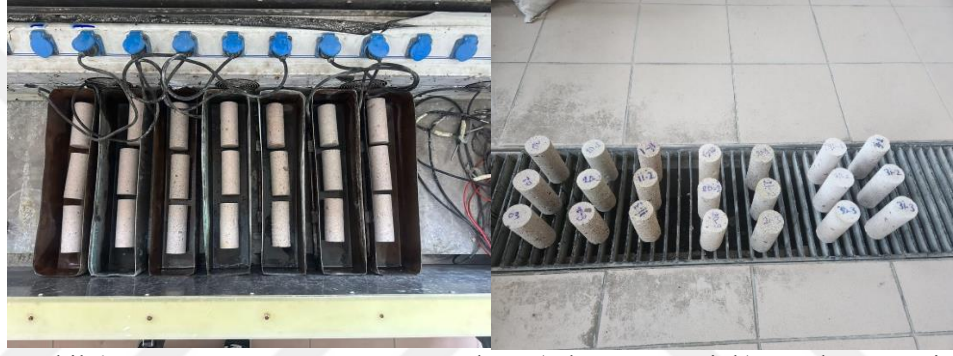
hazırlanan silindirik karot numunelerin boy ve çapı ölçülerek kaydedilmiştir. Karot numuneler havalandırılmalı etüvde ( $70 \pm 5$  °C) değişmez ağırlığa gelinceye kadar kurutulduktan sonra oda sıcaklığına kadar soğutularak hassas terazi ile tartılmış ve başlangıç kütle değerleri ( $M_1$ ) belirlenmiştir. Daha sonra numuneler üzerinde 12'şer saat  $-20$  °C sıcaklıkta dondurma,  $+20$  °C sıcaklıktaki su içerisinde çözme işlemi yapılmıştır (Şekil 4.7). 40 çevrim sonunda sudan çıkartılan numuneler,  $70 \pm 5$  °C sıcaklıkta etüvde kurutulduktan sonra oda sıcaklığında bekletilip doğal nemli duruma getirildikten sonra hassas terazi ile tartılarak kütlesi ( $M_2$ ) ve yüzdelik kayıpları ( $M_{d\phi}$ ) bulunmuştur. Daha sonra numunelerin tek eksenli basınç dayanımları ( $\sigma_2$ ) ölçülerek donma-çözülme deneyi uygulanmamış numunelerin basınç dayanım değerleri ( $\sigma_1$ ) ile karşılaştırılarak dayanım kayıpları ( $\sigma_{d\phi}$ ) tespit edilmiştir (Çizelge 4.5). Deney kapsamında her bir blok örnekten alınan 3 karot numuneye ait sonuçların aritmetik ortalaması alınmıştır.

Şekil 4.7. Donma-çözülme test aşamaları; a) donma süreci, b) çözülme süreci

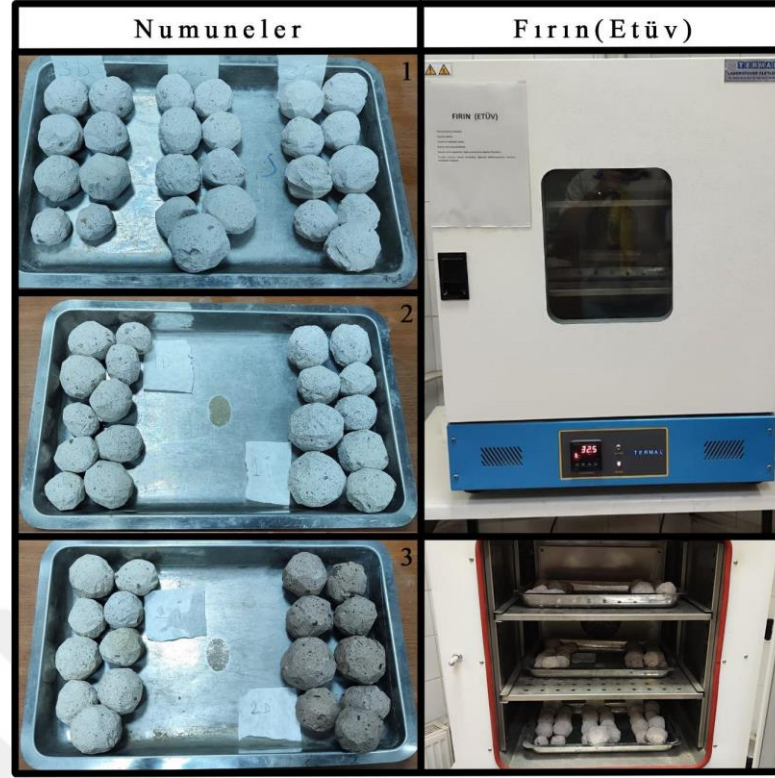
Çalışmaya konu olan geleneksel yapılardan elde edilen numunelerin ıslanma ve kuruma çevrimi sonrasında aşınma miktarının tespiti için ıslak kararlılık deneyi gerçekleştirilmiştir. ISRM (1981)'de belirtilen yöntemine uygun olarak 2 ıslanma-kuruma çevrimine tabi tutulan taş numunelerin zayıflama ve ayrılıp suda dağılmaya karşı gösterdiği dirençleri belirlenmiştir. Yapılardan ve ocaktan alınan her bir bloktan 350-561 g aralığında ağırlığa sahip 10'ar adet küresele yakın şekilde numune elde edilmiştir. Numuneler 105 °C sabit sıcaklıktaki etüvde 12 saat bekletilmiştir. Kuruma sonunda tambur ve içindeki numune birlikte tartılarak ilk ağırlıklar belirlenmiştir (A). Numuneler soğutulduktan sonra tambur fiber hazne içine yerleştirilmiş ve tambur ekseninin 20 mm altındaki seviyeye kadar 20 °C sıcaklıktaki musluk suyu ile doldurulmuştur. Motor çalıştırılarak 10 dk boyunca, dakikada 20 devir yapacak şekilde toplam 200 devir döndürülmüştür. 10 dk sonra hazneden alınan tambur ve numune birlikte etüve konularak 12 saat kurutulduktan sonra tartılarak ağırlığı belirlenmiştir (B) (Şekil 4.8). İkinci çevrim sonucunda tambur ve numunenin ağırlığı ölçülmüş (C) ve Çizelge 4.6'da verilen eşitlikler yardımıyla numunelerin suda dağılmaya karşı duraylılık indeksleri belirlenmiştir.

Şekil 4.8. Islak kararlılık deneyi için numune hazırlanması ve etüv işlemi

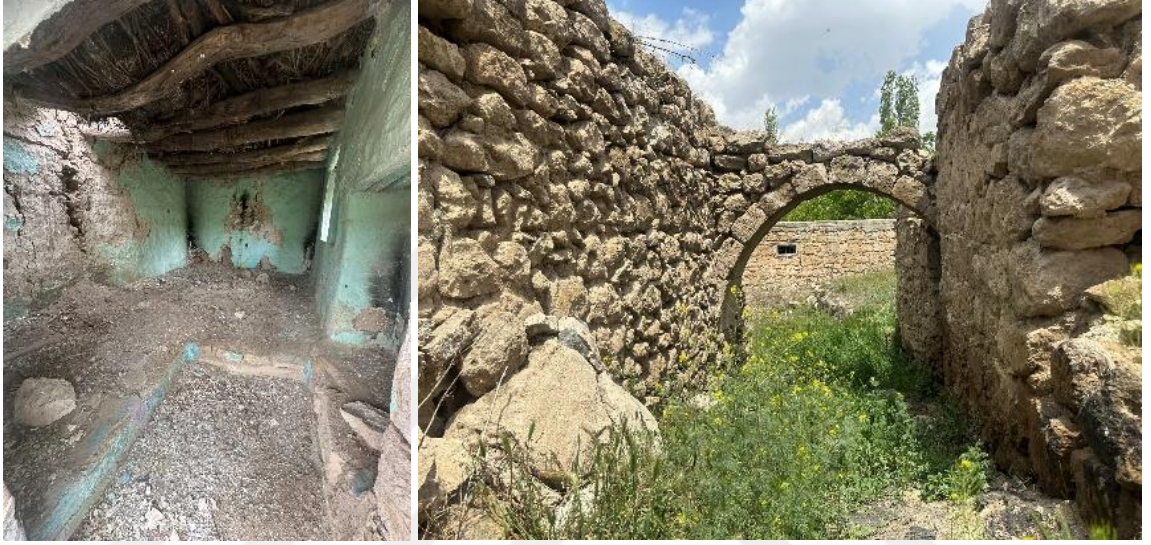
Şekil 5. 40. Yeşilova köyünde kullanılan hezen ve kemer sistemi örnekleri
