**İNSANSIZ HAVA ARAÇLARI İLE YÜZEY DEĞİŞİMLERİNİN  
BELİRLENMESİ**

**YÜKSEK LİSANS TEZİ**

Bu çalışmada uygulama alanı olarak İzmir İli, Çiğli İlçesi, Harmandalı Mahallesi'nde bulunan heyelan bölgesi seçilmiştir. Lokal olarak küçük heyelanların gerçekleştiği bölgede, 30 Ekim 2020 tarihinde Sisam Adası'nda gerçekleşen ve İzmir'i de etkileyen Mw:6,9 büyüklüğünde deprem ile büyük kütleler halinde zemin hareketleri gerçekleşmiş ve çevredeki yapılara büyük hasarlar vermiştir. Çalışma kapsamında fotogrametrik yöntem ve GNSS ölçüm tekniği kullanılarak heyelan aktivitesi izlenmiştir. Etki alanının büyük olması nedeniyle insansız hava aracı kullanılmış ve belirli periyotlarda fotogrametrik uçuşlar yapılmıştır. Uçuşlardan elde edilen veriler işlenerek bölgenin sayısal yükseklik modeli ve ortofoto haritası üretilmiştir. Üretilen yüzey modellerinin periyotları arasında ki yükseklik farkları baz alınarak deformasyon ve mevsimsel değişim haritaları üretilmiştir. Aynı periyotlar içerisinde bölgeye tesis edilen noktalarda GNSS ölçümleri yapılmış ve benzer stratejiyle GNSS deformasyon farkları elde edilmiştir. Deformasyon ve mevsimsel değişim haritaları değerlendirilerek heyelan bölgesindeki düşey

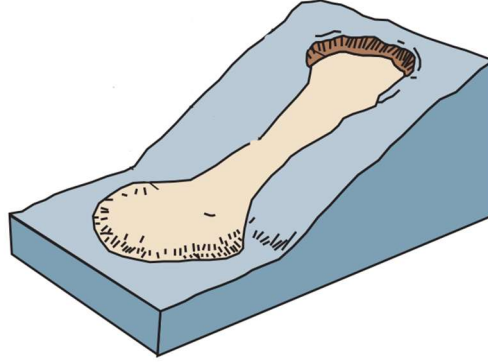
**Şekil 3.6** Toprak kayması gösterimi (Cruden 2014).

Yamaçta bulunan toprak kütlesi yoğun su emilimi sonrasında doymuş hale gelir ve sıvılaşır. Sıvılaşan kütle başlangıçta bir kâse şeklinde bir çukur oluşturur ve eğim yönünde akarak hareket eder (Cruden 2014) (Şekil 3.6).

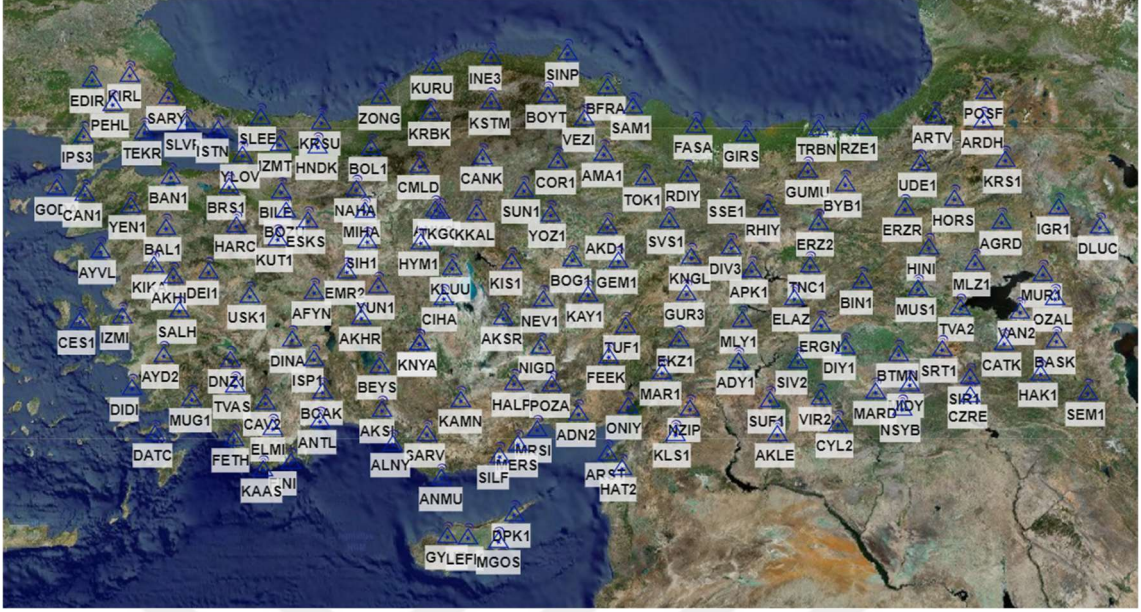
Şekil 4.5 Türkiye ve KKTC TUSAGA-Aktif İstasyon Haritası (TUSAGA 2023).

Gelişen teknolojiyle birlikte ağ-RTK sisteminde kullanılan referans istasyonları CORS (Continuously Operating Reference Station) istasyonları olarak entegre edilmiştir. CORS istasyonları, GNSS sistemlerini kullanarak zaman senkronizasyonu ve yüksek hassasiyetli konum belirleme için tasarlanmış ağıdır. Sürekli olarak GNSS sinyallerini izleyerek ve analiz ederek anlık düzeltme verilerini kullanıcılara ileten bir sistemdir. Genellikle bir veri ağı (GSM) veya internet üzerinden yayın yaparak yüksek hassasiyette konum bilgilerini iletir. Türkiye’de kullanılan CORS istasyon sisteminin adı TUSAGA-AKTİF (Türkiye Ulusal Sürekli Aktif GPS Ağı) olarak adlandırılır. Ülkemiz ve KKTC genelinde 168 adet GNSS istasyonu bulunmakta, Tapu Kadastro Genel Müdürlüğü ve Harita Genel Müdürlüğü olmaz üzere 2 adet kontrol merkezi bulunmaktadır (TKGM 2023) (Şekil 4.5).

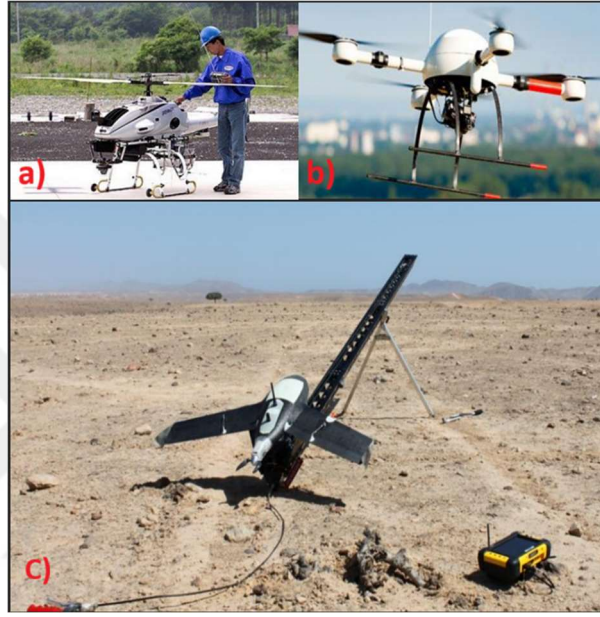
sektörlerinde kullanılır. Küçük ölçekli fotogrametrik uçuşlarda da kullanılabilir. Sabit kanatlı İHA'ların; uzun uçuş sürelerine sahip olmaları, daha yüksek irtifada uçabilme kabiliyetleri ve dayanıklılık yönünden döner kanatlı İHA'lara göre avantaj sağlamaktadır. Havada asılı kalamıyor olmaları dezavantaj olarak değerlendirilebilir. Bu hava araçları rampadan ya da elden fırlatma şeklinde uçuşa başlar (Toprak 2014) (Şekil 4.12).

**Şekil 4.12** M Sınıfı İHA türleri a) Model helikopter b) Quadroptor c) Sabit kanat (Toprak 2014).

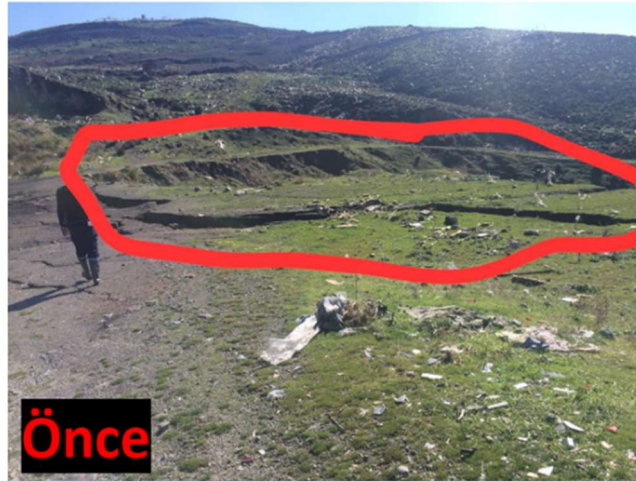
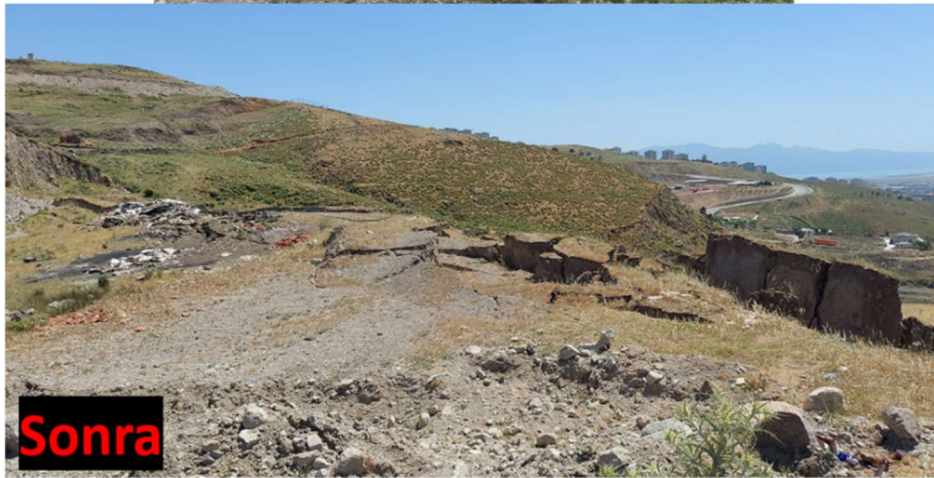
Ölçümlerden kısa bir zaman sonra neredeyse 70 cm seviyelerinde deformasyonlar gerçekleşmiş ve ölçüm pilyelerinin tümü kullanılmayacak şekilde hasar almış ya da toprak altında kalmıştır (Resim 5.1). Aynı zamanda enerji nakil hatlarında, yollarda ve yapılarda büyük hasarlar görülmüştür. (Resim 5.2, 5.3, 5.4).

Resim 5.3 Deprem öncesinde ve sonrasında gerçekleşen yüzey deformasyonları.

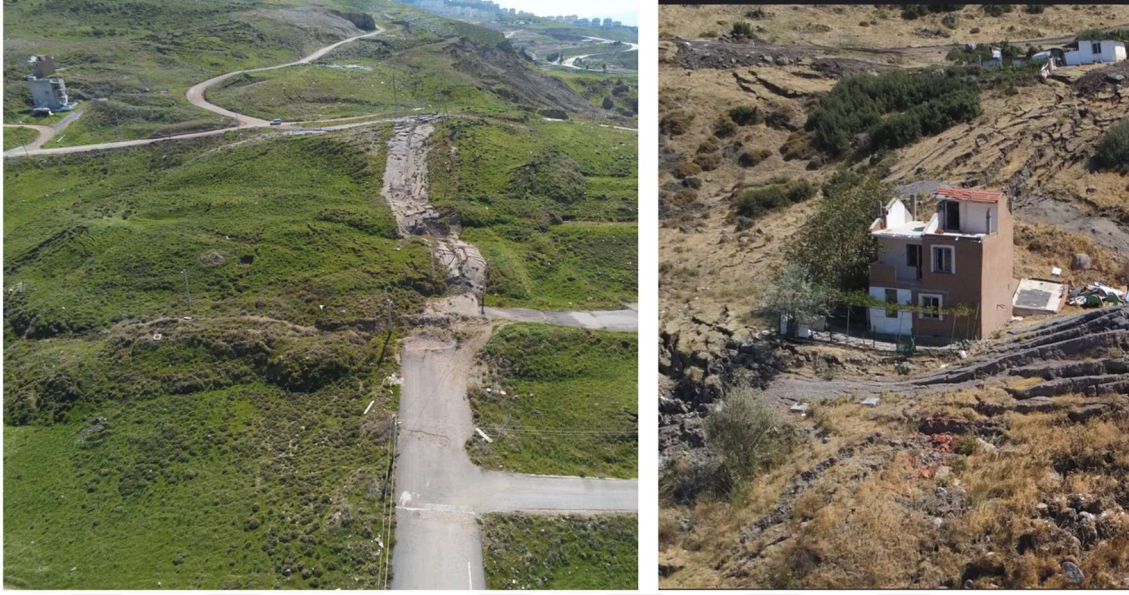
**Resim 5.4** Heyelan sonucunda yapılarda görülen hasarlar.

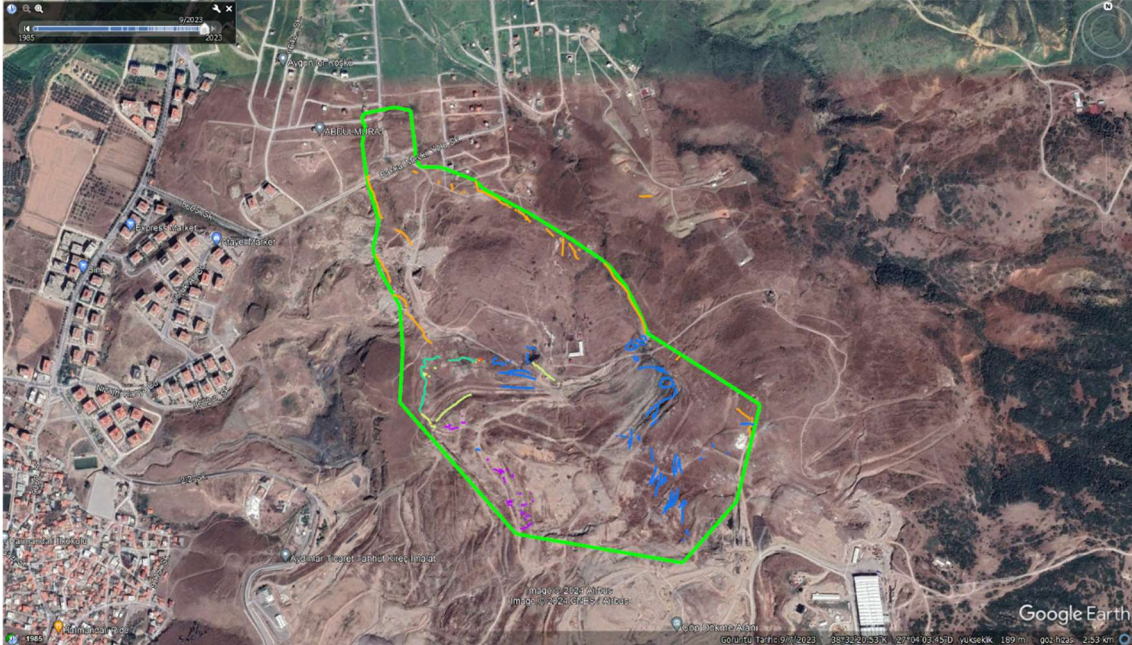
Deprem sonrasında gerçekleşen deformasyonların ardından 21.01.2021 tarihinde saha araştırma gezisi ve heyelanın hareket alanının tespiti için jeodezik ölçümler yapılmıştır. Çalışma verilerinin değerlendirilmesiyle heyelanın hareket yönü ve alanı tespit edilmiştir (Şekil 5.5).

**Şekil 5.5** 2021 yılında belirlenen heyelan sınırının (yeşil alan) Google Earth üzerinde gösterimi (Gökçeoğlu 2022).

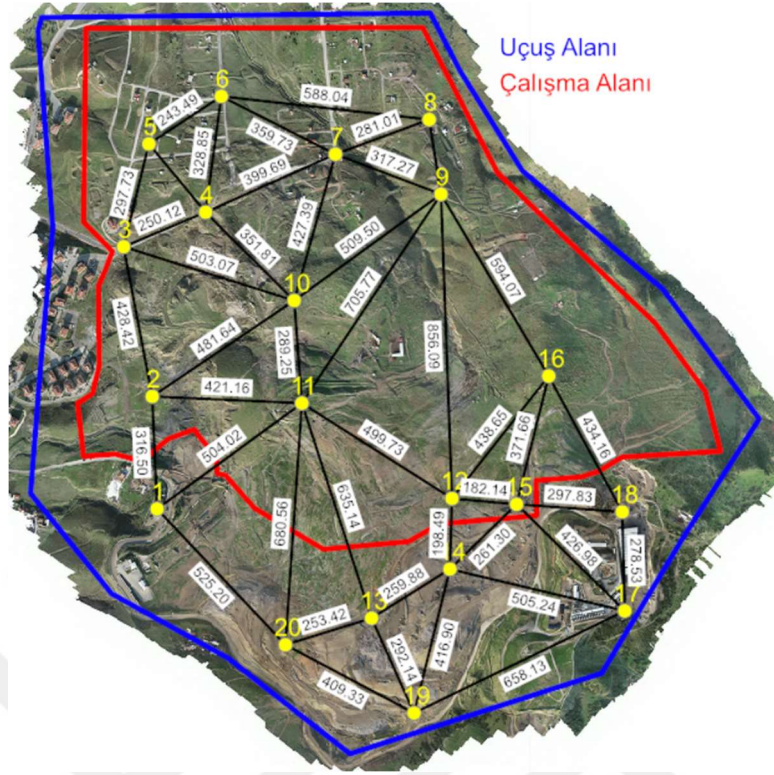
Şekil 5.8 Uçuş alanında bulunan YKN ağı ve noktalar arası baz uzunlukları.

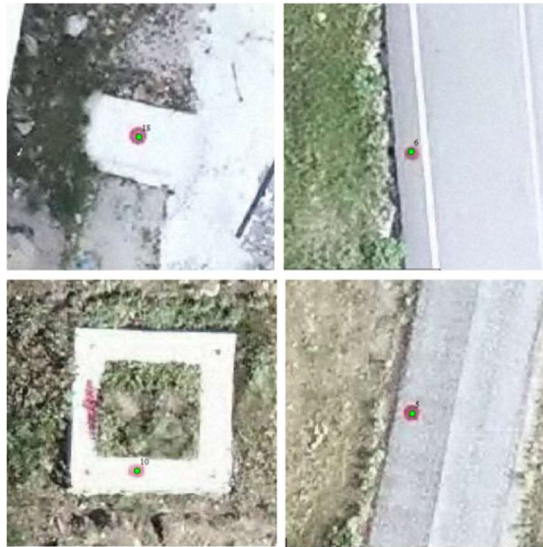
Resim 5.5 YKN tesisleri.

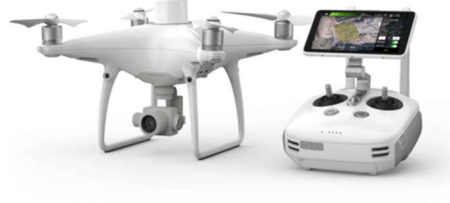
Satlab SL600

DJI Phantom 4 RTK

Şekil 5.9 Çalışmada kullanılan İHA ve GNSS ölçüm cihazı.

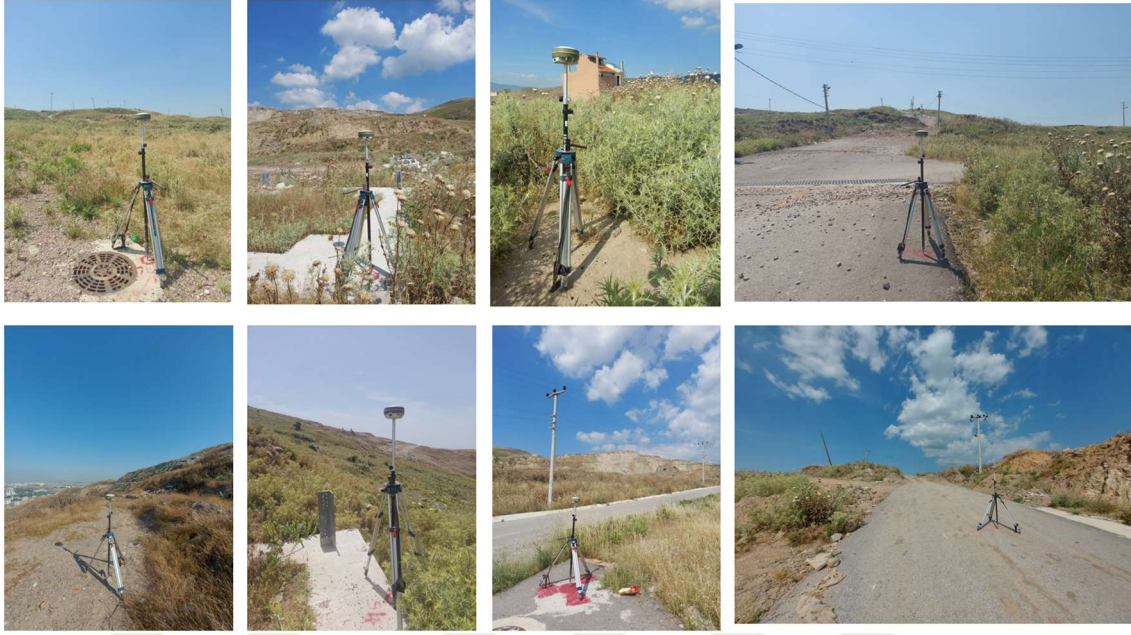
**Resim 5.6** Tesis edilen noktalarda GNSS ölçümleri.

Bazı noktalar, deforme olmuş ve kaldırılmış yüksek gerilim hatlarının direk betonlarına çivi çakılarak tesis edilmiştir. Bazı noktalarda ise asfalta 70 cm uzunluğunda çivi çakılmıştır. Deformasyonun yoğun olarak gerçekleştiği bölgelerde, noktaların çevresinde beton, asfalt ve benzeri bir yapı bulunmadığından dolayı zemine 1,20 m uzunluğunda inşaat demiri çakılmıştır (Resim 5.6). Nokta ölçümleri ile uçuşlar arasında zaman farkı olmaması için uçuş ile aynı günde ölçümler yapılmış ve CORS-RTK yöntemi kullanılmıştır.

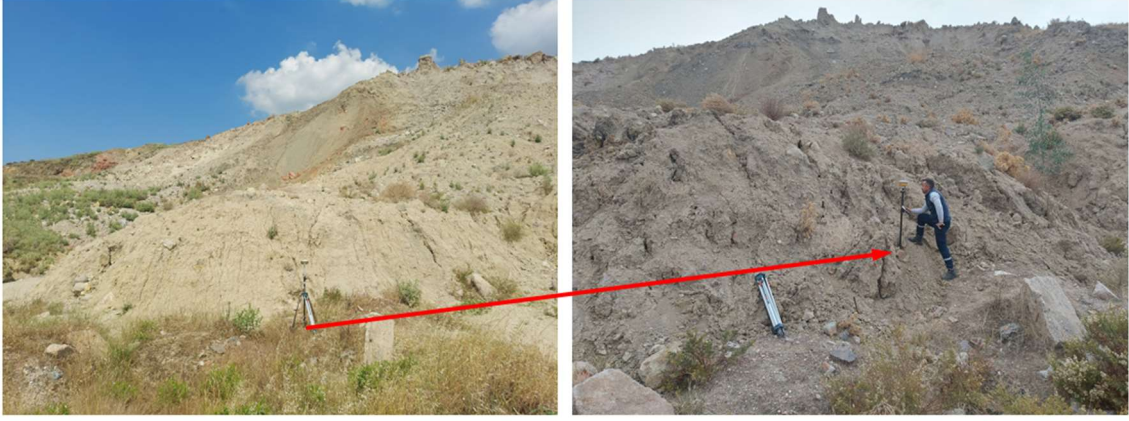
**Resim 5.7** Heyelan bölgesinde toprak altında kalan 17 numaralı nokta.

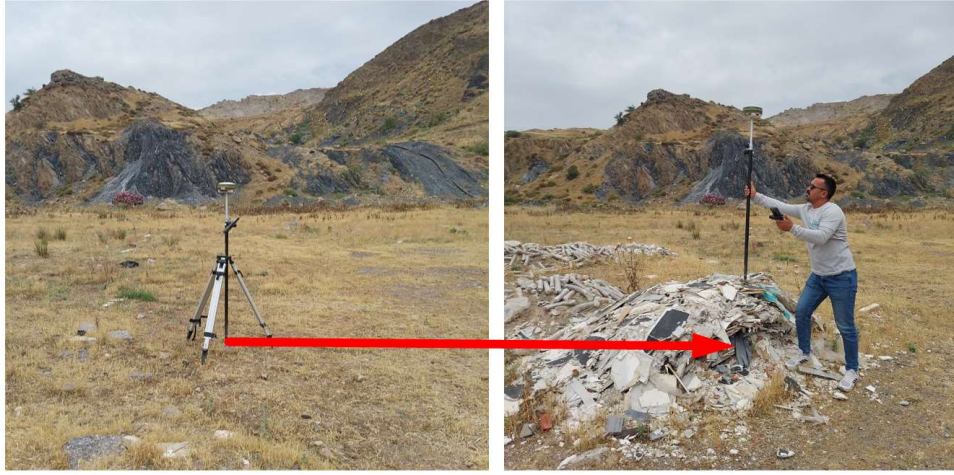
**Resim 5.8** Tahrip edilen 13 numaralı nokta

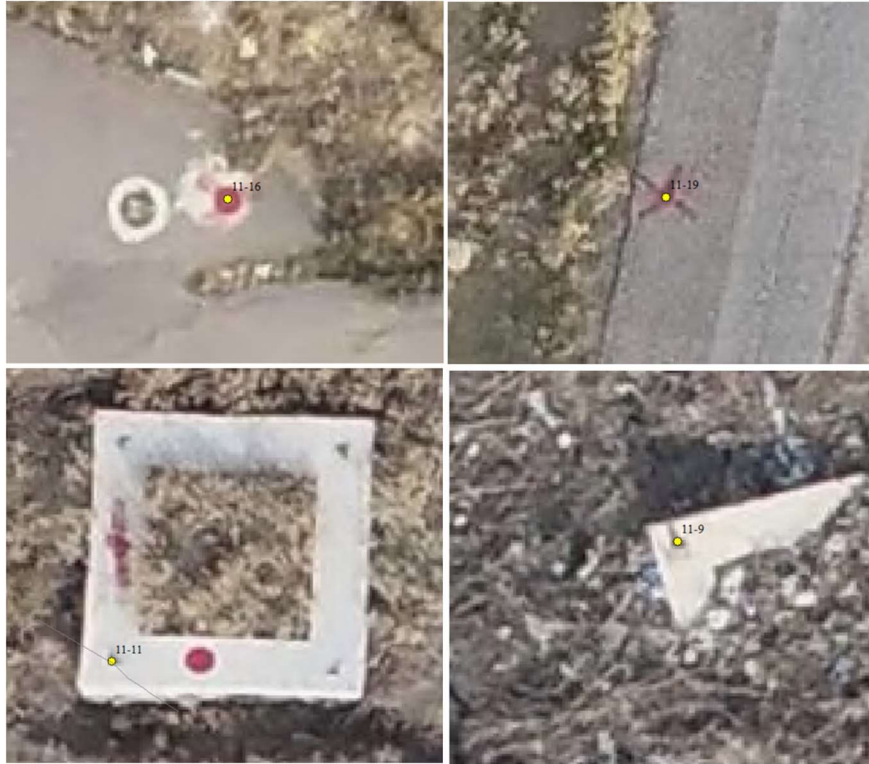
**Resim 5.9** Ortofoto üzerinde işaretlenen GNSS ölçüm noktalarına örnek.

Ölçümleri yapılan GNSS noktaları, ölçüm yapıldığı aya ait, İHA yöntemi ile üretilen SAM ve ortofoto üzerinde işaretlenmiştir. İşaretleme işlemi tesis yerleri belirgin olan (ENH direk betonlarında, YKN üzerinde vb.) ve ortofoto üzerinde net gözüken noktalarda yapılmıştır (Resim 5.9). Ortofoto üzerinde işaretlenen noktalara SAM üzerinden kot okuması gerçekleştirilmiştir. Elde edilen yatay ve düşey koordinatlar, GNSS ölçümleri ile karşılaştırılmış, karşılaştırma sonucunda x, y eksenlerindeki maksimum fark  $\pm 8$  cm, z ekseninde ise maksimum fark  $\pm 19$  cm olarak tespit edilmiştir (Çizelge 5.4). Elde edilen farkların kabul edilebilir doğrulukta olduğu görülmüştür.
