**İSTANBUL'DAKİ MİMAR SİNAN ESERİ CAMİ KAPILARININ  
İNCELENMESİ**

**YÜKSEK LİSANS TEZİ  
MOBİLYA VE DEKORASYON EĞİTİMİ**

**GAZİ ÜNİVERSİTESİ  
FEN BİLİMLERİ ENSTİTÜSÜ**

**AĞUSTOS 2013  
ANKARA**

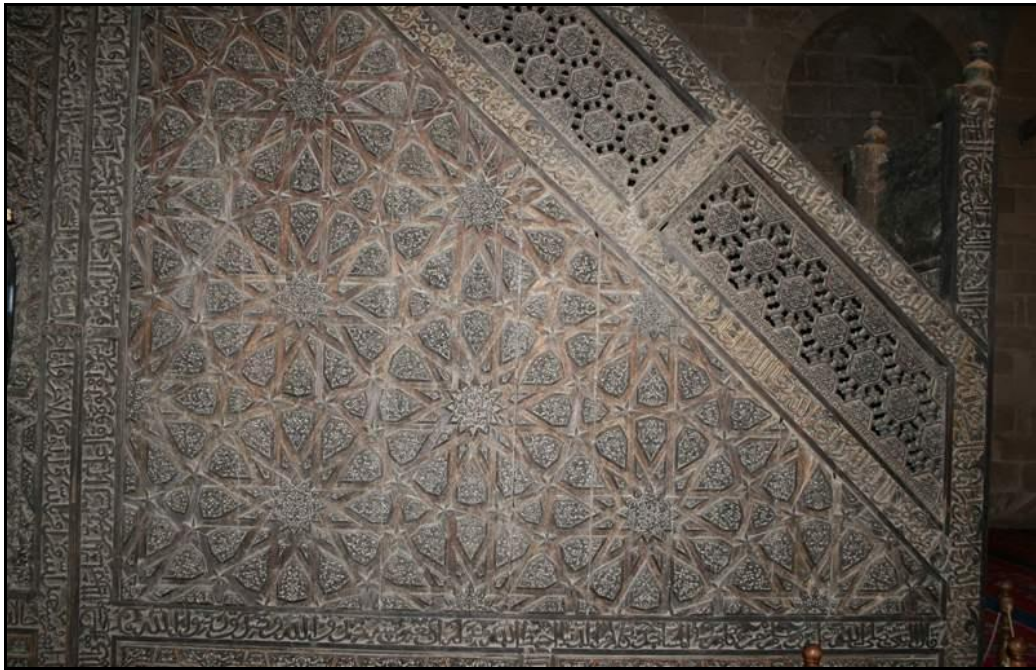
Resim 2.1. Divriği Ulu Camii minberi [52]

13. yüzyılda Selçuklu Ahşap Sanatı, nitelik ve nicelik bakımından gelişme göstererek yüzyılın taş süslemelerinde görülen zengin kompozisyon anlayışına yaklaşan olgun bir dönem yaşayarak bir üslup bütünlüğüne ulaşmıştır. Resim 2.1’de verilen Divriği Ulu Camii’nin özgün ahşap kalıntıları ve minberindeki on iki kollu yıldızlar, beş köşeli yıldız, dörtgen ve altıgen bölmeler, yatay kırık çizgilerle üç şeritli örgü motifleri ya da Beyhekim Camii’ne ait olduğu kabul edilen Ankara Etnografya Müzesi’nde bulunan ahşap kapı kanatlarındaki on kollu yıldızlar gibi geometrik desenlerin ara dolguları da bitkisel motiflerle doldurulduğu görülmektedir [18].

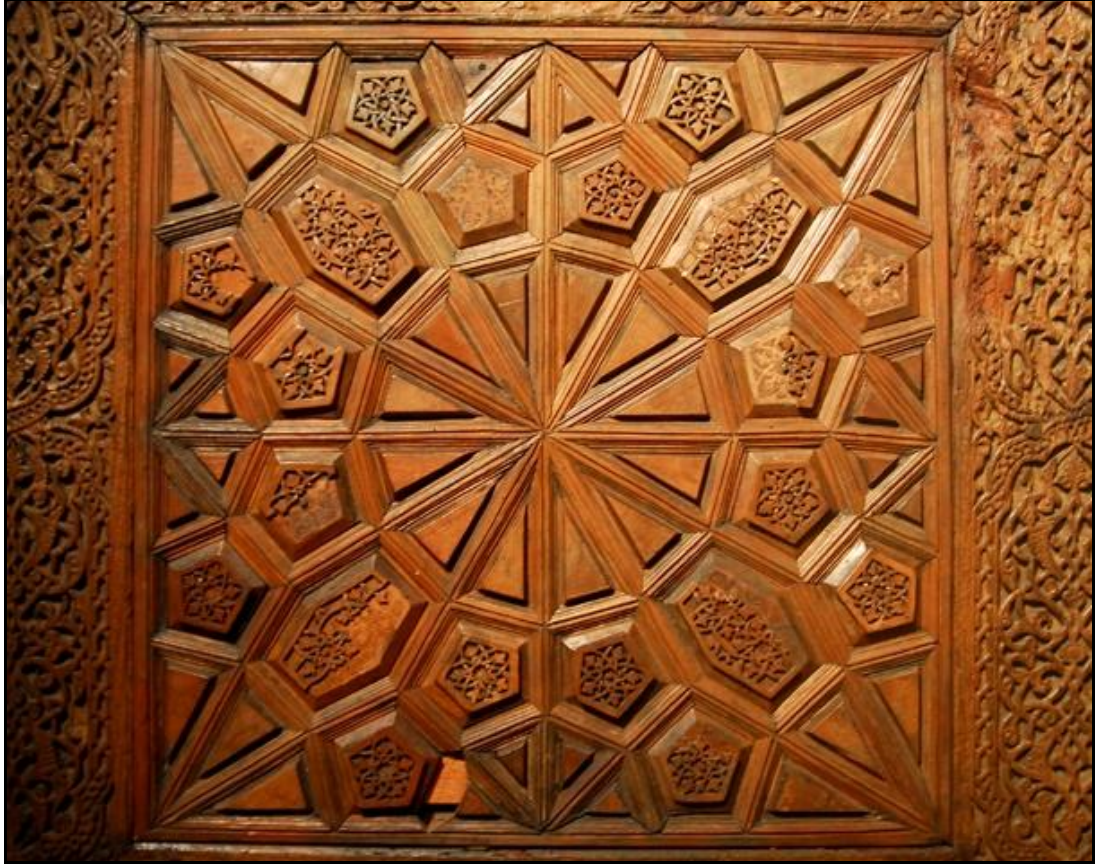
Resim 2.2. Karaman İbrahim Bey İmaretı kapısından görünüm [61]

İbrahim Bey İmaretı (1432) ve Edime Üç Şerefeli Cami (1447) kapıları gerçek kündeکاری tekniğinde yapılmış eserlerden bazılarıdır [19]. Karaman İbrahim Bey İmaretı kapısı Resim 2.2’de verilmiştir.

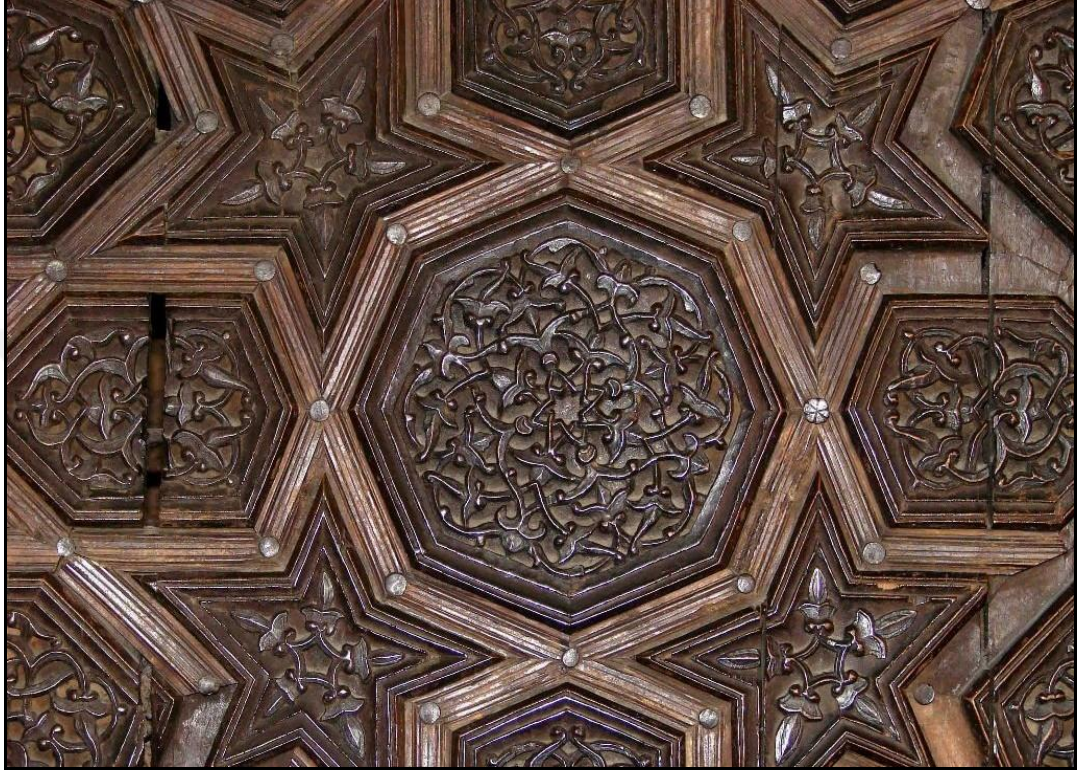
Resim 2.3. Ankara Aslanhane Camii minberinden görünüm [62]

Gerçek künde-kârî ile paralel gelişen oyma ve çakma künde-kârî örnekleri, Ankara Alâeddin Camii (1197-98), Divriği Ulu Camii (1241), Ankara Aslanhane Camii (1289-90), Çorum Ulu Camii (1306) minberleri ile Divriği Ulu Camii Doğu kapı (1228-1241)

ve Osmancık Koca Mehmet Paşa Camii (1430-31) kapı kanatlarında görülebilir [19]. Ankara Aslanhane Camii minberinden görünüm Resim 2.3’de verilmiştir.

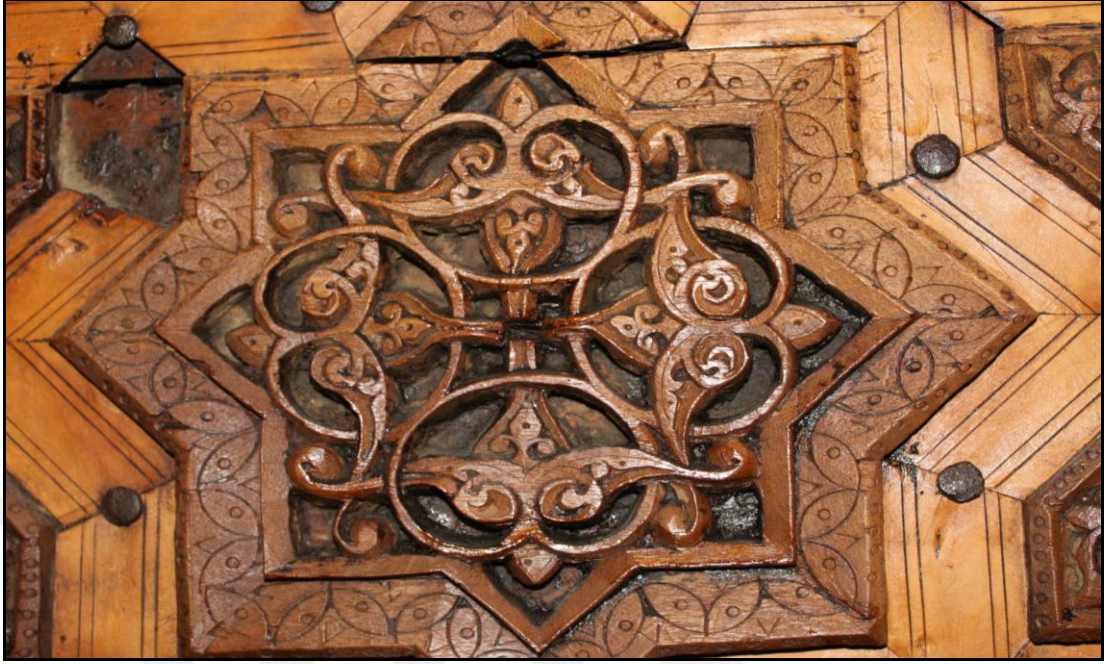
Resim 2.7. Düz satırlı derin oyma (Ankara Alaaddin Camii minberi, 28.06.2010)

Ahşap yüzeyi düz bir görünüm oluşturur. Motifler yüzeyden derin oyma ile belirtilir. Ankara Alaaddin minberi ön cephesi şekilleri (1197/98), Malatya Ulu Camii Minberi (13. Asır), Amasya Burmalı Minare Minberi Kitabesi (13.Asır) bu tekniğe ait örneklerdir [10]. Düz satırlı derin oyma örneği (Ankara Alaaddin Camii minberi) Resim 2.7’de verilmiştir.

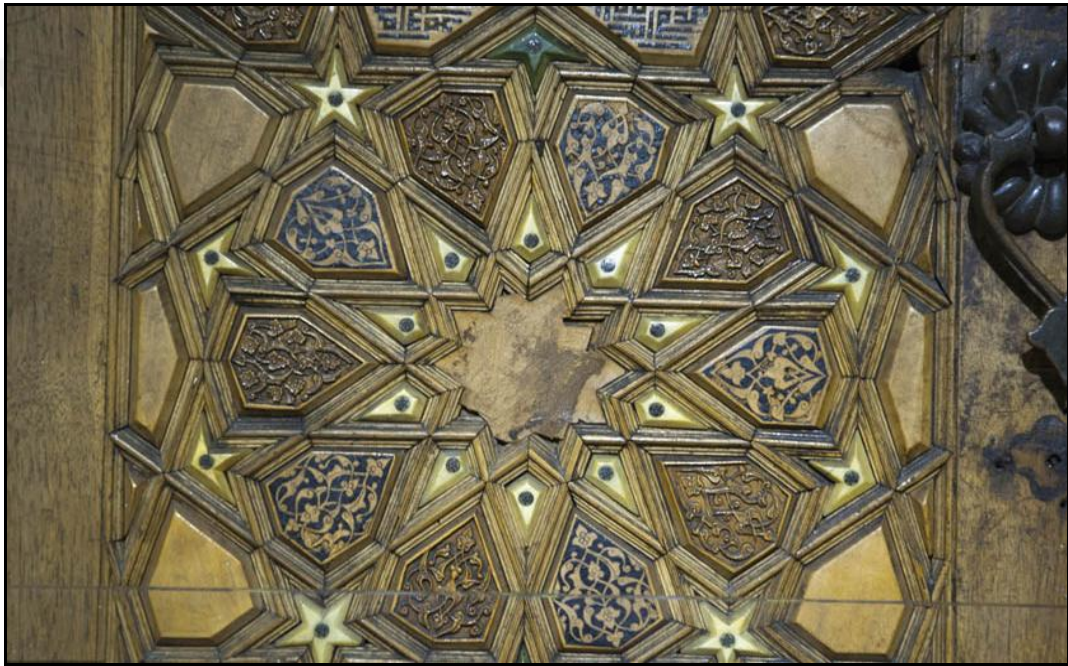
Resim 2.9. Kakma süslemeli Hacı Bayram türbe kapısından görünüm

15. yüzyıl başında yapılan Ankara Hacı Bayram Türbesinin iç kapısında geometrik bölmelerin dolguları arasında ahşap içine ahşap ve kemik kakma uygulanmıştır. Daha büyük dolgular arasına kemikten çeşitli yıldız ve baklava motifler ve yeşim taşları yerleştirilmiştir. Kündekari tekniğiyle yapılmış geometrik bölmelerin içlerine bitkisel motifler derin oyma tekniğiyle doldurulmuş, aralara da sedef kakmalar yerleştirilmiştir [67]. Etnografya müzesinde sergilenmekte olan Ankara Hacı Bayram türbe kapı detayı Resim 2.9’da verilmiştir.

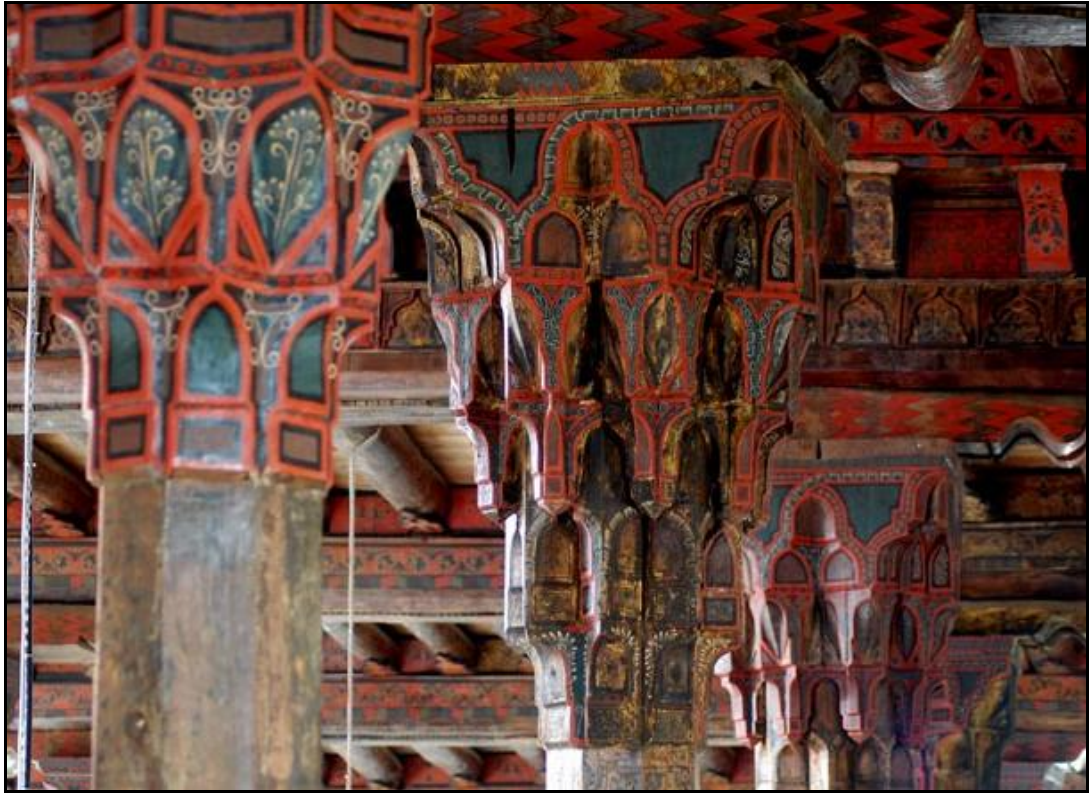
Resim 2.11. Beyşehir Eşrefoğlu Camii ahşap boyama detayları [69]

“Ahşap üzerine boyama tekniği” özellikle “ahşap camiler” diye isimlendirilen özel bir Selçuklu ve Beylikler dönemi cami grubunun sütun başlıklarında, konsollarında, kirişlerinde görülmektedir. Cami ve mescitlerin ahşap sütun başlıkları, konsollar, tavan, saçak, mahfil ve kirişlerinde uygulanmıştır. Bu gün çok aşınmış durumda kalan bu boyamalarda genellikle aşı boyası kullanılmıştır. Lacivert, kırmızı, beyaz, sarı, altın yıldız renklerle simetrik biçimde lotus, palmet, Rumi, rozet, narçiçekleri ve yapraklar kalem işi olarak işlenmiştir [51].

Afyon Ulu Camii (1273), Beyşehir Eşrefoğlu Camii (1298-99), Beyşehir Köşk köyü Mescidi (14. yüzyıl ), Kastamonu Kasaba köyünde Candaroğlu Mahmut Bey Camii’nde (1366) ahşap üzerine boyamanın zengin örneklerindendir. Özellikle 14. ve 15. yüzyıl ahşap mescitlerinde bu gelenek sürdürülmüştür [51]. Beyşehir Eşrefoğlu Camiine ait ahşap boyama detayları Resim 2.11’de verilmiştir.

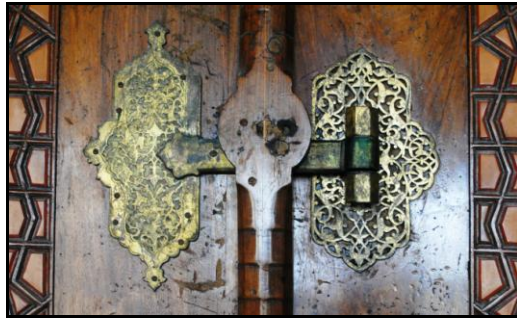
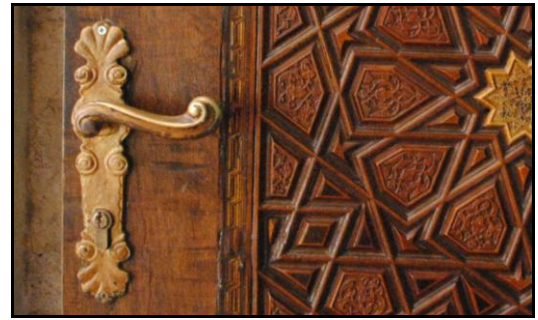
Resim 4.1. Orijinal ve değişen kilitleme sistemleri

Kapıların tamamı üç panolu olup ve caminin içine doğru açılmaktadır. Kilitleme sistemi 4 (%30,77) kapıda değişmiş, 9 (%69,23) kapıda ise orijinalliklerini koruyarak günümüze kadar ulaşmıştır. Resim 4.1'de değişen ve orijinalliklerini koruyan kilit sistemlerine örnekler verilmiştir.

a- Orijinal (G-5)

b- Değişmiş (G-6)

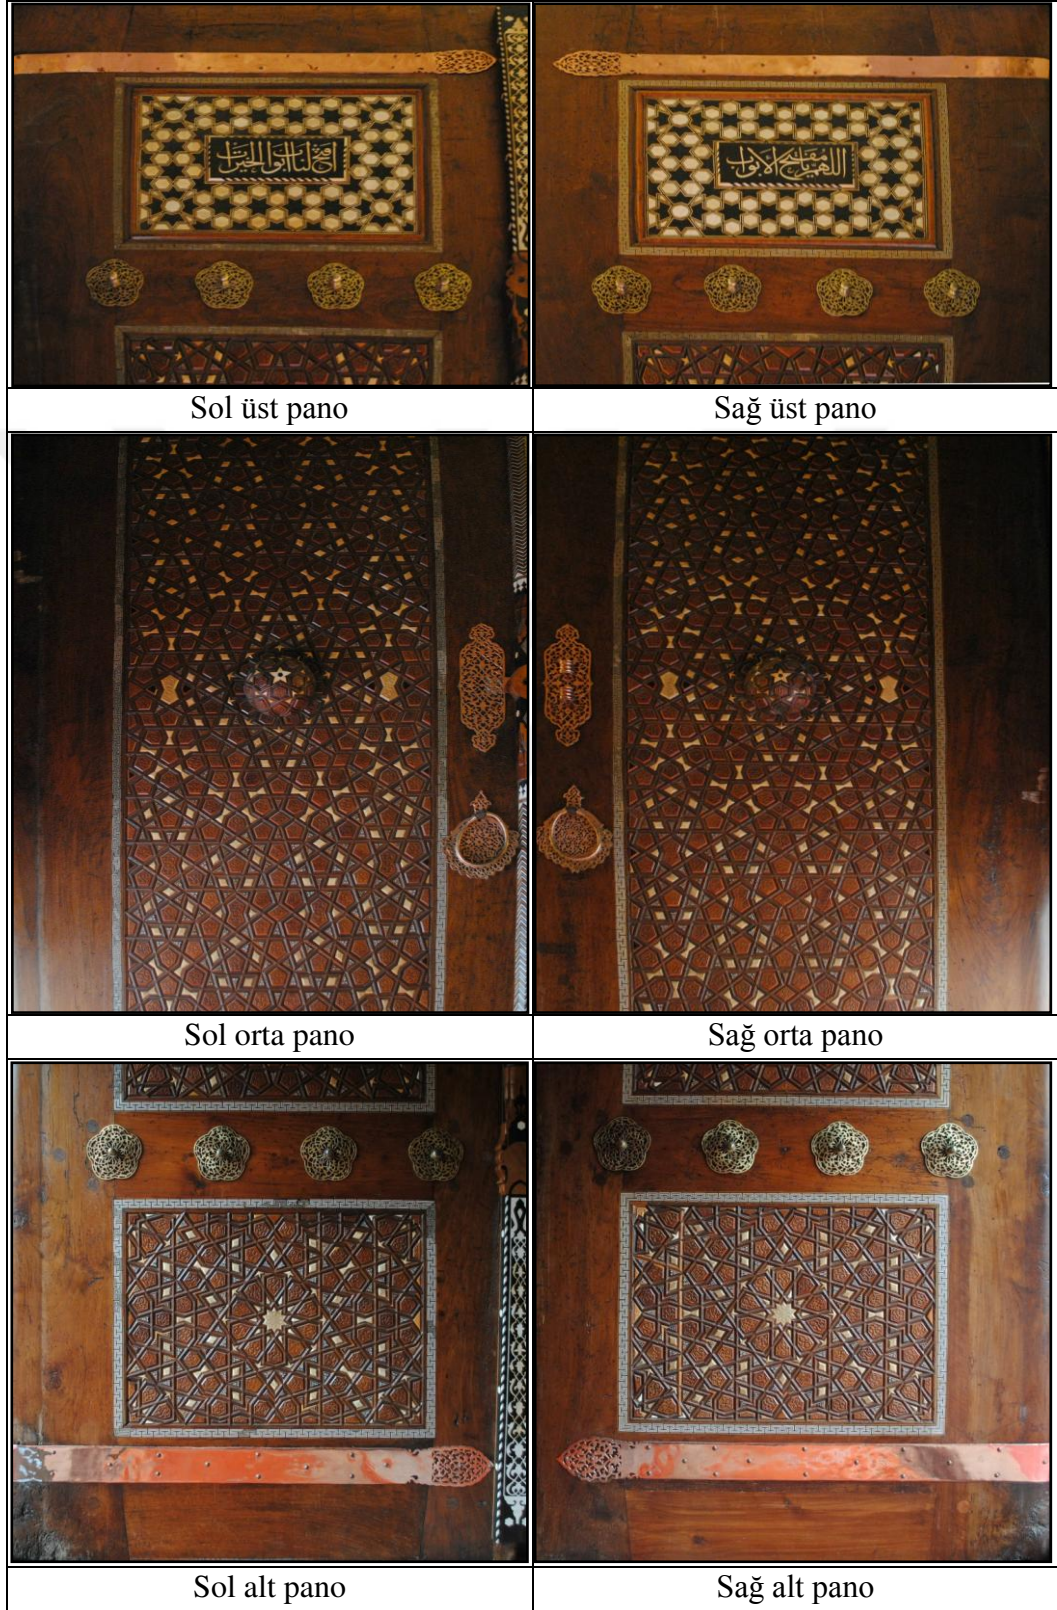
Resim 1.1. Süleymaniye Camii giriş kapısı

| GAZİ ÜNİVERSİTESİ FEN BİLİMLERİ ENSTİTÜSÜ MOBİLYA VE DEKORASYON EĞİTİMİ ANABİLİM DALI | | | | | | | | | | |
|---|---|---|---|---|---|---|---|---|---|---|
| Kapı Bozulma Durumu | Yok | A | Çatlama | A | Çarpılma | A | Çürüme | | | |

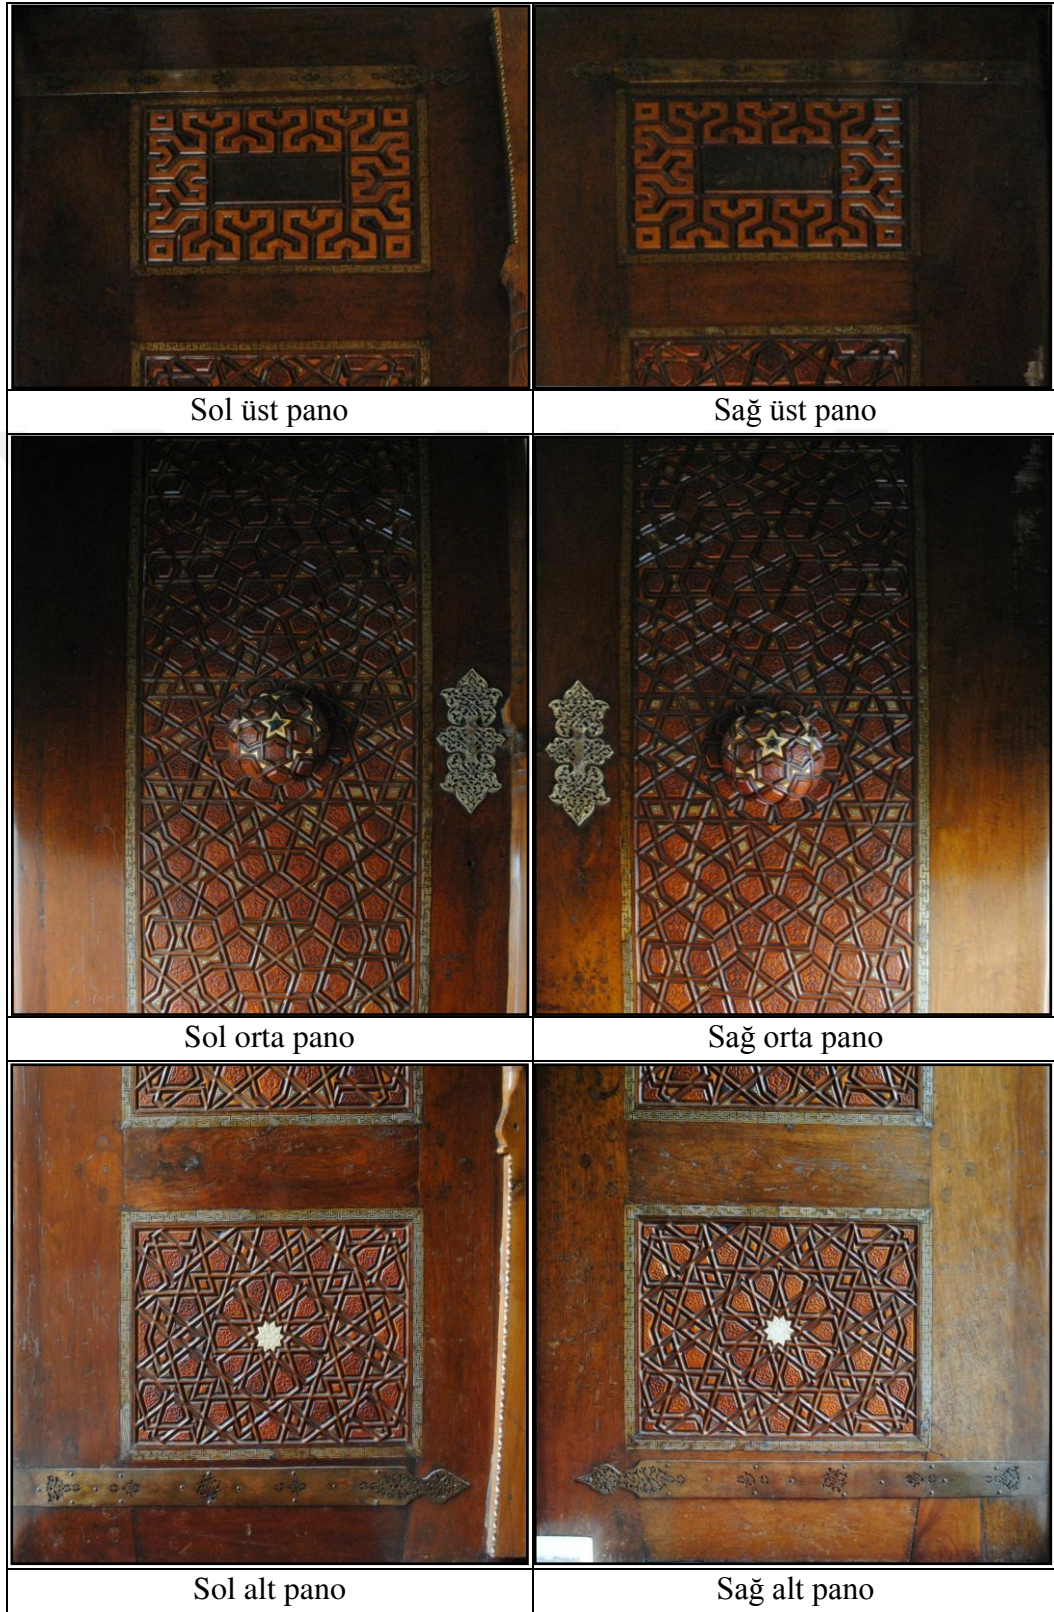
Resim 1.2. Şehzade Camii giriş kapısı

| GAZİ ÜNİVERSİTESİ FEN BİLİMLERİ ENSTİTÜSÜ MOBİLYA VE DEKORASYON EĞİTİMİ ANABİLİM DALI | | | | | | | | | | | |
|---|---|---|---|---|---|---|---|---|---|---|--|
| Kapı Bozulma Durumu | Yok | A | Çatlama | A | Çarpılma | A | Çürüme | C | | | |

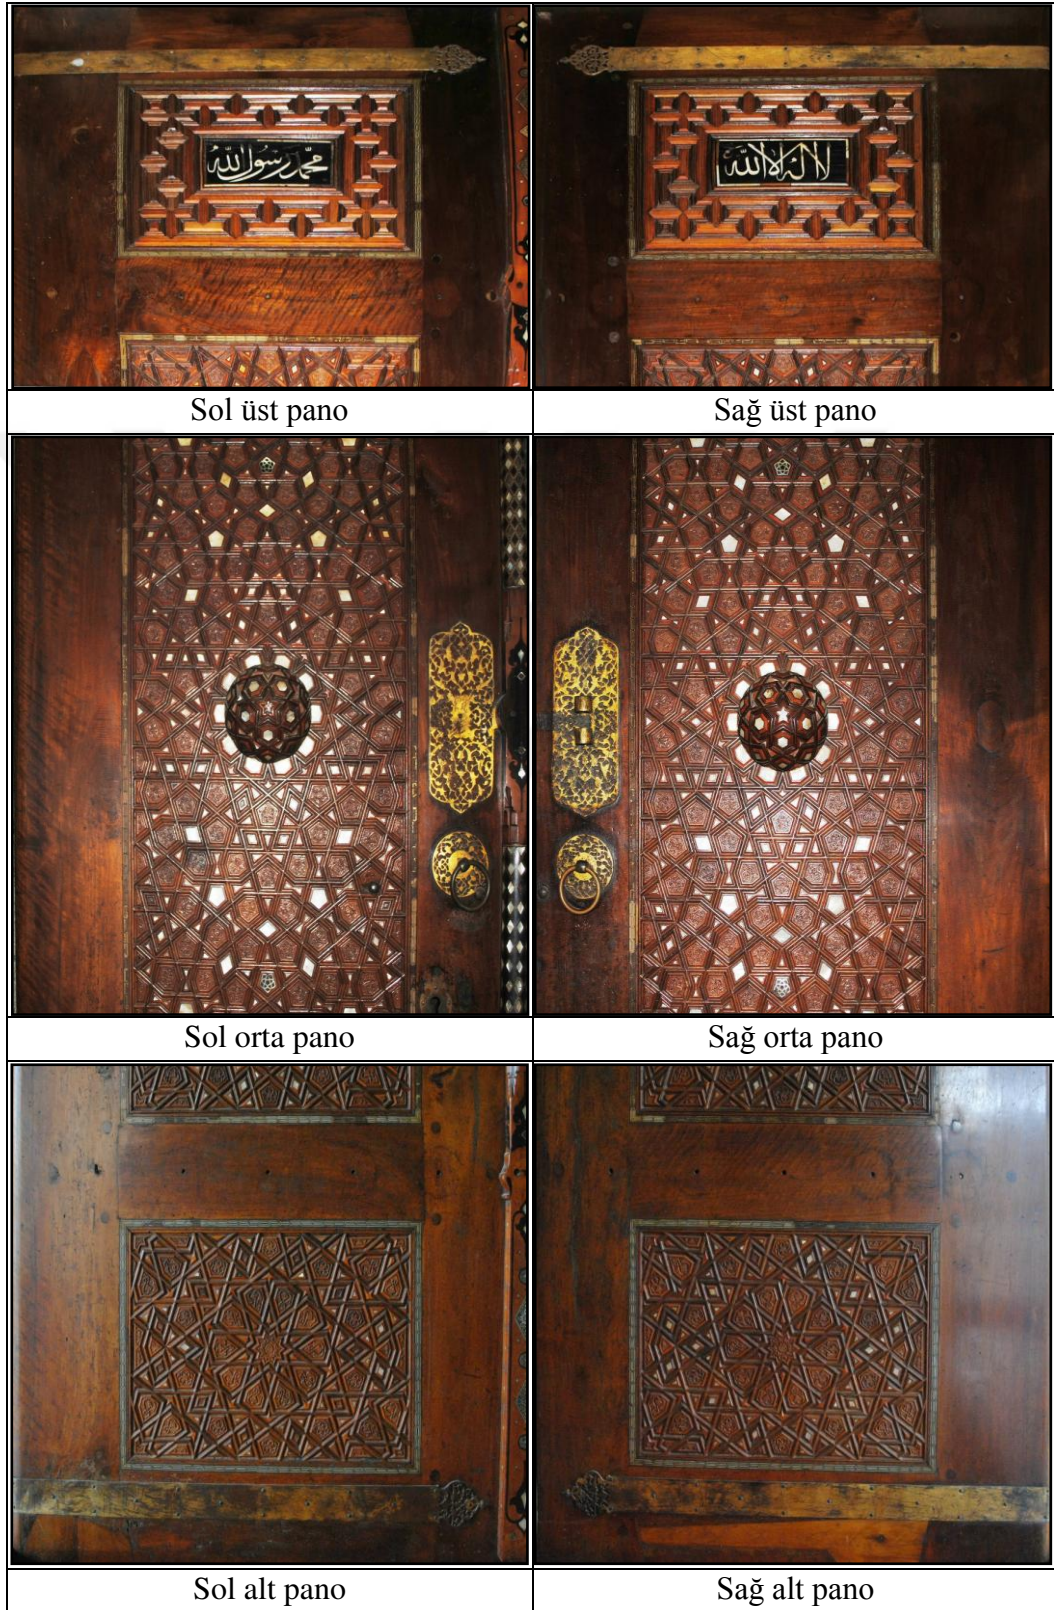
Resim 1.3. Rüstem Paşa Camii giriş kapısı

| GAZİ ÜNİVERSİTESİ FEN BİLİMLERİ ENSTİTÜSÜ MOBİLYA VE DEKORASYON EĞİTİMİ ANABİLİM DALI | | | | | | | | | | | |
|---|---|---|---|---|---|---|---|---|---|---|--|
| Kapı Bozulma Durumu | Yok | A | Çatlama | A | Çarpılma | A | Çürüme | | | | |

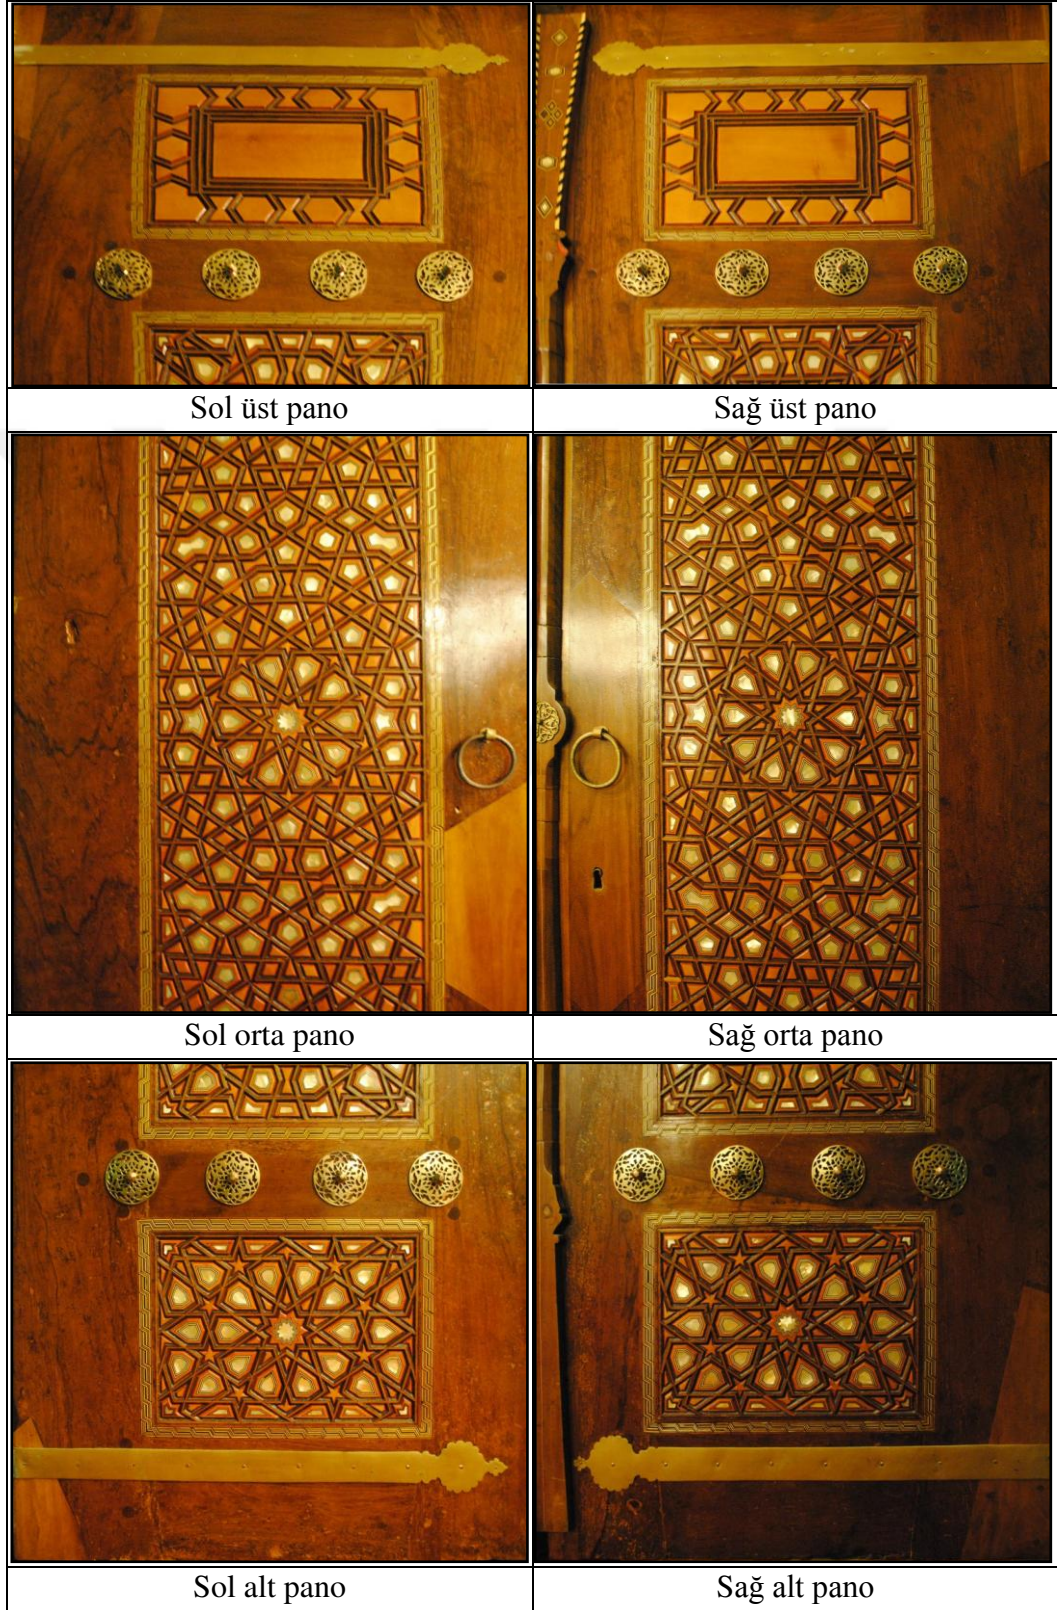
Resim 1.4. Kılıç Ali Paşa Camii giriş kapısı

| GAZİ ÜNİVERSİTESİ FEN BİLİMLERİ ENSTİTÜSÜ MOBİLYA VE DEKORASYON EĞİTİMİ ANABİLİM DALI | | | | | | | | | | |
|---|---|---|---|---|---|---|---|---|---|---|
| Kapı Bozulma Durumu | Yok | A | Çatlama | A | Çarpılma | A | Çürüme | | | |

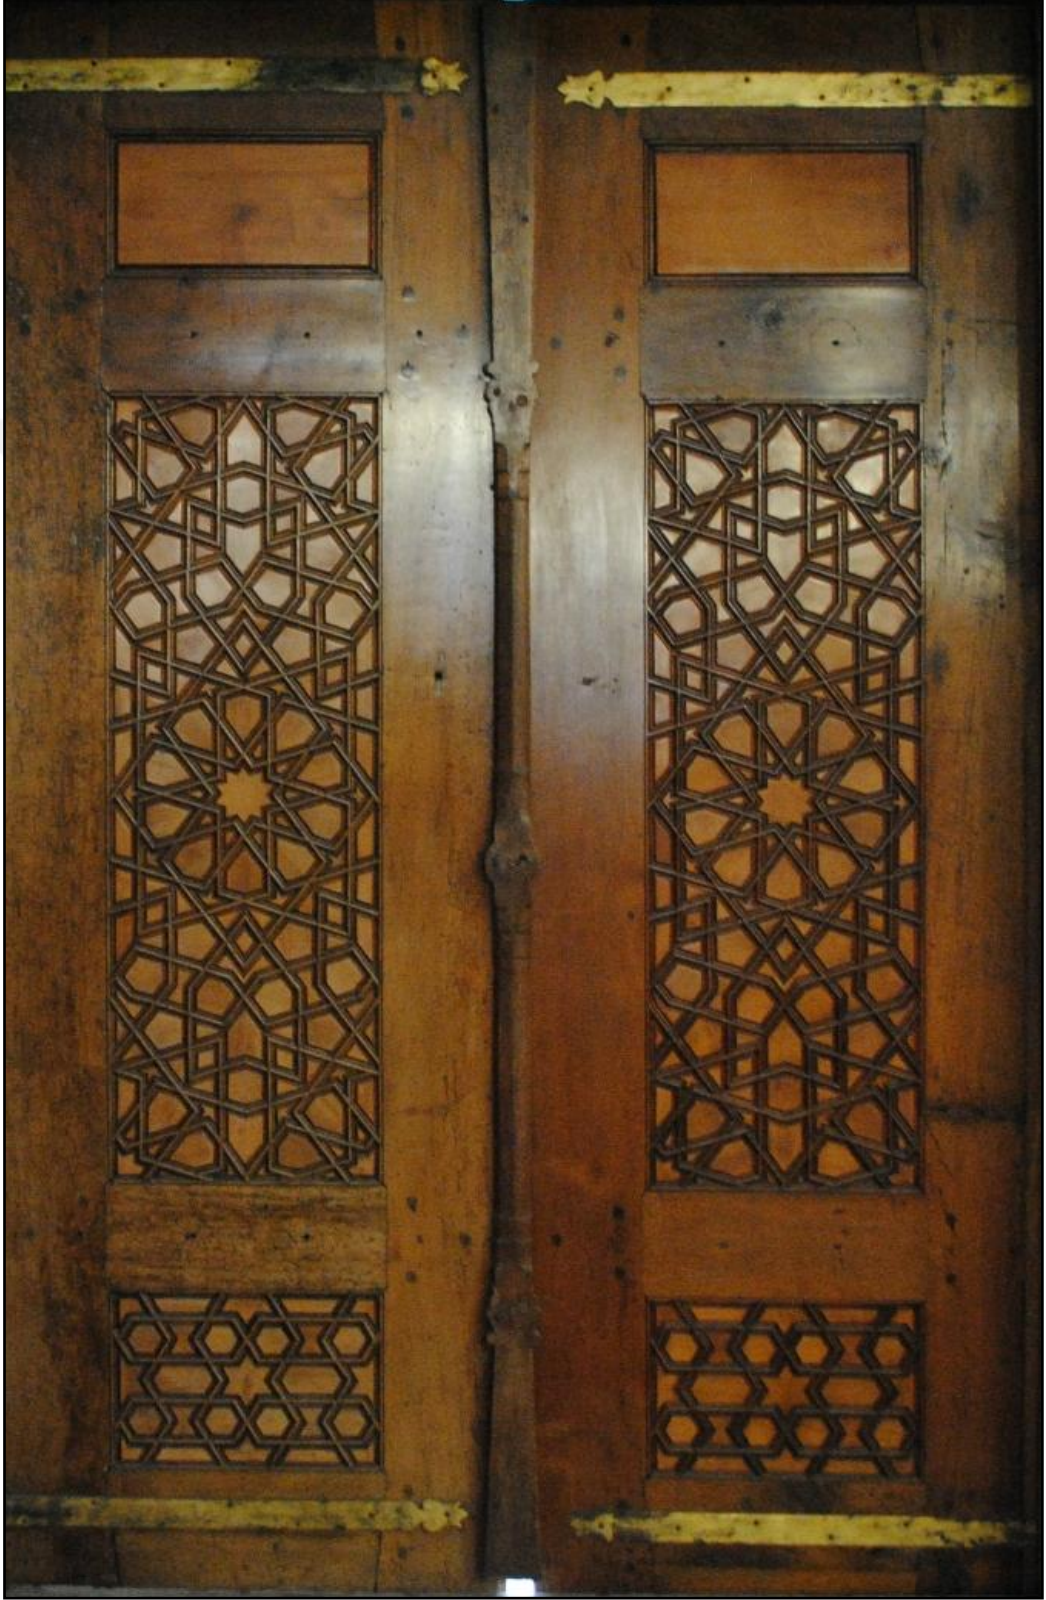
Resim 2.3. Rüstem Paşa Camii pencere iç kepengi kanatları

| GAZİ ÜNİVERSİTESİ FEN BİLİMLERİ ENSTİTÜSÜ MOBİLYA VE DEKORASYON EĞİTİMİ ANABİLİM DALI | | | | | | | | | | | |
|---|---|---|---|---|---|---|---|---|---|--|--|
| Pencere Bozulma Durumu | Yok | A | Çatlama | | Çarpılma | | Çürüme | | | | |

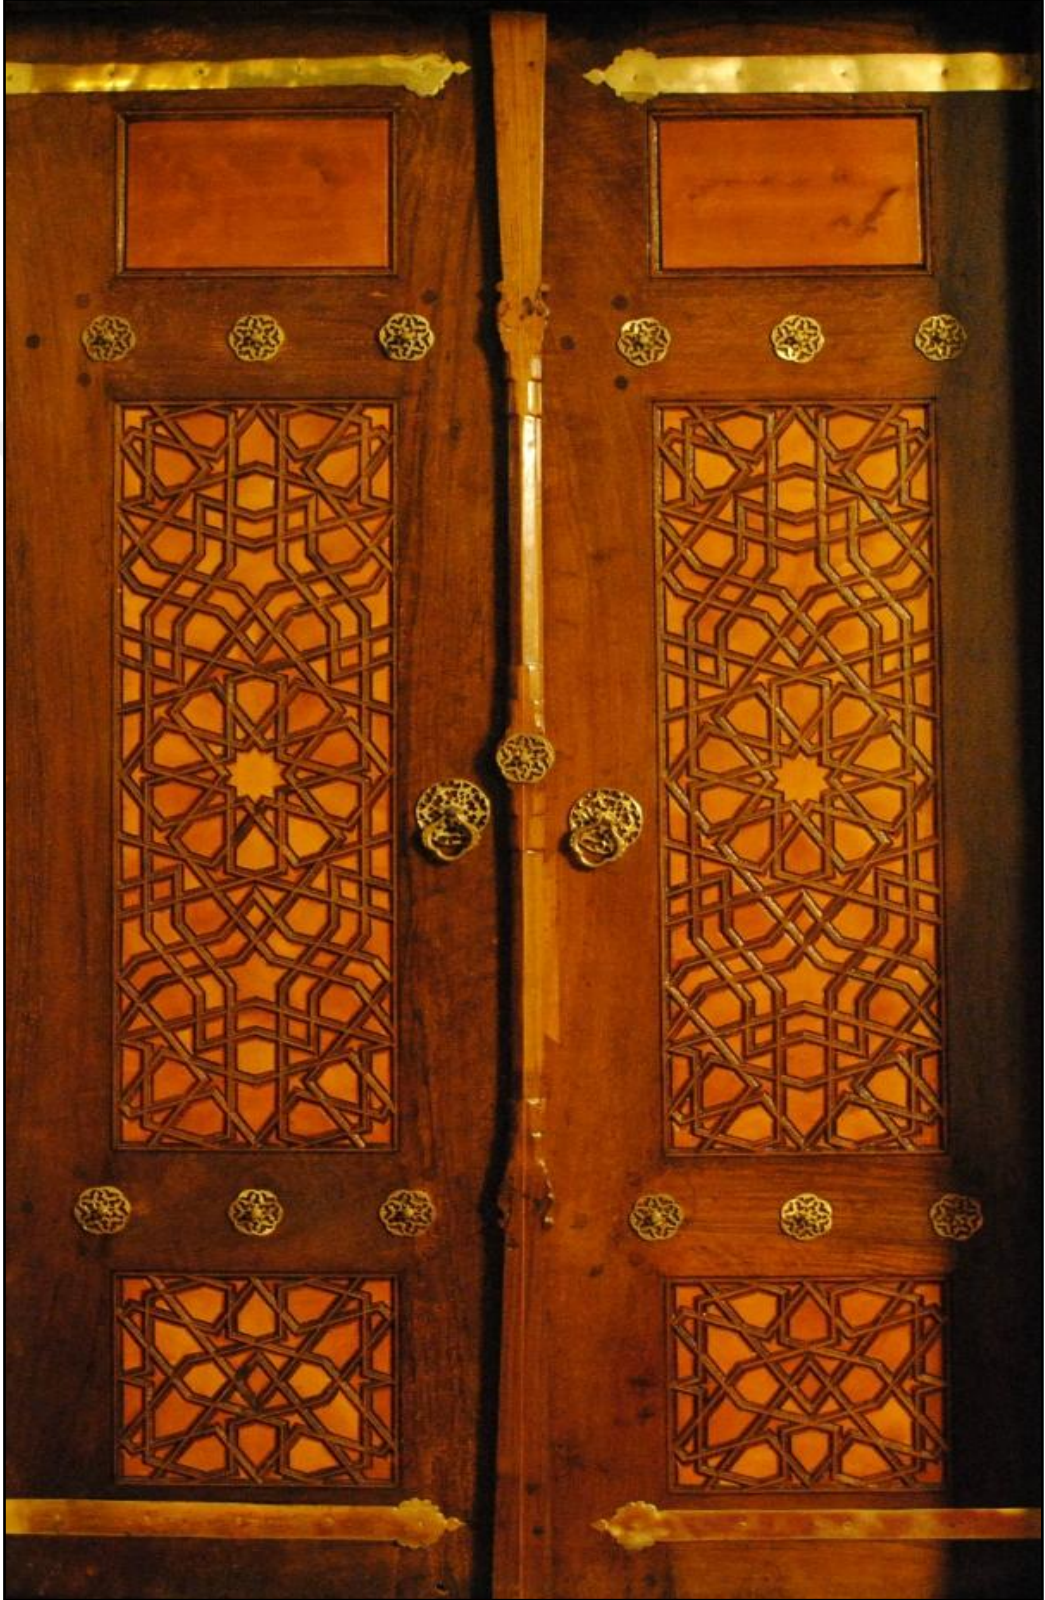
Resim 2.4. Kılıç Ali Paşa Camii pencere iç kepengi kanatları

| GAZİ ÜNİVERSİTESİ FEN BİLİMLERİ ENSTİTÜSÜ MOBİLYA VE DEKORASYON EĞİTİMİ ANABİLİM DALI | | | | | | | | | | | |
|---|---|---|---|---|---|---|---|---|---|---|--|
| Pencere Bozulma Durumu | Yok | A | Çatlama | A | Çarpılma | A | Çürüme | A | | | |

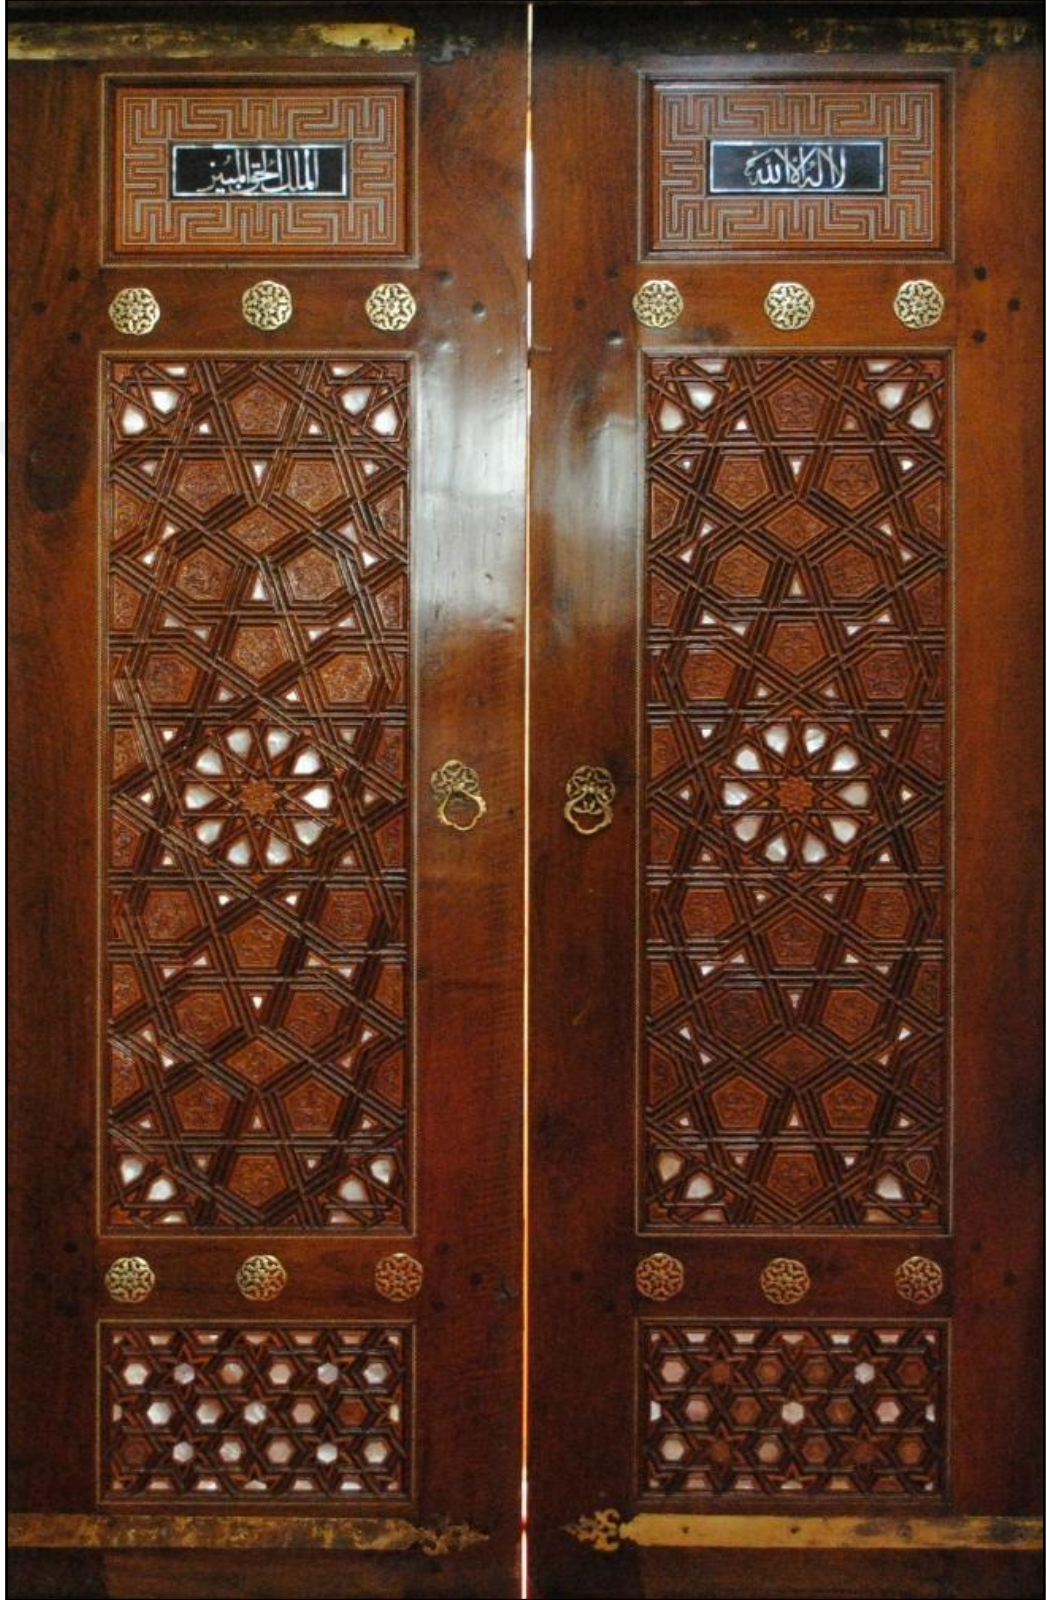
Resim 2.5. Atik Valide Sultan Camii pencere iç kepenği kanatları

| GAZİ ÜNİVERSİTESİ FEN BİLİMLERİ ENSTİTÜSÜ MOBİLYA VE DEKORASYON EĞİTİMİ ANABİLİM DALI | | | | | | | | | | | |
|---|---|---|---|---|---|---|---|---|---|---|--|
| Pencere Bozulma Durumu | Yok | A | Çatlama | A | Çarpılma | | Çürüme | | | | |

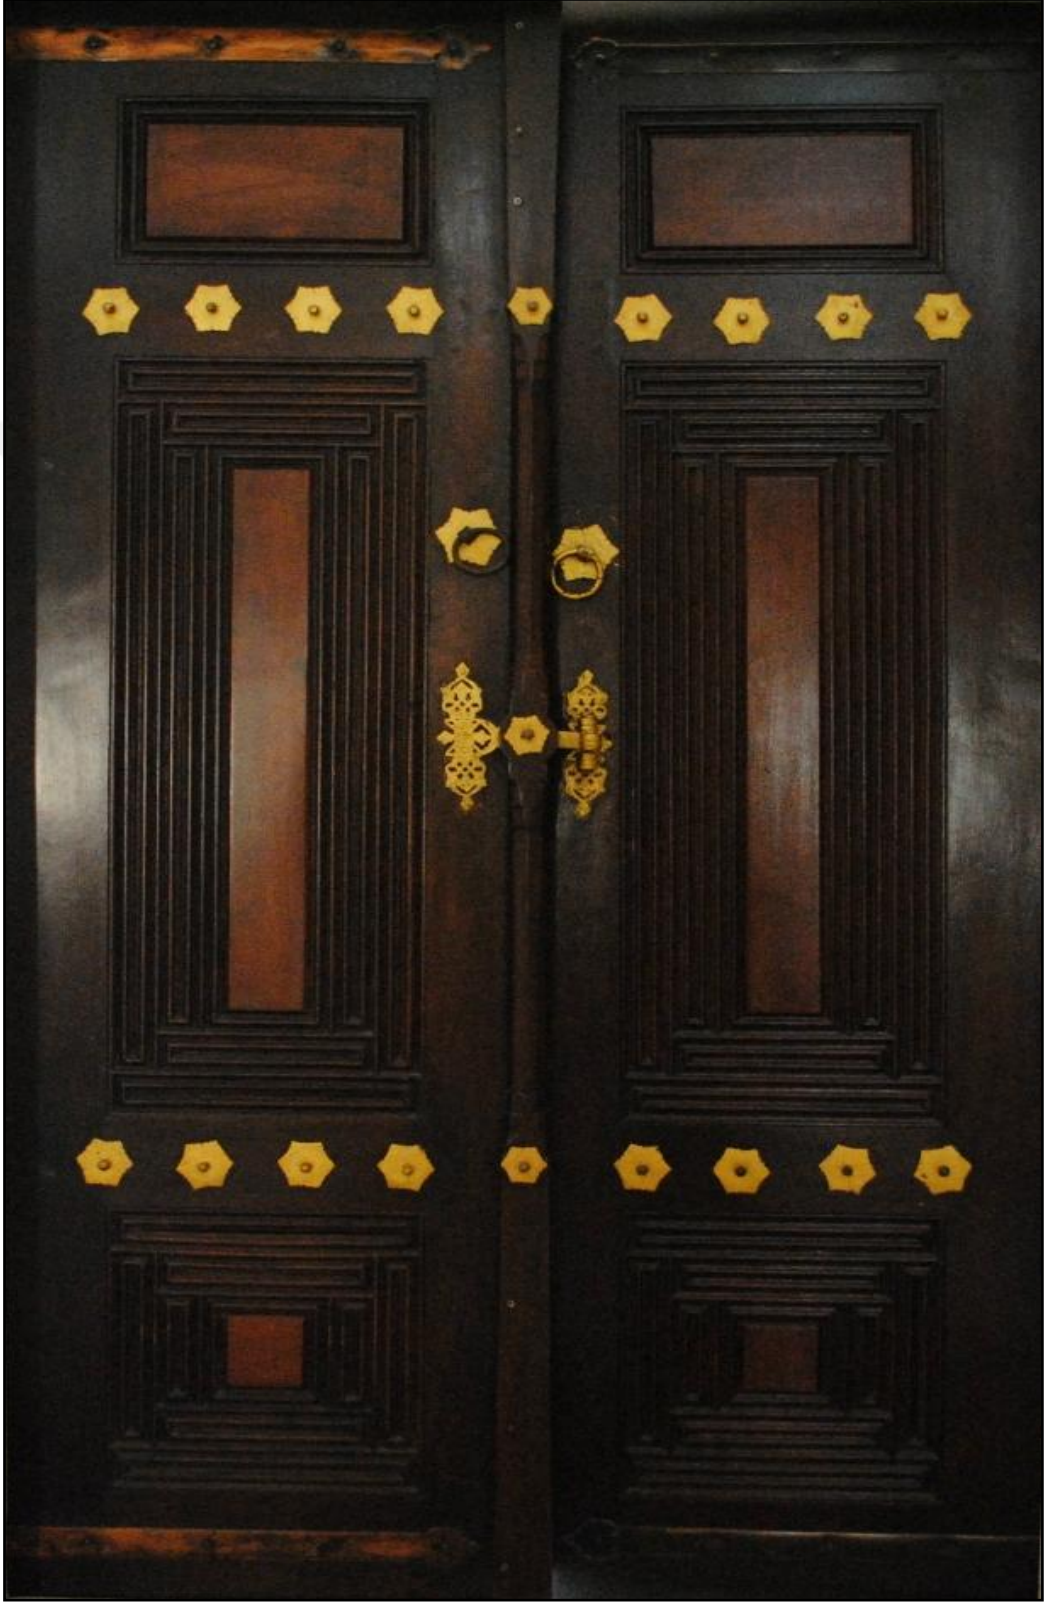
Resim 2.6. Hadım İbrahim Paşa Camii pencere iç kepenği kanatları

| GAZİ ÜNİVERSİTESİ FEN BİLİMLERİ ENSTİTÜSÜ MOBİLYA VE DEKORASYON EĞİTİMİ ANABİLİM DALI | | | | | | | | | | |
|---|---|---|---|---|---|---|---|---|---|---|
| Pencere Bozulma Durumu | Yok | A | Çatlama | A | Çarpılma | | Çürüme | | | |

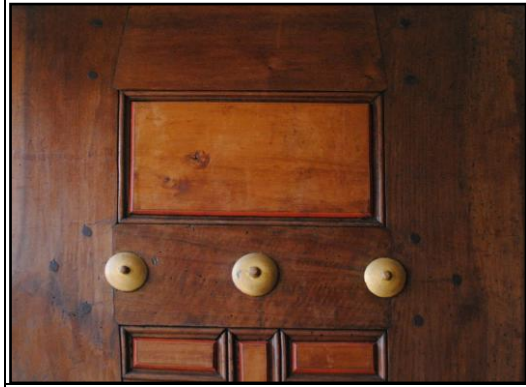
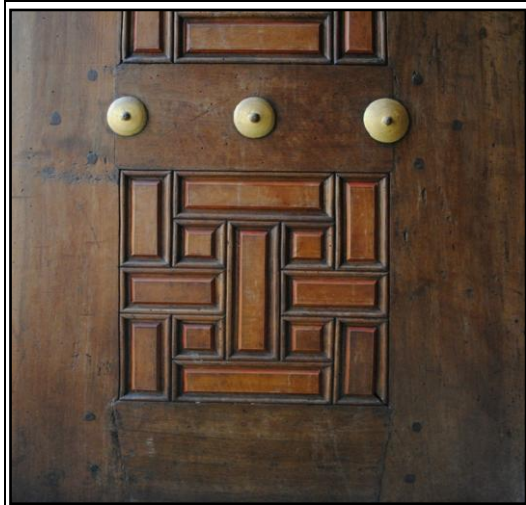
Resim 2.7. Piyale Paşa Camii pencere iç kepenği sağ kanadı

| GAZİ ÜNİVERSİTESİ FEN BİLİMLERİ ENSTİTÜSÜ MOBİLYA VE DEKORASYON EĞİTİMİ ANABİLİM DALI | | | | | | | | | | | |
|---|---|---|---|---|---|---|---|---|---|---|--|
| Pencere Bozulma Durumu | Yok | A | Çatlama | A | Çarpılma | | Çürüme | | | | |

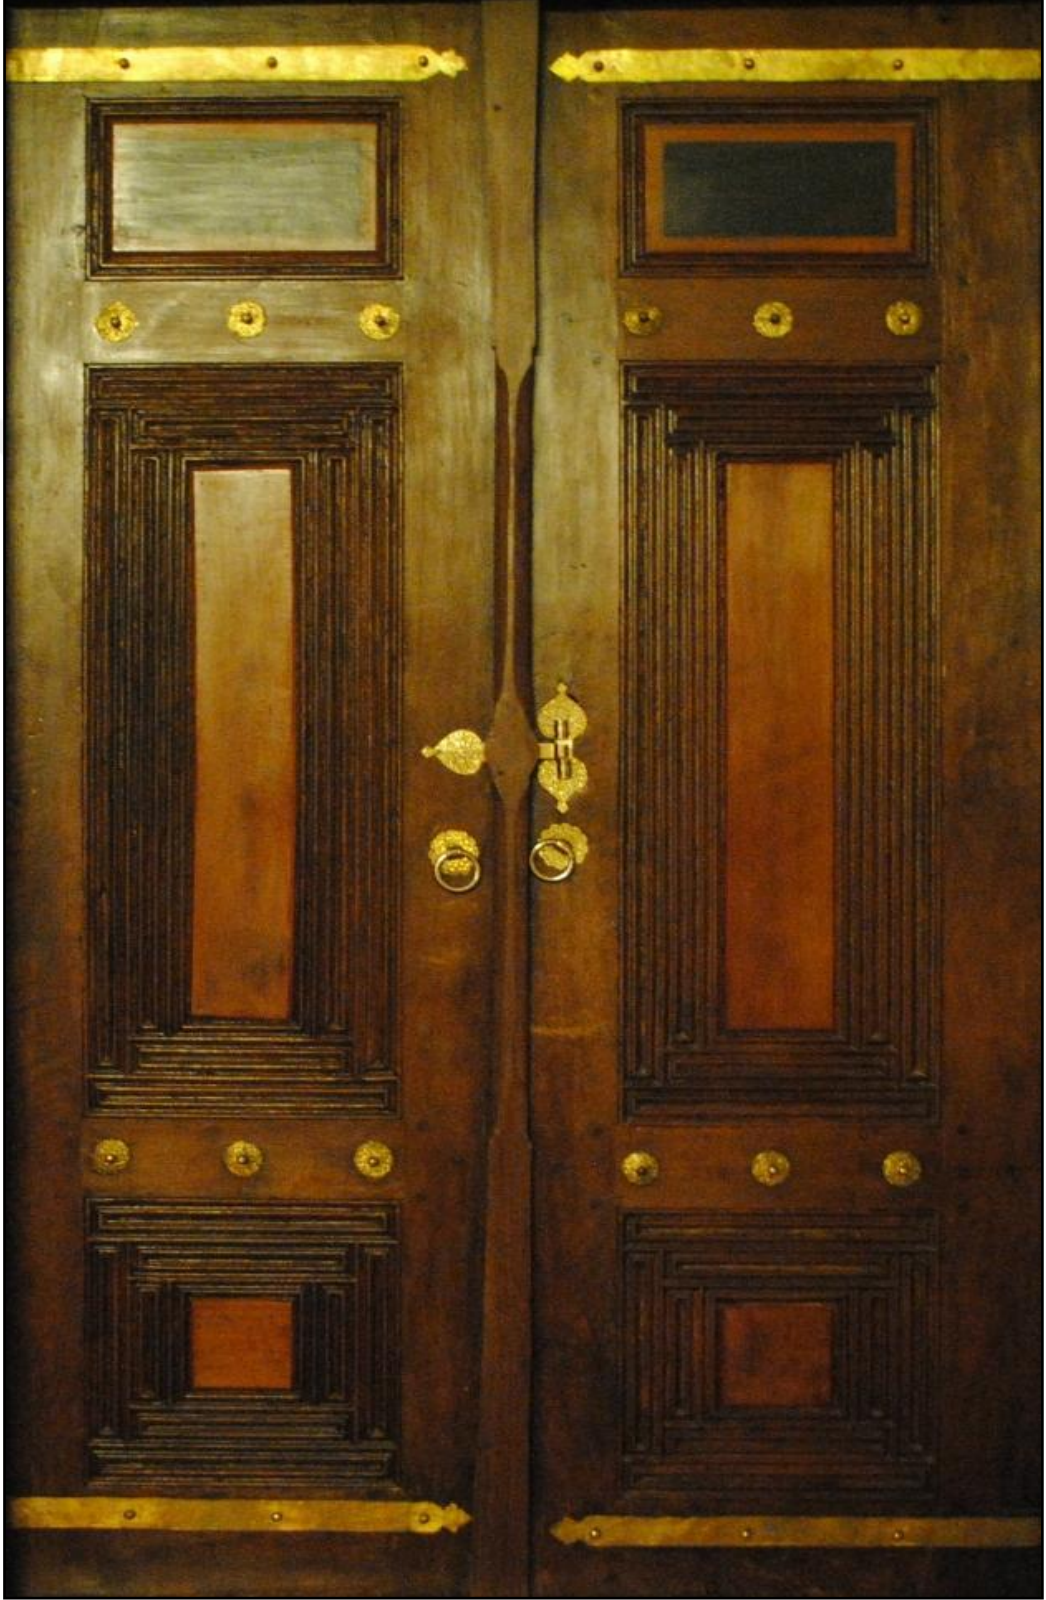
Resim 2.8. Sinan Paşa Camii pencere iç kepengi kanatları

| GAZİ ÜNİVERSİTESİ FEN BİLİMLERİ ENSTİTÜSÜ MOBİLYA VE DEKORASYON EĞİTİMİ ANABİLİM DALI | | | | | | | | | | |
|---|---|---|---|---|---|---|---|---|---|---|
| Pencere Bozulma Durumu | Yok | A | Çatlama | A | Çarpılma | | Çürüme | | | |
