**İSTANBUL'DAKİ MİMAR SİNAN ESERİ CAMİ KAPILARININ  
İNCELENMESİ**

**YÜKSEK LİSANS TEZİ  
MOBİLYA VE DEKORASYON EĞİTİMİ**

**GAZİ ÜNİVERSİTESİ  
FEN BİLİMLERİ ENSTİTÜSÜ**

**AĞUSTOS 2013  
ANKARA**

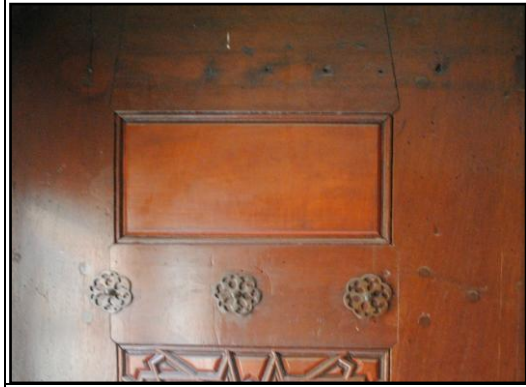
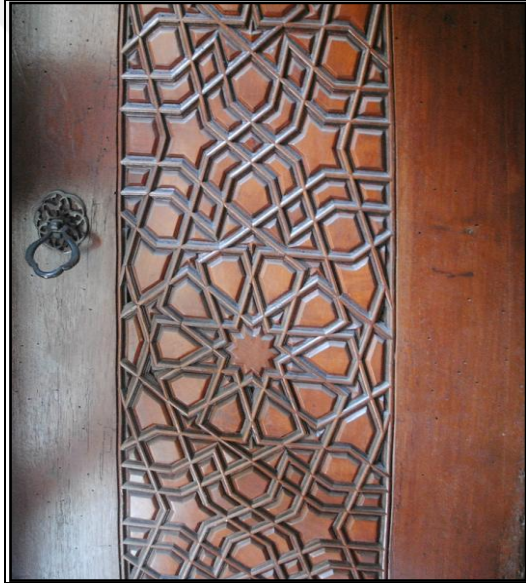
| GAZİ ÜNİVERSİTESİ FEN BİLİMLERİ ENSTİTÜSÜ MOBİLYA VE DEKORASYON EĞİTİMİ ANABİLİM DALI | | | | | | | | | | |
|---|---|---|---|---|---|---|---|---|---|---|
| Pencere Bozulma Durumu | Yok | A | Çatlama | A | Çarpılma | B | Çürüme | | B | |

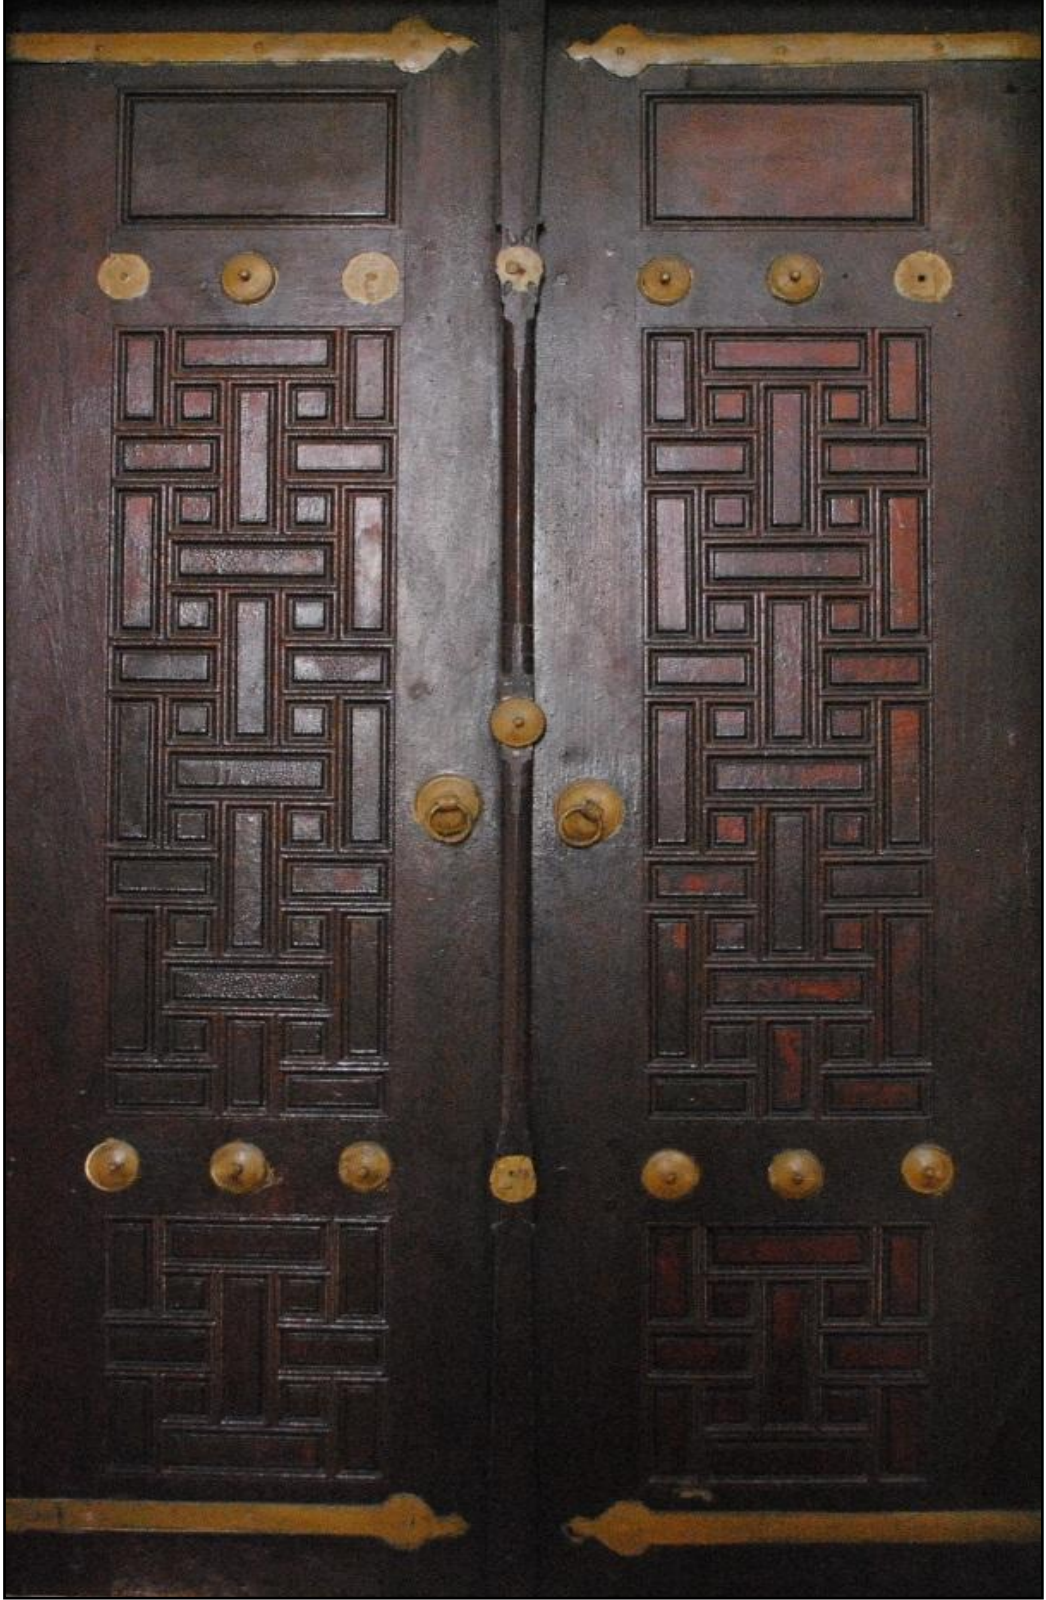
Resim 2.12. Gazi Ahmet Paşa Camii pencere iç kepenği kanatları

| GAZİ ÜNİVERSİTESİ FEN BİLİMLERİ ENSTİTÜSÜ MOBİLYA VE DEKORASYON EĞİTİMİ ANABİLİM DALI | | | | | | | | | | | |
|---|---|---|---|---|---|---|---|---|---|--|--|
| Pencere Bozulma Durumu | Yok | A | Çatlama | A | Çarpılma | | Çürüme | | | | |
