**İSTANBUL KAPALI SARNIÇLARININ İŞLEVSEL  
DÖNÜŞÜMÜNÜN MEKÂNSAL BAĞLAMDA  
İRDELENMESİ**

(Yüksek Lisans Tezi)

**İrem YILDIRIM**

İSTANBUL, 2016

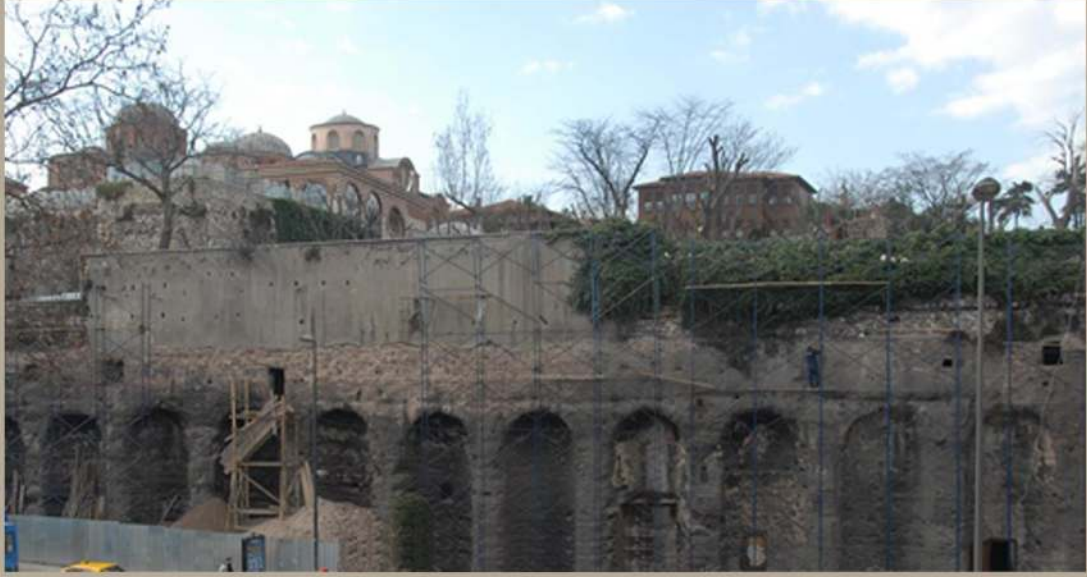
Şekil 3.13.A. Zeyrek Sarnıcı Dış Duvar (Payanda) Görseli (Yıldırım Arşivi)

***Payandalar:*** İstanbul'daki sarnıçlar yüksek kapasitede su depolama yapabilmesi için büyük ebatlarda inşa edilmiştir. Yapılar büyüdükçe depoladıkları suyun yan duvarlara olan basıncı da artmaktadır. Açık sarnıçlarda bu ihtiyaç sadece dıştan payandalanarak çözülürken, kapalı sarnıçların yer altında olması sebebiyle başka yöntemlere de ihtiyaç duyulmuştur. Kaleli'ye göre; Bu basıncı karşılayabilmek için sarnıç yapıları içten ve dıştan olmak üzere payandalanırlar. Bunun yanında içerideki suyun sızması ve basıncın karşılanması için yapılar içten köşe noktalardan da pahlamaktadır (Kaleli,2004,s.9-10).

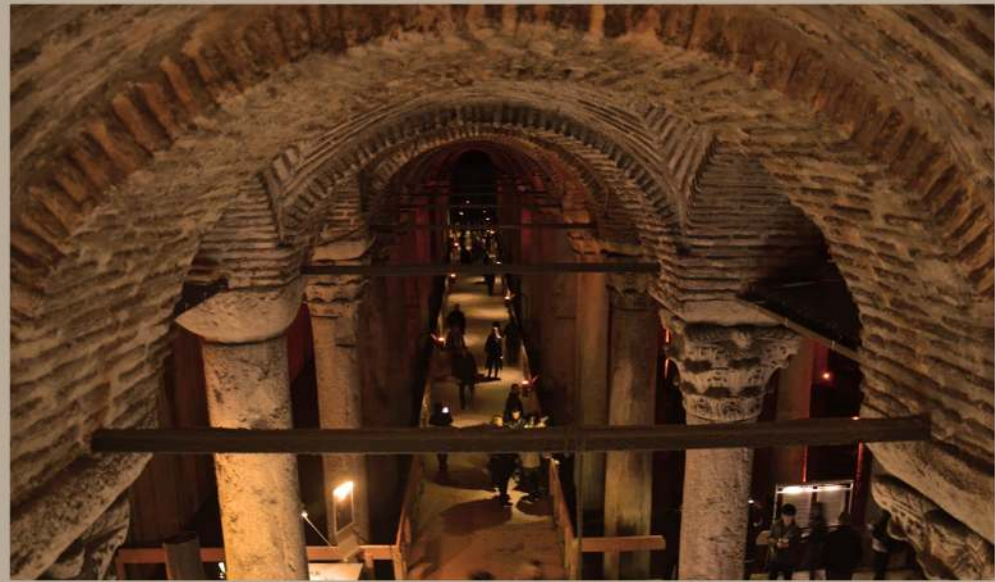
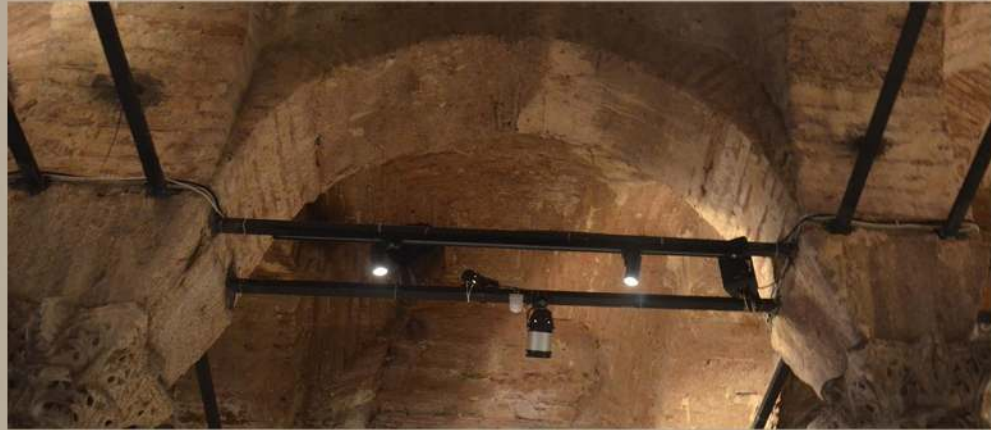
Şekil 3.15.A. Yerebatan Sarnıcı Kemer Görünümü (Yıldırım Arşivi)

Şekil 3.15.B. Nakkaş Sarnıcı Kemer Görünümü (Yıldırım Arşivi)

**Kemerler:** Sarnıç yapılarında sütunlar yuvarlak kemerlerle birbirine bağlanmaktadır. Mutlu'ya göre; kemerler geniş açıklıkları saran duvarların ağırlıklarını belirli noktalara toplayarak hafifletmektedir. Roma döneminden bu yana kemerlerin yapım tekniği bilgisi kubbe ve tonoz yapımının gelişmesine temel olmuştur (Mutlu,2012,s.72). Bu yapım tekniklerinin gelişmesiyle su yapıları olan sarnıçlarda da, tek tuğla kalınlığında kemer uygulamaları görülmektedir. Ayrıca kemerlerde görülen gergi kirişi yuvalarının da; yeraltındaki sarsıntılara karşı yapının hareket kabiliyeti için yapıldığı düşünülmektedir.

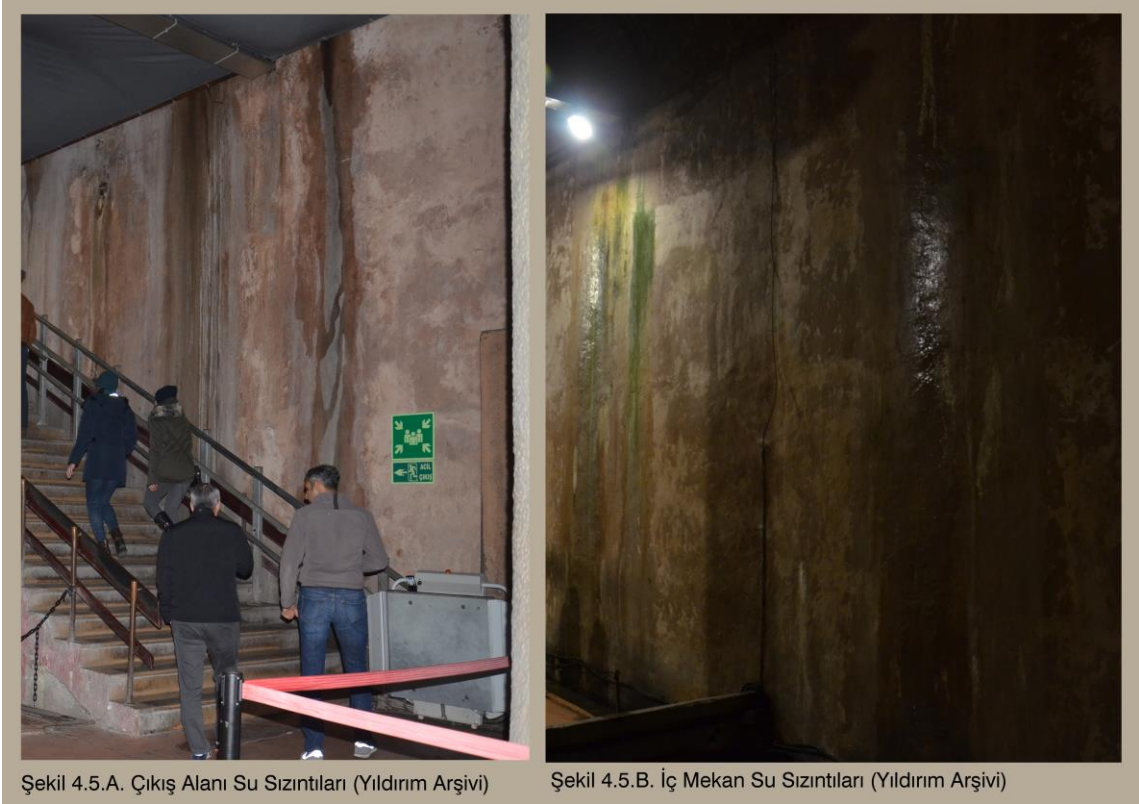
**Şekil 4.5.** Yerebatan Sarnıcı, Su Sızıntılarını Gösteren Duvar Bozulmaları

sarnıcının zaman içinde geçirdiği değişimlerle taşıyıcı sisteminin zarar gördüğü belirtilmektedir. Mermer ve granitten yapılan sütunların diferansiyel gerilmeden dolayı bazı bölümlerinde çatlaklar olduğu tespit edilmiştir (Şekil 4.6). Bu deformasyonlar olduğu gibi bırakılarak çelik kasnaklar yardımı ile güçlendirmeleri yapılmıştır. Yapıda ayrıca sızıntılar yüzünden de tavan ve duvarlarda bozulmalar ve lekelenmeler görülmektedir (Şekil 4.5) (Kasapseçkin,2012,s.83-87).

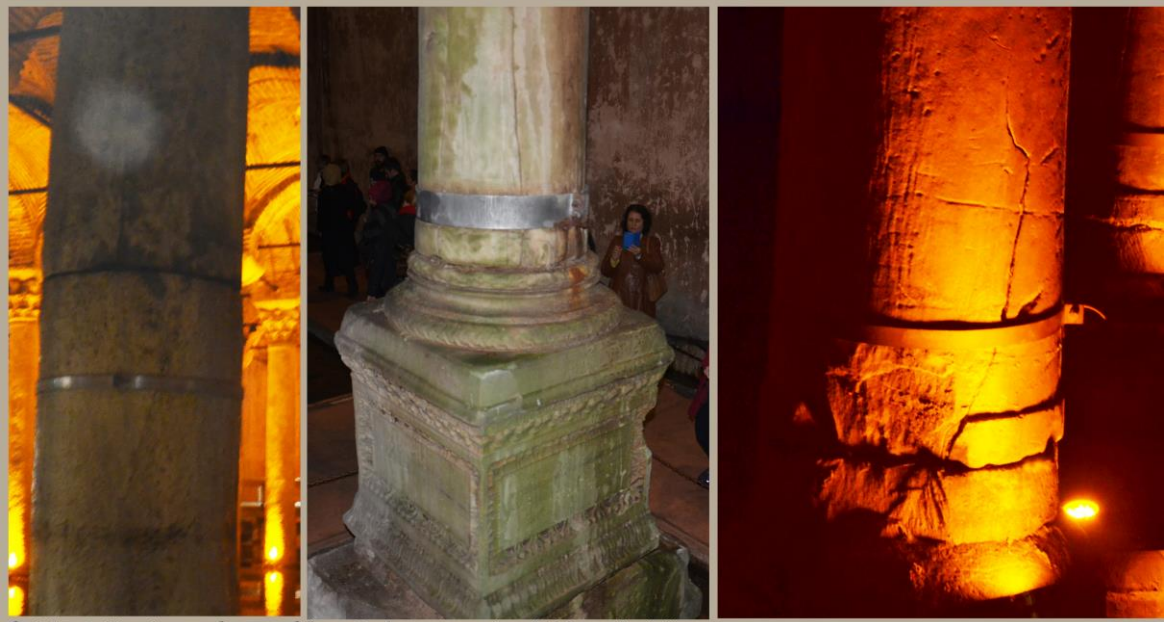
Şekil 4.6. Yerebatan Sarnıcı Sütun Deformasyonları (Yıldırım Arşivi)

#### Şekil 4.6. Yerebatan Sarnıcı Sütunlardaki Çatlak ve Deformasyonlar

Yerebatan Sarnıcı onarımlardan sonra bugün özgün yapısını korumaktadır. Yapının taşıyıcı sistemi, zemin ve üst örtüsünde ufak hasarlar olduğu tespit edilmiş, ancak bu hasarların yapının yeraltı yapısı olduğundan ve içerisinde halen su barındırmasından dolayı önemli hasarlar olmadıkları belirlenmiştir. Ancak sarnıçlar yeniden işlevlendirildiklerinde mevcut hasarların çoğunlukla giderilmesi gerekmektedir.

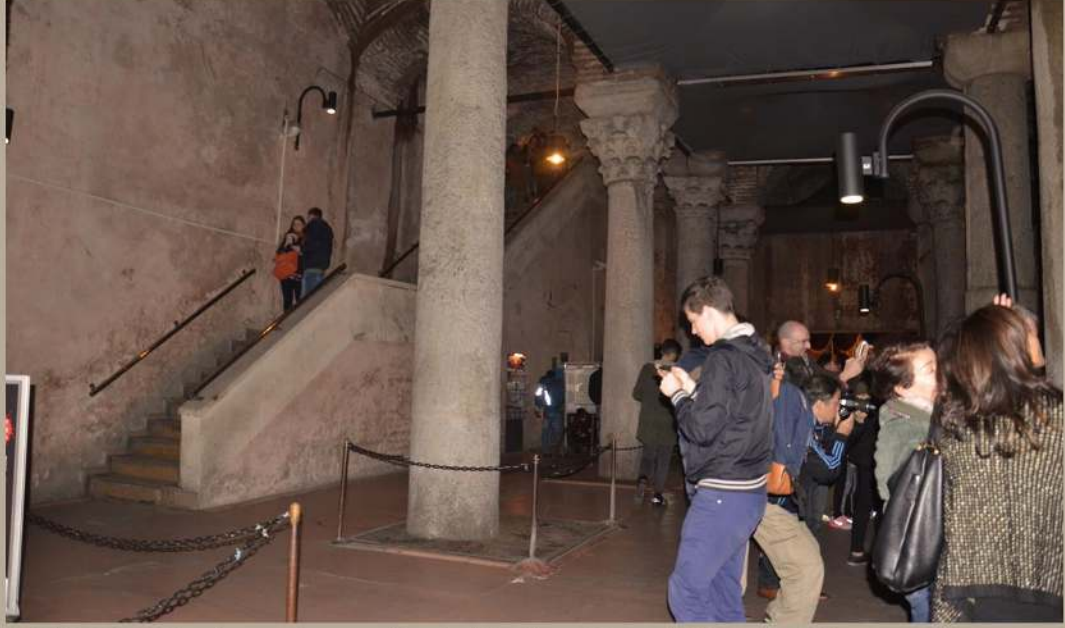
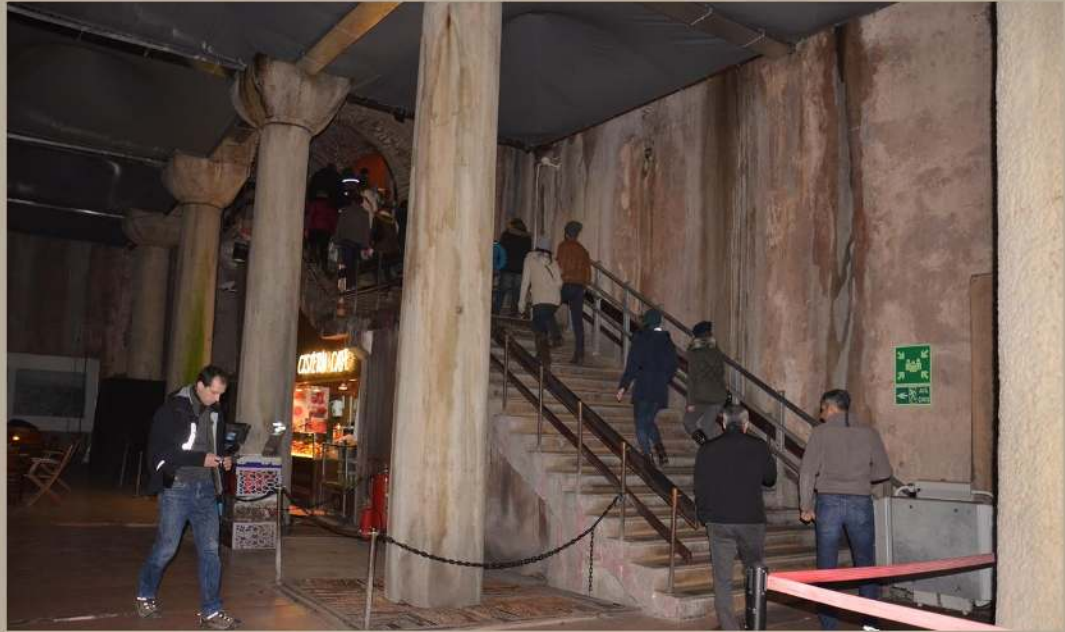
Şekil 4.10. A. Yerebatan Sarnıcı Özgün Merdiven Yapısı (Yıldırım Arşivi)

Şekil 4.10. B. Yerebatan Sarnıcı Eklenen Merdiven Yapısı (Yıldırım Arşivi)

Özgün sarnıçlarda bulunması gereken bir diğer özellik ise duvar kenarlarından yapılan merdivenlerdir. Bu merdivenler bazen tuğladan bazen de mermerden yapılabilmektedir. Sarnıç yapılarının bazılarında özgün yapı malzemesi olan merdivenler yeniden işlevlendirilen bazı sarnıçlarda korunmaktadır. Geçmişte acil bir müdahale durumunda kullanılmak üzere yapılan merdivenler, sarnıçlar yeniden işlevlendirildiğinde de kullanım kolaylığı sağlamaktadır.

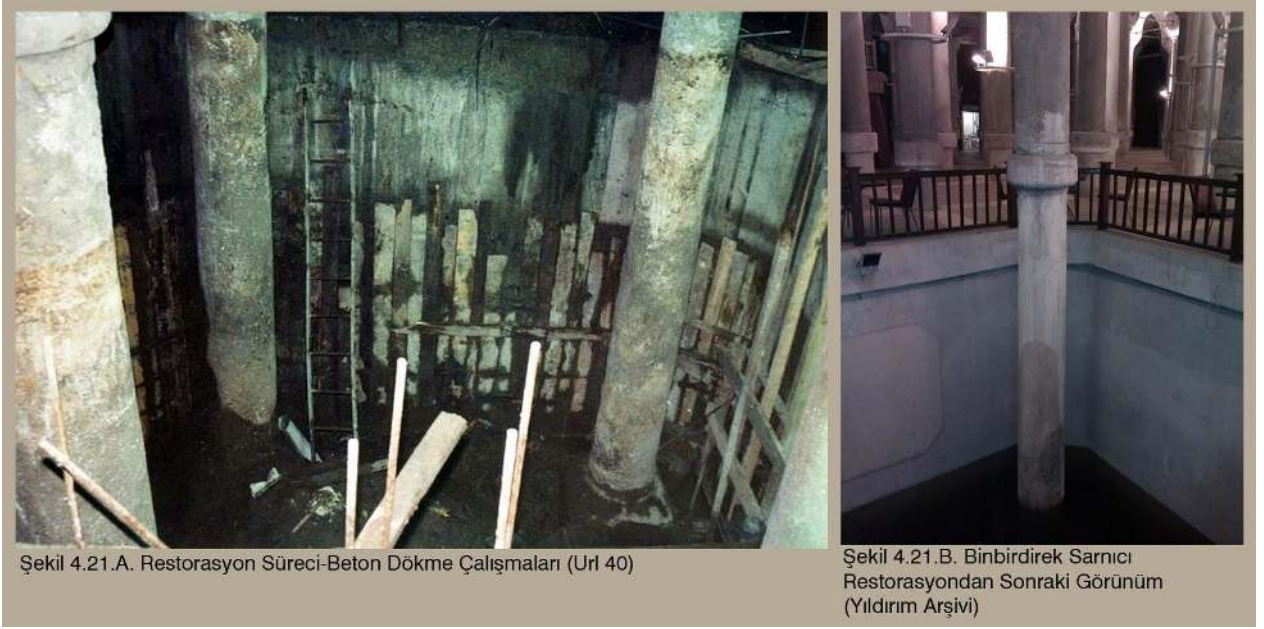
#### Şekil 4.21. Binbirdirek Sarıncı, Restorasyon Öncesi-Sonrası Zemin Görselleri

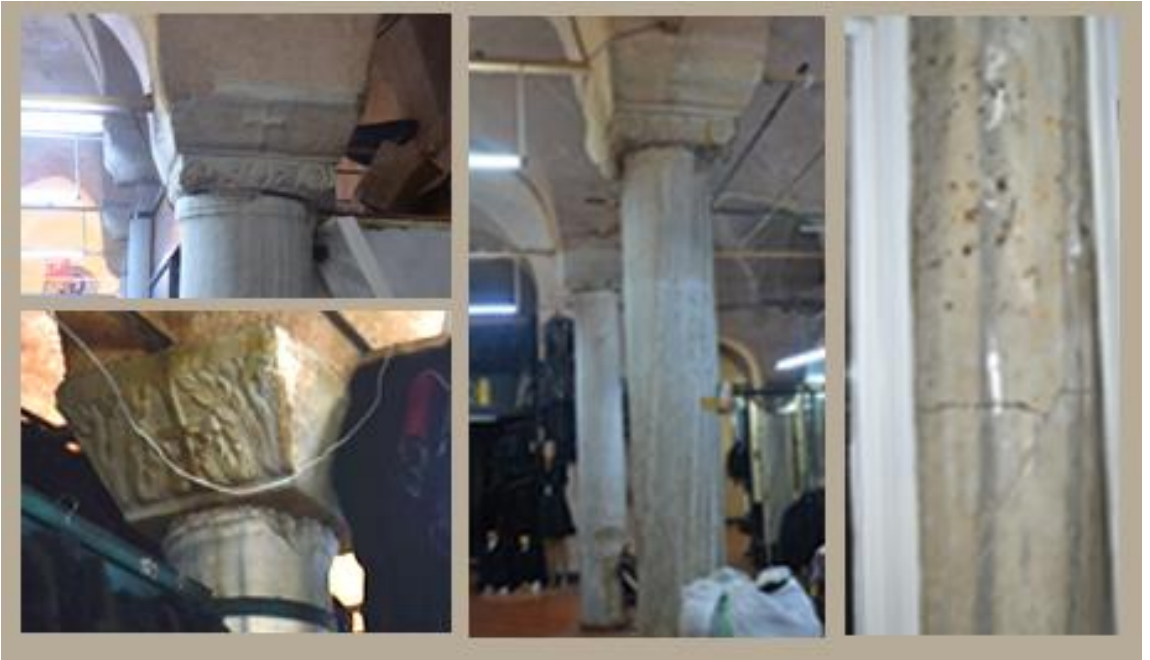
**Şekil 4.24.** Myrelaion Sarnıcı Özgün Yüzey Elemanlarındaki Deformasyonlar (Yıldırım Arşivi)

Myrelaion Sarnıcındaki taşıyıcı mermer sütunlarda diferansiyel gerilmelerden dolayı çatlaklar gözlemlenmiştir (Şekil 4.24). Aynı zamanda yüzeylerde kopma-kılcal çatlaklar meydana gelmiştir. Mermer taşıyıcı sütunlarda bulunan bu bozulmaların olduğu gibi bırakıldığı görülmüştür (Kasapseçkin,2012,s.70). Yapı yeniden işlevlendirilirken yapılan yenileme çalışmalarında yapısal bozulmaların önüne geçilmesi gerekmektedir. Zamanla bu deformasyonların artacağı ve yapıda kalıcı hasarlar bırakacağı unutulmamalıdır.

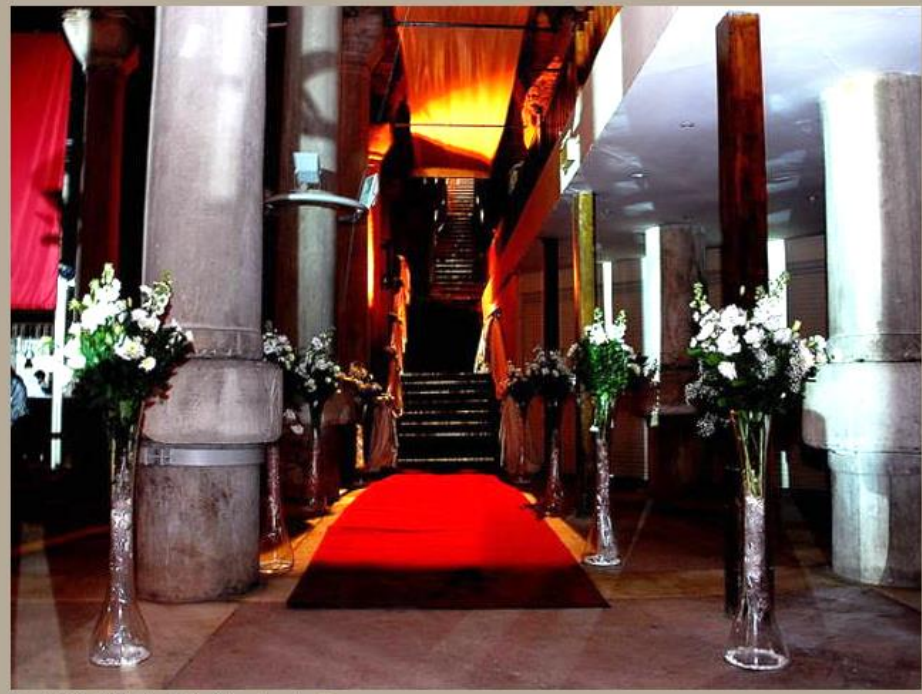
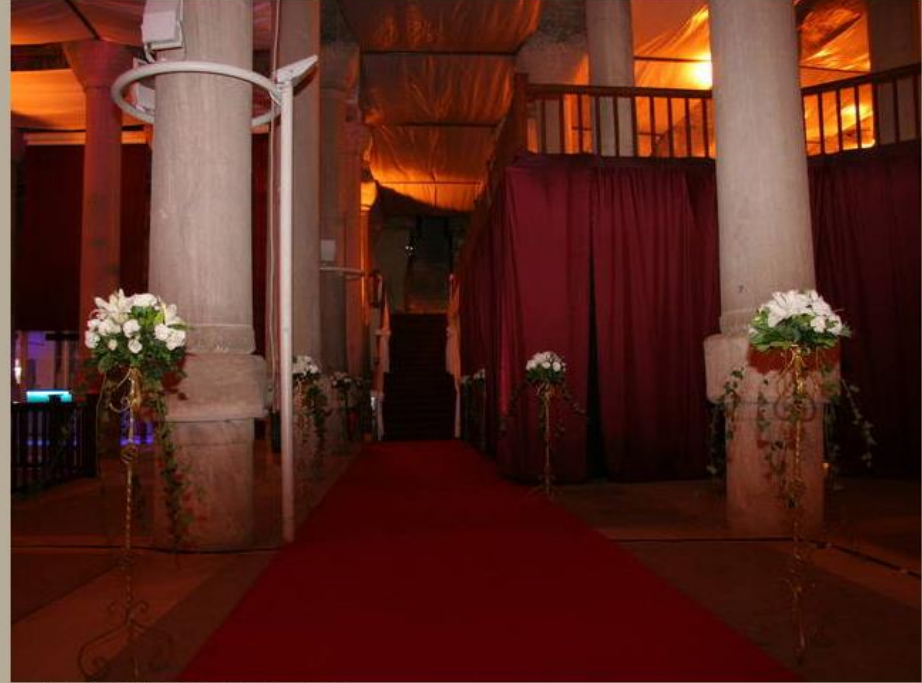
Şekil 4.26.A. Binbirdirek Sarıncı  
Yapıya eklenen Ara Kat Uygulaması (Url 42)

Şekil 4.26.B. Binbirdirek Sarıncı  
Yapıya eklenen Ara Kat Uygulaması (Url 43)

Yapıya getirilen yeni işlevin sonucu gerçekleştirilen bir diğer ekleme; girişten sonra yer alan ara kat uygulamasıdır (Şekil 4.26). Strüktürel olarak yapıya yeni yükler getiren bu uygulama özgün mekânsal derinliğin de yok olmasına neden olmuştur. Tarihi yapı niteliğinde olan bir esere asma kat ilavesi gibi müdahaleler hem iç mekân kurgusunun değişmesine, hem de yüzey elemanlarının büyük hasarlar almasına sebep olmaktadır. Ticari kaygı ile alan kazanmak amacıyla yapılan bu eklemeler kesinlikle ihtiyaç olması halinde ve yapının strüktüründen bağımsız hafif malzeme ile geri dönülebilir nitelikte gerçekleştirilmelidir.

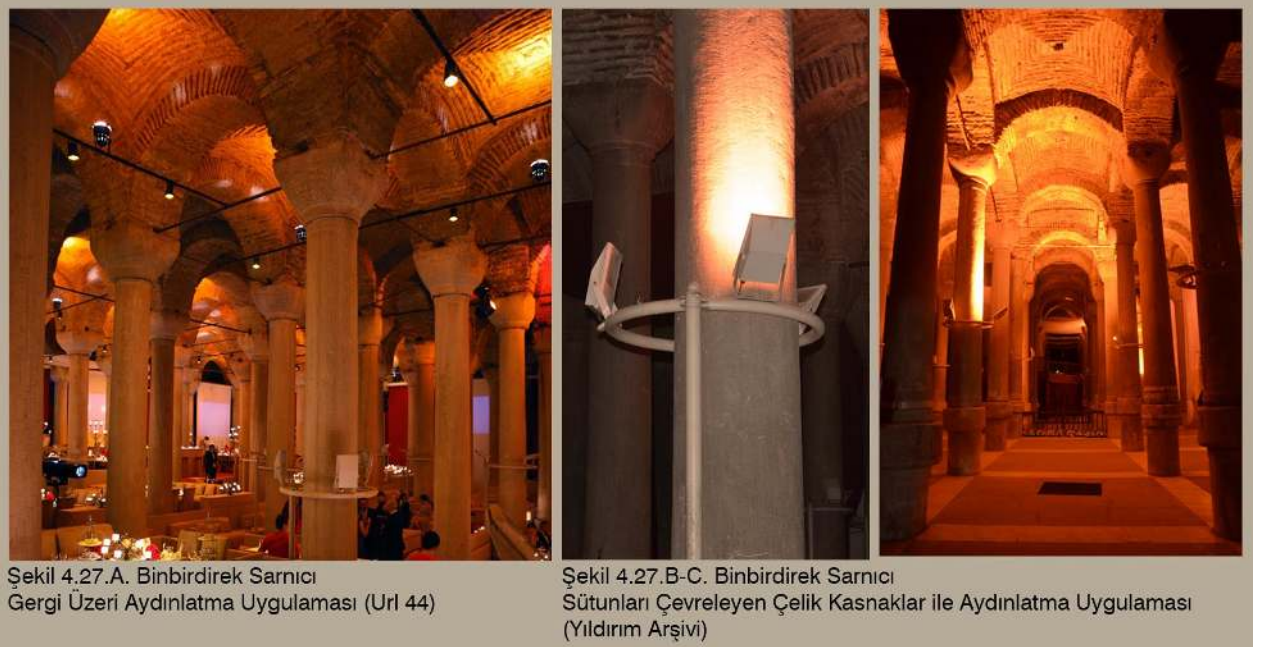
Şekil 4.27.A. Binbirdirek Sarnıcı  
Gergi Üzeri Aydınlatma Uygulaması (Url 44)

Yeniden işlevlendirilen Binbirdirek Sarnıcında yeni işlevin neden olduğu bir diğer gereksinim teknik donanımına ilişkindir. Yapı gün ışığı almaması sebebiyle yapay aydınlatma elemanlarına ihtiyaç duyulmakta, bu uygulamanın da özgün yapıya hasar vermeden yapılması gerekmektedir. Binbirdirek Sarnıcında insan boyunun üstünde bir yükseklikte çelik kaskak armatürlerle çevrelenen sütunların direkt olarak aydınlatıldığı görülmektedir. Böylelikle mekân boyunca altta daha loş, üste doğru daha aydınlık bir

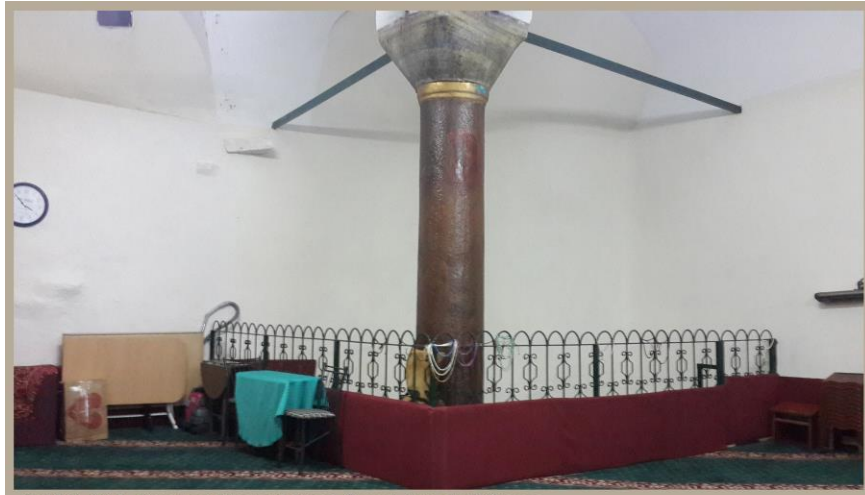
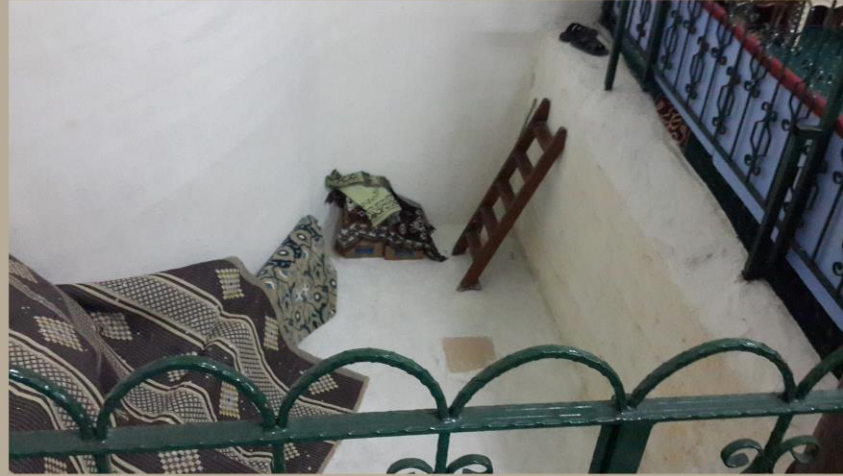
Şekil 4.46.A. Kambur Mustafa Paşa Camii Altındaki Sarnıç Eski Minare Boşluğu (Yıldırım Arşivi)

Şekil 4.46.B. Kambur Mustafa Paşa Camii Altındaki Sarnıç Yapının Özgün Yüksekliği ve Minare Boşluğu (Yıldırım Arşivi)

bölümündeki tonozda açılan bir boşluktan geçerek zemine oturan bir minare kalıntısı bulunmaktadır. Yapıdaki bu hasar 1970 yılında yapılan ilk restorasyon çalışması ile onarılmıştır (Altuğ,2013,s.408).
