**İSTANBUL ORTAKÖY'DE TARİHİ AHŞAP YAPILARIN  
CEPHE ANALİZİ**  
(Yüksek Lisans Tezi)

Tezin giriş bölümünde; çalışmanın amacı ve yöntemi ile ilgili izlenen metot açıklanmıştır. İkinci bölümünde; çalışma alanı olan Ortaköy ve yakın çevresinin tarihsel süreç içinde geçirdiği değişimler, anıtsal yapılar ve nitelikli yapılar ele alınmıştır. Üçüncü bölümünde; mimari doku genel özellikleri, Ortaköy’de belirlenen çalışma alanı içerisinde bulunan ahşap konutların kat adetleri, kullanım biçimleri, yapı sistemleri, özgünlük durumları ve konut tipleri incelenmiştir. Dördüncü bölümünde ise özgünlüğünü koruyan tarihi ahşap konutların envanter çalışmaları hazırlanmıştır. Konutların bütün cephe elemanları kendi içlerinde karakteristik özelliklerine göre tablolar halinde değerlendirilmiştir. Beşinci bölümde saptanmış olan tez sonuçları ele alınarak incelenmiştir.

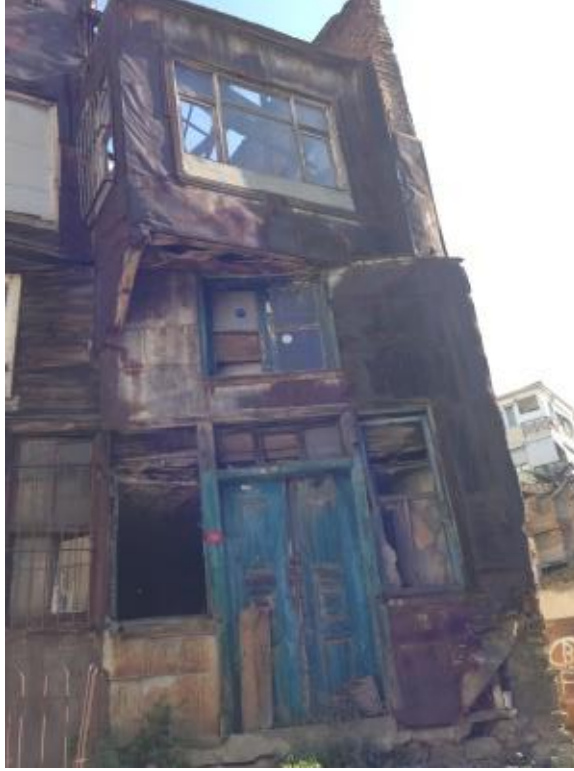
Konutların kullanılmayacak duruma gelmesinin değişik nedenleri vardır. Bu nedenler kullanıcı kaynaklı nedenler ve doğal nedenler olarak özetlenebilir. Ev sahiplerinin konutlarını bilinçsizce kullanmaları, bunun yanı sıra değişiklikler ve eklentiler yapmaları ya da terk etmeleri ve konutların mirasçılar tarafından paylaşılamaması sonucu konutların kullanılamayacak duruma gelmesi kullanıcı kaynaklı nedenlerdir. Bunun yanı sıra yağmur, nem, rutubet gibi doğal sebepler de konutların kullanılmayacak durumuna gelmesine sebep olmuştur (**Fotoğraf.2**).

**Fotoğraf.2.** Kullanılmayacak Durumda Olan Konut: Ada 66, Parsel 19 (Kaya, 2014)

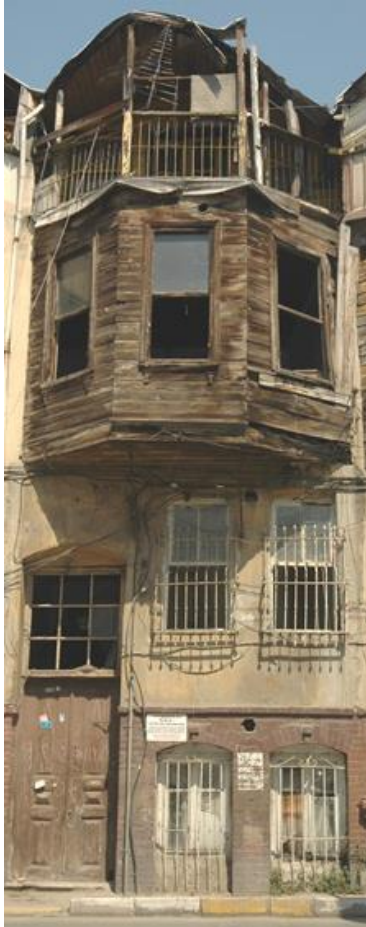
Ada:43, Parsel:40

Özgünlük durum analizini yapılırken, cephe elemanlarından; kapı, pencere, cephe kaplaması gibi diğer yapı elemanlarının da her türlü fiziki değişimleri dikkate alınmaktadır. Değişimler kat eksilmesi veya yeni bir kat eklenmesi şeklinde olabildiği gibi yapı elemanının cepheden koparılması ve eklenmesi şeklinde de olabilmektedir. Geçmiş zamanlarda günümüze gelene kadar yapıların farklı bölgelerinde insan ve doğa kaynaklı bozulmalar kendini göstermektedir. Bu bozulmalar genellikle yapının iç mekanında, dış cephesinde ve kitle olarak tamamını kapsayacak şekilde görülmektedir (Fotoğraf.4-5).

**Fotoğraf.4.** Özgün Konut,

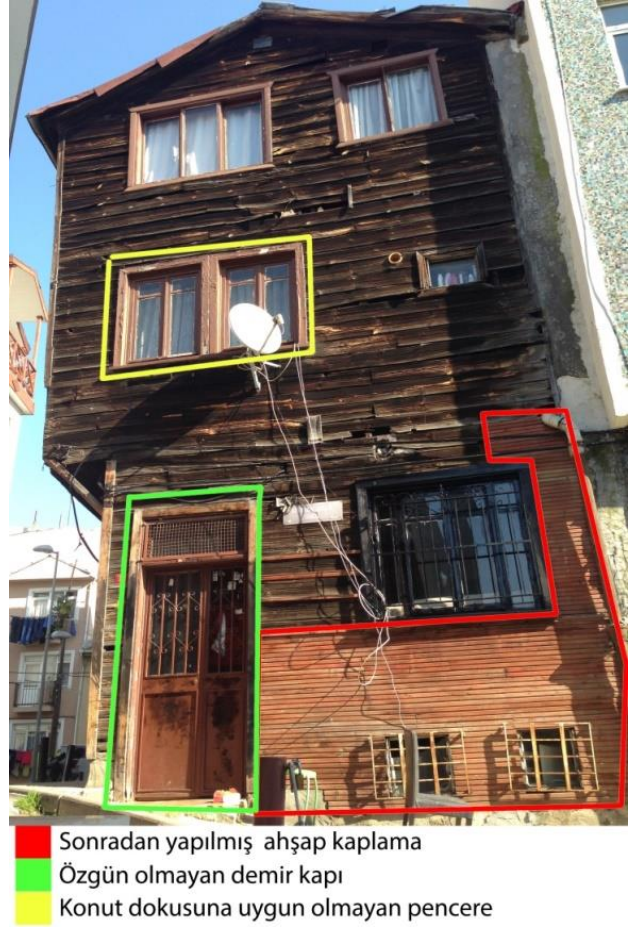
**Fotoğraf.5.** Özgün Olmayan Konut,

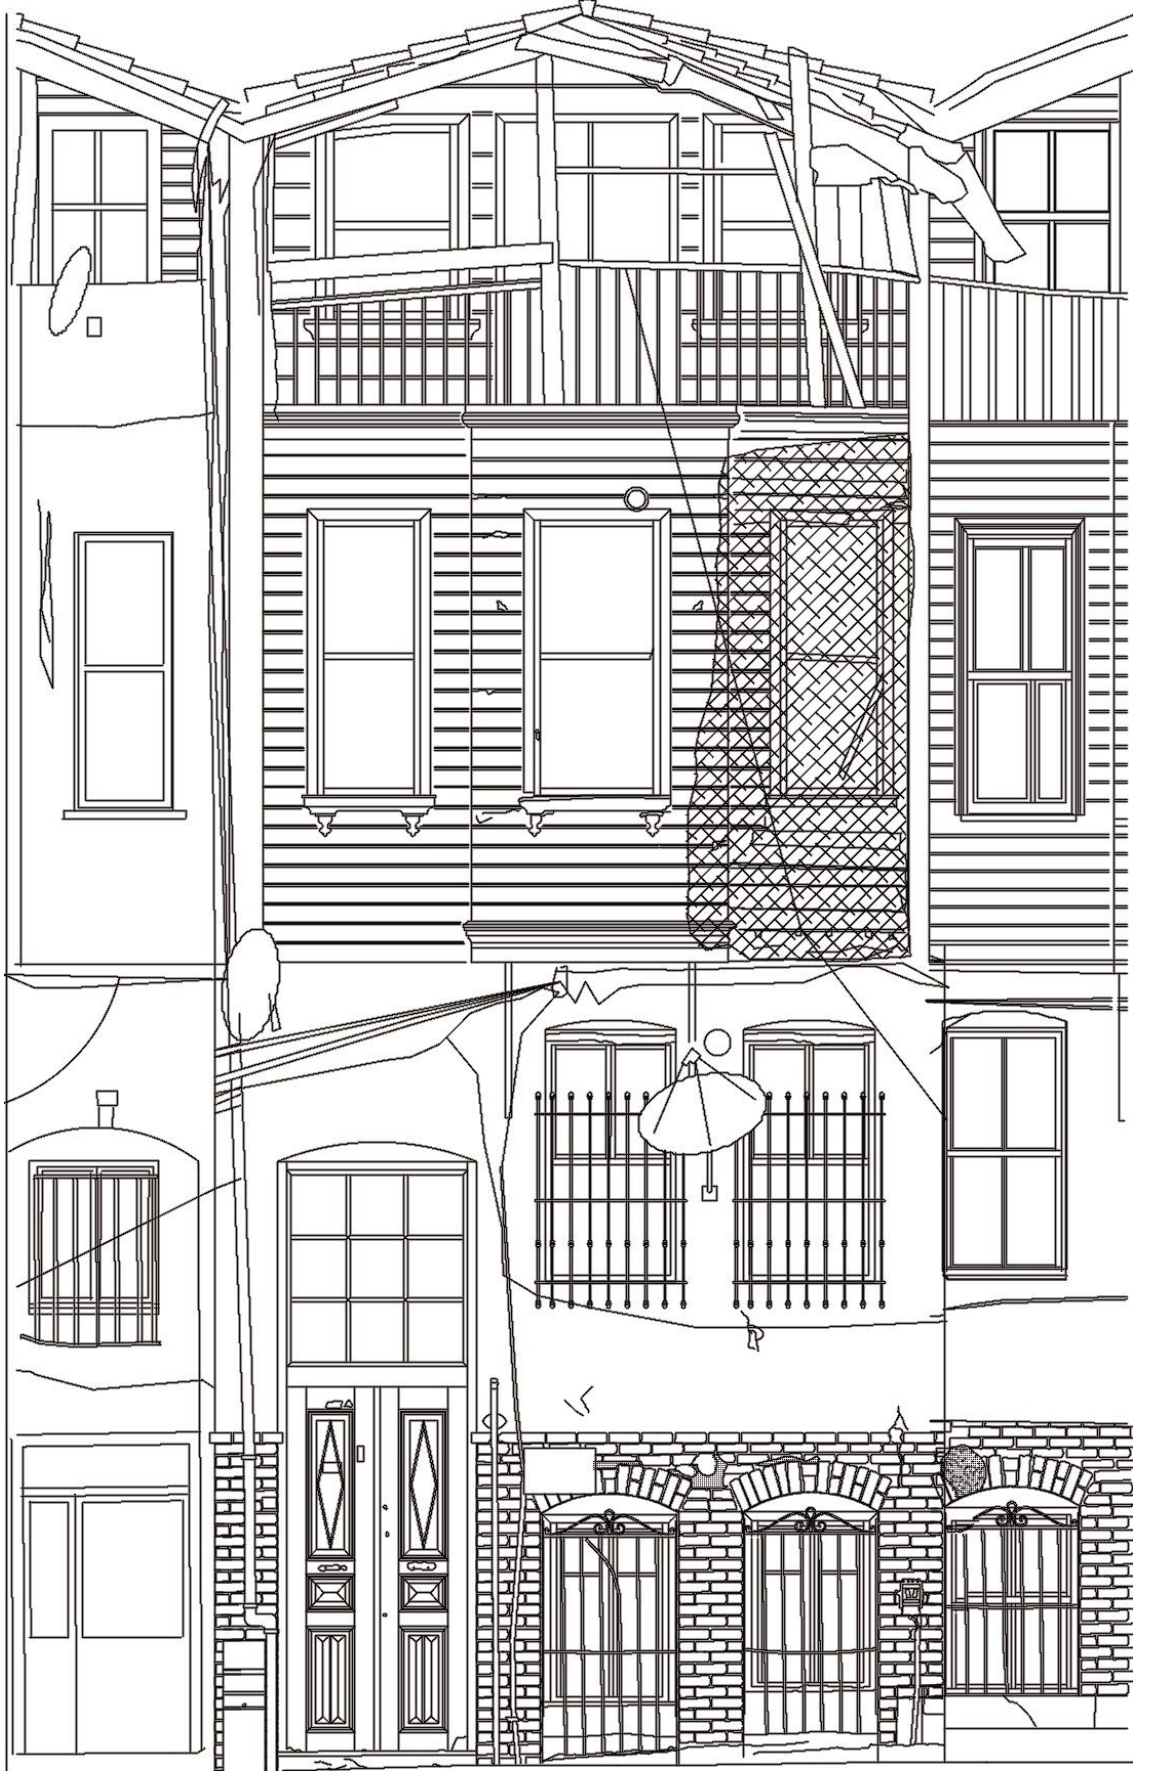
Şekil.4. 18 Akaretler Parsel 40 Rölöve Çalışması (B.B. 2015)

İçlerinde sadece köşe parselde bulunan yapı aynı düzene sahip değildir bu yapıda Birinci kat sol yan cephesinde çıkma bulunmaktadır. Bu çıkma üzerinde toplam dört adet ahşap giyotin pencere yer almaktadır. ve giriş kapısı tüm yapılarda ön cephede bulunurken bunun yan cephededir.

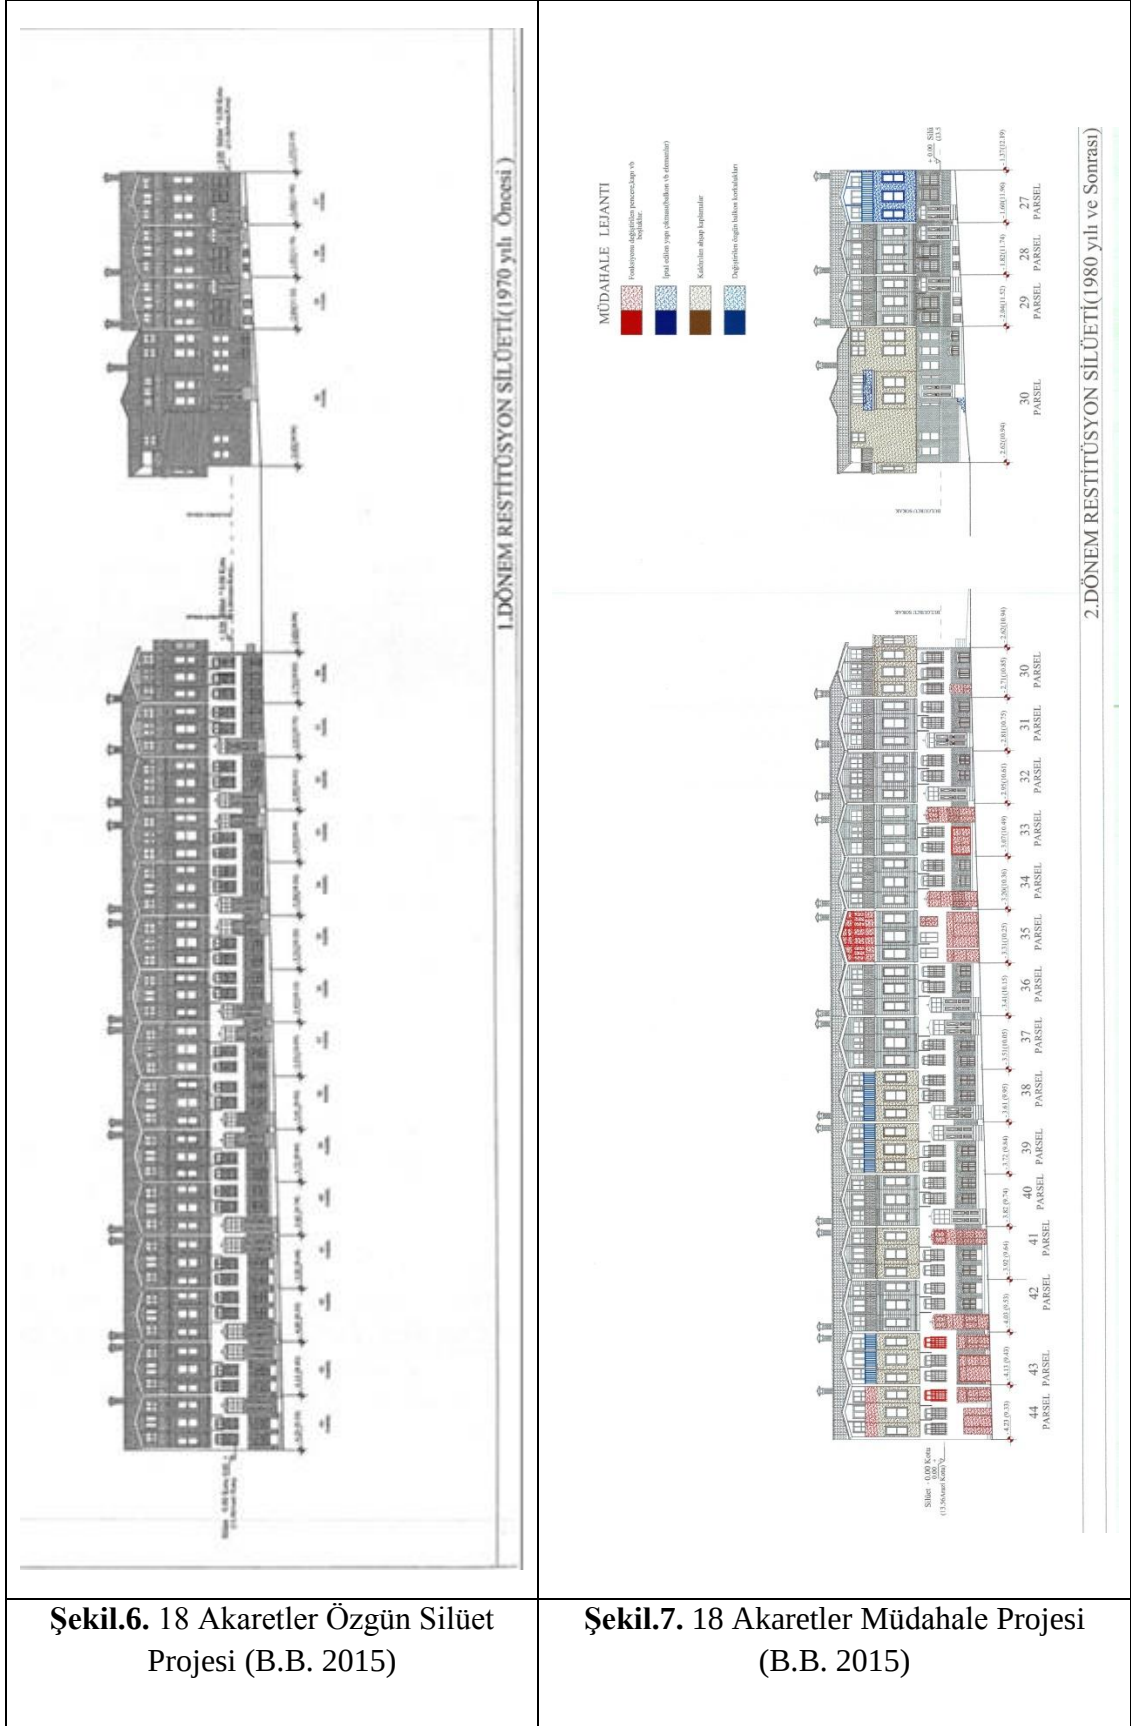
(Şekil.6-7). 18 Akaretler özgün durumu ve müdahaleye sonrası silüet.

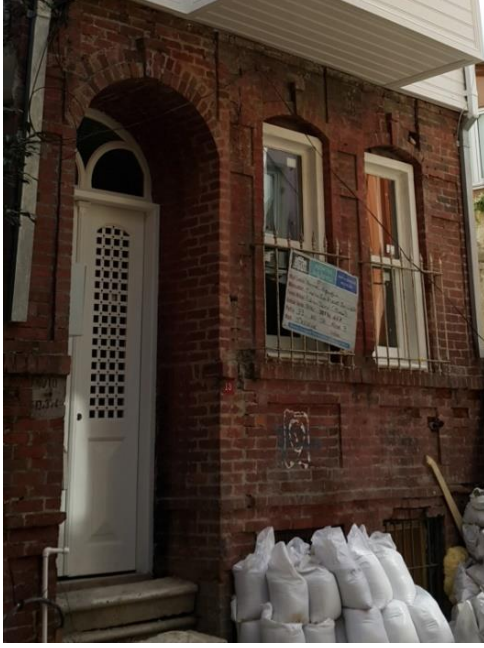
**Fotoğraf.8.** Nişli Giriş

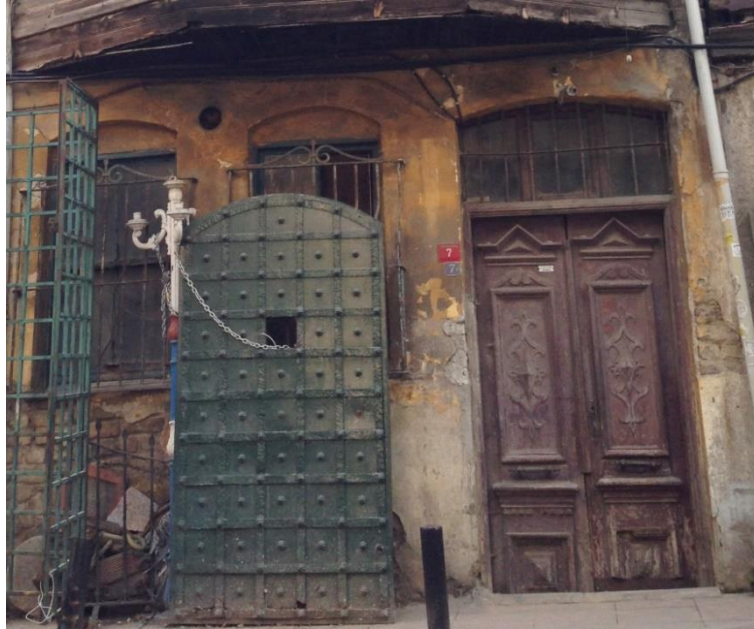
**Fotoğraf.10.** Düz Giriş, Ada: 181, Parsel:17 (Kaya, 2015)

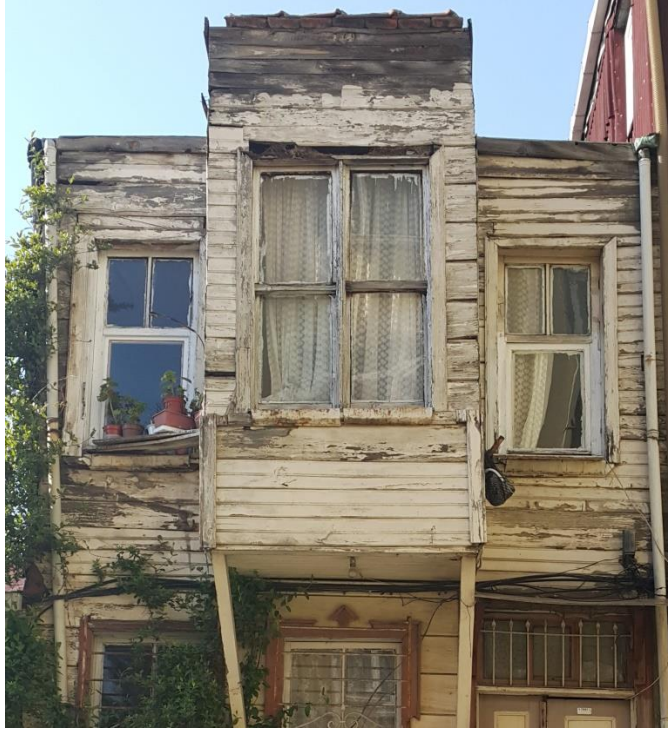
**Fotoğraf.15.** Düz Çıkma Tipi, Ada:45, Parsel:58 (Kaya, 2015)

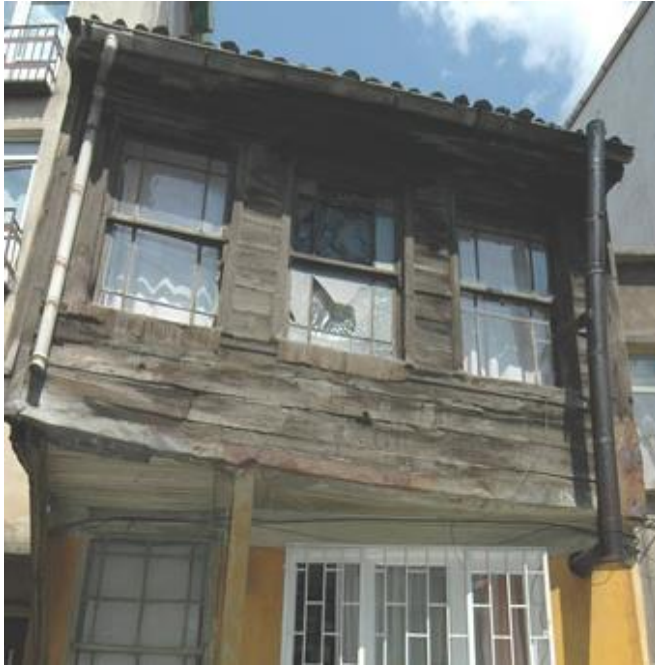
**Fotoğraf.16.** Gönyeli Çıkma Tipi

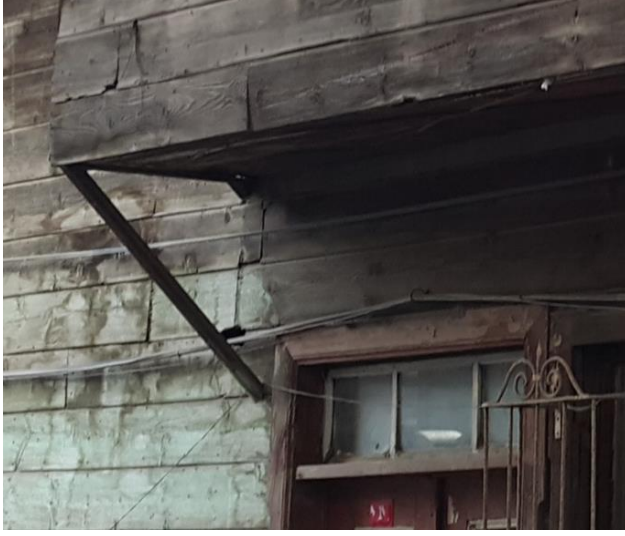
**Fotoğraf.18.** Payanda, Ada:47, Parsel:15

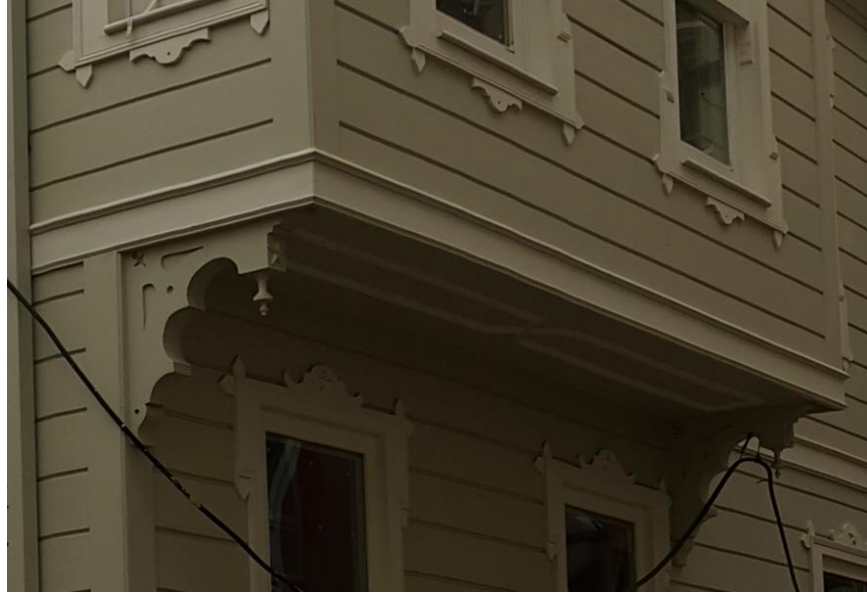
**Fotoğraf.20.** Konsol, Ada:230, Parsel:1 (Kaya, 2015)

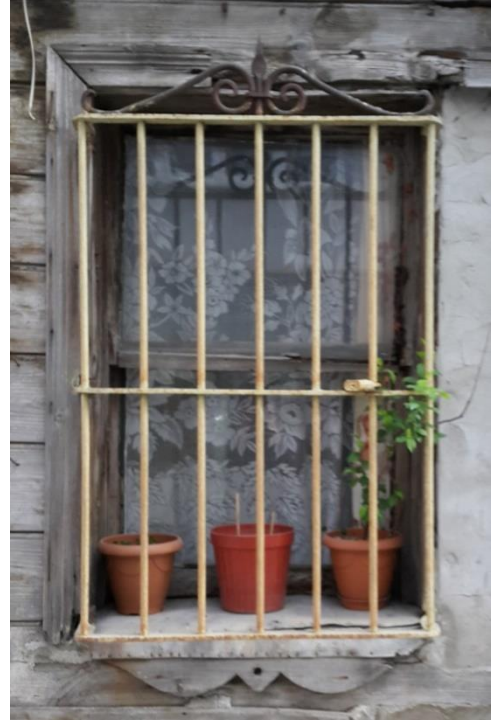
**Fotoğraf.22.** Spiral Uçlu Korkuluk

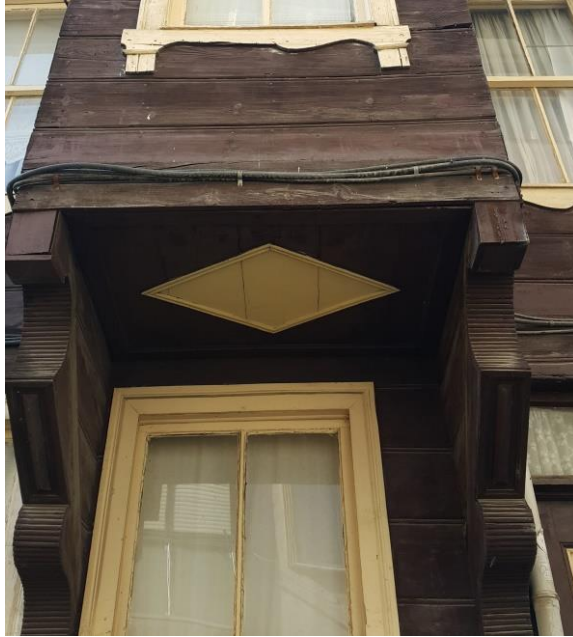
**Fotoğraf.23.** Bezemeli Konut Örneği, Ada: 45, Parsel: 62 (Kaya, 2015)
