**T.C.  
GAZİ ÜNİVERSİTESİ  
SOSYAL BİLİMLER ENSTİTÜSÜ  
SANAT TARİHİ ANABİLİM DALI**

**İSTANKÖY (KOS)'DE ARŞİV BELGELERİNE GÖRE TÜRK DEVRİ  
YAPILARI**

**YÜKSEK LİSANS TEZİ**

**Ankara - 2010**

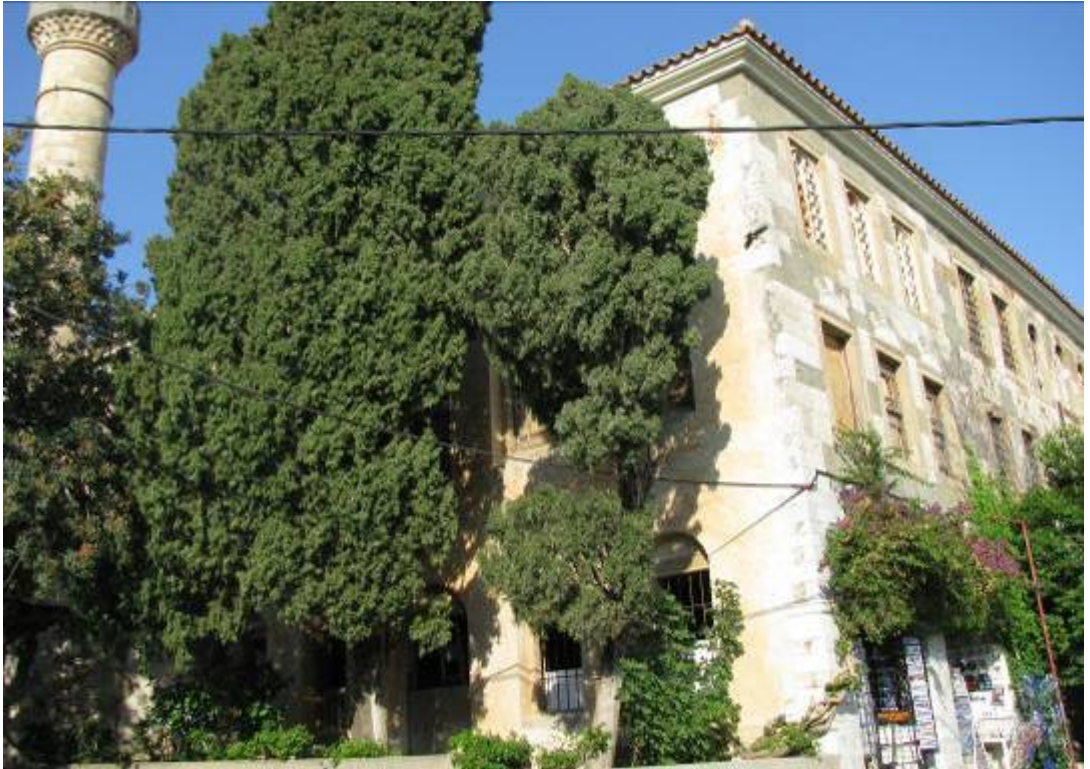
Fotoğraf 1-Lonca Cami, batı cepheden genel görünüş

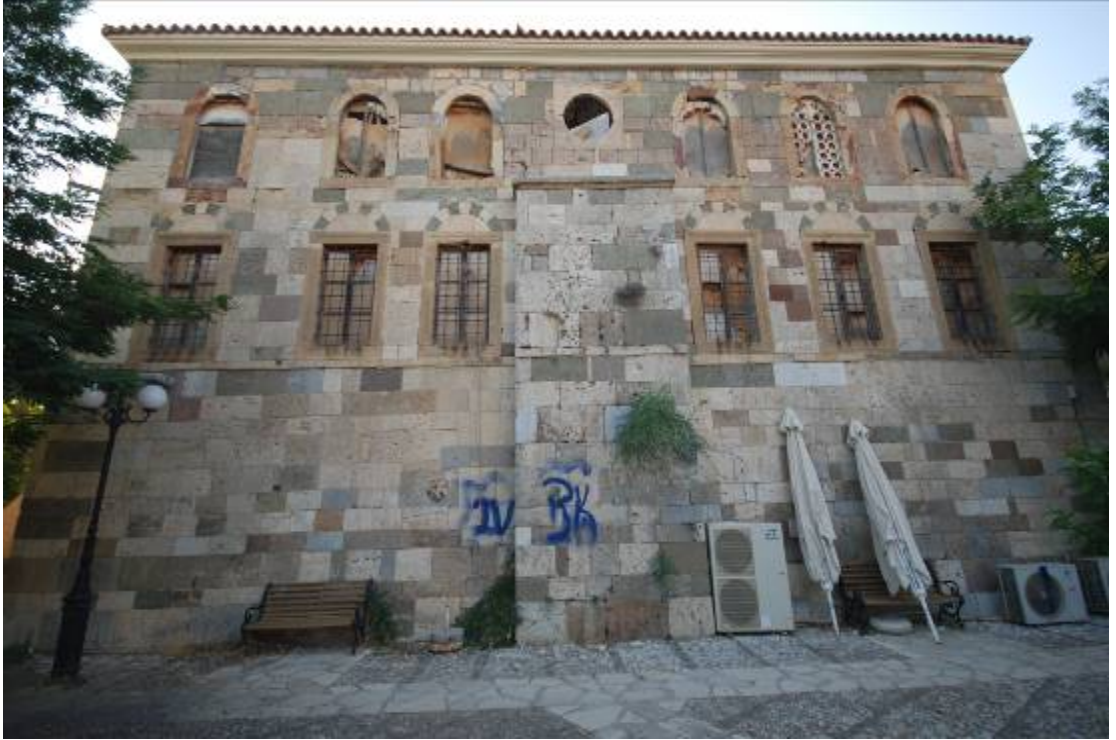
Fotoğraf 5-Lonca Cami, batı cepheden görünüş

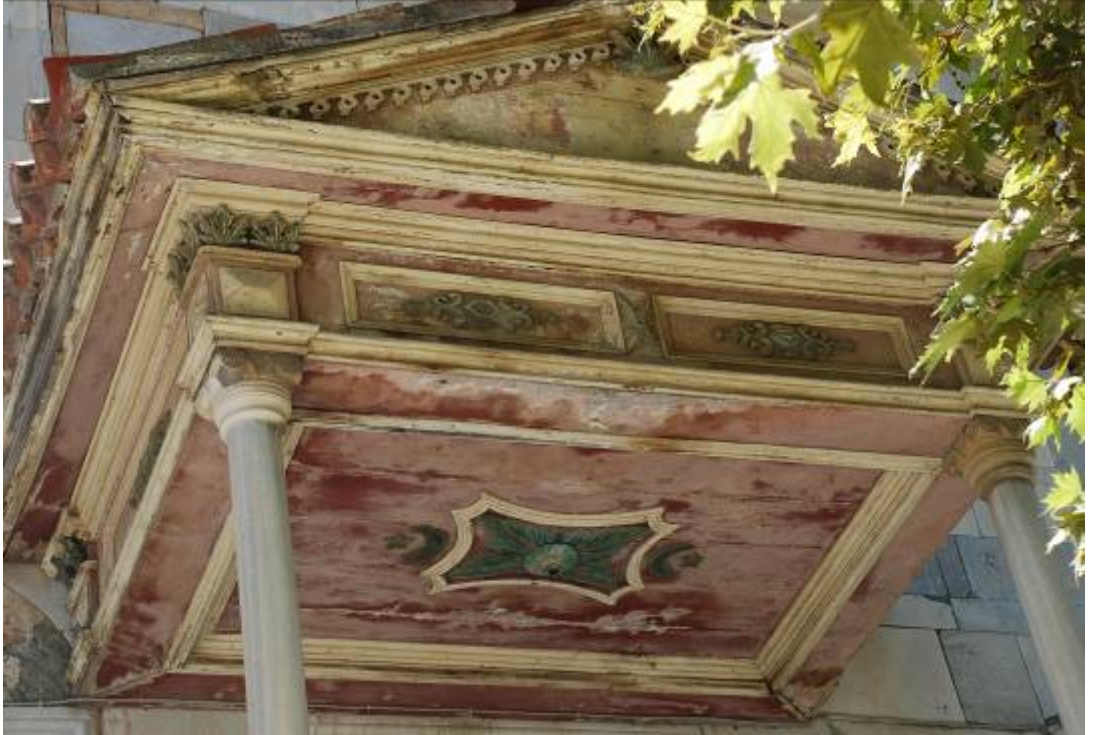
Fotoğraf 9-Lonca Cami, dođu cepheden görünüş

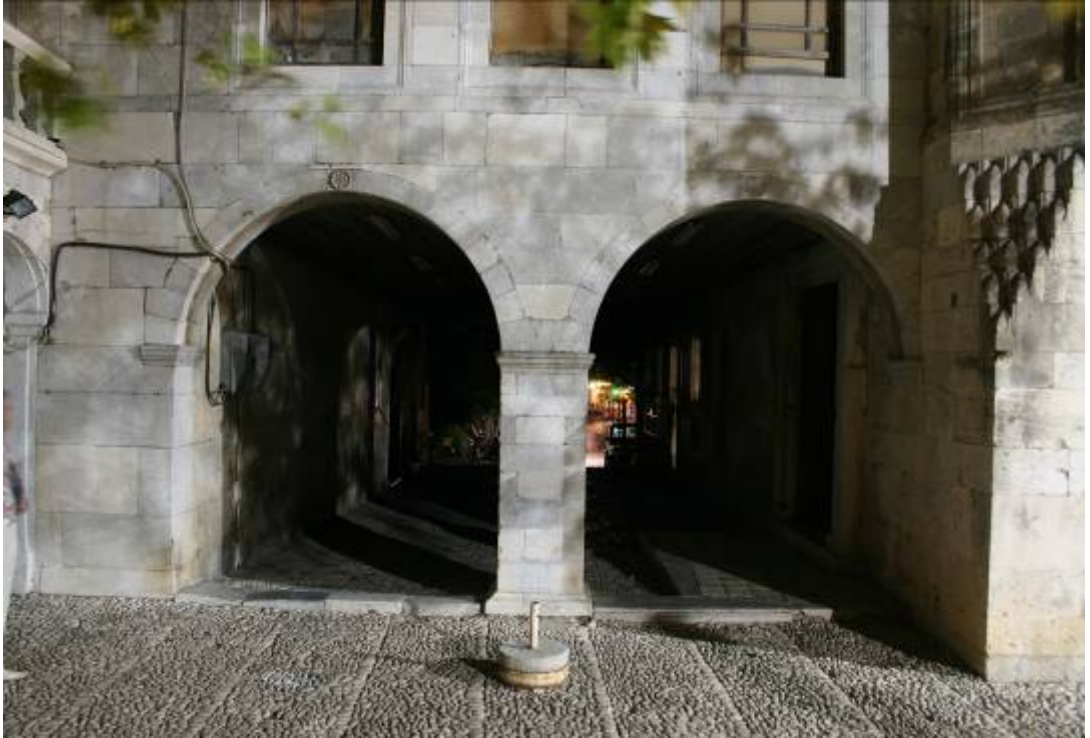
Fotoğraf 11-Lonca Cami, dođu cepheye kuzeydođudan bir bakış

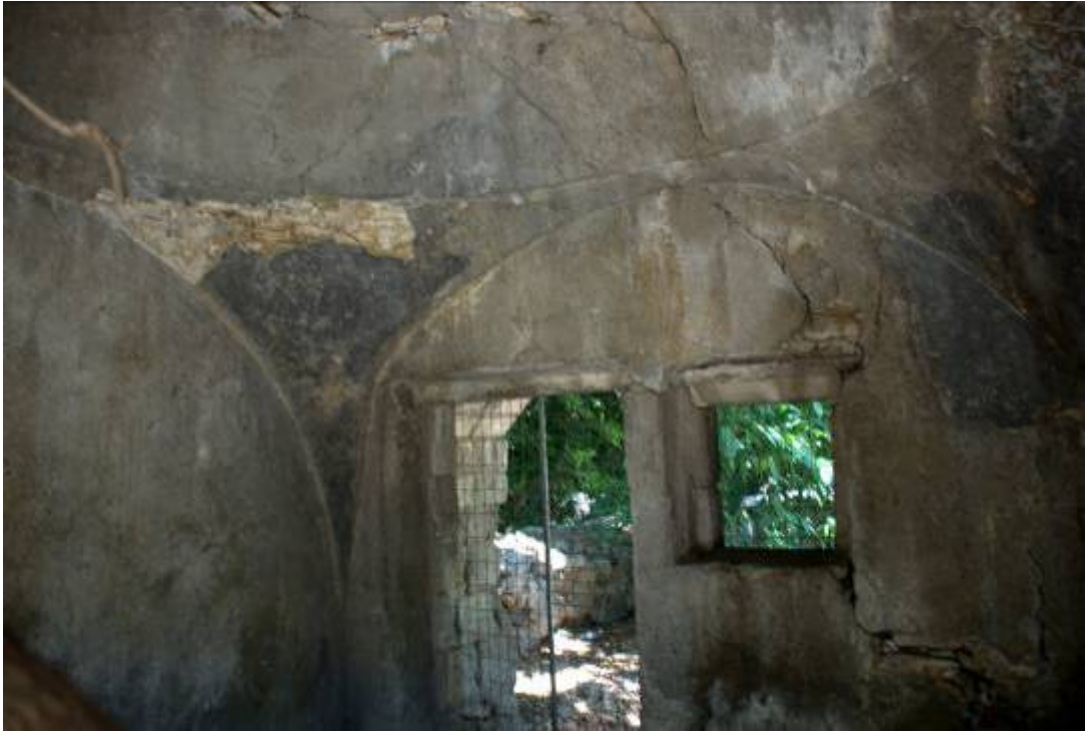
Fotoğraf 36-Lonca Mezarlığındaki müştemilat yapısı

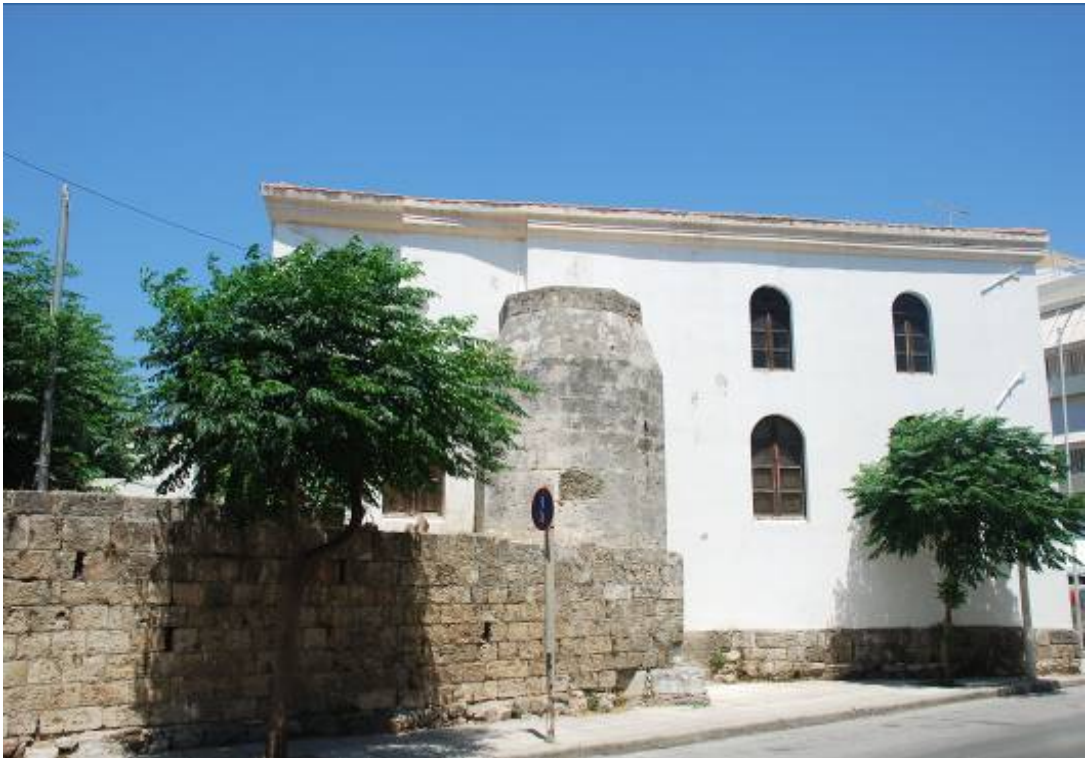
Fotoğraf 46-Atik Cami, güney cepheden bakışla genel görünüş

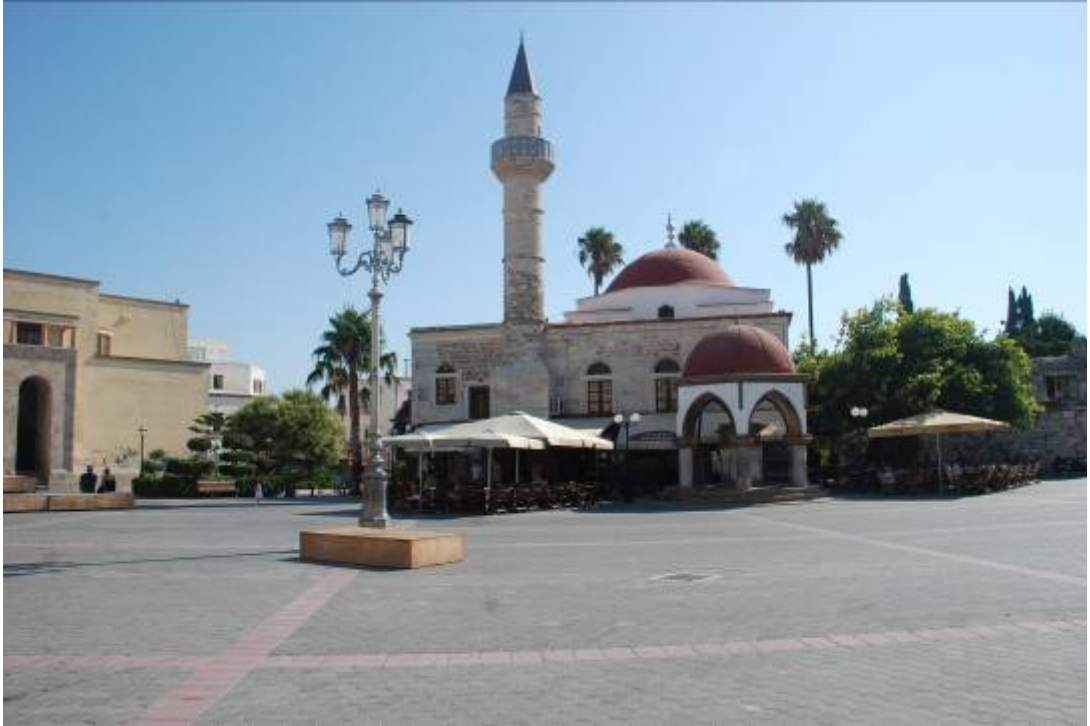
Fotoğraf 55-Defterdar cami, kuzeybatı cepheden bakışla genel görünüş

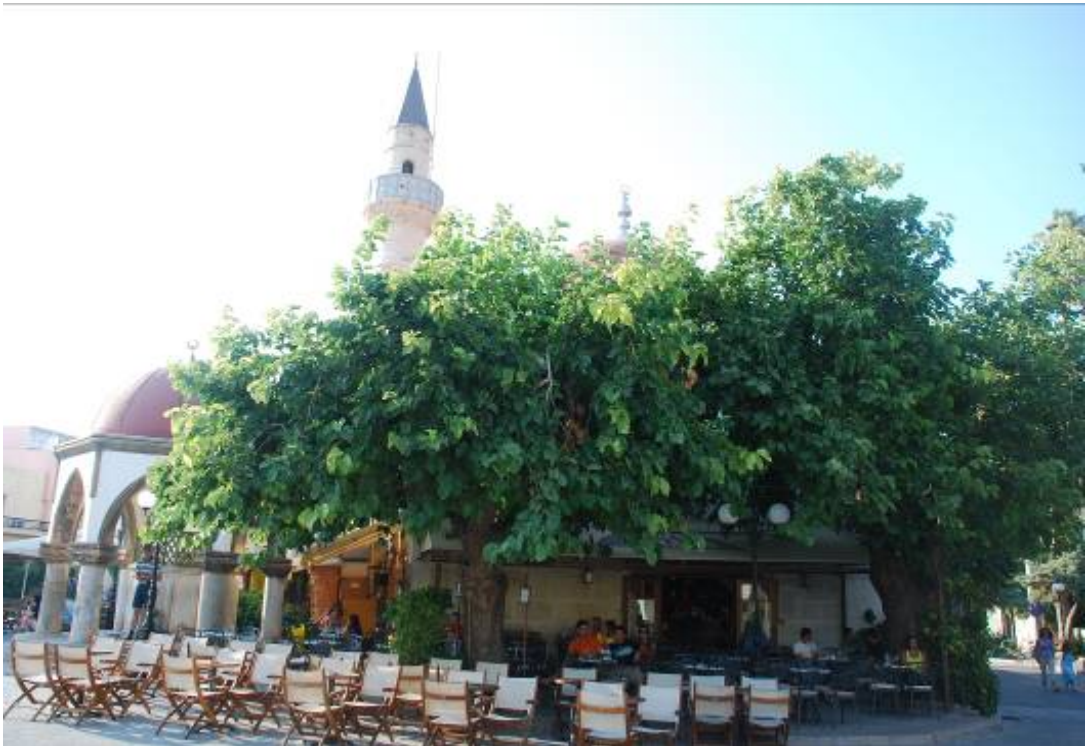
Fotoğraf 56-Deftardar Cami, batı cephesi

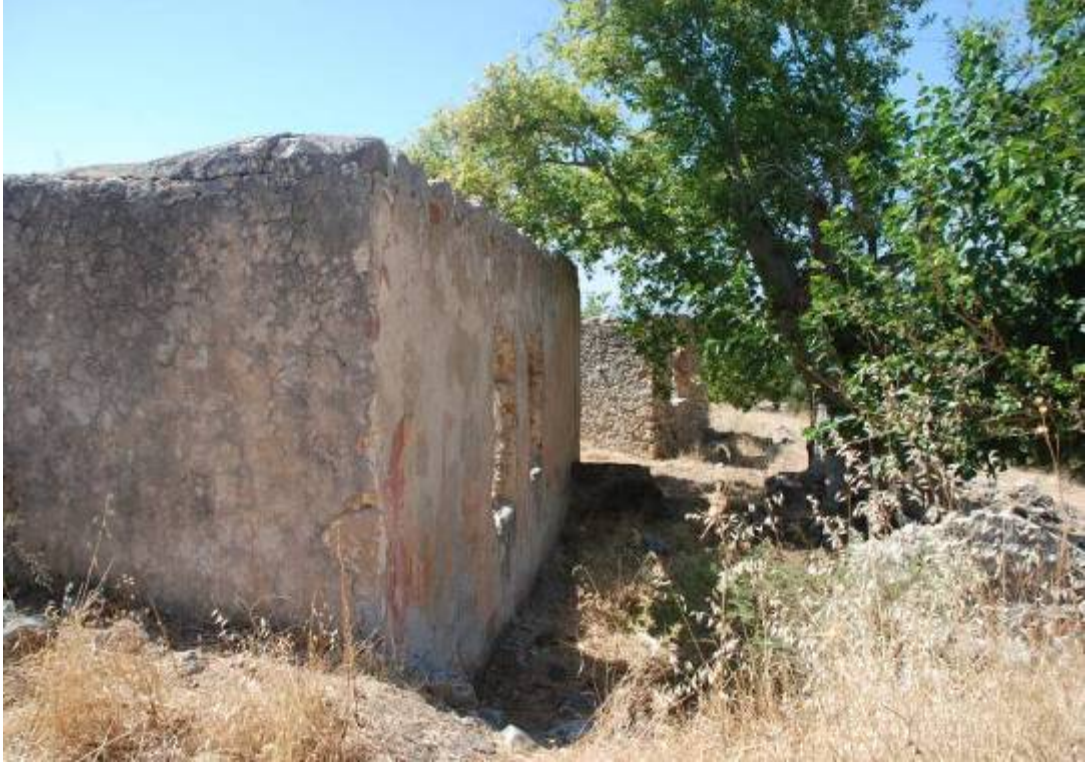
Fotoğraf 89-Pili Kalesi Cami, batı cepheden görünüş

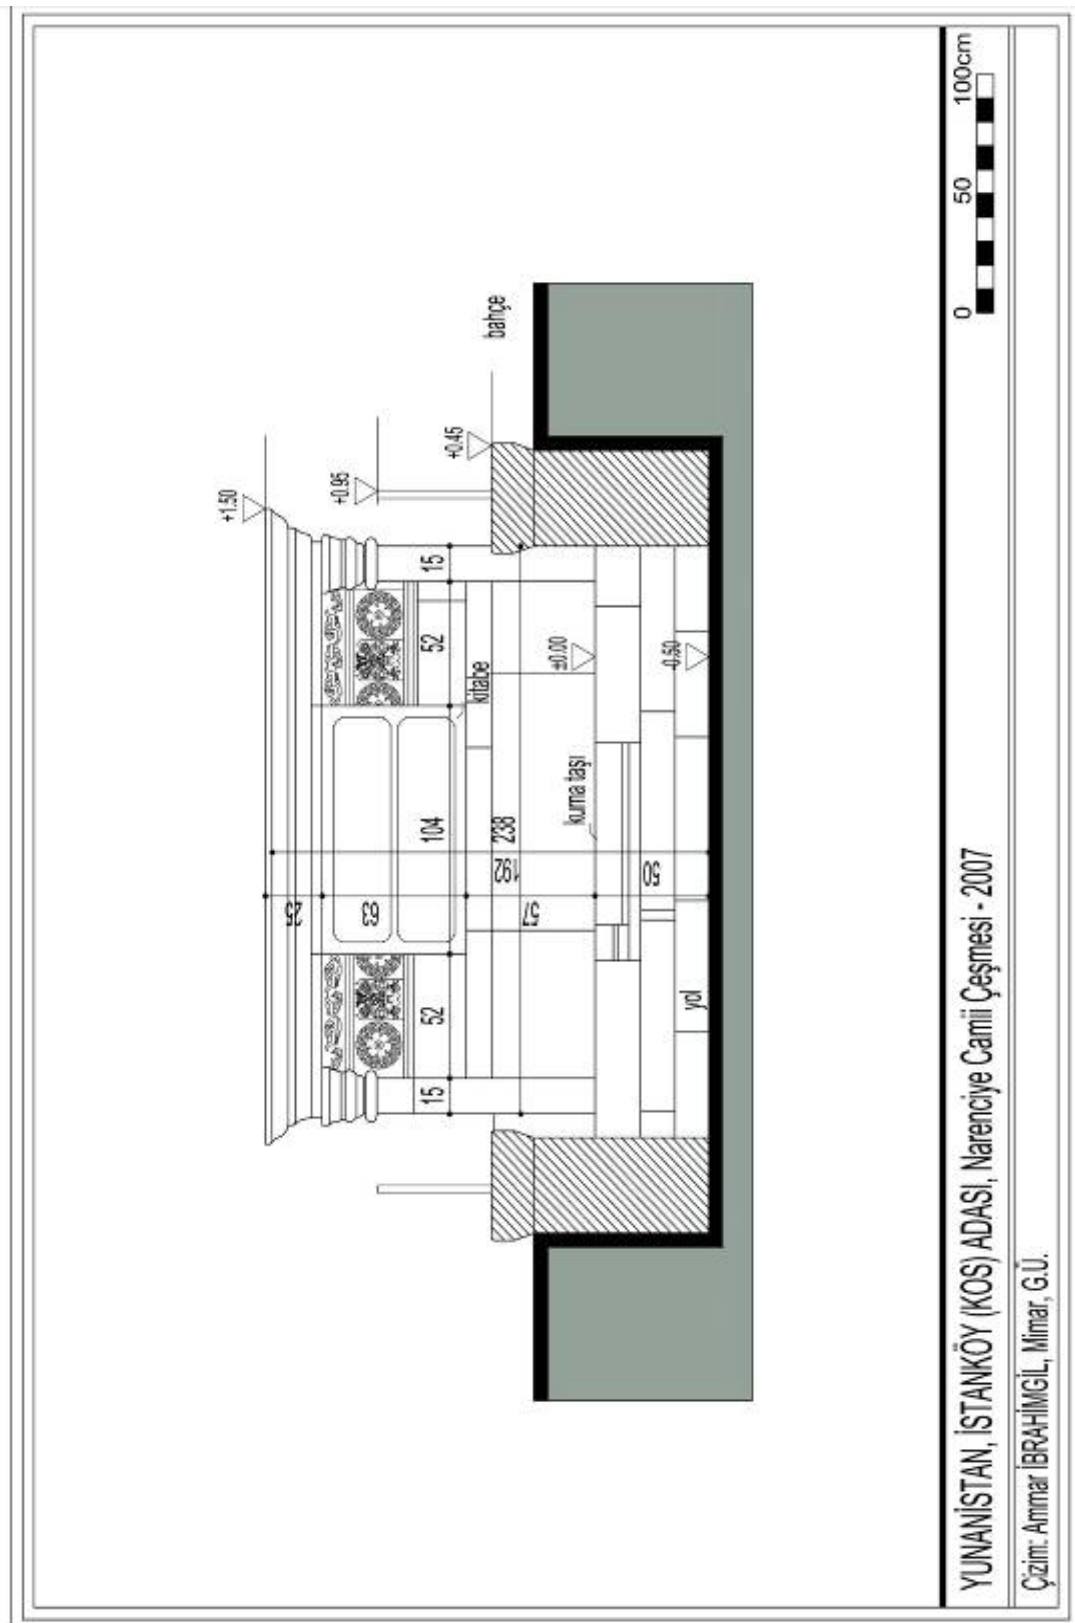
Çizim 1- Narenciye Cami(Lonca Cami) Çeşmesi Ön Cephesi

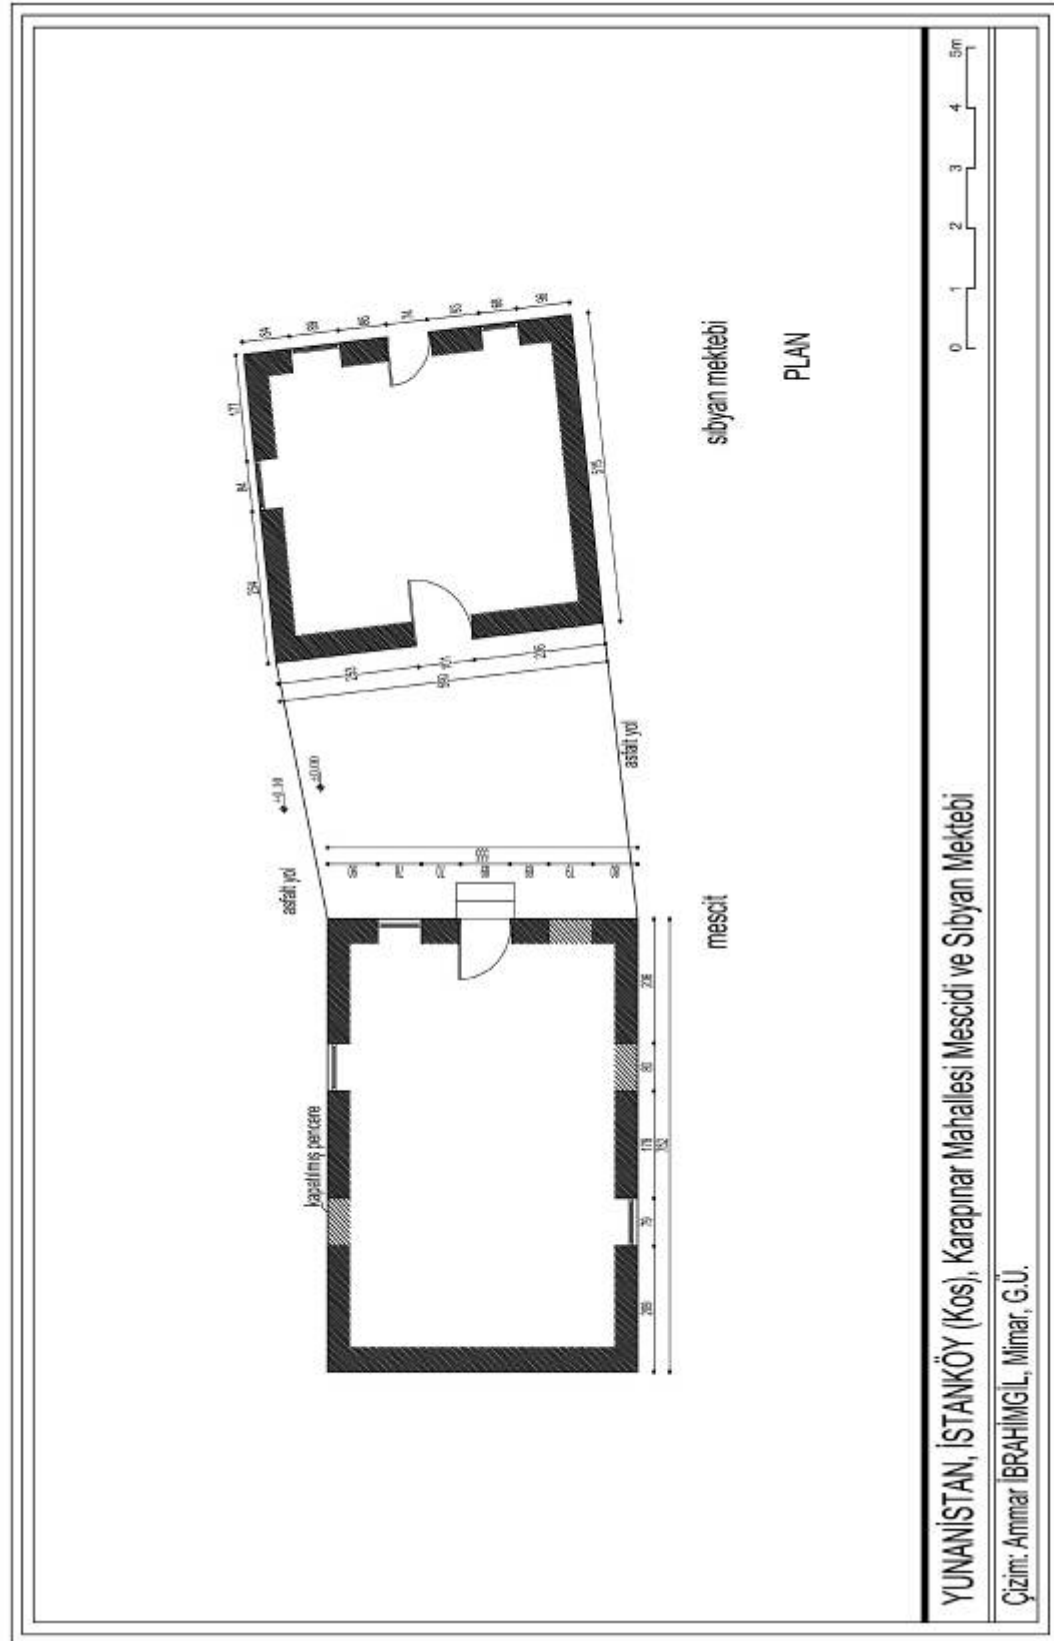
Çizim 2--Kabapınar Mahallesi Mescidi ve Mektebi

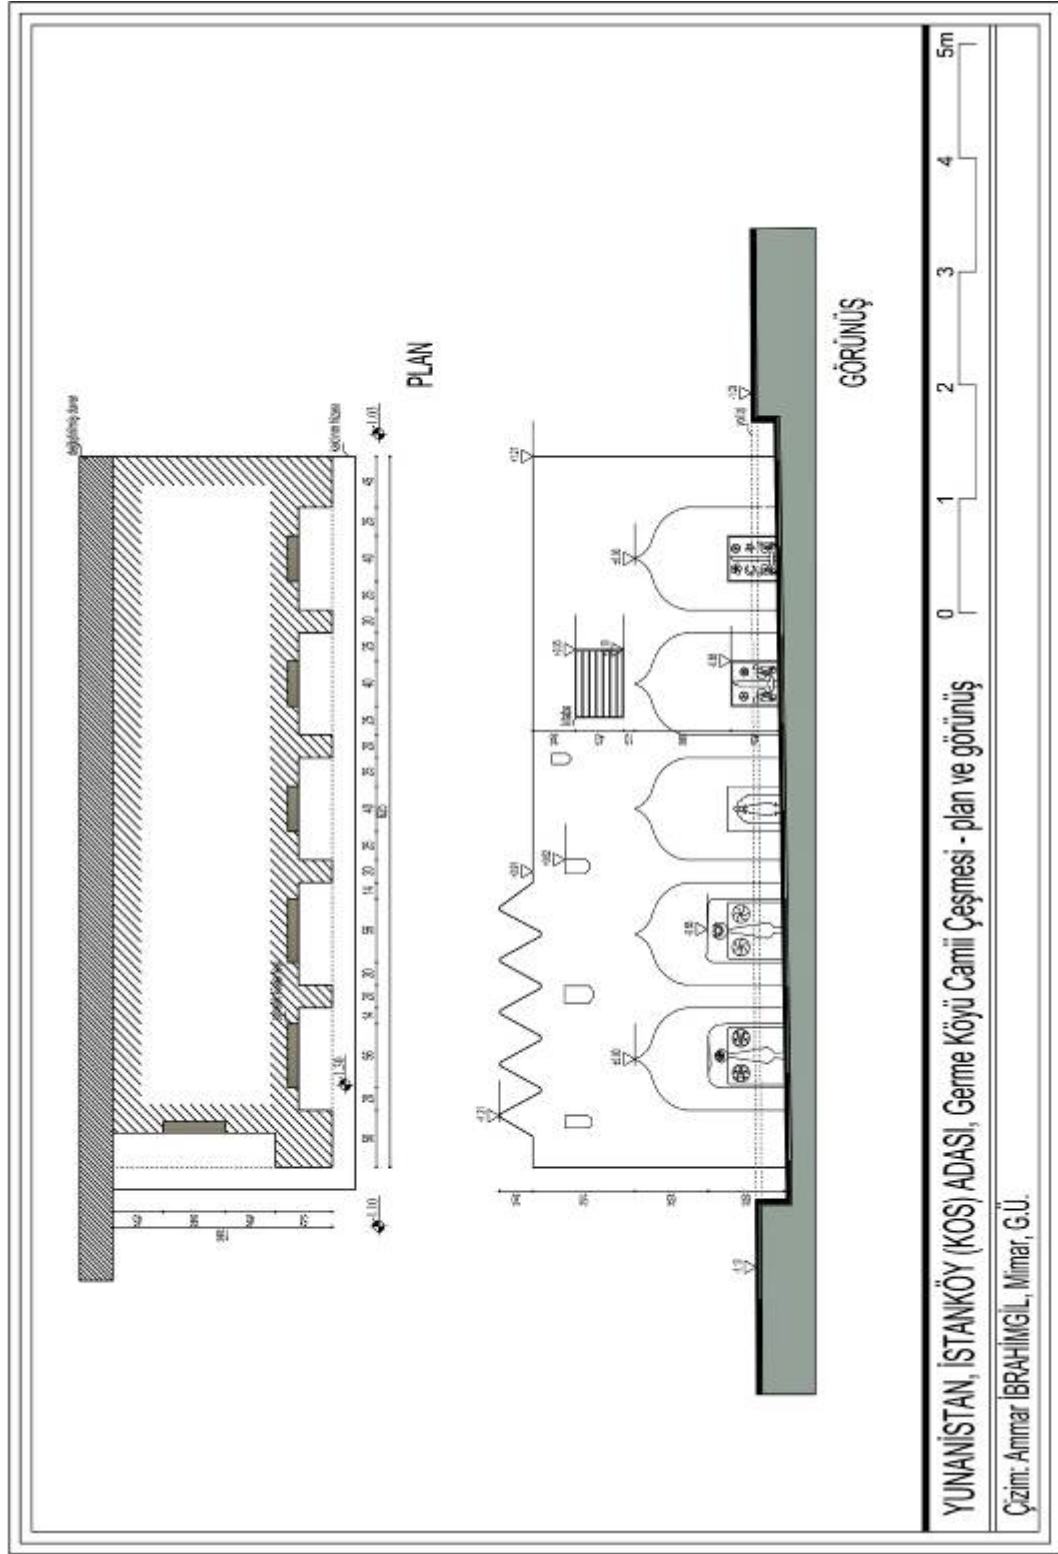
Çizim 3- Germe Cezayirli Gazi Hasan Paşa Cami Çeşmesi Ön Cephesi
