**T.C.  
MANİSA CELAL BAYAR ÜNİVERSİTESİ  
LİSANSÜSTÜ EĞİTİM ENSTİTÜSÜ**

**YÜKSEK LİSANS TEZİ  
İNŞAAT MÜHENDİSLİĞİ ANABİLİM DALI  
YAPI BİLİM DALI**

**İZOLATÖRLÜ VE BETONARME PERDE İLE GÜÇLENDİRİLMİŞ  
BİR YAPININ DEPREM ETKİLERİNİN KARŞILAŞTIRILMASI**

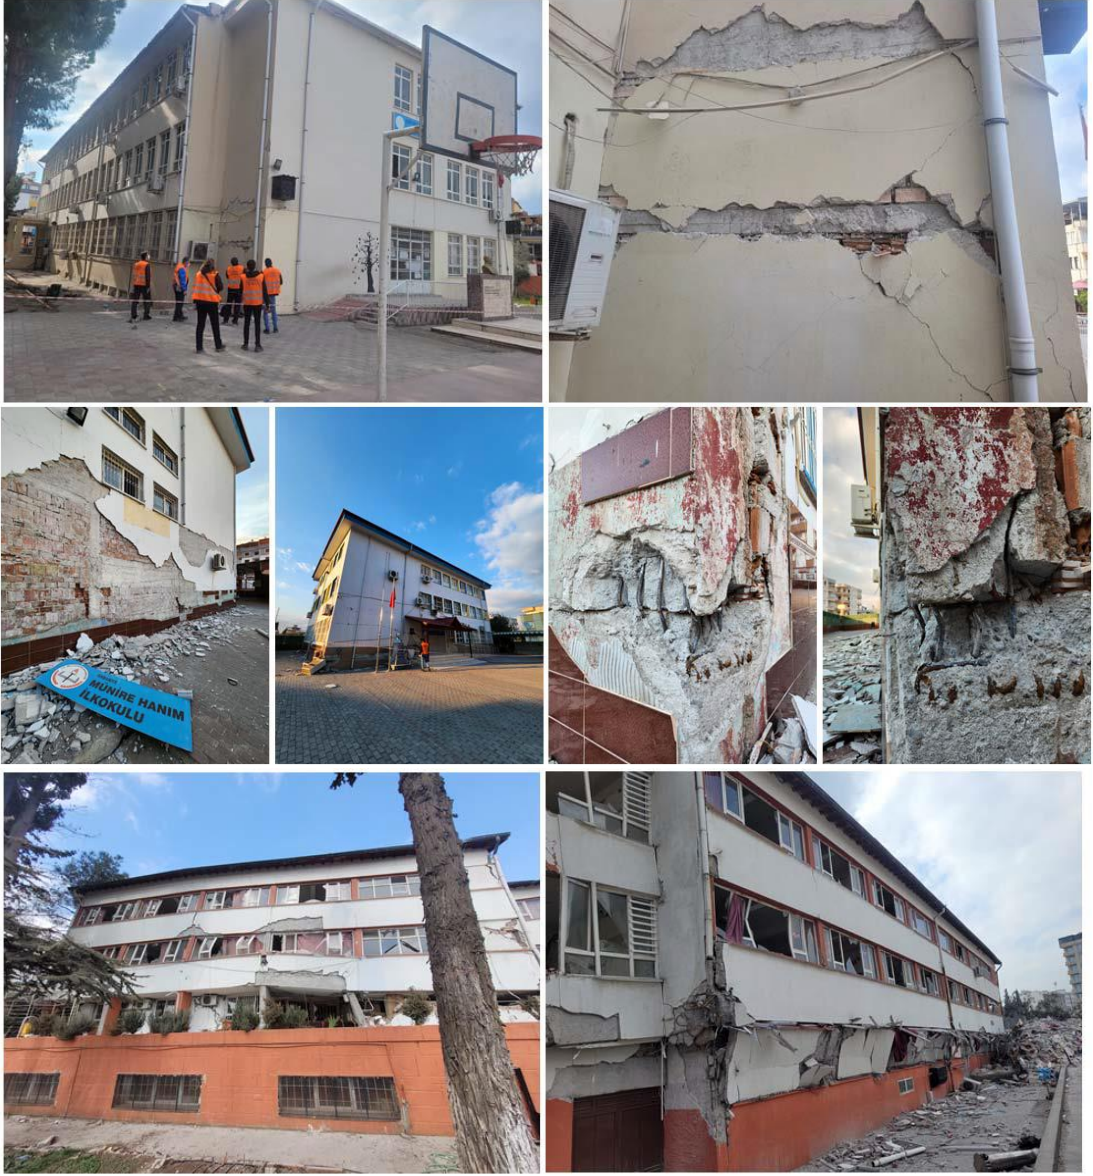
Şekil 16. Deprem bölgesinde bulunan ve hasar gören bazı okul binaları

Ekip ayrıca Kahramanmaraş, Adana, Hatay, Osmaniye ve Nurdağı'nda güçlendirilmiş veya güçlendirilmemiş birçok okul binasında inceleme yaptı ve incelemeler sonucunda güçlendirmesiz okulların bazısının yıkıldığı veya önemli ölçüde hasar gördüğü, güçlendirilen binaların birçoğunun herhangi bir hasara maruz kalmadığı görülmüştür.

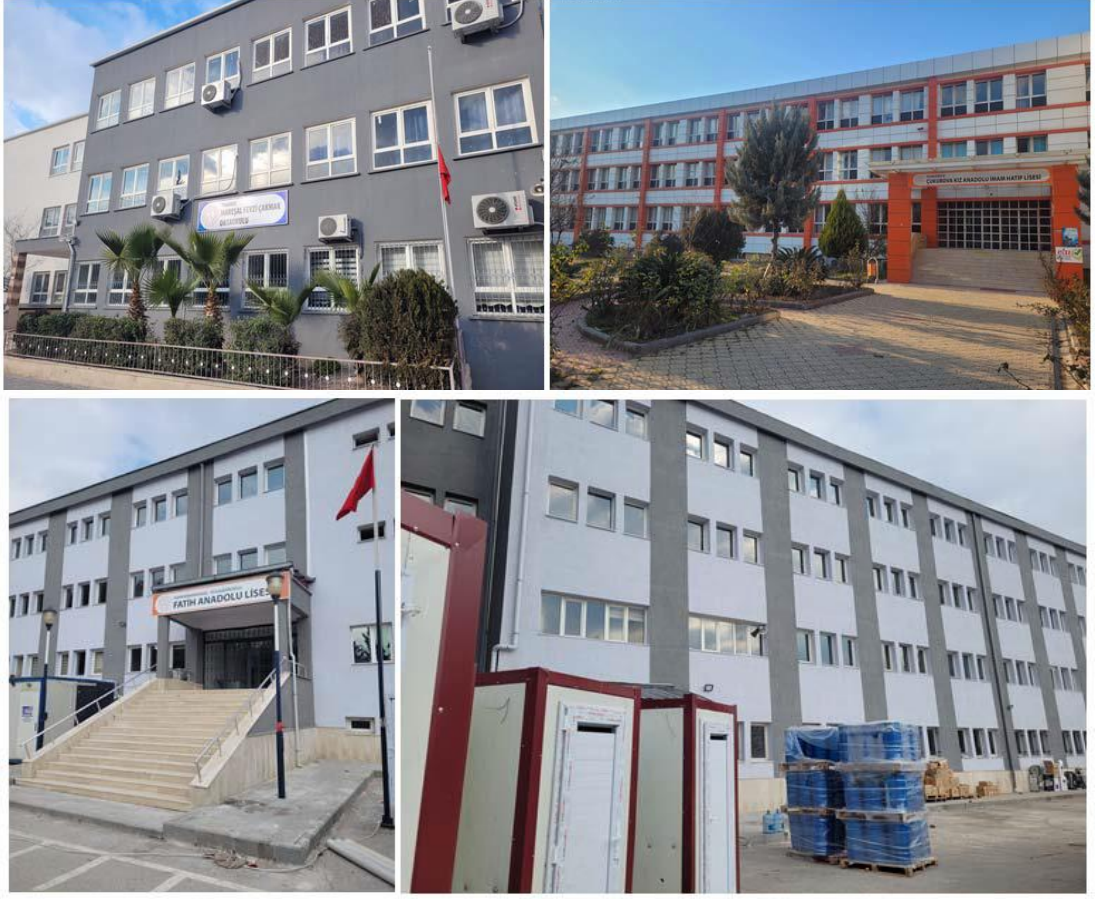
Şekil 17. Deprem bölgesinde bulunan ve hiç hasar görmeyen bazı güçlendirilmiş okul binaları

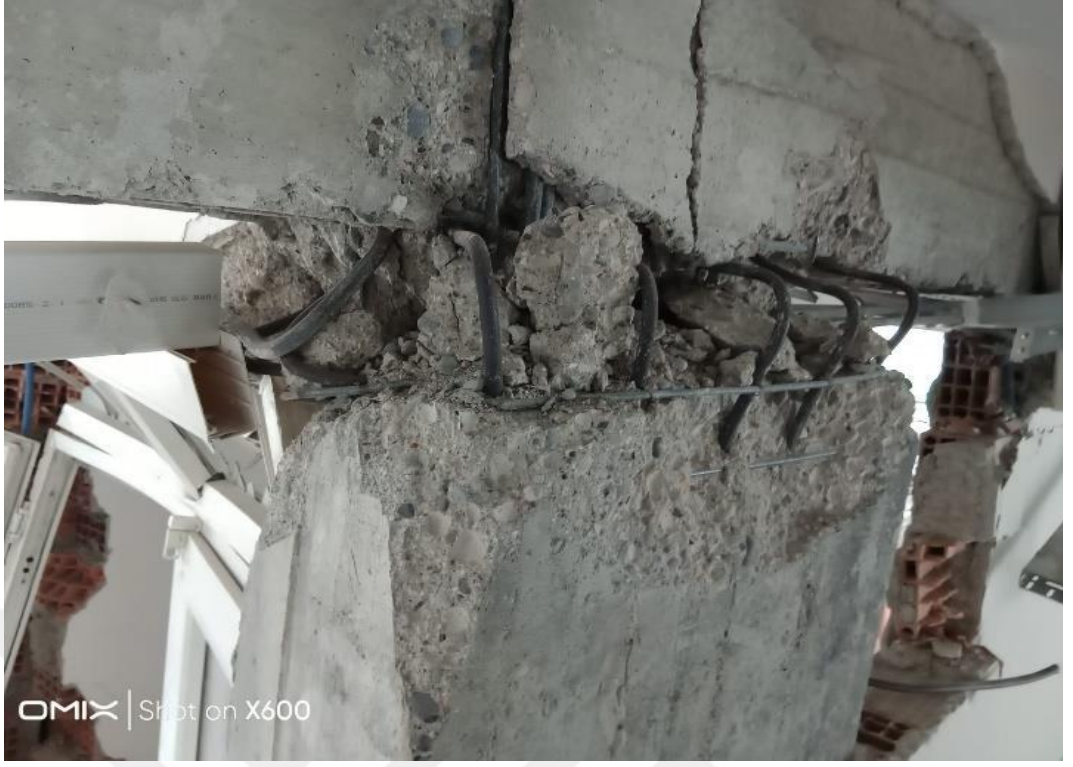
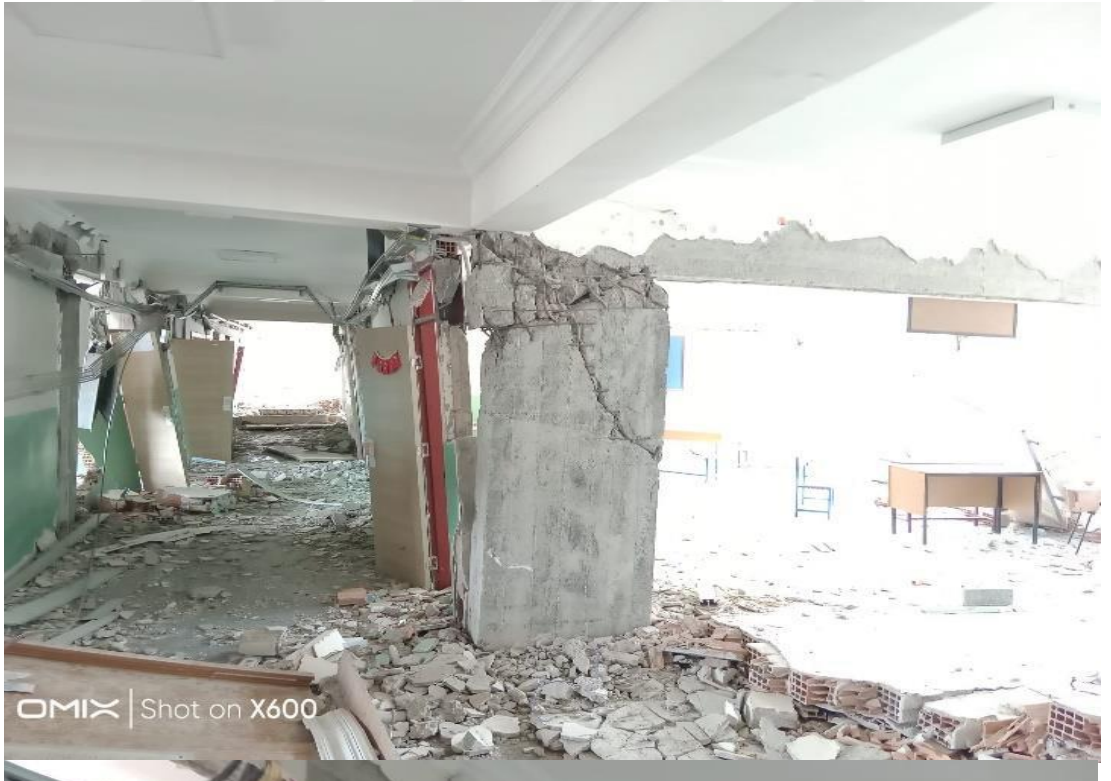
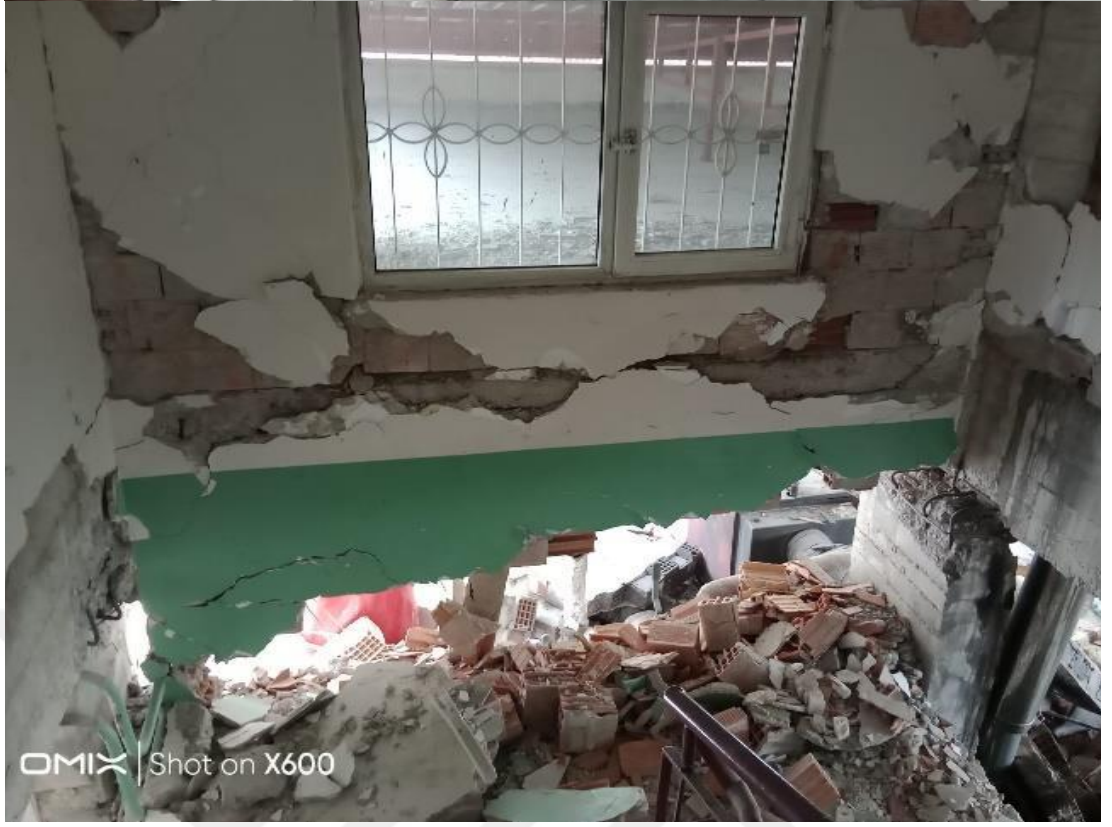
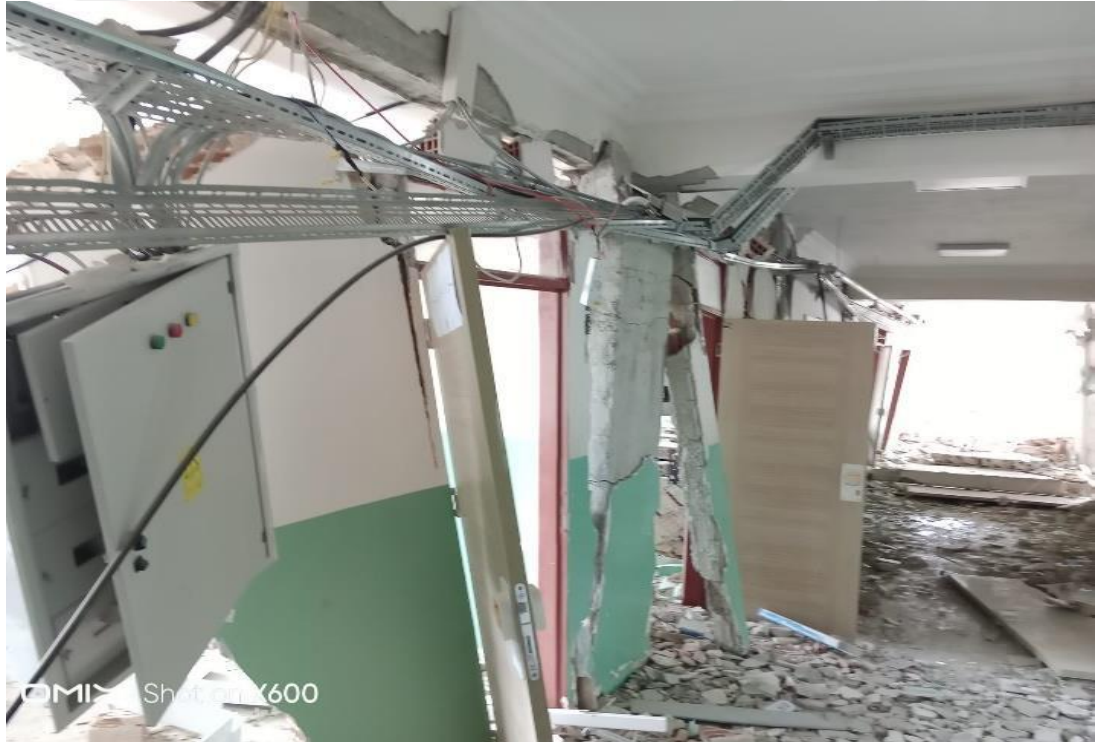
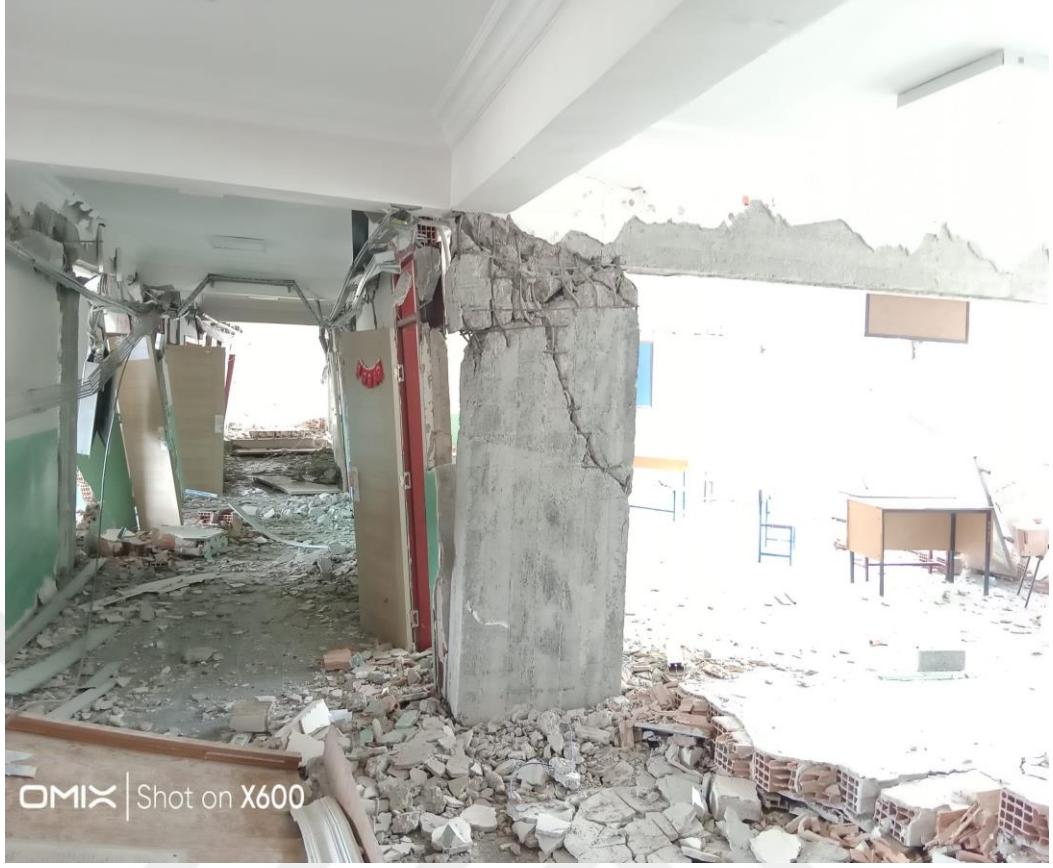
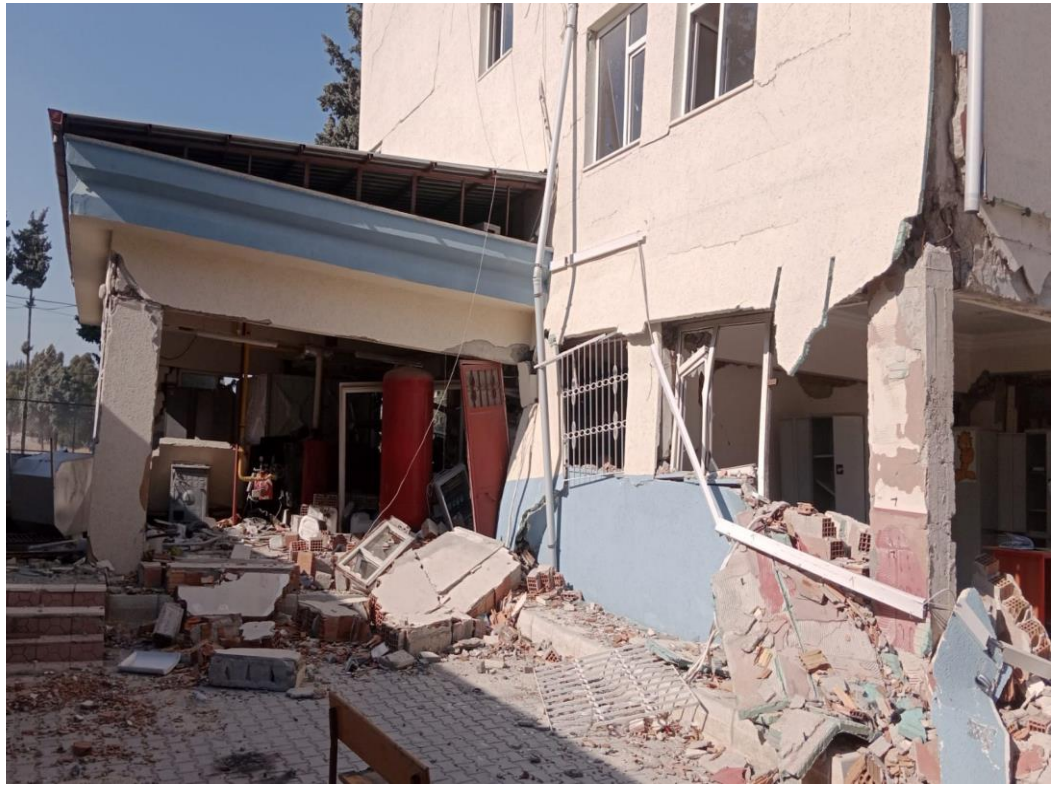
Şekil 27. Yapının deprem hasarı-1

Şekil 28. Yapının deprem hasarı-2

Şekil 29. Yapının deprem hasarı-3

Şekil 30. Yapının deprem hasarı-4

Şekil 31. Yapının deprem hasarı-5

Şekil 32. Yapının deprem hasarı-6

Bina depreme maruz kaldıktan sonra yapısı önemli ölçüde zarar görmüş ve bu durum, binanın ciddi şekilde bozulmasına ve kullanılamaz hale gelmesine yol açmıştır. Kolonlar, kirişler ve duvarlarda ortaya çıkan derin hasarlar, yapısal stabilitesini tehdit etmiştir. Ayrıca, hasarlar elektrik ve sıhhi tesisat sistemlerini de kapsamaktadır.

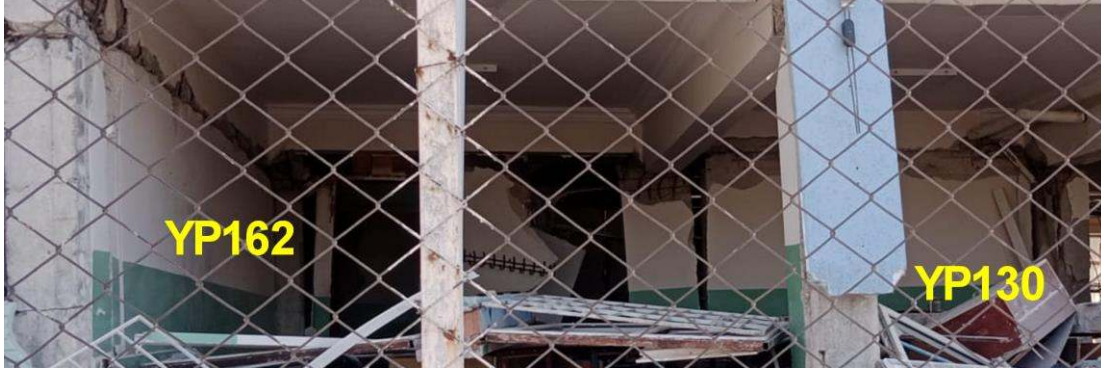
Şekil 33. Yapının güçlendirme perdesi

Hayrettin Özkan ortaokulunun güçlendirilmesi güçlendirme için hatalı ve kötü bir örnektir. Şekil 33 güçlendirme perdesi YP162 ve YP130 şekilde görülmektedir. YP162'in mevcut kiriş ile olan ankrajlarının yeterli olmadığı, kolonu ankrajın kısmen çalıştığı görülmektedir. Burada S144 kolonunun kiriş alt hizasından kesmeye uğradığı görülmektedir. Bu güçlendirme perdesinin kirişe ankrajının yeterli olmamasından dolayı boşa çıkan perde bu kolonu kesmeye uğratmış ve kesme hasarı vermiştir. YP130 perdesini incelediğimizde yine kolon mevcut kolon ve güçlendirme perdesi arasındaki ankrajların görevini yerine getirmemesi ve görüldüğü gibi sanki ankrajlar hiç uygulanmamış gibi görülüyor. Çünkü yeterince uygulanmış olsaydı bağlandıkları kolonda ve güçlendirme perdesinde bir etkisi görülebilirdi. Maalesef bu ankrajların uygun yapılmadığı görülmekte, yine aynı şekilde güçlendirme perdesi ve mevcut kiriş ankrajı yeterince sağlıklı yapılmadığı için bu perde binanın deplasmanını engelleyememiş ve yatay deprem kuvveti alamamıştır. Bu yüzden sanki güçlendirme perdesi yokmuş gibi yatay deplasmanına devam etmiştir. Bunun sonucunda da çekiçleme etkisi yaparak güçlendirme perdesi kolonda ilk olarak kısa kolon oluşturup kolunun ucunda kesme hasarı oluşturmuş ve kolunun üst noktadan açılmasına sebep olmuştur. Bu açılma 15-20 cm'lere varan bir açılmadır. Bu da bu perdenin yatay yük etkisinin yani deprem yükü alma etkisinin olmadığını ve tabana ankastre yapıldığı için taban ankastrelerinin yerinde döküm olduğu için sağlam ama diğer yatay ve düşey ankrajların usulüne uygun yapamadığını göstermektedir. Buradan da görmekteyiz ki işçilik hatası veya uygunsuz işçilik ihtimali güçlendirme projelerinde belirli bir oranda yapılabilmektedir. Bu göz önünde bulundurularak şöyle bir öngörü yapılabilir, güçlendirme perdelerinin ucundaki kolonlar güçlendirme mantosu ile güçlendirilip güçlendirme perdesinin bir bütün halinde çalışılması sağlanması uygun bir çözüm olacaktır. Bu çözüm bu hataları ve uygunsuzlukları ortadan kaldıracaktır.

Diğer bir husus da güçlendirme işlerinde özellikle yatay ve düşey ankrajların kontrolünün daha etkin bir şekilde yapılması gerekmektedir. Eğer bu YP130 güçlendirme perdesi yeterli deprem yükü alabilseydi, yani ankrajlar yeterli ve uygun bir şekilde yapılabilseydi bu bina az hasar alacaktı. Burada güçlendirme perdesinin ortasından hasar almaması bunu göstermektedir. Güçlendirme perdesinin yatay deplasman yapmadığı görülmektedir. Yatay ve düşey ankrajların etkisi çok önemli boyutlardadır. Buradan şunu da söylemek mümkün olabilir düşey ankrajlarda yer çekimi etkisinden dolayı epoksinin yeterli dayanıma ve dirence sahip olmaması sonucunu getirebilmektedir. Bu etki ayrıca deneylerle de görülebilir ve incelenebilir araştırılabilir. Bunun önüne geçebilmek için mevcut kirişler boydan boya delinmeli ve boydan boya ankraj uygulamalıdır. Böyle bir durum olduğunda ankraj sıyrılması söz konusu olmayacaktır. Mevcut kolonla ankraj çubuğunun aderansı iyi yapıldıktan sonra yatay yükü güçlendirme perdelerine aktarması sağlanacaktır ve bu da hesaplarda gösterilmelidir. Depremi tasarım depreminden büyük olması, veyahut da yetersiz sayıda güçlendirme perdeleri olmazsa, yani eksik perde konması da hasara sebep olur. Fakat bu durumda güçlendirme perdesinin de hasar alması söz konusudur. Burada güçlendirme perdesinin hasar almaması ankraj çubuklarının etkin bir şekilde yerleştirilmediğini ve uygun bir şekilde uygulanmadığını göstermektedir.

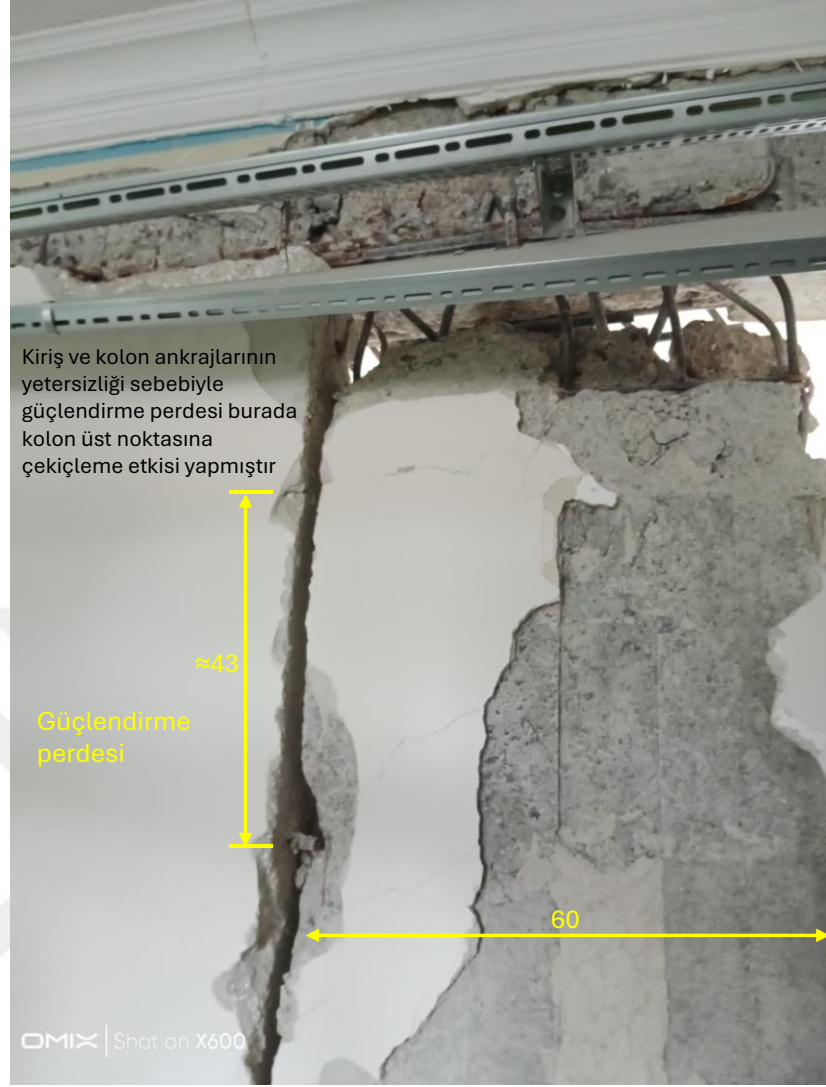
Şekil 34. Yapının güçlendirme perdesi ile mevcut kolon arasındaki ayrışma

Bu 16 mm ankraj donatıların görevini yaparak 45 cm çatlaklar oluşturduğu görülmektedir. Yeterli ankraj olmuş olsaydı bu hasar oluşmayacaktı. Güçlendirme perdesi usulüne uygun yapılmazsa binaya daha da zarar verebilmektedir.

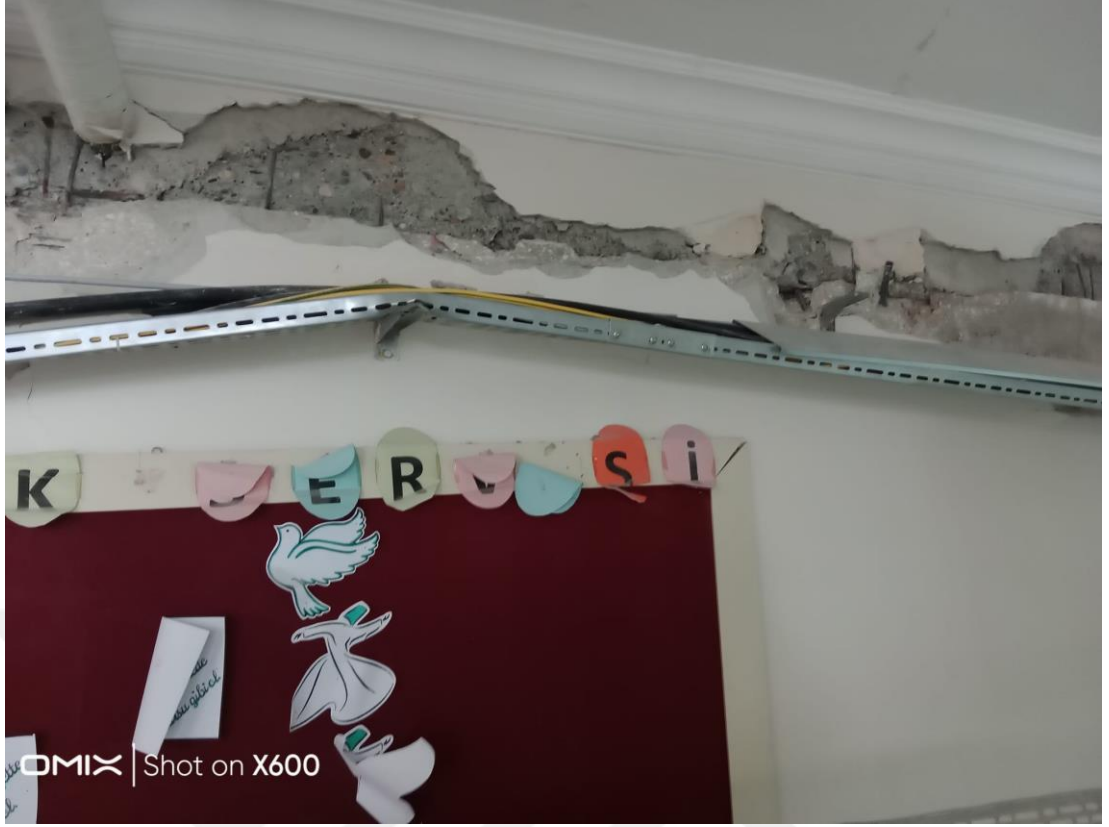
Şekil 35. Yapının güçlendirme perdesi ile mevcut kirişin arasındaki ayrışma

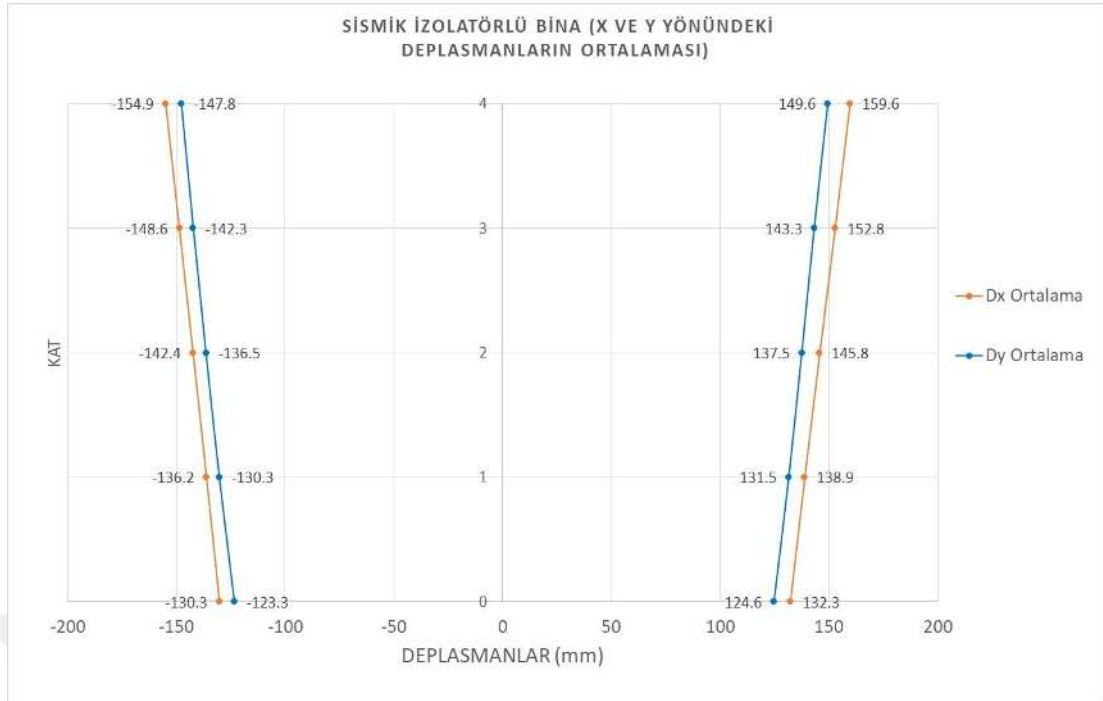
Şekil 74. İzolatörlü binanın 11 deprem için deplasmanların ortalaması
