**KAPALI YÜZME HAVUZLARININ MİMARİ**  
**TASARIM ÖZELLİKLERİ, KONYA**  
**ÖRNEKLERİNİN ARAŞTIRILMASI**

**Ayşe Asena DAĞDELEN**  
**YÜKSEK LİSANS**

**Mimarlık Anabilim Dalını**

**ARALIK-2022**

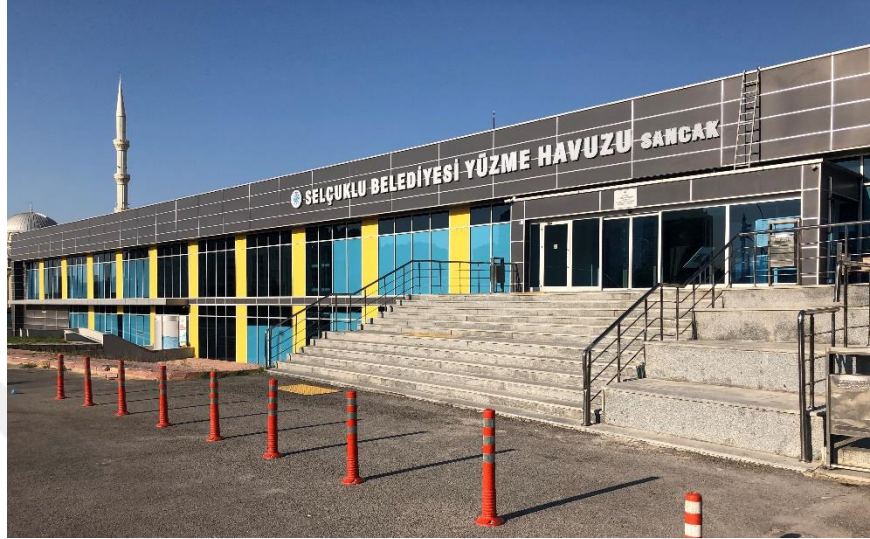
**Giriş:** Yüzme havuzu tesisinin bulunduğu konuma göre giriş belirlenir. Giriş binanın dışından net bir şekilde kendini belli etmelidir, ayrıca sporcuların rahat kullanabileceği geniş merdivenler, engelli rampası bulundurulmalıdır. (Şekil 2.2.)

Şekil 2.2. Sancak yüzme havuzu giriş(kişisel arşiv)

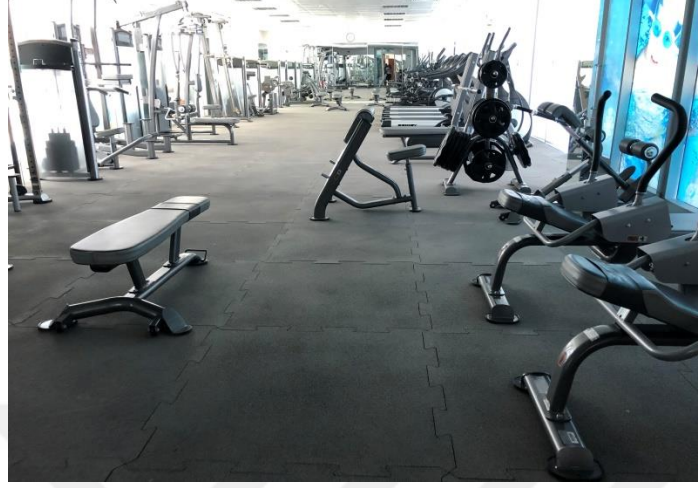
Şekil 2.4. Sancak yüzme havuzu fitness salonu (kişisel arşiv)

**Fitness:** Vcut Geliřtirme ve Fitness Federasyonu spor dalları ile ilgili sportif alıřmaların yapılacaęı salon veya merkezlerin boyutlarının; her spor dalı iin ayrı, benzer spor dallarında aynı alanlar kullanılması ve kullanılacak alanların Federasyonca belirlenen llerde olması zorunludur. Salonların lleri; alıřma alanı en az 125 m<sup>2</sup>, dinlenme yeri

en az 15 m<sup>2</sup>, toplam büyüklük en az 170 m<sup>2</sup> ve tavan yüksekliği minimum 2,50 m olmalıdır(Federasyonu, 2008). (Şekil 2.4)

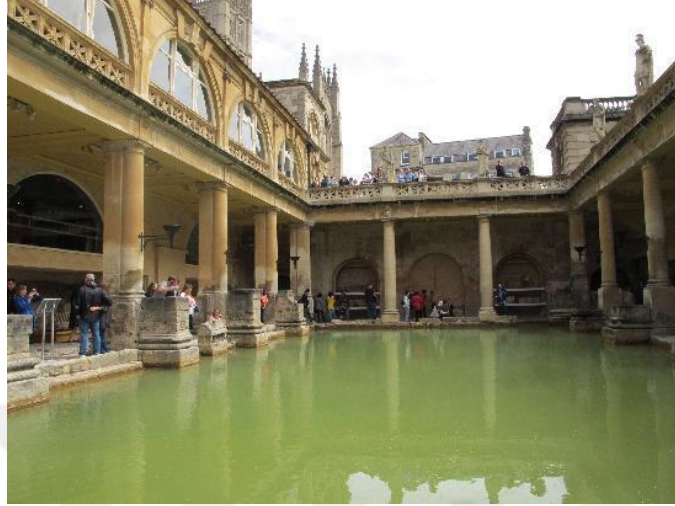
Şekil 3.1.Roma hamamı havuz görüntü(URL2)

M.Ö. 2. yy’da Roma İmparatorluğunda ilk Roma hamamları inşa edilmiştir. Bu hamamlar yalnızca kişilerin bireysel temizliğini değil ayrıca birçok toplumsal, kültürel ve sportif faaliyeti içinde bulunduran mimari yapılardır (Çelikyürek, 2017). Üç bölümden oluşan bu hamamlarda ilk bölümde; kadın ve erkekler için ayrı soyunma odaları, el yüz yıkama bölümleri, soğuk su odası ve havuz bulunmaktadır. İkinci bölümde karanlık bir odada fiskiye ile su akıtılmaktadır. Üçüncü bölümde açık havuz ve bu havuza ait soyunma odaları ve ayrıca jimnastik bölümlerinden oluşmaktadır. İlk yapılan Roma hamam örnekleri su kaynağı üzerine inşa edilmiş olsa da sonraları yapılan hamamlarda, suyun kanal yardımıyla taşınması sağlanmıştır. (Şekil 3.1.)

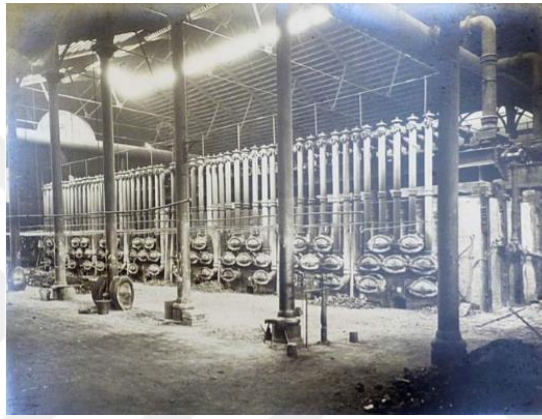
**Şekil 3.2.** Château-Landon kapalı yüzme havuzu Yoğuşmada oluşan suyun kullanılma mekanizmasının gösterimi(Gallo, 2015)

Mühendis Philippe Edmond’un önerisiyle, yakınlarda yer alan su arıtma tesisinin buhar makinelerindeki yoğuşmadan oluşan sıcak su, bu havuzlarda kullanılmıştır. Suyun sıcaklığı 25 °C’dir. (Şekil 3.2.)

**Château-Landon kapalı yüzme havuzu;**1884 yılında açılan bu havuz Paris’in ve Fransa’nın halka açık ilk kapalı yüzme havuzudur. Bu tesiste, 25 x 10 m ve 15 x 6 m boyutlarında iki yüzme havuzu bulunmaktadır.

Endüstriyel yapı özelliğinde inşa edilmiştir. Tepe ışıklığı mevcut olup metal bir çatı üst örtüsüne sahiptir. Açılır üst pencerelerle doğal havalandırma sağlanmıştır.

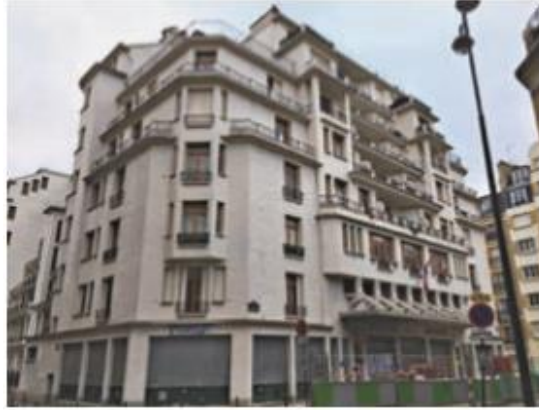
Şekil 3.3. Des amiraux dış cephe (Fatih & Fatma, 2017)

**Des amiraux sokağındaki konut binası;** Paris’te en eski yüzme havuzlarından biri mimar Henri Sauvage’un yaptığı Des Amiraux sokağındaki konut binasında yer almaktadır. (Şekil 3.3)

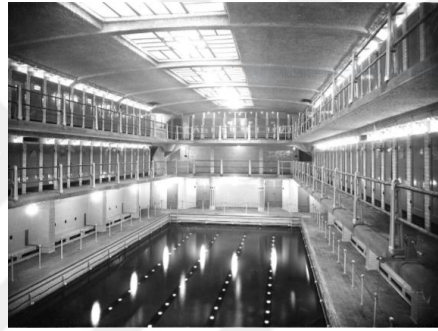
Şekil 3.4. Des amiraux havuz iç mekan (Gallo, 2015)

Kütle basamaklı bir şekilde yukarı doğru yükselirken, iç kısımda ışığın girmesinin sorunlu olduğu büyük bir hacimsel boşluk meydana gelmiştir. İlk başta Sauvage, kütlenin alt düzeylerinde oluşan bu karanlık boşluğu kamusal kullanıma açık bir sinema salonu olarak tasarlamayı öngörmüştür. Bu fikrini belediye yönetimine sununca, konut bölgesinde böyle bir işlevin ses sorununa neden olacağı gerekçesiyle önerisi kabul edilmemiştir (Canan ve Kürüm Varolgüneş, 2017) (Şekil 3.4).

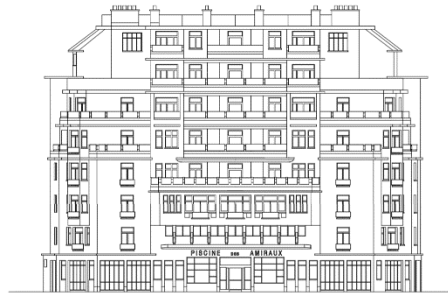
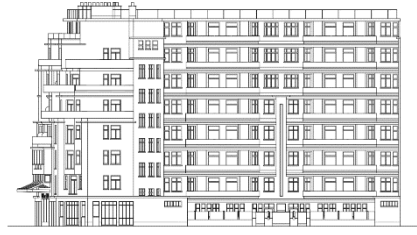
Şekil 3.5. Des amiraux sokağındaki konut binası ön cephe (Canan ve Kürüm Varolgüneş, 2017)

**Şekil 3.6.** Des amiraux sokağındaki konut binası yan cephe( Canan ve Kürüm Varolgüneş, 2017)

Bu teklif yerine, kapalı bir yüzme havuzunun yapılmasının çok daha hijyenik ve sosyal anlamda daha uygun olacağı görüşüne varılmış ve proje bu doğrultuda gerçekleştirilmiştir. Bina içerisinde gizlenmiş olmasından dolayı havuzun varlığı sokaktan anlaşılamamaktadır. Bugün de kamusal kullanıma açık olan kapalı yüzme havuzu mütevazı boyuttadır (33x10 m). Havuz konut bloklarıyla çevrelenerek, piramidal yapının ortasında yer almaktadır(Canan ve Kürüm Varolgüneş, 2017) (Şekil 3.5, 3.6).

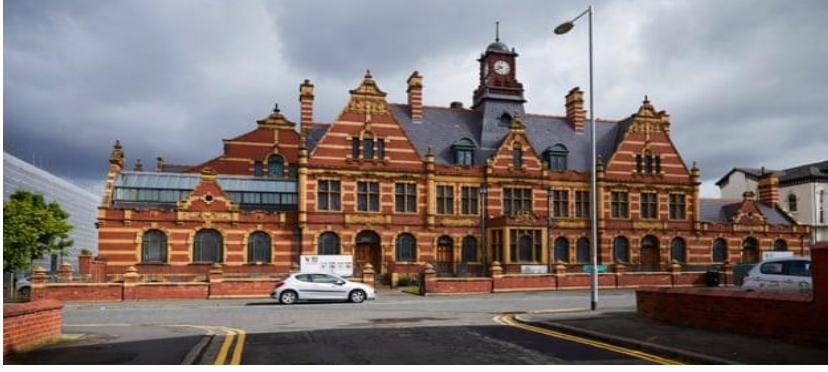
Şekil 3.7. Manchester Victoria havuzu dış cephe(URL3)

**Manchester’de Victoria Havuzu;** Yapı yüzme ve eğlence için inşa edilmiş olsa da, kaliteli malzemelerden yapılmış olduğundan inşa edildiği 20. yüzyılın başlarında ülkedeki en görkemli belediye havuzu olarak bilinmektedir (Şekil 3.7).

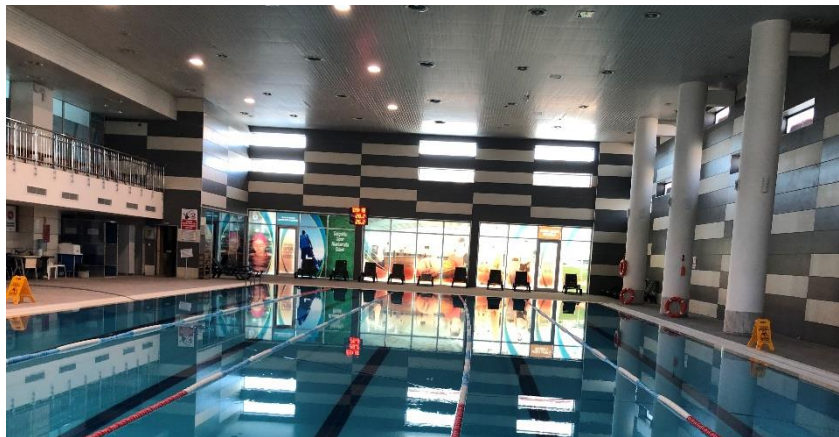
**Aydınlatma;** kapalı yüzme havuzlarında aydınlatma doğal ve yapay aydınlatma olmak üzere iki çeşittir. Havuzda yapay aydınlatmada bulunduğu konuma göre su üstü ve su altı olmak üzere iki türdür. (Şekil 3.13.)

Şekil 3.13.Sancak belediye yüzme havuzuna ait doğal ve yapay aydınlatma görüntüsü(kişisel arşiv)

**Doğal aydınlatma:** Güneş kaynaklı aydınlatma, kapalı yüzme havuzunda tasarımın bir parçası olup, yüzme havuzlarında en uygun aydınlatmayı sağlar. Dışarıya açılan pencere ve açıklıklar doğal ışığı içeri alarak, sporcuların ve çalışan personelin dışarı ile bağlantısını kurmaktadır.

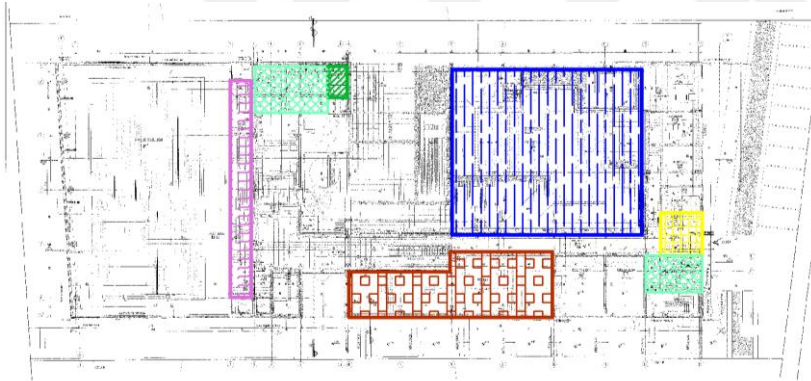
Şekil 4.32. Beyhekim yüzme havuzu zemin kat planı

Eksi ikinci kat teknik bölümleri makine daireleri, sığınacağı bulundurmaktadır. Eksi ikinci kat tesinin bulunduğu arazi yapısı dolayısıyla zemin yüzeyinde alanlara mevcuttur. Bu katta sporcu girişi, soyunma bölümleri, ıslak mekânlar, yüzme havuzu, spa alanları, doktor odası, eğitmen odası, havlu odası ve iç bahçe mevcuttur. Yüzme havuzlarından spa alanlarına geçiş sağlanmaktadır. Düşey sirkülasyon asansör ve merdivenler ile sağlanmaktadır.

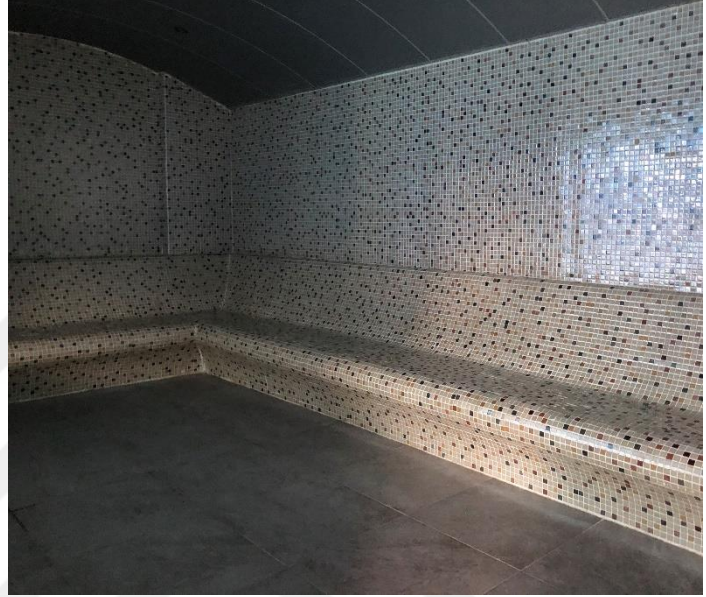
**Şekil 4.54.** Beyhekim yüzme havuzu spa iç mekân (kişisel arşiv)

Spa mekân analizi(Şekil 4.53, 4.54);

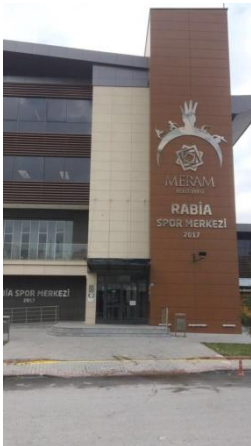
Şekil 4.56. Rabia yüzme havuzu dış cephe (kişisel arşiv)

Meram belediyesi tarafından projelendirilen Rabia yüzme havuzu, çevresinde birçok okulun, caminin ve alışveriş merkezlerinin olduğu bir bölgede konumlandırılmıştır(Şekil 4.57). Yapı 2018 yılında hizmet vermeye başlamış olup zemin kat ticari mesken olarak planlanmıştır (Tablo 4.3) (Şekil 4.57, 4.56).

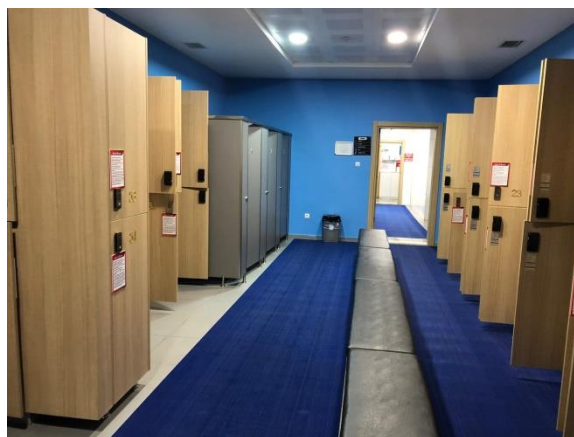
Şekil 4.67. Rabia yüzme havuzu soyunma odası (kişisel arşiv)

Soyunma mekân analizi(Şekil 4.67);

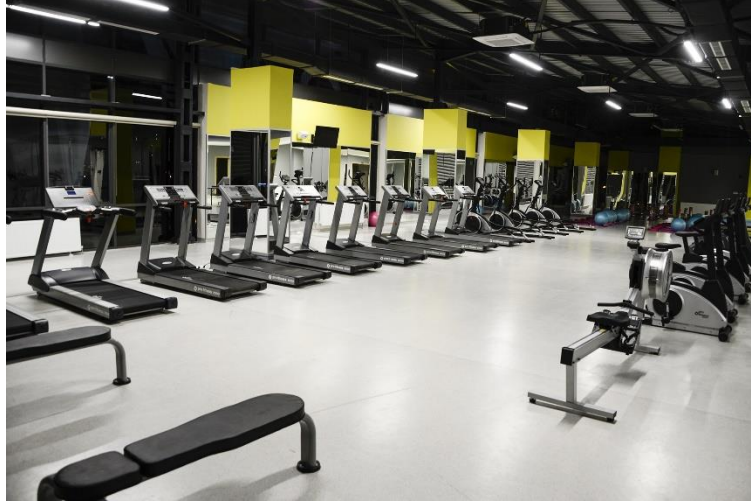
**Şekil 4.72.** Rabia yüzme havuzu fitness salonu iç mekân (URL9)

Fitness mekân analizi(Şekil 4.72);

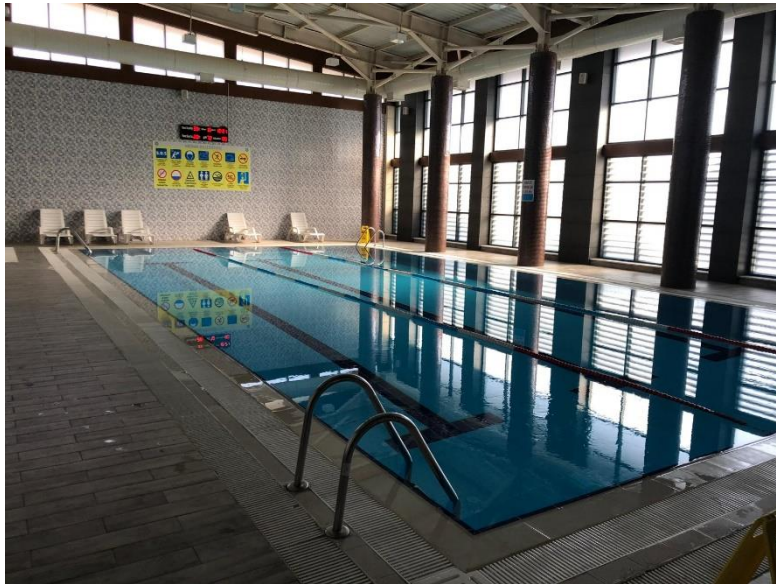
**Şekil 4.75.** Rabia yüzme havuzu (kişisel arşiv)

Havuz mekân analizi(Şekil 4.75);

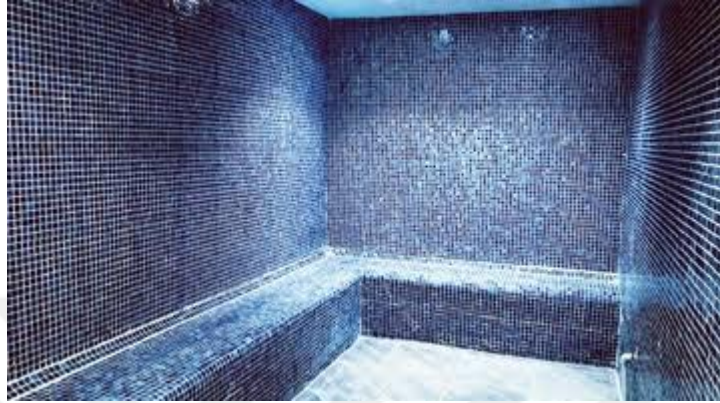
**Şekil 4.78.** Rabia yüzme havuzu spa iç mekân (URL9)

Spa mekân analizi(Şekil 4.78);

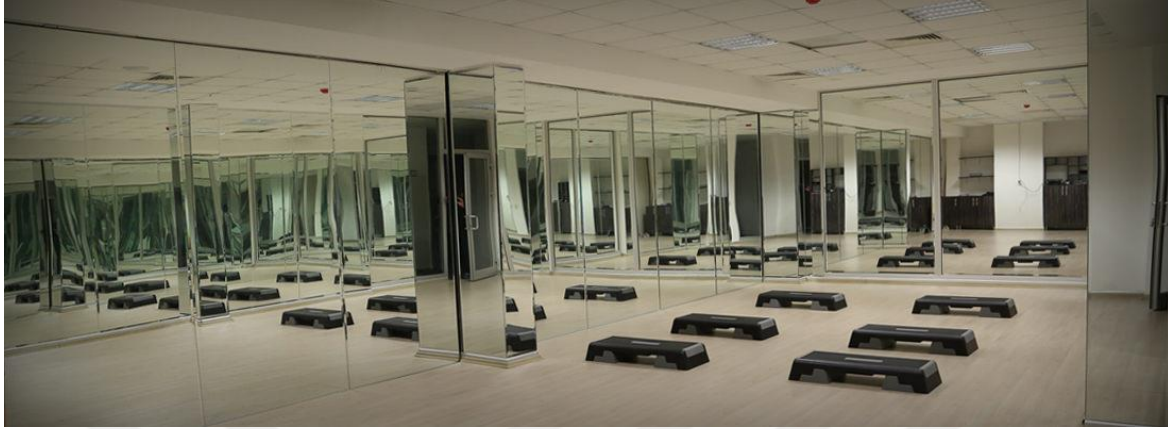
Şekil 4.94. Çaybaşı yüzme havuzu fitness salonu iç mekan (URL10)

Fitness mekân analizi(Şekil 4.94);

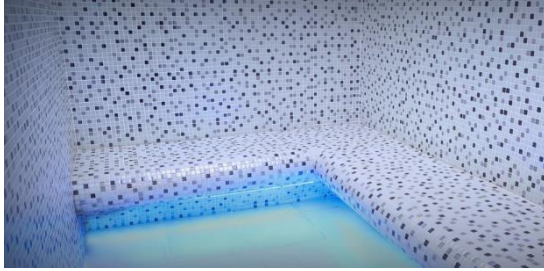
**Şekil 4.100.** Çaybaşı yüzme havuzu buhar odası iç mekân (URL10)

Tesisin spa mekân analizi hakkında genel kullanıcı memnuniyeti mahremiyet durumu, havalandırma, nem ve sıcaklığı, aydınlatma yeterliliği, hamamın, saunanın, buhar odasının ve tuz odasının yeterliliği alt kriterler altında sorular sorularak ölçülmeye çalışılmıştır (Şekil 4.99, 4.100, 4.101).
