**T.C.**  
**İSTANBUL ÜNİVERSİTESİ**  
**SOSYAL BİLİMLER ENSTİTÜSÜ**  
**COĞRAFYA ANABİLİM DALI**

**YÜKSEK LİSANS TEZİ**

**KARABURUN-AĞAÇLI-IŞIKLAR-YASSIÖREN**  
**(İSTANBUL) ARASI ARAZİ ÖRTÜSÜ**  
**DEĞİŞİMİNİN YÜZEYSEL AKIŞA OLAN**  
**ETKİLERİ**

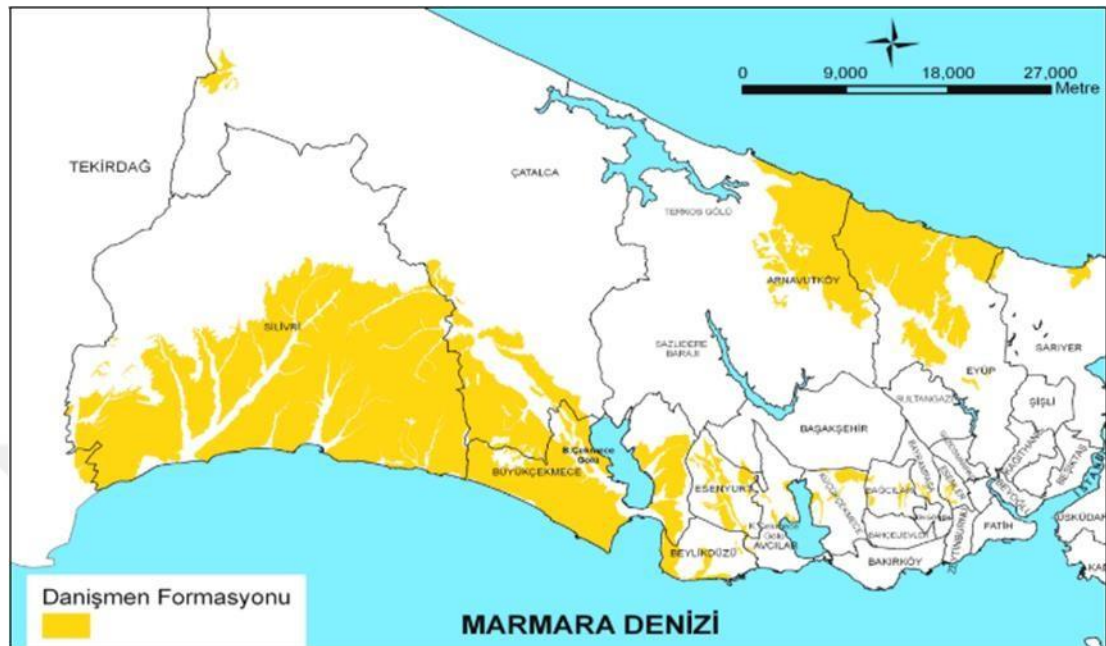
Tüf, tüffit, kömür (linyit) ara düzeylerini kapsar. Süloğlu Şeyl Üyesi (Tds), Silivri Kumtaşı Üyesi (Tdsl), Gürpınar Üyesi (Tdg), Çantaköy Tüf Üyesi (Tdç), Sinekli Üyesi (Tdsi), Ağaçlı Üyesi (Tda) Formasyonunun başlıca üyeleridir (Şekil 3). Çalışma alanının dışında kalan üyeler açıklamaların dışında tutulmuştur.

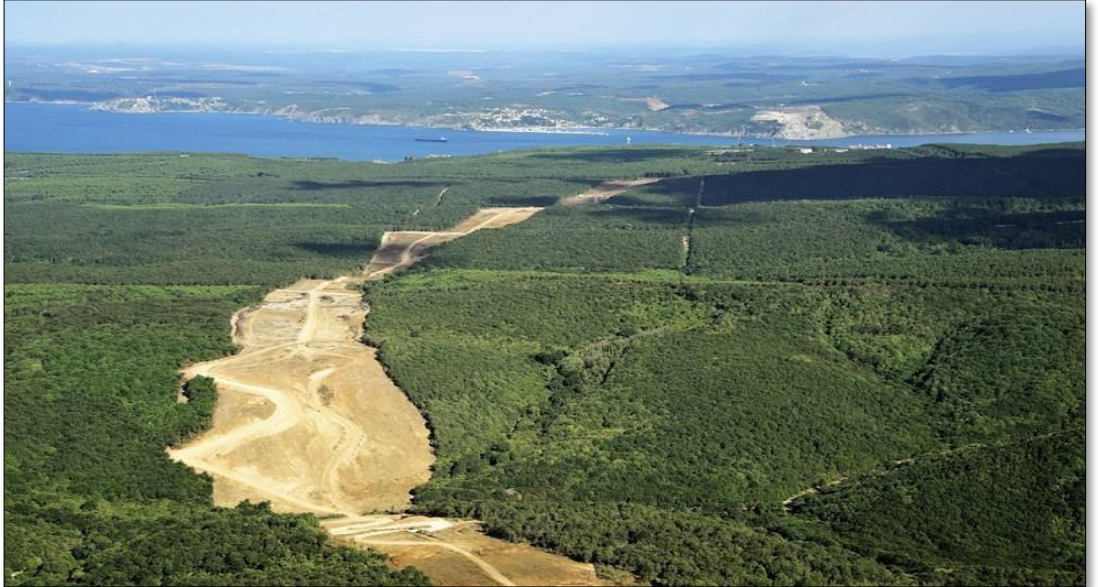
**Şekil 21.** Kuzey Marmara Otoyolu İnşaatı (Megaprojeleristanbul.com,2002).

Kuzey Marmara Otoyolu'nun hem Avrupa hem de Asya yakasında çok sayıdaki menfezin yanında dere köprüleri de mevcuttur, kentin kuzeyindeki yerleşim yerleri, tarım alanları, içme suyu kaynakları, su havzaları ve orman alanlarının tahrip edilmesine neden olmuştur. 3.Köprü bağlantı yolları kapsamında Kınalı-Gebze arasından yaklaşık olarak 26 adet kavşak noktası bulunmaktadır (ÇSED,2013). Bu noktalar kentin kuzey yönünde genişlemesine ve nüfus miktarının artmasına neden olacaktır. Doğal kaynak kullanımı açısından İstanbul'un nüfusu kapasitenin çok üzerindedir. Bundan dolayı sınırlı kaynakların gelecek nesiller için sürdürülebilirliği tehlike altındadır.

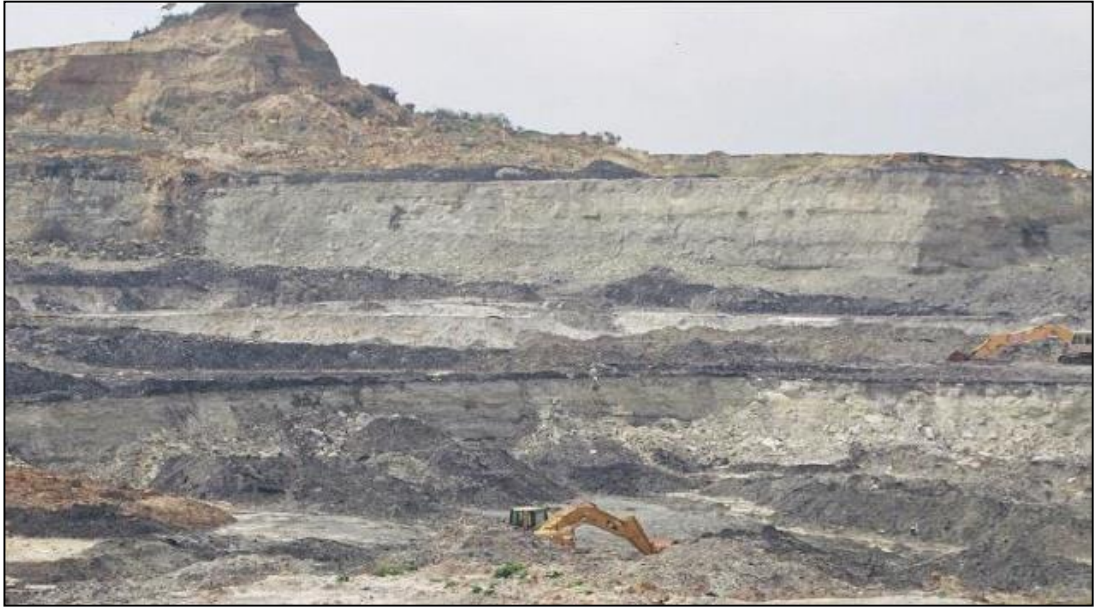
**Fotoğraf 1.** Ağaçlı Üyesinin linyit ara düzeyli kum, kil, çakıl Tortulanması, Ağaçlı Köyü (Özgül, 2011).

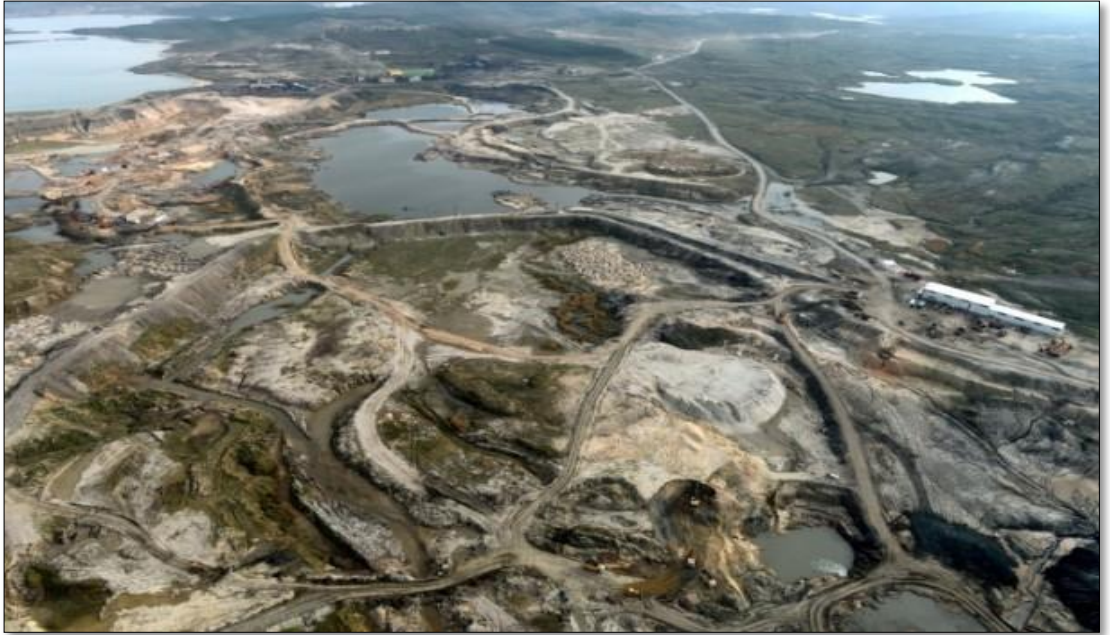
**Fotoğraf 2.** Madencilik Faaliyetleri Sonrası Oluşan Su Birikintilerinin Görünümü (megaprojeleristanbulcom, 2018).

Su tutma kapasitesi yüksek olan malzemelerin; kar erimelerinin olduğu, yağışlı gün sayısının fazla olduğu, yağışların özellikle de sağanaklar şeklinde gerçekleştiği dönemde arazi örtüsünün oluşturan materyallerin yüzeysel akışa geçmesine neden olmaktadır. Arazi örtüsünün bitki örtüsünden yoksun olması ise bu akış hareketini güçlendirmektedir.
