**KARAÇAM DERESİ HAVZASI'NIN (TRABZON)**  
**UYGULAMALI JEOMORFOLOJİSİ**

Yüksek lisans tezi

**Fatih IŞIK**

Samsun, 2017

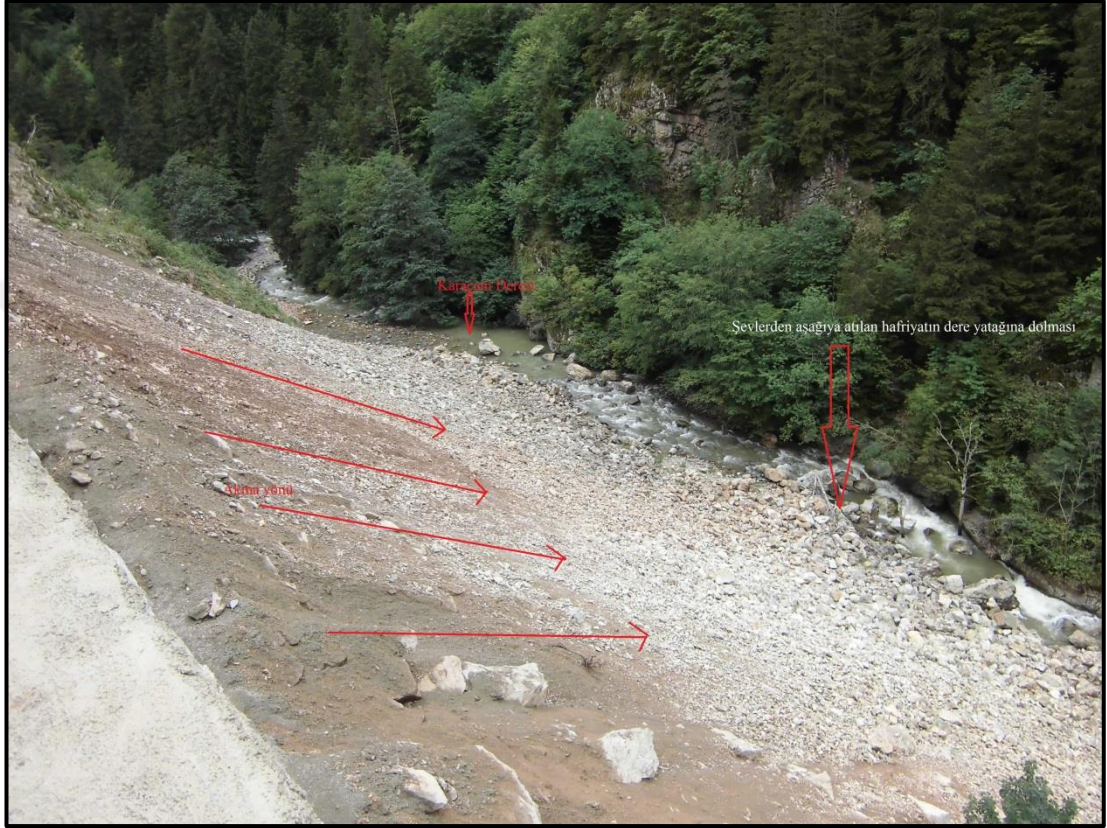
**Şekil 7.** Alçak Köprü mevkiinde yol açma faaliyetleri sırasında dere yatağına hafriyatın dolması.

çıkan büyük kaya hafriyatının olduğu gibi şevlerden aşağıya düşmesine neden olmaktadır. Şevlerden aşağıya düşen hafriyat bu esnada dere yatağını kapatmaktadır (Şekil 7). Ayrıca da Kaçkar granitoidinin çok kırıklı ve çatlaklı bir yapıda olması özellikle ilkbahar aylarında heyelan afetine ve taş yuvarlanmalarına neden olmaktadır.

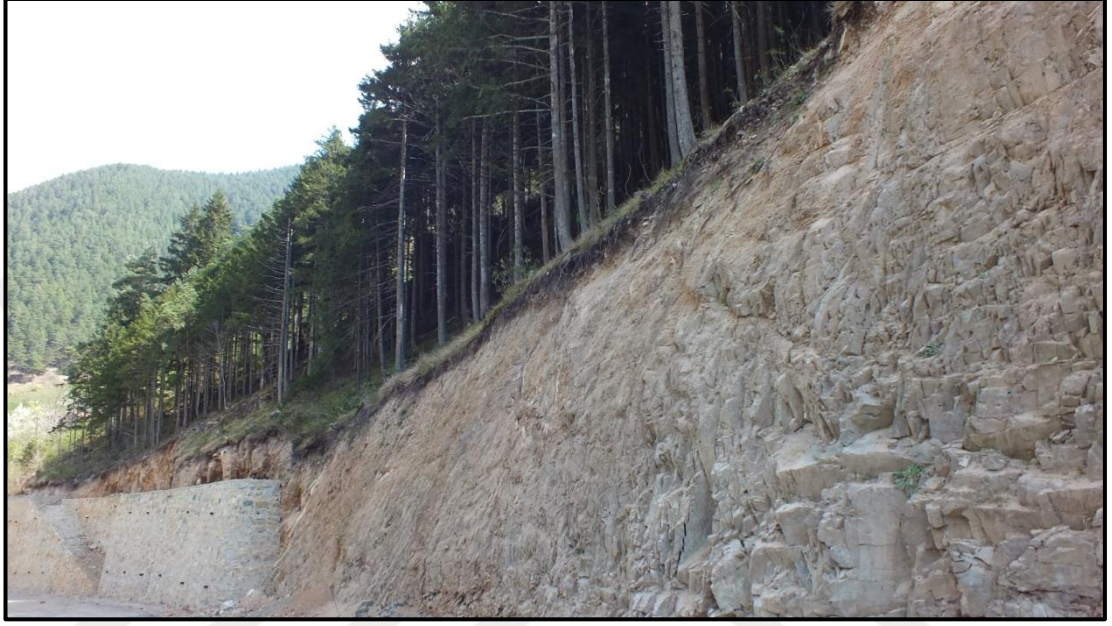
**Şekil 8.** Alçak köprü yakınında yer alan Kaçkar granitoidinden bir görünüm.

diyoritler ayırtılabilir. Üst Kretase boyunca gelişimini sürdüren ve yerleşimlerini büyük ölçüde Paleosen sonunda tamamlayan granitoidler ile Eosen yaşlı Kabaköy formasyonu arasında bir aşınma düzlemi bulunur. Eosen döneminde yenilenen granitoid intrüzyonları ise Kabaköy formasyonunda kontakt etkiler yapmıştır (Güven,1998).

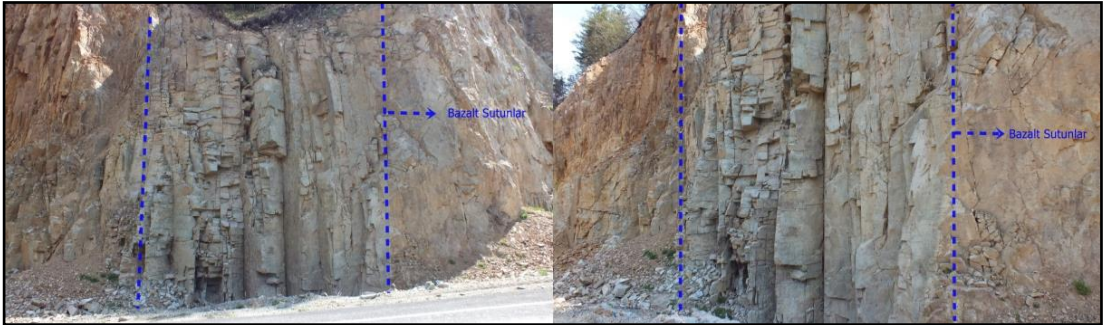
**Şekil 9.** Köknar Mahallesi'ne 1 km uzaklıkta yer alan bazalt sütunlardan bir görünüm.

Kaçkar formasyonu içerisinde kalın lav akıntısının soğuyarak büzüştüğü ve bu büzüşme sırasında çatlayıp bazalt sütunları oluşturduğu görülmüştür. Granit içerisinde bazalt sütunları, dikey yönde gelişip şekilleri altıgene benzemektedir (Şekil 9). Ayrıca bu formasyon içerisinde magmatizmanın etkili olduğu ve buna bağlı olarak da intrüzif kütlelerin görüldüğü alanlar bulunmaktadır. Yol açma inşaatı sırasında yol kenarlarında bu kütlelere rastlanmaktadır. Havzada yapılan gözlemlerde granit kayacın içine dikey bir şekilde sokulmuş dayka rastlanmıştır (Şekil 10).

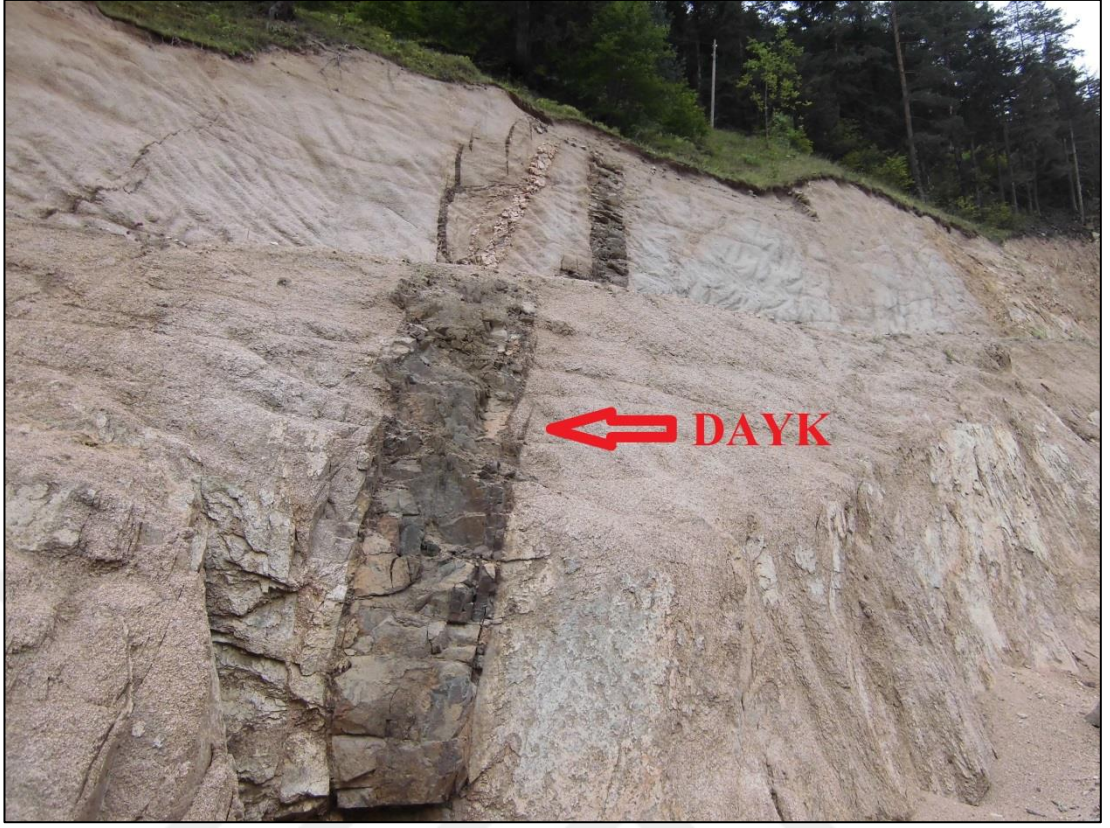
**Şekil 10.** Araştırma sahasında Esentepe HES'in doğu yamacında bulunan dayktan bir görünüm.

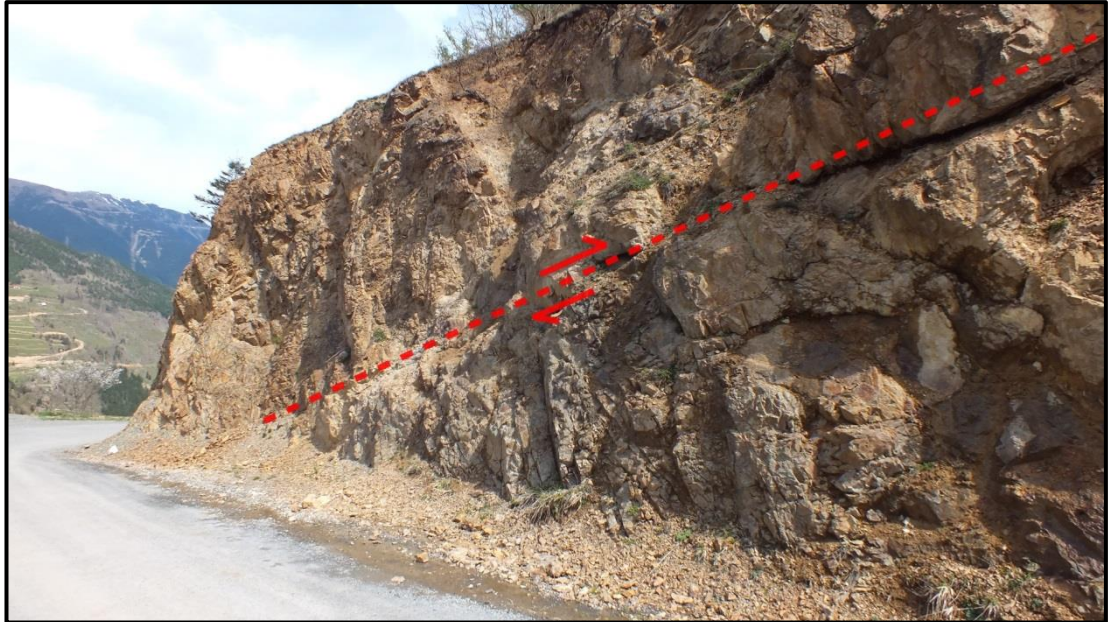
Şekil 14. Karaçam yerleşkesi girişinde yer alan faydan bir görünüm (doğu yamaç).

Karaçam Deresi Havzası'nın jeolojik haritası incelendiğinde fay olmadığı görülmektedir. Ancak havzada yapılan gözlemler sırasında Karaçam mahallesine girişte yöre insanının kilise diye belirttiği yerde gözlemlerimize göre bir fayın varlığına rastlanmıştır (Şekil 14). Bu fayın boyutları hakkında arazide tam bir gözlem yapmak mümkün olmamıştır. Bununla birlikte ters fay olma olasılığı yüksektir.

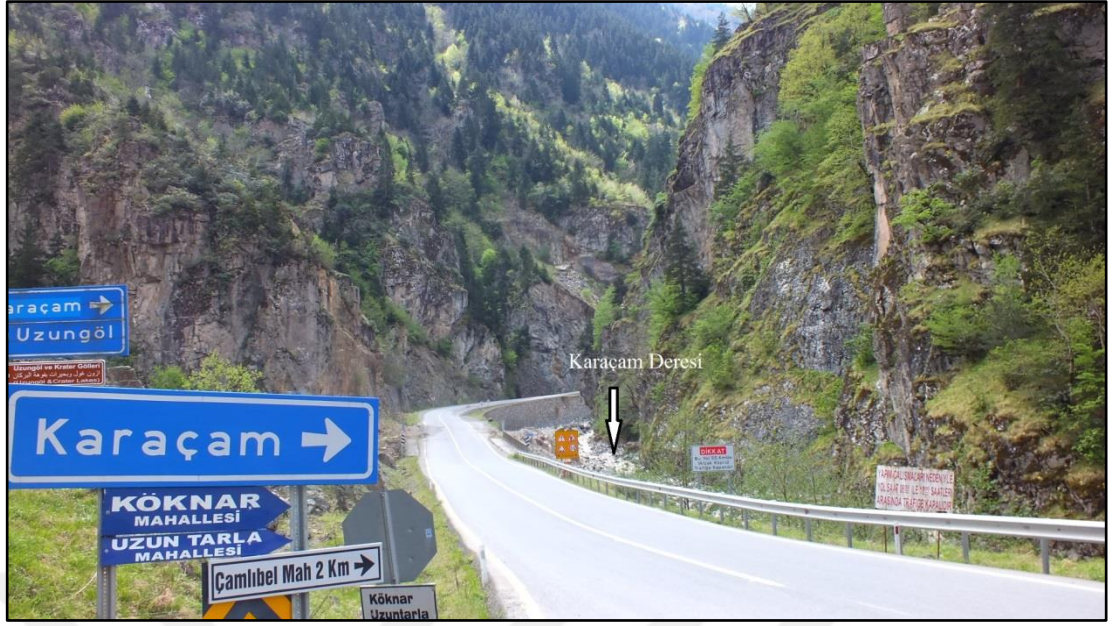
Şekil 25. Havza girişinde yer alan Karaçam Deresi'nden bir görünüm (güneye bakış)

Karaçam Deresi çalışma alanının ana akarsuyunu oluşturmaktadır (Şekil 25). Güneydoğudan kuzeydoğuya doğru hafif bir yay çizerek akmakta ve Çamlıbel mevkiinde Haldizen Deresi ile birleşerek Solaklı Çayı'nı oluşturmaktadırlar. Havzanın tali akarsuları olan Kavlatan ve Balkodu dereleri güneybatıdan ana akarsuya katılmaktadır.

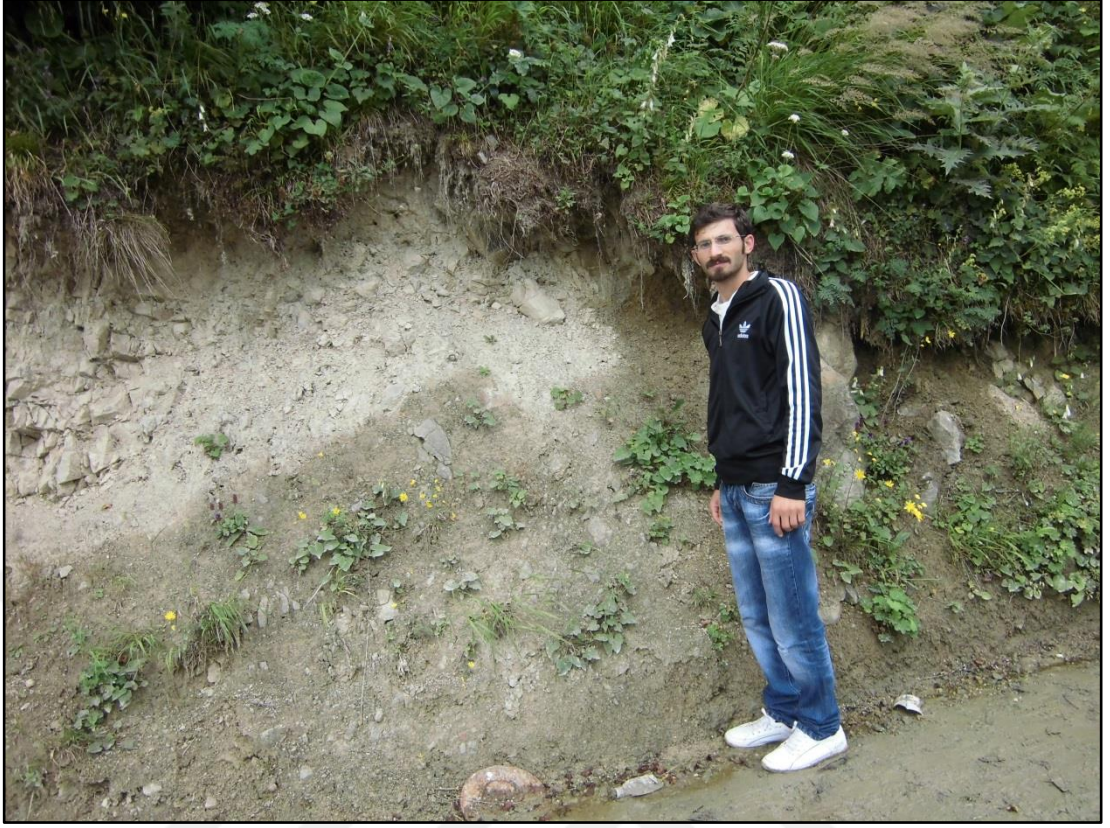
**Şekil 31.** Araştırma sahasında Karaçam-Handar mezrasında yer alan gri-kahverengi podzolik topraktan bir görünüm (güneydoğu yamaç).

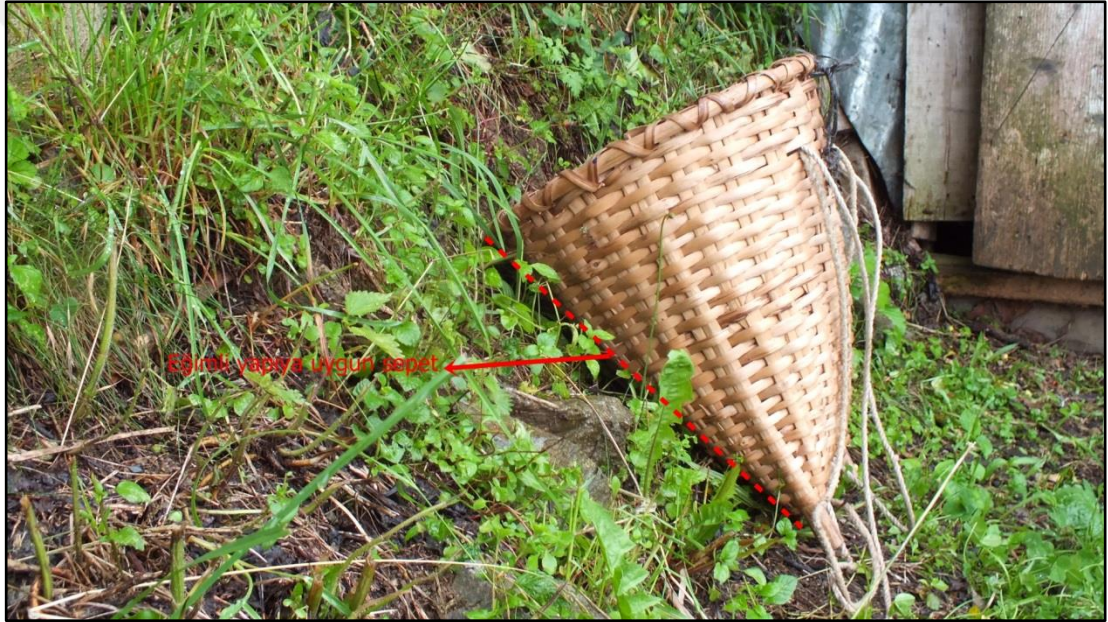
**Şekil 39.** Eğimli alanlara uygun olarak tasarlanmış sepetten bir görünüm.

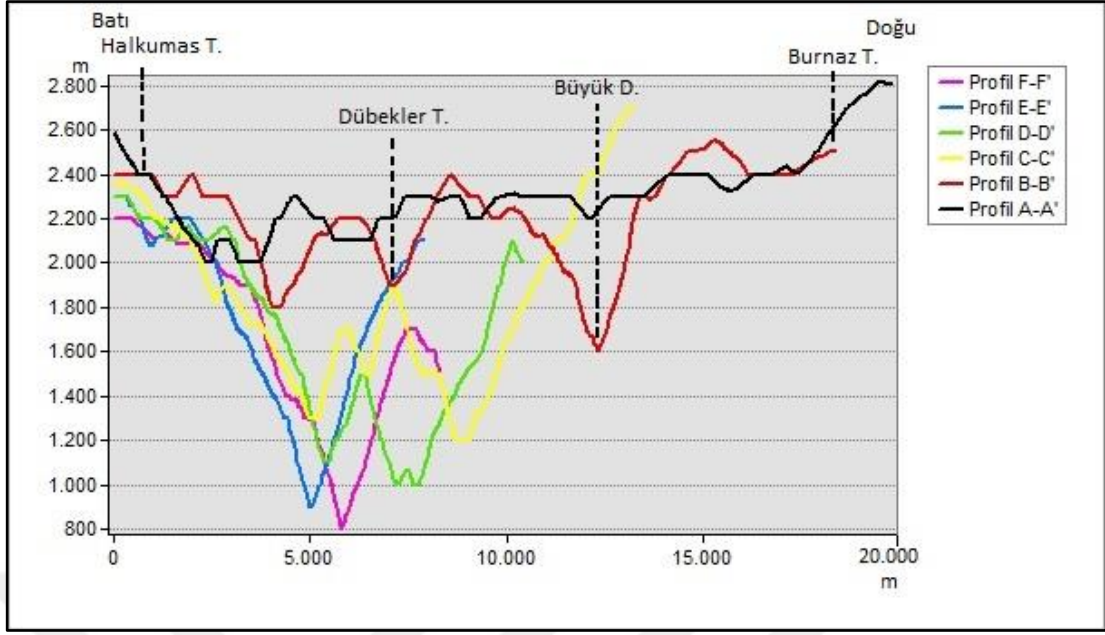
**Şekil 42.** Araştırma sahasının B-D doğrultusundaki profil serilerinden oluşturulmuş enine süperimpoze profilleri.

Araştırma sahasının topografik görünümünü ortaya koymak amacıyla profiller çıkarılmıştır. Karaçam Deresi'nin genel uzanışı kabaca K-G doğrultusunda olduğu için havzanın morfolojisini daha iyi yansıtabilmek amacıyla D-B doğrultusunda enine profiller alınmıştır. Bu profil dizileri 700 m tabanında çakıştırılarak sahanın süperimpoze ve enine profilleri oluşturulmuş ve çalışma alanının morfolojik görünümü ortaya konulmaya çalışılmıştır (Şekil 40), (Şekil 41), (Şekil 42).

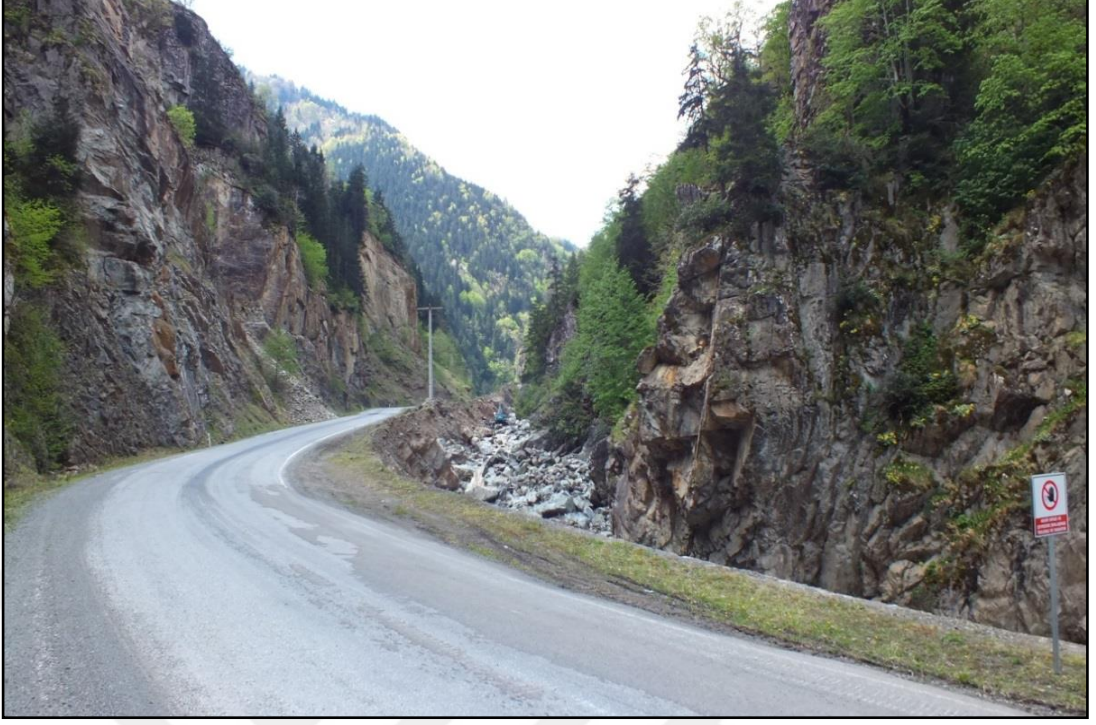
**Şekil 51.** Çamlıbel boğaz vadisinden bir görünüm.

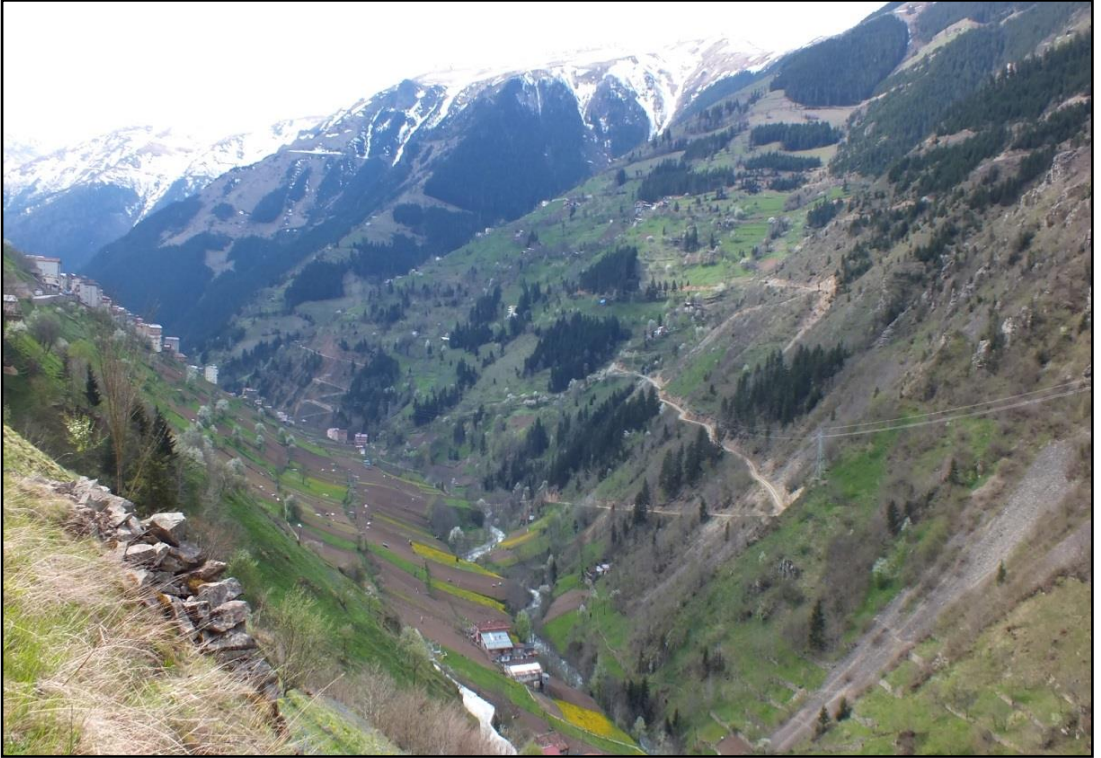
**Şekil 52.** Karaçam yerleşim biriminde 'V' şekilli vadiden bir görünüm.

Çentik (kertik) vadiler genellikle akarsuların derine aşındırmasıyla oluşan tabansız, 'V' şekilli vadilerdir. Bu vadiler akarsuların denge profilini almadığını ve aşındırmanın hala devam ettiğini göstermektedir. Havzada genel itibariyle en çok görülen vadi tipidir. Karaçam ve Kavlatan yerleşim birimlerinde bu vadi tipi daha bariz görülmektedir. (Şekil 52).

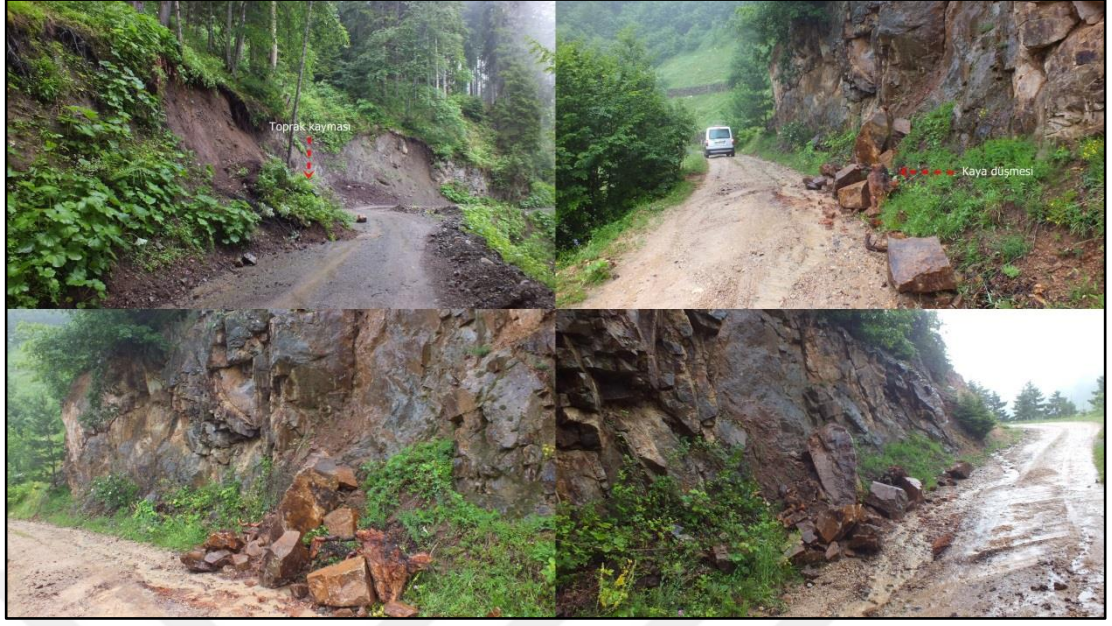
**Şekil 53.** Araştırma sahasında yol üzerinde görülen kaya düşmesi ve küçük çaplı heyelanlar.

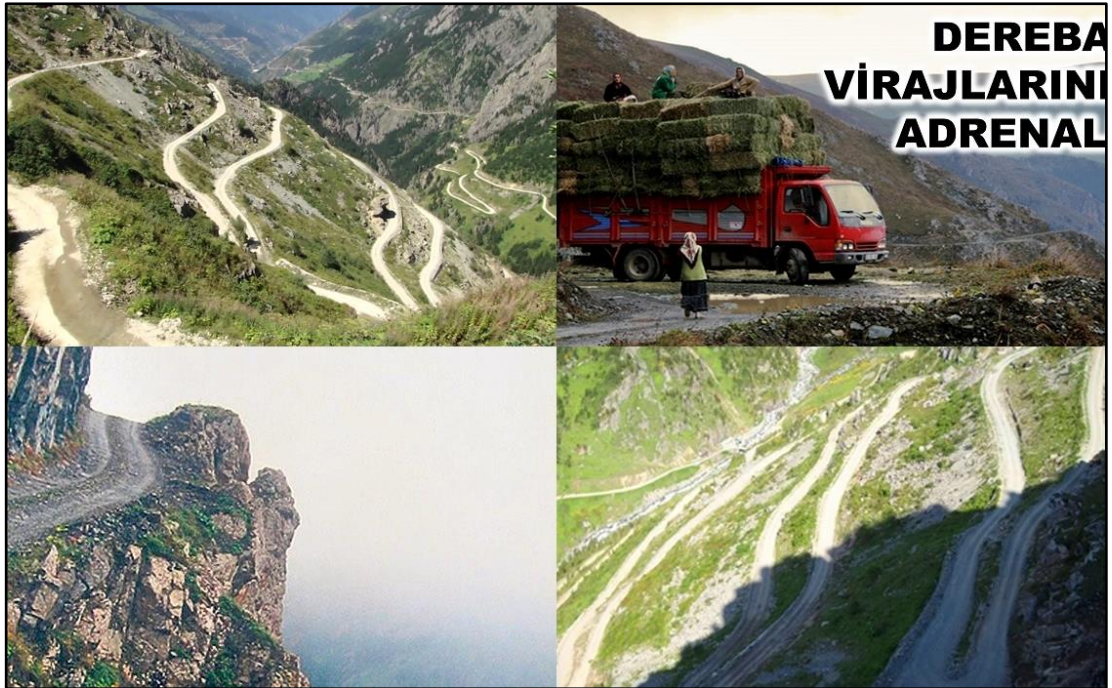
Şekil 57. Derebaşı virajları (a), yayladan ot indirirken (b), eğimli yoldan (c-d) bir görünüm.

Havzadaki önemli bir ulaşım yolu genellikle yaz aylarında kullanılan Of-Çaykara-Bayburt yoludur. Devlet karayolu olarak bilinen bu yol [www.dangerousroads.org](http://www.dangerousroads.org) isimli site tarafından dünyanın en tehlikeli 4. yolu olarak seçilmiştir. Yalnızca yaz aylarında kullanılabilen bu yol Karaçam-Derebaşı mevkiinde akarsu yatağından tepeye 13 dönemecin çıkılıp Soğanlı Dağları’nın aşılmasıyla Bayburt iline geçiş yapılmaktadır (Şekil 56). Geçimini hayvancılıktan sağlayan yöre insanı, yaz aylarında yaylalarda yaptıkları ve yahut satın aldıkları otları indirmek için bu tehlikeli yolu seçmekteydi (Şekil 57). Ancak Derebaşı

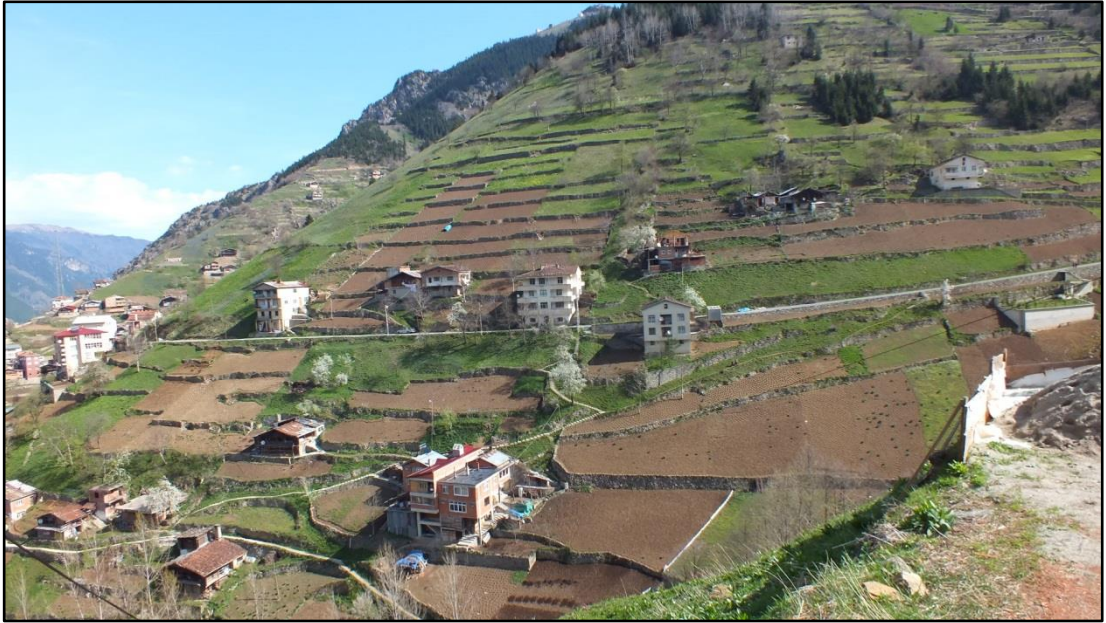
**Şekil 60.** Karaçam mahallesinde teraslı tarım ve dağınık yerleşme.

alçak kesimlerde ve yerleşim alanlarının yanında toprağı tutacak şekilde teraslı tarım yapılmaktadır (Şekil 60). Saha tarım alanları sınırlıdır. Çünkü hem eğim değerinin yüksek olması hem de yükseltinin fazla olmasına bağlı olarak sıcaklığın düşük olması tarım alanlarını ve tarım ürünleri çeşidini sınırlandırmaktadır. Tarım alanlarının önemli sorunları arasında eğimin fazla olmasına bağlı olarak toprak kaybının yaşanması ve toprağın sığlaşmasıdır (Şekil 61). Yöre insanı bu yaşanan sıkıntıyı gidermek için her 2 yıl da bir tarlanın aşağı kısmına kayan toprağı sepetler ile yukarıya taşınmaktadır.

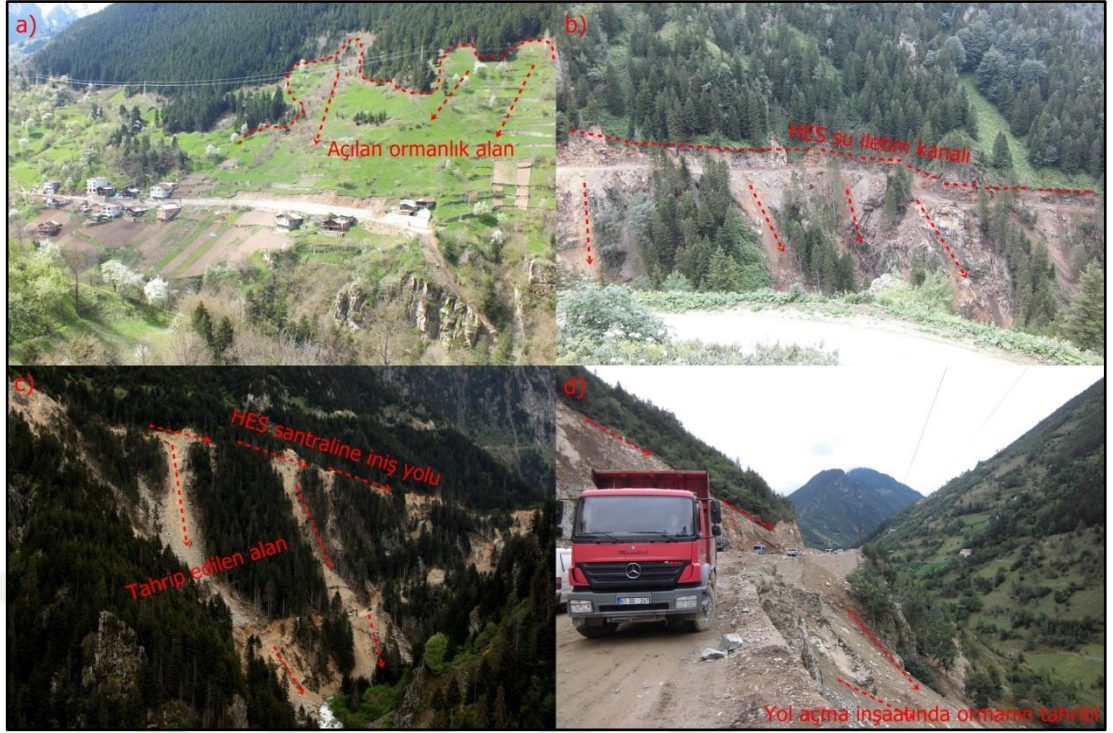
Şekil 62. Ormanlık alanların tahribinden görünüşler.

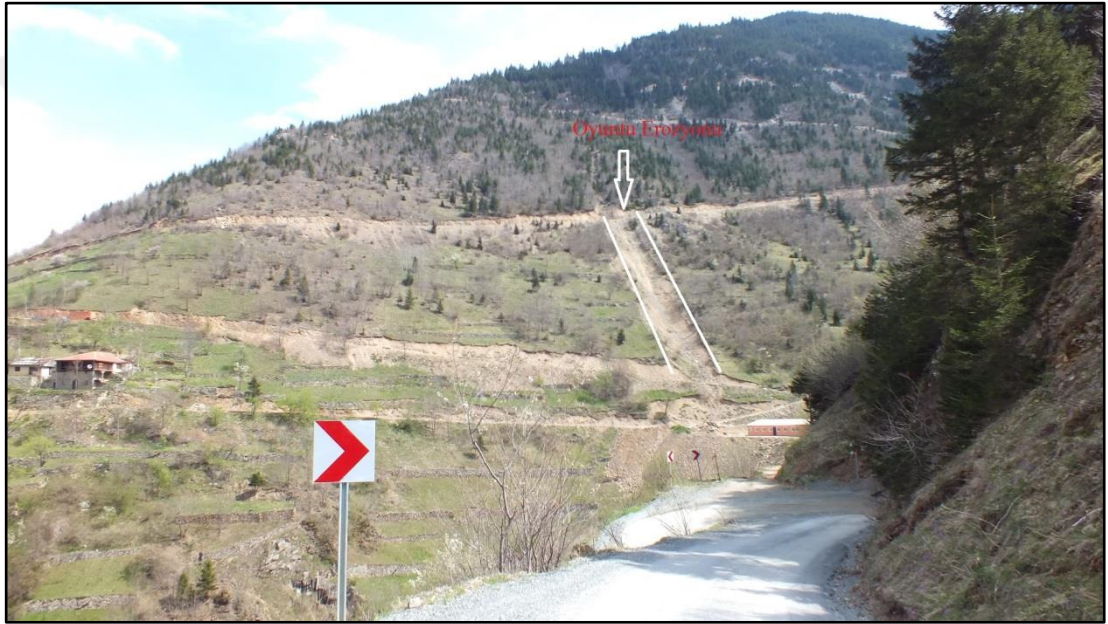
**Şekil 63.** Aşağı Ögene mevkiinde eğim, bitki örtüsünün cılızlığı ve yol açma nedeniyle oluşan bir oyuntu (gully) erozyon alanı (kuzeydoğuya bakış).

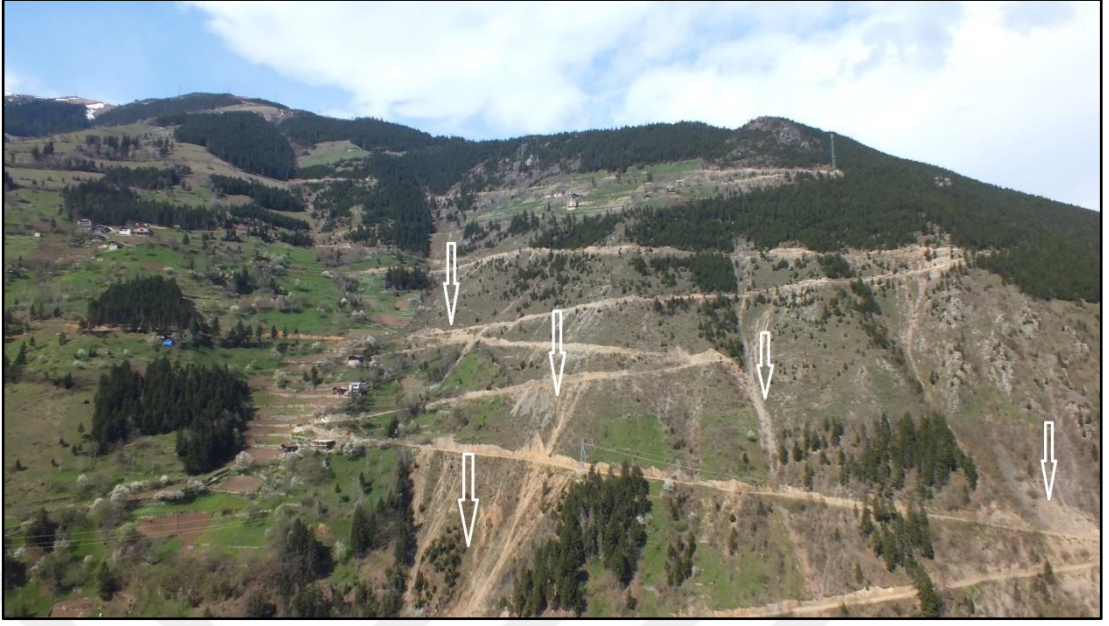
**Şekil 64.** Karaçam-Seyranteppe mahallesinde erozyona uğramış yerden bir görünüm (kuzeybatıya bakış).

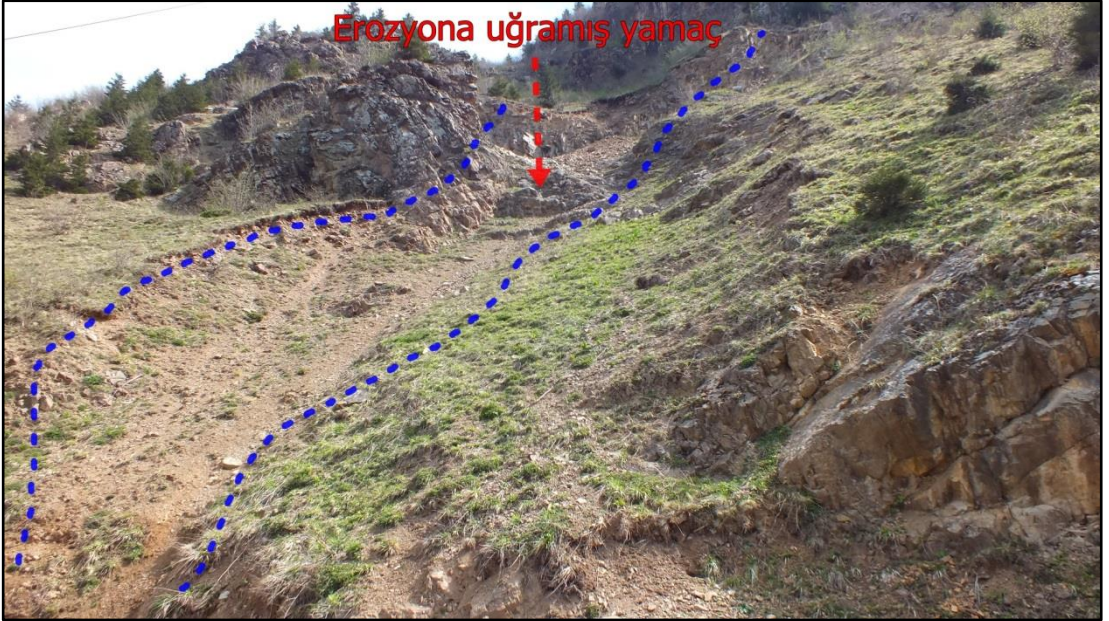
**Şekil 65.** Karaçam yerleşim birimine girişte erozyon sonucu açığa çıkmış ana kayadan bir görünüm (doğuya bakış).

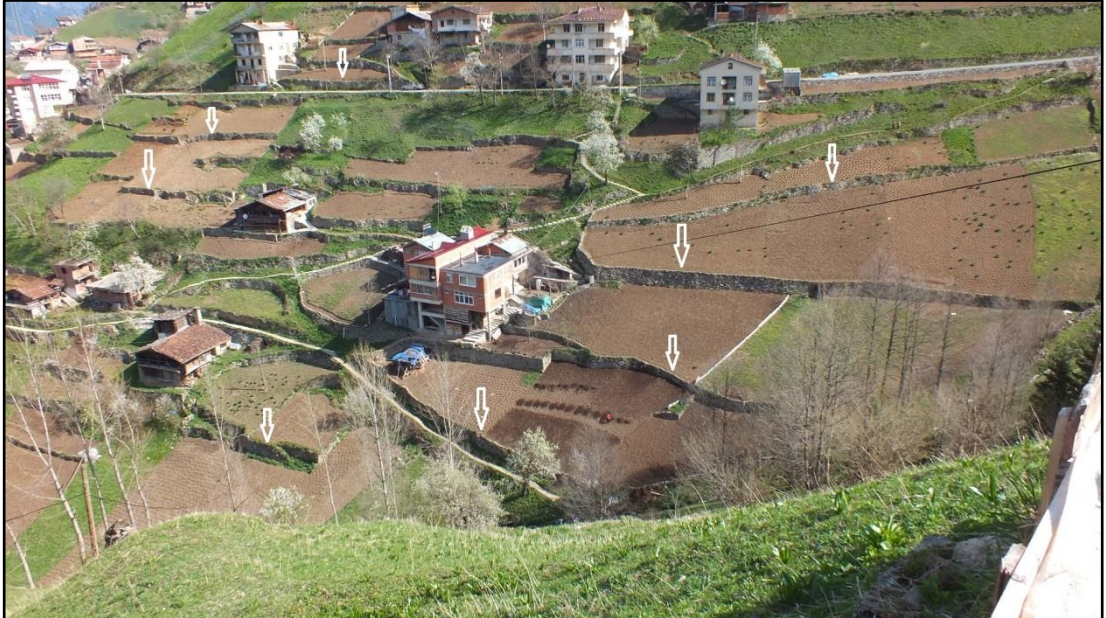
**Şekil 67.** Karaçam-Saadet mahallesinde yöre insanı tarla önüne duvar örerek toprak kaybını önlemektedir.

Havzada yapılan gözlemlerde erozyon sebebiyle oluşan toprak kaybını önlemek için yöre insanı tarlaların kenarlarına duvar örerek set oluşturmaktadır. Ayrıca tarlalarını beller iken eğim nedeniyle aşağıya doğru akan toprağı (katenalaşma) iki yılda bir sepetler ile tarlanın üst tarafına çıkarmakta bu şekilde toprak kaybı önlemeye çalışılmaktadır (Foto 67-68).

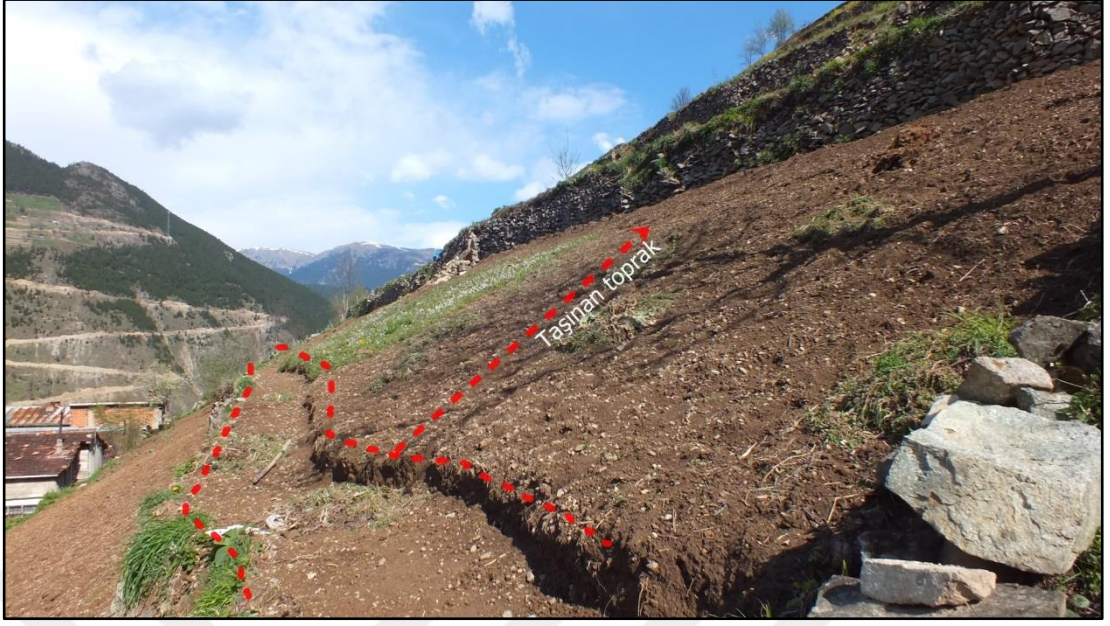
**Şekil 68.** Karaçam-Saadet mahallesinde toprakta meydana gelen katenalaşma olayı ve toprağın taşınması.

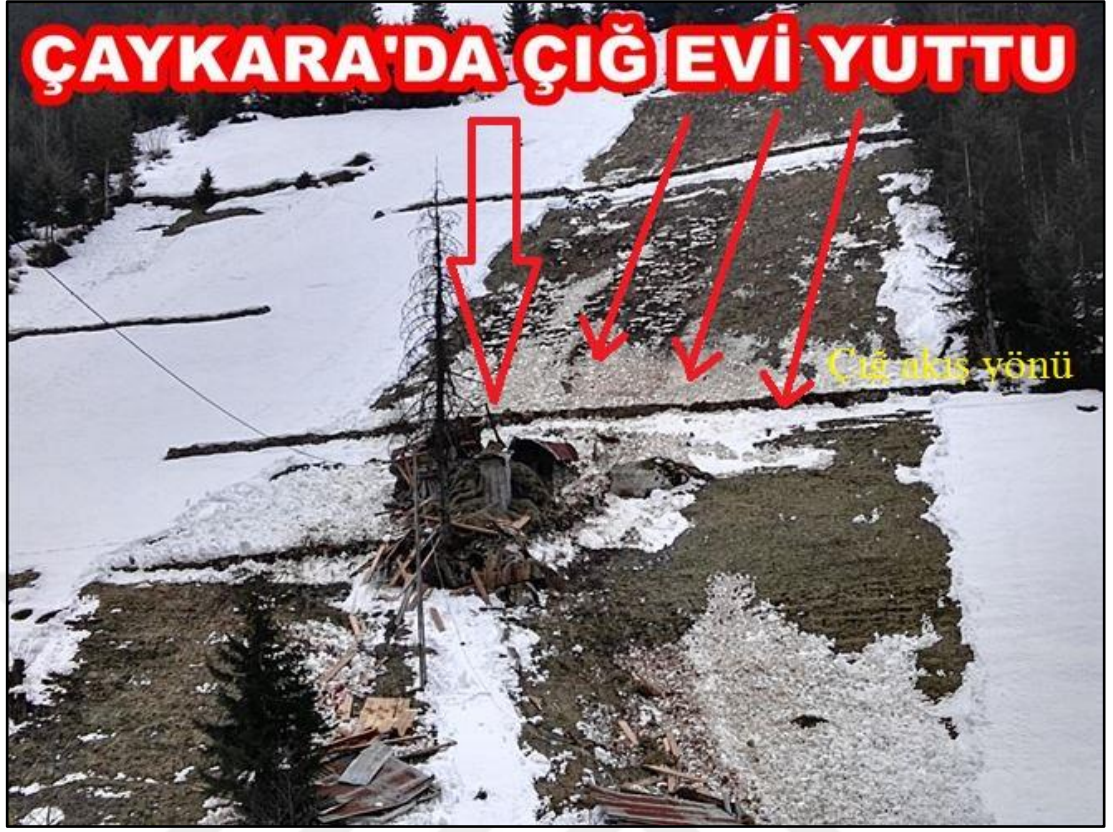
Şekil 70. Karaçam yerleşkesinde çığ altında kalan evden bir görüntü (kaynak: <https://www.caykaragazetesi.com/karacamda-cig-bir-evi-yikti/> ).

Şekil 69'a bakıldığında Türkiye'de Karadeniz Bölgesi çığ afetinin yaşandığı 3. derece bölge arasında yer alır. Karadeniz Bölgesi'nin Doğu Karadeniz Bölümü içerisinde bulunan Trabzon, Artvin ve Bayburt illeri çığ afetinin en fazla yaşandığı iller arasındadır. Çalışma alanı olan Karaçam Deresi Havzası Trabzon ve Bayburt ili arasında yer almakta ve bu nedenle uygulamalı jeomorfoloji açısından çığ afet risk analizinin yapılması gerekmektedir. Yapılan arşiv taraması ve haber incelemelerinde; Çaykara ilçesi Karaçam yerleşkesi Seyrantepe mahallesinde 1984 yılında meydana gelen çığda 7 hane çığ altında kalmış ve maddi zararlara yol açmıştır. Yaşanan bu afetten sonra Trabzon Valiliği Bayındırlık ve İskân Müdürlüğü'nün yaptığı arazi etüdü sonrası Seyrantepe'deki 29 hanenin çığ riski taşıdığı için yerinin değiştirilmesine karar verilmiştir (AİGM, 1986). Bunun yanında Kavlatan yerleşkesinde 10 Ocak 2015 yılında meydana gelen çığda Balkodu HES-II inşaatında çalışmakta olan 5 işçi çığ altında kalmış ve bir kişi hayatını kaybetmiştir. Yine Karaçam yerleşkesi Kültür mahallesinde 3 Mart 2017 tarihinde meydana gelen çığda çayırılık alanı içinde bulunan mezra evi çığ tarafından yutulmuş ve kullanılmaz hale gelmiştir. Çığ altında kalan evin sadece yaz aylarında kullanılması olası bir can kaybını engellemiştir (Şekil 70), (<https://www.caykaragazetesi.com/karacamda-cig-bir-evi-yikti/>).

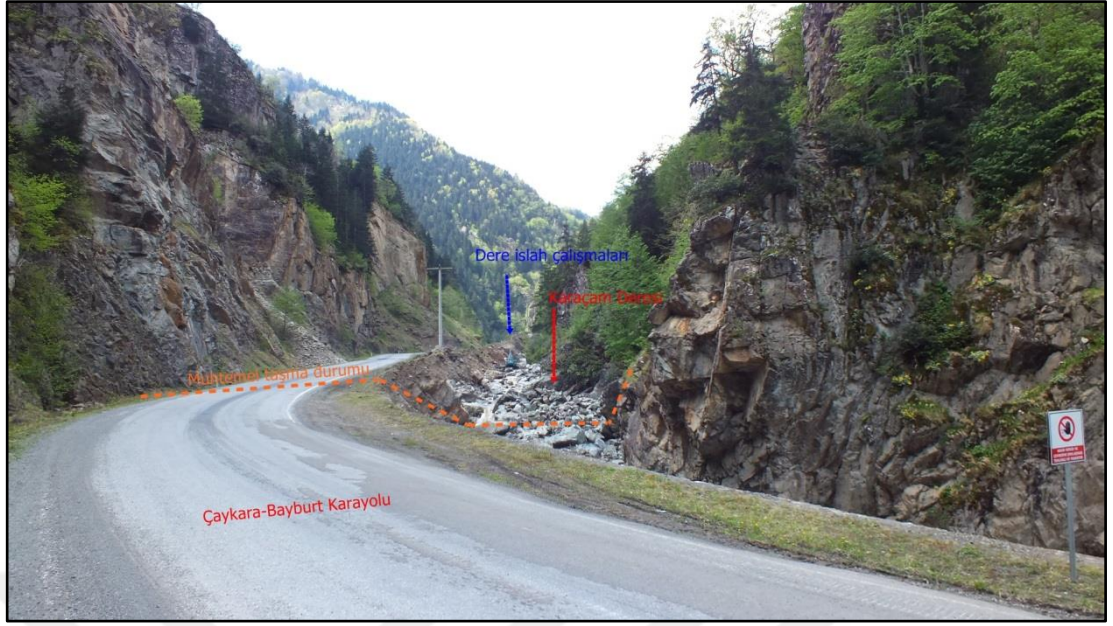
Şekil 77. Çamlıbel Boğazı'nda akarsuyun muhtemel taşkın alanı ve dere ıslah çalışmaları (güneye bakış).

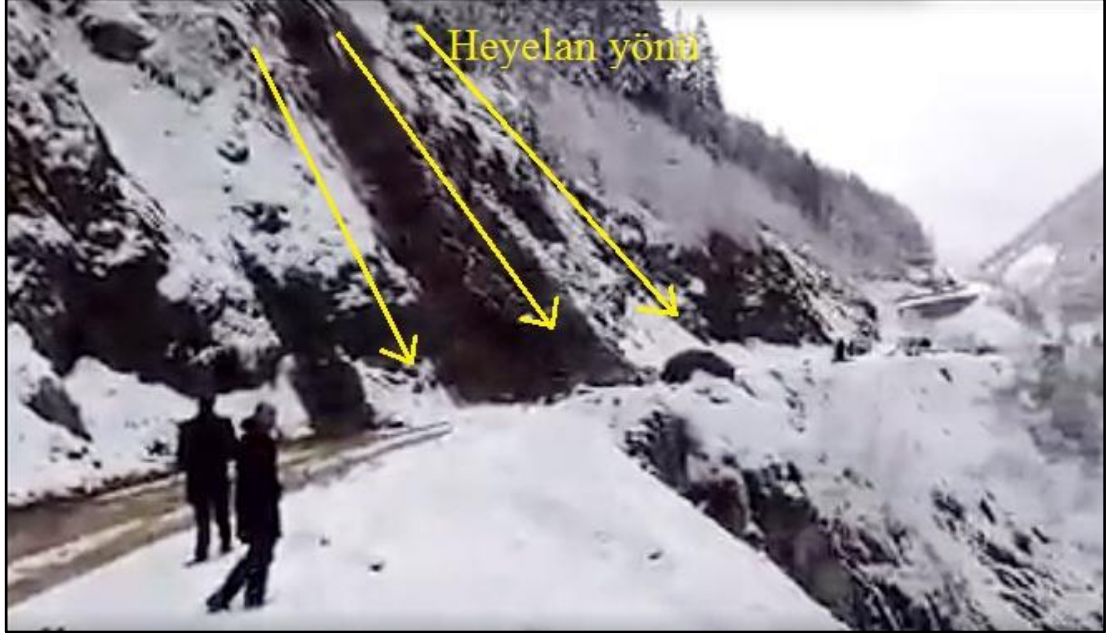
**Şekil 79.** Çaykara-Karaçam-Bayburt yolu güzergahı üzerinde Alçak köprü mevkiinde meydana gelen heyelan (kaynak: <http://www.caykaragazetesi.com> ).

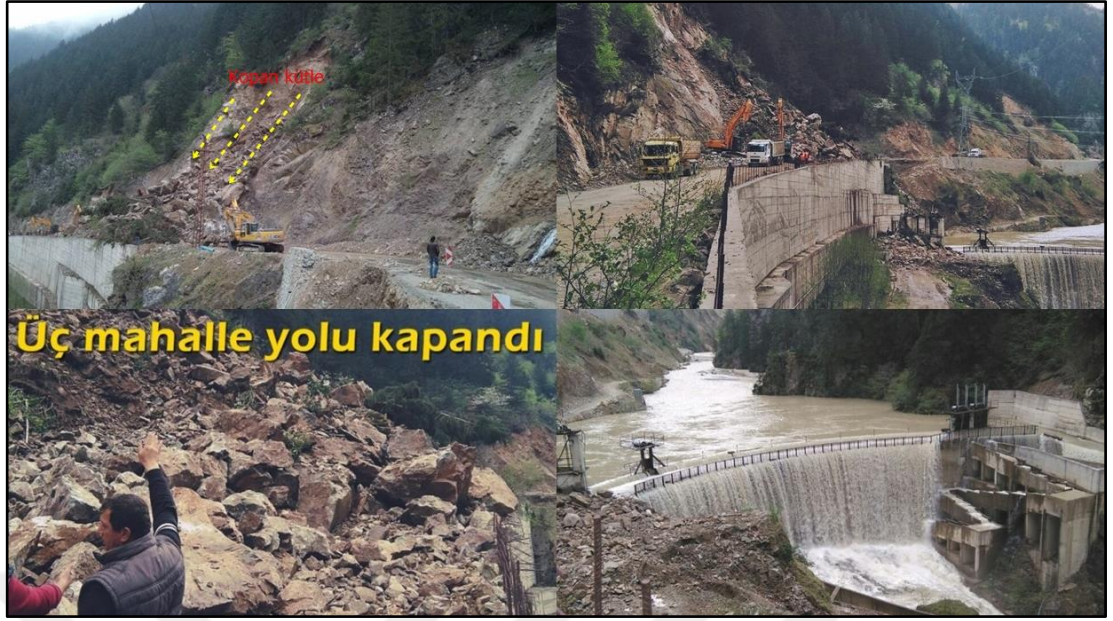
**Şekil 80.** Çamlıbel Mahallesi'nin 2 km ilerisinde Çamlıkaya HES su toplama alanının hemen yan tarafında meydana gelen heyelan (kaynak: <http://www.caykaragazetesi.com> ).

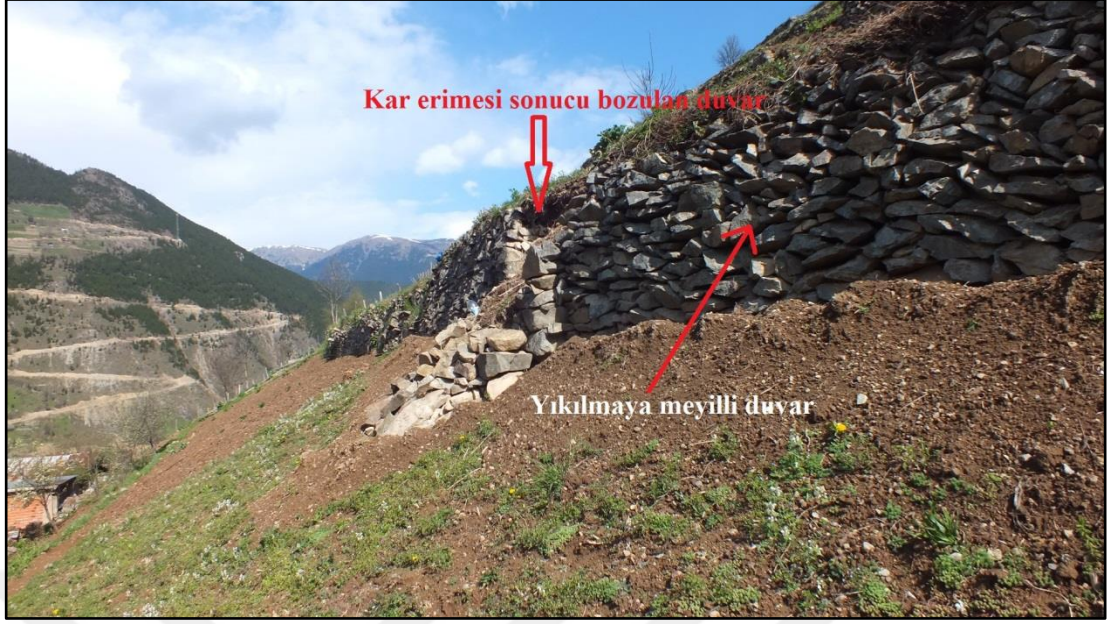
**Şekil 81.** Karaçam yerleşkesi saadet mahallesinde kar erimesi sonucu bozulan duvardan bir görünüm (kuzeye bakış).

- Sahanın iklimik özellikleri heyelan olayının yaşanmasında bir diğer unsurdur. Bilindiği üzere havza Türkiye'nin en fazla yağış alan bölgesi içinde yer almaktadır. Özellikle bu sahada yağışlar uzun süreli ve çise şeklinde gerçekleşmektedir. Bu nedenle de suyun zemine sızması daha kolay gerçekleşmektedir. Kırıklı ve çatlaklı bir formasyona sahip olan saha bu sızan su ile birlikte daha kolay ve hızlı bir ayrışma gösterip heyelan oluşumuna zemin hazırlamaktadır. Ayrıca ilkbahar mevsiminde hava sıcaklıklarının artmaya başlaması ile birlikte erimeye başlayan karlar yavaş bir şekilde zemine sızmakta ve zeminde su ağırlığı meydana getirerek heyelana sebep olmaktadır. Bu durum özellikle yöre insanının tarla kenarlarında toprak kaybını önlemek için yapmış olduğu duvarlar hey yıl ilkbahar mevsimlerinde yıkılmasına sebep olmaktadır (Şekil 81).

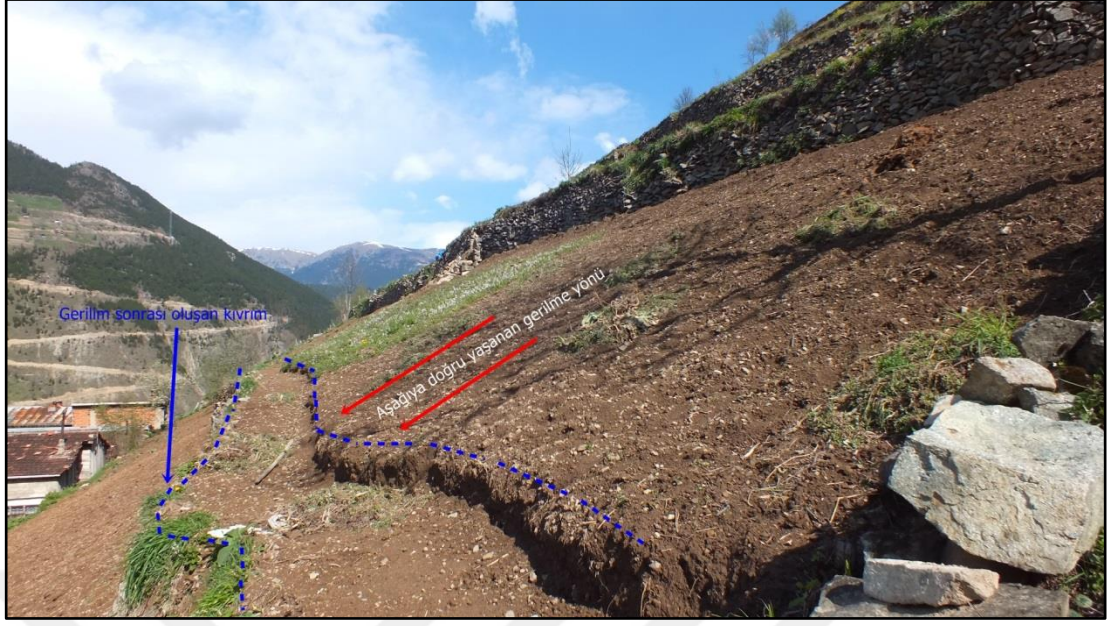
**Şekil 82.** Karaçam yerleşim biriminde eğim nedeniyle tarım alanında oluşan gerilme.

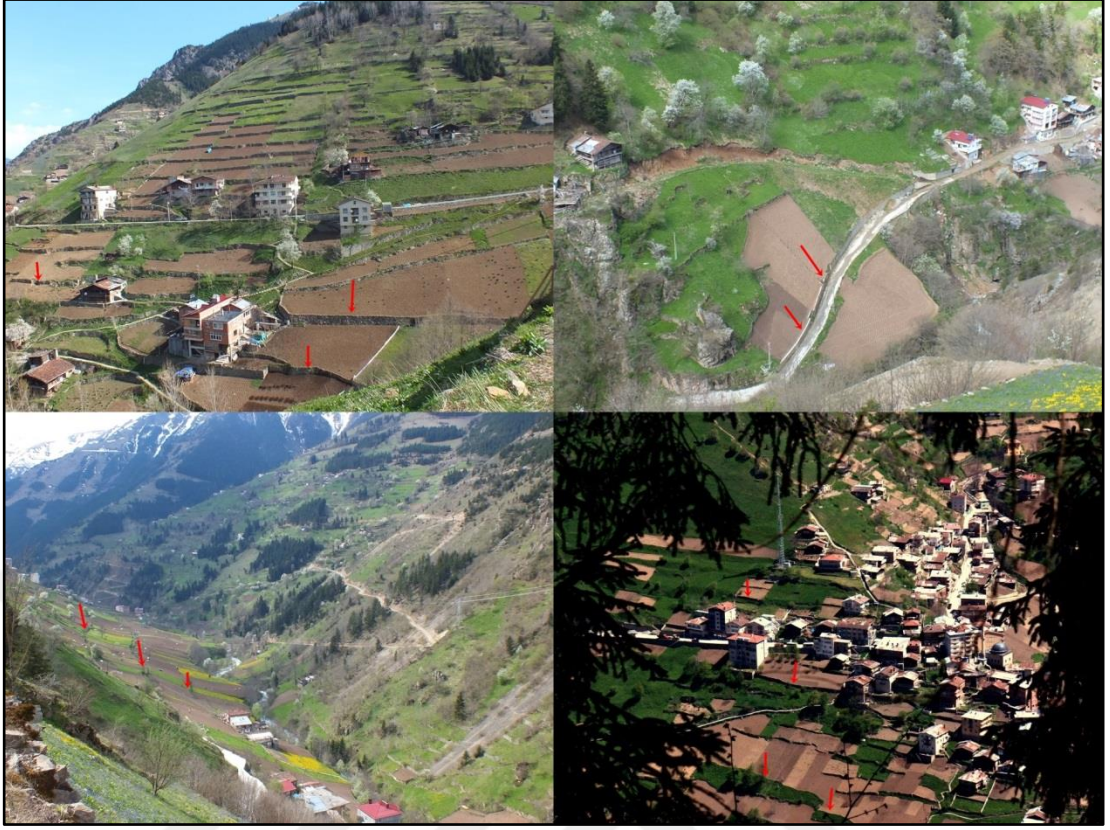
**Şekil 84.** Karacam’da teraslama tarım yönteminden bir görünüm.

- Araştırma sahasındaki erozyon kontrolünde taraçalar yardımı ile dörtlü şerit ekimi yapılabilir (Mater, 2004) Çünkü yamaçların eğim değerinin fazla olması toprak kaybını hızlandırmaktadır. Taraçalama (teraslama) yöntemi hem eğimin olumsuz etkisi ortadan kalkar hem de kurak dönemlerde suyun toprakta tutunmasını sağlayabilir.. Havzada Karaçam ve Köknar yerleşim birimlerinde bu yöntem eskiden beri yapılmaktadır (Şekil 84).
