**YÜKSEK LİSANS TEZİ**

**KAYAÇTAN YAPILMIŞ ESKİ ESER KORUMA ÇALIŞMALARINA  
ARKEOMETRİK BİR YAKLAŞIM: AYRIŞMA DURUMU HARİTASI.  
TÜRKİYE VE KOLOMBİYADAKİ ANIT ESERLERİN BOZUNMA  
ANALİZİ**

**ADANA, 2010**

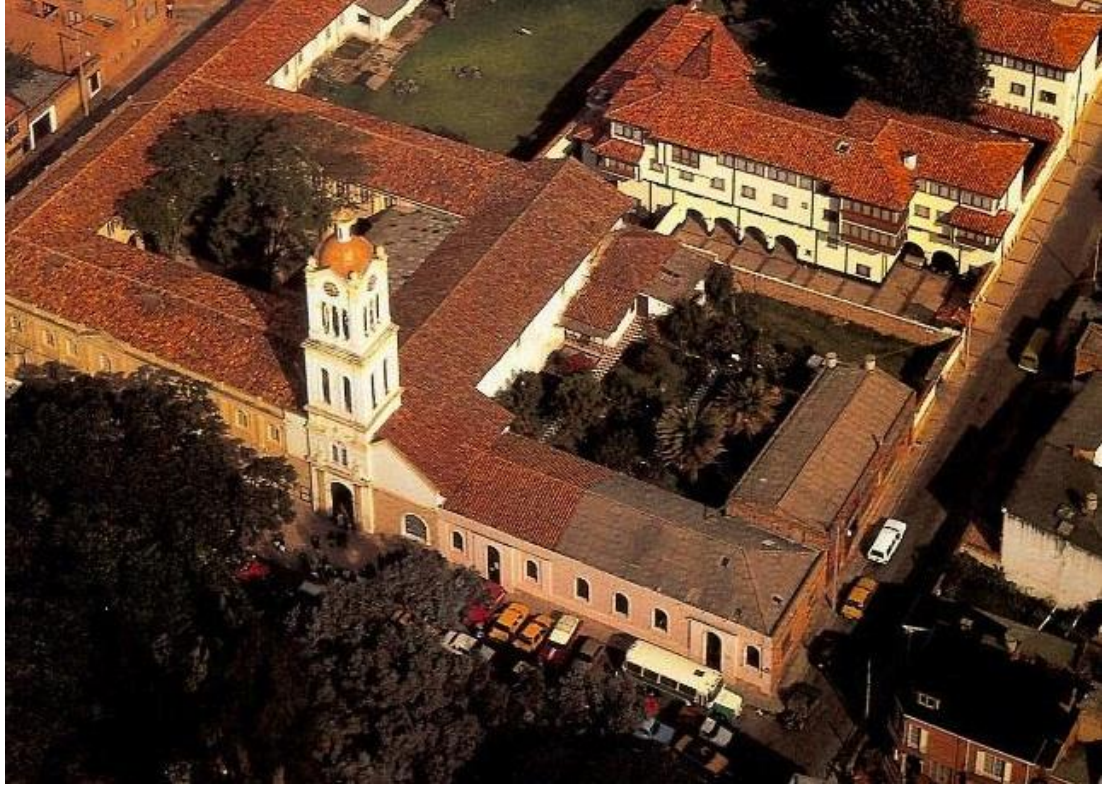
Şekil 1.13. Usaquen Kilisesinin yan binaları ile birlikte cepheden kuşbakışı görünümü

Yapı, geleneksel sömürge mimarisinde olduğu gibi yığma yapım sisteminde inşa edilmiştir. Ana yapım malzemesi, bölgedeki kayaç ocaklarından çıkarılarak işlenen kumtaşıdır.

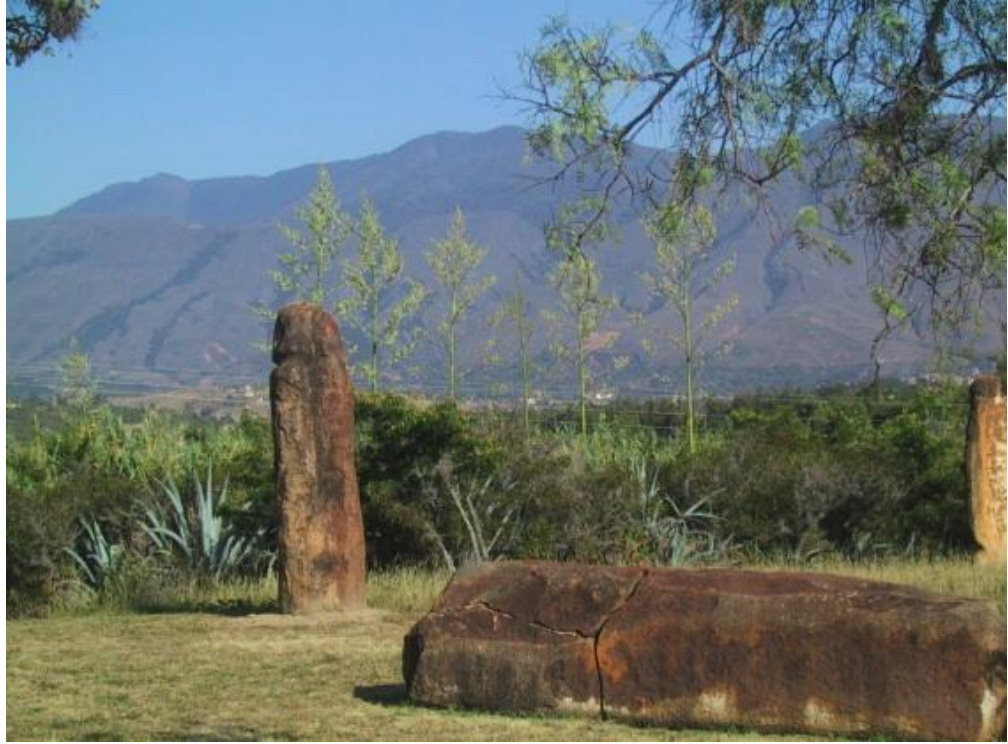
Şekil 4.1. Monquirá Arkeolojik Parkından genel bir görünüm

Monolit oluşturulmasında, ana madde olarak renk ve kristal yapıları farklı dört ayrı kumtaşı kullanılmıştır. Doğrudan toprak zemine dikili olarak duran monolitlerden bazıları diğerlerine oranla daha fazla bozunma göstermektedir. Bu durum, çevresel faktörlerin yanında, kayaç yapısının diğerlerinden farklı olarak daha iri kristal yapıda olmasından da kaynaklanmaktadır. Genel olarak tüm monolitlerde, ısı değişimleri, yağmur ve don olaylarından kaynaklanan derin ve kılcal çatlaklar,

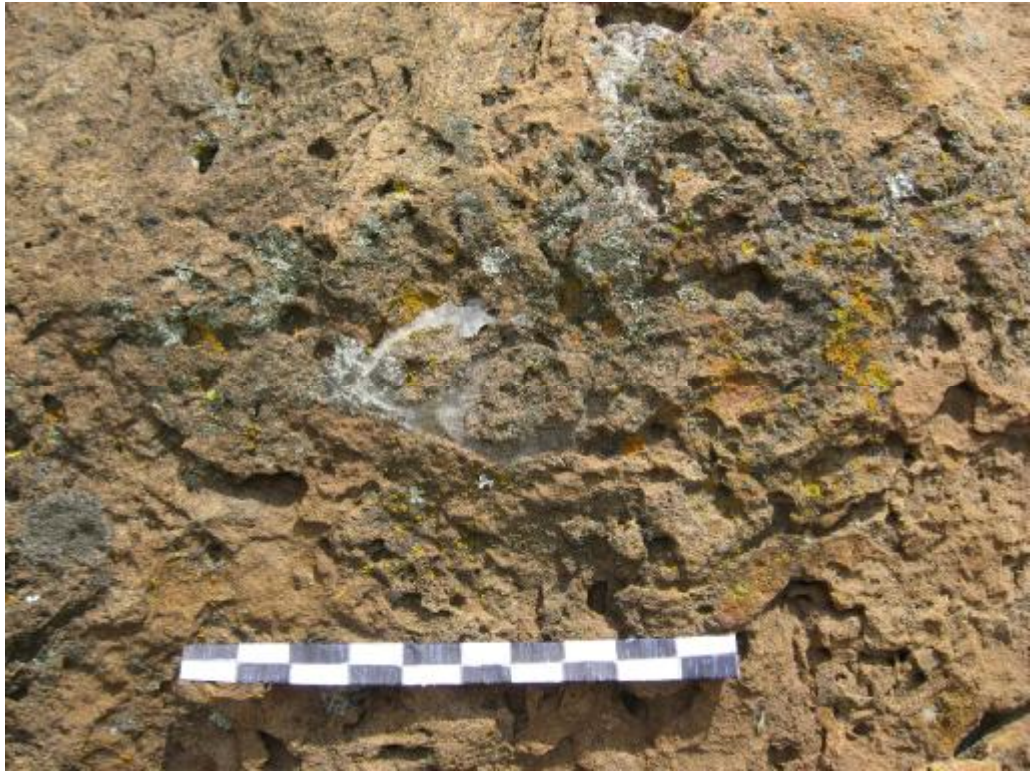
Monolitlerde, canlı organizmaların da mekanik ayrışmaya katkıda bulundukları gözlenmektedir (Şekil 4.2). Kayaç yüzeylerindeki yerleşik likenler, üzerlerinde yaşadıkları monolitlerin yüzeylerinde daha nemli ve kimyasal bir mikro-çevre yarattıklarından, taşların bozunumunu arttırdığı saptanmıştır. Bazı monolitlerde görülen küçük boyuttaki bitkilerin kökleri taşlar üzerinde fiziksel basınç yaratarak, ilerledikleri ve su ile kimyasal çözeltilerin nüfuzuna olanak verecek süreksizlikler oluşturdıkları gözlenmiştir.

Şekil 4.2. Monolitler üzerine yerleşerek kendi habitatlarını oluşturan böcekler

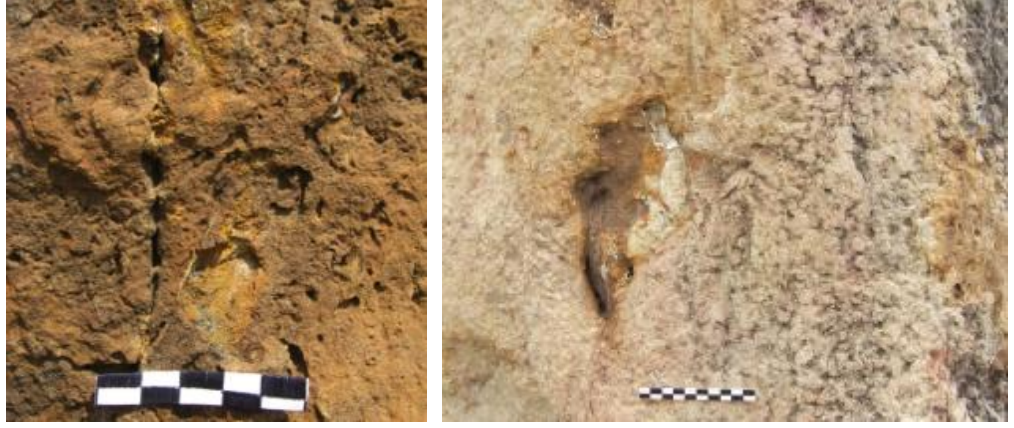
Şekil 4.4. Çukurlaşma (solda) ve mağaracık şeklindeki bozunma

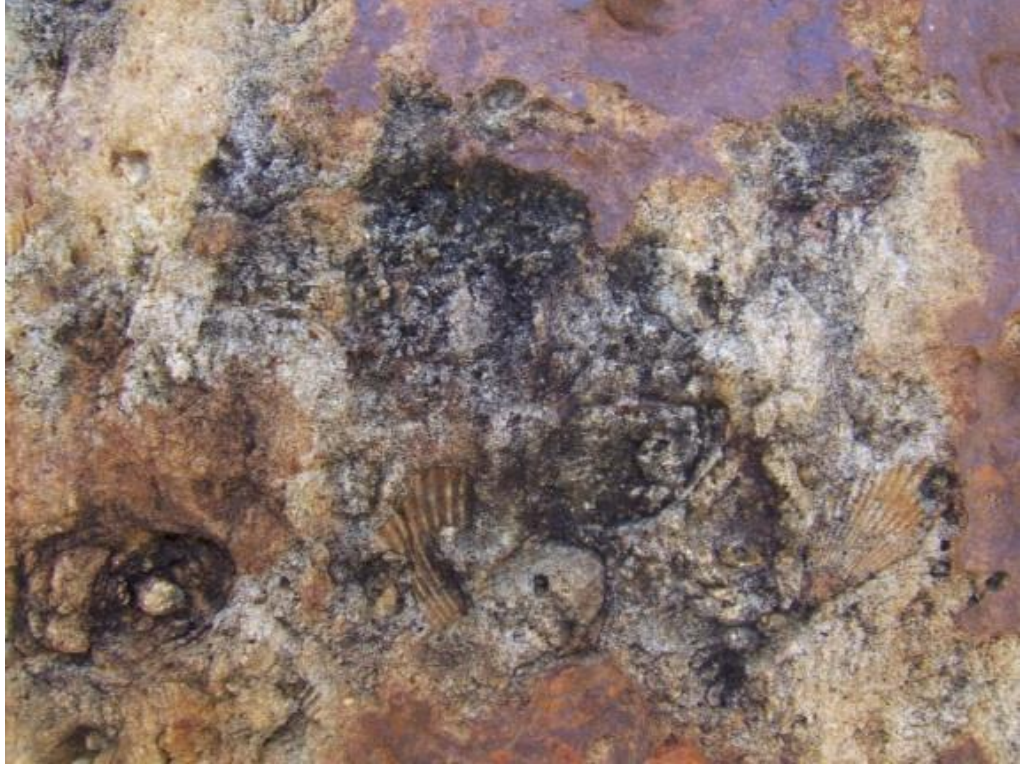
Taşın yapısına göre farklılık göstermekte olan rölyef şeklindeki bozulma, taşı oluşturan sediment tabakalarının doğrultusuna, kayaç yapısının homojenliğine ve fosil içeriğine göre ayrışma yoğunluğu değişebilmektedir (Şekil 4.5).

Şekil 4.5. Fosil içerikli monolitlerdeki rölyef şeklindeki bozunma

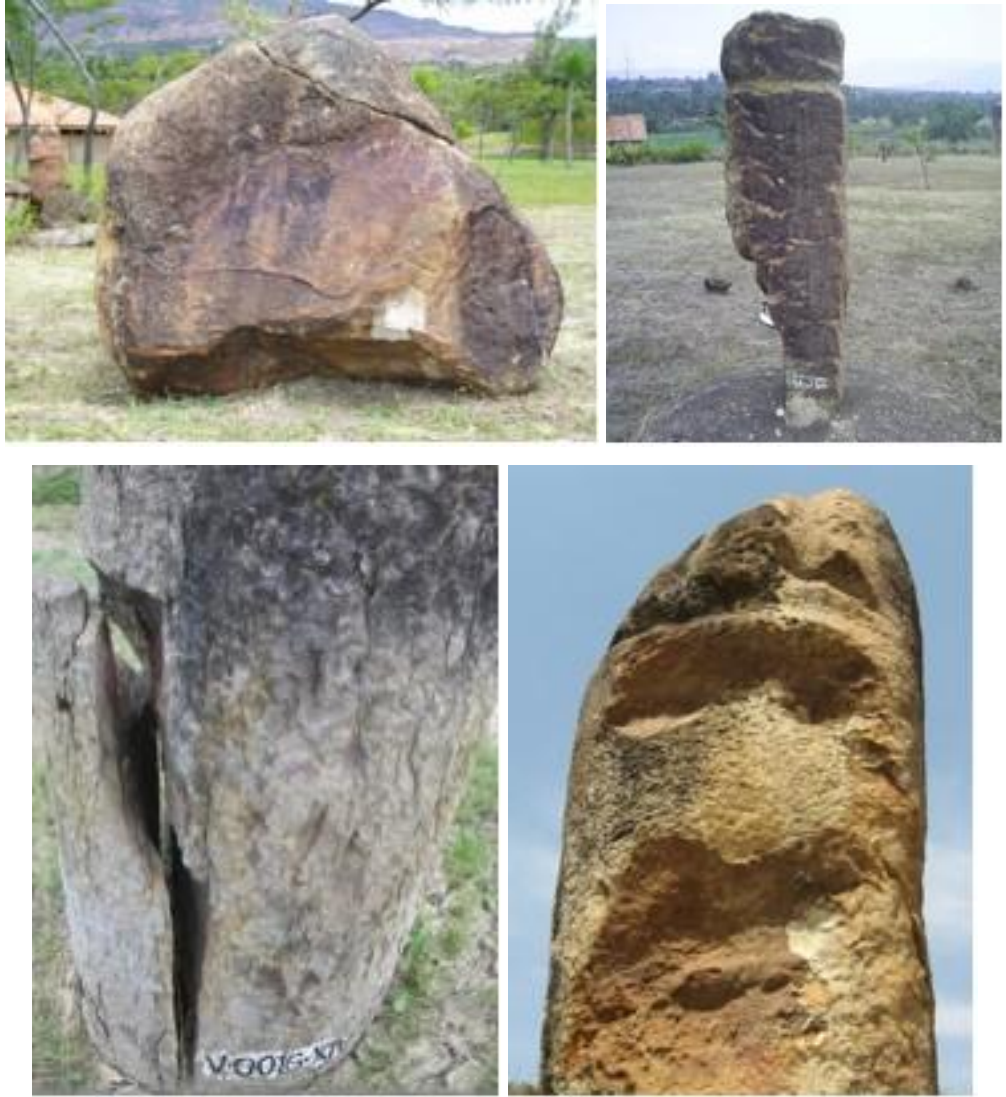
Bu grup içerisinde ele alınan kırılmalar, kayaç yüzeyindeki materyal kaybı olarak tanımlanmaktadır. Monolitlerin çoğunda, az veya çok yoğunlukta kırılmalar olduğu görülmektedir (Şekil 4.7). Kırılmalara, iklim koşullarının doğal sürecinin neden olduğu anlaşılmaktadır.

Şekil 4.7. Monolitlerde görülen kırılma yoluyla kayaktan materyal kaybı

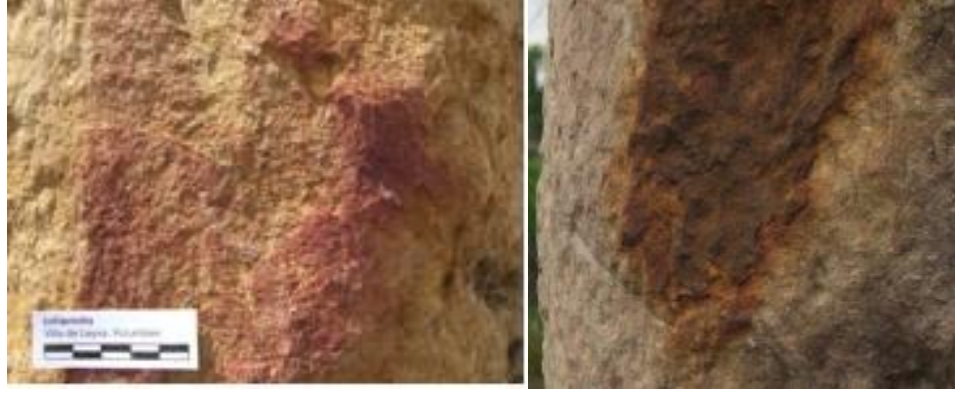
İkinci bozunma grubu olarak taşa oluşan renk değişimleri, kirlenmeler, tuzlanma, tabakalaşma ve biyolojik birikme alt grubunu oluşturmaktadır. Monolitlerde görülen renk değişimi, taşın ana renginin kayaç minerallerinin su ile buluşmasının sonucunda yüzeyde oluşan daha çok demir oksitlerinin neden olduğu bir bozunma grubu olarak gözlenmektedir (Şekil 4.8).

Şekil 4.8. Kayaç yüzeyindeki renk değişimi

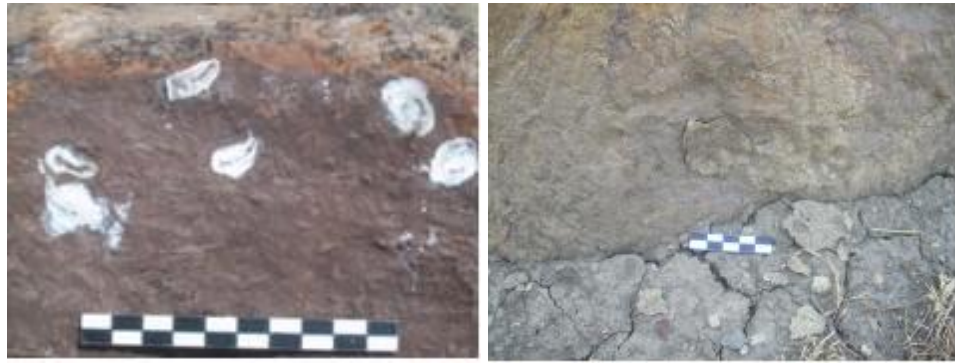
Yerde bulunan toz, toprak ve çamur partiküllerinin yağışların sıçratarak monolitlerin yüzeyinde birikmesi olarak gözlenmesinin yanında, kuş dışkılarının kayaç yüzeyinde birikerek eserde bozunma oluşturması monolitler üzerinde gözlenen bir kirlenme türüdür (Şekil 4.9).

Şekil 4.9. Bazı monolitlerin üzerindeki kuş dışkıları (solda) ile monolitlerin toprakla bulunduğu alt kısmındaki kirlenmeler

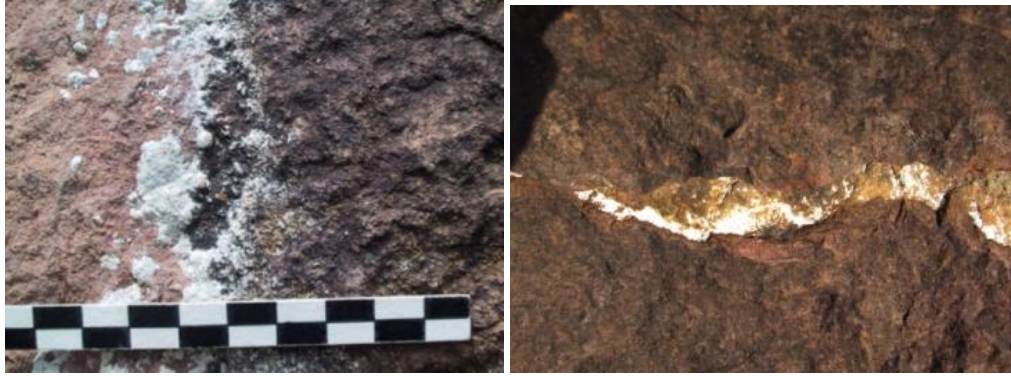
Monolitlerin bazılarında yüzeyde çiçekleşme adı da verilen tuz birikimine olduğu gözlenmiştir (Şekil 4.10)

Şekil 4.10. Tuzlanma

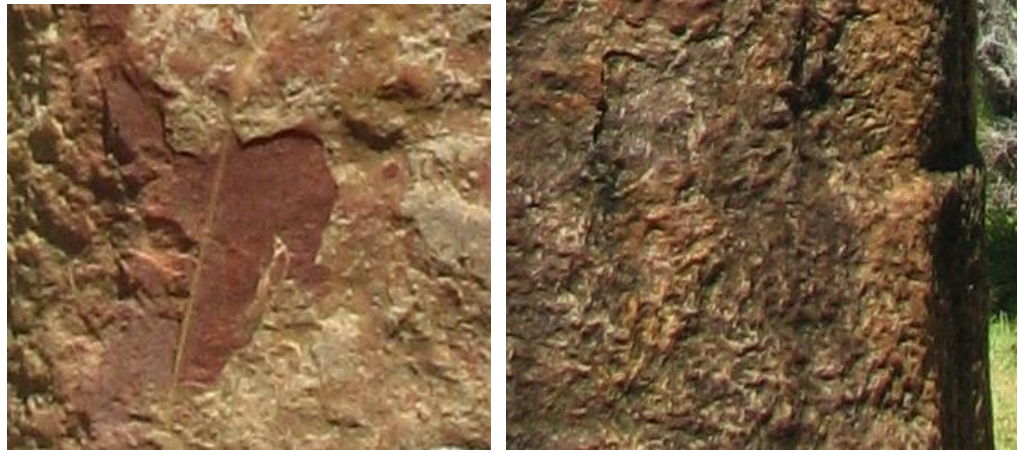
Şekil 4.11. Değişik tür ve renkteki kabuklanmalar

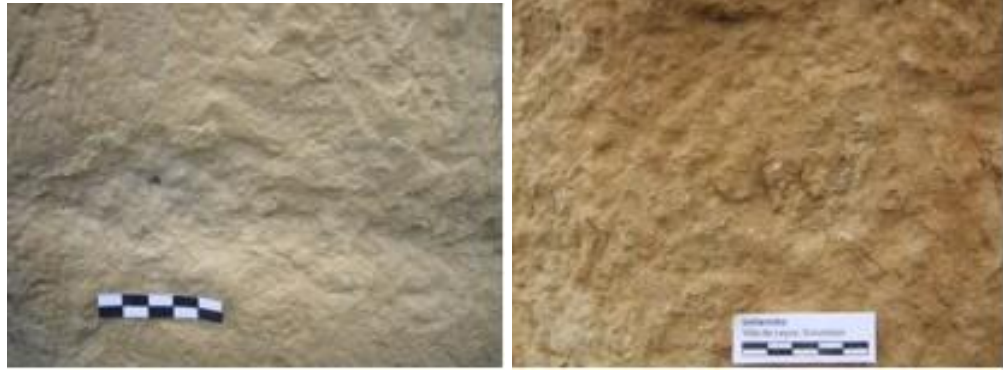
Tozlanma, ufalanma ve kumlanma şeklinde gelişen granüler çözünme, Monquira Arkeolojik Parkı içerisindeki monolitler üzerinde rölyef bozunmadan sonraki ikinci en sık görülen bir ayrışma şekli olarak saptanmıştır (Şekil 4.13). Genellikle kayaktan çok küçük parça olarak granül halinde materyal ayrılması olarak nitelendirilen granüler çözünme, kayaç yüzeyine hafifçe dokunulmasıyla hemen farkedilebilecek bir düzeyde kendini göstermektedir. Bu çözünmenin, monolitlerdeki tuzlanmaya bağlı olarak geliştiği büyük bir olasılıktır. Park alanı içerisinde yer alan 150 adet monolitın yarısına yakın bir sayıda granüler çözünme gözlenmiştir.

Şekil 4.13. Granüler çözünme

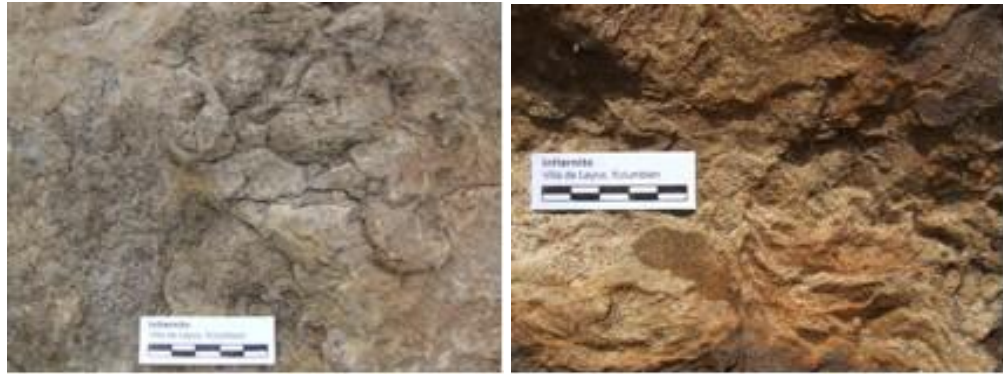
Şekil 4.14. Kayaç yüzeyindeki ince tabaka oluşumu

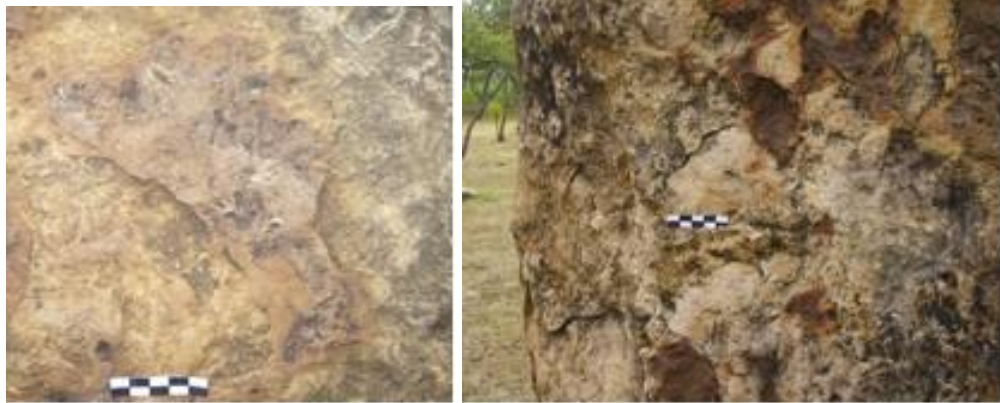
Şekil 4.15. Sıcaklık değişimleri ve kimyasal ayrışma olayları sonucunda kaya kütlelerinin ince katlar halinde taşın yüzeyine paralel levhalar halinde ayrışması

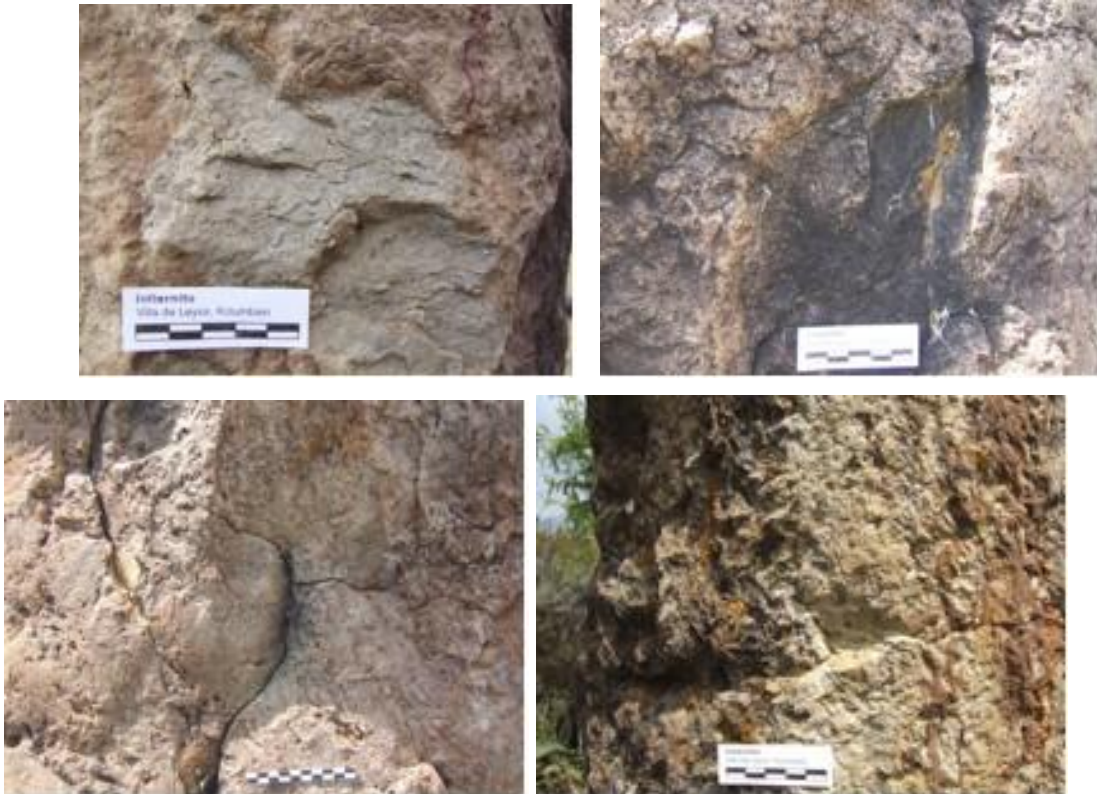
Şekil 4.16. Boyutları mm'den cm'ye kadar değişen dağılma

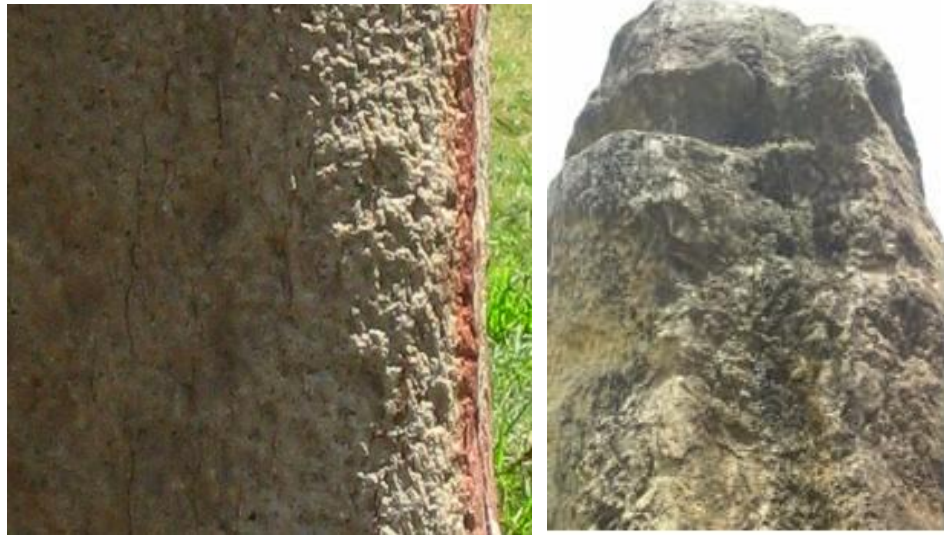
Şekil 4.18. Monolitlerde görülen kayaç yapısına bağlı çatlaklar

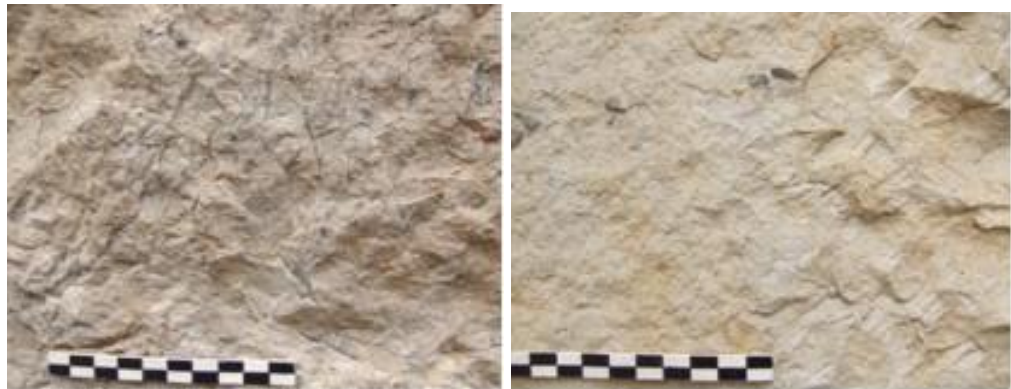
Şekil 4.19. Kilise cephesini oluşturan kumtaşlarının çoğunda gözlenen bir ayrışma şekli olan dağılma

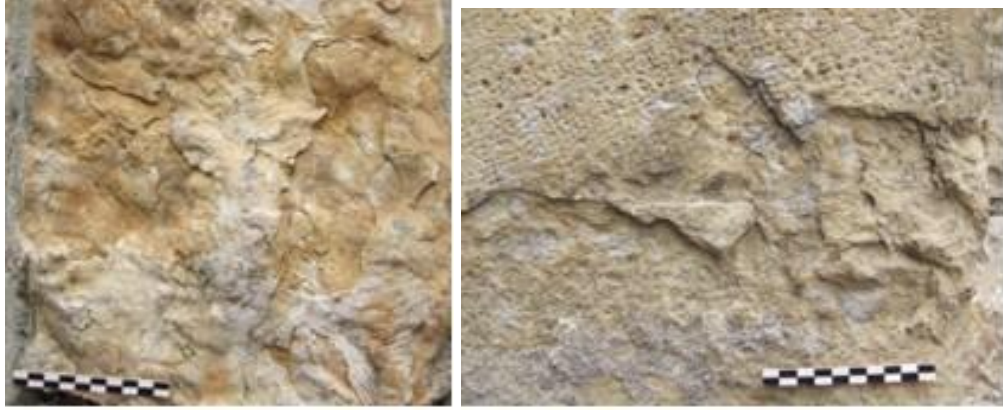
Şekil 4.20. Cephe taşlarında gözlenen kabuklanma

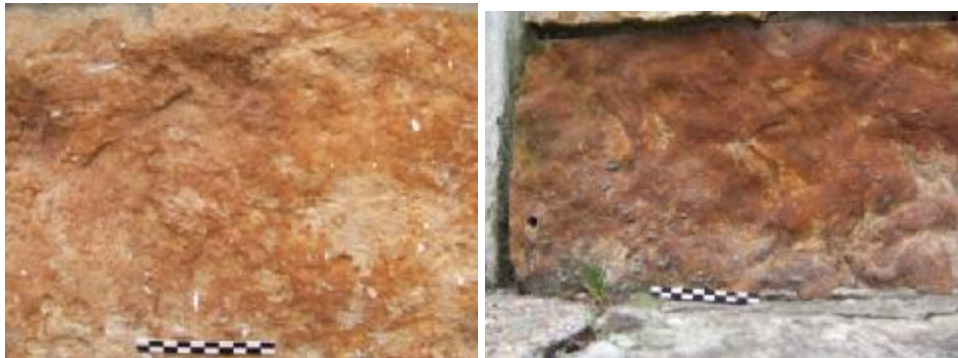
Şekil 4.22. Rölyef oluşumu

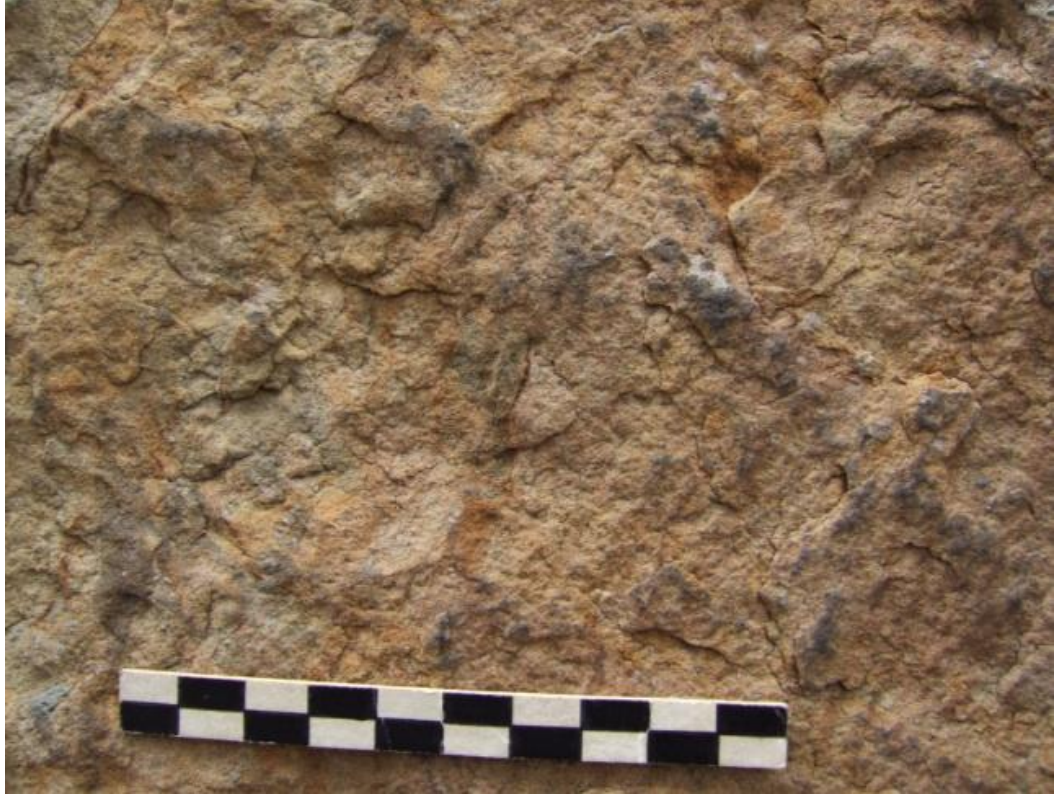
Şekil 4.23. İnce tabaka oluşumu

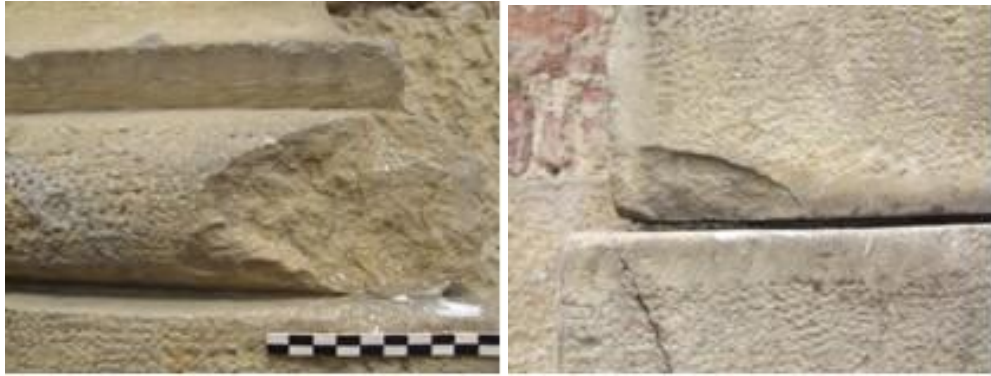
Şekil 4.24. Kırılma yoluyla parça kaybı

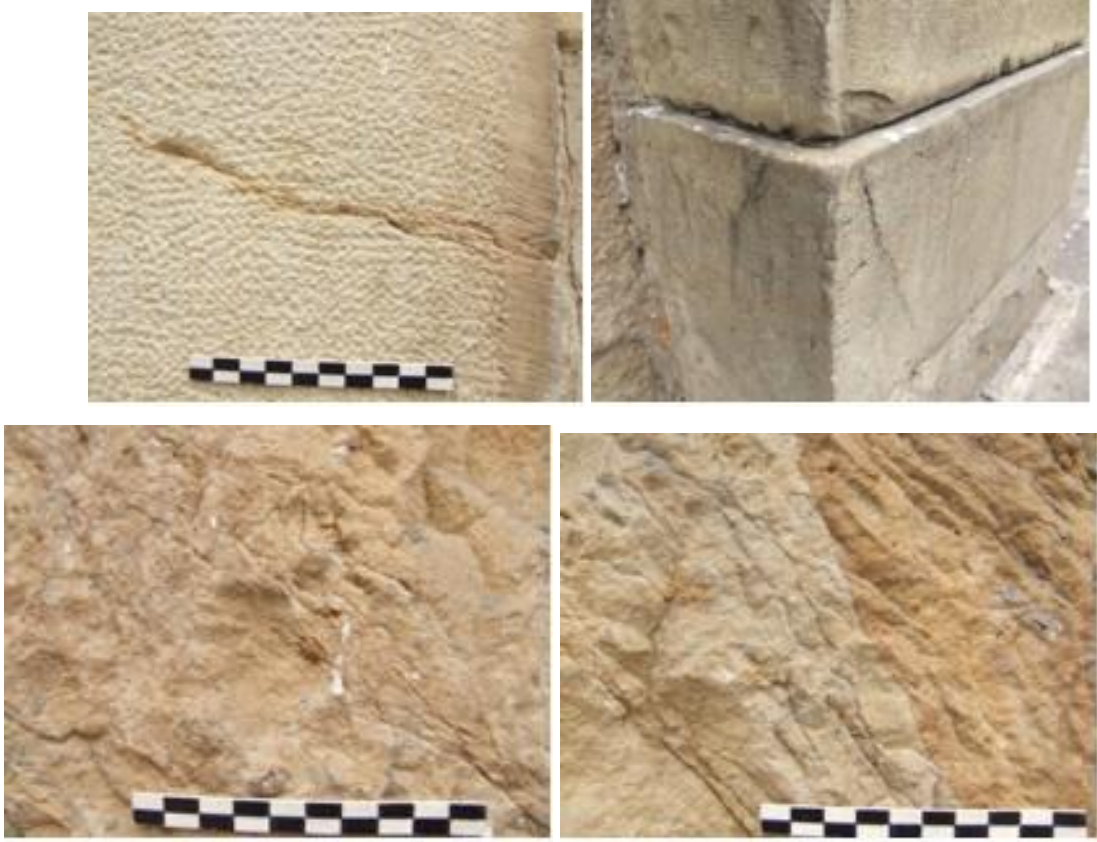
Şekil 4.27. Taşlarda görülen kendi yapısına bağlı olarak veya kayaç yapısından bağımsız olarak gelişen çatlak ve yarıklar

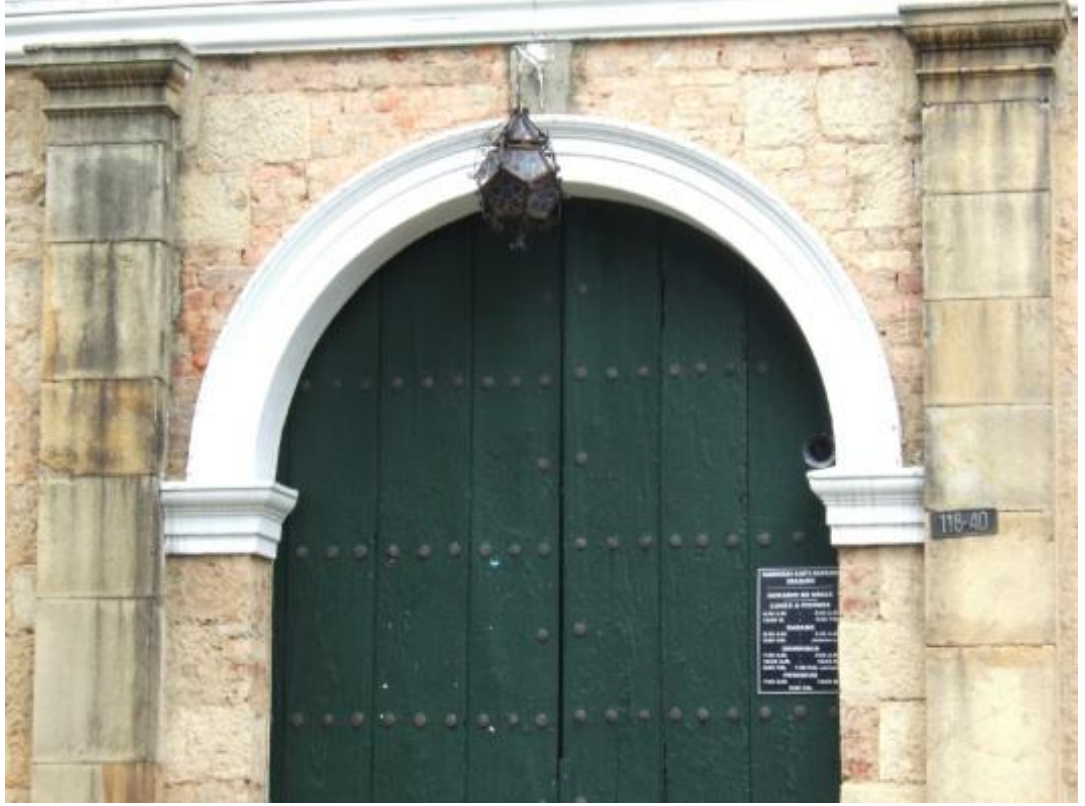
Şekil 4.30. Giriş kapısının her iki yanında bulunan sütunlarda görülen kirlenme

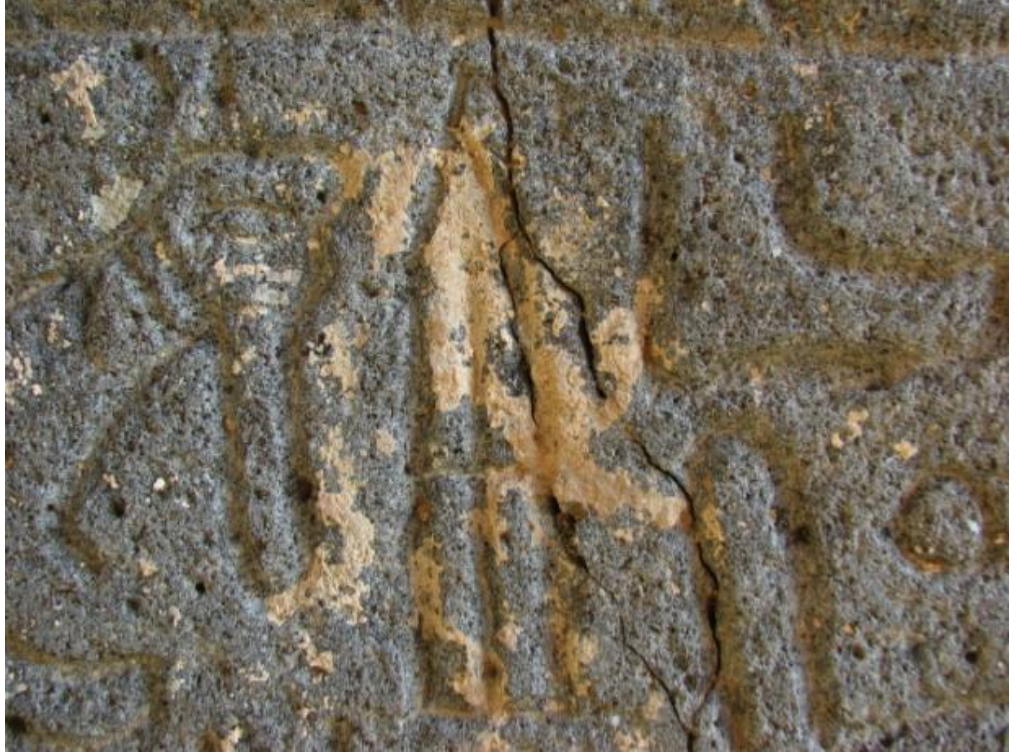
řekil 4.31. Bazalt eserlerde gzlenen atlak oluřumu

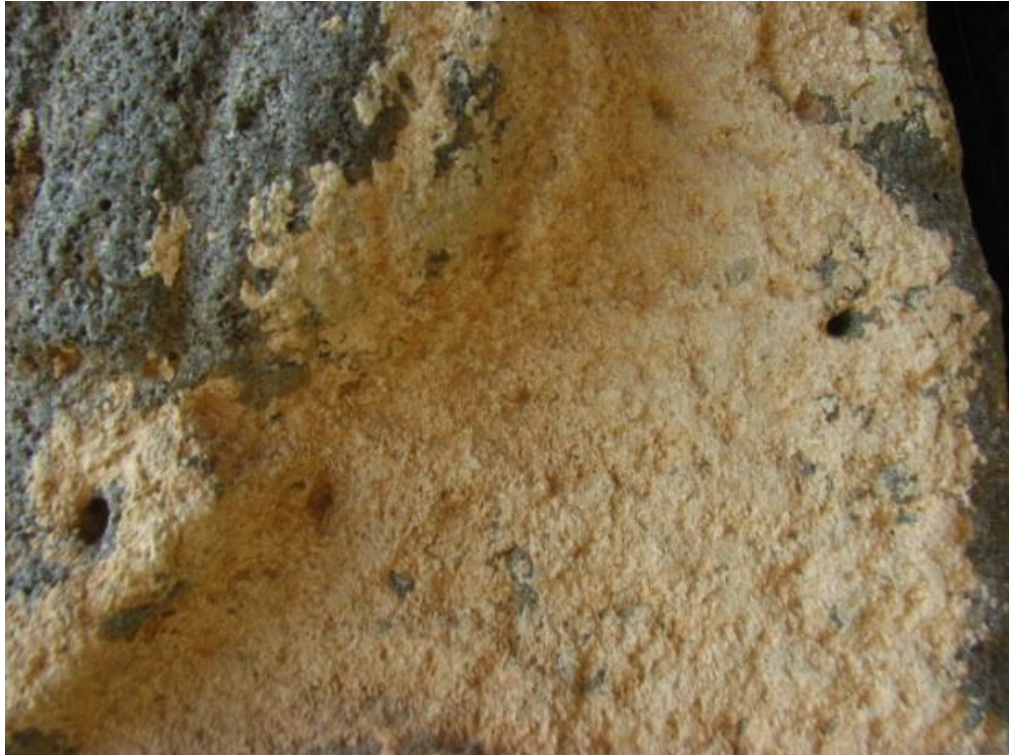
řekil 4.32. Kabartmalarda gzlenen, kalınlıęı 1 mm ile 8 mm arasında deęiřen kalkit birikimi

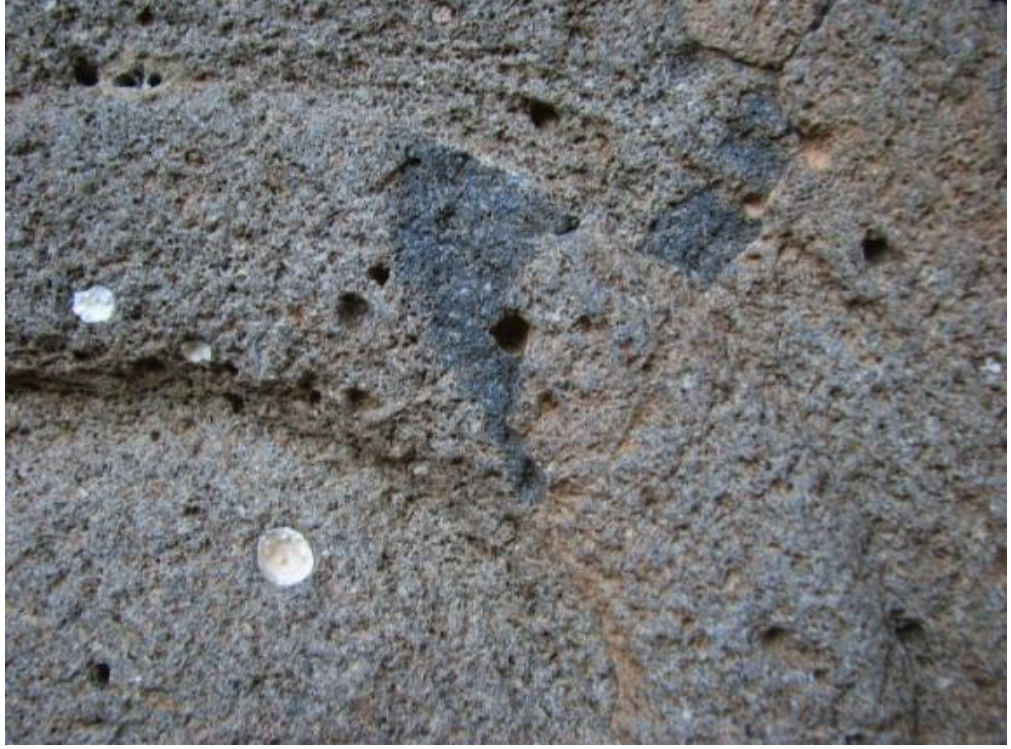
řekil 4.33. Bazı eserlerin yüzeyinde görölen küçük boyuttaki parça düşmeleri

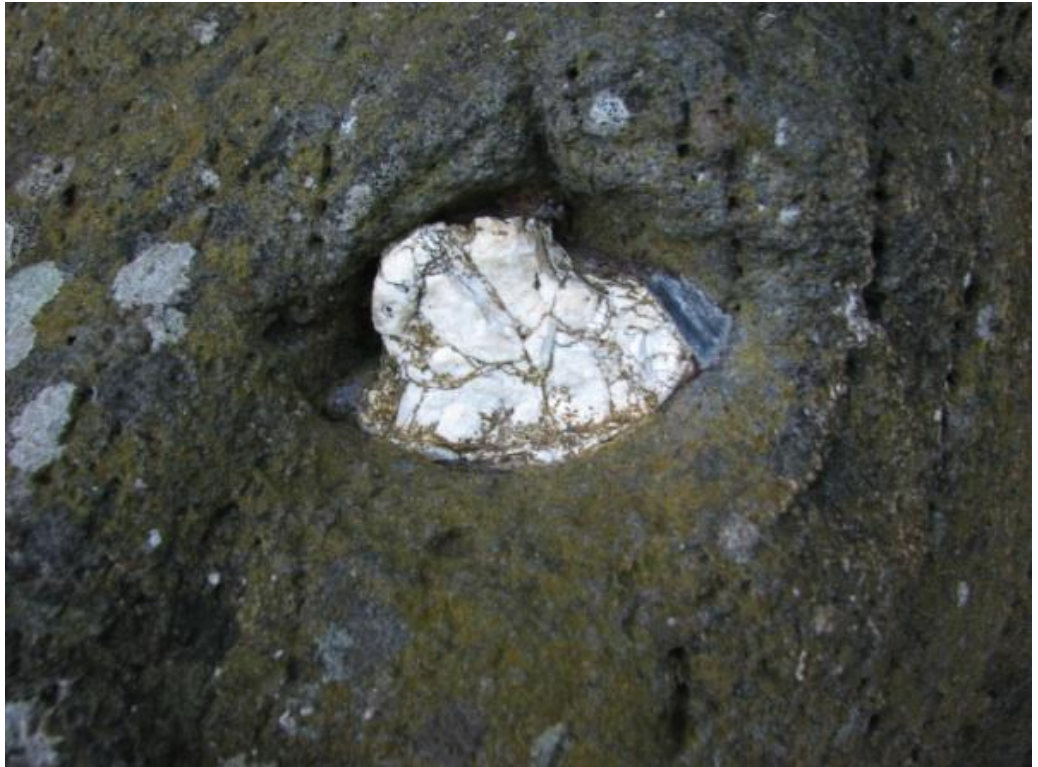
řekil 4.34. Giriř kapısı aslanlarında görölen liken ve yosundan olusan biyolojik birikim

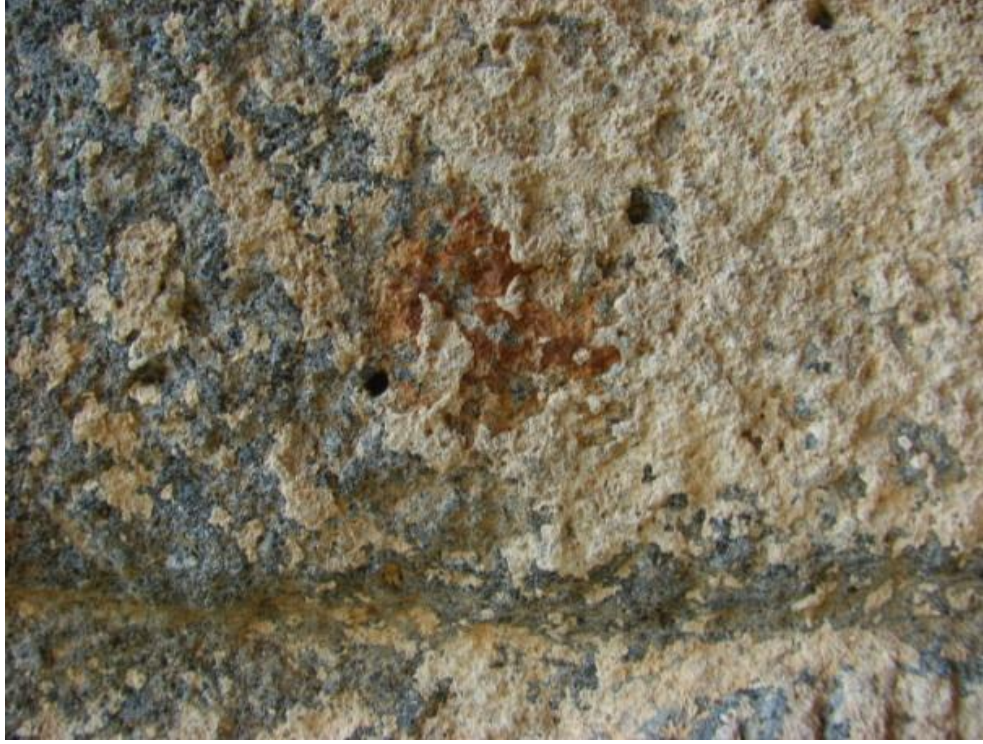
Şekil 4.35. Az sayıda kabartmada görülen yüzeydeki renk değişimi

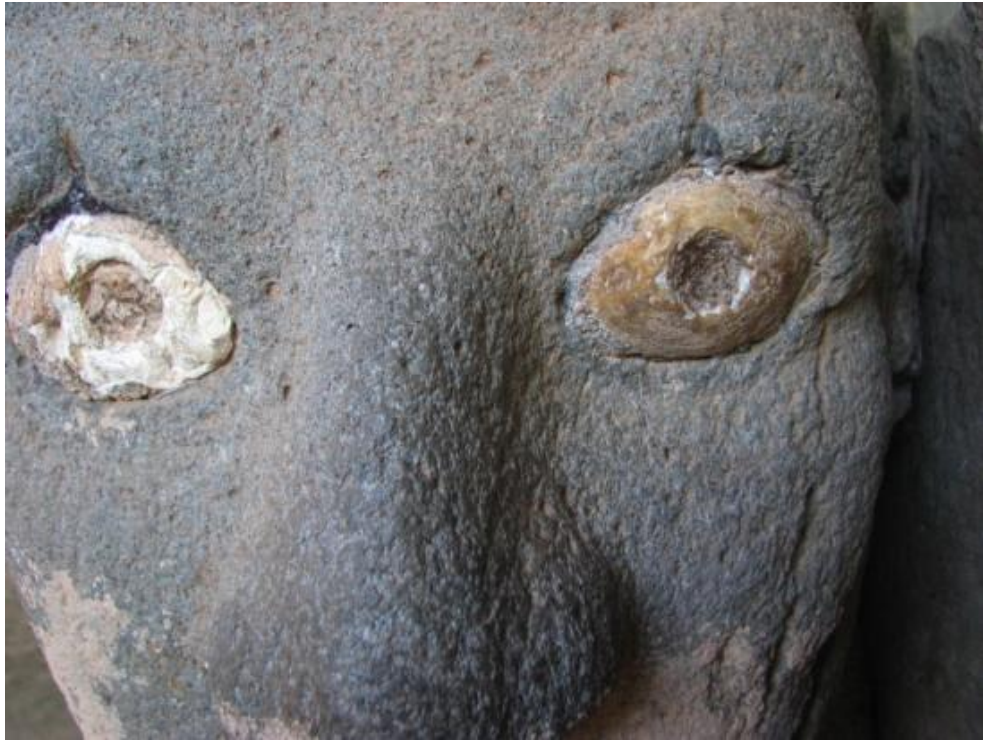
Şekil 4.36. Güney kapı girişindeki kapı sfenskinde görülen, elle dokunmadan kaynaklanan yağlı kir tabakası

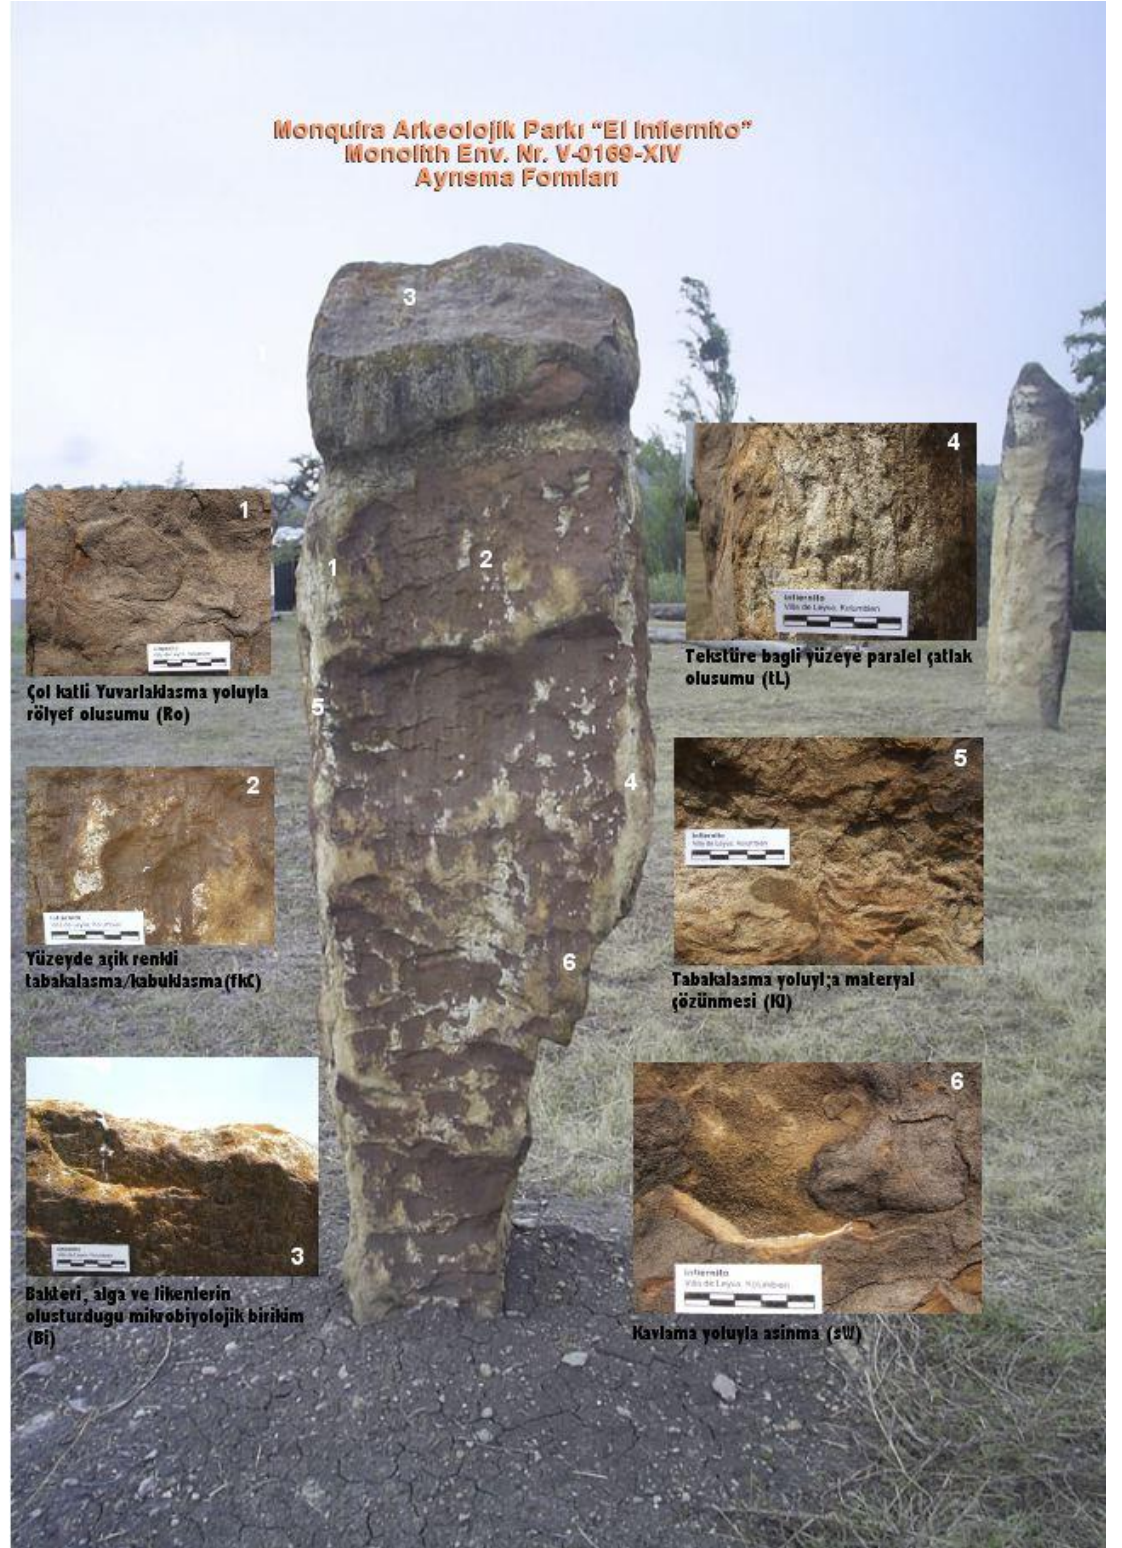
Ek Şekil 6. Kolombiya'daki Monquirá Arkeolojik Parkı-El Infiernito'da bulunan V-0169 envanter numaralı monolit'de gözlenen ayrışma türlerini gösteren poster

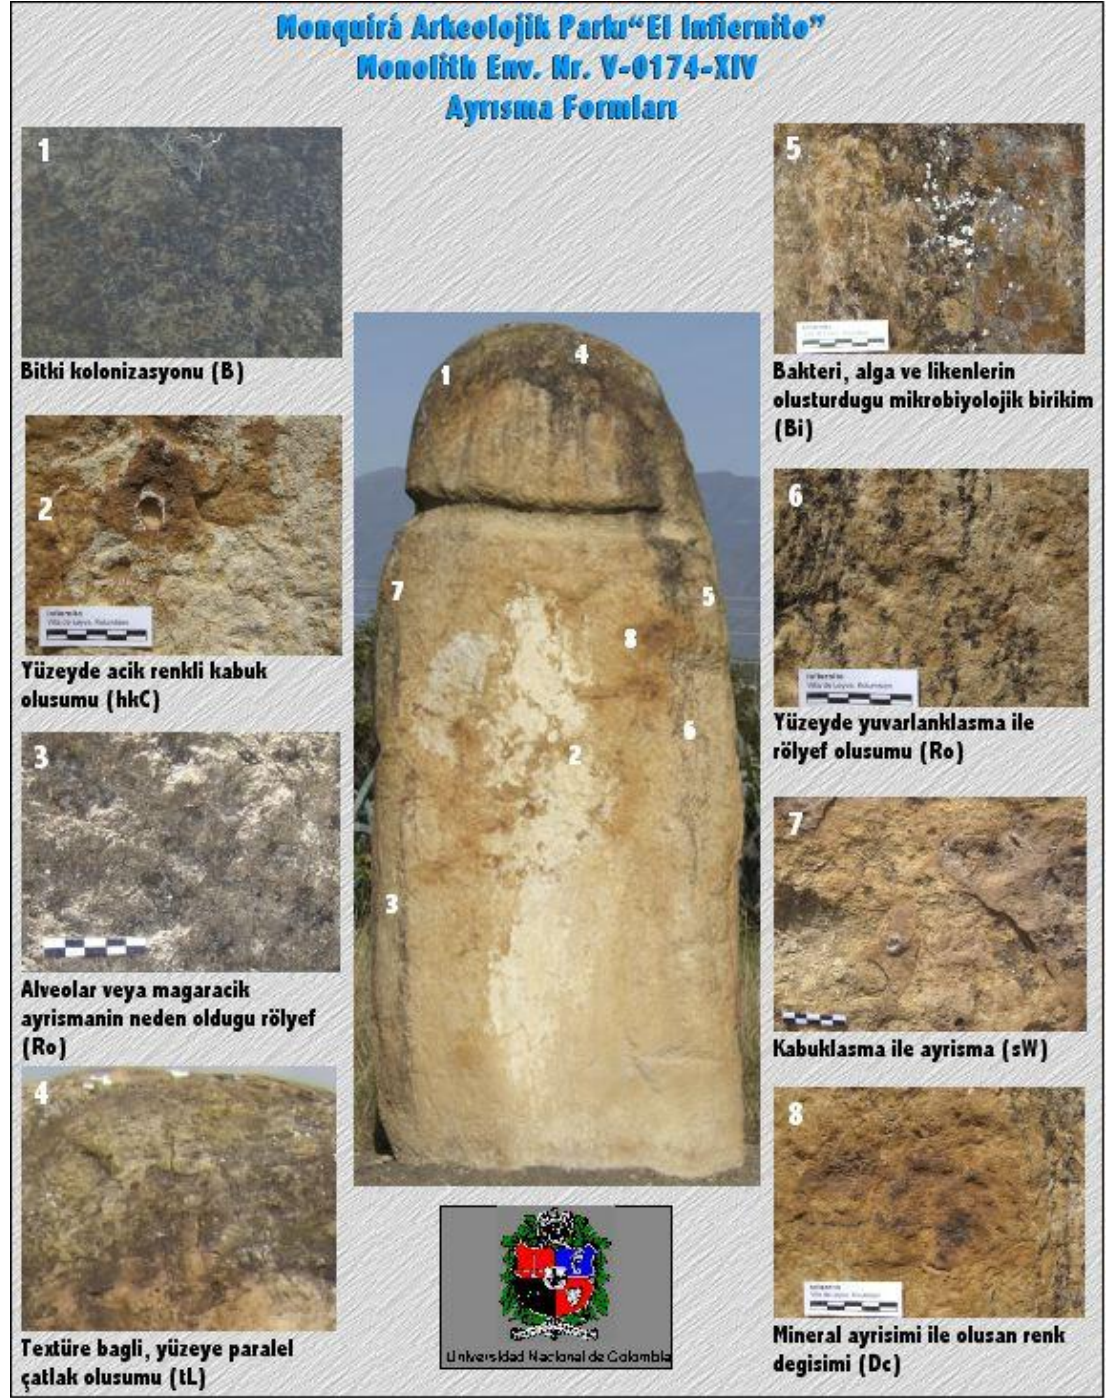
Ek Şekil 7. Kolombiya'daki Monquirá Arkeolojik Parkı-El Infiernito'da bulunan V-0174 envanter numaralı monolit'de gözlenen ayrısma türlerini gösteren poster
