**YÜKSEK LİSANS TEZİ**

**KAYAÇTAN YAPILMIŞ ESKİ ESER KORUMA ÇALIŞMALARINA  
ARKEOMETRİK BİR YAKLAŞIM: AYRIŞMA DURUMU HARİTASI.  
TÜRKİYE VE KOLOMBİYADAKİ ANIT ESERLERİN BOZUNMA  
ANALİZİ**

**ADANA, 2010**

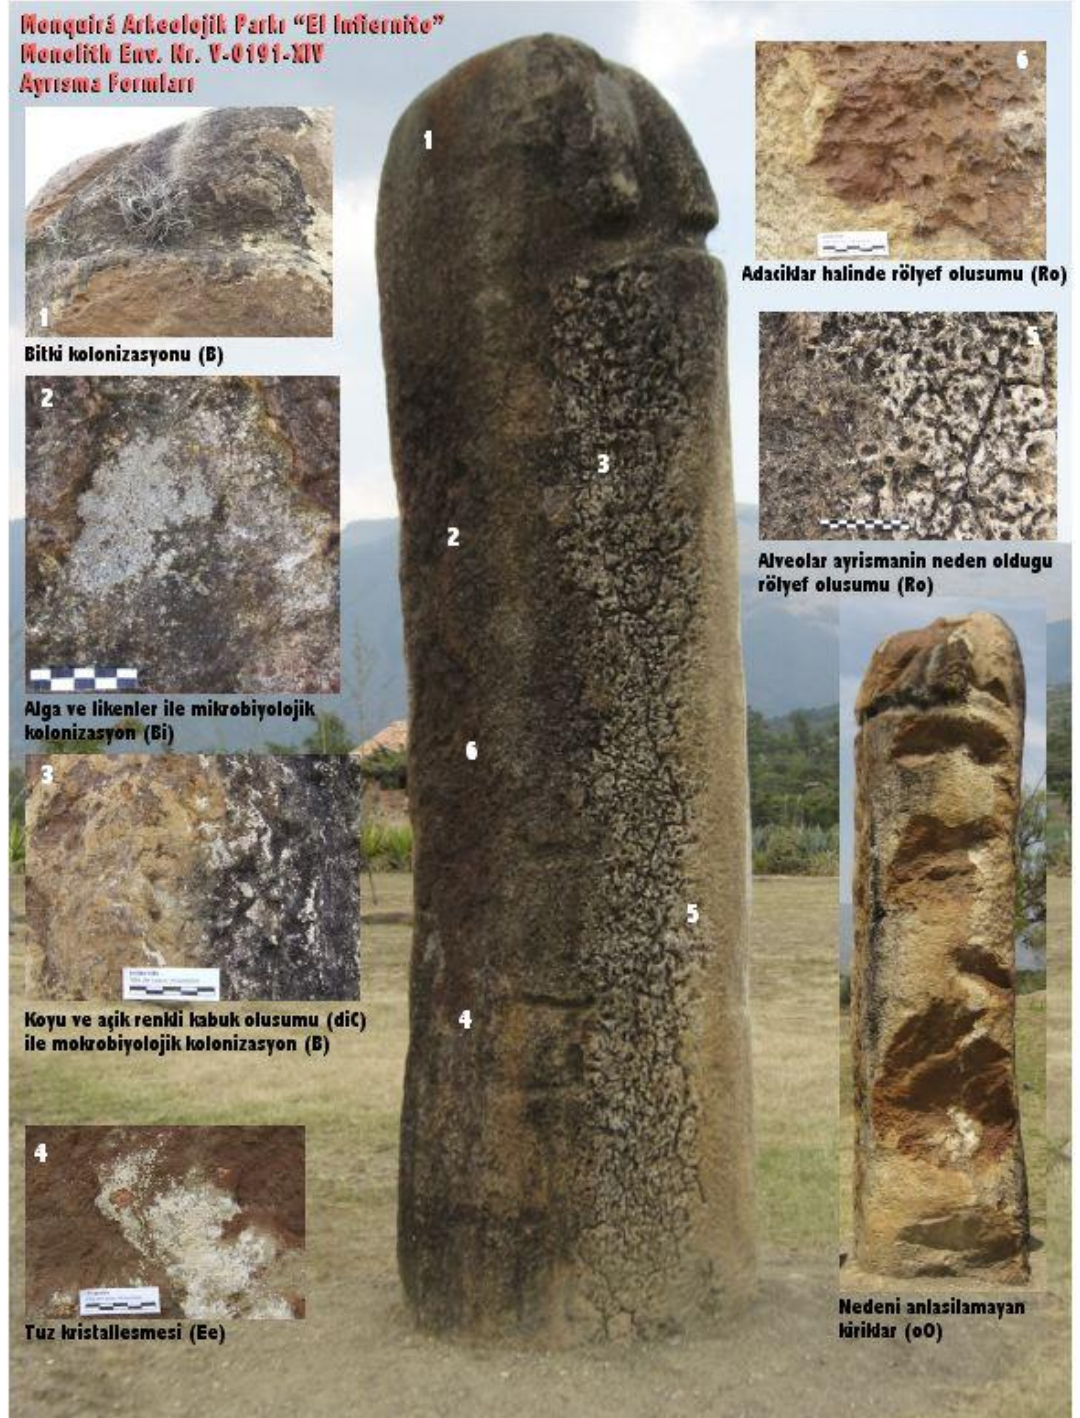
Ek Şekil 8. Kolombiya'daki Monquirá Arkeolojik Parkı-El Infiernito'da bulunan V-0191 envanter numaralı monolit'de gözlenen ayrısma türlerini gösteren poster

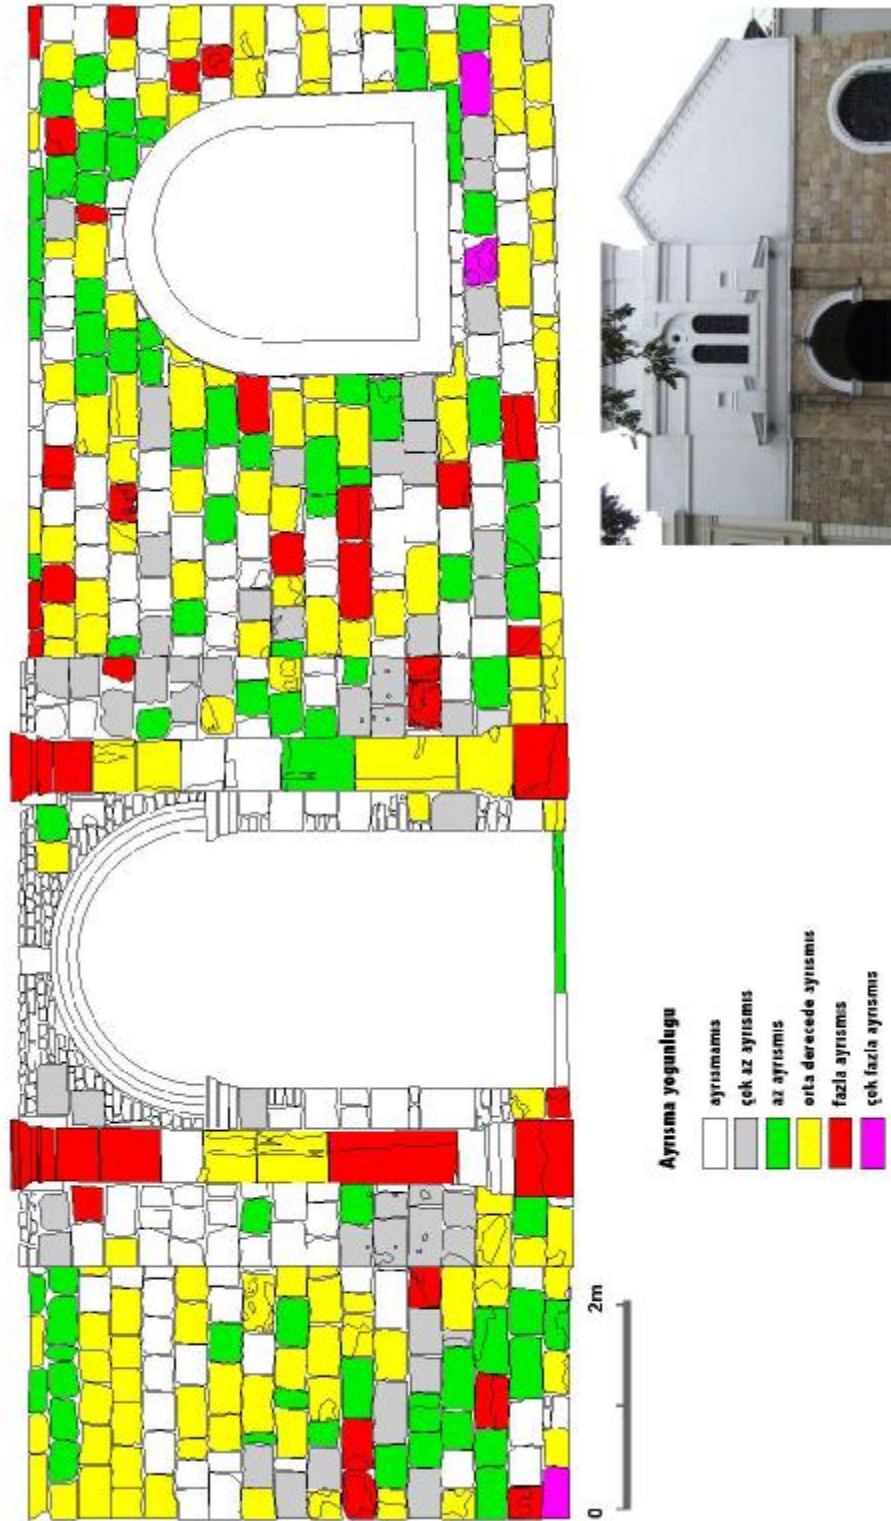
Ek Şekil 10. Kolombiya'nın başkenti Bogota'da bulunan ispanyol kolonileri döneminde yapılmış olan Santa Barbara de Usaquen Kilisesi cephe duvarının bozunma yoğunluğunun haritası

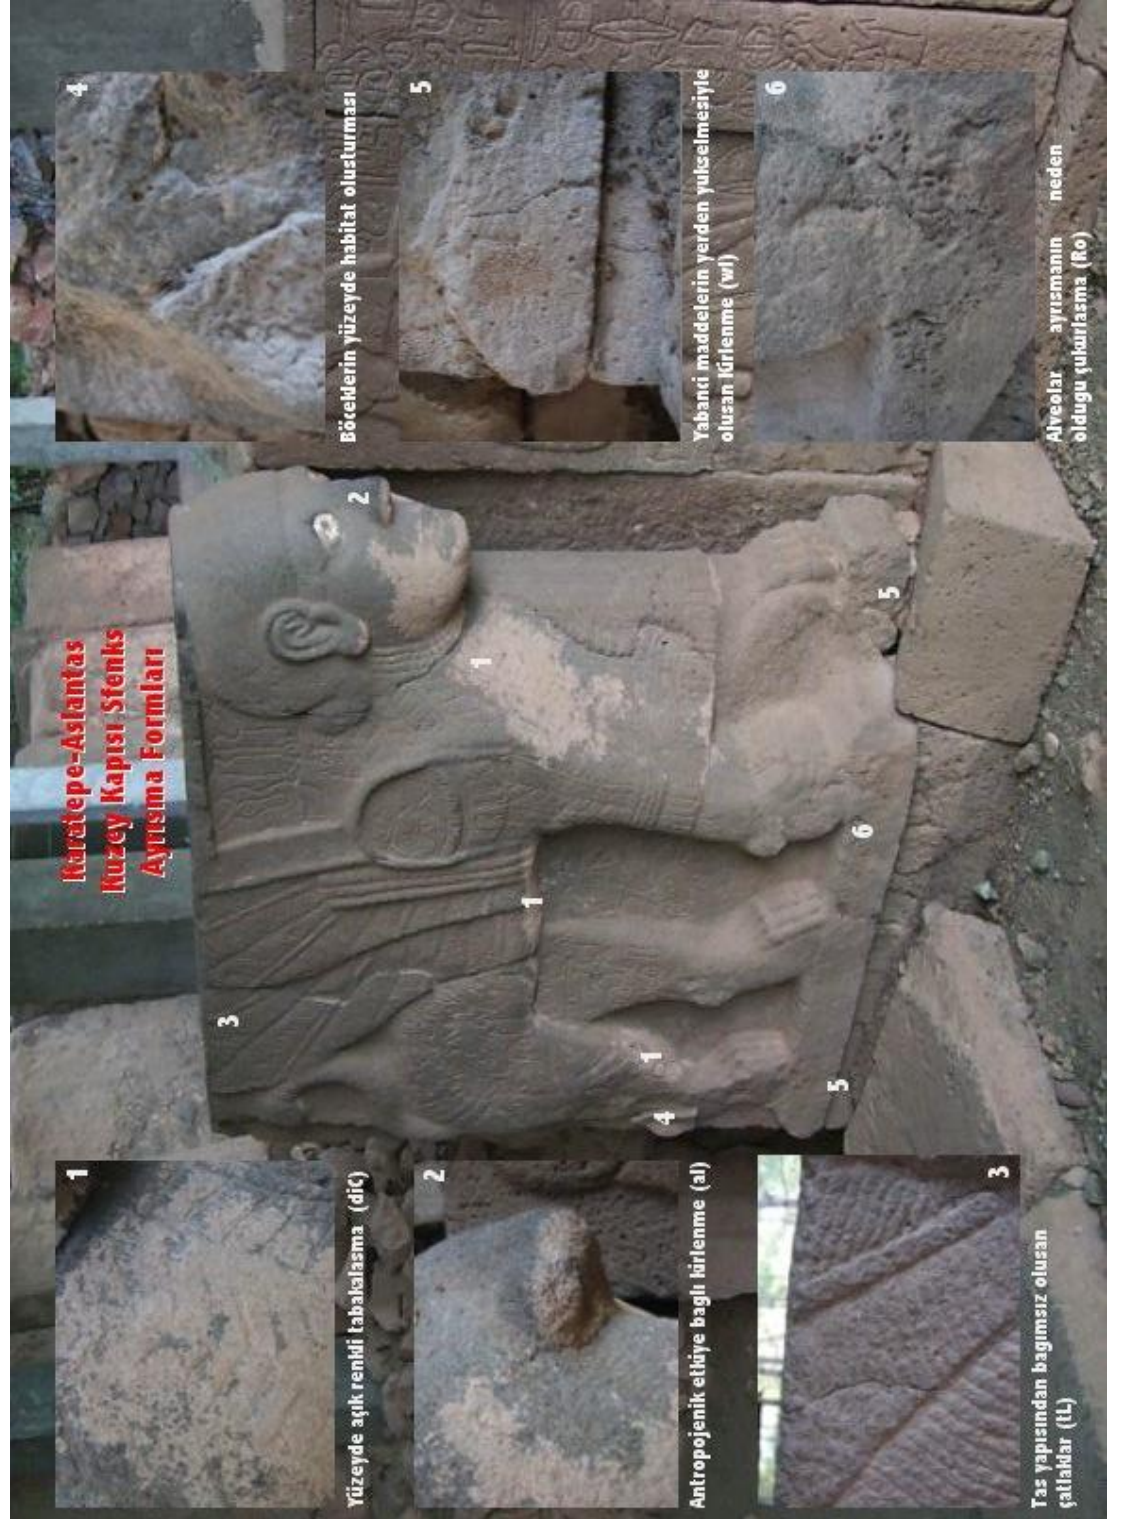
Ek Şekil 13. Türkiye’deki Karatepe-Aslantaş Açık Hava Müzesi’ndeki Kuzey Kapı girişinde bulunan kapı sefenksinin bozunma formlarını gösteren poster

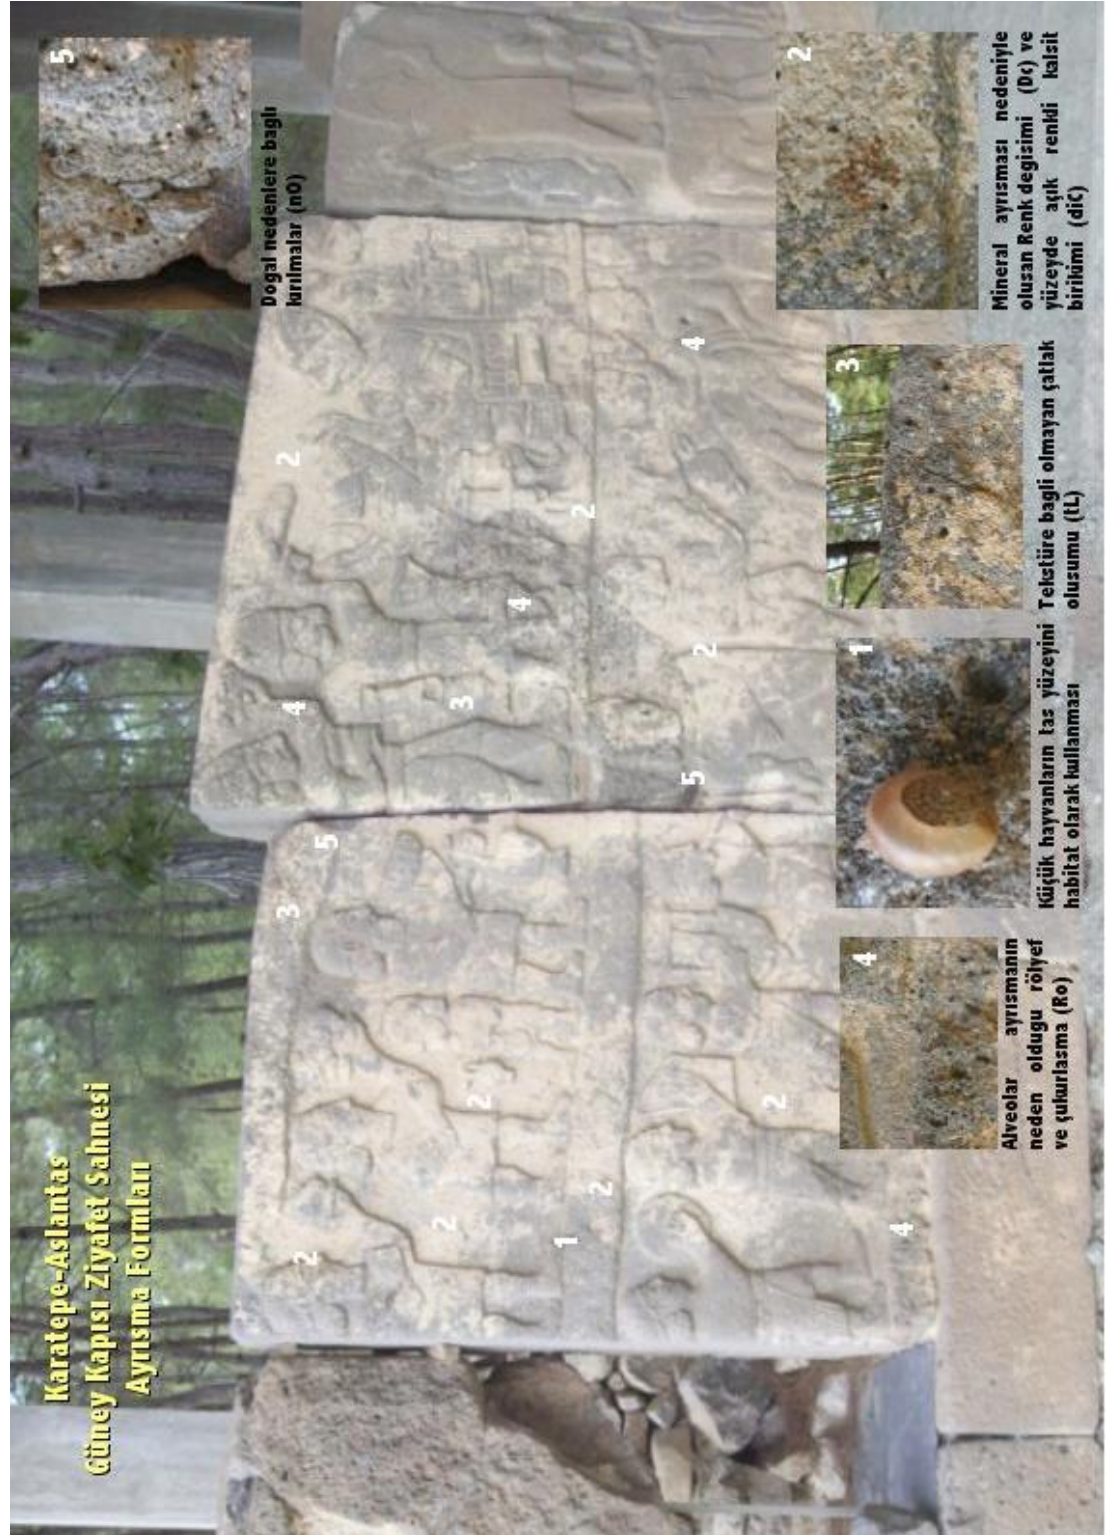
Ek Şekil 14. Türkiye'deki Karatepe-Aslantaş Açık Hava Müzesi'ndeki Güney Kapı girişinde bulunan ziyafet sahnesini gösteren kabartmaların bozunma formlarını gösteren poster
