KEMER AV KÖŞKÜ'NÜN MİMARİSİ VE DEĞERLENDİRİLMESİ

Sanat Tarihi Ana Bilim Dalı  
Yüksek Lisans Tezi

Antalya, 2021

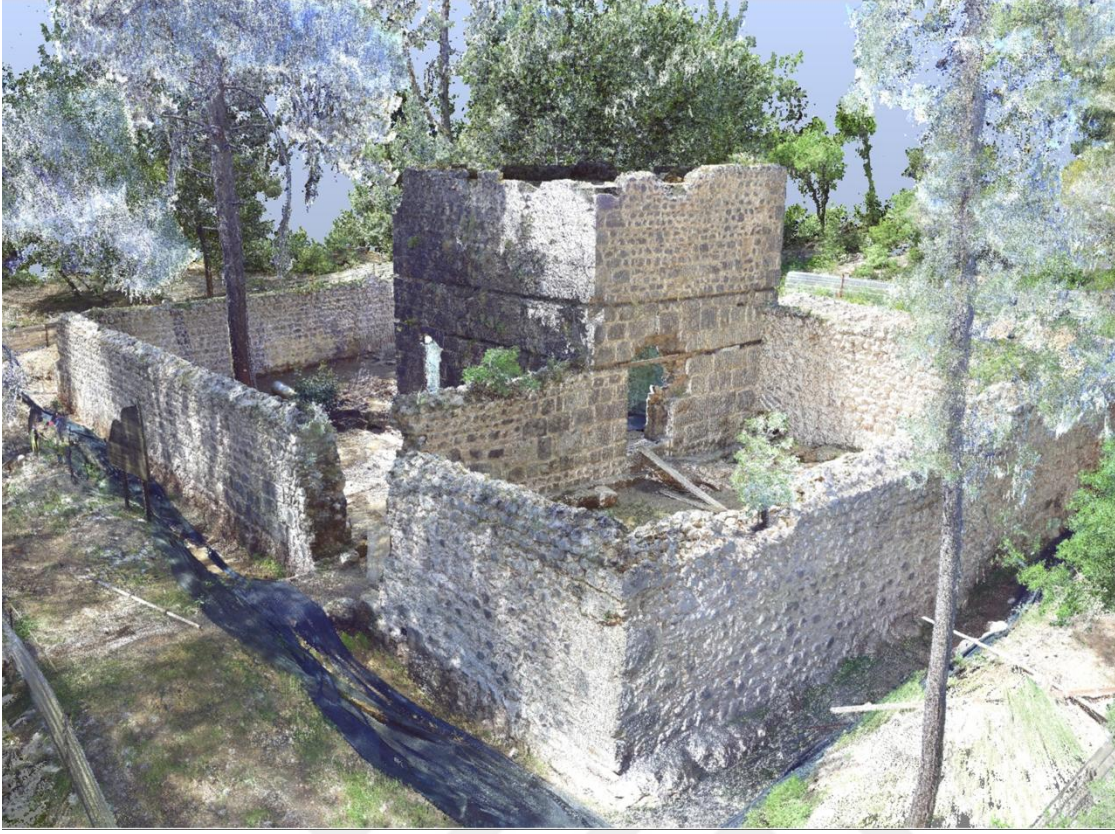
**Foto 1 Köşk Genel Görünüm**

Antalya'nın Kemer ilçesi sınırları, Arslanbucak Mahallesi'nde yer alan köşk, Antalya-Kumluca kara yolunun 40. km'sinde, Kemer İlçe Karakolunun kuzeyindeki ormanlık alanda bulunmaktadır. Nitelik olarak Kemer Devlet Ormanı içerisinde yer alan köşkün mülkiyeti, Orman Genel Müdürlüğüne ait olup 1370 parsel nolu taşınmaz olarak kayıtlıdır. Köşke karayolundan uzanan, yaklaşık 25 metrelik bir patika yol aracılığı ile ulaşılır (Harita 1)<sup>55</sup>. Günümüzde köşkün güneyinde Jandarma Karakolu ve Lojmanları ile güneydoğusundaki gecekondudan başka herhangi bir yapılaşma yoktur. Köşkün kuzey ve kuzeybatısı ise çam ağaçları ve farklı bitki topluluklarından oluşan, meylin kuzeye doğru arttığı bir tepelik alandan oluşmaktadır. Köşk su kaynaklarının bol olduğu ve manzaraya hakim bir alanda inşa edilmiştir (Foto 1)<sup>56</sup>.

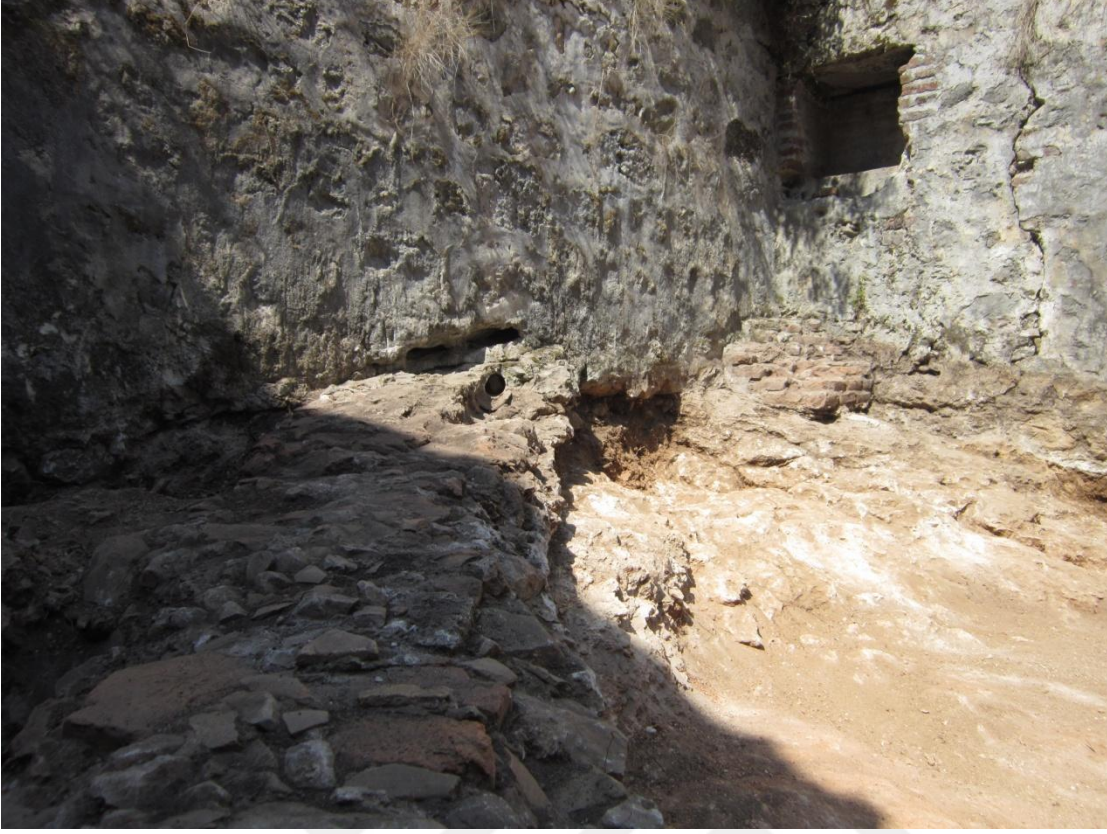
**Foto 5 I. Avlu Seki Üzerindeki Su Künkü**

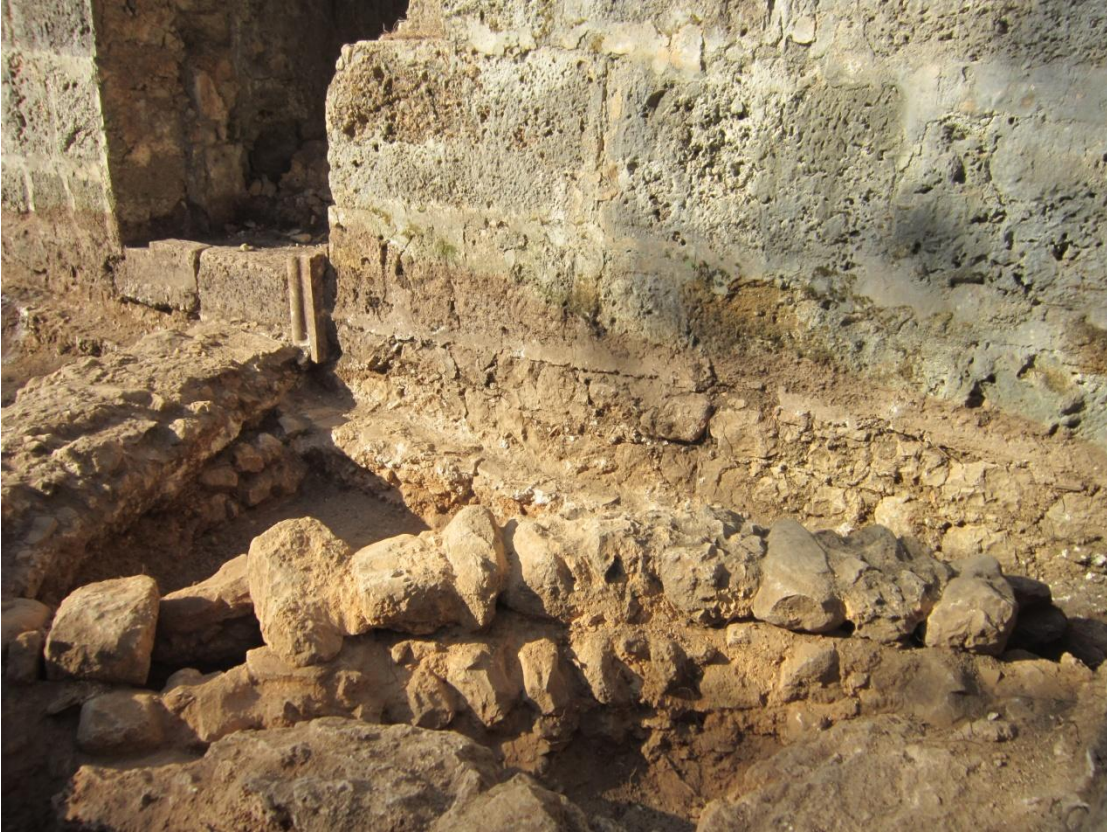
**Foto 6 I. Avlu'daki Su Kanalı**

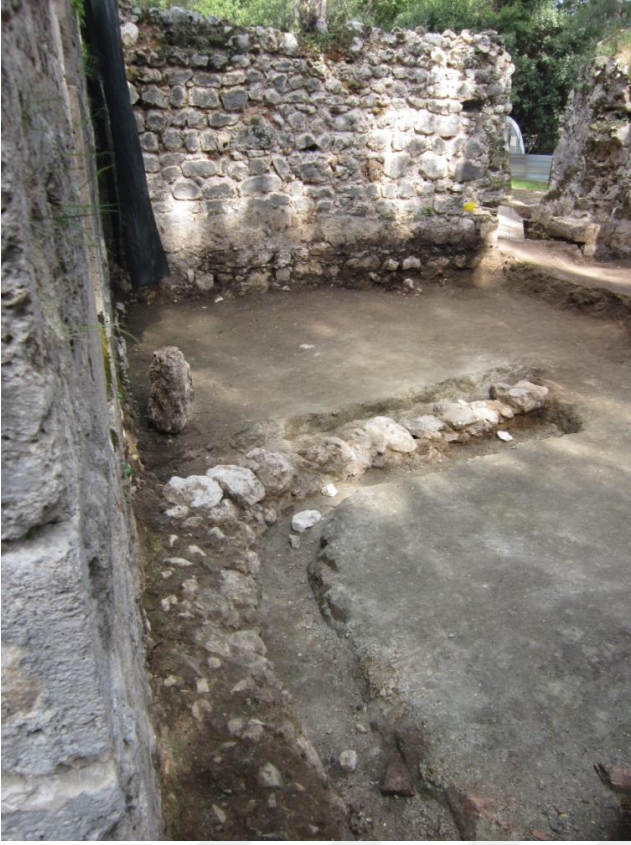
**Foto 9 II. Avlu Tahliye Kanalı**

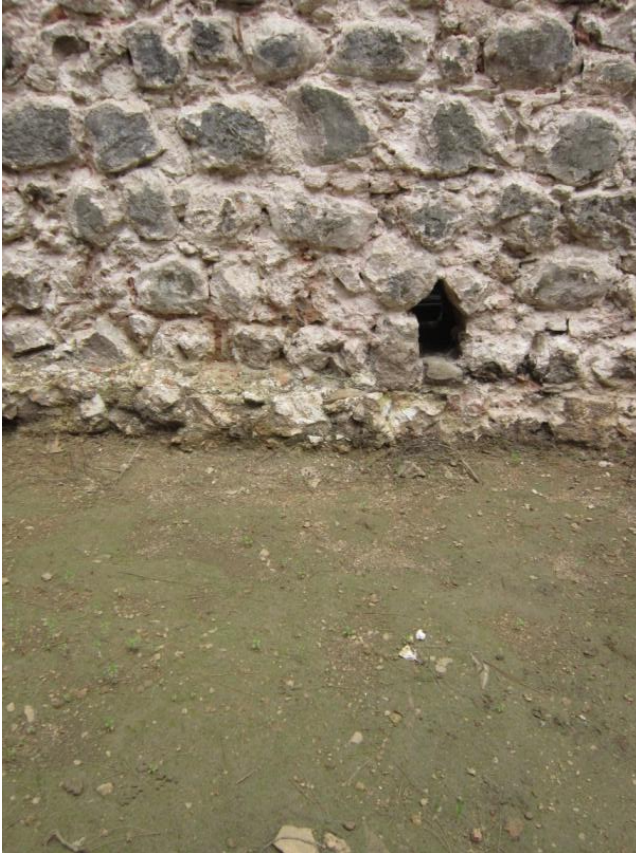
**Foto 10 Avlu Zemininde Biriken Suyu Çevre Duvarları Dışına Aktaran Açıklık**

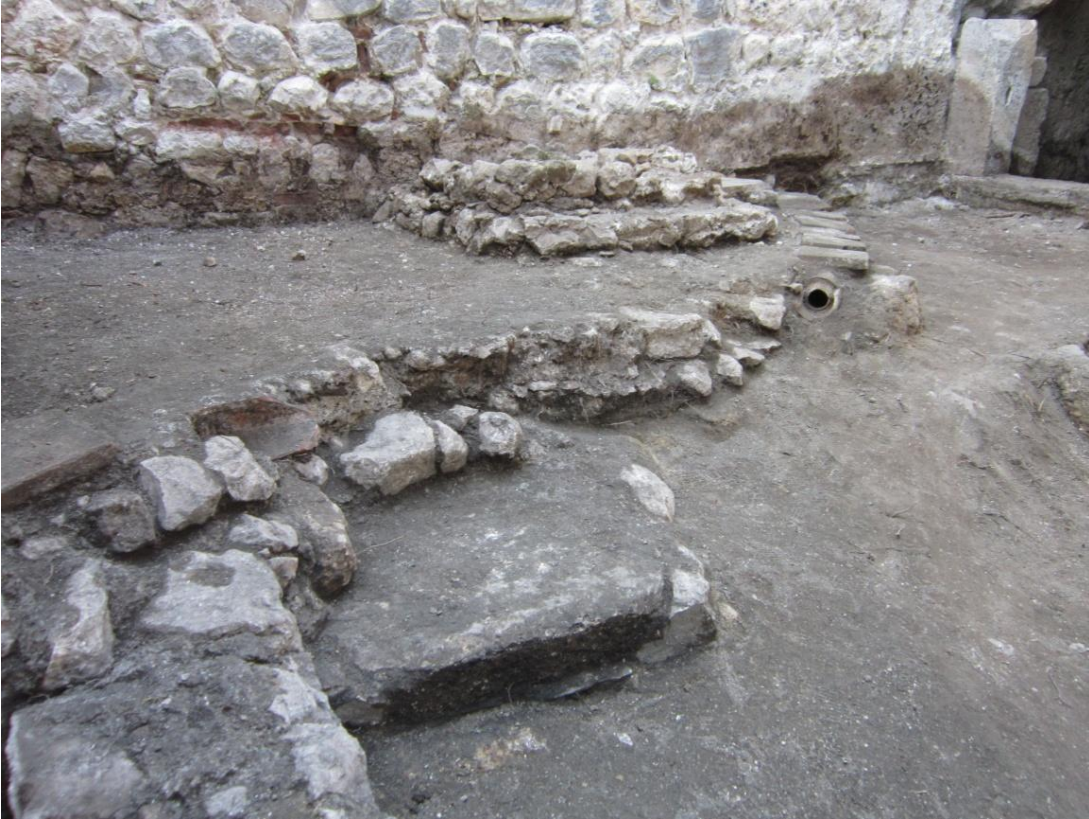
**Foto 12 II. Avlu Seki Üzerinden Geçen Künk Sistemi**

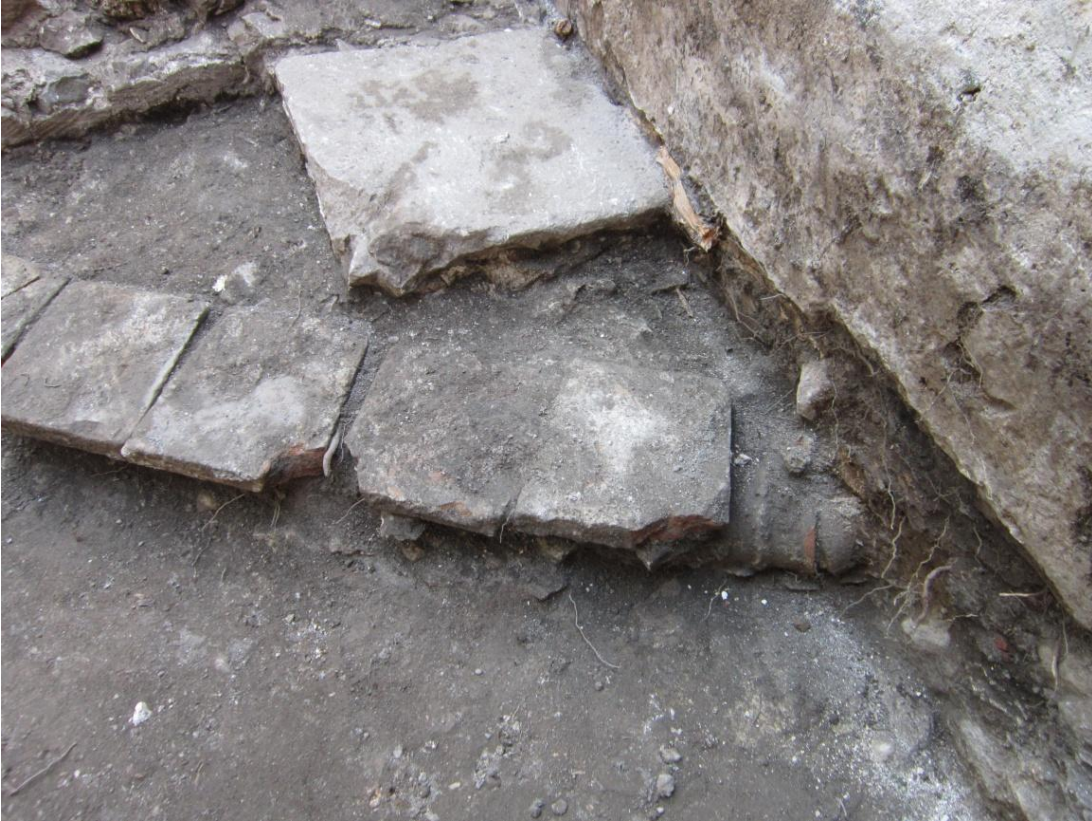
**Foto 16 Havuza Su Sağlayan ve Kaynağını Köşk Dışından Alan Künkün Bağlantı Kısım**

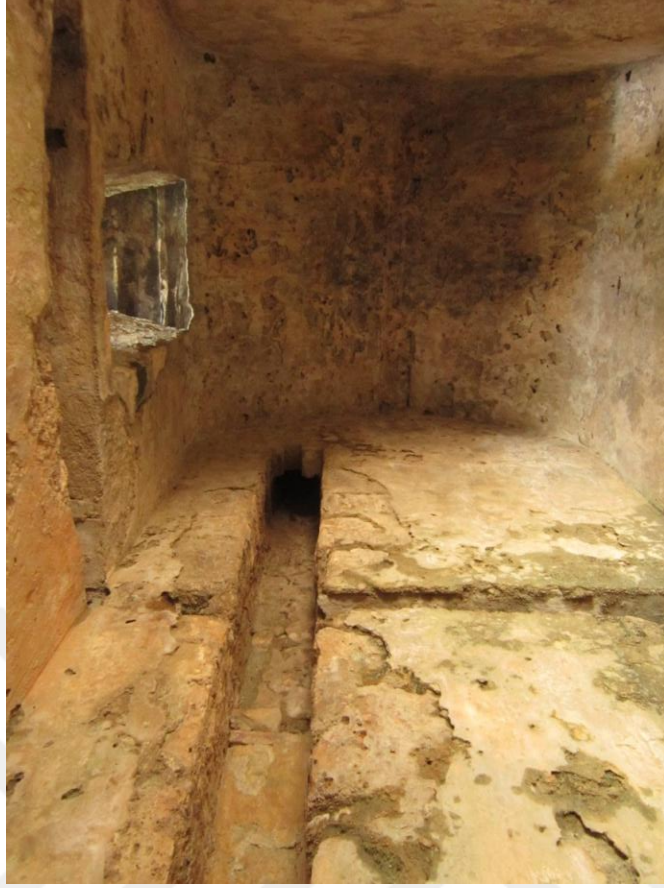
**Foto 31 Sıcaklık Mekanı Mazgal Pencere ve Tüteklik**

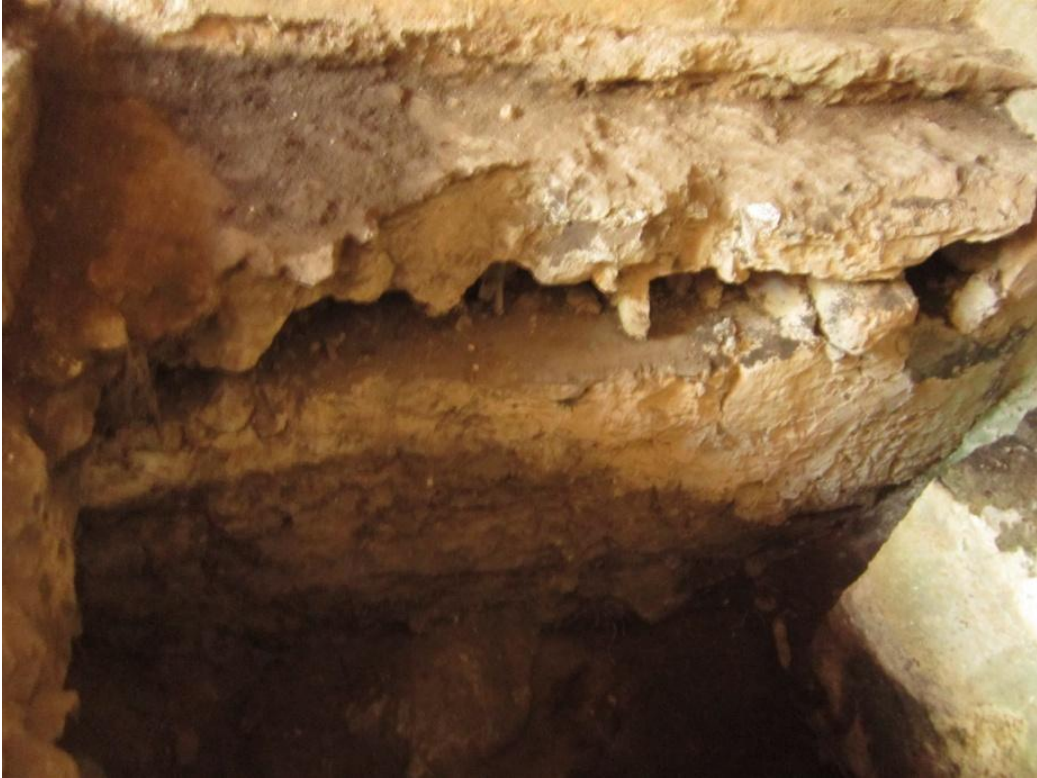
**Foto 32 Sıcaklık Zeminindeki Kare Hatıl Yuvaları**

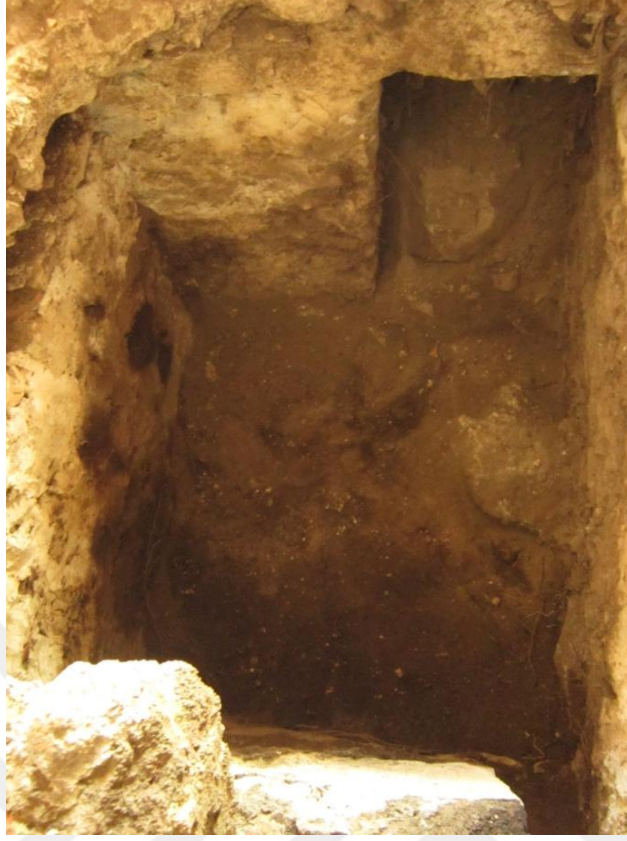
**Foto 33 Hamam Cehennemlik Bölümü**

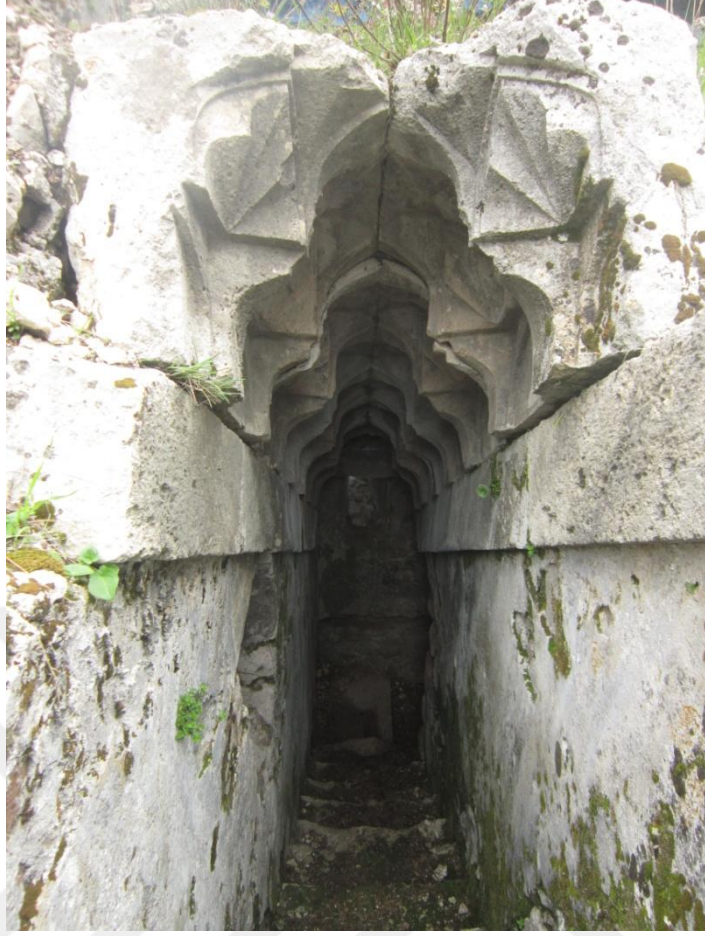
**Foto 41 Merdiven Kovanının Mukarnash Tonozu.**

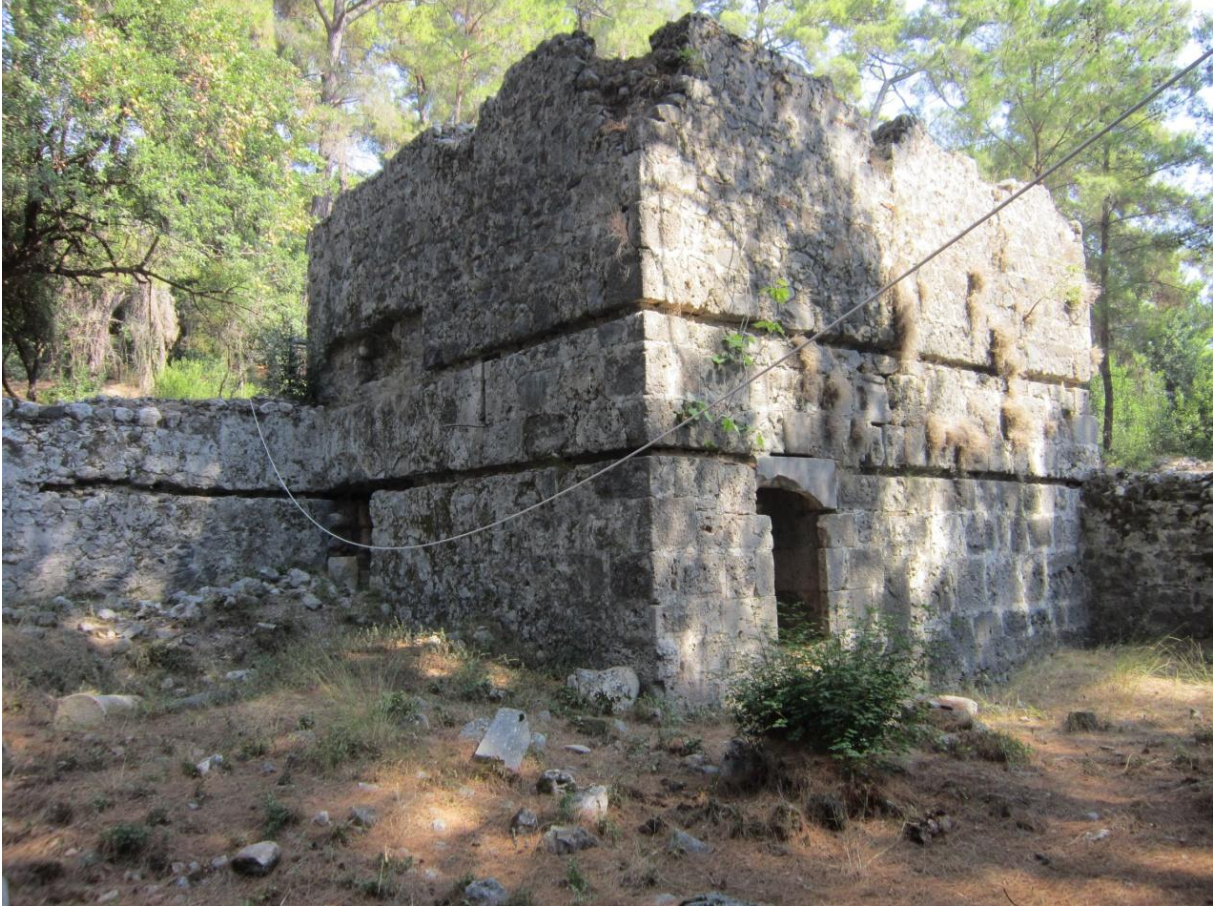
**Foto 104 Köşk Cephesindeki Hatıl Boşlukları**

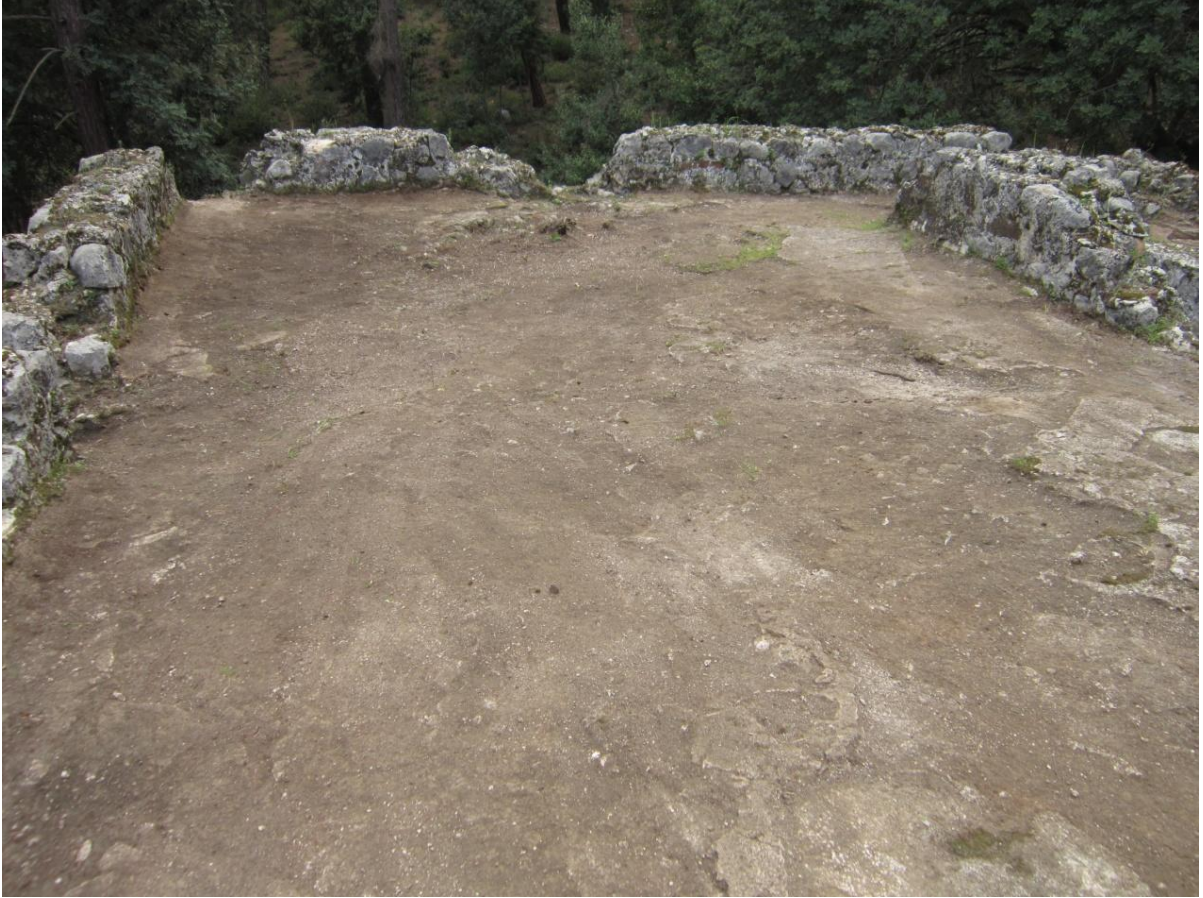
**Foto 106 Çatı Parapet Duvarları ve Horosan Harçlı Zemin**

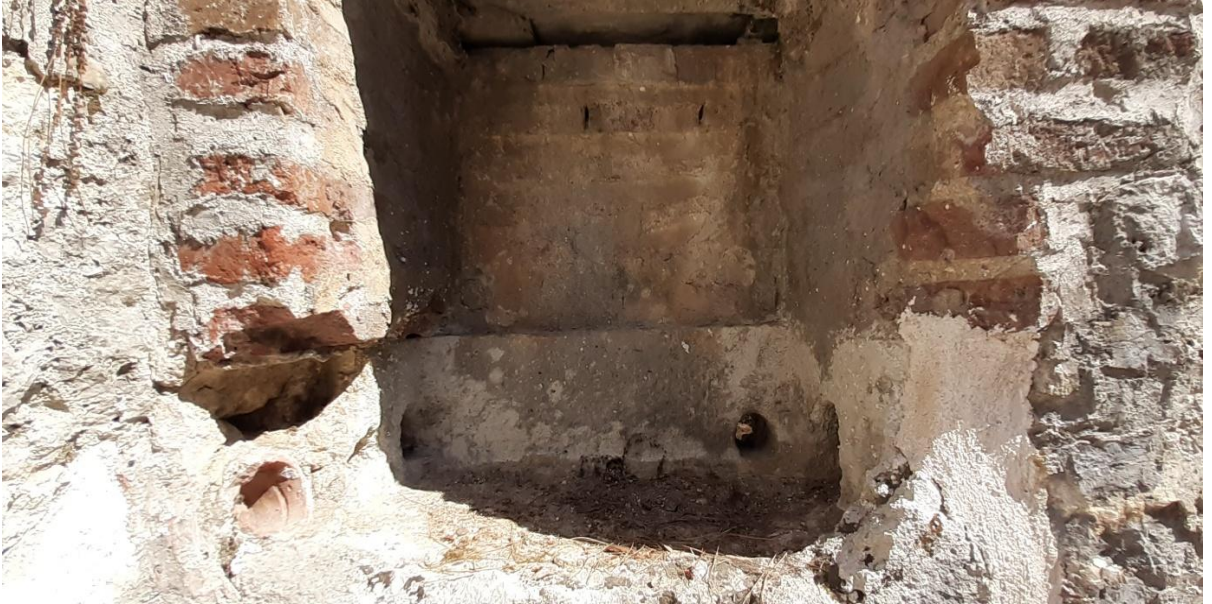
**Foto 108 Su Teknesi Detay**

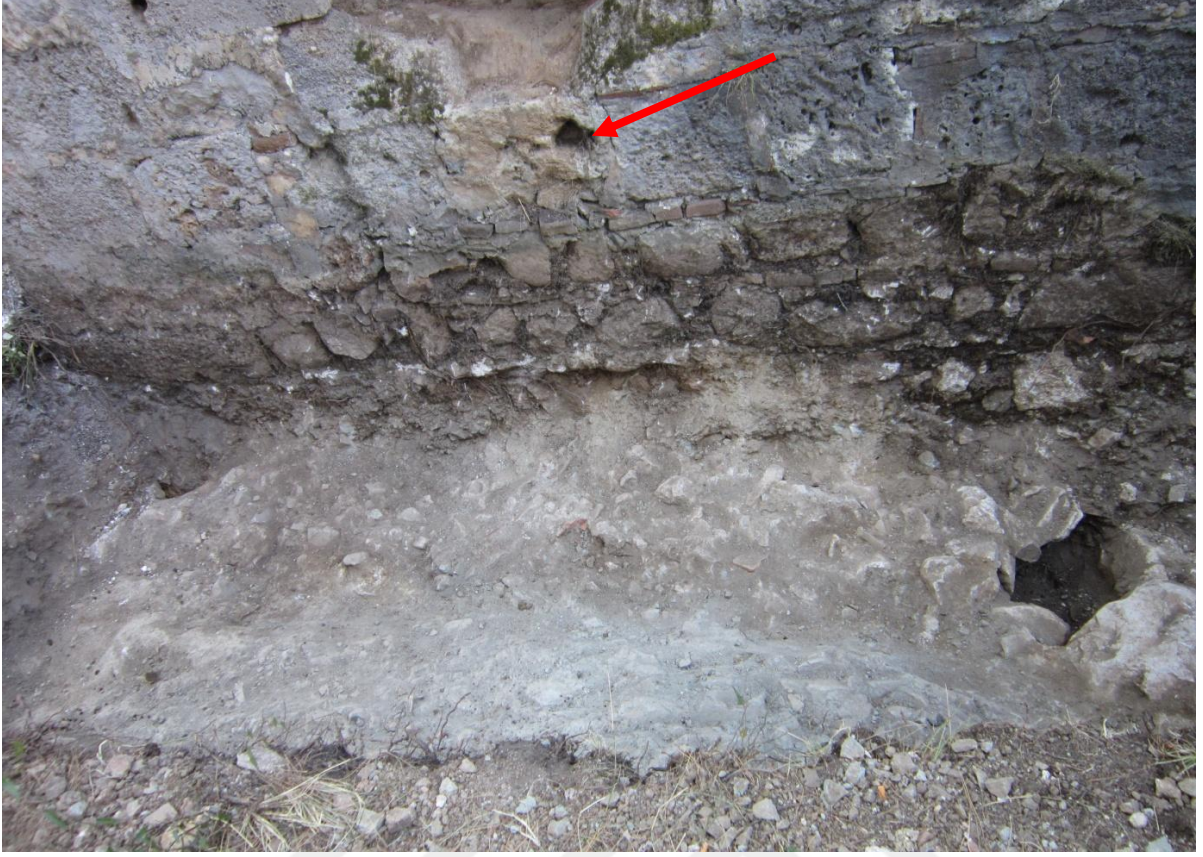
**Foto 109 Köşk Binası İçinden II. Avluya Dökülen Künk Yuvası**

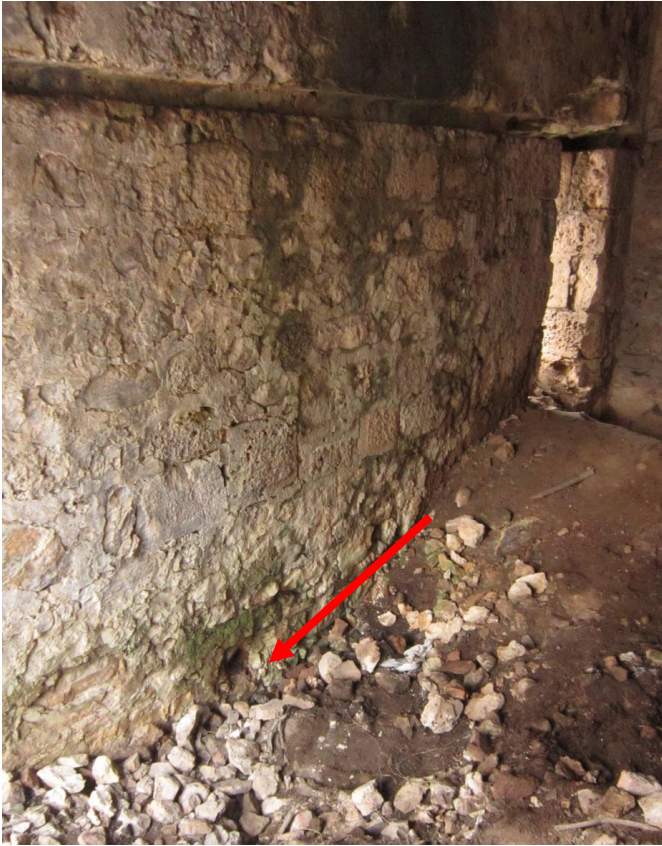
**Foto 110 I. Avludan Köşke Uzanan Su Künkünün Köşk Ana Mekanındaki Tahrip Olan Bölümü**
