**T.C**  
**DOKUZ EYLÜL ÜNİVERSİTESİ**  
**SOSYAL BİLİMLER ENSTİTÜSÜ**  
**YÖNETİM BİLİŞİM SİSTEMLERİ ANABİLİM DALI**  
**YÖNETİM BİLİŞİM SİSTEMLERİ PROGRAMI**  
**YÜKSEK LİSANS TEZİ**

**KENT DIŞI OTOYOLLARDAKİ HATALI DEVER TESPİTİNE**  
**YÖNELİK GÖMÜLÜ SİSTEM UYGULAMASI**

**İZMİR - 2020**

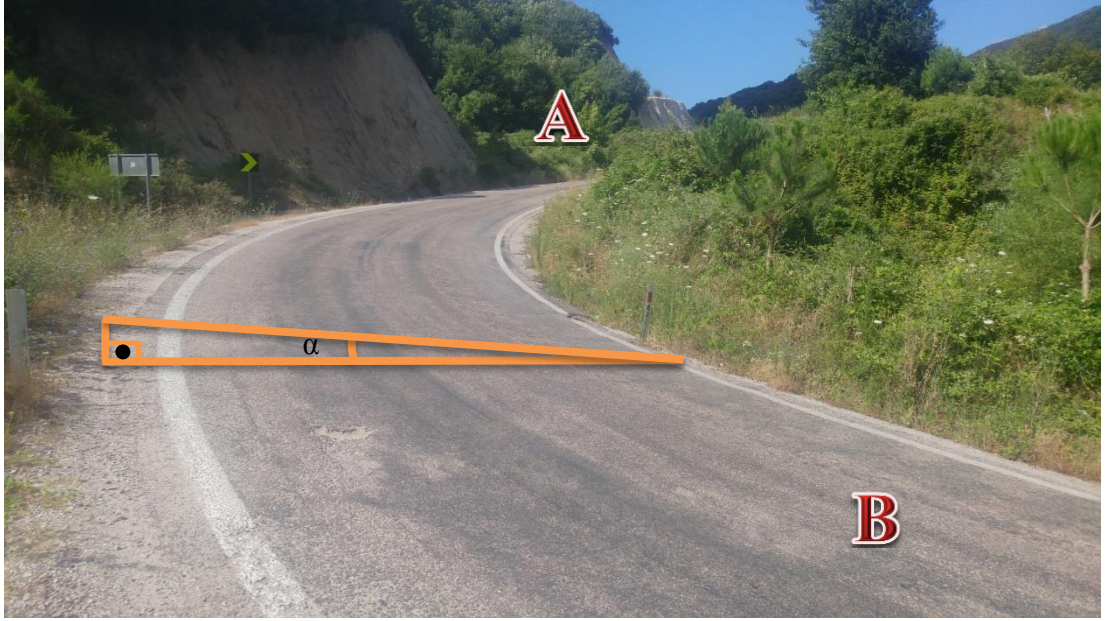
**Şekil 3:** Yol Üzerinde Dever Örneği 2 (Balıkesir, Erdek-Turanlar Yolu)

Şekil 3, Şekil 2'deki aynı yolun farklı açıdan görünümüdür. Tek şeritli gidiş-geliş özelliğine sahip bu yolda dever ( $\alpha$ ) araç kullanıcıları tarafından gözlemlenebilir. Fakat standart ölçülerinin doğru yapılıp yapılmadığı bu gözlem sonucu bilinmemektedir. Dever uygulaması arazi gözleminden çok yol yapım aşaması incelenerek çeşitli hesaplamalarla uygulanmaktadır (KSK, 1993: s1). Bu hesaplamalar sonucunda yola verilecek enine eğim yani dever bulunmaktadır.

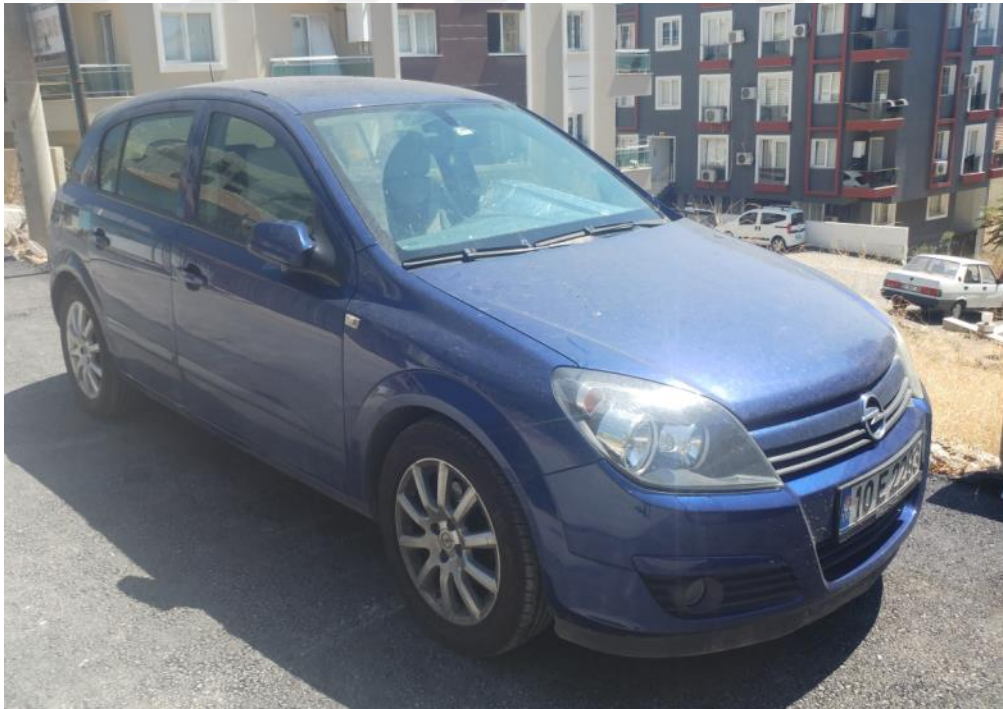
**Şekil 25:** Çalışma Aracı

Tez aracı şekil 25’te görüldüğü gibidir. Çalışma aracının seçiminde belirlenen kriterler uygulama sürecine başlamadan önce araç üzerinde çalışmalar yapılarak belirlenmiştir.

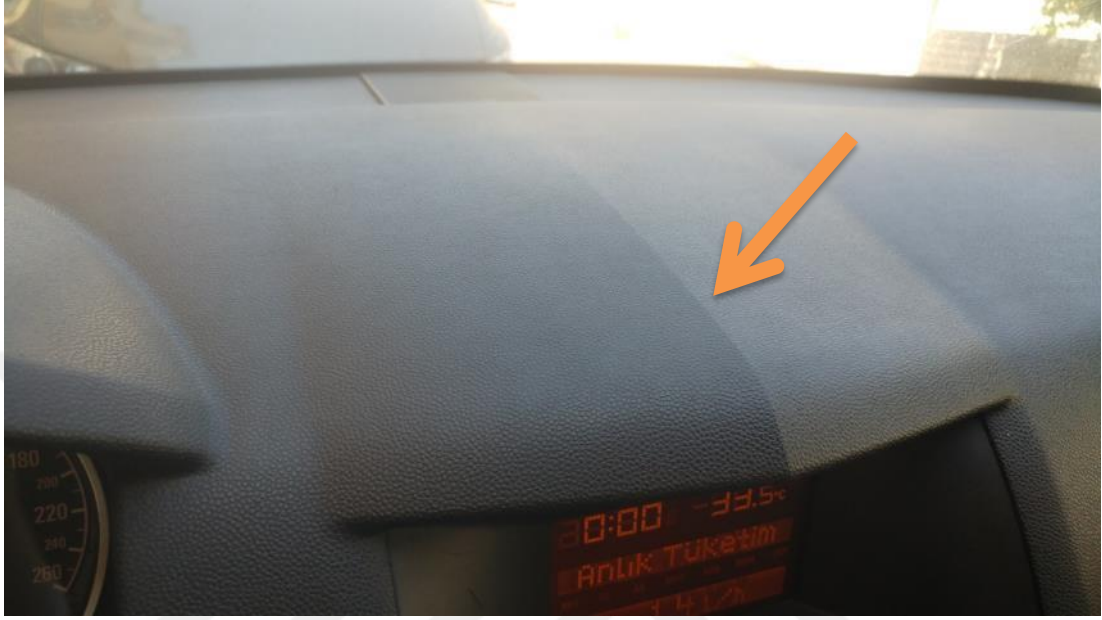
**Şekil 28:** Tez Aracının Araç İçinde Orta Noktası

Sensörün araç içinde uygun görülen noktasıda bu düz çizginin ulaştığı yerdeki düz kısımdır. Buradaki alan hem aracın virajla tepkimeye giren ön aksların üst noktasına yakın hem de araç içi çalışan donanım bileşenlerine yakın bir bölgede yer almaktadır.

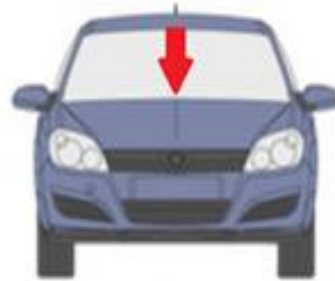
**Şekil 29:** Araç İçi Sensör Noktası Taslakla Beraber İç Görünüm

Buradaki asıl amaç yolun eğim verilerinin araca uyguladığı etkiyi en doğru noktadan sağlıklı bir biçimde almaktır. Yolun eğiminin araç üzerine etkisi öncelikle tekerlekten başlayarak, süspansiyon yaylarından gövde kısmına gitmektedir. Bu gövde kısmının yol üzerinde kendisine uygulanan eğim şiddetiyle yola doğru verdiği alfa açısı, dever değeri hakkında bilgi sahibi olmamızı sağlayacak eğim açısı olacaktır.

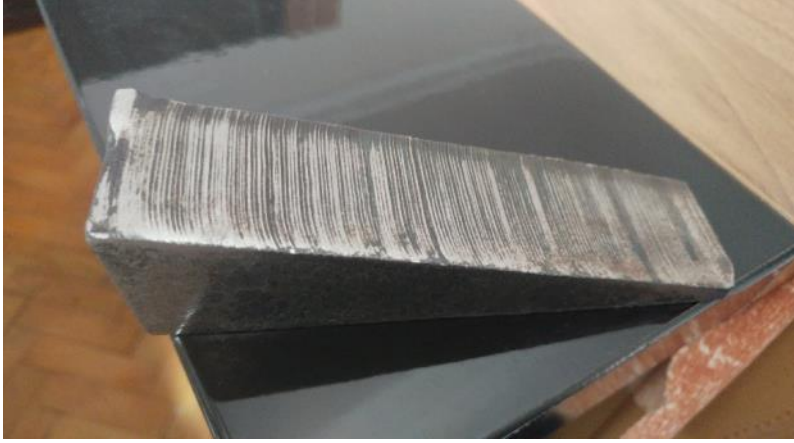
**Şekil 31:** Talaşlı İmalat Öncesi Metal Yüzey

Fakat istenilen milimetrik uzunluk ölçülerinin lazerli kesim operasyonunda birebir olarak metal yüzeyine uygulanması pek mümkün değildir. Ayrıca lazer kesimi metal yüzey üzerinde pütürlü bir yüzey oluşturmuştur. Kalibrasyon testinde kullanılacak ölçüm standardının milimetrik olarak yapılması için yüzey düzleminin kusursuz olması gerekmektedir. Şekil 31’de görülen metal yüzeyin kusursuz olması için bir işlem daha uygulanması gerekeceğinden bu metal yüzeyinin ölçümlerinin yapılmasına gerek görülmemiştir.

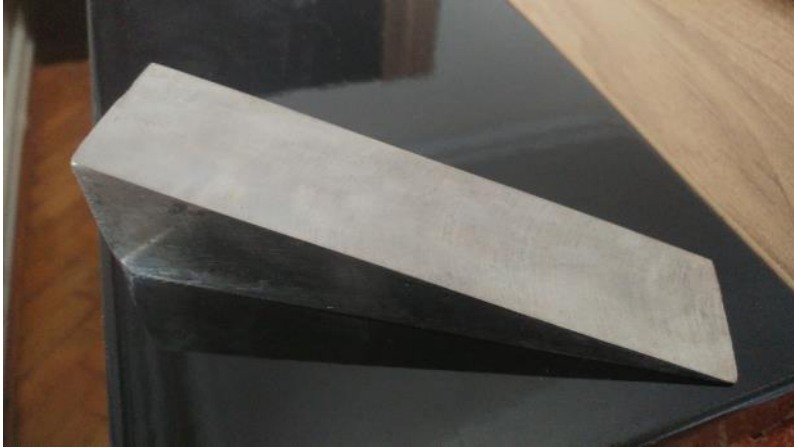
**Şekil 32:** Talaşlı İmalat Sonrası Metal Yüzey

Kalibrasyon işleminde sensör kartının eğim düzleminin her kenarına eşit şekilde oturması için metal yüzeyin kusurlu bölgeleri düzeltilmelidir. Bu sebeple lazerli kesimi yapılmış metal yüzeye ikinci aşamada talaşlı imalat yapılmış ve Şekil 32’de görülen kusursuz bir yüzey elde edilmiştir.

Talaşlı imalat Spednas Makine İşletmesi’nde yapılmıştır. İşlem sonrası metal yüzey Şekil 32’deki pürüzsüz yüzey halini almıştır. Fakat metal yüzeye uygulanan bu aşamalar sonucunda Şekil 30’da istenilen A ve B kenar uzunluklarında değişiklik meydana gelmiştir. Eğim açısının bulunmasında virgülden sonraki değerlerin sonuca etkisi büyük olacaktır. Bu sebeple son şekli verilen metal yüzeyin kumpas yardımıyla tekrardan uzunluk değerleri ölçülmüştür.

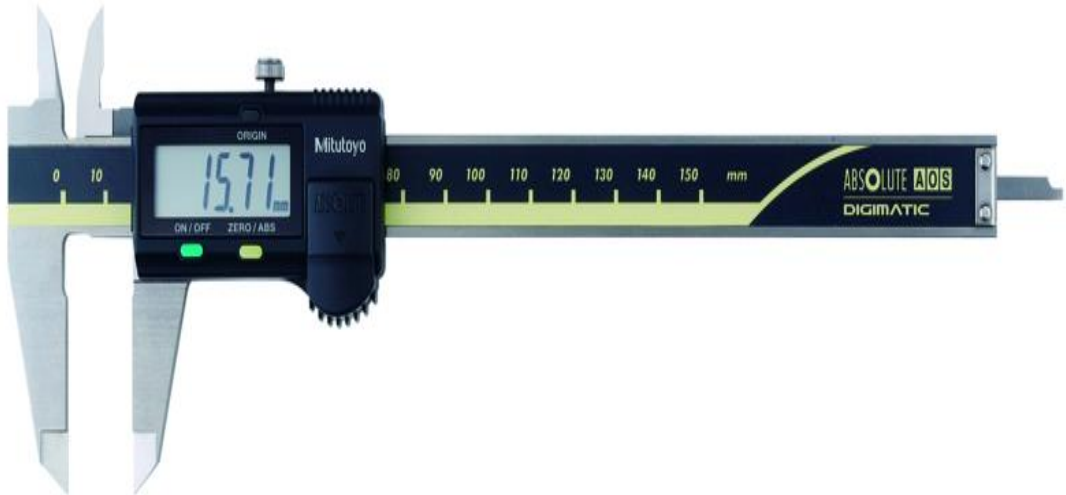
**Şekil 39:** Metal Yüzeyi Ölçen Kumpas Aleti

Kalibrasyon testi için metal yüzey kesilmeden önce bir takım ölçüler belirlenmiştir. Bu ölçüler metal yüzeyin lazer ve talaşlı imalat operasyonları sonrasında değişmiştir. Bu nedenle bu işlemlerden sonra tekrardan metal yüzeyin ölçümü Şekil 39'daki kumpas aleti ile yapılmıştır.

Metal yüzeyin ölçüldüğü kumpas aleti Mitutoyo markasının 150mm’lik modelidir. Kumpas cihazının metal yüzey ölçümünde verebileceği hata paylarını bulabilmek için üretici firmanın paylaştığı veri sayfası Tablo 25’te verilmiştir.

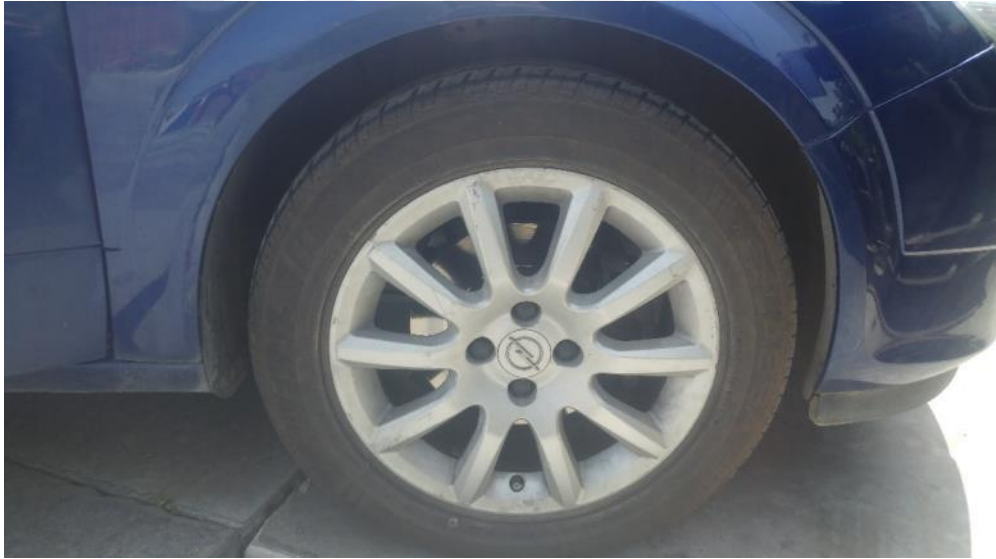
**Şekil 40:** Araca Takılı Driveways Model Lastik

Uygulama aracının lastikleri bu kriterlere bakıldığında yumuşak olması uygun görülmüştür. Çünkü yolun eğim değerlerini en doğru şekilde almak için aracın yol tutuşunun iyi olması gerekmektedir. Bu bakımdan uygulama aracına Lassa firmasından saha veri alımı öncesi Şekil 40’da verilen 205/55/R16 boyutlarında Driveways modeli lastikler takılmıştır.

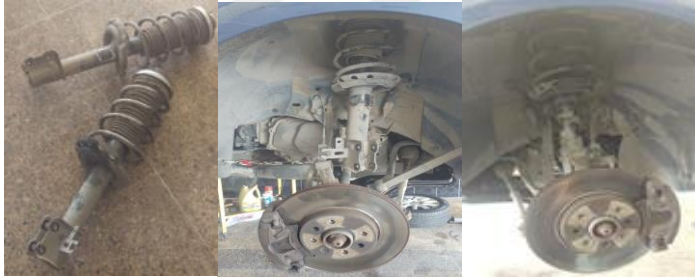
**Şekil 43:** Çalışma Aracının Süspansiyon Yayları

Tüm bu durumlar neticesinde uygulama aracı olan Opel Astra HB'in süspansiyonları incelenmiş ve sert olduğu görülmüştür. Opel markasının sert süspansiyonlar kullandığı da bilinmektedir. Şekil 43'te incelenen uygulama aracının süspansiyon yayları verilmiştir.

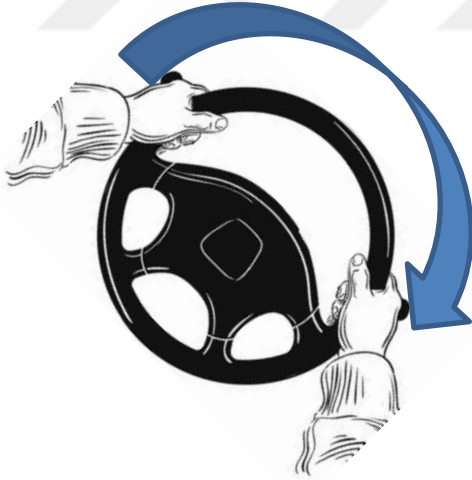
**Şekil 53:** Jiroskop Verisinin Direksiyon Hareketine Göre Değişimi (Sağ)

- Şekil 53’de sağ sabit duran direksiyona göre jiroskop verileri şu şekildedir;  $Z < 0$

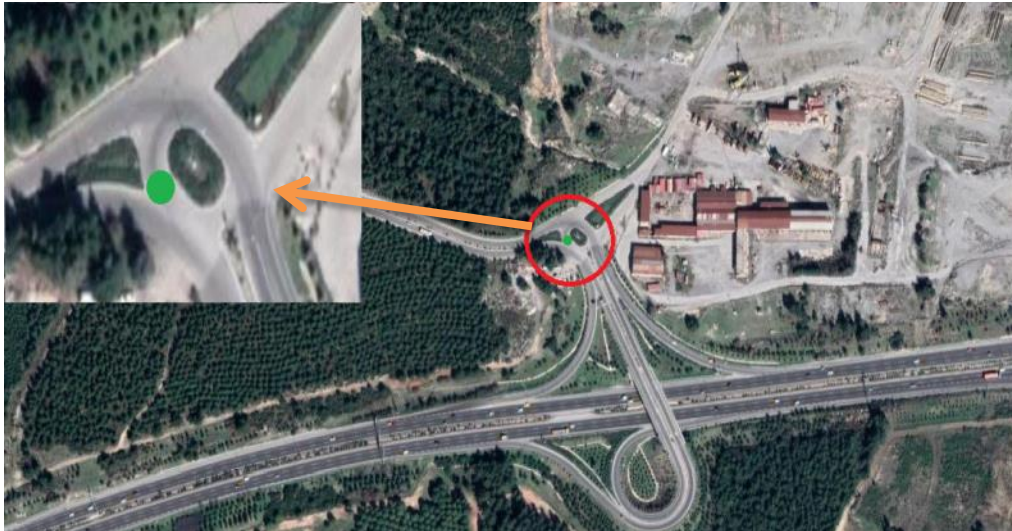
**Şekil 67:** GPS Verisinin Harita Üzerindeki Gösterimi

Şekil 66'da verilen koordinatlar tez uygulamasının başlandığı konumu göstermektedir. Şekil 67'de bu konumun harita üzerindeki yeri verilmektedir.

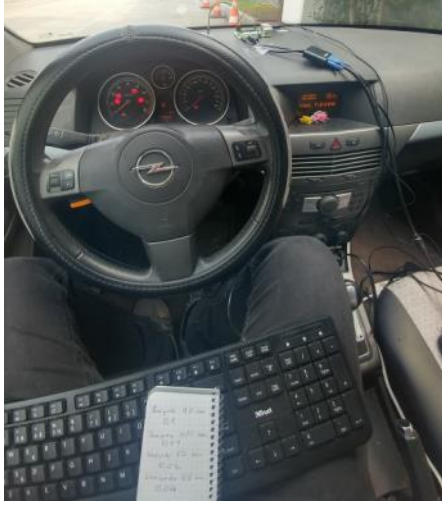
**Şekil 74:** Veri Alım Hızıyla Araç Hızının İlişkilendirme Testi

Uygulama kapsamında çalışan sensörler saniyede 100’lerce veri alabilmektedir. Fakat alınan veriler ışığında elde edilen sonuçların daha sağlıklı olabilmesi için, sensör veri alım hızının araç hızıyla koordineli olması gerekmektedir. Eğer sensörlerin veri alım hızı araç hızını takip edemez ise yol üzerinde alınması gereken dever noktalarının verilerini kayırabilmektedir. Ters bir durumda yani sensörlerin veri alım hızı araç hızından fazla ise ortaya çokça veri çıkacak ve elde edilmek istenen dever noktalarının verilerinde karmaşaya yol açabilecektir. Bu gibi istenmeyen sonuçların önüne geçilmesi için tez kapsamında, uygulama aşamasından önce, yol üzerinde bir takım veri alım testlerine çıkılmıştır. Şekil 74’de test öncesi araç üzerinde çalışan sistem görülmektedir.

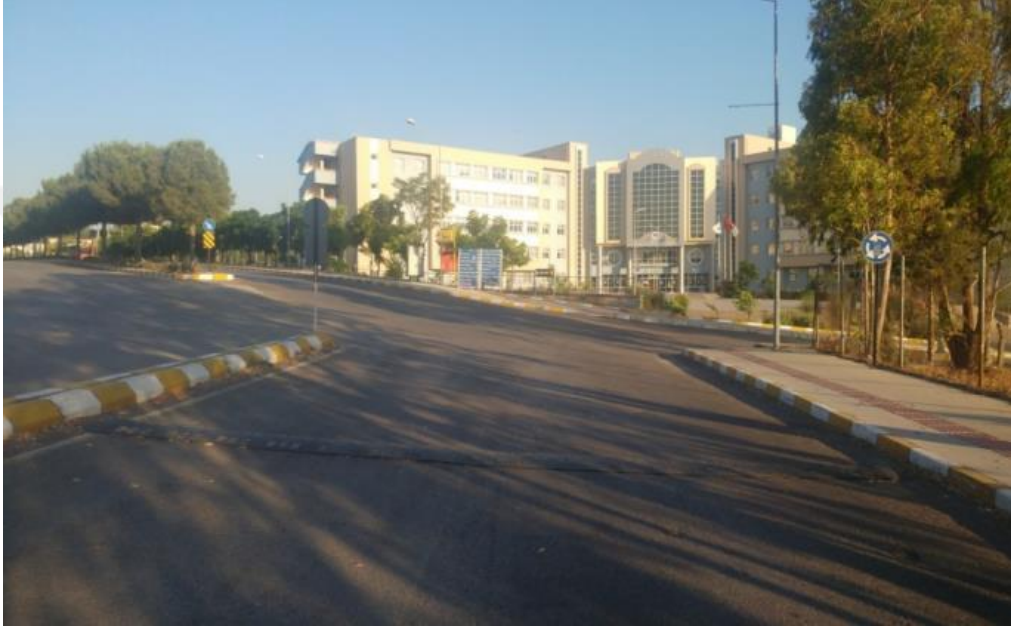
**Şekil 78:** Belirlenen Örnek Noktası

Şekil 78’de verilen görsel üzerindeki yolda yalpa açısı ve viraja girmeden önceki eğim noktasının verileri incelenmiştir. Veri alımı saniyede 50 olarak kaydedilmiştir. Şekil 79’da verilen görseldeki ok yönünde gidiş-dönüş olarak veri alımı yapılmıştır.

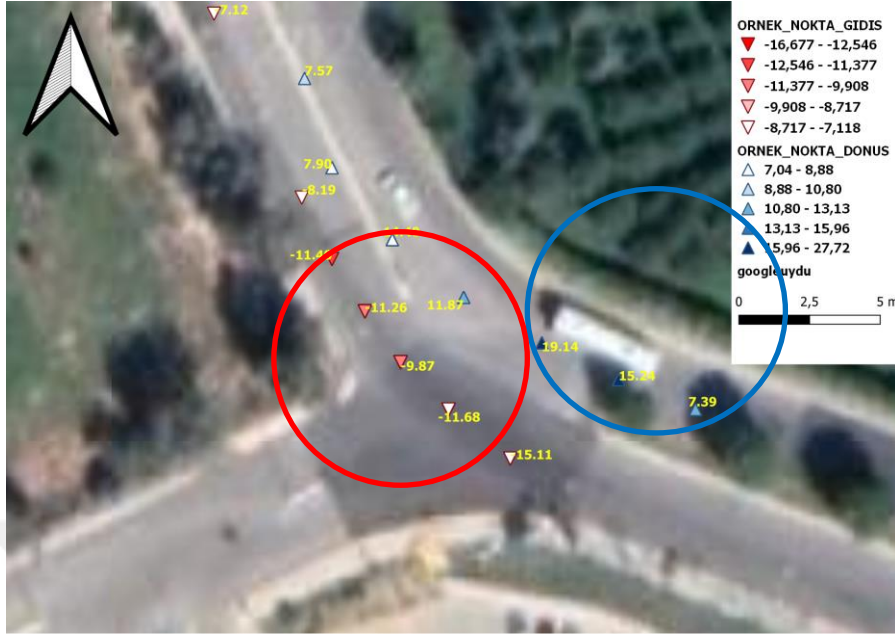
**Şekil 84:** En Yüksek Değer Noktalarının Uydu Haritası Üzerinde Gösterimi

Şekil 84’de görülen konum noktaları Şekil 82 ve Şekil 83’de paylaşılan verilerdeki en yüksek değerlerin uydu konum noktalarıdır.

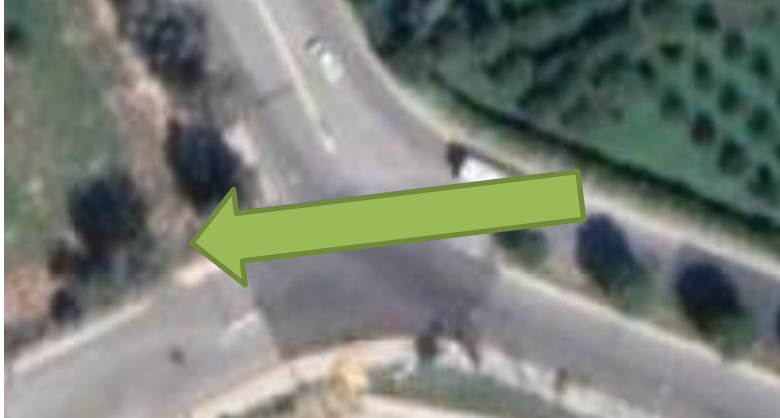
**Şekil 85:** Belirlenen Örnek Noktasının (Şekil 78) Eğim Yönü

Şekil 84’de paylaşılan bu noktaların eğim yönü Şekil 85’de gösterilmiştir.

Alınan bu veri noktaları beklenen şekilde eğim yönüyle de hemen hemen aynı hizada bulunmaktadır. Hız durumunda saatte 5 km’lik bir artış eğim bölgesinde 10°’lik bir farkı ortaya koyabilmektedir. Hız sınırının kısıtlandığı ve kent içi standartlara göre yapılan yolun bu noktasında bu değer ciddi bir sorun teşkil etmese de kent dışı yollarda bu gibi virajlar oldukça tehlike arz etmektedir.

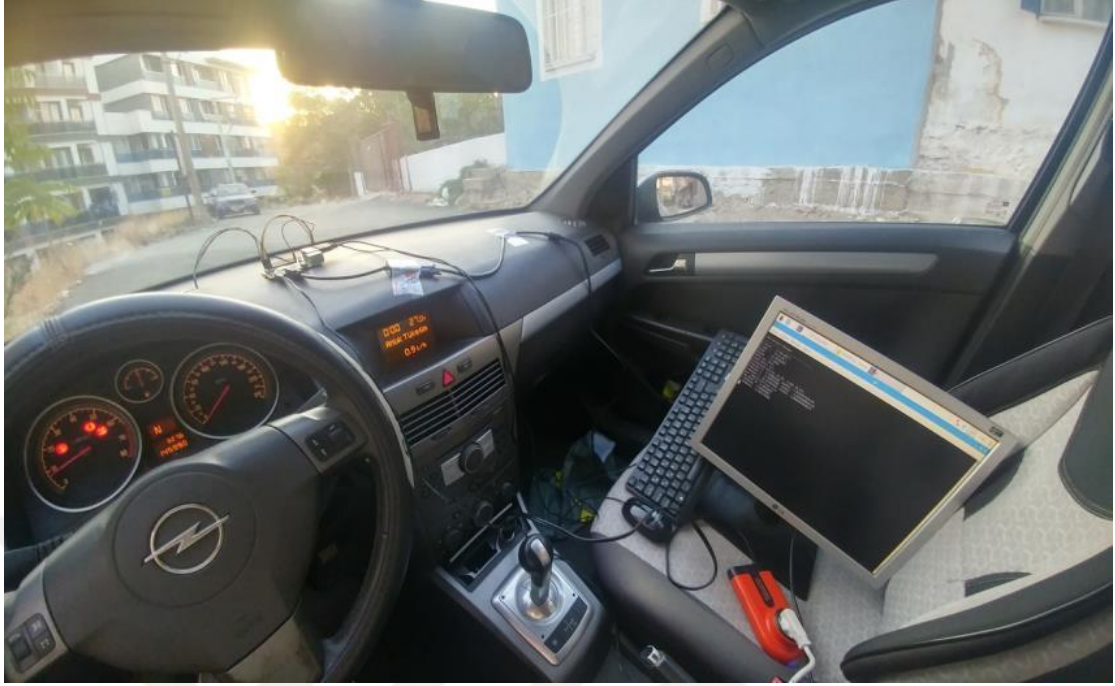
**Şekil 87:** Araç İçinde Çalışan Uygulama Sistemi

Uygulama verisi alınmadan önce sistem ve araç üzerinde son incelemeler yapılmıştır. Araç ile ilgili olarak yol üzerinde seyrini etkileyecek olumsuz etkilerin ortadan kalkması için rot, balans ayarları buna bağlı olarak alt takımların kontrol edilmesi, lastik basınçları ve sistem ile ilgili olarak uygulamanın sürekli çalışmasını sağlayacak elektronik aksamalar kontrol edilmiştir. Uygulama güzergahları veri alımı yapılmadan önce birer defa gidip gelinerek yol üzerinde herhangi bir sorunun olup olmadığı da incelenmiştir. Ayrıca veri alımında konumsal ve yanal düzlemde araca olumsuz yönde etki edecek herhangi bir hava koşulunun olup olmayacağına da önceden bakılmıştır.

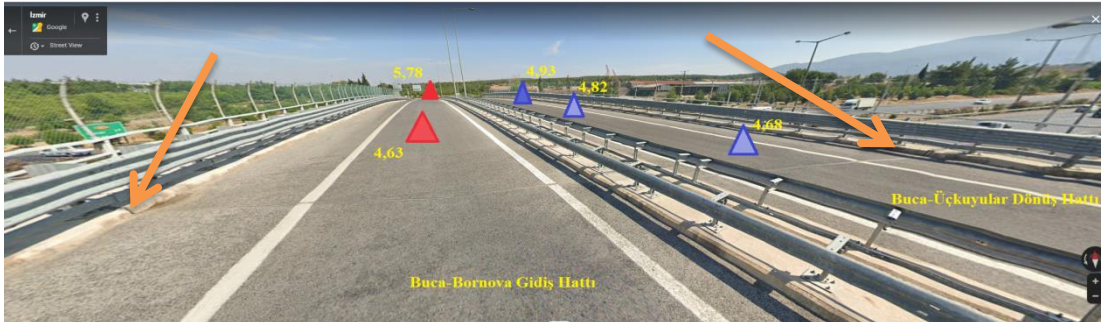
**Şekil 101:** Uygulamaya Göre Şekil 100’deki Hatalı Dever Noktasının Yol Üzerindeki Görünümü

Şekil 101, Şekil 100’deki uydu görünümlü yolun farklı bir görünümüdür. Uygulamanın hata olarak gösterdiği bu noktalar köprü üzerinde bulunmaktadır. Sarı ok işaretleri köprü’nün kesim noktalarını göstermektedir. Yol üzerinde her iki (gidiş-dönüş) güzergahta köprü iç tarafa doğru standartların üstünde bir eğime sahiptir. Bu duruma kesilen köprü noktalarının tam oturmaması veya köprü ayaklarının zamanla bir yöne doğru eğilme göstermesi sebep olarak gösterilebilir.

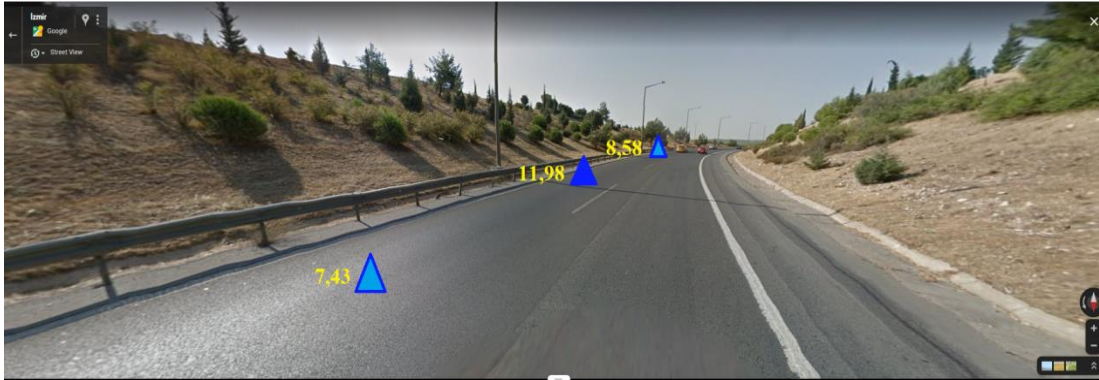
**Şekil 103:** Uygulamaya Göre Şekil 102’deki Hatalı Dever Noktasının Yol Üzerindeki Görünümü

Şekil 103 Şekil 102’deki uydu görünümlü yolun farklı bir görünümüdür. Otoyol üzerinde şeridi bölen asfaltlama çalışması gözle görülebilmektedir. Bu noktada yol eğiminin dışarıdan viraj içine doğru yükseltilmesi gerekli olabilmektedir.

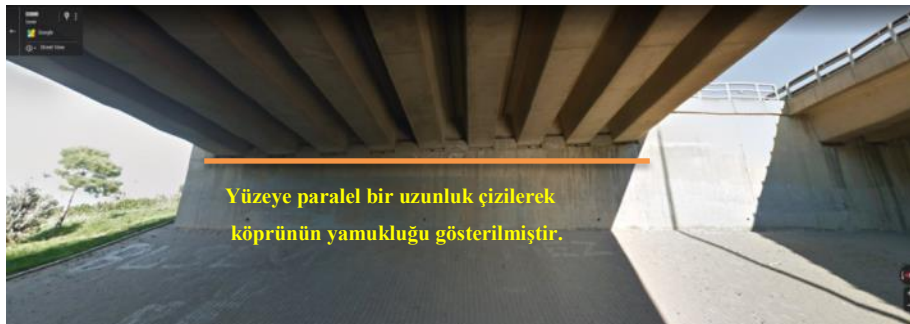
**Şekil 105:** Uygulamaya Göre Şekil 104’deki Hatalı Dever Noktasının Yol Üzerindeki Görünümü 3

Şekil 104’de görüldüğü üzere köprü üzerinde uygulama tarafından deyer standartlarının üstünde eğim noktaları tespit edilmiştir. Uydu görünümüyle birlikte Google Maps altlığı haritasına bakıldığında ise yolun köprü üzerinde dışa doğru meyil verdiği görülmektedir.

Şekil 105 Şekil 104’deki uydu görünümü yolun farklı bir görünümüdür.

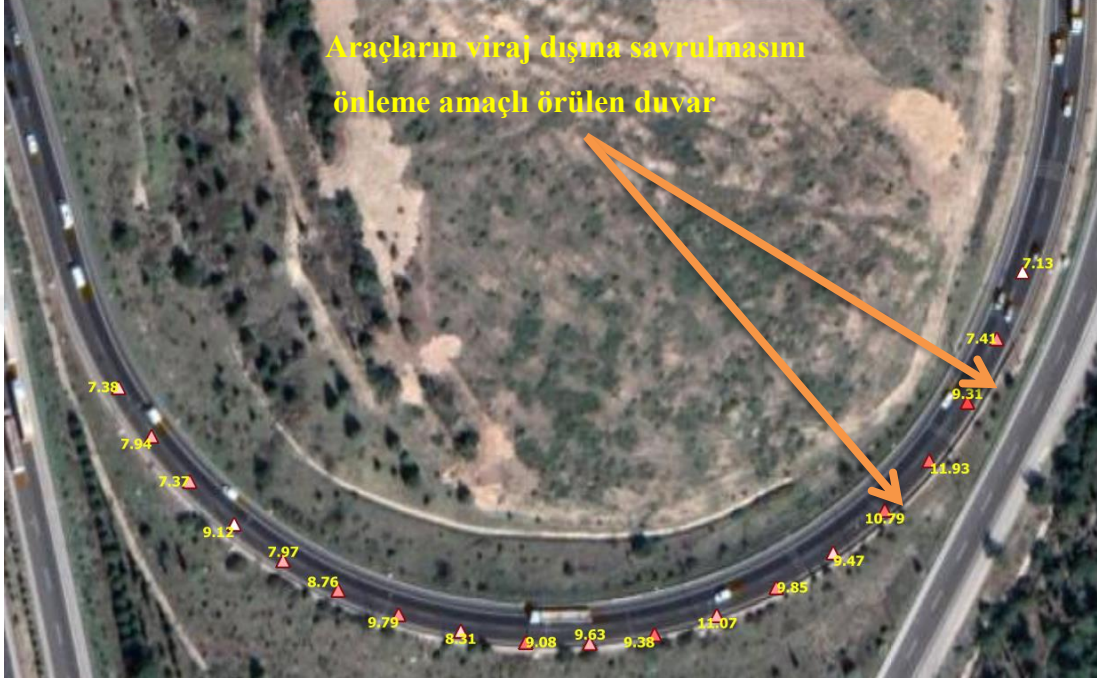
**Şekil 106:** Uygulamaya Göre Hatalı Dever Noktasının Gözlemi 4

Şekil 106’da görüldüğü üzere viraj içerisinde uygulama dışı doğru yalpa açısını gereken değerden daha fazla verildiğini göstermektedir. Hata noktasının hemen hemen başlangıcından itibaren uydu üzerinde viraj dışına doğru taşıtların savrulmaması için duvar örüldüğü de görülmektedir.

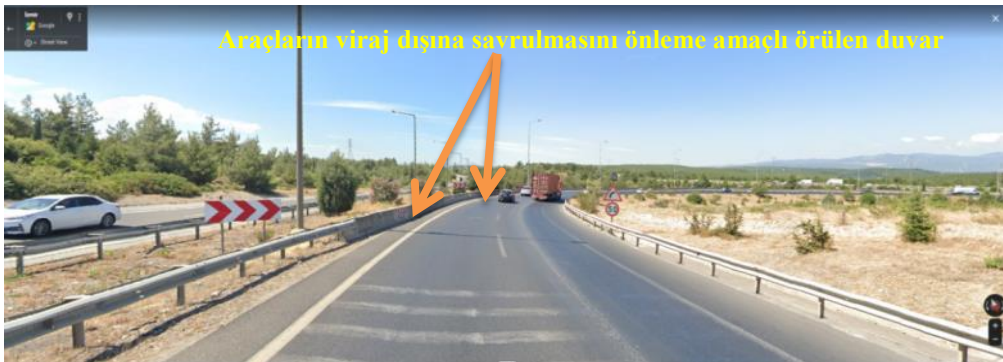
**Şekil 107:** Uygulamaya Göre 106’daki Hatalı Dever Noktasının Yol Üzerindeki Görünümü 4

Şekil 107 Şekil 106’daki uydu görünümlü yolun aşağıdan görünümüdür. Burada yolda bulunan dışa doğru savrulma riskine karşı önlem alındığı daha net görülmektedir.

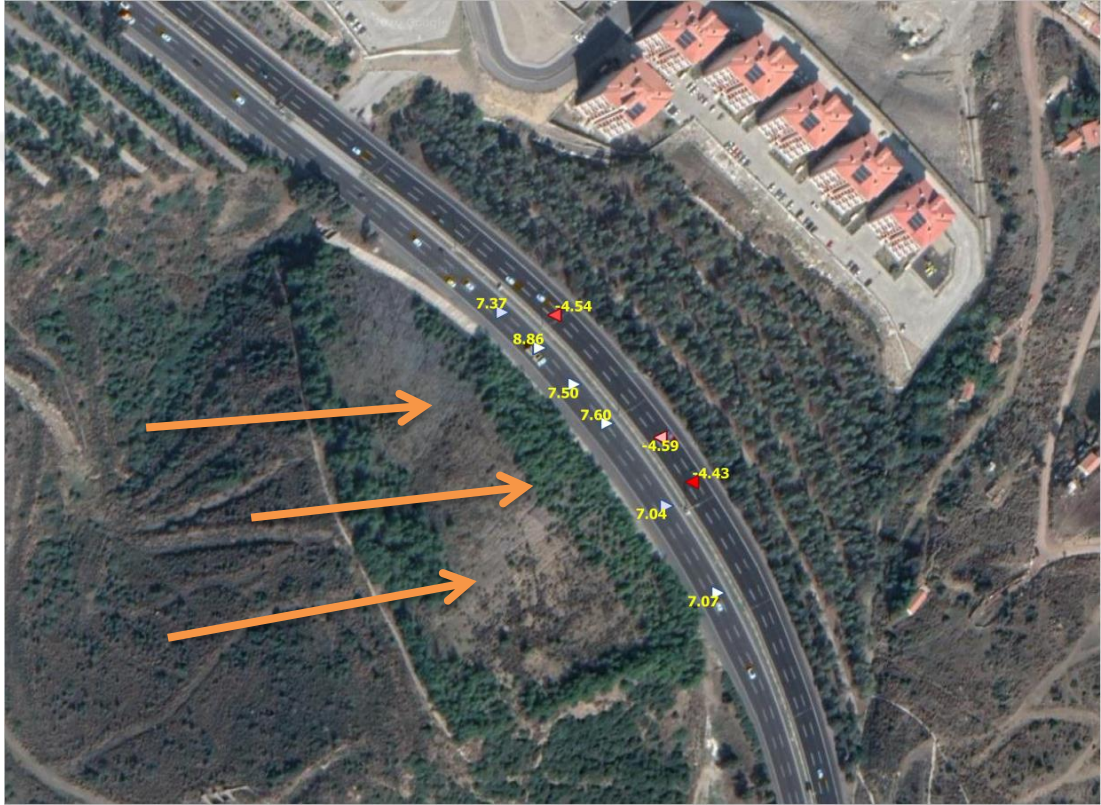
**Şekil 108:** Uygulamaya Göre Hatalı Dever Noktasının Gözlemi 5

Şekil 108’de görüldüğü üzere viraj tepe noktasında uygulanmıştır. Bu gibi durumlarda deverin uygulanması arazi koşulları göz önünde bulundurulsa daha zor olacağı bilinmektedir. Kırmızı renkteki eğim değerleri gidiş, mavi renkteki eğim değerleri dönüş yönündedir. Gidiş yönünde negatif yani sağ doğru fazla eğim tespit edilmiştir. Dönüş yönünde ise bu durumu destekler nitelikte sol tarafa yani aynı yöne doğru yalpa açısına göre fazla eğim tespit edilmiştir. Ayrıca zaman faktörünün bu gibi dever noktalarında daha etkili olduğu düşünülmektedir.
