**KENTSEL KİMLİK BAĞLAMINDA TOPLUMSAL KÜLTÜREL  
MEKÂNSAL DÖNÜŞÜM: KAYSERİ TAVUKÇU MAHALLESİ  
ÖRNEĞİ**

**HAZİRAN 2023**

DİCLE ÜNİVERSİTESİ LİSANSÜSTÜ EĞİTİM-ÖĞRETİM VE SINAV  
YÖNETMELİĞİNİN BİR PARÇASI OLARAK  
MİMARLIK ANA BİLİM DALINDA  
YÜKSEK LİSANS TEZİ  
OLARAK HAZIRLANMIŞTIR

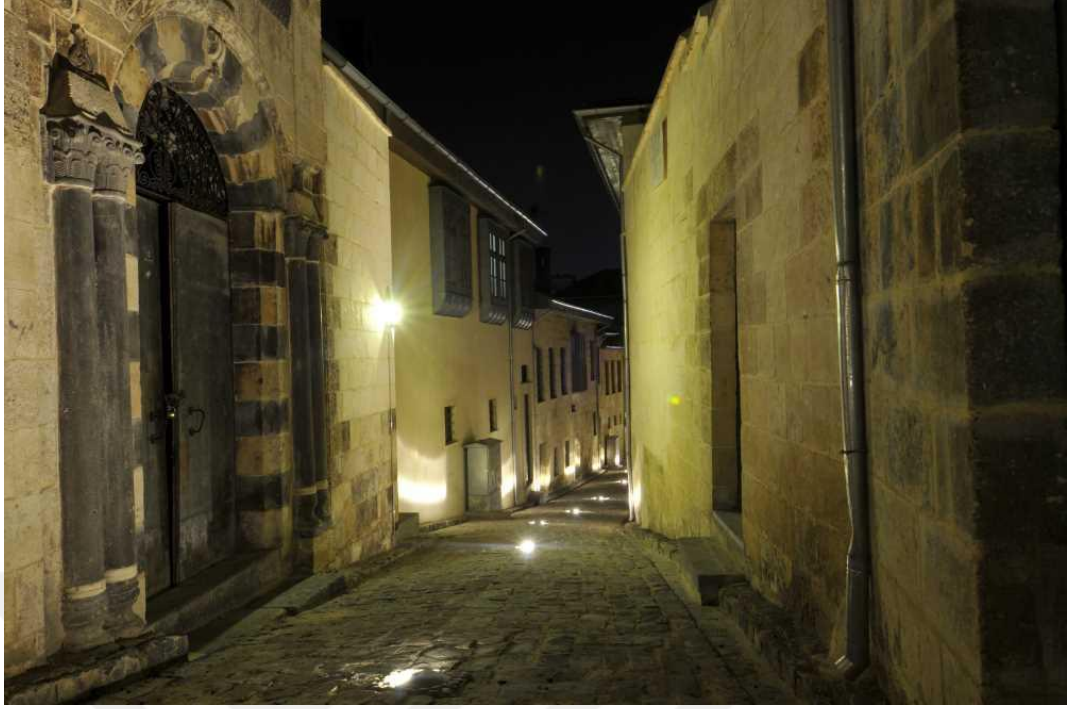
Şekil 2. 21 Bey Mahallesi sokak aydınlatması

Sokaklara dikey aydınlatma elemanları ve yerden aydınlatma sistemleri entegre edilmiştir (Şekil 2.21). Bu sayede hem güvenlik problemlerinin oluşmasını engellemek hem de geleneksel konut ve sokak dokusunun öne çıkarılması hedeflenmiştir. Sokaklardan elektrik direkleri kaldırılmış, elektrik sistemi yer altına alınmıştır. Böylece zaten dar olan sokaklardaki görsel kirliliğin önüne geçilmiştir. Ayrıca mahallenin algılanabilmesi ve erişilebilmesi için yapılan yönlendirme tabelaları mahallenin fark edilmesine katkı sağlamıştır.

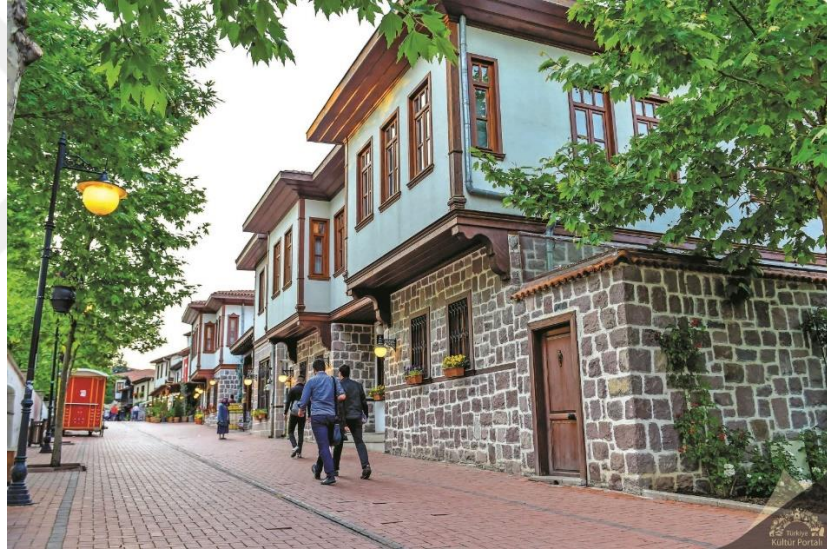
Şekil 2. 23 Hamamönü restorasyon sonrası sokak dokusu (Kültürportali, 2022)

Proje, yaklaşık 250 evin dış cephe restorasyonu, altyapının yenilenmesi, sokaklara yeni taş döşenmesi ve aydınlatma yapılması gibi çeşitli restorasyon uygulamalarını içermektedir (Şekil 2.23) (Altındağ Belediyesi, 2007).

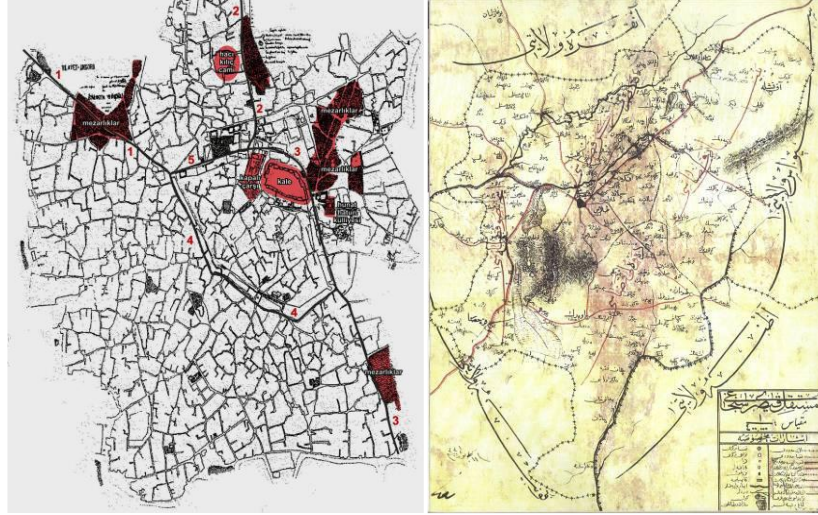
Şekil 3. 2 1882 yılında Euthychides tarafından yapılan harita ve 24 Ocak 1916 tarihli harita (Sönmez, Alper, 2012).

İmar hareketi başlamadan önce Kayseri’nin ilk haritası 1882 yılında mühendis Jean S. Euthychides tarafından çizilmiştir (Şekil 3. 2). Bu dönemde Kayseri’de birkaç tane harita çizilmiştir (Sönmez, Alper, 2012). 24 Ocak 1916’da çizilen haritada Kayseri’nin kent sınırlarına, yol akslarına, komşularına, kazalarına, köylerine ve doğal güzelliklerine yer verilmiştir (Sönmez, Alper, 2012). 1916 yılında çizilen haritada, 1882 haritasına göre kente daha üst ölçekten bakılmaktadır.

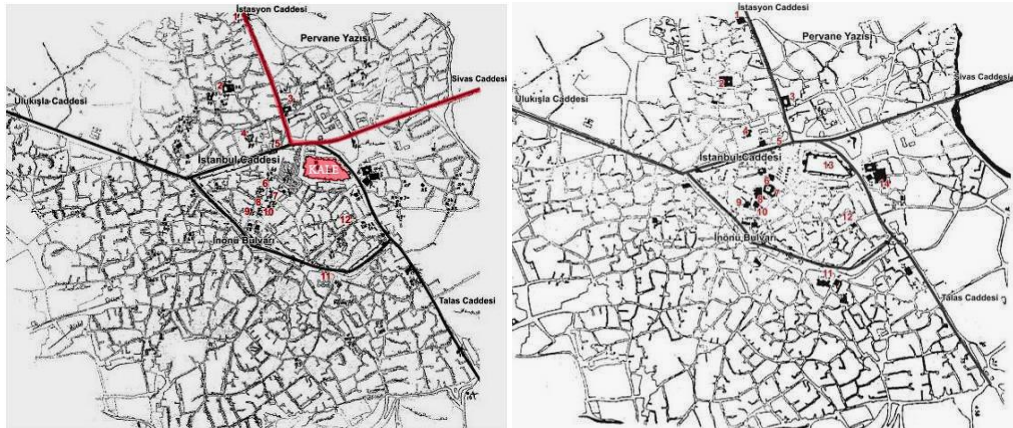
Şekil 3. 3 1920’ler sonunda Kayseri Haritası ve 1931 Yılı A. Gabriel Haritası (Gabriel, 1931).

İmar hareketi başlamadan önceki son haritaya ise Albert Gabriel’in 1931 yılında basılan “Monuments Turcsd’Anatolie” isimli kitabında rastlanmaktadır (Şekil 3. 3). Kitaptaki harita 1927-1928 yıllarında Kayseri’deki eski yapıların incelenmesiyle hazırlanmıştır (Gabriel, 1931).

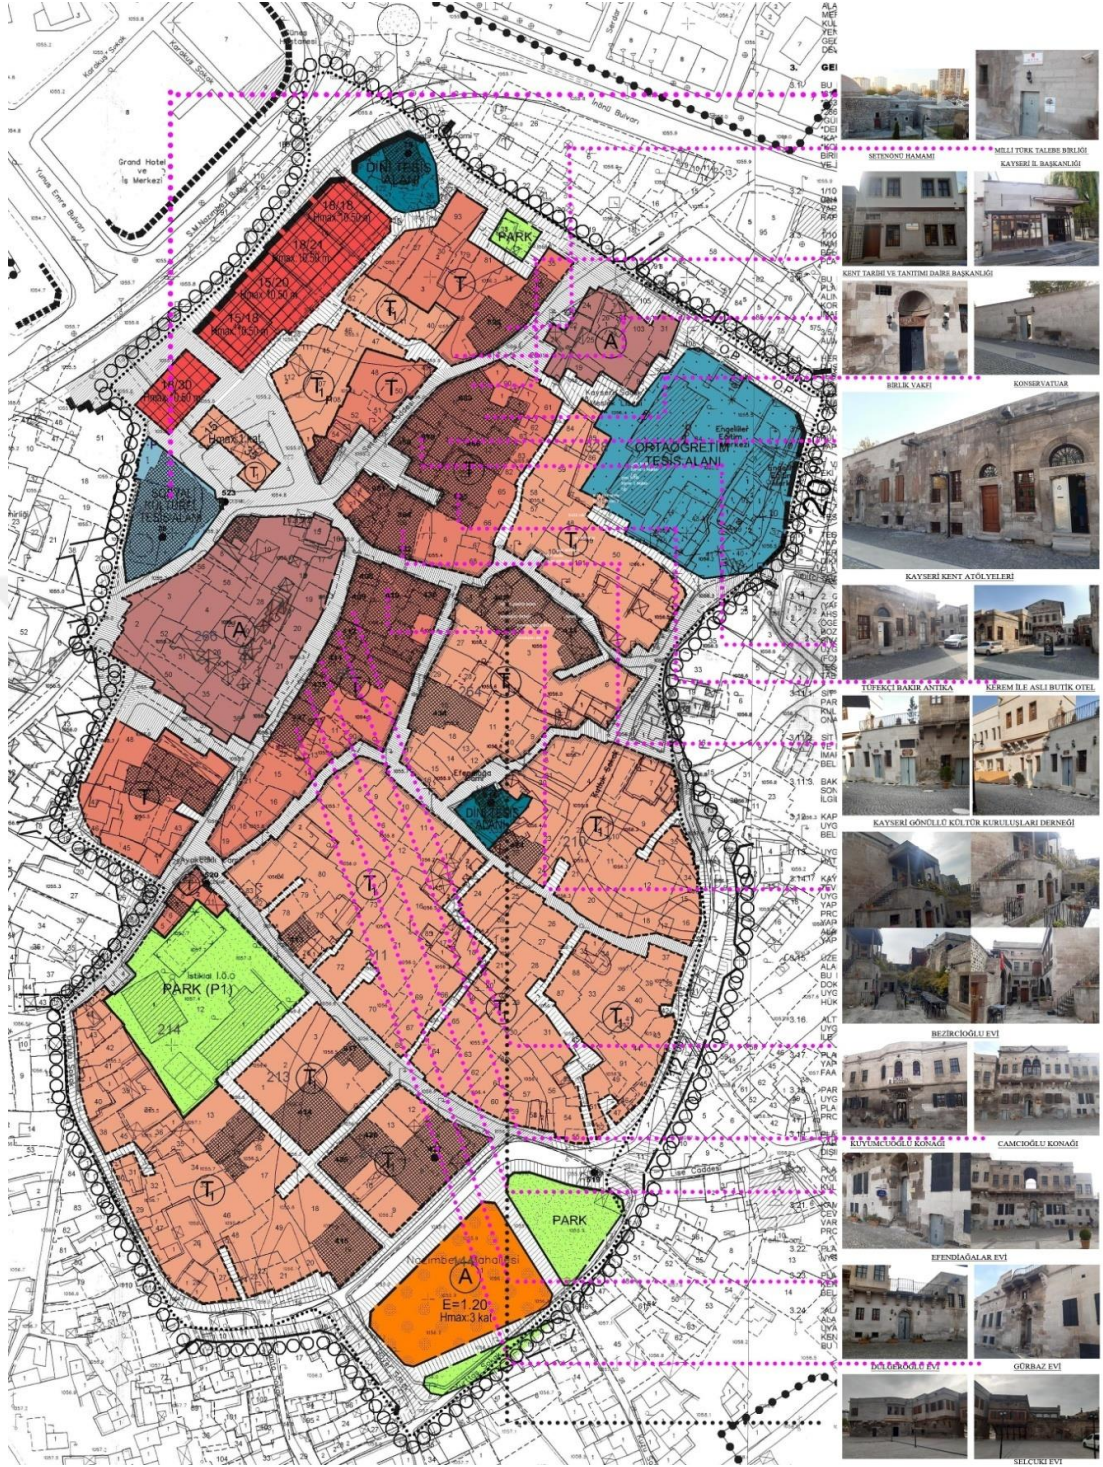
Şekil 3. 15 Tavukçu Mahallesi'ndeki dönüştürülmüş tescilli yapılar

Alanın etaplara ayrılmasıyla 2005 yılında başlayan çalışmaların bir kısmı tamamlanmış bir kısmı ise günümüzde devam etmektedir (Şekil 3.15). Birinci, ikinci ve üçüncü etaptaki çalışmalar tamamlanmıştır. Dördüncü etap olarak belirlenen alan 2010 yılında kamulaştırılmış olup; restorasyonlar devam etmektedir. Beşinci Etap olarak belirlenen alanda ise çalışmalar henüz başlamamıştır.

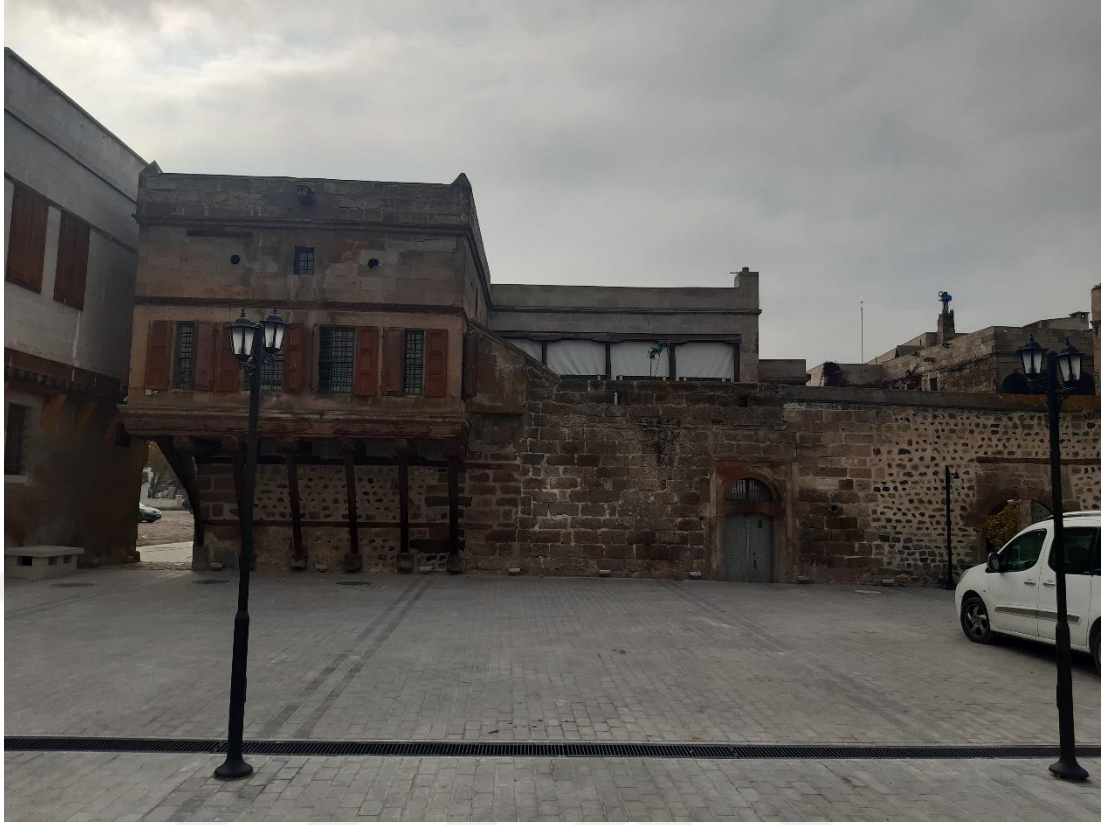
Şekil 3. 17 Selçuki Konağı,2023

1.Etap geleneksel konut mimarisini yansıtan ve diğer yapılara göre fiziki anlamda daha iyi durumda olan 7 konaktan oluşmaktadır (Şekil 3.16). Bu konaklar Gürbaz, Camcıoğlu, Kuyumcuoğlu ve Selçuki, Dülgeroğlu, Bezircioğlu Konakları'dır. Erciyes Üniversitesi'ne 2003 yılında devredilen konakları 2005 yılında Büyükşehir Belediyesi tekrar kendi bünyesine almış ve başlamış olan restorasyon çalışmalarına devam etmiştir. Bu etaptaki çalışmalar 2010 yılında tamamlanmıştır (Küçük, 2022).

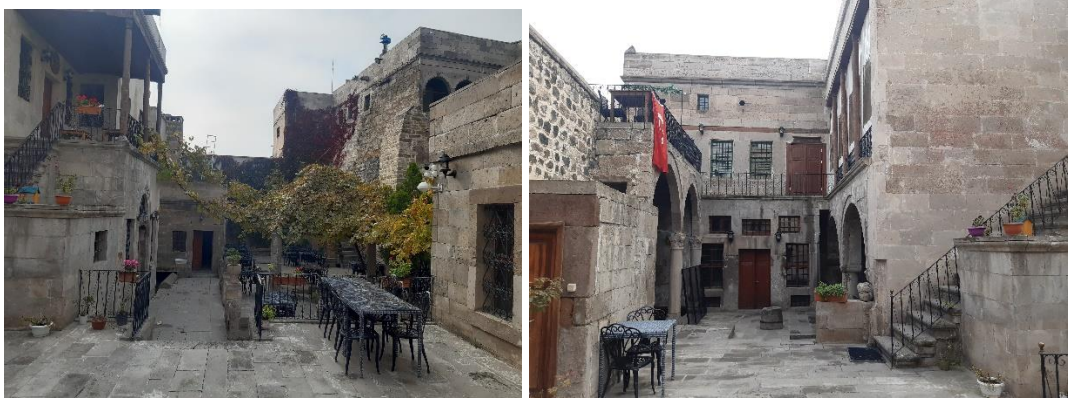
Şekil 3. 18 Bezircioğlu Konağı Avlu (Solda), Bezircioğlu Konağı'nın avlusundan Selçuki Konağı görünümü (Sağda), 2023

Markasoğlu ismine sahip biri tarafından 1836 yılında yapılmıştır. Evin son sahibi olan Bezircioğlu ailesi evi Ermeni asıllı bir Müslüman olan Hacı Apu'dan satın almışlardır. (İmamoğlu, 2006). Konak hem Müslüman hem de Hristiyan kültürüne ait izler taşımaktadır. Tavandaki süslemelerde geleneksel motiflerin yanı sıra Hristiyan evlerinde sıkça rastladığımız melek figürleri de bulunmaktadır (İmamoğlu, 2006). Geçmişte konut olarak kullanılan yapı günümüzde kafeterya olarak kullanılmaktadır (Şekil 3.18).

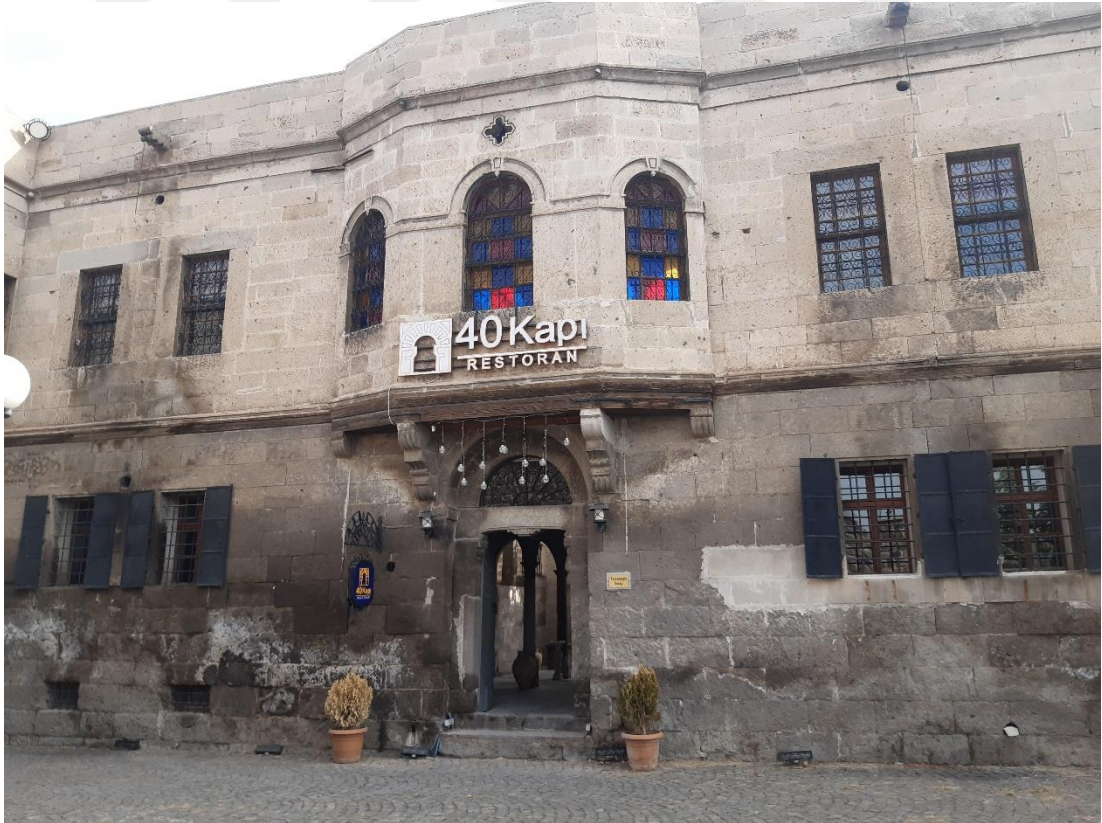
Şekil 3. 19 Kuyumcuoğlu Konağı,2023

Konak üç katlı (bodrum, zemin ve birinci kat) ve kesme taştan yapılmıştır. Toprak damlıdır. Ev ikiye bölünmüş olup; kuzey kısmı Yalçın Sokak'a, batıdaki kısım Bayram Sokak'a bakmaktadır. Tapu kayıtlarında iki ayrı parsel olarak görülmektedir. Avlulu yapıdadır. Avludan taş merdivenle üst katlara ulaşılır. Konut olarak tasarlanan yapı günümüzde restoran olarak kullanılmaktadır (Şekil 3.19).

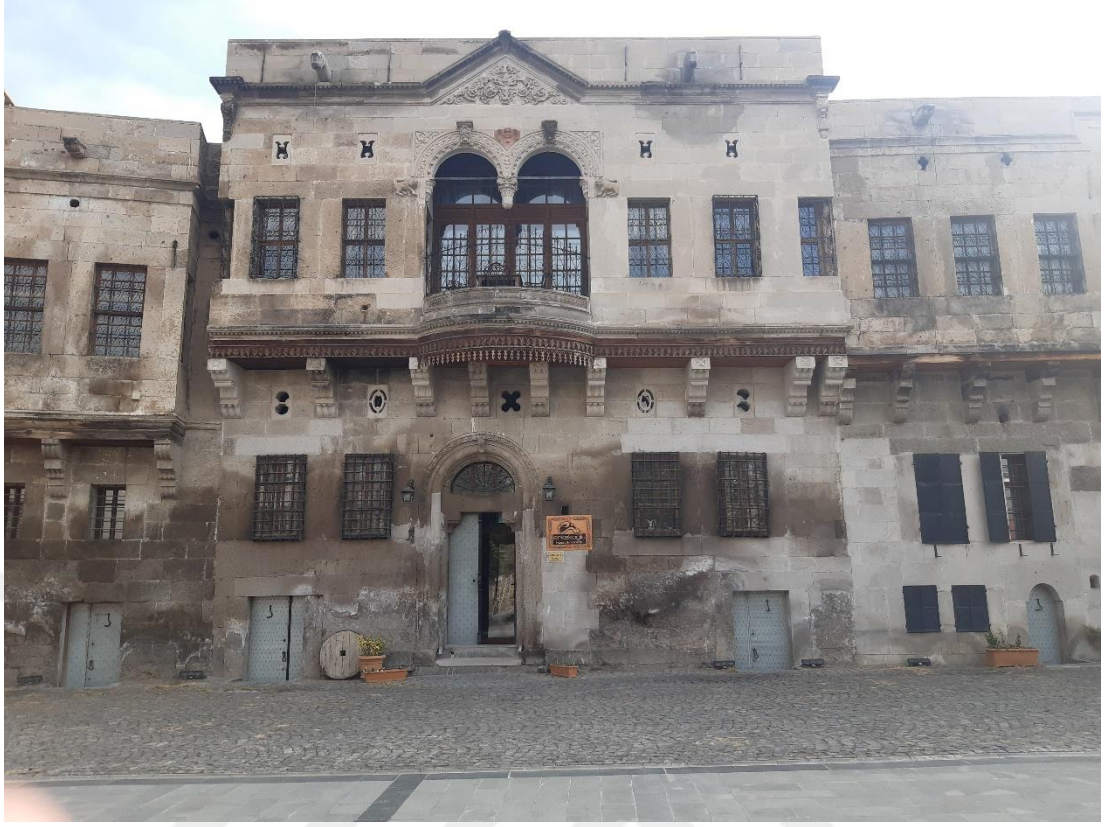
Şekil 3. 20 Camcıoğlu Konağı,2023

Camcioğlu Konağı, Kayseri’deki geleneksel yaşamın daha çağdaş hale getirilmesi için yapılan girişimlerin örneklerinden biridir. Merdiven ve tuvaletin kapalı mekâna alınması, üst kata mutfak tasarlanması bunun göstergelerindendir (İmamoğlu, 2006). Ayrıca cephede kullanılan heykeller, kornişler ve pedimentler batıdaki sivil mimari örneklerinden alınmış fakat süslemelerde yöresel motifler kullanılmıştır (İmamoğlu, 2006).

Camcioğlu Konağı uzun süre Kayseri’nin önde gelen ailelerinden Feyzioğlu Ailesi tarafından kullanılmıştır. Konağı 1980 yılında Erciyes Üniversitesi satın almış fakat uzun süre herhangi bir çalışma yapılmamıştır. Camcioğlu ve 6 konak için 2003 yılında başlayan restorasyon çalışmaları 2010 yılında tamamlanmıştır. Camcioğlu Konağı günümüzde Erkekoğlu İnşaat & Mimarlık şirketi tarafından kiralanmış ve ofis olarak kullanılmaktadır.

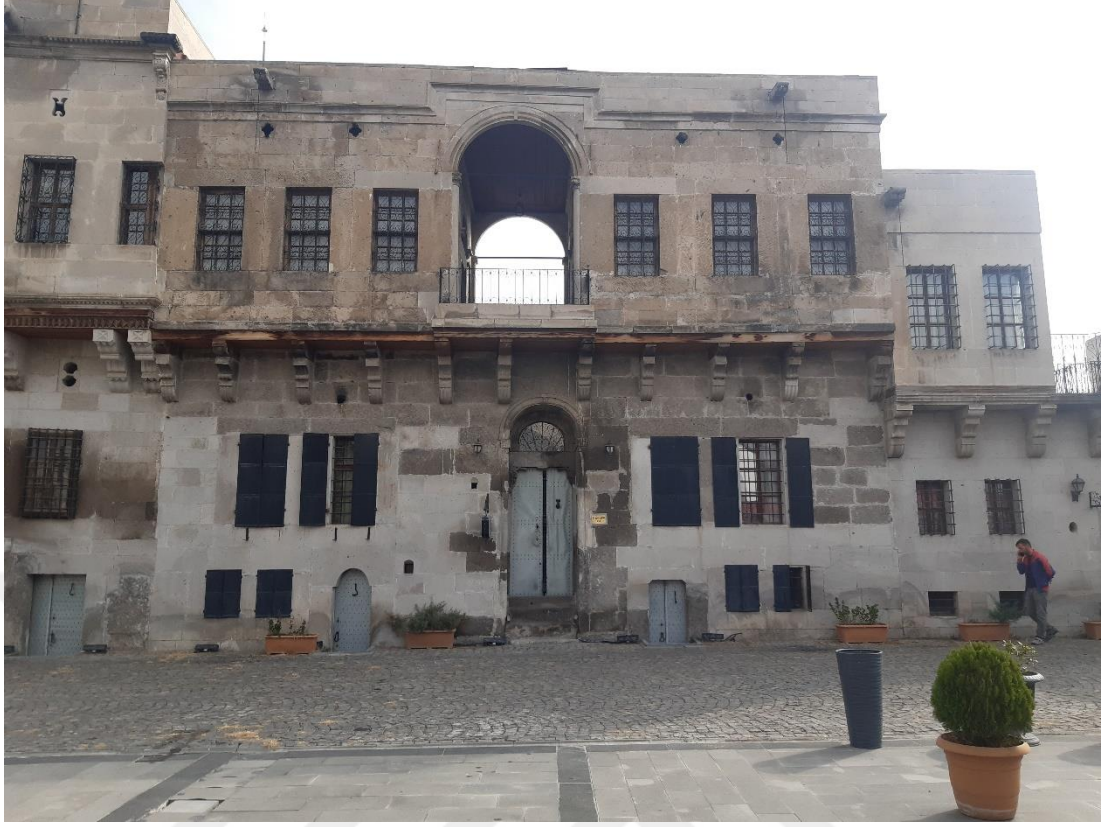
Şekil 3. 21 Efendiagalar Konağı, 2023

Ön cephesi Bayram Sokak’a bakmaktadır. Yapı üç katlıdır (bodrum, zemin ve birinci kat). Yapıya sokak seviyesinden 1 metre yükseklikte bulunan yuvarlak kemerli kapıdan girilir. Birinci katta; yuvarlak, kemerli ve sokağa doğru çok az bir çıkma bulunmaktadır. Çıkmanın yüzeyindeki pencerelerin üst kısmı yuvarlak, diğer pencerelerin tamamı dikdörtgendir. Bina tamamen kesme taştan yapılmıştır. Konut olarak tasarlanan yapı günümüzde butik otel olarak kullanılmaktadır (Şekil 3.21).

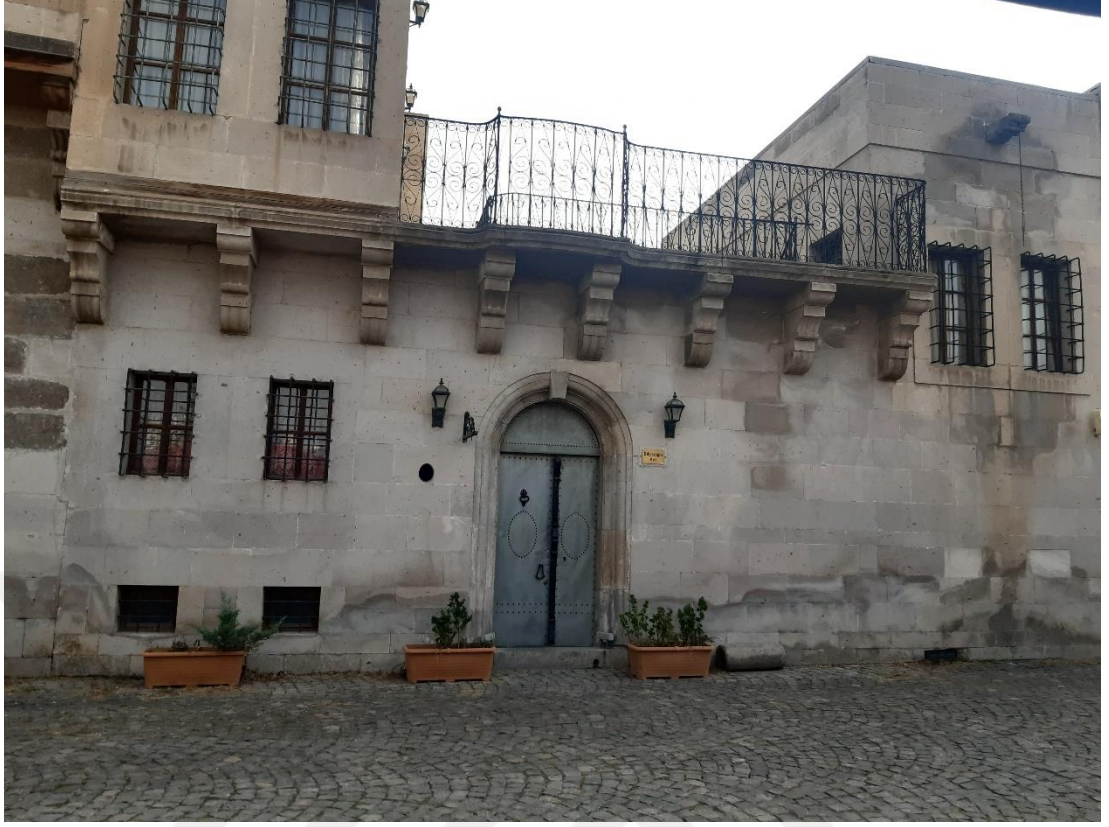
Şekil 3. 22 Dülgeroğlu Konağı,2023

Üç katlı olup; (bodrum, zemin ve birinci kat) kesme taştan yapılmıştır. Zemin ve birinci kat tavan kotu, bitişigindeki Efendiagalar Konağı'na göre daha düşüktür. Düz damlıdır. Birinci katın büyük kısmı dam olup; teras olarak kullanılmaktadır. Konut olarak tasarlanan yapı günümüzde butik otel olarak kullanılmaktadır (Şekil 3.22).

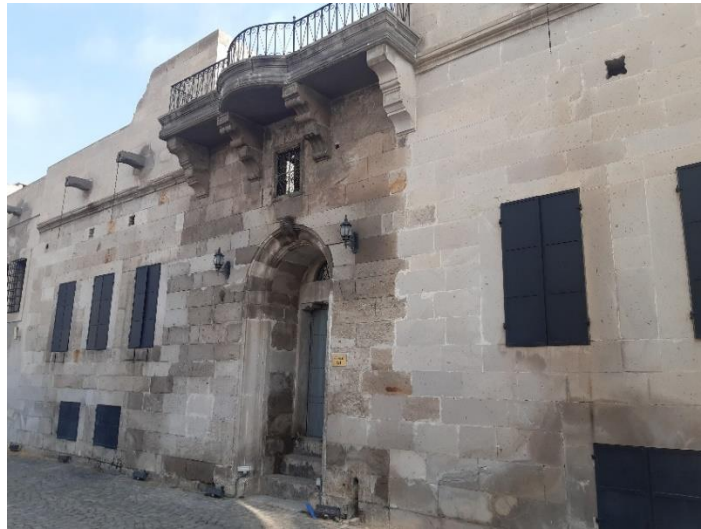
Şekil 3. 23 Gürbaz Konağı, 2023

Bodrum kat üzerine tek katlı olarak tasarlanmıştır. Bayram Sokağı cephesi olan konakların sonuncusudur. Yöresel malzeme ve kesme taştan yapılmıştır. Konut olarak tasarlanan yapı restorasyon sonrası müzik atölyesi olarak kullanılmıştır. 2023 yılının Mayıs ayında yapılan tespitte, yapı boş olup; işlev verilmemiştir (Şekil 3.23).

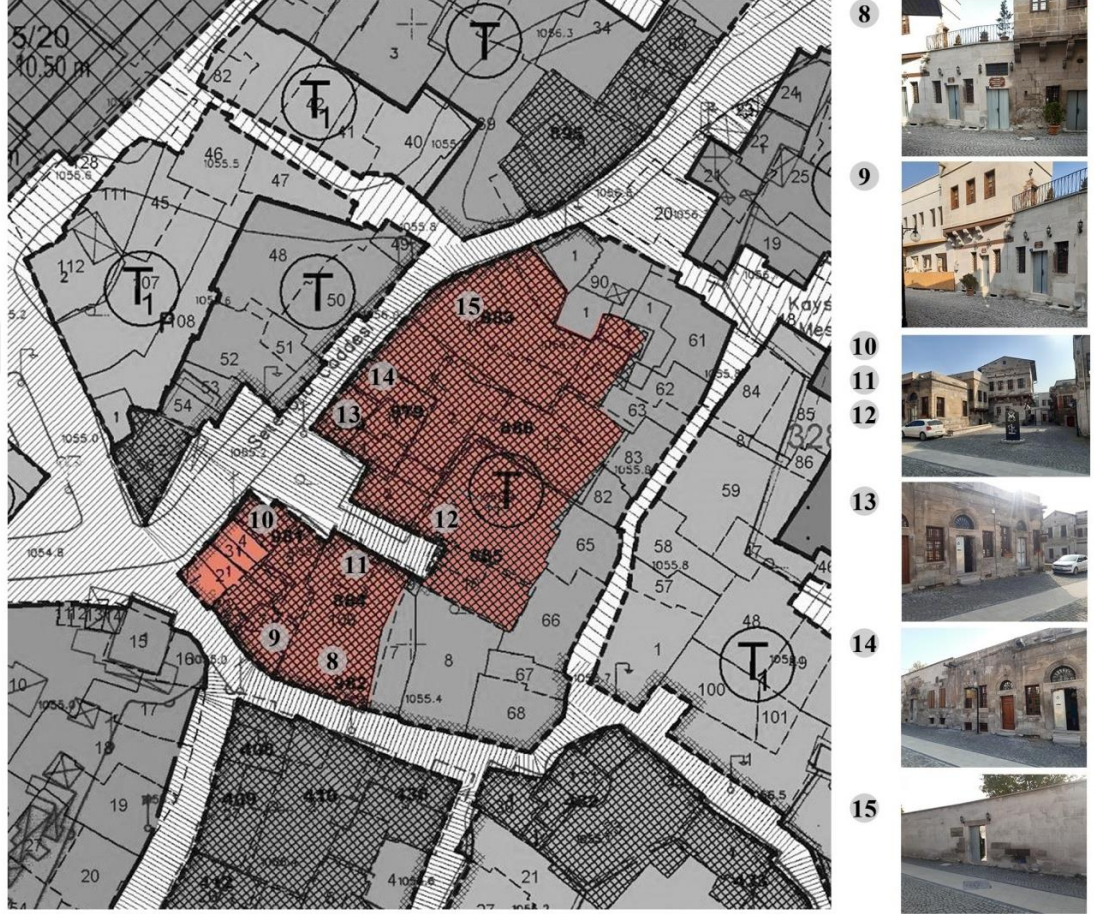
2. Etap olarak belirlenen alanda Halil İbrahim Gömlekçioğlu Evi, Gazioğlu Evi, Müftü Evi ve 5 adet konut bulunmaktadır (Şekil 3.24). Burada bulunan 8 konut, 2008 yılında kamulaştırılmış ve restorasyon çalışmalarına başlanılmıştır. Yapıların restorasyon çalışmaları 2013 yılında tamamlanmıştır.

Şekil 3. 24 2. Etaptaki yapılar (8-9) Kayseri Gönüllü Kültür Kuruluşları Derneği, (10-11 (Müftü Evi)-12 (Halil İbrahim Gömlekçioğlu Evi)) Aslı ile Kerem Butik Otel, (13) Tüfekçi Bakır Antikacı, (14) Büyükşehir Belediyesi Kent Atölyeleri, (15) Büyükşehir Belediyesi Konservatuar

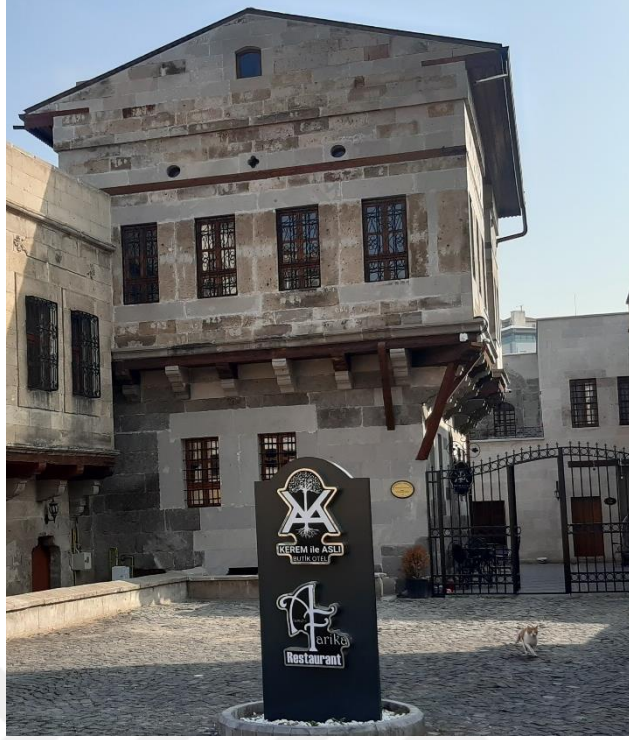
Şekil 3. 25 Halil İbrahim Gömlekçioğlu Evi,2023

Bina üç katlı olup; (bodrum, zemin ve birinci kat) kesme taştan yapılmıştır. Kapı ve pencerelerin kenarlarında bulunan Tudor Stili kemerler ve geometrik desenler dönemlerinin özelliğini yansıtmaktadır. Mahallede bulunan tek Müslüman konağıdır (Büyükşehir Belediyesi, 2023). Konağın restorasyon çalışmaları 2008 yılında tamamlanmıştır. Konut olarak tasarlanan yapı günümüzde butik otel olarak kullanılmaktadır (Şekil 3.25).

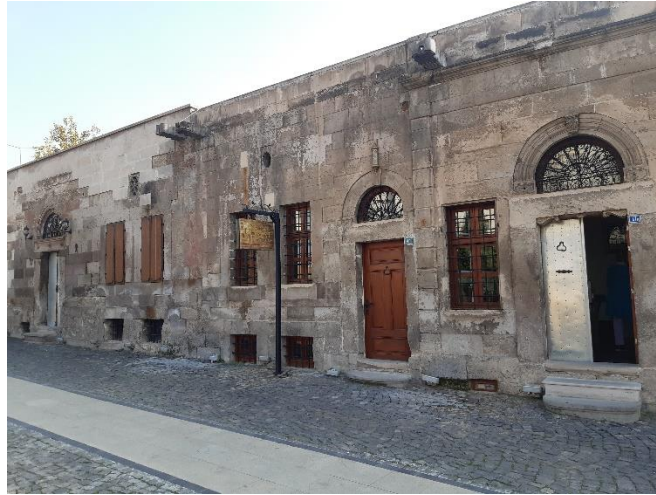
Şekil 3. 26 Gazioğlu Evi,2023

Büyük bir parsel içinde inşa edilen yapı üç bölümden oluşmaktadır. Parselin güneyinde kalan ve Gazioğlu Çıkmaşı'ndan ulaşılan konut olarak tasarlanan yapı günümüzde sanat atölyesi olarak kullanılmaktadır (Şekil 3.26).

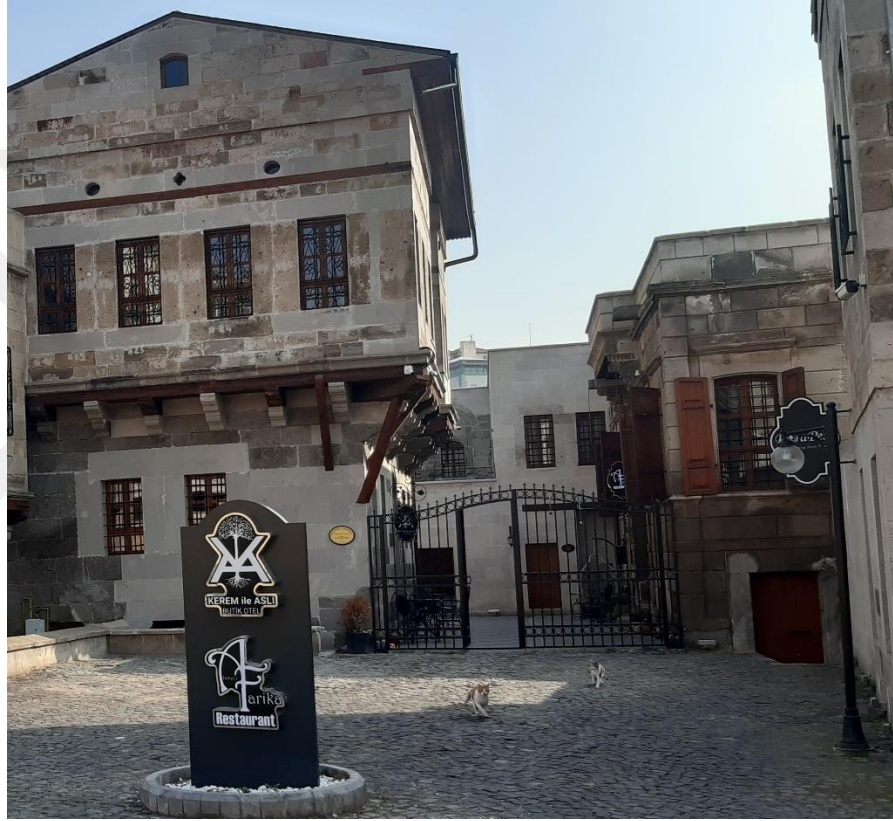
Şekil 3. 27 Müftü Evi (Sağda), Halil İbrahim Gömlekçioğlu Evi (Solda), 2023

Konut olarak tasarlanmıştır. Günümüzde Halil İbrahim Gömlekçioğlu Evi ve Müftü Evi aynı otel için hizmet veren iki konuttur (Şekil 3.27). Müftü Evi'nde gerçekleştirilen restorasyon çalışmaları Tarihî Kentler Birliği'nin Tarihî ve Kültürel Mirası Koruma, Proje ve Uygulamalarını Özendirme Yarışması'nda ödül almıştır. Kent kimliğini korumak ve desteklemek açısından önemli bulunmuş ve teknik açıdan yüksek nitelikteki restorasyon uygulamalarına örnek gösterilmiştir (Kayseri, 2016).

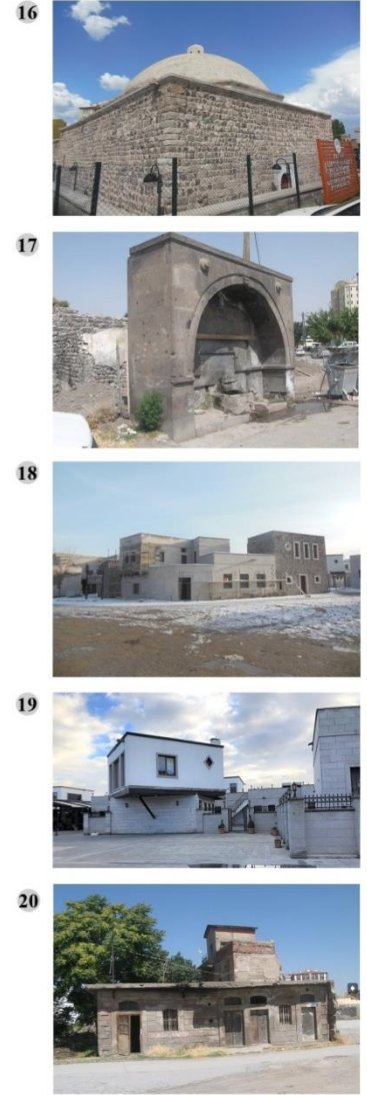
3. Etap olarak belirlenen alan içinde bulunan Tarihî Setenönü Hamamı (Avrupa Birliği Kültürel Miras Ödülü), At Pazarı Sokağı Çeşmesi ve iki adet konut 2010-2013 yılları arasında restore edilmiştir (Şekil 3.31). Ayrıca bu alan için 2010 yılında “Kayseri Mahallesi Projesi” hazırlanmış ve uygulanmaya başlanmıştır (Küçük, 2022).

Şekil 3. 31 3. Etaptaki yapılar (16) Setenönü Hamamı, (17) At Pazarı Sokağı Çeşmesi, (18) KUDEB, (19) Kentsel Tasarım Alanı (Kayseri Mahallesi Projesi), (20) Konut

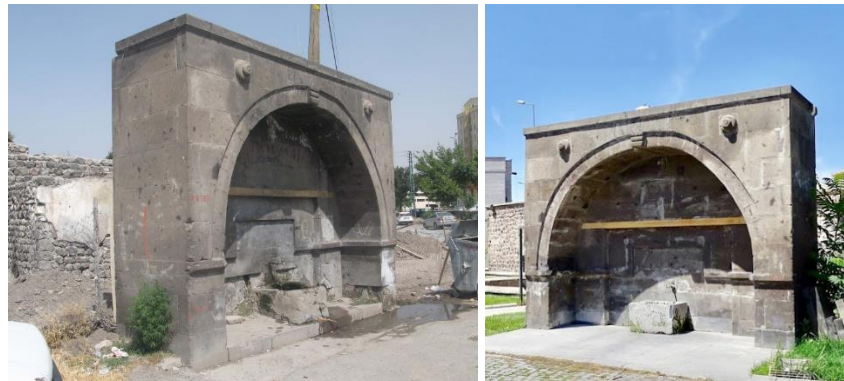
Şekil 3. 34 At Pazarı Sokağı Çeşmesi restorasyon öncesi (2010) (Büyükşehir Belediyesi), Restorasyon Sonrası, 2023

Yoğun kullanımdan dolayı fazla hasar görmüştür. Gerçekleştirilen canlandırma çalışmaları kapsamında 2010-2013 yılları arasında restore edilmiştir (Büyükşehir Belediyesi) (Şekil 3.34),

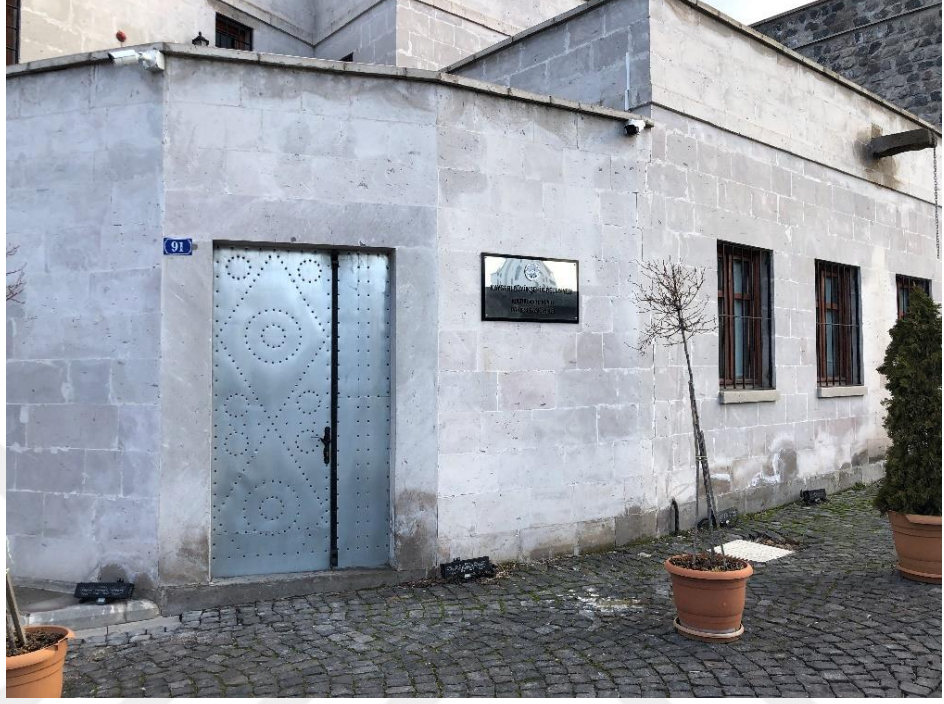
Şekil 3. 35 KUDEB, 2023

Günümüzde, 266/9 ada/parsel nolu konut KUDEB binası olarak kullanılmakta (Şekil 3.35), 266/40-41 ada/parsel nolu konut ise kullanılmamaktadır Şekil 3.36).

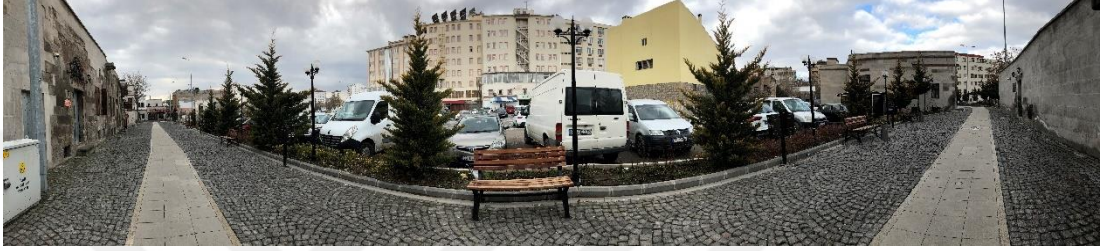
Kayseri Kentsel Sit Alanı'nda gerçekleştirilen çalışmalar sonucunda alanın çevresiyle beraber ele alınmadığı, öncelikle yapı bazında yaklaşıldığı görülmektedir. Kentsel sit alanının çevresi de düzenlenmeli, tasarım alanına dâhil edilmeli ve sit alanının daha üst ölçekten okunması sağlanmalıdır (Şekil 5. 1).

Şekil 5. 1 Sit alanının yanındaki kent otoparkı ve etrafındaki dokuya uygun olmayan yapılar,2023

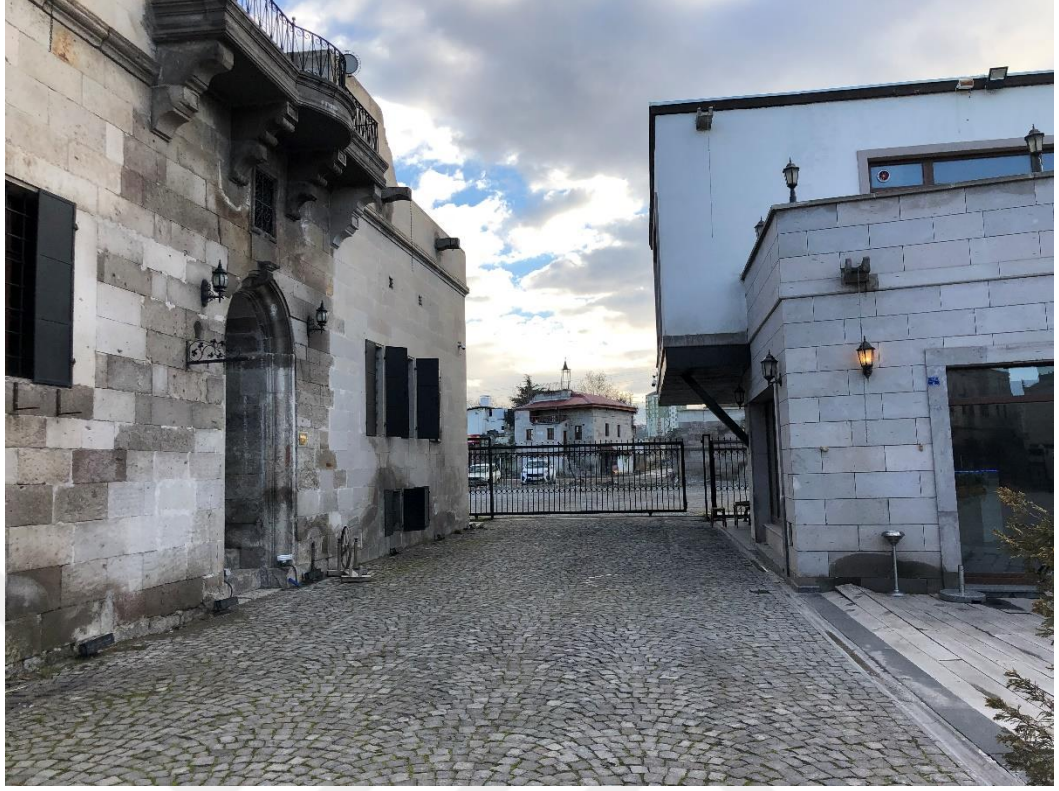
2000'li yıllarda atıl durumda olan kentsel sit alanının belirlenen kısımlarında çalışmalar yapılmış-ve kalan kısım demir kapıyla alandan ayrılmıştır (Şekil x). Çalışma alanının arkasındaki demir kapıyla ayrılan bölgede hala yıkılmak üzere olan, köhne yapılar mevcut olup; alan atıl durumdadır. Bu durum kentsel sit alanında hala güvenlik problemi oluşturmaktadır. Restorasyon ve yenileme çalışmalarına bu alanlar da dâhil edilmelidir (Şekil 5.2).

Şekil 5. 2 Kentsel Sit Alanı'ndaki tarihî yapılar ve sit alanını atıl durumda olan mahalleden ayıran demir kapı, 2023

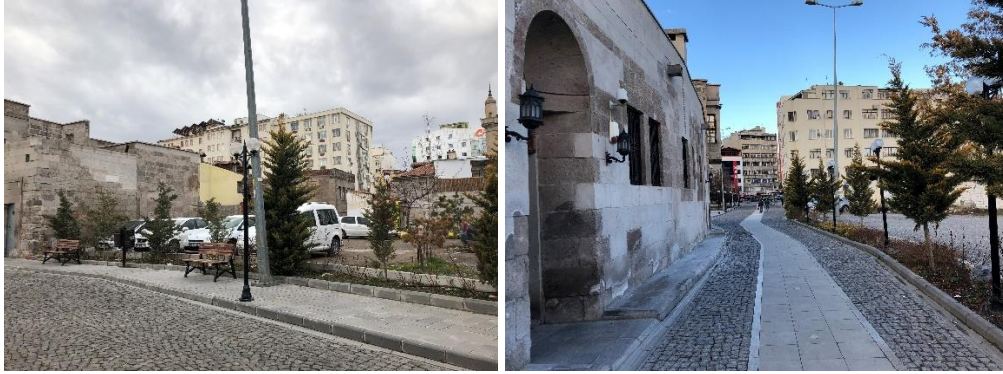
Şekil 5. 3 Sit alanının çevresindeki yapılarla ilişkisi

Sit alanı üzerinde baskı yaratan ve kent merkeziyle bağlantısını koparan yüksek katlı yapılar için çözüm üretilmelidir (Şekil 5.3).

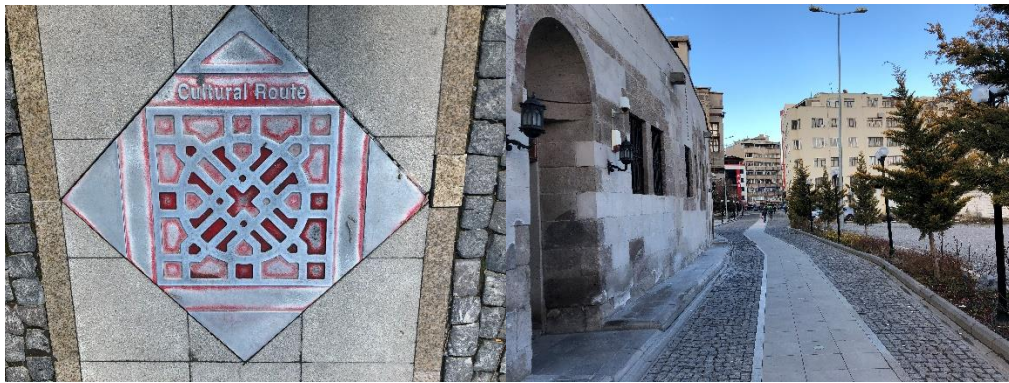
Kayseri kentsel sit alanı, Kayseri Kültür Yolu Projesi'nin son bölümüdür. Ancak kültür yolu güzergâhında olan yapılar Tavukçu Mahallesi'nden algılanmamaktadır. Kültür yolu üzerindeki tarihî yapılar görsel olarak da birbirlerine bağlanmalıdır (Şekil 5.5).

Şekil 5. 5 Tavukçu Mahallesi'nden geçen kültür yolu, 2023
