**KENTSEL SU DAĞITIM ŞEBEKELERİNDEKİ İDARİ SU KAYIPLARININ  
ARAŞTIRILMASI: ANTALYA KENTİ PİLOT ÇALIŞMA ALANI  
UYGULAMASI**

**YÜKSEK LİSANS TEZİ**

### **INVESTIGATING APPARENT WATER LOSSES IN URBAN WATER DISTRIBUTION NETWORKS: APPLICATION TO A PILOT STUDY AREA IN ANTALYA CITY**

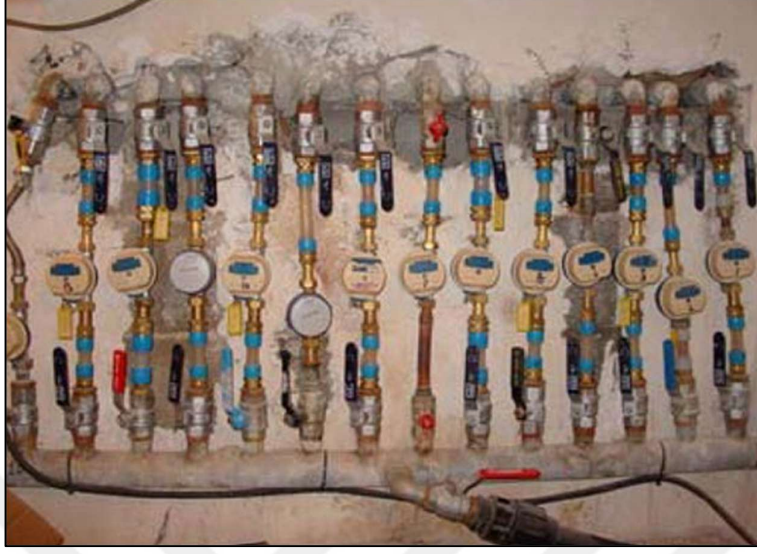
**Şekil 2.9.** Bazı incelenen tek jetli sayaçların yetersiz montaj pozisyonu (Palau vd. 2018)

Su sayacı kurulum hataları büyük bir endişe kaynağıdır ve su sayaçlarının verimliliğini %1 ile %16 arasında azaltabilir. Bu değişkenlik, akış hızı, sayaç yaşı ve montaj yapılandırması gibi faktörlere bağlıdır. Şiddetli durumlarda, özellikle eski veya yanlış monte edilmiş sayaçlarda, hatalar %35'i bile aşabilir. Bu nedenle, bu tutarsızlıkları en aza indirmek ve doğru su ölçümünü garanti etmek için doğru montaj, sürekli bakım ve yukarı akış aksesuarlarının doğru konumlandırılması esastır (Mantilla-Peña 2020). Su sayaçlarının hatalı montajı, Şekil 2.9'de de görüldüğü gibi sayacın ters takılması veya boru bağlantılarında eşit olmayan uzunluklar bırakılması gibi sorunları içerir. Bu tür montaj hataları, sayacın hareketli parçalarında sürtünmeyi artırarak ekipmanın daha hızlı aşınmasına ve arızalanmasına yol açar (Palau vd. 2018).

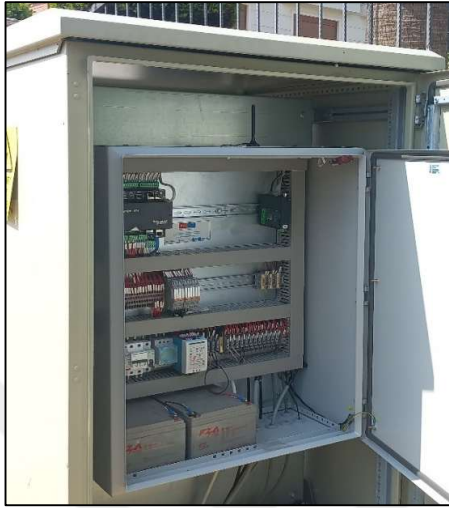
**Şekil 3.8.** DMA girişinde sürekli çevrimiçi izleme sistemi ve veri aktarımı için oluşturulan SCADA izleme istasyonu kabini.

SCADA izleme istasyonu kabinine ait genel görünüm, Şekil 3.9’de ayrıntılı olarak sunulmaktadır.

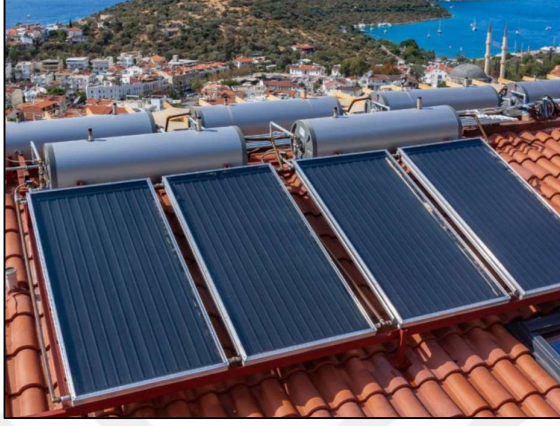
**Şekil 4.17.** Güneş enerjili su ısıtma ünitelerinin evlerin çatılarında görülmesi

Bilimsel olarak, güneş enerjili su ısıtıcıları ve ayrı su depolama tanklarını sayaç doğruluğunu etkileyen çalışma prensibi benzerdir. Her iki sistem de temelde sürekli bir su akış sistemini aralıklı bir akış sistemine dönüştürmektedir. Sabit talepten düzensiz talebe bu geçiş genellikle su sayacı performansını tehlikeye atabilecek koşullara yol açar. İşte bunun başlıca nedenleri:

Daha önce analiz edilen çalışma alanlarında, su sayacı takılan altı lokasyondan üçünde uygun çapta sayaç tercih edilmemiştir. Bu durum, ölçüm doğruluğunun azalmasına ve dolayısıyla idari su kayıplarının olduğundan fazla görünmesine yol açmıştır. Buna ek olarak, güneş enerjili su ısıtıcılarının (Şekil 4.16) ve su tankı ünitelerinin kullanımı da sayaçların ölçüm doğruluğunu etkileyen diğer önemli faktörler arasında yer almaktadır. Özellikle neredeyse tüm konutlarda bu sistemlerin yaygın olarak bulunduğu Antalya gibi şehirlerde, söz konusu donanımların su sayaçlarının performansı üzerinde olumsuz etkiler yaratabileceği değerlendirilmektedir.
