**KİMYASAL KORUYUCULARIN,  
RESTORASYONDA KULLANILAN  
DÖĞER TÜFÜNÜN  
DURAYLILIĞINA ETKİSİNİN  
İNCELENMESİ**  
YÜKSEK LİSANS TEZİ  
Özlem GÜVEN  
Danışman  
Doç. Dr. Mustafa Yavuz ÇELİK  
MADEN MÜHENDİSLİĞİ  
ANABİLİM DALI

**AFYON KOCATEPE ÜNİVERSİTESİ**  
**FEN BİLİMLERİ ENSTİTÜSÜ**

**YÜKSEK LİSANS TEZİ**

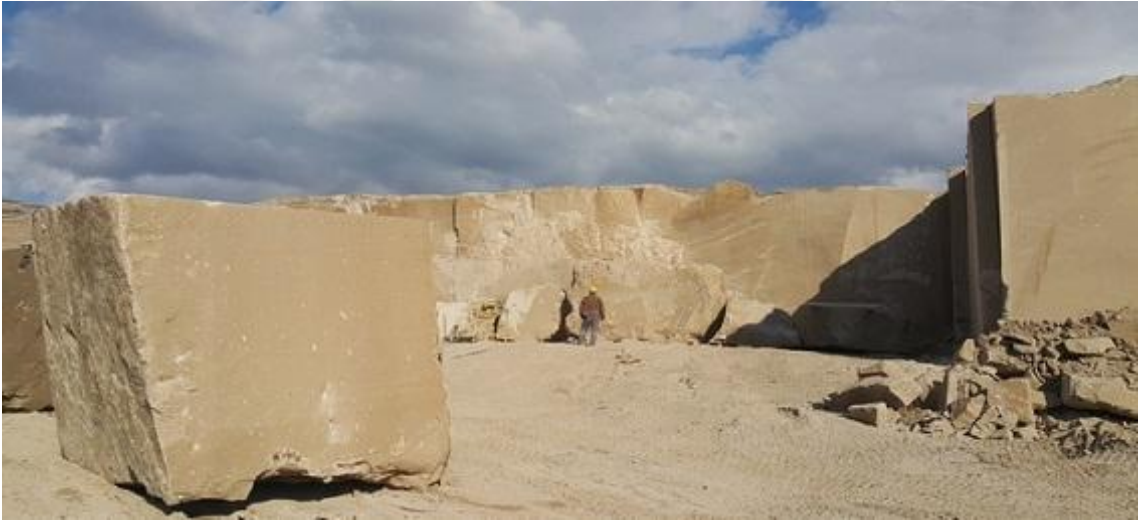
**Resim 1.2** Deney örneklerinin alındığı tüf ocağı genel görünüşü.

Çalışmada kullanılan tüf örnekleri, Döğer – İhsaniye’de bulunan Alimoğlu Mad. San. ve Tic. Ltd. Şti.’nin taş ocağından alınmıştır. Örneklerin alındığı ocağın görünümü Resim 1.2’de verilmiştir. Alınan bloklar Afyon Meslek Yüksekokulu mermer atölyesinde deneylerin yapılacağı standartlara uygun boyutlara getirilmiştir (Resim 1.3).

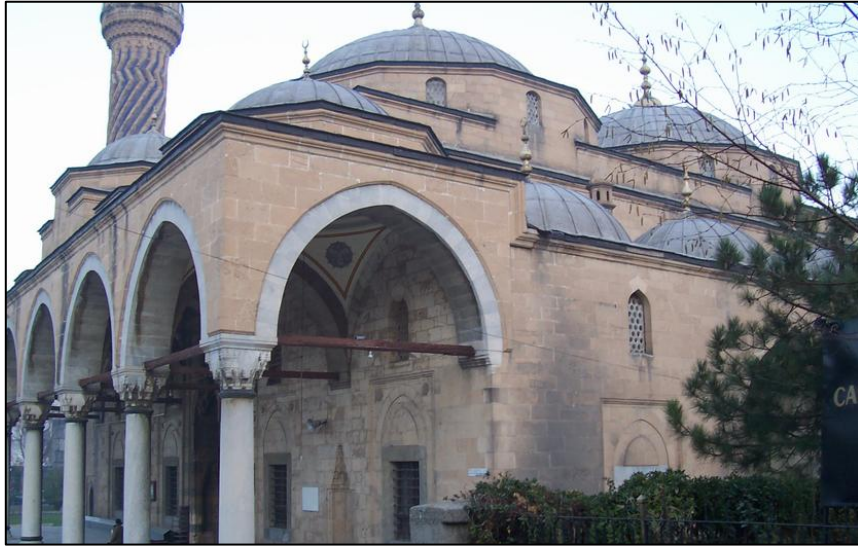
**Resim 2.2** Döğer tüfleri kullanılarak yapılan İmarek Camii (Yapım tarihi: 1472).

Afyonkarahisar şehir merkezinde Kurtuluş caddesinde bulunan İmaret camii, 1472 yıllarında Fatih Sultan Mehmet'in vezirlerinden Gedik Ahmet Paşa tarafından Mimar Ayaz Ağa'ya yaptırılmıştır. Üzeri altı sütun üzerine sivri kemerli sekizgen kasnaklı bir kubbeye örtülüdür. Minare, kuzeydoğu köşede olup tek şerefeli, burmalı yivli, yivler

çini kaplı, setler, şerefe, gövde ve pabuç, kesme taştan yapılmıştır (Resim 2.2). 1795'te onarımı yapılmıştır. Afyon Arkeolojisi müzesi kayıtlarına göre; 1079 ve 1211 hicri yıllarında tamir gördüğü anlaşılmaktadır. Kapı üstündeki kitabe 1211 de Mütevellî Kaymakamı Ahmet Efendi'nin yaptırdığı tamirde konulmuştur. 1939-1947 yılları arasında Vakıflar Genel Müdürlüğü caminin ve minarenin tüm taş kaplamalarını sökerek yeniden yaptırmıştır. Son cemaat mahalli yıkılmak üzere iken tamir edilmiştir. 1966-1969 yılları arasında kubbe kurşunları yenilenmiştir (Karazeybek vd. 2005).

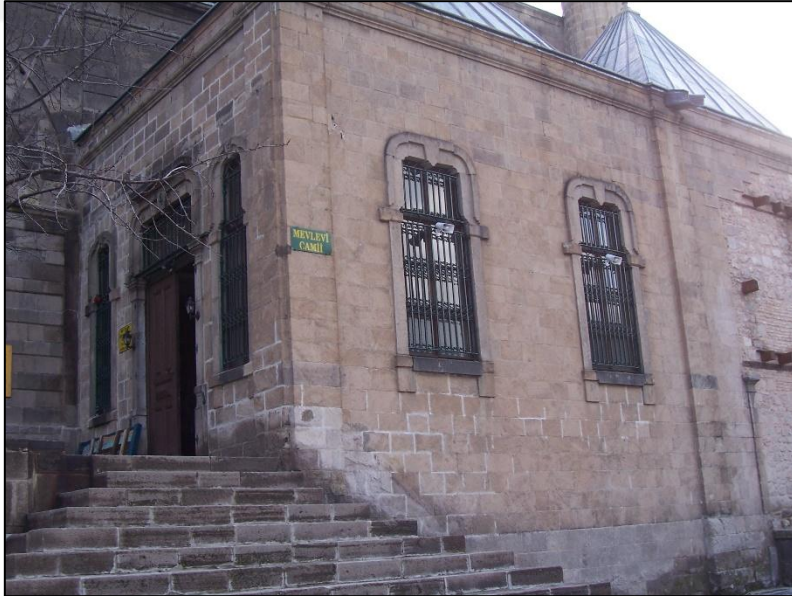
**Resim 2.3** Döğer tüfleri kullanılarak yapılan Mevlevi (Türbe) Camii (Yapım tarihi: 1294 öncesi).

Caminin minaresi kuzey- batı köşesinde yer almaktadır. Cami ile birlikte ortak temele oturan minare, kubbe hizasına kadar duvarı içinden çıkmakta olup kesme taştan çokgen dilimli ve yüzeyi oluklu olarak yapılmıştır. Şerefe altında iki ayrı silme bulunmaktadır.

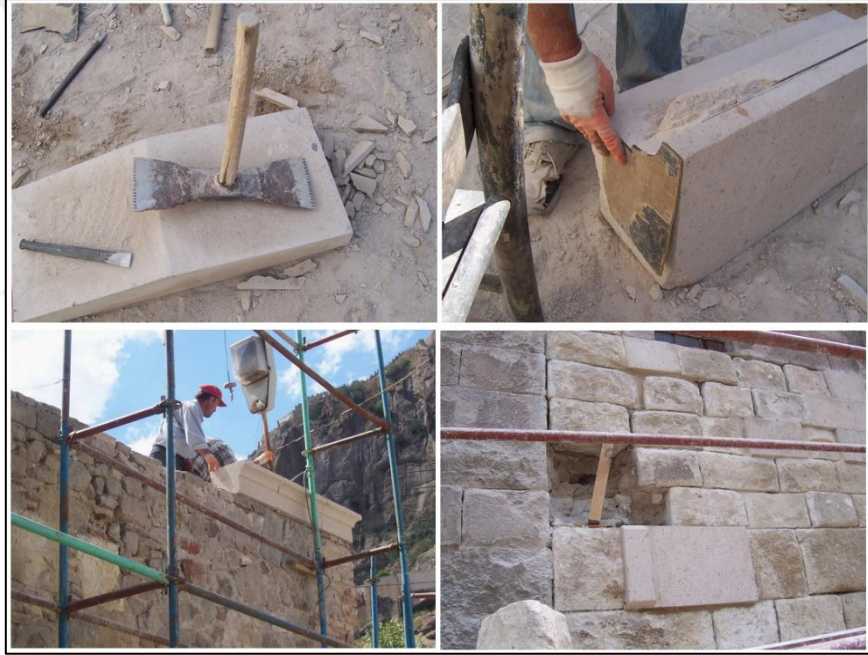
**Resim 2.4** D ğ r t f leri kullanılarak yapılan Mevlevi (T rbe) Camii (Yapım tarihi: 1294  ncesi).

Mevlevi (T rbe) Cami Restorasyonu 2008 yılında yapılmıştır (Resim 2.4). Cami yapısında kullanılan dođal tařlarda yenileme, onarılan kısımlardaki ve bozuřmuř yapı elemanlarına da b t nleme iřlemi uygulanmıştır. Mevlevi (T rbe) Cami restorasyonu sırasında  ncelikle bozuřarak ayrıřan ve d k len veya ileri d zey ayrıřmaya m sait olan tařlar belirlenmiř,  l  leri alınarak, kalıpları  ıkartılmıř ve yeni kesme tařlar iřlenerek yerlerine yerleřtirilmiřtir ( elik ve Tan 2016).

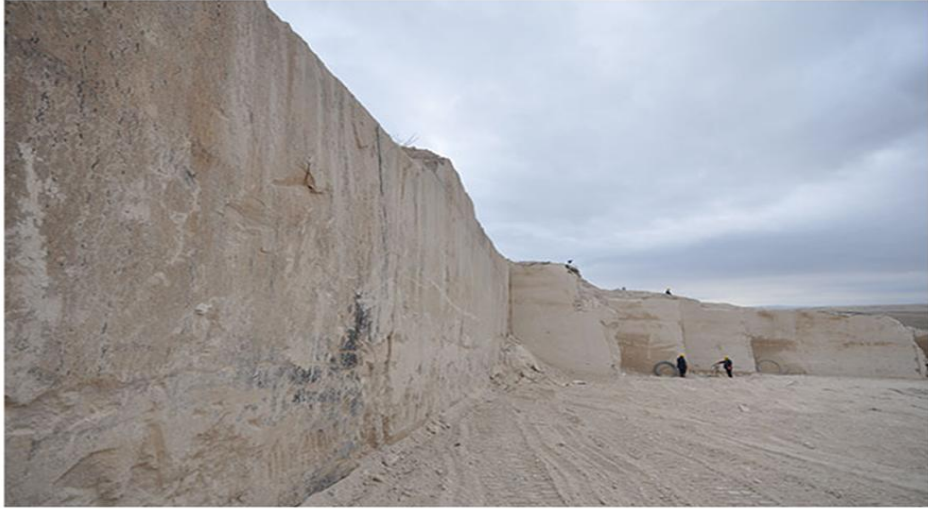
**Resim 3.1** Deney örneklerinin alındığı tuf ocağı genel görünümü.

Bu tez çalışmasında kullanılan tuf örnekleri Afyonkarahisar- Döğer bölgesinden alınmıştır (Resim 3.1). Döğer tufu Afyonkarahisar ve çevresinde inşaat sektöründe yapı taşı olarak kullanılmaktadır. Şehir merkezinde yer alan birçok tarihi bina ve yapılarda da kullanılmış olduğu görülmektedir (Resim 3.2).

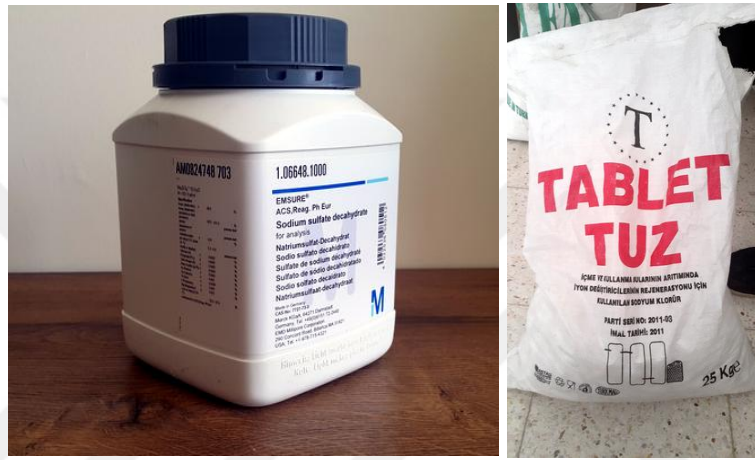
**Resim 3.3** Deneylerde kullanılan sodyum sülfat dekahidrat ve sodyum klorür.

Tuz kristallenme deneylerinde sodyum sülfat çözeltisi için Merck marka sodyum sülfat dekahidrat tuzu ( $\text{Na}_2\text{SO}_4 \cdot 10\text{H}_2\text{O}$ ) ve sodyum klorür ( $\text{NaCl}$ ) (kaya tuzu) kullanılmıştır (Resim 3.3). Su itici kimyasal madde olarak Teknosil marka şeffaf, siloksan esaslı, solvent bazlı ticari kimyasal madde kullanılmıştır (Resim 3.4). Kimyasal madde, örneklerin tüm yüzeyine fırça ile sürülmüştür. Örnekler, polimerizasyon işlemini tamamlaması için 72 saat beklendikten sonra kullanılmıştır.

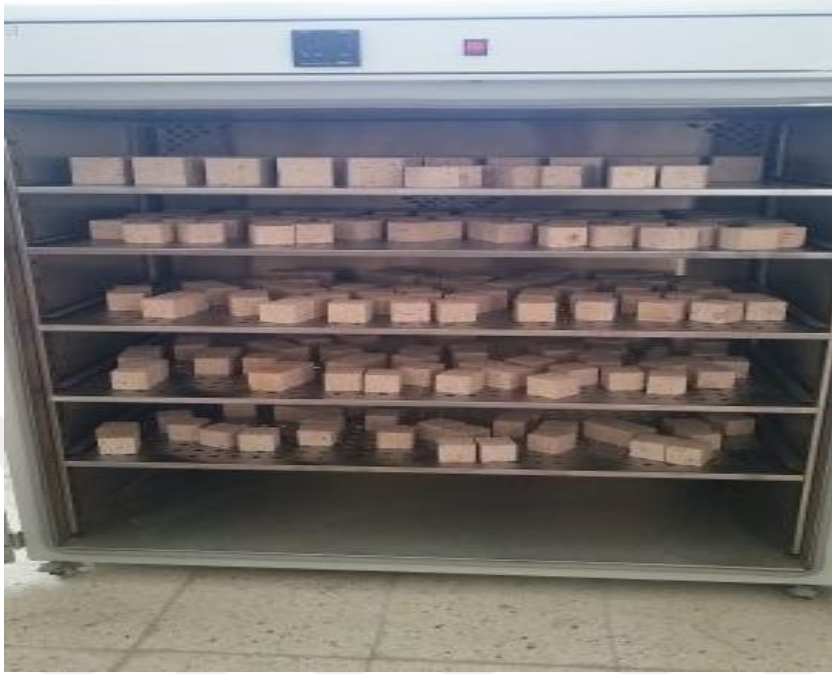
**Resim 3.5** Nüve Ove KD200 marka etüv.

Deney örneklerinin kurutulması için Nüve Ove KD200 marka etüv kullanılmıştır (Resim 3.5).

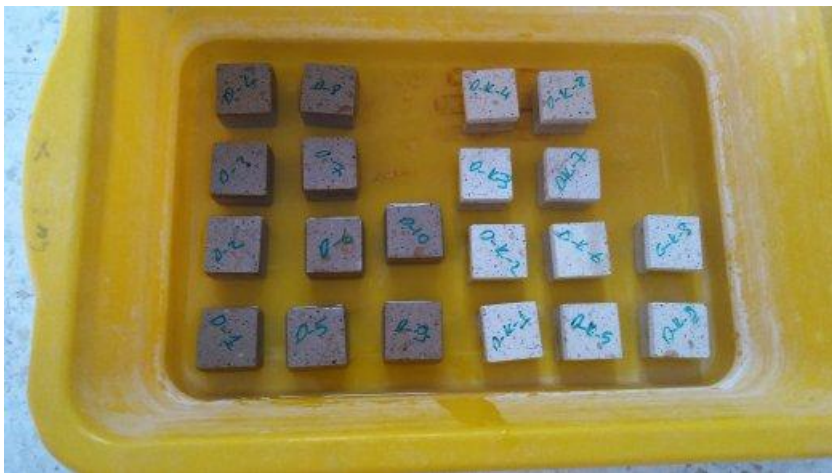
**Resim 3.6** Leğende kapiler su emme deneyi.

Su emdirme ve kapiler su emme deneyleri için plastik leğenler kullanılmıştır (Resim 3.6).

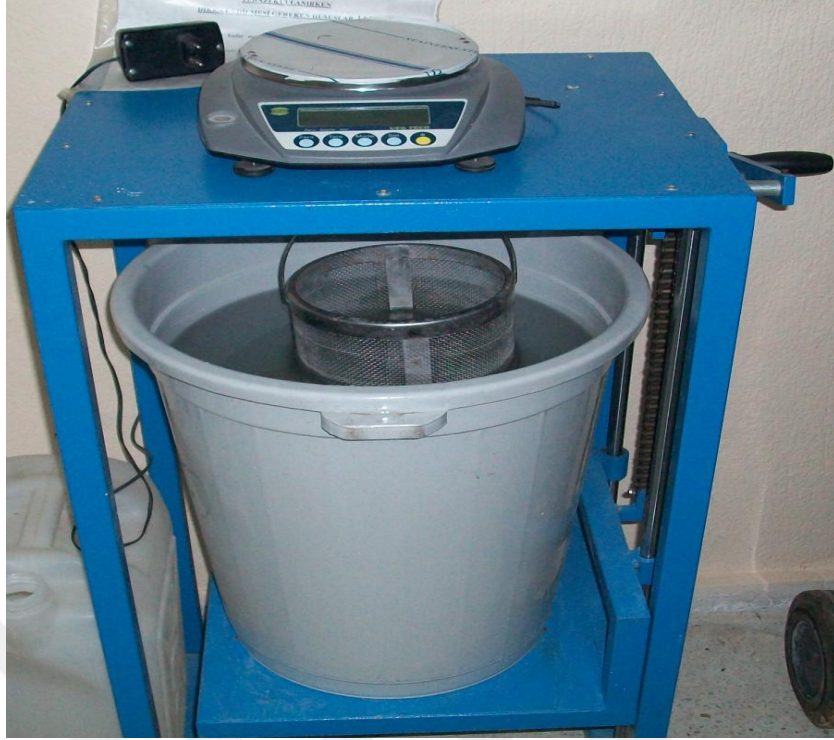
**Resim 3.7** Densi Ufo Arşimet terazisi.

Örneklerin tartım işlemleri için Densi Ufo Arşimet terazisi kullanılmıştır (Resim 3.7).

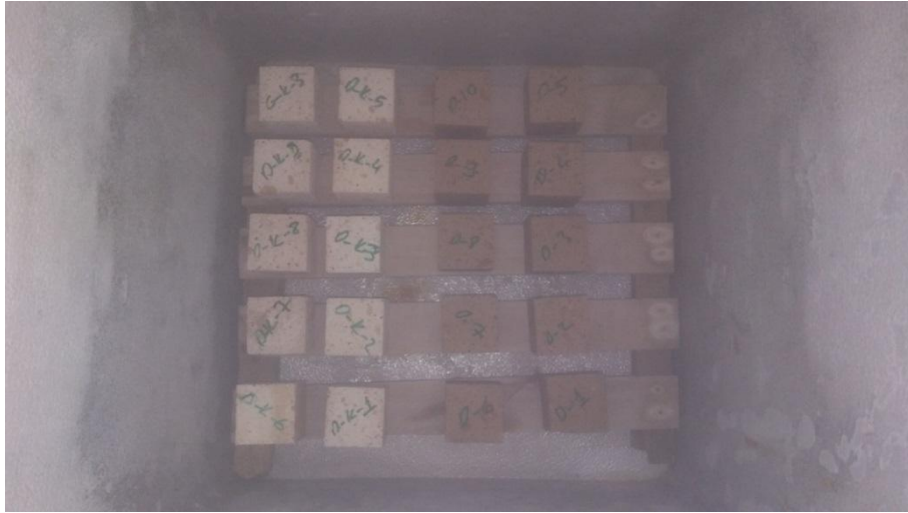
**Resim 3.8** Deneylerde kullanılan derin dondurucunun görünümü.

Donma- çözünme deneyi için Arçelik 2510D marka derin dondurucu kullanılmıştır (Resim 3.8).

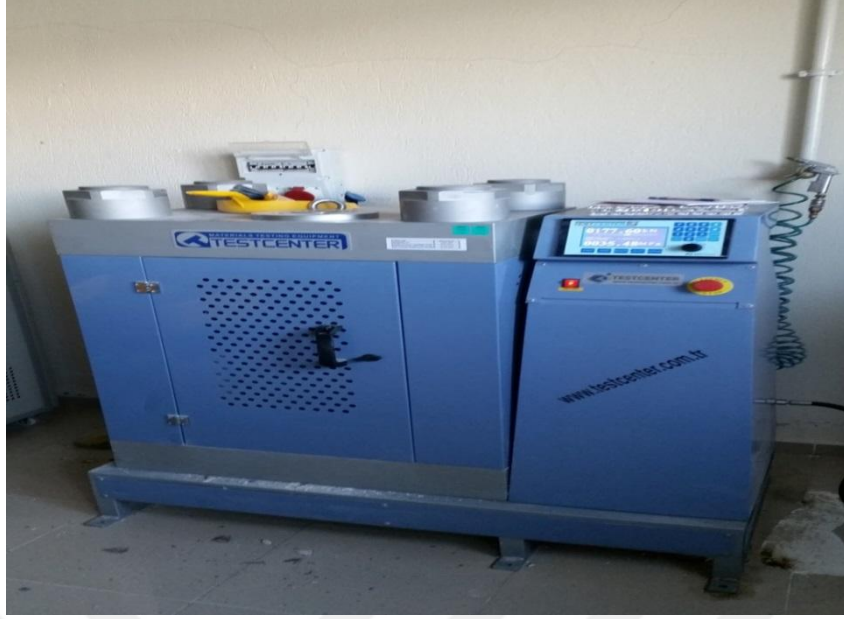
**Resim 3.9** Testcenter marka tek eksenli basınç dayanım cihazı.

Tek eksenli basınç dayanımı ölçümleri için Testcenter marka cihaz kullanılmıştır (Resim 3.9).

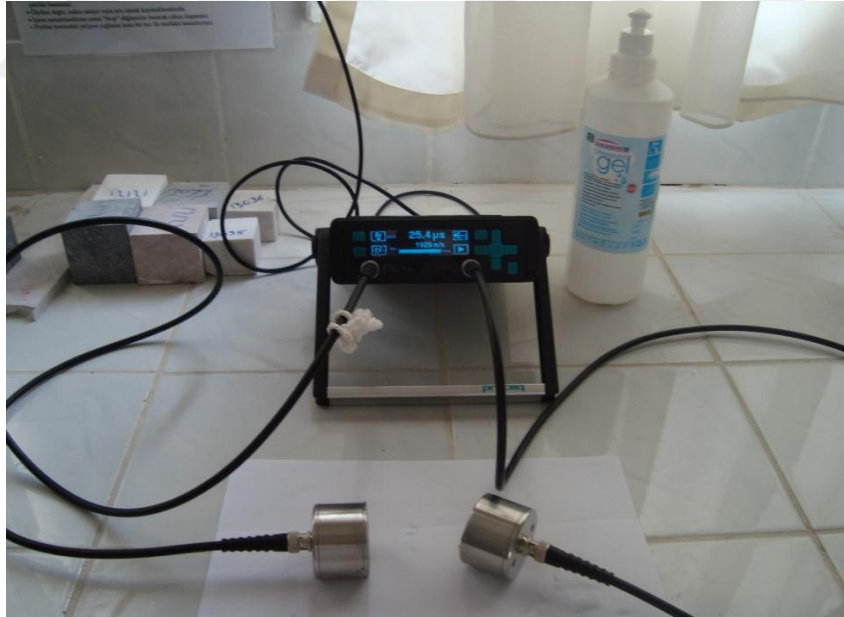
**Resim 3.10** Proceq Pundit Lab ultrasonik test cihazı.

Örneklerin ses yayılma hızı ölçümleri Proceq Pundit Lab ultrasonik test cihazı kullanılarak yapılmıştır (Resim 3.10).

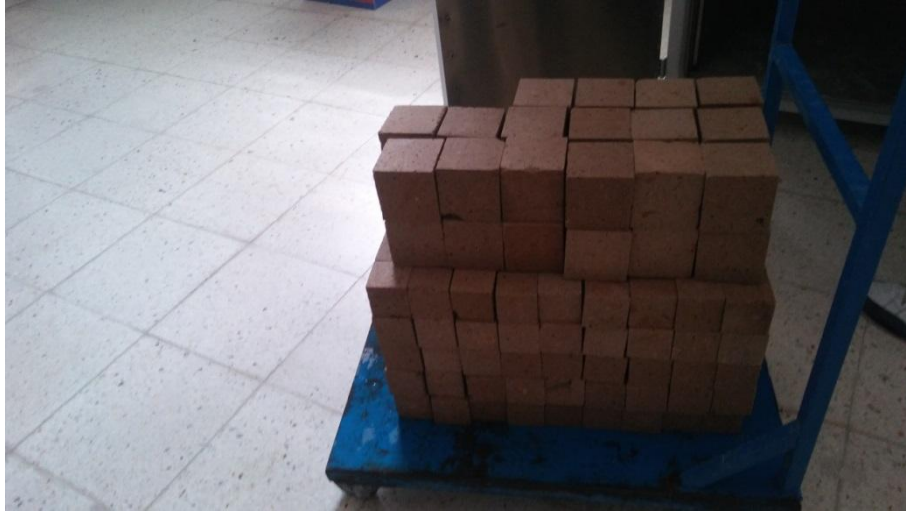
**Resim 3.11** Deneylere uygun ebatlanmış kübik örnekler.

Döğer tüfü araziden molozlar halinde getirilmiştir. Getirilen örnekler Ali Çetinkaya Kampüsü Afyon Meslek Yüksek Okulu mermer atölyesinde küp şeklinde örnekler olarak hazırlanmıştır. Fiziksel ve mekanik özelliklerin belirlenmesi için yapılan deney standartlarına uygun ebatlarda hazırlanan küp örneklerin boyutları 50x50x50 mm'dir. Kimyasal özelliklerin belirlenmesi için ise örnekler kırma-öğütme devrelerinde 0.063 mm altına indirilmiştir. Deneylerde kullanılan örneklerin genel görünüşü Resim 3.11 ve 3.12' de verilmiştir.

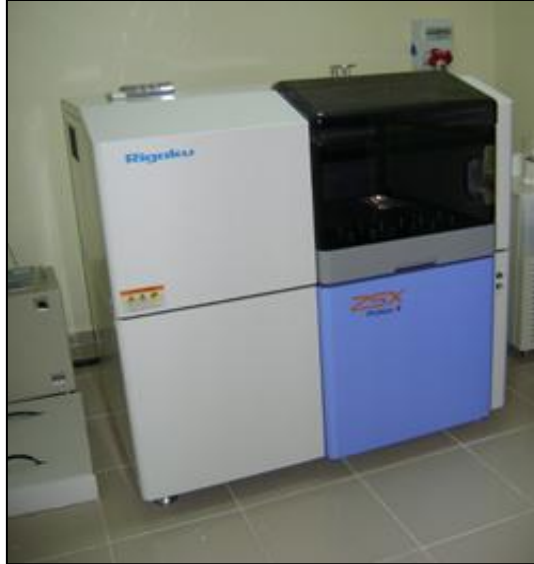
**Resim 3.13** Doğer tüfünün kimyasal bileşiminin belirlenmesinde kullanılan XRF cihazının görünümü.

Tüflerin kimyasal içeriklerinin belirlenmesinde XRF yöntemi kullanılmıştır. Bunun için,  $-75\ \mu\text{m}$ 'ye öğütülen tüf örneklerinden 100 gr temsili örnekler alınmış ve Afyon Kocatepe Üniversitesi, Maden Mühendisliği bölümü Doğaltaş Analiz Laboratuvarında bulunan Rigaku/ZSX Primus II marka XRF (Resim 3.13) cihazında yapılmıştır.

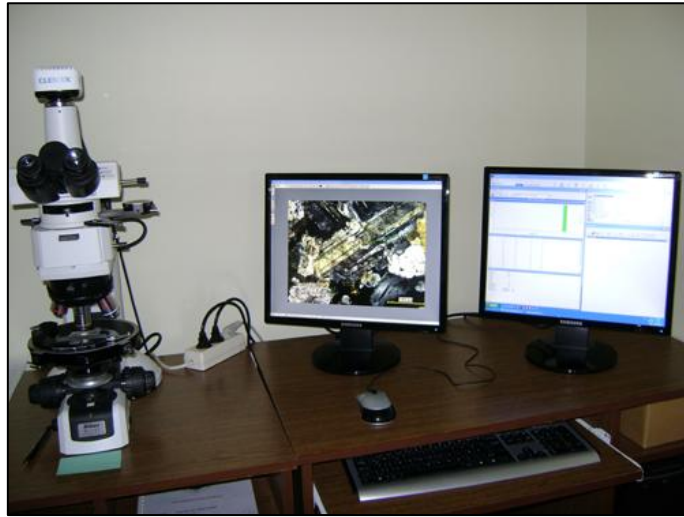
**Resim 3.14** Döğer tufünün mineralojik ve petrografik özelliklerin belirlenmesinde kullanılan Polarizan mikroskop cihazının görünümü.

Döğer tufünün dokusunu ayrıntılı olarak incelemek için ince kesitler hazırlanmıştır. Tuf örneklerinden alınan parça, ince kesit makinesinin dönen diski üzerinde zımpara tozu ile düzeltilir. Örneğin düzlenen yüzü, üzerinde zımpara tozu bulunan bir cam üzerinde sürtülüp cilalandıktan sonra, lama yapıştırılır. Yapıştırma işlemi sırasında hava kabarcıklarının kalmamasına dikkat edilmelidir. Örneğin diğer yüzü aynı şekilde kesitin kalınlığı 0.02-0.03 mm oluncaya kadar inceltir. İncelmenin yeterli olup olmadığı mikroskopla kontrol edilir. Örneğin yeteri kadar incelmediği anlaşıldığında üzeri lamelle örtülür. İncelemeler, Afyon Kocatepe Üniversitesi Maden Mühendisliği Doğaltaş Analiz Laboratuvarında bulunan Nikon Eclipse 2V100POL polarizan mikroskop yardımıyla yapılmıştır (Resim 3.14). İnce kesit incelemeleri ile tufu teşkil eden minerallerin cinsleri, renkleri, birbirlerine göre durumları, kristal şekli, bağlayıcı cinsi, tane büyüklükleri, doku, gözeneklilik, boşluk, yarık, kılcal çatlak, damar, bozuşma, tercihten ayırma yönü, en zor ayrılma yönü ile dolgu kısımları tespit edilmiştir.

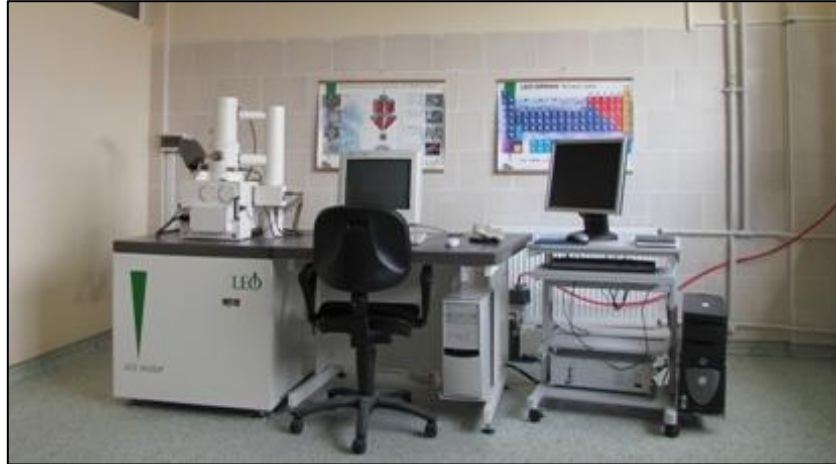
**Resim 3.15** Döğer tüfünün mikro özelliklerin belirlenmesinde kullanılan SEM cihazının görünümü.

Döğer tüfü bileşimindeki minerallerin morfolojik özellikleri, kristal yapıları ve birbirleri ile olan ilişkilerini araştırmak amacıyla Taramalı Elektron Mikroskop (SEM) analizleri yapılmıştır. Bu SEM analizlerinin yapılabilmesi için yaklaşık 1 cm boyutunda tüf örnekleri kırılarak Afyon Kocatepe Üniversitesi Teknoloji Uygulama ve Araştırma Merkezinde (TUAM) önce karbonla kaplanmış daha sonra LEO 1430 VP model SEM cihazı ile incelenmiştir (Resim 3.15). Tüf örneklerinin SEM görüntüleri ile gözenek boyutları ve tüfü oluşturan mineraller incelenmiştir.

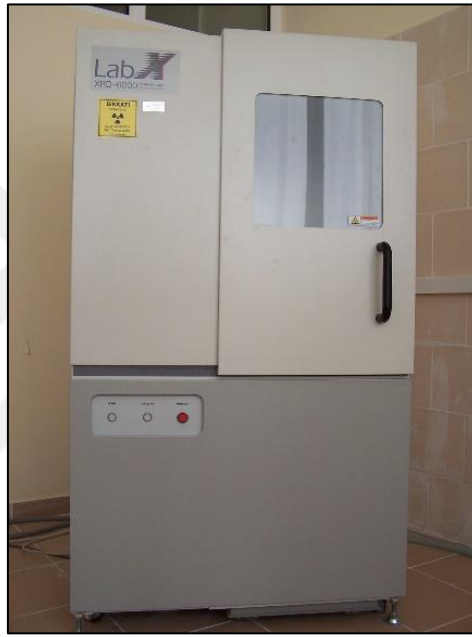
**Resim 3.16** Döğer tüfünün mineral bileşiminin belirlenmesinde kullanılan XRD cihazının görünümü.

XRD analizleri Shimadzu marka XRD-6000 model cihazda gerçekleştirilmiştir (Resim 3.16). Bu cihaz bakır X ışını tüpüne sahip olup analizlerde 1.544 Å dalga boyuna sahip Cu-K X-ışınları kullanılmaktadır. Maksimum 60 KV ve 50 mA'de çalıştırılmaktadır. Toz ve düzgün yüzeyli katı örneklerin kalitatif mineralojik veya faz analizleri ve kristal yapı tanımlanması yapılmaktadır. Kalitatif analizler ICDD kartları ile karşılaştırma yapılarak gerçekleştirilmektedir.

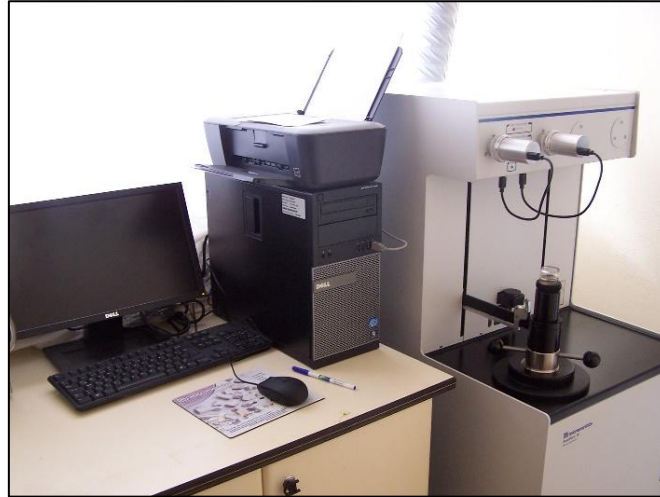
**Resim 3.17** Döğer tüfünün gözenek boyut dağılımı özelliklerin belirlenmesinde kullanılan cıvalı porozimetre cihazı.

Döğer tüfü örneklerinin gözenek boyut dağılımları, Afyon Kocatepe Üniversitesi Teknoloji Uygulama ve Araştırma Merkezinde (TUAM) cıvalı porozimetre Micromeritics Auto Pore IV 9500 cihazında belirlenmiştir. Deney şartları  $480.00 \text{ erg/cm}^2$  vakum altında  $140^\circ\text{C}$  kontak açısı şeklindedir (Resim 3.17). Cıva porozimetre analiz tekniği, sıkı kontrollü basınç altında gözenekli bir yapıya cıva girmesine dayanır. Hız, doğruluk ve geniş bir ölçüm aralığı sunmaktadır.

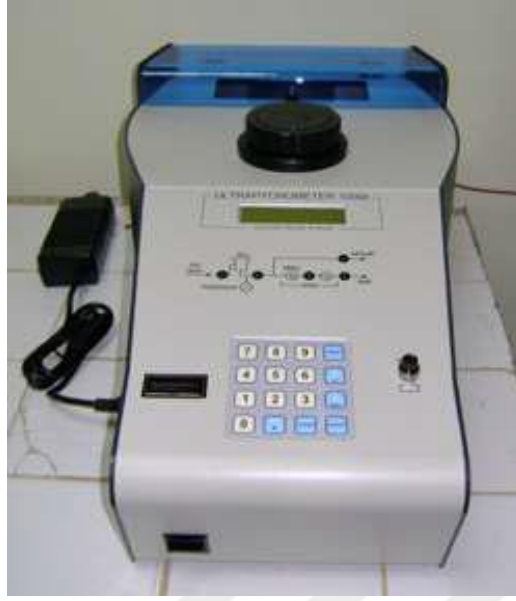
**Resim 3.18** Helyum piknometresi.

Döğer tüfünün özgül ağırlığının (gerçek yoğunluklarının) hassas olarak belirlenmesi için örnekler önce  $-100\text{ }\mu\text{m}$  tane boyutunda öğütülmüş, sonra kurutma işlemi uygulanarak Afyon Kocatepe Üniversitesi Maden Mühendisliği Doğaltaş Analiz Laboratuvarı'nda bulunan Quantachrome Ultrapycnometer 1000 marka helyum piknometresi ile özgül ağırlıkları belirlenmiştir (Resim 3.18).

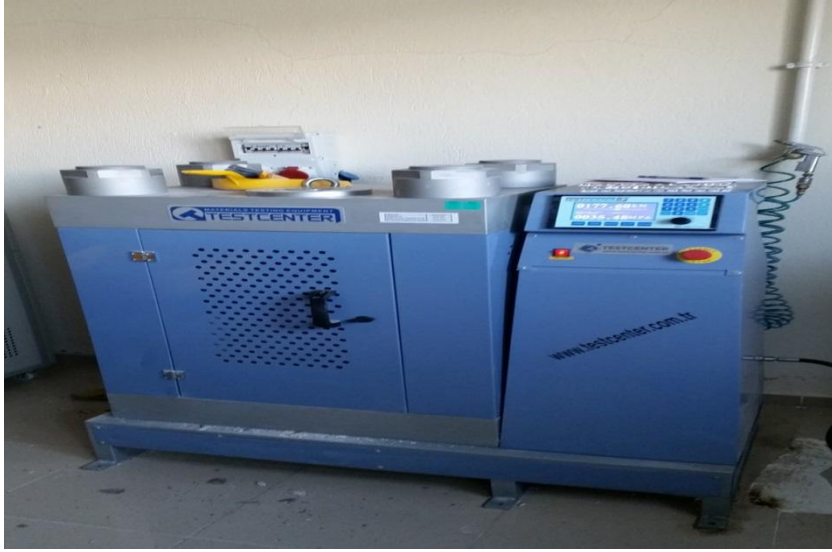
**Resim 3.20** Tek eksenli basınç dayanımı cihazı.

Basın dayanımı testleri TS EN 1926 standardına göre yapılmıřtır. Deneyin uygulanmasında hassas ölçümler yapabilen hidrolik presler kullanılmaktadır (Resim 3.20).

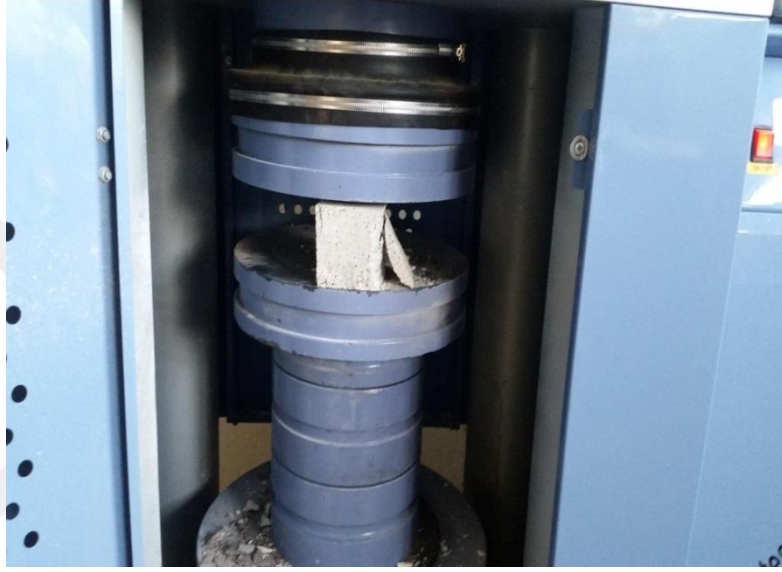
**Resim 3.21** Örneğin tek eksenli basınç dayanımı deneyinde kırıldığı andaki görüntüsü.

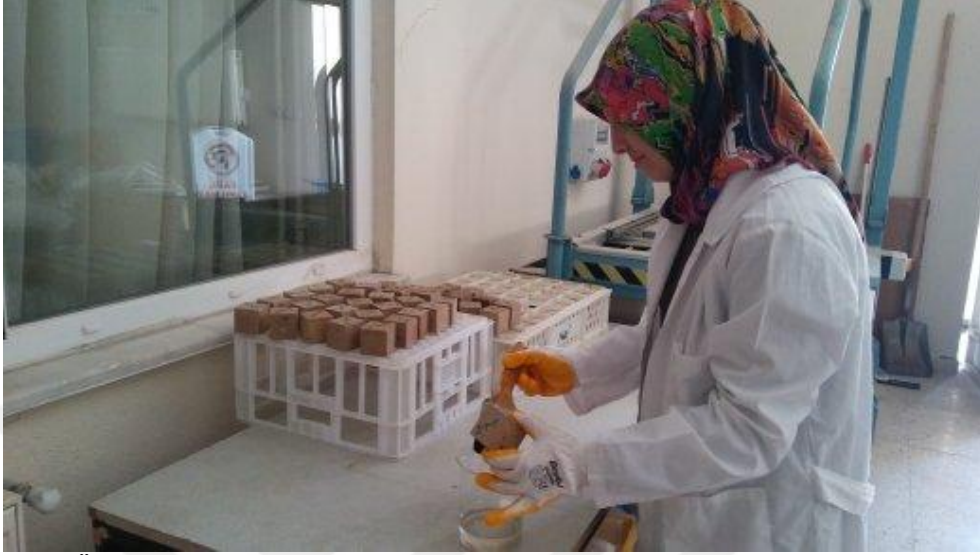
**Resim 3.22**  rneklere su itici kimyasal uygulanması i lemi.

Aynı zamanda su itici kimyasal madde sürülen örneklerin yaşlandırma deneyleri yapılmış ve çevresel etkilere karşı koruma özellikleri incelenmiştir. (Resim 3.22) Bu

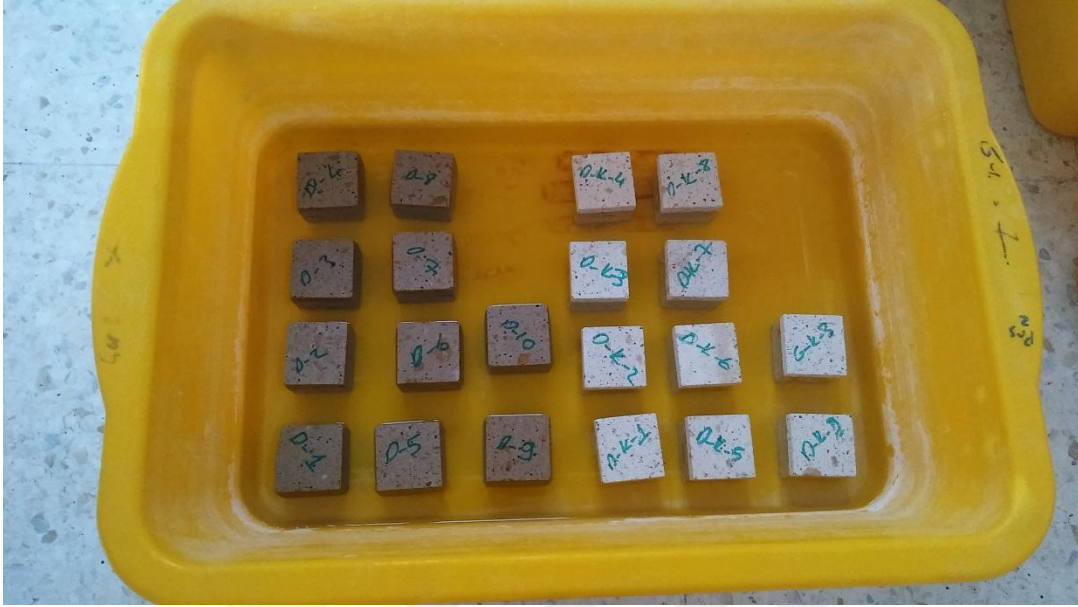
Kılcal etkiye ba lı su emme deneyi TS EN 1925 standartlara g re ( $70 \pm 5$  mm) 10  rnek ile yapılmı tır. Bu deney i in hazırlanan y zey koruyucu kimyasal madde uygulanmamı  ve uygulanmı   rneklere tabanı  $3.00 \pm 1$  mm derinli inde su i ine batırılmı tır. Su emmenin  l  lmesi sırasında farklı zaman aralıkları kullanılmı tır. 1, 3, 5, 10, 15, 30, 60, 480 (8 saat), 1440 (24 saat) ve 2880 (48 saat) dakika olarak se ilmi tir. Her bir zaman aralı ında  rnekler sudan  kartılarak  zerindeki damlacıkların kuru bez kullanılarak y zeyden uzakla ması sa lanmı tır. Daha sonra her bir  rnek 0.01 gr hassasiyetle tartılarak zaman aralı ına ba lı olarak emdikleri su miktarları belirlenmi tir.

Aynı zaman aralıklarında normal suda ve yüzey koruyucu kimyasal madde uygulanmış örneklerde deneyler yapılmıştır. (Resim 3.23)

**Resim 3.23** Kapiler su emme deneyi.

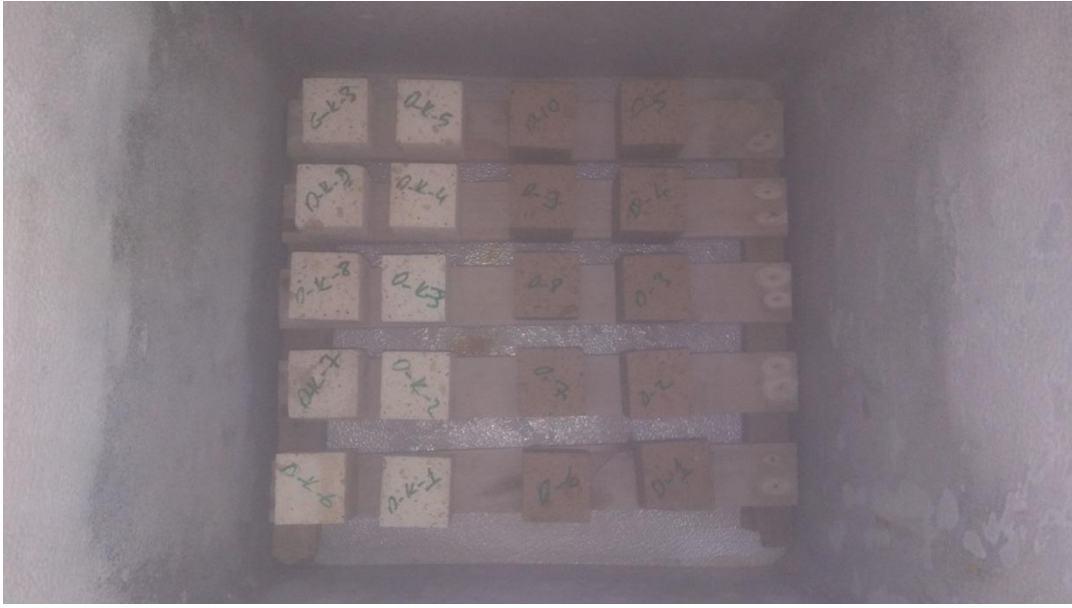
**Resim 3.24** Örneklerin donma dayanım deneyi için dondurucuya yerleştirilmesi.

Doğal taşların kullanılacağı bölgenin mevcut iklim koşullarına göre gece-gündüz, yaz-kış arasındaki sıcaklık farkı kayaçların dayanımları üzerinde olumsuz etkilere neden olmaktadır. Yağışlı dönemlerde tüflerin yüksek gözenekliliğinden ötürü doygunluğu artmakta ve gece/gündüz yaşanan don olayları ile bünyesindeki su donarak kayaç yapısında mikro hatta makro büyüklükte çatlaklar oluşturmaktadır. Bu yüzden yapı malzemesi olarak kullanılacak tüflerin dona karşı dayanımlarının belirlenmesi gerekmektedir. Donma-çözülme deneylerinde TS EN 12371 standardı kullanılmıştır.

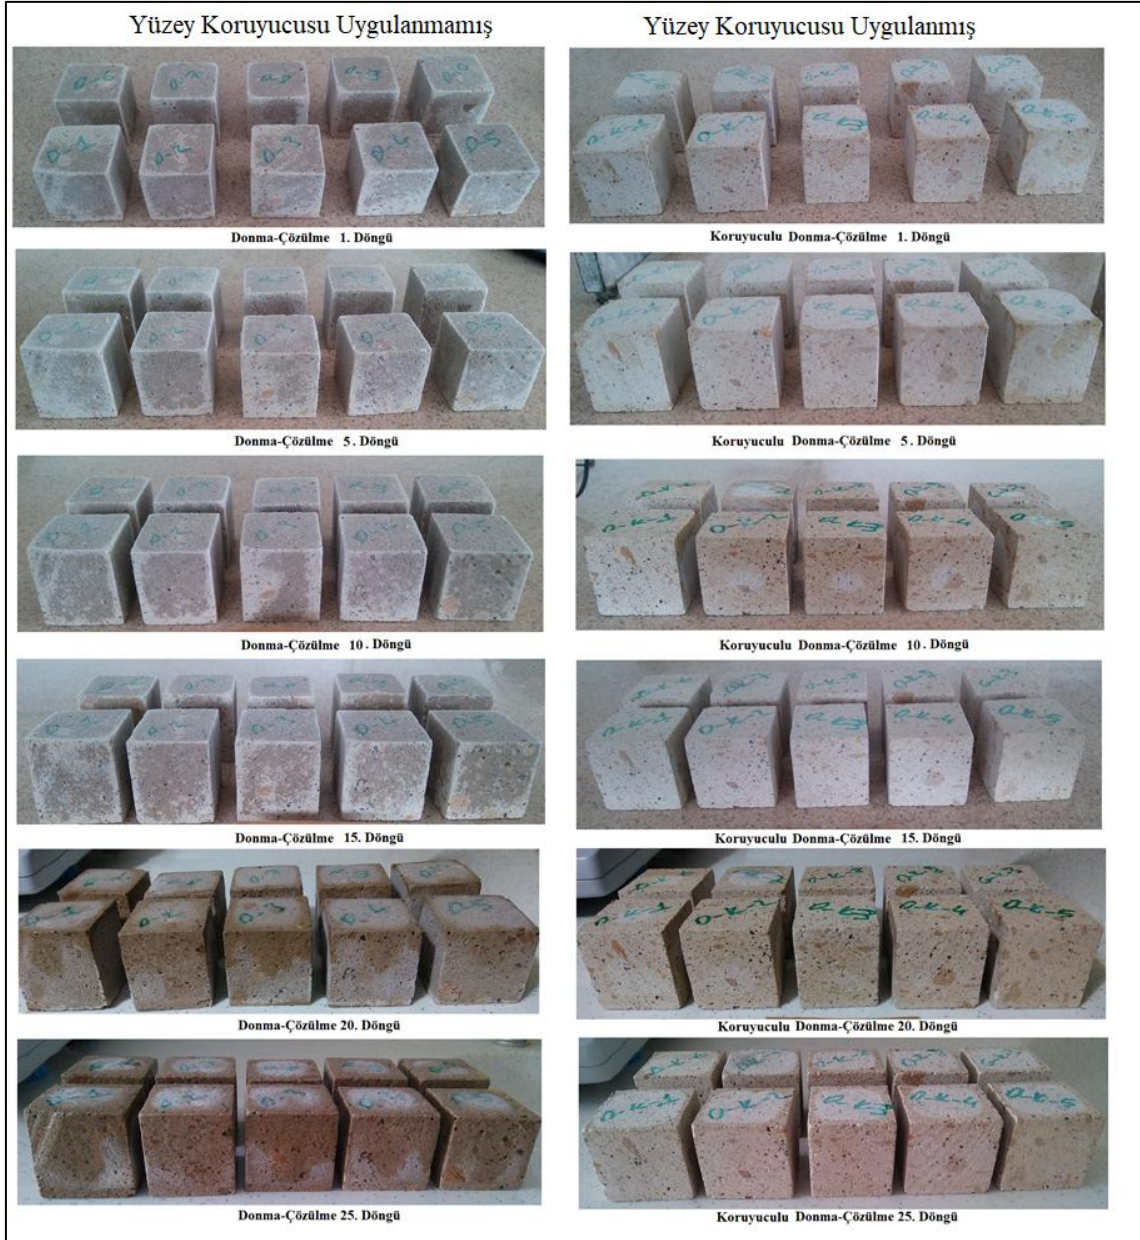
**Resim 4.2** Yüzey koruyucusu uygulanmamış ve uygulanmış Döğertufün don tesirlerine dayanıklılık deneyi görünüşleri.

Don tesirlerine dayanıklılık deneyi, yüzey koruyucu kimyasal madde uygulanmamış ve uygulanmış Döğer tüfleri örneklerinde 25 döngü olarak yapılmıştır. Yapılan döngü işlemleri sonrasında örneklerin yüzeylerindeki değişimler gözlemlenmiştir. Yüzey koruyucusu uygulanmamış örneklerde; döngüler arttıkça örneklerin su emme miktarları da artmıştır. Bunun sebebi; donma sırasında oluşan suyun buza dönüşmesi sonucunda hacim %9 oranında genişlemiştir. Böylece mikro çatlaklar meydana gelerek su emme işlemi gerçekleşmiştir. Yüzey koruyucusu uygulanmış örneklerde ise yüzeylerinde değişime rastlanılmamıştır. 25. döngü sonunda yapılan görsel inceleme sonucunda Döğer tüfü örneklerinin fiziksel bütünlüğünün bozulmadığı görülmüştür.

Don tesirlerine dayanıklılık deneyleri Döğer tüfünün yüzey koruyucu kimyasal madde uygulanmamış ve uygulanmış örneklerinde 25 döngü olarak yapılmıştır. Yapılan deney döngüleri sonucunda, örneklerin yüzeylerindeki değişimler gözlemlenmiştir. Döngü sayısı arttıkça örneklerde ayrışma miktarı da artmıştır. Bunun sebebi, donma sırasında suyun buza dönüşmesi sonucunda hacmin %9 oranında artmasına paralel olarak mikro çatlaklar meydana gelmiştir. Bu nedenle yüzey koruyucusu uygulanmamış örneklerde; döngüler arttıkça örneklerin su emme miktarları da artmıştır. Yüzey koruyucusu uygulanmış örneklerde ise yüzeylerinde değişime rastlanılmamıştır. 25. döngü sonunda yapılan incelemeler sonucunda Döğer tüfü örneklerinin fiziksel bütünlüğünün bozulmadığı görülmüştür.

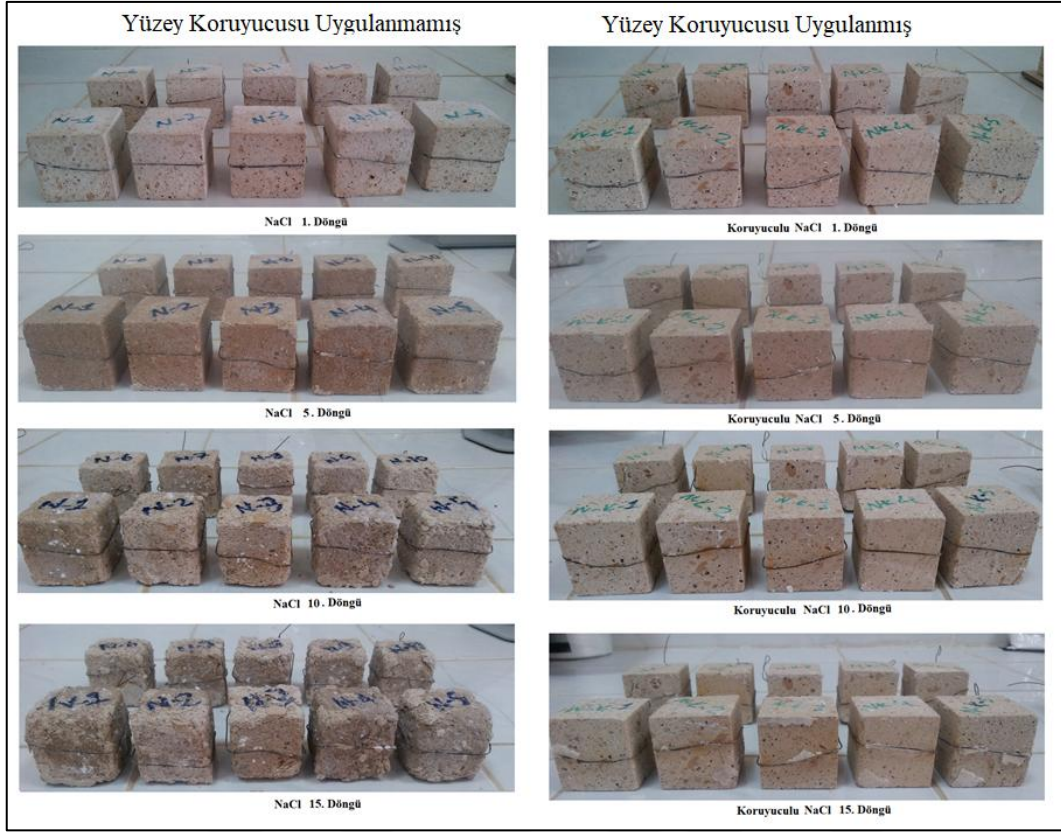
**Resim 4.3** Yüzey koruyucusu uygulanmamış ve uygulanmış Döğ tufünün tuz kristallenmesi (NaCl) deneyinde 1-5-10-15. döngülerin görünümleri.

Sodyum klorür (NaCl) çözeltisi deneylerinde; yüzey koruyucusu uygulanmamış örneklerde; 2. döngü sonrasında örneklerin bazılarında yüzeylerden partikül kopmaları meydana gelmiştir. 8. döngü sonrasında ise tüm örneklerin yüzeylerinde bozuşmalar meydana gelmiştir ve bunun sonucunda da parçalanmalar gözlenmiştir. Yüzey koruyucusu uygulanmış örneklerde ise ilk 6. döngüye kadar sadece renkte solmalar meydana gelmiştir herhangi bir ayrışma olayı gözlenmemiştir. 6. döngü sonrasında ise örneklerin yüzeylerinde çatlaklar oluşmaya başlamıştır. Döğer tüfünün porozite değeri yüksek olduğu için deneyde kullanılan örnekler, tuzlu çözeltiyi emerek gözeneklerde tuz kristallenmesi meydana gelmiştir. Suda çözünebilir tuzlar, suyla beraber malzeme içerisine kılcal yollarla girerek gözenek boyut dağılımına göre hareket ederler.

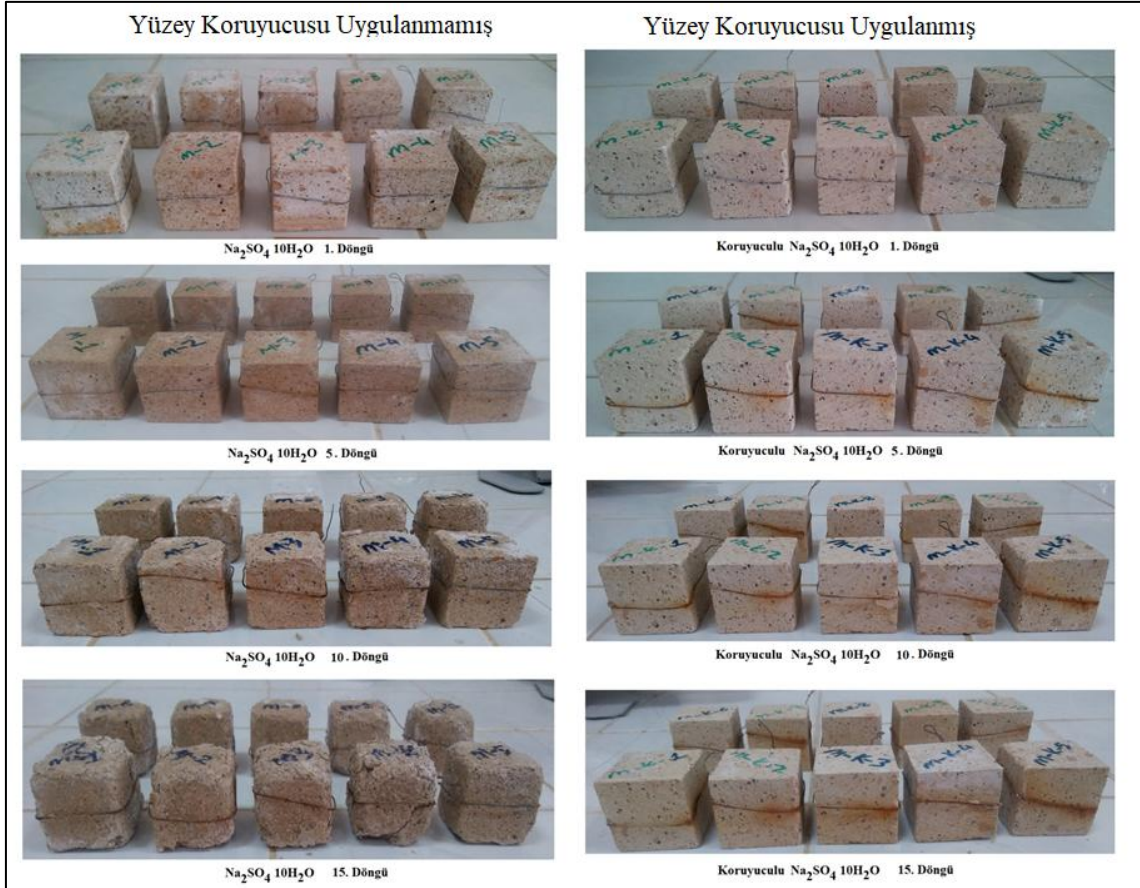
**Resim 4.4** Yüzey koruyucusu uygulanmamış ve uygulanmış Döğer tüfünün tuz kristallenmesi ( $\text{Na}_2\text{SO}_4 \cdot 10\text{H}_2\text{O}$ ) deneyinde 1-5-10-15. döngülerin görünümleri.
