**T.C.  
GAZİ ÜNİVERSİTESİ  
SOSYAL BİLİMLER ENSTİTÜSÜ  
SANAT TARİHİ ANABİLİM DALI  
SANAT TARİHİ BİLİM DALI**

**KOCAELİ ÇEŞMELERİ**

**YÜKSEK LİSANS TEZİ**

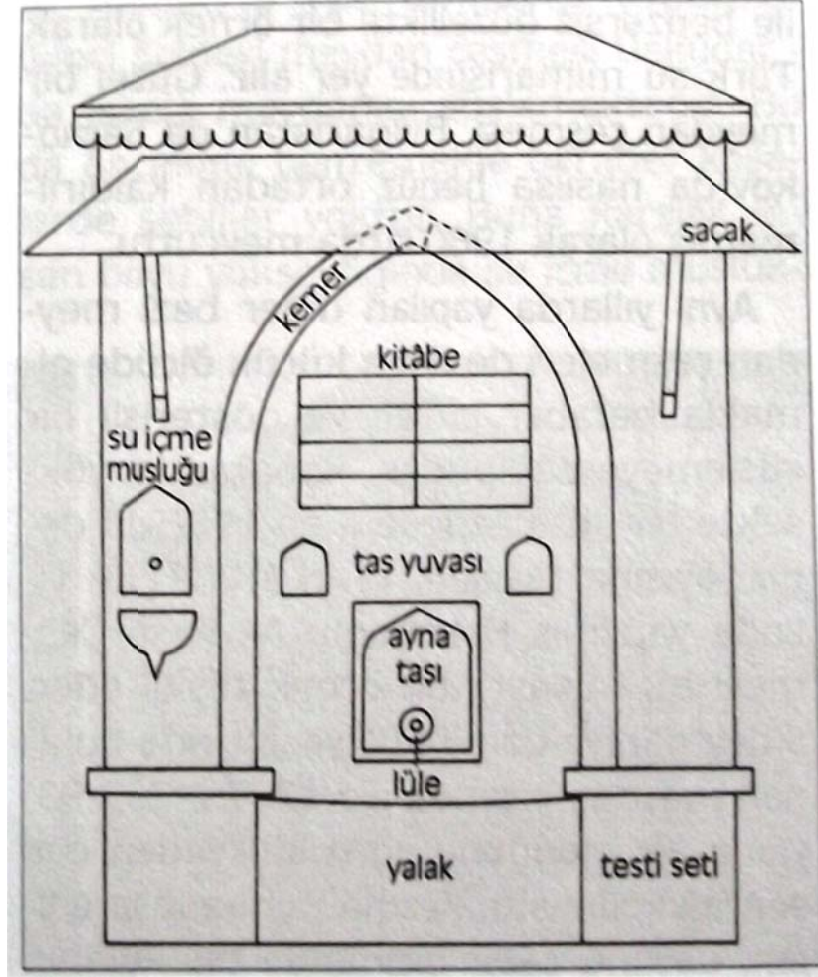
**Fotoğraf 1. Çeşmenin Bölümleri<sup>53</sup>**

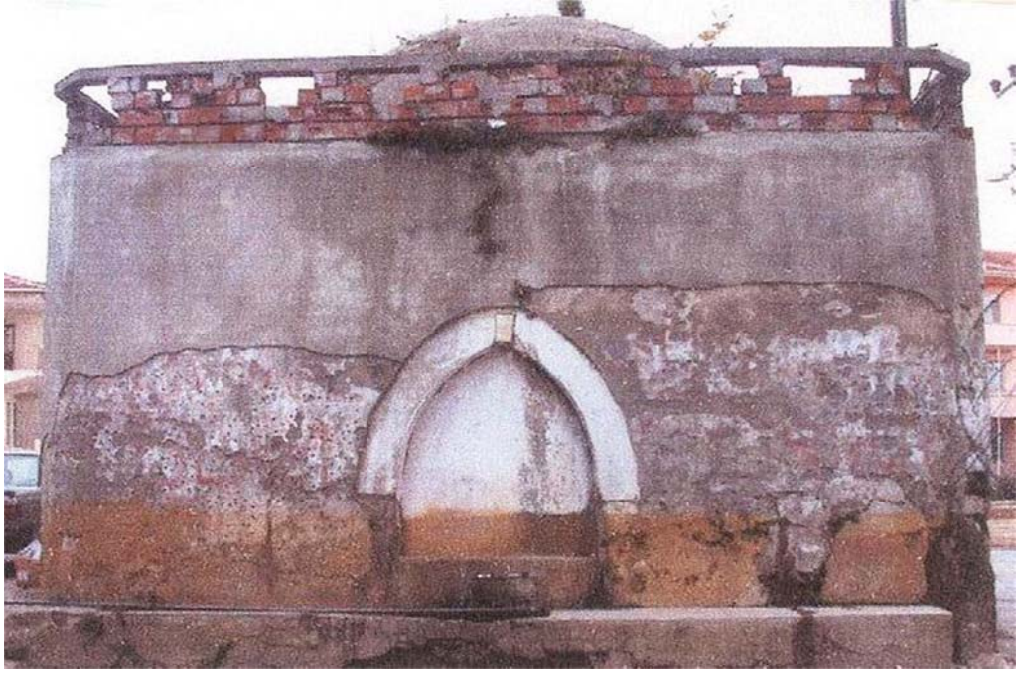
**Fotoğraf 2.** Akmeşe Köyü Çeşmesi restorasyondan önceki hali(2004)

**Tarihlendirme:** Çeşme, onarımdan önceki mevcut durumuna (Foto:2) bakarak, derin nişi ve sivri kemeri ile 15. yüzyıla tarihleyebileceğimiz bir eserdir. Son haliyle (Foto:3-4-5-6-7) beden duvarları üzerine yine 15. ve 16. yüzyılda görülen almaşık duvar örgüsüyle oluşturulmuş iki sıra tuğla ve bir sıra taş eklenmiştir.

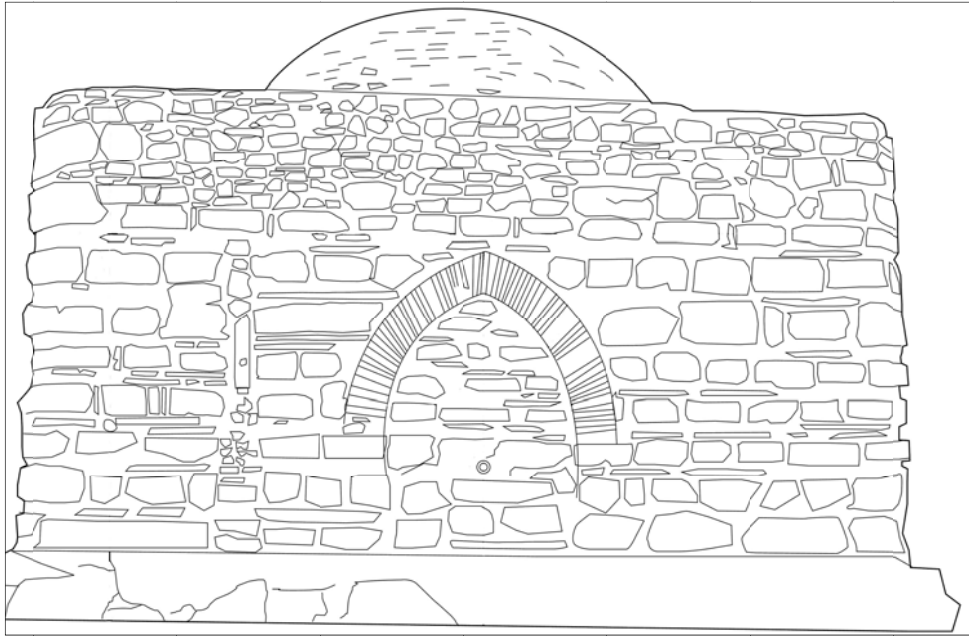
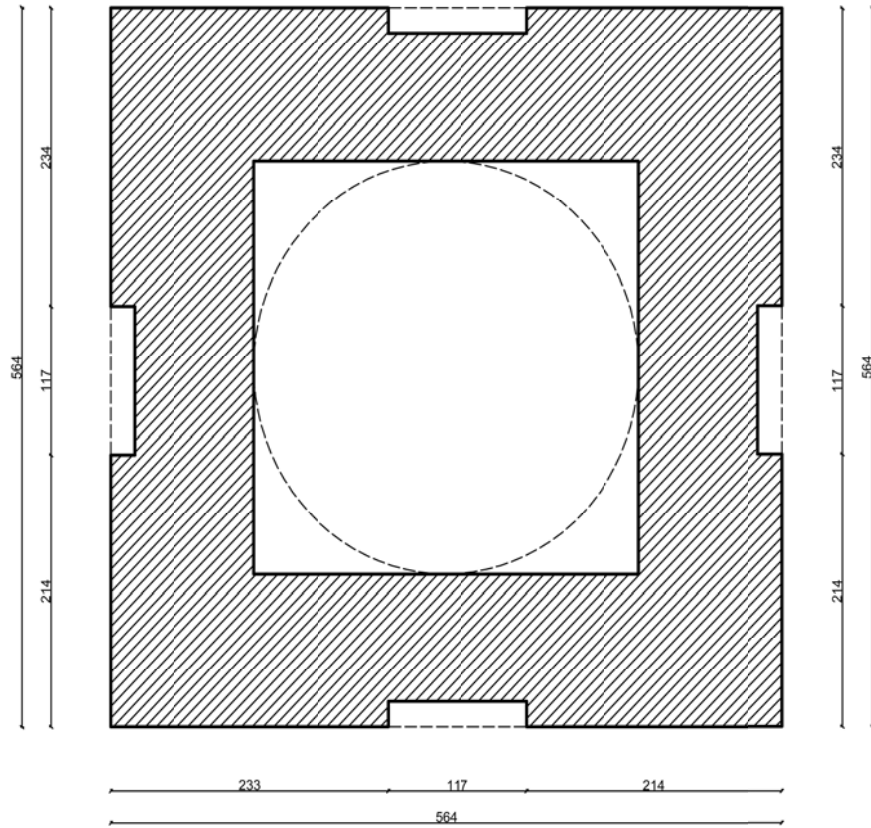
**Çizim No 1. Akmeşe Köyü Çeşmesi Görünüş Ve Plan (Ölçek: 1/50)**

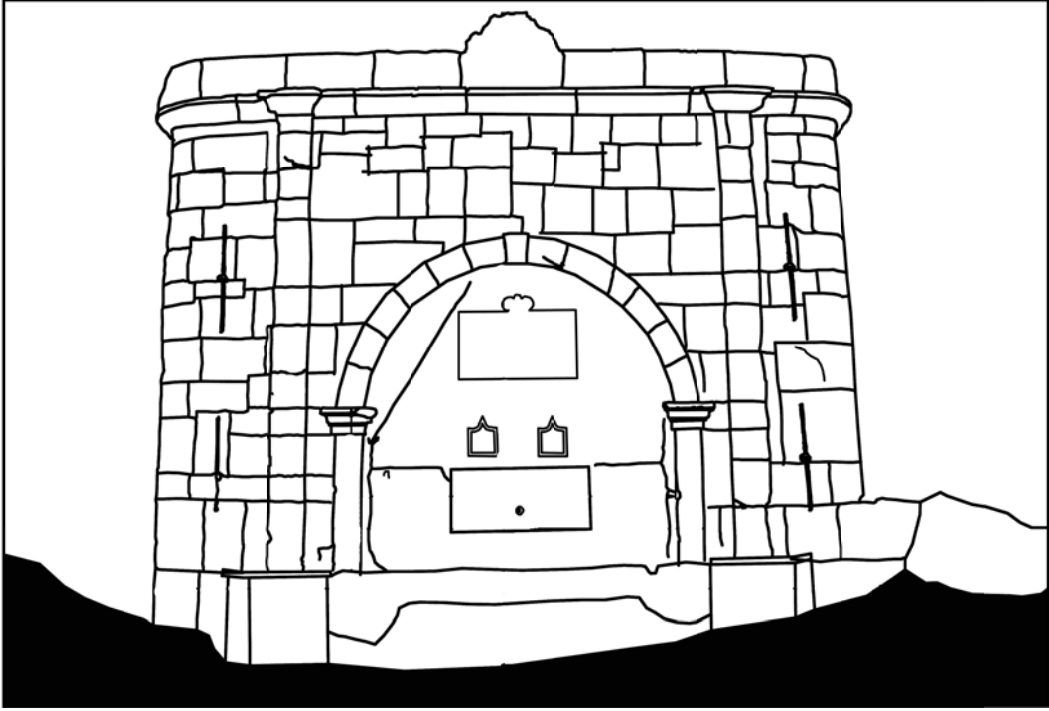
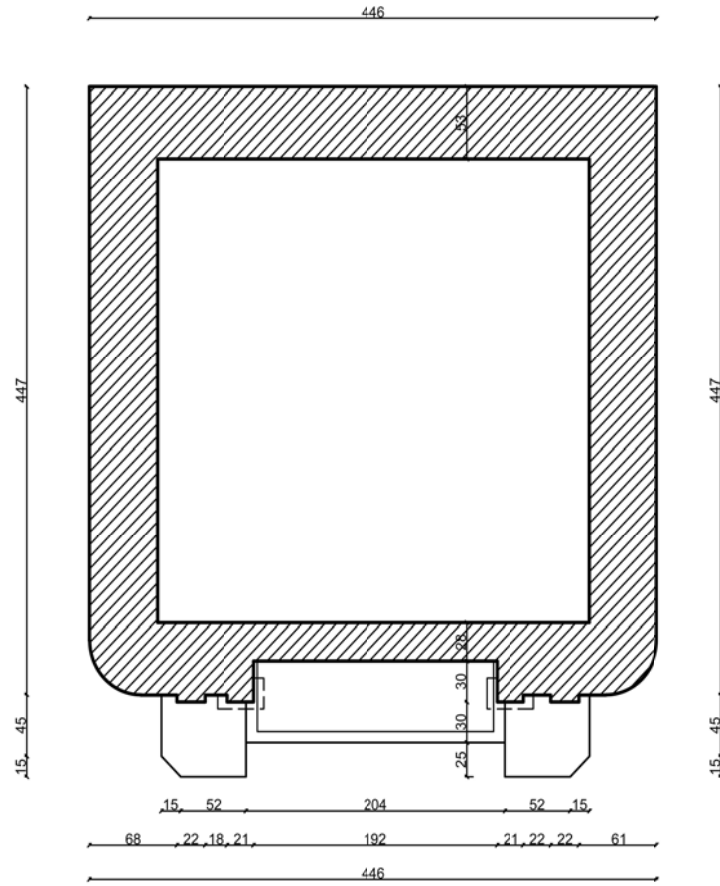
**Çizim No 2.** Ali Ağa Çeşmesi Görünüş Ve Plan (Ölçek: 1/50)

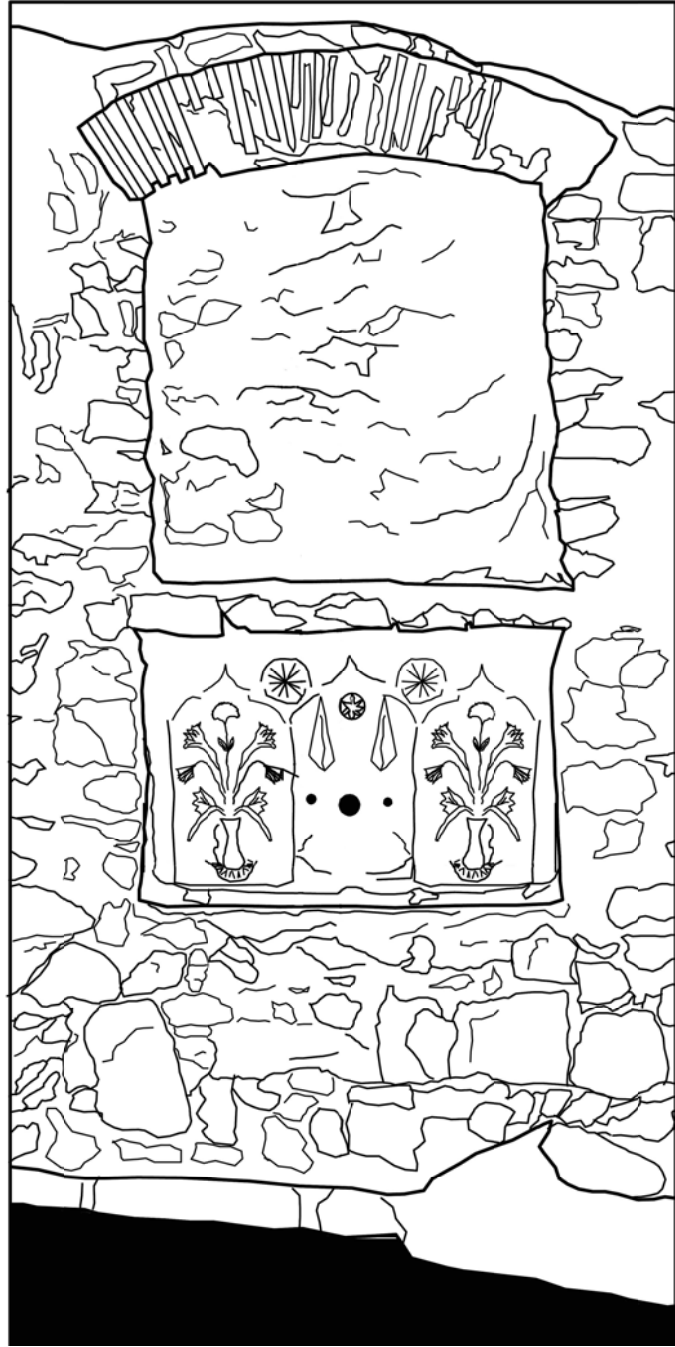
**Çizim No 5.** Çakmaklı Çeşme Görünüş Ve Plan (Ölçek: 1/50)

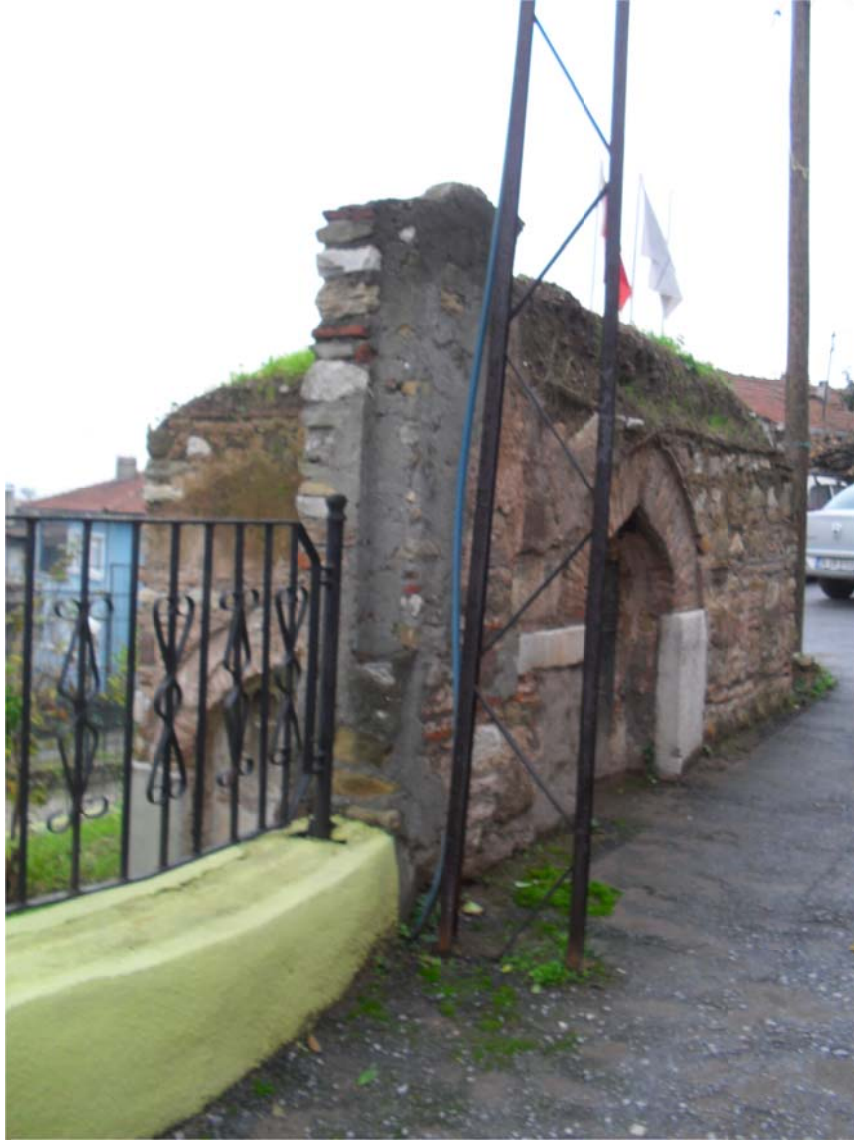
**Fotoğraf 29.** Kuzey ve batı cepheleri arasındaki kot farkı

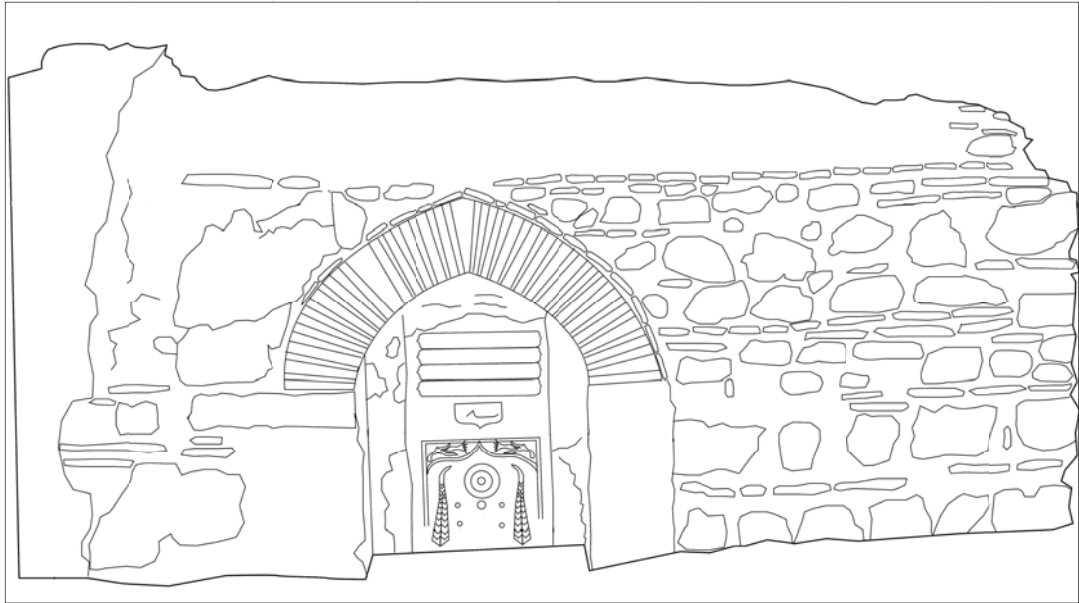
**Çizim No 6.** Emine Hanım Çeşmesi Batı cephesi Görünüş ve Planı (Ölçek: 1/50)

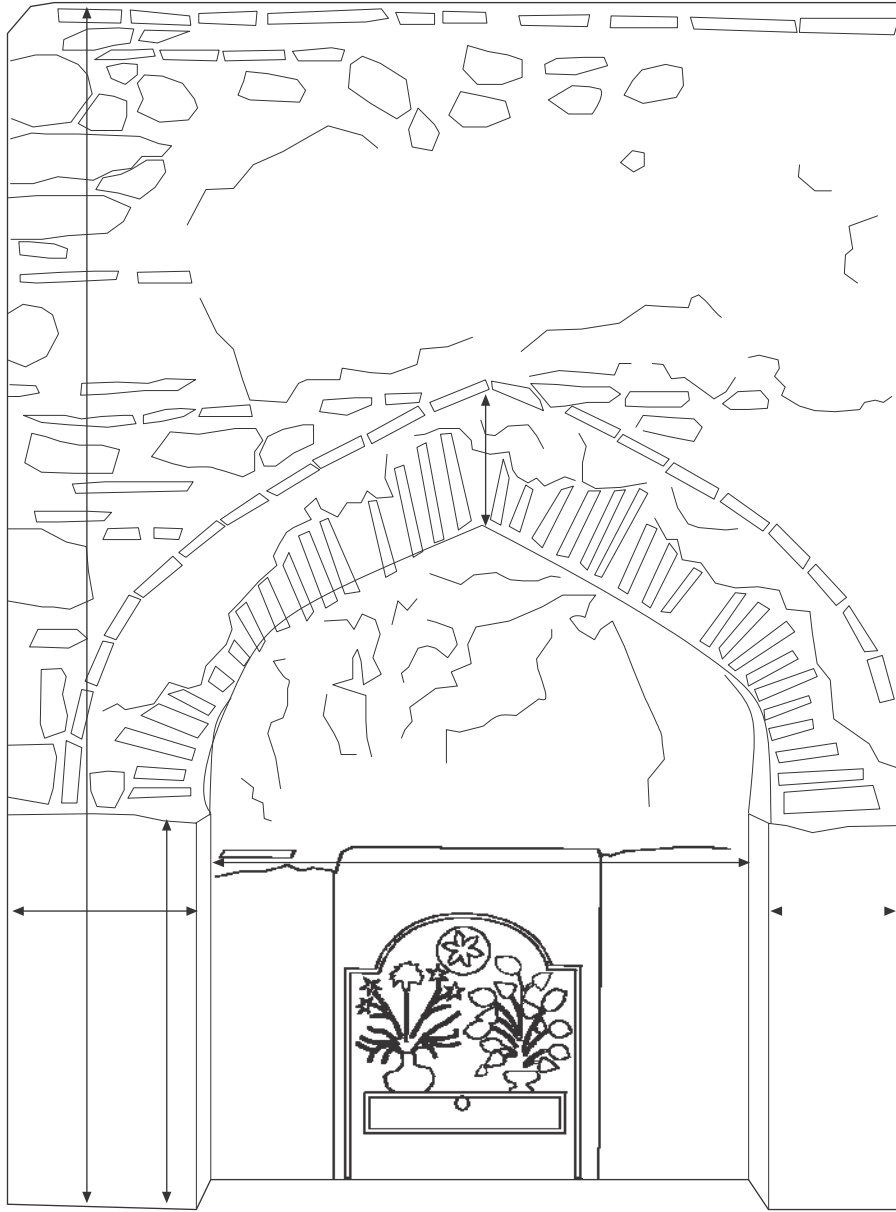
**Çizim No 7.** Emine Hanım Çeşmesi Görünüş-Kuzey Cephesi

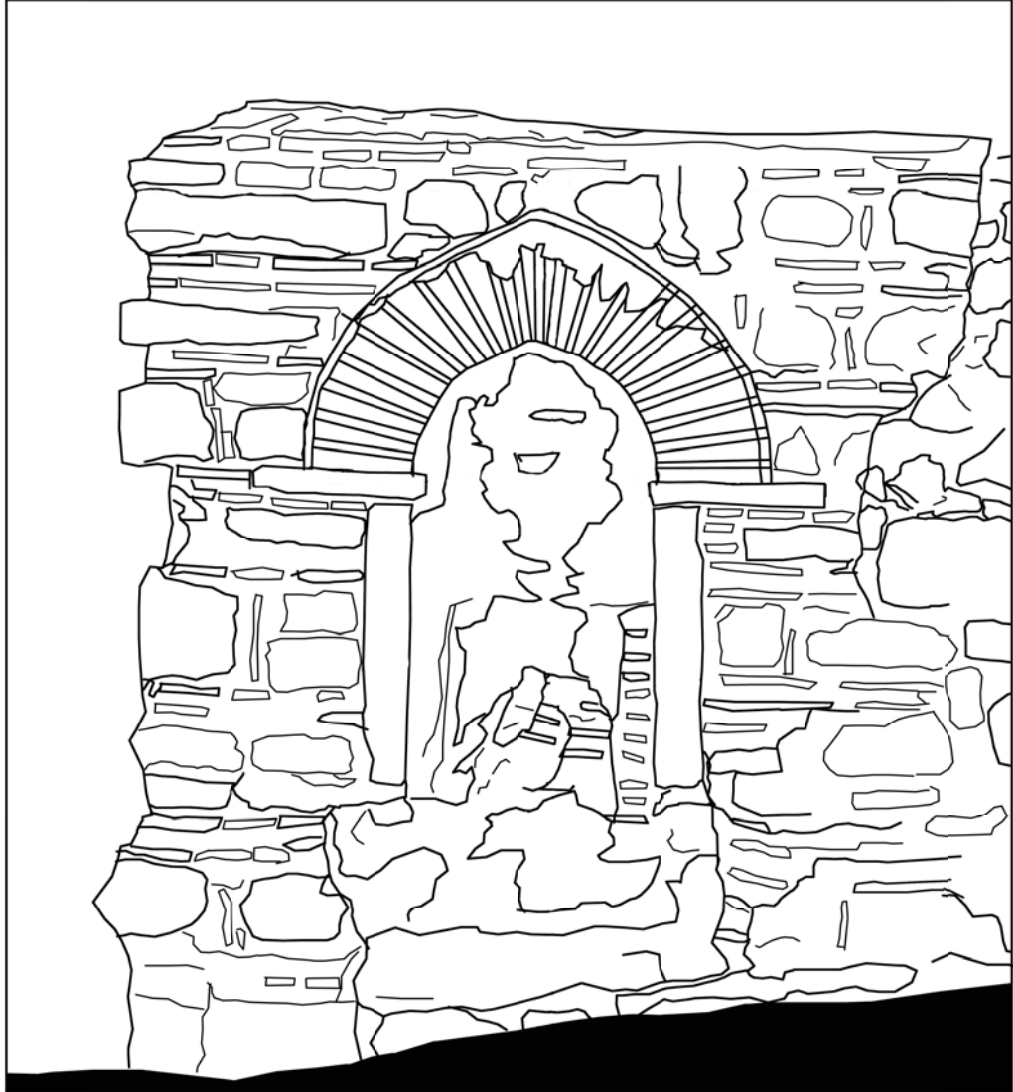
**Çizim No 8.** Eski Çeşme Görünüş Ve Plan (Ölçek: 1/50)

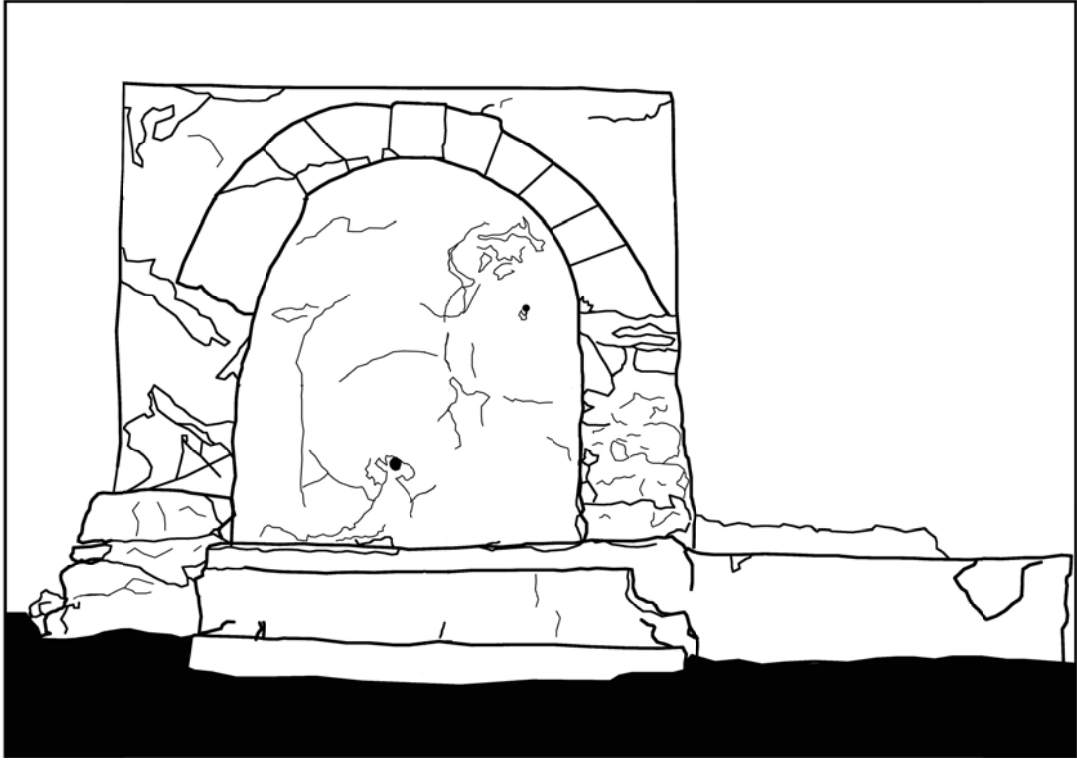
**Çizim No 10.** Gündoğdu Mahallesi Çeşmesi 2 Görünüş Ve Plan (Ölçek: 1/50)

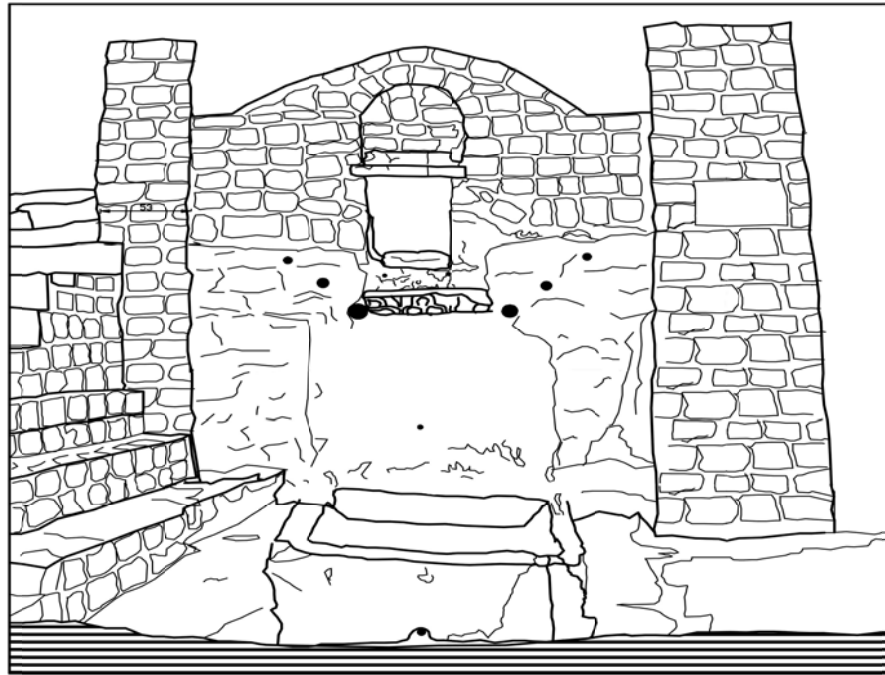
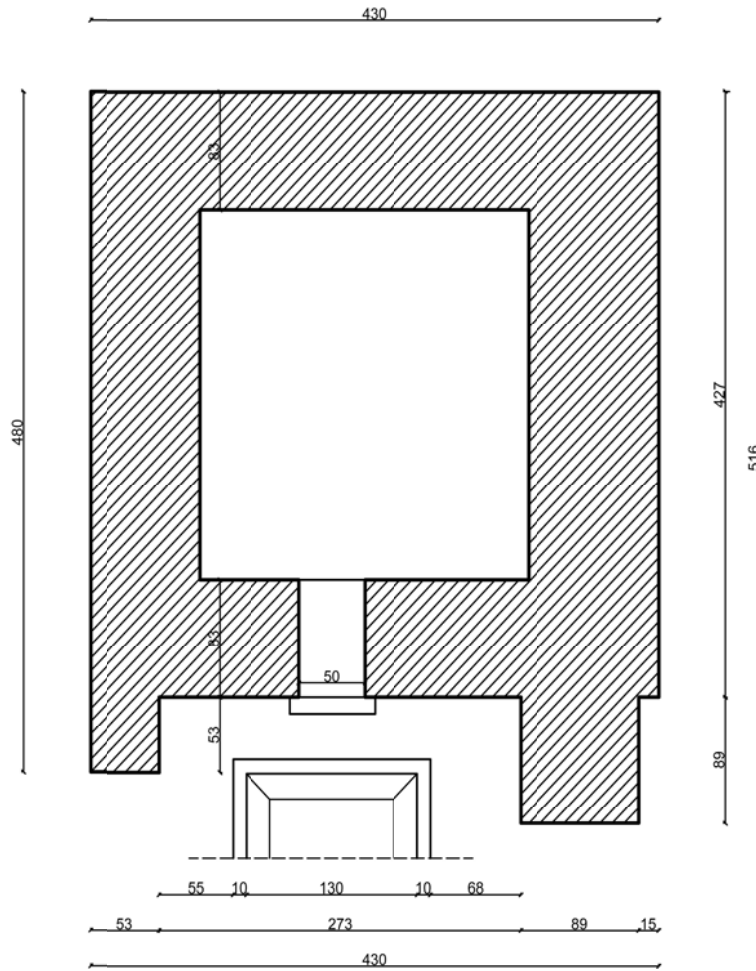
Çizim No 14. Kertil Tekke Çeşmesi Görünüş Ve Plan (Ölçek: 1/50)

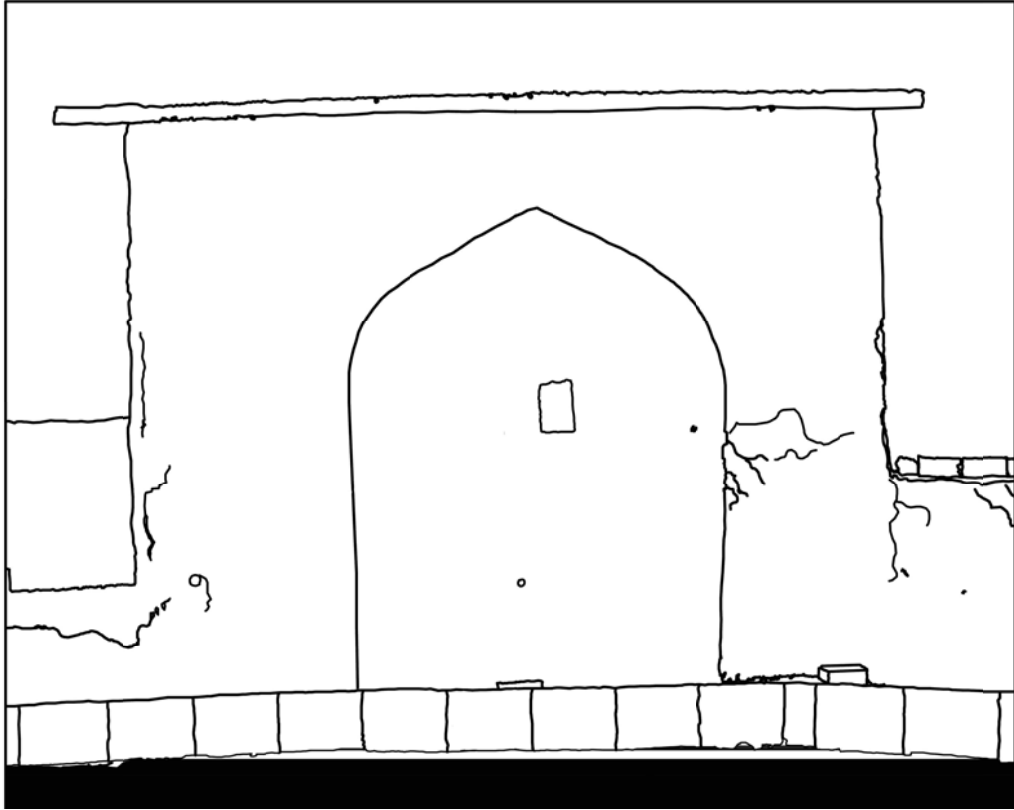
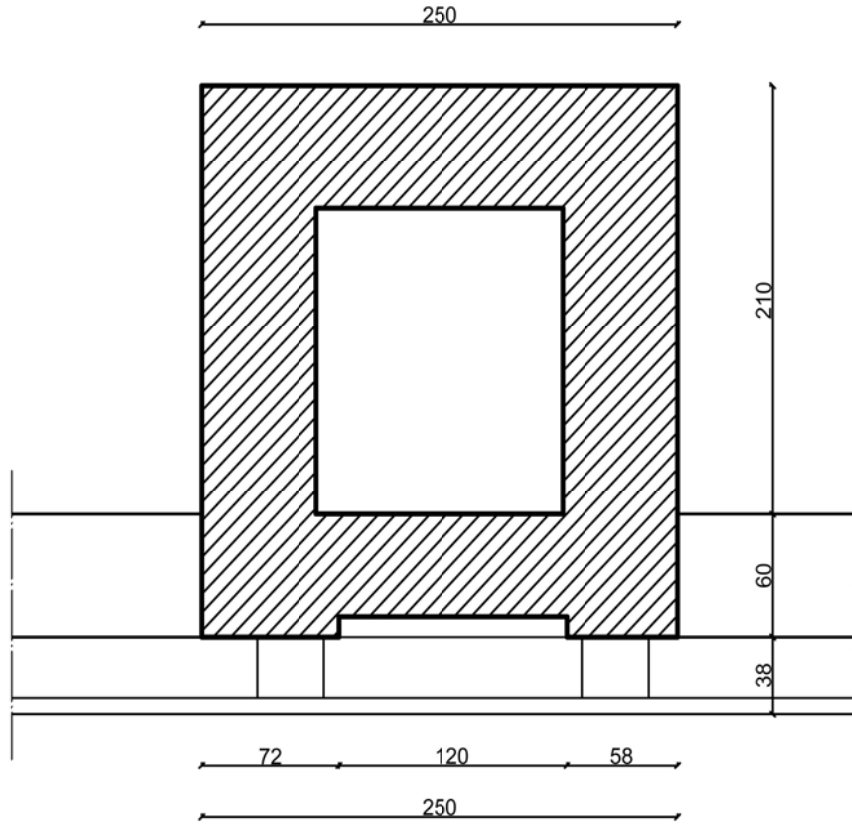
**Çizim No 15. Koca Çeşme Görünüş Ve Plan (Ölçek: 1/50)**

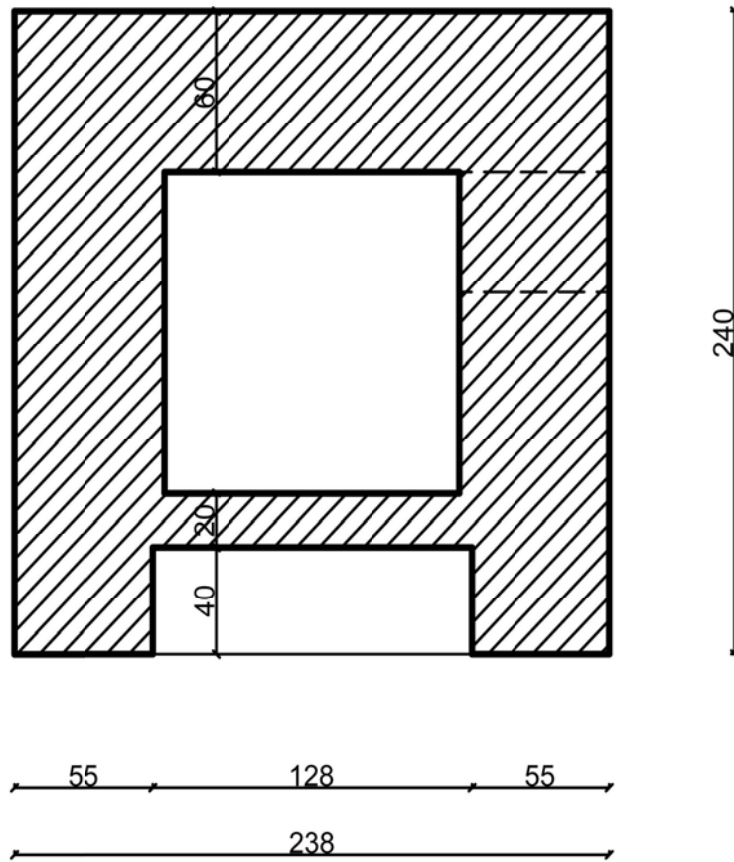
**Çizim No 16.** Mantar Çeşme Görünüş Ve Plan (Ölçek: 1/50)

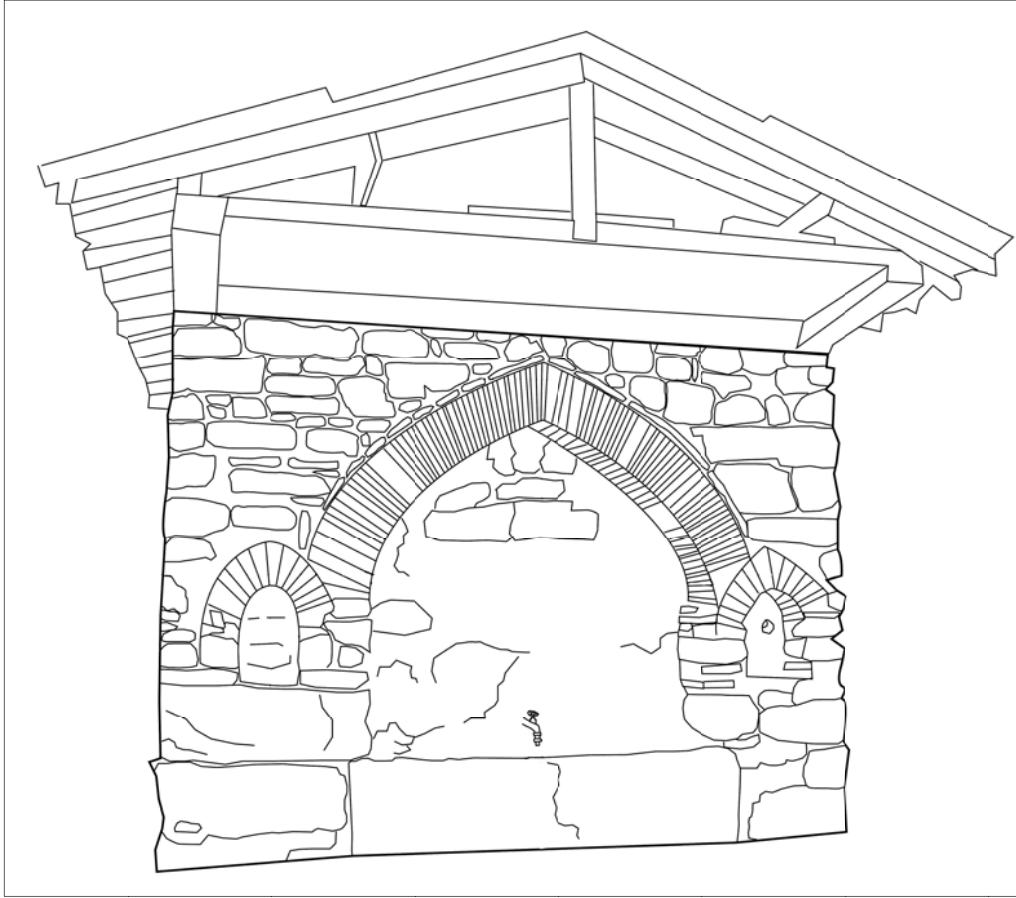
**Çizim No 17.** Nebi Hoca Köyü Çeşmesi Görünüş- Batı Cephesi

**Çizim No 18.** Nebi Hoca Köyü Çeşmesi Güney Cephesi

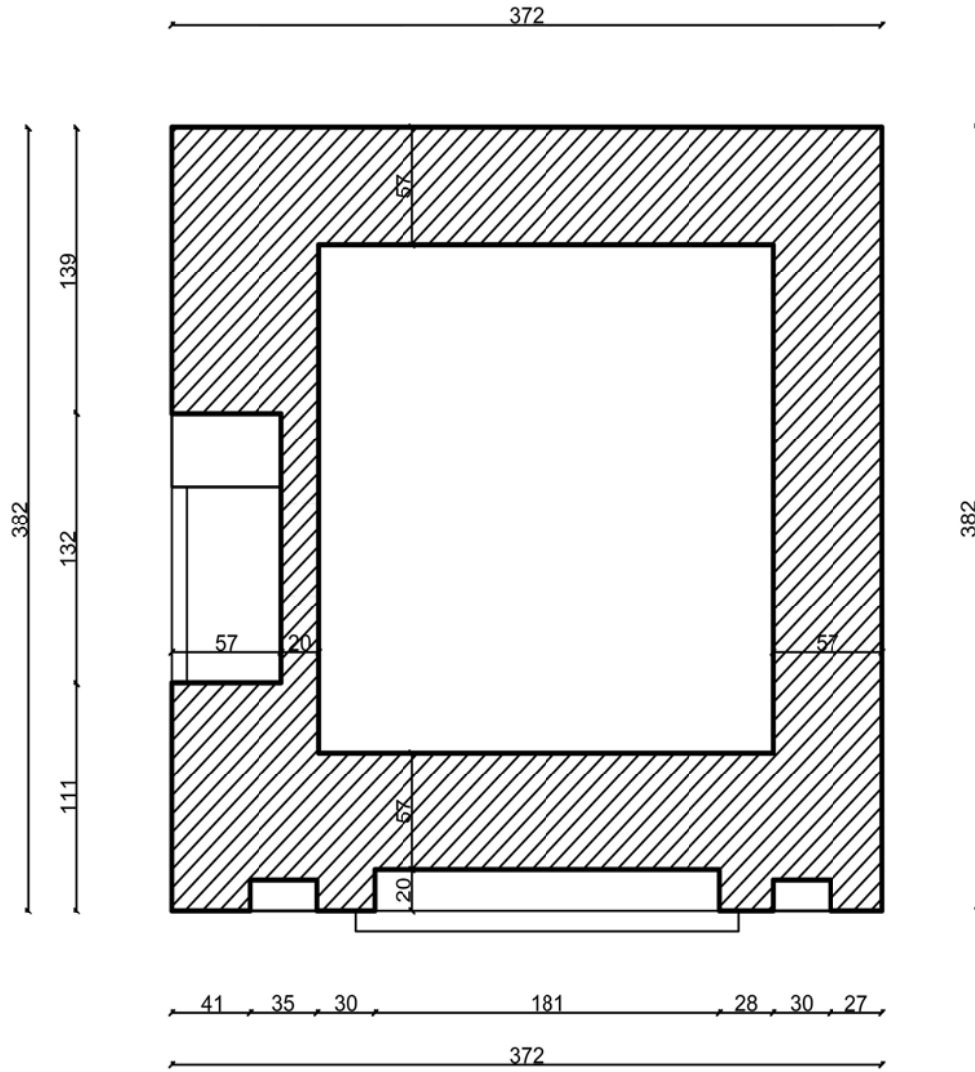
**Çizim No 19.** Nebi Hoca Köyü Çeşmesi Planı (Ölçek: 1/50)

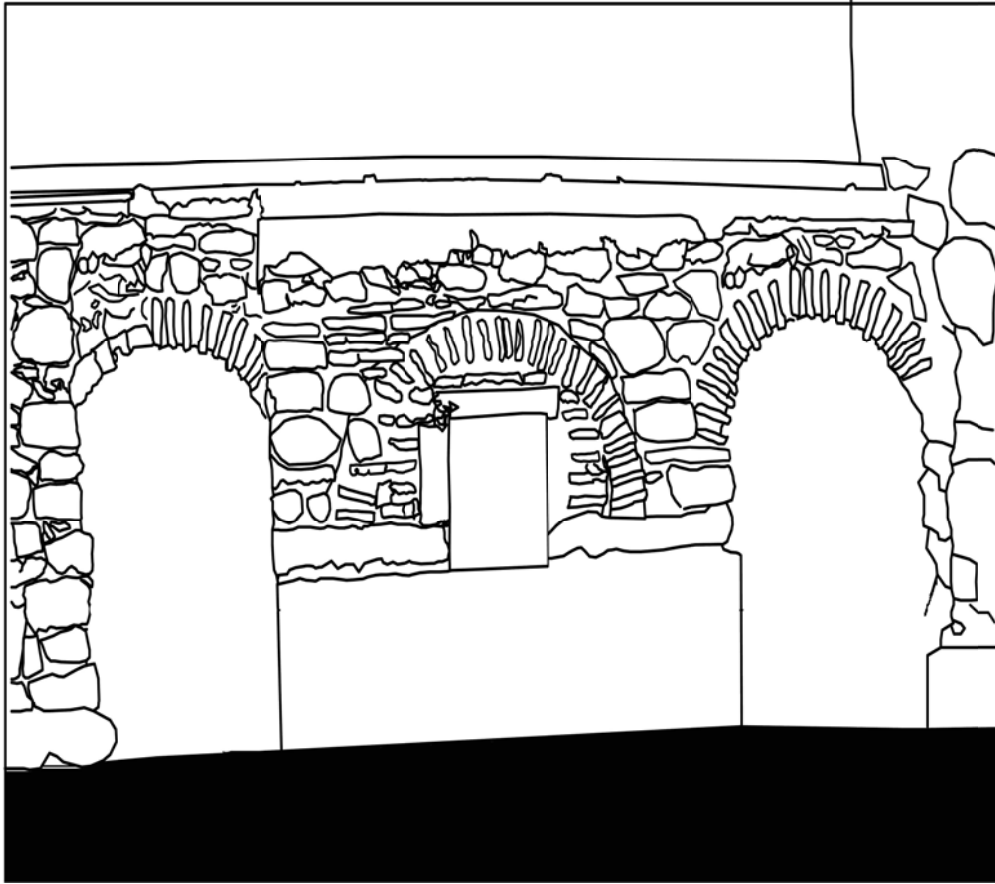
**Çizim No 20.** Orhan Camii Çeşmesi Görünüş Ve Plan (Ölçek: 1/50)

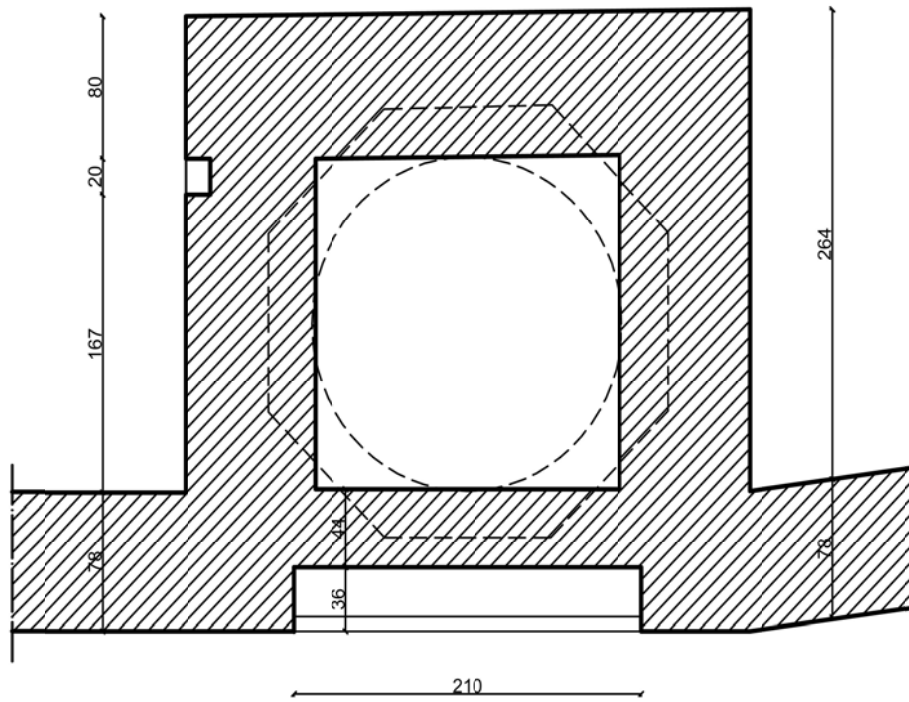
Çizim No 21. Pertev Paşa Çeşmesi Görünüş Ve Plan (Ölçek: 1/50)

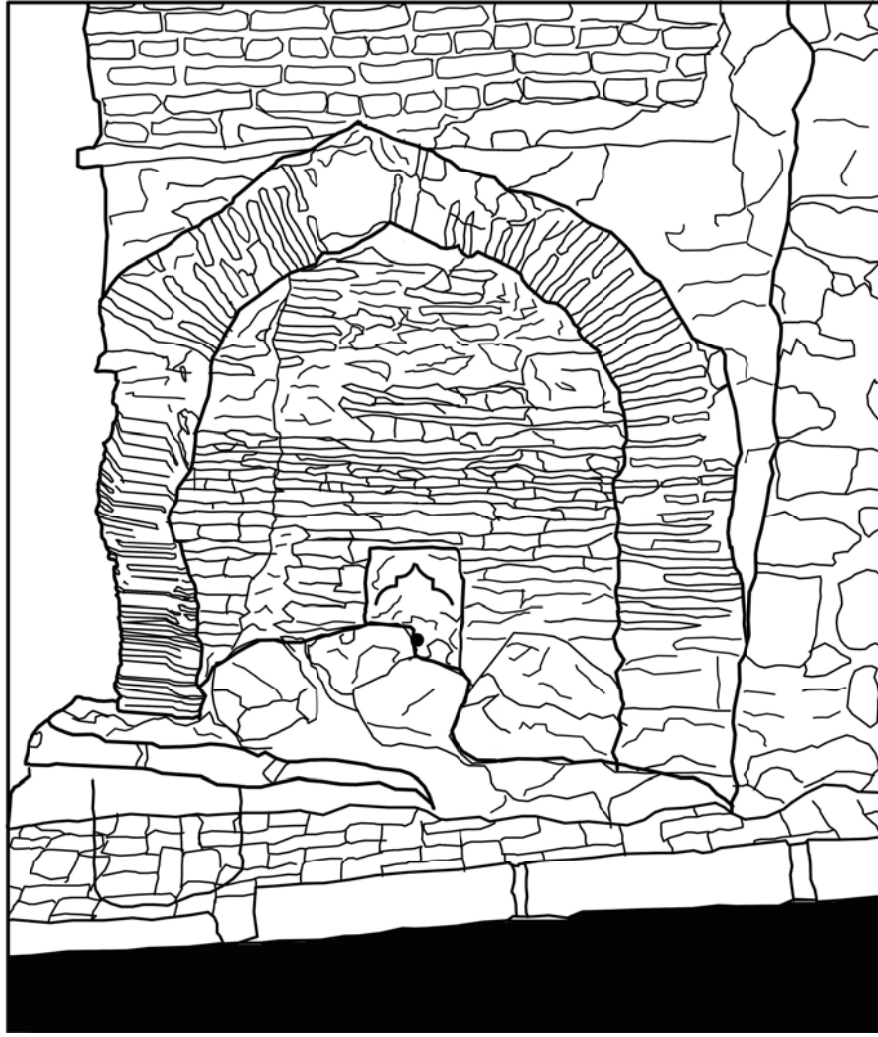
Çizim No 22. Topçu Çeşme Görünüş Ve Plan (Ölçek: 1/50)

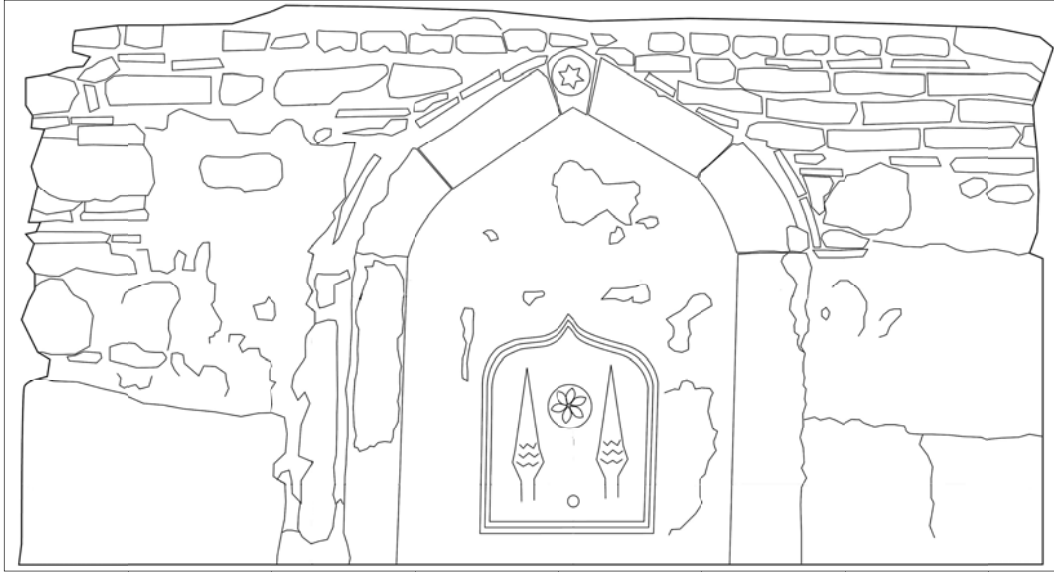
**Çizim No 23.** Veli Ahmet Mah. Çeşmesi Görünüş Ve Plan (Ölçek: 1/50)

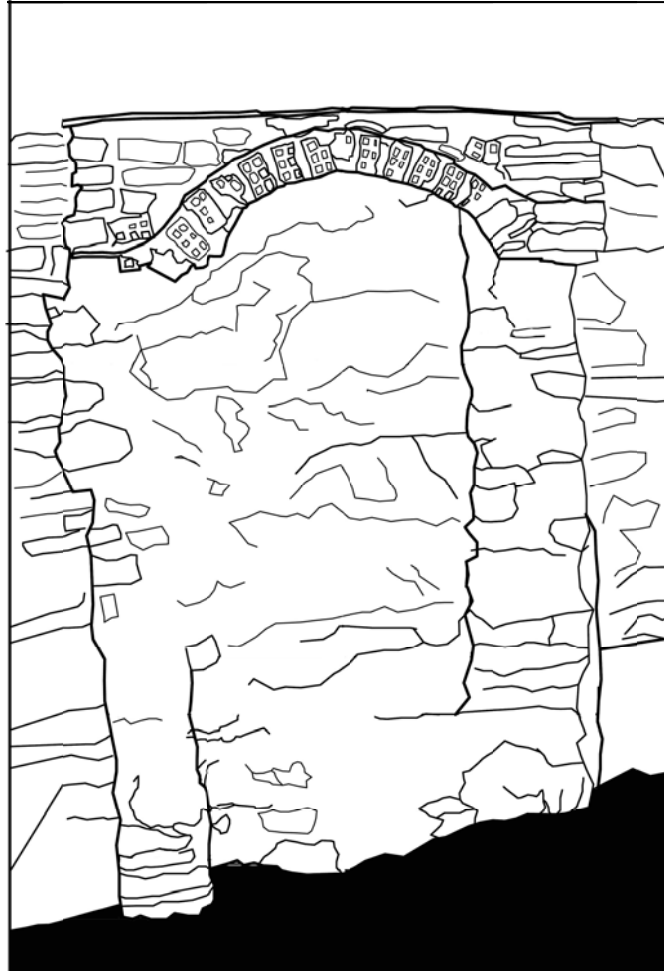
**Çizim No 24.** Yumurtacı Çeşmesi Görünüş Ve Plan (Ölçek: 1/50)

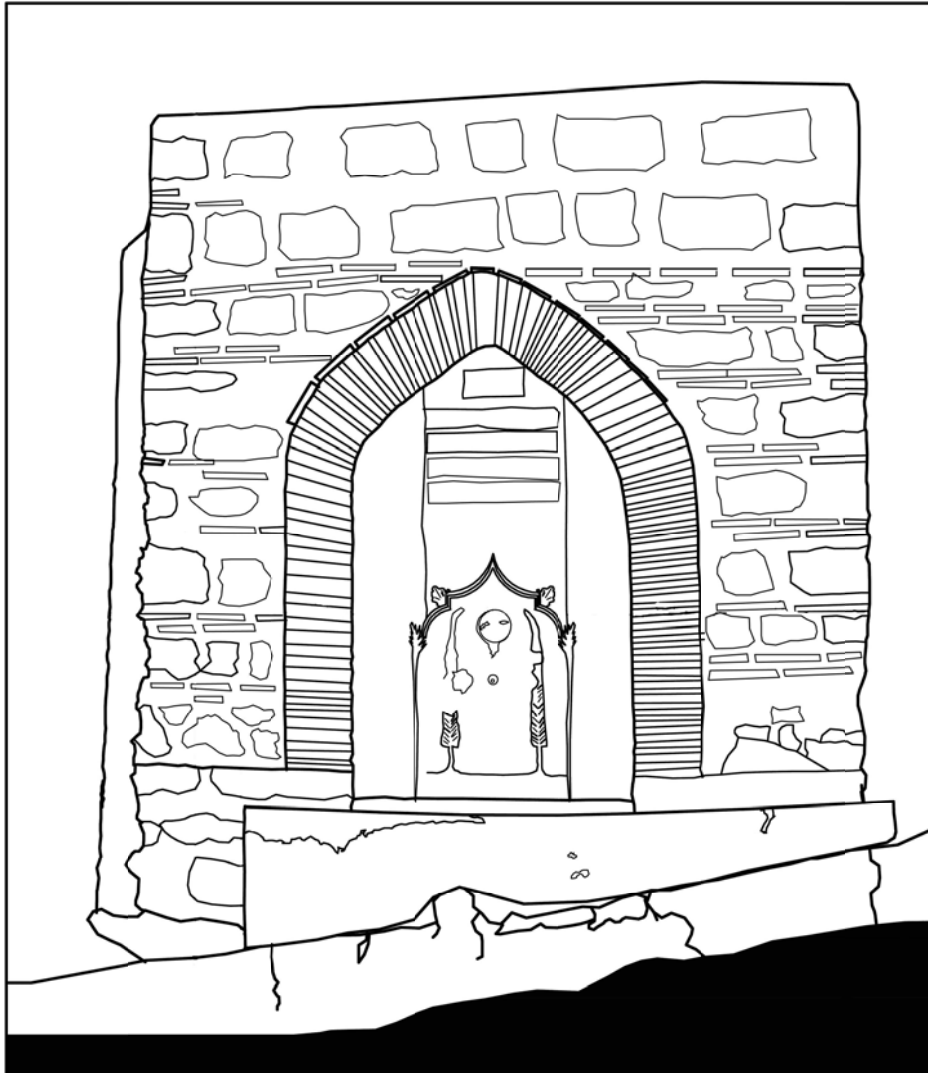
**Çizim No 25.** Zeliha Hanım Çeşmesi Görünüş Ve Plan (Ölçek: 1/50)

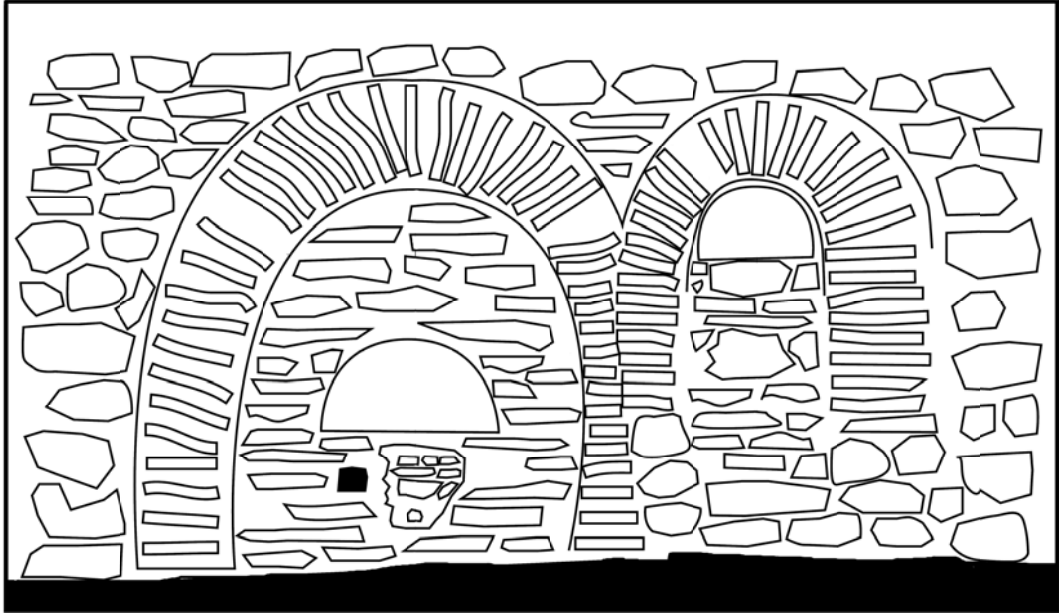
**Çizim No 26.** 50. Yıl Çeşmesi Görünüş Ve Plan (Ölçek: 1/50)
