**KONAKLAMA İŞLEVİ İLE RESTORE EDİLEN GELENEKSEL  
SAFRANBOLU EVLERİNDE İÇ MEKÂN DÜZENLEMELERİNİN  
İRDELENMESİ VE BİR YÖNTEM ÖNERİSİ**

**YÜKSEK LİSANS TEZİ**

Bu çalışmada Safranbolu şehrinin çarşı bölgesinde bulunan 1795 yılında yapılmış, 2007 yılında yıkılıp aslına uygun olarak yeniden inşa edilmiş olan İmren Lokum Konak yapısı incelenmiştir. Dolayısıyla bu çalışmada, geleneksel konutların değişen işlevleri sonucunda uğradığı dönüşümler ve bu suretle iç mekân özelliklerinin ne şekilde etkilendiğinin sorgulanması amaçlanmıştır.

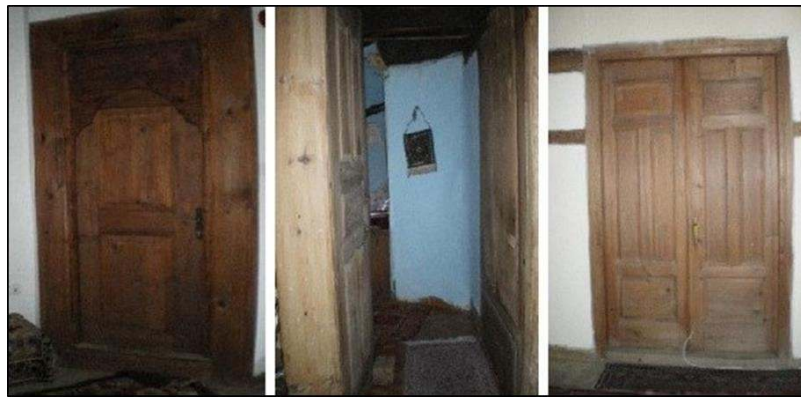
Şekil.12. Safranbolu Evlerinde Kapı Örnekleri (Bozkurt, 2009)

-Oda kapısı; odaya bağlı bir şekilde düzenlenmiştir. Kapılar sürekli olarak oda içine doğru açılır. Kapının oda içine bakan yüzü genellikle dikdörtgen şeklinde yapılmıştır. Sofa yönüne bakan yüzeyi üstünde süs kemeri biçiminde ahşaptan yapılan bir pervaz bulunmaktadır (Uysal, 2003).

En çok görülen tasarım aynalı ya da tablalı kapı kanadıdır. Bazı kapılarda çerçeveler camdan, aynalar cevizden yapılarak renk ve doku zıtlığı aranmıştır.

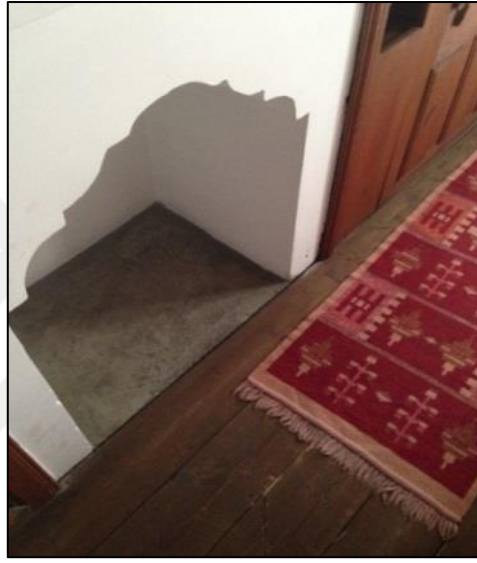
**Şekil.14.** Sayınlar Otel Döşeme (N. Evirgen, 2014)

-Döşeme; Safranbolu evlerinde yer döşemesi oldukça yalındır. Bunun sebebi göçebelik hayatının alışkanlıklarından kaynaklanmaktadır. Döşeme kaplaması olarak toprak, pişmiş toprak, taş ve ahşap kullanılmıştır. İlk olarak döşeme yalın toprak şeklinde bırakılmıştır. Yalın toprağın çabuk bozulmasından dolayı taş ve pişmiş topraktan üzerine kaplama yapılmıştır. Son dönem evlerinde ise ahşap kaplama yapılmıştır. En yaygın kullanılan uygulama ahşap kaplamadır (Bozkurt, 2009).

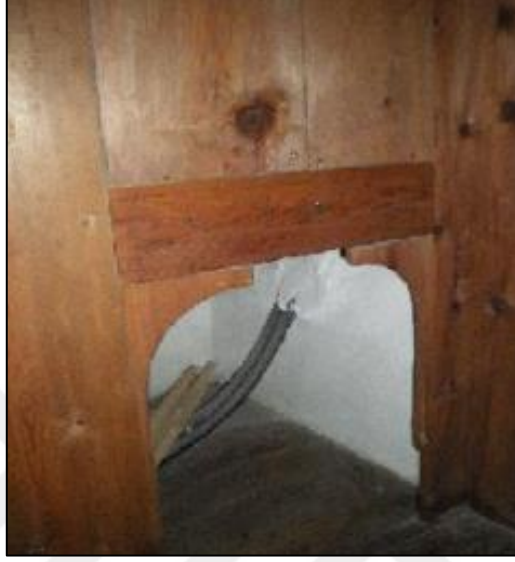
**Şekil.15.** Safranbolu Evlerinde Buharı Örneği (Bozkurt, 2009)

- Yüklükler ve dolap; dolapların ana işlevi odada bulunması gereken günlük araç ve gerecin korunmasıdır. Dolaplar işlevlerine göre adlandırılmıştır. Yüklükler yorgan ve yatakların saklandığı dolaplarken, buharı denilen dolaplara odun konulmaktadır. Mutfak ya

da kilerdeki dolaplara mutfak kaplarıyla yiyecekler konur. Dolapların üst sınırı insan elinin uzanabileceği yüksekliği geçmeyecek şekilde tasarlanmıştır. Dolap kapakları çift veya tek kanatlı olabilir. Dolapların ve yüklüklerin yükseklikleri yerden 60 cm ile 80 cm arasındadır (Uysal 2003).

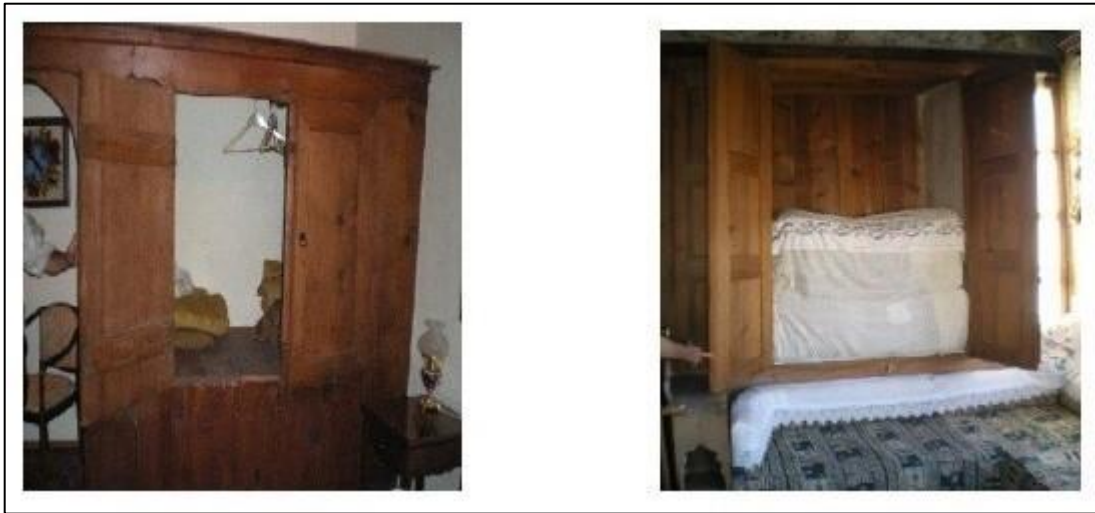
**Şekil.16.** Safranbolu Evlerinde Dolap ve Yüklük Örneği (Bozkurt, 2009)

Derinliği yaklaşık olarak 75-90 cm iken genişlikleri 130-150 cm arasındadır. Bu dolaplara yatak ve yorganlar konuk. Gusülhane yüklüklerin içindedir. Yüklükler genellikle girişte ve ocak duvarına yakın yapılır.

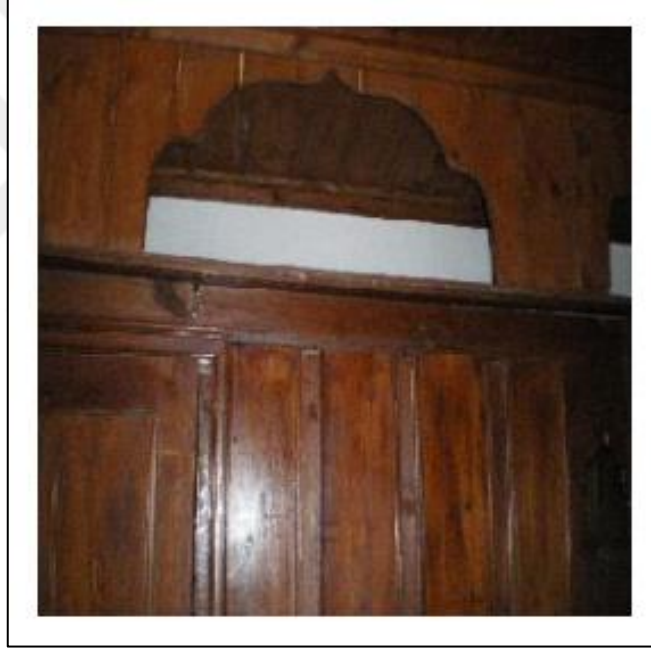
**Şekil.17.** Safranbolu Evlerinde Musandıra Örneği (Bozkurt, 2009)

-Musandıra; dolap ve yüklüklerin üst kısmında dolapların sergen düzeyinden sonrası açık veya kapalı dolap şeklinde yapılır. Bu boşluğa musandıra denir. Bu kısımlarda az kullanılan eşyalar veya meyveler saklanır.

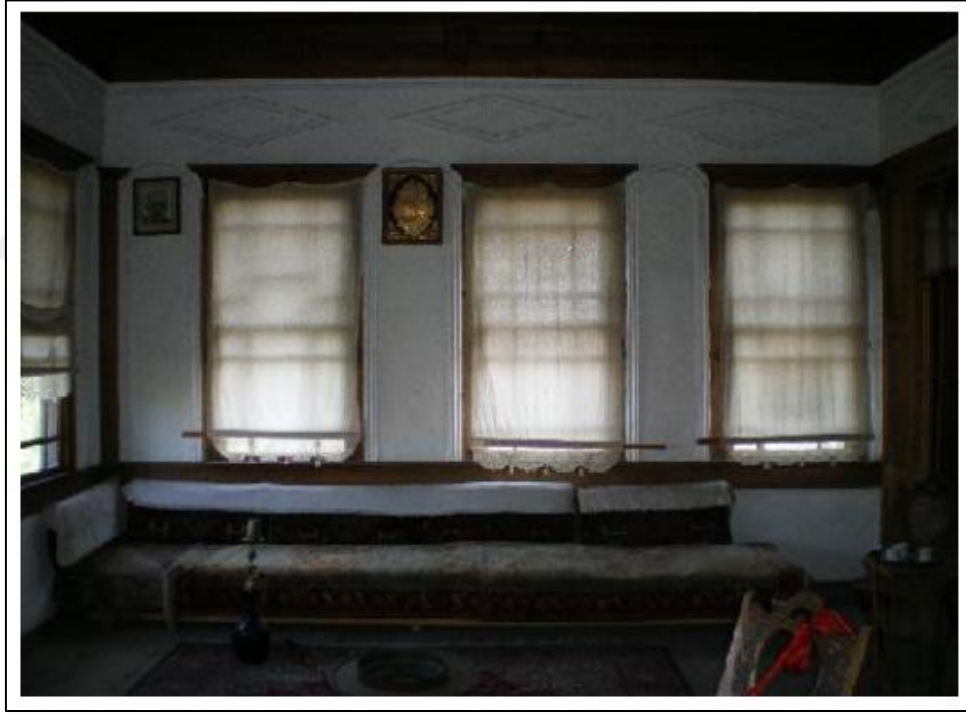
**Şekil.23.** Safranbolu Evlerinde Baş Odada Sedir (Bozkurt, 2009)

Safranbolu’da sedirin üzerine kalınlığı 10 cm olan içi çeltik otuyla dolu yanlık adı verilen minderler konur. Sedirlerin pencere altına gelen sırt yaslama bölümlerine de yanlıklardaki gibi 10 cm ve içi çeltik otuyla dolu katı yastık adı verilen minderler konur. Yanlık ve katı yastıklar sabit olup üzerine daha yumuşak elemanlar ile rahat bir oturma sağlanmaktadır. Katı yastıkların eni 100x35x10 cm olup, odaya bakan yüzeyleri halı, kadife, damıska ya da basma ile kaplanmaktadır. Sedirlerin üzerine “makat” adı verilen bir örtü örtülür. İki sedirin birleştiği yere köşe minderleri konulur.

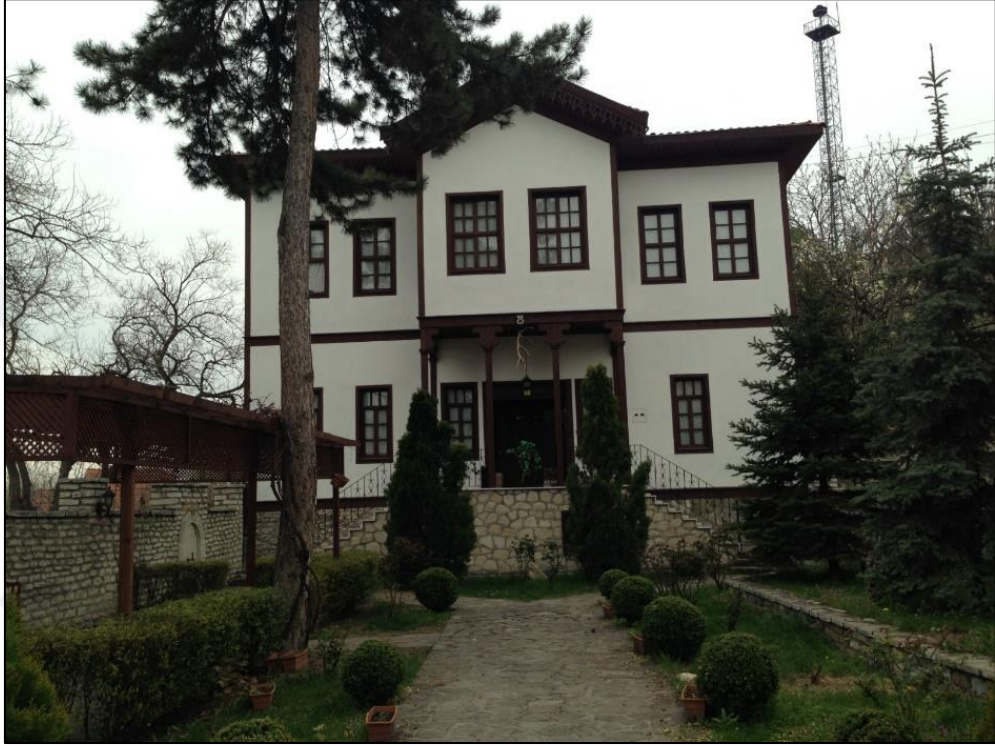
**Şekil.24.** Safranbolu Evlerinde Cephe (N. Evirgen, 2014)

Safranbolu Evlerinin şehir bölümünde sokağa bakan duvarları sokağın doğal çizgisinde olup aynı zamanda bahçe duvarı görevi görmektedir. Bu duvar evi sokaktan ayırır. Zemin kat taş duvarlı ve penceresizdir. Orta kat küçük ve az pencereci üst kata göre daha alçak, üst kat diğer katlara göre daha yüksek, büyük pencereci, ahşap çatkılı ve genellikle çıkma şeklindedir.

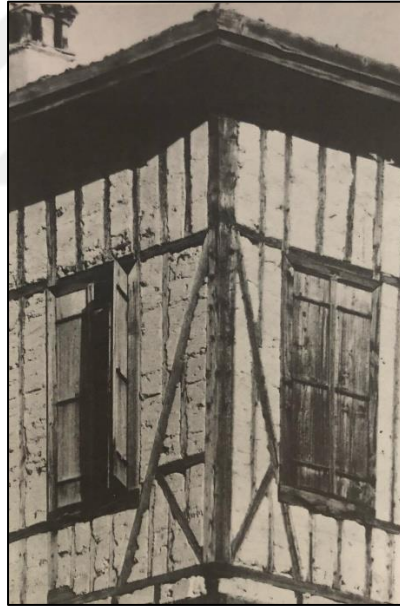
**Şekil.39.** Ahşap Çatkılar ve Harçla Örülmesi (Günay, 1989)

Sıva ve badana; pencereler takıldıktan sonra çamur harçla 2-3 cm kalınlığında iç ve dış cephe sıvası yapılır. İnce sıva için söndürülmüş kireç kullanılır. Kireç 15-20 gün bekletilir. Sonra kütük üzerinde satırla kıyılan kıtık (kendir) ile karıştırılır. Daha sonra 3-5 mm kalınlığında uygulanır. Safranbolu evlerinin badanası içinde katkı bulunmayan kireçle yapılmaktadır.

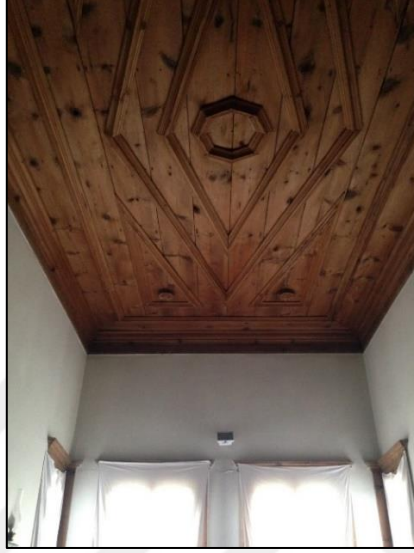
**Şekil.41.** Selvili Köşk Tavan Örneği (N. Evirgen, 2014)

Tavanlar; genellikle ceviz ağacının tercih edildiği tavanlarda geometrik şekiller ağırlıklı olarak süsleme amaçlı uygulamalar yapılmaktadır.

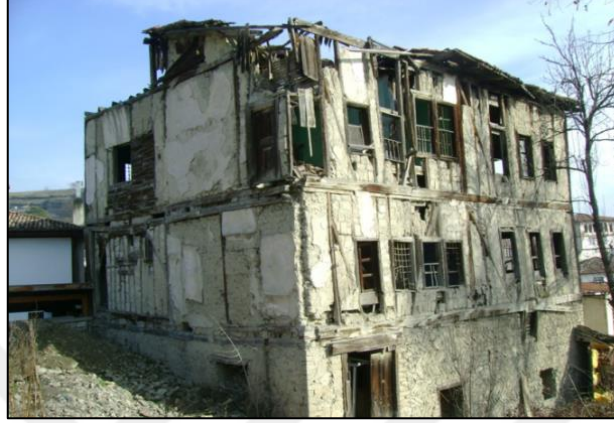
Şekil.55. İmren Lokum Konak (Sahibi Erdinç Sezer, 2007)

Yıllar boyunca kullanılmayan konak yer yer yıkılma ve bozulmalara rağmen harabe halinde ayakta kalmıştır. 2007 yılında konağın şimdiki sahibi Erdinç Sezer konağın yaşatılmasına ve konaklama işlevi ile hizmet vermesine karar vermiştir. Bunun için mimar Elif Hacıoğlu ile görüşülmüş ve konağın incelemesi yapılmıştır. Konaktaki deformasyonun tadilat ile giderilemeyeceğine karar verilmiş ve yıkılıp aslına uygun bir şekilde yeniden inşa edilmesi kararlaştırılmıştır. Bunun için konağın mevcut durumu fotoğraflanmış ve rölöve çalışması yapılmıştır.

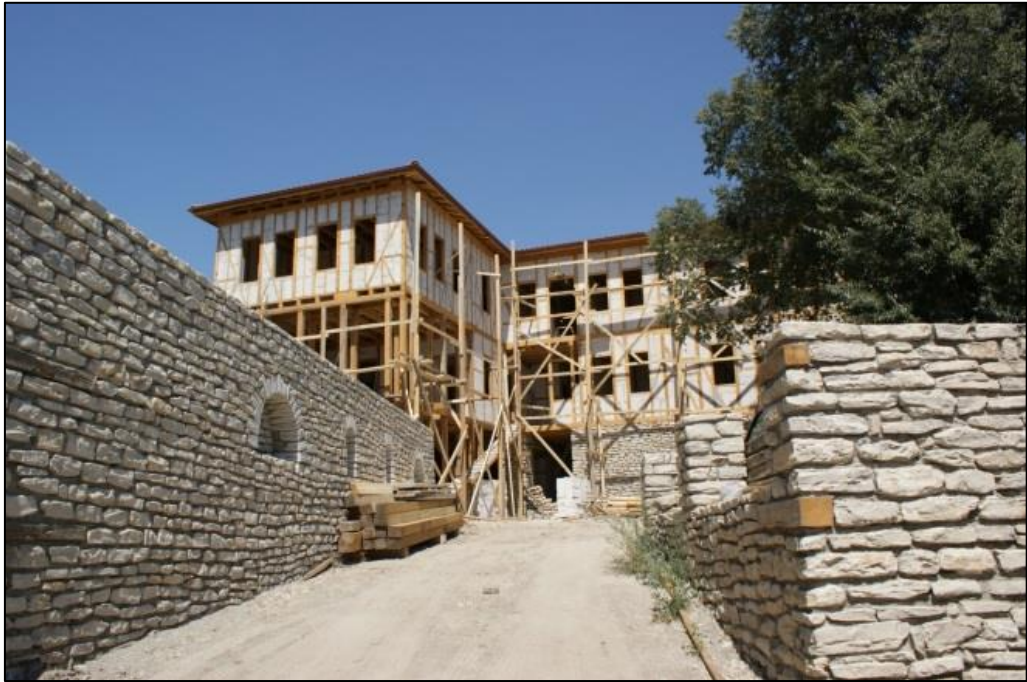
**Şekil.58.** İmren Lokum Konak (Sahibi Erdiñ Sezer, 2009)

Konaktaki gerekli tüm incelemeler yapıldıktan sonra konakta yıkım süreci başlamış ve rekonstrüksiyon projesi çizilmiştir. Aslına uygun çizilen projenin onayı alındıktan sonra inşaatına başlanmıştır. İnşaatatta ahşap ve taş kullanımı yanında duvarlarda gaz beton kullanılmıştır. İnşaat sırasında dönemin gereklilikleri ve konaklama işlevi alacak olan konak ihtiyaçları doğrultusunda elektrik, ısıtma, sıcak ve soğuk su sistemi yerleştirilmiştir. Yaklaşık iki yıl süren inşaat süreci sonrası konağın yapımı tamamlanmıştır.

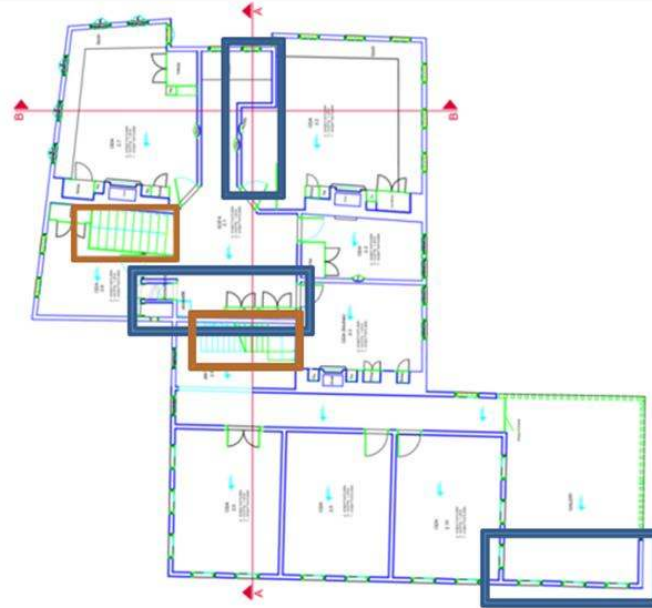
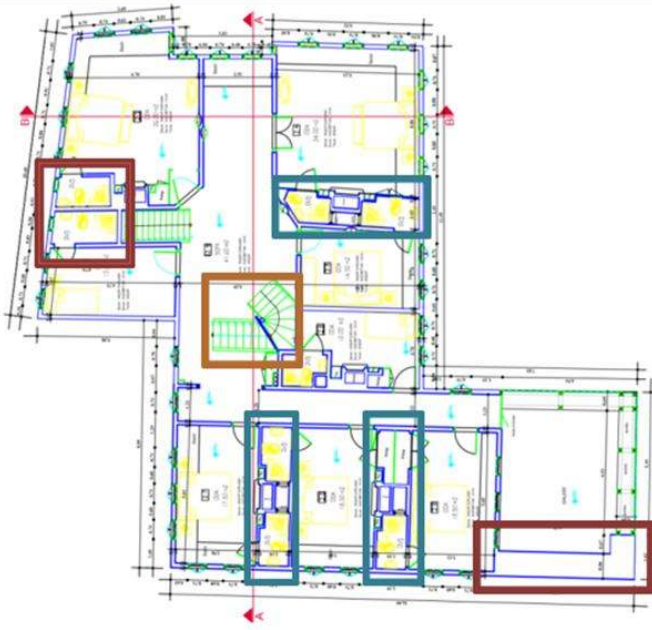
| İMREN LOKUM KONAK | <p>NOTLAR:</p> <ul style="list-style-type: none"> <li>-Plan şemasında değişiklikler yapılmıştır.</li> <li>-Merdiven yer ve şekilleri değiştirilmiştir.</li> <li>-Odalara çağdaş eklentiler yapılmıştır.</li> </ul> | <p>2. KAT RÖLÖVE ÇİZİMİ</p> <p>2. KAT REKONSTRÜKSİYON ÇİZİMİ</p> |

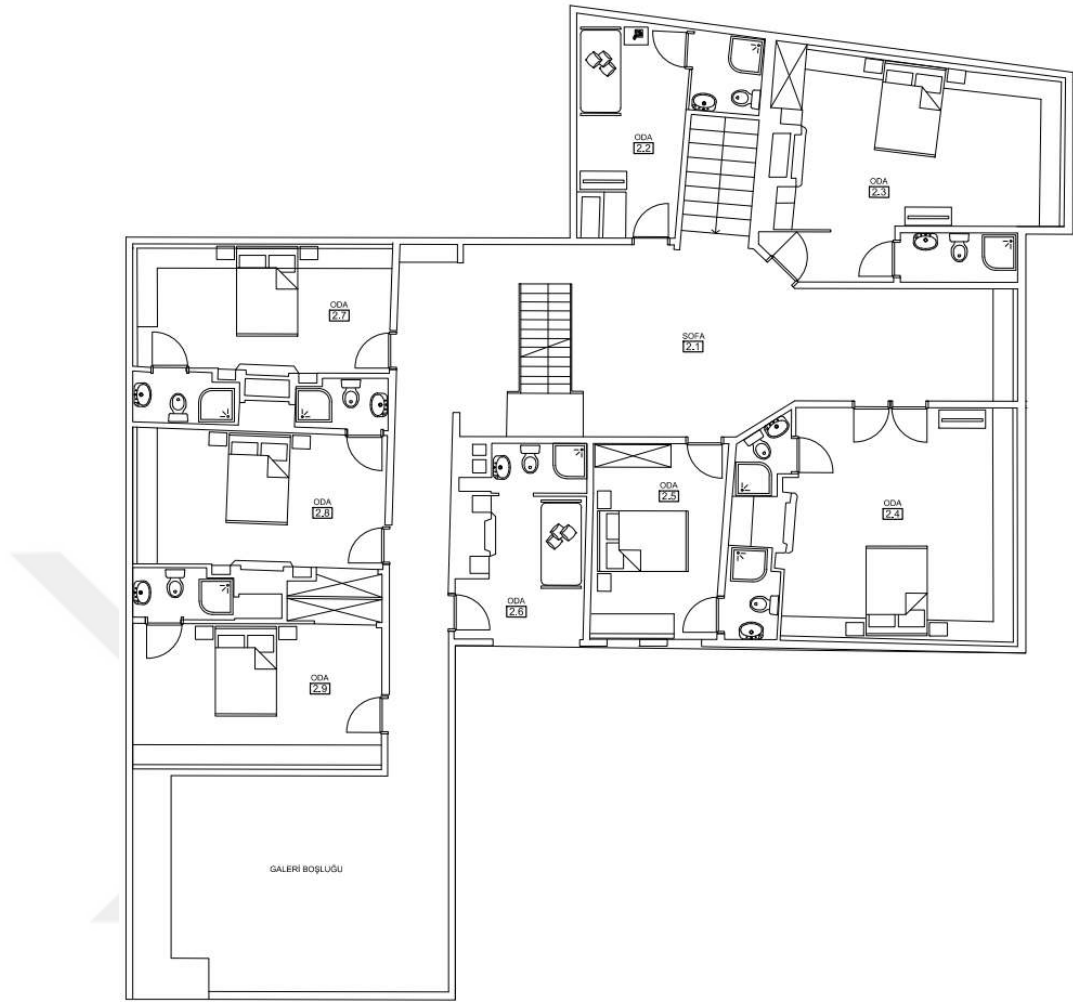
**Şekil.74.** 2. Kat Mevcut Plan Çizimi

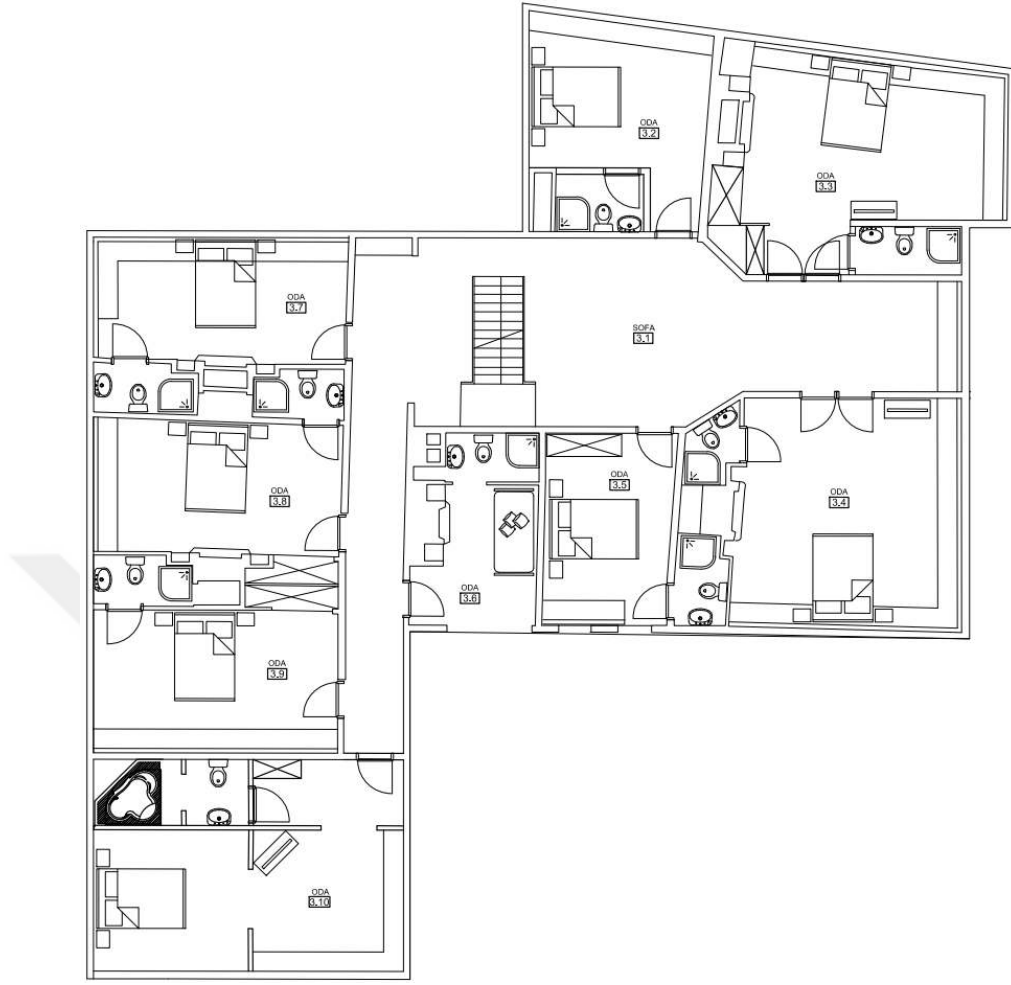
**Şekil.79.** 3. Kat Mevcut Plan Çizimi

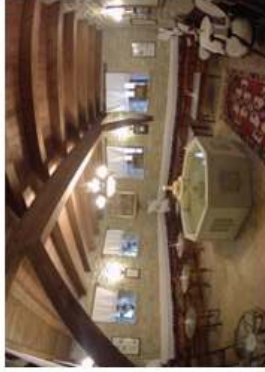
| İMREN LOKUM KONAK | | | | |
|---|--|---|--|---|
| <p>HAVUZLU LOBİ RÖLÖVE ÇİZİMİ</p> | | <p>-Aydınlatma ortada bir adet sarkıt avize ve duvarda apiklerle sağlanmaktadır.</p> | | |
| <p>HAVUZLU LOBİ REKONSTRÜKSİYON ÇİZİMİ</p> | | <p><u>YAPIM TEKNİĞİ VE MALZEME</u></p> <p>-Ahır olarak kullanılan bölümde zemin taş iken doğal kesme taş yapılmıştır.</p> <p>-Dış cephelere bakan duvarlar kerpiç 90cm iken dönüşüm sonrası odanın tüm duvarları taş yapılmıştır.</p> | | <p>-Rekonstrüksiyon projesinde slayt odası olarak görülen alan havuz eklenerek lobiye dönüştürülmüştür.</p> |
| | | <p><u>EKLENTİLER</u></p> <p>-Özgün halinde 1 adet olan tömek sayısı 4 e çıkarılmıştır.</p> <p>-Isıtma için kalorifer kullanılmıştır.</p> <p>-TV ve hoparlörler duvara monte edilmiştir.</p> <p>-Odaya sekizgen formunda bir havuz eklenmiştir.</p> | | <p>ÖZGÜN<br/>DEĞİŞTİRİLMİŞ<br/>EKLENMİŞ<br/>KALDIRILMIŞ</p> |

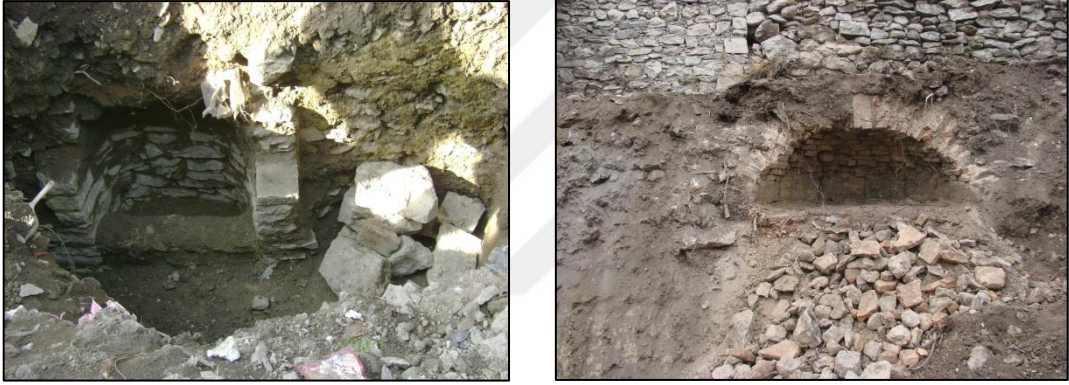
Şekil.85. Eski Ocak (Erdinç Sezer,2007)

Restoran bölümü olan alan neredeyse tamamen yok olmuş rölöve projesinde de görüldüğü üzere niş, çeşme, kazan ocağı ve merdiven kalıntıları kalmıştır. Kalıntıların yeri ve boyutları korunarak yeniden yapılmış hayat olarak adlandırılan bölüm restoran işlevi ile dönüştürülmüştür.

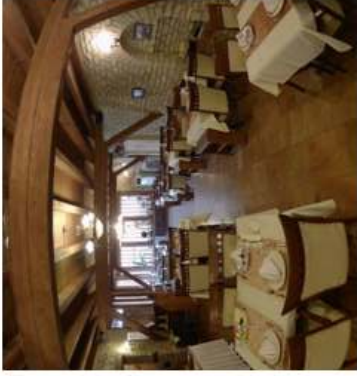
Şekil.87. Restoran Karşılaştırma Paftası

| İMREN LOKUM KONAK | | | | NOTLAR |
|---|---|---|---|---|
| <p>RESTORAN RÖLÖVE ÇİZİMİ</p> | <p><u>MEKÂNSAL ELEMANLAR</u></p> <p>-Rölöve çizimlerinde 2 adet taş niş ocak ve kazan ocağı kalıntısı görülen bölüm yeniden inşa edilmiştir.</p> <p>-Kot farkı düşürülmüş, merdiven tek basamağa indirilmiş ve ortaya alınmıştır.</p> | <p><u>İÇ MEKÂN ELEMANLARI</u></p> <p>-Galeri boşluğu bulunan alanda sarkıt avize, duvarlarda aplik kullanılmıştır.</p> <p>-L formundaki bahna pencerelerinde stor perde çözümlenmiştir.</p> <p>-Nişler, ocak üzeri ahşap eleman ve bahna aralarına aksesuarlar yerleştirilmiştir.</p> | <p>-Rölöve projesinde tam köşede görülen nişler ortaya kaydırılmış, ocak yanına çeşme eklenmiştir.</p> | <p>ÖZGÜN<br/>DEĞİŞTİRİLMİŞ<br/>EKLİNMİŞ<br/>KALDIRILMIŞ</p> |
| | <p><u>YAPIM TEKNİĞİ VE MALZEME</u></p> <p>-İki cephesi bahna ile çevrili olan alan yine aynı formda ahşap dikmelerle oluşturulmuş, cam ile araları kapatılmıştır.</p> <p>-Özgün halinde sadece kalıntıların bulunduğu alanın zemini taş olarak düşünülmüş yeni işlevi gereği de doğal kesme taş döşenmiştir.</p> | <p><u>EKLİTİLER</u></p> <p>-işlev gereği hareketli mobilyalar eklenmiştir.</p> <p>-ısıma için kaloriferler kullanılmıştır.</p> <p>-soğutma için restoranın bir köşesine salon tipi klima yerleştirilmiştir.</p> | <p>HAZIRLAYAN<br/>NEVAL<br/>EVIRGEN</p> | |

Restoranın konak içinden geçiş kapısı tek kanatlı ve ahşaptır. Bahçeden giriş kapısı ise çift kanatlıdır. Restoranın iki cephesi boylu boyunca bahna ile çevrilidir. Rölövede kenarda olan merdiven ortaya alınmıştır.

Tüm konakta olduğu gibi restoranda da kalorifer ile ısınma sağlanmaktadır. Kazan dairesi restoranın arka bölümündedir. Restoranın bir köşesinde soğutma için salon tipi klima kullanılmıştır.

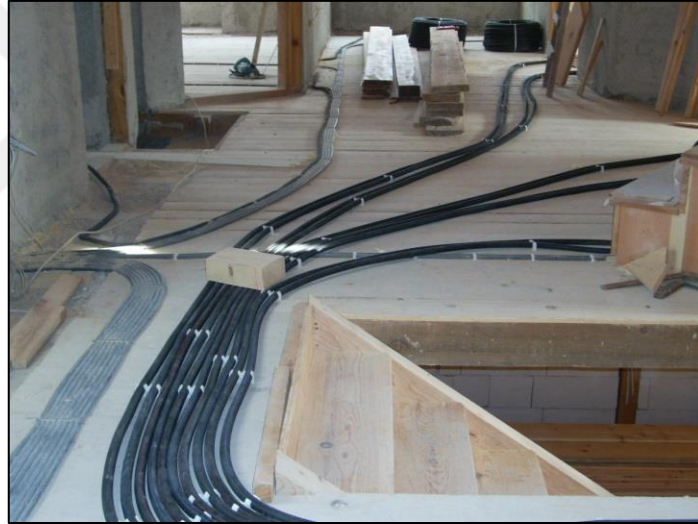
**Şekil.89.** Sofa Tadilat (Erdoğan Sezer,2009)

Yapının ahşap ağırlıklı olması ve Safranbolu'daki konakların koruma altında olması sebebiyle yapıya yangın söndürme sistemi kurulmuştur. Sofa duvarlarında da gördüğümüz küçük düğmeler gerekli bölgelere konmuş, tavana sprinklerler yerleştirilmiştir.

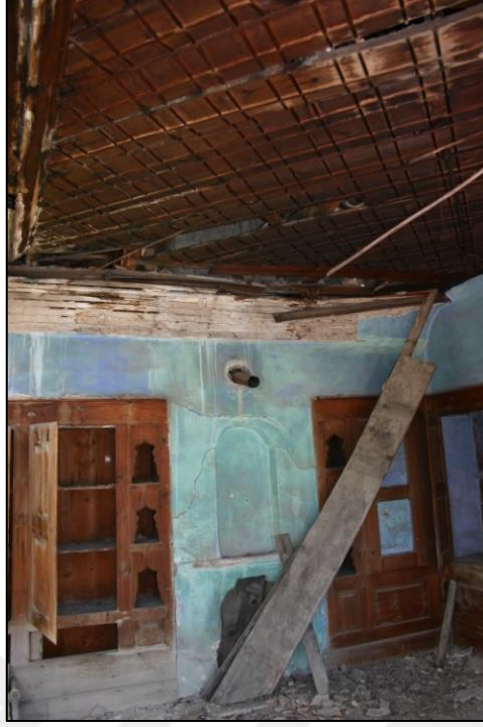
**Şekil.93.** Baş Oda-1 Eski Hali

Odanın eski halinde ocağın iki yanında ahşap niş ve dolaplar bulunmaktadır. Ocak aynı şekilde korunurken bir tarafındaki dolap korunmuş ancak diğer dolabın yerini ıslak hacim almıştır.

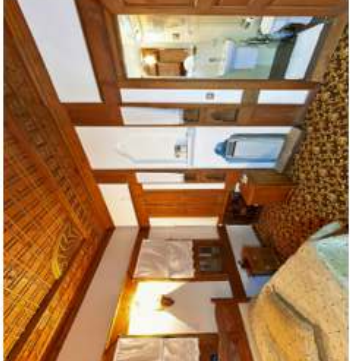
| İMREN LOKUM KONAK | MEKÂNSAL ELEMANLAR | İÇ MEKÂN ELEMANLARI | NOTLAR |
|---|---|---|---|
| <p>BAŞ ODA-1 RÖLÖVE ÇİZİMİ</p> | <p>-Pahlı köşeden olan oda girişi değiştirilmiş düz duvara alınmıştır.</p> <p>-Kapı tek kanat iken çift kanat olarak uygulanmıştır.</p> <p>-Odanın rölöve projesinde yer alan ocak yeri korunmuştur.</p> | <p>-Şedir rölöve çizimine uyumluluk göstermektedir ancak bir bölümüne yatak eklenmiştir.</p> <p>-Dolaplar ıslak hacme dönüştürülmüş, dolap kapaklarının arkası sağır duvar bırakılmıştır.</p> <p>-Pencerelerde kısa bez perdeler kullanılmıştır.</p> | <p>-Odanın pahlı köşesinden ocağa kadar giden alan ıslak hacim olarak değiştirilmiş, rölöve çiziminde dolap olarak gördüğümüz alan arka odanın ıslak hacmi olarak kullanılmıştır.</p> |
| <p>BAŞ ODA-1 REKONSTRÜKSİYON ÇİZİMİ</p> | <p><u>YAPIM TEKNİĞİ VE MALZEME</u></p> <p>-Ahşap kaplama olan zemin malzemesi halı yapılmıştır.</p> <p>-Göbekli ahşap tavan uygulaması yapılmıştır.</p> | <p><u>EKLENTİLER</u></p> <p>-Yeni işlev gereği ıslak hacim eklenmiştir.</p> <p>-Isıtma ve soğutma elemanları kullanılmıştır.</p> | <p>ÖZGÜN<br/>DEĞİŞTİRİLMİŞ<br/>EKLİNMİŞ<br/>KALDIRILMIŞ</p> |

Konağın terk edilmeden önce kullanımında ocağın iptal edilerek soba ile ısınma sağlandığı görülmektedir. Yenileme sonrası ise kalorifer ile ısınma sistemi kurulmuştur.

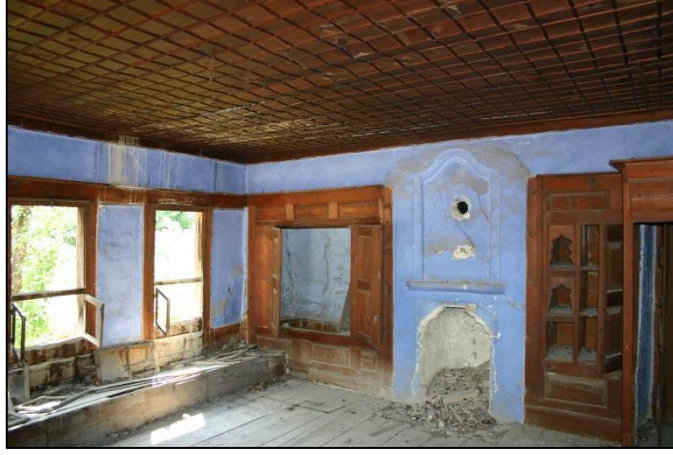
**Şekil.96.** Baş Oda-2

Oda girişi pahlı köşeden yapılmış farsa ile gizlenmiştir. Restorasyon öncesi ocağın bir yanında dolap bir yanında yüklük bulunmaktadır. Yüklük iptal edilmiş ve ıslak hacime dönüştürülmüştür.

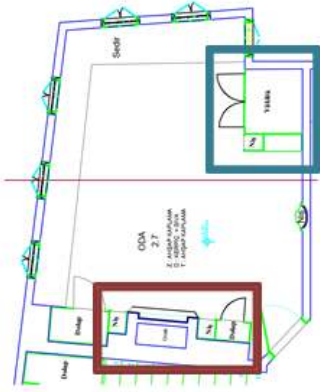
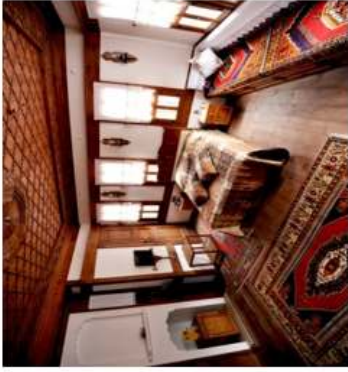
| İMREN LOKUM KONAK | | | |
|---|---|---|---|
| | <p>MEKÂNSAL ELEMANLAR</p> <ul style="list-style-type: none"><li>-Oda girişi pahlı köşedendir.</li><li>-Odadaki yükük kaldırılmıştır.</li><li>-Dolap ıslak hacme dönüştürülmüştür.</li><li>-Yükük olan duvarın yan cephesine pencere açılmıştır.</li></ul> | <p>İÇ MEKÂN ELEMANLARI</p> <ul style="list-style-type: none"><li>-Pencereler rölöve çizimine göre yeniden inşa edilmiştir.</li><li>-Duvarlarda aplik kullanılmıştır.</li><li>-Sedir tek cephede uygulanmıştır.</li></ul> | |
| <p>BAŞ ODA-2 RÖLÖVE ÇİZİMİ</p> | <p>YAPIM TEKNİĞİ VE MALZEME</p> <ul style="list-style-type: none"><li>-Zemin malzemesi ahşap kaplama yapılmıştır.</li><li>-Tavanda orta göbekli ahşap tavan uygulaması yapılmıştır.</li><li>-Duvarlar ahşap çatki arası gaz beton üzeri sıva ile kaplanmış, beyaza boyanmıştır.</li></ul> | <p>EKLENTİLER</p> <ul style="list-style-type: none"><li>-Konaklama işlevi alan konak odasında tv, klima, kalorifer, telefon gibi çağdaş eklentiler kullanılmıştır.</li><li>-Oda girişinde gizliliği sağlamak amacıyla ahşap paravan eklenmiştir.</li></ul> | |

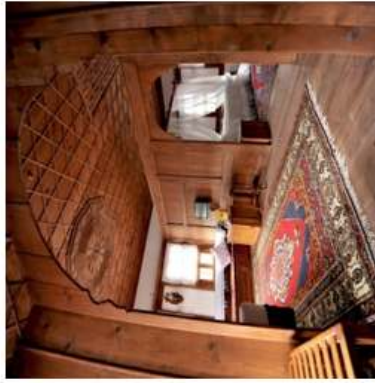
| İMREN LOKUM KONAK | | | |
|---|---|---|---|
| <p>BALAYI ODASI RÖLÖVE ÇİZİMİ</p> | <p><u>MEKÂNSAL ELEMANLAR</u></p> <p>-Oda planı yeniden oluşturulmuş, pencere yer ve boyutları değiştirilmiştir.</p> <p>-Kapı açılış yönü değiştirilmiştir.</p> | <p><u>İÇ MEKÂN ELEMANLARI</u></p> <p>-Sedir yeri ve ölçüsü değiştirilmiştir.</p> <p>-Aplikler ile aydınlatma sağlanmaktadır.</p> | <p>NOTLAR</p> |
| <p>BALAYI ODASI REKONSTRÜKSİYON ÇİZİMİ</p> | <p><u>YAPIM TEKNİĞİ VE MALZEME</u></p> <p>-Günümüz yapım tekniklerinin kullanıldığı yenileme çalışmasında zemin ahşap kaplama duvarlar gaz beton üzeri sıva yapılmıştır.</p> <p>-L şeklinde iki ayrı formda göbekli ahşap çatı uygulaması yapılmıştır.</p> | <p><u>EKLENTİLER</u></p> <p>-Kapı girişinde ahşap paravan kullanılmıştır.</p> <p>-Oda içerisinde oturma ve yatma bölümleri ahşap paravan ile ayrılmıştır.</p> <p>-Odanın bir köşesine ıslak hacim oluşturulmuştur.</p> | <p>ÖZGÜN<br/>DEĞİŞTİRİLMİŞ<br/>EKLENMİŞ<br/>KALDIRILMIŞ</p> |

Rölöve projesinde oda iç bölümleri bulunmayan oda iki parçaya bölünmüştür. Yeni işlev gereği yapılan yeni ekler uygulanmıştır.

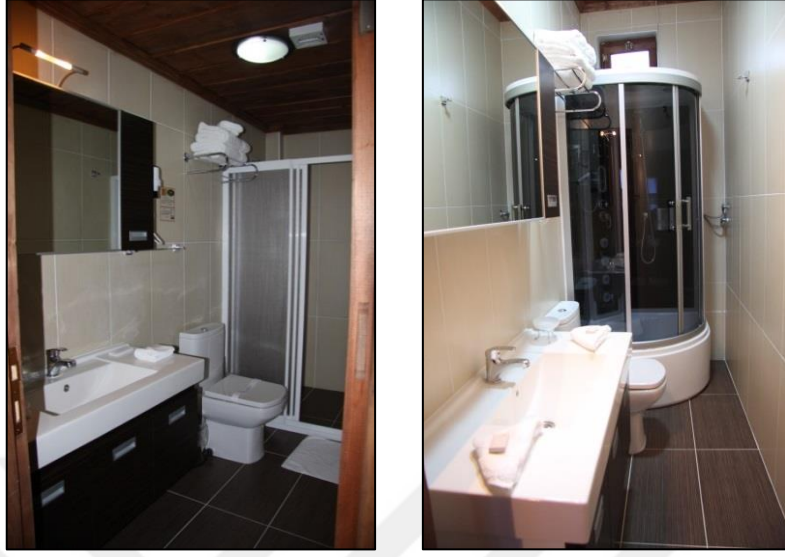
**Şekil.104.** Islak Hacim Örnekleri

Yapıda uygulanan ıslak hacim çözümlmeleri genellikle odanın eskiden yüklük olan bölümlerinde çözümlenmeye çalışılmış, bu sebeple küçük alanlar olarak kalmışlardır.

Islak hacim donatı elemanları gizli tutulmuş, dışarıya penceresi olmayan ıslak hacimlerde havalandırma sistemi kurulmuştur.

İç mekan malzemeleri ve tefriş elemanları modern elemanlardan seçilmiştir.

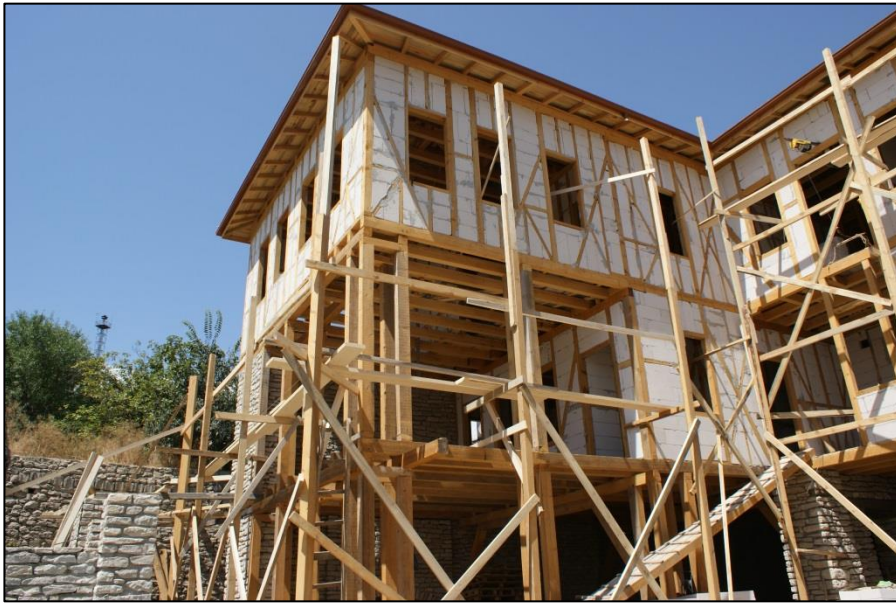
Şekil.106. Rekonstrüksiyon Yapım Tekniği

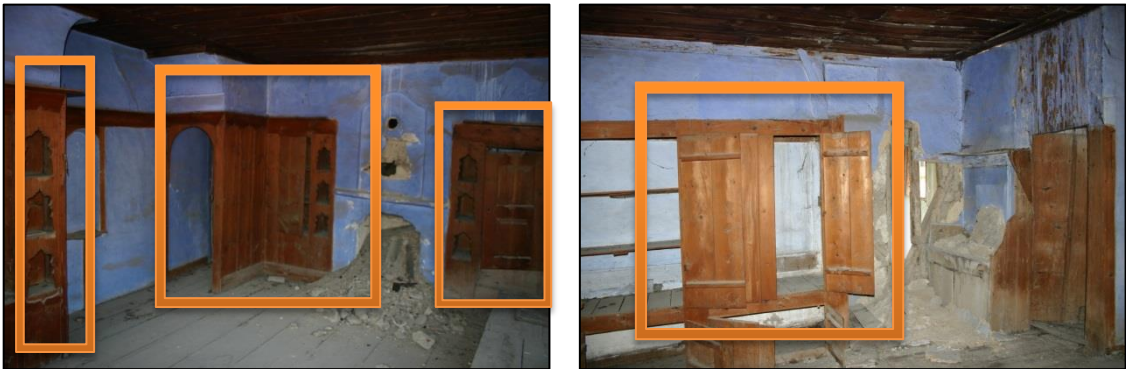
Hasarlı olan genel yapılar restore edilemese bile, en azından korunabilecek durumda olan mimari/iç mimari elemanları kültür mirasımızın bir parçası olarak görülmeli ve yeni yapıya entegre edilmelidir. Yapı yıkılmadan önce rölöve aşamasında kullanılabilecek veya onarılabilecek durumda olan elemanlar belirlenmeli, fotoğraflanmalı, korunmalı ve rekonstrüksiyon aşamasında kullanılmalıdır. Böylelikle yapı yeniden inşa edilmiş bile olsa en azından yapı içinde geçmişten günümüze kalan bazı tarihi öğeler görülmelidir. Konak yıkılmadan önce gördüğümüz fotoğraflarda onarılabilecek durumda olan oda kapıları, yüklük/dolap kapakları, nişler ve bazı pencere korkulukları bakımı yapılarak yeni yapıya orijinal veya onarılmış hali ile entegre edilebilir, böylelikle yapının tarihi küçük dokunuşlarla vurgulanabilirdi.

**Şekil.107.** Yapının Mevcut Halinden Alınıp Onarılarak Kullanılabilecek Elemanlar

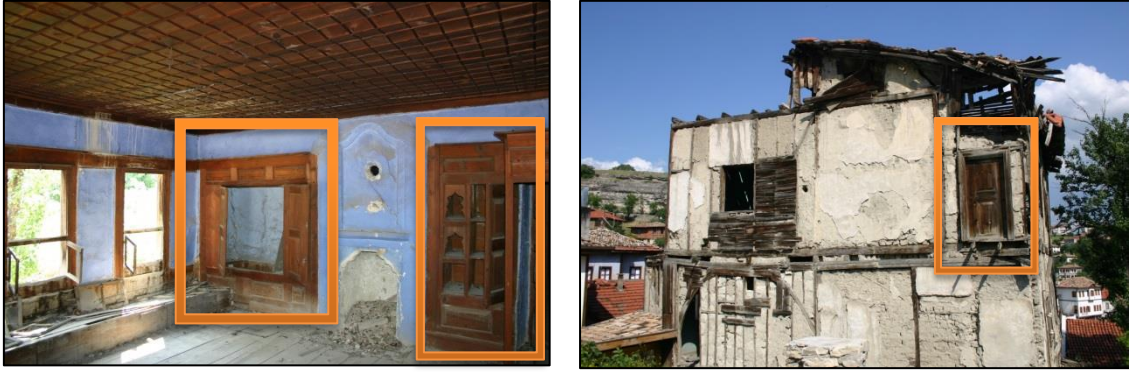
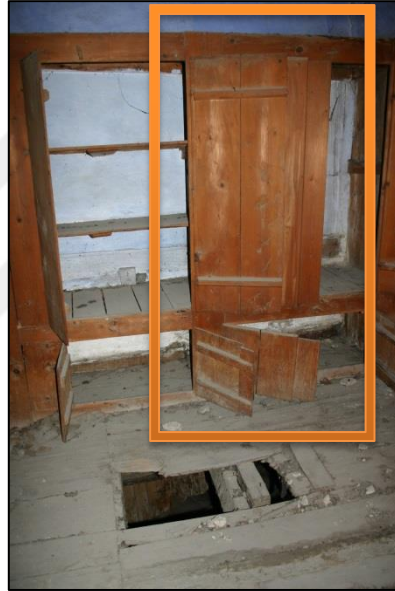
**Şekil.108.** Yapının Mevcut Halinden Alınıp Onarılarak Kullanılabilecek Elemanlar

**Şekil.109.** Yapının Mevcut Halinden Alınıp Onarılarak Kullanılabilecek Elemanlar

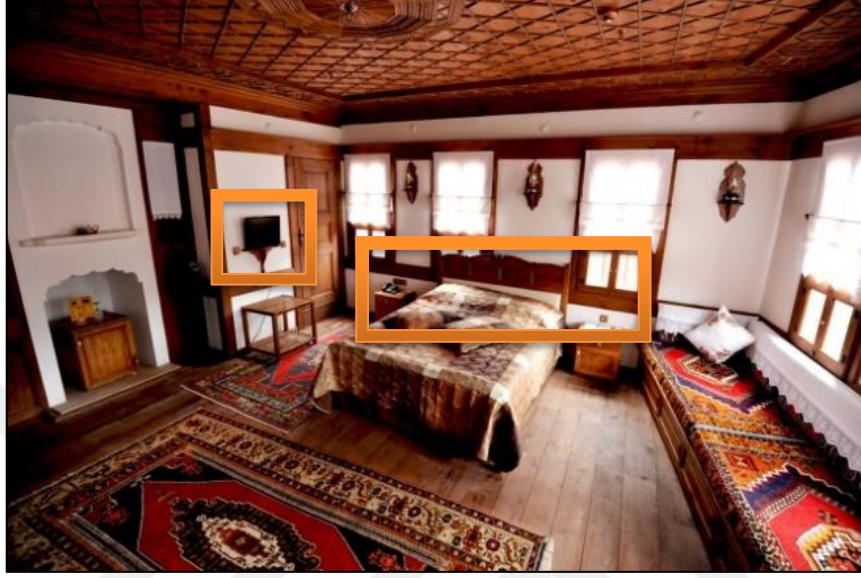
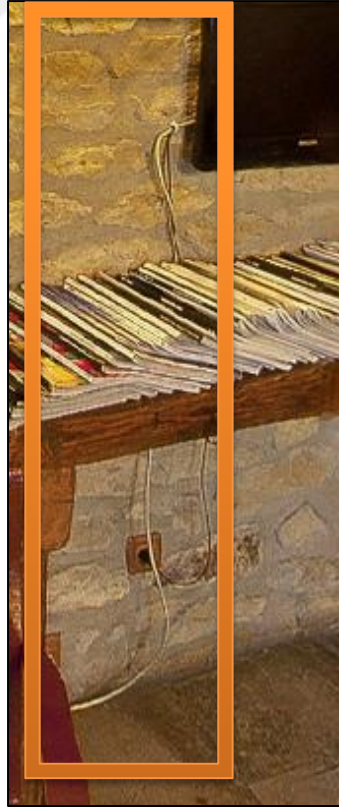
Yeni işlevi sebebiyle konağa elektrik, yangın söndürme, ısıtma, soğutma, sıhhi tesisat gibi çağdaş eklentiler yapılmıştır. Bazı uygulama alanlarında yeni ekler yapıyla uyumsuz durmakta ve bu sebeple görüntü kirliliği yaratmaktadır. Yapıya yapılan eklerin uygulanması aşamasında bir dil birliğine varılmalı ve eklerin ya hepsi gizlenmeli ya da hepsi görülür bırakılmalıdır. Örneğin, ıslak hacim tesisatı detayları doğru çözümlenmeli, mümkünse döşeme altına gizlenmelidir. Yapıya yeni kurulan yangın söndürme sistemi detektörleri saklanırken, kalorifer ve klima gibi unsurların görünür olması doğru değildir. Yeni eklerin çözüm yolu ortak olmalıdır. Bu eklentilerin yeni işlev gereği yapıya uygulandığı konağın eski halinde olmadığı vurgulanmalı, eklentiler minimumda tutulmalı

ve yapıya uygun malzeme seçimi ile mekânlara uyumlu yapılmalıdır. Konak yeniden inşa edildiği için, iç mekânda görsel olarak farklı duracak ve tarihi yapının orijinal haline uygun olmayan (örneğin, elektrik kabloları vb. gibi) elemanlar yapım sırasında gizlenmelidir.

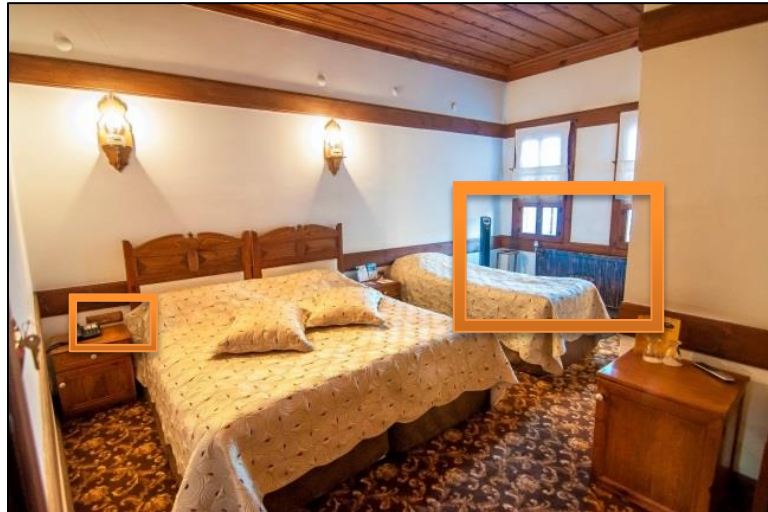
**Şekil.113.** Çağdaş Eklentilerin Uygulanış Şekilleri

Kaloriferler kahverengi boyanarak daha az dikkat çekmesi amaçlanmış, fakat aksine daha çok göze batan bir durum yaratılmıştır.

Yeniden inşa sırasında kalorifer sistemi zemine döşenerek petek kullanılmadan yerden ısıtma ile ısınma ihtiyacı karşılanabilirdi. Bir diğer öneri ise kaloriferler beyaz renkte daha küçük ve ince bir kalorifer modeli seçilerek zaten beyaz olan duvarlara monte edilebilir ve duvarda daha az görünür hale getirilmesi sağlanabilirdi.

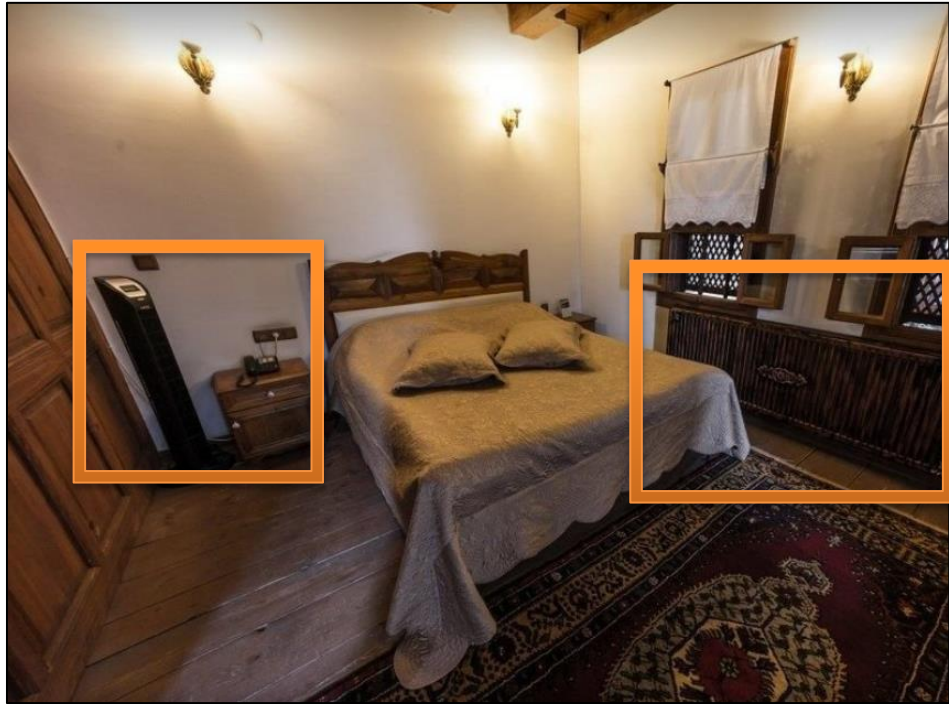
**Şekil.115.** Çağdaş Eklentilerin Uygulanış Şekilleri

Priz ve aydınlatma düğmeleri yine farklı renk yerine beyaz renge boyanarak duvarda görünürlüğü azaltılabilirdi.

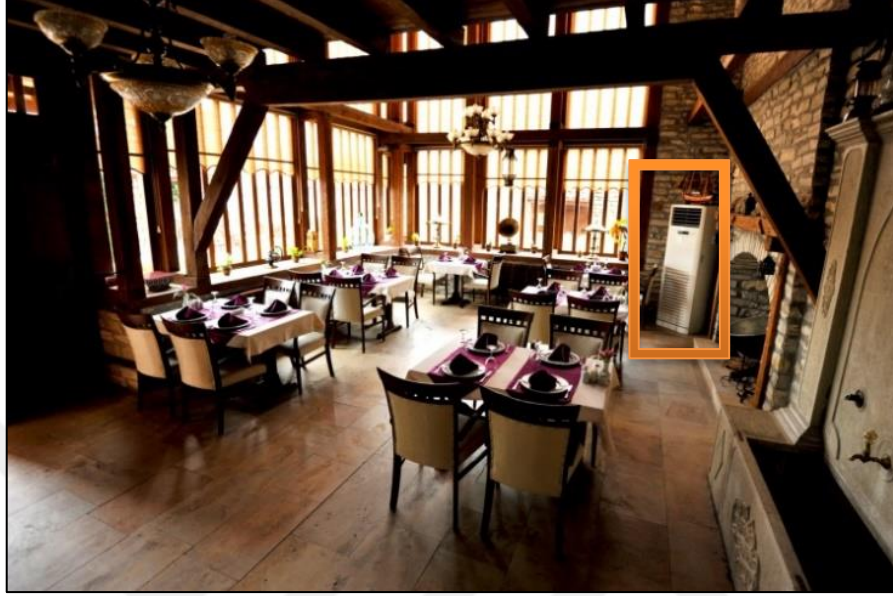
Şekil.116. Çağdaş Eklentilerin Uygulanış Şekilleri

Ayaklı klimalar yerine küçük duvara monte veya havalandırma sistemi kurulabilirdi.

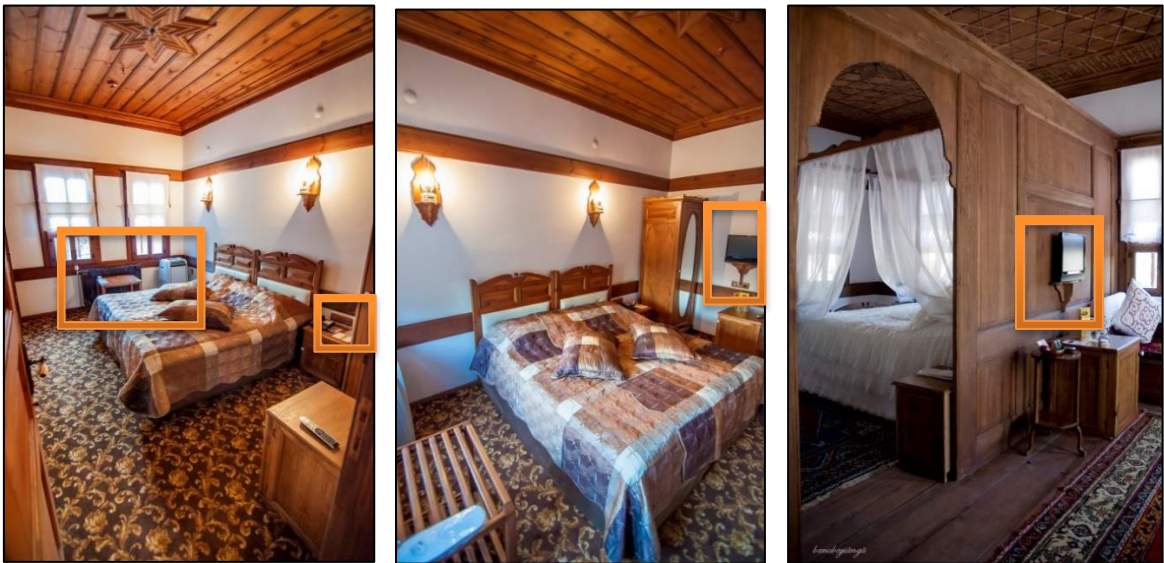
Şekil.117. Çağdaş Eklentilerin Uygulanış Şekilleri

Bazı odalarda zeminin halı kaplandığı görülmektedir. Halı kaplı oda zemini tamamen yeni işlev gereği yapılmış yapının tarihsel sürecine aykırı bir eklentidir. Yapının aslına uygun değildir.

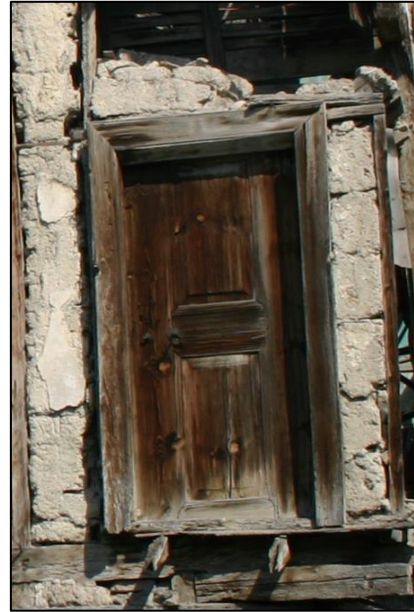
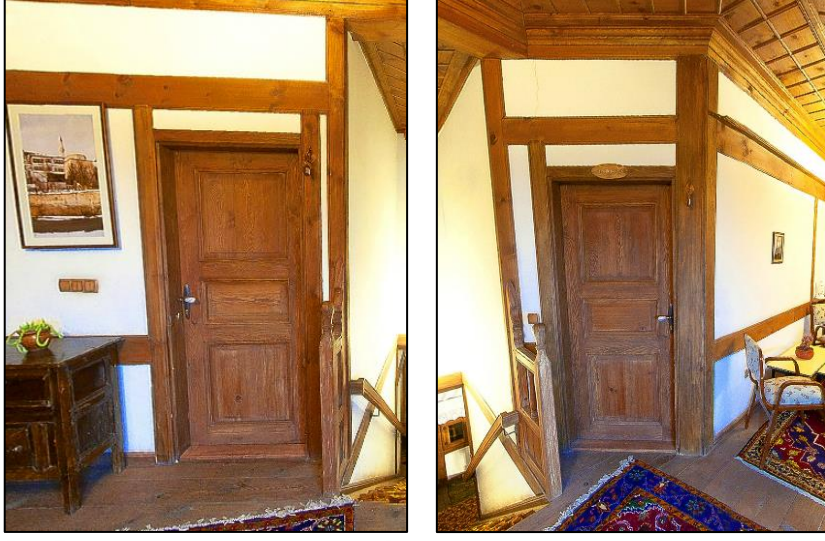
Yapının rölöve çizimlerinden alınan kapı çizimleri yapıya uygulanmamış, geleneksel menteşe ve kapı kilidi kullanılan kapılarda modern menteşe ve kapı kolu kullanılmıştır. Konaktaki tek kanatlı bütün kapılar tablalı standart tipe dönüştürülmüştür.

Genellikle yeni sistemlerle değiştirilen veya yeni sistemler eklenen oda kapıları da tarihi kapıların özgünlüklerini kaybetmelerine ve kapıların standart kapılara dönüşmesine yol açmıştır.

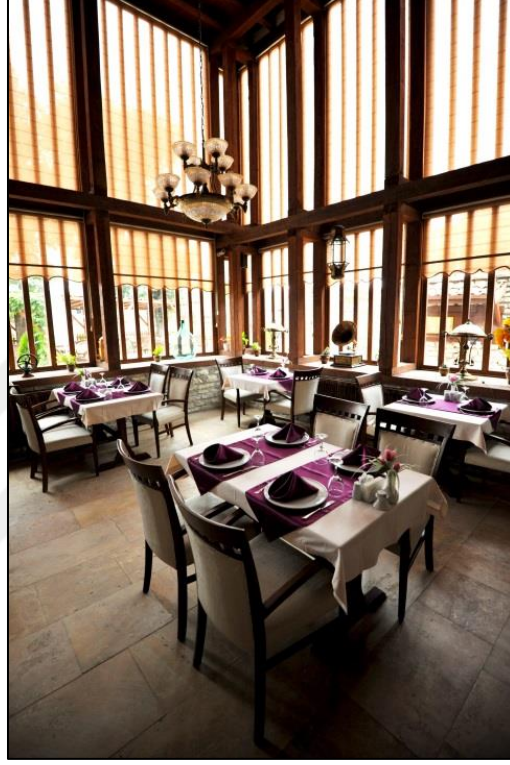
**Şekil.128.** İmren Lokum Konak Restoran Cephesi

Genellikle ahırdan dönüştürülen restoran bölümlerine pencereler açılmakta veya büyütülmektedir. Bu da yapının cephe özelliklerinin değişmesine neden olmaktadır. İşlevsel olarak ahır alanlarını restorana çevirmek doğru bir yaklaşımdır ancak ışık alımını sağlamak amacıyla olmayan mimari elemanlar eklemek veya mevcut pencereleri genişletmek gibi değişiklikler yapının cephe karakteristiğine zarar vermektedir.

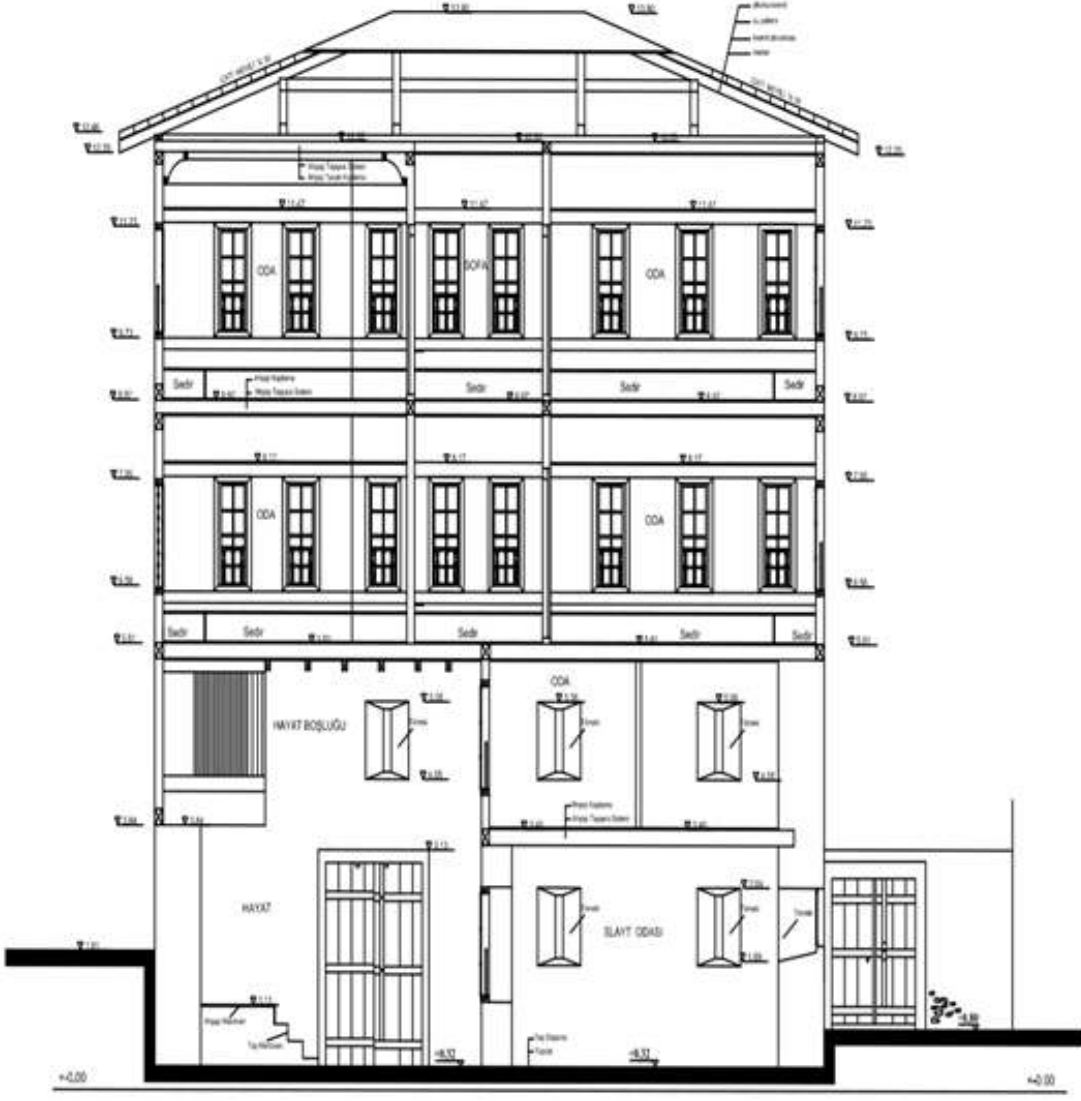
Ek-16;

| İMREN LOKUM KONAK | | | | | | |
|---|---|---|---|---|---|---|
| TC.<br>BAŞKENT<br>ÜNİVERSİTESİ<br>İÇ MİMARLIK<br>VE ÇEVRE<br>TASARIMI<br>YÜKSEK<br>LİSANS TEZ<br>ÇALIŞMASI | TEZ DANIŞMANI<br><br>PROF.DR.<br>MEHMET CAN<br>HERSEK | HAZIRLAYAN<br><br>NEVAL<br>EVİRGEN | | B-B KESİTİ | ÇİZEN<br><br>ELİF<br>HACIALİOĞLU | PAFTA<br>NO<br><br>16 |
