**KONAKLAMA İŞLEVİ İLE RESTORE EDİLEN GELENEKSEL  
SAFRANBOLU EVLERİNDE İÇ MEKÂN DÜZENLEMELERİNİN  
İRDELENMESİ VE BİR YÖNTEM ÖNERİSİ**

**YÜKSEK LİSANS TEZİ**

Bu çalışmada Safranbolu şehrinin çarşı bölgesinde bulunan 1795 yılında yapılmış, 2007 yılında yıkılıp aslına uygun olarak yeniden inşa edilmiş olan İmren Lokum Konak yapısı incelenmiştir. Dolayısıyla bu çalışmada, geleneksel konutların değişen işlevleri sonucunda uğradığı dönüşümler ve bu suretle iç mekân özelliklerinin ne şekilde etkilendiğinin sorgulanması amaçlanmıştır.

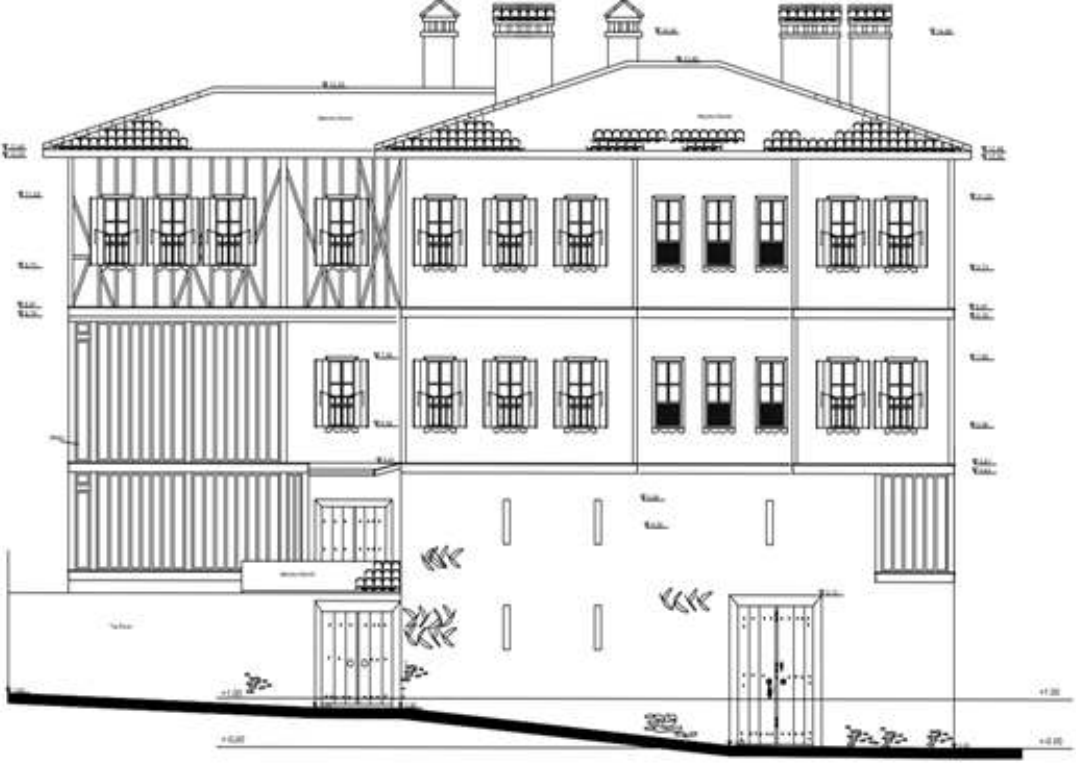
Ek-18;

| İMREN LOKUM KONAK | | | | | | |
|---|---|---|---|---|---|---|
| TC.<br>BAŞKENT<br>ÜNİVERSİTESİ<br>İÇ MİMARLIK<br>VE ÇEVRE<br>TAŞARIMI<br>YÜKSEK<br>LİSANS TEZ<br>ÇALIŞMASI | TEZ<br>DANIŞMANI<br><br>PROF.DR.<br>MEHMET CAN<br>HERSEK | HAZIRLAYAN<br><br>NEVAL<br>EVİRGEN | | GÜNEYDOĞU<br>CEPHE<br>GÖRÜNÜŞÜ | ÇİZEN<br><br>ELİF<br>HACIALIOĞLU | PAFTA<br>NO<br><br>18 |
