**KONYA TAKKELİ DAĞ GEVALE KALESİ**  
**KAZISI SARNIÇLARINA AİT HARÇLARIN**  
**KARAKTERİZASYONU VE ONARIM HARCİ**  
**ÖNERİLERİNİN HAZIRLANMASI**

**DOKTORA TEZİ**

# **CHARACTERIZATION OF MORTARS OF KONYA TAKKELİ DAĞ GEVALE CASTLE EXCAVATION CISTERNS AND PREPARATION OF REPAIR MORTAR RECOMMENDATIONS**

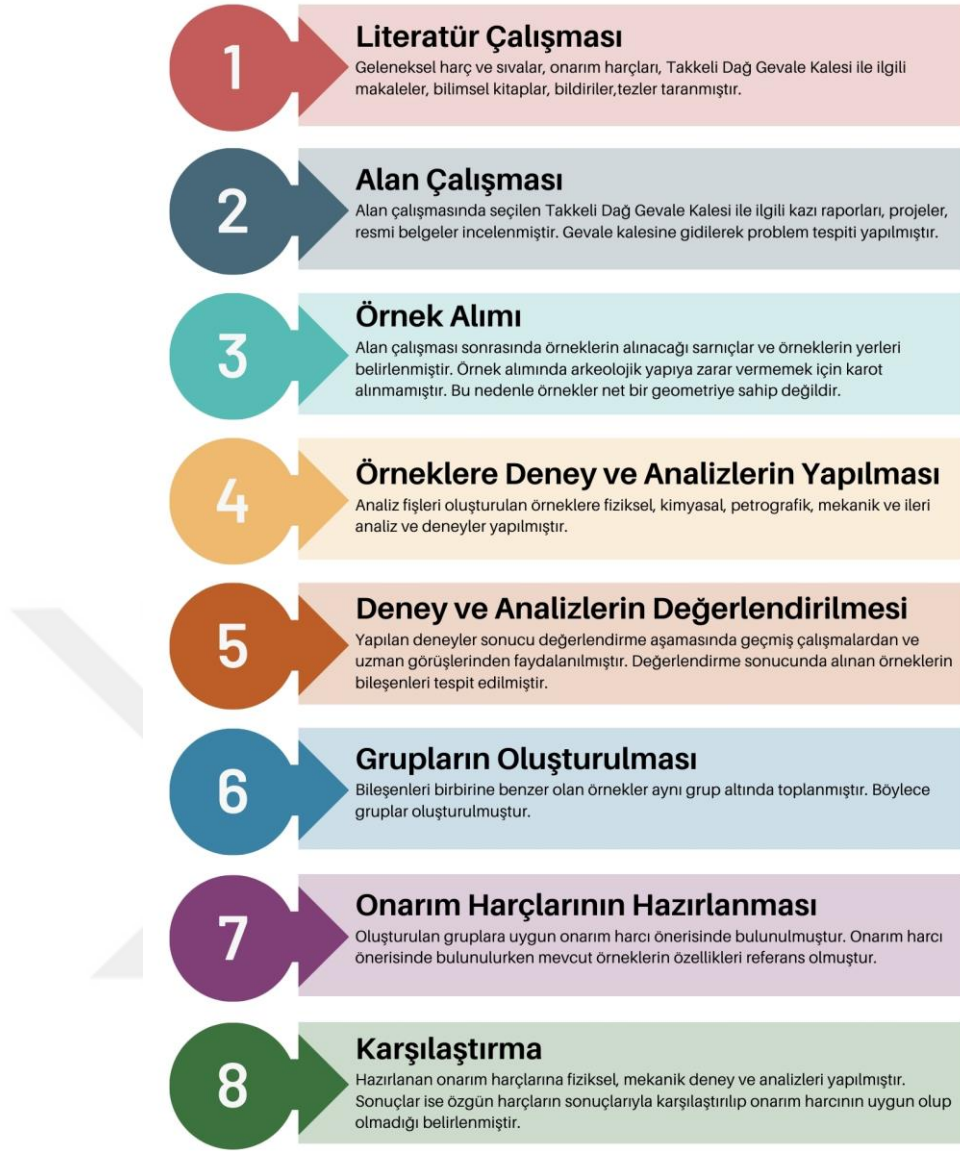
**Şekil 1.1.** Çalışmanın metodolojisi

Çalışmada 2012 yılında yüzey araştırmasına başlanan Konya ilinde bulunan Takkeli Dağ Gevale Kalesi çalışma alanı olarak seçilmiştir. Gevale Kalesinin seçilmesinin nedeni arkeolojik bölge olması ve burada bulunan sarnıçlara onarım harcı önerisinde bulunulmamasıdır. Çalışmada Konya Takkeli Dağ Gevale Kalesinin sarnıçlarından örnekler alınmıştır. Alınan örneklerle deney ve analizle uygulanmıştır. Uygulanan deney ve analizler sonrası alınan harç numunelerinin karakterizasyonu yapılmıştır. Alınan harç ve sıva numunelerinin karakterizasyon aşamasında ulusal ve uluslararası çalışmalar ve standartlar temel alınmıştır. Standart olarak RİLEM, TSE EN ve ASTM referans alınmıştır.

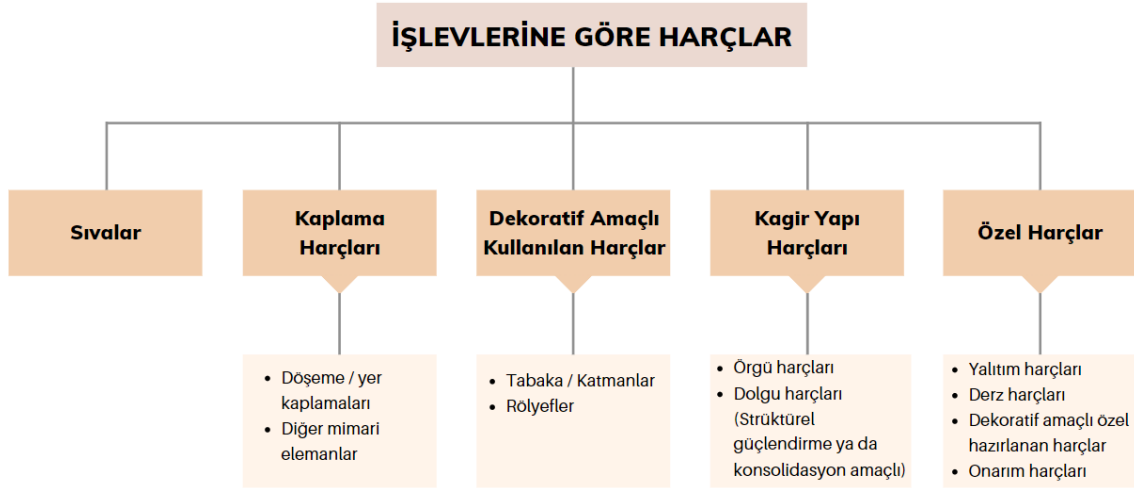
Şekil 2.2. Harçların işlevlerine göre sınıflandırılması (Rossi-Doria, 1990)

Tarihi süreç içerisinde harç malzemenin gelişimi dışında harç malzemelerini incelediğimizde işlevlere göre gruplara ayrıldığı görülmektedir (Rossi-Doria, 1990). İşlevlerine göre grupları; sıvalar, kaplama harçları, dekoratif amaçlı kullanılan harçlar, kagir yapı harçları, özel harçlar sıralanabilir (Rossi-Doria, 1990). Bu gruplara ait harçlar Şekil. 2.2.'de belirtilmiştir.

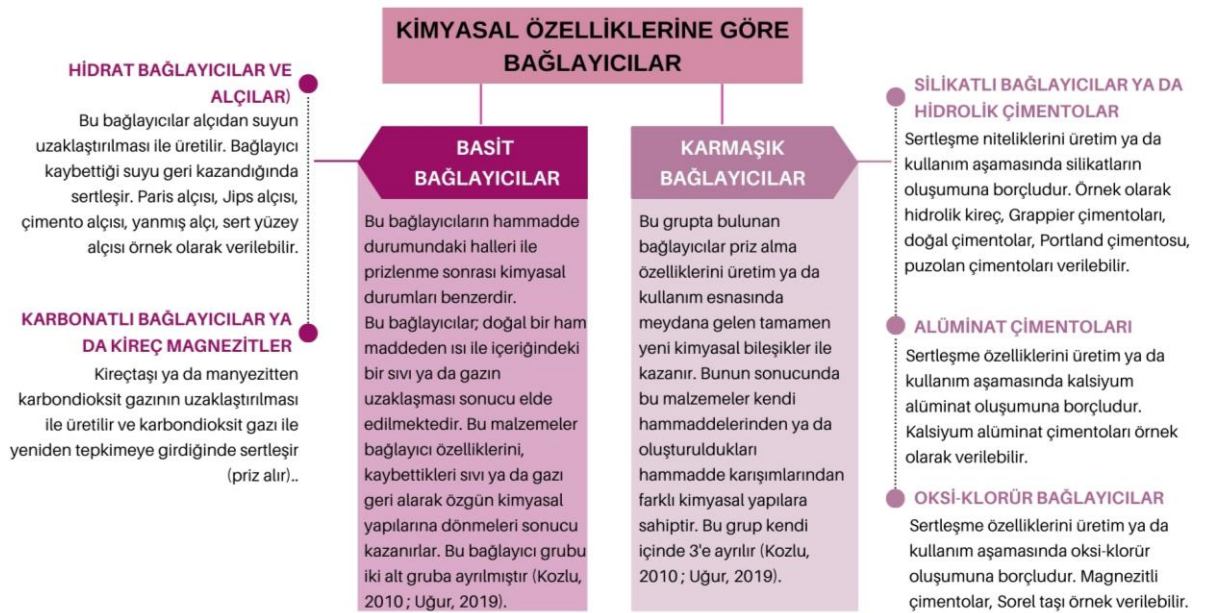
Şekil 2.5. Eckel tarafından yapılan sınıflandırmaya göre bağlayıcılar (Eckel, 1905; Baturayoglu Yöney, 2008; Kozlu, 2010; Uğur, 2019)

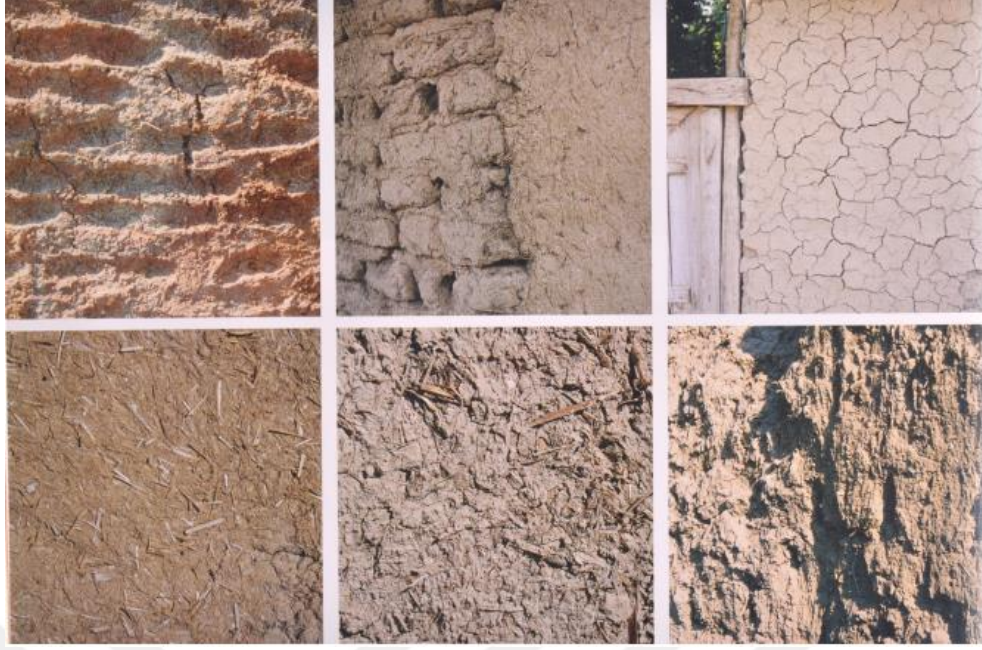
**Şekil 2.10.** Killi toprak harcın uygulanmasının çeşitleri (Cookckson, 2010; Dirican ve Akyol, 2019)

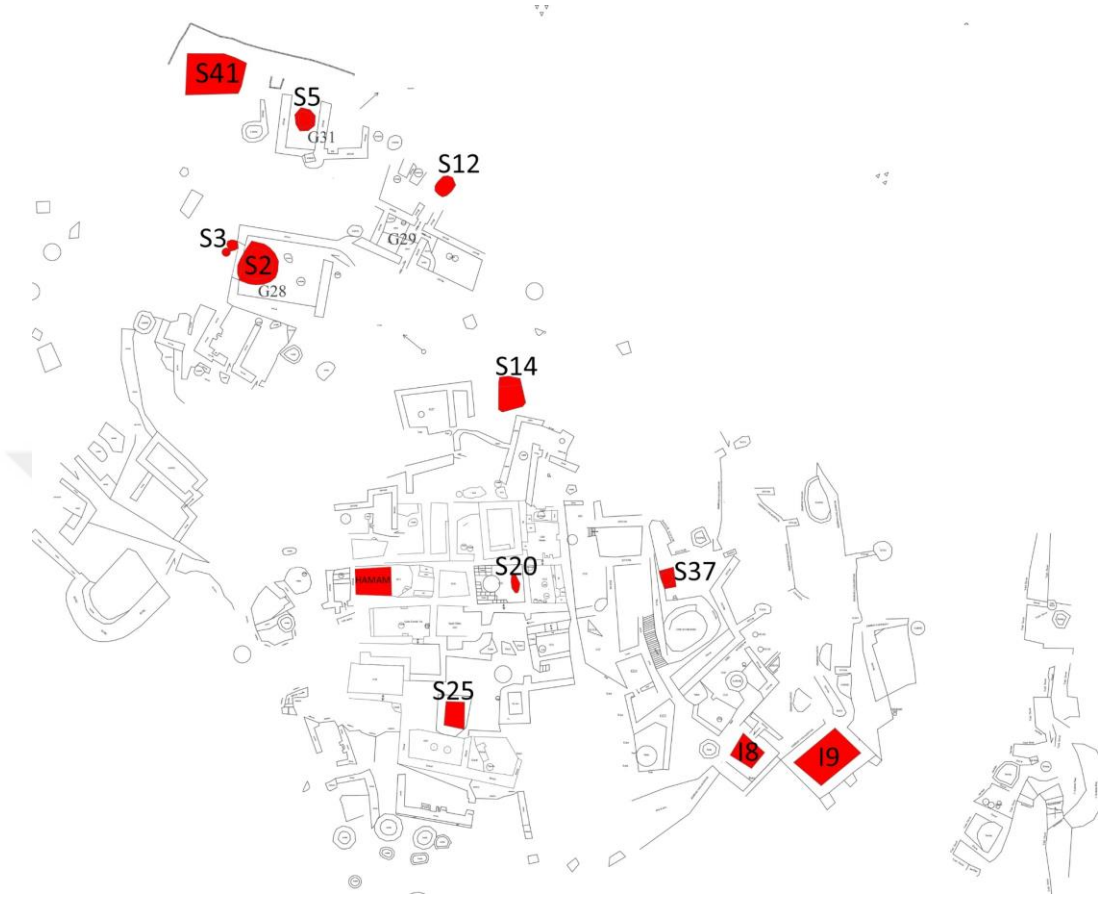
Şekil 4.3. Takkeli Dağ Gevale Kalesi (harç numunelerinin alındığı sarnıçlar)

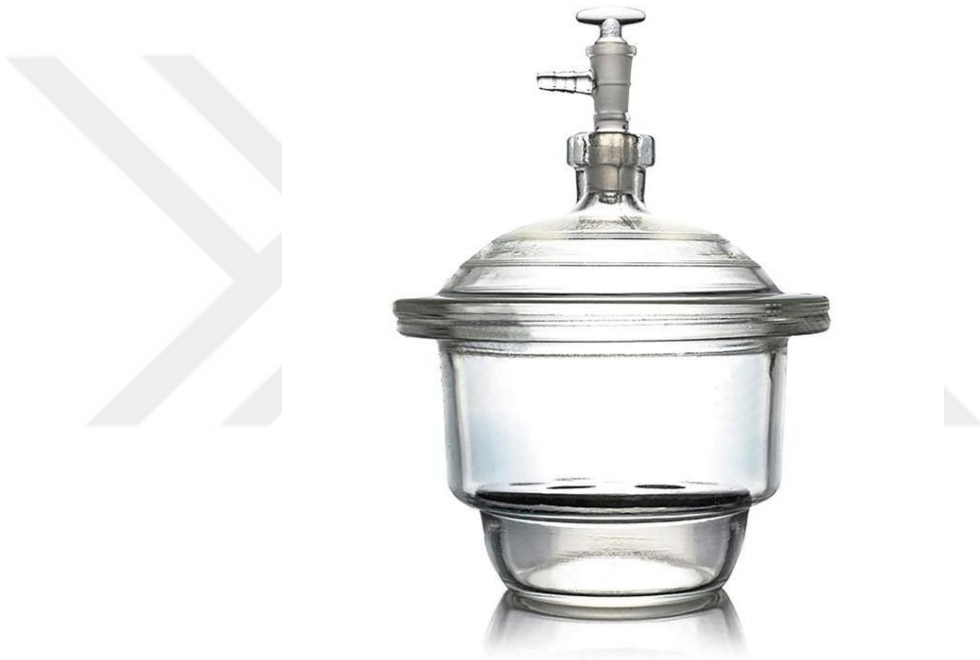
**Şekil 4.4** Desikatör görseli

Temizlenen numuneler deney öncesi 60 °C'de 48 saat süre ile kurutulmuştur. Kurutulan, 26 ile 252 gram arası numuneler, desikatörde soğutulmuştur. Ardından tartılarak WS ilk (WSilk) değeri ölçülmüştür. Ölçüm sonrası kuru numuneler, numunelerin üzerini 4 cm geçecek kadar su dolu bir kaba yerleştirilmiştir. 48 saat boyunca suyun içinde bekletilen numuneler sudan çıkarılıp nemi alınarak suya doymuş ağırlığı (WSd) ölçülmüştür. Suyu doymuş ağırlık ölçümünden hemen sonra numunelerin su içerisindeki ağırlığı (WSi) ölçülmüştür.

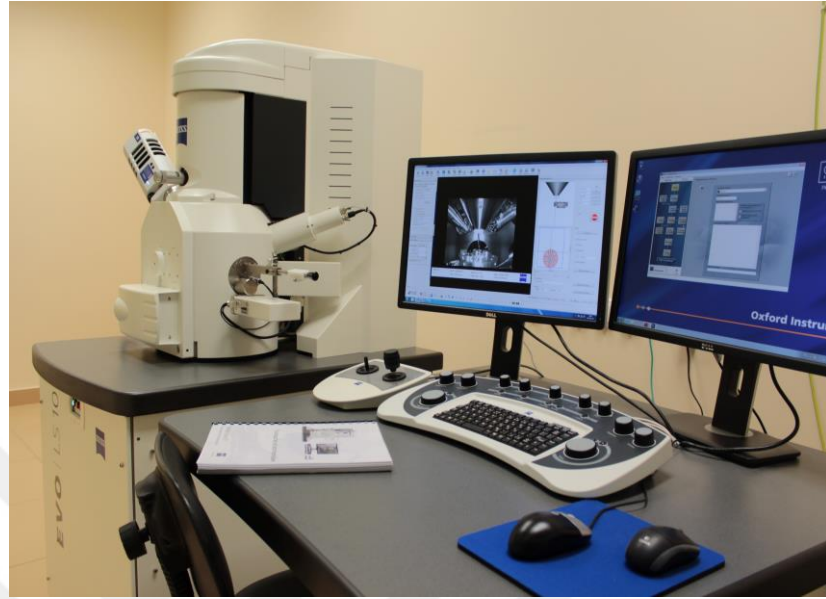
Şekil 4.25. Sem analizlerinin yapıldığı cihazın görseli (Carl Zeiss marka, EVO LS 10 model)

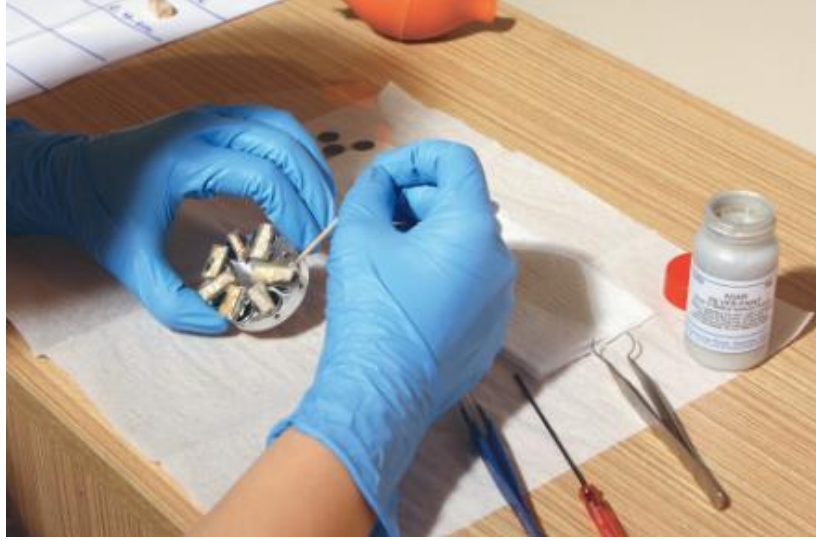
Sem (Taramalı Elektron Mikroskobu) analizi için numunelerin belirli bir hazırlıktan geçmesi gerekmektedir. Alınan numuneler analize tabi tutulacak sağlamlığa sahiplerse ve tozuma yapmıyorlarsa ön hazırlığa gerek yoktur. Ancak dağılıyorsa ya da analizin belirli bir kesitten yapılması gerekiyorsa numuneler epoksi malzemeye gömülür. Böylece numuneler analize hazır hale gelir (KUDEB, 2009-2011). Harç malzemelerin iletkenliklerinin çok düşük olması sebebiyle numuneler analiz tablasına yerleştirildikten sonra iletkenliğin sağlanması için gümüş boya ya da altın boya ile kaplanır. Bu yöntem ile harç malzeme iletkenlik özelliği kazanır.

**Şekil 4.26.** Numunelerin iletkenliklerinin sağlanması için gümüş boya sürülmesi (KUDEB, 2009-2011).

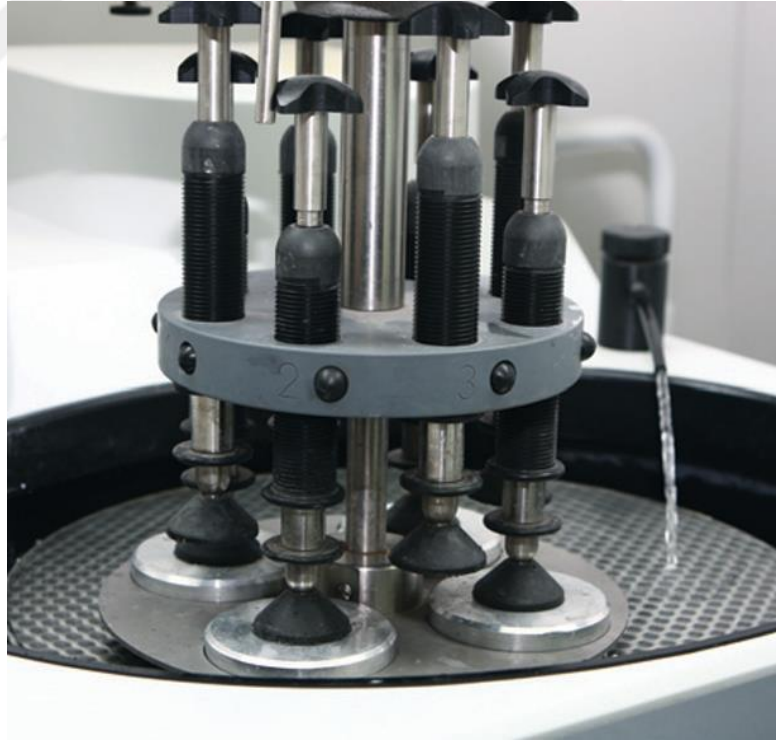
- Harç örneklerinin yerleştirildiği kalıba epoksi polimer eklenir ve harcın epoksi polimeri emmesi sağlanır.
- Epoksi polimer eklenen örnekler desikatörde donması için bekletilir.
- Kesit hazırlama cihazından epoksi polimer ile bir bütün haline gelen örneklerden dilimler kesilir. Bu kesilen dilimler ince ve kalın kesitlerin ham hali olarak tanımlanabilir.
- Harç örneklerinden alınmış olan dilimler yine epoksi polimer ile 2 adet lama (20 mm x 30 mm ebatlarında) yapıştırılarak iki lam arasına yerleştirilir.
- İki adet lam arasına yapıştırılan dilim kesit hazırlama cihazında, örneğin kalınlığını 30 mikron kalınlığa kadar düşürür.
- Parlatma cihazında ise inceltilmiş örnek zımparalanarak parlatılır ve polarizan mikroskobu için örnek hazır hale getirilir (Güleç, 1992; KUDEB, 2009-2011; Uğur, 2019).

Şekil 4.27. Kesitlerin parlatılması (KUDEB, 2009-2011).

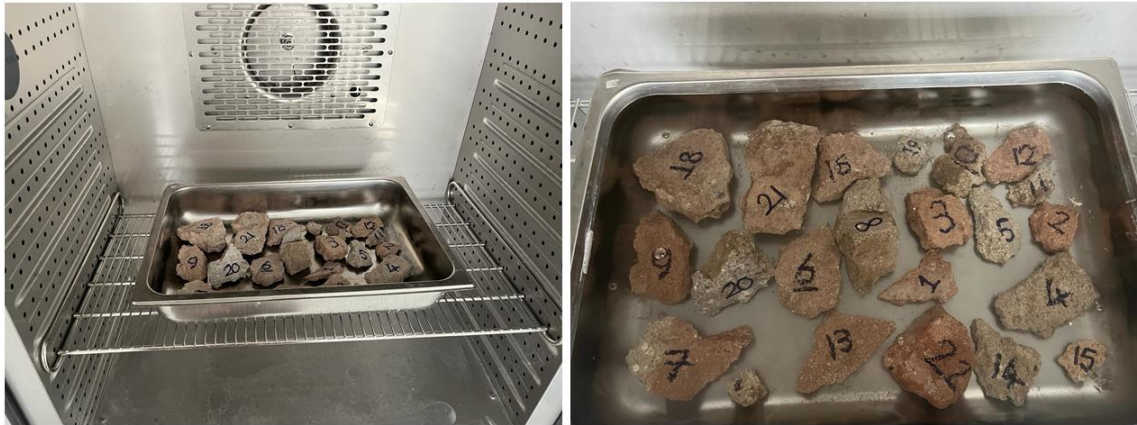
- İlk olarak harç numunelerinin kütlesi ölçülür.
- Harç numuneleri bir kabın içerisine yerleştirilerek üzerini 3 cm geçecek seviyede su ile doldurulur.
- Hazırlanan harç malzemeleri numuneleri BİNDER marka cihazda 20 °C'de 12 saat bekletilerek suya doymun hale getirilir.
- Suya doymun haldeki numuneler ardından -20 °C'de 12 saat bekletilir.
- Bu döngü 9 kere tekrar eder (EN ve 12372, 2000; TS ve 699, 2009).

**Şekil 4.58.** Donma çözünme deneyi öncesi harç numunelerinin görselleri

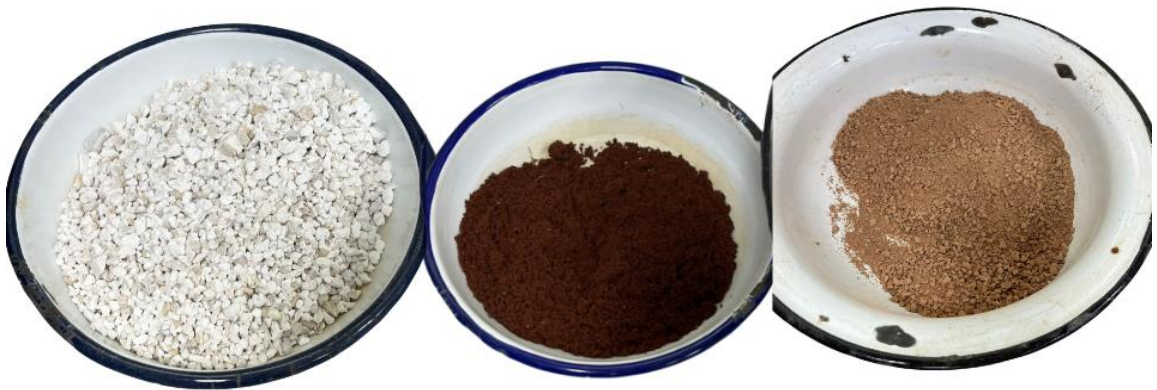
Şekil 5.6. Onarım harcı hazırlanırken kullanılan malzemeler

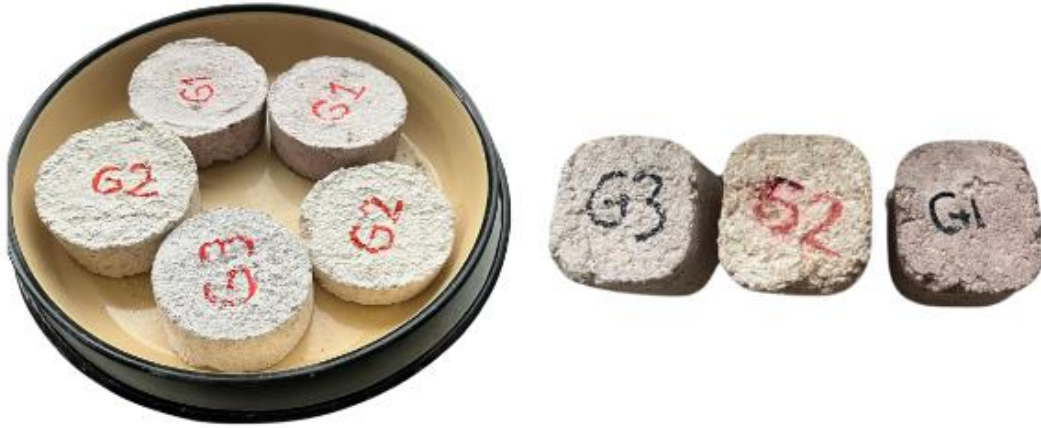
Onarım harçları hazırlanırken elde edilen hammaddelerin nasıl karıştırılacağı araştırılmıştır. Karıştırma süreci araştırmalardan elde edilen bilgiler doğrultusunda gerçekleştirilmiştir. Harçlarda kullanılan söndürülmüş kaymak kireç kullanılırken fazla kalın kullanılmamasına dikkat edilmiştir. Söndürülmüş kaymak kirecin fazla kalın bir tabaka halinde olması durumunda bünyesine yeteri kadar karbondioksit nüfuz etmeyeceği için sertleşmeyeceğini Nazım Koçu aktarmaktadır (Koçu, 1997). Koçu aynı zamanda söndürülmüş kaymak kireç ile hazırlanan malzemelerin yüzeylerinin pürüzlü olması gerektiğini, bu pürüzlülük sayesinde havanın daha rahat malzemeye temas edeceğini de aktarmıştır (Koçu, 1997). Söndürülmüş kaymak kireç 1 yıl boyunca suda bekletilmiştir. Onarım harçlarının hazırlanma koşulları ile ilgili bilgileri Hale Kozlu doktora tezinde aktarmıştır ve bu verilere uyulmuştur. Laboratuvar ortamında hazırlanan onarım harç numunelerinde kullanılacak agregalar (kireçtaşı, tüfler, tuğla parçaları) değirmende öğütülerek eleklerden geçirilmiştir. Ardından agregalar 55 °C 'de etüvde kurutulduktan sonra harca eklenmiştir. Hazırlanan karışımlar yağlı kalıplara dökülmüştür (Kozlu, 2010). Kullanılan kalıplardan biri 80 mm çapındadır diğeri ise 50mm x 50 mm ölçülerindedir. Harçlar yaklaşık 30 mm – 40 mm aralığında dökülmüştür. Onarım harçlarında bu yüksekliğin tercih edilmesinin sebebi harcın gerçekte uygulama kalınlığına yakın olmasının istenmesidir. Onarım harçları kalıplara döküldükten sonra katılaşp kalıptan çıkarılınca 1 hafta boyunca her gün sprey ile sulanmıştır. Hazırlandıktan sonra 3 ay bekletilen harçlara fiziksel deneyler yapılmıştır.

Şekil 5.10. Hazırlanan onarım harçları

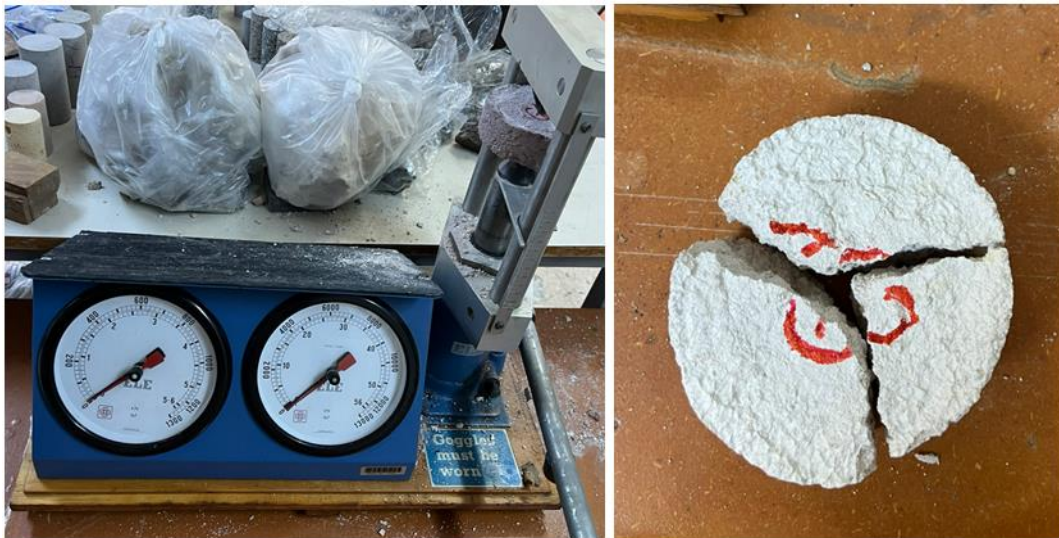
Grup 1 için önerilen onarım harcının nokta yük deneyi ve deney sonrası kırılmış hali

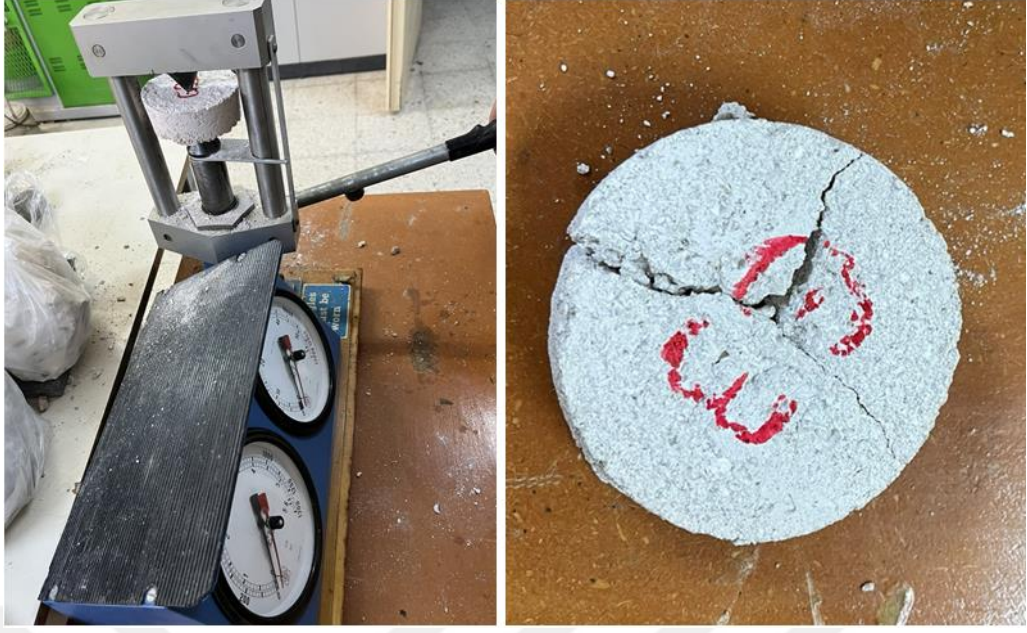
Grup 2 için önerilen onarım harcının nokta yük deneyi ve deney sonrası kırılmış hali

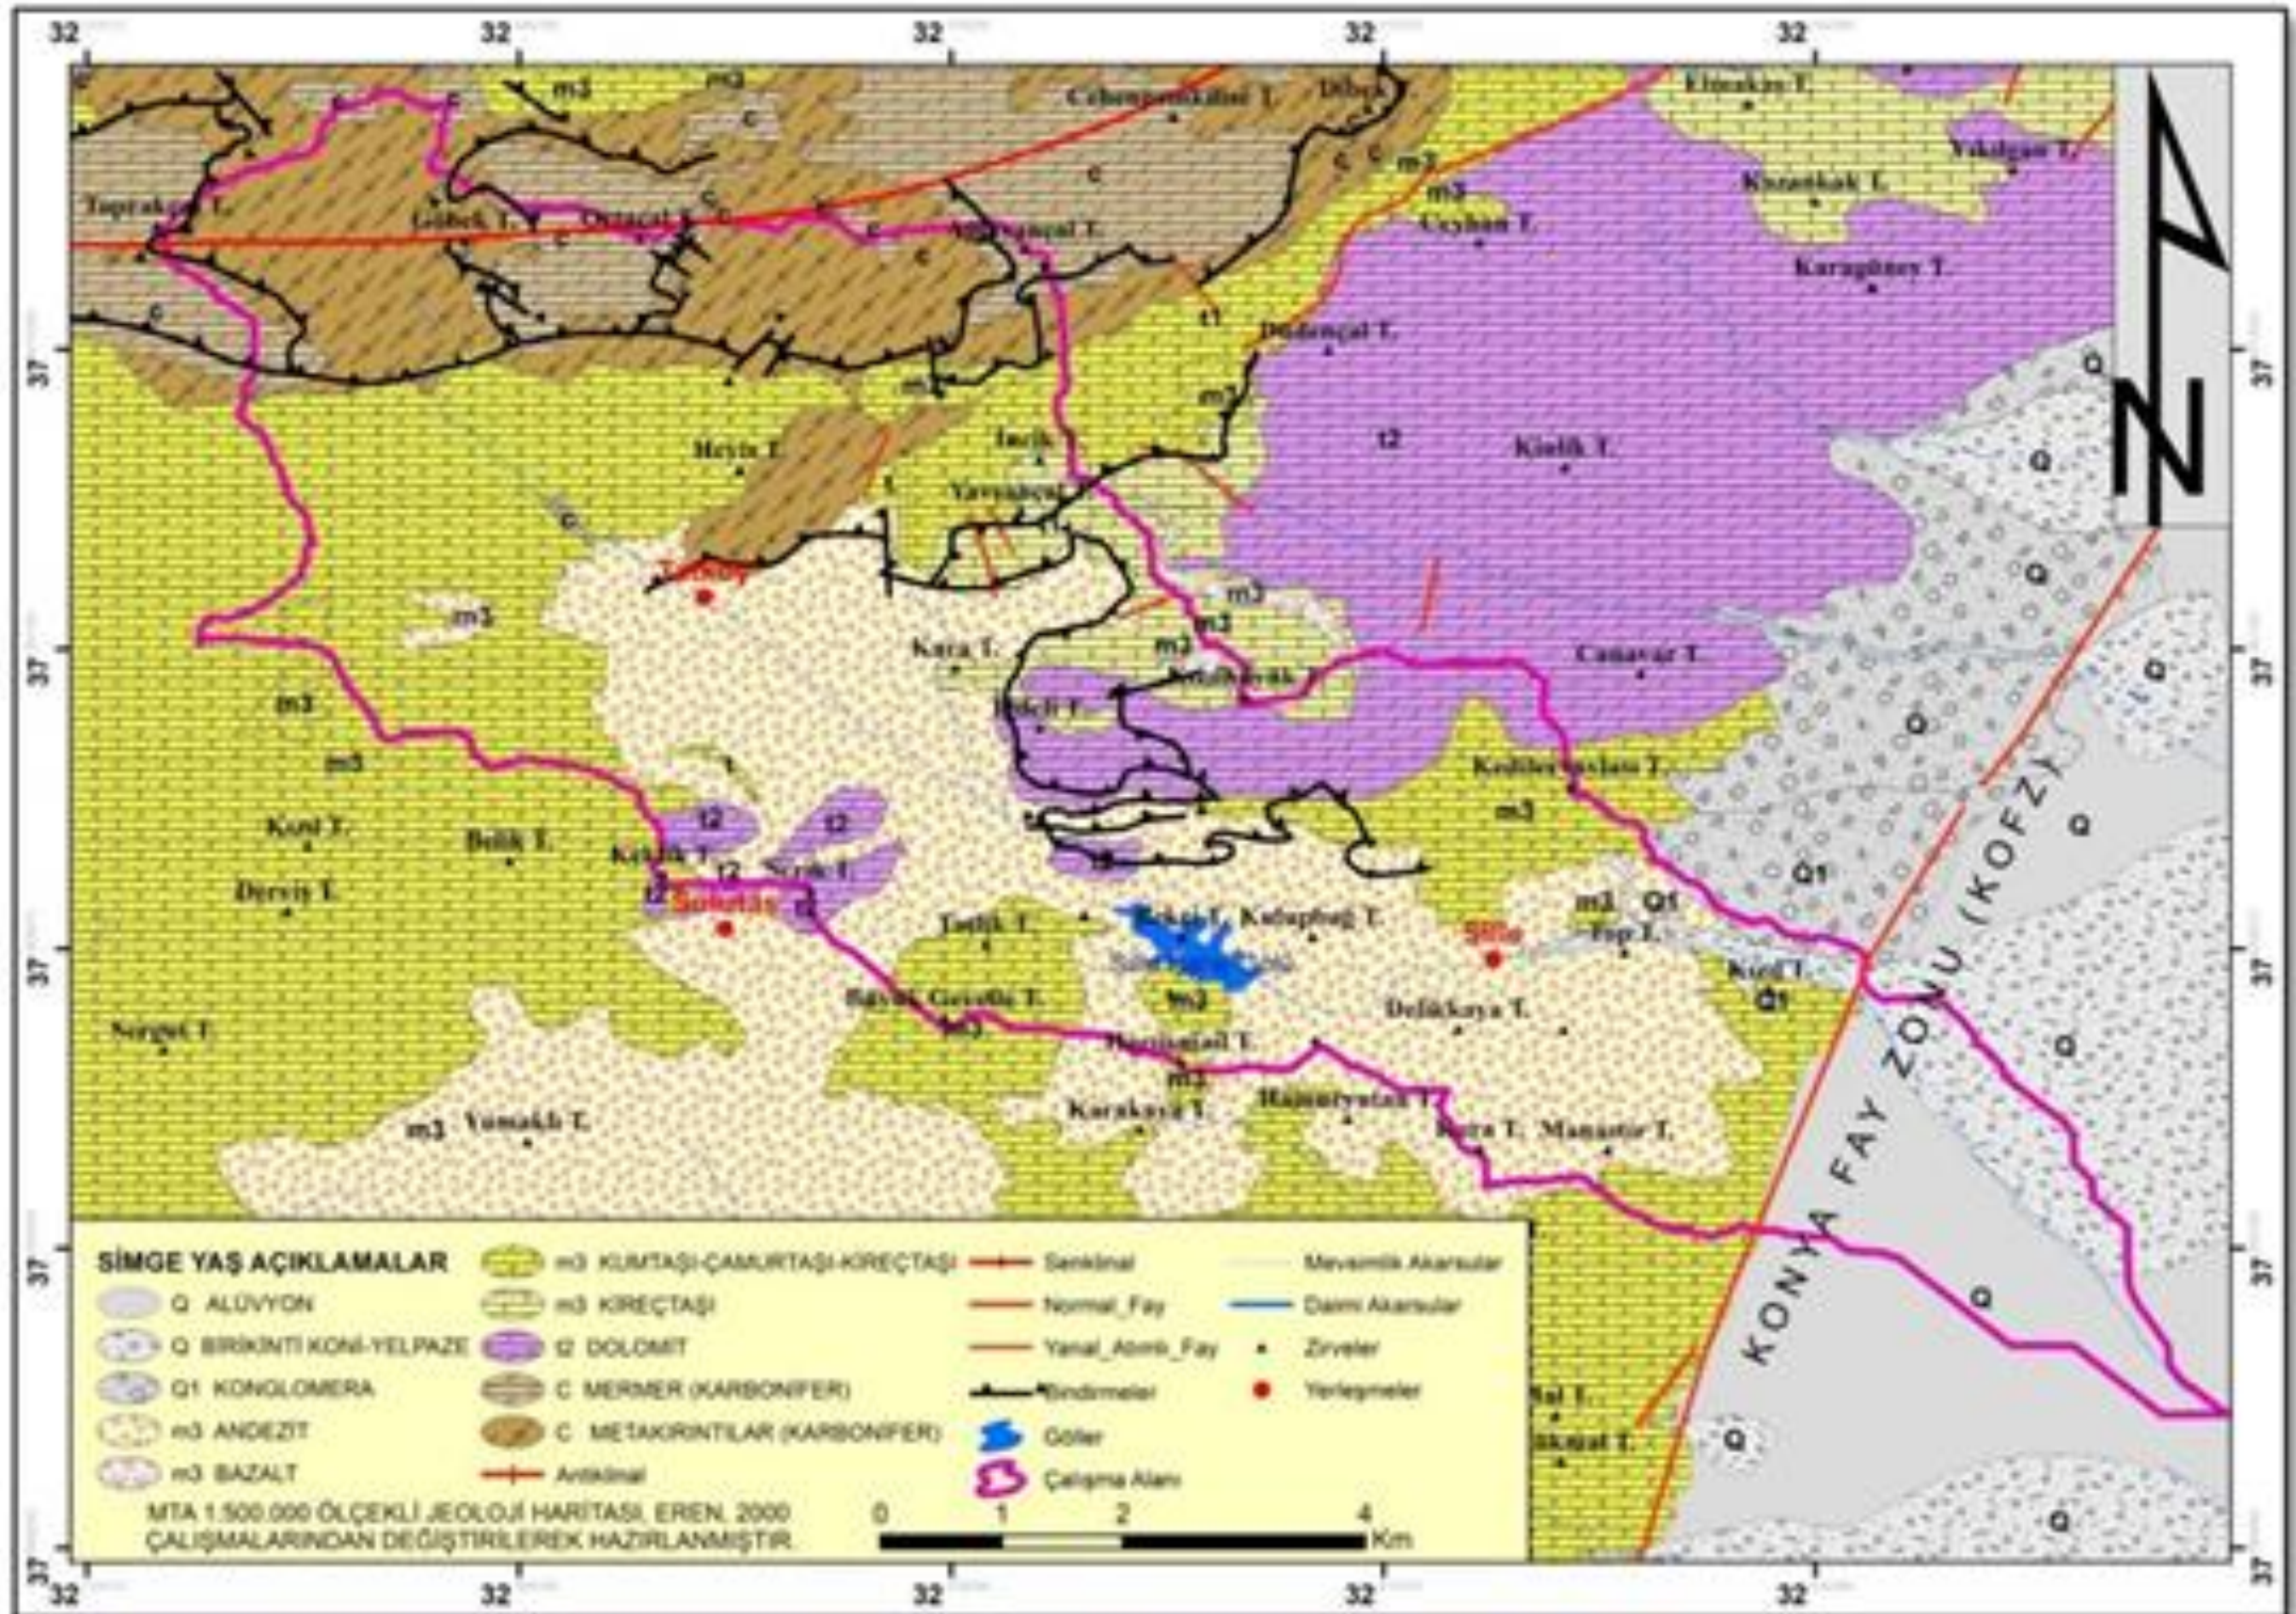
Sille Çayı havzasının jeoloji haritası (Ege ve Avsever, 2022)
