**KONYA TARİHİ AHMET EFENDİ  
HAMAMI'NIN TARİHİ SÜREÇ  
İÇERİSİNDEKİ MEKÂNSAL VE FİZİKSEL  
DEĞİŞİMLERİNİN İNCELENMESİ**

**YÜKSEK LİSANS TEZİ**

**Mimarlık Anabilim Dalı**

**Ağustos-2020**  
**KONYA**  
**Her Hakkı Saklıdır**

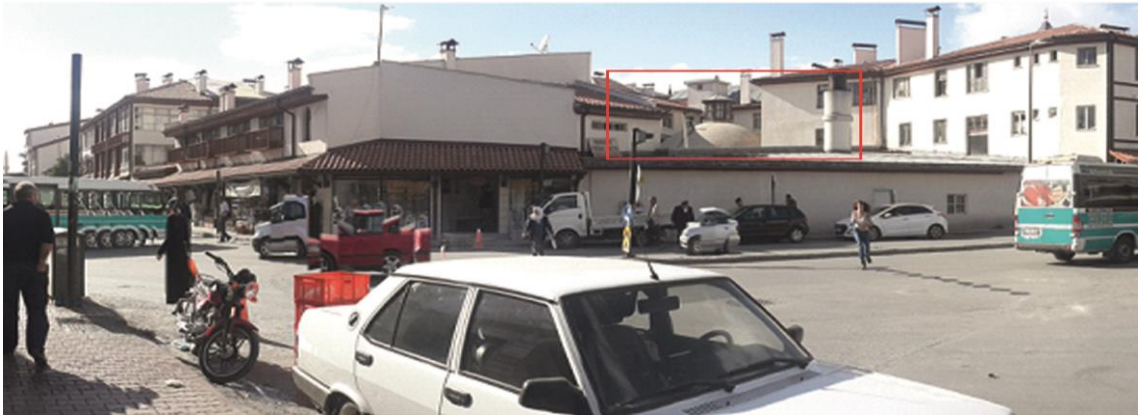
**Şekil 2.11.** Hamamın güneydoğu cephesi ve erkekler sıcaklık kubbesi (Akıl, 2016)

Aziziye Camii'nin güney cephesinde yer alan çifte hamamdır. Yapının rölöve ölçümleri sırasında günümüzdeki araç yolu kotundan yaklaşık 2.5 m daha düşük kotta kalmıştır. Zaman içerisinde hamamın beden duvarlarına bitişik yapılan hamama göre daha yüksek katlı ve özgün kimliğinde olmayan yapılaşmalar sebebiyle çevreden algılanamamaktadır. Sadece hamamın güney doğu bölümündeki yol boşluğundan kısmen erkekler sıcaklık bölümü kubbesi görülmektedir (Şekil 2.11).

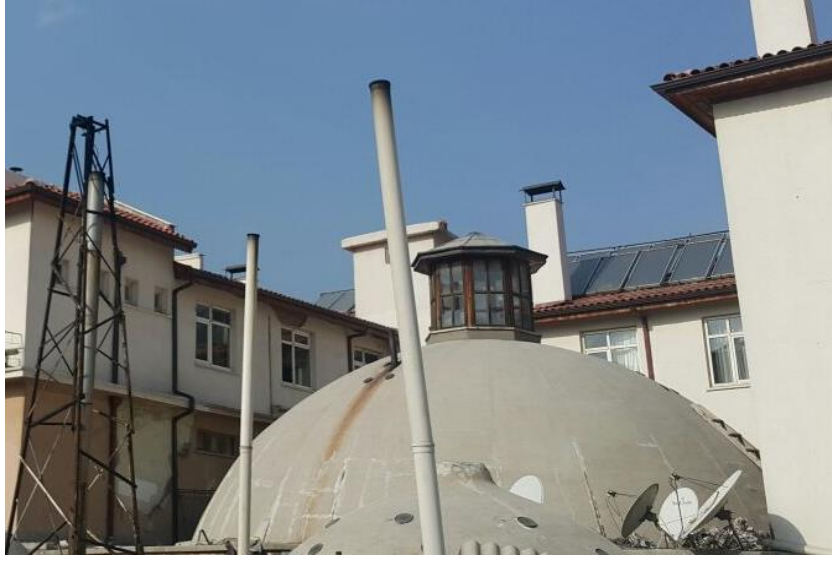
Şekil 2.28. 2016 yılına ait erkekler bölümü soğukluk üst örtüsü (Akıl, 2016)

Ahmet Efendi Hamamı'nın erkekler soyunmalık bölümünün kubbesinin 1961 tarihinde tamamen yıkılmıştır. 28 yıl sonra 1989 yılında restorasyon projesi çizilip onarılmıştır (Şekil 2.28). Bu bekleme sürecinde bu bölümün ne kadar bakımsız ve kendi haline terk edildiğini fotoğraflardan anlaşılmaktadır (Şekil 2.29-2.30-2.31-2.32).

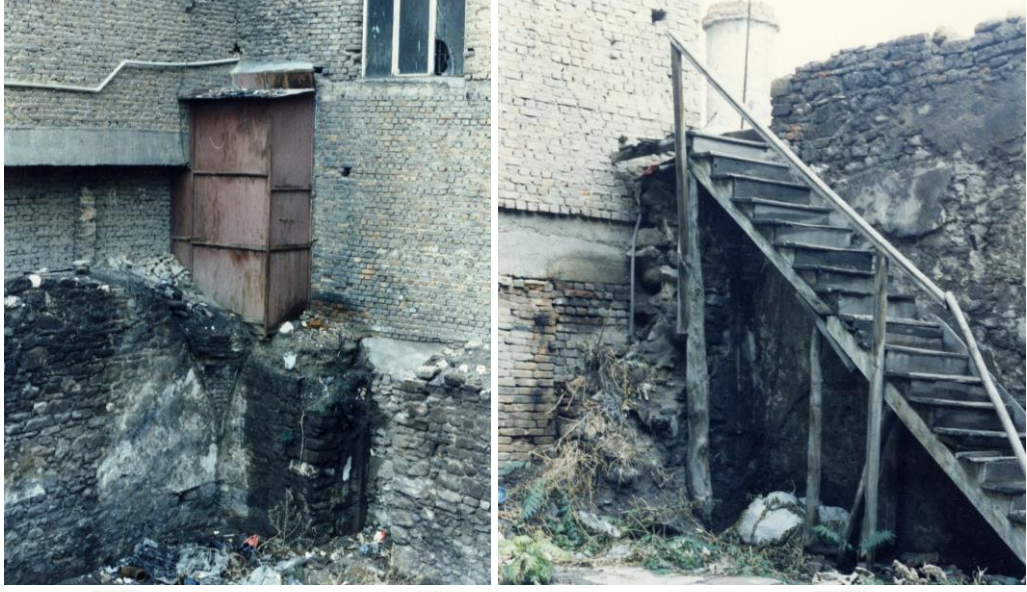
Şekil 2.31. ve Şekil 2.32. 1985 yılına yıkılan erkekler bölümü soğukluk mekanı (KVBM, 1985)

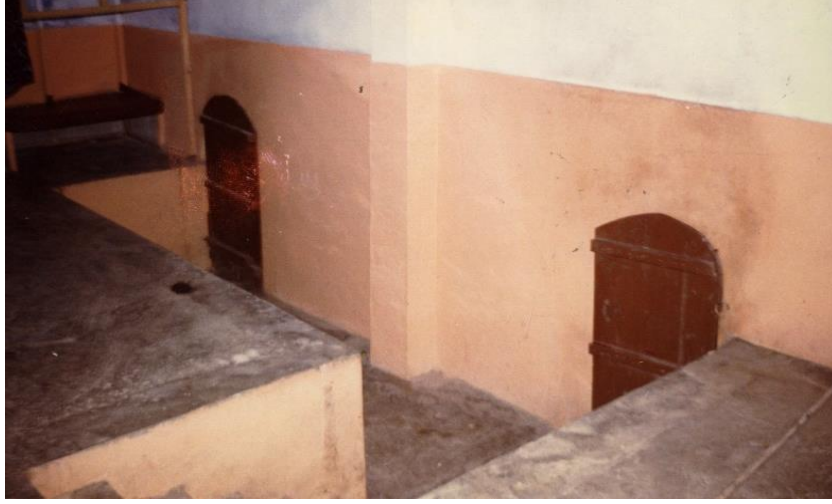
Şekil 2.34. Kadınlar Ilıklık Bölümü iç mekan fotoğrafları (KVBM, 1985)

Fiziksel yapı olarak incelendiğinde Ahmet Efendi Hamamı'nın bakımının tam yapılmaması ve gerekli özenin gösterilmemesi sonucu hamam çok yıpranmış ve faaliyetini tam verememektedir. Hamamın mekan kapıları özgün halde ahşap kapıdır. 2011 yılından itibaren ahşap kapılar plastik kapı ile değiştirilmiştir (Şekil 2.33-2.34-2.35-2.36).

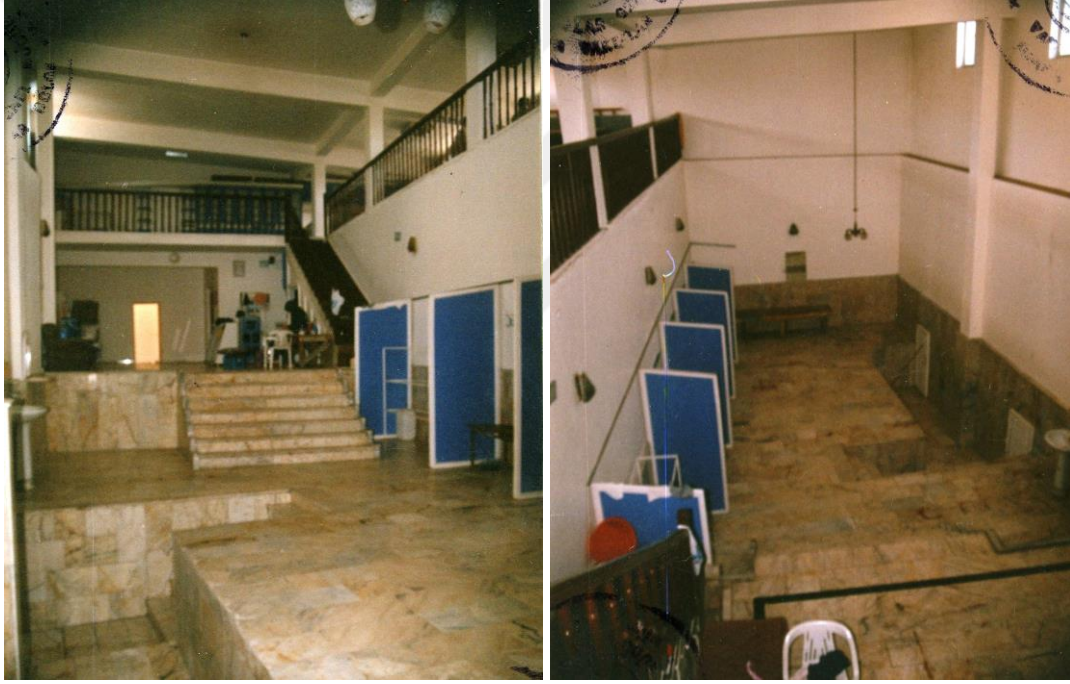
Şekil 2.35. ve Şekil 2.36. Kadınlar Soğukluk Bölümü iç mekan fotoğrafları (KVBM, 2011)

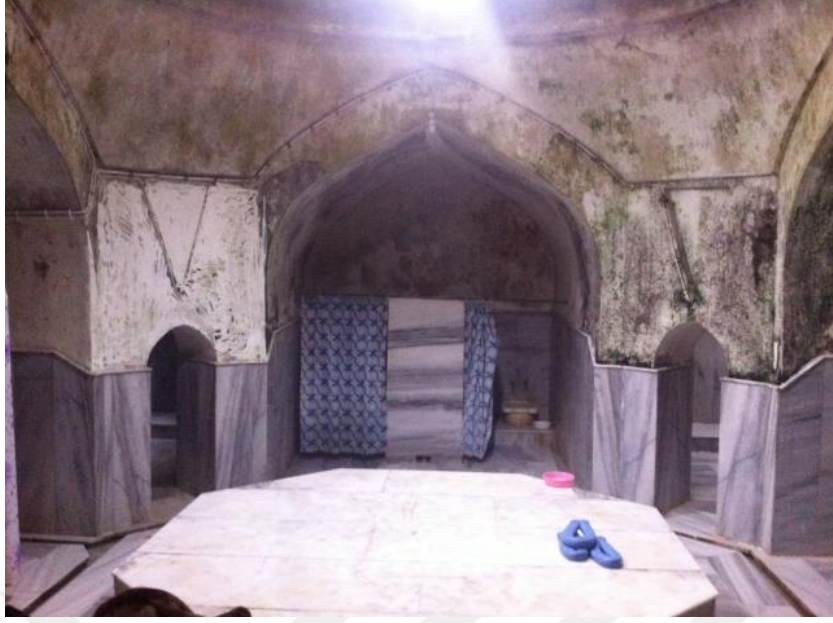
Şekil 2.24. Kadınlar Sıcaklık Bölümü iç mekan fotoğrafı (Akıl, 2016)

Kanalizasyon problemi, yılların meydana getirdiği yapıdaki bozulmalar, ısıtmanın tam sağlanamaması, nem dengesinin kurulamamasından yosunlaşmanın başlaması (Şekil 2.37 ve 2.38), en büyük sıkıntı hijyene önem verilmemesi, kapladığı alanın ekonomik olarak karşılığını verememesi gibi nedenlerden dolayı hamam işlevini tam olarak yapamamaktadır.

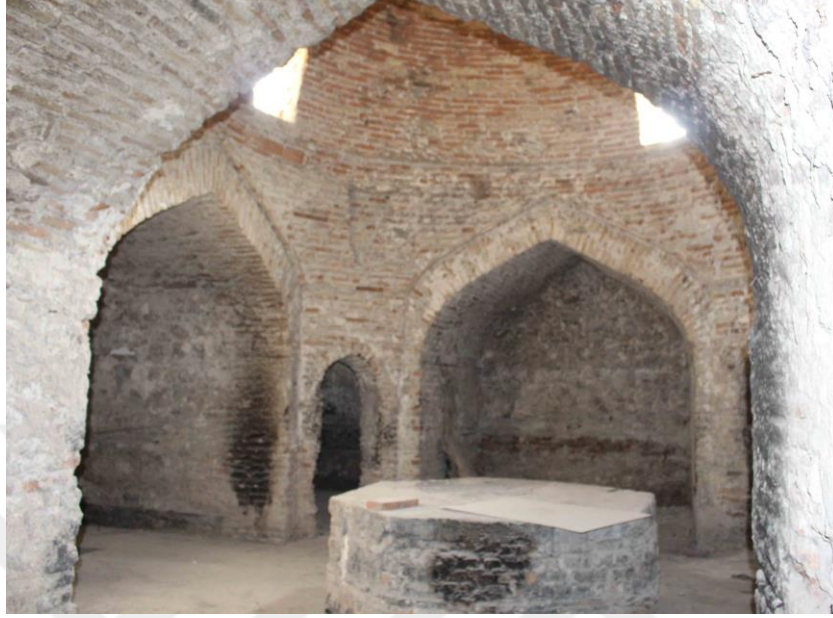
Şekil 2.29. Ahmet Efendi Hamamı'nın iç mekandaki sıva raspası işlemi (Akıl, 2020)

Sıva raspası işlemi iç mekanlarda da uygulanmıştır. Hamam en özgün haline getirilmeye çalışılmaktadır (Şekil 2.44).

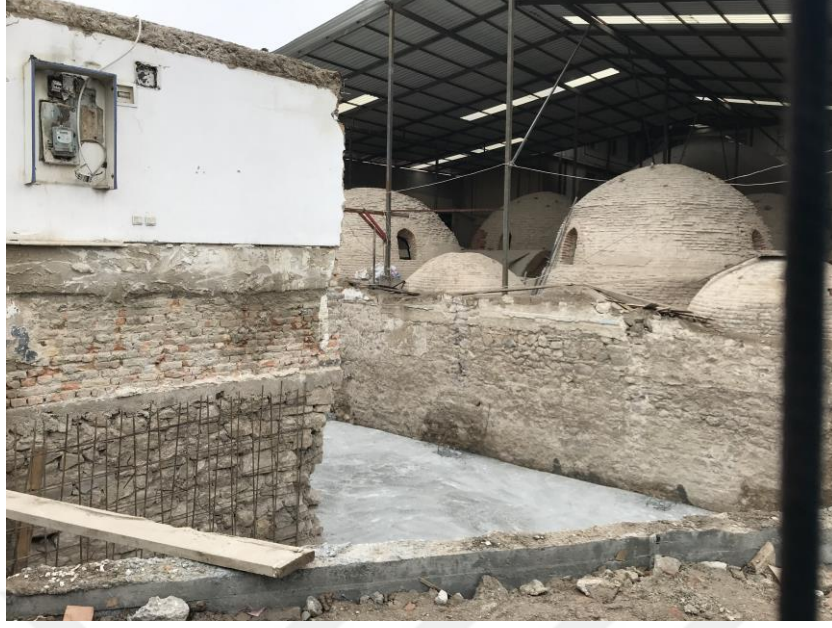
**Şekil 2.30.** Ahmet Efendi Hamamı'na yapılacak ek yapının zemin döşemesi (Akıl, 2020)

Mevcut durumda kadınlar soyunmalık kısmına yol kotu ile aynı kotta olan bir rüzgarlık mekanından girilmektedir. Hamam kotu yol kotundan daha düşük olduğundan rüzgarlıktan girildikten sonra merdivenle belli bir mesafe inilmektedir. Bu kısımda soyunma kabinleri bulunmaktadır. Restorasyon projesi olarak önerilen projede kadınlar soyunmalık kısmı yıkıldıktan sonra Z+2 kat olarak çelik malzemeden tekrar inşa edilecektir. Zemin kat döşeme kotu hamamla aynı kot olacak şekilde yol kotundan 2.5 m aşağı çekilmiştir. Bu kısım hamama hizmet edecek şekilde kadınlar soyunmalık bölümü olarak kullanılacaktır. 1. katta önceki kullanılan işlevle aynı olacak şekilde ticaret mekanlarına ayrılmıştır. Ticaret mekanlarının üzerine gelecek olan üst katın bir kısmı teras bir kısmı da restoran olarak işlevlendirilecektir. Bu mekanı kullanan insanlar aynı zamanda hamamın kubbelerini de seyredebileceklerdir. Selimiye Caddesi'nden 3 adet giriş verilecektir. Bu girişler sırasıyla kadınlar hamam girişi, dükkanlara ait girişler ve restoran girişidir (Şekil 2.45-2.46-2.47).

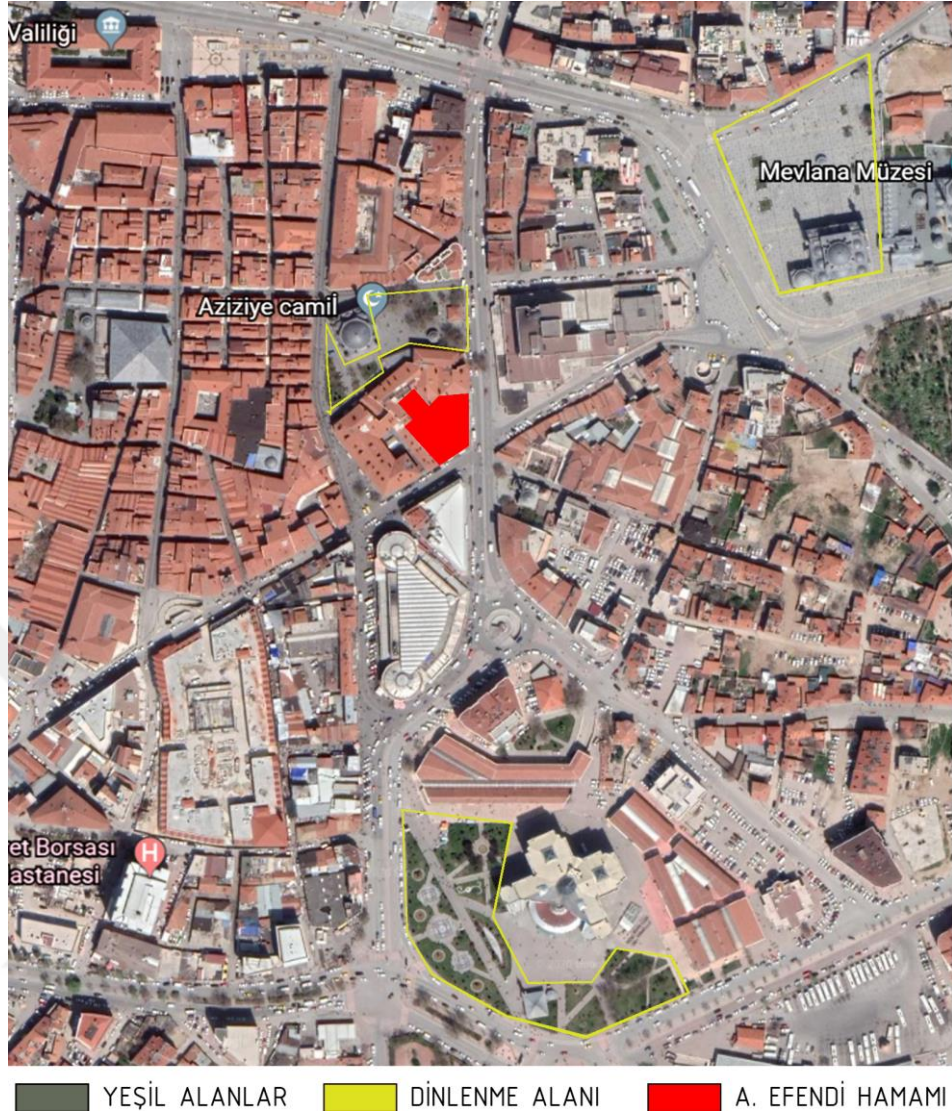
Şekil 5.4 Ahmet Efendi Hamamı ve çevresindeki yapı adalarının doluluk-boşluk analizi, mevcut yeşil alanlar ve dinlenme alanları (Akıl, 2020)

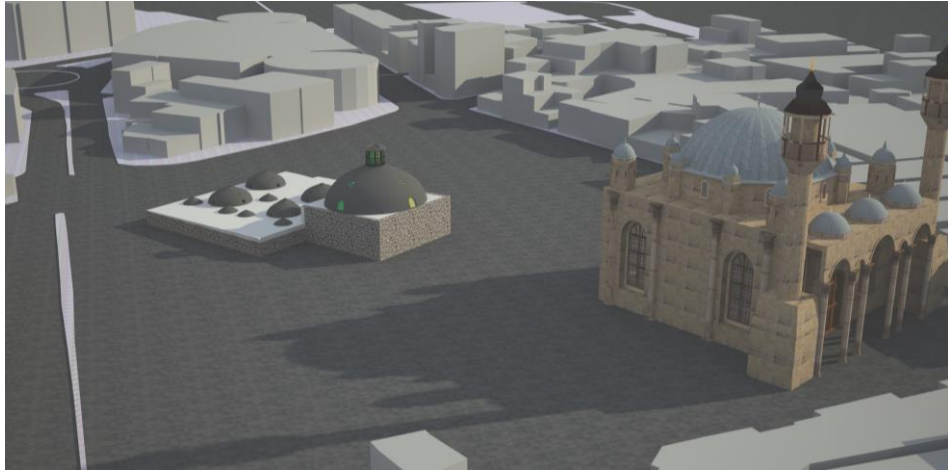
Şekil 5.7. Muhdes mekanlar kaldırıldıktan sonra özgün Aziziye cami ve Ahmet Efendi Hamamı kütle ilişkisi (Akıl, 2016)

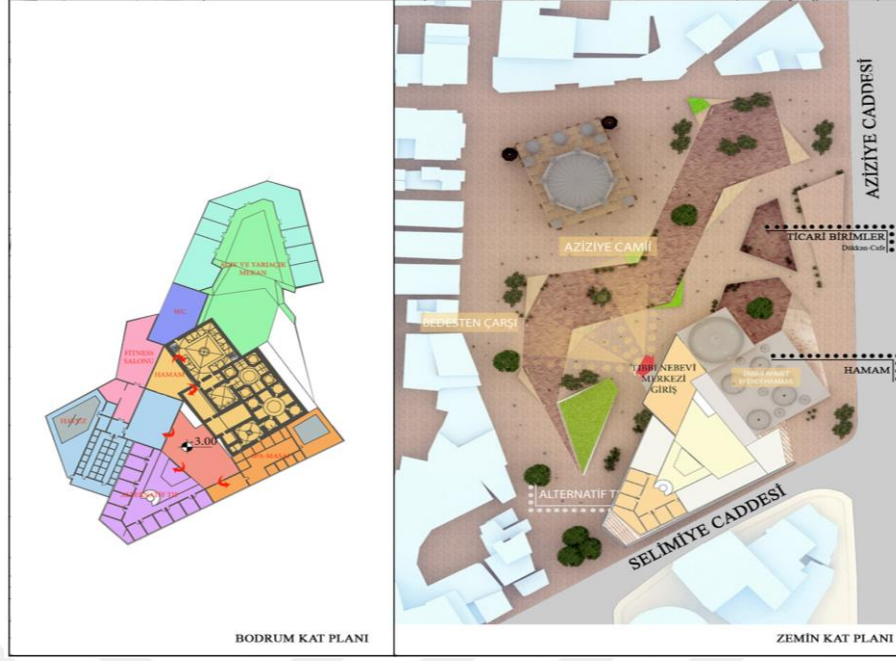
**Şekil 5.19.** Öneri 2- Alternatif Tıp Merkezi kat planları

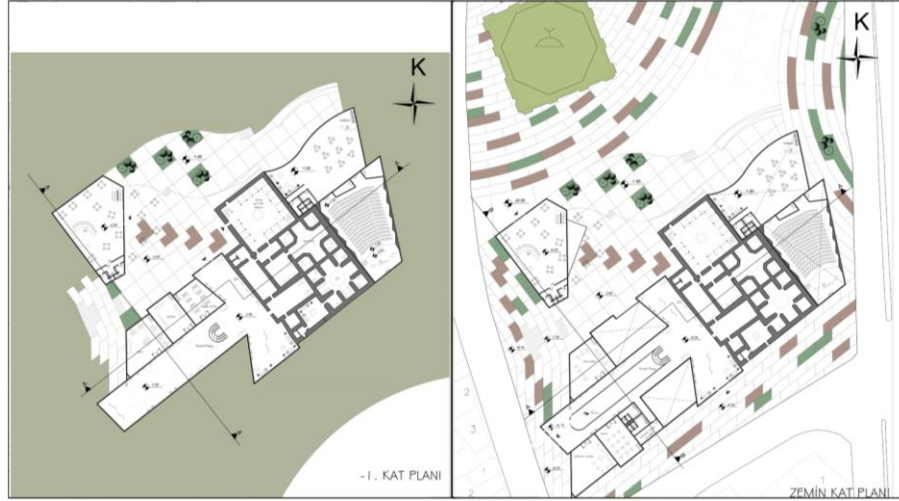
Şekil 5.26. Öneri 3- Zaman Bankası kat planları
