**KORUMA VE ONARIM UYGULAMALARI**  
**ÖNCESİNDE DERİN ÖĞRENME TABANLI**  
**YÖNTEM İLE TAŞ BOZULMALARINA**  
**MÜDAHALE ÖNERİSİ**

**YÜKSEK LİSANS**

**Mimarlık Anabilim Dalı**

**Haziran-2023**  
**KONYA**  
**Her Hakkı Saklıdır**

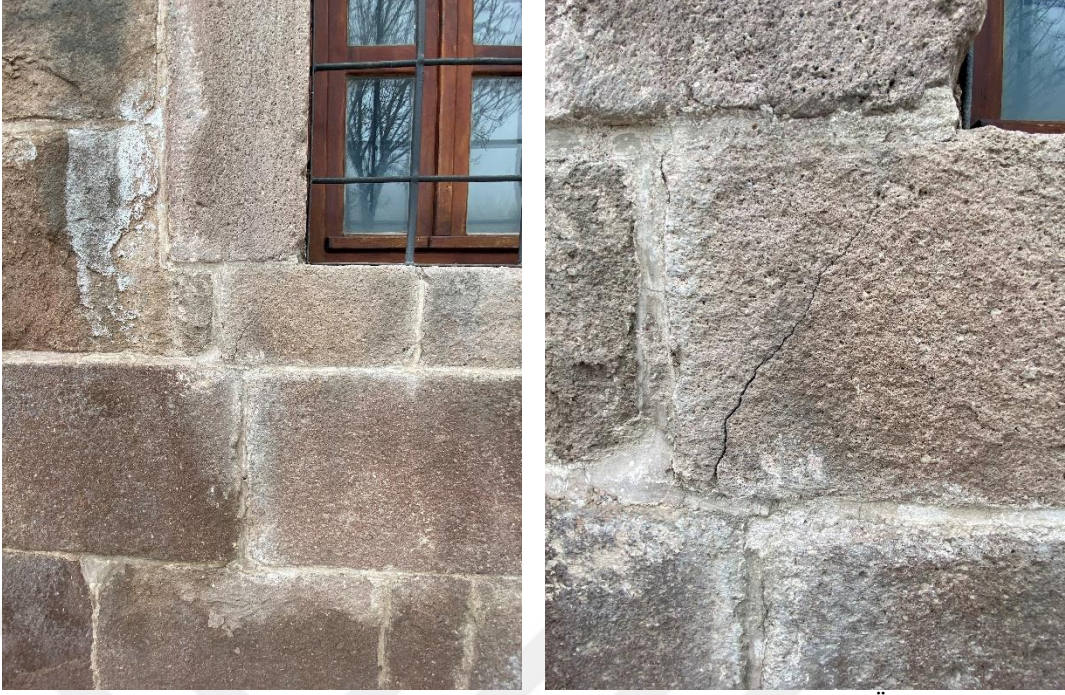
**Fotoğraf 2.1.** Şifâhâne Mescidinde görülen çatlak oluşumu (Ünal, 2023)

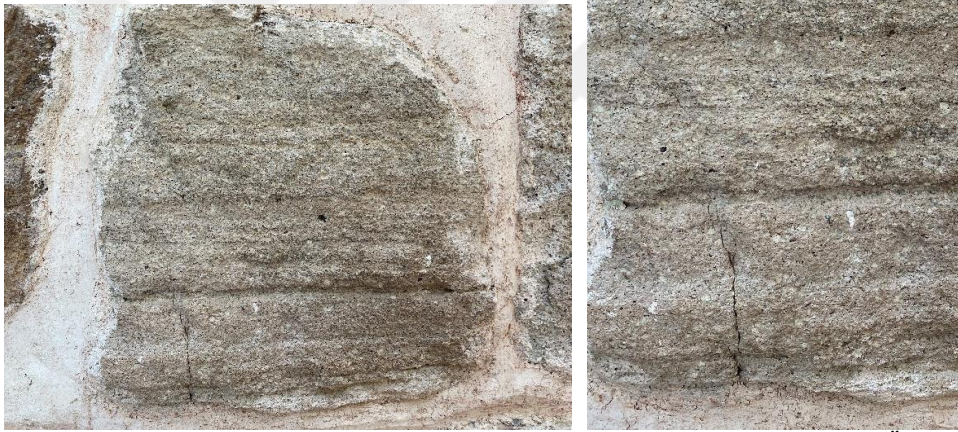
**Fotoğraf 2.2.** Hoca Ahmet Fakîh Camisinde yapı malzemesi olan taşta görülen çatlak (Ünal, 2023)

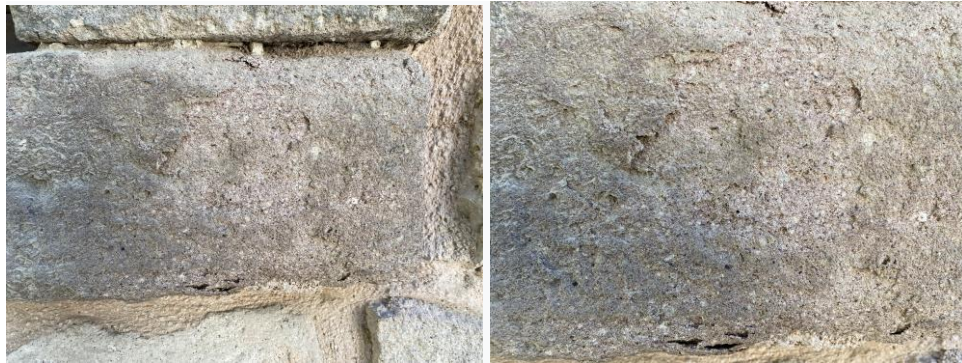
**Fotoğraf 2.3.** Beşâre Bey Mescidindeki taşta gözlemlenen kabarma (Ünal, 2023)

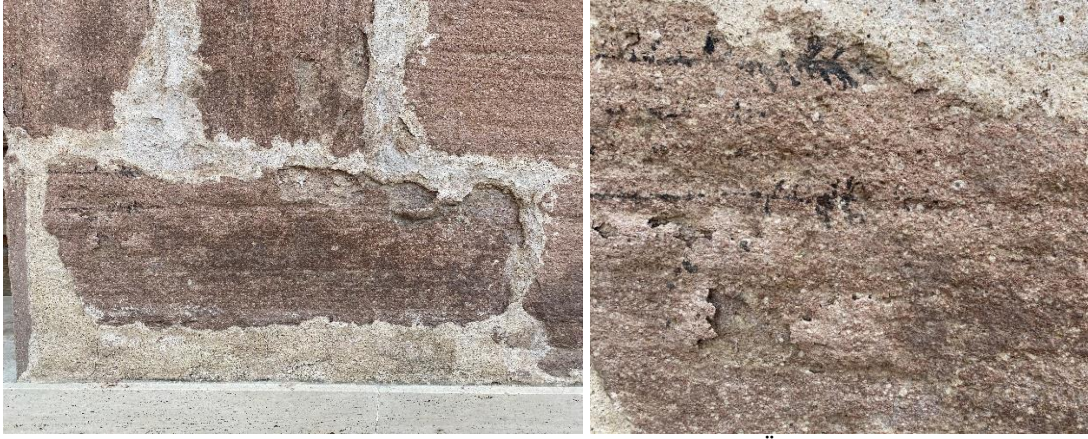
**Fotoğraf 2.4.** Halka Beğüş Mescidindeki kabarma (Ünal, 2023)

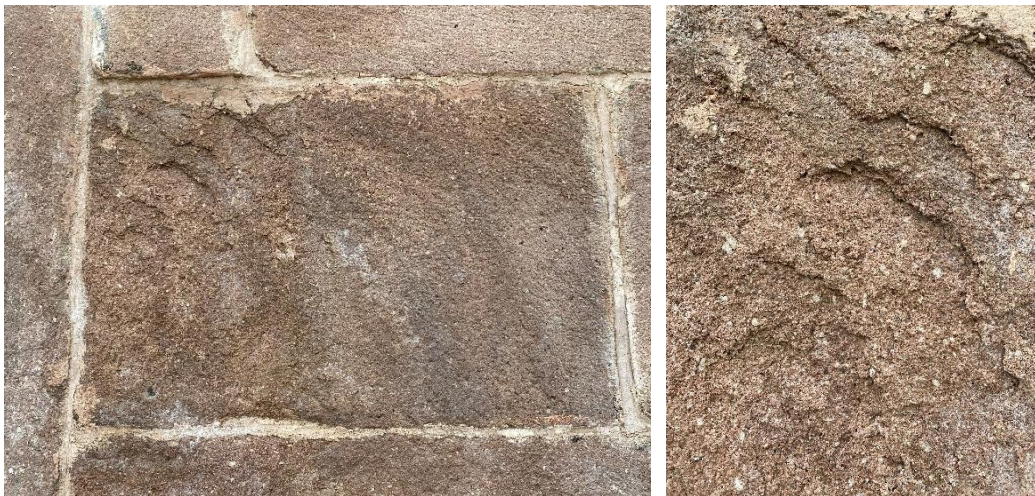
**Fotoğraf 2.6.** Şifâhâne Mescidinde tespit edilen levhalar halinde ayrılma (Ünal, 2023)

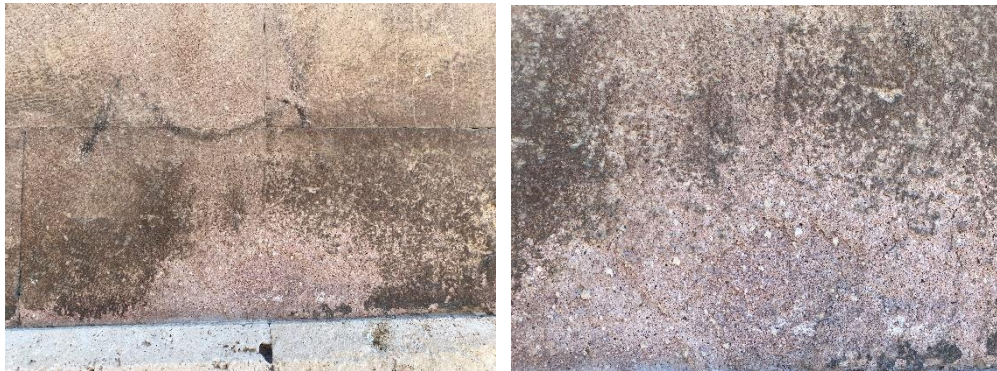
**Fotoğraf 2.7.** Konya Lisesi'nde yapı malzemesinde görülen pullanma (Ünal, 2023)

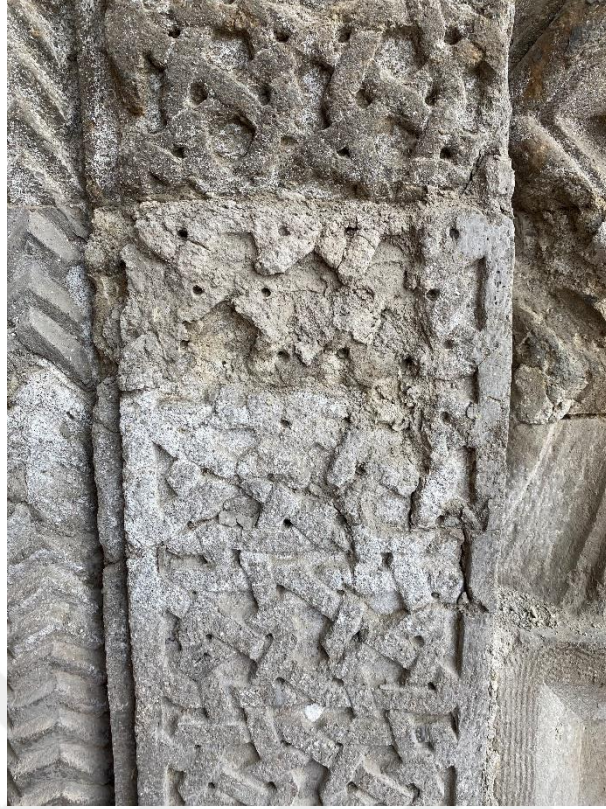
**Fotoğraf 2.8.** Sırçalı Medrese taş kapısında tespit edilen dağılmalar (Ünal, 2023)

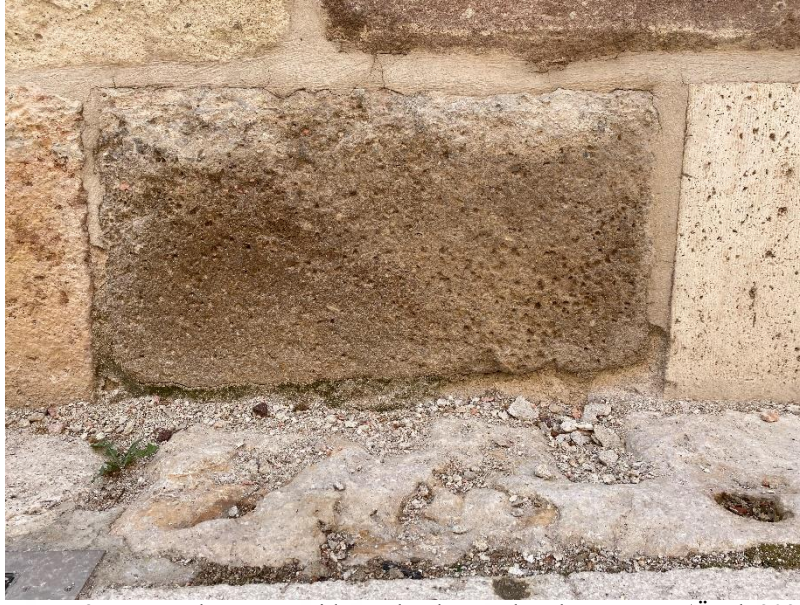
**Fotoğraf 2.9.** Nasuh Bey Camide gözlemlenen alveolar ayrışma (Ünal, 2023)

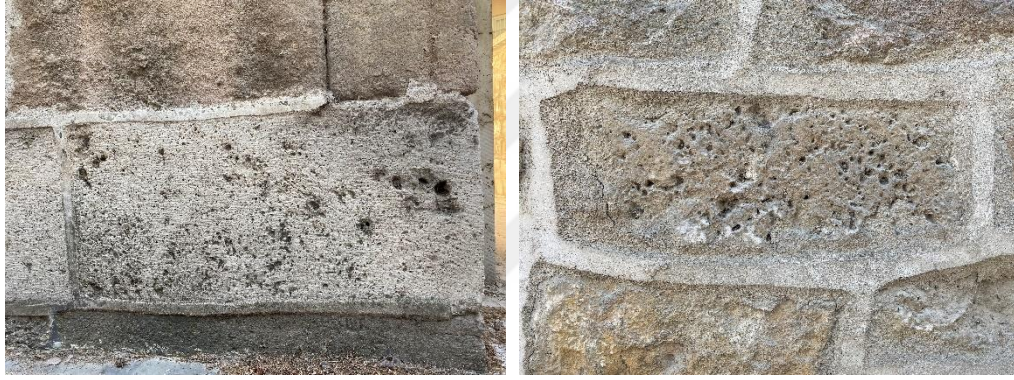
**Fotoğraf 2.10.** Şeyh Osman Rûmî Türbesindeki yapı malzemelerinde tespit edilen alveolar ayrışma (Ünal, 2023)

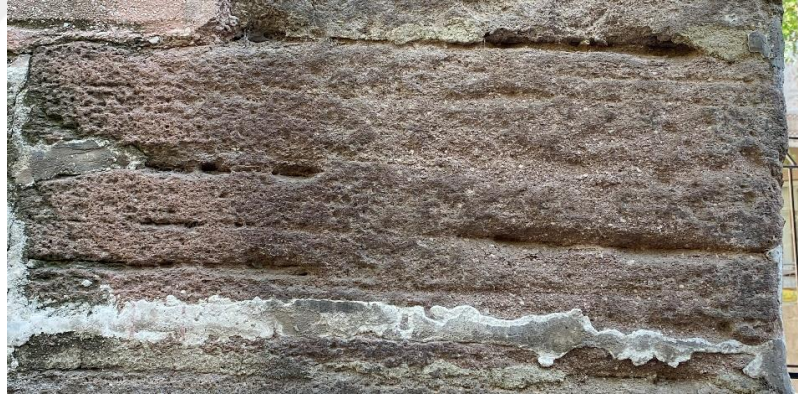
**Fotoğraf 2.11.** Hoca Ahmet Fakih Camisindeki taşlarda görülen diferansiyel erozyon (Ünal, 2023)

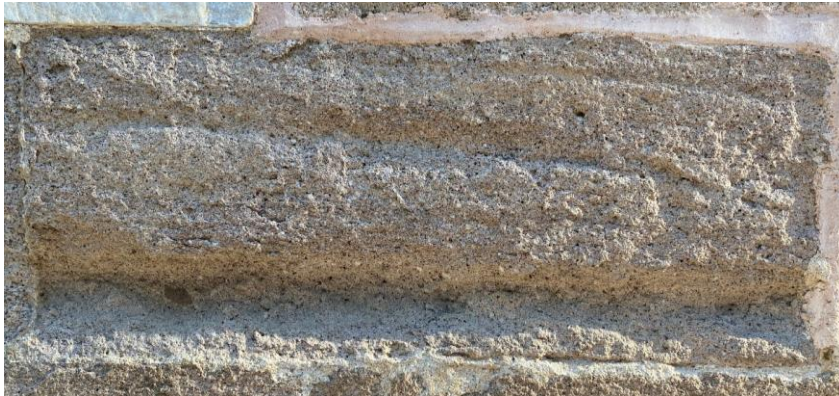
**Şekil 2.12.** Hoca Ahmet Fakih Camisindeki taşlarda görülen diferansiyel erozyon (Ünal, 2023)

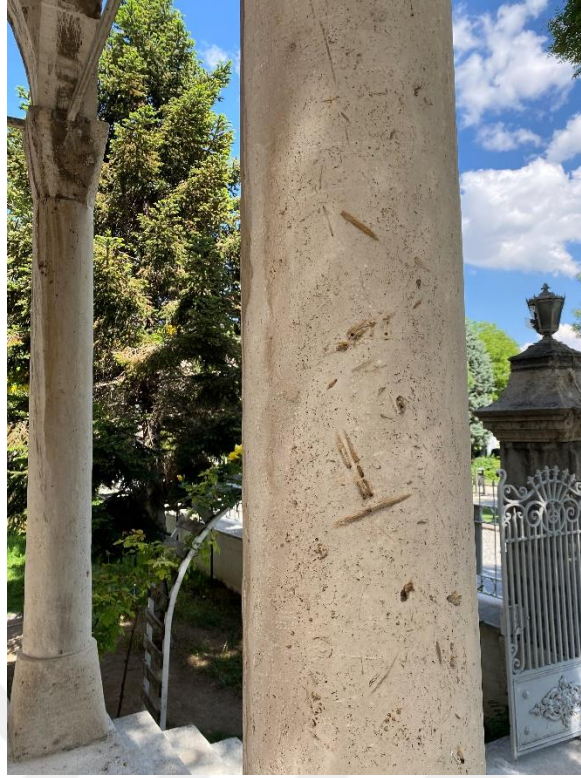
**Fotoğraf 2.13.** Konya Sanayi Mektebi giriş revağındaki sütun gövdelerinde tespit edilen mekanik hasarlar (Ünal, 2023)

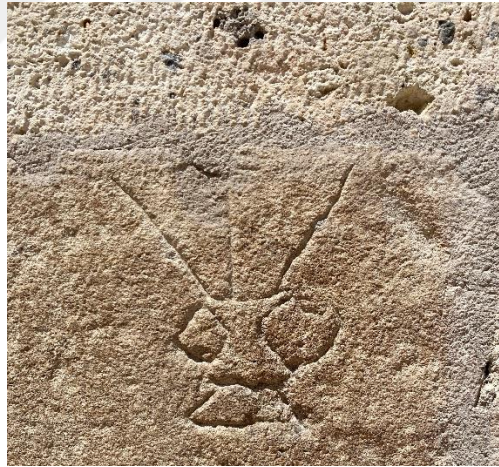
**Fotoğraf 2.14.** Nasuh Bey Camide gözlenen kasıtlı yapılmış mekanik hasar (Ünal, 2023)

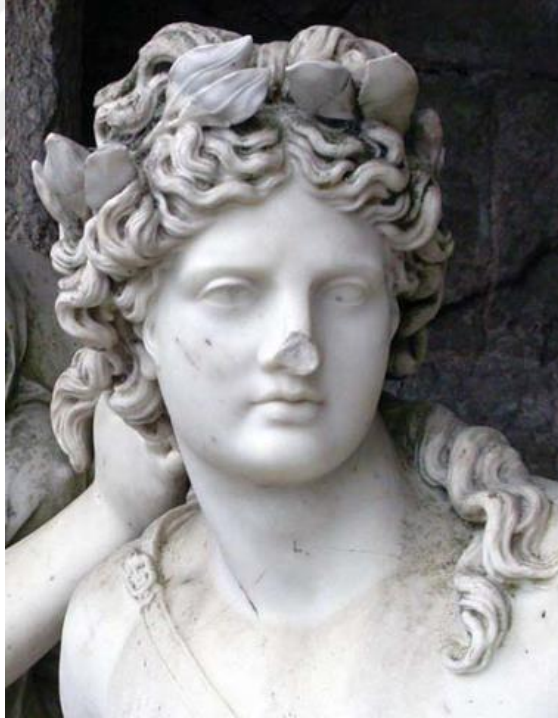
**Fotoğraf 2.15.** Bu mermer figürün burnu eksik bir parçayı göstermektedir (ICOMOS-ISCS, 2008)

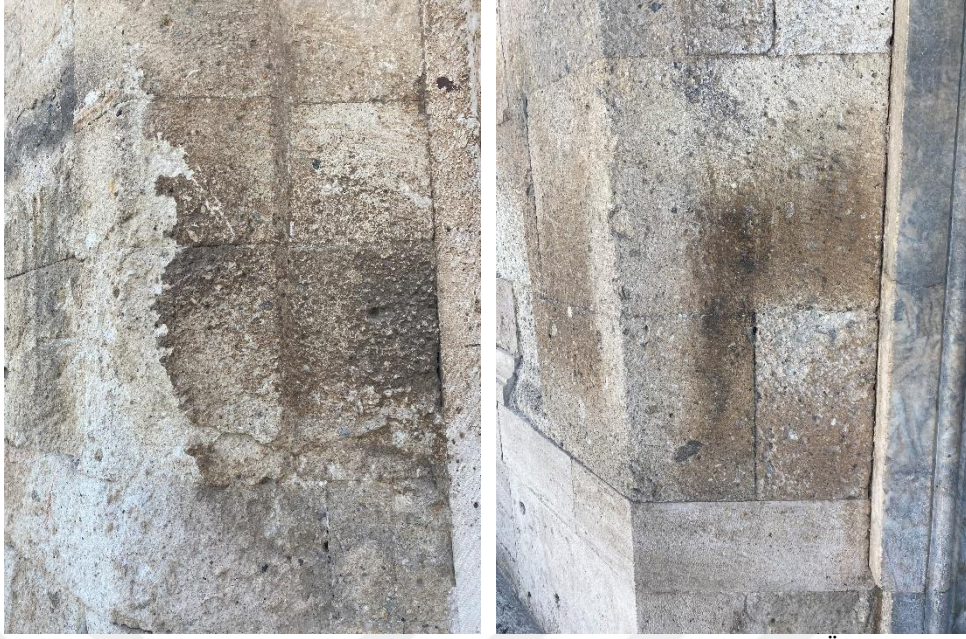
**Fotoğraf 2.16.** Mevlânâ Müzesinde gözlemlenen siyah kabuk oluşumları (Ünal, 2023)

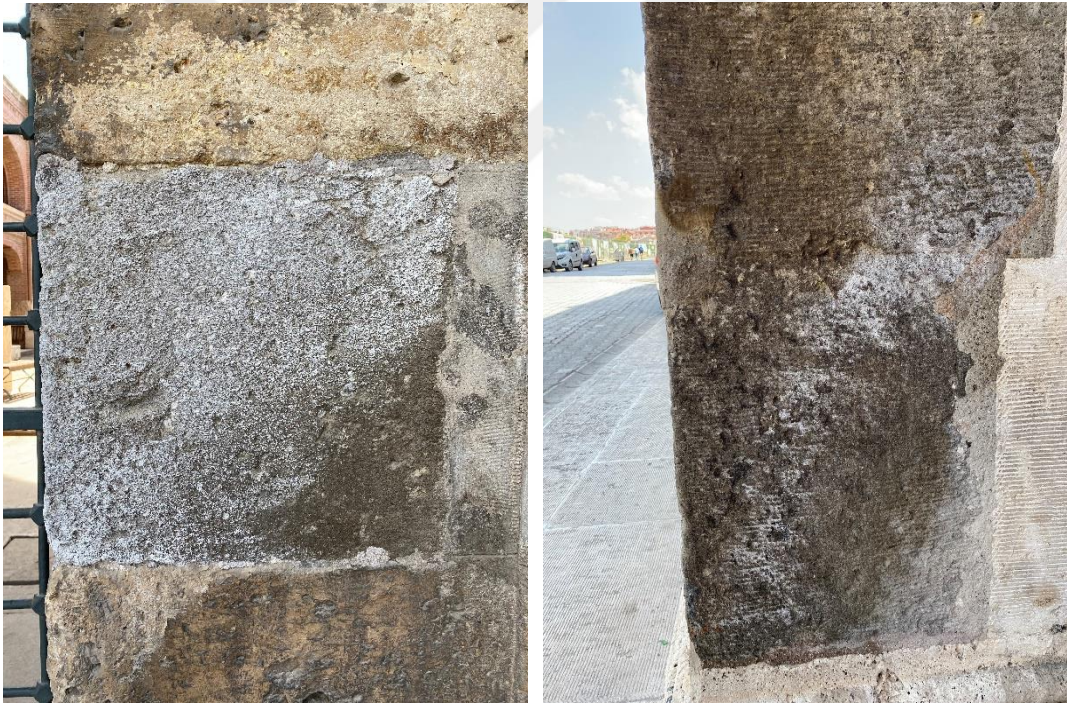
Fotoğraf 2.18. Konya Sırçalı Medrese yapı malzemelerinde görülen tuzlanma (Ünal, 2023)

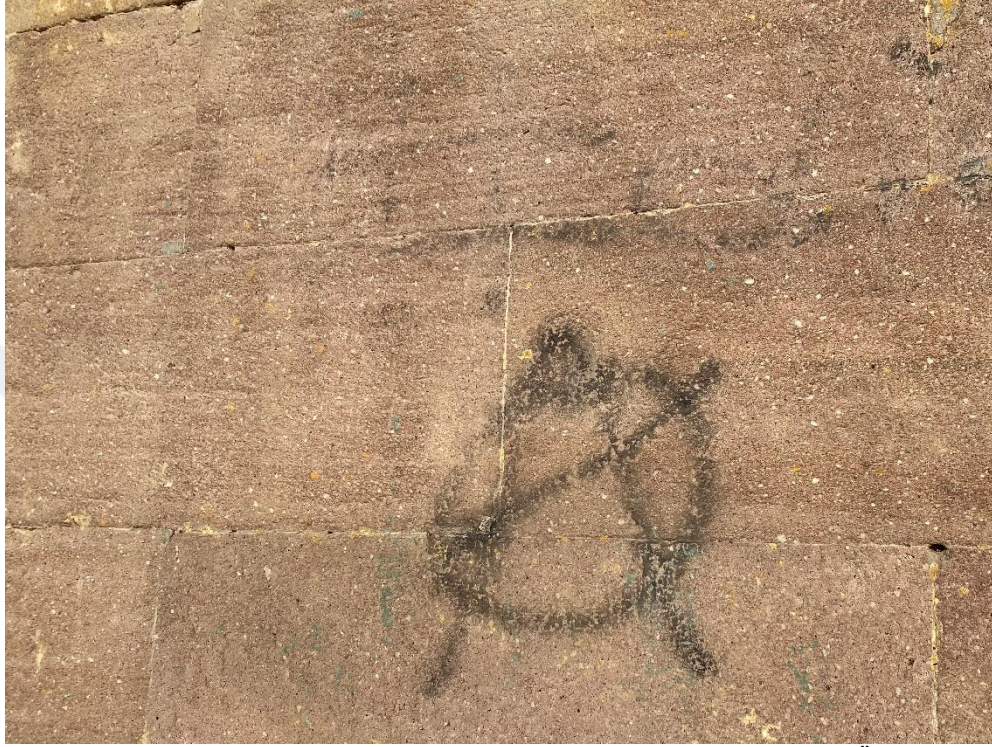
**Fotoğraf 2.19.** Konya Lisesinde taş yapı malzemelerinde tespit edilen grafiti (Ünal, 2023)

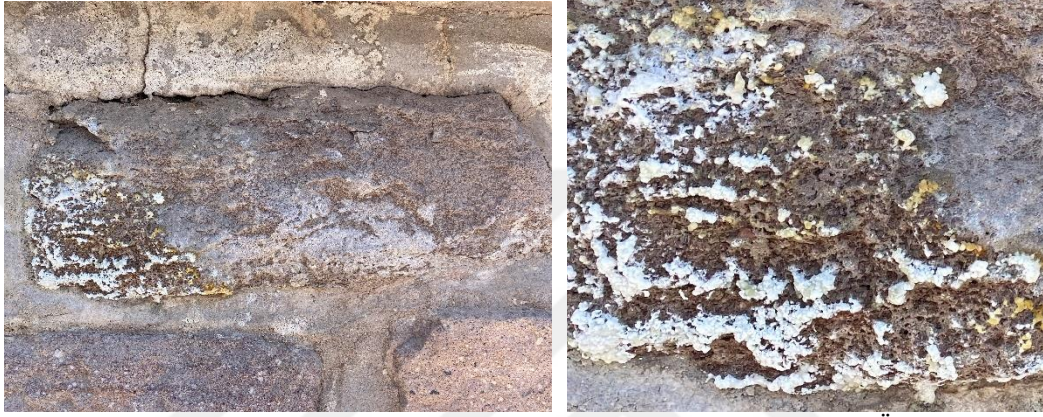
**Fotoğraf 2.21.** Sille Aya Elenia Kilise Müzesindeki taşa gözlemlenen liken (Ünal, 2023)

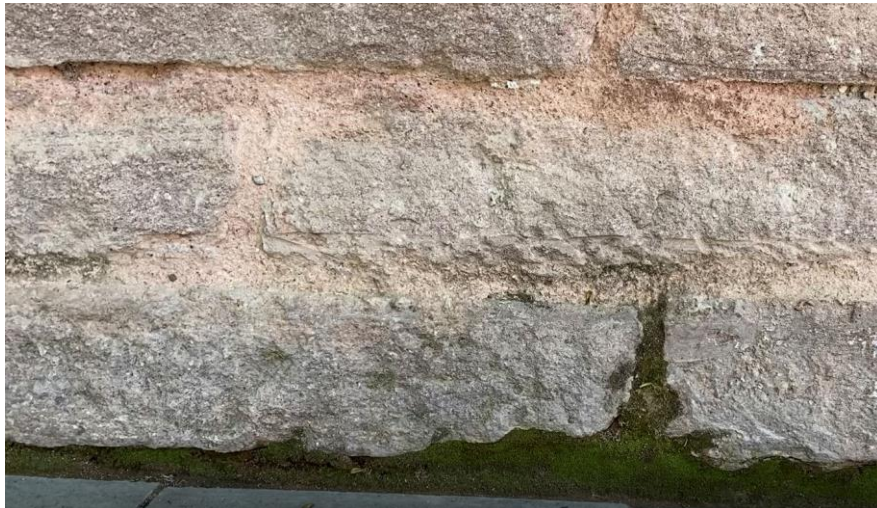
**Fotoğraf 2.22.** Konya Alâeddin Cami yapı malzemesinde tespit edilen yosunlar (Ünal, 2023)

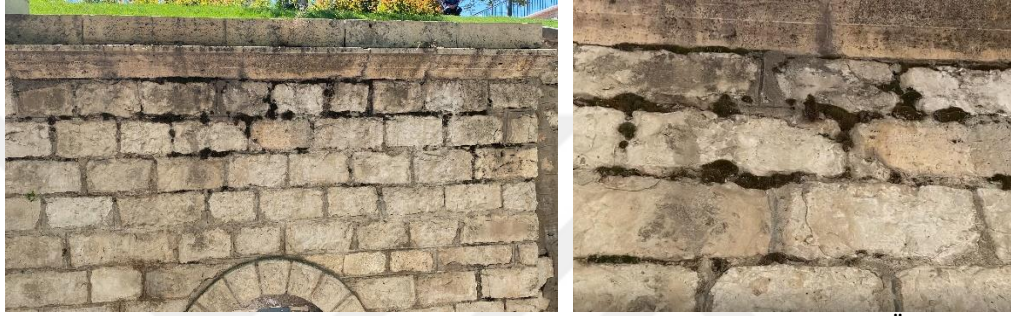
**Fotoğraf 2.23.** Konya Alâeddin Cami yapı malzemesinde gözlemlenen mantarlar (Ünal, 2023)

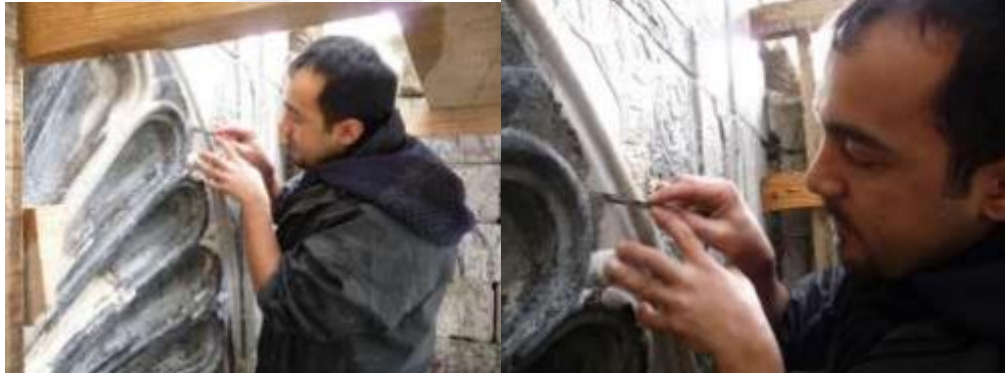
**Fotoğraf 3.1.** Bisturi ile mekanik temizleme uygulaması (MEB, 2013)

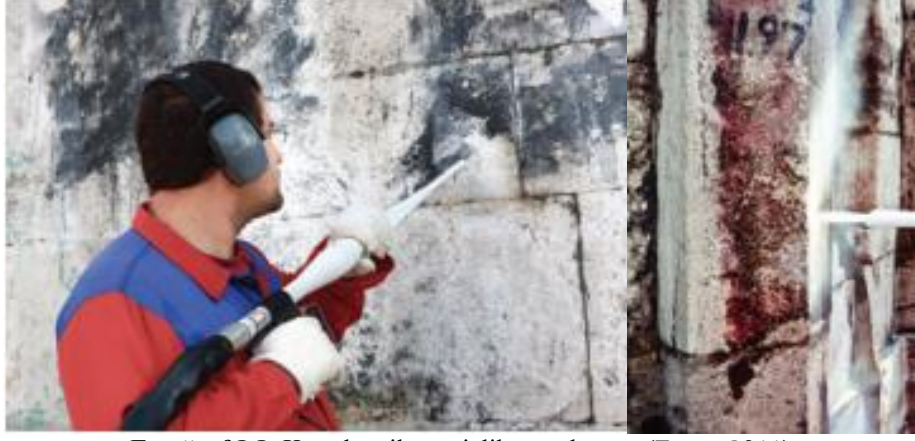
**Fotoğraf 3.3.** Kuru buz ile temizlik uygulaması (Ersen, 2011)

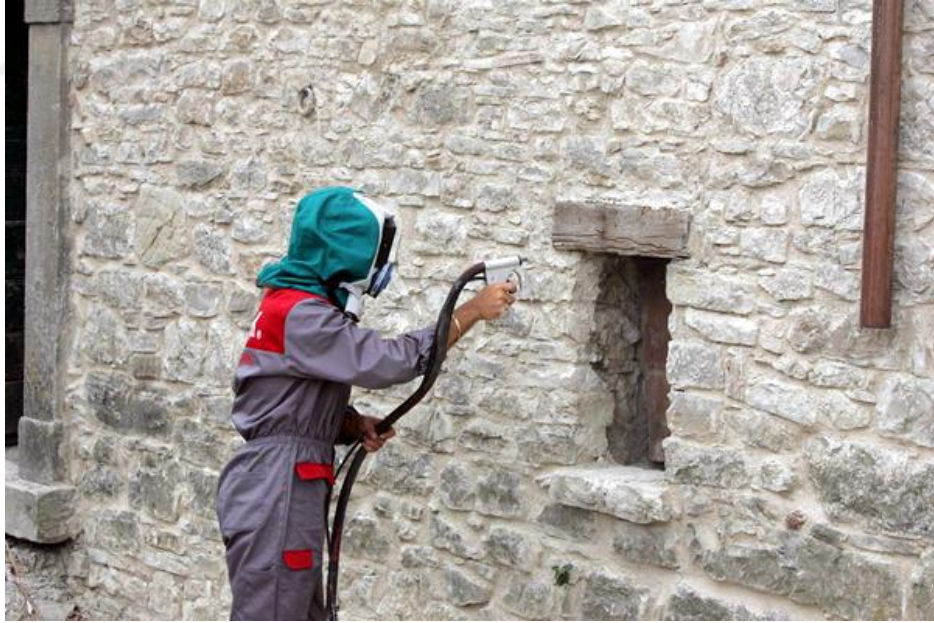
**Fotoğraf 3.4.** Kontrollü kumlama uygulaması (Anonim, 2019)

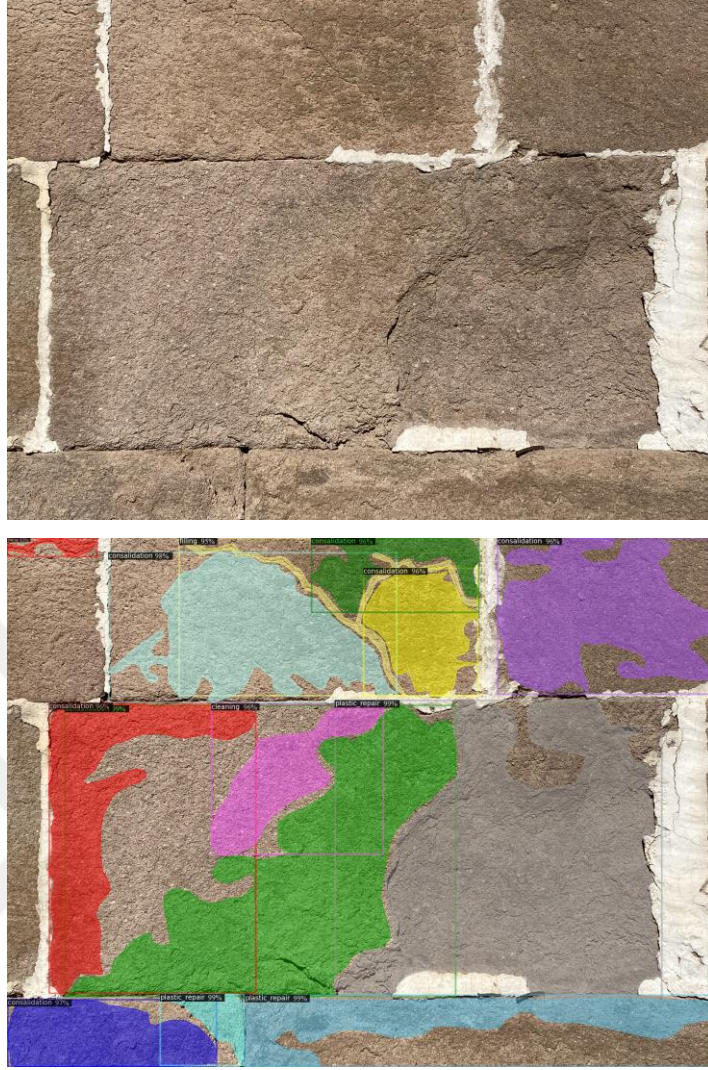
**Fotoğraf 5.1.** Modelde test edilen yakın mesafe görüntüsü ve test sonuçları  
(Şeyh Osman Rûmî Türbesi)

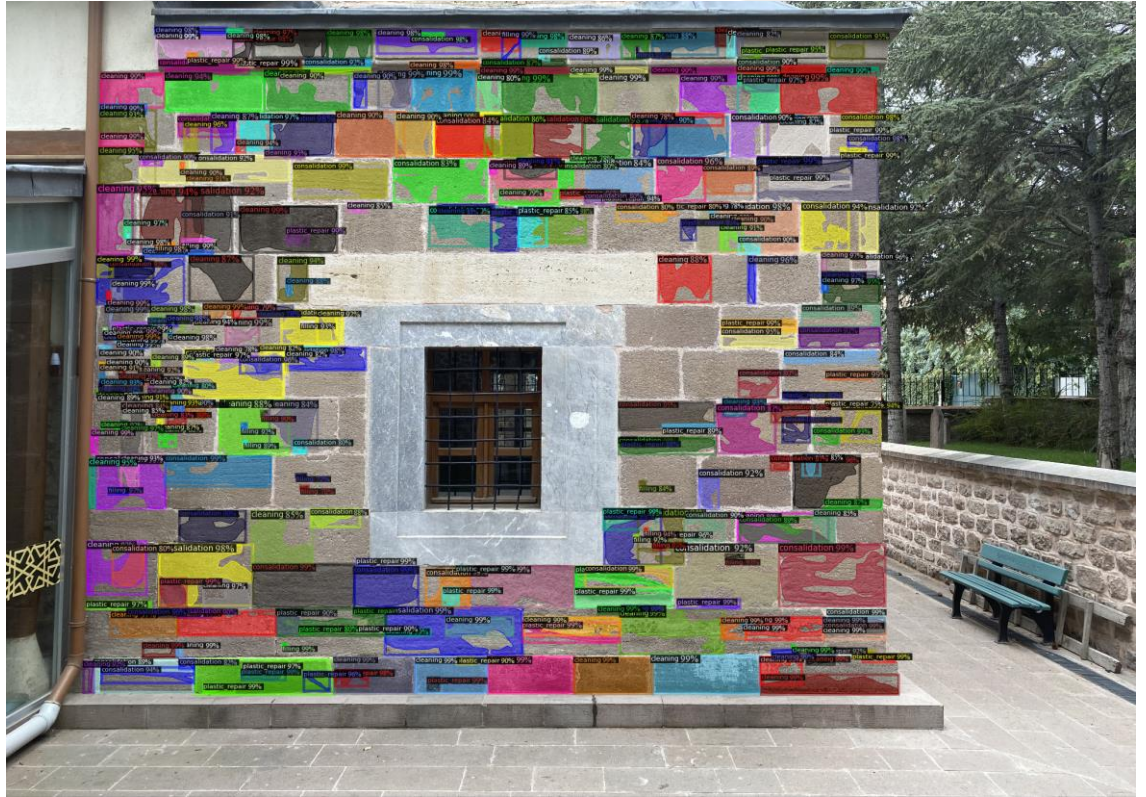
**Fotoğraf 5.3.b.** Modelde test edilen uzak mesafe görüntüsünün test sonuçları  
(Hoca Ahmet Fakih Cami kuzey cephesi)
