**KOZAKLI (NEVŞEHİR) JEOTERMAL ALANINDAKİ  
ÇÖKÜNTÜ MEKANİZMASININ  
HİDROJEOLOJİK AÇIDAN İNCELENMESİ**

**YÜKSEK LİSANS TEZİ**

**AKSARAY, 2018**

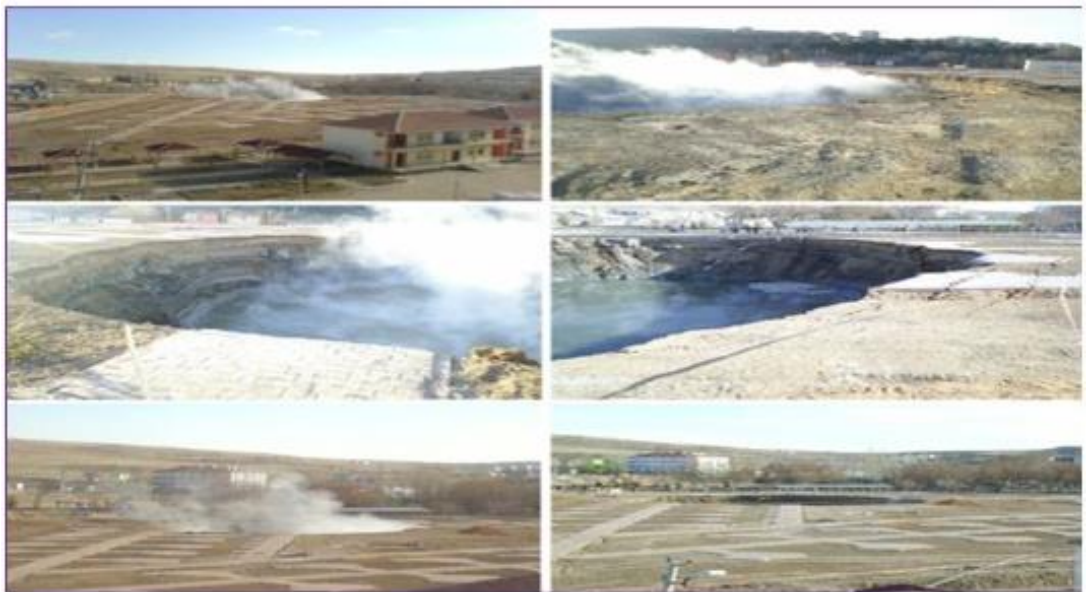
**Şekil 1.4:** Çöküntüden görünüm (Pasvanoğlu vd. 2012).

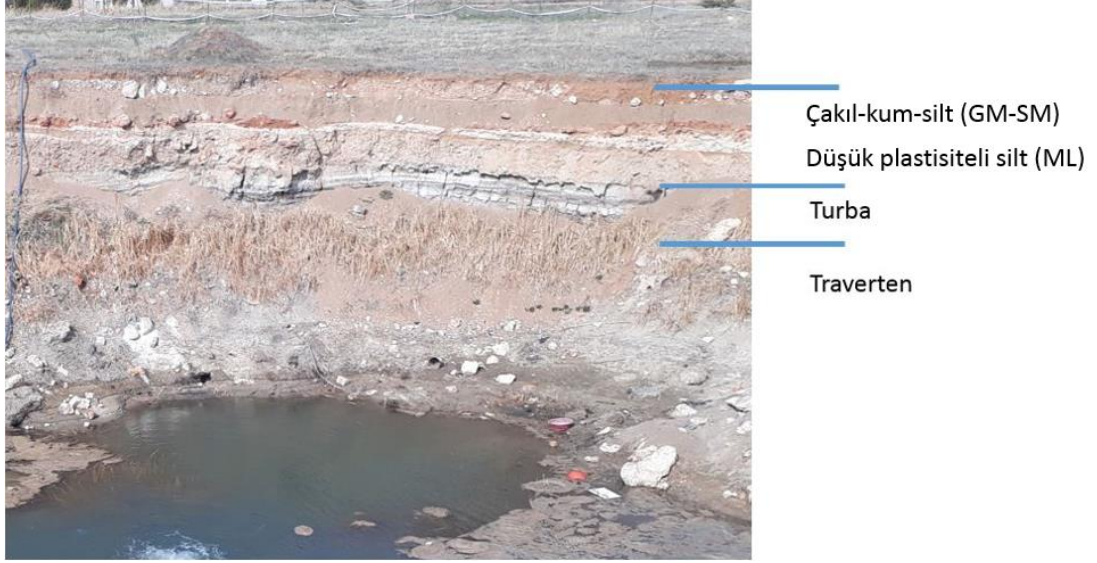
**Şekil 3.4:** KJA'da çöküntü alanının stratigrafisi.

Güncel olarak çöküntüden alınan kaya örnekleri düşük dayanımlıdır. Jeofizik çalışmalardan elde edilen verilere göre çöküntü alanında zemin seviyelerinin altında ~ 35-40 m derinlik boyunca, üst kısımları kırıklı-çatlaklı traverten yer almaktadır.

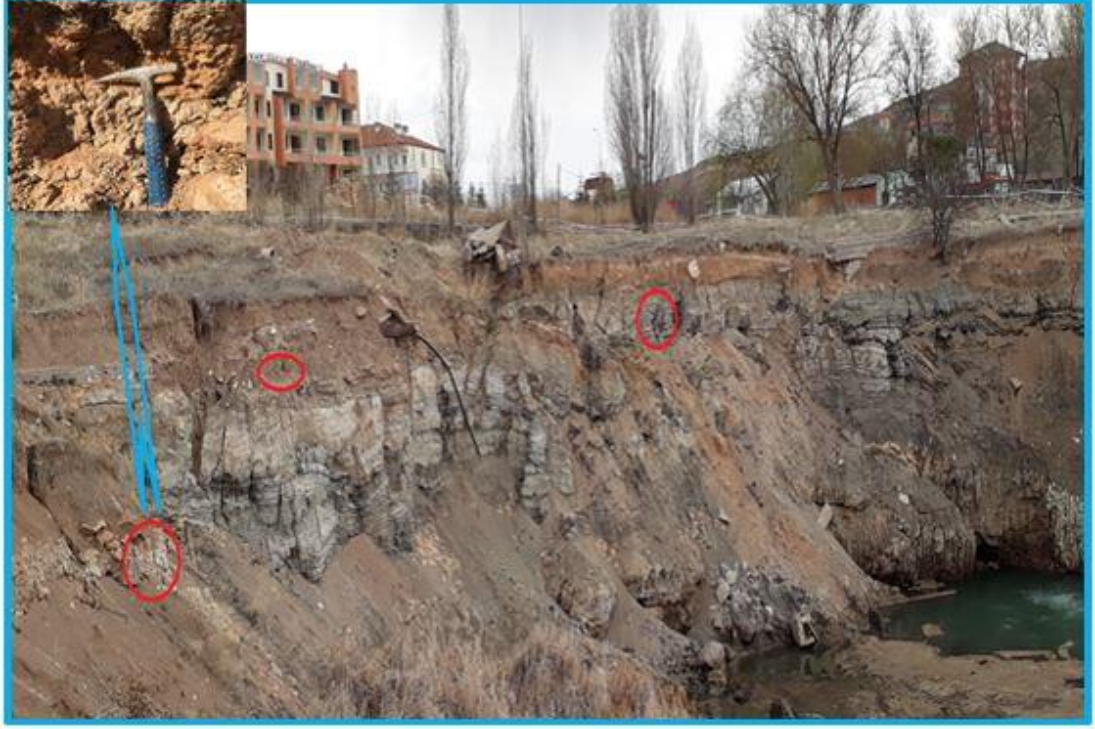
**Şekil 3.7:** KJA’da çöküntüden alınan örnekler ve lokasyonları.

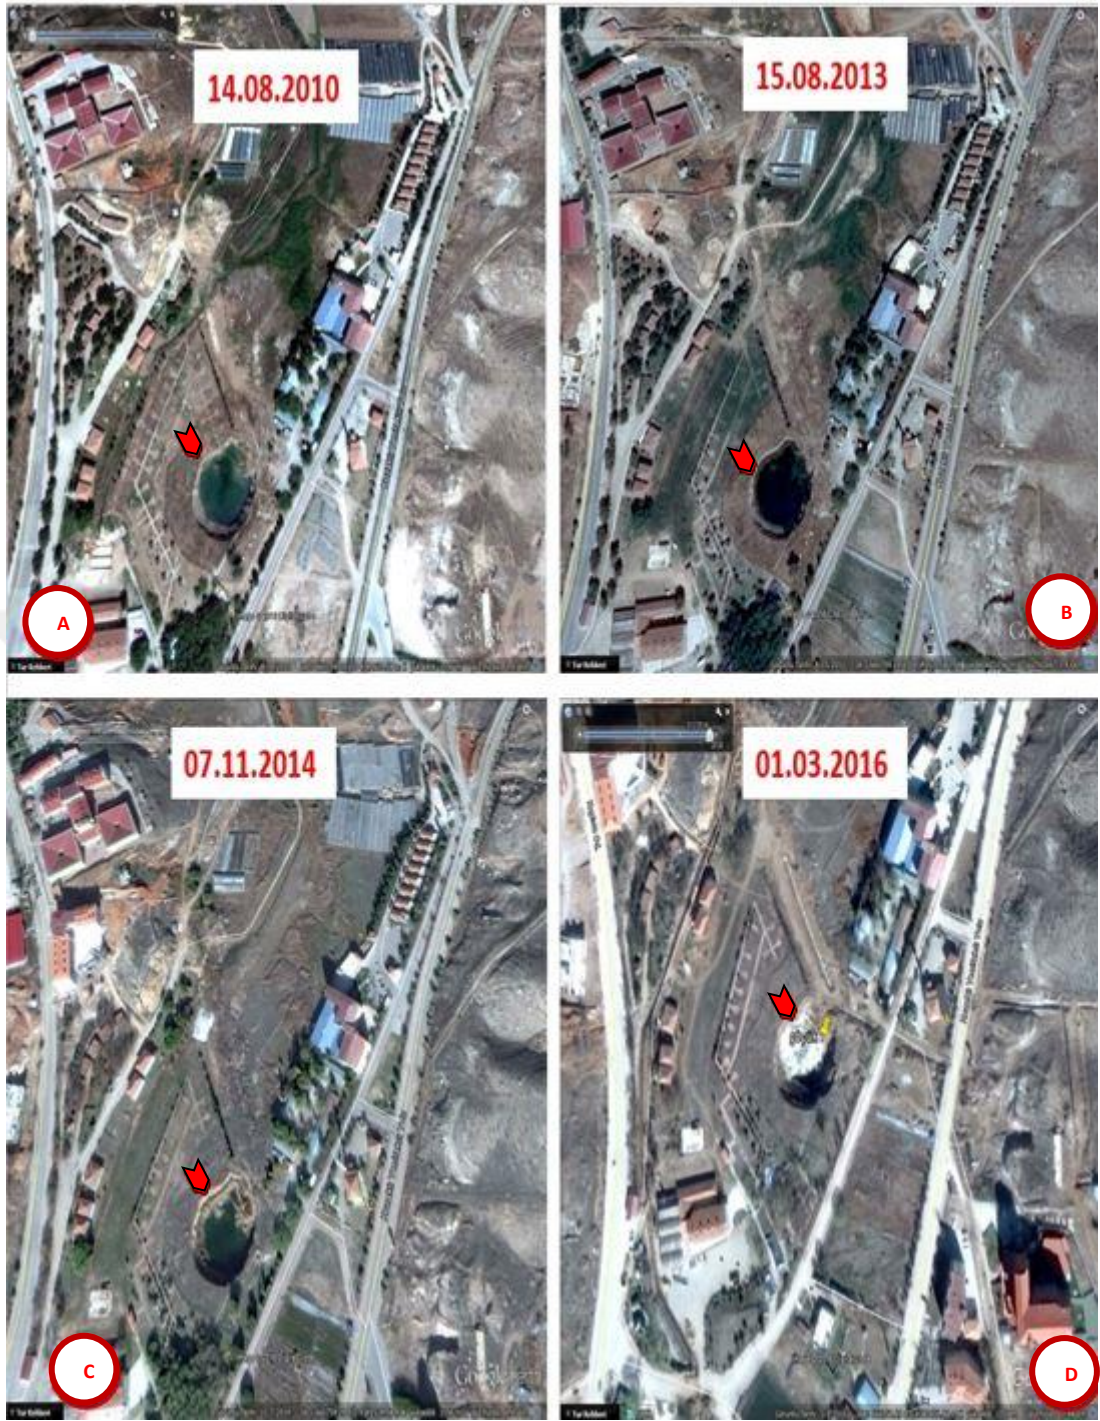
Şekil 3.8: Çöküntünün farklı tarihlerdeki Google Earth görüntüleri.

Çöküntü meydana geldikten sonra alınmış Google Earth ve İHA görüntüleri Şekil 3.8 ve 3.9’de verilmiştir. Çöküntüden 2007 ve 2017 yıllarında çekilen fotoğraflar Şekil 3.10 ve Şekil 3.11’de gösterilmiştir.

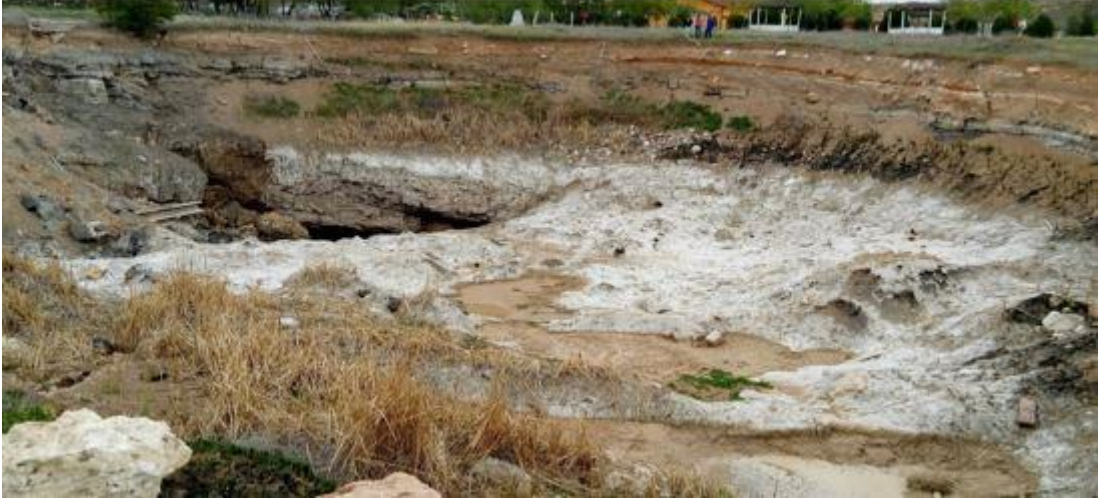
**Şekil 3.10:** Çöküntünün 2007 yılından sonraki bir görüntüsü.

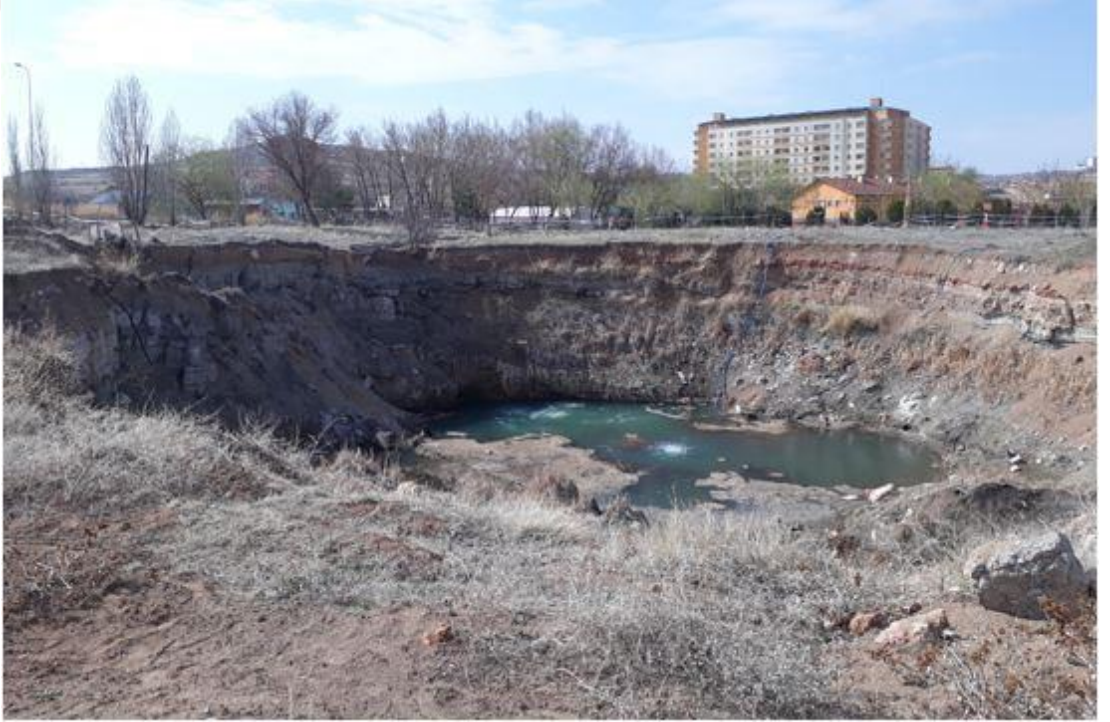
**Şekil 3.11:** Çöküntüden 2017 yılında çekilen fotoğraf.

Zeminde yapılan hafriyat dökümü ve sıkıştırma işlemi sonucu örtü birimin ağırlığının yanısıra, çatlaklı kırıklı akifer üzerinde uygulanan basınç da artmıştır. Bu durum örtü birim içerisindeki bütünlüğün bozulmasına ve örtü-rezervuar birim arasındaki dengenin olumsuz etkilenmesine neden olmuştur.

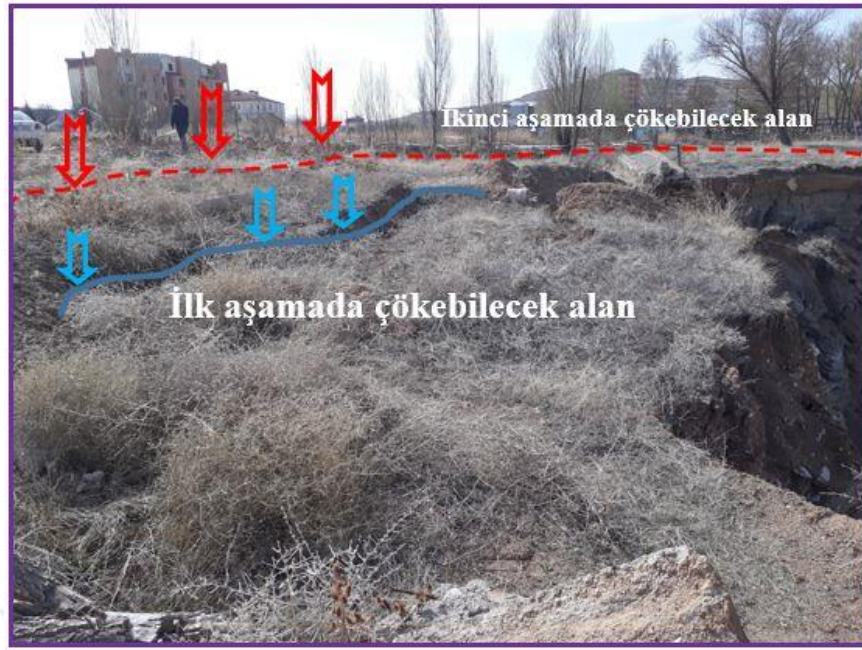
**Şekil 3.12:** Çöküntü çevresindeki geniş çaplı yarık ve çatlaklar.

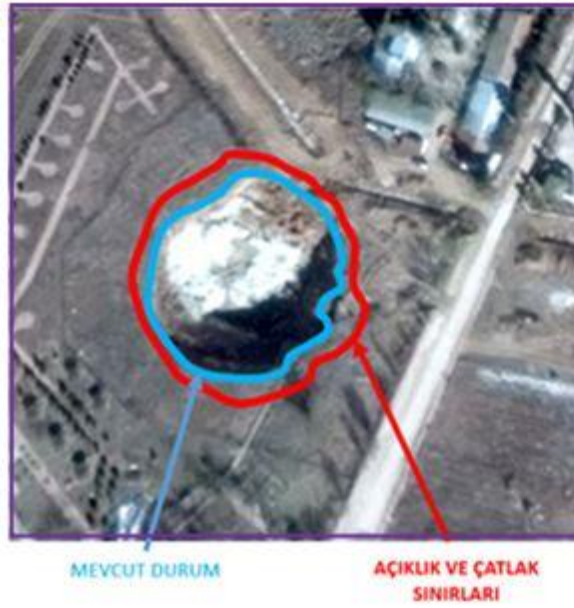
- r1: çöküntü yarıçapı
- r2: potansiyel çöküntü yarıçapı

**Şekil 3.13:** Çöküntünün mevcut çatlak ve açıklıklar doğrultusunda ilerlemesi durumunda muhtemel senaryo.

Çöküntü etrafında meydana gelen çatlak ve açılmalar çöküntünün genişleme potansiyeli olduğunu gösterir. Potansiyel çöküntü sınırları düşünüldüğünde yaklaşık 4.050,06 ton malzeme çöküntü içerisine dolarak çöküntüyü genişletebilir.

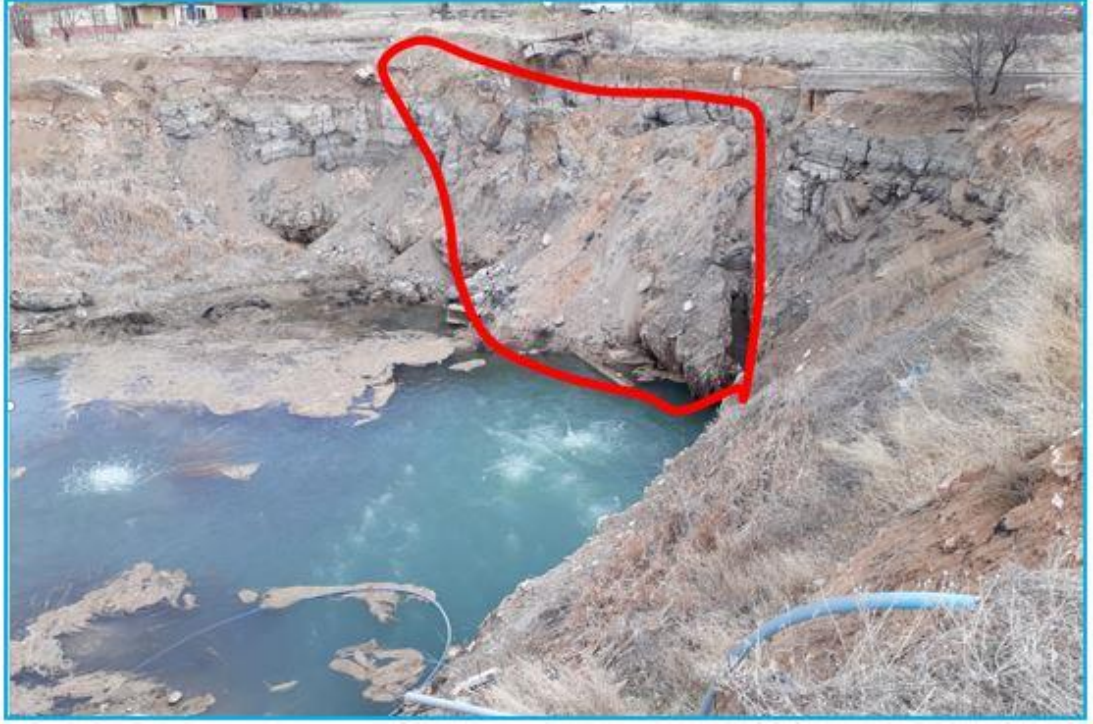
Çöküntünün doğusunda bulunan 244. Sokak üzerindeki yolda oturmalar ve çatlaklar tam olarak çöküntü hizasında gözlenmiştir (Şekil 3.16). Bu oturmalar reenjeksiyon kuyusundan gelip çöküntü tabanından çıkan suyun güzergâhında bulunmaktadır. Bu oturmalar jeofizik çalışmalardan ERT-3 profilinde de suya doymun birimler olarak gözlenmiştir. Çöküntünün özellikle kuzey ve doğusunda oturma ve çatlaklara daha çok rastlanılmıştır (Şekil 3.14, 3.15 ve 3.16).

**Şekil 3.14:** Çöküntü alanında 2016 yılı sonlarında meydana gelen kopma.

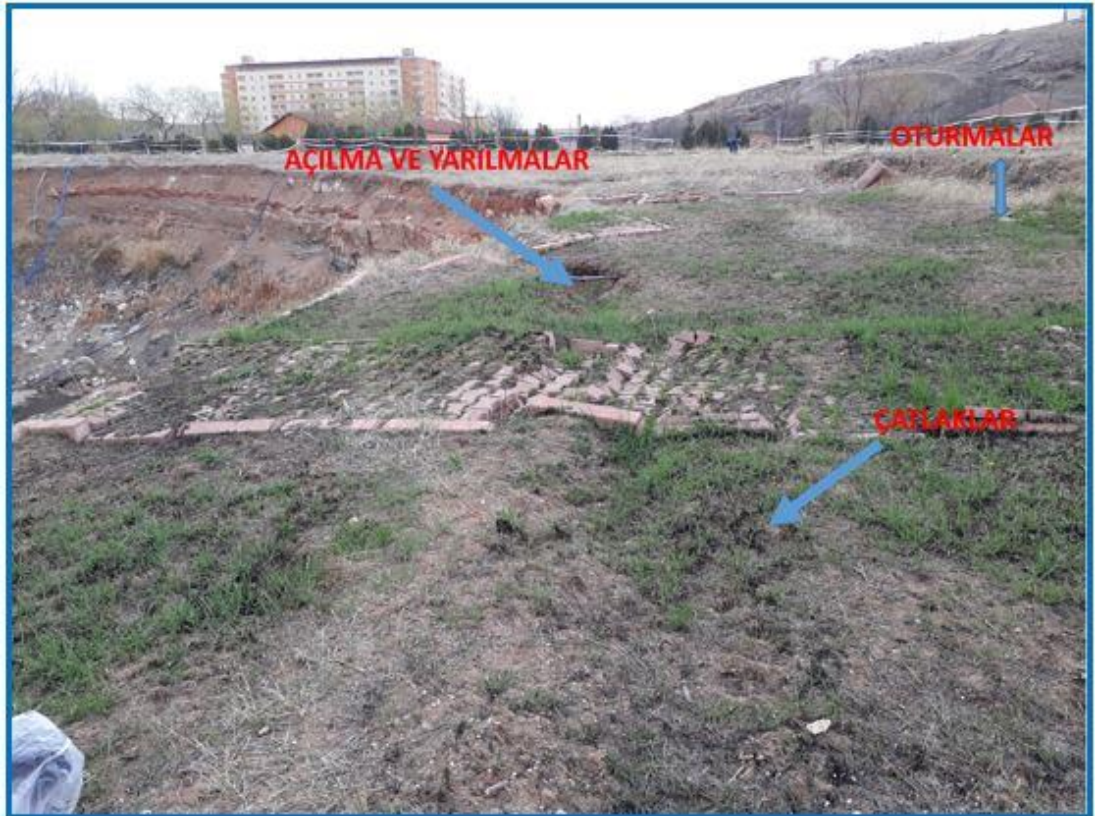
**Şekil 3.15:**KJA'da çöküntü çevresindeki çatlak, açılma ve oturmalar.

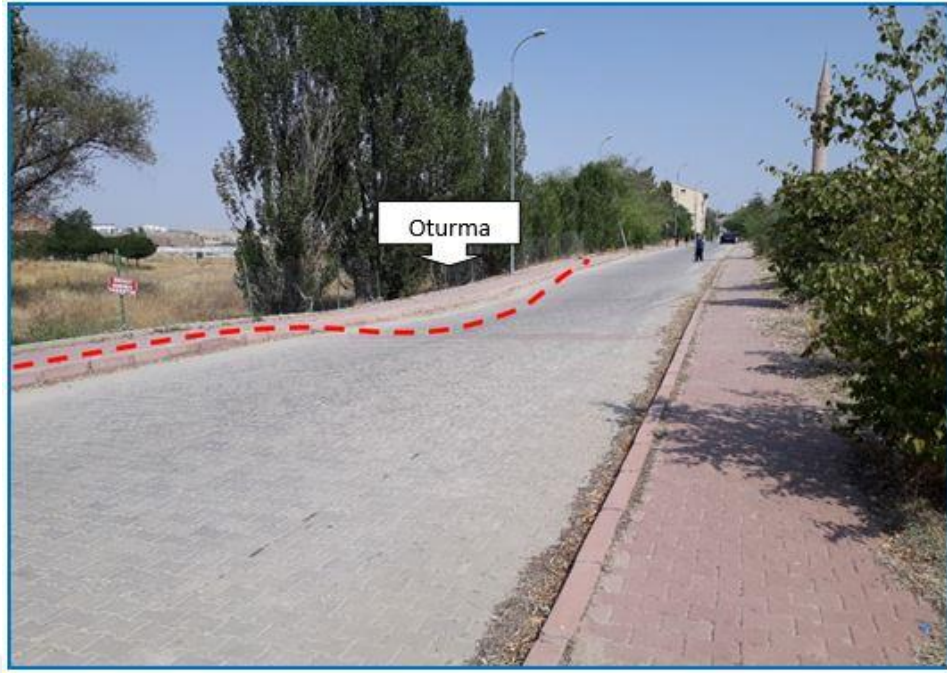
**Şekil 3.16:** KJA’da çöküntünün doğusunda taşıt yolu üzerindeki deformasyon.

- ❖ İnceleme esnasında çöküntü alanında deformasyonlara rastlanılmıştır. Çöküntü etrafında zeminde oturmalar, çatlaklar ve çok geniş açıklıklar tespit edilmiştir. Bu deformasyonlar çöküntü alanının genişlemesine neden olabilir. 2016 yılının sonunda çöküntü civarında büyük bir parçada kopma olduğu belirtilmiştir. Özellikle çöküntünün doğusunda bulunan yoldaki oturmalar yolun aktif olarak kullanıldığı düşünüldüğünde tehlike arz etmektedir.

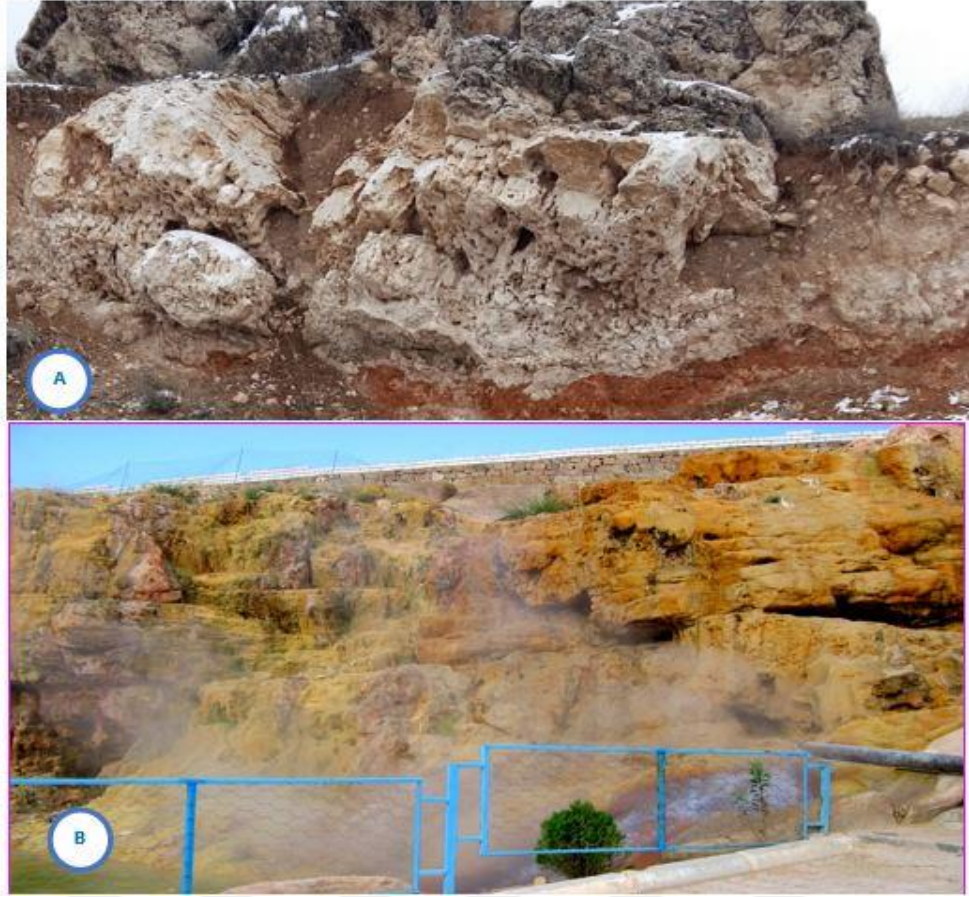
KJA çöküntü alanı çöküntü oluşumu için olabilecek en ideal şartları taşımaktadır. Örneğin, KJA ve çevresinde temelde sıcak suyun birincil akiferi olan karstik mermerler, karstik boşluklu traverten (Şekil 3.19); jips, anhidrit ve halit gibi evaporitler ile bunların üzerinde kilce zengin alüvyon bir örtü bulunmaktadır. Ayrıca,  $\text{CO}_2$ 'ce zengin su traverten üzerindeki sıkılaşmamış birimde 40-50 cm kalınlığındaki organik tabaka yüzünden yağmur suyu karbonik asitle zenginleşmiş ve yer altına sızan organik asitler karbonatlı kayaçların çözünmesini ve karstlaşmayı hızlandırmış (Pasvanoğlu vd. 2012) olabilir. Bu bağlamda, çöküntü alanı ve çevresinde çözünmeyi etkileyen faktörlerin belirlenebilmesi için söz konusu traverten ve turba örneklerinin kayaç kimyası analizleri yapılmıştır. Buna göre, iki adet traverten örneğinde CaO değeri sırasıyla 58,52 ve 49,08 olarak saptanmıştır (Çizelge 3.6). Bu sonuçlar söz konusu kayaçlarda CaO değerinin %50 civarında ve üzerinde olmasının çözünürlüğü ve buna bağlı olarak karstlaşmayı arttırmış (Ford ve Willimas, 2007) olabileceğine işaret eder. Aslında, Tihansky (1999)'nin çöküntü oluşumu için ileri sürdüğü yukarıda sözü edilen şartlar ile Waltham vd. (2005) tarafından yapılmış Kuniansky vd. (2016)'nce değiştirilmiş çöküntü/obruk tipleri, oluşum süreçleri, kaya tipleri ve oluşum hızlarına ilişkin değerlendirmeleri KJA'daki çöküntü alanının düşen çöküntü örtüsü tipine çok uygundur (Çizelge 3.7).

**Şekil 3.19:** KJA'da termal oteller yakınındaki travertenler (A) ve travertenlerdeki karstik boşluklar (B)

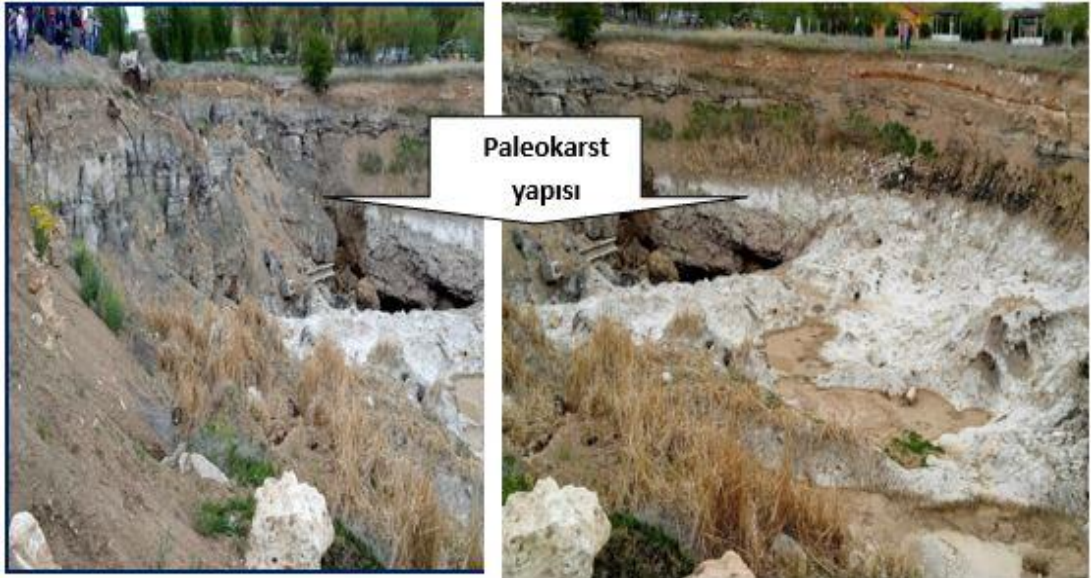
**Şekil 3.20:** Çöküntü susuz olduğunda açığa çıkan paleokarst yapısı ve karbonat sıvımları.

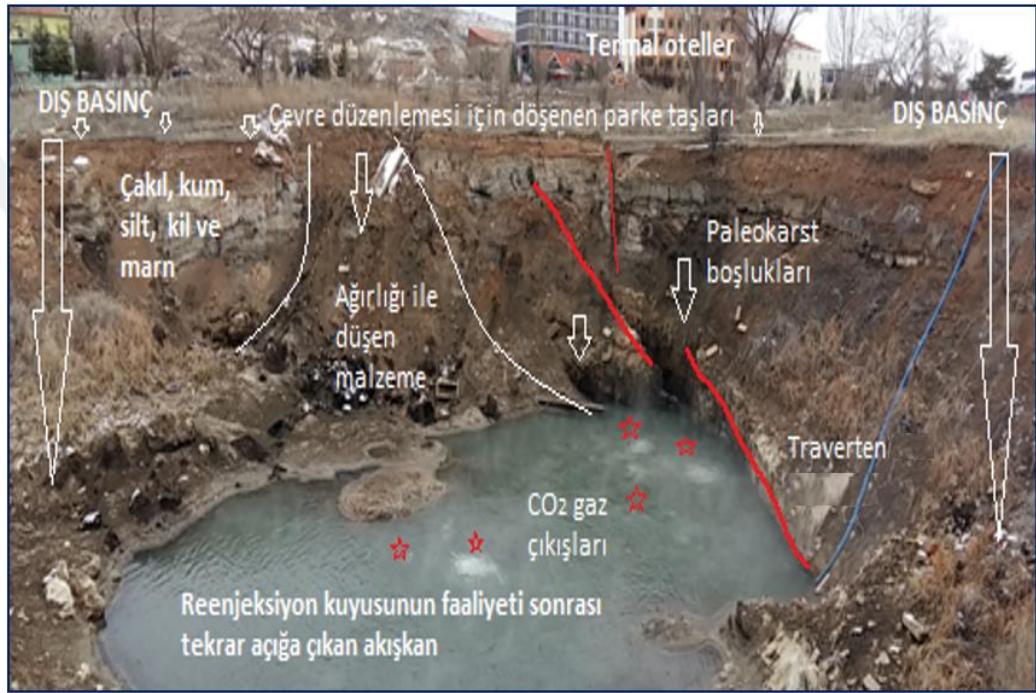
KJA'daki çöküntü resmî raporlara göre 14.01.2007 tarihinde meydana gelmiş; çapı ~ 40 m çapa ve 10-12 m derinliğe sahip dairesel çöküntüde 7 m derinliğinde sıcak su gözlenmiştir (Akyüz vd. 2007; Pasvanoğlu vd, 2012). Bu sıcak su daha sonra yüzeyden kaybolmuştur (Şekil 3.20). Ancak, çöküntü alanında reenejeksiyon kuyusunun açılmasından ve toplama havuzunun yapımından sonra çöküntüdeki su tekrar açığa çıkmıştır (Şekil 3.21).

**Şekil 3.21:** Çöküntüde reenejeksiyon kuyusu ve toplama havuzu sonrasında tekrar gözlenen su çıkışları.

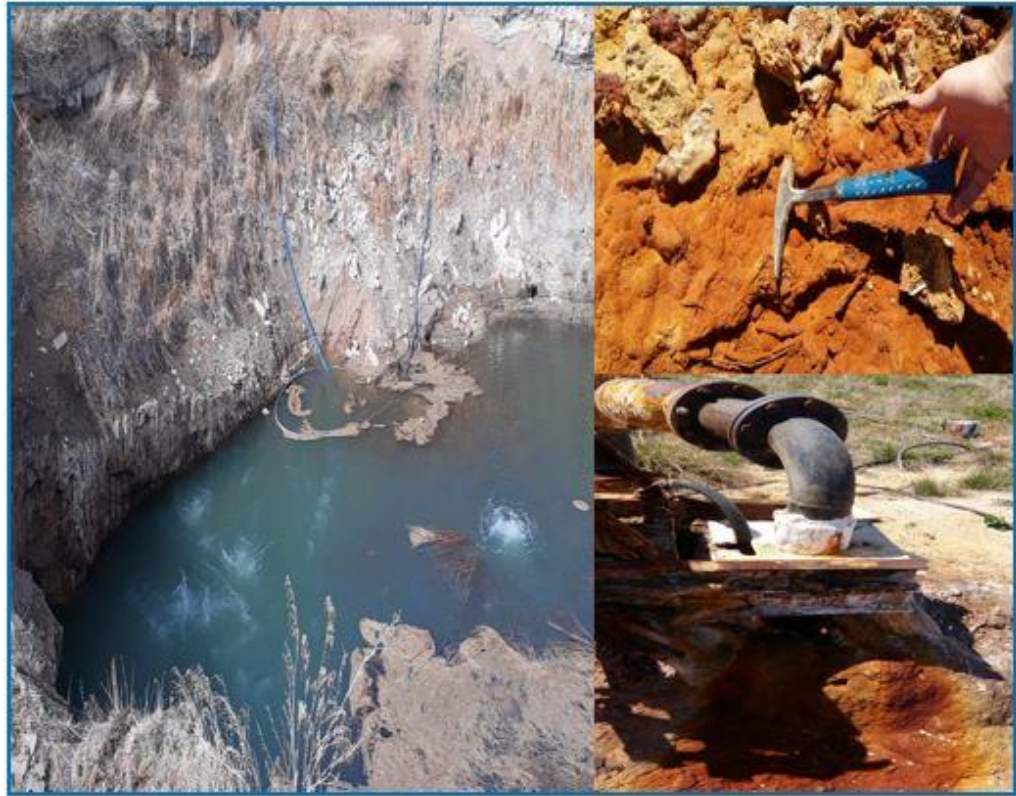
**Şekil 3.40:** Çöküntüde gözlenen  $\text{CO}_2$  gaz çıkışları ile kaynak alanındaki traverten ve artezyen kuyu.

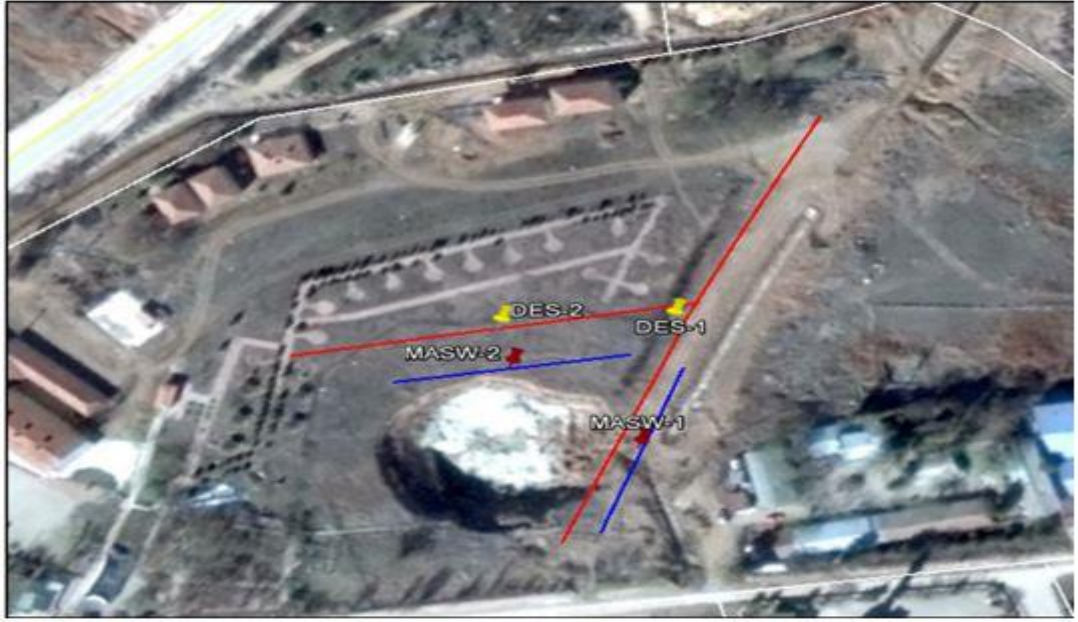
Şekil 3.41:KJA'da MASW ve DES ölçümlerine ait lokasyon görüntüsü.

Çöküntü civarında 31.03.2017 tarihinde güncel jeofizik çalışmalar yapılmıştır. Bu kapsamda, çöküntü alanında yüzey dalgalarının çok kanallı analizi yöntemi (MASW)'nde 2 profil, doğru akım rezistivite yöntemi (DES)'nde 2 profil ve 'elektrik öz direnç tomografi yöntemi (ERT)'nde 3 profil olmak üzere toplam 7 profilde ölçüm yapılmıştır (Çizelgeler 3.20, 3.21, 3.22, 3.23, 3.24, Şekiller 3.41, 3.42, 3.43).

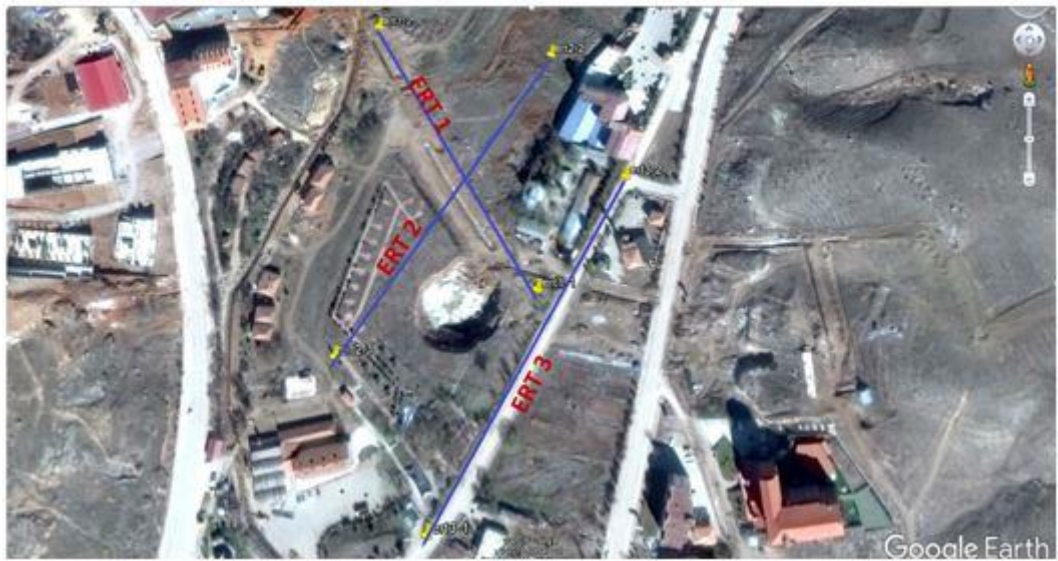
Şekil 3.42:KJA'da ERT ölçümlerine ait lokasyon görüntüsü.

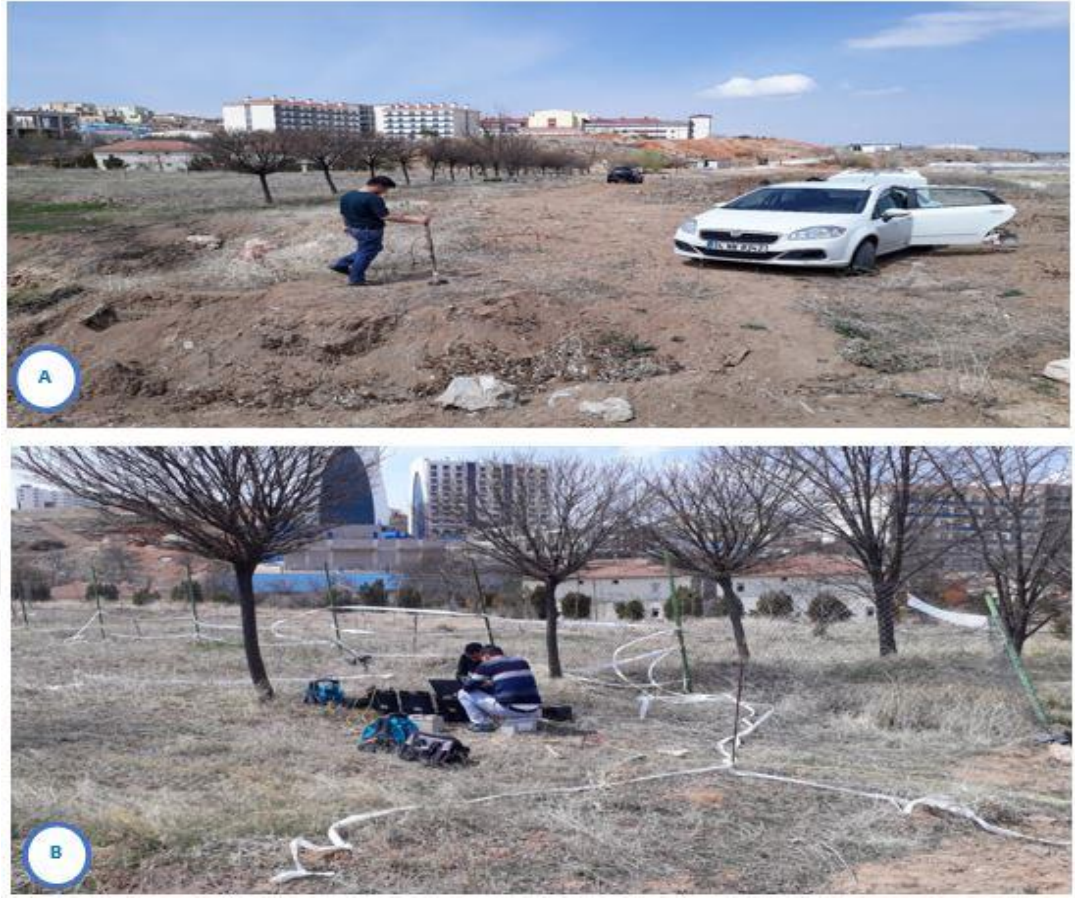
**Şekil 3.43:** KJA’da MASW ve DES (A) ve ERT (B) çalışmaları.

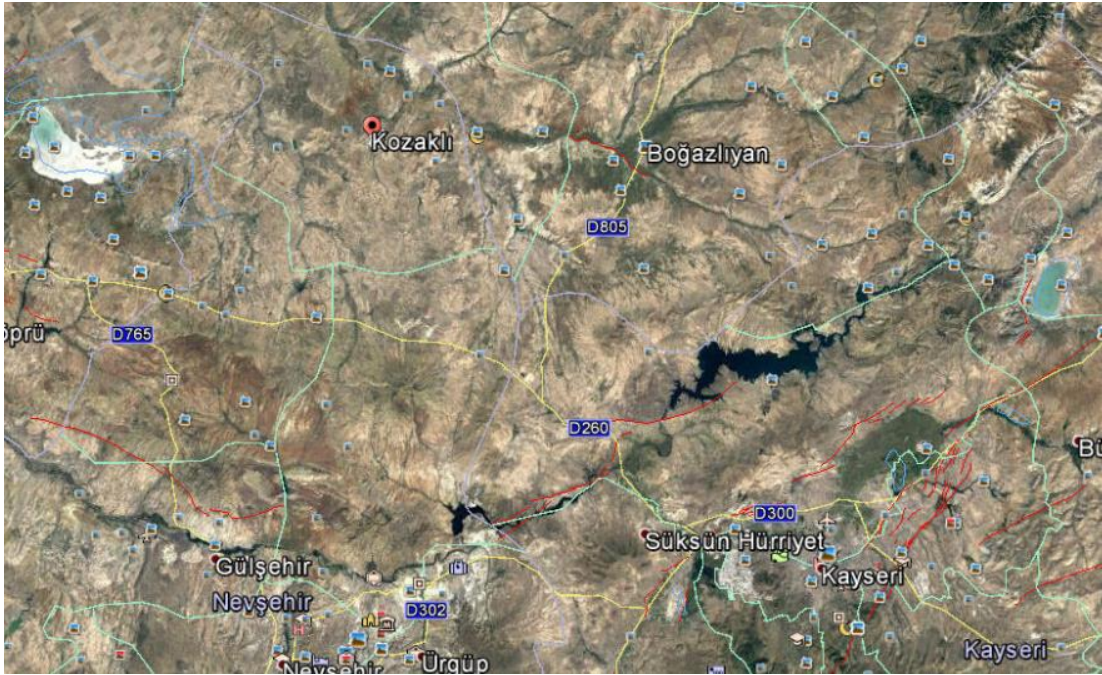
Şekil 3.47: KJA ve çevresindeki fayların Google Earth üzerine yerleştirilmiş hali.

Çöküntünün oluşum tarihinden önce Kozaklı ve civarında iki deprem meydana gelmiştir. Bunlardan ilki 16.11.2006 tarihinde 29,8 km derinde Mw:3 büyüklüğünde ikincisi çöküntüden 1 ay önce yani 13.12.2006 tarihinde 8,8 km derinde ve Mw:3,2 büyüklüğündeki depremlerdir. Bu bağlamda, çöküntünün söz konusu fayların kesişme noktasında açığa çıkmış olması, küçük ölçekli deprem sonrası çöküntü duvarındaki düşmenin gerçekleşmesi, bölgedeki eski ve güncel tektonik hareketlerin ve depremin çöküntünün oluşmasında ana etken olmasa da tetikleyici rolünü göstermektedir.

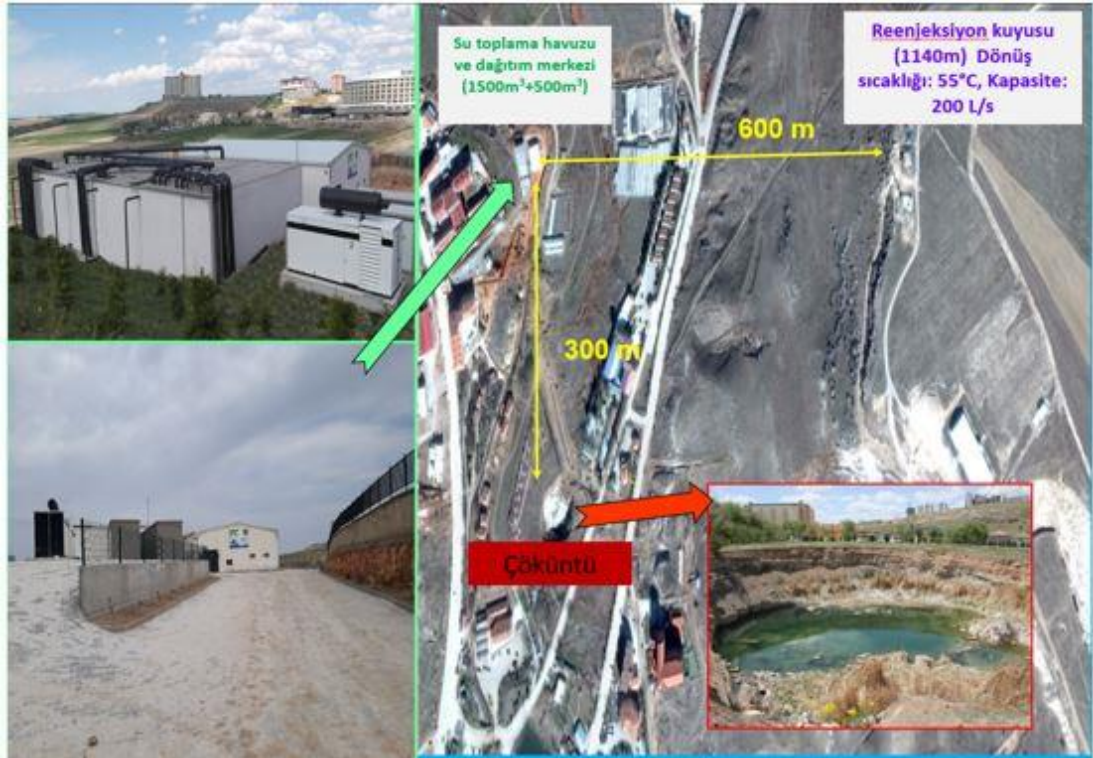
Şekil 4.1: KJA'da iyileştirme çalışmaları.

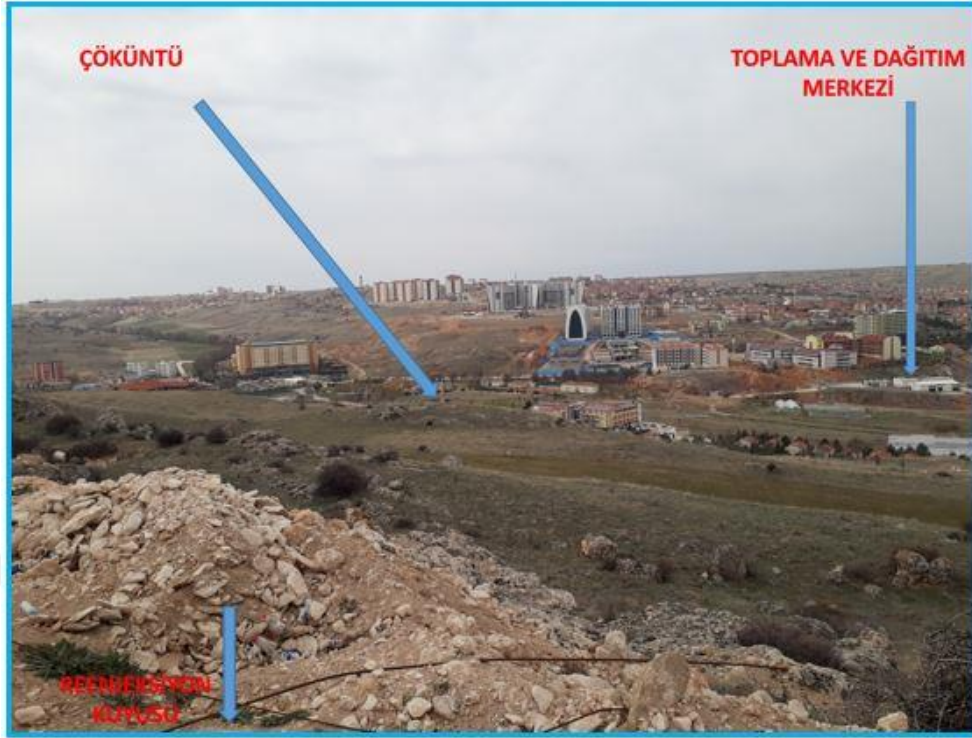
**Şekil 4.3:** KJA’da reenjeksiyon kuyusundan çöküntü alanına bakış.

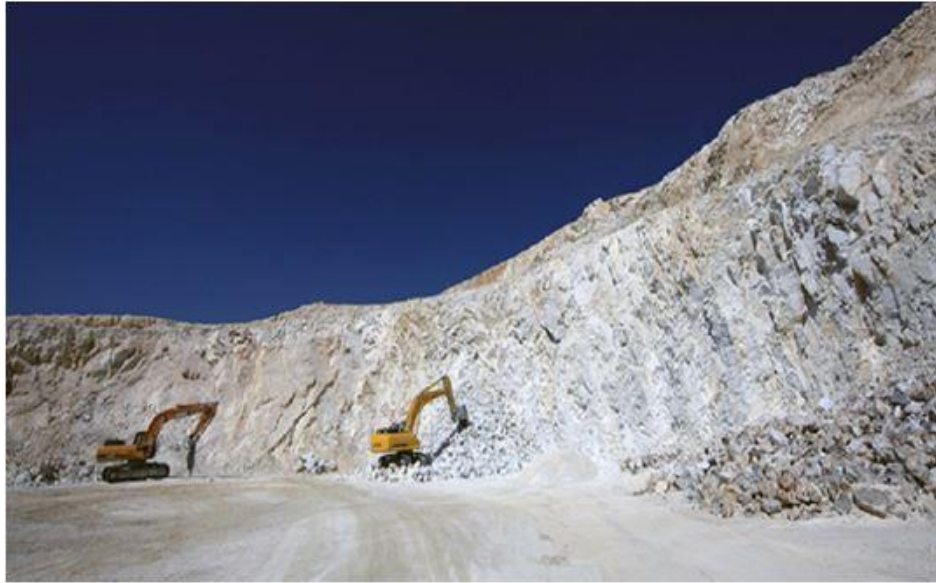
**Şekil 4.4:** KJA’daki kalsit işletmesi.

KJA’nın yaklaşık 30 km kuzeydoğusunda beslenme alanında Kozaklı jeotermal sularının birincil akiferi konumundaki mermerlerde bir kalsit işletmesi bulunmaktadır (Şekil 4.4). Bu işletme, akiferi giderek tüketmektedir. Bilindiği gibi, 2007 yılında yayımlanmış daha sonra da iyileştirilmiş Jeotermal Kaynaklar Yasası, beslenme alanlarında böyle yapılara izin vermemektedir.
