**KIRSAL ALAN HASSASİYETLERİNİN AFET SONRASI YENİ  
YERLEŞMELERİNDE İRDELENMESİ: AYVACIK/ÇANAKKALE ÖRNEĞİ**

**YÜKSEK LİSANS TEZİ**

**Meltem Ulviye ÖZBEK**

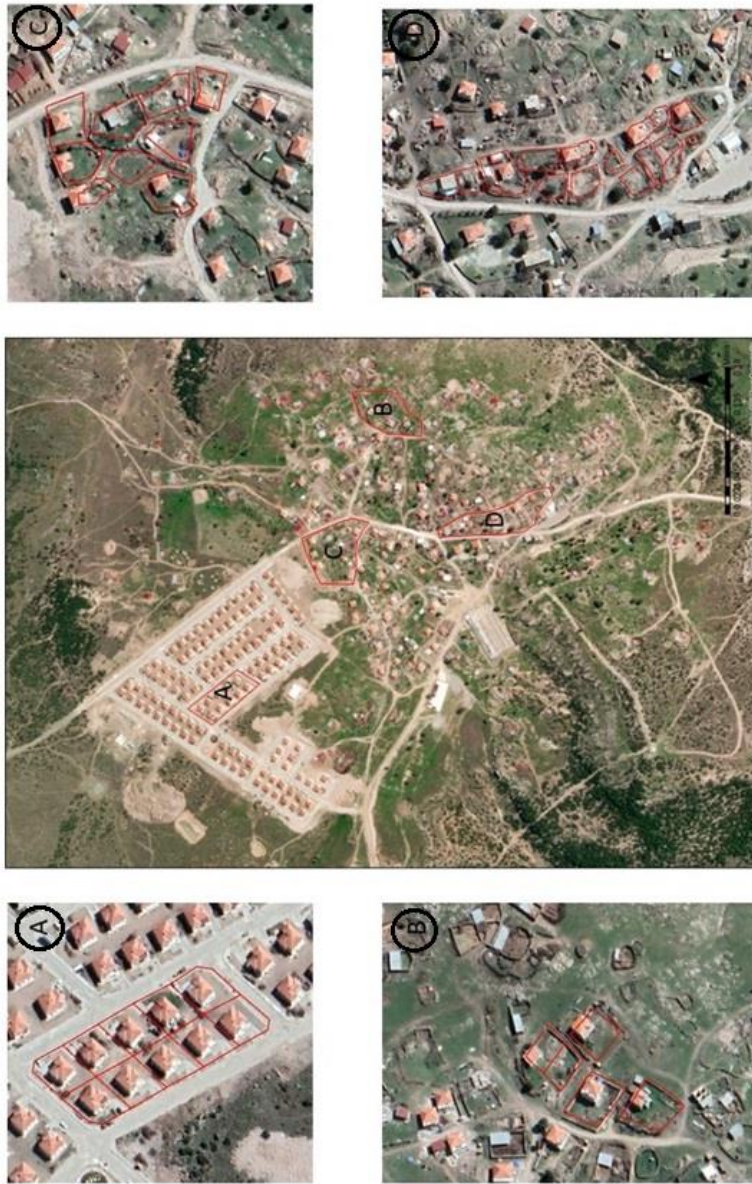
Harita 3.2: Yukarıköy köyü ada, parsel, yapı ilişkisi analizi

Harita 3.5 B’de görüldüğü üzere köyün en doğusunda konumlanan yapı adası içerisinde farklı parseller görülmekte ve parseller dikdörtgen şeklinde oluşmuştur. Saha çalışmasında gözlemlenen mülkiyetleri belirten duvarlar ile tapu da yer alan parseller genel olarak uyumludur. Parseller içerisinde konutlar genel olarak parsel köşe noktalarına konumlanmıştır. Saha çalışmasında parsel içerisinde kümes, müştemilat ve tuvalet yapılarının da yer aldığı gözlemlenmiştir.

Harita 3.5 C’de görüldüğü üzere köyün afet konutlarının hemen alt kısmında yapı adası içerisinde farklı parseller görülmekte ve parseller dağınık olarak yer şekilleriyle bağlantılı olarak oluşmuştur. Saha çalışmasında gözlemlenen mülkiyetleri belirten duvarlar ile tapu da yer alan parseller genel olarak uyumludur. Parseller içerisinde konutlar genel olarak parsel köşe noktalarına konumlanmıştır. Saha çalışmasında parsel içerisinde kümes, müştemilat ve tuvalet yapılarının da yer aldığı gözlemlenmiştir.
