**KIRSAL KONUTLARDA GÜNÜMÜZ KULLANICI GEREKSİNİMLERİNİN  
KARŞILANMASINA YÖNELİK MÜDAHALELERİN TESPİTİ VE ÖNERİLER  
GELİŞTİRİLMESİ: ÇAMLIHEMŞİN KONAKLAR MAHALLESİ ÖRNEĞİ**

**YÜKSEK LİSANS TEZİ**

**HAZİRAN - 2022  
TRABZON**

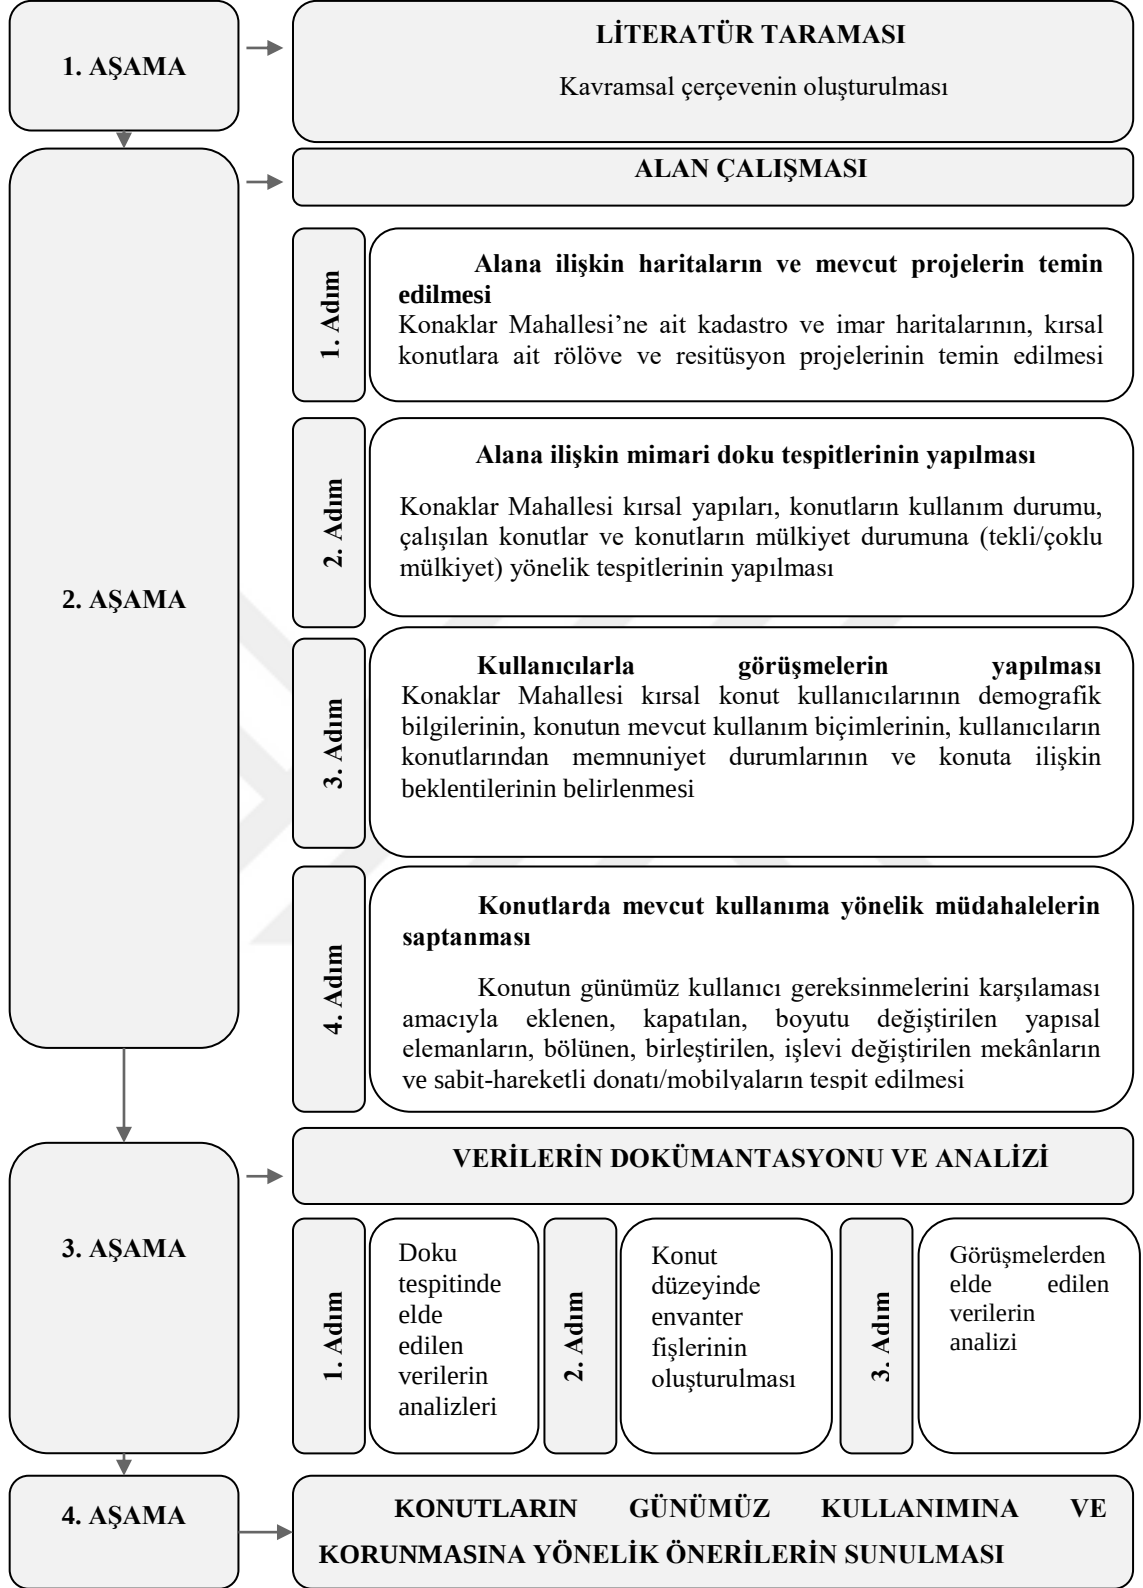
Şekil 1. Çalışma strüktürü

İlk aşama, kuramsal çerçevenin oluşturulması amacıyla literatür taramasını kapsamaktadır. İkinci aşama, alana ilişkin haritaların ve mevcut projelerin temin edilerek mimari doku tespitlerinin yapılması, kullanıcılarla görüşmelerin gerçekleştirilmesi ve konutlarda mevcut kullanıma yönelik müdahalelerin saptanarak restitüsyon projelerine işlenmesi olmak üzere dört adımdan oluşmaktadır. Çalışmanın üçüncü aşamasında, mimari doku analizleri ile görüşmelerden elde edilen verilerin içerik analizlerini yapılması ve konut düzeyinde envanter fişleri hazırlanmasına yöneliktir. Son aşama ise analiz ve değerlendirmelerden elde edilen veriler doğrultusunda bu konutların özgün özelliklerini yitirmeden kullanıcıların gereksinmelerinin karşılamasına yönelik müdahale önerilerinin geliştirilmesini kapsamaktadır (Şekil 1).

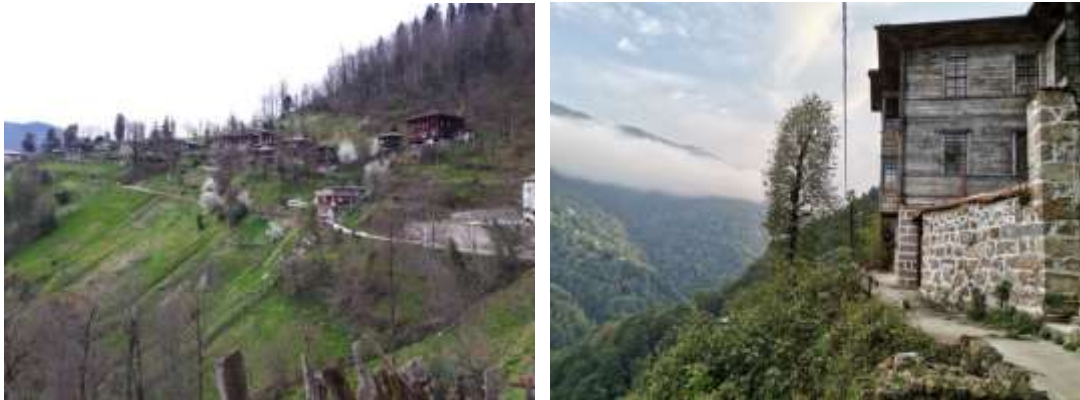
Şekil 4. Çamlıhemşin kırsal konutlarının yerleşimi

Çamlıhemşin yöresi, kırsal konutların yerleşimi bakımından dağınık bir yerleşim karakteristiğine sahiptir. Dağlık ve engebeli arazide genellikle dağların yamaçlarında, eğim yönünde manzaraya yönelen kırsal konutlar bazen tekil olarak bazen de birkaç konuttan oluşan konut dizileri oluşturacak şekilde konumlanmışlardır (Şekil 4). Konut arasında ulaşım genellikle patika yollar ile sağlanmaktadır.

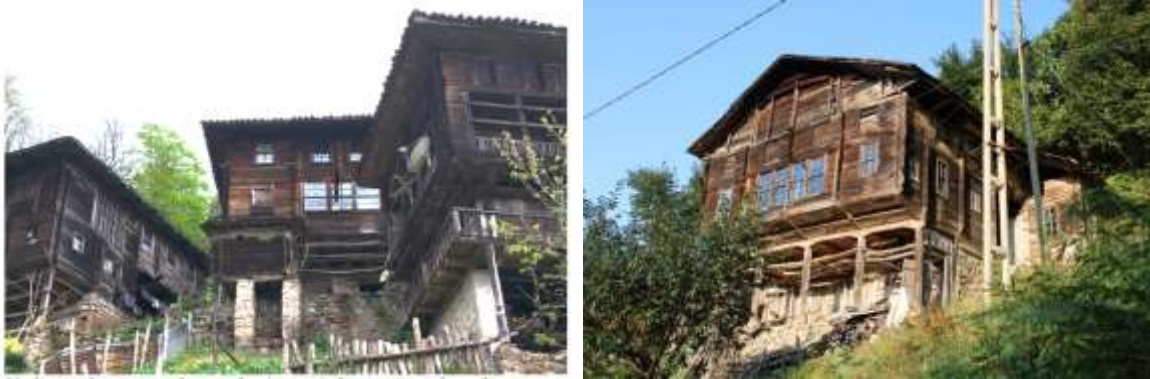
Şekil 5. Taş kagir üzeri ahşap yığma duvarlar (Faiz Büyükçam, 2021; Karadeniz fotoğraf arşivi, 2022)

Konutların dış duvar yapım sistemleri genel olarak; ahşap yığma, ahşap iskeletli (çatma) ve kâgir olmak üzere üç türdür. Ahşap yığma ahşap malzemenin birbiri üzerine yatay bir şekilde bindirilmesiyle oluşturulan sistem olup bu sistemde ikinci bir taşıyıcı eleman bulunmamaktadır. Yükler ahşap elemandan bir altındakine geçerek zemine iletilmektedir. Yörede en çok görülen yapım sistemi ahşap yığma sistemdir (Şekil 6). Ahşap iskeletli (Çatma) duvarlar, ahşap dikmeler ve kirişler aracılığıyla yüklerin zemine aktarıldığı sistemdir. Ahşap dolma duvarlar, göz dolma duvarlar, muskalı dolma duvarlar olmak üzere üç farklı türü vardır (Şekil 7-8). Kagir duvarlar ise taş kullanılarak örülen moloz, kaba ve ince yonu taş duvarlarla az sayıda harman tuğlasından örülen duvarlardır (Sümerkan, 1990, Özgüner 1970). Yörede dış duvar konstrüksiyonu tümüyle kagir olan konutlar da görmek mümkündür.

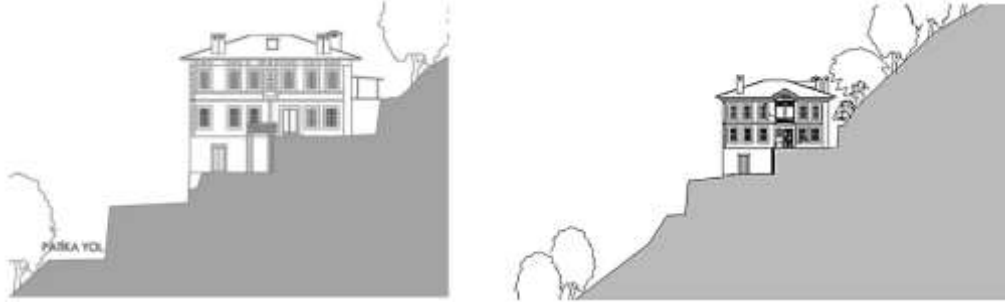
Şekil 9. Yöredeki konak yapılarının arazi kesiti (Bozkurt, 2014)

Çamlıhemşin yöresinde konutlar eğimli bir arazide inşa edilmiştir (Şekil 9). Konutlar ahır katı üzerinde bir ya da iki yaşama katı ve çatı katından oluşmaktadır (Şekil 10). Eğimli topoğrafyaya uyumlu olarak konumlanan konutlarda eğimden kazanılan boşluk ahır katı olarak kullanılmaktadır. Bu kat zemin ile yaşama katları arasında tampon görevi görmektedir. Yaşama katları günlük hayatın geçtiği katlardır. Birden fazla yaşam katı bulunan konutlarda iki kat arasındaki bağlantı ahşap bir merdiven ile sağlanmaktadır. Çatı katı ise genellikle hayvanlar için otların depolandığı bir depolama alanı olarak kullanılmaktadır. Bu kata genellikle konutun içinden ve bahçeden olmak üzere iki geçiş farklı şekilde ulaşım sağlanmaktadır (Özgüner, 1970; Zorlu ve Faiz Büyükkam, 2012; Faiz Büyükkam, 2021).

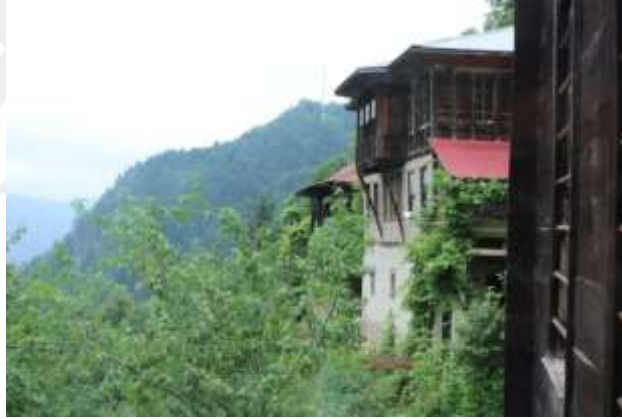
Şekil 10. Konaklar mahallesi kırsal konutları

Yöredeki yaygın plan tipolojisi hayatlı-aşhaneli plandır (Sümerkan, 1990). Aşhane denilen mekân Konaklar Mahallesi'nde ocaklık olarak adlandırılmaktadır. Konutların büyüklüğüne bağlı olarak sayı ve çeşitlilikleri değişmekle birlikte genellikle konutlarda yer alan mekânlar; ocaklık, hayat, bulma/oda, misafir odası, ambar, kilerler ve hamamlardır.

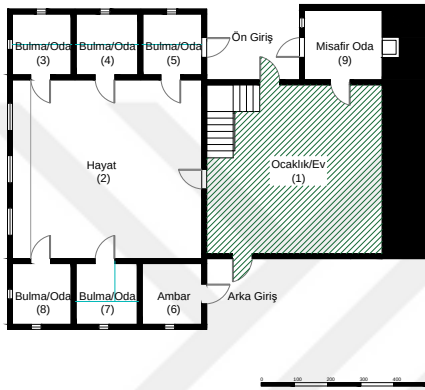
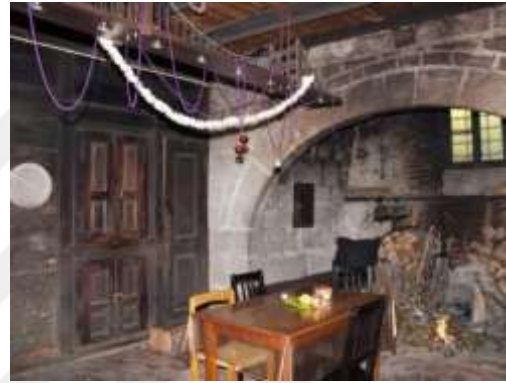
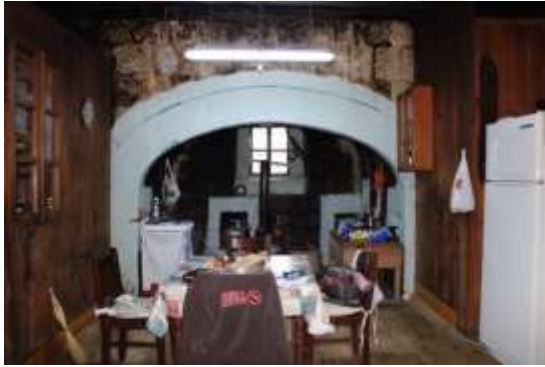
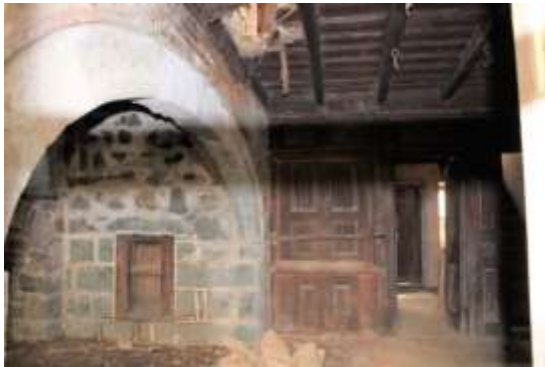
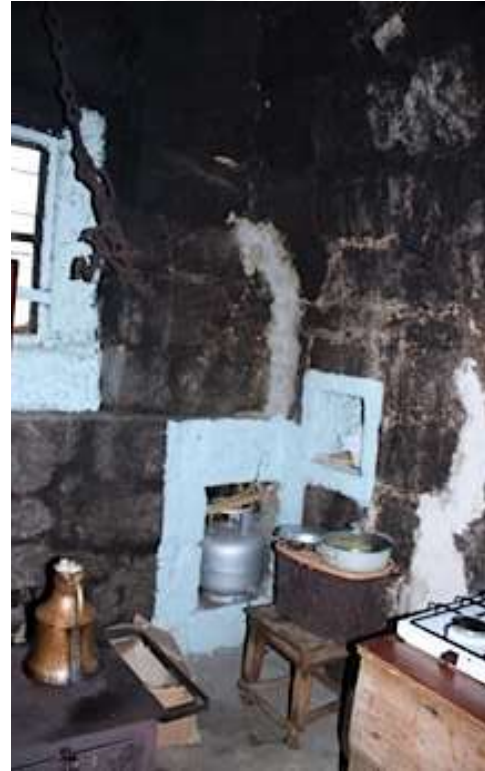
Şekil 11. Ocaklık mekânı

Ocaklık genellikle konutun ilk ulaşılan mekânıdır. Ocaklık bölümü konutta eğimin yükseldiği bölümde yer alan zemin döşemesi sıkıştırılmış toprak olan bir mekândır. Ocaklığın konut içindeki yeri ve dış mekân ile ilişkisine değişebilmektedir. Bazı konutlarda ocaklığın her iki cephesi de dış mekân ile doğrudan ilişkili iken bazı konutlarda ocaklık bölümünün sadece bir cephesi dış mekân ile doğrudan ilişkilidir. Bu tip konutlarda ocaklığın dış mekân ile ilişkisi diğer cephesine bitişik bir hol üzerinden sağlanmaktadır. Ocaklık bölümünün dış mekân ile doğrudan ilişkisinin olmadığı konutlarda ocaklığın her iki cephesinde de birer hol bulunmaktadır (Faiz Büyükcım, 2021). Yemeklerin pişirildiği,

bahçede kullanılan araç gereçlerin depolandığı ve tarladan dönüşte kıyafetlerin değiştirildiği bu mekân günlük hayatta konutta en yoğun kullanılan, en çok vakit geçirilen mekândır (Sözen ve Eruzun, 1992; Gür, Batur, 2005). Ocaklığın eğime yaslı kagir duvarında taş kemerli bir ocak bulunmaktadır. Ocağın bacası kagir duvar boyunca devam ederek çatıda son bulmaktadır. Bazı evlerde bu kemer açıklığı çok büyük olup duvarlarında kapacak koyacak irili ufaklı nişler ve askılar bulunmaktadır. Bazı konutların ocaklık bölümünde unluk olarak adlandırılan sabit dolaplar yer almaktadır (Şekil 11).

Taş kemerli ocak içindeki nişler

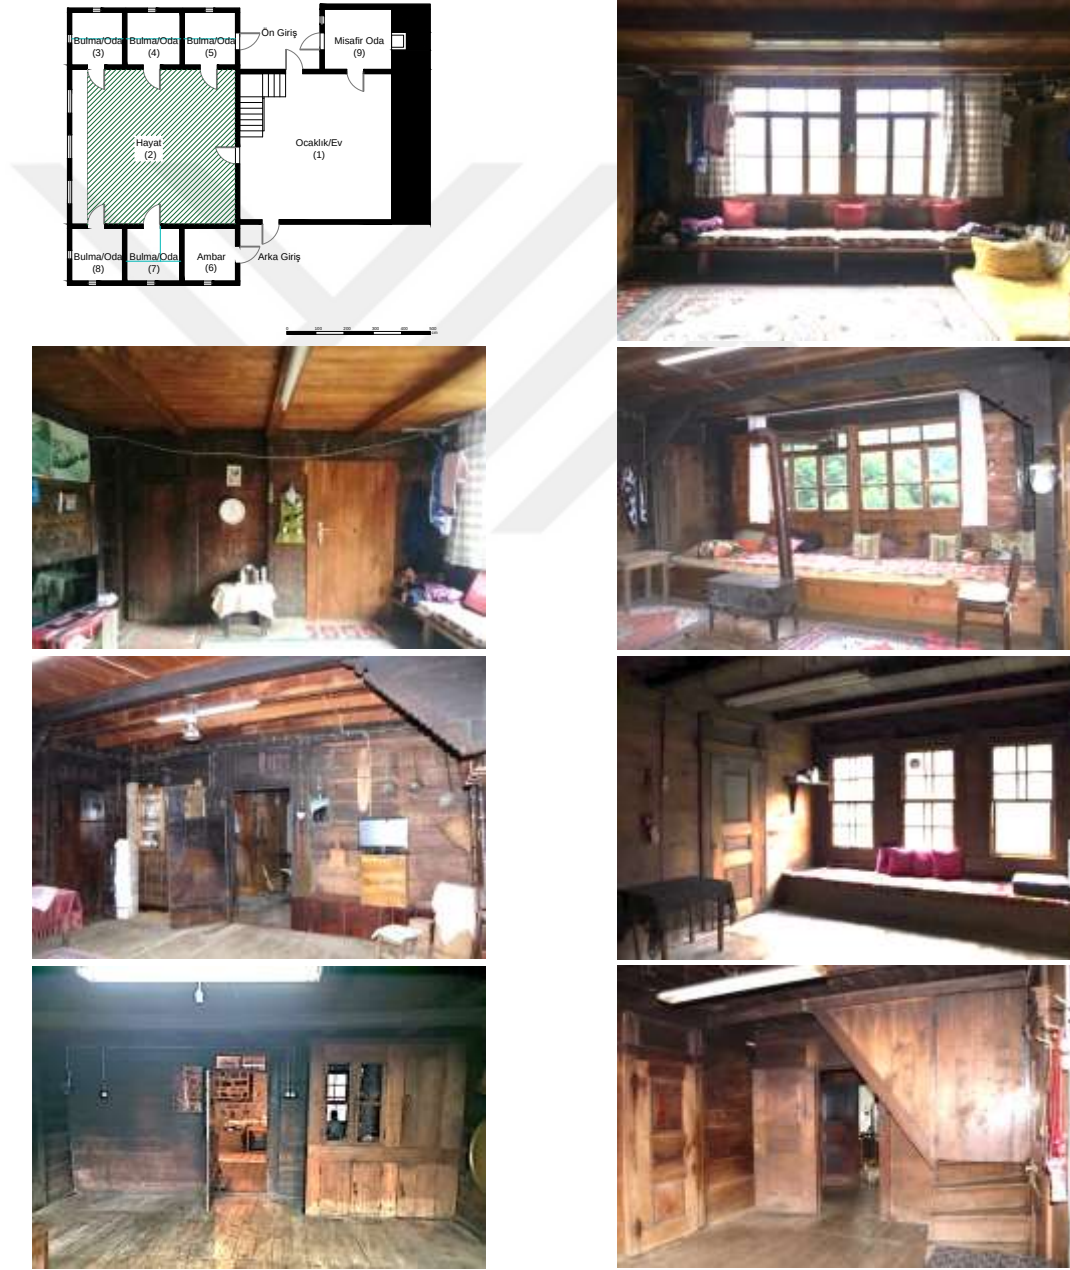
Şekil 12. Hayat mekânı

Hayat konutun ana mekânlarından biridir (Şekil 12). Günlük oturma ve her iki yanında dizili odalara geçiş için kullanılan bu mekân ahırın üstünde manzara yönünde yer almaktadır. Hayat manzara yönündeki pencereleri sayesinde aydınlık bir mekândır. Pencerelerin önünde hayatı özelleştiren ahşap bir sedir bulunmaktadır (Özgüner, 1970; Sözen ve Eruzun, 1992; Gür, Batur, 2005).

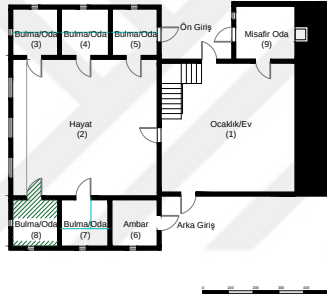
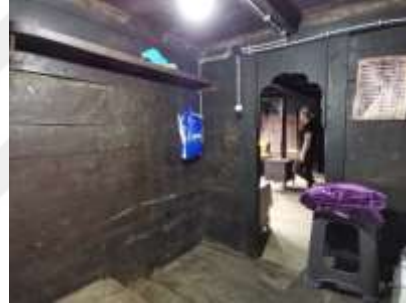
Bulma olarak adlandırılan ve yatmak için kullanılan odalar konutta genellikle hayatın etrafında yer almaktadır. Bazı konutlarda ise ocaklık mekânının içinde ya da birinci katta eğime yaslı bölümde de bulunmaktadır. Yöre konutlarında plan şeması büyük oranda benzerlik göstermekle birlikte kat sayısı ve konut büyüklüğüne bağlı olarak oda sayısı değişmektedir. Bu durum konutta yaşayan kişi sayısı ile ilişkilidir (Özgüner, 1970). Odalar yaklaşık olarak 4 m<sup>2</sup> bir alana sahip olup genelde sadece yatma/uyuma işlevine yöneliktir. Bu odalarda bir sedir ve kıyafet askıları bulunurken büyük odalarda ise baca/şömine, hamam ve depolama için dolaplar da bulunmaktadır. Hayatın köşe bölümlerinde yer alan odalarda ikiye diğer odalarda ise genellikle birer pencere bulunmaktadır. Pencere ısı yalıtımı ve güvenlik nedeniyle küçük yapılmıştır (Şekil 13).

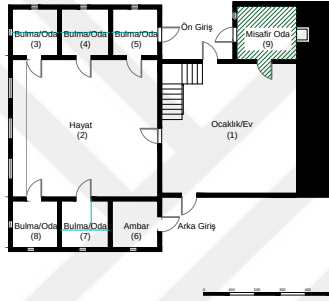
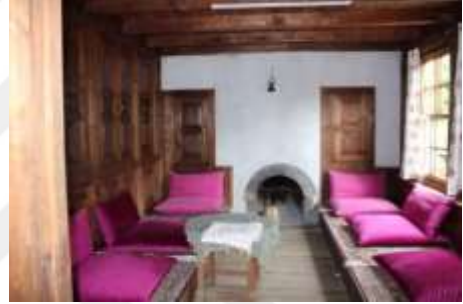
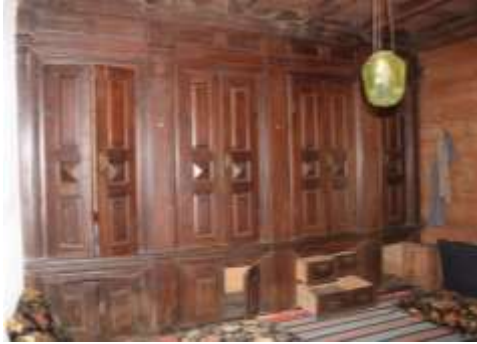
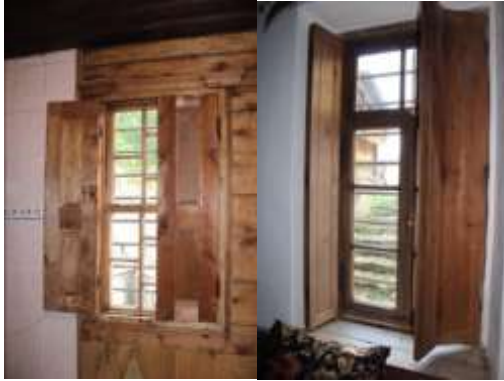
Misafir odası misafirleri ağırlamak ya da yatılı misafirlerin gece kalması için ayrılmış bir mekândır. Ön ya da arka giriş tarafında konuta bitişik bir hacim olarak inşa edilen mekân, bahçeye açılan bağımsız bir girişe sahip olması nedeniyle özelleşmektedir. Misafir odasında karşılıklı iki sedir, bir baca/şömine ve bazı konutlarda da musandere olarak adlandırılan dolaplar bulunmaktadır. Ayrıca bazı misafir odalarında aydınlatma penceresi yer almaktadır. Misafir odası diğer odalara göre daha büyük bir alana ve daha geniş pencerelere sahiptir. Bu odadaki pencerelerde için perdelik olarak adlandırılan ahşap elemanlar kullanılmaktadır (Şekil 14).

Musandere (dolap)

Perdelik

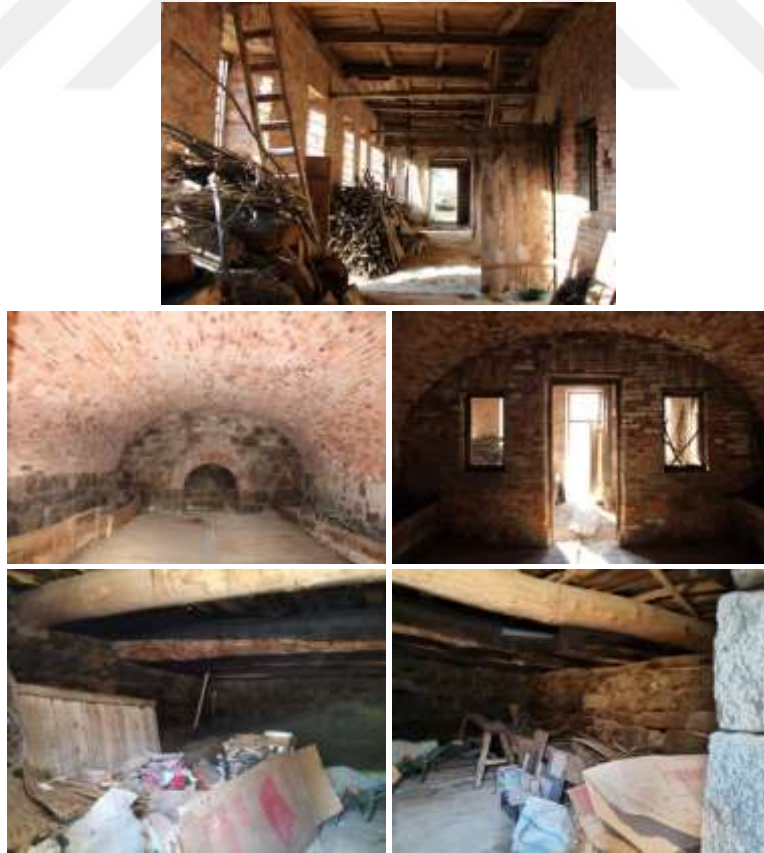
Şekil 15. Ahır

Ahırlar yörenin üretim biçiminin konuttaki karşılığı olan mekânlardan biridir (Şekil 15). Hayvancılık faaliyetlerine hizmet eden ahırlar hayvanların barındığı mekânlardır ve eğimden kazanılan boşlukta yer almaktadır. Bu mekân taş kagir olarak inşa edilmiştir. Giriş cephesi genellikle manzara yönündedir.

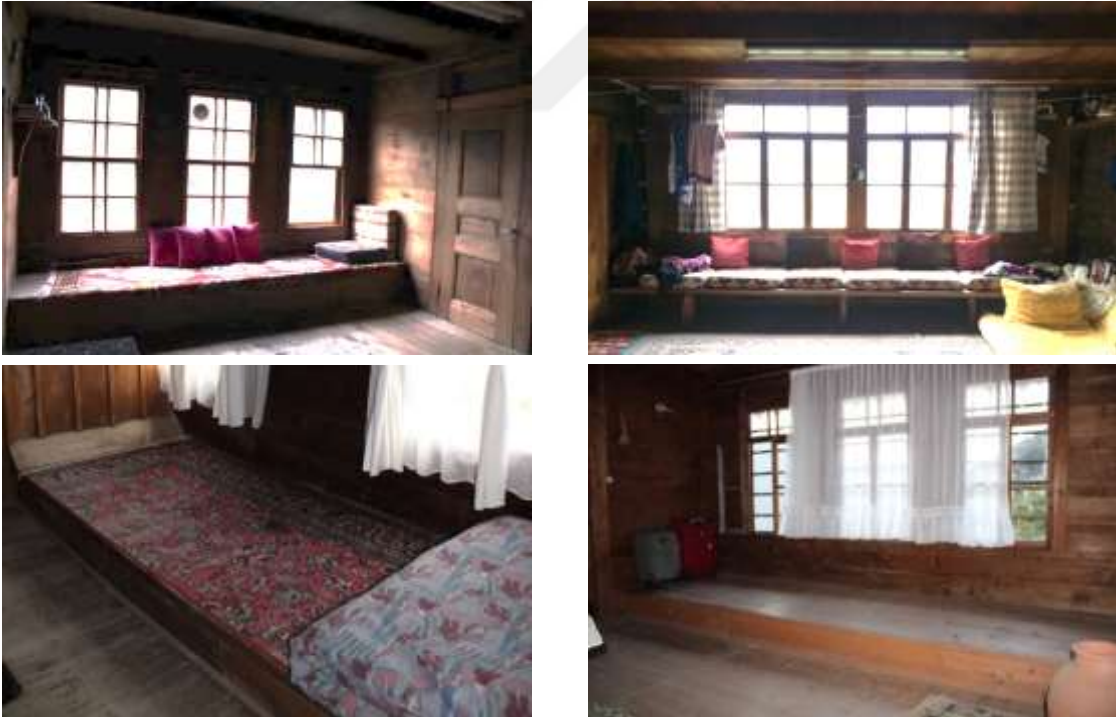
Şekil 20. Sedir

Sedir: Sedirler oda, hayat ve misafir odasında bulunan hem oturma hem de yatma işlevine yönelik kullanılan donatılardır. Hayatta manzara yönünde odalarda ise genellikle karşılıklı iki duvarda konumlanan sedirlerin malzemesi ahşaptır. Sedirlerin boyları mekanların boyutları ile ilişkili olup enleri 80-100 cm arasında değişmektedir. Odalardaki sedirlerin yükseklikleri ise 20-25 cm iken hayatta konumlanan sedirlerin yükseklikleri yaklaşık 40-45 cm'dir (Şekil 20).

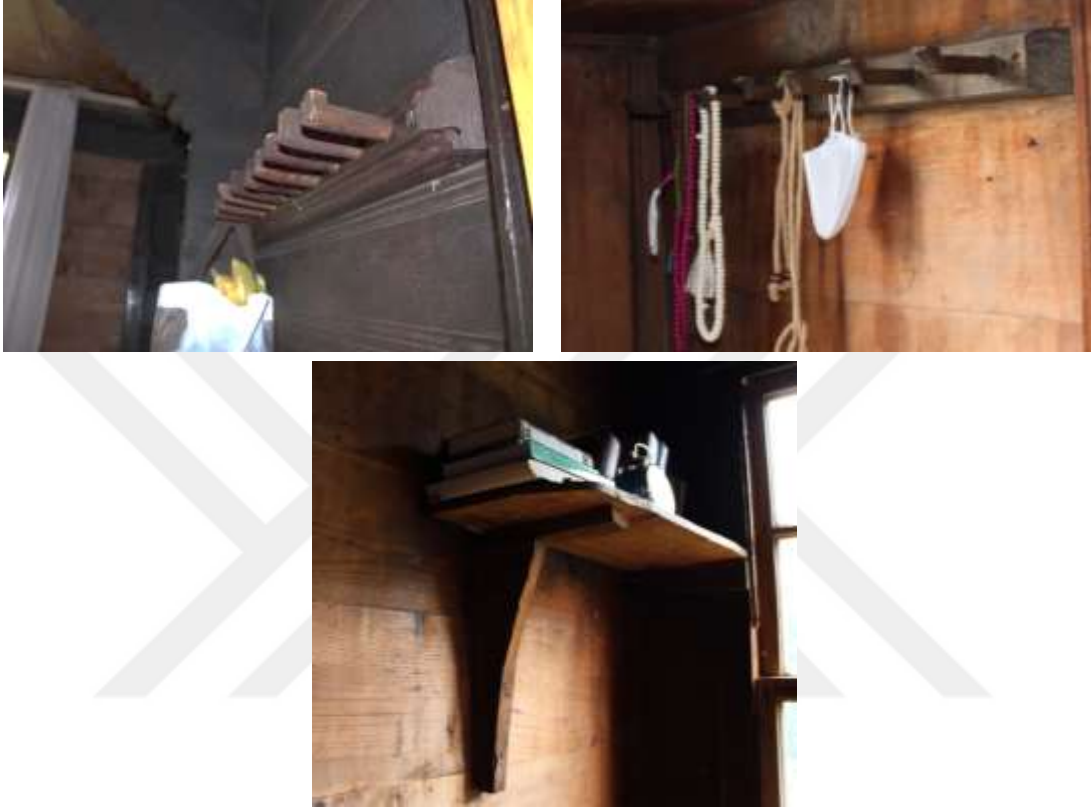
Şekil 21. Askı ve raflar

Askı ve raf: yöre konutlarında haşerelerden korunmak amacıyla kıyafetler açıkta askılara asılarak muhafaza edilmektedir. Bu nedenle her odada kıyafetlerin asılacağı

duvarlarda ahşap askılıklara yer verilmiştir. Benzer şekilde küçük eşyalar da ahşap raflarda depolanmaktadır. Bu askı ve raflar genellikle kapının yer aldığı duvar üzerinde konumlandırılmıştır (Şekil 21).

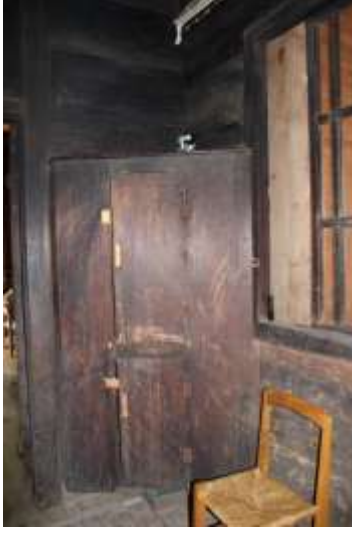
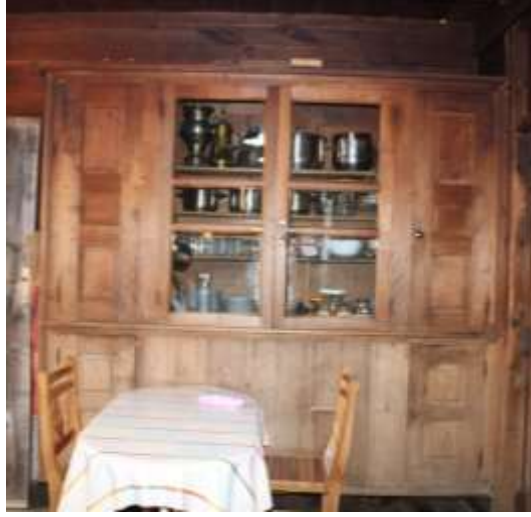
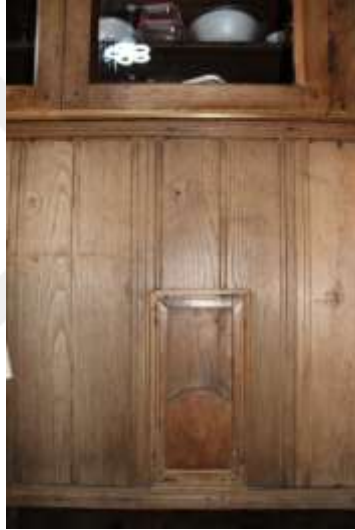
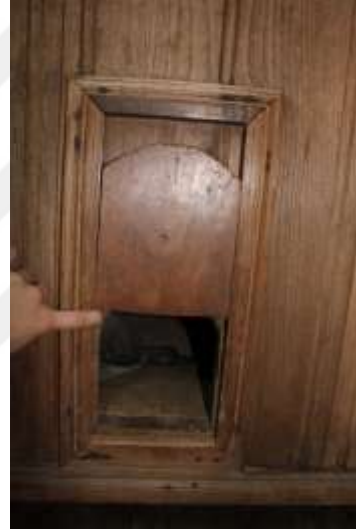
Şekil 22. Ocaklık dolaplar

Ocaklık dolapları: Yöre konutlarında ocaklıkta yer alan ve mutfak ekipmanları ile yiyeceklerin depolandığı dolaplar bulunmaktadır. Bu dolaplar ocaklığın köşesinde yer alan köşe dolap ya da ocaklığın herhangi bir yerinde yer alan dikdörtgen dolaplardır. Dikdörtgen formlu dolaplarda unluk olarak adlandırılan un depolama amacıyla kullanılan bu dolap yöreye özgü bir bölüm mevcuttur. Ahşap malzemeden yapılmış olan bu dolabın altında bir kapak bulunmaktadır. Bu kapak açılarak unun dışarıya akması sağlanmaktadır (Şekil 22).

Köşe dolabı

Dikdörtgen dolap

Unluk

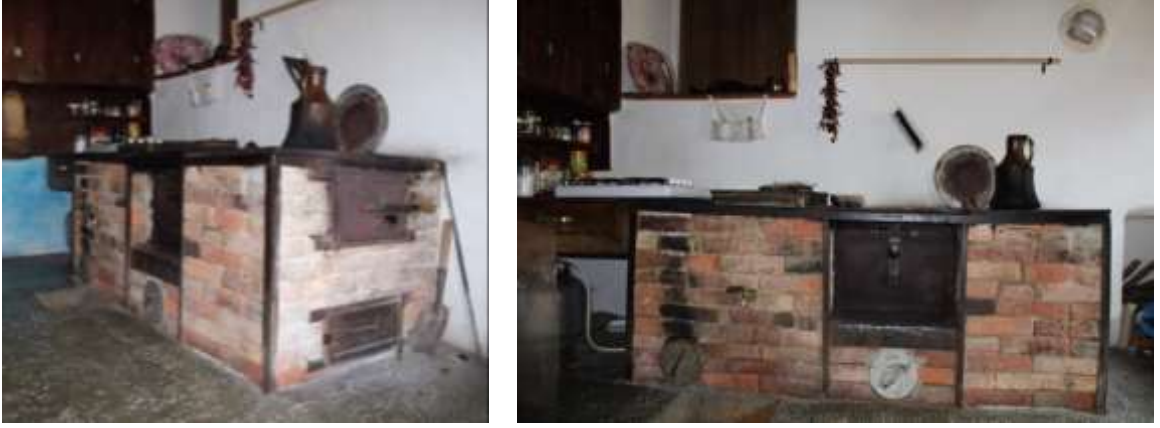
Şekil 23. Pilita

Pilita: Pilita yöreye özgü bir sobadır. Bu soba sabit bir eleman olarak genellikle ocaklık mekanında yer almaktadır. Pilita dikdörtgen formu olup ateş yakılan bölümü, sıcak su haznesi, fırını ve yemek pişirme alanı ile çok yönlü bir ısıtıcıdır (Şekil 23).

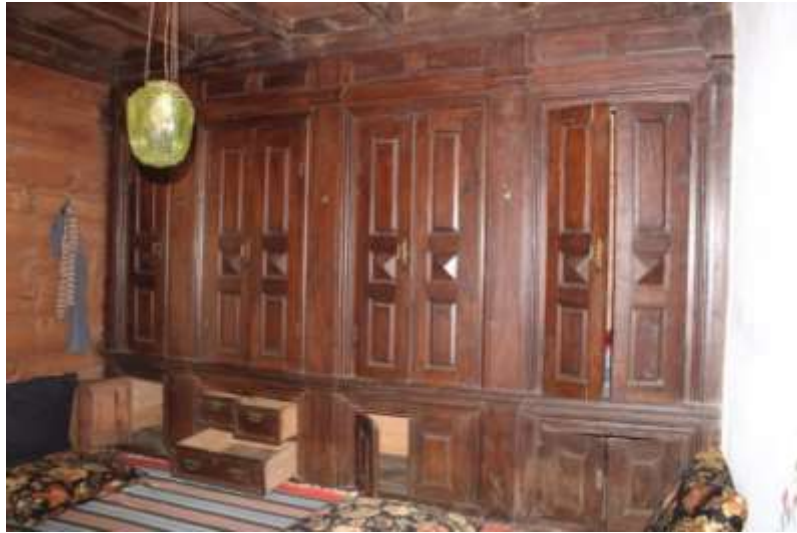
Şekil 24. Musandere

Musandere: Konaklar Mahallesi kırsal konutlarının özgün mekanlarından biri olan misafir odasında yer alan dolaplara verilen isimdir. Bu dolaplar genellikle sağır duvar boyunca konumlanmış olup daha çok yatak, yorgan ve eşyaları depolamaya yönelik olarak kullanılmaktadır. Genellikle alt kısımlarda çekmece ve küçük hacimli depolama alanlarına yer verilen musanderelerin üst kısımlarda daha çok yatak yorgan gibi eşyaları depolanır (Şekil 24).

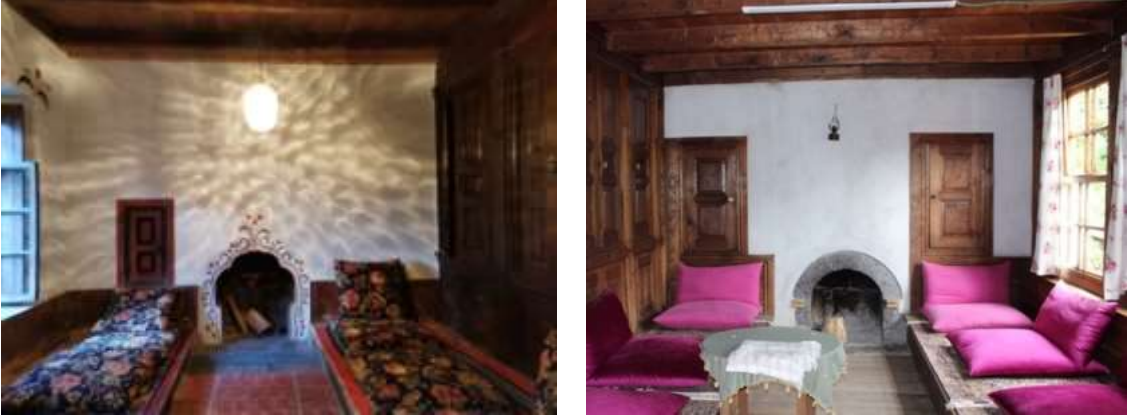
Şekil 25. Gömmme dolap

Gömme dolap: Genellikle büyük konutların oda ve misafir odalarda baca/şöminenin bulunduğu duvarda yer alan ahşap kapaklı nişlerdir. Farklı boyutlarda olup küçük eşyaların depolanması amacıyla kullanılırlar (Şekil 25).

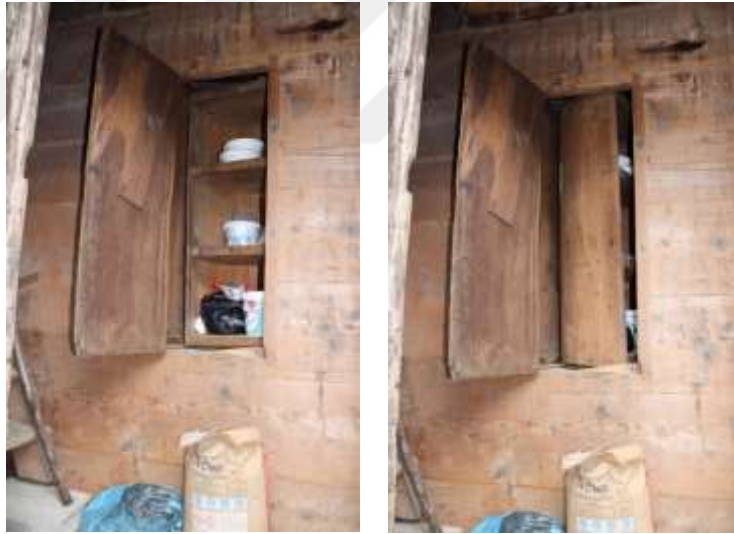
Şekil 26. Döner dolap

Döner dolap: Genellikle büyük konutlarda misafir odalarında konuklara yemek servisi amacıyla kullanılmaktadır. Dolabın raflarına yemekler konulduktan sonra dolap elle çevrilerek yemekler misafir odasına iletilir (Şekil 26).

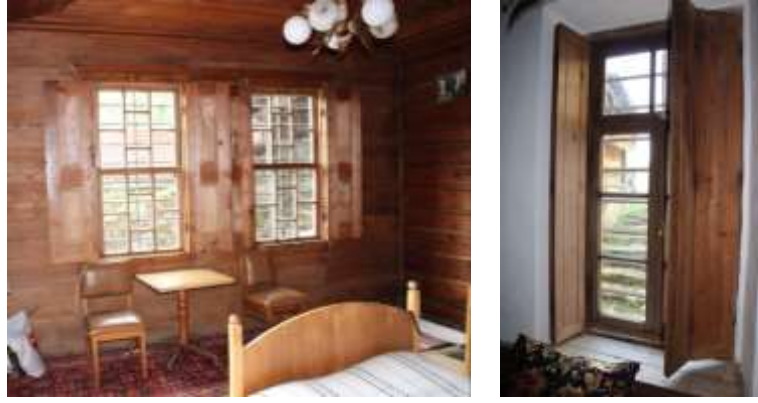
Şekil 27. Perdelik

Perdelik: Misafir odalarında girişe yakın konumda bulunan pencerelerde mahremiyeti sağlamak amacıyla perdelik olarak adlandırılan ahşap kapaklar bulunmaktadır. Ancak yöre konutlarında odaların konumundan kaynaklı olarak görsel açıdan bir mahremiyet ihtiyacı duyulmadığından genellikle perde/perdelik kullanılmamıştır (Şekil 27).

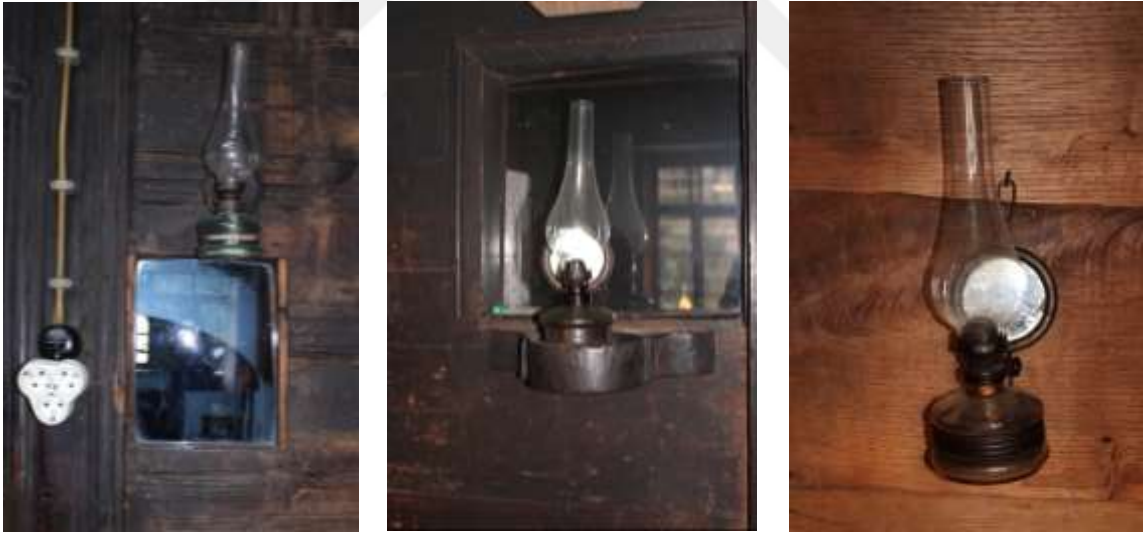
Şekil 28. Aydınlatma elemanları

Aydınlatma elemanları: Yöre konutlarında en yaygın olarak kullanılan aydınlatma elemanları gaz lambalarıdır. Bu lambalar genellikle bitişik iki mekanın ortak duvarı üzerinde yer alan aydınlatma pencerelerinin önündeki raflara yerleştirilerek iki mekanın da aydınlatılması sağlanırdı (Şekil 28).

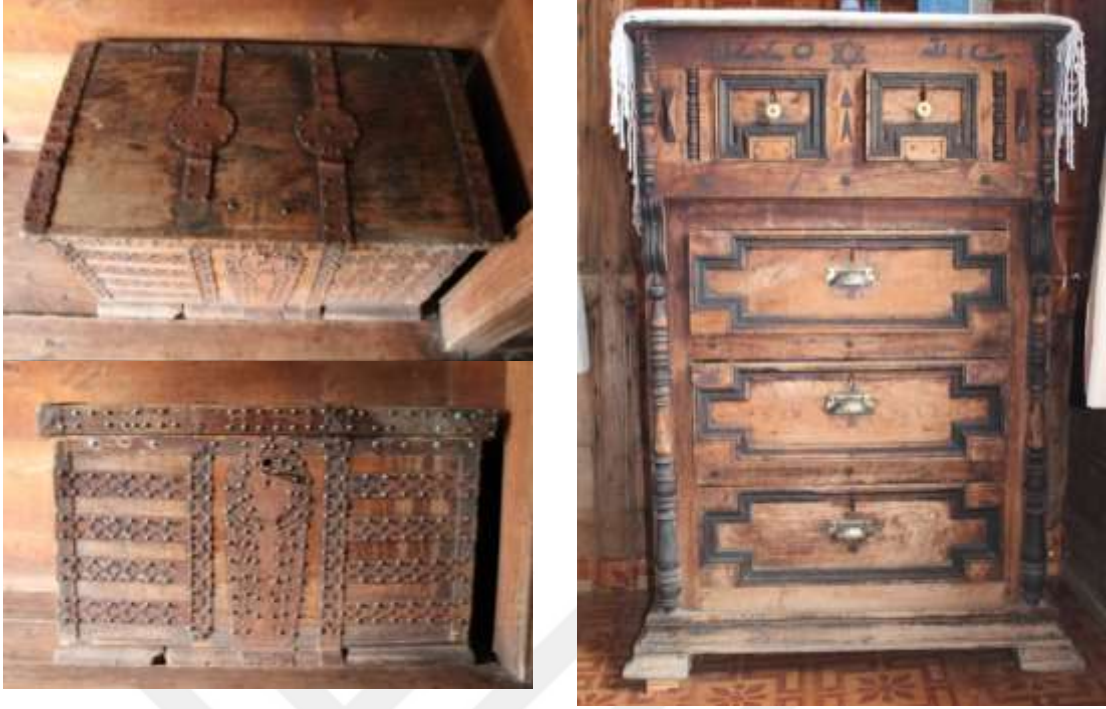
Şekil 29. Sandık ve şifonyer

Sandık ve şifonyer: Sandıklar ve şifonyerler konutlardaki hareketli mobilyalar kapsamında ele alınan depolama elemanlarıdır. Özellikle çeyiz ve aile yadigarı eşyaların depolanması için kullanılan sandık ve şifonyerler ahşap oyma ve torna gibi çeşitli teknikleri ile süslenmiştir (Şekil 29).

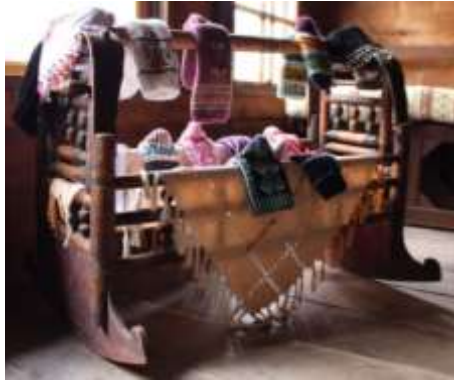
Şekil 30. Beşik

Bebek beşikleri: Ahşap malzemeden yapılan beşikler torna tekniği, farklı boyalar ile vb. süslenmiştir. Yapımında işlemesi kolay ve dayanıklı ağaçlar tercih daha çok abanoz, ceviz, servi, kestane, kızılâğaç, kayın vb. ağaçları kullanılmaktadır (Şekil 30).

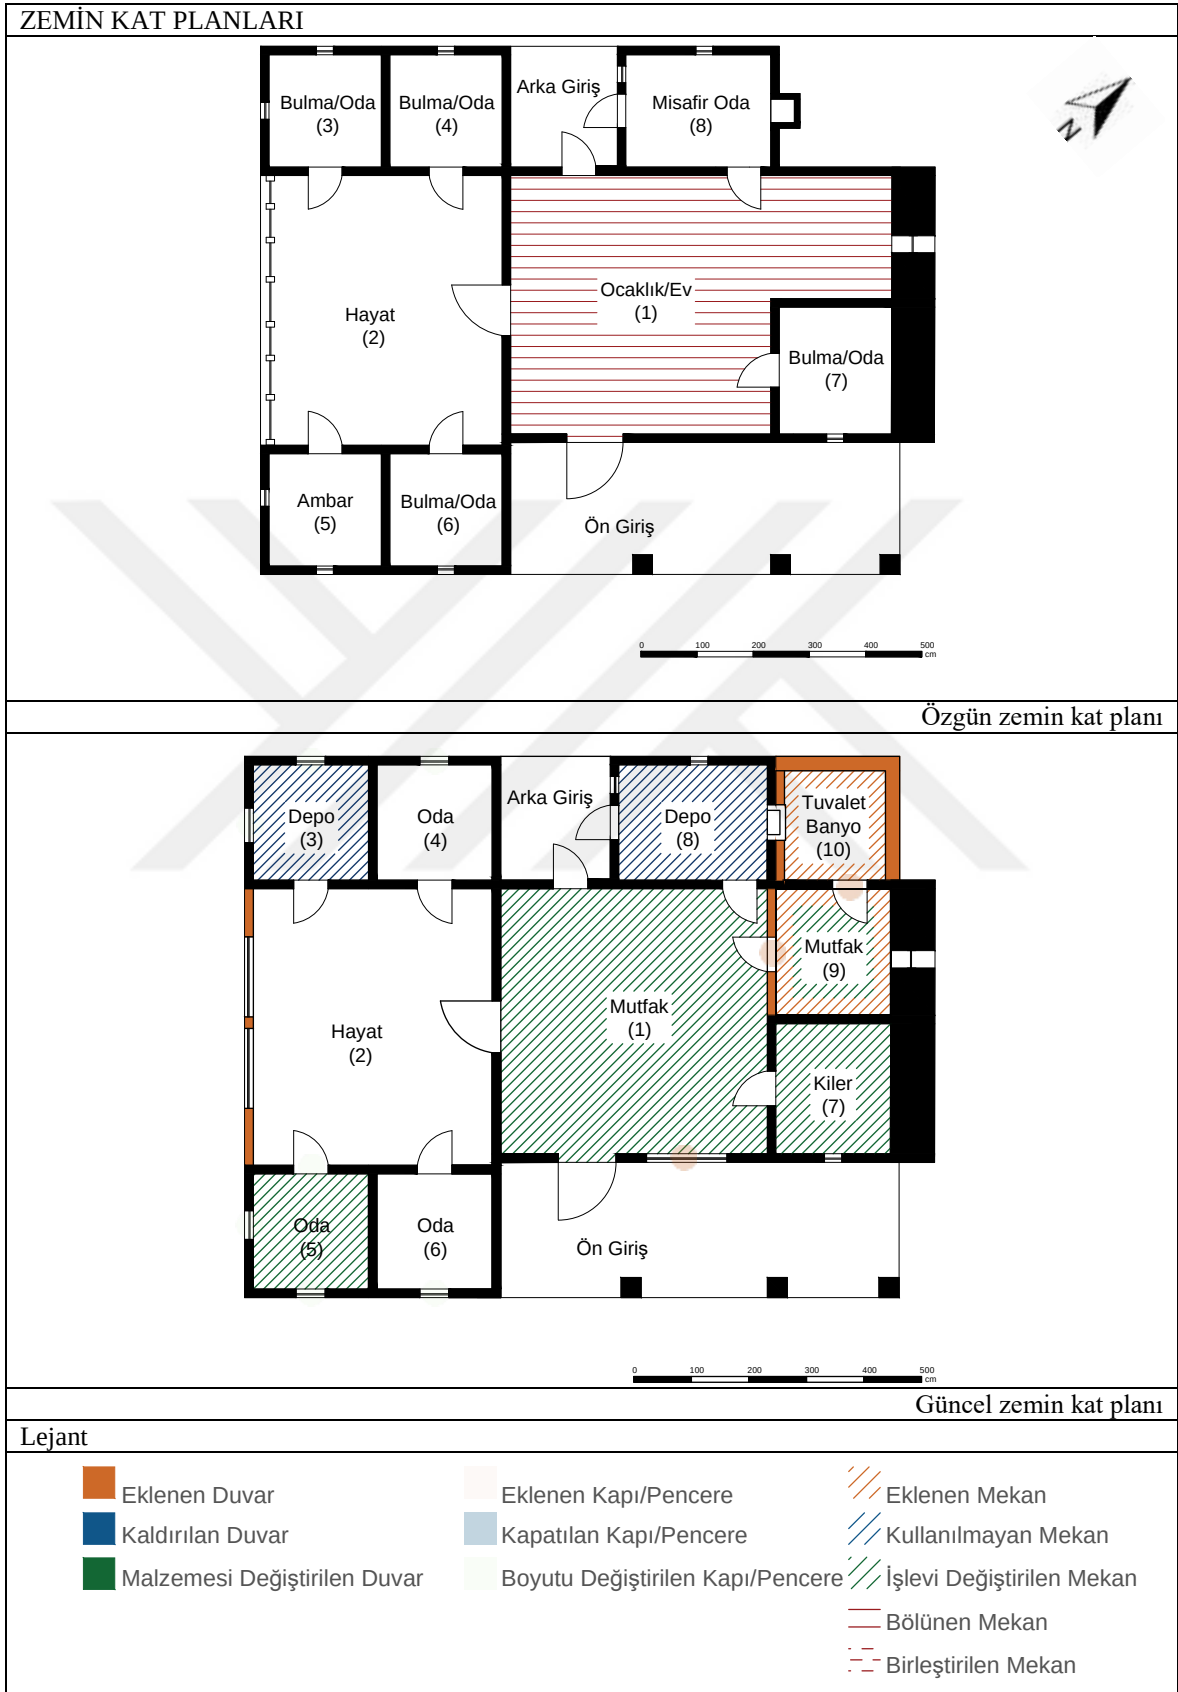
Tablo 9. K1 konutu özgün ve güncel zemin kat plan şemaları

K1 Konutu, Konaklar Mahallesi Çelina mevkisinde 123 ada 10 parselde yer almaktadır. Konuta ulaşım ana taşıt yolundan ayrılan patika bir yol ile sağlanmaktadır. Bu patika yol üzerinde bulunan konut dizisinin beşinci ve son konutudur. Eğimli bir topografya üzerinde yer alan konutun kuzeyinde patika bir yol, güneybatısında ormanlık alan, güneyinde eğimli bir arazi bulunmaktadır (Şekil 35). Kuzeybatısında ise odunluk ve oturma birimlerinin yer aldığı açık bir alan mevcuttur.

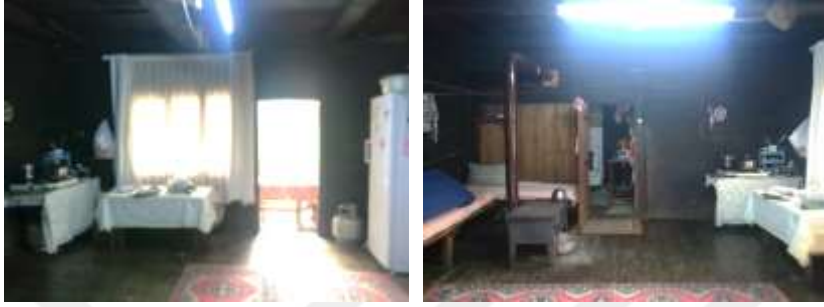
Şekil 36. K1 konutu ocaklık mekânı

Doğu Karadeniz kırsal konut plan tipolojileri içerisinde hayatlı plan tipolojisine sahip konutun, özgün plan şemasında kuzeydoğu ve güneybatı yönünde karşılıklı iki girişi olan ocaklık bölümü (1 numaralı mekân) ve bu ocaklık bölümünün kuzeybatı duvarına bitişik hayat ve hayata açılan dört oda (bulma) yer almaktadır (Şekil 36). Ocaklık bölümünde doğu cephesine bitişik bir oda (bulma) ve kuzeydoğu cephesine bitişik bir misafir odası yer almaktadır (Şekil 37). Misafir odasına dışarıdan ulaşımı sağlayan ayrı bir girişi de bulunmaktadır. Ocaklık, günümüzde mutfak olarak kullanılmaktadır ve konutun ilk ulaşılan mekânıdır. Ocaklık mekânı yaklaşık olarak 678x408 cm ölçülerindedir. Günümüz

kullanımında bu mekân bölünerek, konuta mutfak ve hol olarak kullanılan bir mekân (9 numaralı mekân) eklenmiştir. Ocaklık mekânının içinde, 200x225 cm ölçülerinde içinde bir ahşap sedir ile sadece yatma işlevine hizmet eden ve bulma (7 numaralı mekân) olarak adlandırılan bir oda yer almaktadır.

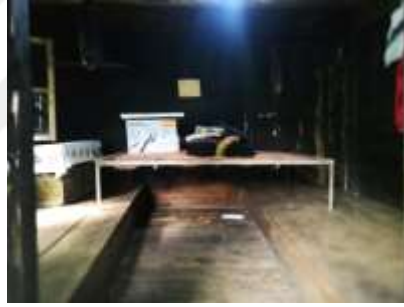
Şekil 37. K1 konutu misafir odası

Ocaklık mekânına açılan diğer oda ise güneybatı yönünde yer alan dışarıdan bağımsız girişi de olan misafir odasıdır (8 numaralı mekân). Bu mekân 258x200 cm ölçülerinde olup birbirine paralel iki sedire sahiptir. Misafir odası (8 numaralı mekân) günümüzde depo olarak işlevlendirilmiş atıl bir mekandır.

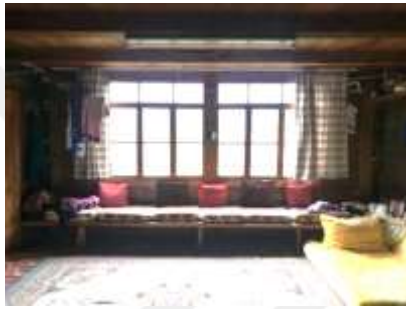
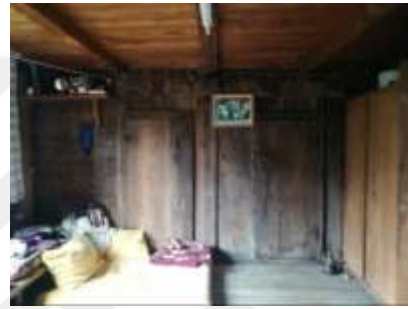
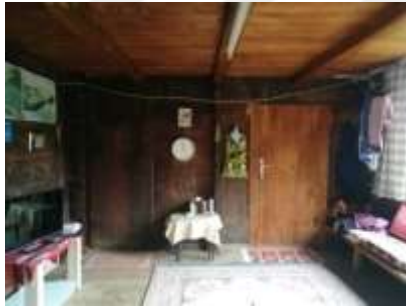
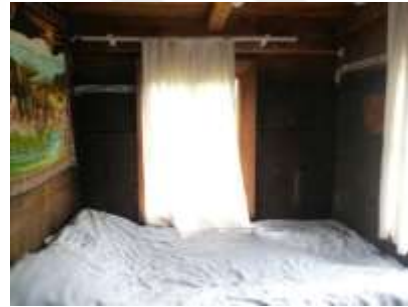
Şekil 38. K1 konutu hayat mekânı ve oda

Konutun ana mekânlarından bir diğeri olan hayat (2 numaralı mekân) 406x465 cm ölçülerindedir (Şekil 38). Konutun manzaraya yönelen cephesinde yer alan orijinal plan şemasında yarı açık bir mekânken günümüzde açık cephesi kapatılmış olup odalara geçiş mekânı olarak kullanılmaktadır. Hayata açılan üçü bulma biri ambar olmak üzere yaklaşık olarak 200x200 cm ebatlarında dört mekân bulunmaktadır. Bulmalarda (3, 4 ve 6 numaralı mekânlar) birer adet sedir ve kıyafet askıları bulunmaktadır. 3 numaralı bulma/oda günümüzde depo olarak hizmet eden atıl bir mekandır. Kuzey yönünde yer alan ambar (5

Hayat

Oda

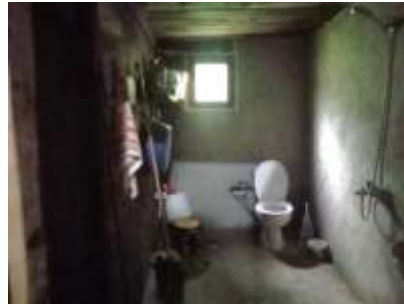
Şekil 39. K1 konutu eklenen banyo tuvalet

numaralı mekân) günümüzde oda olarak kullanılmaktadır. Banyo ve tuvalet (10 numaralı mekân) konuta ek hacim eklenerek oluşturulmuştur. Gazbeton duvarlarla oluşturulan bu mekân konutun güney ve güneybatı yönünde, misafir odasının (8 numaralı mekân) bitişiğindedir.

Özgün plan şemasındaki hayat, ocaklık, ambar ve odaların bir bölümü özgün işlevinde kullanılırken (2, 4 ve 6 numaralı mekânlar) bazıları işlevsel değişikliğe uğramış (1, 5, 7 numaralı mekânlar), bazı mekanlar (3, 6, ve 8 numaralı mekanlar) atıl hale gelmiş ve plan şemasına banyo/tuvalet (10 numaralı mekân) eklenmiştir (Şekil 39).

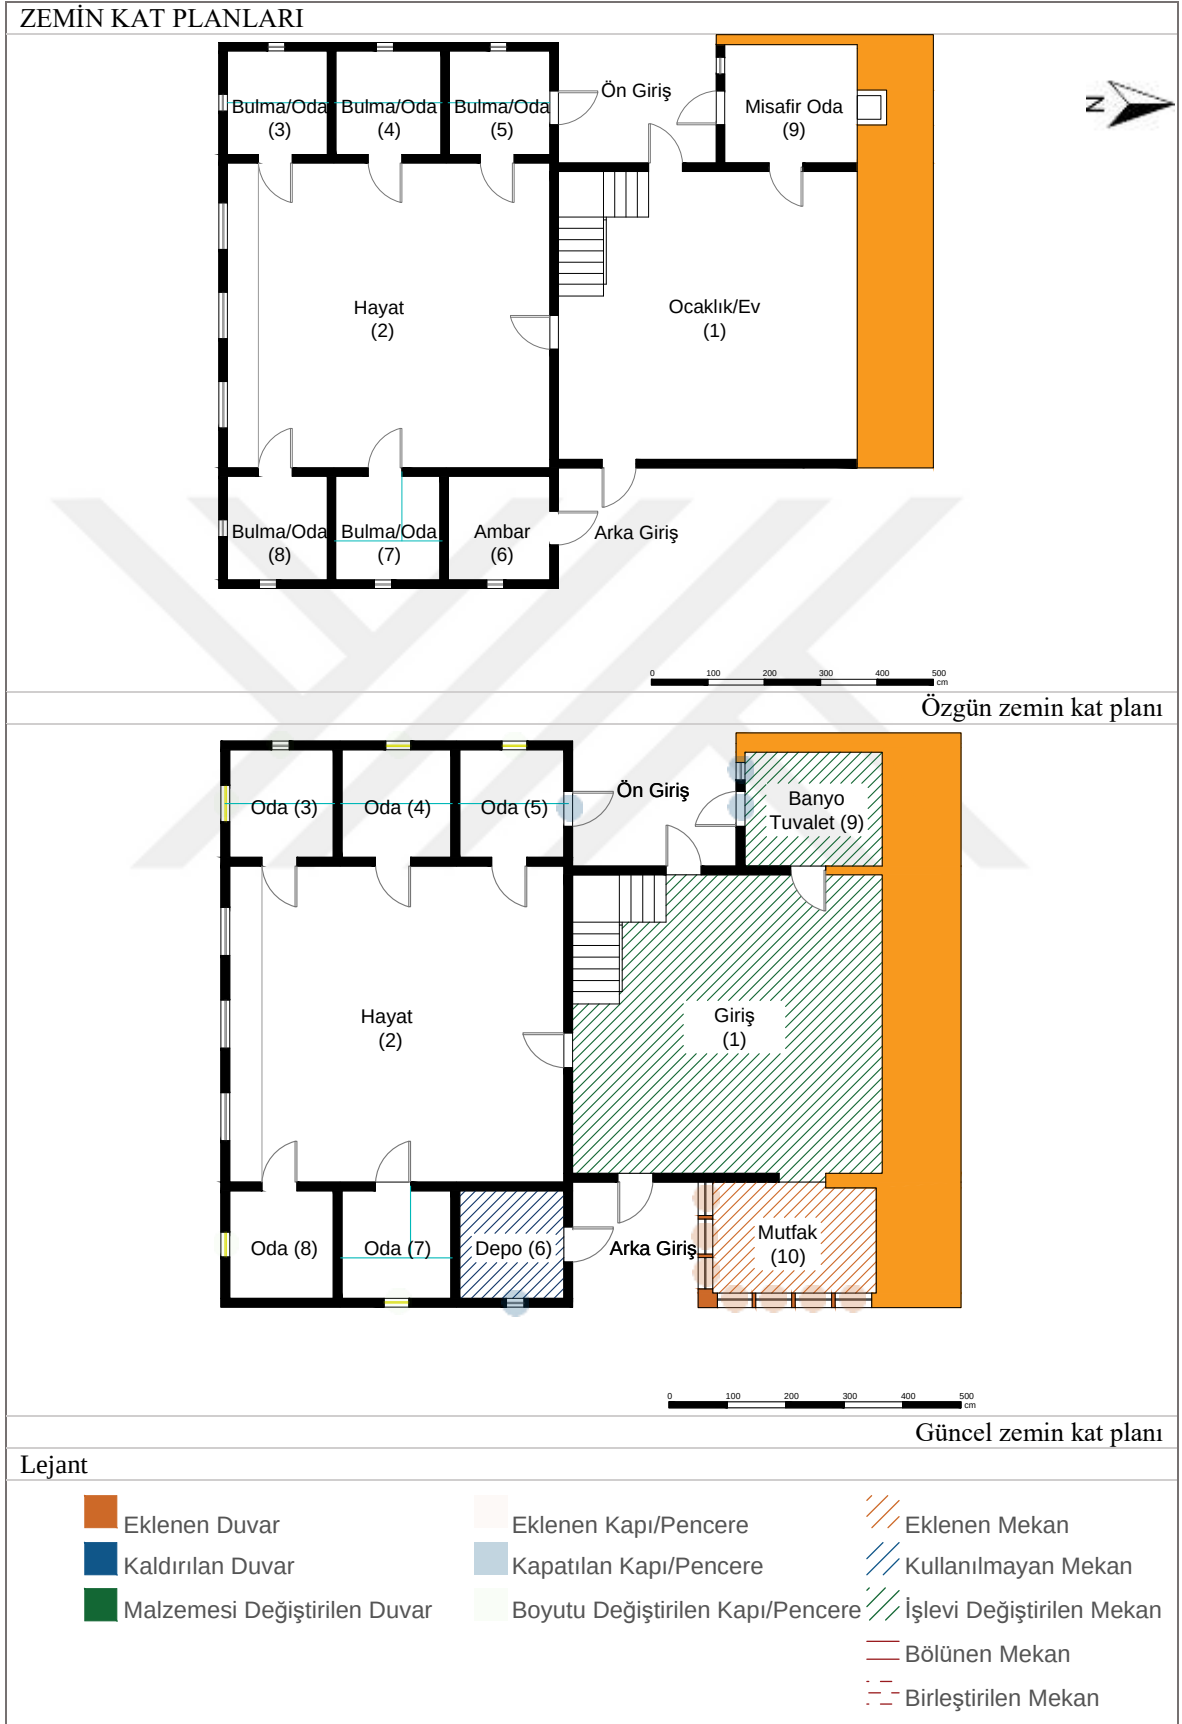
Tablo 11. K2 konutu özgün ve güncel zemin kat plan şemaları

K2 Konutu Konaklar Mahallesi Çelina mevkisinde 123 ada 4 parselde yer almaktadır. Araç yolundan sonra patika bir yol ile ulaşılan konut eğimli bir topografyada yer almaktadır. Kuzey ve güney cephelerine bitişik taş merdivenler ile yaşama katına ulaşılan konutun batı cephesi tamamen eğimli topoğrafya ile sınırlanmıştır. Ahır katının girişi doğu cephesinde yer alan konutun çatı katına ulaşım ise batı cephesinde yer alan ayrı bir kapı ile sağlanmaktadır. K2 Konutu kagir ahır katı üzerinde bir katlı ahşap yığma yaşam katı ve çatı katı olarak inşa edilmiştir. Konutun yamaca yaslı batı cephesi kesme taş olarak inşa edilmiştir. Cephe kurgusu basit ve süsleme bakımından sade olan konutta batı cephesinde ahır katında dikdörtgen formlu ahşap söveli kapı ve bir pencere, yaşama katında ise yaşama katında dikdörtgen formlu ahşap söveli pencereler bulunmaktadır. Konutun iki giriş kapısının yer aldığı bölümlerde duvar içeriye çekilerek bir boşluk yaratılmıştır (Şekil 40). Yapıya sonradan eklenen gazbetondan inşa edilmiş banyo-tuvalet ise güney ve güneybatı cephelerinden okunmaktadır.
