**KIRSAL KONUTLARDA GÜNÜMÜZ KULLANICI GEREKSİNİMLERİNİN  
KARŞILANMASINA YÖNELİK MÜDAHALELERİN TESPİTİ VE ÖNERİLER  
GELİŞTİRİLMESİ: ÇAMLIHEMŞİN KONAKLAR MAHALLESİ ÖRNEĞİ**

**YÜKSEK LİSANS TEZİ**

**HAZİRAN - 2022  
TRABZON**

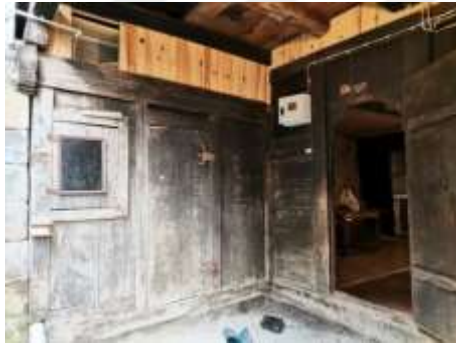
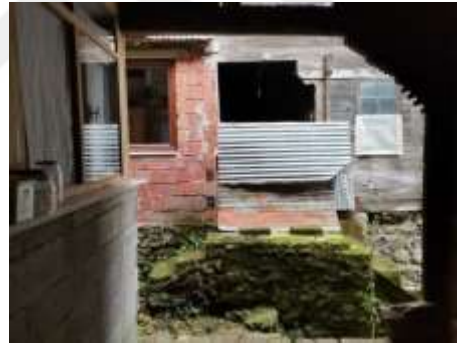
Şekil 40. K2 konutu kuzey ve güney cephesi

K2 Konutu Konaklar Mahallesi Çelina mevkisinde 123 ada 4 parselde yer almaktadır. Araç yolundan sonra patika bir yol ile ulaşılan konut eğimli bir topografyada yer almaktadır. Kuzey ve güney cephelerine bitişik taş merdivenler ile yaşama katına ulaşılan konutun batı cephesi tamamen eğimli topoğrafya ile sınırlanmıştır. Ahır katının girişi doğu cephesinde yer alan konutun çatı katına ulaşım ise batı cephesinde yer alan ayrı bir kapı ile sağlanmaktadır. K2 Konutu kagir ahır katı üzerinde bir katlı ahşap yığma yaşam katı ve çatı katı olarak inşa edilmiştir. Konutun yamaca yaslı batı cephesi kesme taş olarak inşa edilmiştir. Cephe kurgusu basit ve süsleme bakımından sade olan konutta batı cephesinde ahır katında dikdörtgen formlu ahşap söveli kapı ve bir pencere, yaşama katında ise yaşama katında dikdörtgen formlu ahşap söveli pencereler bulunmaktadır. Konutun iki giriş kapısının yer aldığı bölümlerde duvar içeriye çekilerek bir boşluk yaratılmıştır (Şekil 40). Yapıya sonradan eklenen gazbetondan inşa edilmiş banyo-tuvalet ise güney ve güneybatı cephelerinden okunmaktadır.

Kuzey cephesi girişi

Güney cephesi girişi

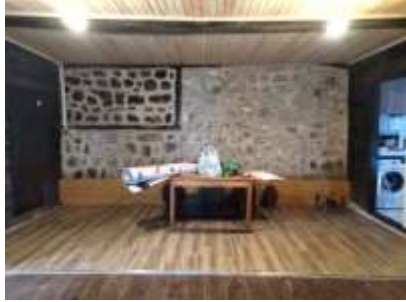
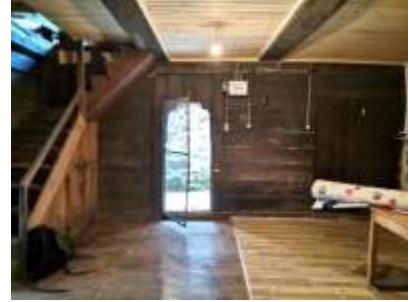
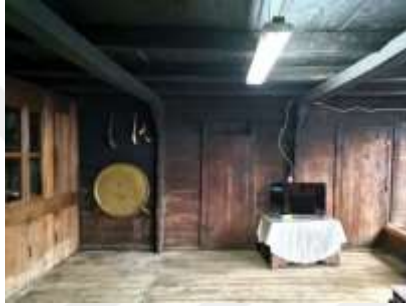
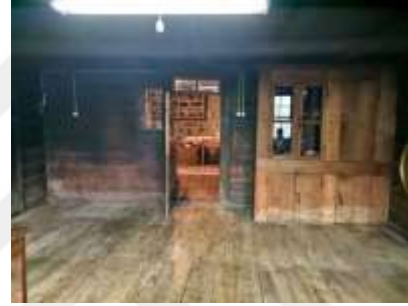
Şekil 41. K2 konutu ocaklık ve hayat mekânları

Konutun yaşam katında kuzey ve güney cephelerinde yer alan karşılıklı iki kapı ile ulaşılan ilk mekân ocaklıktır (1 numaralı mekân). Ocaklık mekânı yaklaşık olarak 530x511 cm ölçülerindedir. Ocaklığın kuzey yönünde çatı katına ulaşımı sağlayan bir merdiven doğusunda ise hayat (2 numaralı mekân) bulunmaktadır. Hayat (2 numaralı mekân), yaklaşık olarak 571x541 cm ölçülerinde olup içinde bir sedir bulunmaktadır. Bu mekâna açılan bulma/odalar ve ambar (3, 4, 5, 6, 7 ve 8 numaralı mekânlar) kare formunda yaklaşık olarak 177x177 cm ölçülerindedir. Konutun güney cephesinde ana girişin sol

tarafında ocaklık mekânına bitişik olarak konumlanan misafir odası (9 numaralı mekân) ocaklık hem de bahçeye açılan iki girişe sahiptir (Şekil 41).

Ocaklık

Hayat

Günümüz kullanımında ocaklık yalnızca giriş mekânı olarak kullanılmaktadır. Özgün plan şemasındaki hayat, ocaklık ve odaların bir bölümü özgün işlevinde kullanılırken (2, 3, 4, 5, 7 ve 8 numaralı mekânlar) bazıları (1 ve 9 numaralı mekânlar) işlevsel değişikliğe uğramıştır. Özgün plan şemasında misafir odası (9 numaralı mekân) günümüzde banyo/tuvalet olarak kullanılmaktadır. İşlevsel değişikliğe uğrayan mekânların yanı sıra günümüz kullanımında konutun kuzey cephesine girişin sağına eklenen ve ocaklıktan ulaşılan mekân (10 numaralı mekân) mutfak olarak kullanılmaktadır. Konuta mekânsal anlamda yapılan son müdahale ise, çatı katına eklenen odadır (11 numaralı mekân). Bu odada iki sedir, baca (şömine) ve musandere (gömme dolap) bulunmaktadır. Konutun dışarıdan bağımsız girişi olan ambarı (6 numaralı mekân) ise günümüzde depo olarak işlevlendirilmiş atıl bir mekandır.

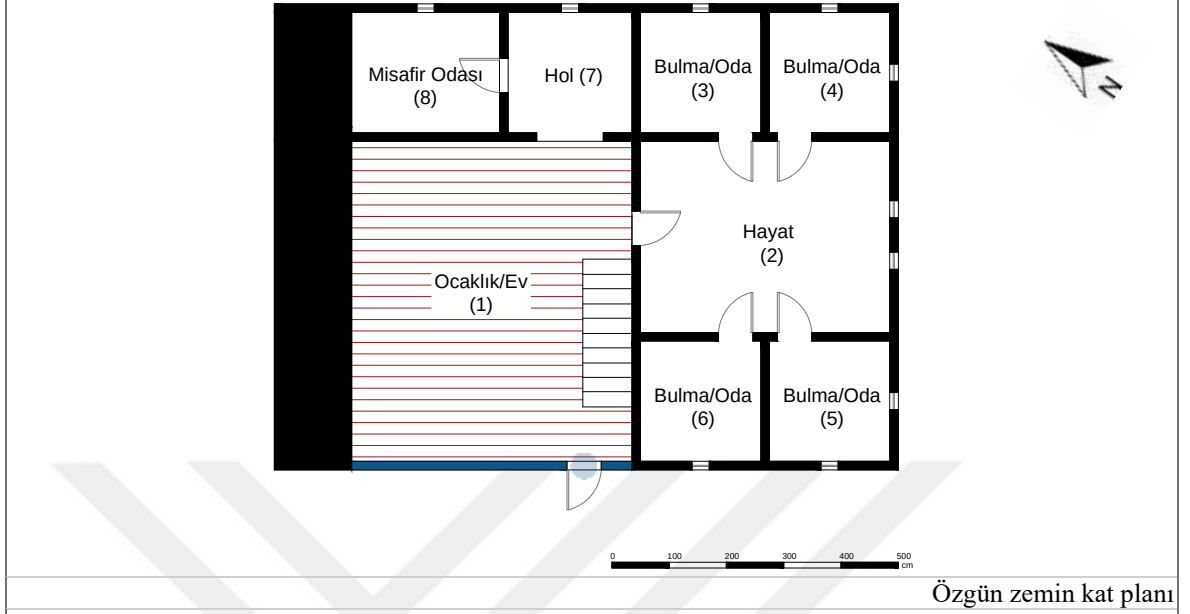
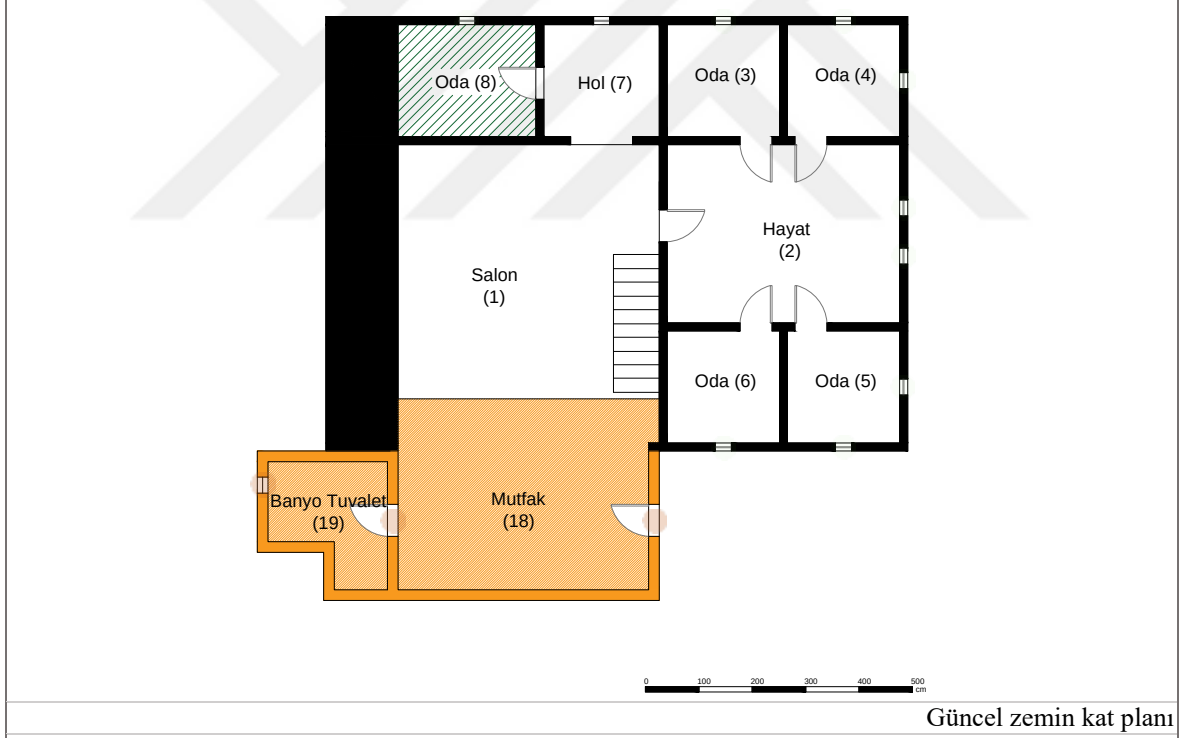
Tablo 14. K3 konutu özgün ve güncel zemin kat plan şemaları

K3 konutunun güney cephesinde yaşam katına açılan girişi bulunmaktadır. Konutun kuzeydoğu cephesindeki ana girişinden ulaşılan ilk mekânı ocaklıktır (1 numaralı mekân). Özgün plan şemasında ocaklık bölümünün kuzeydoğu cephesinde bir holden (7 numaralı mekân) ulaşılan misafir odası (8 numaralı mekân) yer almaktadır. Ocaklığın güneydoğu cephesine bitişik hayat manzaraya yönelmiştir. Hayatın her iki yanında, (kuzeydoğu ve güneybatı yönlerinde) ikişer oda/bulma (3, 4, 5, 6 numaralı mekânlar) bulunmaktadır. Üst kata ocaklık bölümünün güneydoğu cephesine yaslanmış ahşap bir merdivenle çıkılmaktadır. Üst katta merdiven ile ulaşılan holün (9 numaralı mekân) kuzeybatı cephesine yaslanmış iki oda (15 ve 16 numaralı mekânlar) yer alır. Balkona da geçiş bu holden sağlanmaktadır. Üst katta da holün güneydoğu cephesinden geçilen hayatın (10 numaralı mekân) iki yanında zemin katta olduğu gibi ikişer oda (11, 12, 13, 14 numaralı mekânlar) bulunmaktadır.

Günümüzde konutun güneybatı cephesindeki ahşap yıkılarak betonarme bir ek yapı ile ocaklık mekânı genişletilmiştir. Günümüzde eklenen yeni betonarme ek mutfak olarak kullanılmakta ve bu mutfağın kuzeybatı yönünde banyo/tuvalet bulunmaktadır. Özgün plan şemasında taş kemerli ocağın yer aldığı bölüm günümüzde oturma odası, misafir odası ise oda olarak kullanılmaktadır. Konutun diğer mekânları özgün işlevini devam ettirmektedir.

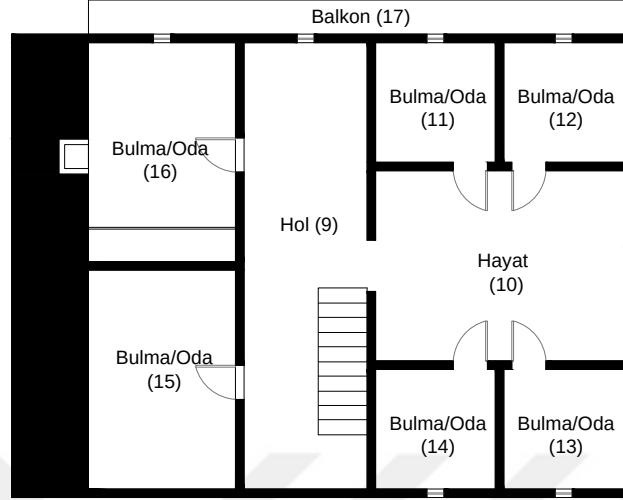
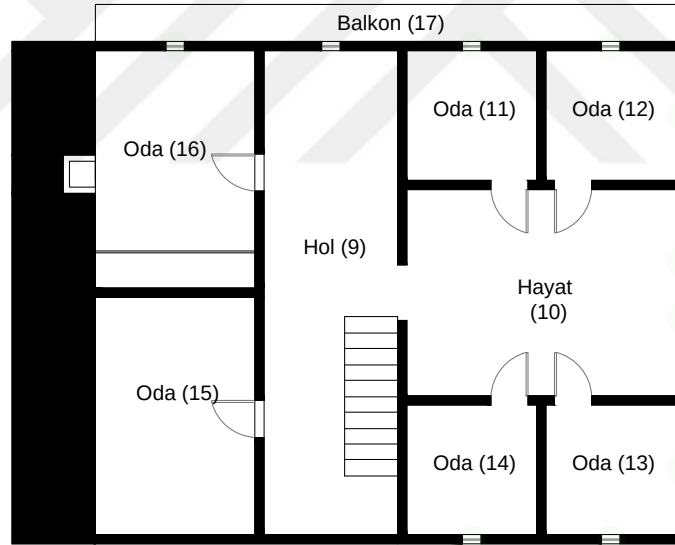
Tablo 15. K3 konutu özgün ve güncel birinci kat plan şemaları

Özgün birinci kat planı

Güncel birinci kat planı

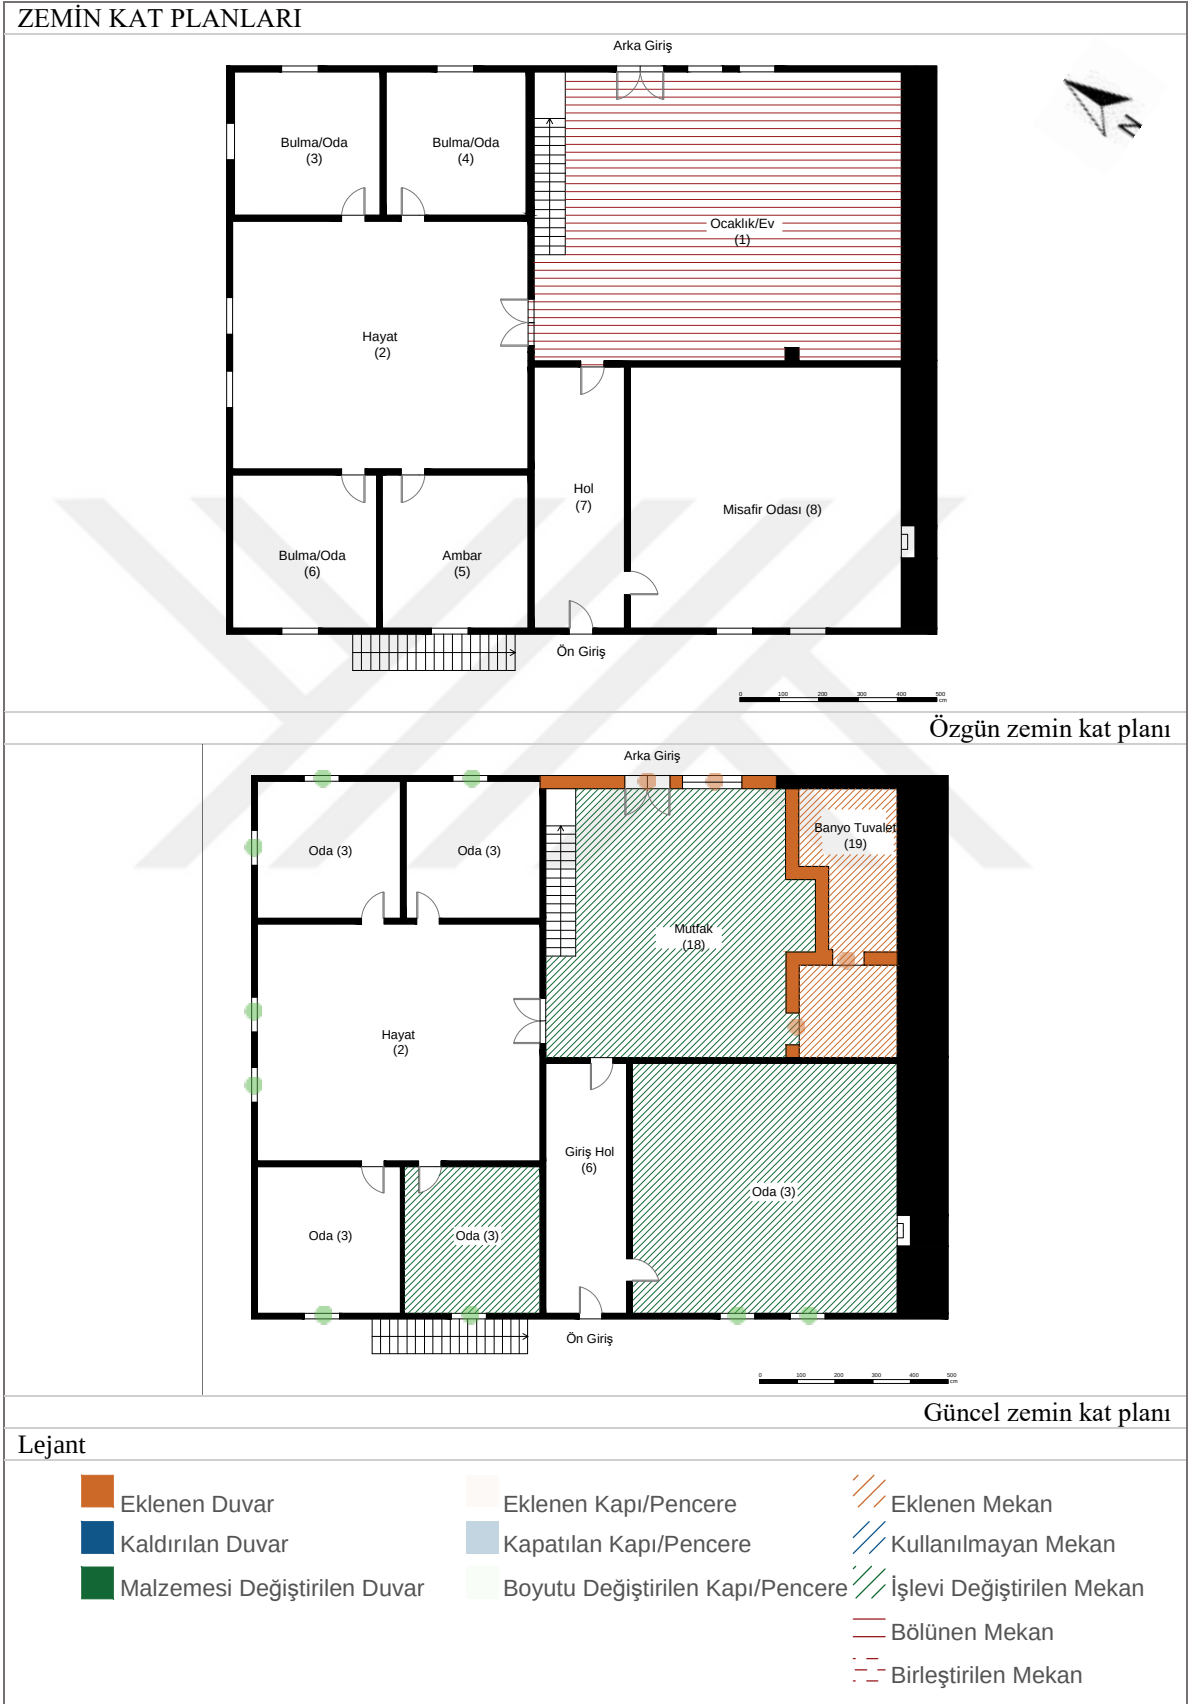
Tablo 17. K4 konutu özgün ve güncel zemin kat plan şemaları

K4 Konutu Düz mevkinde 125 ada 1 parselde yer almaktadır. Konutun parselinde iki tuvalet, bir serender, bir kamelya ve araç park yeri bulunmaktadır. Konutun ana girişinin bulunduğu güneybatı cephesine bir merdiven ile ulaşılmaktadır. Konutun ikinci girişi kuzeydoğu cephesinde ahır katına giriş ise kuzeybatı cephesindedir. Güneydoğu cephesi yamaca yaslanmış olan konutun kuzeybatı cephesi manzaraya yönelmiştir (Şekil 42).

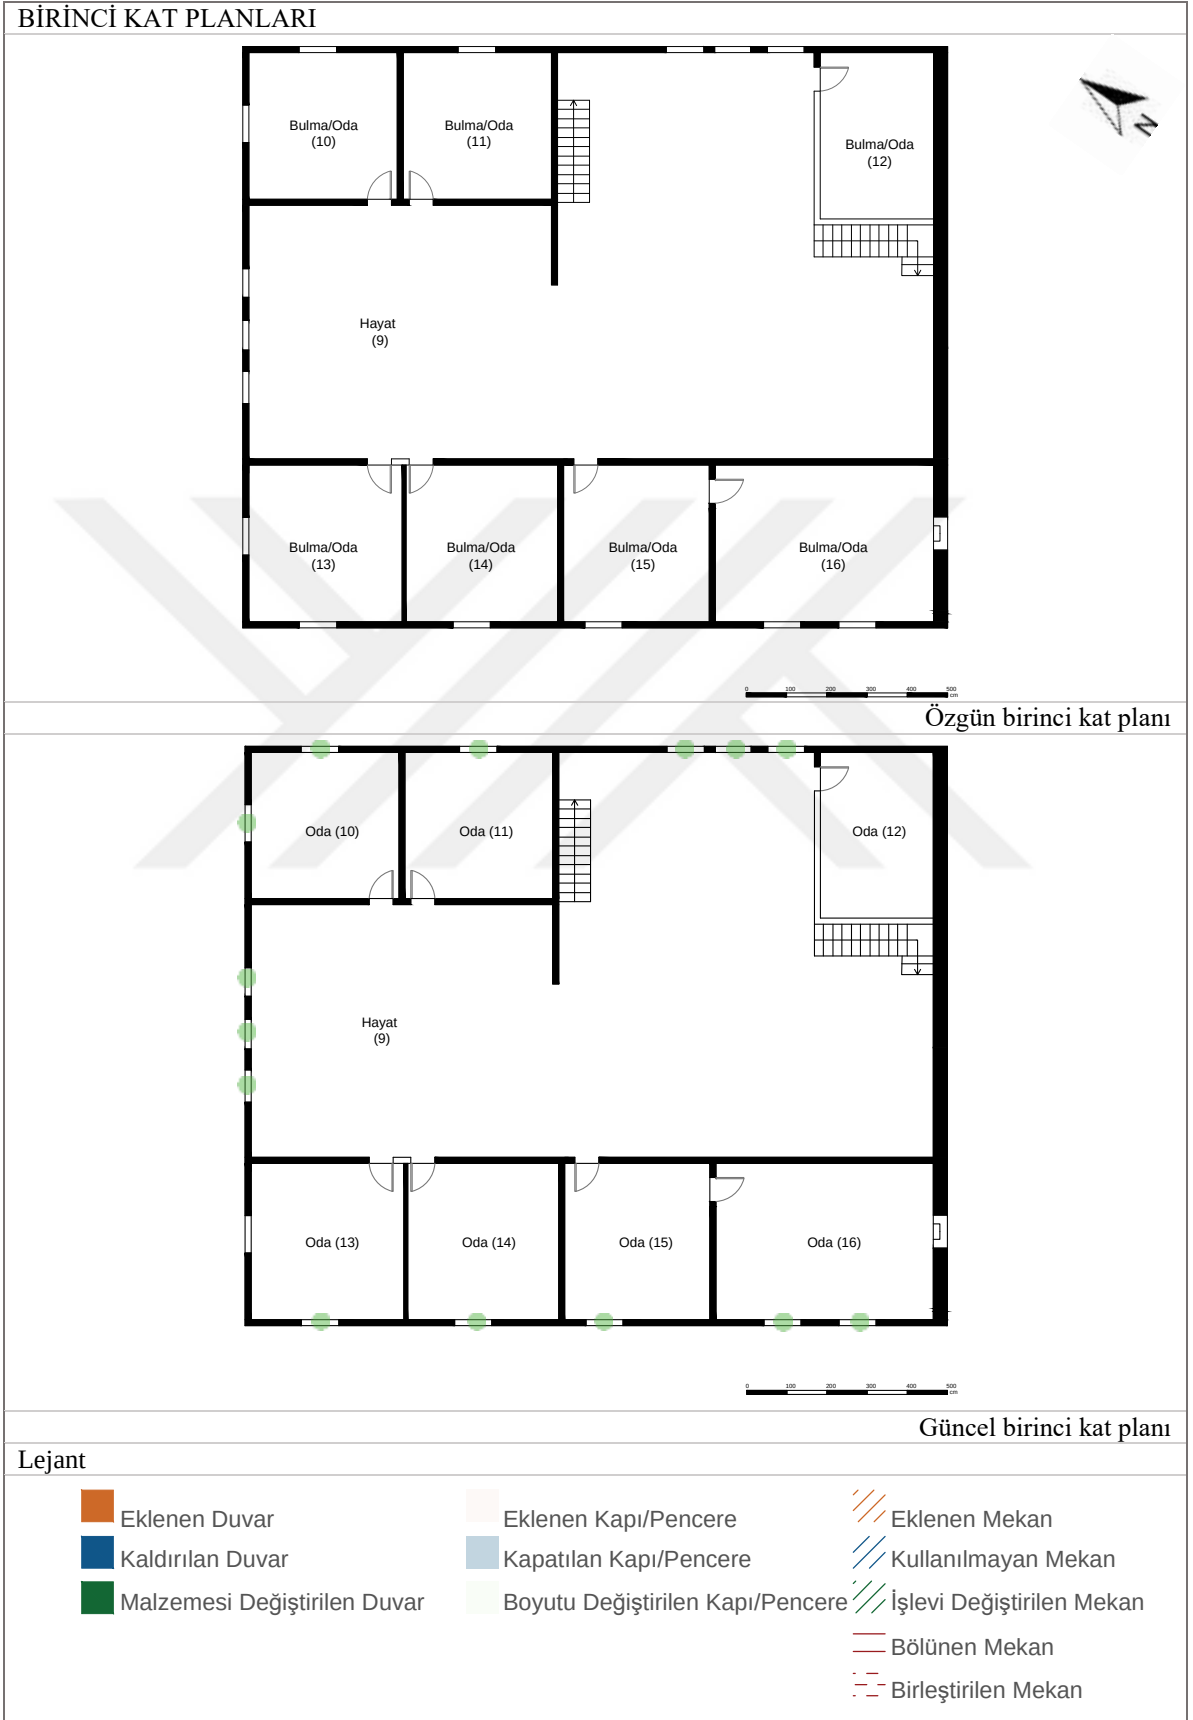
Tablo 18. K4 konutu özgün ve güncel birinci kat plan şemaları

(8 numaralı mekân) bulunmaktadır. Ocaklıkta yer alan merdivenle birinci kattaki büyük hole ve onunla ilişkili hayat adı verilen mekâna (9 numaralı mekân) ulaşılmaktadır. Hayatın güneybatı cephesine yaslanmış dört oda bulunmaktadır. Bu odaların üçünün (13, 14, 15) kapıları hayata açılırken birine (16 numaralı mekân) 15 numaralı odadan geçilmektedir. Bu odada bir şömine de bulunmaktadır. Bu katta kuzeybatı cephesine bakan üç oda daha (10, 11, 12 numaralı mekânlar) bulunmaktadır. Çatı katına ulaşım 12 numaralı odaya bitişik ahşap merdivenle sağlanmaktadır.

Günümüzde üst katta plan şeması tümüyle korunmuşken alt katta ocaklık mekânı bölünerek ocağın arka tarafında iki mekân oluşturulmuştur. Bu mekânlar tuvalet ve banyo olarak kullanılmaktadır (Şekil 43).

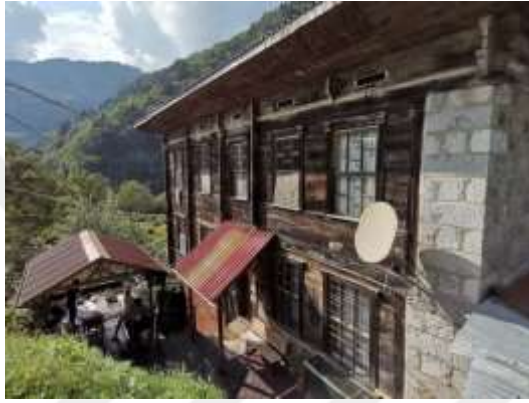
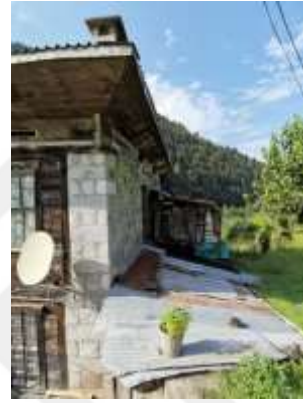
Şekil 42. K4 konutu güneybatı ve güneydoğu cepheleri

Güneybatı cephesi

Güneydoğu cephesi

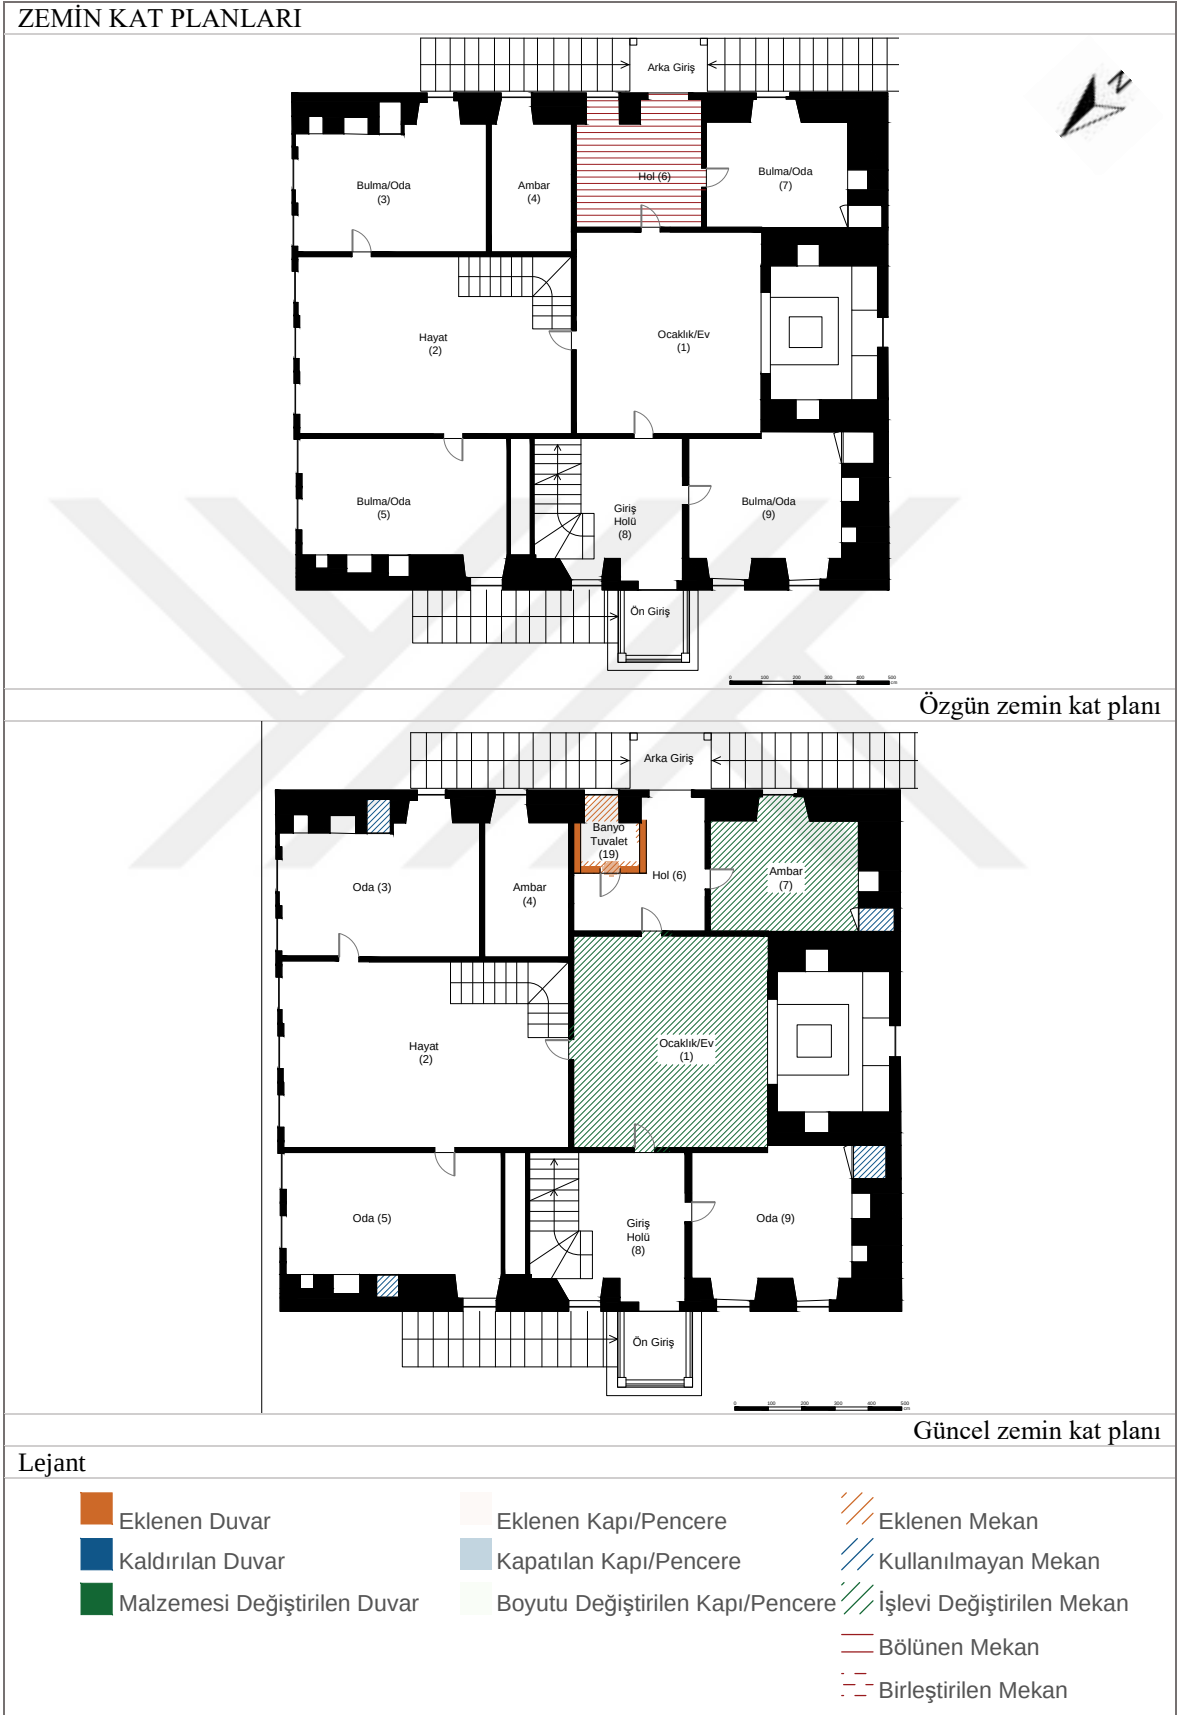
Tablo 20. K5 konutu özgün ve güncel zemin kat plan şemaları

Kare planlı konak, iki yaşam katı, çatı katı ve ahır katından oluşmaktadır. Zemin katında karşılıklı iki giriş kapısı mevcuttur. Konutun dış mekân ile doğrudan ilişkili olmayan ocaklık bölümüne geçiş güneydoğu ve kuzeydoğu girişlerinin açıldığı iki ayrı hol ile sağlanmaktadır. Bu girişler hollere açılmaktadır ve holler ile konutun ana mekânlarından biri olan ocaklığa ulaşılmaktadır. Ocaklık bölümünde yaklaşık olarak

365x600 cm büyüklüğünde bir ocak bulunmaktadır (Şekil 45). Her iki hole açılan birer oda bulunmaktadır. Bu odaların kuzeybatı cephelerinde hamam ve baca/şömine bulunmaktadır. Ayrıca 6 numaralı hole açılan bir ambar (4 numaralı mekân) yer almaktadır. Ocaklığın güneybatı yönünde bulunan hayatın (2 numaralı mekân) her iki yanında birer bulma/oda (3 ve 5 numaralı mekânlar) yer almaktadır. Her iki bulma/oda da baca/şömine, hamam ve dolap bulunmaktadır. Üst kata erişim 8 numaralı holdeki ve hayattaki merdivenler ile sağlanmaktadır. Bu merdivenlerden biri hayata (10 numaralı mekân) diğeri ise hole (15 numaralı mekân) çıkmaktadır. Bu hol 18 numaralı bulma/odaya ve ana girişin üzerindeki balkona geçilmektedir. Hayattan üç bulmaya/odaya (11, 12 ve 13 numaralı mekânlar) geçiş vardır. Diğer bulmalara/odalara (14 ve 16 numaralı mekânlar) holden geçilmektedir. Çatı katına erişim bu holdeki merdiven sağlanmaktadır. Günümüz kullanımında kuzeydoğu yönündeki hol bölünerek ayrı bir tuvalet ve banyo oluşturulmuştur. Yine bu holde yer alan oda yiyeceklerin depolandığı ambara dönüştürülmüştür. Özgün kullanımında ocaklık olan bölüm günümüzde zemin kaplama malzemesi değiştirilmiş ve mutfak olarak kullanılmaktadır. Birinci katta hayata açılan 11 numaralı odaya 12 numaralı oda katılarak büyütülmüştür. Hayata açılan diğeri mekân ise günümüzde depo işlevinde atıl bir mekandır.

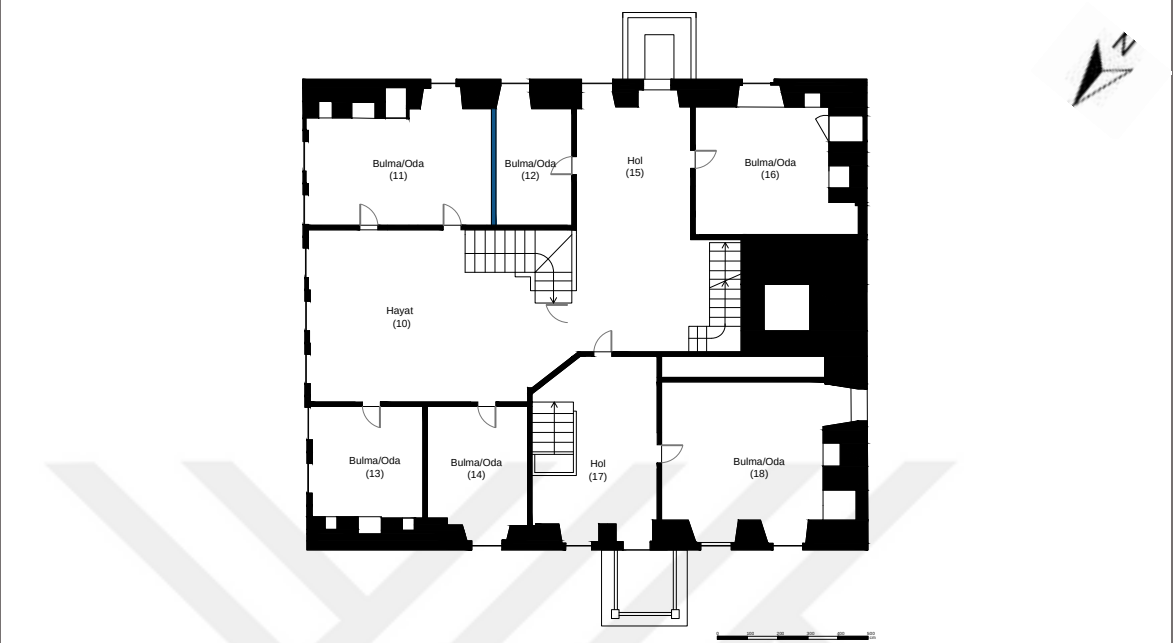
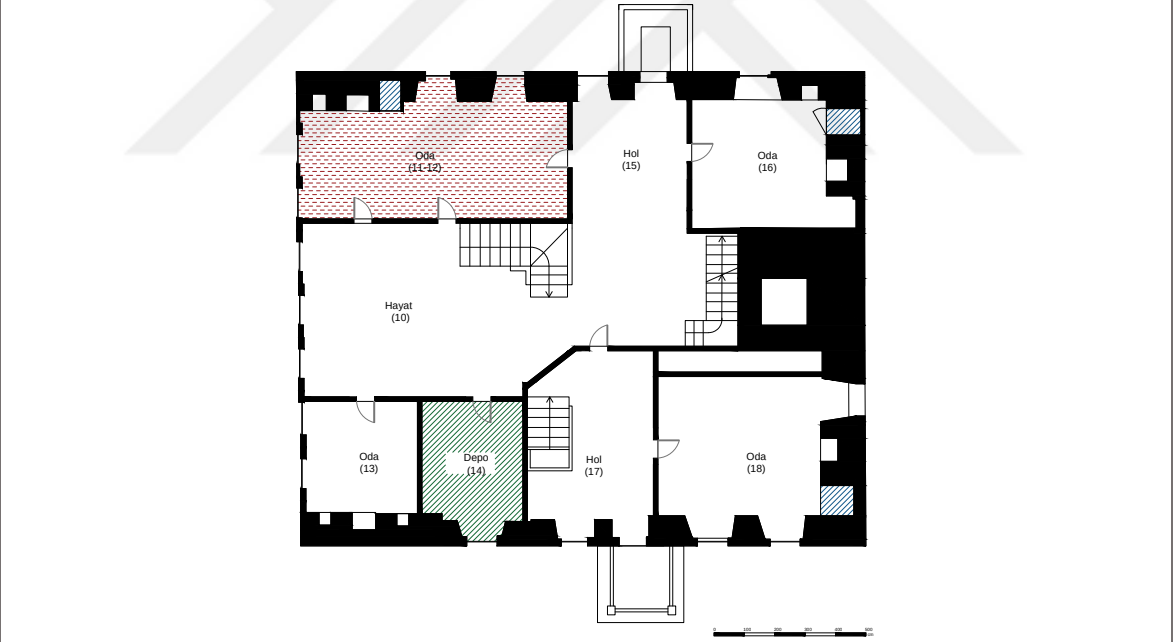
Tablo 21. K5 konutu özgün ve güncel birinci kat plan şemaları

Özgün birinci kat planı

Güncel birinci kat planı

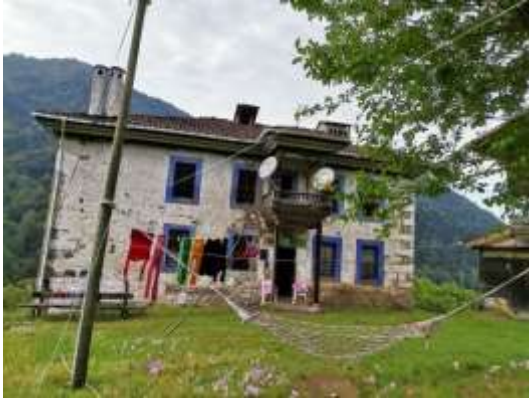
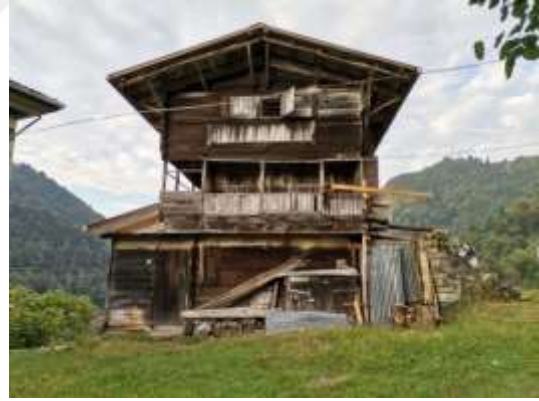
Şekil 44. K5 konutu güneydoğu cephesi ve serender

128 ada 19 parselde yer alan K5 Konutu, yüksek bir tepede olup Konaklar Mahallesi'ne hakim bir manzaraya sahiptir. K5 Konutu eğimli bir topografyada açık bir alanda konumlanmaktadır (Şekil 44). Bulunduğu parselde günümüzde kullanılmayan harabe bir konut, K13 konutu ve bir serender bulunmaktadır. Konağa ulaşım araç yolundan sonra patika bir yol ile sağlanmaktadır. Konutun ana girişi güneydoğu cephesinde diğeri ise kuzeybatı cephesinde olmak üzere iki girişi bulunmaktadır. Ana girişin üzerinde balkon bulunmaktadır. Eğimden kazanılan boşlukta yer alan ahır katı ve üzerinde iki katlı olarak inşa edilen konutun güneybatı cephesi gözdolma diğeri cepheleri ise kagirdir.

Cephesi ahır katı hizasına kadar kagir olarak zemin ve birinci kat seviyesinde gözdolma tekniğinde inşa edilen güneybatı cephesinde zemin ve birinci katlarda iki sıra halinde dikdörtgen formlu ahşap söveli pencereler yer almaktadır. Konutun kagir olarak inşa edilmiş diğeri cephelerinde yer alan pencereler taş söveli olup ana girişin üzerinde ahşap bir balkon, merdivenlerle ulaşılan arka girişin üzerinde ise ahşap bir cumba bulunmaktadır.

Güneydoğu Cephesi

Konağa ait serender

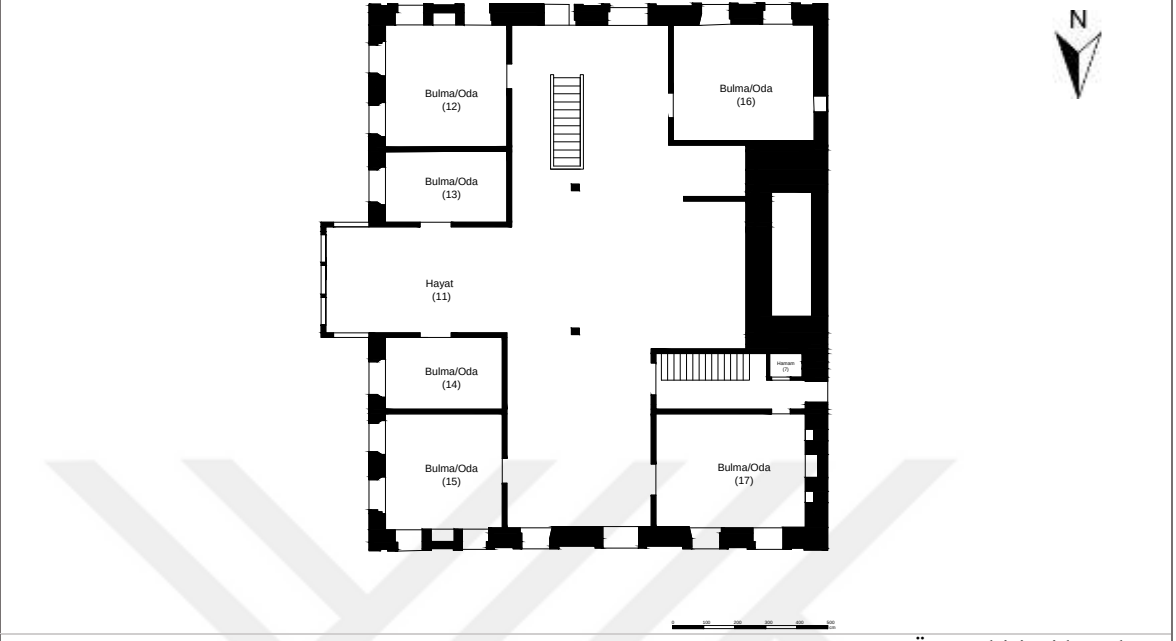
Özgün birinci kat planı

Konağın birinci katına hayatın güney yönündeki merdiven ile ulaşım sağlanmaktadır. Birinci katta altı tane bulma/oda ve hayat yer almaktadır. Bu kattaki tüm bulma/odalarda baca/şömine bulunmaktadır. 17 numaralı bulmada baca/şömineye ek olarak iki tane kapalı niş ve hamam yer almaktadır. Hamam (7 numaralı mekân), bulma/odadan bağımsız bir hacim olup çatı katına erişimi sağlayan merdivenin de bulunduğu holde yer almaktadır. 17 numaralı bulma/oda diğer odalardan farklı olarak bir hole açılmaktadır. Bu holde bir hamam ve çatı katına erişimi sağlayan merdiven bulunmaktadır. Çatı katında hayvanlar için otlar depolanmakta ve bu işlevinden dolayı oçhan olarak adlandırılmaktadır. Günümüzde konağın zemin katta güney cephesine eklenen tuvaletin olduğu bölüm birinci katta banyo olarak kullanılmaktadır.

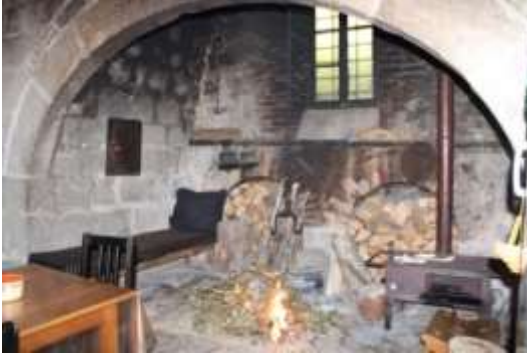
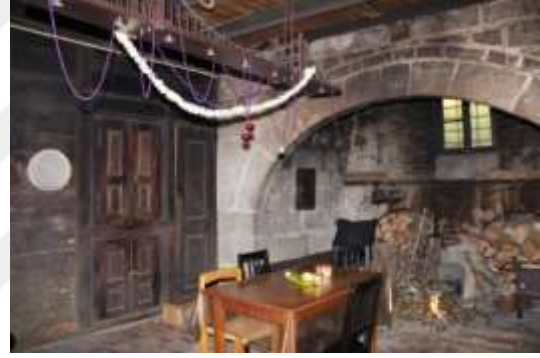
Şekil 46. K6 konutu ocaklık mekânı

Doğu batı yönünde konumlanmış olan konağın ocaklık kısmı doğu cephesine yaslanmış olup hayat bölümü ise batı cephesi yönünde konumlanmıştır. Ocaklık (1 numaralı mekân) bölümü kuzey yönünde hol (7 numaralı mekân) ve misafir odası (8 numaralı mekân), güney yönünde hol (9 numaralı mekân) ve bulma/oda (10 numaralı mekân) batı yönünde hayat (2 numaralı mekân) doğu yönünde ise taş kemerli ocak ile çevrili yaklaşık olarak 730x470 cm ölçülerinde bir mekândır (Şekil 46). Ocaklık mekanında iki adet üçgen formu köşe dolap ve unluk bölümü olan bir dolap daha mevcuttur. 10 numaralı mekan günümüzde mutfak olarak kullanılmakta olup bu mekanda yöreye özgü pilita olarak adlandırılan soba yer almaktadır. Misafir odası (8 numaralı mekân) baca/şömine, musandereye ve gömme dolaba sahip olması nedeniyle konaktaki diğer odalardan ayrılmaktadır. Ayrıca bu odada perdelik olarak adlandırılan ahşap pencere kapakları yer almaktadır. Konağın manzaraya yönelen cephesinde konumlanan hayat 840x430 cm ölçülerinde cumbalı bir mekândır. Cumbada köşeleri pahlı U formunda bir sedir mevcuttur. Hayata açılan iki oda/bulma bulunmaktadır. Bu odaların bitişiğinde hole açılan birer oda/bulma daha mevcuttur. Günümüzde 6 numaralı mekânın bölünmesiyle oda işlevine ek olarak mutfak ve banyo/tuvalet hacimleri oluşturulmuştur. Ocaklığın güney yönündeki bulma/oda mutfak olarak kullanılmaktadır (Şekil 47). Konağın güney cephesine tuvalet işleviyle kullanılan yeni bir hacim eklenmiştir.

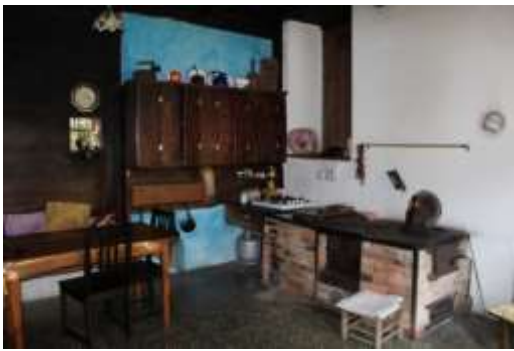
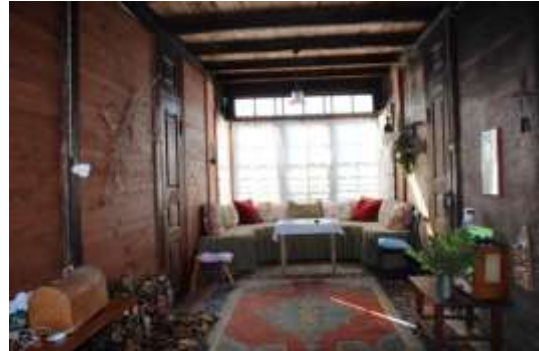
Şekil 47. K6 konutu mutfak ve hayat mekânları

Mutfak (10 numaralı mekân)

Hayat (2 numaralı mekân)

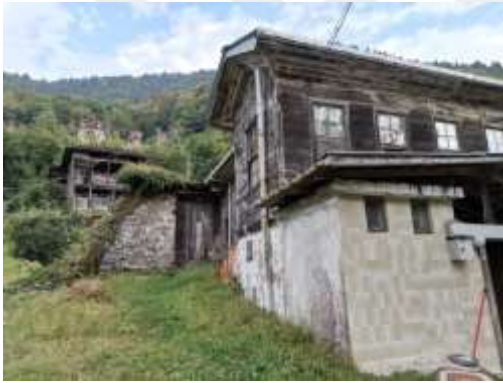
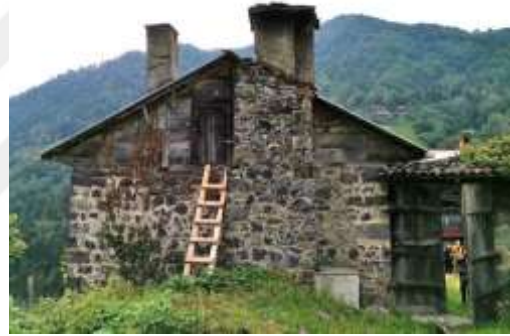
Şekil 48. K7 konutu kuzeydoğu ve güneydoğu cepheleri

K7 Konutu 128 ada 121 parselde K5 konutunun karşısında yer almaktadır. Konut kuzeybatı ve güneydoğu yönünde manzaraya yönelenerek konumlanmıştır. Konutun ana girişi kuzeybatı cephesinde, ikinci girişi ise kuzeydoğu cephesinde olup birinci kata açılmaktadır. Konut iki katlı olup kagir zemin katı üzerinde ahşap iskeletli yapım tekniğinde inşa edilmiştir. Yöredeki konutlardan farklı olarak ahır katı bulunmayan bu konutta eğimden kazanılan boşluk zemin katta yer alan yaşam katı olarak kullanılmaktadır. Konutun yamaç yönündeki güneydoğu cephesi ve zemin katı moloz taş duvar olup kuzey yönünde dikdörtgen formlu pencereler yer almaktadır. Ahşap iskeletli yapım sisteminde inşa edilen birinci katta kuzeybatı yönünde dikdörtgen formlu ahşap söveli pencereler bulunmaktadır (Şekil 48).

Kuzeybatı cephesi

Güneydoğu cephesi

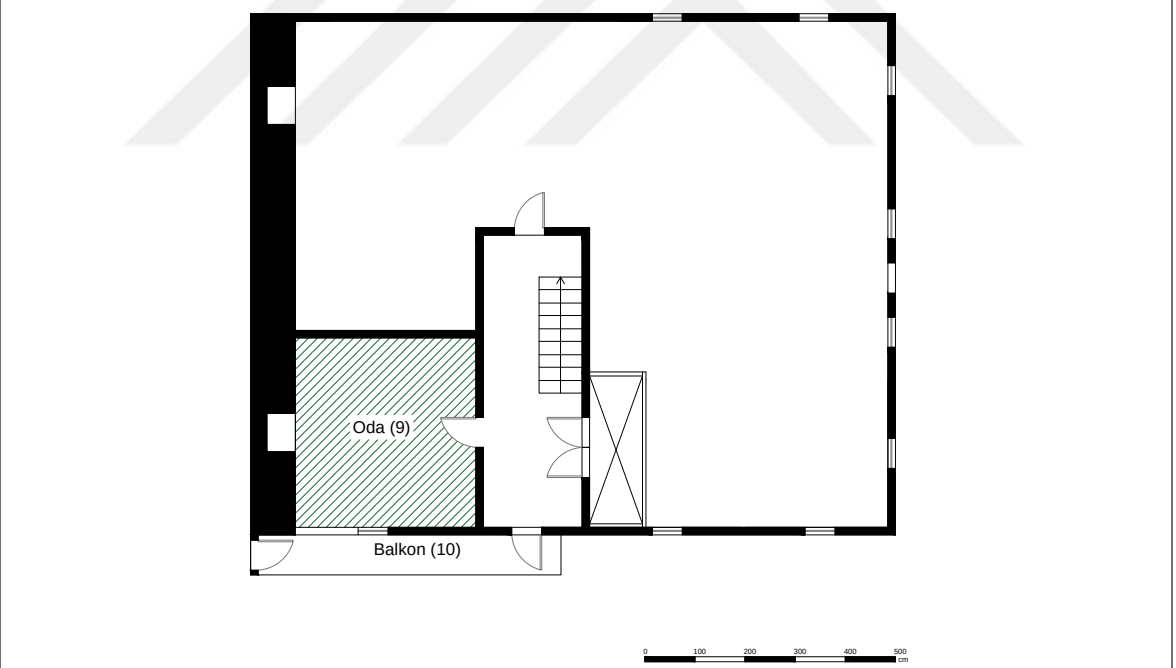
Güncel birinci kat planı

Zemin kattaki holde (9 numaralı mekân) bulunan merdiven ile ulaşılan birinci katta bir hol ve misafir odası bulunmaktadır. Holde bir de musandere (dolap) vardır. Konutun kuzey cephesinde giriş kapısının üstünde yer alan balkona da bu holden çıkılmaktadır. Balkonun dış mekâna geçişi vardır. Bu balkonda bir lavabo bulunmaktadır (Şekil 52). Bu giriş ve lavabo misafirlerin kullanımı için özelleştirilmiştir. Konutun özgün plan şeması korunmuş olup zemin katın güney cephesine banyo/tuvalet olarak kullanılan bir hacim eklenmiştir.

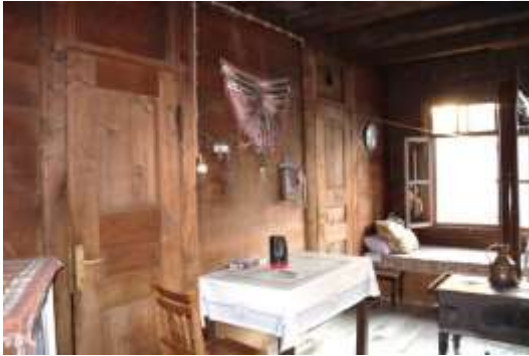
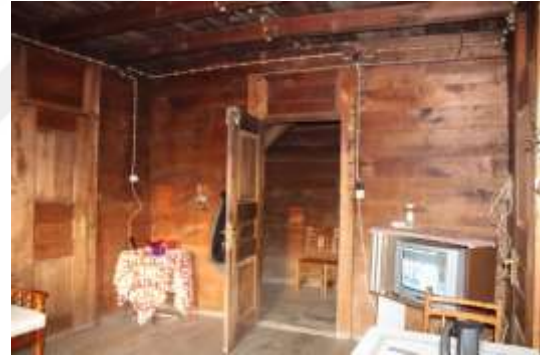
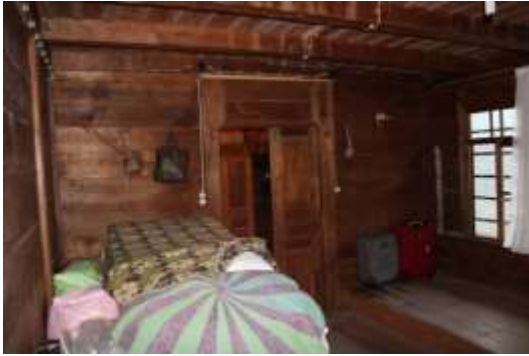
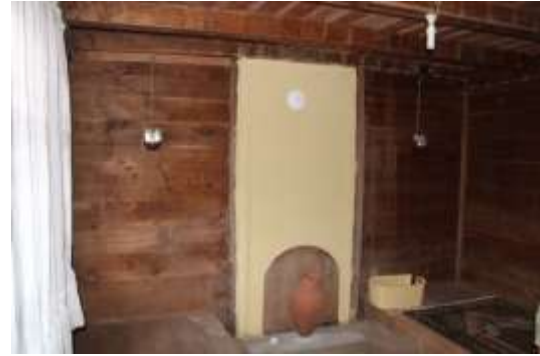
Şekil 49. K8 konutu hayat ve misafir odası mekânları

K8 konutunun kuzey cephesinde yer alan ana girişi bir hole (9 numaralı mekân) açılmaktadır. Bu holden misafir odası (8 numaralı mekân), hayat (2 numaralı mekân) ve ocaklık (1 numaralı mekân) bölümüne geçilmektedir. Girişin solunda doğu cephesine yaslanmış olan misafir odası (8 numaralı mekân) 360x388 cm ölçülerinde olup içinde bir şömine (baca) ve iki sedir bulunmaktadır (Şekil 49).

Hayat (2 numaralı mekân)

Misafir Odası (9 numaralı mekân)

Girişin sağında yer alan hayat (2 numaralı mekân), 595x375 cm ölçülerinde dikdörtgen formlu bir mekân olup, her iki yanında ikişer bulmanın/odanın (3, 4, 5 ve 6 numaralı mekânlar) açıldığı bir yaşam alanıdır. Plan şemasında manzaraya göre konumlanmış bu mekânda bir sedir yer almaktadır. Bulmalar/odalar yaklaşık olarak 295x300 cm ölçülerinde işlev bakımından birbirine benzer olup köşedeki bulmaların (oda) iki, diğer bulmaların (oda) birer penceresi bulunmaktadır (Şekil 50).

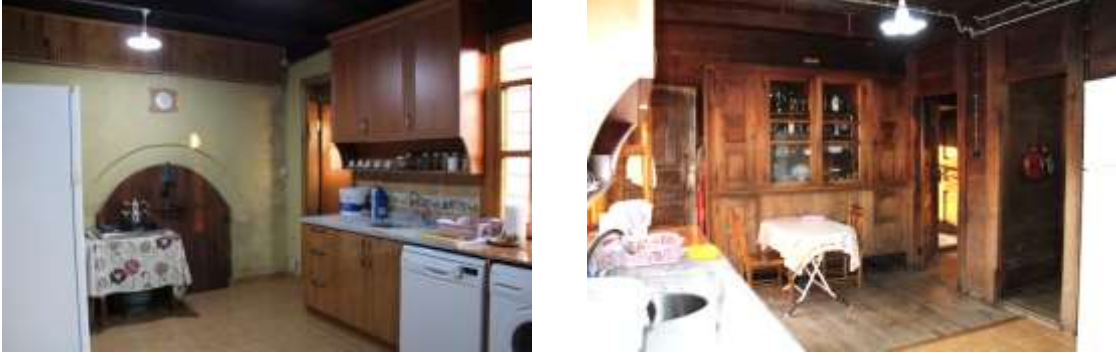
Şekil 51. K8 konutu ocaklık mekânı (1 numaralı mekân)

Holün güneyindeki bir kapıyla ulaşılan ocaklığın (1 numaralı mekân) konutun güney cephesinden ulaşılan ikinci bir girişi bulunmaktadır (Şekil 51). 592x397 cm boyutlarında mekânın doğu cephesinde kemerli bir ocak yer almaktadır. Ocaklık mekanında yöreye özgü unluk bölümünün de yer aldığı dolap bulunmaktadır. Ocaklığın kuzey duvarındaki bir kapı ile geçilen ambar (7 numaralı mekân) 360x190 cm ölçülerinde, ocaklığa bakan aydınlık penceresi bulunan dar bir mekândır.

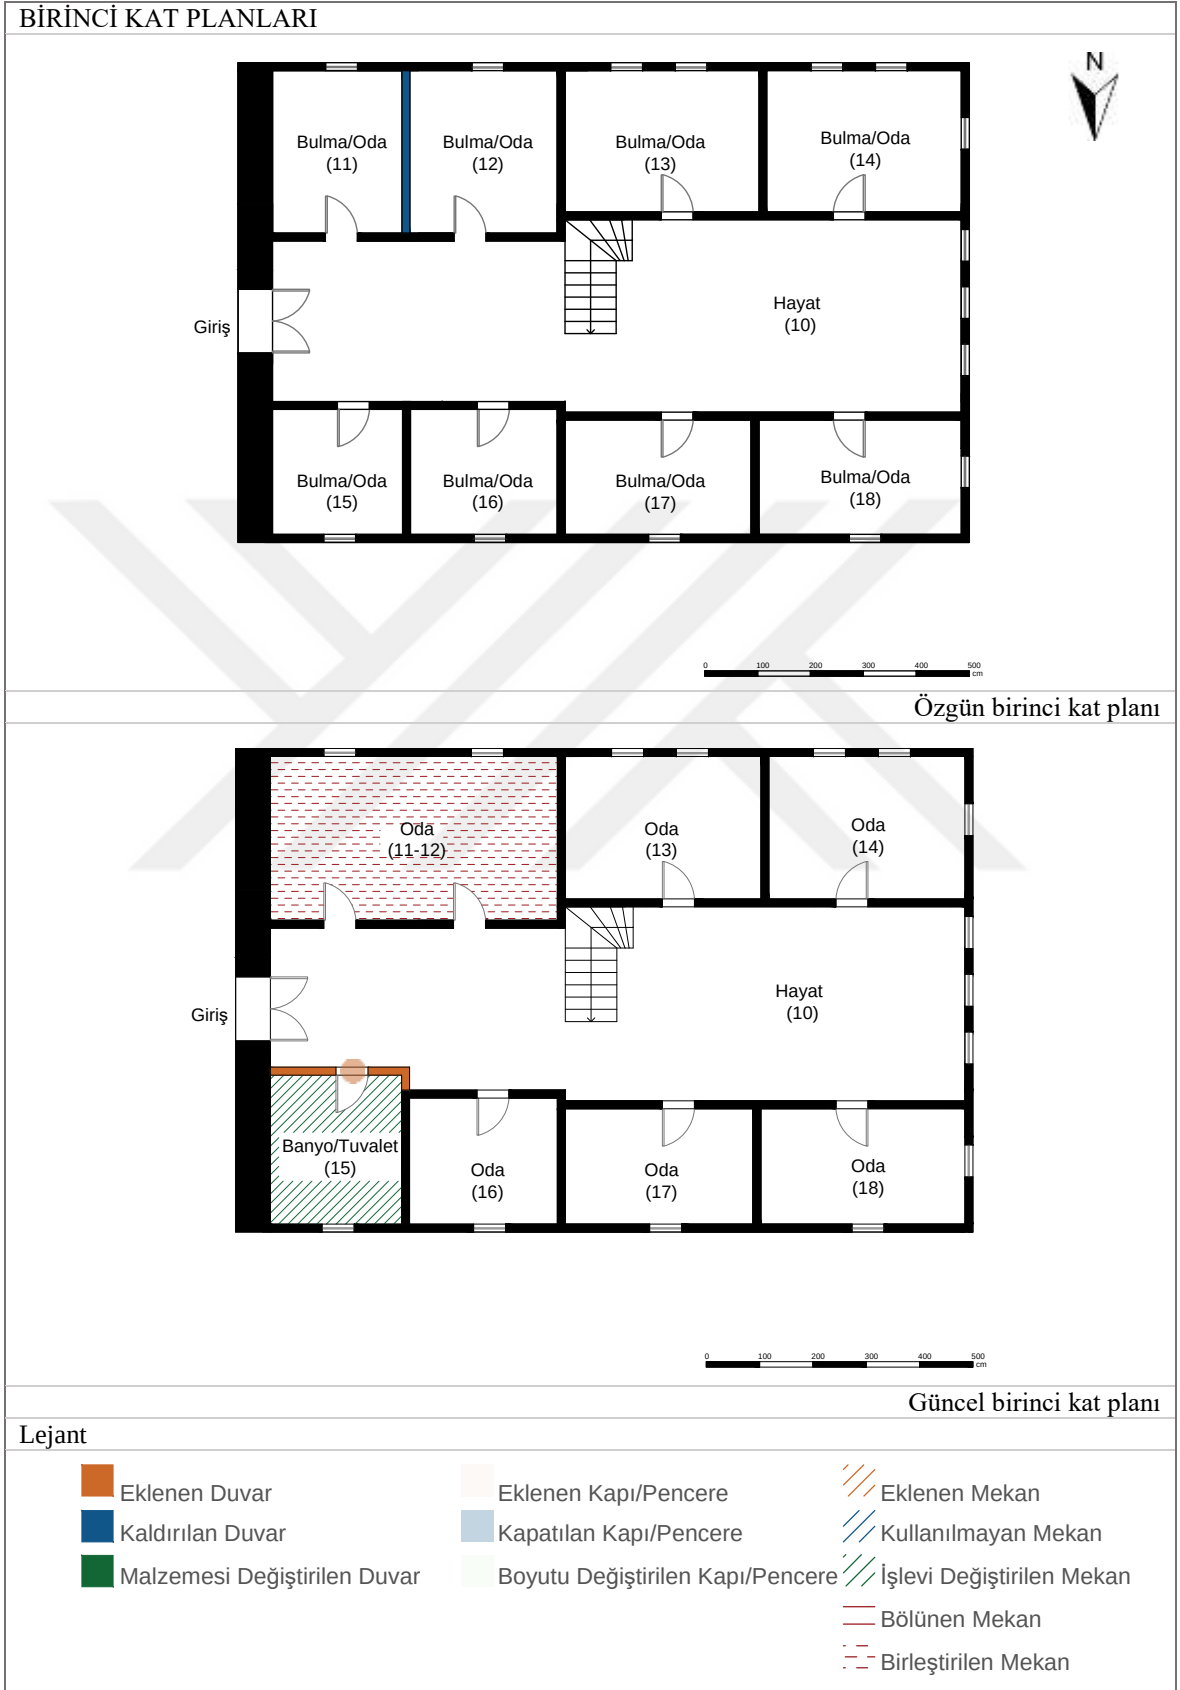
Tablo 33. K9 konutu özgün ve güncel birinci kat plan şemaları

125 ada 45 parselde yer alan K9 Konutu ana taşıt yolunun alt tarafında ormanlarla çevrili bir açık alanda yer almaktadır. Konutun kuzey ve güney cephelerindeki girişlerin karşısında birer kamelya bulunmaktadır. Eğimli topografyada doğu ve batı yönünde konumlanan konut, ahır katı üzerinde iki katlı olup konutun ahır katı ve doğu cephesi kagir diğer katları yığma ahşap tekniğinde inşa edilmiştir. Konutun ana girişi kuzey, ikinci girişi güney, birinci kat girişi ise doğu cephesindedir. Konut günümüzde hem kullanıcılarının yaşadığı bir yapı hem de turizm amaçlı konaklama yapısı olarak kullanılmaktadır. Bu kullanım şeklinde konutun zemin katında evin sahiplerine, birinci katı ise misafirlere ayrılmıştır.

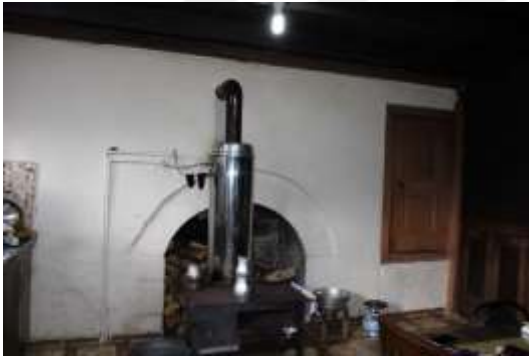
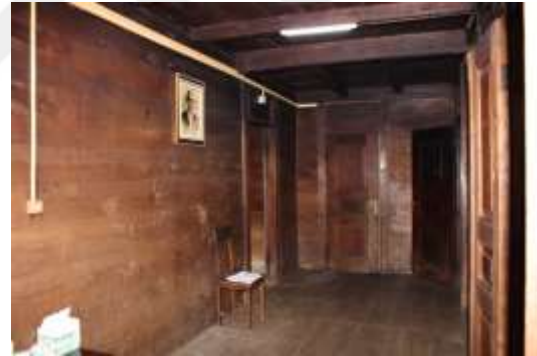
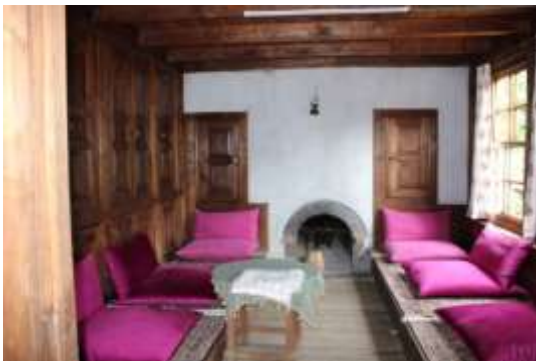
Şekil 53. K9 konutu mekânları

Konutun kuzey cephesinde yer alan ana girişi ocaklığa (1 numaralı mekân) açılmaktadır. Ocaklık, yaklaşık olarak 460x475 cm ölçülerinde ve içinde kemerli bir ocak, hamam ve gömme dolaplar bulunan bir mekândır (Şekil 53).

Ocaklık (1 numaralı mekân)

Hol (8 numaralı mekân)

Misafir Odası (7 numaralı mekân)

Konutun güney yönündeki misafir odası (7 numaralı mekân); baca (şömine), bacının iki yanında yer alan gömme dolaplar ve musendere (dolap) ile özelleşmiş 457x360 cm ölçülerinde bir mekândır (Şekil 53). Hayat (2 numaralı mekân) konutun batı yönünde bulunan yaşama mekânıdır (Şekil 54). Bu mekân manzaraya yönelmiş olup 538x373 cm ölçülerindedir. Her biri yaklaşık olarak 267x237 cm ölçülerine sahip dört bulma/odaya (3, 4, 5 ve 6 numaralı mekânlar) açılan bu mekânda üst kata erişimi sağlayan merdiven de bulunmaktadır
