**KIRSAL KONUTLARDA GÜNÜMÜZ KULLANICI GEREKSİNİMLERİNİN  
KARŞILANMASINA YÖNELİK MÜDAHALELERİN TESPİTİ VE ÖNERİLER  
GELİŞTİRİLMESİ: ÇAMLIHEMŞİN KONAKLAR MAHALLESİ ÖRNEĞİ**

**YÜKSEK LİSANS TEZİ**

**HAZİRAN - 2022  
TRABZON**

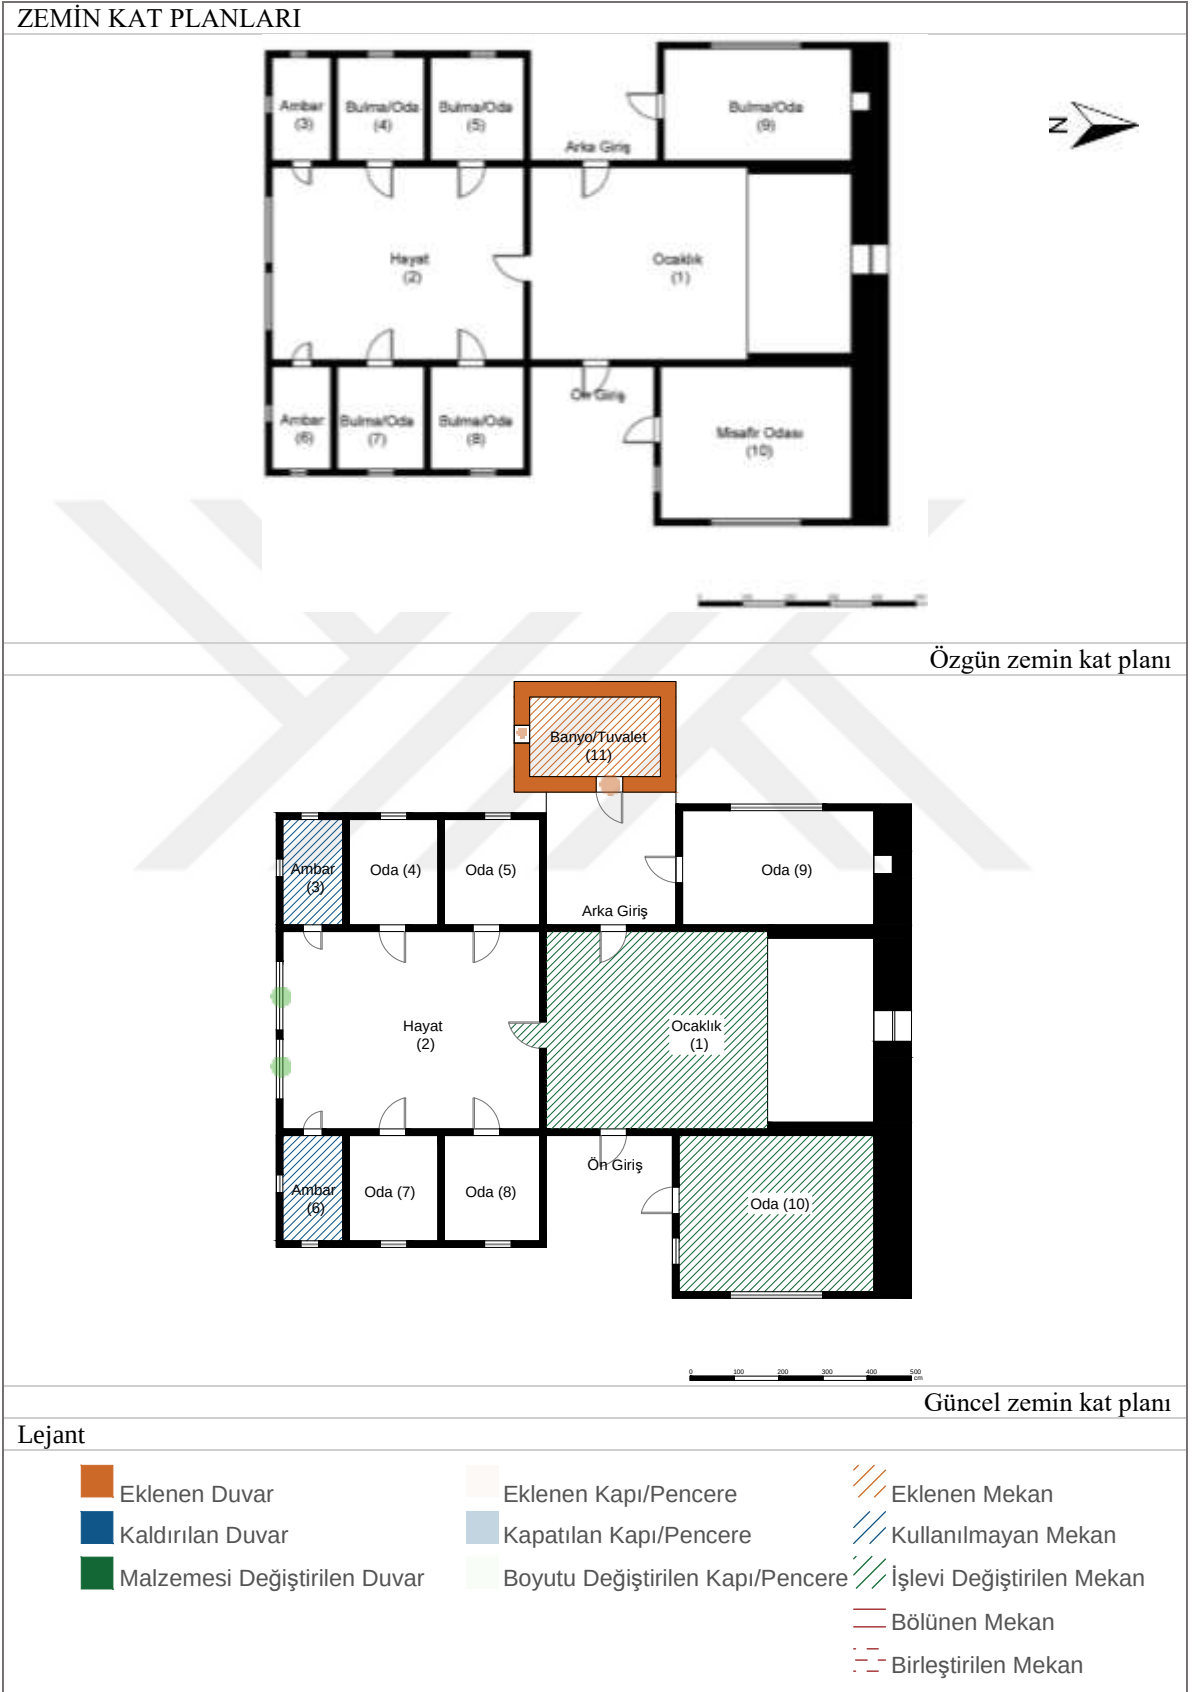
Tablo 38. K11 konutu özgün ve güncel zemin kat plan şemaları

K11 Konutu, 125 ada 53 parselde Bogina Mevkisinde yer almaktadır. Patika yol ile ulaşılan konut açık bir alanda doğu-batı yönünde konumlanmaktadır. Eğimli arazide bulunan konutun batı yönünde oturma alanları bulunmaktadır (Şekil 55). Konutun doğu ve batı cephelerinde ocaklık bölümüne açılan karşılıklı iki girişi bulunmaktadır. Ana giriş doğu cephesinde ikinci giriş ise batı cephesindedir. Konutun ahır katı ve kuzey cephesi kagir, yaşama katı ahşap yığma tekniğinde inşa edilmiştir.

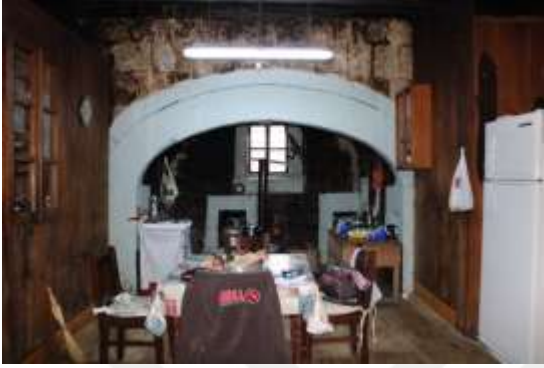
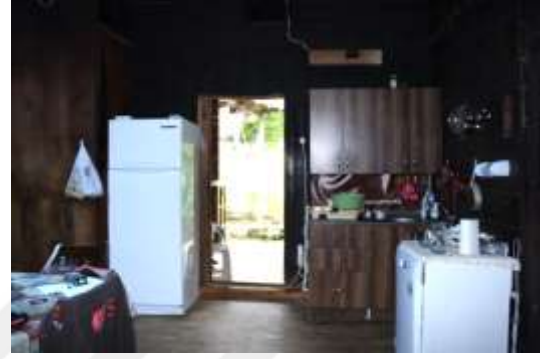
Şekil 56. K11 konutu ocaklık mekânı

numaralı mekân) bulma/oda işlevine sahiptir. Konutun karşılıklı iki giriş kapısından ilk ulaşılan mekânı olan ocaklık bölümü (1 numaralı mekân) yaklaşık olarak 740x446 cm ölçülerinde dikdörtgen formlu bir mekândır. Taş kemerli ocak mekânının kuzey duvarında yer almaktadır (Şekil 56).

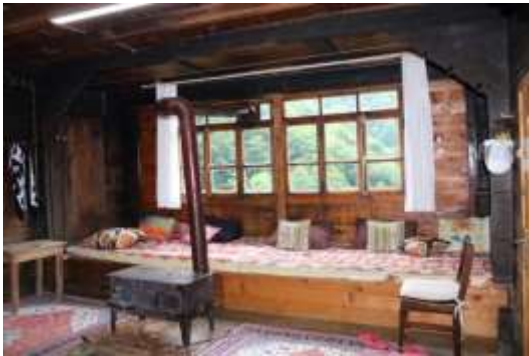
Hayat (2 numaralı mekân)

Konutun güney yönünde manzara yönlenmiş olan hayat (2 numaralı mekân) ise 580x446 cm ölçülerinde olup hayatın her iki yanında birer ambar (3 ve 6 numaralı mekânlar) ve ikişer oda (4, 5, 7 ve 8 numaralı mekânlar) sıralanmıştır (Şekil 57). Ambarlar konutun güney yönünde karşılıklı konumlanmıştır. Ambarların ölçüleri yaklaşık olarak 135x238 cm olup günümüzde kullanılmamaktadır. Günümüzde konutun batı cephesine yeni bir hacim eklenmiş olup bu mekân banyo ve tuvalet olarak kullanılmaktadır.

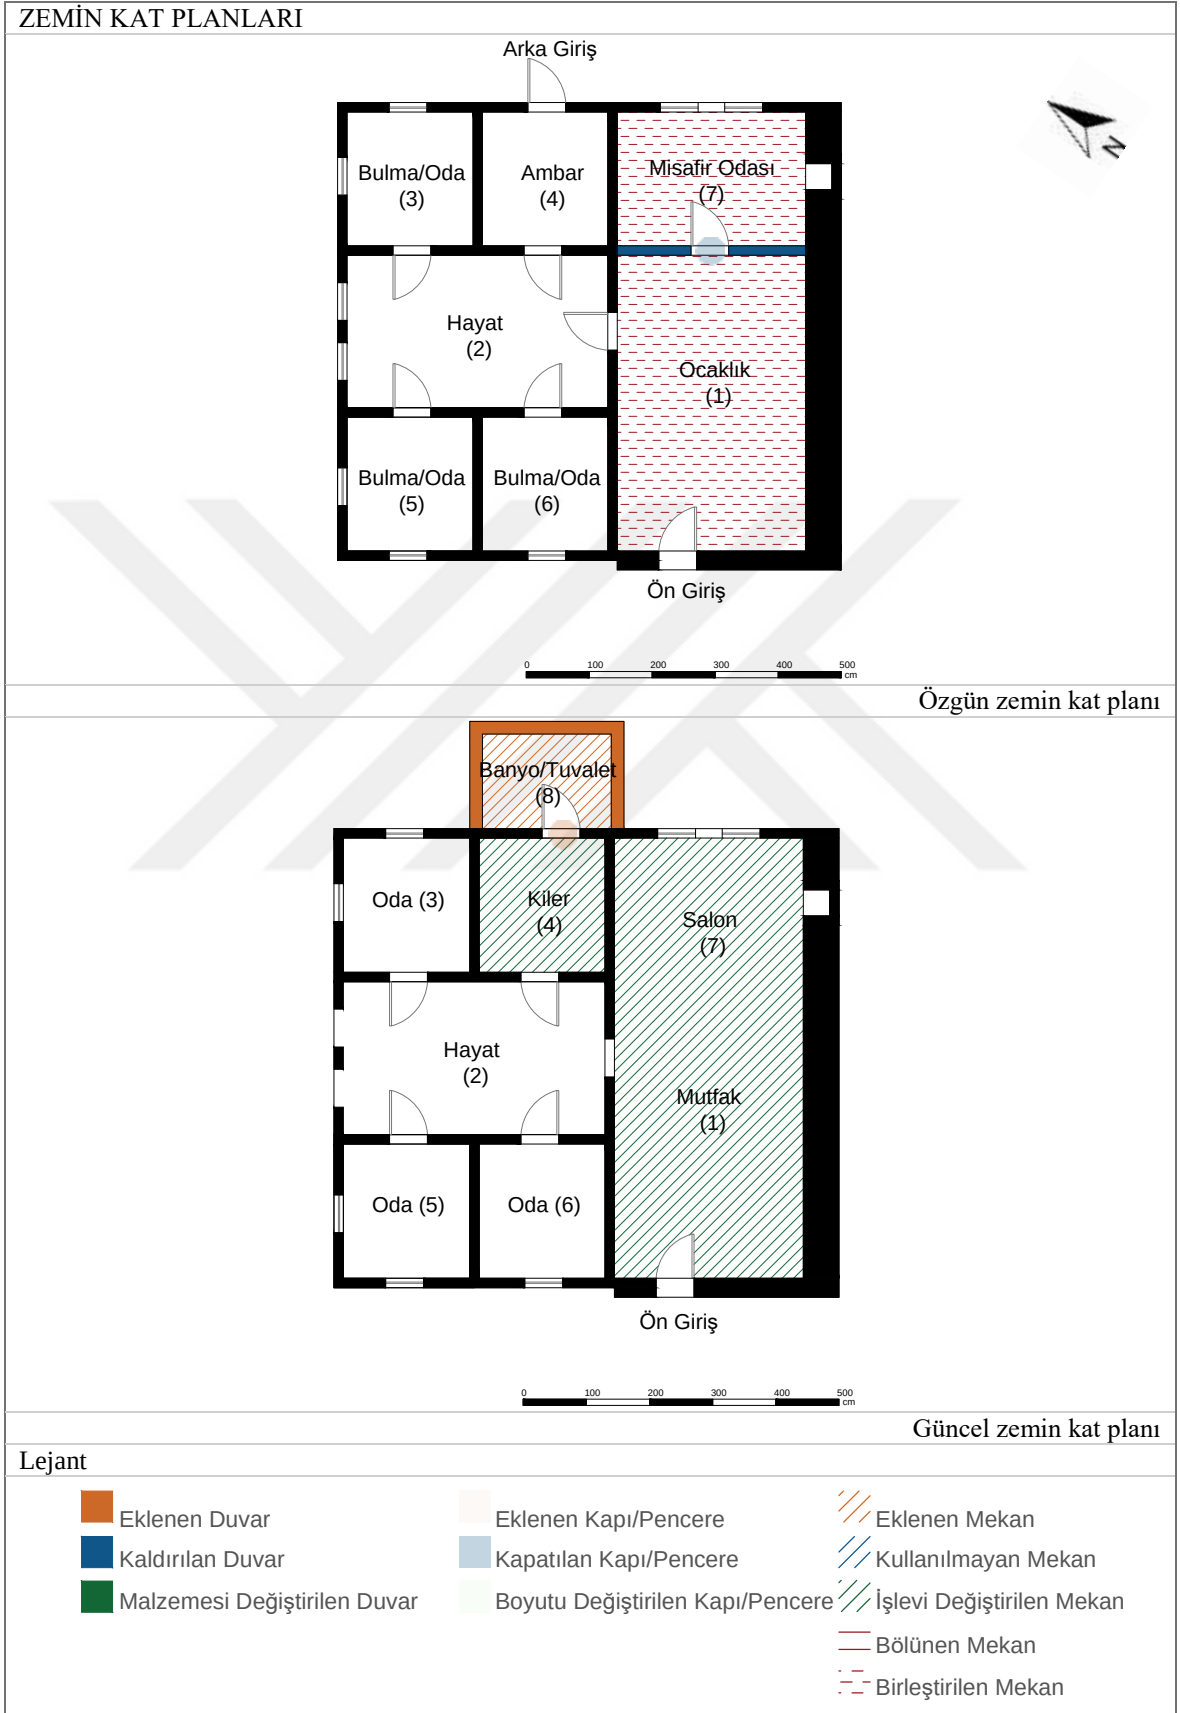
Tablo 43. K13 konutu özgün ve güncel zemin kat plan şemaları

K13 Konutu, Bogina Mevki'nde 125 ada 44 parselde yer almaktadır. Araç yolundan sonra patika bir yol ile konuta ulaşılmaktadır. Güneydoğu- kuzeybatı yönünde konumlanan konutun güneybatı yönünde bir kamelya bulunmaktadır. Eğimden dolayı güneydoğu cephesi zemine gömülü olan konutun ana girişi güneybatı ikinci girişi ise kuzeydoğu cephesindedir. Konutun bir diğer cephesi olan kuzeybatı ise manzaraya yönelmektedir. Kagir ahır katına üzerinde ahşap yığma tekniğinde tek katlı olarak inşa edilmiştir. Cephe karakteristiği süsleme özellikleri bakımından sade olan konut dikdörtgen formlu ahşap söveli pencerelere sahiptir. Çatı örtüsü günümüzde sac malzeme ile değiştirilmiştir.

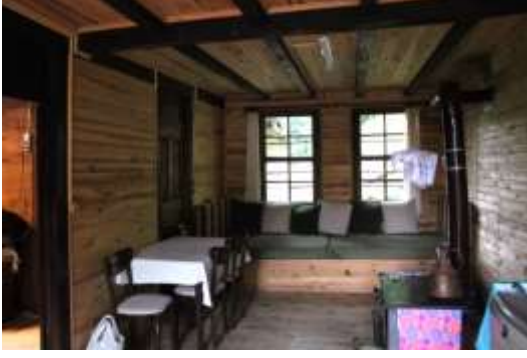
Konutun güneybatı cephesindeki ana girişi ocaklığa, kuzeydoğu cephesindeki arka girişi ise ambara açılmaktadır. Ocaklık (1 numaralı mekân) konutun ilk ulaşılan mekânı olup güneydoğu yönünde yer almaktadır. Bu mekân yaklaşık olarak 300x470 cm ölçülerindedir. Ocaklığın kuzeydoğu yönünde bulunan misafir odası (7 numaralı mekân) olup yaklaşık olarak 300x212 cm boyutlarındadır. Günümüz kullanımında bu iki mekân birleştirilerek mutfak ve oturma salonu olarak kullanılmaktadır. Kuzeybatı yönünde yer alan hayat (2 numaralı mekân) 414x247 cm ölçülerinde olup güneybatı cephesine yaslı iki bulma/oda (5 ve 6 numaralı mekânlar) ve kuzeydoğu cephesine bakan bir bulma/oda (3 numaralı mekân) ve bir ambar (4 numaralı mekân) bulunmaktadır. Günümüz kullanımında konutun kuzeydoğu yönündeki cephesine bitişik bir hacim eklenmiştir. Bu hacim banyo/tuvalet (8 numaralı mekân) olarak kullanılmaktadır. Ambar ise günümüzde hem kiler hem de banyo/tuvalet için bir geçiş mekânıdır (Şekil 58).

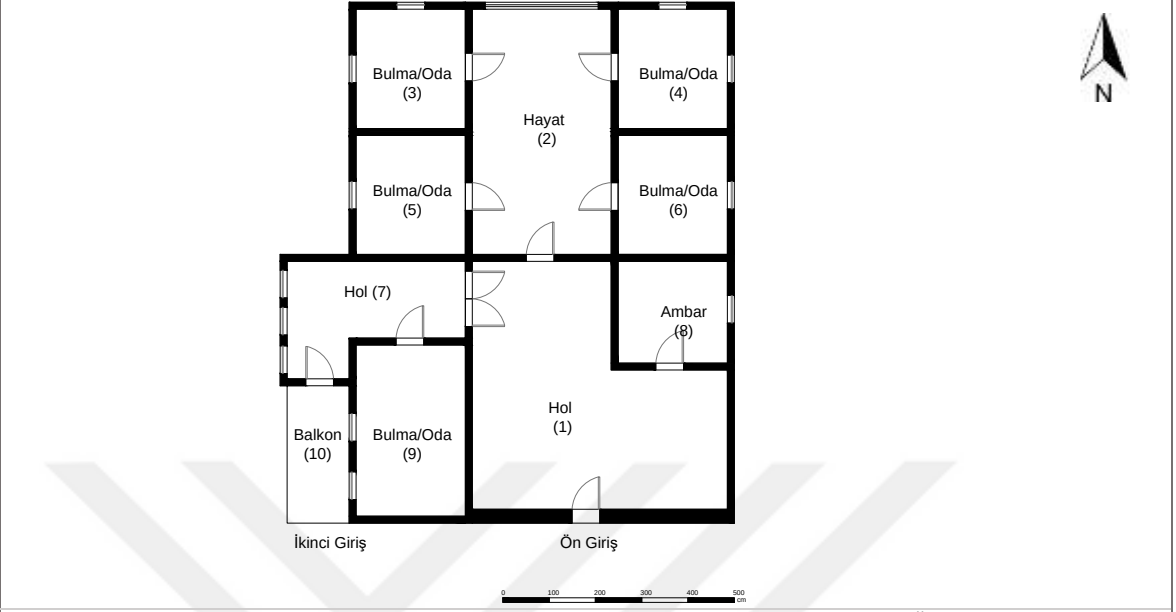
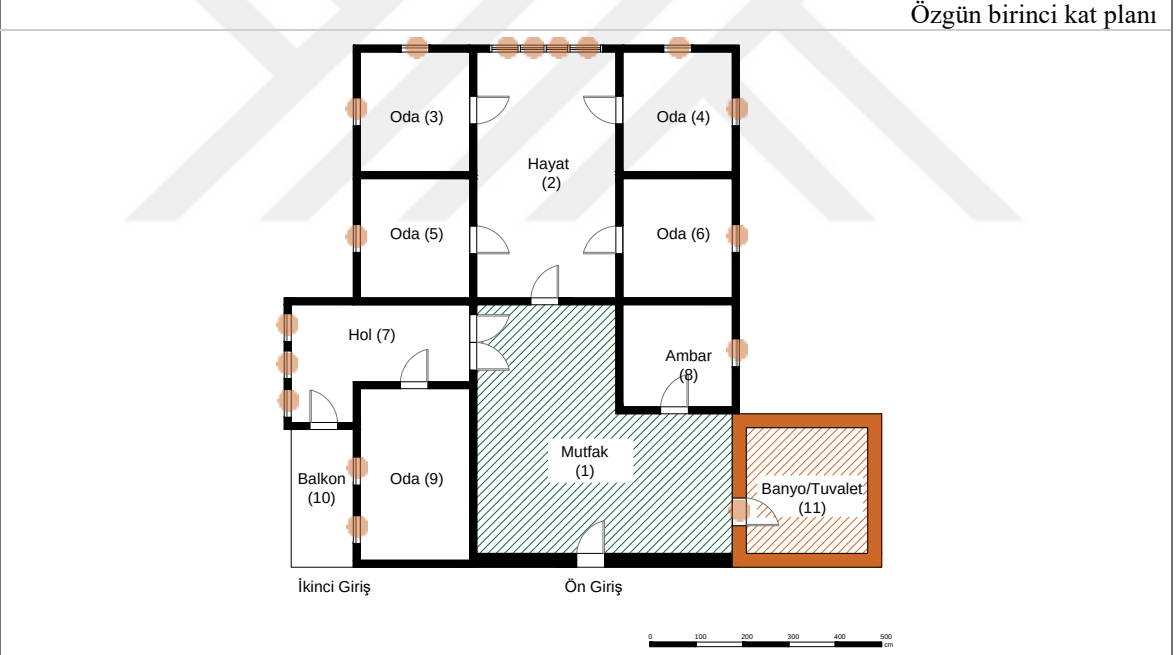
Tablo 45. K14 konutu özgün ve güncel birinci kat plan şemaları

Ahır katı üzerine iki katlı olarak inşa edilen K14 Konutunun zemin ve birinci katları günümüzde iki farklı aile tarafından bağımsız olarak kullanılmaktadır. Bu sebeple konutun katlar arasında erişimi sağlayan merdiven kaldırılmıştır. Çalışma kapsamında K14 Konutunun birinci katına ilişkin plan özelliklerinden bahsedilecektir.

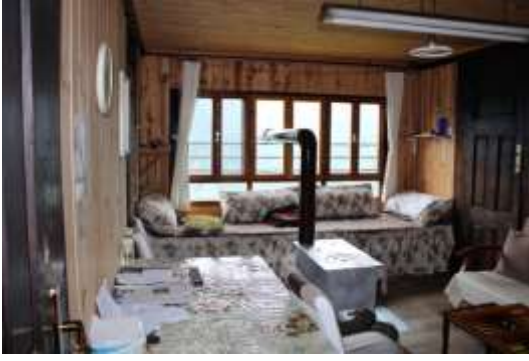
Hayat (2 numaralı mekân)

Konutun birinci katının iki farklı girişi bulunmaktadır. Konutun özgün kullanımında ana giriş zemin katında iken günümüzde birinci kat için batı cephesine yeni bir giriş açılmıştır. Bu giriş kuzeydoğu köşesinde bir ambar bulunan “L formunda bir hole açılmaktadır. Bu holün doğu duvarındaki bir kapı ile geçilen ikinci bir hol (7 numaralı mekân), holün sonunda bir balkon (10 numaralı mekân) ve bu hole açılan 236x370 cm ölçülerinde bir oda (9 numaralı mekân) yer almaktadır. Ana holün (1 numaralı mekân) kuzey duvarına bitişik hayat (2 numaralı mekân) 300x530 cm ölçülerinde olup her iki yanında ikişer bulma/oda (3, 4, 5 ve 6 numaralı mekânlar) bulunmaktadır. Bulma/odalar yaklaşık olarak 236x258 cm ölçülerindedir. Günümüzde 1 numaralı mekân olan hol mutfak olarak kullanılmaktadır. Ayrıca konutun doğu cephesine banyo tuvalet olarak kullanılan, 262x271 cm ölçülerinde yeni bir hacim eklenmiştir (Şekil 59).

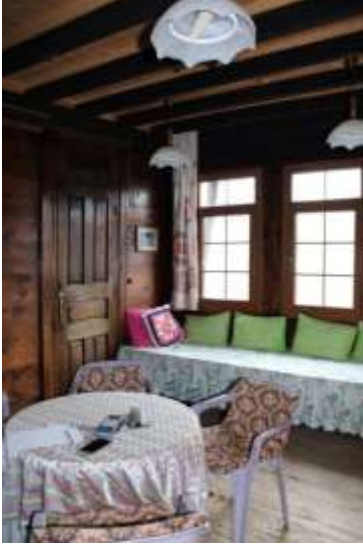
Hayat (2 numaralı mekân)

Konut, ön girişi güney arka girişi kuzey cephesinde olmak üzere karşılıklı iki girişe sahiptir. Konutun özgün plan şemasında ana girişten doğrudan yaklaşık olarak 460x527 cm ölçülerindeki ocaklık bölümüne (1 numaralı mekân) açılmaktadır. Ocaklığın güney duvarından geçilen ve konutun diğer girişinin açıldığı holde (8 numaralı mekân) batı duvarına yaslı bir bulma/oda (7 numaralı mekân) ve üst kata çıkan merdiven bulunmaktadır. Ocaklığın doğu duvarındaki bir kapı ile geçilen 572x377 cm ölçülerindeki hayat mekânı manzaraya karşı yönelmiştir. Hayata açılan üç bulma/oda (3, 5 ve 6 numaralı mekânlar) ve bir ambar (4 numaralı mekân) bulunmaktadır. Günümüzde ocaklık mutfak olarak kullanılmaktadır. 7 numaralı bulma/oda ise bölünerek banyo, tuvalet ve kiler olarak kullanılan üç farklı mekâna (7, 14, 15 numaralı mekânlar) dönüşmüştür. Holdeki (8 numaralı mekân) tek kollu ahşap bir merdiven ile ulaşılan birinci katın özgün plan şemasında hayat (9 numaralı mekân) ve dört bulma/oda (10, 11, 12 ve 13 numaralı mekânlar) bulunurken günümüz kullanımında hayatın kuzeybatı ve güneybatı köşelerine iki oda (16 ve 17 numaralı mekânlar) eklenmiştir. Konutun giriş cephesinin karşısında bağımsız bir yapı olarak inşa edilmiş olan misafir odasının güney duvarında bir döner dolap, batı duvarında ise şöminesi bulunmaktadır. Günümüzde depo olarak işlevlendirilen misafir odası yapısına ek bir hacim ile tuvalet eklenmiştir (Şekil 60).

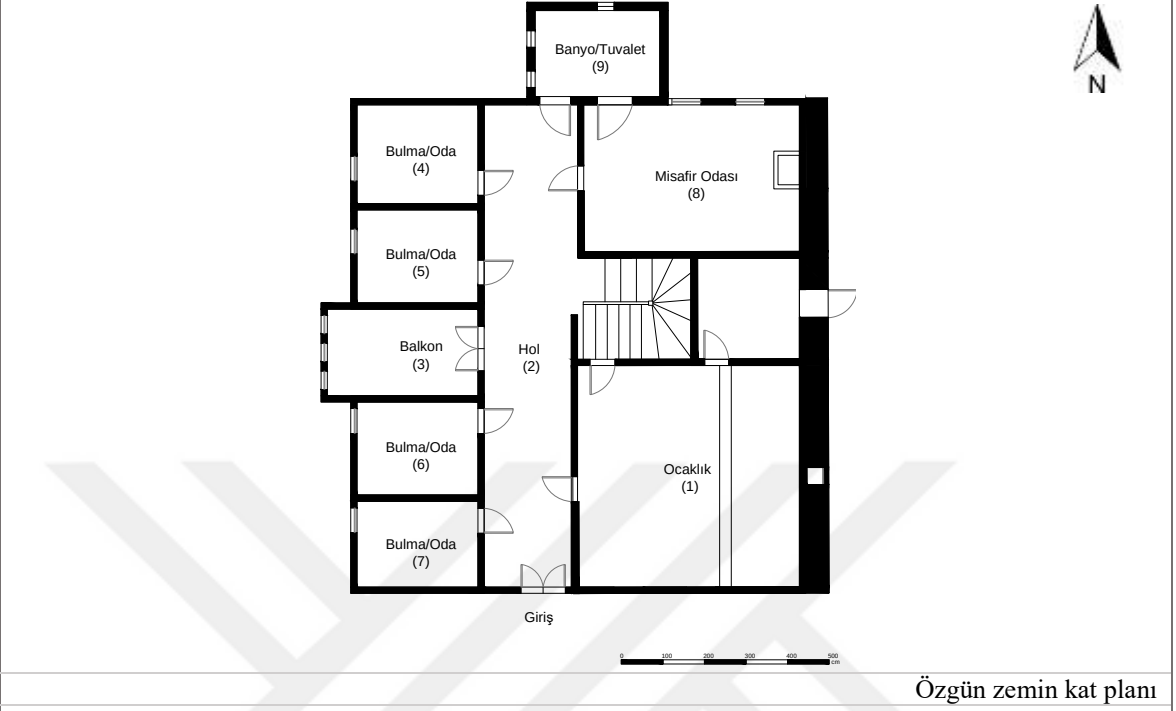
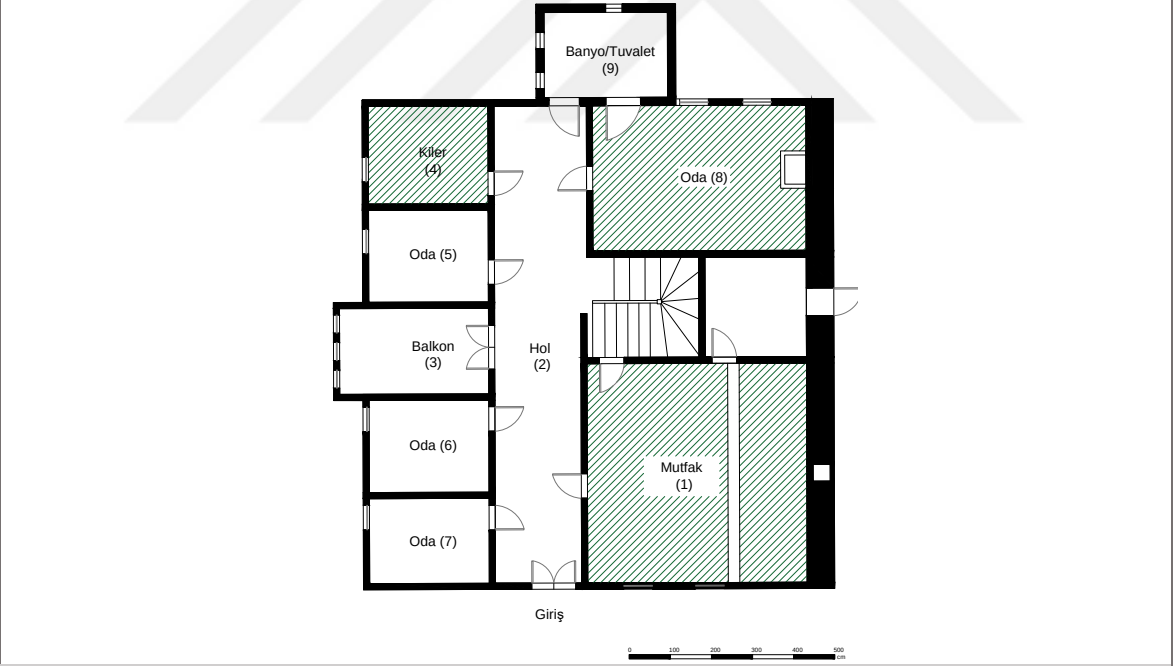
Tablo 50. K16 konutu özgün ve güncel zemin kat plan şemaları

K16 Konutu, plan tipolojisinde hayat mekânının yer almaması nedeniyle Konaklar Mahallesi'ndeki diğer konutlardan ayrılmaktadır. Konutun ulaşılan ilk mekânı, kuzey güney yönünde uzanan ve konutu ikiye ayıran holdür (2 numaralı mekân). Her iki kanatta yer alan tüm mekânlar bu hole açılmaktadır. Konutun güneydoğu köşesinde ocaklık (1 numaralı mekân) bölümü bulunmaktadır. Ocaklık bölümünün yamaca yaslı doğu cephesi duvarında büyük kemerli bir ocağı bulunmaktadır. Yine hole açılan bir kapı ile ulaşılan misafir odası (8 numaralı mekân) ise kuzeydoğu köşededir. Ocaklık ile misafir odası arasında üst kata çıkış merdiveni ile batı cephesinden girişin yer aldığı küçük bir hol bulunmaktadır. Bu merdiven ve hole ocaklık bölümünde doğrudan erişim bulunmaktadır. Ana holün (2 numaralı mekân). Manzaraya yönelen batı cephesinde ortada balkon olarak adlandırılan cumbalı kapalı bir mekân (3 numaralı mekân) ile bu mekânın her iki yanında ikişer bulma/oda (4, 5, 6 ve 7 numaralı mekânlar) bulunmaktadır. 4 bulma/oda ve balkon yer almaktadır. Konutun kuzey cephesinde bir banyo/tuvalet (9 numaralı mekân) bulunmaktadır. Banyo/tuvalet hole ve misafir odasına açılmaktadır. Özgün kullanımda bulma/oda olan 4 numaralı mekân günümüzde kiler, ocaklık mekânı (1 numaralı mekân) mutfak olarak kullanılmaktadır. Ocaklık ve 8 numaralı oda arasında konumlanan merdiven ile ulaşılan birinci katta misafir odası (10 numaralı mekân), 3 bulma/oda (11, 13, 15 numaralı mekânlar) ve hol (14 numaralı mekân) yer almaktadır. Doğu cephesine yaslı 11 ve 15 numaralı bulma/odalarda baca/şömine mevcuttur (Şekil 61). Konuttun özgün kullanımında misafir odası olarak geçen mekânlar günümüzde oda olarak kullanılmaktadır (Şekil 62).

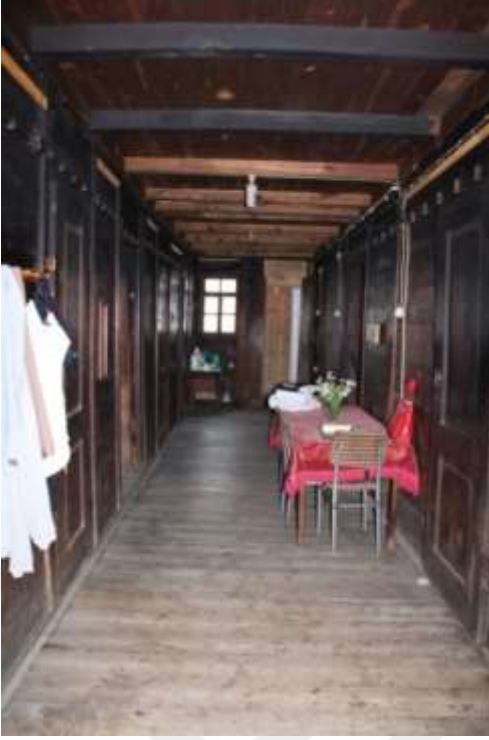
Hol (2 numaralı mekân)

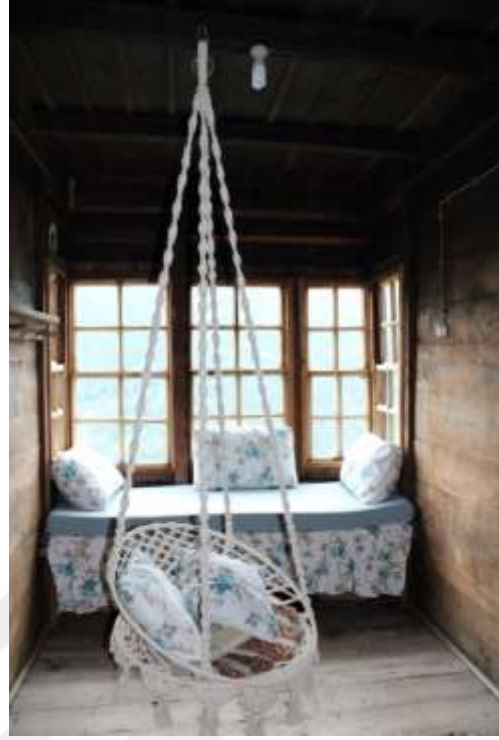
Balkon (3 numaralı mekân)

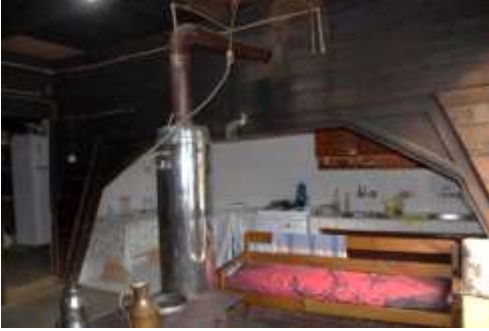
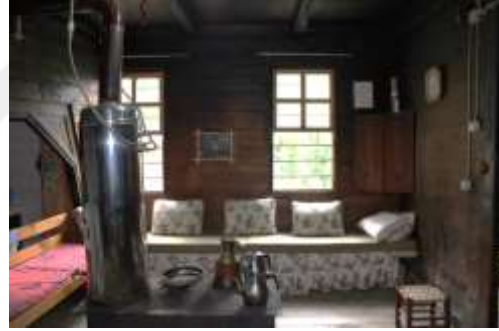
Şekil 61. K16 konutu mekânları

Ocaklık (1 numaralı mekân)

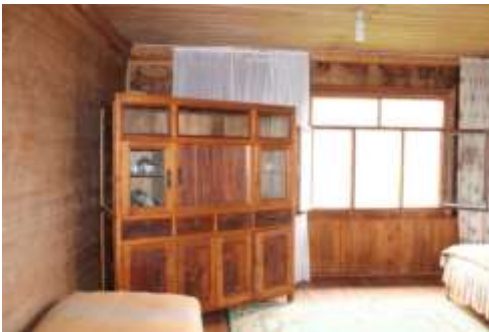
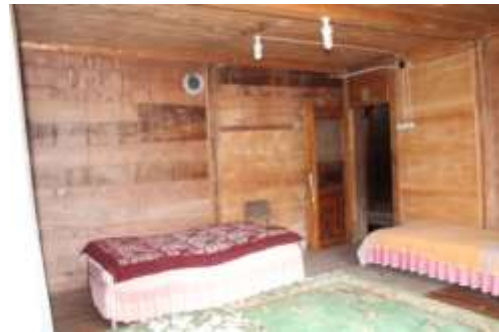
Şekil 62. K16 konutu misafir odası

Misafir Odası (10 numaralı mekân)

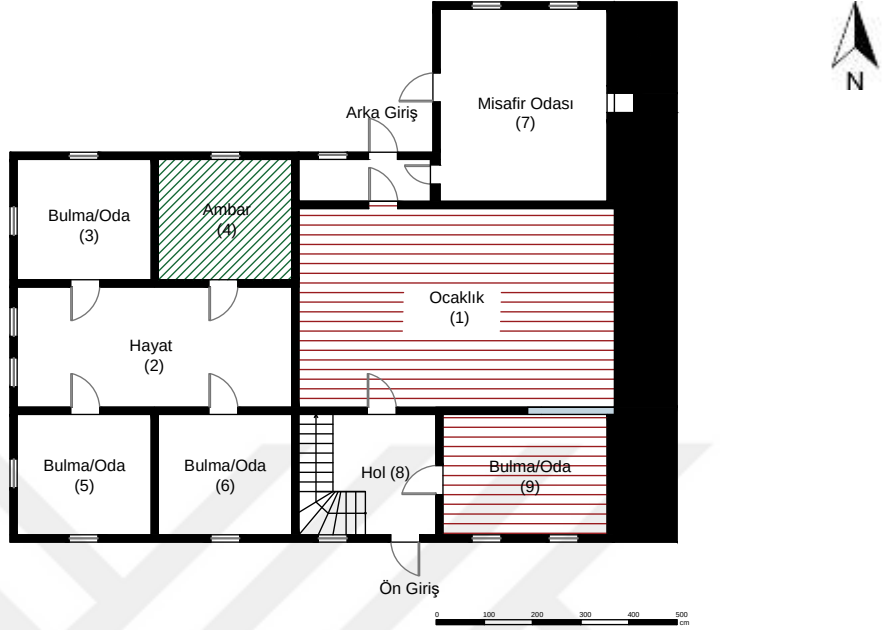
Özgün birinci kat planı

K17 konutunun kuzey ve güney cephelerindeki karşılıklı girişler küçük birer hole açılmaktadır. Bu holler arasında konumlanan ocaklık (1 numaralı mekân) dikdörtgen planlı ölçüleri yaklaşık olarak 655x413 cm olan bir mekândır (Şekil 63). Ocaklığın güney yönünde 341x250 cm ölçülerinde bir bulma/oda (9 numaralı mekân), kuzey yönünde ise misafir odası (7 numaralı mekân) yer almaktadır. Misafir odasının biri arka giriş holünden diğeri bahçeden olmak üzere iki girişi bulunmaktadır. 347x399 cm ölçülerindeki misafir odasının baca/şöminesi doğu cephe duvarında yer almaktadır. Konutun bir diğer ana mekânı olan hayat (2 numaralı mekân) ise batı yönünde konumlanmıştır (Şekil 64). Hayat yaklaşık olarak 250x570 cm ölçülerinde olup her iki yanın ikişer mekân bulunmaktadır. Hayata açılan 3, 5 ve 6 numaralı mekânlar bulma/oda, 4 numaralı mekân ise ambardır. Konutun birinci katına hem güney cephesindeki ana girişin açıldığı holdeki bir merdiven ile hem de doğu cephesindeki üçüncü girişten ulaşılmaktadır. Birinci katta zemin kattaki misafir odası, ocaklık ve hollerin bulunduğu bölüm tümüyle hol (10 numaralı mekân) olarak kullanılmaktadır. Zemin katta olduğu gibi güneydoğu köşede bir bulma/oda (12 numaralı mekân) yer almaktadır. Birinci katta da zemin katta olduğu gibi batı cephesindeki manzaraya yönelmiş bir hayat (11 numaralı mekân) ve iki yanında odalar (13, 14, 15, 16 numaralı mekânlar) bulunmaktadır. Günümüz kullanımında konutun zemin katındaki ocaklık ve 8 numaralı oda arasındaki duvarın bir bölümü kaldırılarak mekânlar birleştirilmiş olup mutfak olarak kullanılmaktadır. Bu mekân bölünerek kuzeydoğu köşesine banyo-tuvalet işleviyle kullanılan bir mekân eklenmiştir. Birinci katta ise zemin doğu cephesindeki girişin açıldığı holün olduğu alan bölünerek doğu cephesinden de taşacak büyüklükte banyo/tuvalet (9 numaralı mekân) eklenmiştir. Ayrıca holün zemin kattaki misafir odası olan kısmı bölünerek atölye olarak kullanılan bir mekân (15 numaralı mekân) oluşturulmuştur.

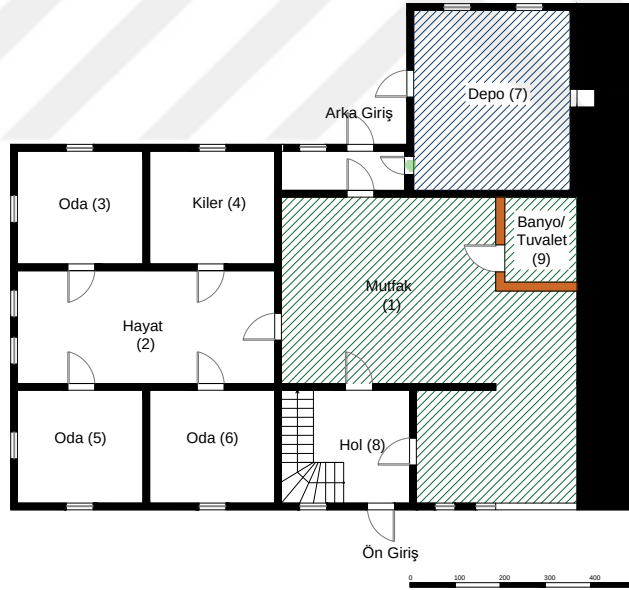
Güncel birinci kat planı

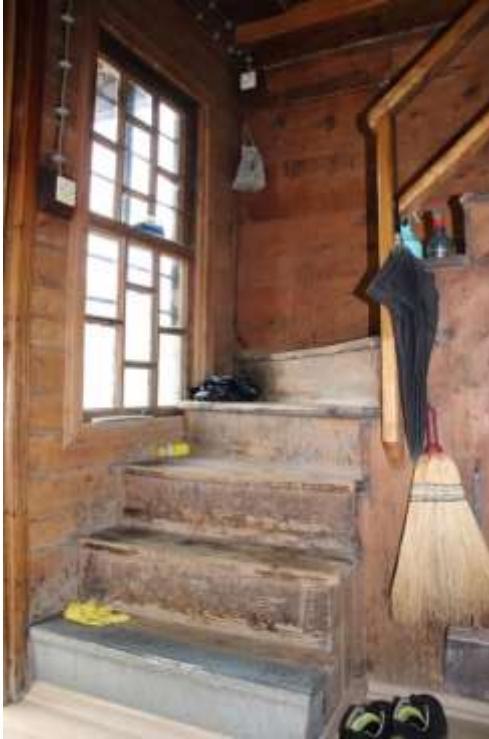
Hol (8 numaralı mekân)

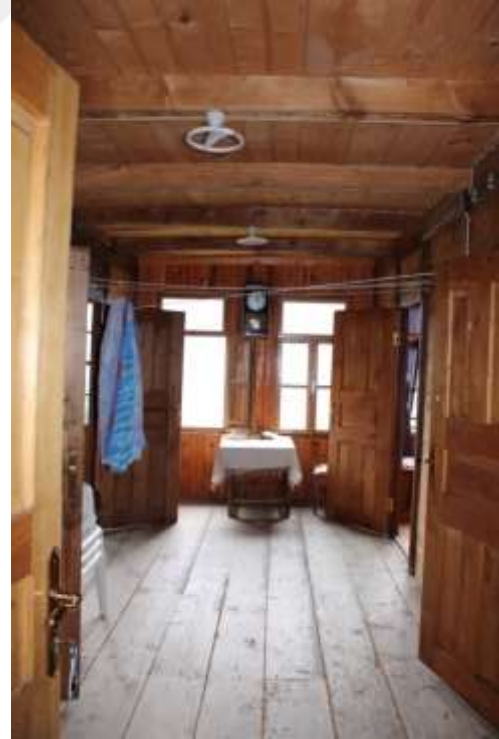
Hayat (11 numaralı mekân)

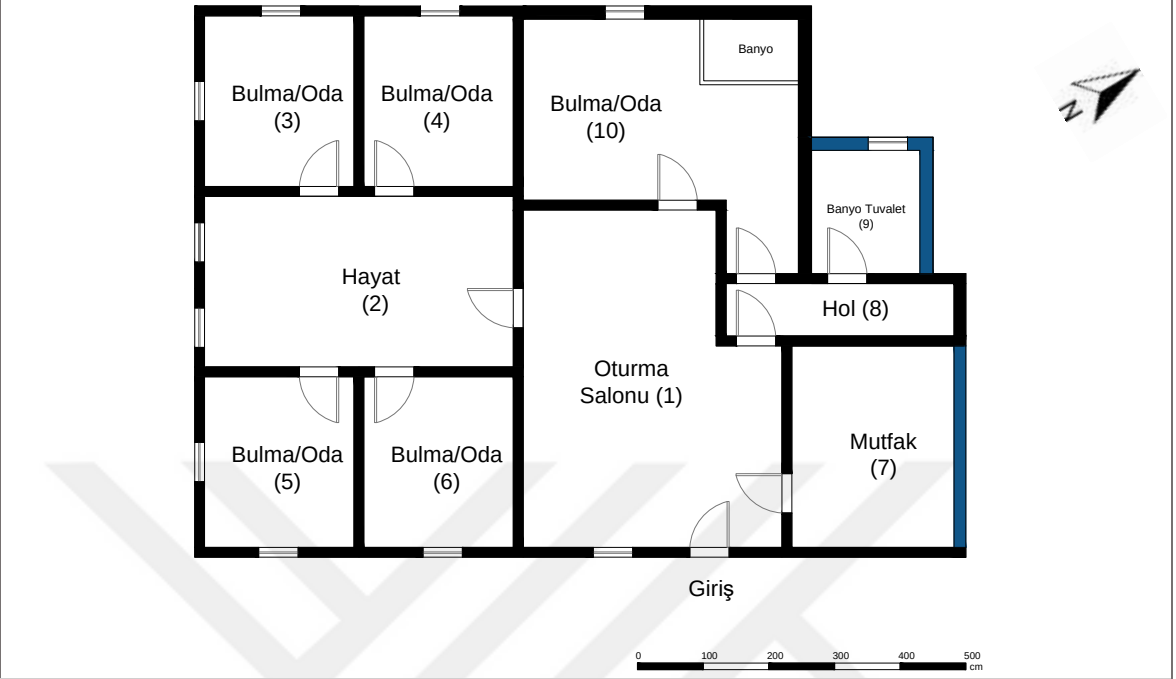
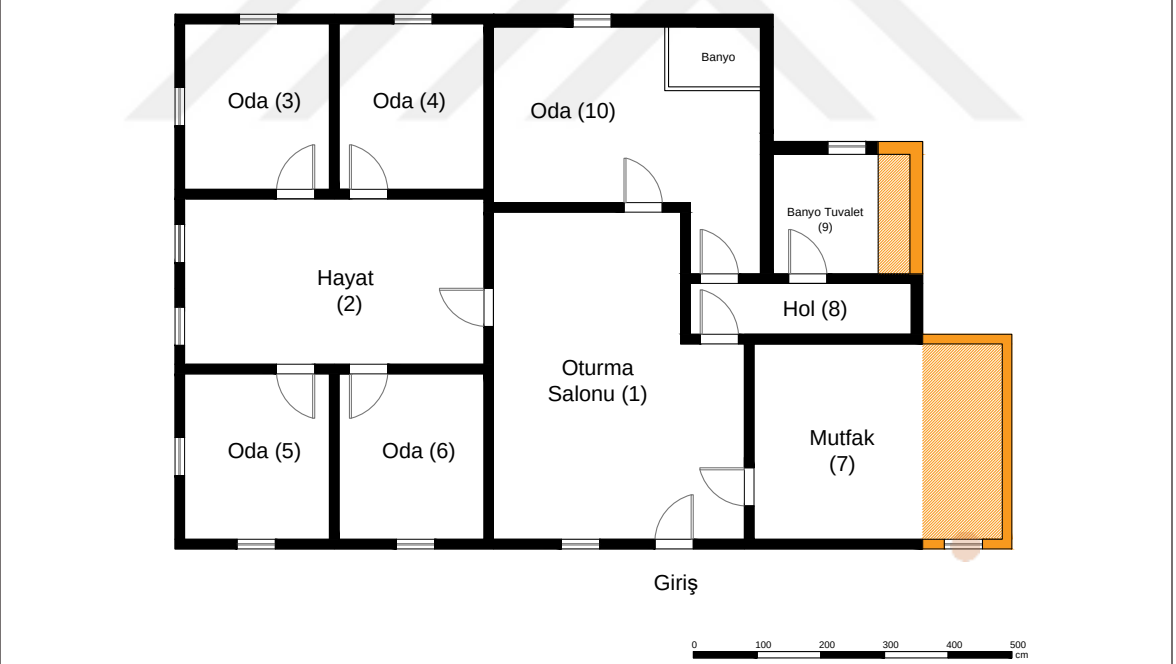
Tablo 56. K18 konutu özgün ve güncel zemin kat plan şemaları

K18 konutunun ilk ulaşılan mekânı oturma salonudur (1 numaralı mekân). Bu konutun özgün plan şemasında ocaklık bölümü bulunmamaktadır. Bu mekân aynı zamanda konutun diğer mekânlarına geçiş için kullanılmaktadır. Konutun kuzeybatı yönünde 250x300 cm ölçülerinde mutfak (7 numaralı mekân) bulunmaktadır. Mutfağın güneybatı yönünde dar bir hol (8 numaralı mekân) konumlanmaktadır. Bu hol hem banyo/tuvalet (9 numaralı mekân) hem de bulma/odaya (10 numaralı mekân) geçiş mekânıdır. 10 numaralı bulma/odanın içinde (güneybatı köşesinde) küçük bir banyosu bulunmaktadır. Konutun güneydoğu yönünde oturma odasında geçilen 470x260 cm ölçülerinde hayat (2 numaralı mekân) yer almaktadır. Hayatın karşılıklı iki cephesinde yaklaşık olarak 227x260 cm ölçülerinde dört bulma/oda mevcuttur. Günümüzde konutun tüm mekânları özgün işlevlerinde kullanılmaktadır. Bu konuttaki tek müdahale mutfak ve banyo-tuvalet mekânlarının kuzeydoğu cephesi duvarlarının ötelenerek mekânların genişletilmesidir.

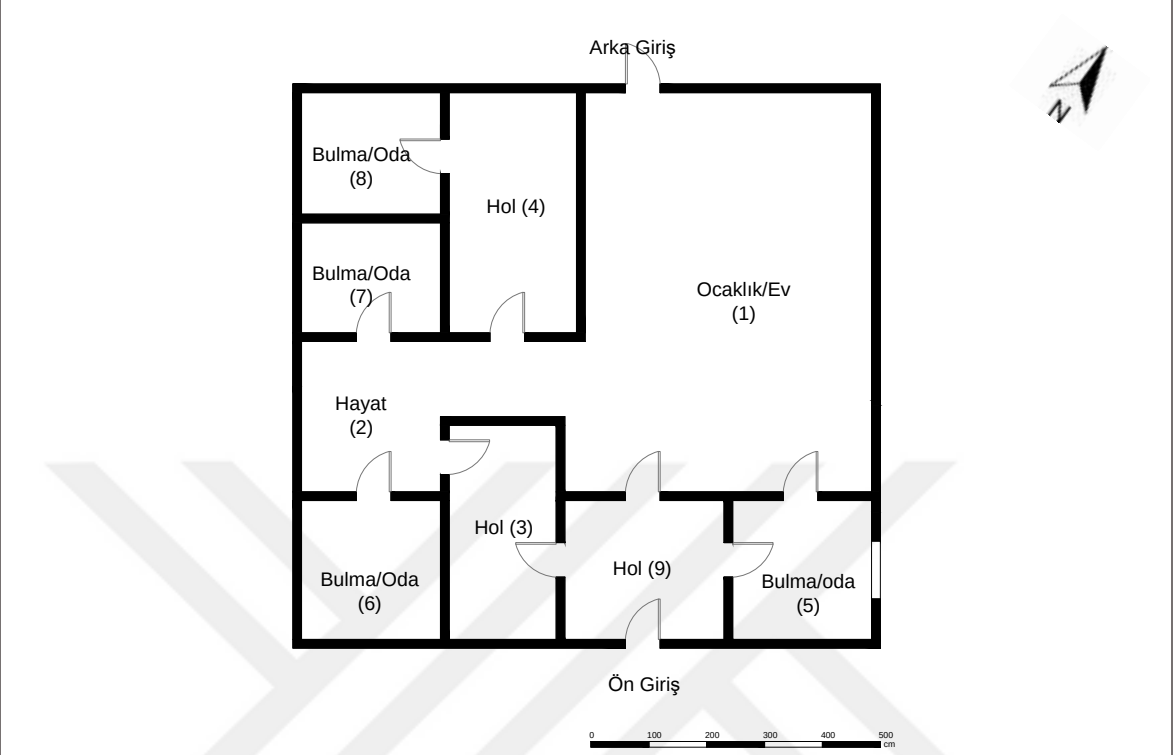
Özgün zemin kat planı

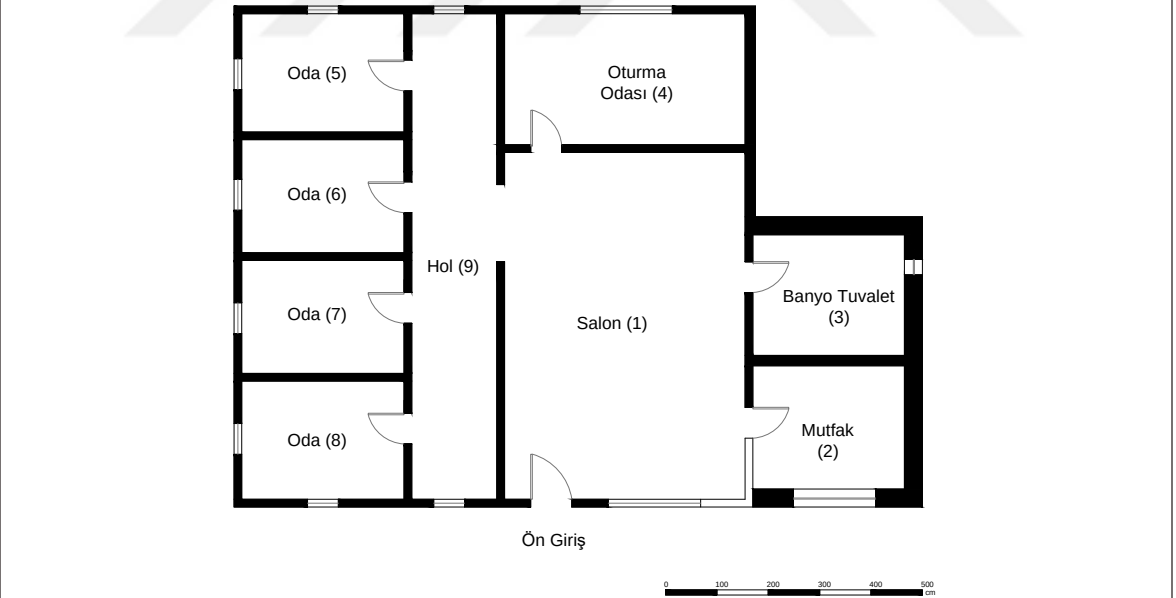
Güncel zemin kat planı

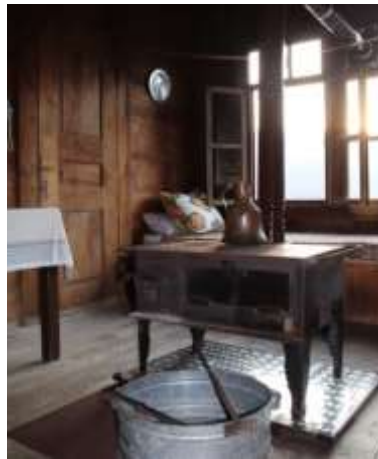
Şekil 79. Konutlarda günümüzde kullanılan soba

Soru 13. Konut kullanıcılarına konutlarının memnun olunmayan/şikayetçi olunan özelliklerinin neler olduğu sorulduğunda 12 kullanıcı “K3: Ahşap bir ev olduğu için kışları biraz ısınma problemi yaşıyoruz.” (Şekil 79). “K4: Alt kata göre üst kat daha soğuk oluyor bu nedenle elektrikli ısıtıcı kullanıyoruz.”, “K16: Kışın çok soğuk yaşamak çok zor.”, “K6: Isıtma problemi” gibi ifadelerle konutun fiziksel konfora ilişkin olumsuz özelliklerini vurgulamıştır. 3 kullanıcı “K19: Eskiden hayat denilen yerin manzarası çok güzeldi, orada oturmayı seviyorduk manzara seyrediyorduk. Şimdi bizim yaptığımız oturma yeri

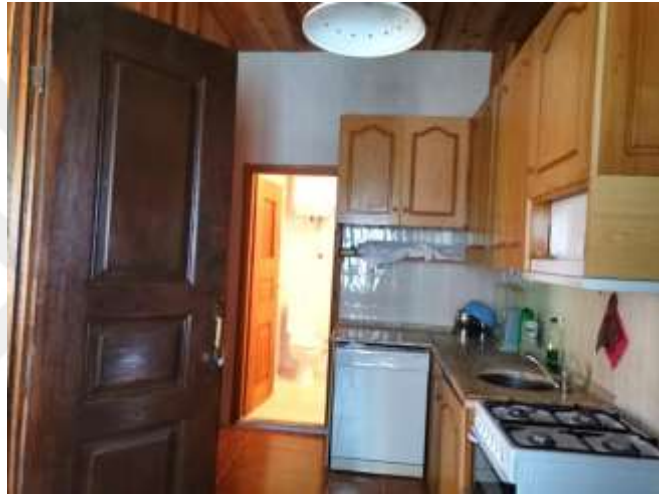
Şekil 81. Odanın bölünerek tuvalet banyo, mutfak mekânlarının düzenlenmesi (K6 konutu)

oluşturulmuş, K6 konutunda ocaklık bölünmüş ve bitişiğindeki oda genişletilerek mutfak eklenmiştir. K3 konutunda ise ocaklık mekânı bölünerek mutfak ve oturma salonu oluşturulmuştur. K15 konutunun birinci katta yer alan hayat bölünerek iki oda elde edilmiştir. K15 konutunda oda bölünerek elde edilen hacim banyo/tuvalet ve kiler mekânları olarak düzenlenmiştir. K5 konutunda hol mekânı bölünerek banyo/tuvalet eklenmiştir. K6 konutunda oda mekânı bölünerek banyo/tuvalet ve mutfak alanları düzenlenmiştir (Şekil 81). K17 konutunun birinci katındaki hol bölünerek banyo/tuvalet ve atölye mekânları eklenmiştir.

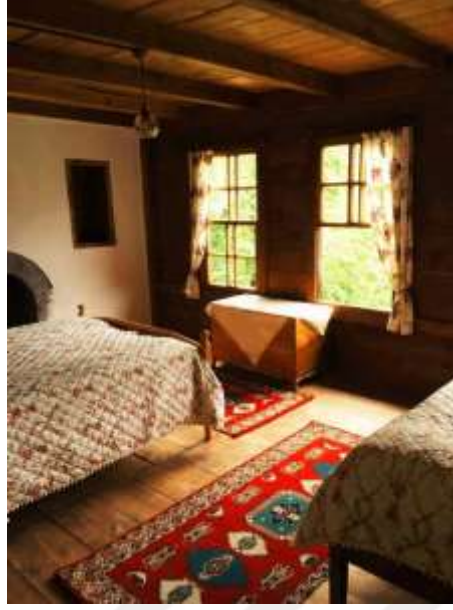
Şekil 82. K9 konutunda birleştirilen odalar

**Birleştirilen Mekânlar:** Konutun birleştirilen mekânları genellikle sadece yatma işleviyle kullanılan küçük metrekareli bulma/odalar. Bu odalar birleştirilerek daha büyük metrekareye sahip odalar elde edilmiştir. K5 ve K9 konutlarında birinci katta bulunan bitişik iki oda (Şekil 82), K10 konutunda birinci katta yer alan dört oda ikişerli olarak birleştirilmiştir. Konutun en yoğun kullanılan ocaklık bölümü ve ona bitişik odalarında birleştirildiği konutlar da bulunmaktadır. Örneğin K13 konutunda misafir odası ile ocaklık mekânının birleştirilerek bir bölümü mutfak bir bölümü oturma salonu olarak düzenlenmiştir. K17 konutunda ise, ocaklık ve oda birleştirilerek mutfak mekânına dönüştürülmüştür (Şekil 83). K19 konutunun plan şemasında önce ocaklığa bitişik hol ve oda birleştirilmiş sonra bu mekân oturma odası ve salon olacak şekilde bölünmüştür.

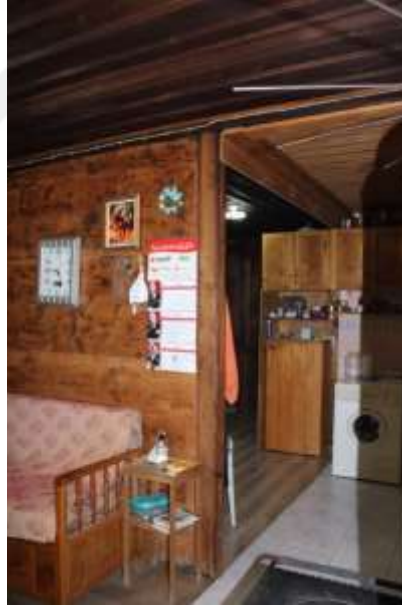
Şekil 83. K17 konutunda oda ve ocaklık mekânının birleştirilmesi

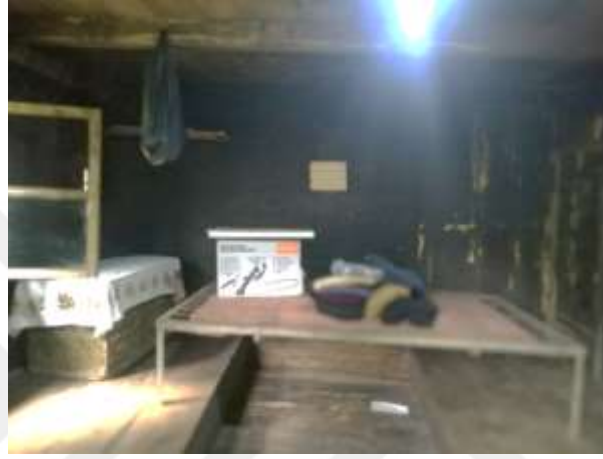
Şekil 84. K1 konutunda atıl hale gelen misafir odası

İşlevini Yitiren Mekânlar: Konutların tümünde ahır ve oçanlar, K5, K6 ve K9 konutlarında hamam, K2 ve K11 konutunda ambar, K1, K2, ve K5 konutlarında oda, K1, K15 ve K17 konutlarında misafir odası günümüz kullanımında atıl hale gelmiştir (Şekil 84). Özgün kullanımda hayvan barınakları olarak kullanılan ahırlar ve hayvanların yiyeceği olan otların depolandığı oçanlar günümüzde hayvancılık faaliyetlerinin

yapılmaması nedeniyle işlevini yitirmiş ve atıl hale gelmiştir. Özgün kullanımdaki hamamlar da günümüz banyolarının konfor şartlarını ve kullanıcı gereksinimlerini karşılamadığından işlevini yitirmiştir. Ambarlar özgün kullanımda hayvansal ürünlerin işlenmesi ve depolanması, meyve, sebze ve tahılların depolanması amacıyla hizmet eden mekânlardır. Bu mekanlar günümüzde de benzer şekilde gıda depolama alanı olarak kullanılmaktadır.

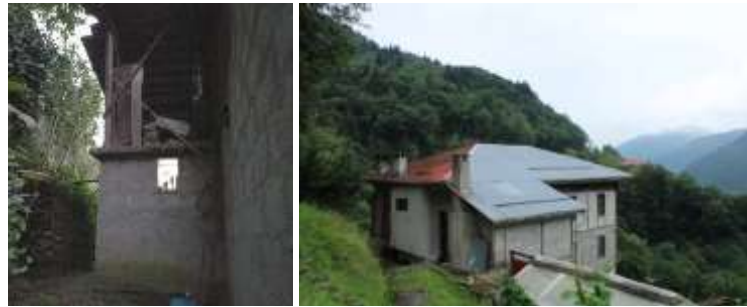
Şekil 85. Konutlara hacim eklenmesi

Konutun özgün plan şemasında olmayıp sonradan eklenen mekânlar: Konutlarda mekân ekleme konutun özgün plan şemasında yer almayıp konuta sonradan yeni bir hacmin eklenmesidir (Şekil 85). Bu bazen doğrudan metrekaresi olarak da artış sağlayan konuta ek yapılarda bazen de konutun kullanılmayan bölümlerinin yeni işlevsel gereksinmelere bağlı olarak bölünmesi ile elde edilmiştir. Konutlarda hacim eklenmesi ile banyo ve tuvalet, mutfak ve oda plan şemasına dahil edilmiştir.

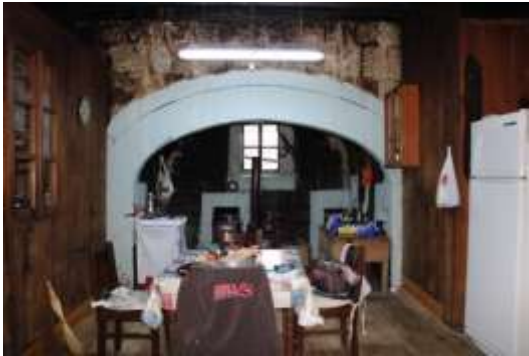
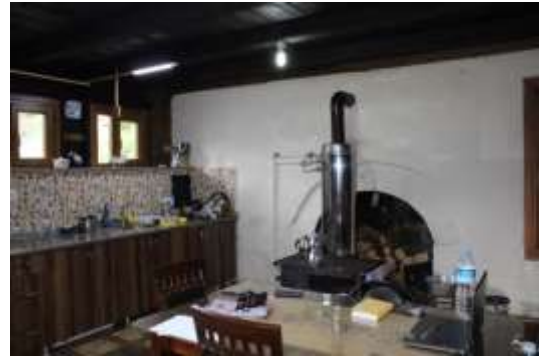
Şekil 86. Mutfaka dönüştürülmüş ocaklık mekânı

15 konutun özgün plan şemasında yer alan ocaklık, hol ve işlevsel değişiklik ile mutfağa dönüşmüştür (Şekil 86). 14 konutta (K1, K3, K4, K5, K7, K8, K9, K10, K11, K12, K13, K15, K16, K17) ocaklık günümüzde kullanımında mutfak olarak işlevlendirilirken K14 konutunda hol, K6 konutunda ise oda günümüzde mutfak olarak kullanılmaktadır. K2 konutunun ocaklığı ise giriş holü olarak kullanılmaktadır.

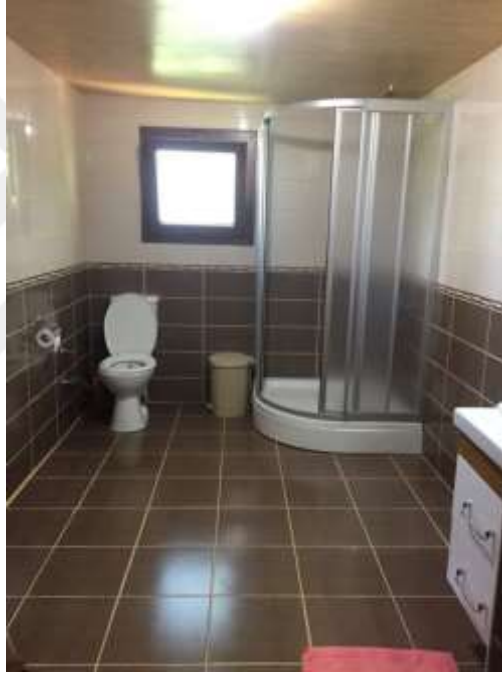
Şekil 87. Ambar mekânın banyo/tuvalete dönüştürülmesi (K9 konutu)

6 konutun özgün plan şemasındaki kullanımı değiştirilerek banyo ve tuvalete dönüşen mekânlar tespit edilmiştir. K2 konutunda misafir odası, K9 konutunda oda ve ambarın, K5 konutunda holün bölünerek işlev değiştirmesi, K4 ve K17 konutunda ocaklık mekânının bölünerek işlev değiştirmesi, K6 ve K15 konutunda odanın bölünerek farklı işlevlere ayrılmasıyla banyo ve tuvalet mekânları plan şemasına dahil edilmiştir (Şekil 87).

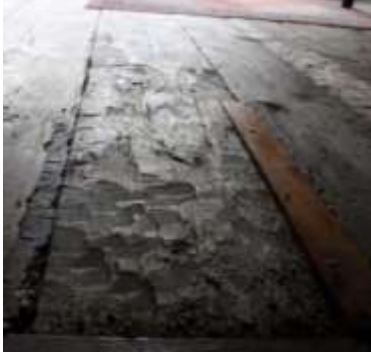
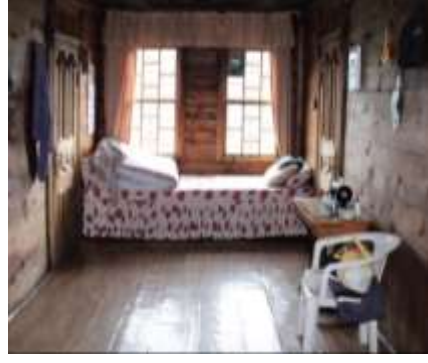
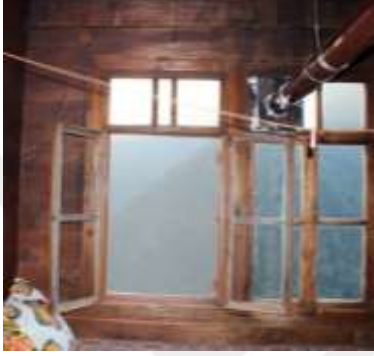
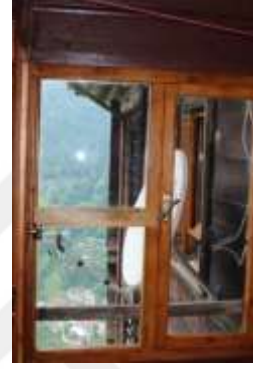
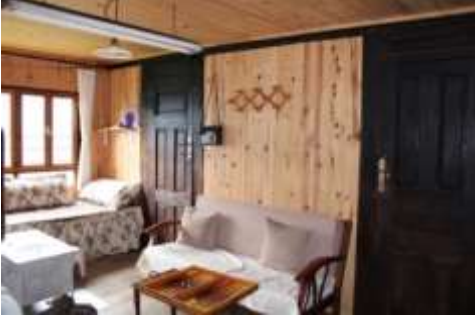
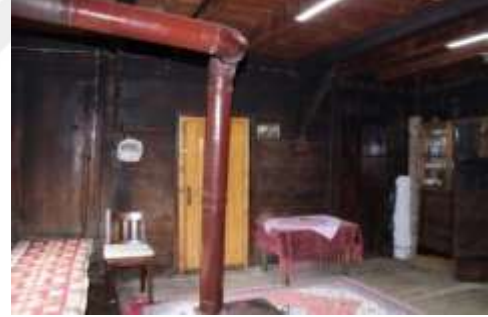
Hayat mekânı özgün ahşap döşeme

Hayat mekânı günümü kullanımında döşeme

Özgün pencere

Yenilen pencere

Malzemesi değiştirilmiş duvarda özgün kapı

Şekil 88. Mimari yapı elemanlarındaki değişim

Çalışma kapsamında ele alınan konutların genelinde orijinal kapı ve pencere boşlukları korunmuştur. Konutlarda yer alan baca/şömineler mevcut olup günümüzde aktif olarak kullanılmamaktadır. 17 konutun plan şemasında yer alan ocaklık mekânında 9 konutun (K4, K5, K6, K7, K8, K9, K11, K15, K16) ocak bölümü mevcuttur. K5, K6 konutlarında ocak kullanımı günümüzde de devam etmekte diğer konutlarda ise mevcut olup kullanılmamaktadır. Konutlarda ocaklık mekânının sıkıştırılmış toprak ya da taş olan özgün döşemesi günümüzde ahşap parke ile değiştirilmiştir. Konutların çoğunda (K3, K4, K6, K7, K8, K10, K12, K13, K14, K15, K18, K19) ocaklık dışındaki mekânların özgün kestane ağacı zemin döşemesi günümüzde ahşap parke ile değiştirilmiş ya da üzeri kaplanmıştır. K2, K3, K4, K8, K9, K10, K13, K14, K15, K16, K17, K18 konutlarının bazı mekânlarında özgün ahşap duvarın malzemesinin değiştirildiği tespit edilmiştir (Şekil 88).

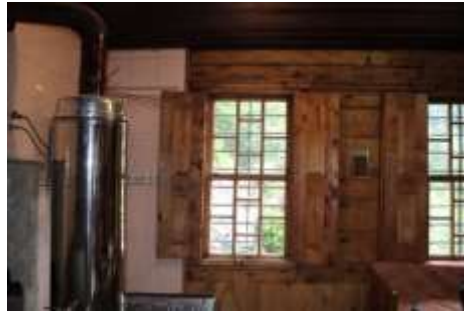
İşlevsel değişikliğe uğrayan mekânda duvar malzemesinin değişimi
