**KIRSAL KONUTLARDA GÜNÜMÜZ KULLANICI GEREKSİNİMLERİNİN  
KARŞILANMASINA YÖNELİK MÜDAHALELERİN TESPİTİ VE ÖNERİLER  
GELİŞTİRİLMESİ: ÇAMLIHEMŞİN KONAKLAR MAHALLESİ ÖRNEĞİ**

**YÜKSEK LİSANS TEZİ**

**HAZİRAN - 2022  
TRABZON**

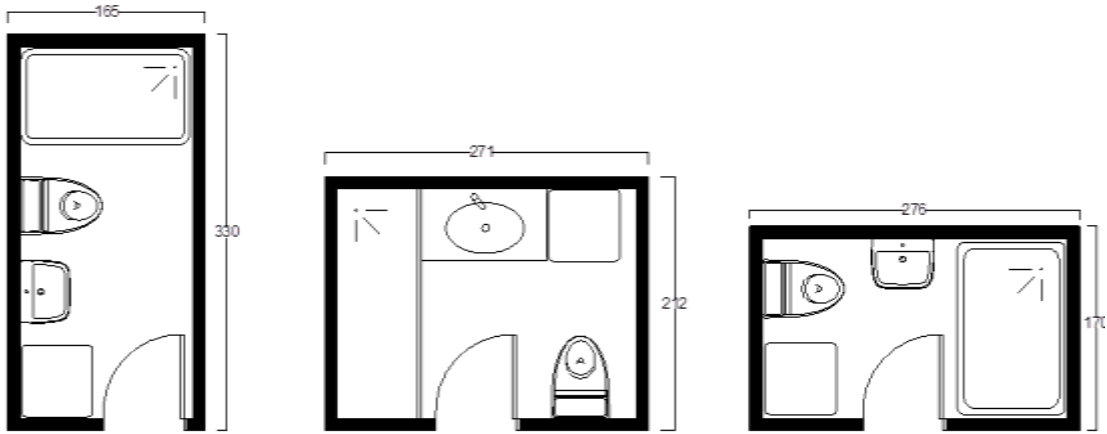
Şekil 91. Banyo mekânı önerileri

Konutlara banyo/tuvalet ve mutfak mekânları genellikle ek hacimlerde düzenlenmiştir. Ek yapı betonarme yapım sisteminde, zemin ve duvarlar ise seramik döşemedir. Banyo ve tuvaletin tek bir hacim içerisinde çözüldüğü görülmüştür. Banyo ve tuvalet konuta mümkün olduğunca özgün mekânsal kurguya zarar vermeden ek bir hacim olarak eklenmelidir. Özgün yapının çevre, kütle ve malzeme özelliklerini dikkate alınmalıdır. Konutlara banyo ve tuvalet için ilk öneri ahır katının düzenlenerek banyo ya da tuvalete dönüştürülmesidir. Konutun zemin katından bir merdiven ile ahır katına geçiş sağlanabilir. İkinci öneri varsa konutun atıl kalan bir mekânın ya da holde yer alan odanın banyo ve tuvalet kurgulanmasıdır. Son öneri ise konuta hacim eklenmesidir. Ek hacim, öncelikle arka giriş cephesi ve birinci katta eğim yönündeki cephesi ya da ön giriş cephesinde inşa edilmelidir. Bu yapı taş ya da ahşap kaplama olabilir. Malzemeler mevcut yapı ile uyumlu olmalıdır. Fakat sonradan eklendiği belli olacak şekilde özgün yapı kütesinden ayırt edilmelidir. Banyo ve tuvalet için yaklaşık mekân boyutları 165x230 cm, 271x21 cm, 276x120 cm boyutlarında olması önerilmektedir (Şekil 91).

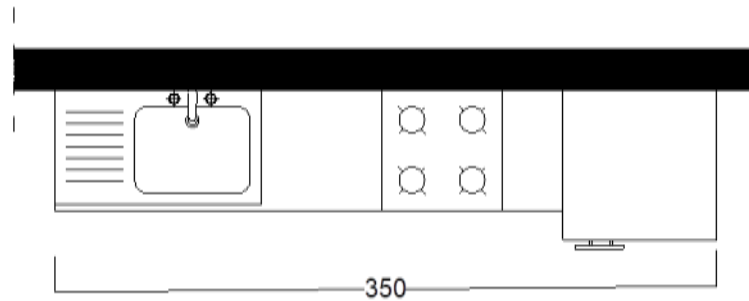
Şekil 92. I tipi mutfak

Mutfaklar ise ağırlıklı olarak ön giriş cephesinde bir örnekte ise arka girişin bulunduğu cephede konumlanmıştır. Mutfaklar da benzer şekilde betonarme yapım sisteminde inşa edilmiştir. Mutfakların konutlardaki ocaklık bölümünün işlev değiştirmesi ile oluşturması önerilmektedir. Ocaklık mekânında yemek hazırlama, pişirme ve yeme eylemlerinin gerçekleştirilebileceği gerekli olan ekipman, donatı ve çalışma alanları uygun şekilde örgütlenmelidir. Mevcutta yer alan ocak alanında kagir taş duvar içerisinde ya da uygun olan bir duvarda tezgah yerleştirilerek su tesisatı burada çözülebilir. Depolama birimleri içinse tezgah altı dolaplar ve ocak alanının yan duvarlarında yer alabilir. En basit haliyle I tipi bir mutfak önerilmektedir (Şekil 92). Zemin döşemesi ise mutfak alanını tanımlayan mekânda su geçirmez özellikte olmalıdır. Diğer alanlarda ise kestane ağacından döşeme kullanılabilir.
