KIRŞEHİR AHI EVRAN ÜNİVERSİTESİ

**KIRŞEHİR İL MİLLİ EĞİTİM  
MÜDÜRLÜĞÜNE BAĞLI MEVCUT  
BETONARME BİNALARIN DEPREM  
PERFORMANS ANALİZİNİN YAPILMASI VE  
GÜÇLENDİRME UYGULAMALARI**

**YÜKSEK LİSANS TEZİ**

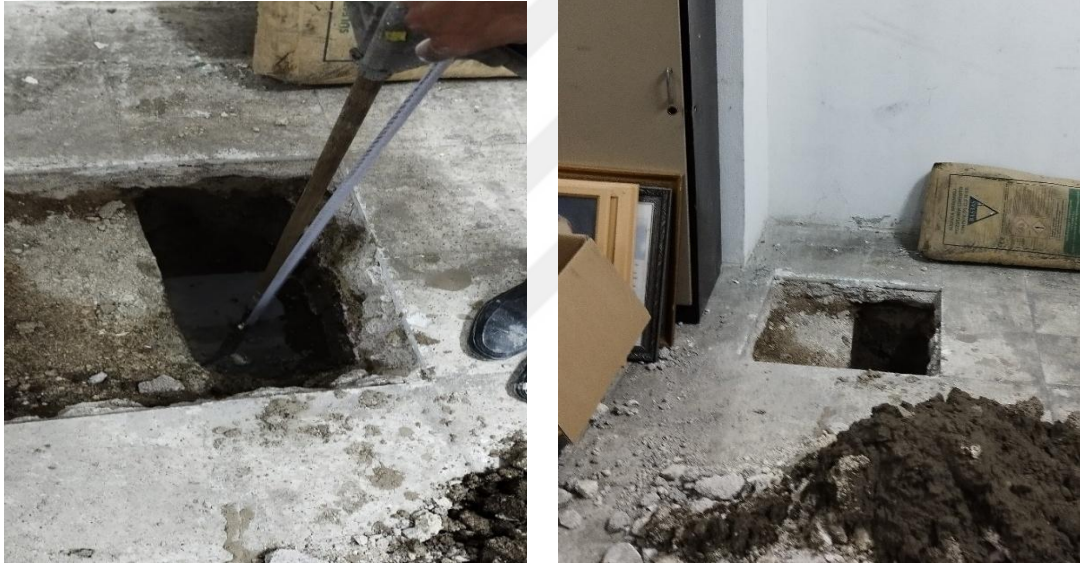
**Şekil 4.9.** Temel Çukuru Kazılması ve Ölçümü

Yapılan inceleme sonucunda yapı temelinin mütemadi temel olduğu tespit edilmiştir. Yapının temel kiriş genişliği 120 cm ve yüksekliği 60 cm olarak tespit edilmiştir.

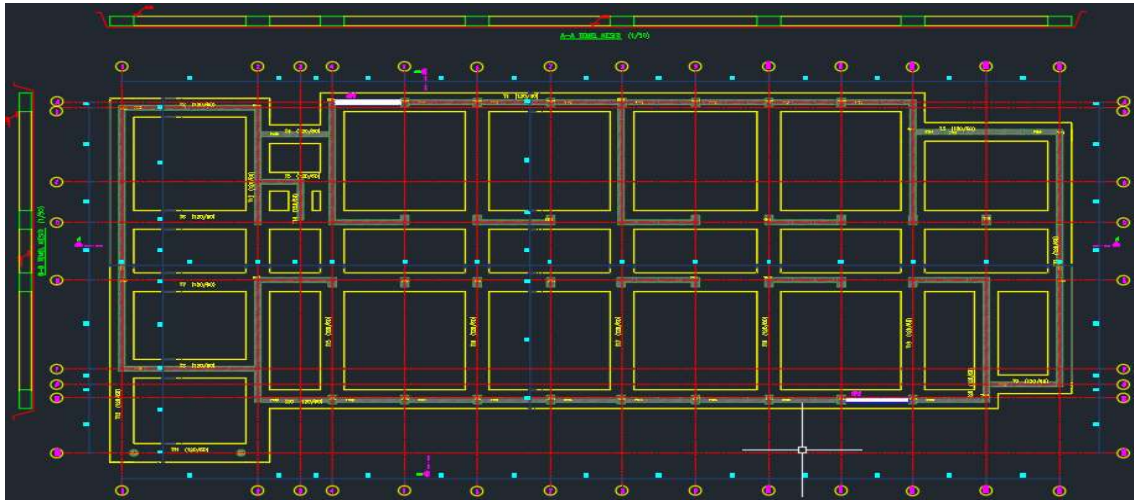
**Şekil 4.27.** Temel planı güçlendirilmiş durum

Güçlendirme-1 alternatifinde belirtilen yerlere x yönünde 2 adet betonarme perde ilavesi yapılarak çözüm sunulmuştur. Yapılan performans analizi sonucunda gevrek eleman kalmadığı ve binadan istenen performans düzeyini sağladığı ortaya çıkmıştır. Güçlendirme yapılırken kütle ve rijitlik merkezimizin birbirine yakınlığına önem gösterilerek güçlendirme yapılmıştır. Güçlendirme perdesi detayları aşağıda verilmiştir.

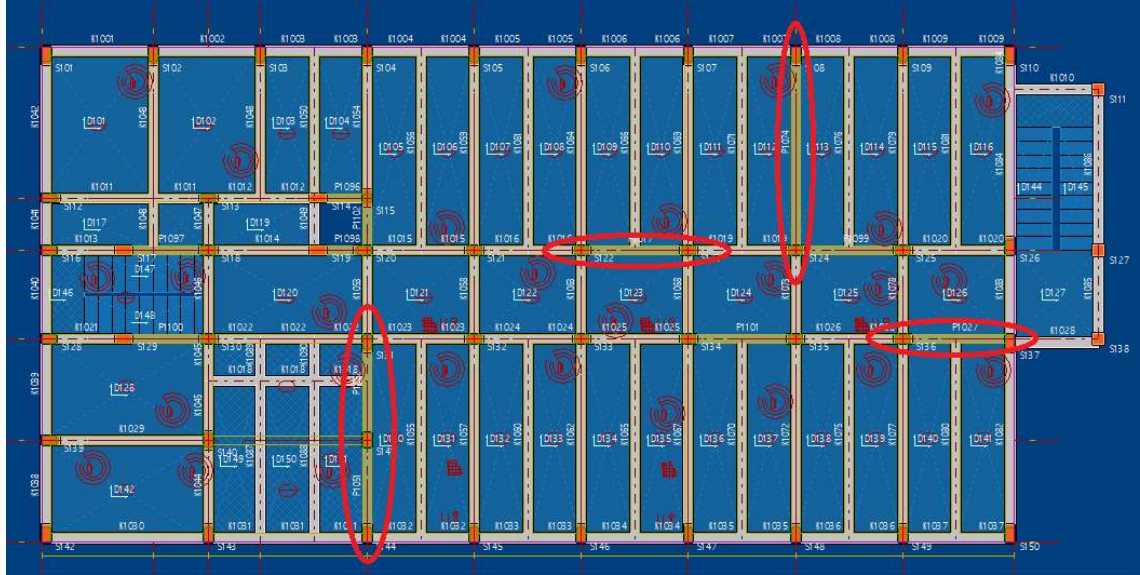
Şekil 4.60. Güçlendirme perdelerinin geleceği kısımlar (STA4CAD verileri)

2. okul binası için yapılan performans analizi sonucunda yapının gerekli performansa ulaşabilmesi için X yönünde 2 adet ve Y yönünde 3 adet güçlendirme perdesi eklenmiştir.

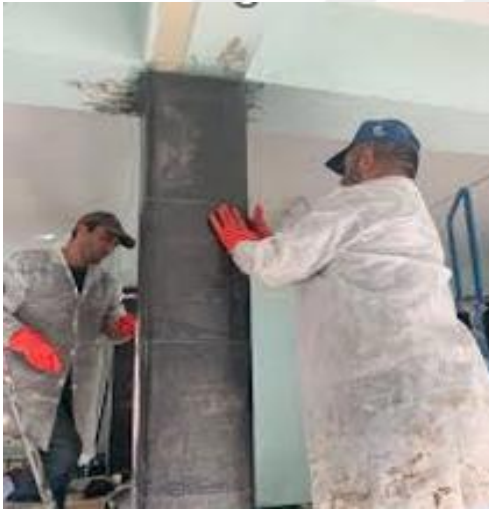
Şekil 4.85. Kolonların FRP ile sarılması ve kesiti (Atay,2010)

CFRP tabakalarının kolon çevresine, lif yönü enine donatıya paralel olacak şekilde sarılması ve uygun yapıştırıcılarla uygulanması suretiyle sargılama işlemi gerçekleştirilir. Bu yöntem ile betonarme kolonların süneklik kapasiteleri, kesme ve basınç dayanımları artırılmakta; ayrıca boyuna donatının bindirme boyunun yetersiz olduğu durumlarda donatı kenetlenme kapasitesi iyileştirilmektedir. Güçlendirme uygulamalarında, CFRP tabakalarının tüm kesit çevresini saracak şekilde tam sargı yöntemi tercih edilmeli; sargının sonunda en az 200 mm'lik bir bindirme sağlanmalıdır. Dikdörtgen kesitli kolonlarda CFRP sargısı, köşe bölgelerinin minimum 30 mm yarıçapla yuvarlatılması koşuluyla uygulanabilir. CFRP uygulaması üretici tarafından önerilen yöntemine uygun olarak gerçekleştirilmelidir (TBDY, 2018).

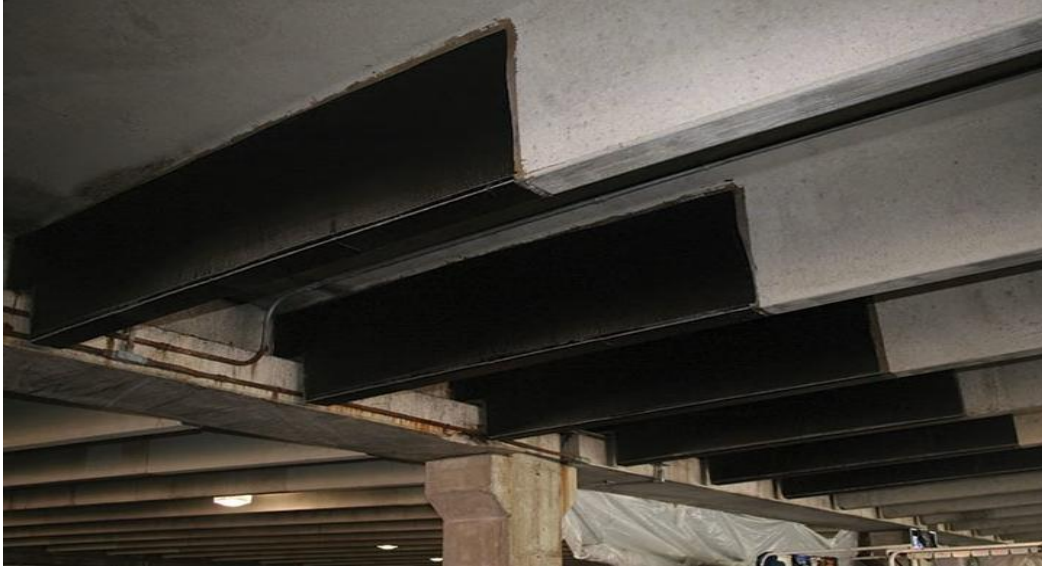
**Şekil 4.87.** Kirişlerde CFRP uygulaması

CFRP (Karbon Lifli Polimer) sargılarla kiriş güçlendirilmesi yöntemi, betonarme yapıların hem kesme dayanımını hem de sünekliğini artırmak için etkili bir yöntemdir. CFRP malzemenin hafifliği, yüksek dayanımı ve korozyona karşı direnci, yapıların depreme dayanıklılığını artırmada büyük avantaj sağlar. Maksimum kapasite için kirişin tüm elemanının sarılması gerekir, bu da hem kesme hem de eğilme dayanımını en üst düzeye çıkarır. Yöntem, hızlı uygulanabilirliği ve uzun ömürlü oluşuyla yapı güçlendirme projelerinde yaygın olarak tercih edilmektedir (Alemdar ve İnkaya, 2019).

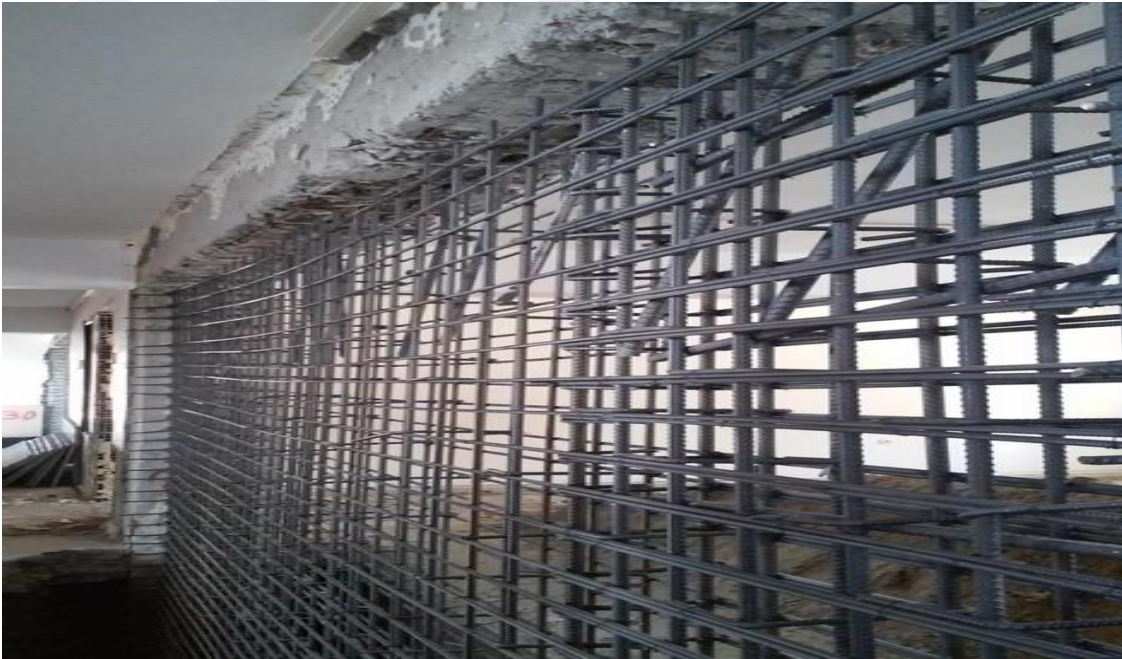
**Şekil 4.96.** Betonarme perde eklenmesine örnek

Sisteme eklenen betonarme perdeler, çerçevenin içini tamamen doldurmalı ve mümkün olduğunca yapının mevcut yüksekliği boyunca aynı kesitte devam etmelidir (Bawary, 2018).

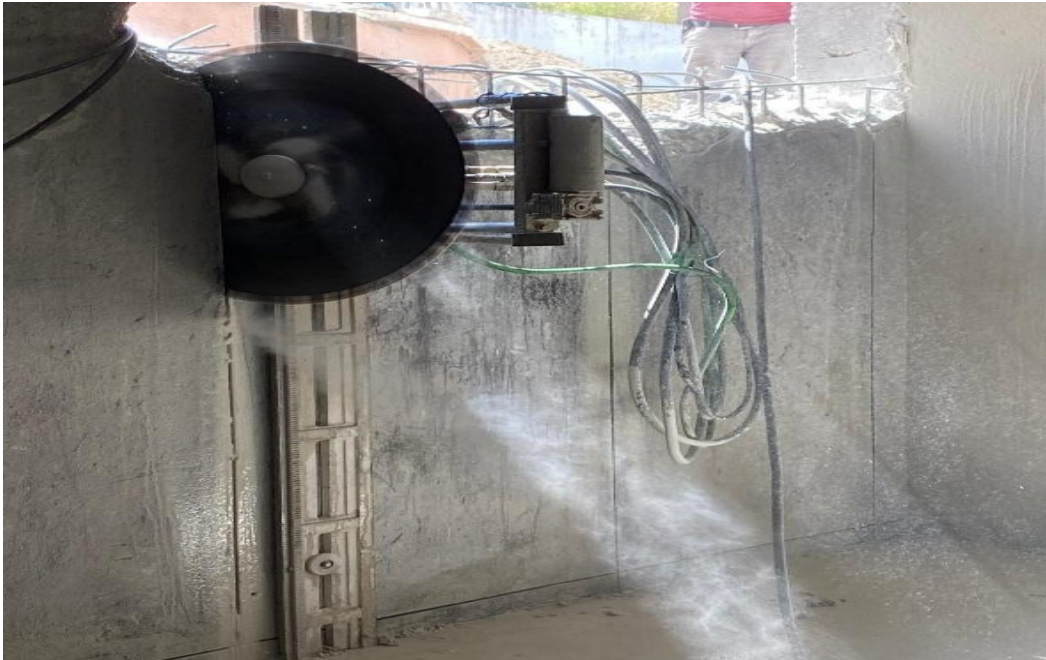
**Şekil 4.98.** Hidrolik makinelerle bodrum perdesi kesilmesi

Birinci okul binasında güçlendirme çalışmaları kapsamında, zemin kat ile birinci, ikinci ve üçüncü katlarda yer alan taşıyıcı özelliği bulunmayan bölme duvarların tamamı kontrollü bir şekilde kaldırılmıştır. Yapı bütünlüğünün sağlanması ve perde sisteminin temel seviyesinden çatı kotuna kadar süreksizliğinin sağlanması amacıyla, güçlendirme perdelerinin yer aldığı kesitlerde mevcut bodrum katta bodrum perdeleri hidrolik beton kesme makineleri kullanılarak yapıdan uzaklaştırılmıştır. Bu müdahale, TBDY-2018 yönetmeliği doğrultusunda dikey taşıyıcı sistem sürekliliğinin sağlanması ve sismik performansın artırılması hedefiyle gerçekleştirilmiştir.

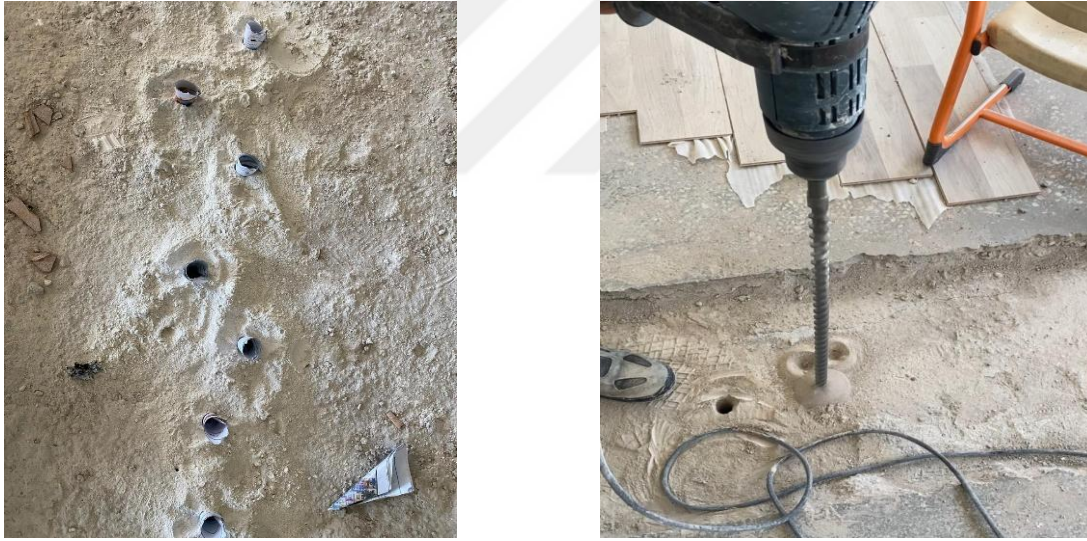
Şekil 4.104. Ankraj deliğinin açılması

Ankraj delikleri, aşağıda sunulan sarfiyat tablosunda belirtildiği üzere, projede öngörülen donatı çaplarına bağlı olarak, 4–6 mm daha büyük çapta matkap uçları kullanılarak, gerekli çap ve derinlikte açılmıştır. Açılan deliklerin derinlikleri, uygun ölçüm ekipmanları ile kontrol edilmiştir.

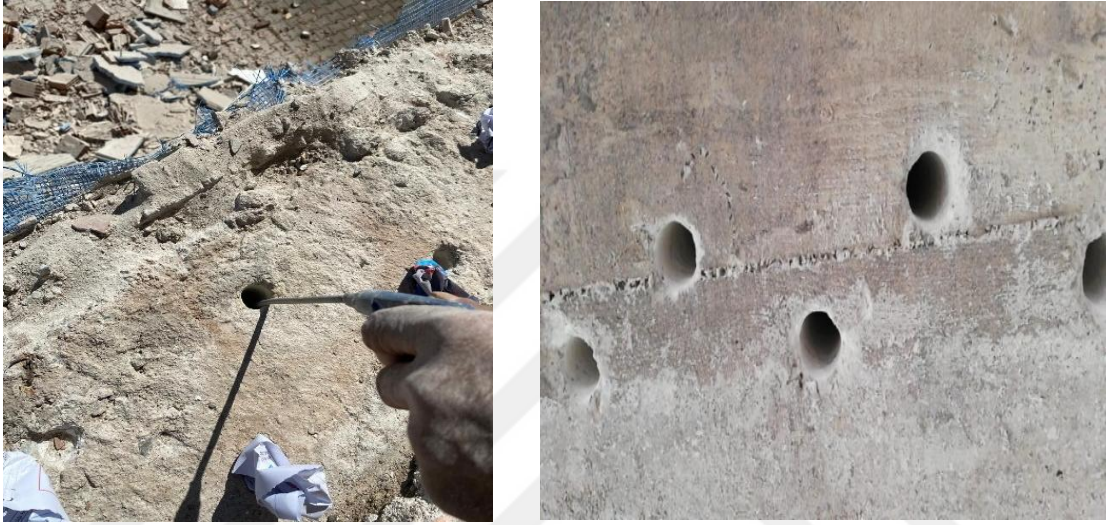
Şekil 4.108. Ankraj delikleri temizlenirken ve temizlenmiş hali

Ankraj donatılarının beton ve kullanılan kimyasal bağlayıcı malzemenin aderans oluşturabilmesi için, ankraj deliklerinde bulunan gevşek parçacıklar ve tozlar basınçlı hava kullanılarak uzaklaştırılmıştır. Temizleme işleminin ardından, matkap ucuna monte edilen silindirik tel fırça yardımıyla delik çeperlerindeki zayıf yapı elemanları uzaklaştırılmış; böylece yüzey pürüzlülüğü artırılarak bağlanma performansının iyileştirilmesi hedeflenmiştir.

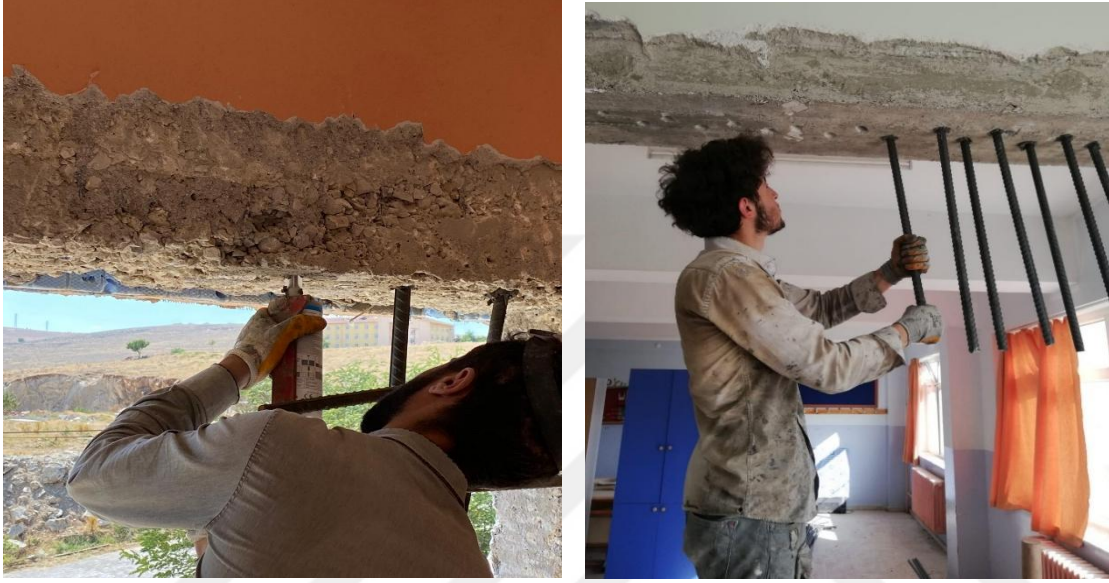
Şekil 4.109. Kimyasal yapıştırıcıların ankraj deliklerine sıkılması ve filizlerin ankraj deliklerine yerleştirilmesi

Hazırlığı tamamlanan ankraj deliklerine, kimyasal yapıştırıcılar delik tabanından yüzeye doğru enjekte edilerek doldurulmuştur. Ardından, Ø20 ve Ø22 çapındaki donatılar, dönme hareketi uygulanarak delik içerisine yerleştirilmiş ve bu sırada yapıştırıcının bir miktarının delik dışına taşıdığı gözlemlenmiştir. Son aşamada, yerleştirilen donatıların terazisinin ayarlanmıştır.

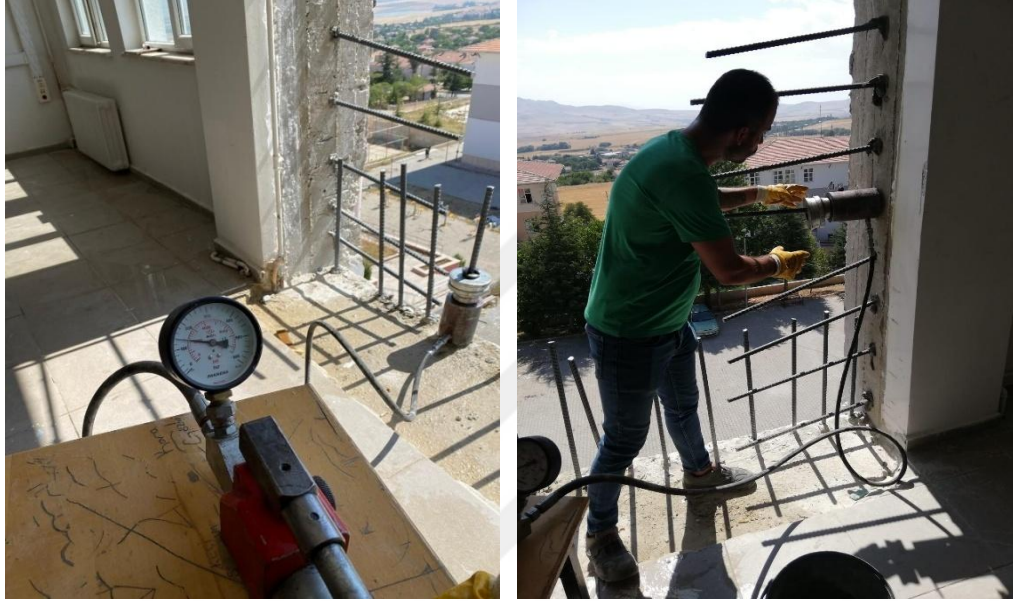
Şekil 4.111. Ankraj çekme deneyleri yapılması

Her katta çekme deneyi uygulanan numunelerin en az % 10'u kusurlu ise numune sayısı bir önceki testin iki katına çıkarılarak tekrarlanacaktır. Yeni deneyde yine % 10'u hatalı ise numune sayısı tekrar iki katına çıkarılarak yeni bir deney yapılır. Bu tekrarın herhangi bir katta 4 kez yapılması halinde o katta uygulanan ankraj filizleri kabul edilemez. Bu durumda o kata ait tüm ankraj filizleri sökülerek yeniden yapılacaktır. Deneyin başarılı olması durumunda yalnızca kusurlu imalatlar yenilenecektir.

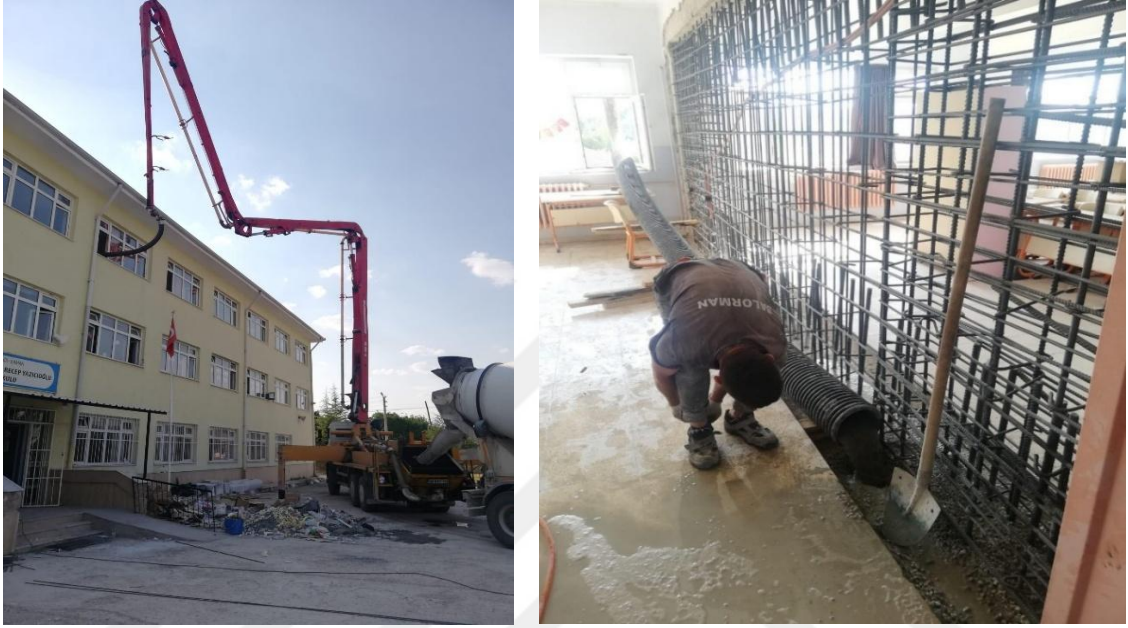
**Şekil 4.116.** Beton dökülme aşamaları

mesafesi, taze betonun özelliklerini ve homojenliğini bozmayacak şekilde sınırlandırılmalıdır. Kendiliğinden yerleşen betonda vibrasyon uygulaması genel olarak önerilmemekte; bunun yerine, betonun kendi kendine yerleşme kapasitesinden yararlanılarak yüzey düzeltmeleri hafif müdahalelerle gerçekleştirilmektedir (Okamura ve Ouchi, 2003; Topçu ve ark., 2008).
