**KÜLTÜR VE TURİZM BAKANLIĞINCA KÜLTÜR MERKEZİNE  
DÖNÜŞTÜRÜLEN TARİHİ YAPILARDA ÖNEM-BAŞARIM  
DEĞERLENDİRMESİ**

**YÜKSEK LİSANS TEZİ  
MİMARLIK**

**GAZİ ÜNİVERSİTESİ  
FEN BİLİMLERİ ENSTİTÜSÜ**

**MAYIS 2010  
ANKARA**

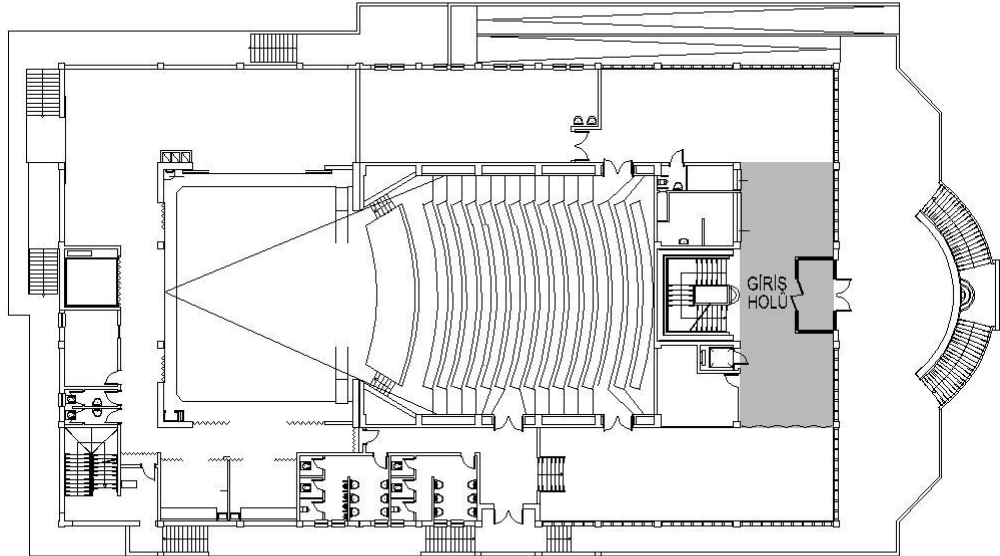
Kültür Merkezinin ana giriş ve kabul alanı olarak tüm merkeze hizmet eden birimdir (Şekil 3.1). İçerisinde danışma, vestiyer, bilet satış gişeleri, sergileme, tanıtma ve satış standları, güvenlik ünitesi ve kadın-erkek wc bulunabilir.

Şekil 3.1. Tip A1 KM zemin kat planı giriş holü gösterimi [KMDB arşivinden faydalanılarak Yusuf Seven tarafından yeniden düzenlenmiştir].

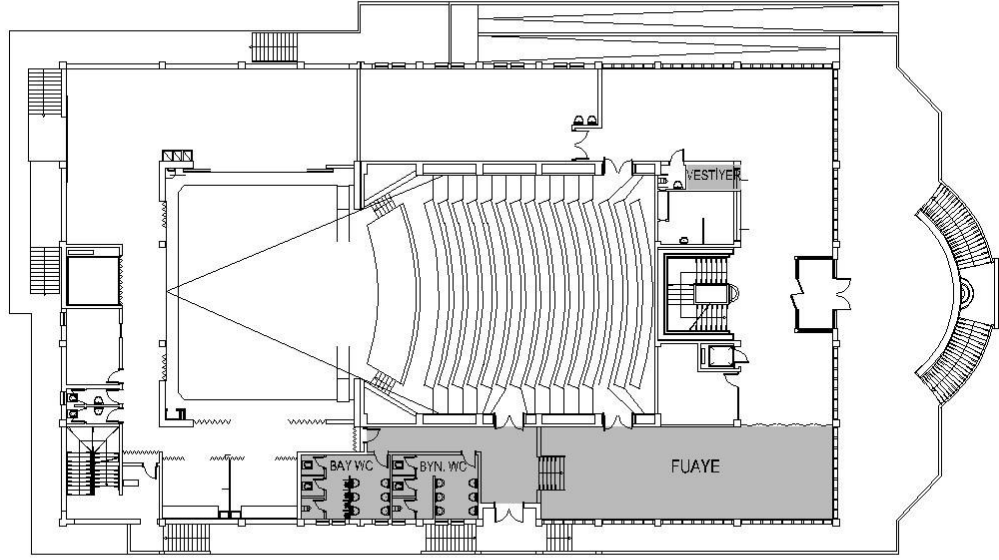
alanlarıyla desteklenebilir. Fuayelerin, ıslak hacimlerle ve içerisinde büfe kurgulanmadıysa kafeterya ile bağlantılı olması işleyiş açısından önemlidir.

Şekil 3.2. Tip A1 KM zemin kat planı fuaye gösterimi [KMDB arşivinden faydalanılarak Yusuf Seven tarafından yeniden düzenlenmiştir].

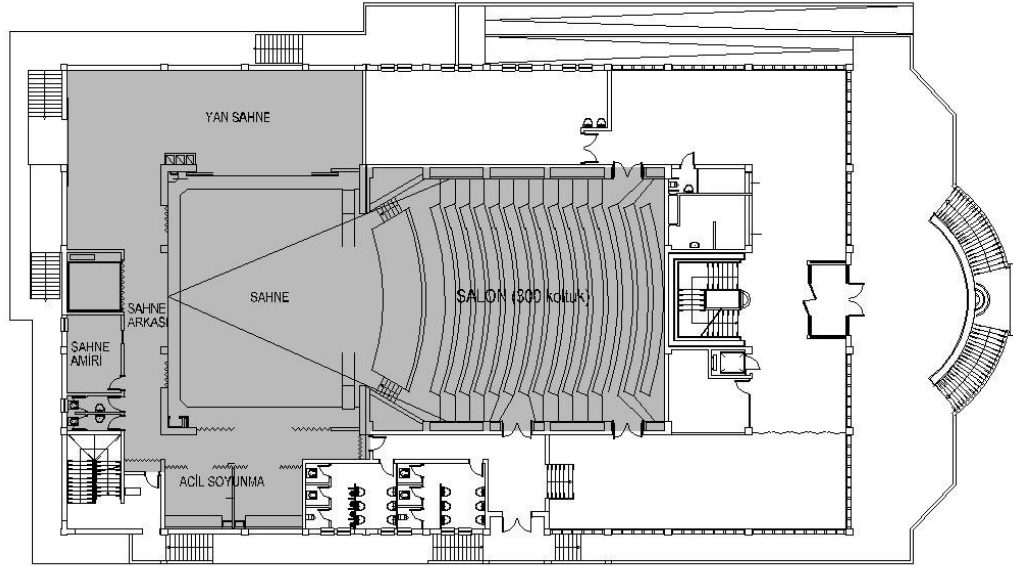
Kültür Merkezine en çok ziyaretçi çeken işlevdir. Kültür merkezlerinin birden fazla fonksiyonu kullanıcıya ulaştırmaya yönelik yapılan binalar olduğunu söylemiştik. Binada bulunan salon da bu doğrultuda, birden fazla işleve uyum sağlayacak şekilde tasarlanarak çok amaçlı salon adını almıştır (Şekil 3.3). Çok amaçlı salonda opera, bale, tiyatro, konser gibi sanatsal aktiviteler, konferans, kongre, yarışma gibi sosyal etkinlikler gerçekleştirilebilmektedir. Çok amaçlı salonda insanların sergilenen gösteriyi rahatça izleyebilmeleri ve akustik açıdan sorun yaşamamaları önemlidir. Bu konfor koşullarının sağlanabilmesi, zeminde kademeli tesviye oluşturulması, uygun salon yüksekliğinin sağlanması ve uygun kaplama malzemelerinin seçilmesi gibi teknik unsurlara bağlıdır.

Şekil 3.3. Tip A1 KM zemin kat planı çok amaçlı salon gösterimi [KMDB arşivinden faydalanılarak Yusuf Seven tarafından yeniden düzenlenmiştir].

Çok amaçlı salonda sergilenen gösteri sırasında ya da gösteri öncesinde sahneye destek veren birimler, projeksiyon, kontrol ve çeviri odaları, soyunma ve makyaj odaları, sanatçı dinlenme salonu, aksesuar ve dekor depoları, ütü odası, ışık odası ve ışık deposu, ses odası ve ses deposu, elektrik malzemeleri deposu, kondüvit ve suflör odası, teknik sanat bürosu, ilkyardım odası, sahne amiri odası ve dekor atölyesinden veya deposundan sahneye dekorların ulaştırılması için dekor asansörü olarak sıralanabilir (Bkz. Şekil 3.3), (Şekil 3.5, Şekil 3.6).

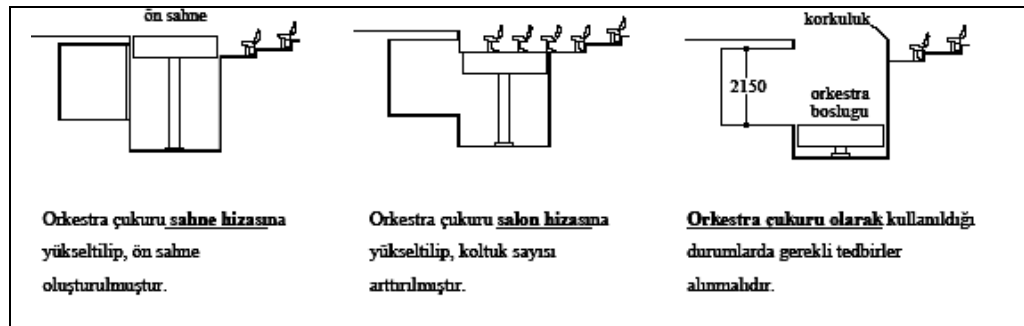
Şekil 3.4. Orkestra çukurunun çok amaçlı kullanımı [Yılmaz, 2006].

Sahne, ön, arka ve yan sahnelerden oluşur. Bunların tamamı bir salonda kurgulanabildiği gibi arka veya yan sahnelerin kurgulanmadığı örnekler de görebiliriz. Yan ve arka sahnelerde, dekor makyaj masaları gibi gösteri için gerekli tüm donanımın depolanması ve sirkülasyonu sağlanmaktadır. Ön sahneler orkestra çukuru ile hareketlendirilerek tiyatro ve opera gibi birbirinden farklı fiziksel gereklilikleri olan sahne sanatlarına uygun hale getirilebilir (Şekil 3.4).

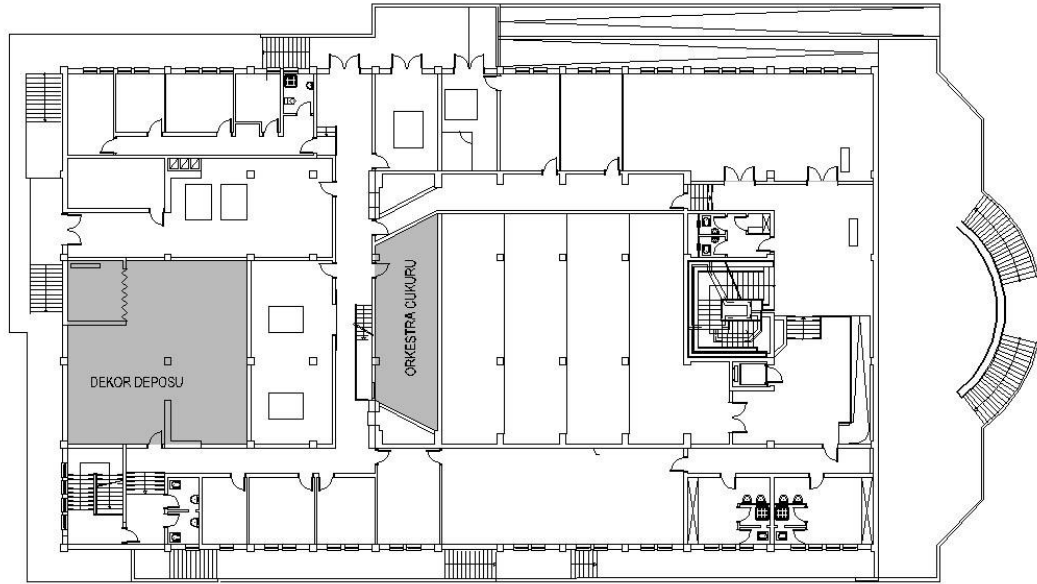
Şekil 3.5. Tip A1 KM bodrum kat planı dekor deposu ve orkestra çukuru gösterimi [KMDB arşivinden faydalanılarak Yusuf Seven tarafından yeniden düzenlenmiştir].

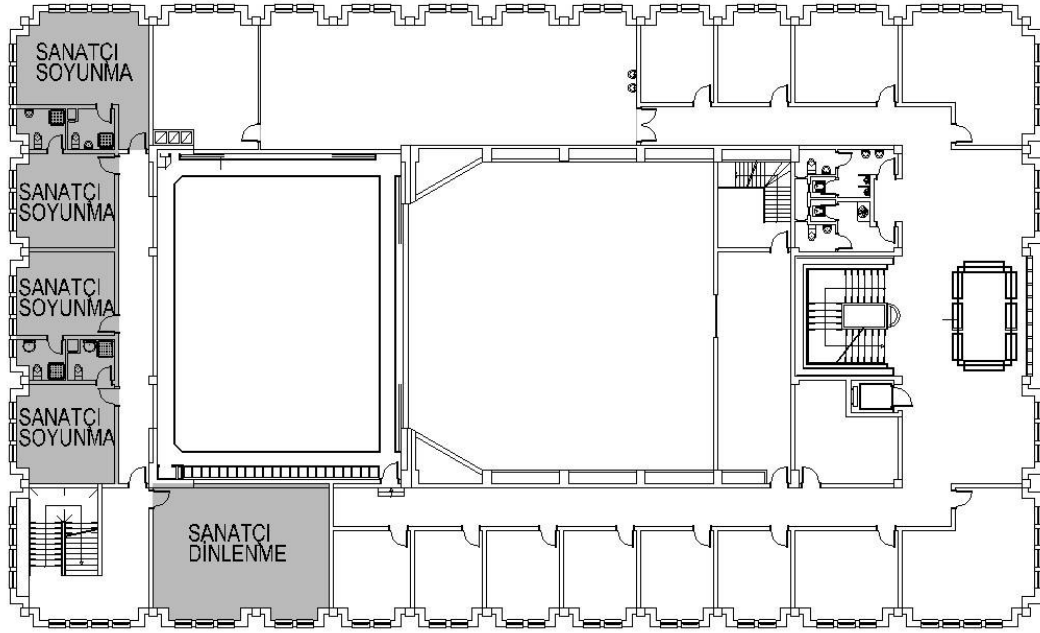
Şekil 3.6. Tip A1 KM 1. kat planı sanatçı soyunma ve dinlenme odaları gösterimi [KMDB arşivinden faydalanılarak Yusuf Seven tarafından yeniden düzenlenmiştir].

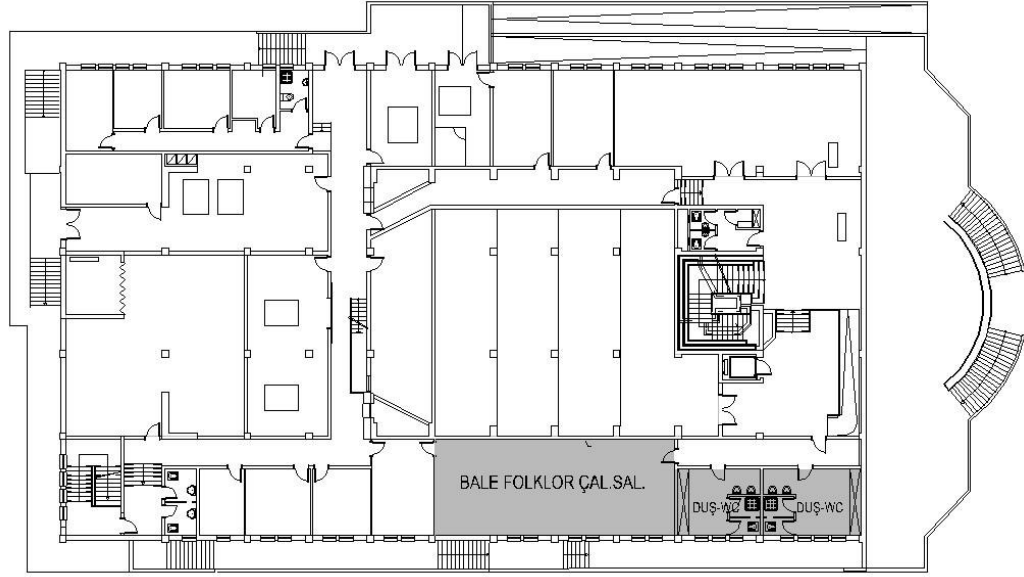
Kültür merkezlerinde gerek amatörler kurs verilmesi, gerekse profesyonel sanatçıların çalışma yapabilmesi amacıyla bale, halk oyunları, orkestra, tiyatro, solo ve koro çalışma salonları kurgulanmaktadır (Şekil 3.7). Bu birimlerin kostüm deposu, müzik aletleri deposu, soyunma odaları ve duş-wc mekanlarıyla doğrudan bağlantılı olmaları gerekmektedir.

Şekil 3.7. Tip A1 KM bodrum kat planı bale folklor çalışma salonu gösterimi [KMDB arşivinden faydalanılarak Yusuf Seven tarafından yeniden düzenlenmiştir].

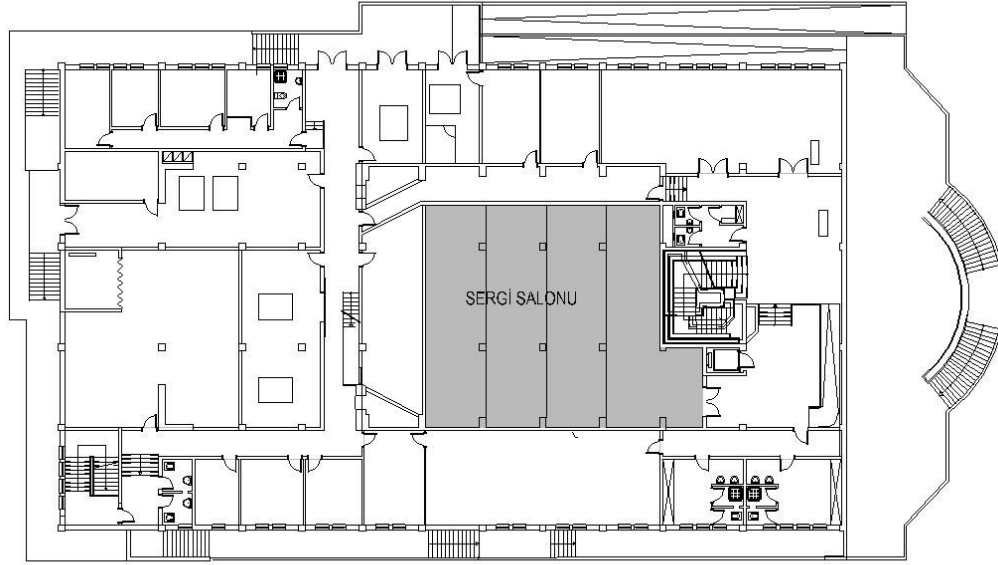
Kültür merkezinin bulunduğu bölgedeki iklim şartları ve arsa durumu elverdiği takdirde kültür merkezi bünyesinde açık sergi alanları da düzenlenmektedir. Açık sergiler, sergilenen eserin özelliklerine bağlı olarak kalıcı ya da geçici etkinlikler olarak karşımıza çıkmaktadır.

Şekil 3.8. Tip A1 KM bodrum kat planı sergi salonu gösterimi [KMDB arşivinden faydalanılarak Yusuf Seven tarafından yeniden düzenlenmiştir].

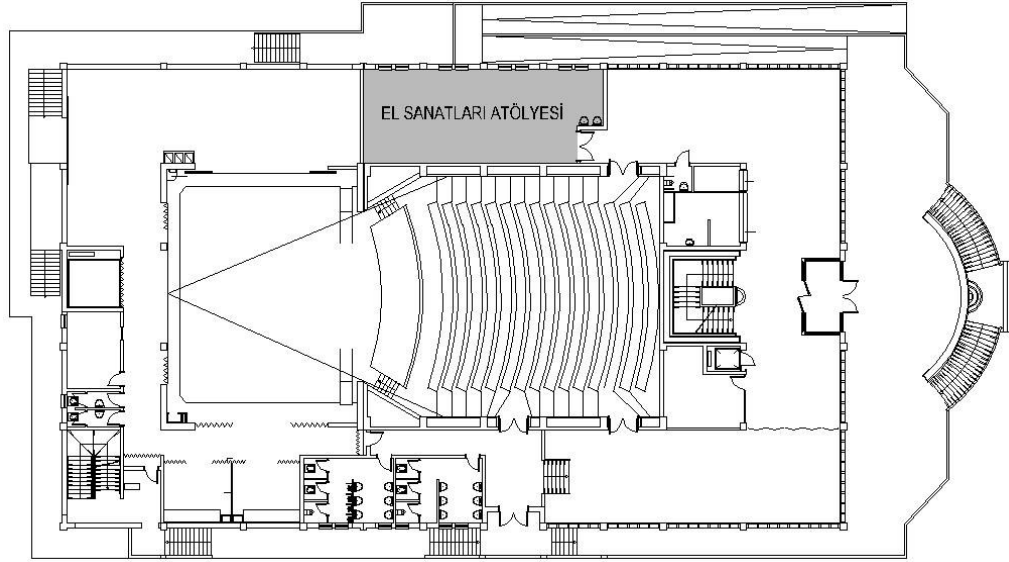
Şekil 3.9. Tip A1 KM zemin kat planı el sanatları atölyesi gösterimi [KMDB arşivinden faydalanılarak Yusuf Seven tarafından yeniden düzenlenmiştir].

Atölyeler, resim, vitray, heykel, alçı, seramik, takı, dokuma, batık uygulama, fotoğraf vb. kursların verildiği mekanlardır. Düzenlenecek kursa yönelik olarak dolap, tezgah, lavabo, çamur teknesi vb. üniteler atölye içinde kurgulanmalıdır. Atölyelerin eser deposu ve sergi salonu ile bağlantılı olması üretilen eserlerin depolanması ve sergilenmesinde kolaylık sağlaması açısından önemlidir (Şekil 3.9, Şekil 3.10).

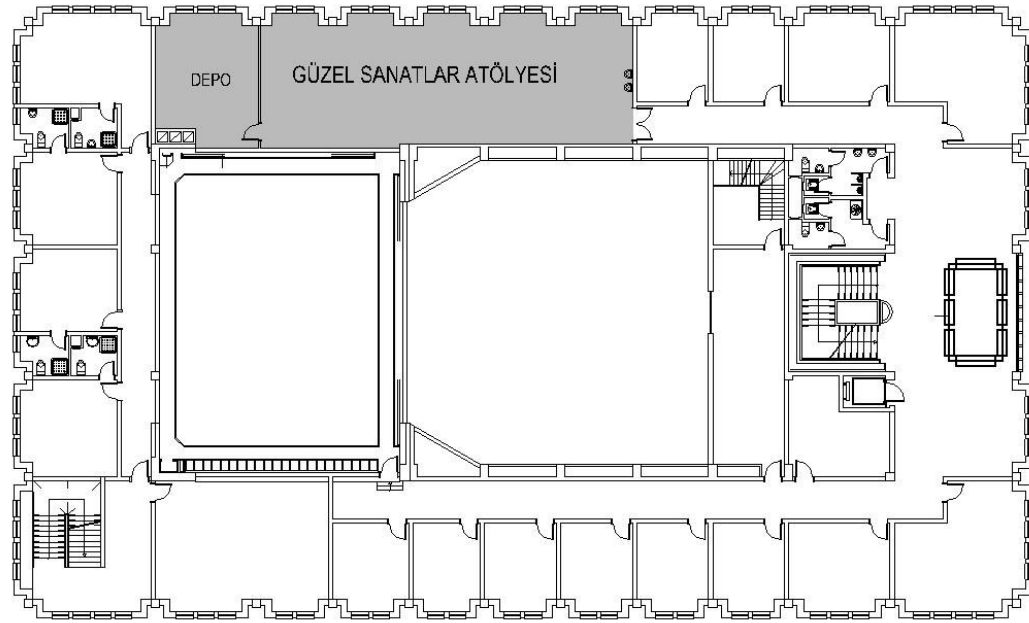
Şekil 3.10. Tip A1 KM 1. kat planı güzel sanatlar atölyesi gösterimi [KMDB arşivinden faydalanılarak Yusuf Seven tarafından yeniden düzenlenmiştir].

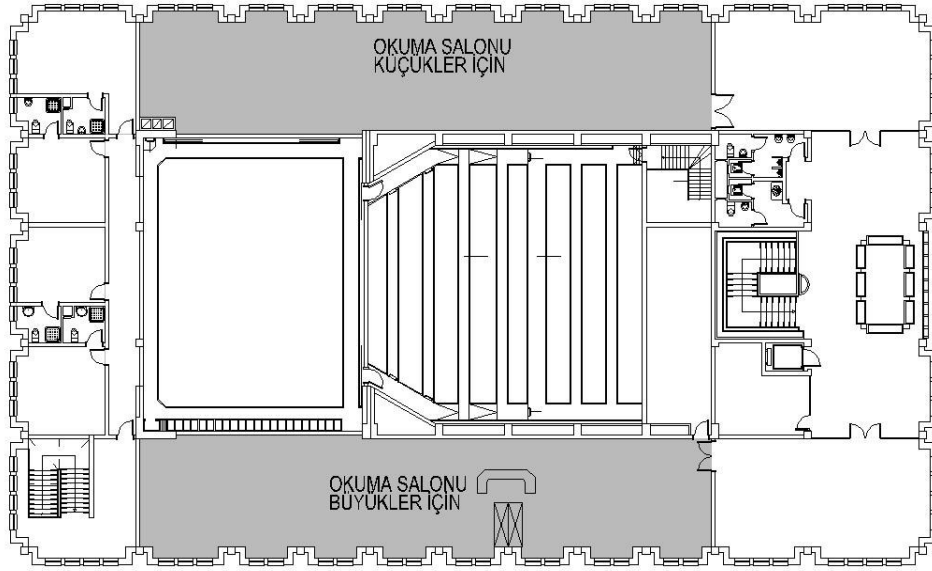
Şekil 3.11. Tip A1 KM 2. kat planı okuma salonları gösterimi [KMDB arşivinden faydalanılarak Yusuf Seven tarafından yeniden düzenlenmiştir].

Kültür merkezlerinde, yine bölgenin ihtiyacına göre, kütüphane birimi de kurgulanabilir. Kütüphane bünyesinde okuma salonları, kitap depoları, personel odaları ve ıslak hacimler kurgulanmaktadır (Şekil 3.11).

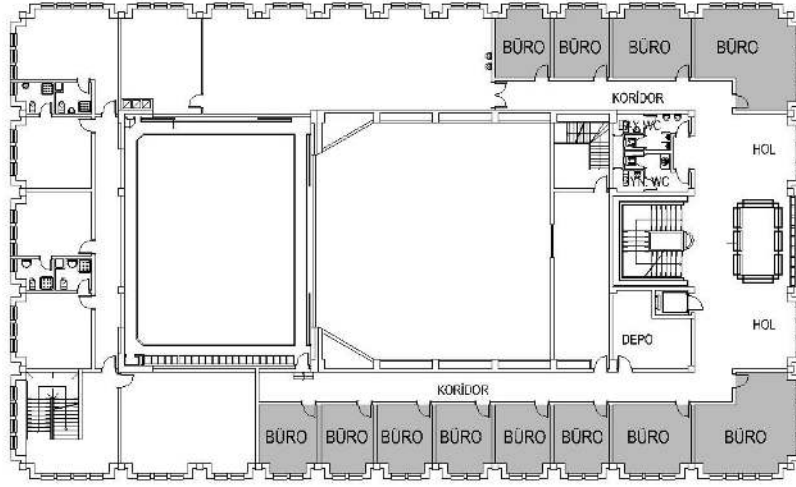
Şekil 3.12. Tip A1 KM 1. kat planı idari birimler gösterimi [KMDB arşivinden faydalanılarak Yusuf Seven tarafından yeniden düzenlenmiştir].

Kültür merkezi bünyesinde bürolar, toplantı salonu ve arşiv gibi kültür merkezinin idari personeline hizmet veren mekanlar bulunmaktadır (Şekil 3.12). Kültür ve Turizm Bakanlıklarının birleşmesi sürecinde, Kültür Merkezi Müdürlükleri, İstanbul ve Ankara Atatürk Kültür Merkezi Müdürlükleri dışında kaldırılmıştır. Bu nedenle çoğu kültür merkezinde İl Kültür ve Turizm Müdürlükleri hizmet vermekte ve bu idari birimler İl Kültür ve Turizm Müdürlüğü personeli tarafından kullanılmaktadır [KMDB arşivinden, 2009].

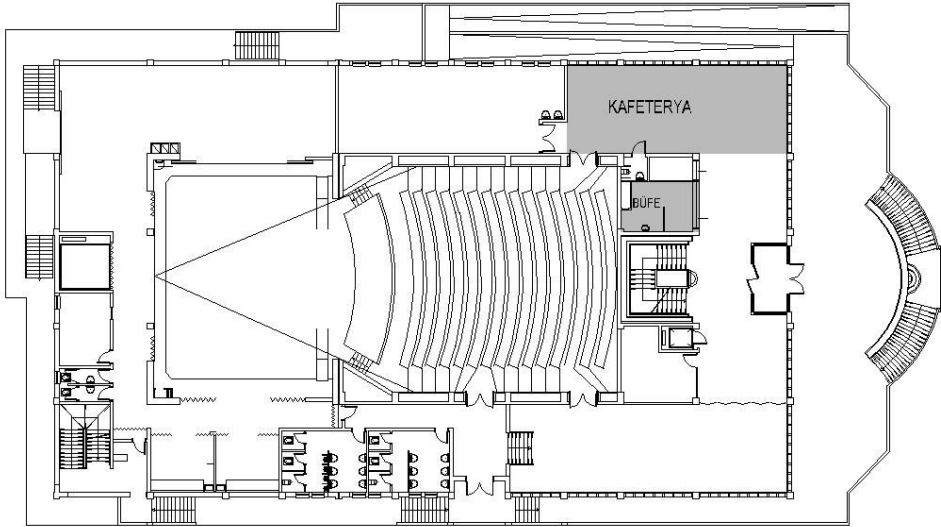
Şekil 3.13. Tip A1 KM zemin kat planı kafeterya gösterimi [KMDB arşivinden faydalanılarak Yusuf Seven tarafından yeniden düzenlenmiştir].

Kültür merkezlerinde hem personele hem de ziyaretçilere hizmet veren bir kafeterya kurgulanabilir (Şekil 3.13). Kafeteryanın ana giriş, fuayeler ve sergi salonlarıyla bağlantılı olması önemlidir.

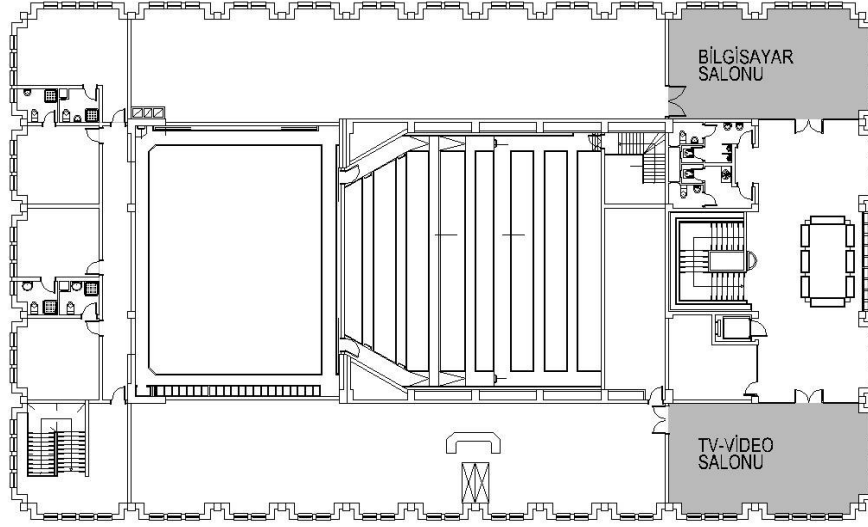
Şekil 3.14. Tip A1 KM 2. kat planı TV-video ve bilgisayar salonları gösterimi [KMDB arşivinden faydalanılarak Yusuf Seven tarafından yeniden düzenlenmiştir].

Kültür Merkezi bünyesinde kurgulanabilen sosyal aktivite mekanları arasında TV-Video ve Bilgisayar salonlarını da sayabiliriz (Şekil 3.14).

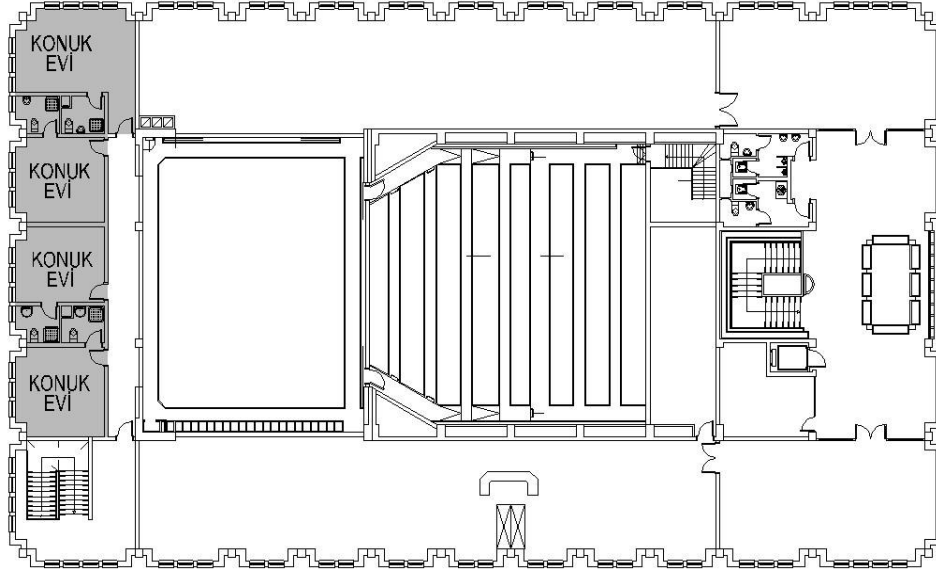
Şekil 3.15 Tip A1 KM 2. kat planı misafirhane gösterimi [KMDB arşivinden faydalanılarak Yusuf Seven tarafından yeniden düzenlenmiştir].

Kültür merkezinin bulunduğu il ya da ilçede konaklama imkanlarının yetersiz olması durumunda, özellikle etkinliği gerçekleştirmek için şehir dışından gelen sanatçıların ve aynı zamanda etkinliğe katılmak için çevre bölgelerden gelen ziyaretçilerin konaklayabilmesi amacıyla kültür merkezi bünyesinde misafirhane kurgulanabilir (Şekil 3.15).

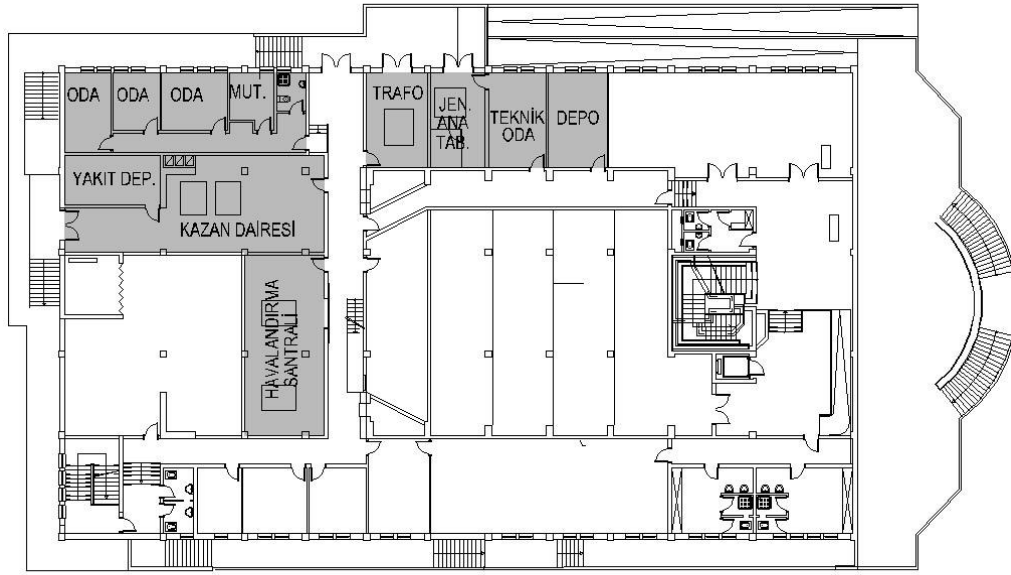
Şekil 3.16. Tip A1 KM bodrum kat planı teknik mekanlar gösterimi (KMDB arşivinden faydalanılarak Yusuf Seven tarafından yeniden düzenlenmiştir.)

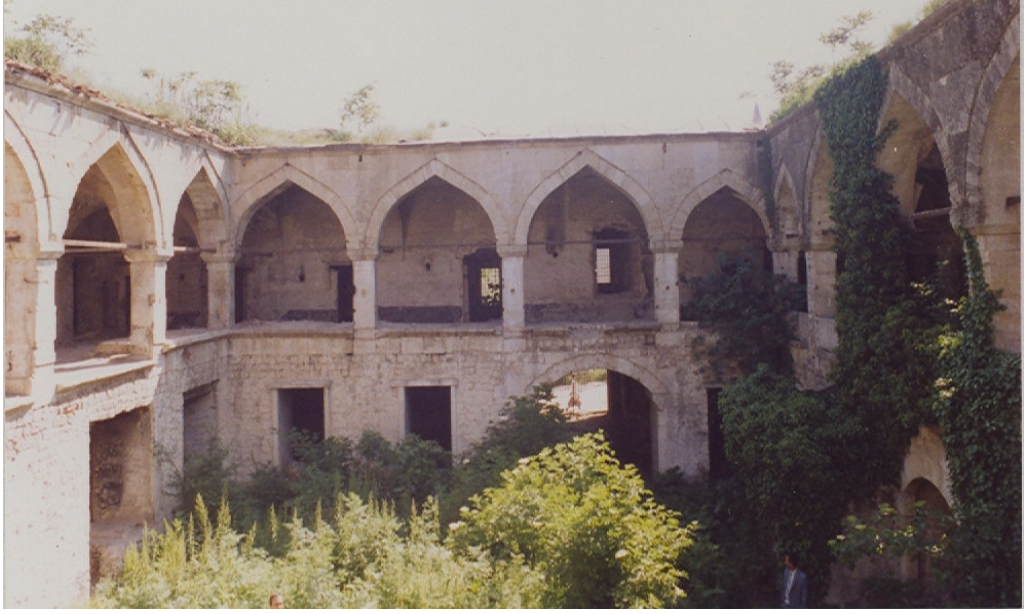
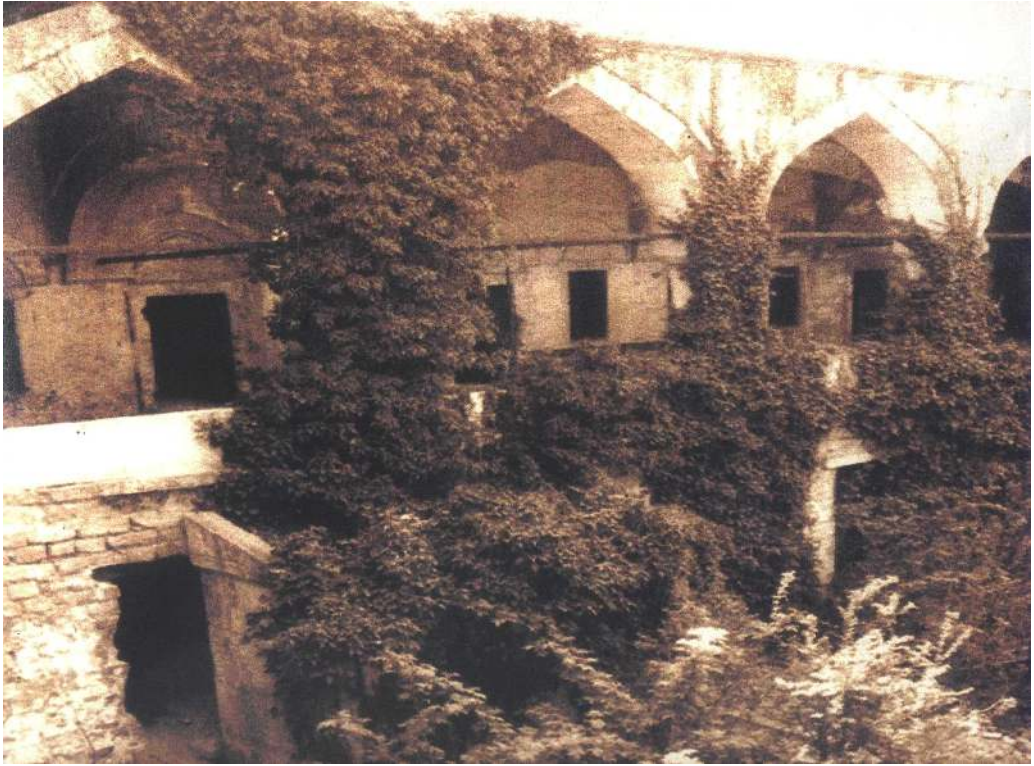
Deveci Han; orta avlulu, dikdörtgen plan şemasına sahip, iki katlı bir yapıdır (Resim 4.3, Resim 4.4). Bina, han, cezaevi gibi farklı işlevler için mekansal değişiklikler geçirdiğinden hepsinden izler taşımaktadır.

Resim 4.3. Edirne Deveci Han avludan görünüm [KMDB arşivinden, 2010].

Resim 4.4. Edirne Deveci Han avludan görünüm [Edirne İKTM arşivinden, 2010].

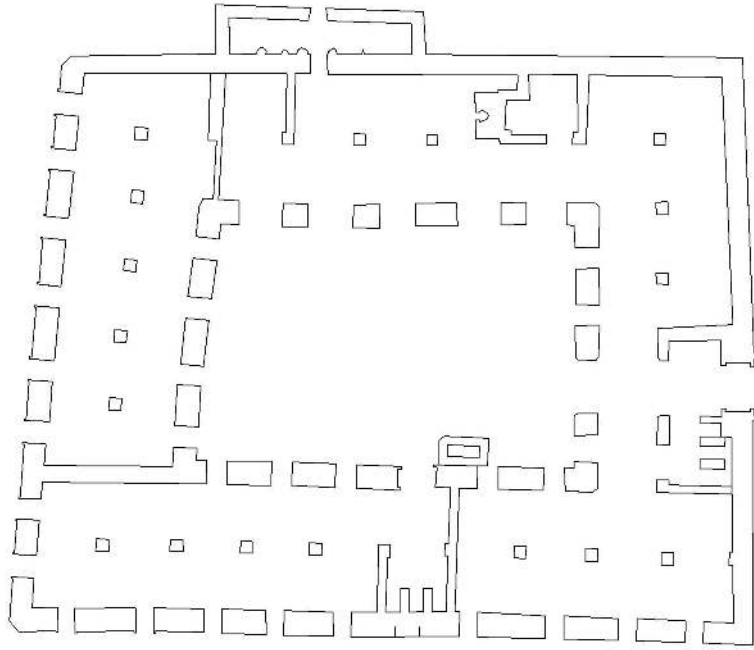
Şekil 4.1. Edirne Deveci Han zemin kat rölöve planı [KMDB arşivinden faydalanılarak Yusuf Seven tarafından yeniden çizilmiştir].

Deveci Han'ı diğer Osmanlı hanlarından ayıran en önemli özelliği zemin kat kullanımıdır. Bu katta diğer örneklerde dükkanlar kurgulanırken, Deveci Han'da herhangi bir bölünme yoktur (Şekil 4.1). Han odaları sadece 1 inci katta düzenlenmiştir (Şekil 4.2). 1 inci katta revakın avluya bakan doğu ve batı kanadında 30- 35cm yüksekliğinde kesme taştan yapılmış “seki” ögesinin kullanıldığı görülmektedir (Resim 4.5, Şekil 4.3), [Yılmaz,2006].

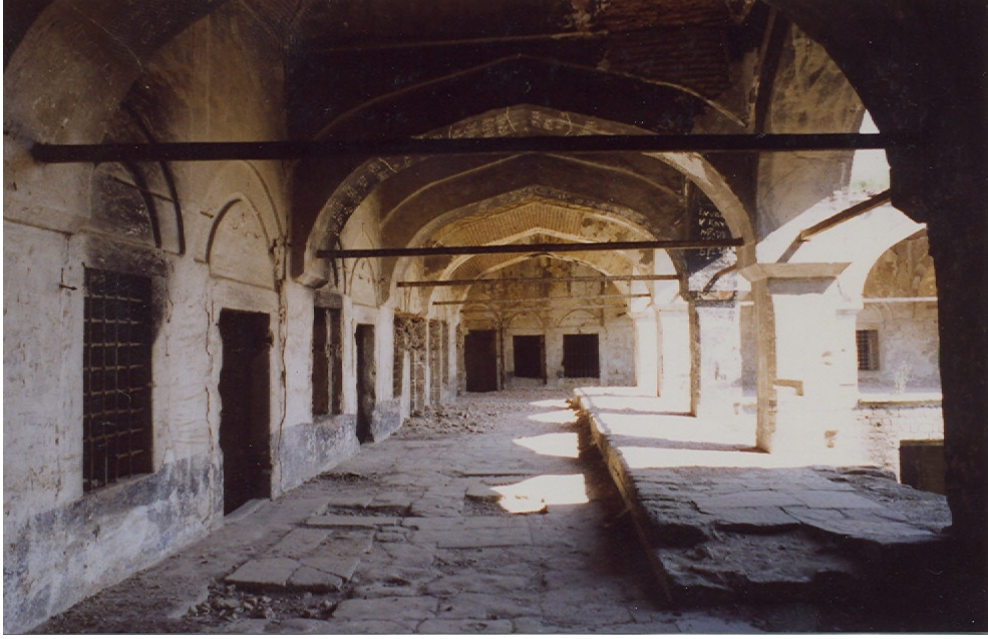
Resim 4.5. Edirne Deveci Han 1. kat görünümü [KMDB arşivinden, 2010].

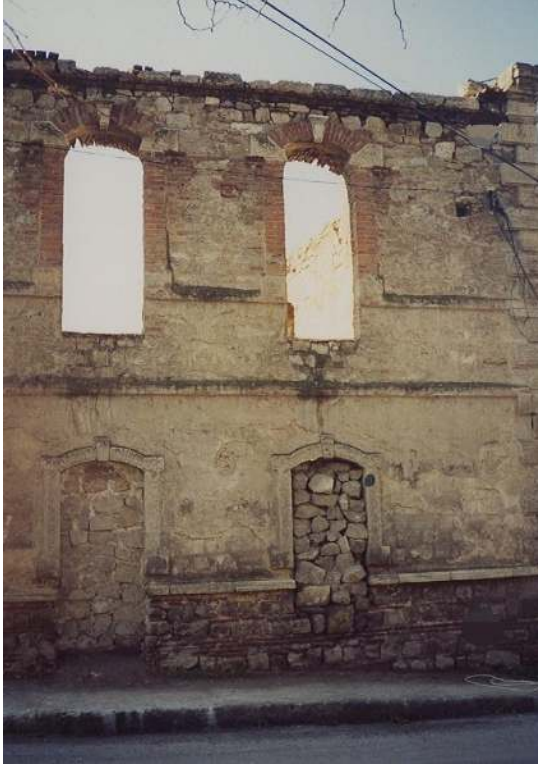
Resim 4.6. Taş örülü pencereler [KMDB arşivinden, 2009].

Cezaevi olarak kullanılmaya başlanmasından sonra han içerisinde mekansal olarak çok fazla değişiklik yapılmamıştır. Bu dönemde pencere boşlukları taş duvar örülerek kapatılmıştır (Resim 4.6). Yapının cezaevi olarak faaliyet gösterdiği yıllarda binaya bitişik şekilde aynı parselde revir binası olarak kullanılan bu bölümün, dört duvarı ayakta kalmıştır (Resim 4.7, Resim 4.8). 1993 yılında restorasyon çalışmalarına başlanan Edirne Deveci Han Kültür Merkezi 25.11.2000 tarihinde kullanıma açılmıştır [KMDB arşivinden, 2010].

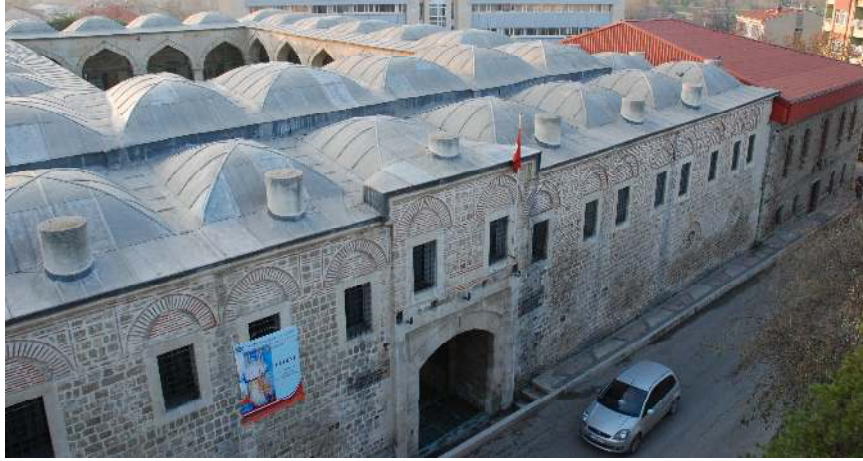
Resim 4.10. Edirne Deveci Han yeniden işlevlendirme sonrası görünüm [Edirne İKTM arşivinden, 2009].

Han merkezi bir avlu etrafına dizilmiş mekanlardan oluştuğundan, avlu bir toplanma ve dağılma mekanı olarak düşünülmüştür. Avluya giriş kemerli kapılardan sağlanmaktadır. Avlunun etrafında zemin katta sergi salonu ve atölyeler konumlandırılmıştır (Şekil 4.4, Resim 4.10).

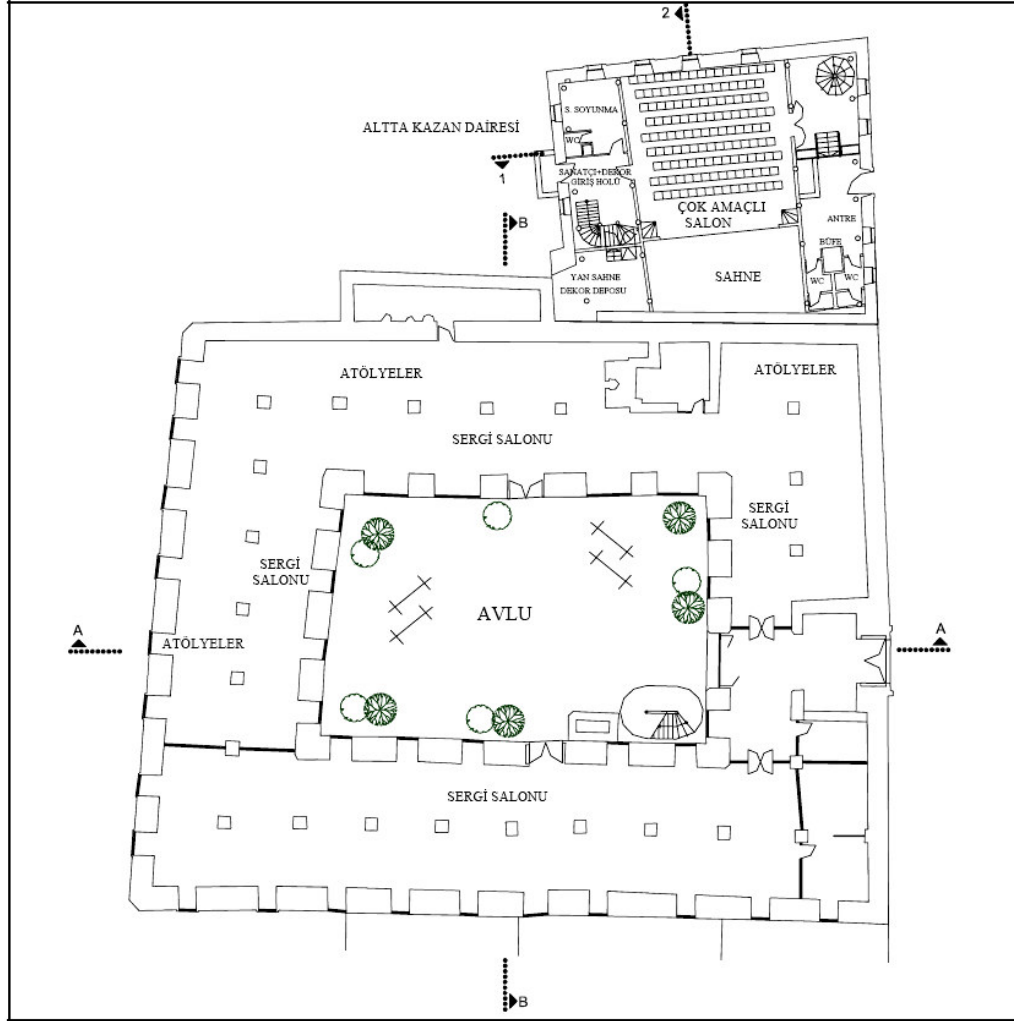
Şekil 4.4. Edirne Deveci Han zemin kat planı [Yılmaz, 2006]

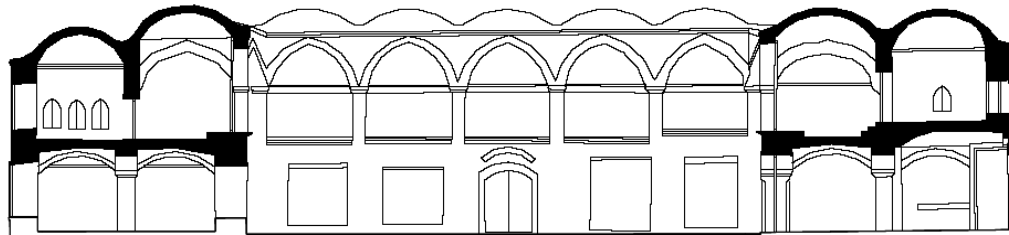
Şekil 4.5. Edirne Deveci A-A kesiti [Yılmaz, 2006].

Yapının ilk işlevinde han odaları olarak kullanılan 1 inci kattaki mekanlar, İl Kültür ve Turizm Müdürlüğü'ne ait ofis mekanlarına dönüştürülmüştür (Şekil 4.5). Arşiv, depo ve ıslak hacim ihtiyaçları mevcut odaların dönüştürülmesi ile çözülmüştür. Sirkülasyon amaçlı kullanılan revak, gerektiğinde sergi alanı olarak da hizmet verebilmektedir.

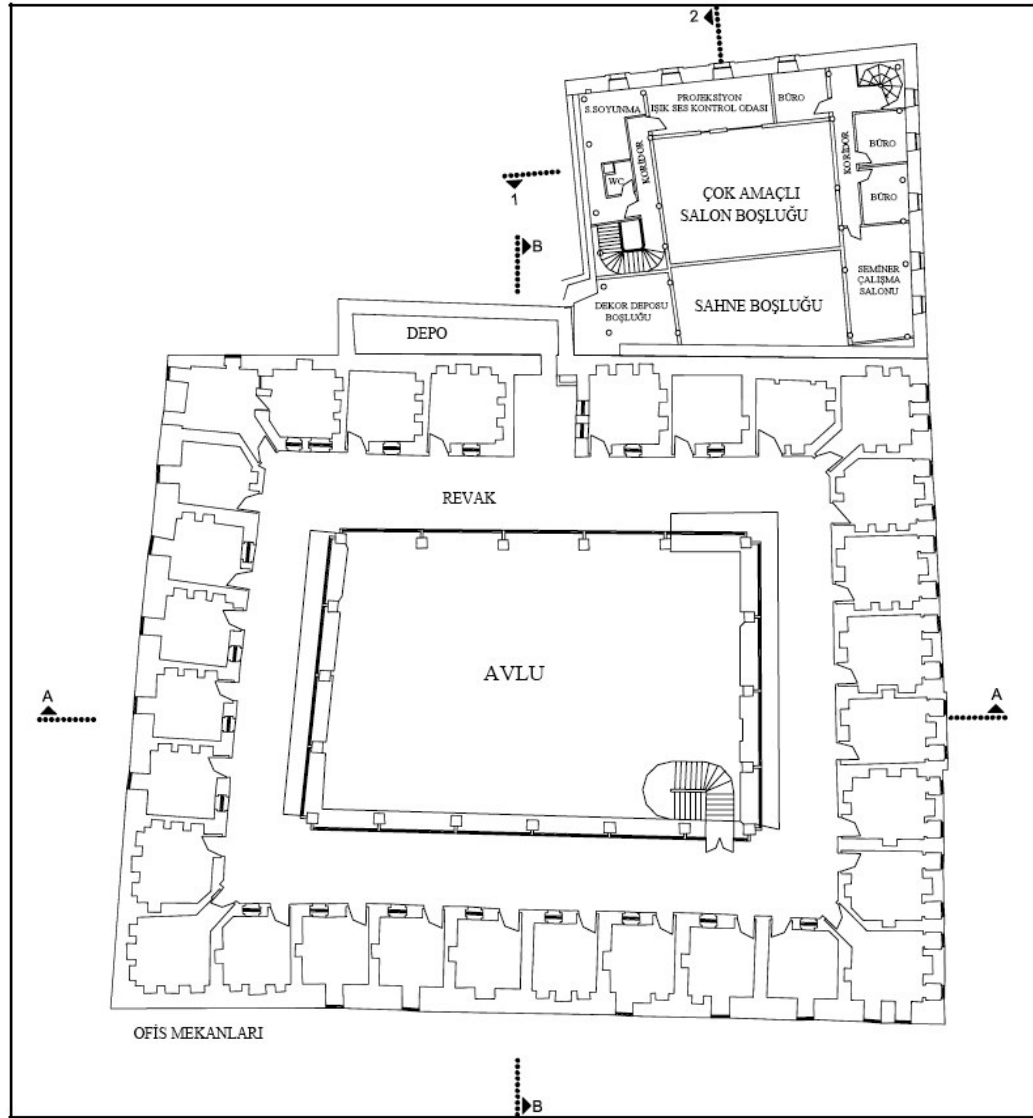
Şekil 4.6. Edirne Deveci Han 1. kat planı [Yılmaz, 2006].

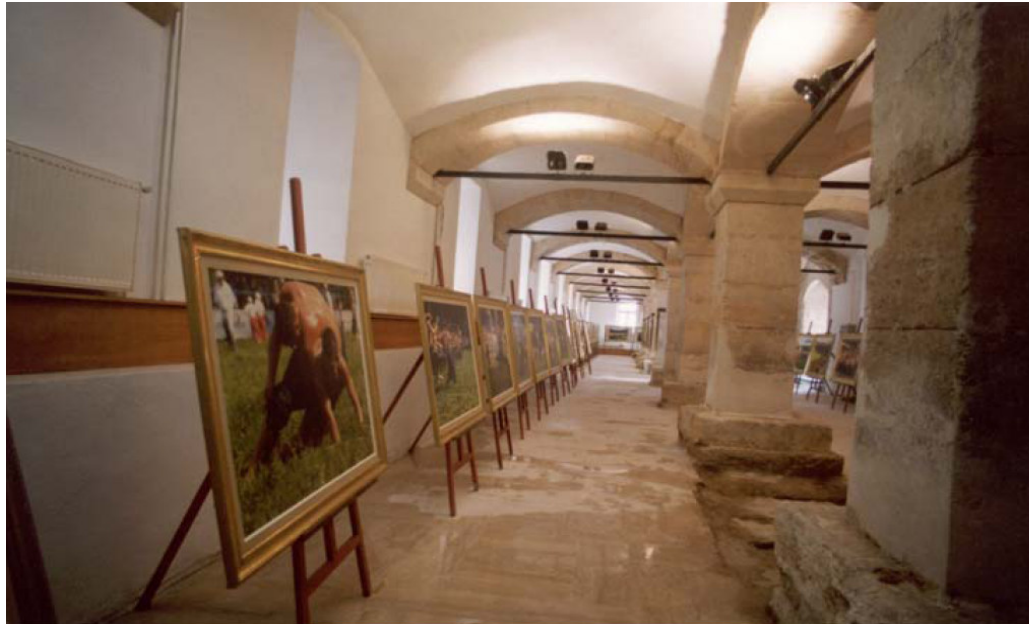
Resim 4.12. Edirne Deveci Han sergi salonu görünümü [Yılmaz, 2006].

Güney ve doğu kanatlarında birer tonozun altı bölünerek tuvalet yapılmıştır (Bkz. Şekil 4.4). Atölyelerle avlu arasındaki giriş salonları sergi salonu olarak kullanılabilmektedir (Resim 4.12).

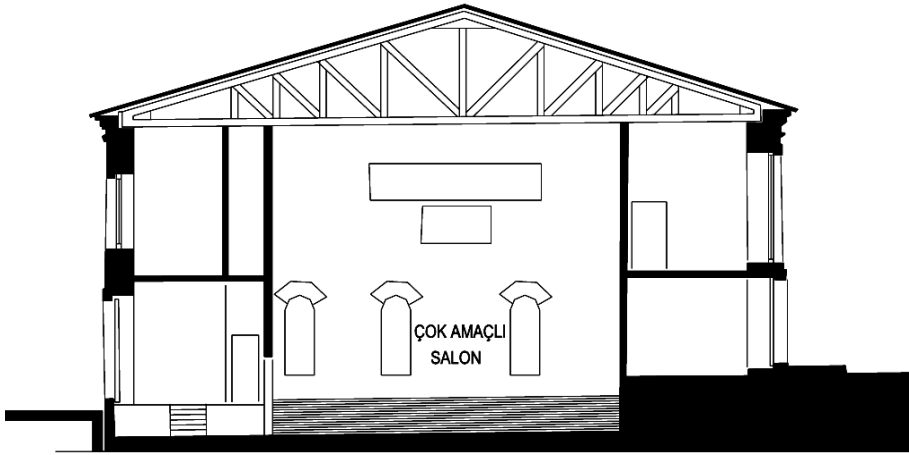
Şekil 4.8. Edirne Deveci Han 1-1 kesiti [Yılmaz, 2006].

ok amalı salonun yer aldığı bina iki katlıdır (Bkz. Şekil 4.8). Zemin katta giriş holü, fuaye, 142 kişilik ok amalı salon, soyunma odaları, yan sahne- dekor deposu ve ıslak hacimler yer almaktadır (Bkz. Şekil 4.4). 1 inci katta ise bürolar, seminer ve alışma salonu, projeksiyon, ışık-ses kontrol odası ve soyunma odaları bulunmaktadır (Bkz. Şekil 4.6).

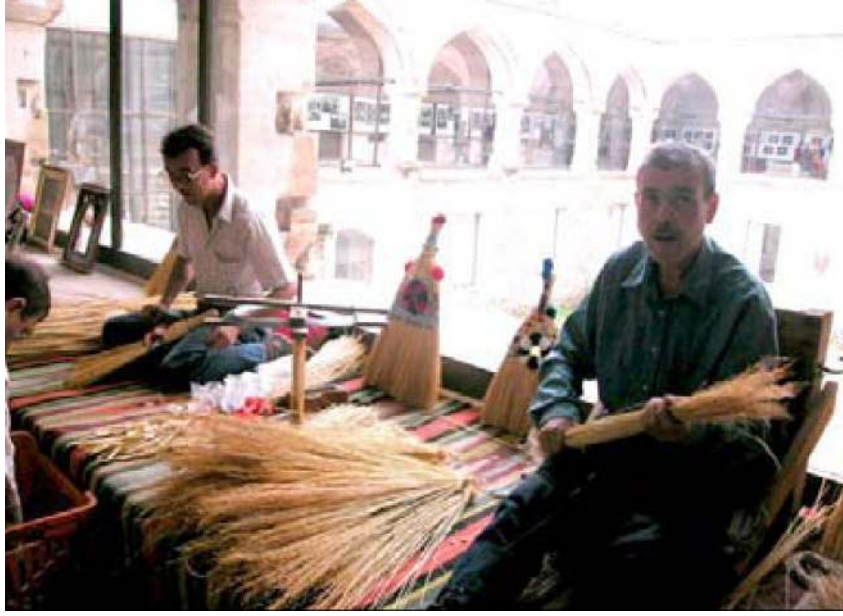
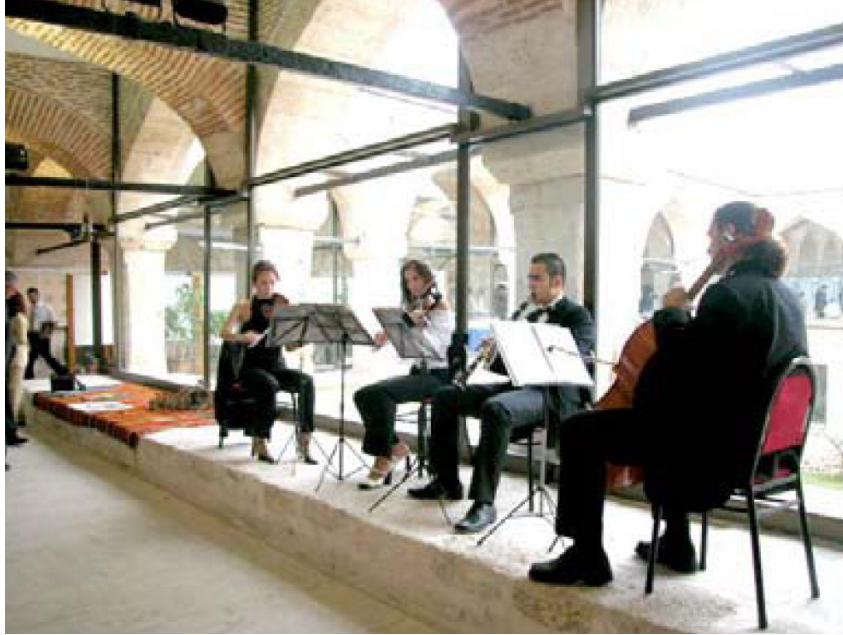
Çeşitli etkinliklerde revakta yer alan seki, platform olarak kullanılmaktadır (Resim 4.13, Resim 4.14).

Resim 4.13. Platform olarak kullanılan seki bölümü [Yılmaz, 2006].

Resim 4.14. Platform olarak kullanılan seki bölümü [Yılmaz, 2006].

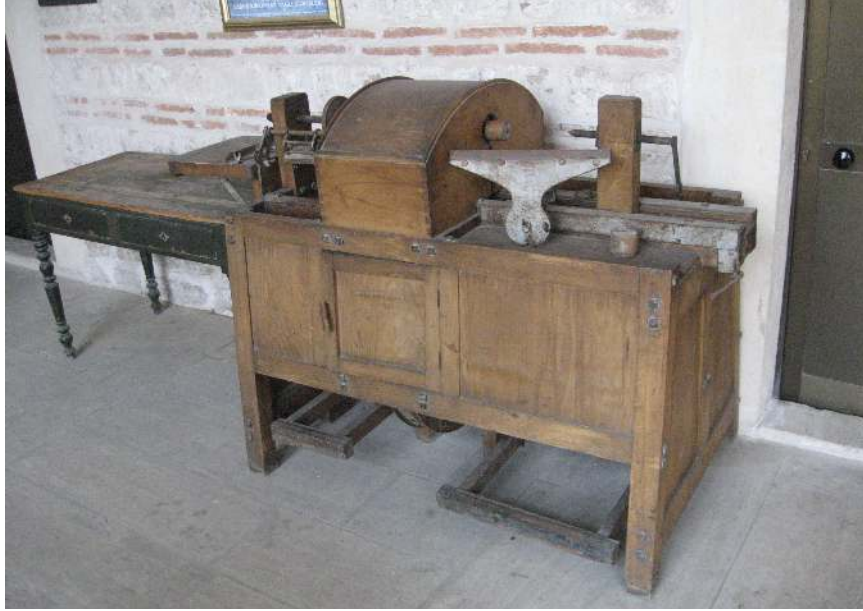
Resim 4.15. Revakta sergilenen objeler [Seven arşivinden, 2009].

1 inci kattaki revak, Edirne tarihine ait objelerin sergilenmesi amacıyla da kullanılmaktadır (Resim 4.15).

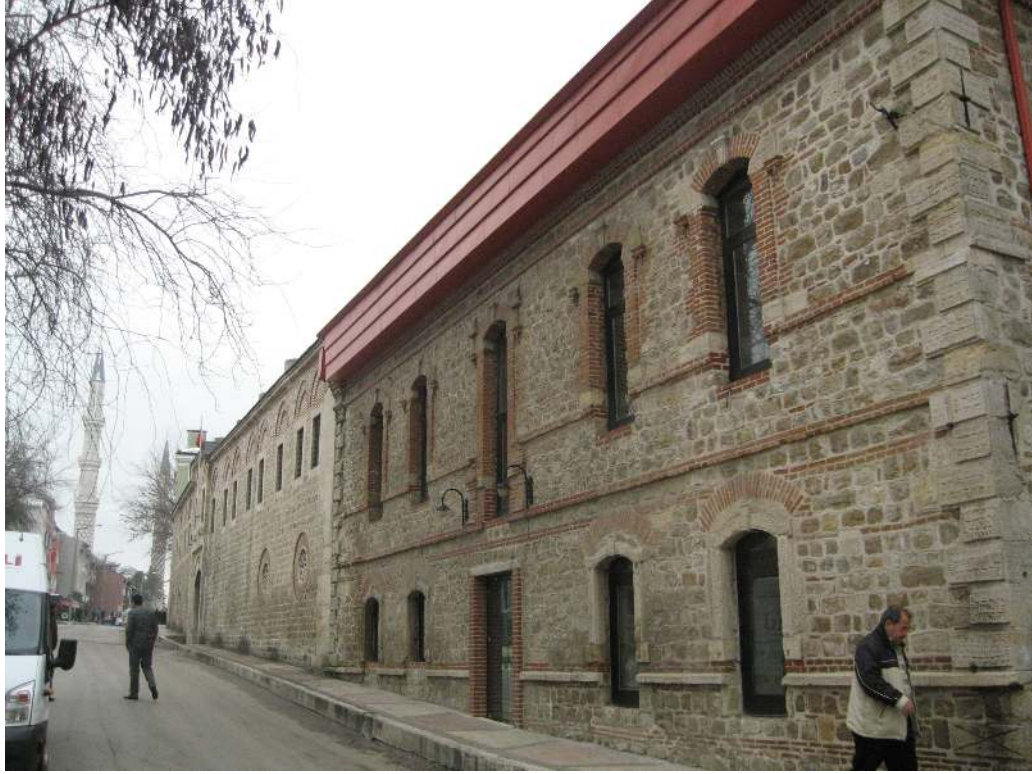
Resim 4.17. Edirne Deveci Han doęu cephesi görünümü [Seven arşivinden, 2009].

Binanın girişı doęu cephesinin ortasında bulunmaktadır. Ayrıca ok amalı salon binası da bu cepheye bitişik konumdadır (Resim 4.17).

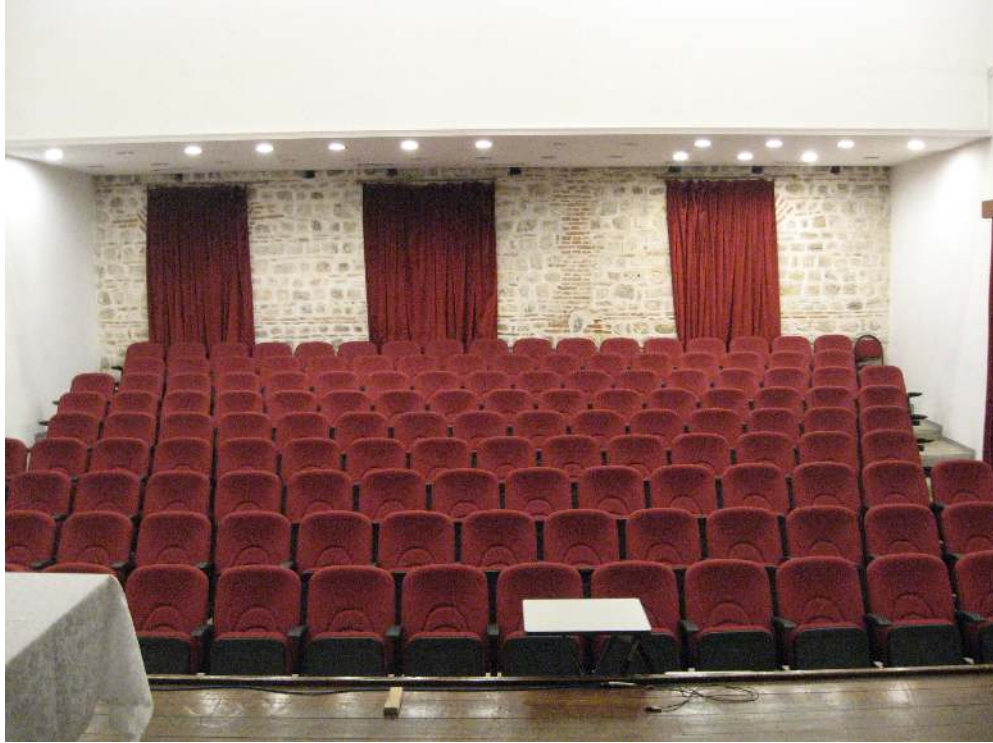
Resim 4.18. Çok amaçlı salon [Seven arşivinden, 2009].

Çok amaçlı salonda, panel, sempozyum, konferans, toplantı, koro, tiyatro, bale, halk oyunları, şiir dinletileri, yarışmalar gibi etkinlikler düzenlenmektedir (Resim 4.18). Sahne; yan sahne ve dekor girişi ile ilişkilidir. Yan sahne mekan darlığı sebebiyle dekor deposu olarak da kullanılmaktadır (Resim 4.19).

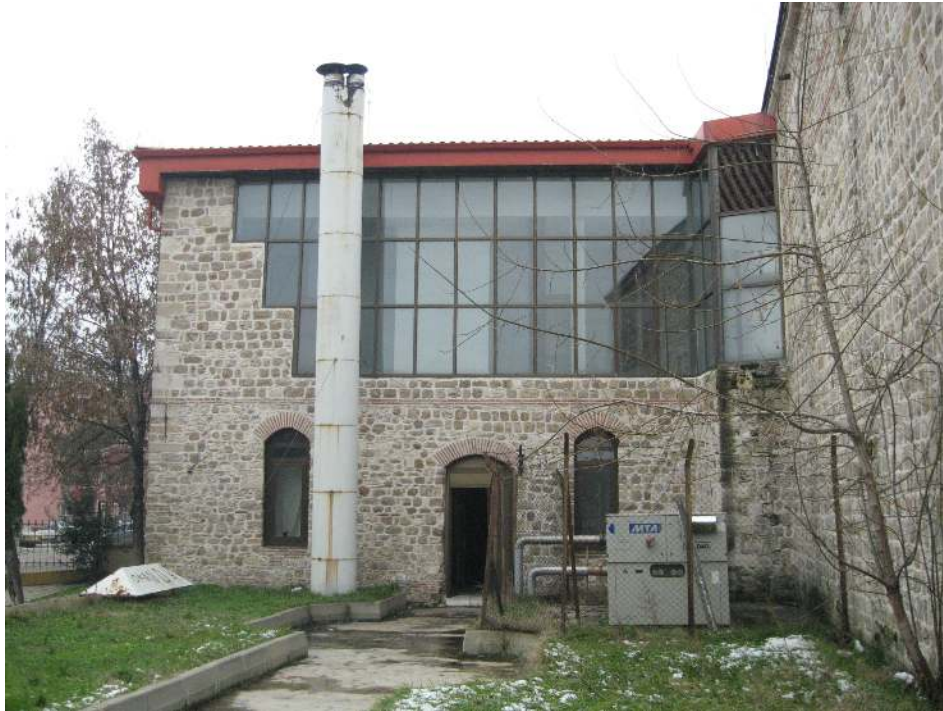
Resim 4.20. Cam giydirme uygulanan bölüm [Seven arşivinden, 2009].

Binanın yarıya yakını yıkılmış durumda bulunan batı cephesi, restorasyonla onarılmıştır. Hakkında bilgi edinilemeyen 1. kat hizasındaki kısımda, cam giydirme cephe uygulanmıştır (Resim 4.20). Batı cephesinden sanatçı ve dekor girişi verilmiştir [KMDB arşivinden, 2009].
