**KÜLTÜR VE TURİZM BAKANLIĞINCA KÜLTÜR MERKEZİNE  
DÖNÜŞTÜRÜLEN TARİHİ YAPILARDA ÖNEM-BAŞARIM  
DEĞERLENDİRMESİ**

**YÜKSEK LİSANS TEZİ  
MİMARLIK**

**GAZİ ÜNİVERSİTESİ  
FEN BİLİMLERİ ENSTİTÜSÜ**

**MAYIS 2010  
ANKARA**

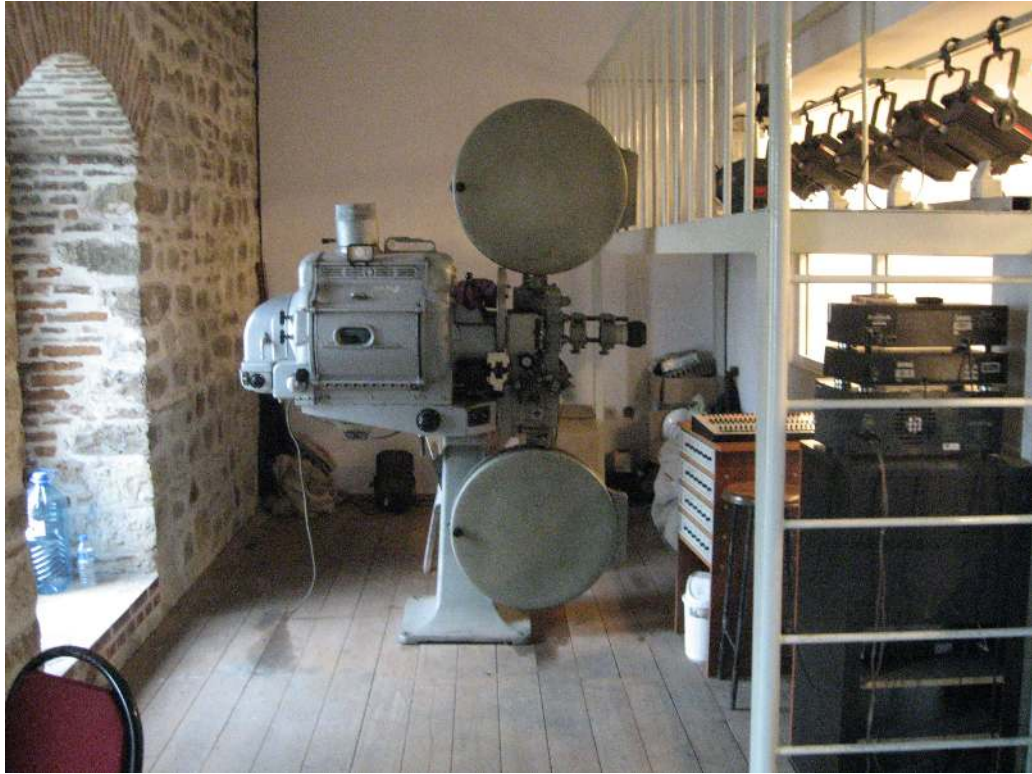
Resim 4.22. Projeksiyon odası [Seven ar ivinden, 2009].

Edirne Deveci Han K lt r Merkezinde, diğ r tarihi bina d n   mlerinden farklı olarak, yapıya cezaevi olarak kullanıldıđı d nemde eklenmi  ve sadece duvarları ayakta kalan revir binasının  ok ama lı salon olarak yeniden kurgulanması  nemli bir avantaj olarak kar ımıza  ıkmaktadır. Yapının bu b l m nde sadece d rt duvar ayakta kaldıđından, d  eme ve  atı uygulaması yapılmı tır. B ylece salon i in gerekli tavan y ksekliđi, zeminde kademeli tesviye uygulaması ve projeksiyon odası gibi ihtiya lar belirli  l  de sađlanabilmi tir (Bkz. Resim 4.21, Resim 4.22)

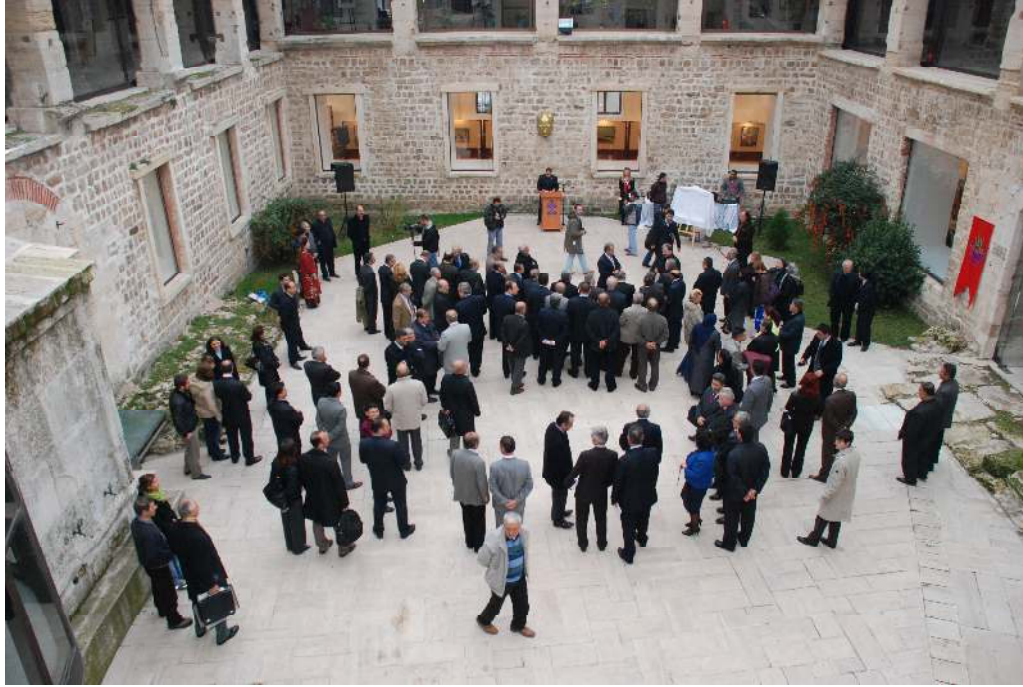
Resim 4.25. Avlunun toplanma mekanı olarak kullanımı [Edirne İKTM arşivinden, 2010].

Avlunun açık sergi alanı olarak kullanılması ve atölyelerin avluya bakan bölümlere yerleştirilmesi, kullanıcılara tarihi bir ortamda atölye çalışması yapma ve sergilere katılma imkanı sağlamaktadır. Avlu aynı zamanda, iklim şartları elverişli olduğunda, fuaye olarak da kullanılmaktadır (Resim 4.25).

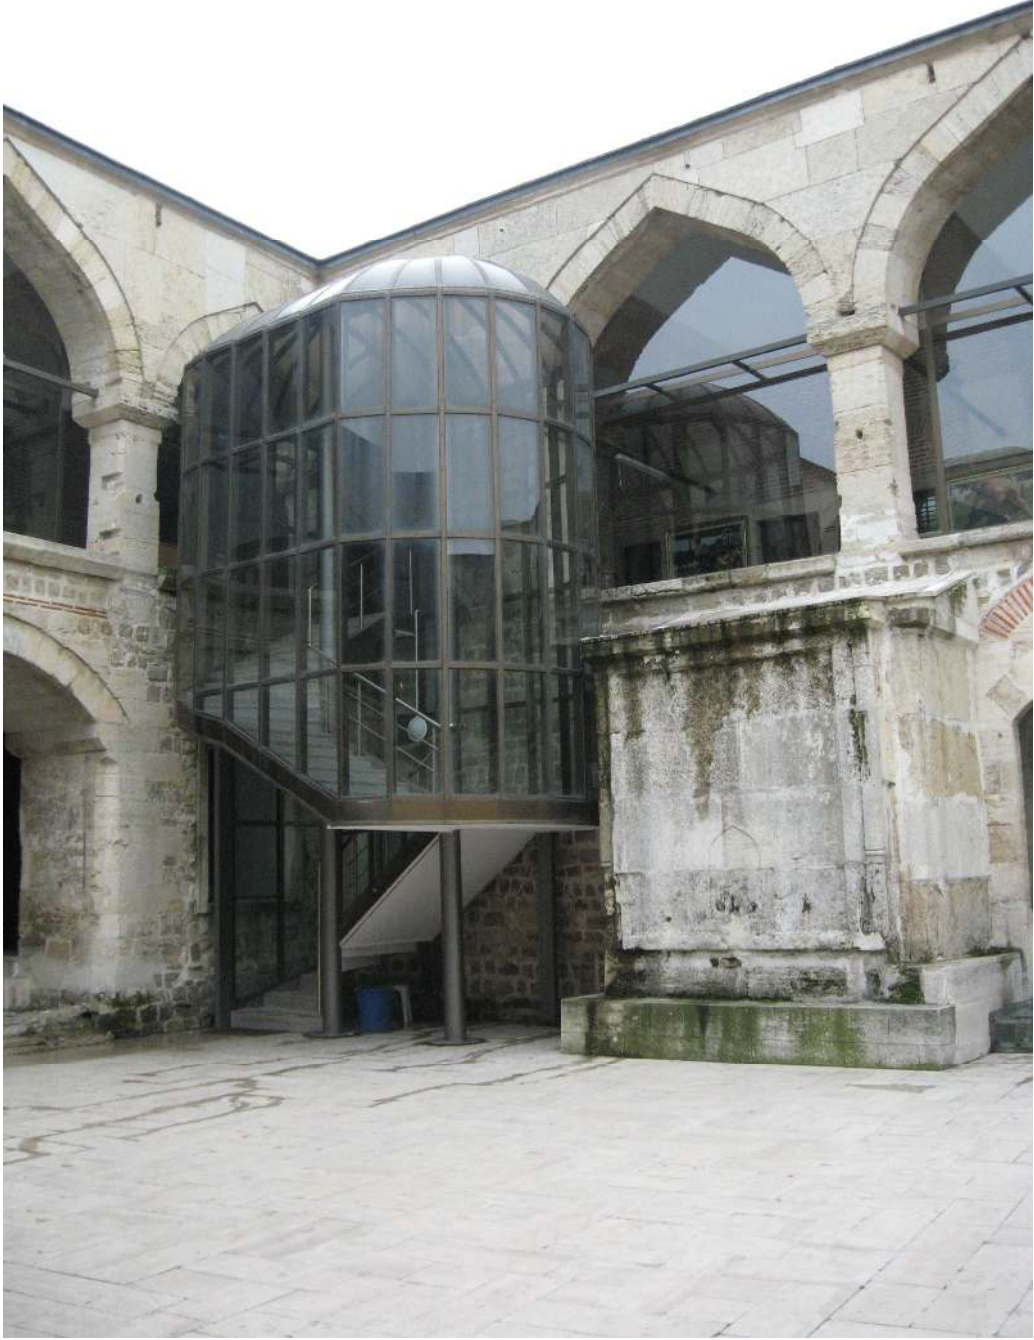
Resim 4.26. Avludan 1 inci kata ıkan cam kaplı merdiven [Seven arşivinden, 2009].

Ofislerin bulunduğu 1 inci kata avludaki cam kaplı merdivenden ulaşılmaktadır (Resim 4.26). Bu katta ofisler, depolar ve arşiv bulunmaktadır. Katta kurgulanan ıslak hacimler, mevcut odanın dönüştürülmesi ile elde edilmiştir (Resim 4.27).

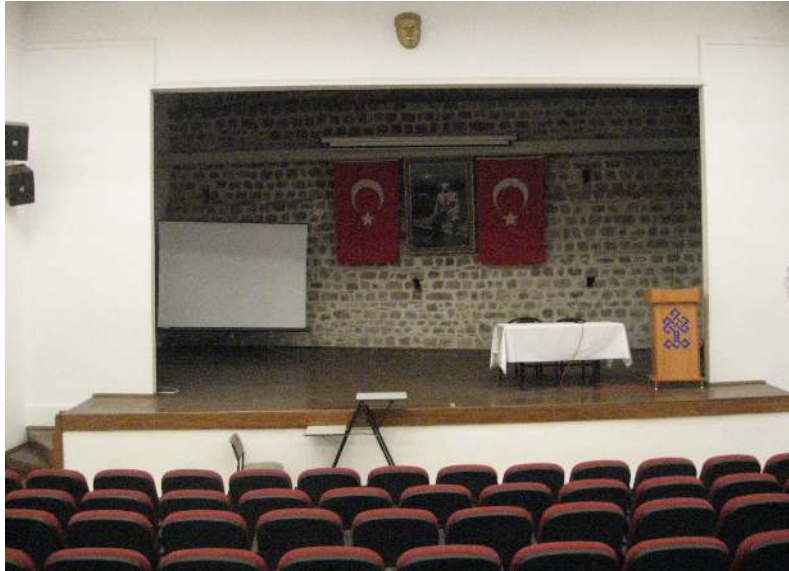
Resim 4.28. Sahne görünümü [Seven arşivinden, 2009].

Binada bulunan 142 kişilik salonda, sahnenin küçük oluşu ve dekor girişinin geniş olmaması, büyük dekorlar gerektiren sahne sanatlarının icra edilmesini engellemektedir. Ancak bu haliyle de bölgenin birçok ihtiyacına cevap verebilen bir salon konumundadır (Resim 4.28).

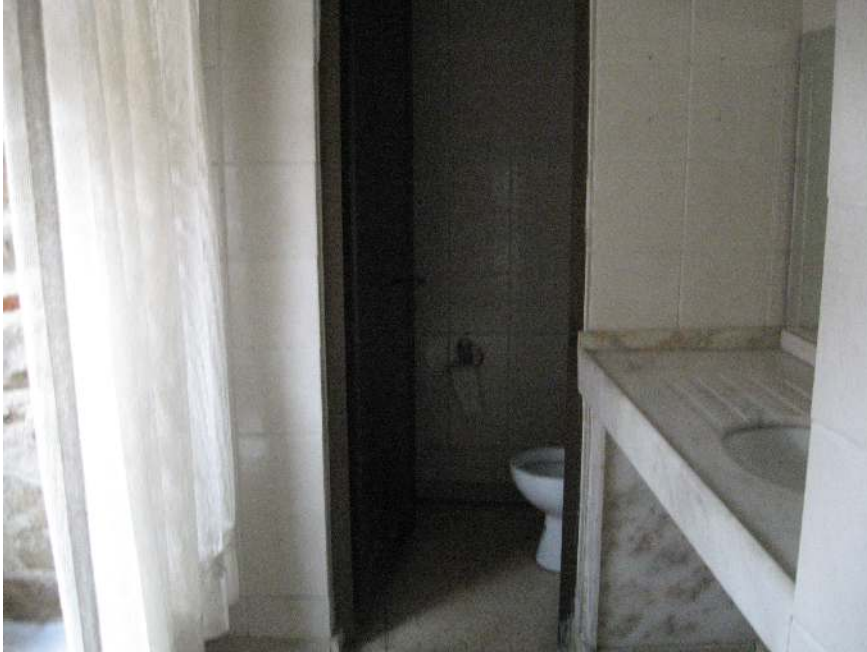
Resim 4.30. Çok amaçlı salon kısmı ıslak hacimleri [Seven arşivinden, 2009].

Salon fuayesinde yeni ıslak hacimler oluşturulmuştur (Resim 4.30).

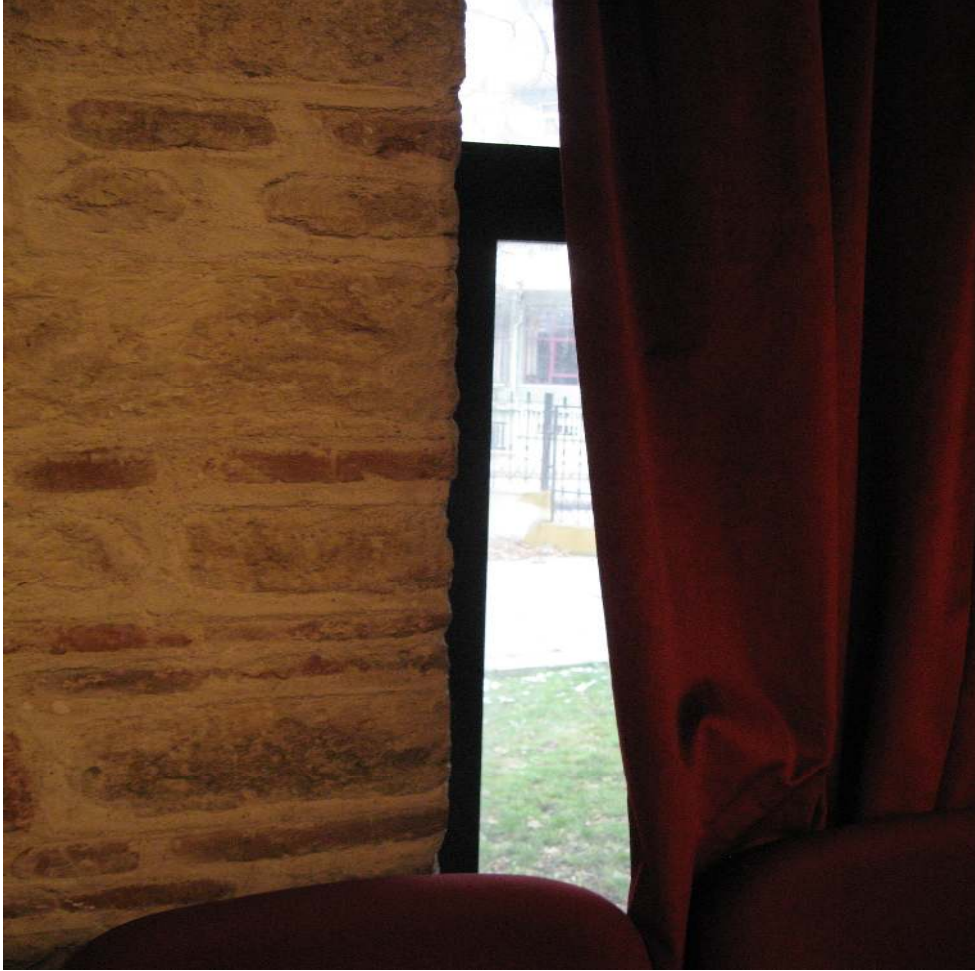
Resim 4.31. Salon pencereleri [Seven arşivinden, 2009].

Salon cephesinde mevcutta bulunan pencereler korunduđu için salona ışık girişini engellemek amacıyla perde kullanılmıştır (Resim 4.31).

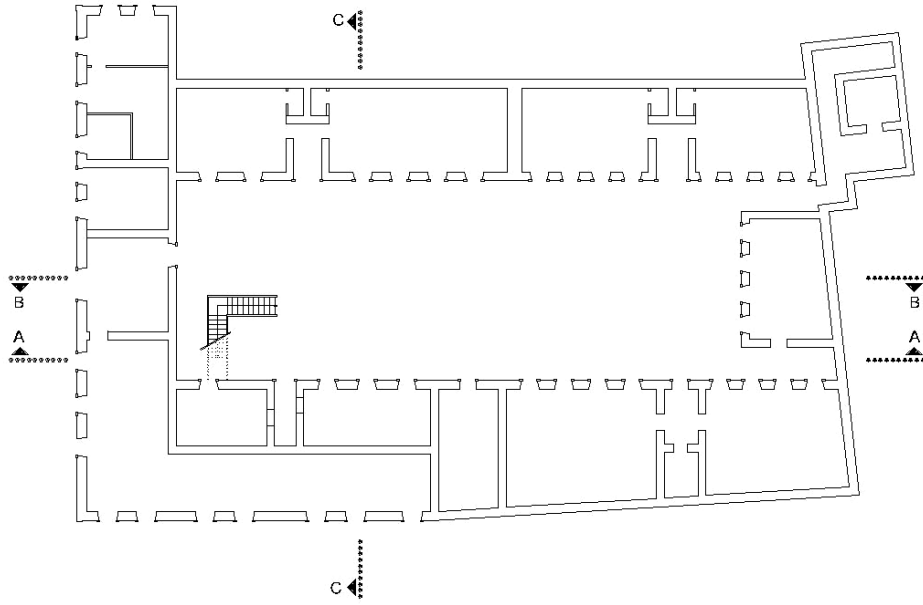
Şekil 4.10. Muğla Kültür Merkezi zemin kat rölöve planı [KMDB arşivinden faydalanılarak Yusuf Seven tarafından yeniden çizilmiştir].

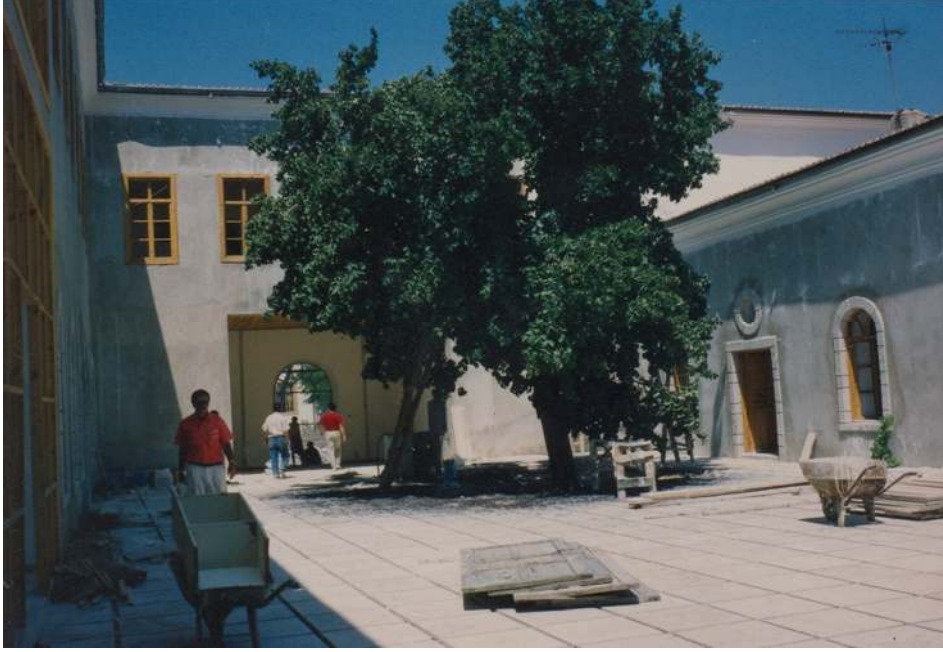
Resim 4.32. Muğla Kùltür Merkezi yeniden işlevlendirme sürecinde avludan görünüm [KMDB arşivinden, 2009].

Binanın zemin katında özgün kullanıma göre düzenlenmiş mekanlar dikdörtgen bir avlu etrafına bulunmaktadır (Şekil 4.10, Resim 4.32, Resim 4.33). İçe dönük bina kurgusu mevcuttur. Avluya ve dışarıya bakan cephelerde pencereler bulunmaktadır.

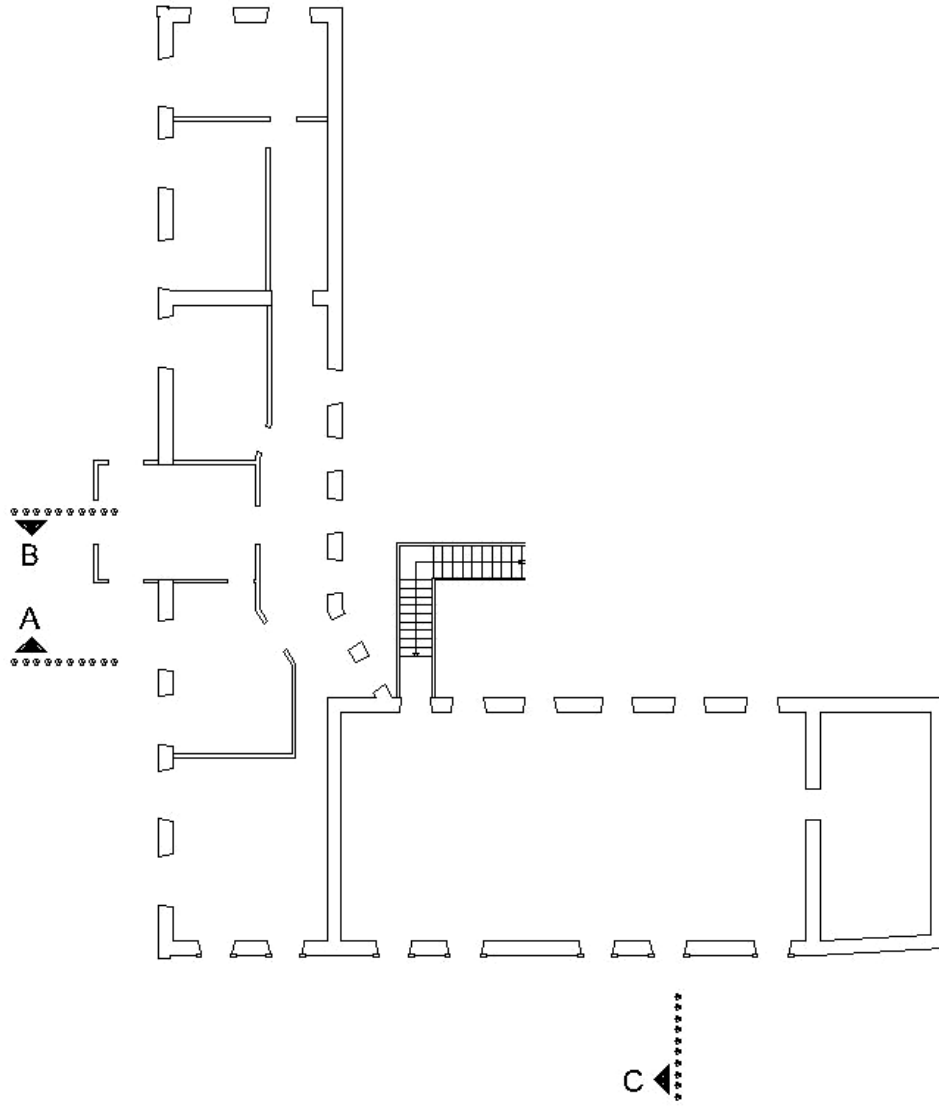
Şekil 4.11. Muğla Kültür Merkezi 1. kat rölöve planı [KMDB arşivinden faydalanılarak Yusuf Seven tarafından yeniden çizilmiştir].

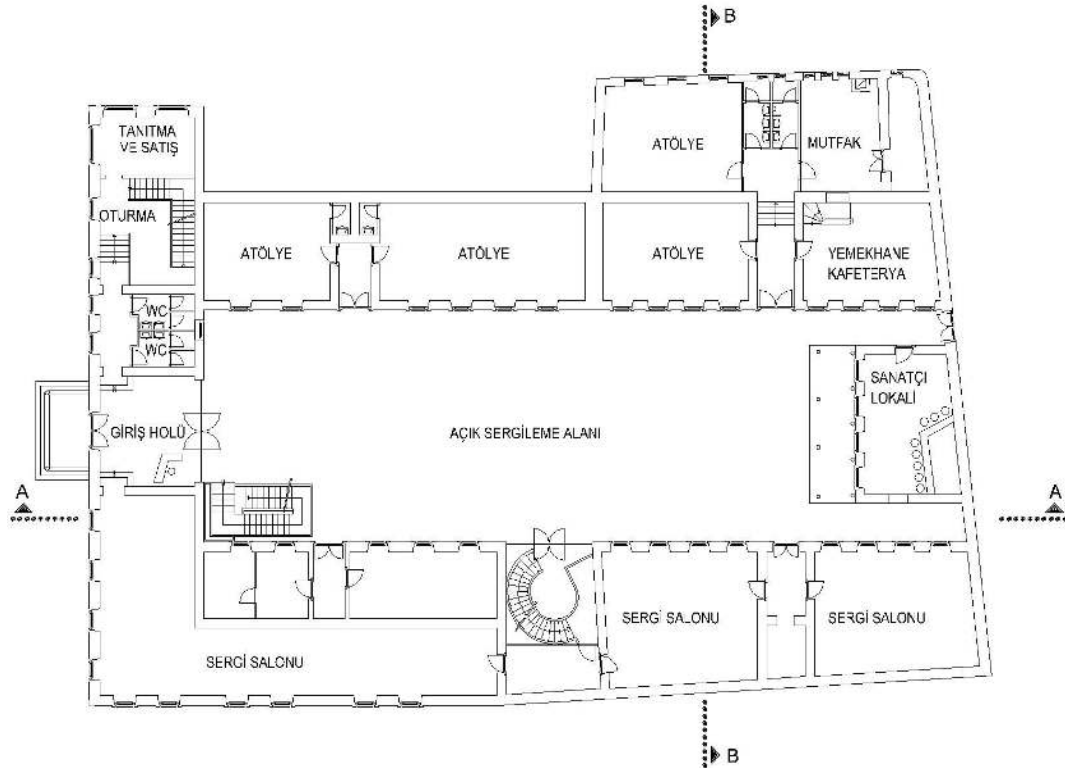
Şekil 4.17. Muğla Kültür Merkezi zemin kat planı [KMDB arşivinden faydalanılarak Yusuf Seven tarafından yeniden çizilmiştir].

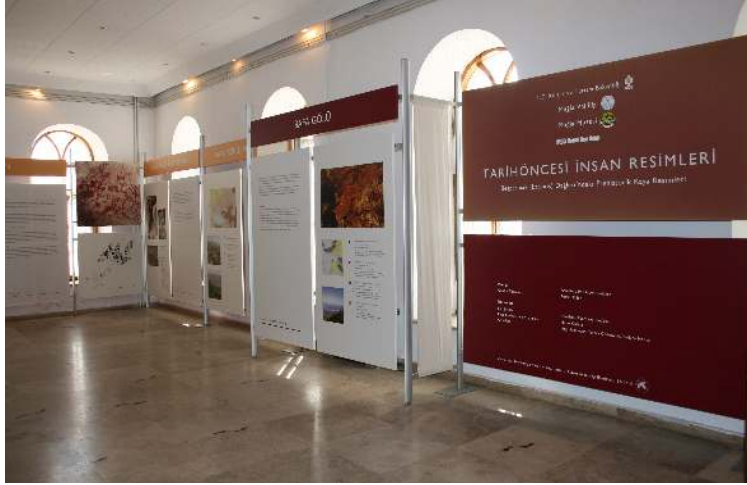
Resim 4.34. Muğla Kültür Merkezi sergi salonundan görünüm [KMDB arşivinden, 2010].

Sergi salonlarında Deveci Han'dan farklı olarak tamamen yeni ve modern malzemeler kullanılmıştır (Resim 4.34, Resim 4.35).

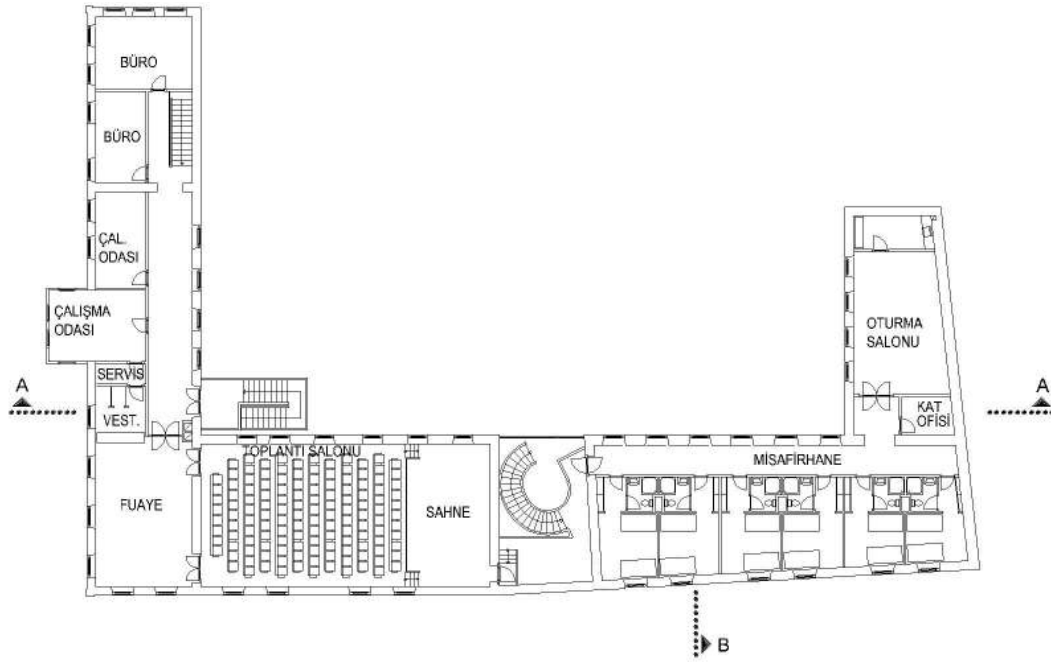
Şekil 4.18. Muğla Kültür Merkezi 1. kat planı [KMDB arşivinden faydalanılarak Yusuf Seven tarafından yeniden çizilmiştir].

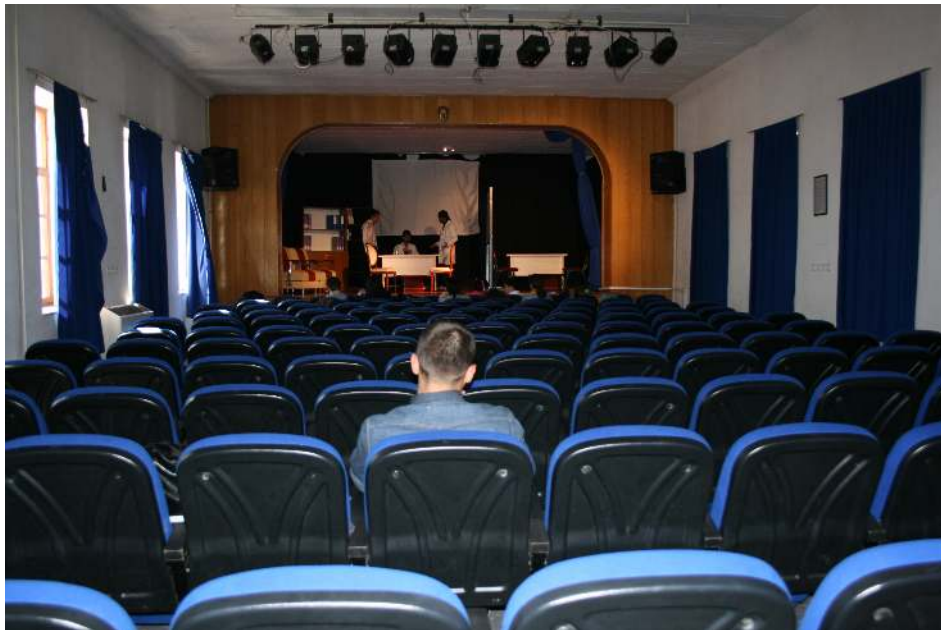
Resim 4.37. Muğla Kültür Merkezi toplantı salonundan görünüm [KMDB arşivinden, 2010].

1. katta 150 kişilik bir toplantı salonu, misafirhane, çalışma salonları ve büro mekanları düzenlenmiştir. Toplantı salonu mevcut mekana yerleştirildiđi için gerekli tavan yüksekliđi ve kademeli döşeme oluşturulamamıştır (Resim 4.37). Toplantı salonunda panel, sempozyum, konferans, toplantı, koro, tiyatro, halk oyunları, şiir dinletileri, yarışmalar gibi etkinlikler düzenlenmektedir. Misafirhane bölümü mevcut durumda L şeklinde olan 1. katın, zemin kat plan şemasına uygun olarak büyütölmesi sonucu elde edilmiştir.

Muğla Kültür Merkezinde mevcut kabuk içinde yerleştirilen salon üçüncü bölümde anlatılan salon işlevi ile çok benzeşmemektedir. Salonda tavan yüksekliği ve getireceği ilave yük düşünülerek kademeli döşeme oluşturulamamıştır. Mekan yetersizliği nedeniyle, salona hizmet veren yan ve arka sahneler, projeksiyon odası, dekor deposu gibi mekanlar da yeterince kurgulanamamıştır. Bu yüzden büyük dekorlar gerektiren tiyatro oyunları, opera ve bale gibi aktiviteler Muğla Kültür Merkezi Salonunda sergilenememektedir.

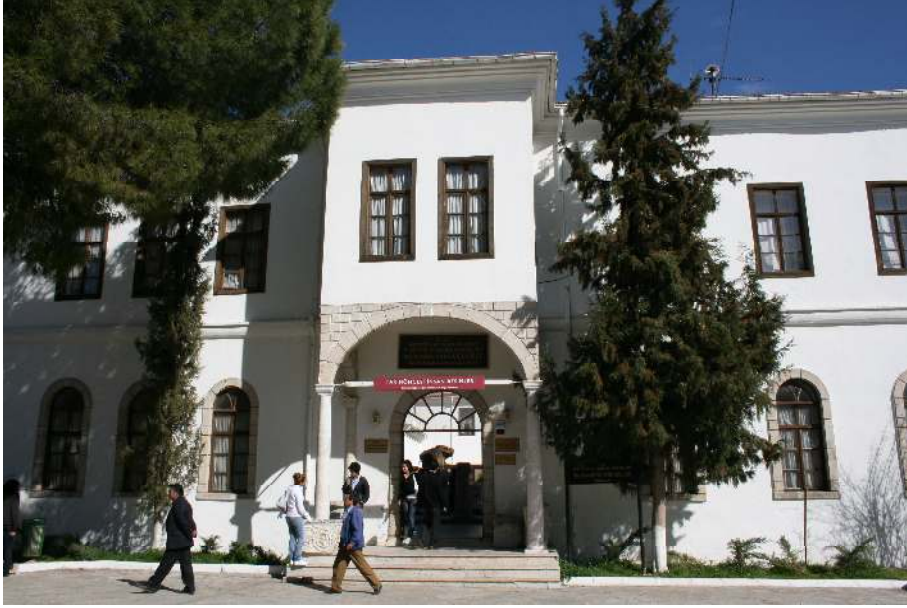
Resim 3.38. Muğla Kültür Merkezi giriř cephesinden görünüm [KMDB arřivinden, 2010].

Binanın giriři batı cephesindendir (řekil 4.21, Resim 4.38). Avluda tarihi eserler sergilendiğinden avluya direk geçiřler bulunmamaktadır. Avluya geçiř ana giriř holünden saėlanmaktadır.

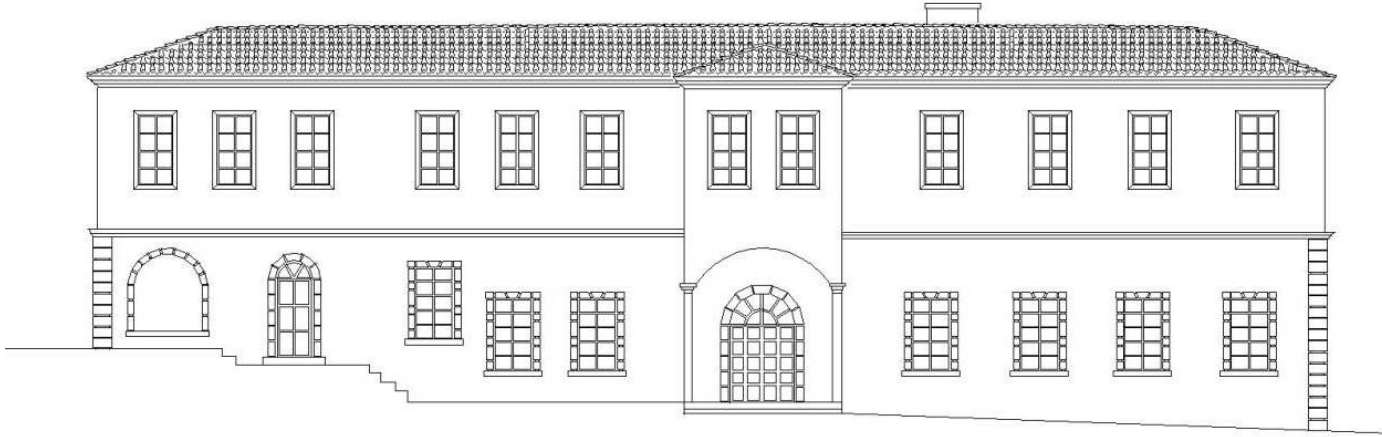
Şekil 4.21. Muğla KM batı cephesi [KMDB arşivinden faydalanılarak Yusuf Seven tarafından yeniden çizilmiştir].

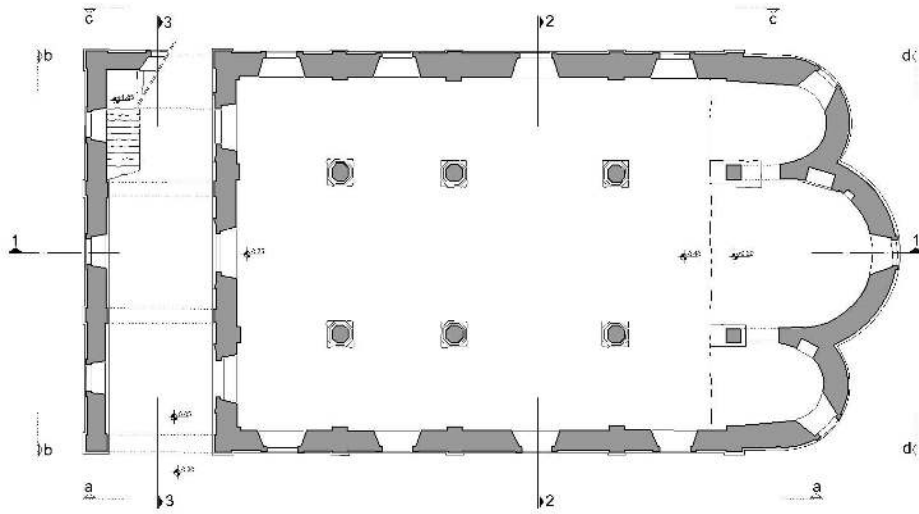
Şekil 4.23. Ordu Çok Amaçlı Salon rölöve projesi +2,00 kotu planı [KMDB arşivinden faydalanılarak Yusuf Seven tarafından yeniden çizilmiştir].

Dikdörtgen bir plana sahip olan kilise, geniş bir orta nef ve dar yan neflerden meydana gelmektedir (Şekil 4.23).

Doğuda büyük bir apsis, yanlarda iki küçük apsis bulunmaktadır. Kilisenin ana mekanı iki sıralı üç sütunla üç nef ayrılmıştır. Giriş kısmının üzerinde bir galeri katı bulunmaktadır.

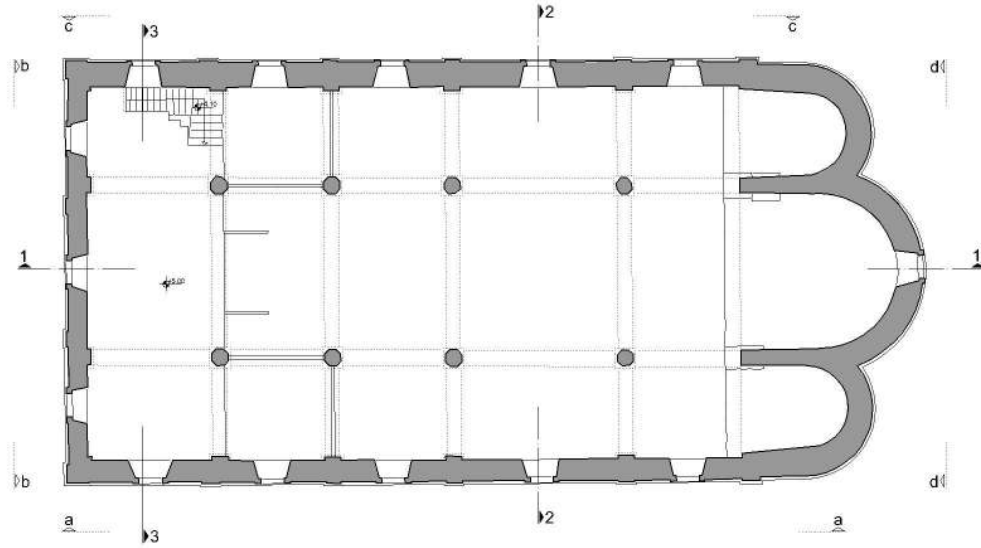
Şekil 4.24. Ordu Çok Amaçlı Salon rölöve projesi +6,50 kotu planı [KMDB arşivinden faydalanılarak Yusuf Seven tarafından yeniden çizilmiştir].

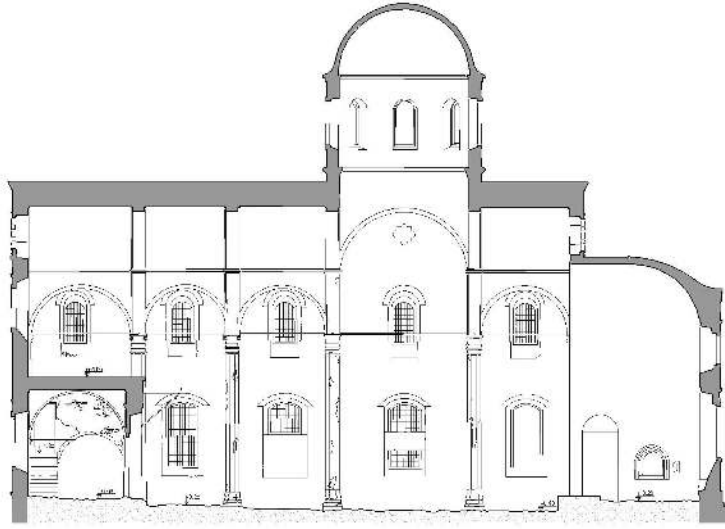
Şekil 4.26. Ordu Çok Amaçlı Salon rölöve projesi 1-1 kesiti [KMDB arşivinden faydalanılarak Yusuf Seven tarafından yeniden çizilmiştir].

Kilisenin semardam çatısı, sütunlarla desteklenen kemerlerle taşınmaktadır. Tamamı kesme taştan yapılmış, (kubbe hariç) günümüze kadar ayakta kalabilen, bazilika şeklinde bir yapıdır [Ordu İKTm arşivinden, 2010].

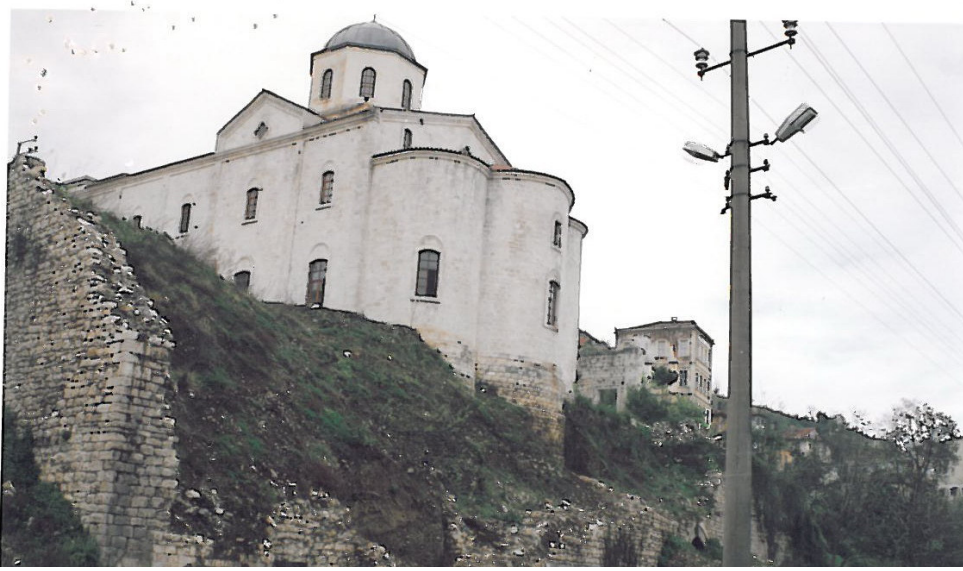
Resim 4.42. Ordu Çok Amaçlı Salon alt yol kotundan görünüm [KMDB arşivinden, 2010].

Apsis kısmı daire şeklinde çıkıntılı olup planın dış mekandan okunması mümkündür (Resim 4.42).

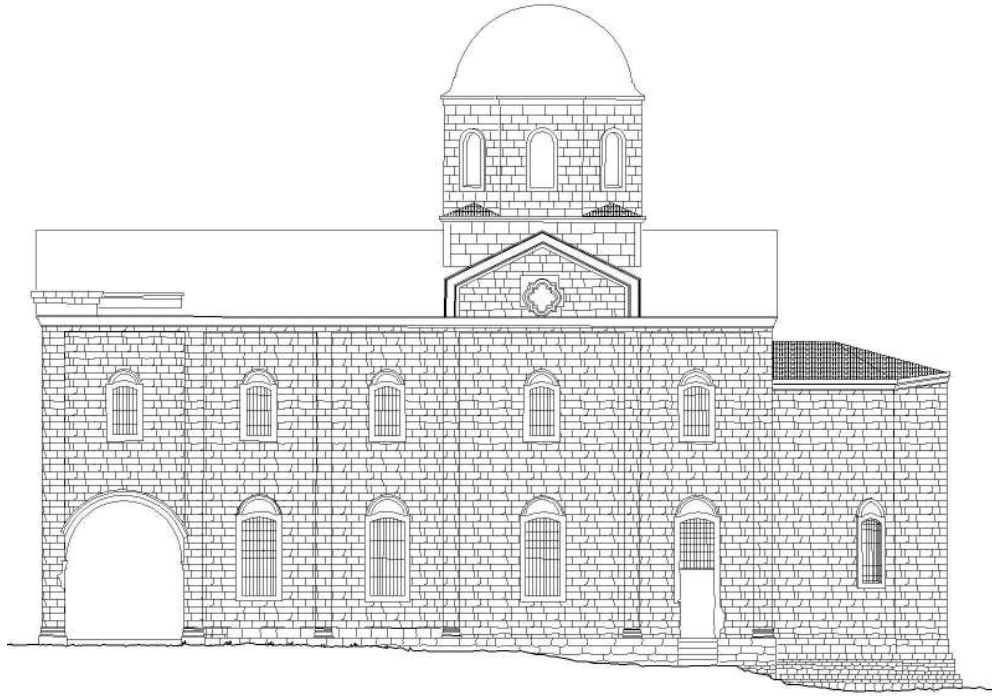
Şekil 4.29. Ordu Çok Amaçlı Salon rölöve projesi a-a görünüşü [KMDB arşivinden faydalanılarak Yusuf Seven tarafından yeniden çizilmiştir].

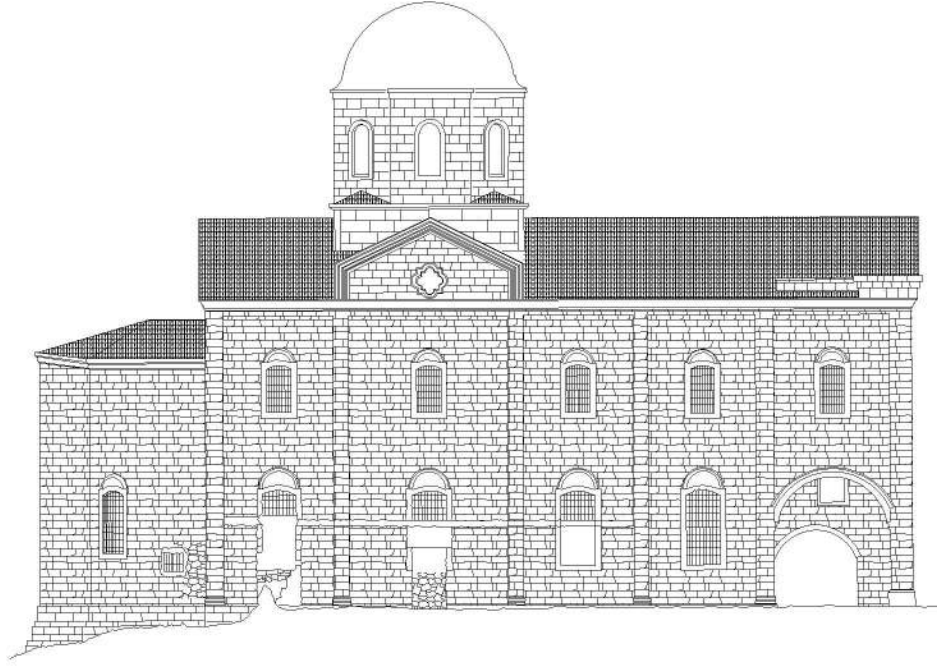
Şekil 4.30. Ordu Çok Amaçlı Salon rölöve projesi d-d görünüşü [KMDB arşivinden faydalanılarak Yusuf Seven tarafından yeniden çizilmiştir].

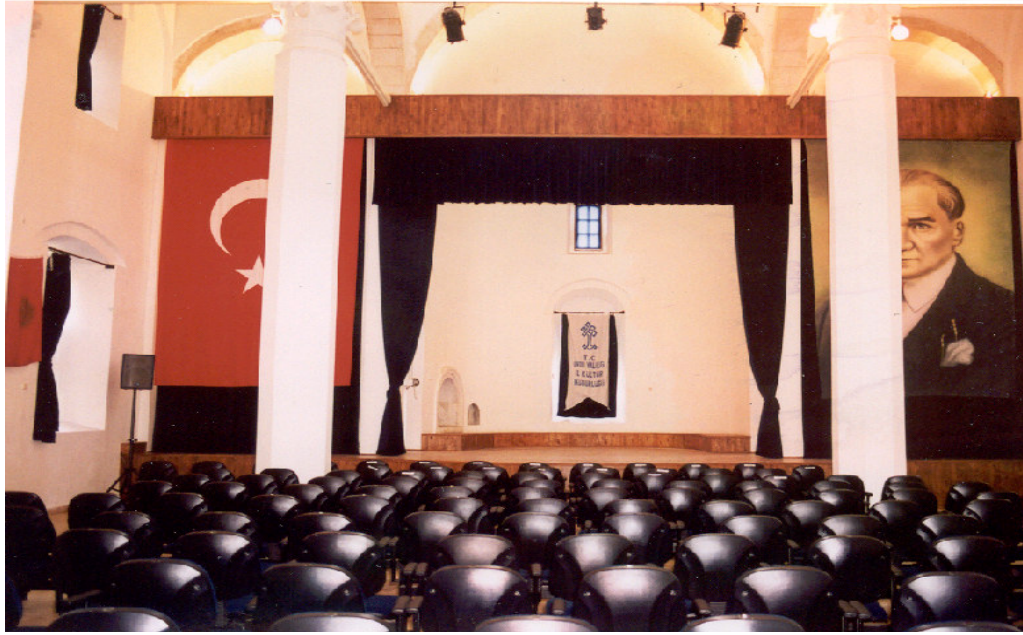
Resim 4.47. Ordu Çok Amaçlı Salon iç mekan görünümü [KMDB arşivinden, 2010].

Bu doğrultuda restorasyon projeleri hazırlanarak uygulamaya geçilmiştir. Restorasyon ile orta nef oturma bölümü olarak düzenlenmiş, yan nefler ise ağırlıklı olarak sirkülasyona ayrılmıştır (Şekil 4.33, Resim 4.47).

Salon seyirci kapasitesi yaklaşık 200 kişidir. Yapı kilise binası olarak inşa edildiğinden, sahne gerisinde ayrıca kullanım mekanları elde edilememiştir. Sahne ağzı 5,5 m ve sahne derinliği 7 m'dir [KMDB arşivinden, 2010].

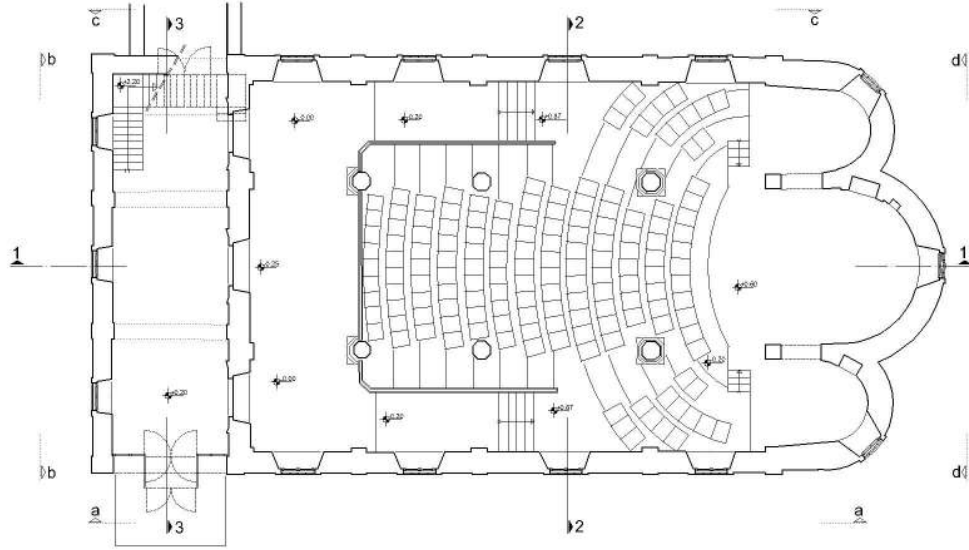
Şekil 4.33. Ordu Çok Amaçlı Salon restorasyon projesi +2,00 planı [KMDB arşivinden faydalanılarak Yusuf Seven tarafından yeniden çizilmiştir].

Restorasyon projelerinde kademeli olarak tasarlanmış olan salon zemini, uygulama sırasında mevcut haliyle düz olarak korunmuştur.

Yeni işlev gereği apsisler sahne olarak düzenlenmiş, elektromekanik perde, ışık ve ses düzeni kurulmuştur. Yan apsisler gerektiğinde perde ile kapatılarak sahnenin her iki yanında 3,5x3 m lik yan sahneler elde edilebilmektedir [KMDB arşivinden, 2010].

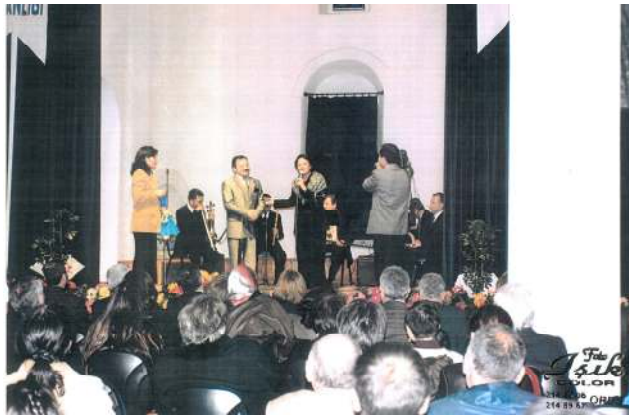
Resim 4.49. Ordu Çok Amaçlı Salon sahne görünümü [KMDB arşivinden, 2010].

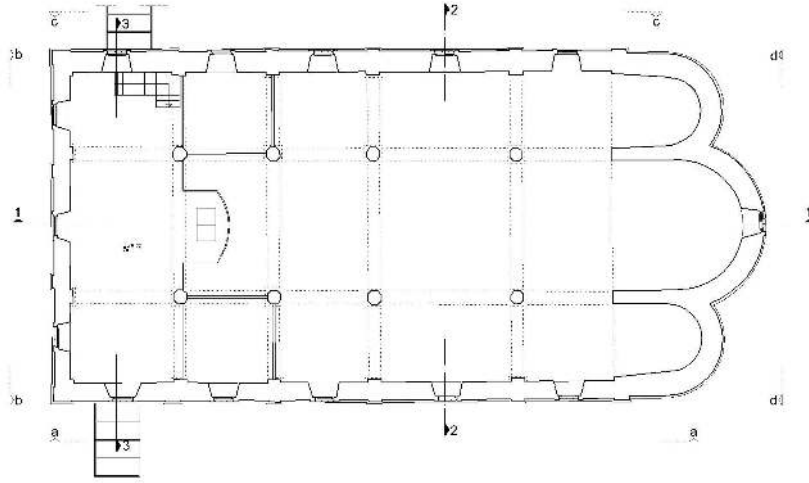
Diğer mekanlar ve servis hacimleri de giriş bölümünün üzerinde galerili bölümde çözülmüştür [KMDB arşivinden, 2010].

Şekil 4.34. Ordu Çok Amaçlı Salon restorasyon projesi +6,50 kotu planı [KMDB arşivinden faydalanılarak Yusuf Seven tarafından yeniden çizilmiştir].

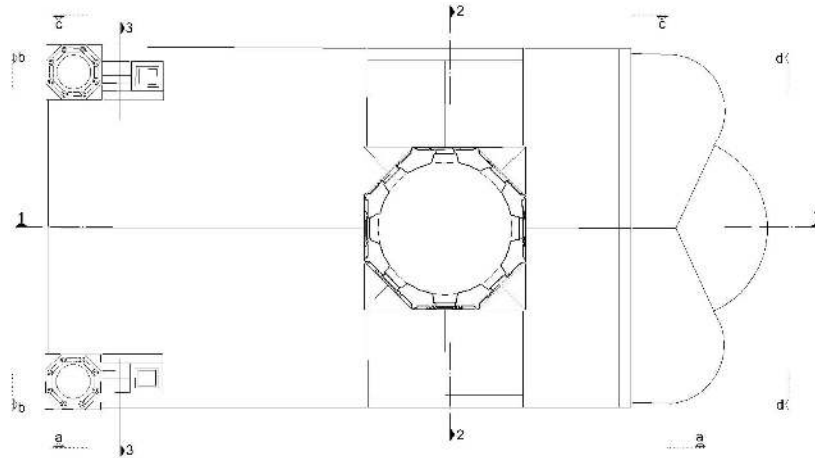
Şekil 4.35. Ordu Çok Amaçlı Salon restorasyon projesi +15,00 kotu planı [KMDB arşivinden faydalanılarak Yusuf Seven tarafından yeniden çizilmiştir].

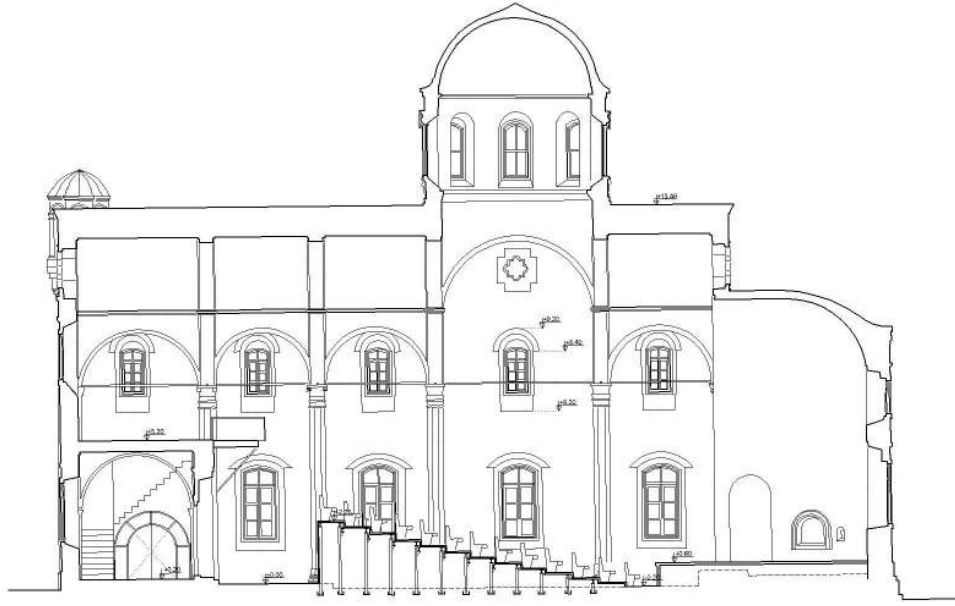
Şekil 4.36. Ordu Çok Amaçlı Salon restorasyon projesi 1-1 kesiti [KMDB arşivinden faydalanılarak Yusuf Seven tarafından yeniden çizilmiştir].

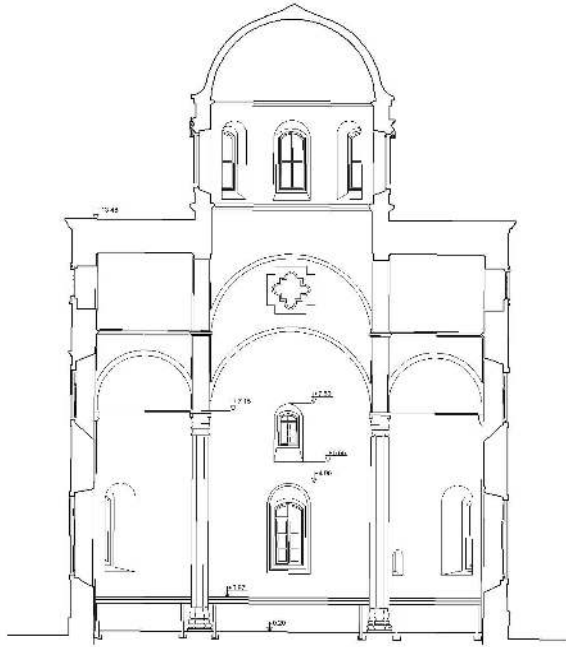
Şekil 4.37. Ordu Çok Amaçlı Salon restorasyon projesi 2-2 kesiti [KMDB arşivinden faydalanılarak Yusuf Seven tarafından yeniden çizilmiştir].

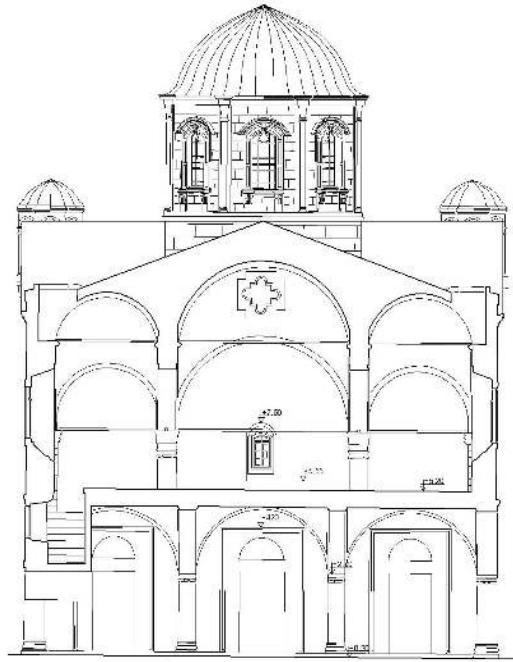
Şekil 4.38. Ordu Çok Amaçlı Salon restorasyon projesi 3-3 kesiti [KMDB arşivinden faydalanılarak Yusuf Seven tarafından yeniden çizilmiştir].

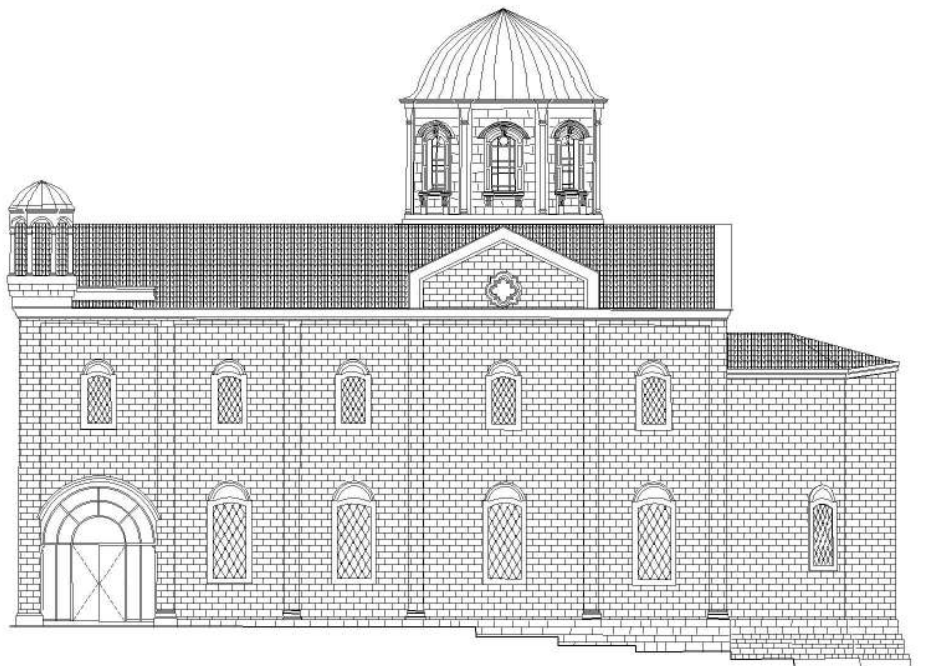
Şekil 4.39. Ordu Çok Amaçlı Salon restorasyon projesi a-a görünüşü [KMDB arşivinden faydalanılarak Yusuf Seven tarafından yeniden çizilmiştir].

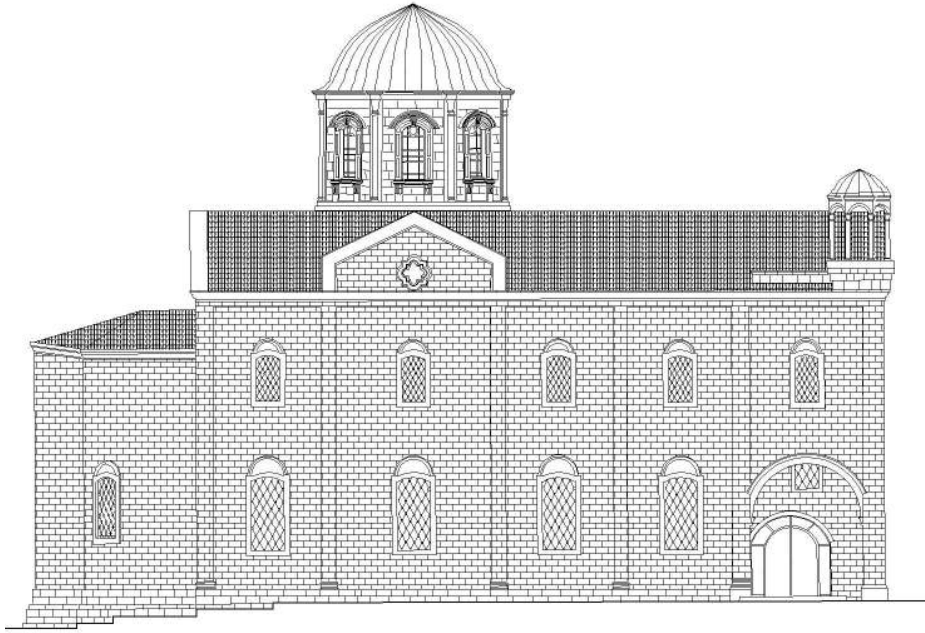
Şekil 4.40. Ordu Çok Amaçlı Salon restorasyon projesi d-d görünüşü [KMDB arşivinden faydalanılarak Yusuf Seven tarafından yeniden çizilmiştir].

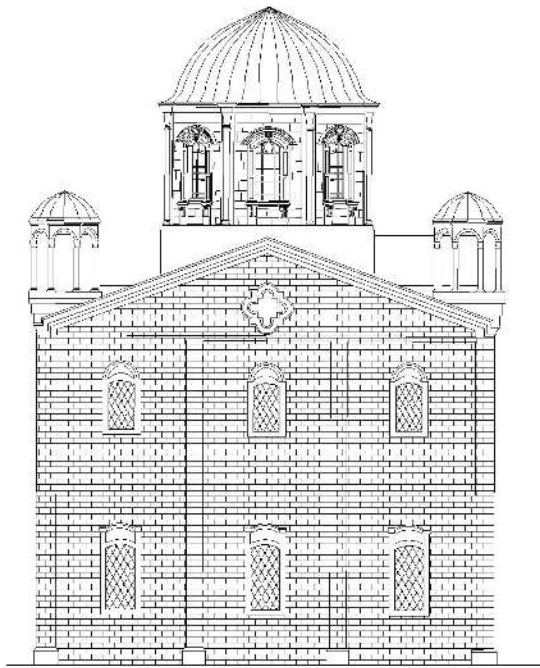
Şekil 4.41. Ordu Çok Amaçlı Salon restorasyon projesi b-b görünüşü [KMDB arşivinden faydalanılarak Yusuf Seven tarafından yeniden çizilmiştir].

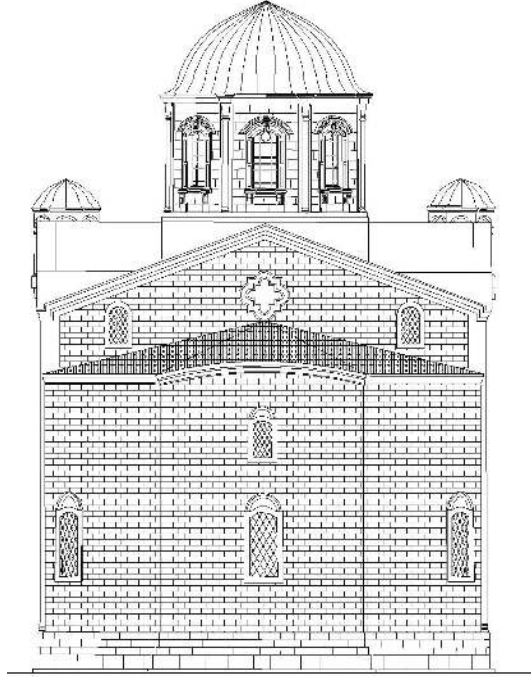
Şekil 4.42. Ordu Çok Amaçlı Salon restorasyon projesi c-c görünüşü [KMDB arşivinden faydalanılarak Yusuf Seven tarafından yeniden çizilmiştir].

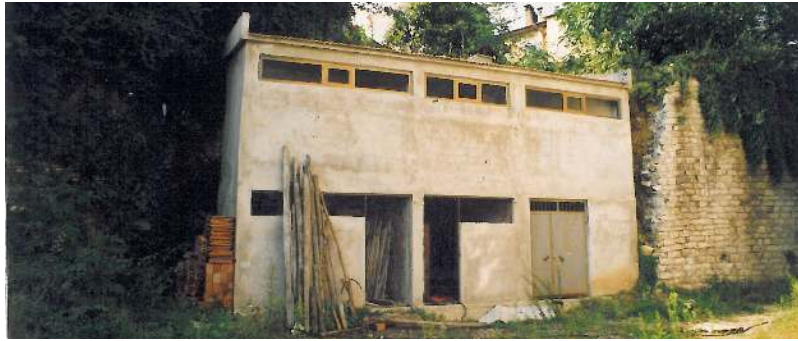
Bina içerisinde teknik servis birimleri ve ıslak hacimler kurgulanamadığından binanın yanındaki müstemilat 2 katlı bir binaya dönüştürülerek bu ihtiyaçlara cevap vermesi sağlanmıştır. Binanın zemin katında ıslak hacimler düzenlenmiş, birinci katında ise yangın suyu deposu ve ısıtma sistemi için yakıt deposu konumlandırılmıştır. Binada jeneratör ve havalandırma sistemi kurgulanamamıştır.

Resim 4.50. Ordu Çok Amaçlı Salon teknik binanın uygulama sırasındaki görünümü [KMDB arşivinden, 2010].

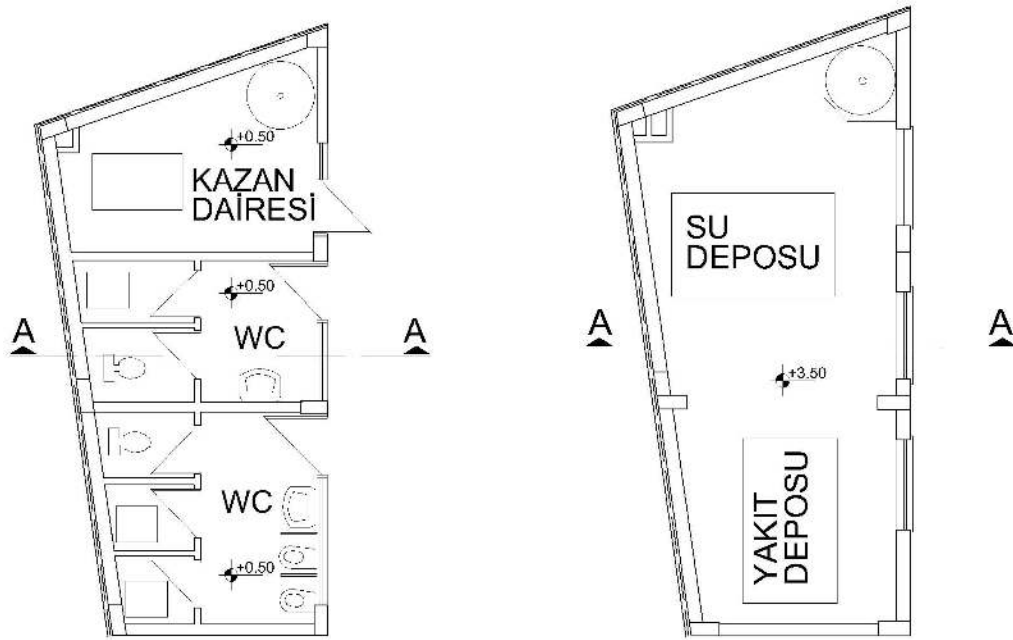
Şekil 4.43. Ordu Çok Amaçlı Salon teknik bina +0,50 ve +3,20 kotları planları [KMDB arşivinden faydalanılarak Yusuf Seven tarafından yeniden çizilmiştir].
