**KÜLTÜR VE TURİZM BAKANLIĞINCA KÜLTÜR MERKEZİNE  
DÖNÜŞTÜRÜLEN TARİHİ YAPILARDA ÖNEM-BAŞARIM  
DEĞERLENDİRMESİ**

**YÜKSEK LİSANS TEZİ  
MİMARLIK**

**GAZİ ÜNİVERSİTESİ  
FEN BİLİMLERİ ENSTİTÜSÜ**

**MAYIS 2010  
ANKARA**

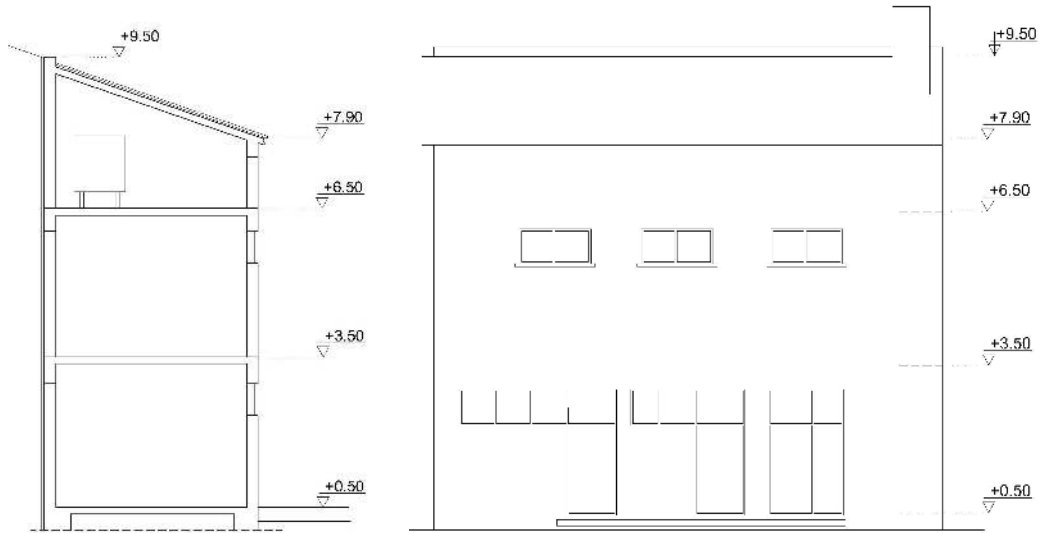
Şekil 4.44. Ordu Çok Amaçlı Salon teknik bina a-a kesiti ve ön cephe [KMDB arşivinden faydalanılarak Yusuf Seven tarafından yeniden çizilmiştir].

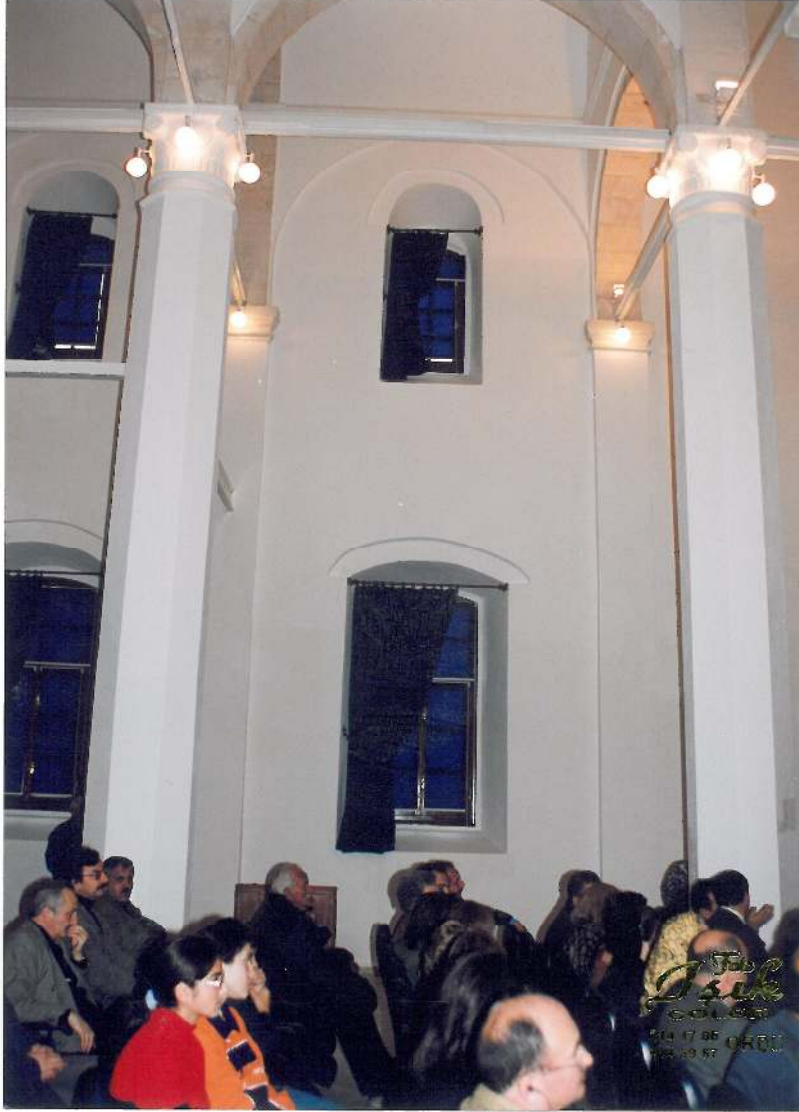
Özgün cepheler korunduğu için salonda ışık kontrolünü sağlamak amacıyla Edirne Deveci Han örneğinde olduğu gibi perdelerin kullanıldığı görülmektedir.

Resim 4.52. Ordu Çok Amaçlı Salon yeniden işlevlendirme sonrası iç mekan görünümü [KMDB arşivinden, 2010].
