**T.C.  
AKSARAY ÜNİVERSİTESİ  
FEN BİLİMLERİ ENSTİTÜSÜ**

**KÜRESEL İKLİM DEĞİŞİMİNDE DOĞAL AFETLER VE  
KONUT TASARIMI İLİŞKİLERİ**

**YÜKSEK LİSANS TEZİ**

**AKSARAY, 2022**

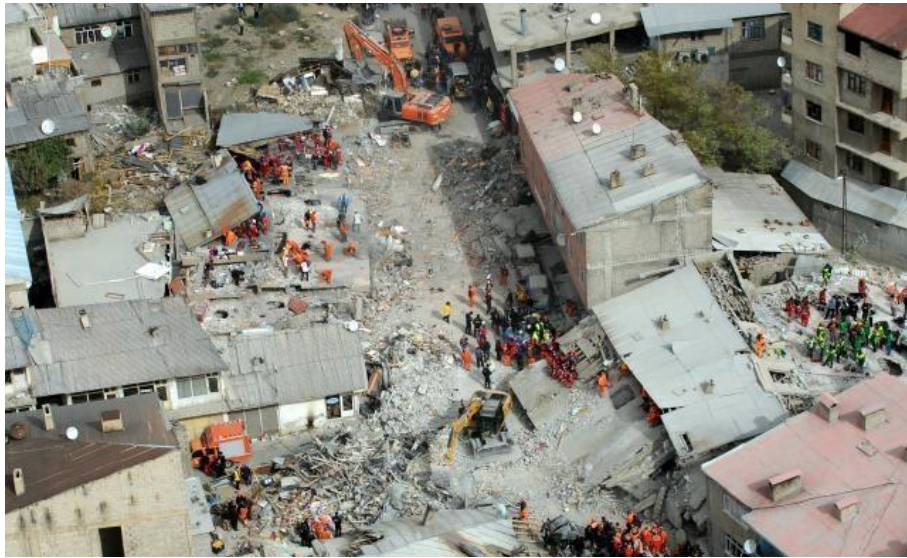
Şekil 3.10. Van depremi 2011 (Ünal, 2019).

**Van Depremi, Türkiye, 2011:** 23 Ekim 2011 tarihinde Van ili Tabanlı köyü merkezli, (Mw) 7,2 büyüklüğünde bir deprem meydana gelmiştir. Yaklaşık 25 saniye süren deprem Van ve çevresinde şiddetli bir şekilde hissedilirken, Bingöl-Duhok (Kuzey Irak) ile Diyarbakır-Erzurum arasında kalan geniş bir coğrafyada da hissedilmiştir. 1976 Çaldıran (7,3) depreminden sonra bölgeyi etkileyen en büyük depremdir. Bu depremden kısa bir süre sonra, 9 Kasım 2011 tarihinde Van ili, Edremit ilçesi yakınlarında, büyüklüğü Mw: 5,6 olan bir deprem daha meydana gelmiş ve il genelinde önemli yapısal hasara neden olmuştur (Özdoğan, 2016) (Şekil 3.10).

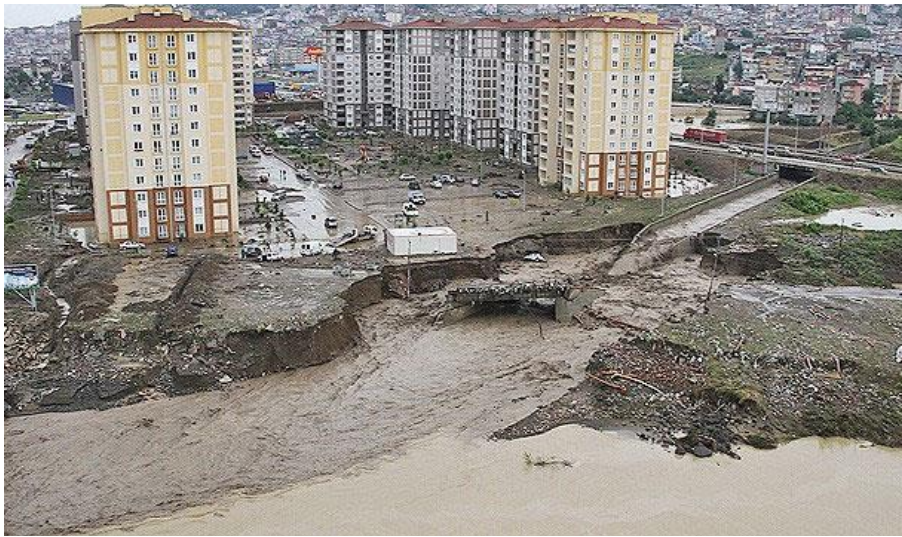
**Samsun, Türkiye, Sel ve Heyelan, 2012:** AFAD verilerine göre Samsun'da yaşanan selde 12 kişi hayatını kaybetmiş, 21 kişi yaralanmıştır. Dere yatağı üzerinde yapıldığı belirtilen TOKİ konutlarında sel baskınları meydana gelmiştir. Aynı şekilde mevcut dere yatağının üzerine inşa edilen Lovelett Aışveriş Merkezi, heyelan sebebiyle kullanılmayacak derecede zarar görmüştür (Şekil 3.11) (Özdoğan, 2016).

**Şekil 3.11.** Samsun TOKİ konutları sel afetinden sonraki durumu (Özdoğan,2016).

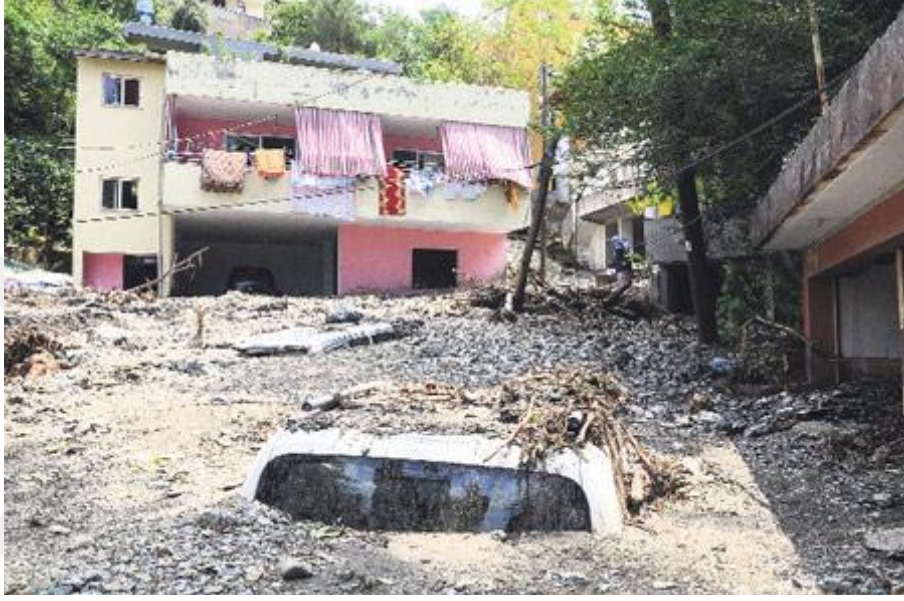
**Şekil 3.12.** Çökek Yaylası hasar gören evler ve sokaklar (Özdoğan, 2016).

**Hatay Dörtüol, Türkiye, Sel ve Heyelan, 2013:** 18 Temmuz akşam saat 22.30'da başlayan şiddetli yağmurun metrekaresine 121 kg düşmesi ve 8 saat sürmesi nedeniyle Hatay'ın Dörtüol ilçesinde heyelan meydana gelmiştir. 5 kişi hayatını kaybetmiş, 12 kişi de yaralanmıştır. Çeşitli bölgelerde akmlar meydana gelmiştir. Yapılar, araçlar ve altyapı büyük hasar görmüştür (Şekil 3.12). Dere içine konut yapılması, dere içinin daraltılmış olması ve yol geçişlerinde yeterince drenaj yapılarının yapılmamış olması afetin boyutlarını artırmıştır (Özdoğan, 2016).

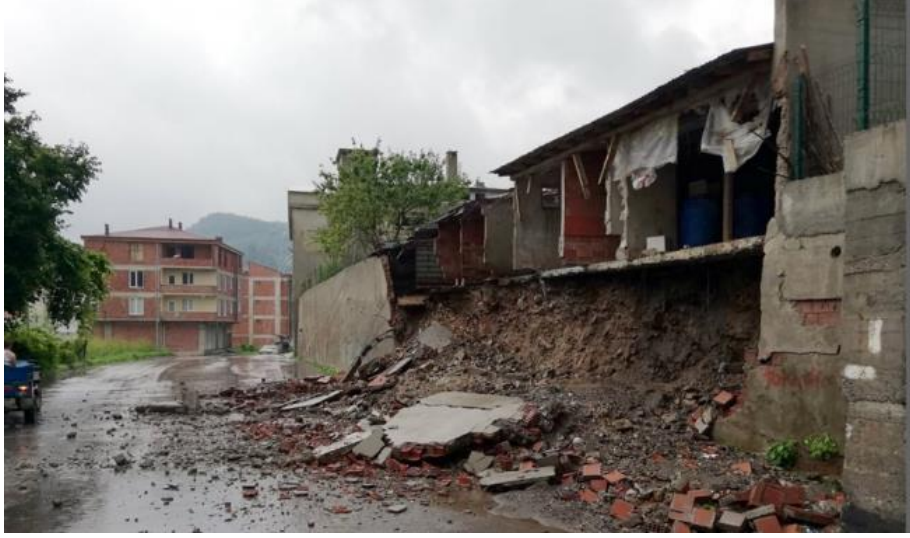
**Şekil 3.13.** Ordu sel felaketi (URL-18).

**Ordu, Sel Baskını, 2018:** 2018 yılında Doğu Karadeniz bölgesinde bulunan Ordu ilinde, şiddetli yağışlar sebebiyle büyük bir sel baskını yaşamıştır. Ordu'ya bağlı 7 ilçede bulunan derelerin taşkın vermesi sonucu yapılar hasar görmüş ve 8 büyük köprü kullanılamaz hale gelmiştir (Şekil 3.13). Ayrıca heyelan felaketi meydana gelmiş ve yaklaşık 10 kişi yaralanmıştır. Özellikle tarım arazilerinin büyük bir kısmı ciddi şekilde etkilenmiş olup üretilen fındıkların telef olması hem üretici hem de ülke ekonomisi için büyük sıkıntılar doğurmuştur (Ünal, 2019).

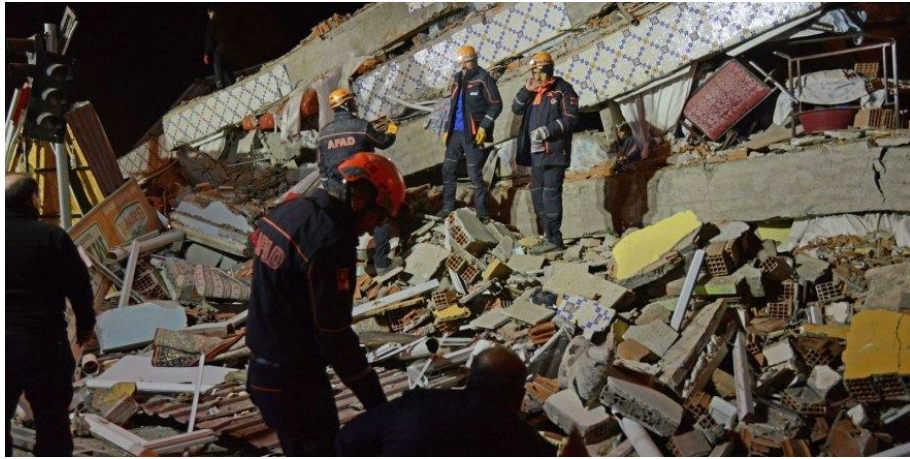
**Şekil 3.14.** Elazığ depreminde yıkılan evler (URL-1).

**Elazığ, Türkiye, Deprem, 2020:** 24 Ocak 2020’de Elazığ’da meydana gelen ve 40 saniye süren deprem birçok şehirde de etkisini göstermiştir. Başta Elazığ olmak üzere Malatya, Kahramanmaraş, Diyarbakır, Şanlıurfa, Adıyaman ve Batman illerinde de binalar hasar görmüştür. 41 kişi öldüğü ve 1.466 kişinin yaralandığı depremin şiddeti yetkili mercilerce 6,8  $M_w$  olarak verilmiştir (URL-1) (Şekil 3.14).

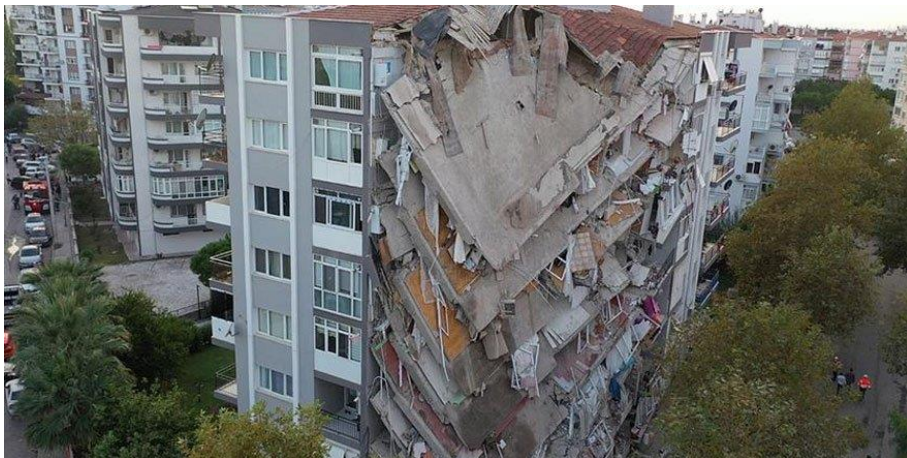
**Şekil 3.16.** İzmir depreminde hasar gören bina (URL-25).

**İzmir, Deprem, 2020:** 30 Ekim 2020 günü İzmir ilinin Seferihisar ilçesine 23 km mesafede bulunan Yunanistan'ın Sisam Adası açıklarında, Kandilli Rasathanesi verilerine göre 6,9  $M_w$  büyüklüğünde bir deprem meydana gelmiştir. Yaklaşık 16 saniye süren deprem 2020 yılında yeryüzünde meydana gelen depremler arasında en ölümcül deprem olarak kayıtlara geçmiştir. Türkiye ve Yunanistan'da toplam 119 kişinin ölümüne, 1.053 kişinin yaralanmasına ve ciddi maddi hasarlara neden olmuştur. İzmir'in Bayraklı ve Bornova ilçelerinde çok sayıda bina hasar görmüş ve Sisam Adası'ndaki Meryem Ana Kilisesi yıkılmıştır (Şekil 3.16). Deprem sonucu küçük çapta bir tsunami oluşmuş ve oluşan tsunami sonucu Seferihisar'da bir kişi boğularak yaşamını yitirmiştir. Ayrıca depremin ardından binlerce artçı deprem meydana gelmiştir (URL-24).

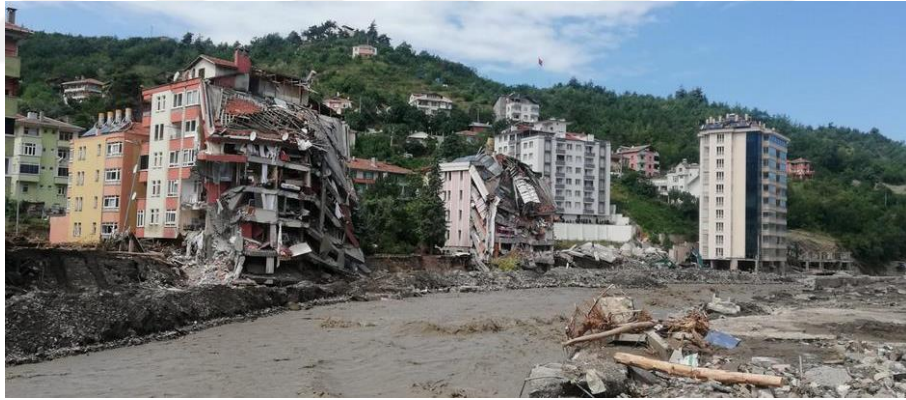
**Şekil 3.18.** Sel sonucu yıkılan binalar (URL-37).

Afetin hemen ardından tüm ilgili kurumların personel ve araç desteğiyle tahliye, arama-kurtarma ve müdahale çalışmaları yapılmıştır. Yaşanan sel nedeniyle 78 vatandaşımız (62 Kastamonu, 15 Sinop, 1 Bartın) hayatını kaybetmiştir. 2 vatandaşımız yaralanmıştır (URL-36). Sel afetinden en çok hasar gören Kastamonu'nun Bozkurt ilçesinde Meteoroloji Genel Müdürlüğü'nün verilerine göre, 10 Ağustos'tan itibaren metre kareye 161 kilogram yağış düşmüştür. Bozkurt'u çevreleyen dağlardaki köylere ise metre kareye 453 kilograma varan yağış miktarı tespit edilmiştir. Bozkurt'un bulunduğu Küre Dağları'nın vadilerinden akan yağmur suları buradan Ezine Çayı'na ulaşarak çayın debisini yükseltmiştir (URL-37). Yoğun yağış sonrasında Ezine Çayı'nın taşması ile dere yatağında yer alan birçok binanın çöktüğü görülmüştür (URL-9) (Şekil 3.18). İlçede yaşanan sel felaketinin oluşmasında yedi temel etken öne çıkmaktadır. Bunlar; Ezine Çayı'nın yatağının daraltılması, dere yatağına konut yapılması, tomruk deposunun varlığı, sel öncesi aşırı yağış, çayın üzerindeki köprülerin yetersiz kalması, bölgedeki hidroelektrik santralinin zarar görmesi, sel öncesinde halkın yeterince bilgilendirilmemesidir. Bu etkenler selde mal ve can kaybının artmasına da neden olmuştur (URL-37).

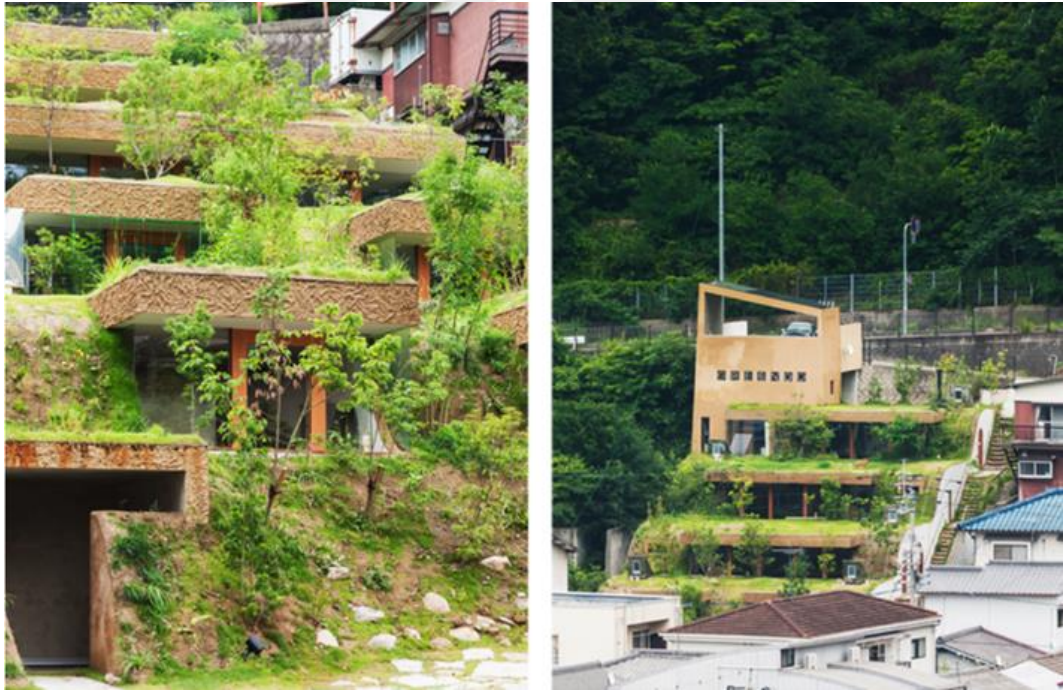
**Büyüklük ve topoğrafik durum:** Arsanın formu tasarımlarımızı belirleyen en önemli etkenlerdendir. Arsanın alanının ve sınır çizgilerinin ortaya çıkardığı geometrik şeklin bilinmesi gerekmektedir. Konut tasarlanırken arsanın topoğrafik özellikleri (eğim, engebe, diklik v.b.) konut tasarımını etkilemektedir (Şekil 3.19). Hem doğaya duyarlı tasarım yapabilmek hem de konutun arsa üzerine doğru yerleşebilmesi, yollar ve çevre araziler ile bağlantılarının kurulabilmesi için arsanın topoğrafik durumunun bilinmesi gerekmektedir. Topoğrafik veriler dikkate alınmadan yapılan tasarımlarda, büyük hafriyat işleri, birçok temel ve istinat duvarları gerekmektedir ve bu durum ekonomik açıdan da olumsuz etkilemektedir (URL-28).

**Şekil 3.19.** Keita Nagata'nın Japonya'nın Takamatsu şehrinde tasarladığı topoğrafya ile bütünleşen 7 birimli bir konut: Greendo (URL-29).

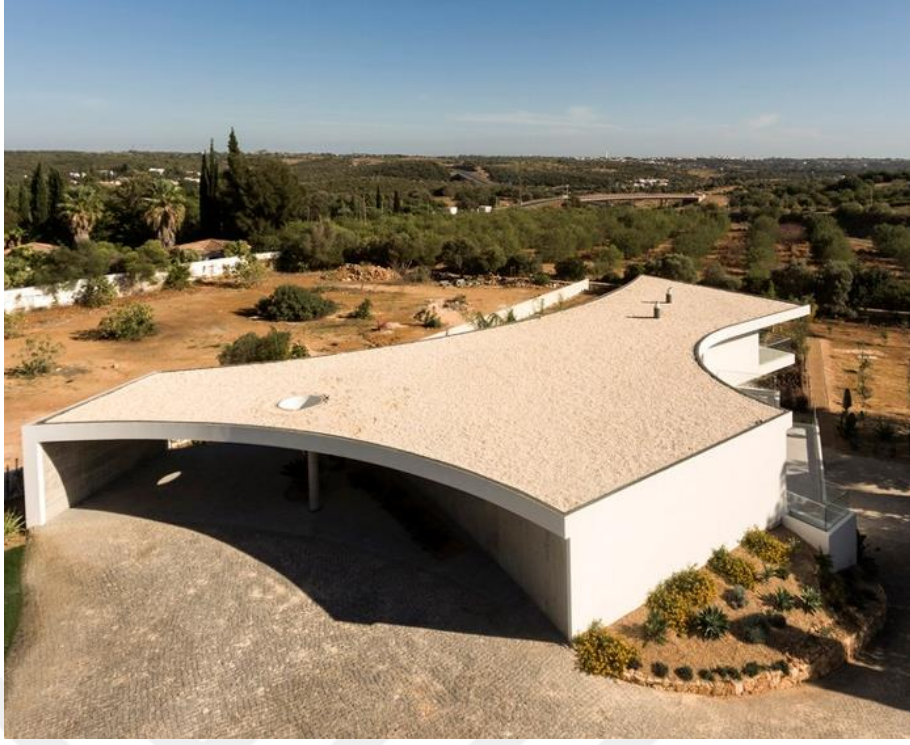
**Şekil 3.22.** Vitor Vilhena Arquitectura'nın Portekiz'deki Manzara Evi (URL-32).

Deniz ile arazi arasında geçiş sağlayan ve tarihi açıdan önemli bir bölgede tasarlanan konut, çevresel veriler dikkate alınarak organik bir formda tasarlanmak istenmiştir (URL-32).

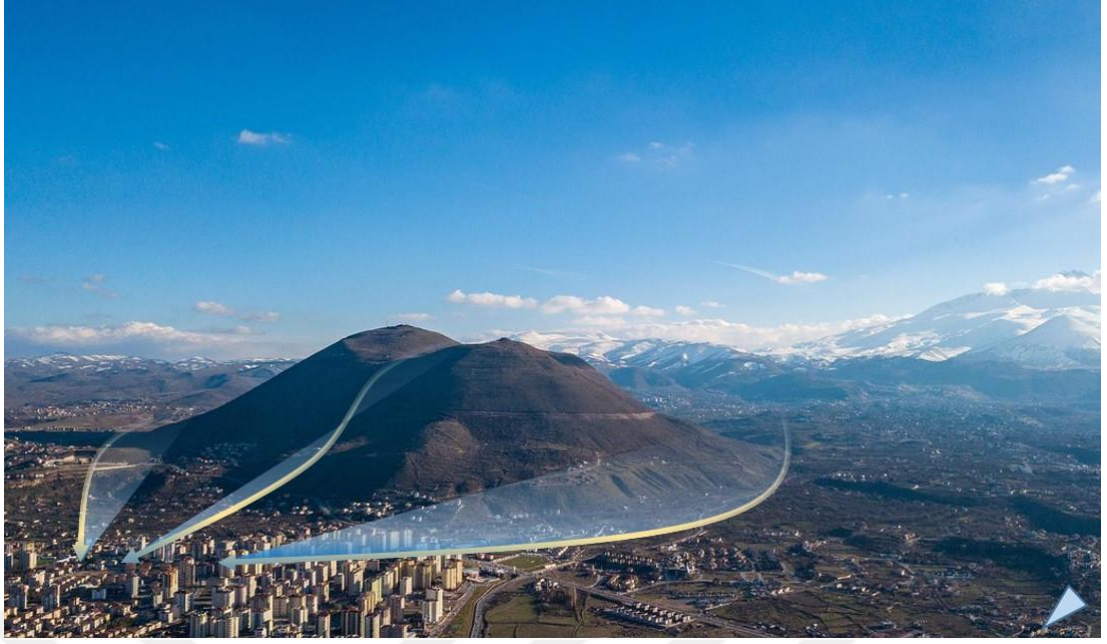
Ali Dağını çevreleyen Talas ilçesinde güney-güneydoğu yönlü hakim rüzgar Ali Dağının eteklerini ve özellikle konutların yoğun olarak bulunduğu bölgeyi hakimiyeti altına almaktadır (Şekil 4.8).

**Şekil 4.8.** Hakim rüzgar yönü (URL-41).

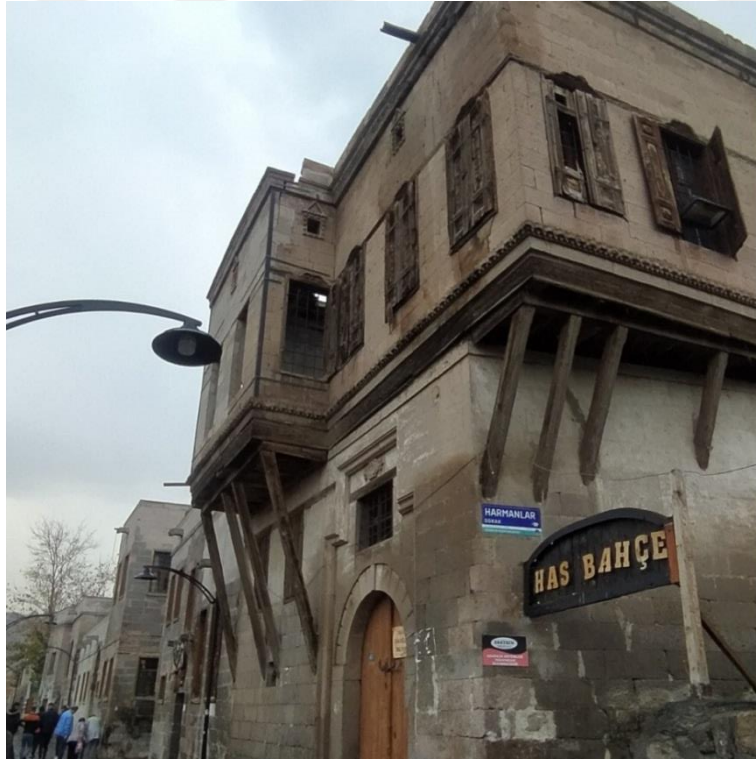
Bölgedeki taş malzeme rezervleri geleneksel konutlarda kullanılan malzeme ve yapım sistemini şekillendirmiştir. Taş malzeme kullanılarak yığma sistemde üretilen yapıların kat aralarında ve tavan kirişlemelerinde ahşap malzeme kullanılmıştır. Ayrıca yerel malzemenin kullanılmasıyla bölgeye özgü karakteristik bir doku oluşmuştur (Şekil 4.11).

**Şekil 4.11.** Ahşap ve yerel taş malzeme kullanılarak oluşturulan Talas konut dokusu.

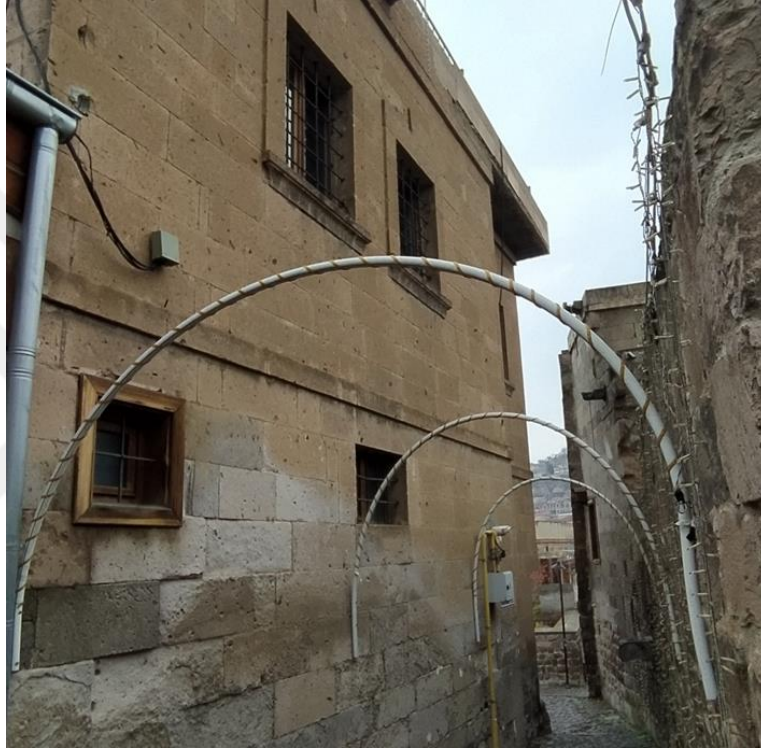
Çoğunlukla iki katlı olarak inşa edilen konutlar Talas'ın eğimli arazisi üzerine konumlanmıştır. İlk yerleşimlerde bunun nedeni; barınma ve savunma ihtiyaçlarının karşılanması olmuştur. Konutun konumlanması ve eğim ile ilişkisi, manzaraya yönelme durumuna göre şekillenmiştir (Yağmur, 2017). Din etkisinde gelişen gizlilik olgusu evin yüksek duvarlarla çevrelenerek sokak ve diğer evlerden ayrılmasıyla kendini göstermektedir. Ayrıca zemin kat pencereleri mahremiyeti sağlamak amacıyla küçük boyutlu tasarlanmıştır (Şekil 4.12).

**Şekil 4.12.** Geleneksel Talas konutlarındaki mahremiyet amaçlı küçük pencere kullanımı.

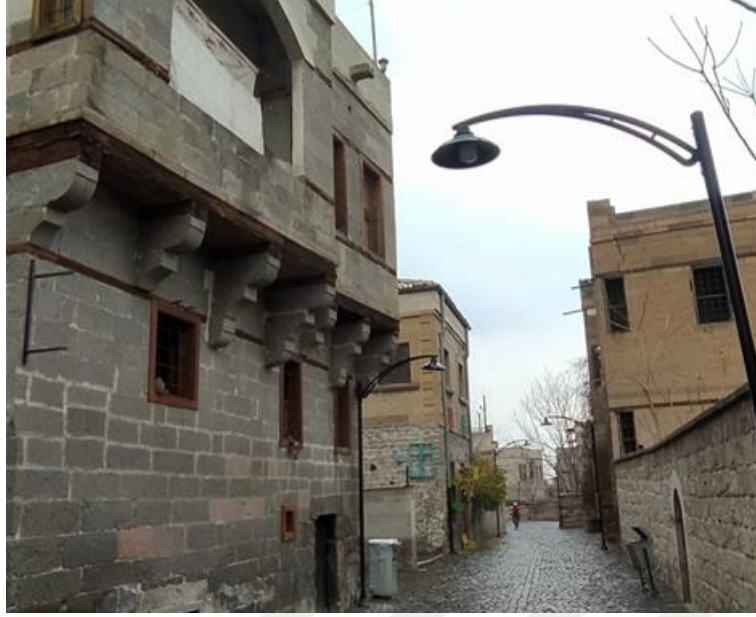
Evin büyüklüğü ve odaların sayısı ailenin büyüklüğüyle orantılı olarak gelişmiştir. İçinde bulundukları parselde göre şekillenen Talas evlerinde ekonomik duruma göre de büyüklük, süs ve gösteriş durumu değişmektedir (Dizdar, 2009). Talas evlerinin bir diğer karakteristik özelliği ise; bir cephelerinin sokağı tanımlamasıdır. Geleneksel yapıların sokak ile direkt ilişkili olduğu görülmektedir. Sokağa açılan iki kanatlı kapılar ve üst kat çıkmaları, sokak silüetini oluşturmaktadır (Şekil 4.13).

**Şekil 4.13.** Sokak silüetini oluşturan geleneksel Talas konutları.

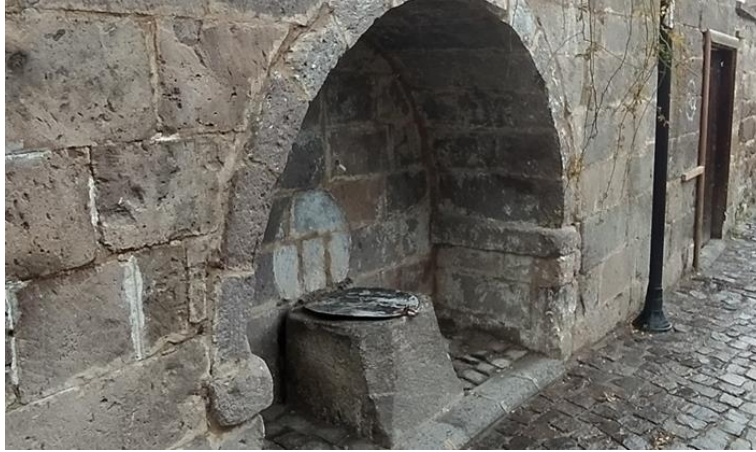
Bitişik nizam konumlanan yapıların bahçeleri ise evlerin arka kısmında yer almaktadır. (Ünlüdil, 2018). Bağcılık faaliyetlerini için gerekli suyu su kanalları ile taşımışlardır. Su biriktirmek için kuyular ve sarnıçlar bulunmaktadır (Şekil 4.14).

**Şekil 4.14.** Geleneksel Talas konut dokusunun bir elemanı olan su kuyuları.

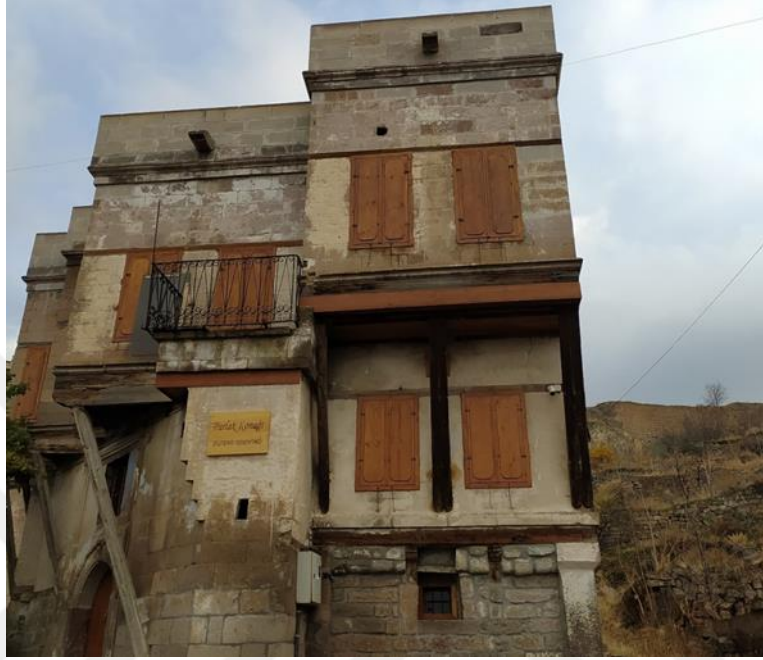
kış aylarında binaya güneş ışınlarının ulaşmasına engel olmamaktadır. Talas evlerinin işlevsel özellikleri ve tipolojik verileri değerlendirildiğinde; çeşitli kültürlerden etkilenecek oluşmuş plan tipleri görülse de genellikle ana katın sokak ile ilişkisi bulunmayan üst katlarda bulunduğu tespit edilmiştir (Şekil 4.15).

**Şekil 4.15.** Ana katın üst katlarda tasarlandığı konut örneği-Parlak Konağı.

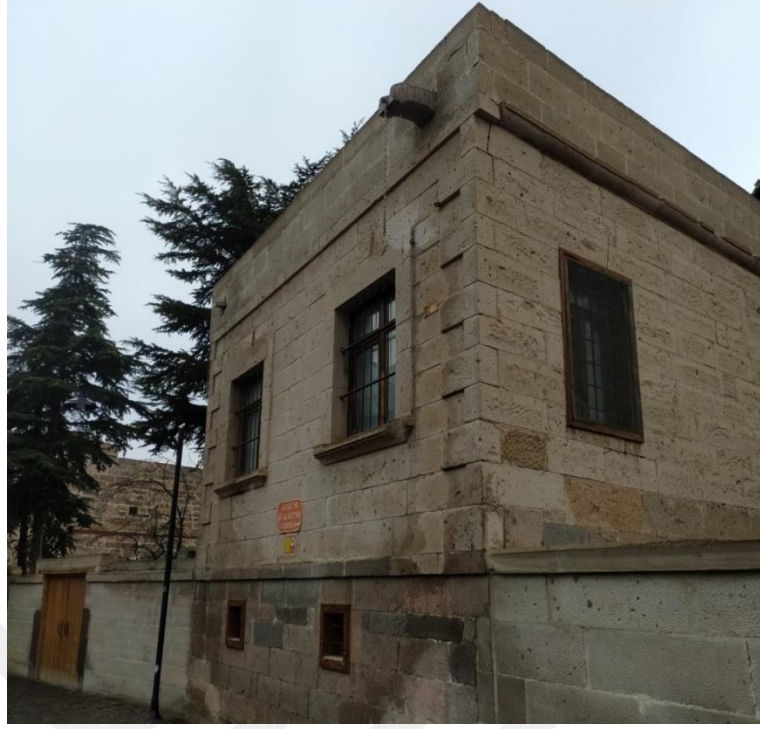
**Şekil 4.17.** Kare formların ve çörtenin kullanıldığı geleneksel konut.

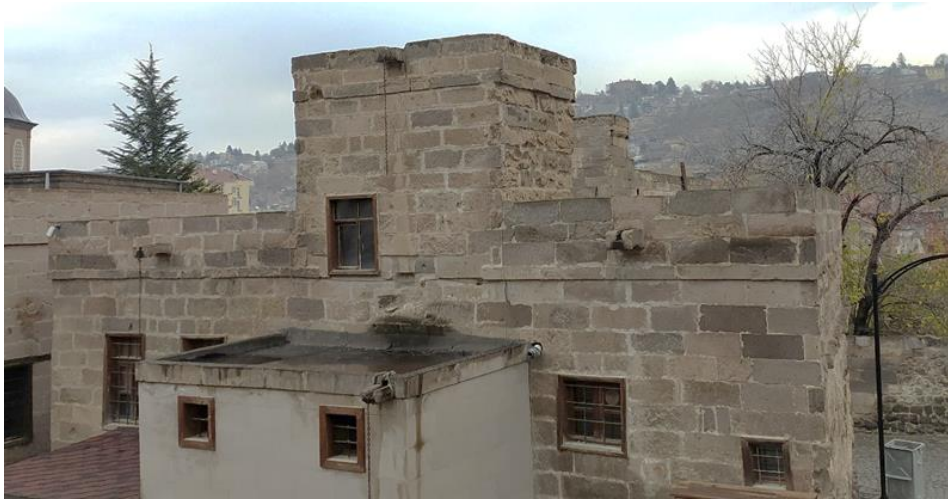
**Şekil 4.18.** Geleneksel Talas konutlarında kuzey cephelerde pencere boşluklarının az kullanılması.

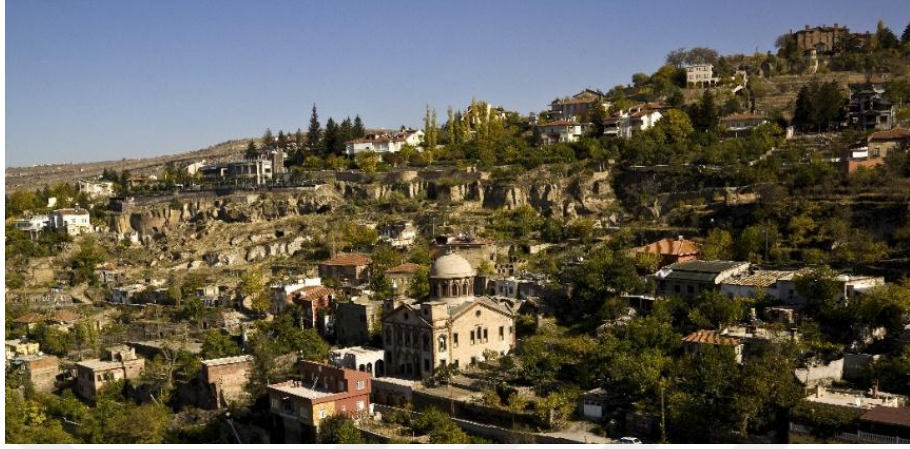
- ✓ Yönlendirmede manzara durumu dikkate alınmakla birlikte yamaçtaki yerleşimlerde batı yönü tercih edilmiştir. Bu şekilde güneşten en iyi şekilde faydalanma sağlanmıştır (Şekil 4.19).

**Şekil 4.19.** Yamaca yerleşmiş Talas ilçesi sokak dokusu (Yağmur, 2017).

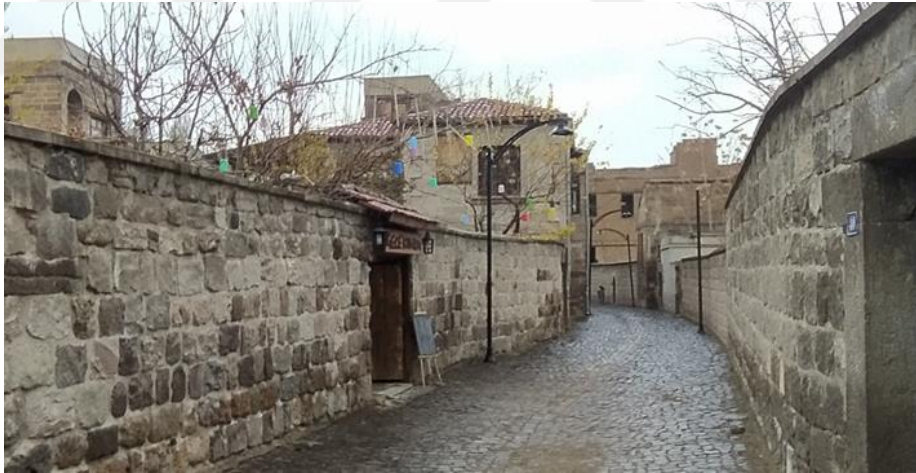
- ✓ Yerleşim bitişik nizamda (ısı kaybını engellemek ve rüzgârdan korunum için) ve dar sokaklardan oluşmaktadır (rüzgârdan korunum için) (Şekil 4.20).

**Şekil 4.20.** Talas ilçesi geleneksel sokak dokusu.

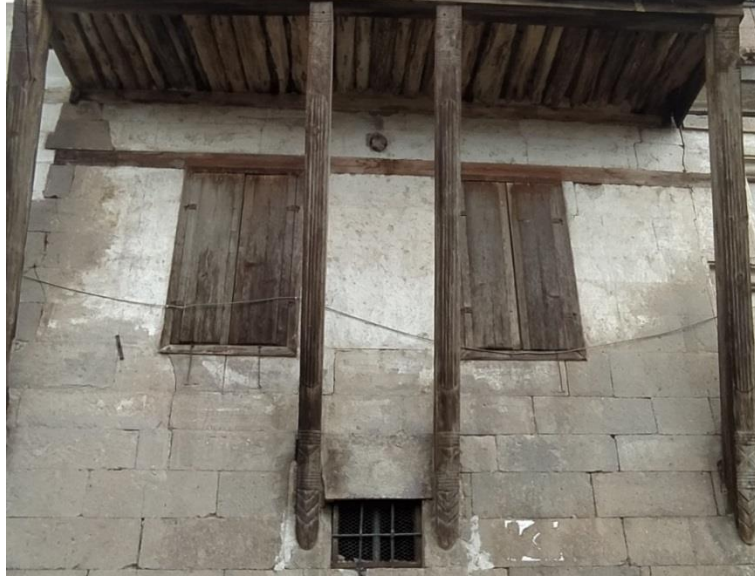
**Şekil 4.21.** Pencereilerin dış etkilere karşı korunması için alınan önlemler.

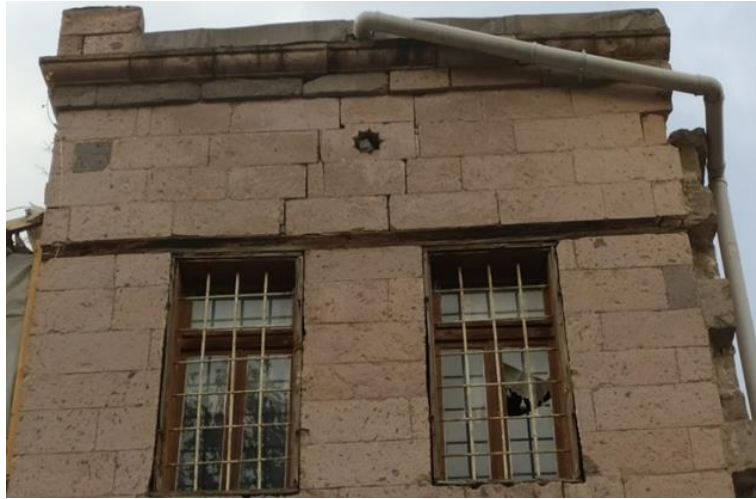
- ✓ Tavan yüksekliđi 3,50 metrenin üzerinde olan mekânlarda havalandırma ve aydınlatma fonksiyonu için pencereilerin üzerinde yıldız pencereler bulunmaktadır (Şekil 4.22).
- ✓ Pencereiler, yıldız pencereler ile doğal havalandırma sağlanırken aynı zamanda katlar arasında küçük oluklar açılarak havanın bina içinde sirkülasyonu sağlanmıştır (Dizdar, 2009; Yağmur, 2017).

**Şekil 4.22.** Geleneksel Talas konutlarında yıldız pencere kullanımı.

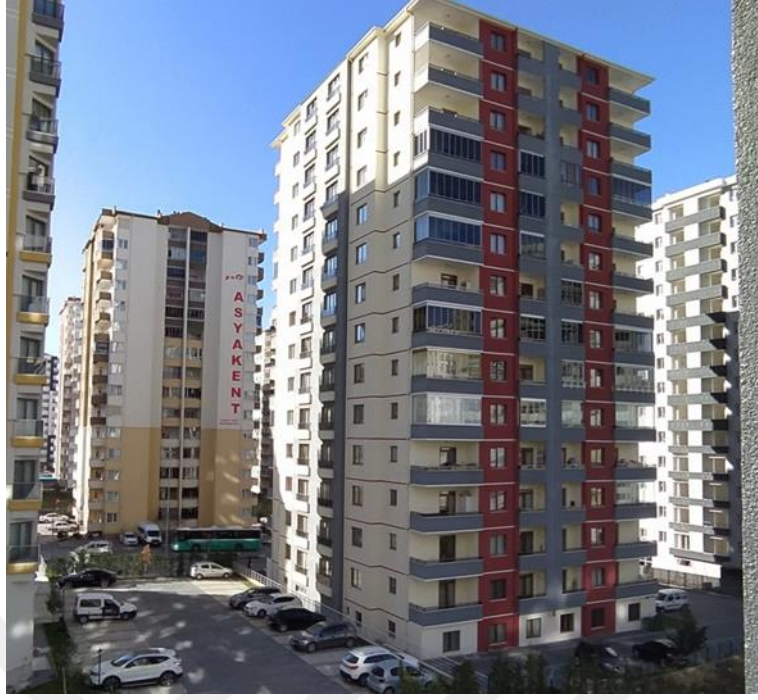
Genellikle ayırık nizamda gelişen yeni evlerin dört tarafı açık olduğundan dış etkilere karşı korunaksızdır. Özellikle yüksek binaların üst katları yaz aylarında aşırı güneş aldığından dolayı iç mekân konfor koşulları sağlanamamaktadır. Ayrıca yakın mesafede konumlanmış yüksek katlı konutlarda özellikle alt katlarda güneşlenme engellendiği için daha çok ısınma ihtiyacı doğmaktadır (Şekil 4.25).

**Şekil 4.25.** Günümüz Talas konutların yakın konumlanarak güneşlenme etkisini olumsuz etkilemesi.

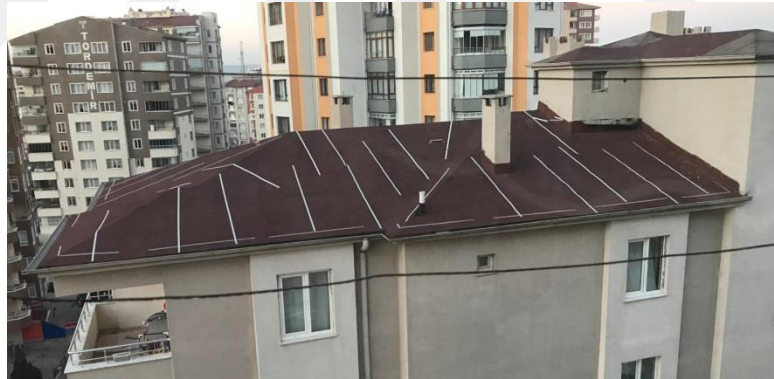
Şekil 4.26. Günümüz Talas konutlarında kırma çatı uygulaması.

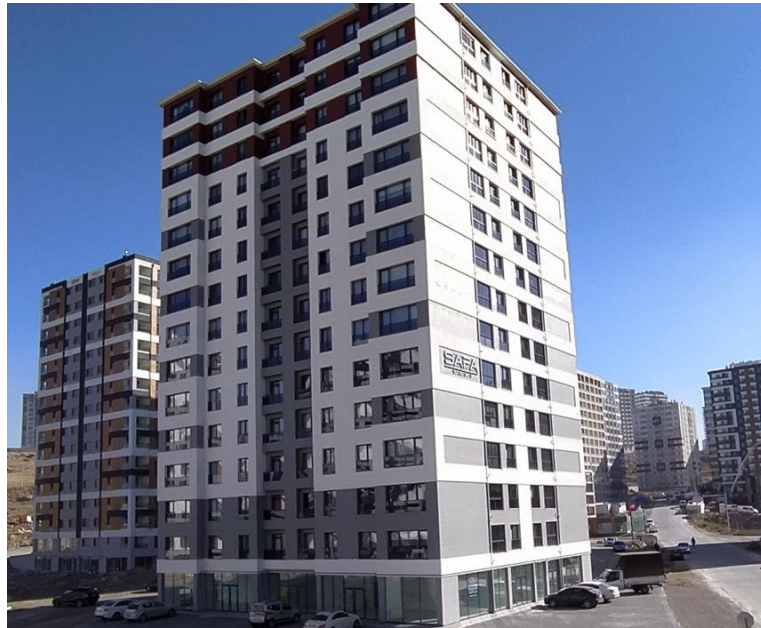
**Şekil 4.28.** Günümüz Talas konutlarında her cephede benzer boyutlarda açıklıkların uygulanması.

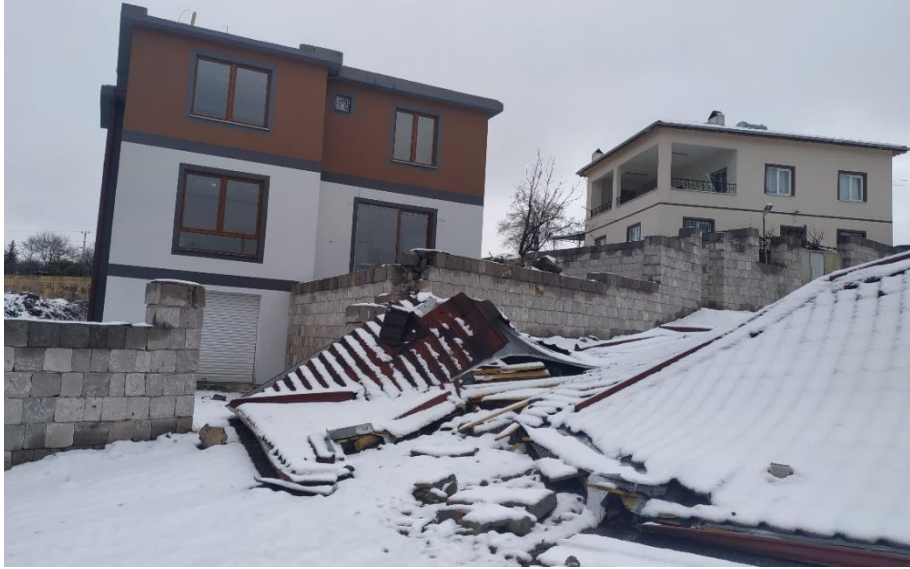
⊕ Kayseri İli Melikgazi ilçesi Becen Mahallesi İmranlı Sokakta bulunan müstakil bir konutun çatısında fırtına sonrası hasar meydana gelmiştir (Şekil 5.1). Konutta meydana gelen çatının tamamen yapıdan ayrılması şeklinde oluşan hasar yapı-çatı bağlantılarının ne kadar önemli olduğunun göstergesidir.

**Şekil 5.1.** Kayseri ili Melikgazi ilçesi Becen Mahallesi fırtına sonrası hasar gören çatı (Kayseri Çevre, Şehircilik ve İklim Değişikliği İl Müdürlüğü, 2020).

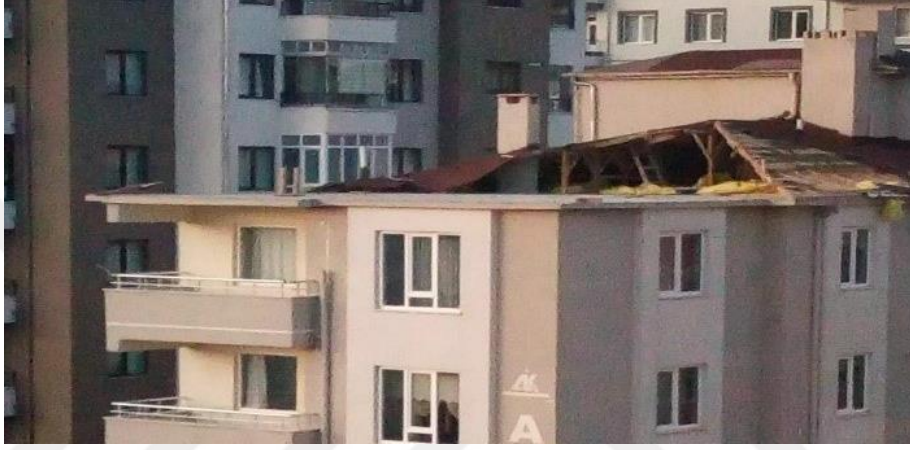
⊕ Kayseri ili Talas ilçesi Yenidoğan Mahallesinde bulunan bir konutun çatısında fırtına sonrası hasar meydana gelmiştir (Şekil 5.2). Çatıdan dağılan parçalar çevredeki araçlarda maddi hasarlara neden olmuştur. Yapı konumu gereği rüzgâr akışının yüksek olduğu bir alanda konumlandırılmıştır. Konutun çevresinde yakın mesafede yüksek katlı yapılar mevcuttur ve yüksek katlı yapılar nedeniyle rüzgârın etkisi daha hasar verici hale gelmektedir. Ayrıca çatı-konut arasındaki bağlantıların güçsüz olması ve şiddetli rüzgârlar olaylarına dikkat etmeden seçilen çatı sistemi hasarların oluşmasının başlıca nedenleridir.

**Şekil 5.2.** Kayseri ili Talas ilçesi Yenidoğan Mahallesi fırtına sonrası hasar gören konut (Talas Belediyesi, 2020).

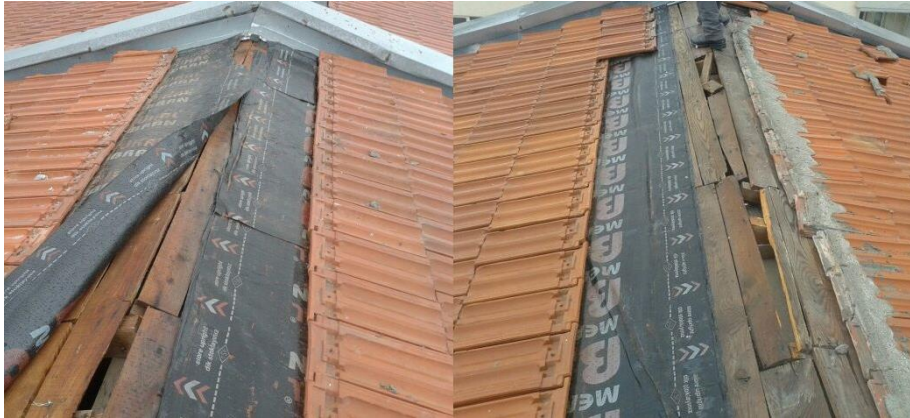
⊕ Kayseri ili Hacılar ilçesi Yeni Mahallede meydana gelen fırtına sonucu çatılarda hasar meydana gelmiştir (Şekil 5.3). Yalıtım ve malzeme uygulanma detaylarına dikkat edilmemesi hasarın oluşmasında başlıca nedenler arasındadır.

**Şekil 5.3.** Kayseri ili Hacılar ilçesi Yeni Mahallede fırtına sonrası hasar gören konut (Kayseri Çevre, Şehircilik Ve İklim Değişikliği İl Müdürlüğü, 2020).

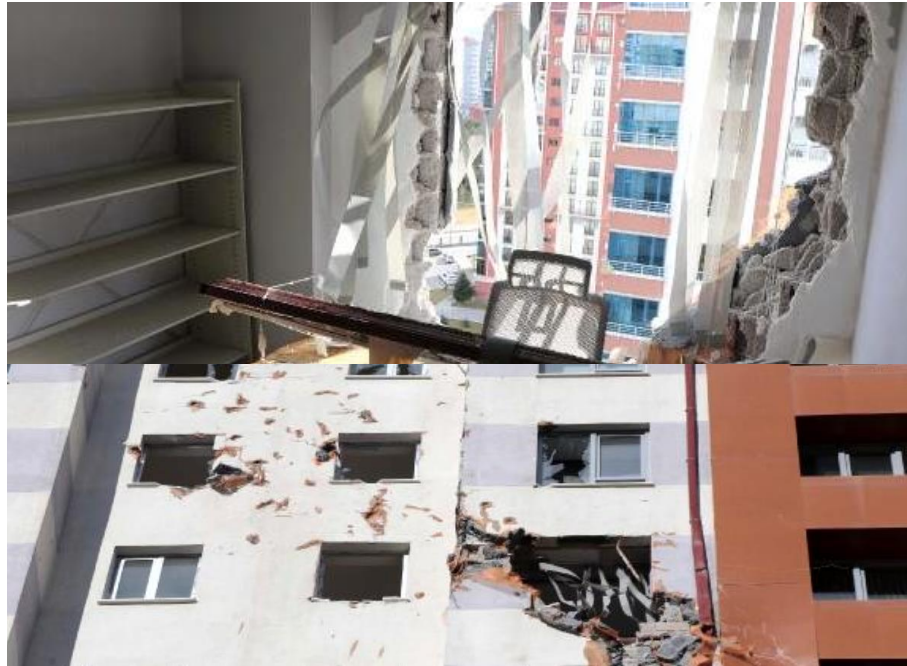
⊞ Kayseri ili Kocasinan ilçesi Barbaros Mahallesi Oymak Caddesi'nde bulunan 14 katlı bir binanın 12.katında fırtına nedeniyle duvar yıkılmış ve cephesinde hasar oluşmuştur (Şekil 5.5).

**Şekil 5.5.** Kayseri ili Kocasinan ilçesi Barbaros Mahallesinde fırtına sonrası hasar gören cephe (URL-34).

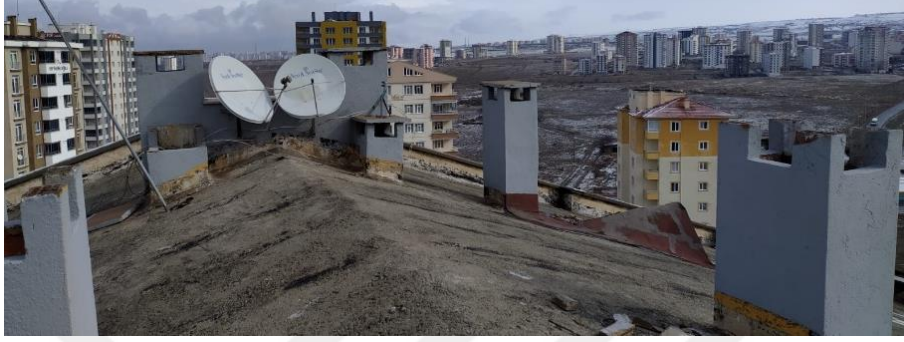
⊕ Kayseri ili Melikgazi ilçesi Gök kent Mahallesi nde bulunan konutta fırtına sonrası hasar meydana gelmiştir (Şekil 5.6). Diğer örneklere göre daha farklı bir çatı sistemi ile çatı bütünlüğünün bozulmasının önüne geçilmiş olsa da afetin şiddetinin fazla olması, çatı malzemesi olarak hafif malzeme seçilmiş olması ve malzeme uygulama yöntemindeki yanlışlıklar hasar oluşumunu kaçınılmaz hale getirmiştir.

**Şekil 5.6.** Kayseri ili Melikgazi ilçesi Gök kent Mahallesi nde fırtına sonrası hasar gören konut (Kayseri Çevre, Şehircilik Ve İklim Değişikliği İl Müdürlüğü, 2020).

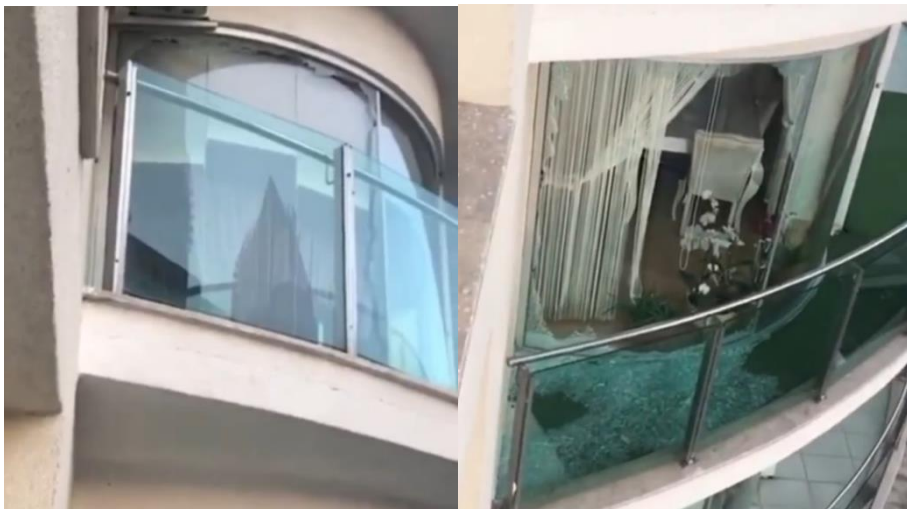
⊕ Kayseri ili Melikgazi ilçesi Köşk Mahallesi nde bulunan başka bir konutta ise fırtına nedeniyle pencerelerde hasarlar meydana gelmiştir (Şekil 5.7). Hâkim rüzgâr yönü ve değişen iklim koşullarının neden olduğu fırtına gibi afetlerin varlığı dikkate alınmadan yapılan bir tasarım ve seçilen malzeme hasar oluşumunun başlıca nedenleri arasındadır.

**Şekil 5.7.** Kayseri ili Melikgazi ilçesi Köşk Mahallesi nde fırtına sonrası hasar gören konut (URL-46).

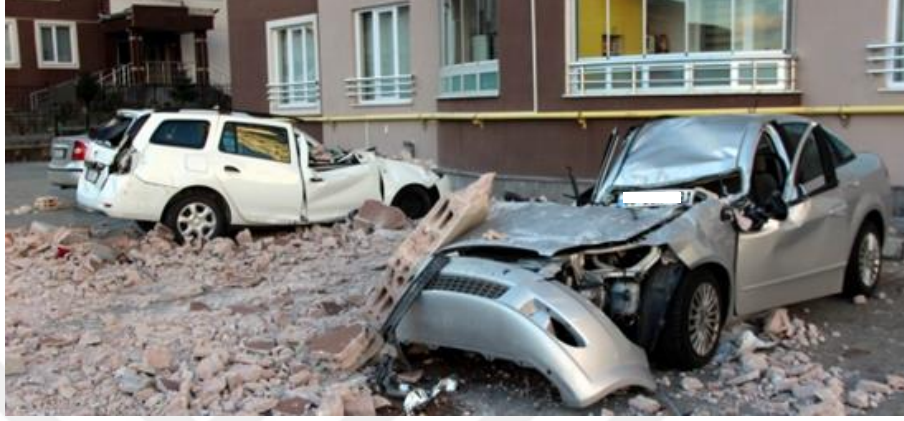
⌘ Kayseri’de meydana gelen fırtınada sonrası bir konutun çatısından kopan çatı ve duvar parçaları birçok aracı kullanılamaz hale getirmiş ayrıca yapılara da zarar vermiştir (Şekil 5.8). Can güvenliğini de tehdit eden bu olayda çatı strüktür malzemesi olarak eski ya da yanlış ahşap malzemenin kullanılması ve çatılardaki kalkan duvar detaylarında duvarın rijitliğı dikkate alınmaması neden olmaktadır.

**Şekil 5.8.** Kayseri ilinde meydana gelen fırtına sonrası hasar gören araçlar (URL-33).

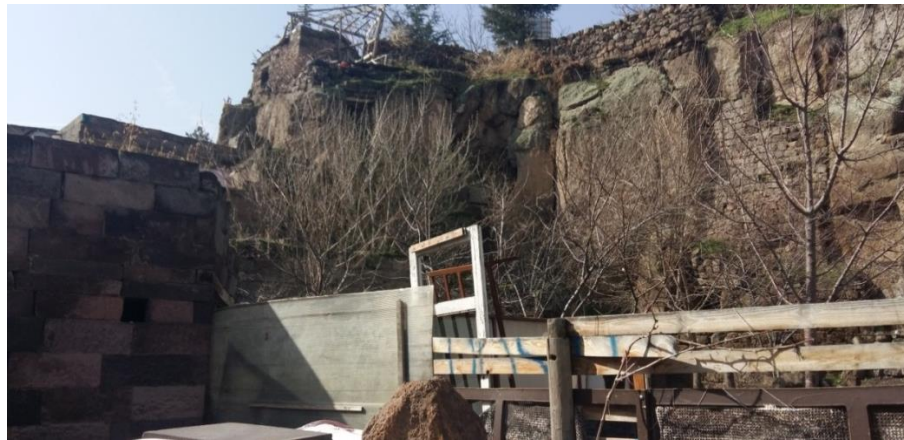
**Şekil 5.9.** Kayseri ili Talas ilçesi Kçüköy Mahallesi kaya düşmesi sonucu hasar gören yapılar (Kayseri AFAD, 07.03.2018).

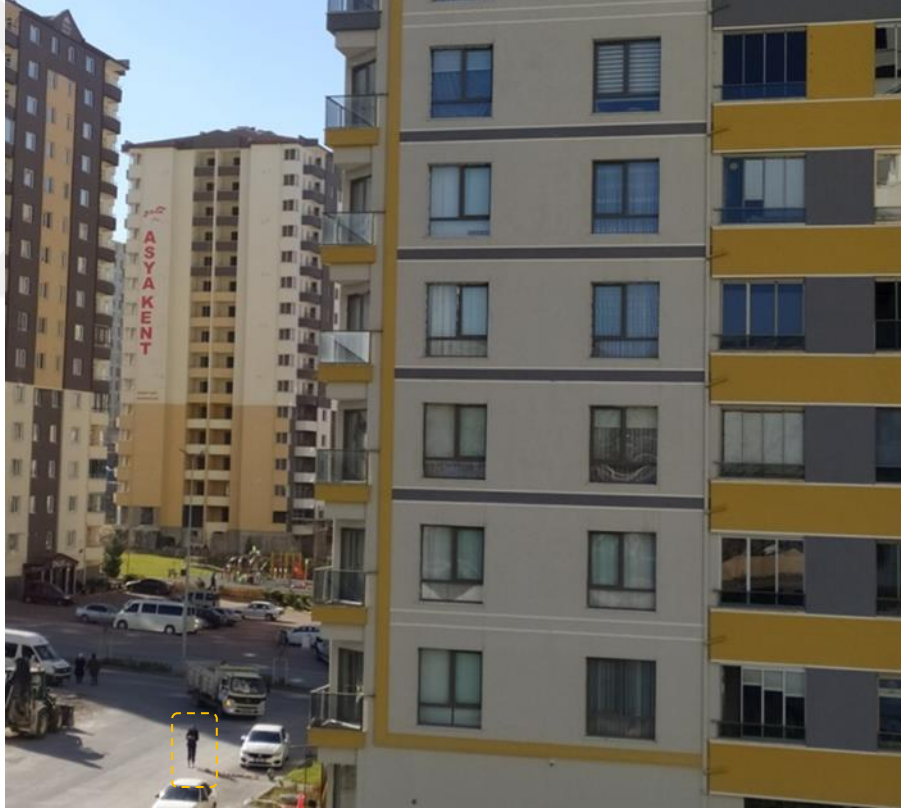
Şekil 6.3. Zeminden kopuk, yüksek katlı, kare-dikdörtgen formlu ve genellikle ayırık nizamlı apartman blokları.

Geleneksel Talas konutlarında olduğu gibi kare, dikdörtgen formların tercih edildiği apartman bloklarında bir plan düzleminde birden çok konut çözümlenmeye çalışıldığı için mekân yerleşiminde ve konutların birbirleri ile ilişkisinde iklimsel

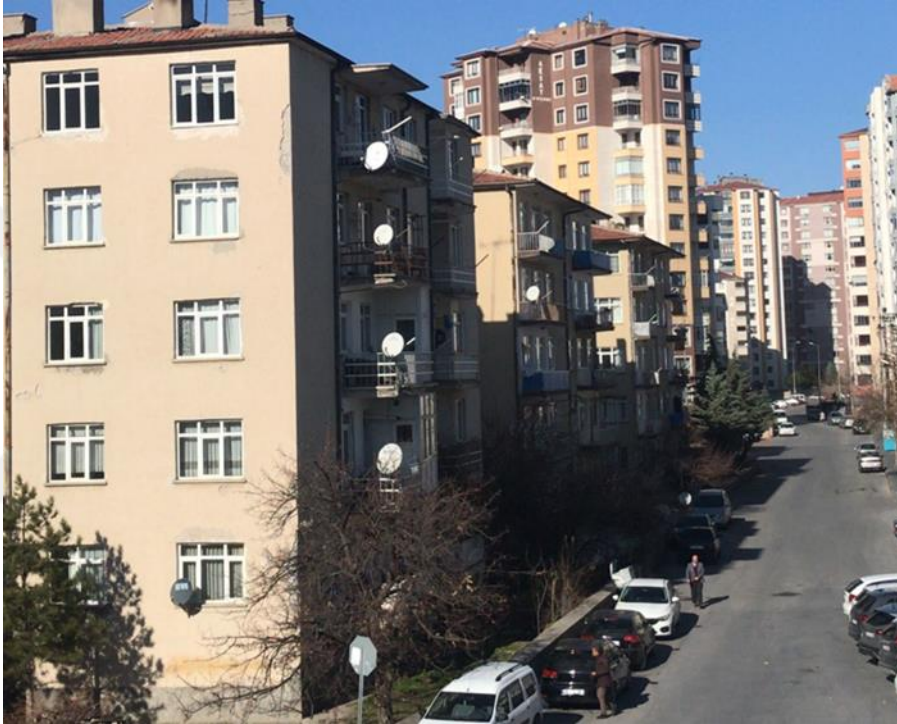
kriterler düşünülmemiştir. (güneşlenme, gölgelenme v.b.) Ayrıca her cephede benzer boyutlarda açıklıklar tasarlandığı için sıcak-soğuk kontrolünde ek sistemlere ihtiyaç duyulmuştur. Geleneksel konutlarda uygulanan doğramanın konumuna göre güneş kontrolü uygulaması, yeni konutlarda duvar kalınlığı az olduğundan dolayı istenilen etkiyi oluşturmamaktadır. Farklı ve orantısız kat yüksekliğindeki konutların bir arada bulunduğu sokaklarda, hem kent dokusunu olumsuz etkileyen sokak silüetleri oluşmakta hem de sokak genişliği-kat yüksekliği ilişkisi düşünülmediği için rüzgâr etkisi yapılar üzerinde daha kuvvetli hissedilmektedir (Şekil 6.4).

**Şekil 6.4.** Farklı kat yüksekliklerinin bir arada bulunduğu sokak dokusu.
