**KÜTAHYA MERKEZ VE EMET İLÇESİ GELENEKSEL TÜRK EVİ  
TAVANLARI**

**YÜKSEK LİSANS TEZİ  
(MOBİLYA VE DEKORASYON EĞİTİMİ)**

**GAZİ ÜNİVERSİTESİ  
FEN BİLİMLERİ ENSTİTÜSÜ**

**Haziran 2003  
ANKARA**

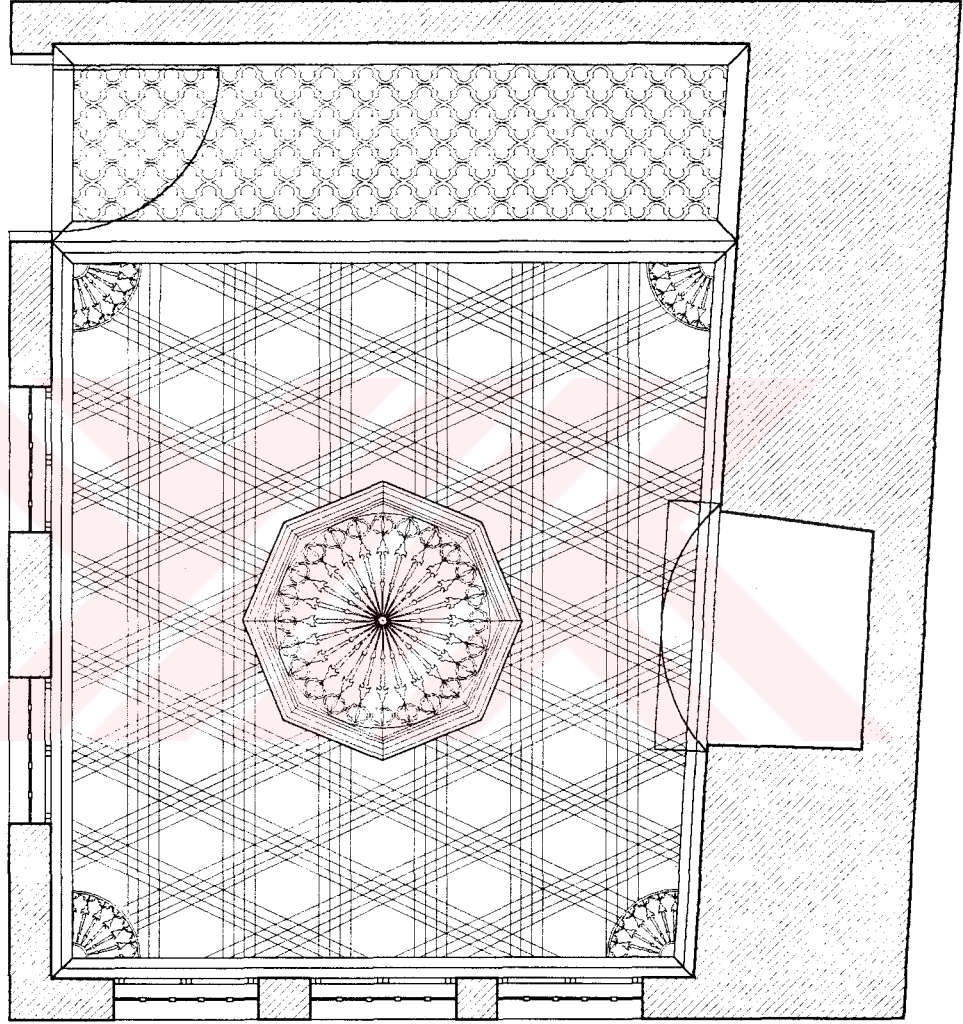
Şekil Ek 1.3. Geleneksel Kütahya 1 nolu evin, 1. oda tavanı

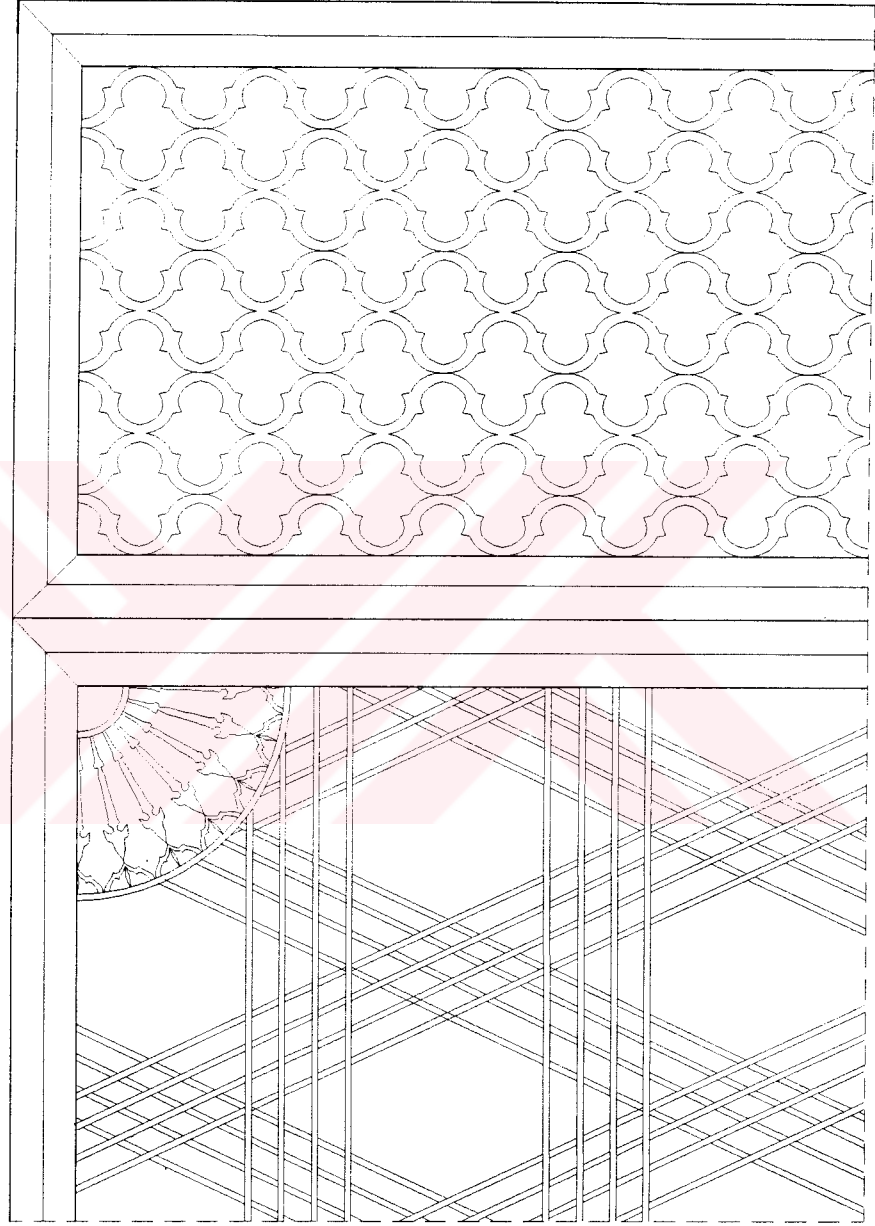
Şekil Ek 1.6. Kütahya 1 nolu evin, 1. oda tavan süsleme detayı

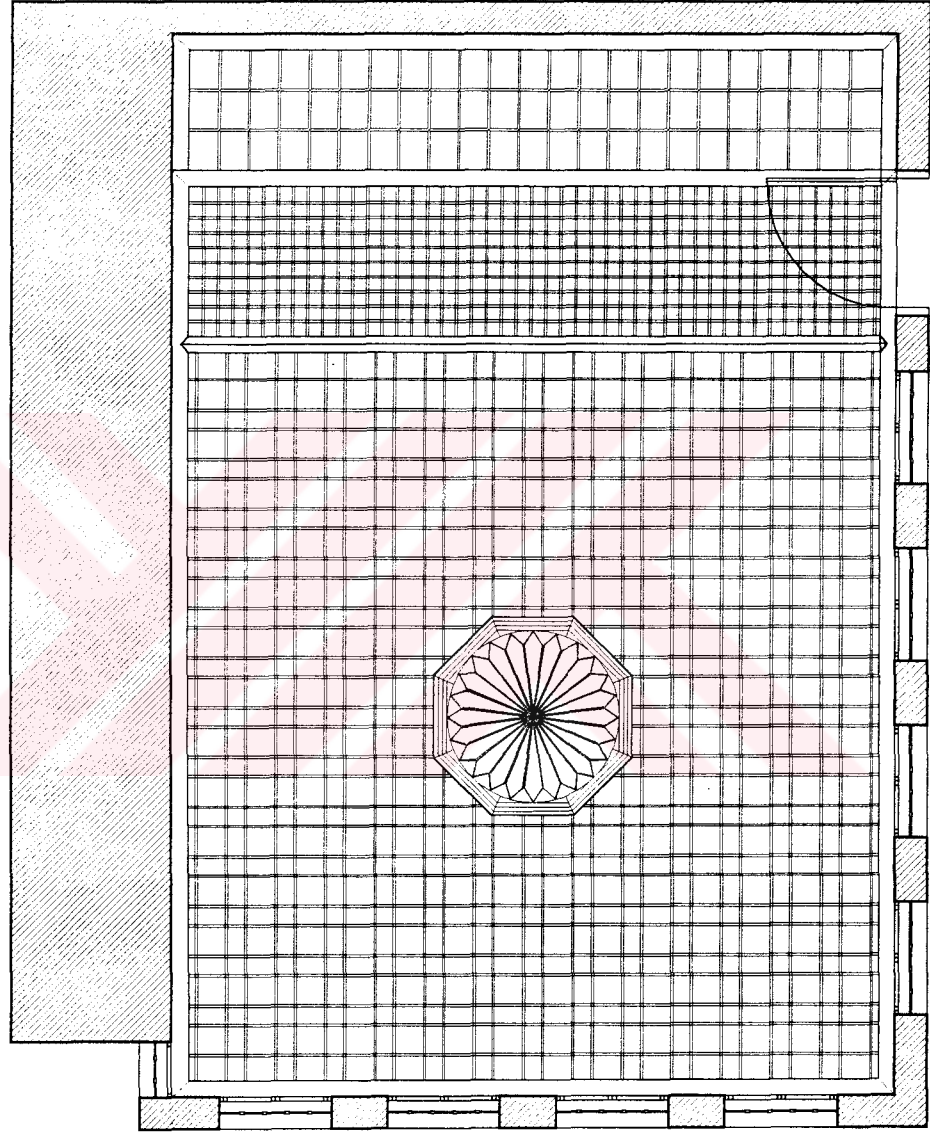
Şekil Ek 2.3. Geleneksel Kütahya 1 nolu evin, 2. oda tavanı

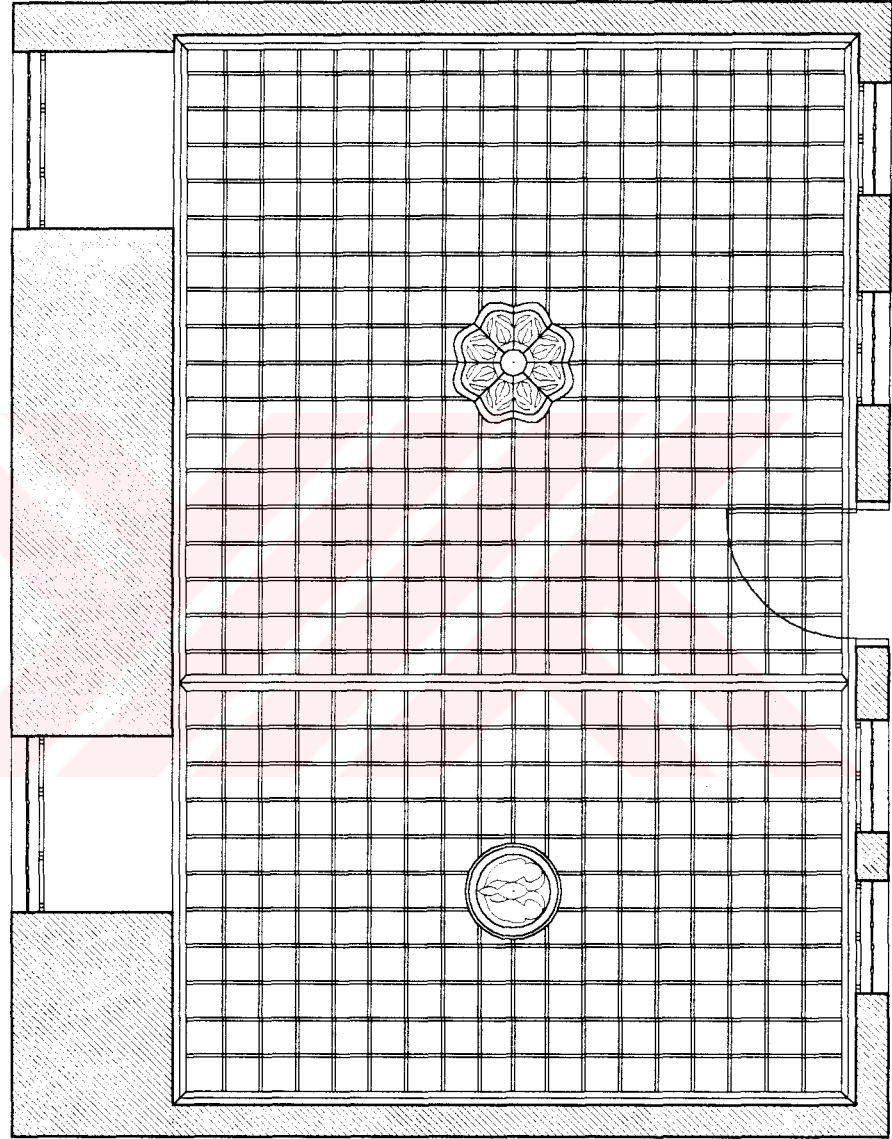
Şekil Ek 3.3. Geleneksel Kütahya 1 nolu evin, 3. oda tavanı

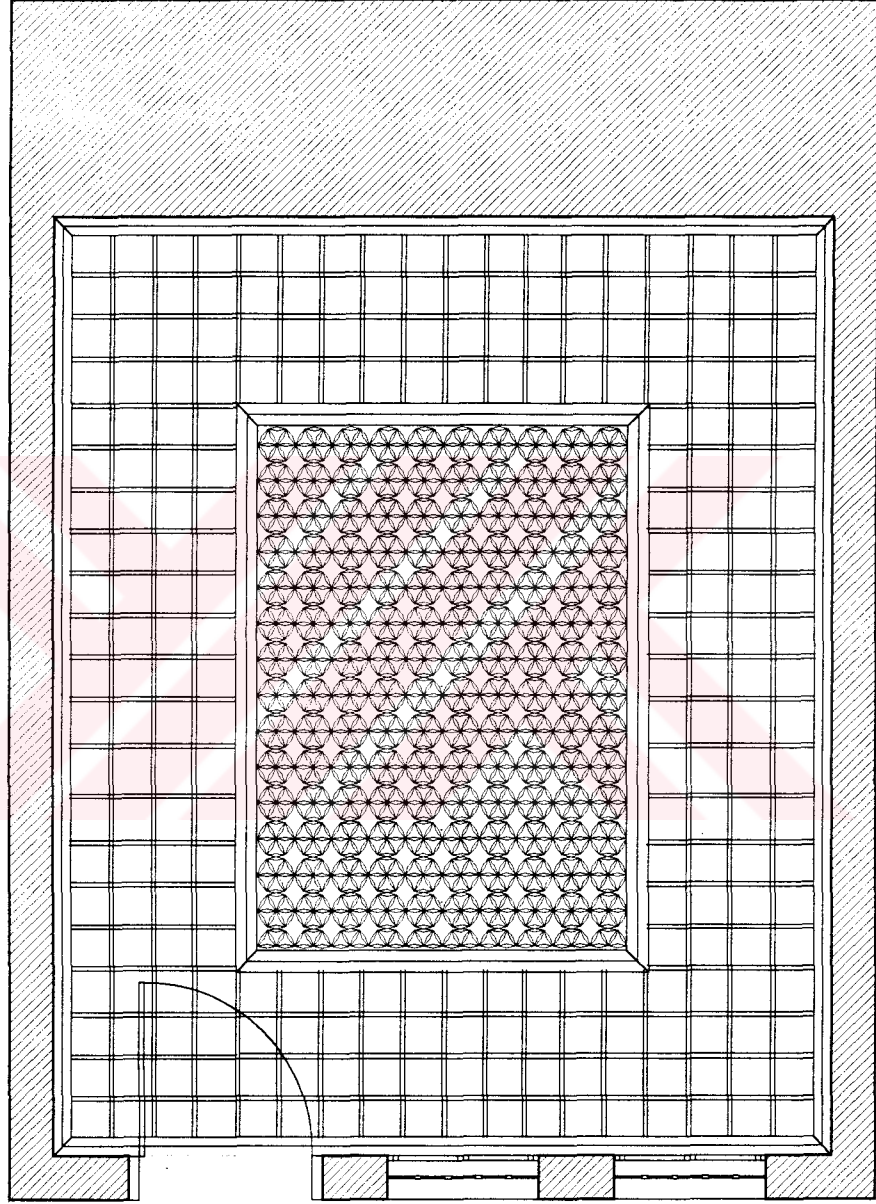
Şekil Ek 4.3. Geleneksel Kütahya 1 nolu evin, 4. oda tavanı

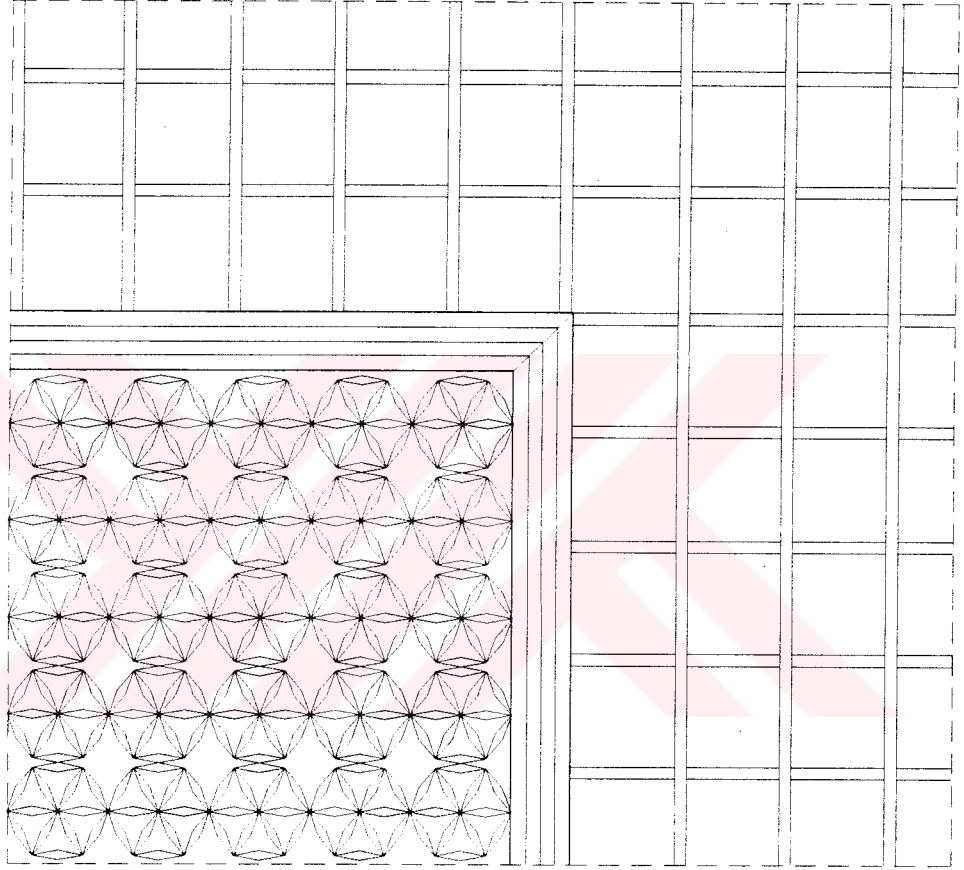
Şekil Ek 4.4. Kütahya 1 nolu evin, 4. oda tavan süsleme detayı

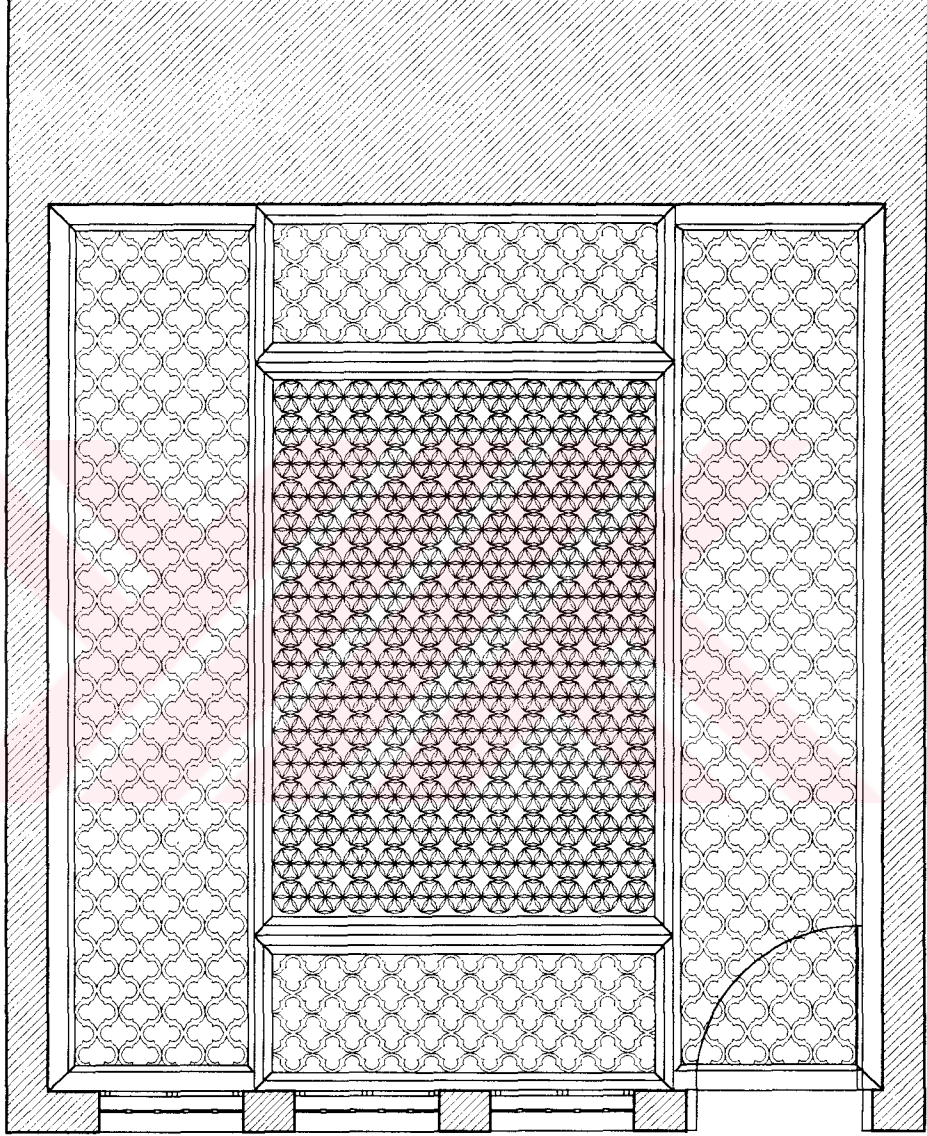
Şekil Ek 5.3. Geleneksel Kütahya 1 nolu evin, 5. oda tavanı

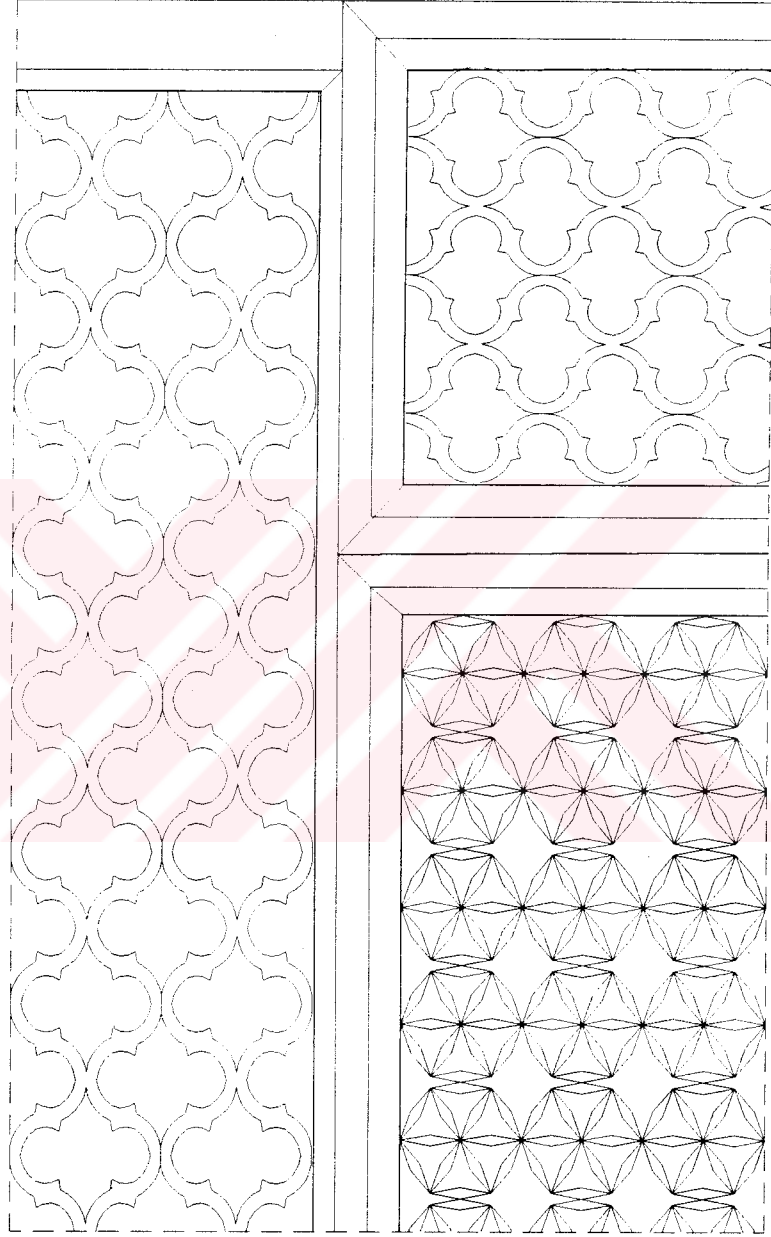
Şekil Ek 5.4. Kütahya 1 nolu evin, 5. oda tavan süsleme detayı

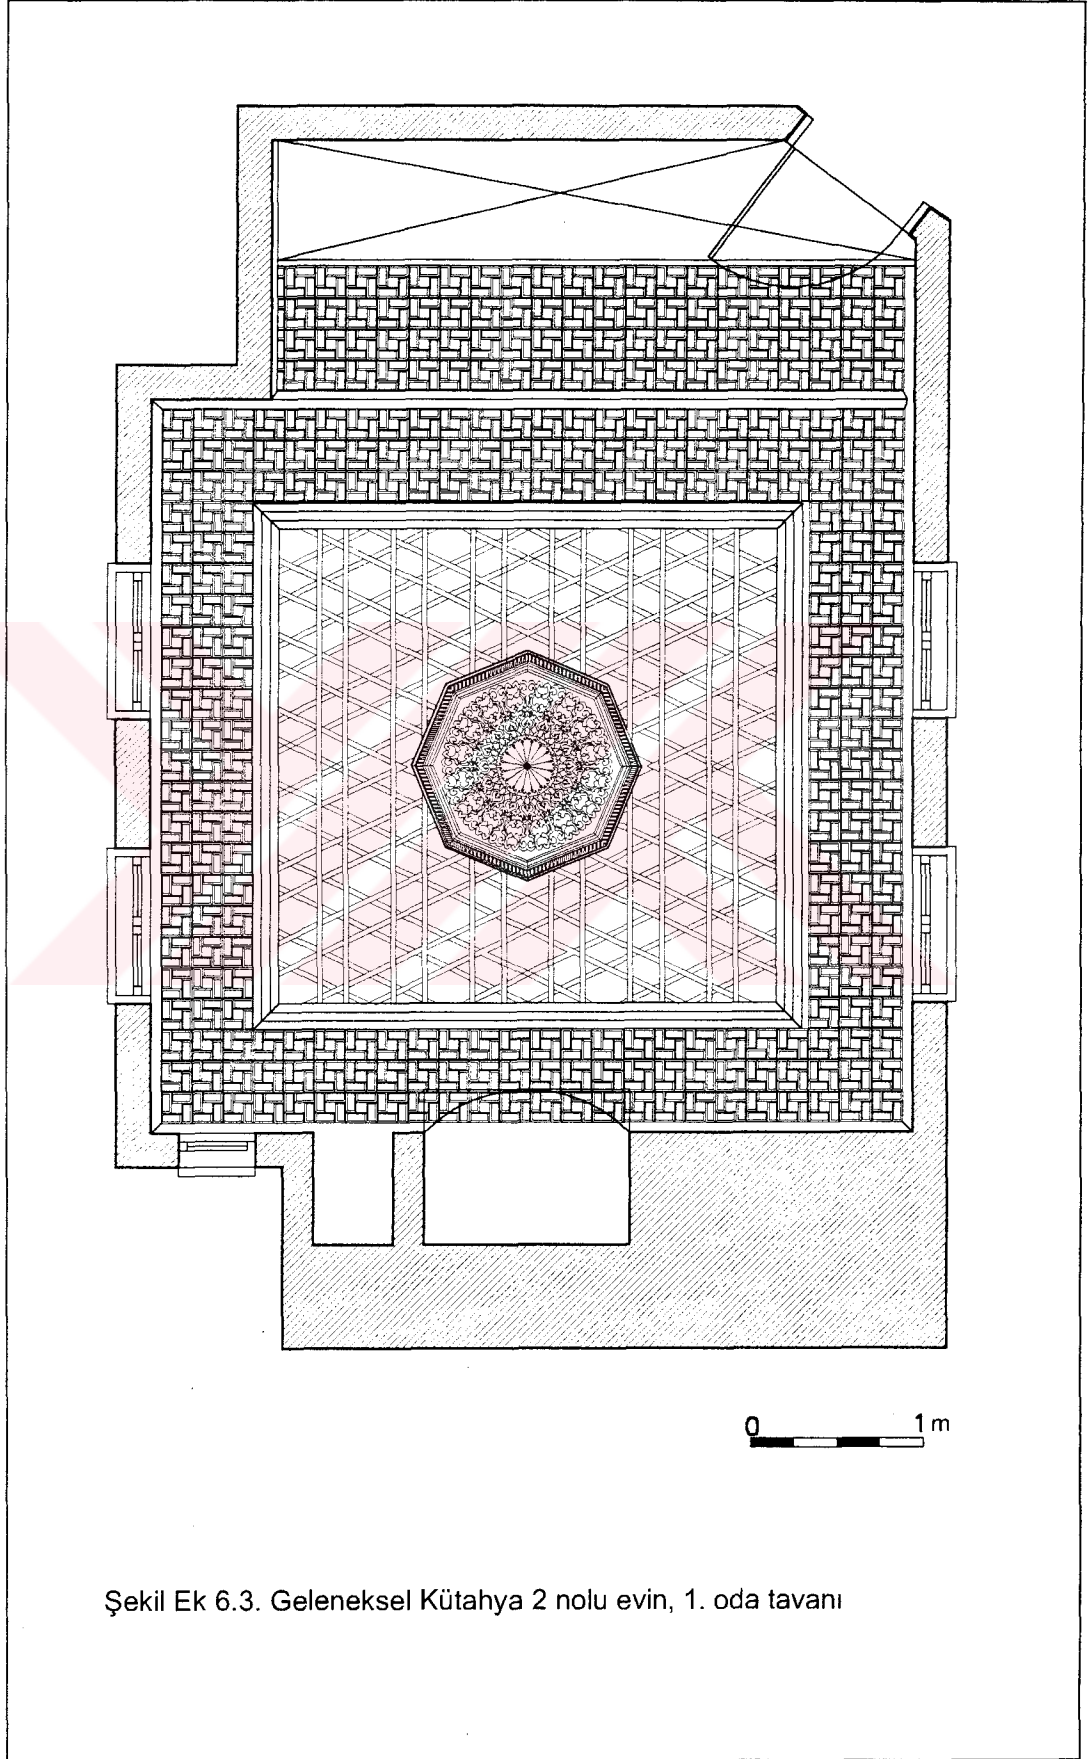
Şekil Ek 6.3. Geleneksel Kütahya 2 nolu evin, 1. oda tavanı

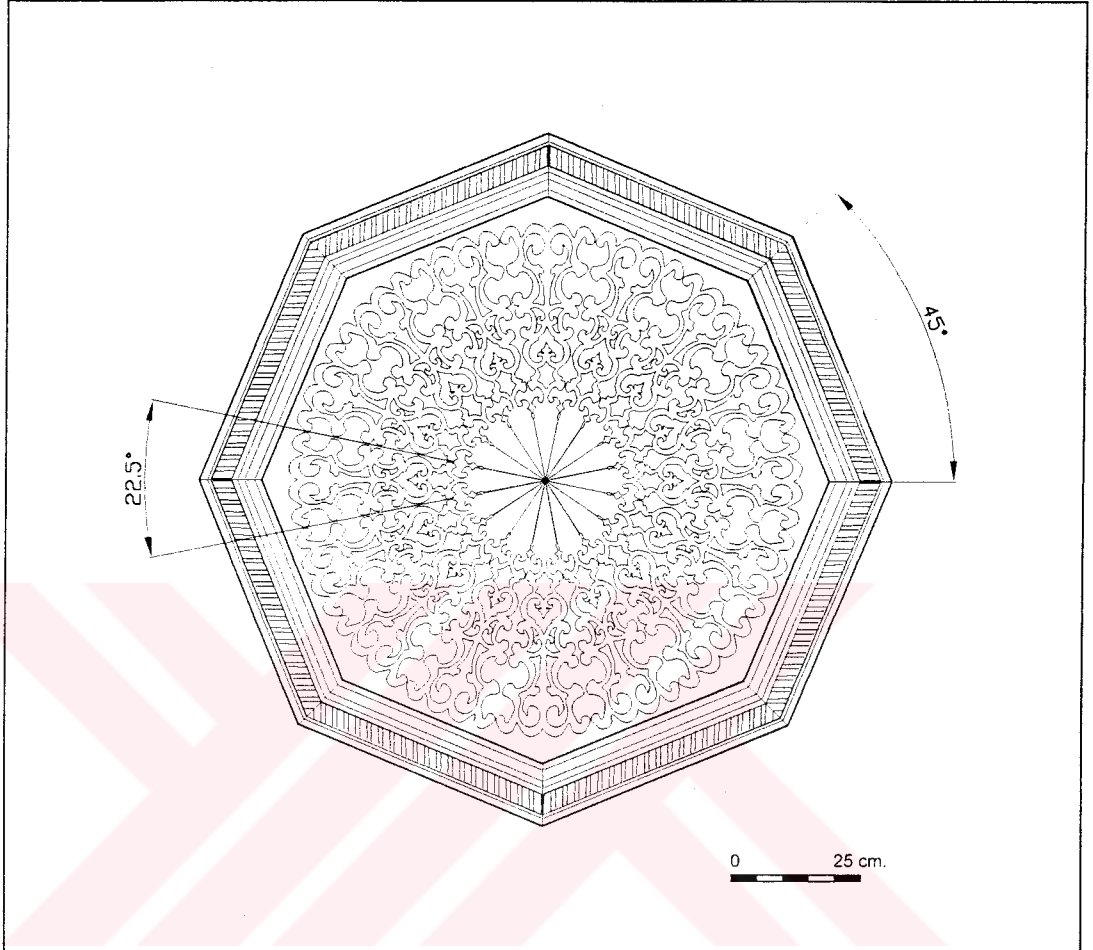
Şekil Ek 6.4. Kütahya 2 nolu evin, 2. oda tavan göbek detayı

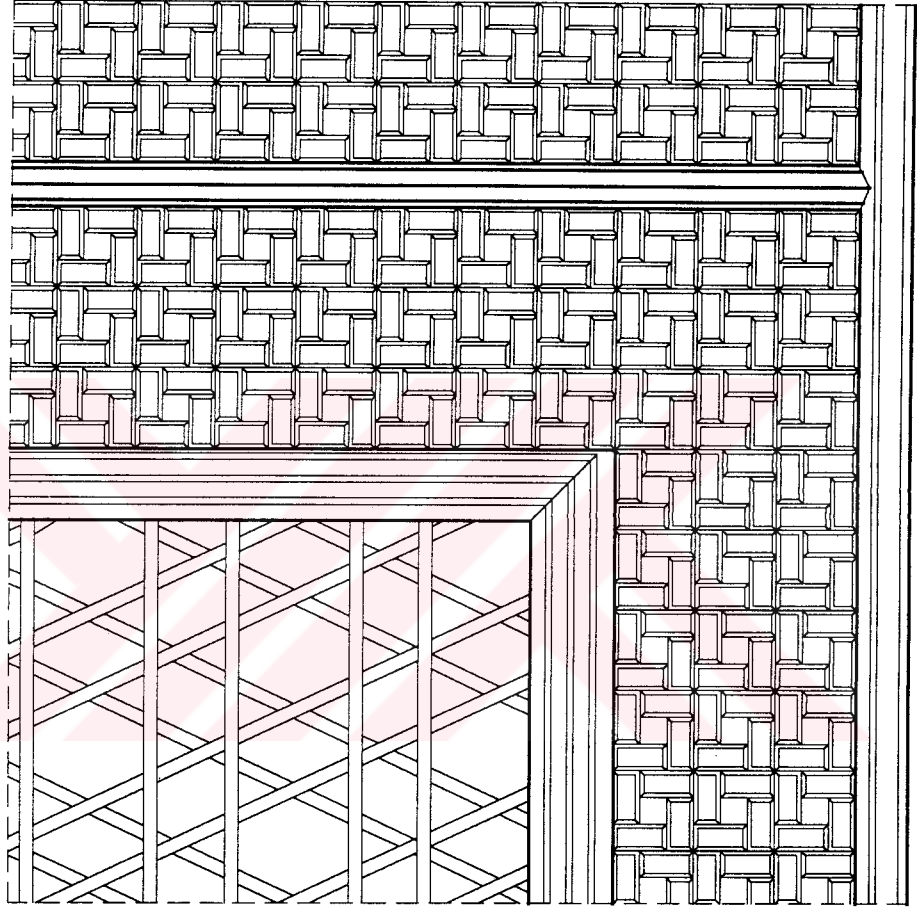
Şekil Ek 6.6. Kütahya 2 nolu evin, 1. oda tavan süsleme detayı

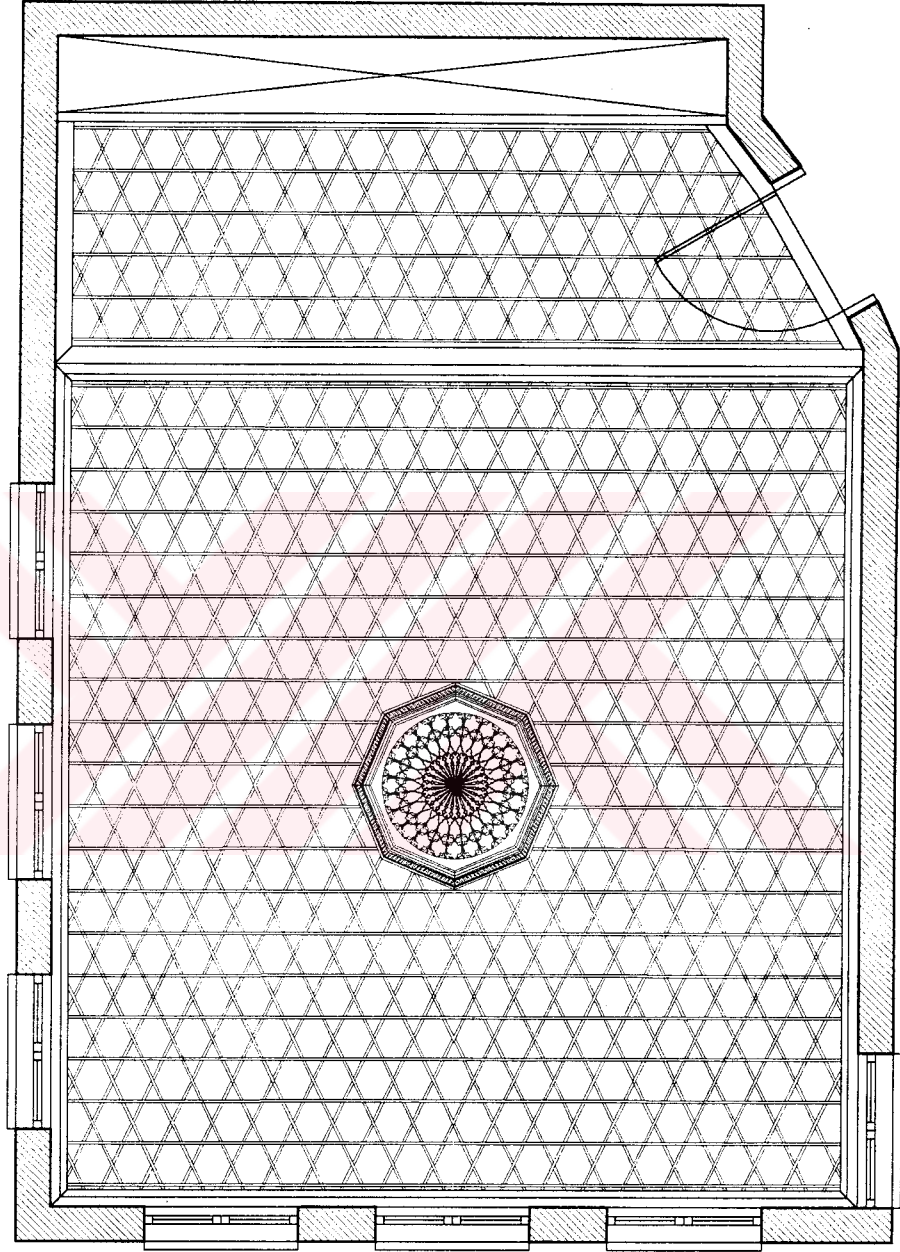
Şekil Ek 7.3. Geleneksel Kütahya 2 nolu evin, 2. oda tavanı

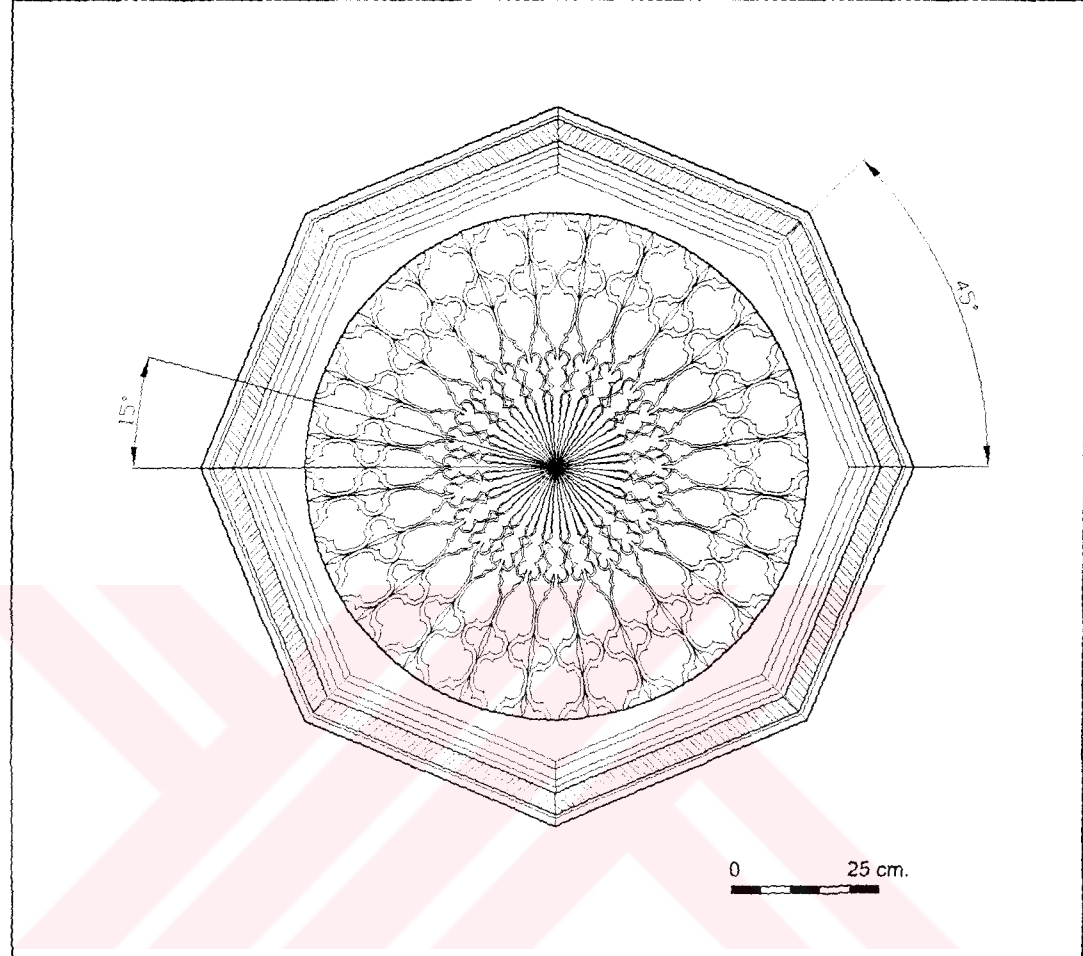
Şekil Ek 7.4. Kütahya 2 nolu evin, 2. oda tavan göbek detayı

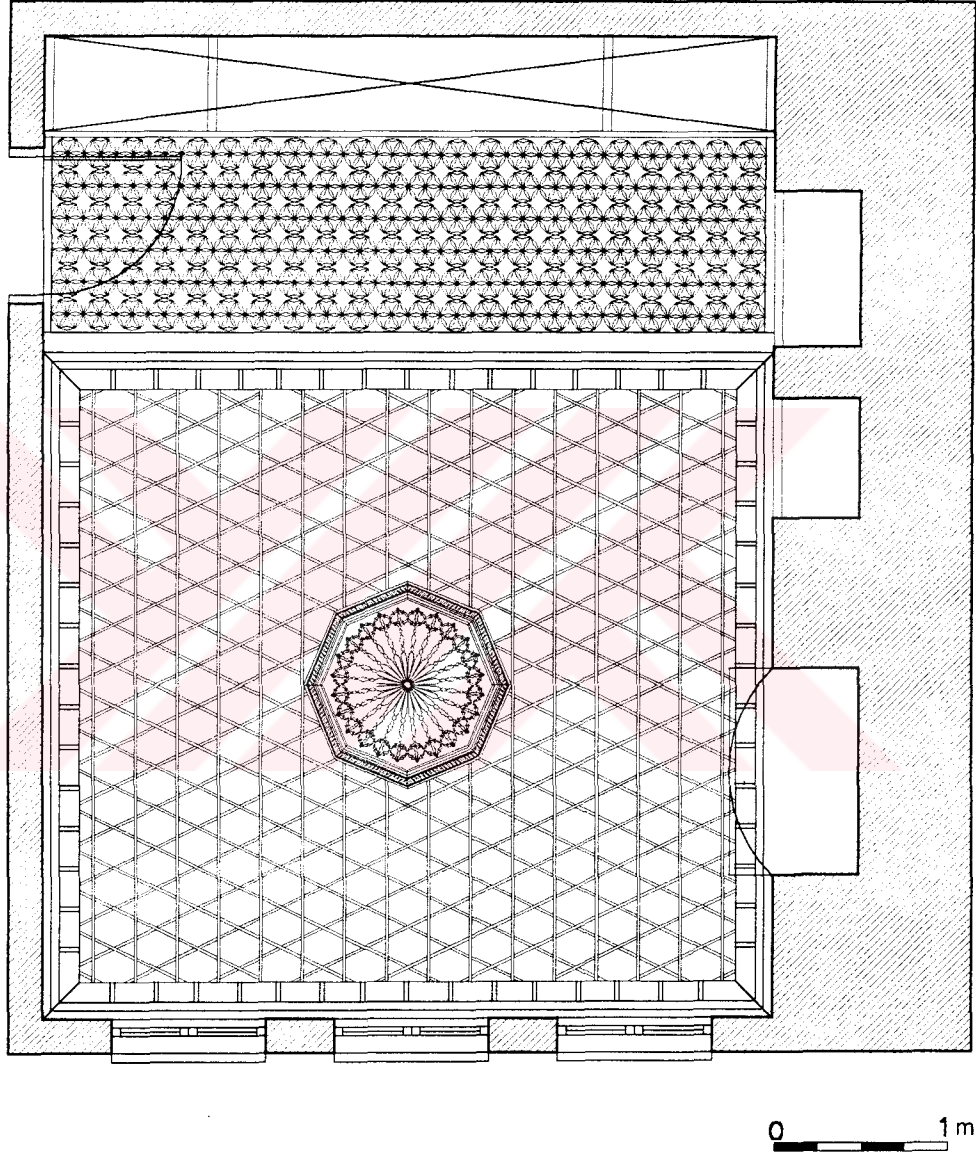
Şekil Ek 8.3. Geleneksel Kütahya 2 nolu evin, 3. oda tavanı

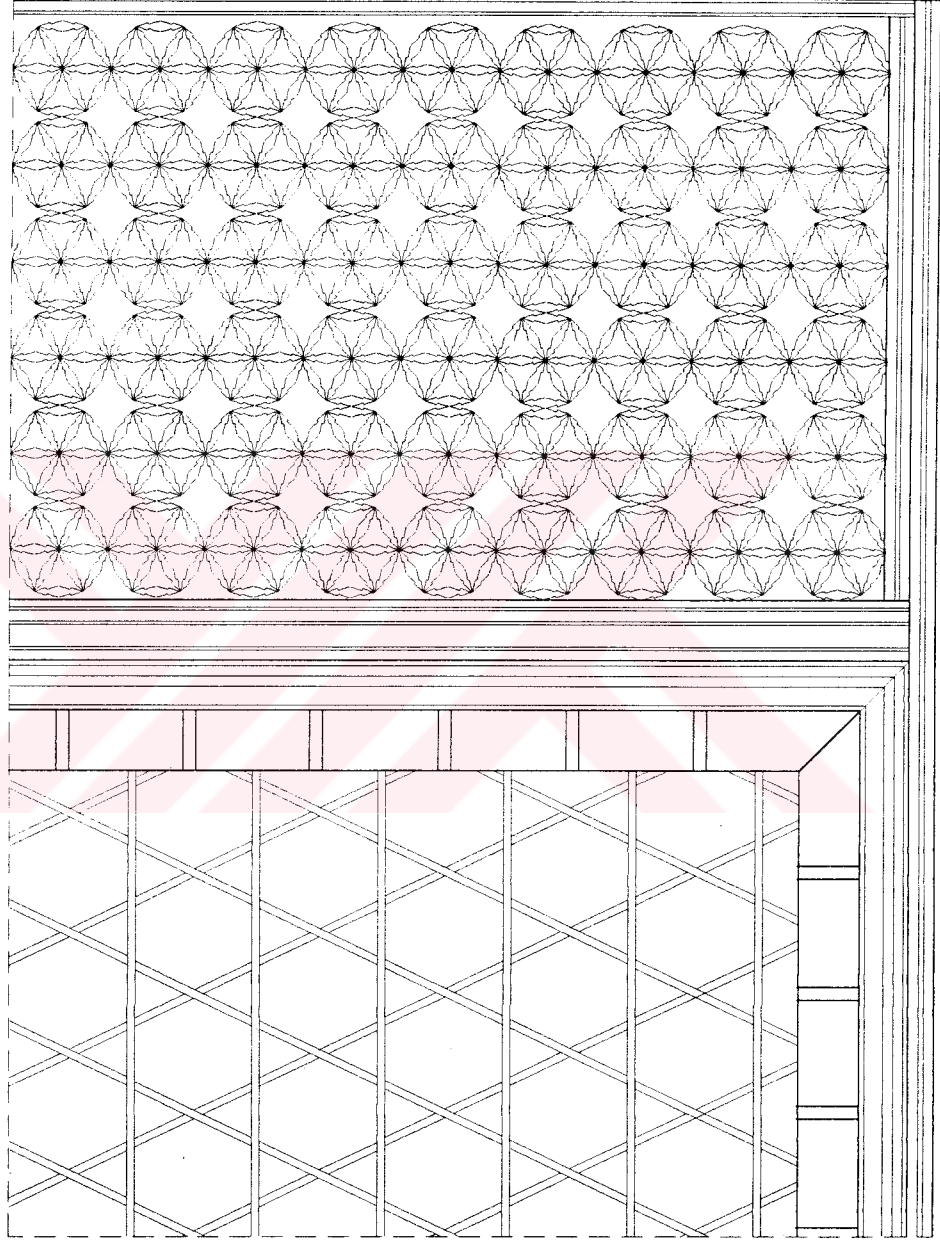
Şekil Ek 8.6. Kütahya 2 nolu evin, 3. oda tavan süsleme detayı

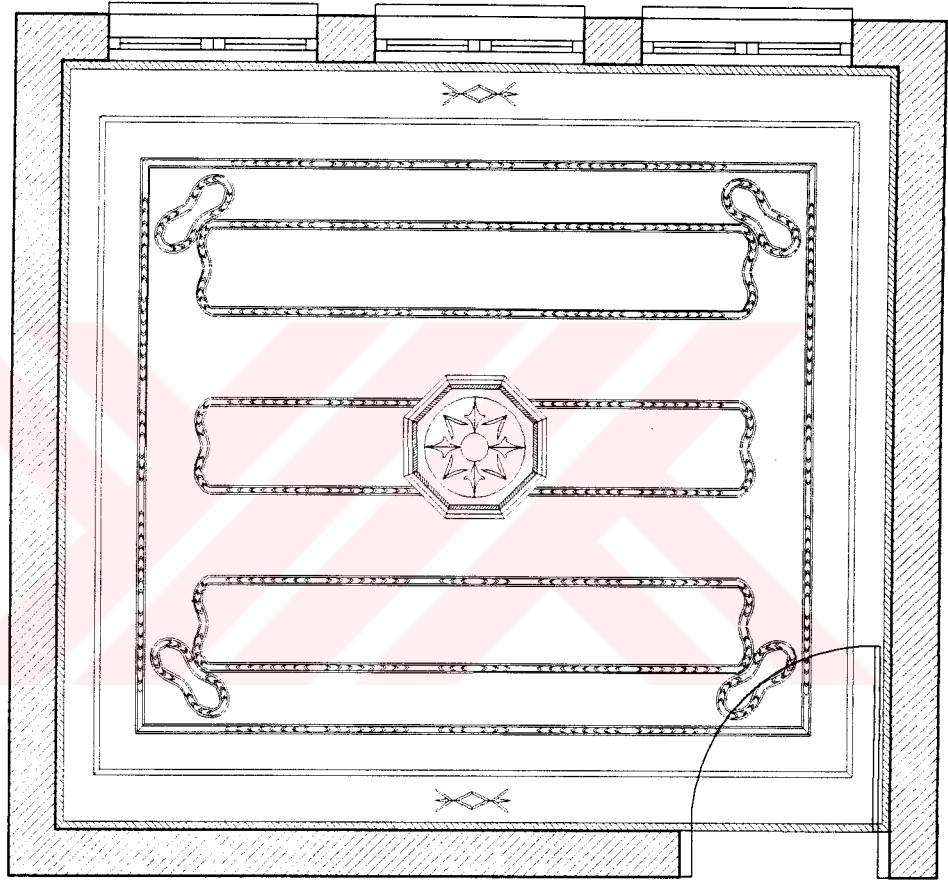
Şekil Ek 9.2. Geleneksel Kütahya 3 nolu evin, 1. oda tavanı

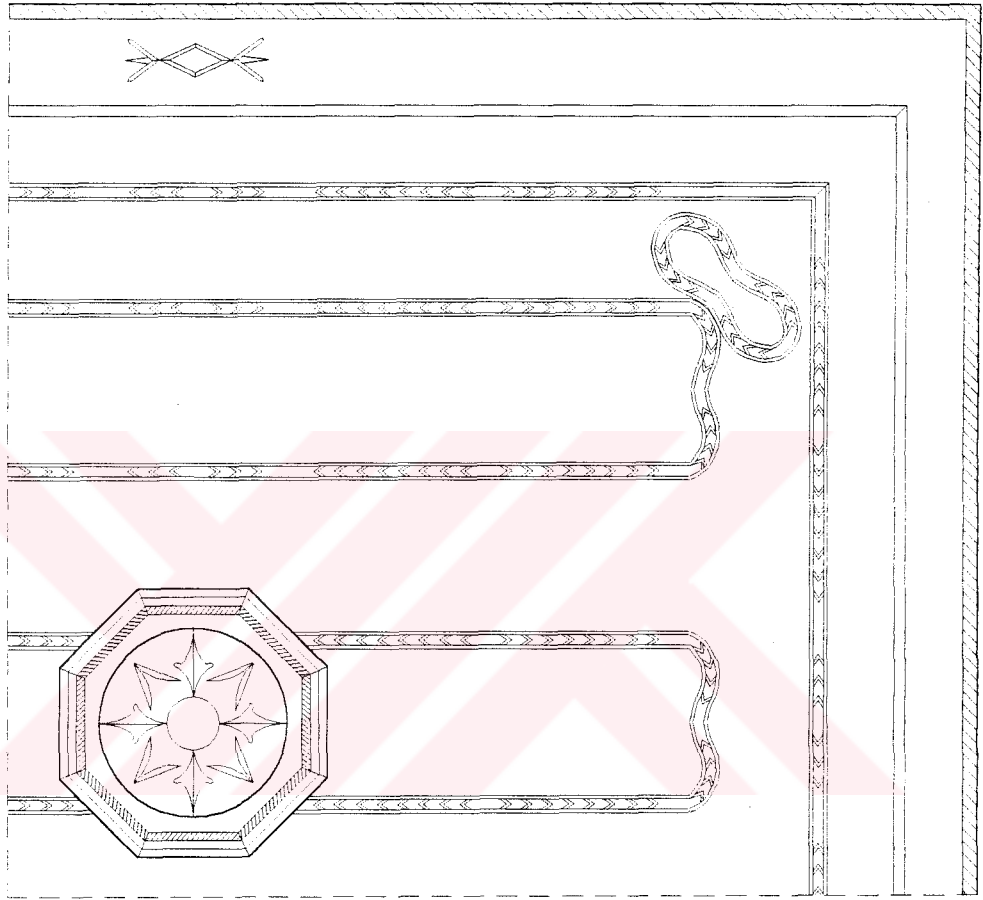
Şekil Ek 9.3. Kütahya 3 nolu evin, 1. oda tavan süsleme detayı

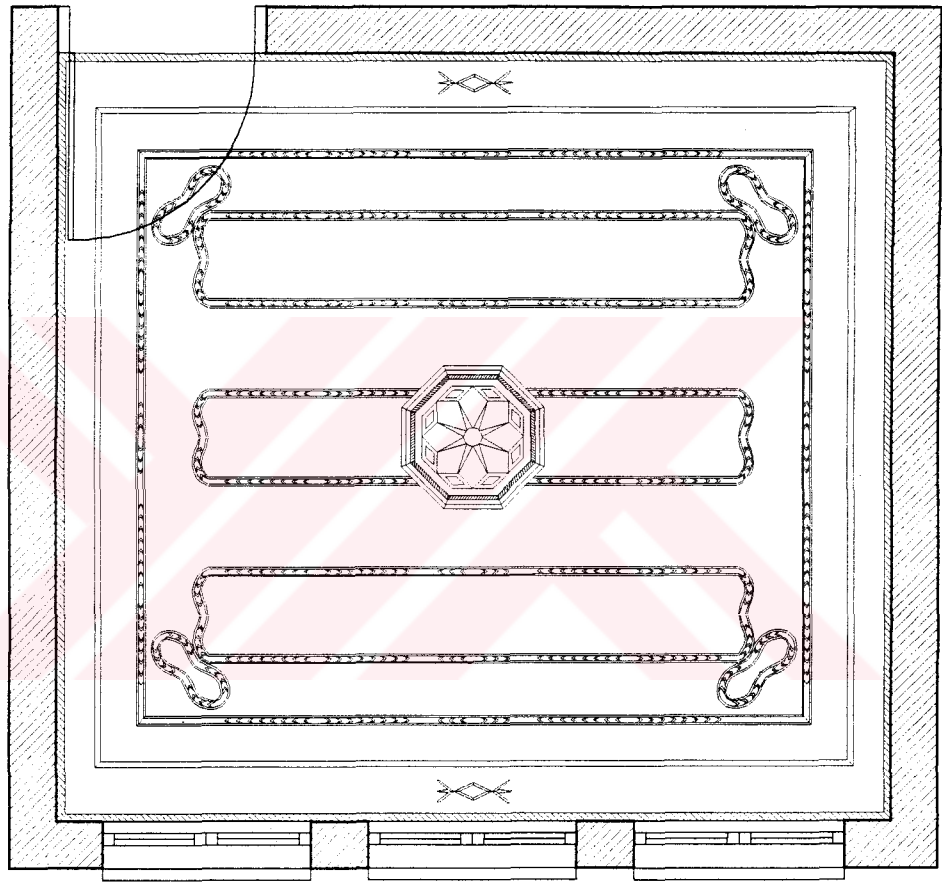
Şekil Ek 10.3. Geleneksel Kütahya 3 nolu evin, 2. oda tavanı

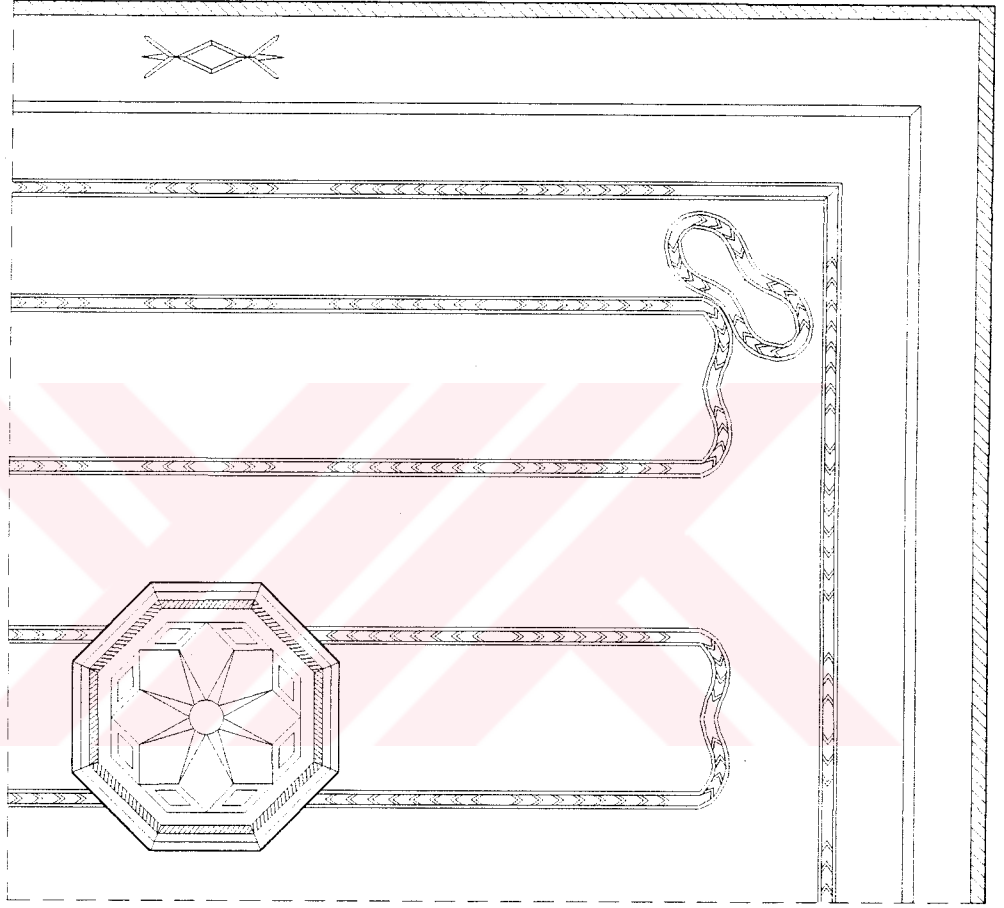
Şekil Ek 10.4. Kütahya 3 nolu evin, 2. oda tavan süsleme detayı

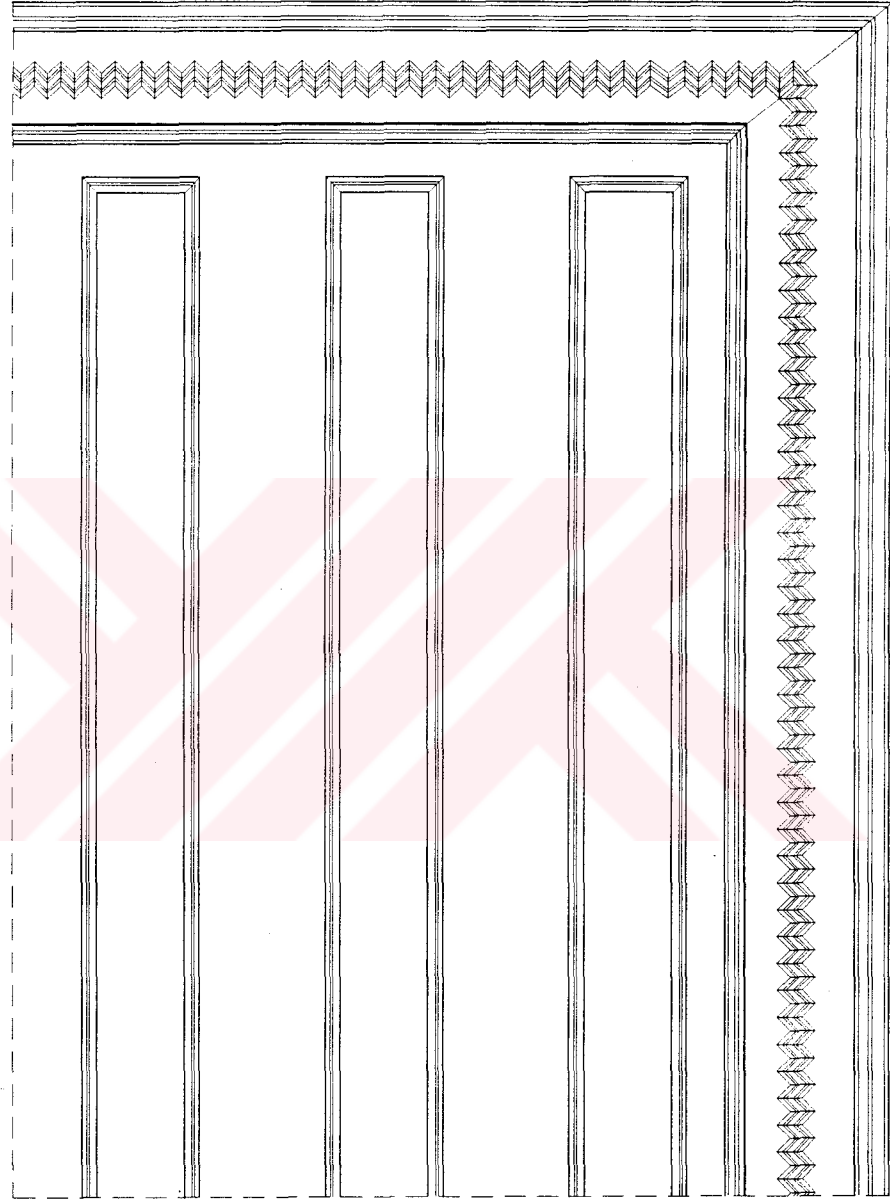
Şekil Ek 13.4. Kütahya 4 nolu evin, 3. oda tavan süsleme detayı

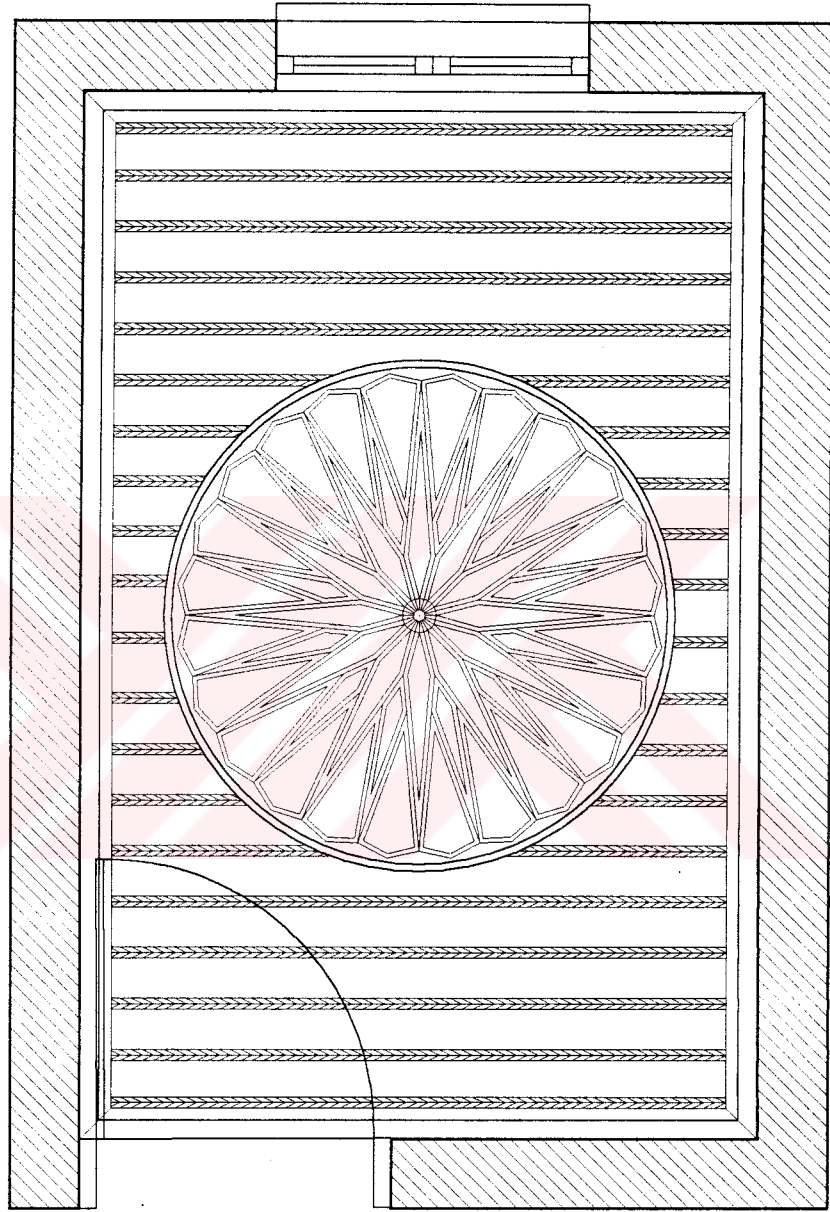
Şekil Ek 15.3. Geleneksel Kütahya 6 nolu evin, oda tavanı

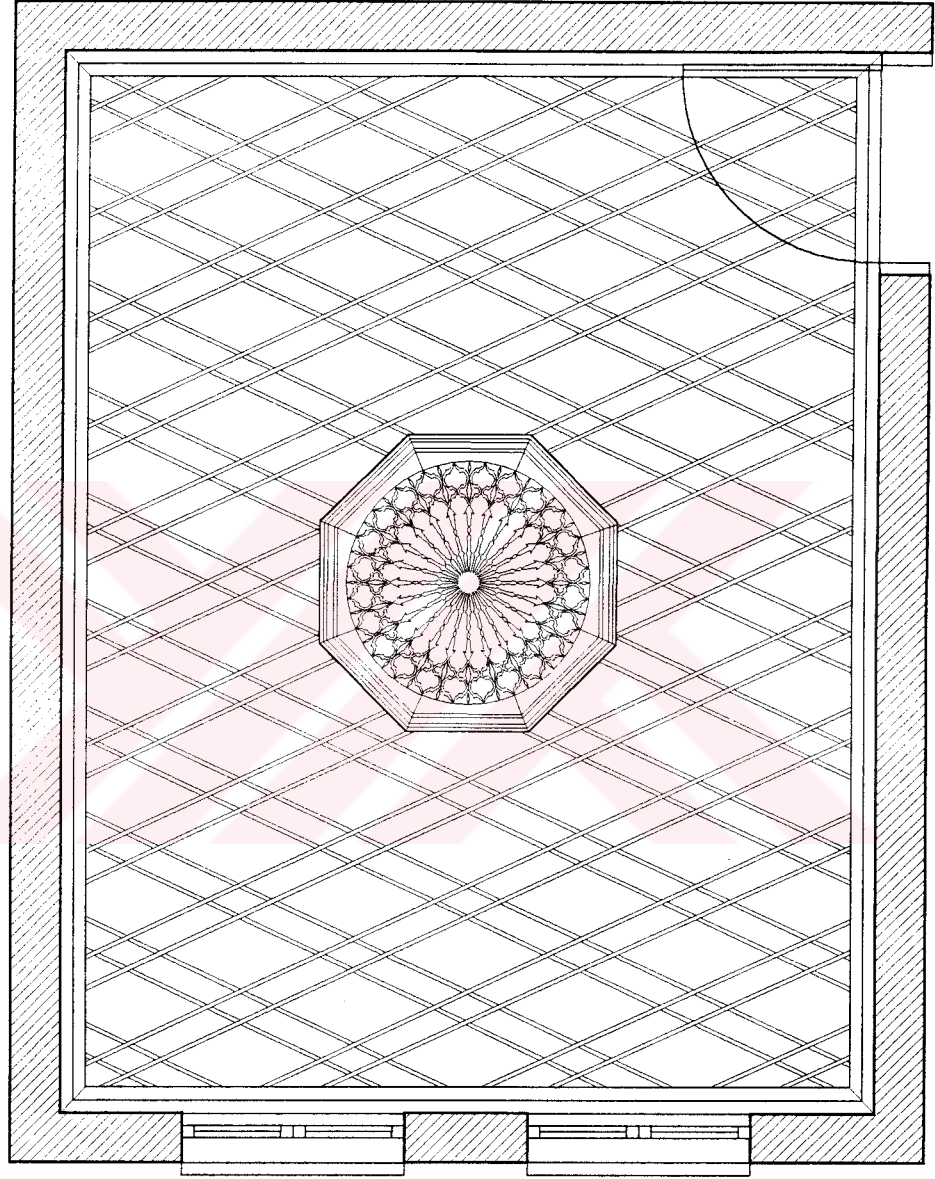
Şekil Ek 16.2. Geleneksel Kütahya 7 nolu evin, oda tavanı
