**KÜTAHYA MERKEZ VE EMET İLÇESİ GELENEKSEL TÜRK EVİ  
TAVANLARI**

**YÜKSEK LİSANS TEZİ  
(MOBİLYA VE DEKORASYON EĞİTİMİ)**

**GAZİ ÜNİVERSİTESİ  
FEN BİLİMLERİ ENSTİTÜSÜ**

**Haziran 2003  
ANKARA**

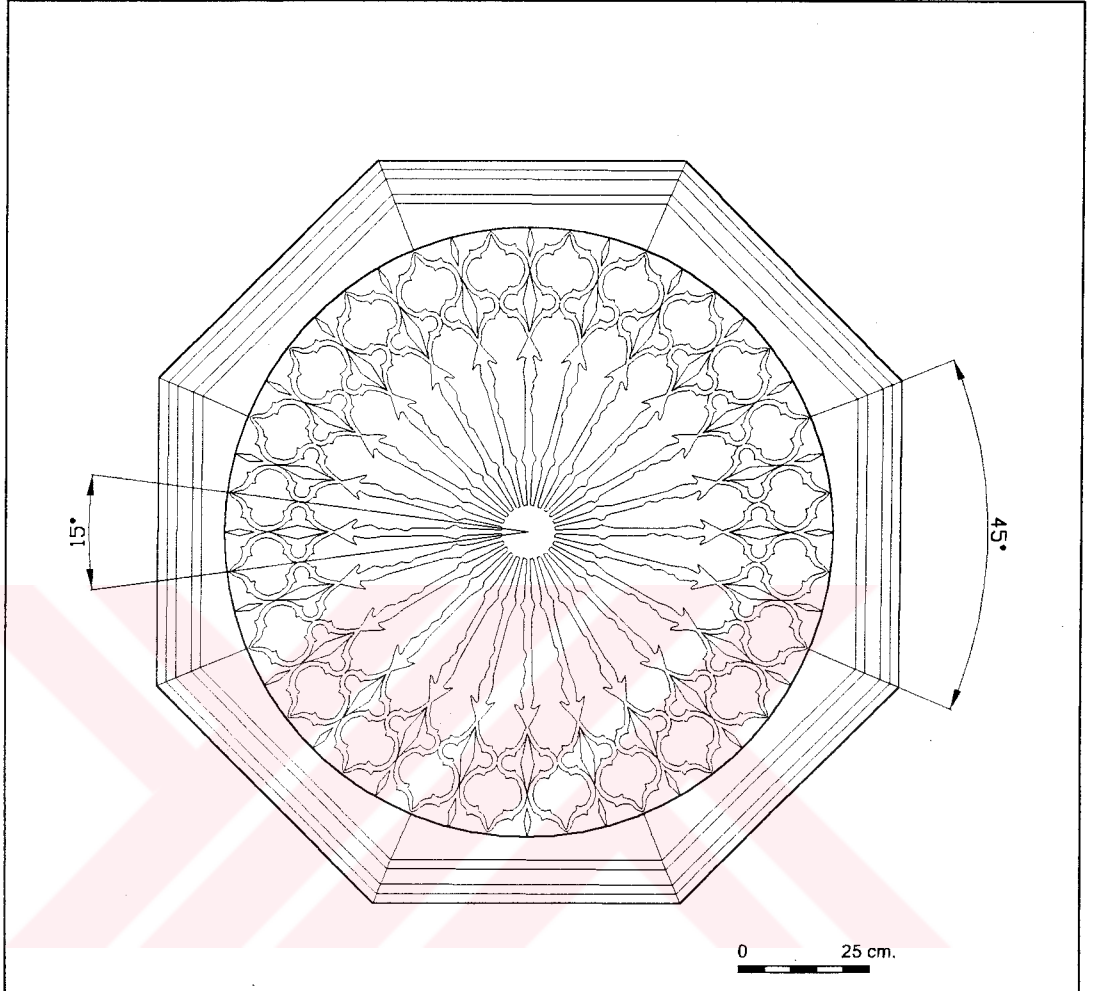
Şekil Ek 16.3. Kütahya 7 nolu evin, oda tavan göbek detayı

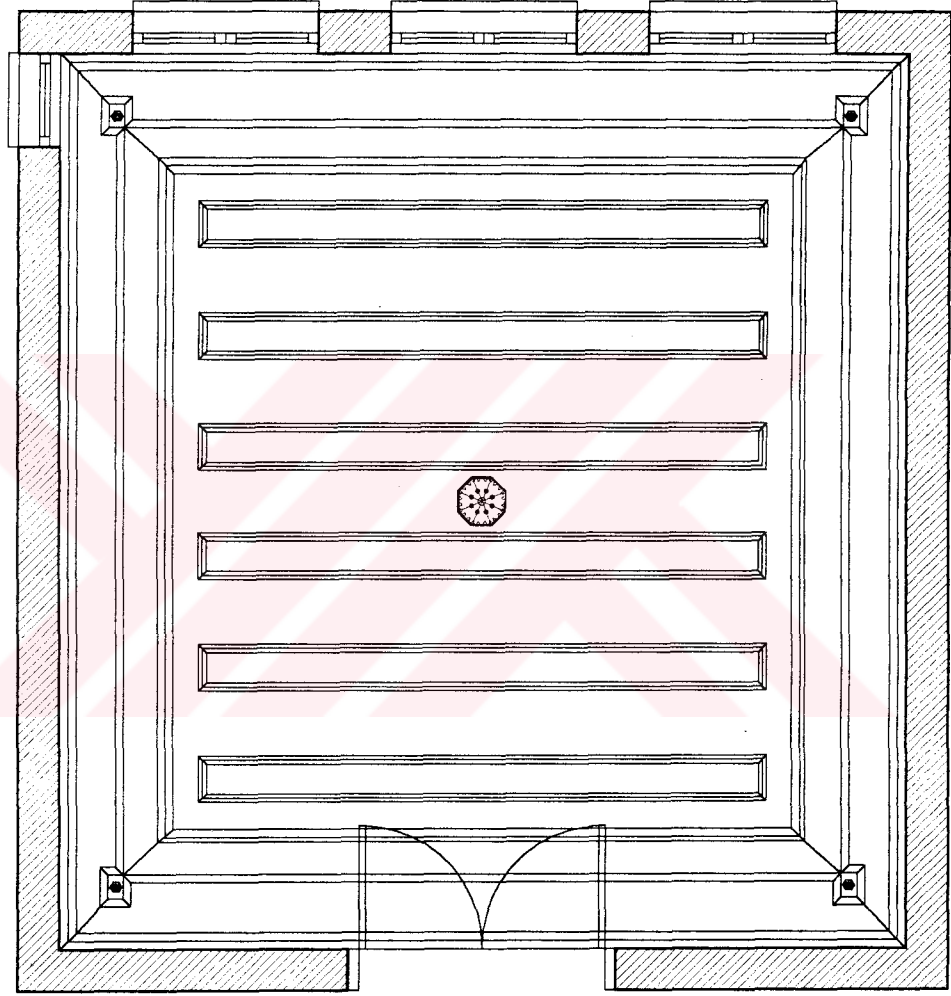
Şekil Ek 17.3. Geleneksel Kütahya 8 nolu evin, 1. oda tavanı

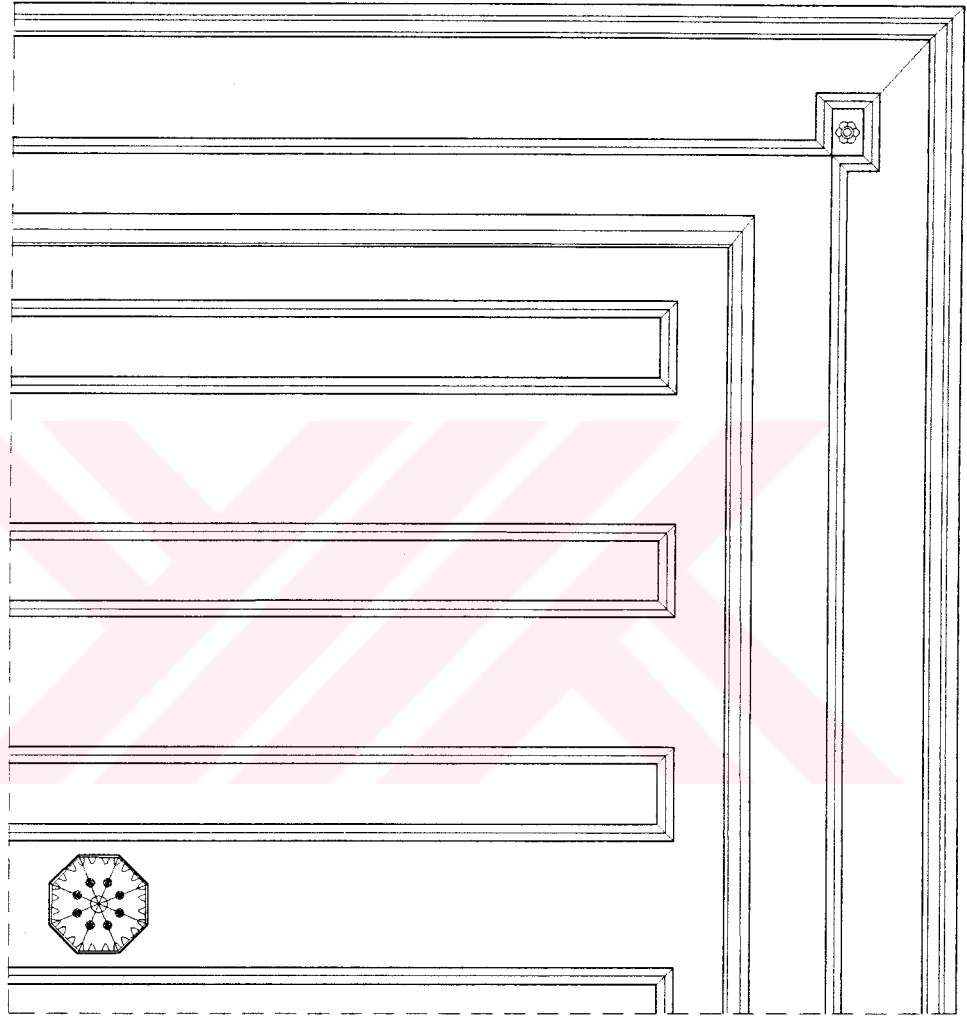
Şekil Ek 17.4. Kütahya 8 nolu evin, 1. oda tavan süsleme detayı

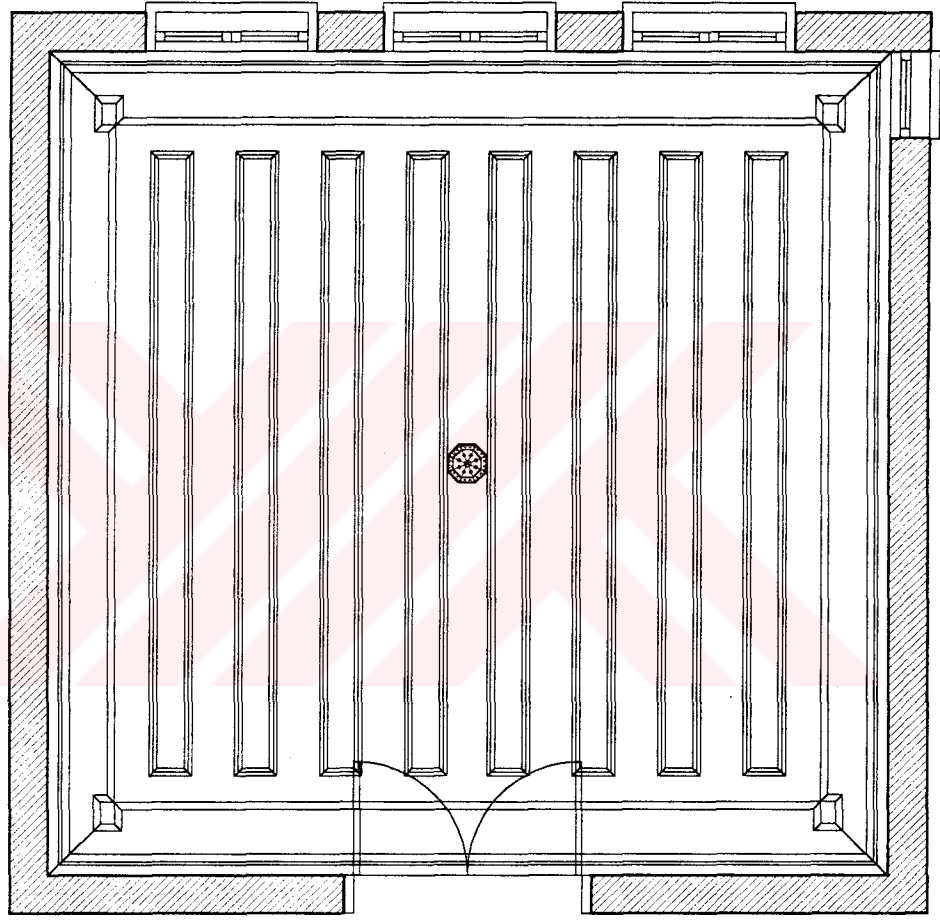
Şekil Ek 18.3. Geleneksel Kütahya 8 nolu evin, 2. oda tavanı

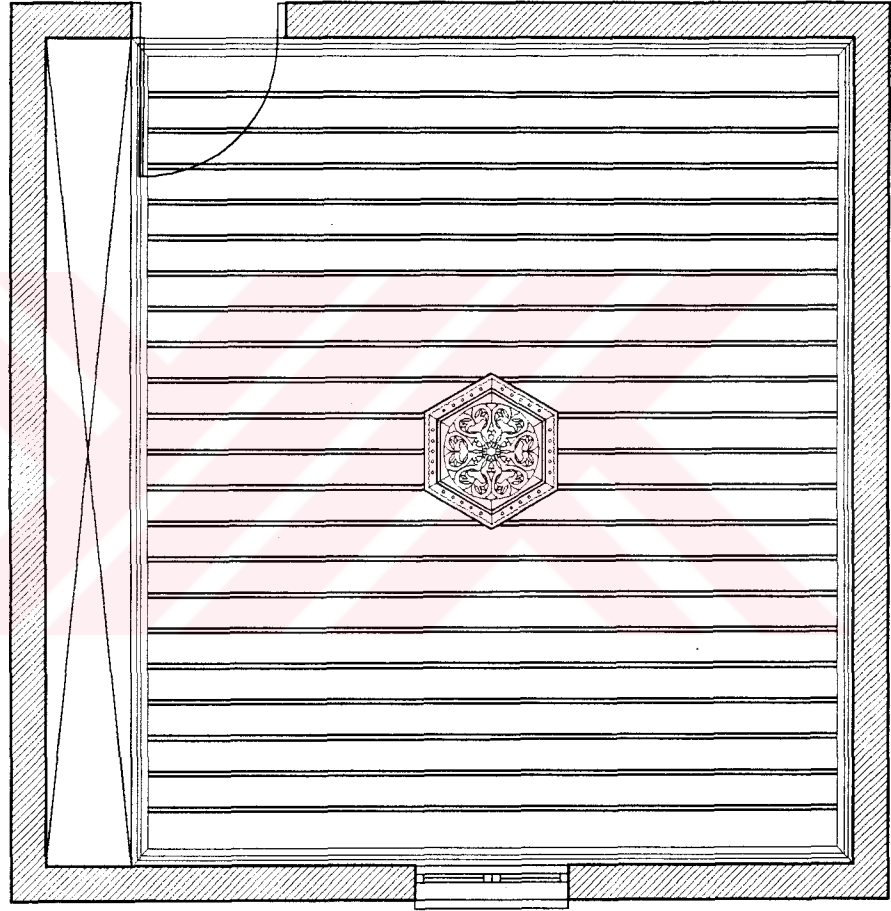
Şekil Ek 19.2. Geleneksel Kütahya 9 nolu evin, oda tavanı

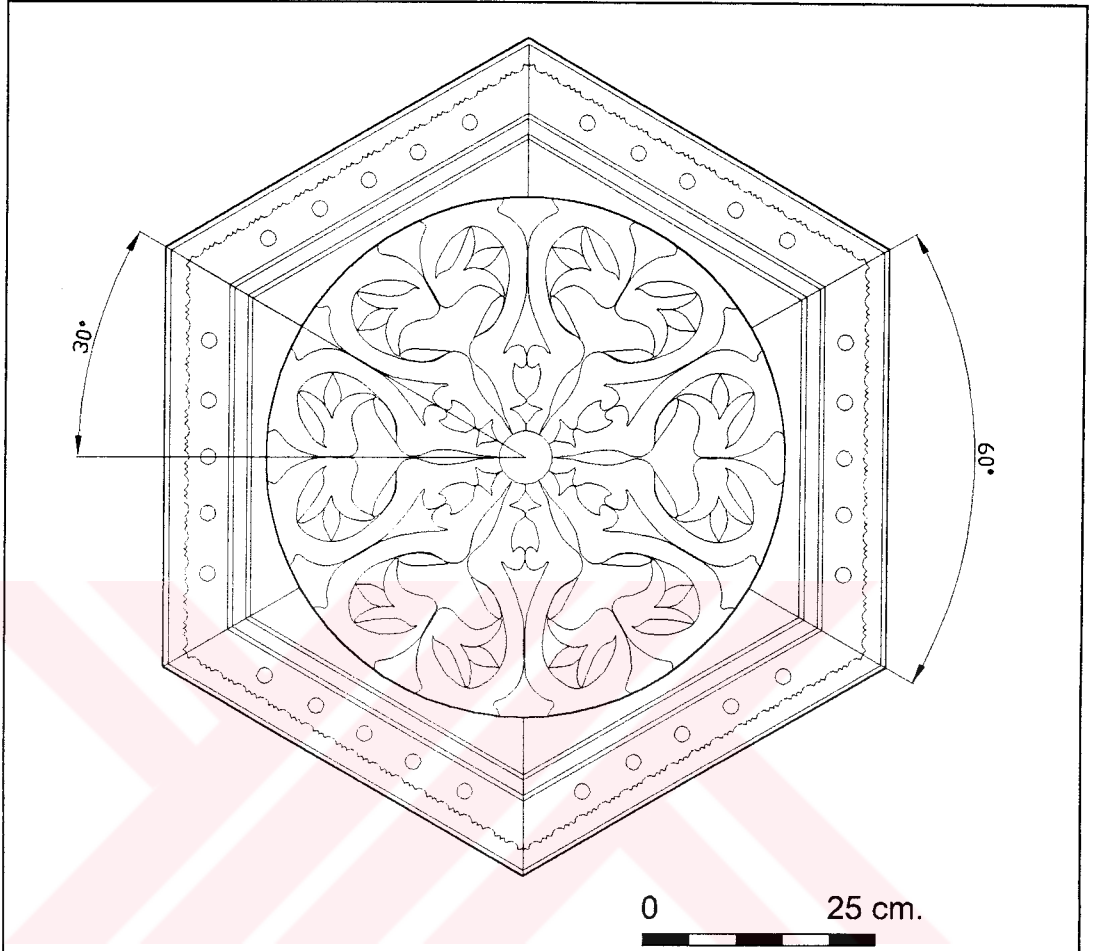
Şekil Ek 19.3. Kütahya 9 nolu evin, oda tavan göbek detayı

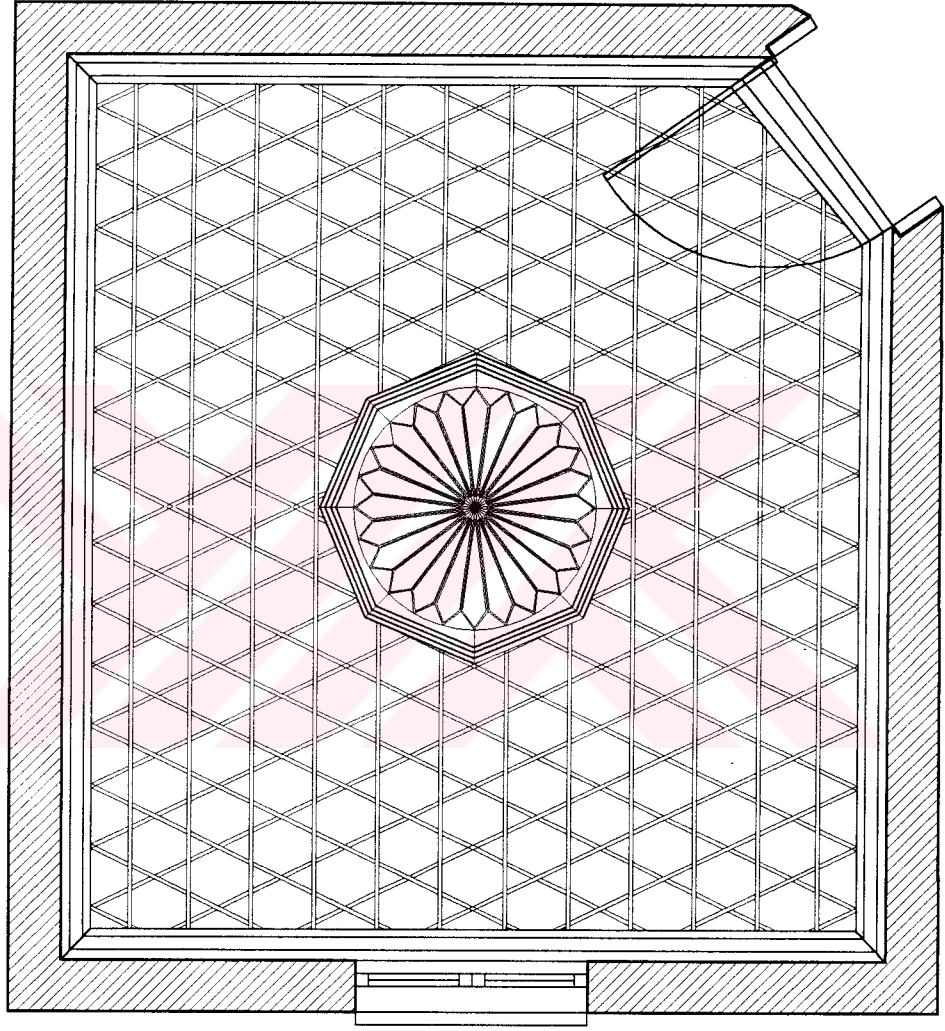
Şekil Ek 20.3. Geleneksel Kütahya 10 nolu evin, oda tavanı

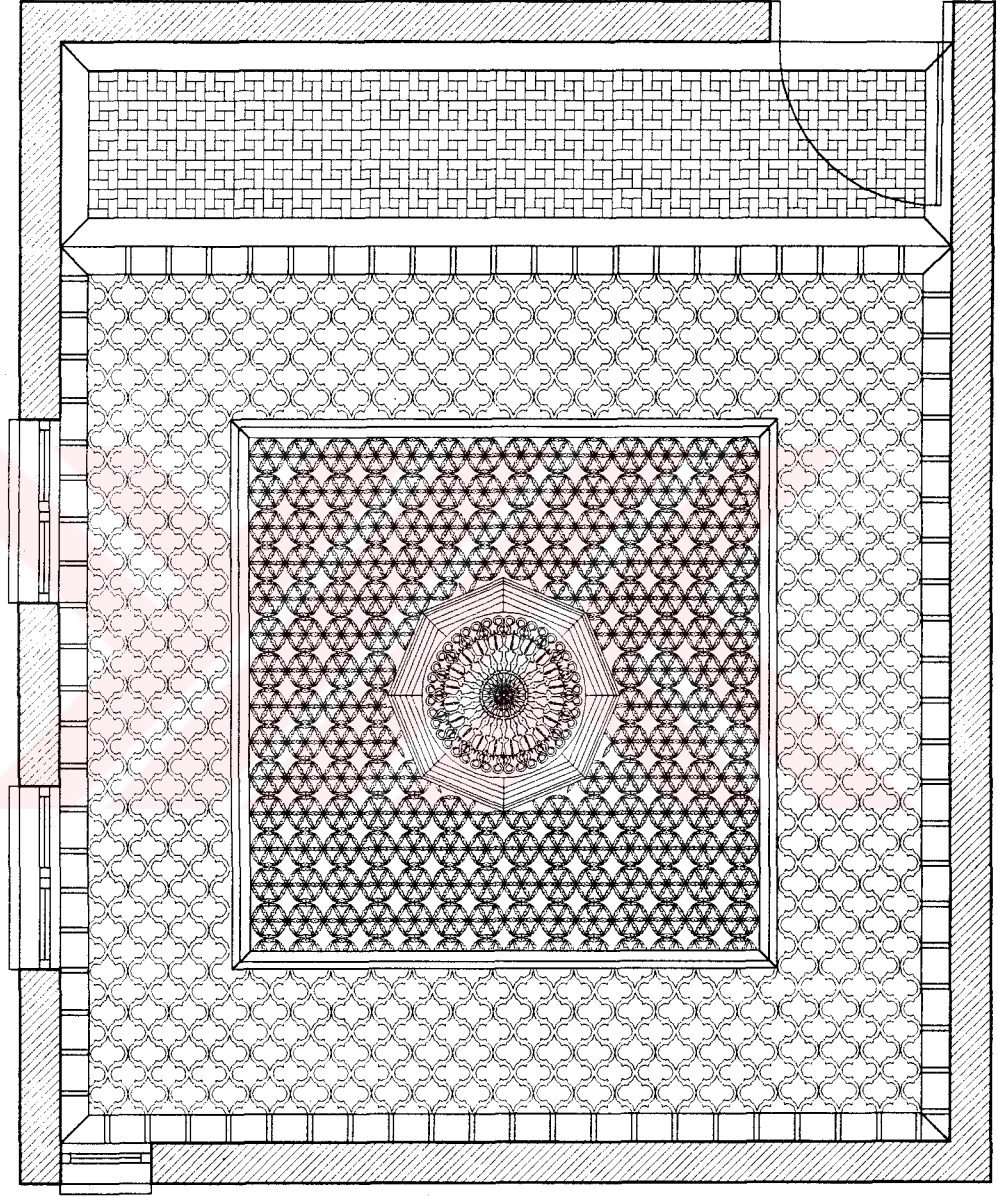
Şekil Ek 21.3. Geleneksel Kütahya 11 nolu evin, oda tavanı

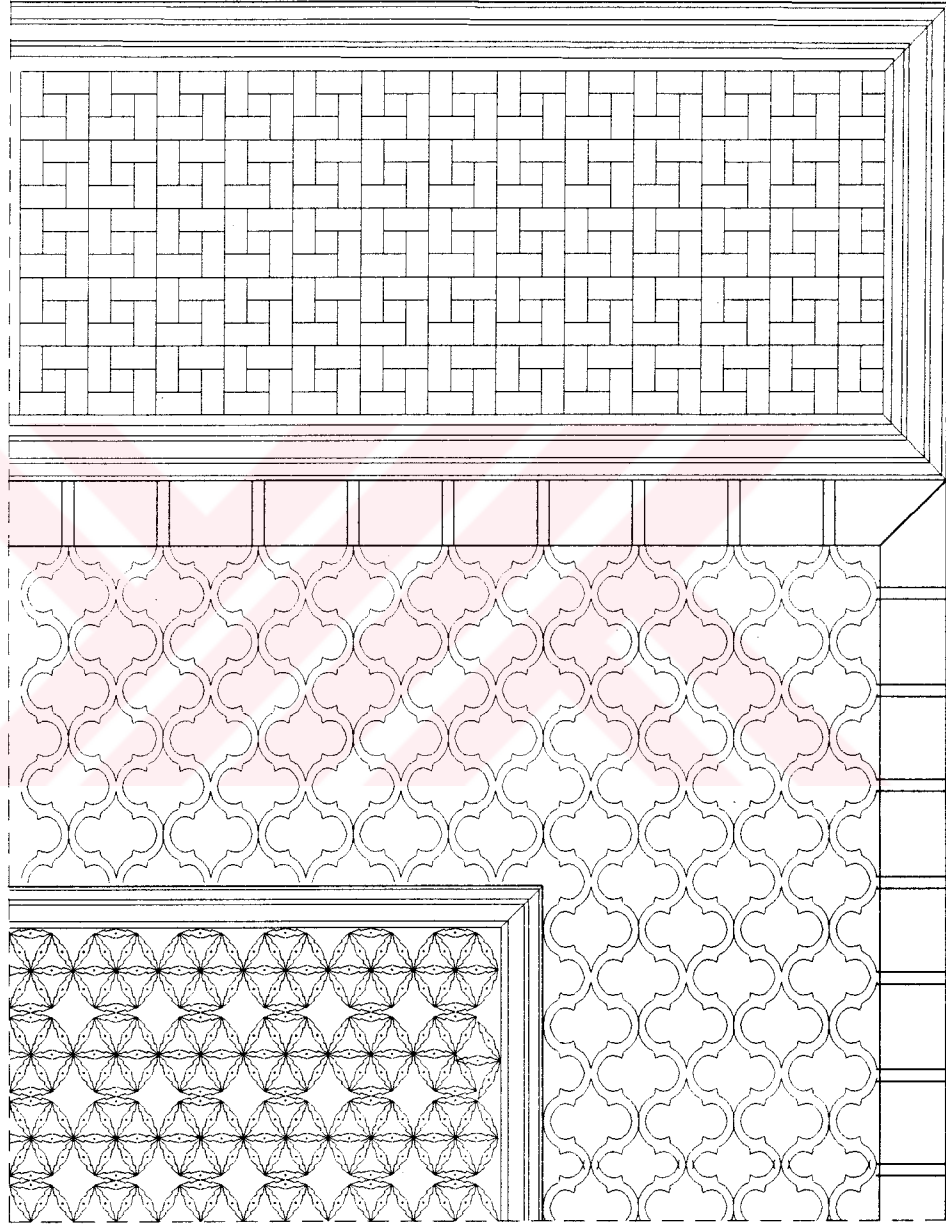
Şekil Ek 21.6. Kütahya 11 nolu evin, oda tavan süsleme detayı

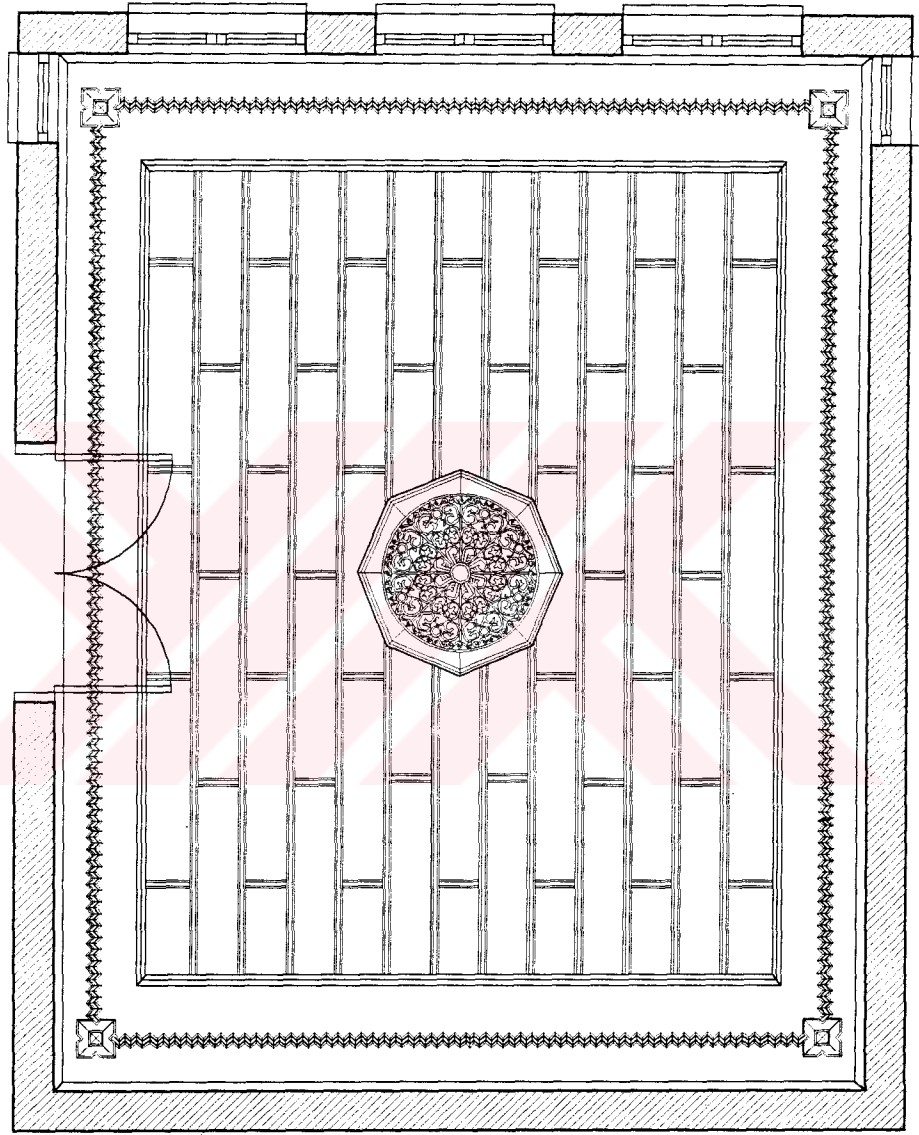
Şekil Ek 22.3. Geleneksel Kütahya 12 nolu evin, oda tavanı

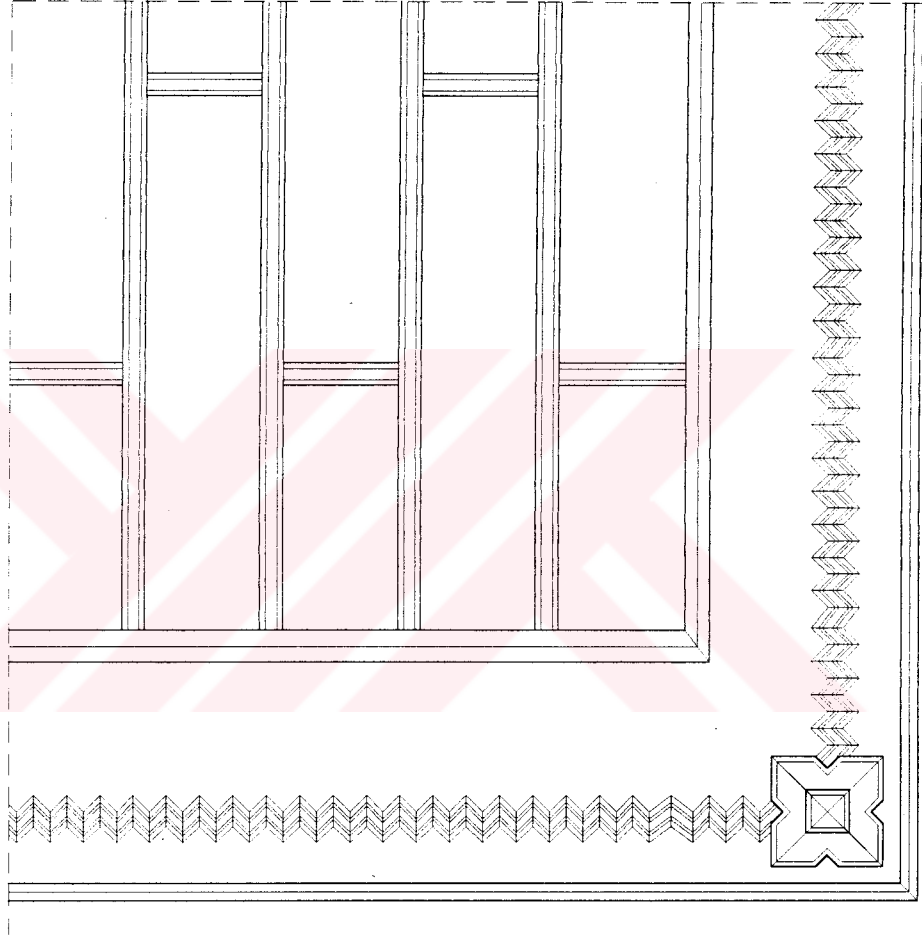
Şekil Ek 22.5. Kütahya 12 nolu evin, oda tavan kenar süsleme detayı

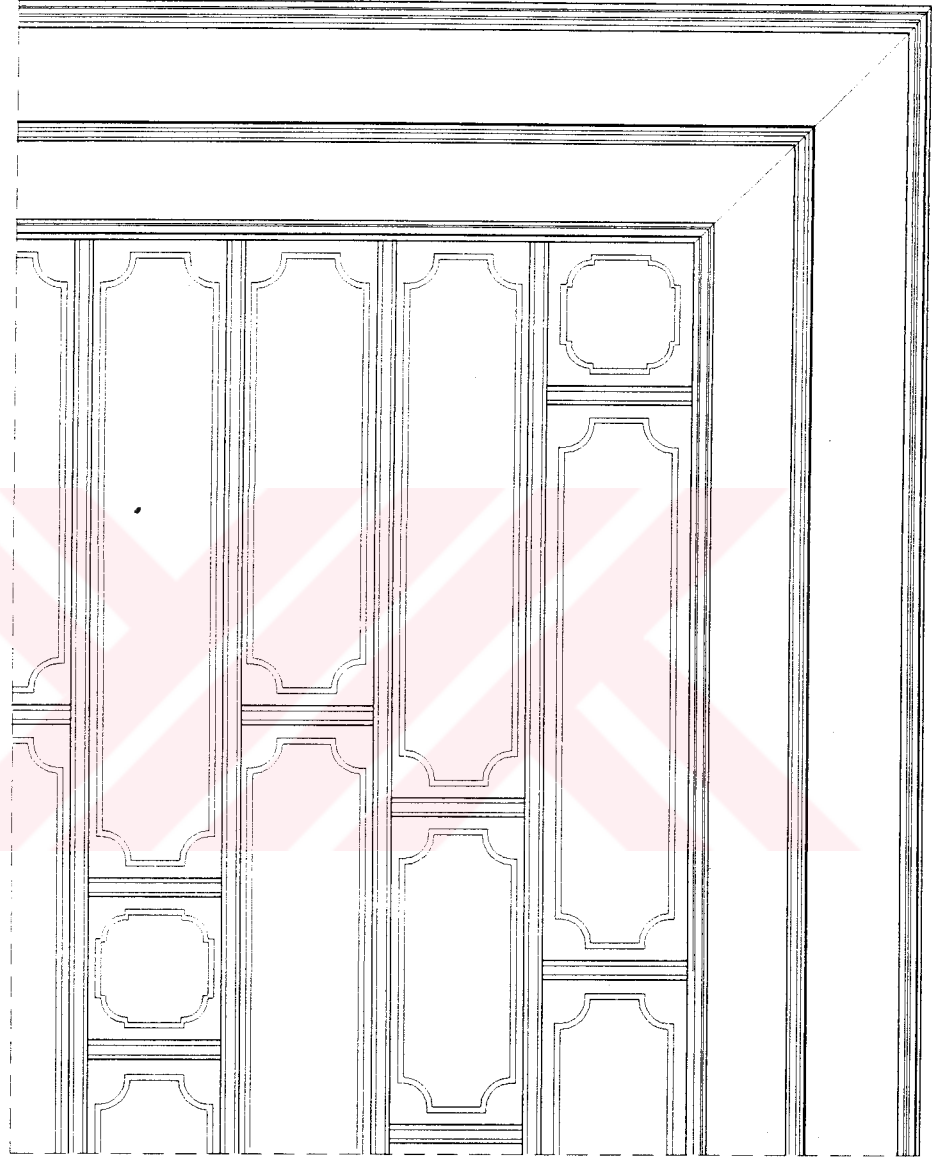
Şekil Ek 23.4. Kütahya 13 nolu evin, oda tavan süsleme detayı

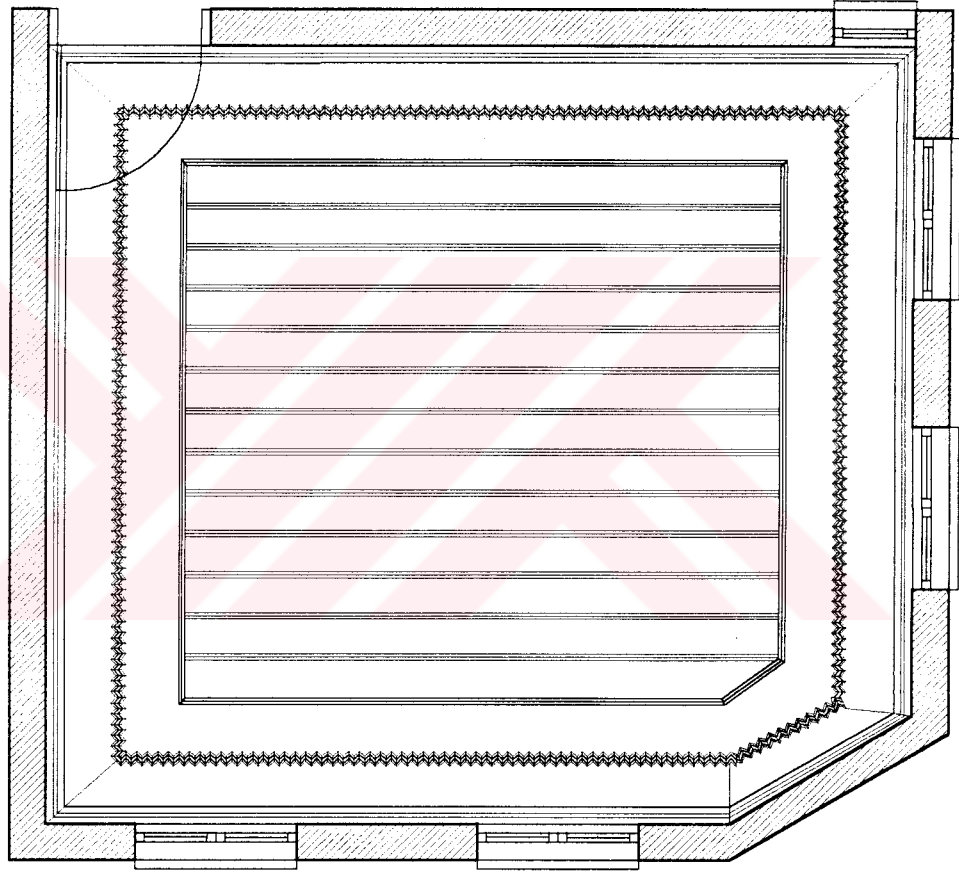
Şekil Ek 24.3. Geleneksel Kütahya 14 nolu evin, oda tavanı

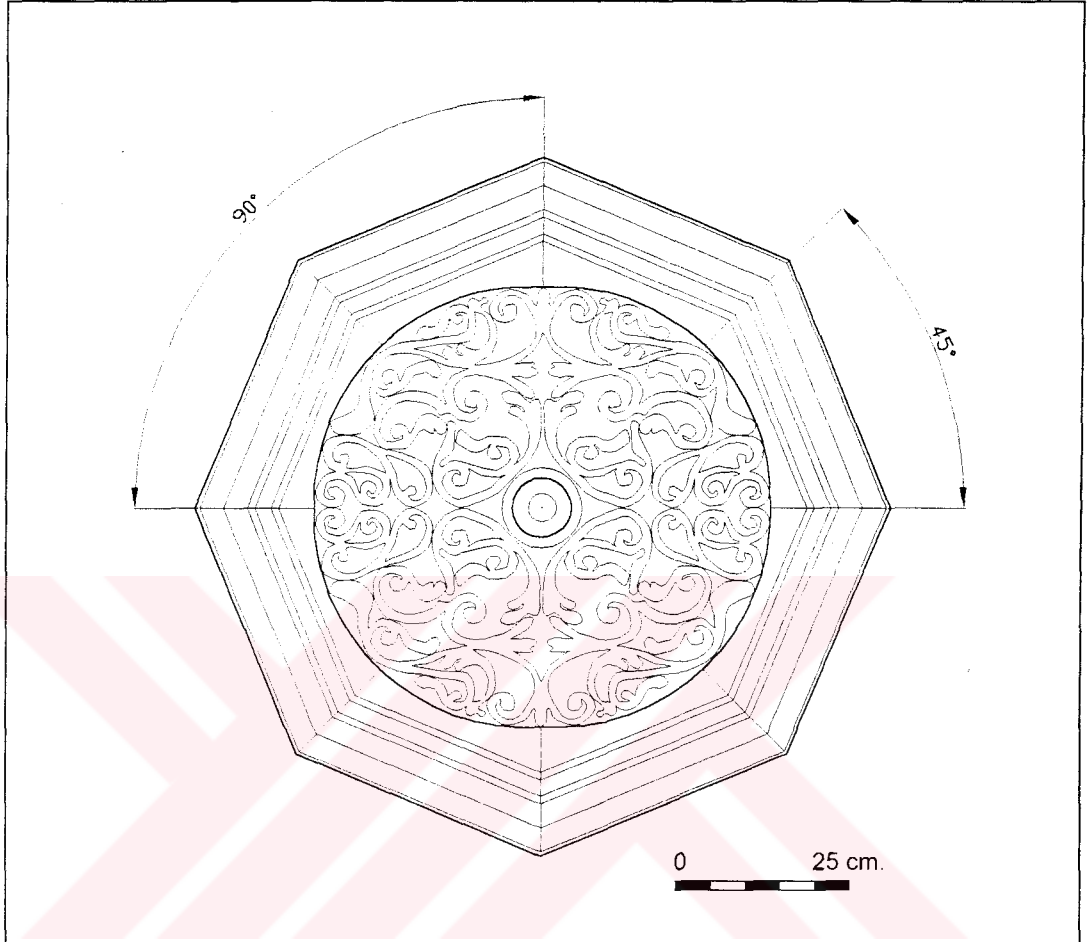
Şekil Ek 25.4. Kütahya 15 nolu evin, oda tavan göbek detayı

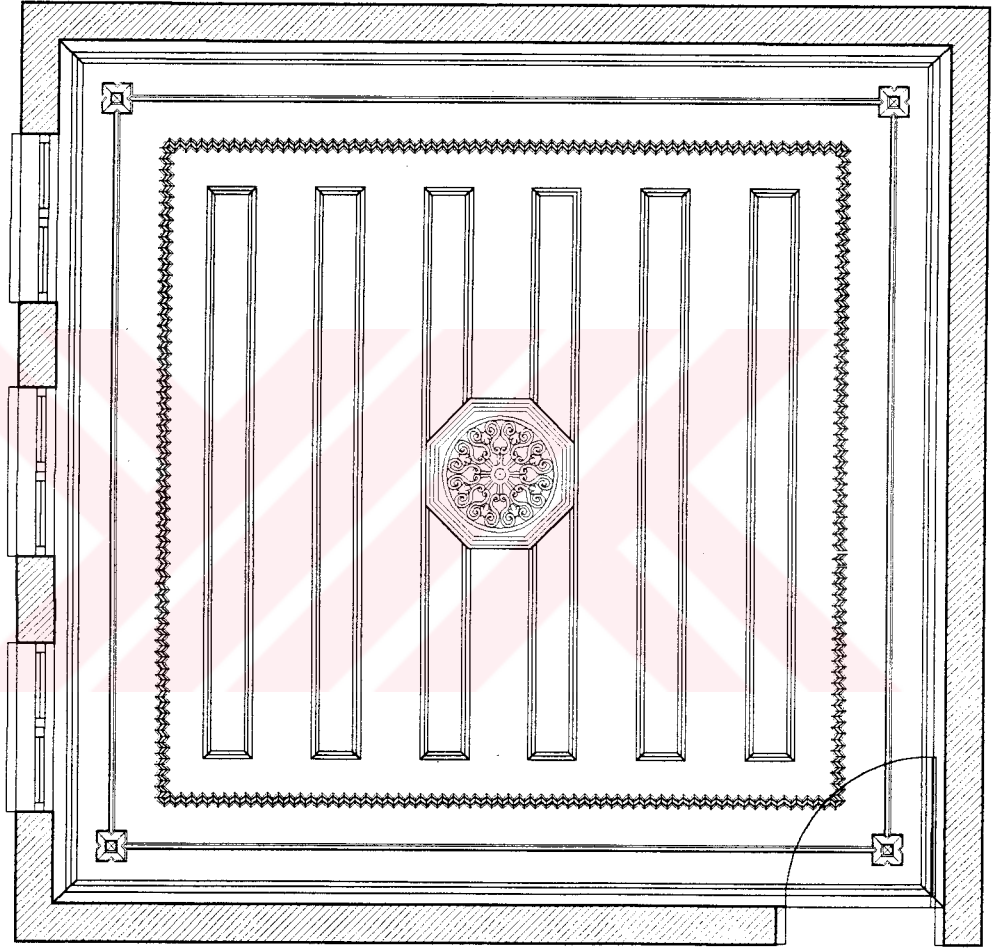
Şekil Ek 26.3. Geleneksel Kütahya 16 nolu evin, oda tavanı

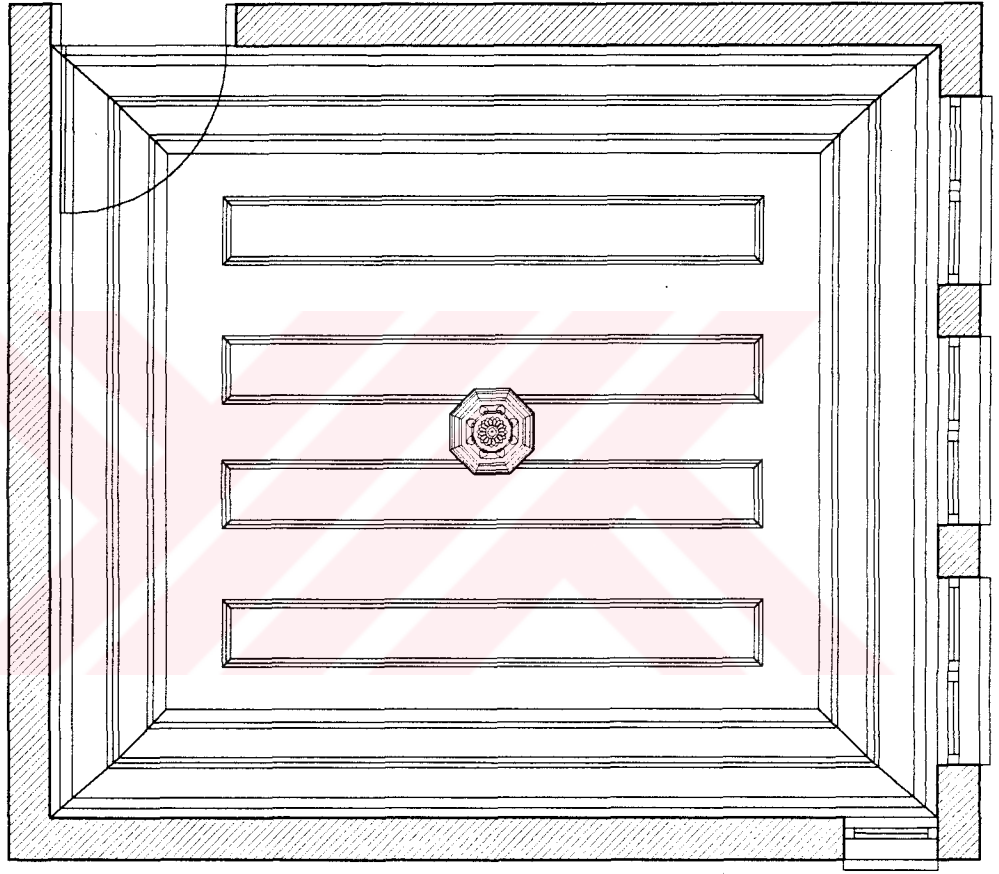
Şekil Ek 27.3. Geleneksel Kütahya 17 nolu evin, oda tavanı

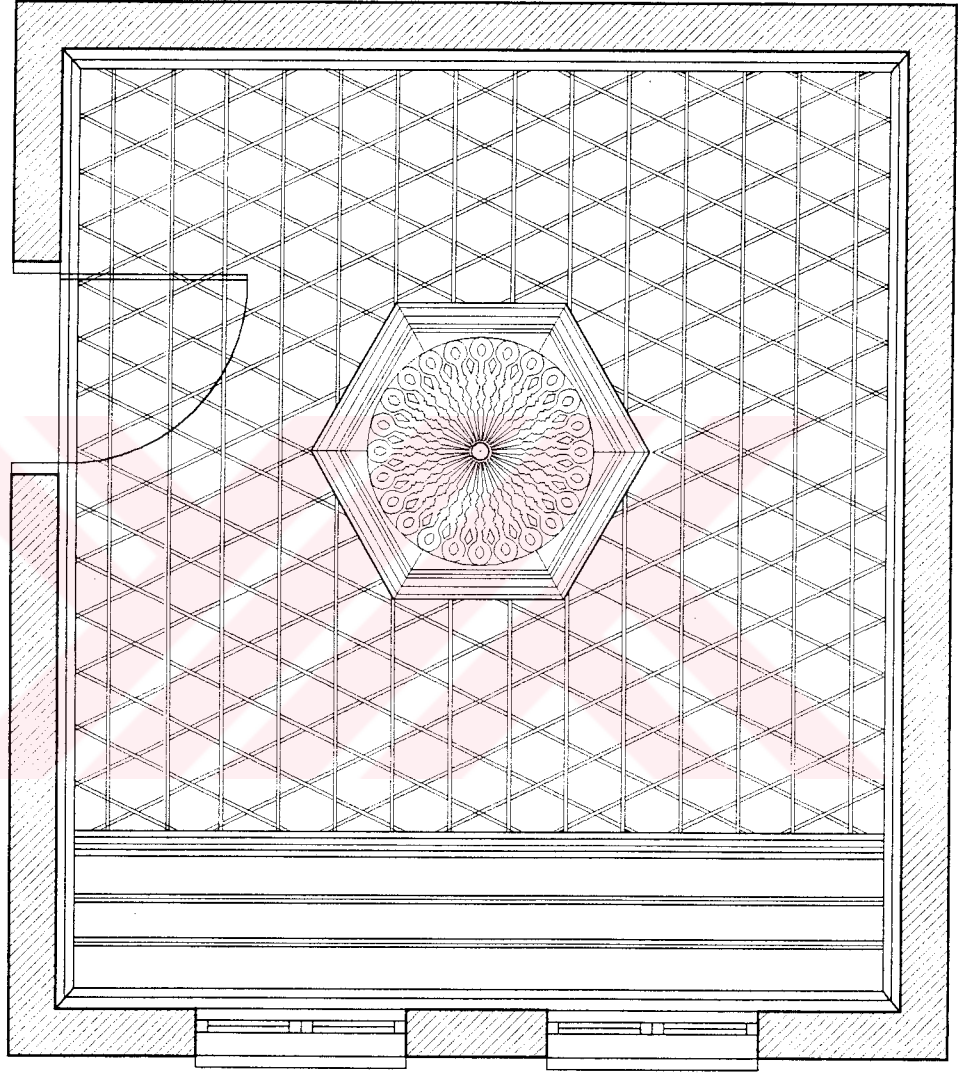
Şekil Ek 28.3. Geleneksel Kütahya 18 nolu evin, oda tavanı

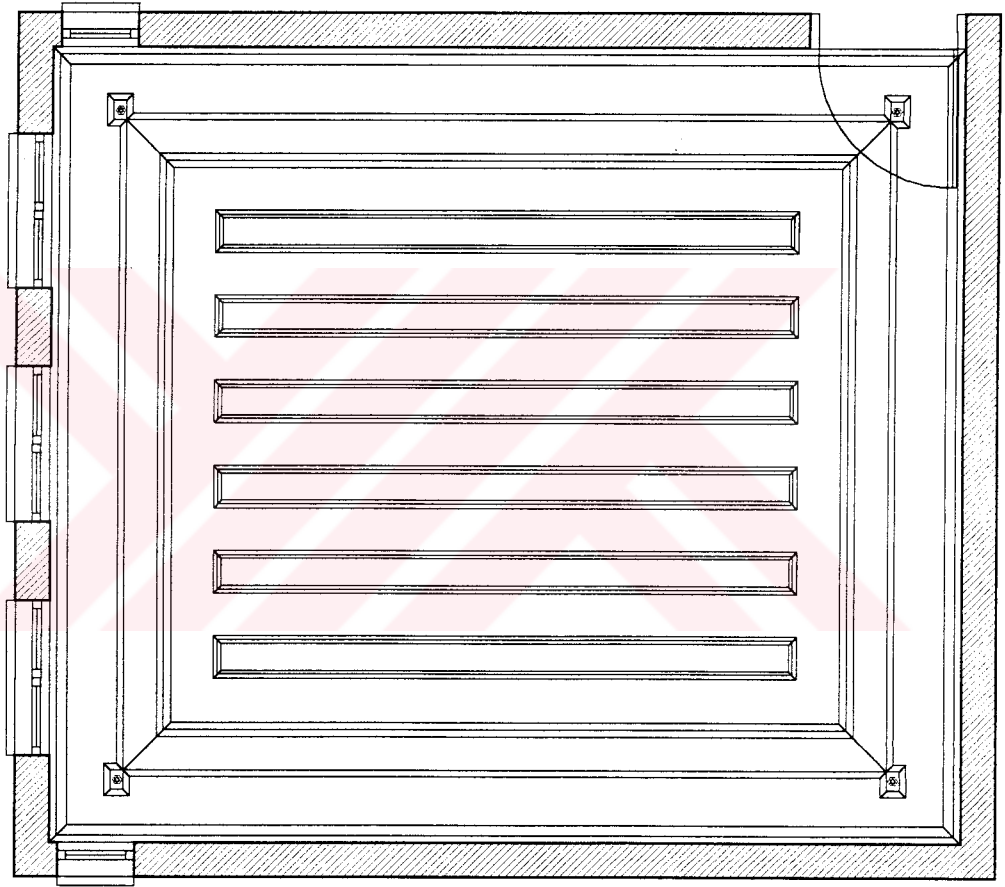
Şekil Ek 29.3. Geleneksel Kütahya 19 nolu evin, oda tavanı

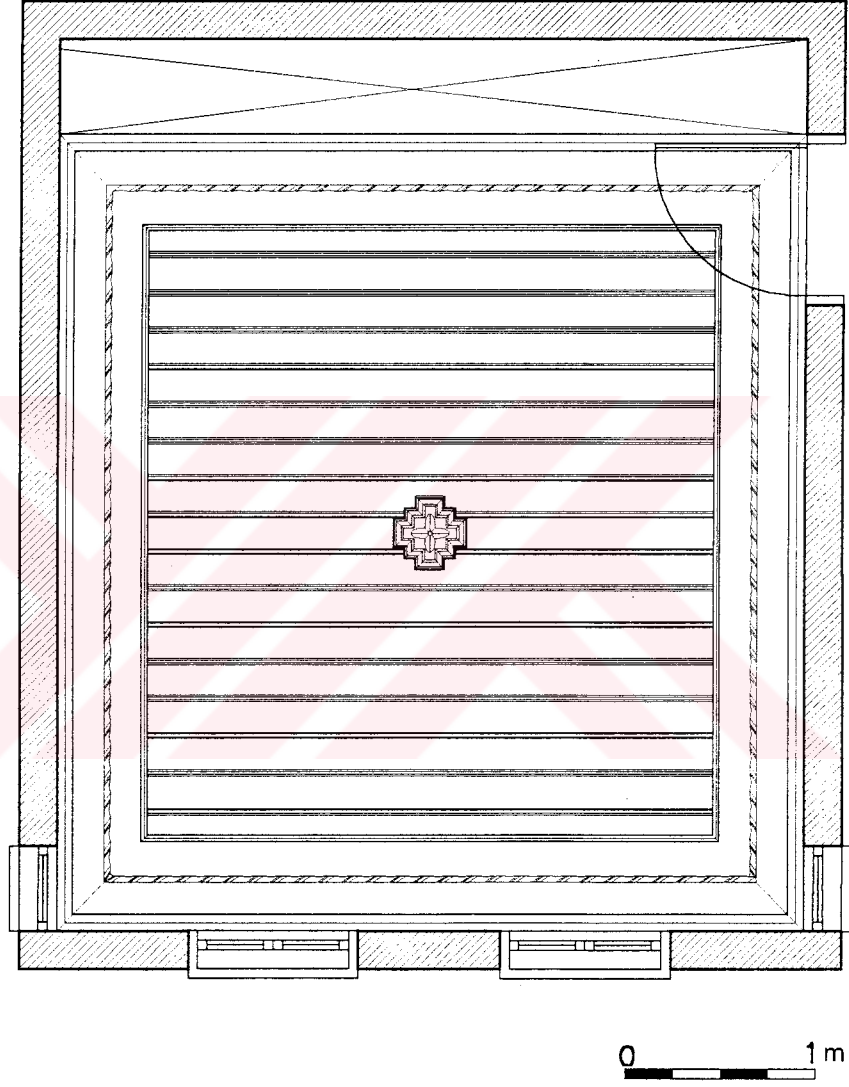
Şekil Ek 30.2. Geleneksel Kütahya 20 nolu evin, oda tavanı

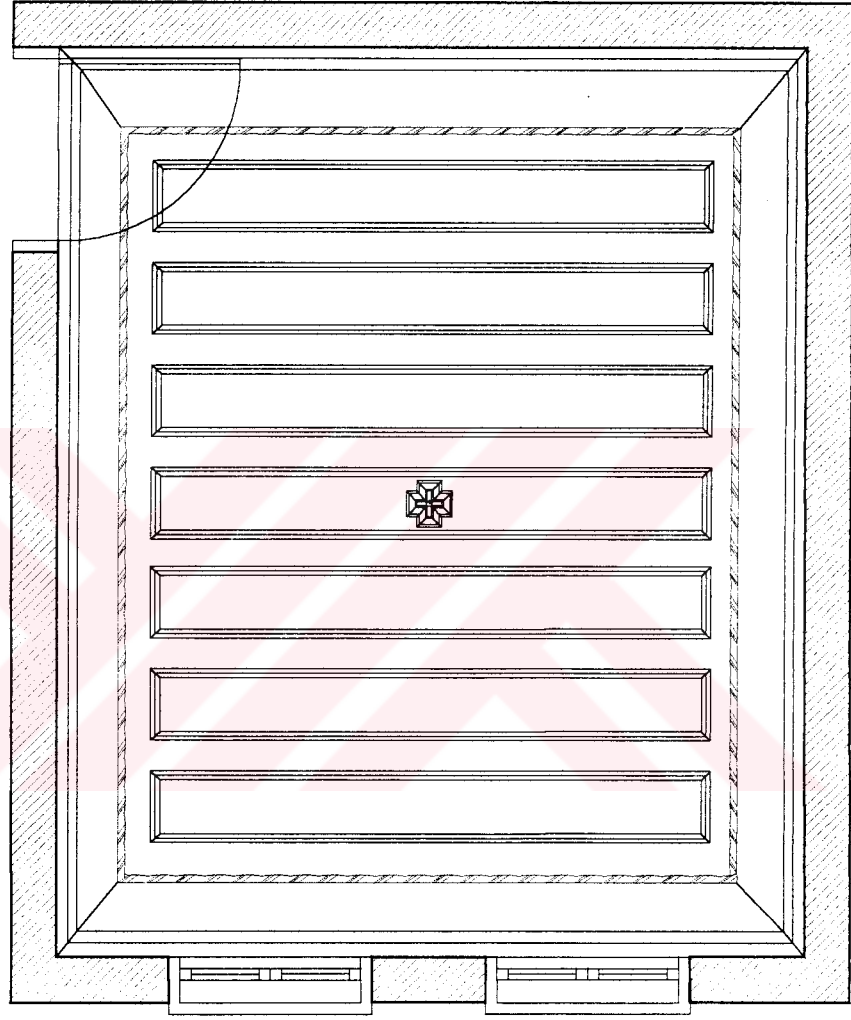
Şekil Ek 31.3. Geleneksel Kütahya 21 nolu evin, oda tavanı

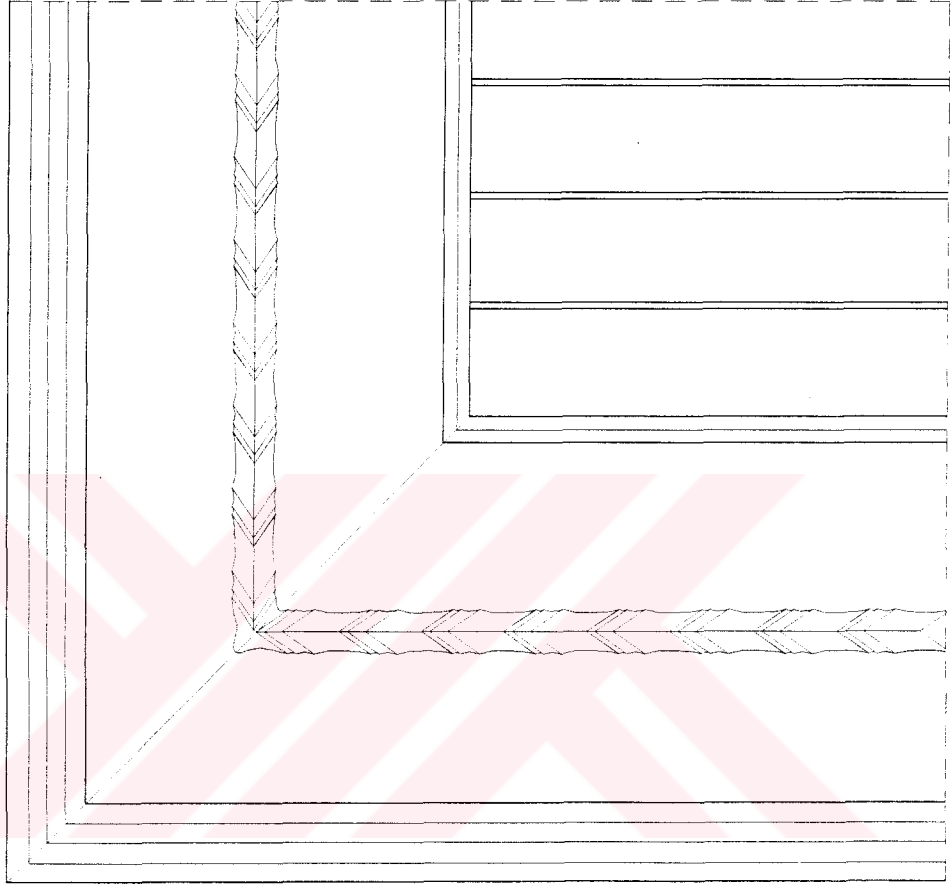
Şekil Ek 32.4. Emet 1 nolu evin, oda tavan süsleme detayı

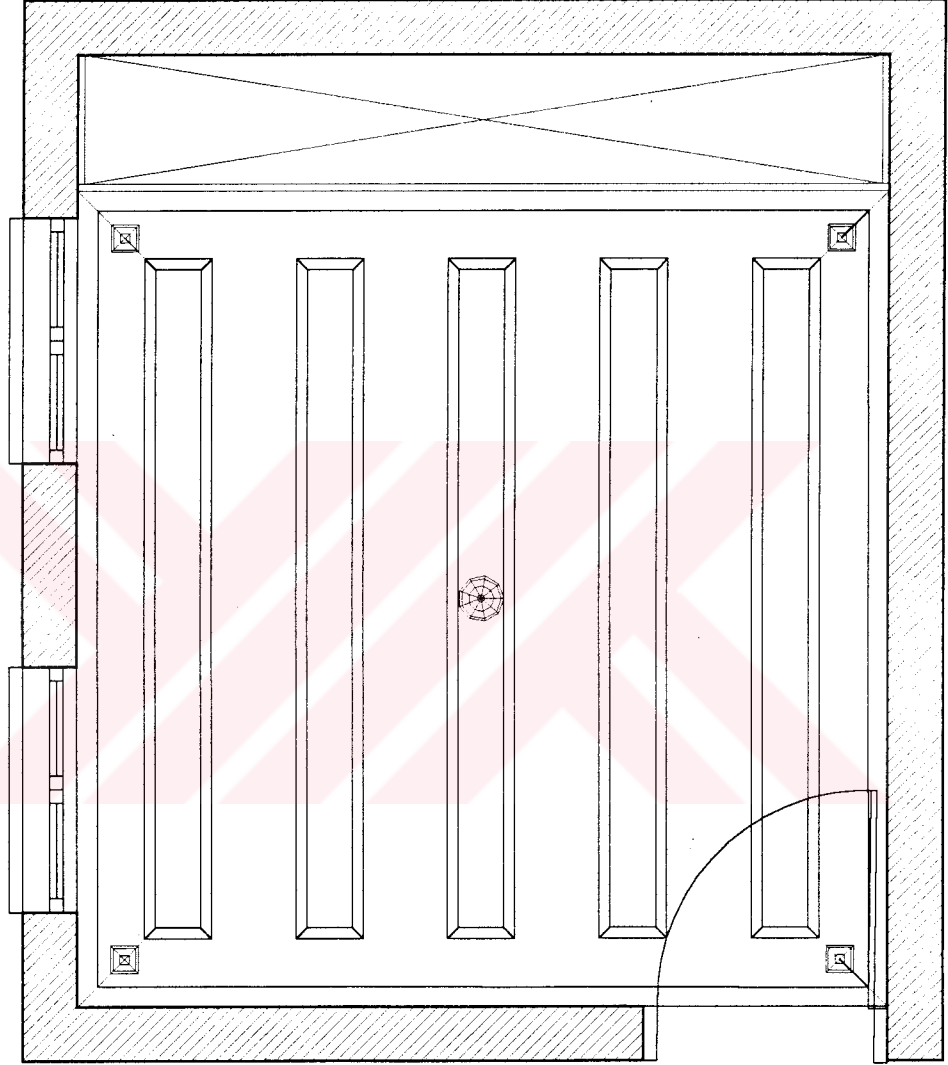
Şekil Ek 38.3. Geleneksel Emet 6 nolu evin, 1. oda tavanı

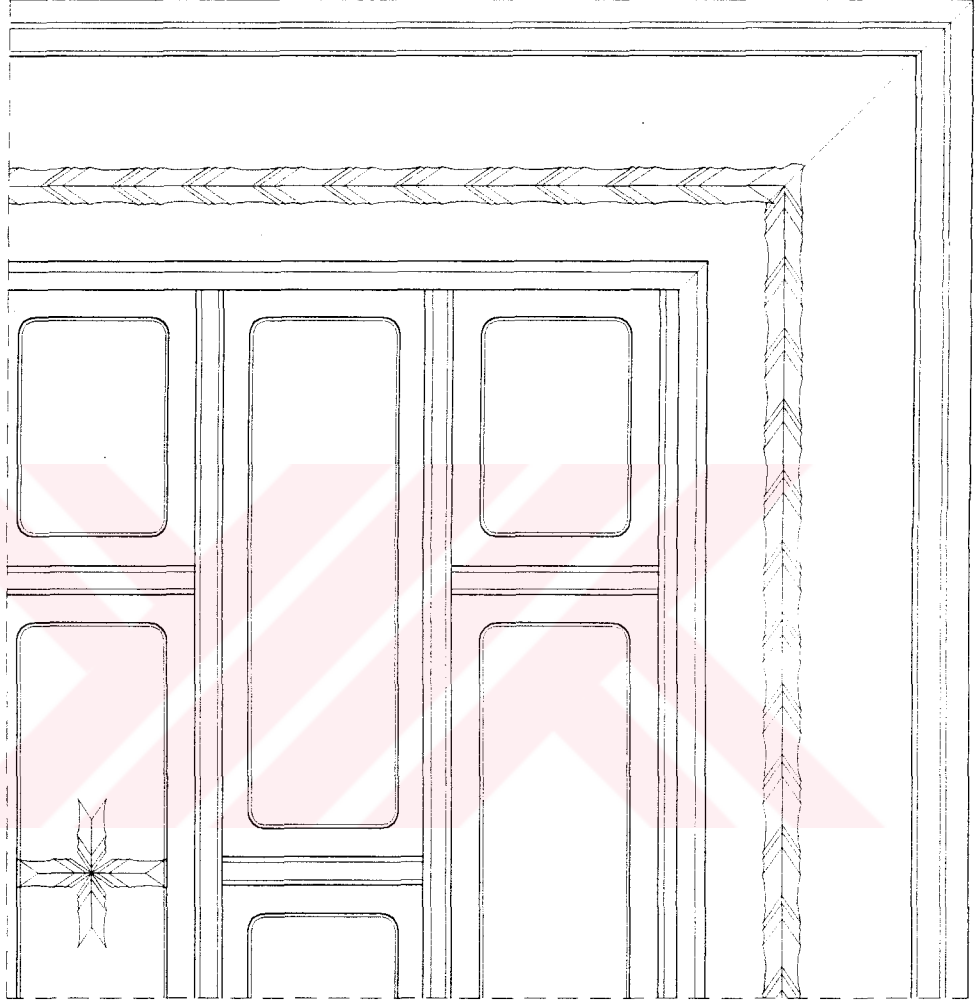
Şekil Ek 39.4. Emet 6 nolu evin, 2. oda tavan süsleme detayı
