**KÜTAHYA MERKEZ VE EMET İLÇESİ GELENEKSEL TÜRK EVİ  
TAVANLARI**

**YÜKSEK LİSANS TEZİ  
(MOBİLYA VE DEKORASYON EĞİTİMİ)**

**GAZİ ÜNİVERSİTESİ  
FEN BİLİMLERİ ENSTİTÜSÜ**

**Haziran 2003  
ANKARA**

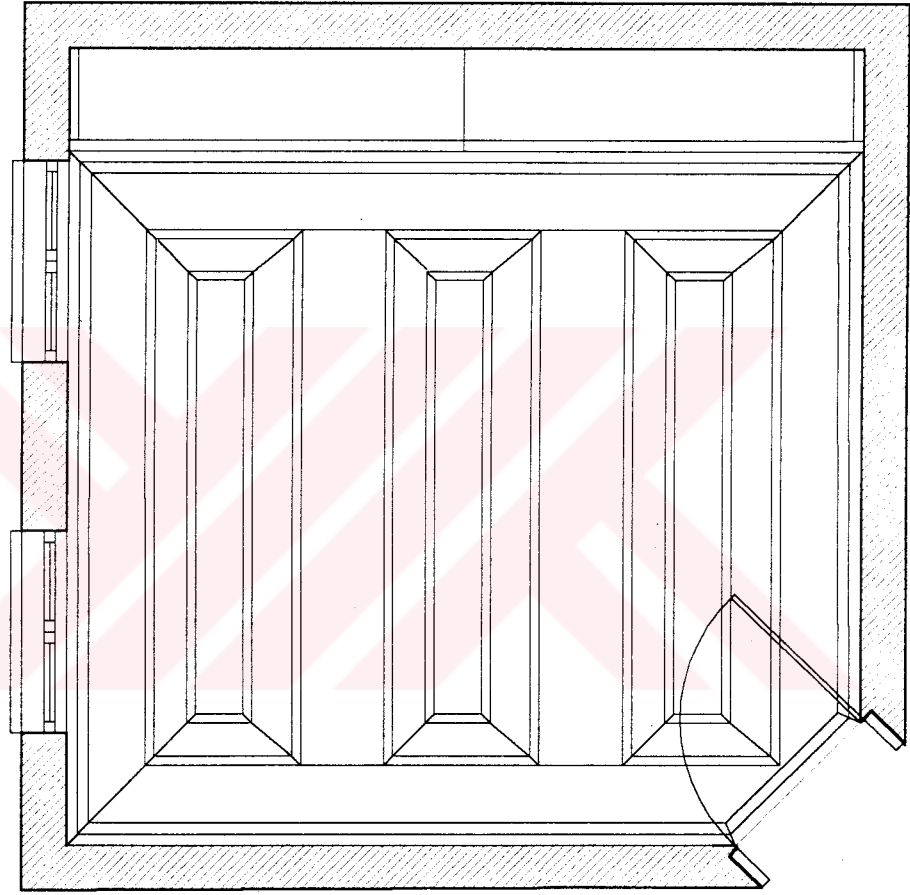
Şekil Ek 40.3. Geleneksel Emet 6 nolu evin, 3. oda tavanı

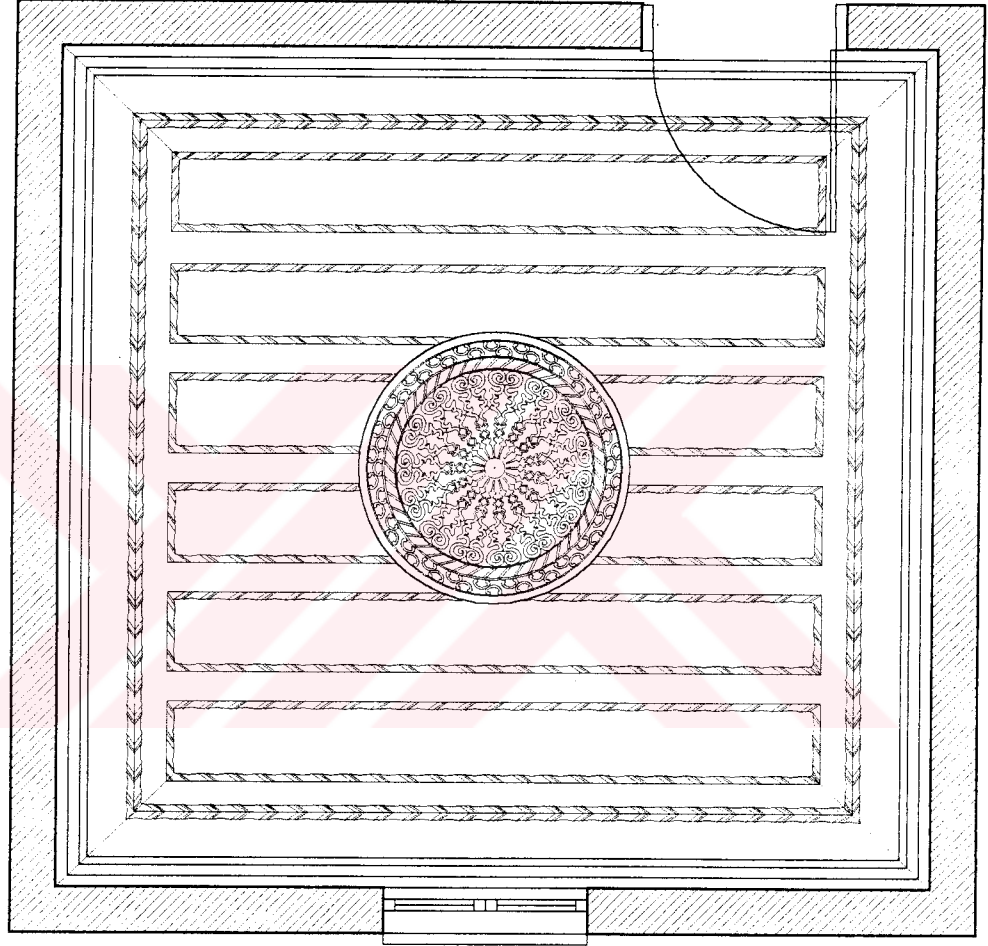
Şekil Ek 41.3. Geleneksel Emet 7 nolu evin, oda tavanı

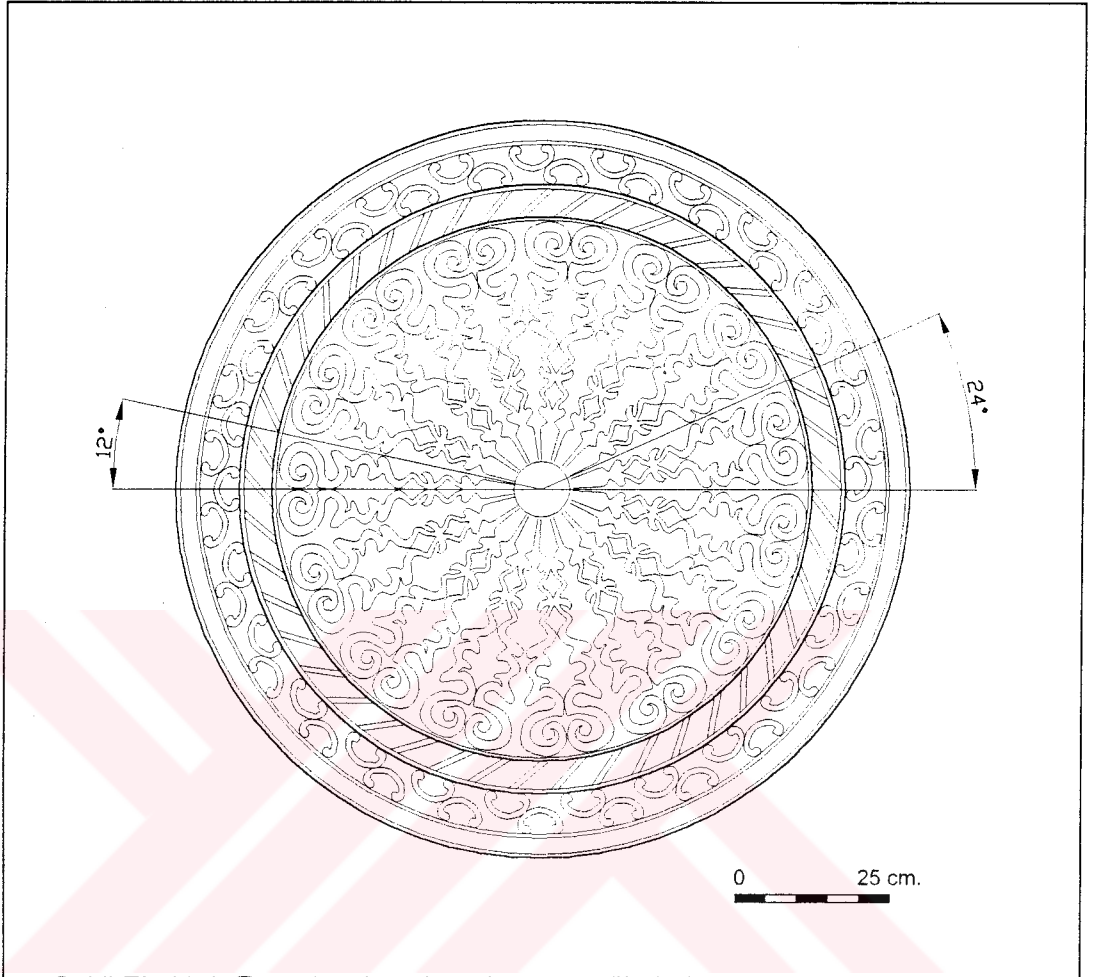
Şekil Ek 41.4. Emet 7 nolu evin, oda tavan göbek detayı

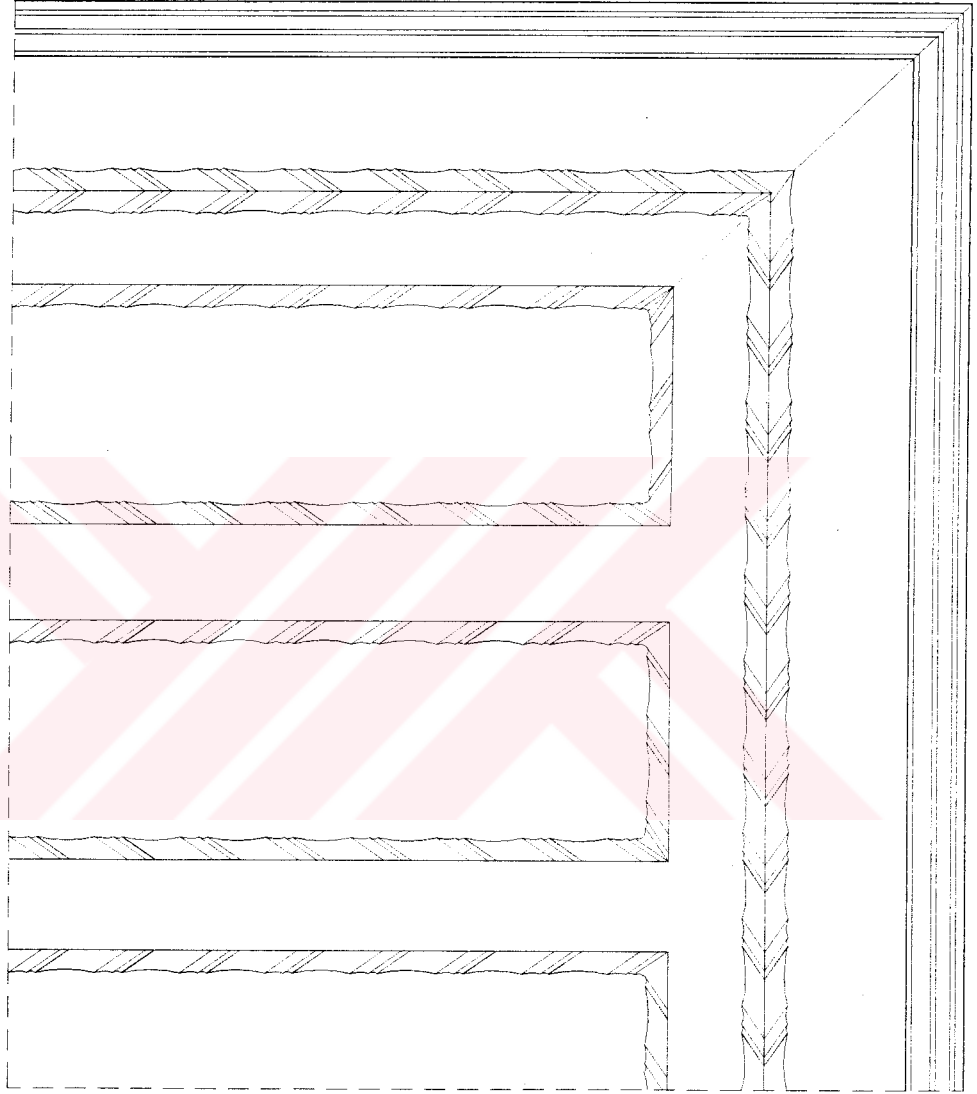
Şekil Ek 41.6. Emet 7 nolu evin, oda tavan süsleme detayı

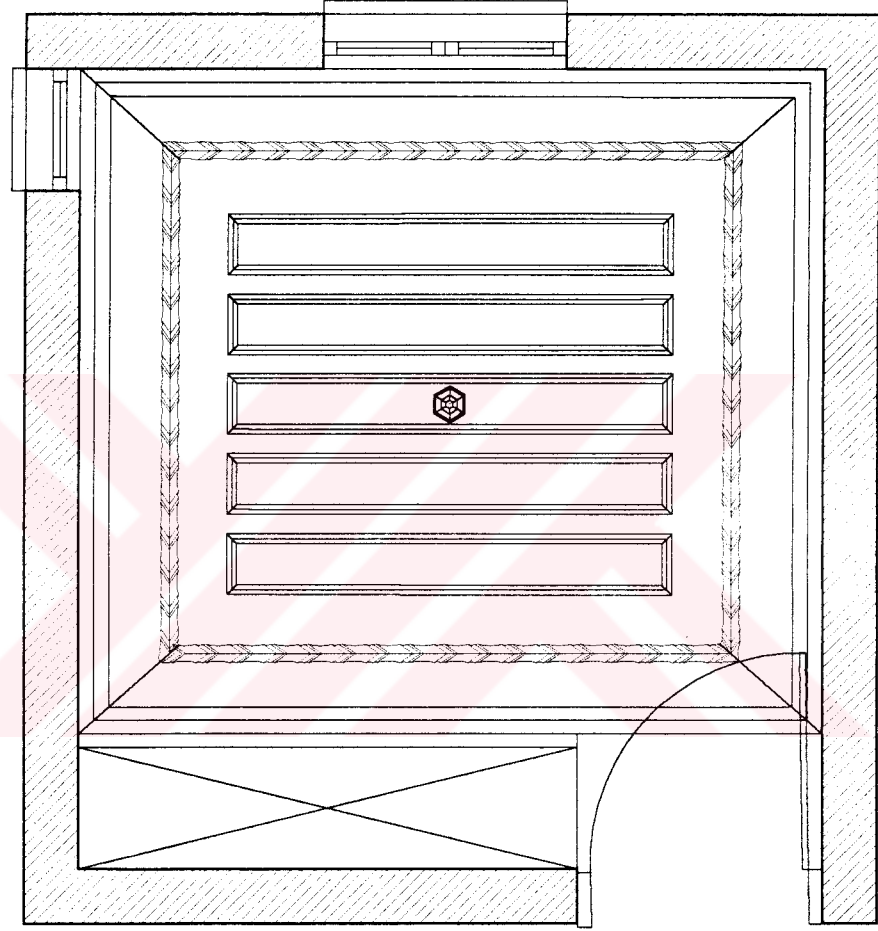
Şekil Ek 42.3. Geleneksel Emet 8 nolu evin, 1. oda tavanı

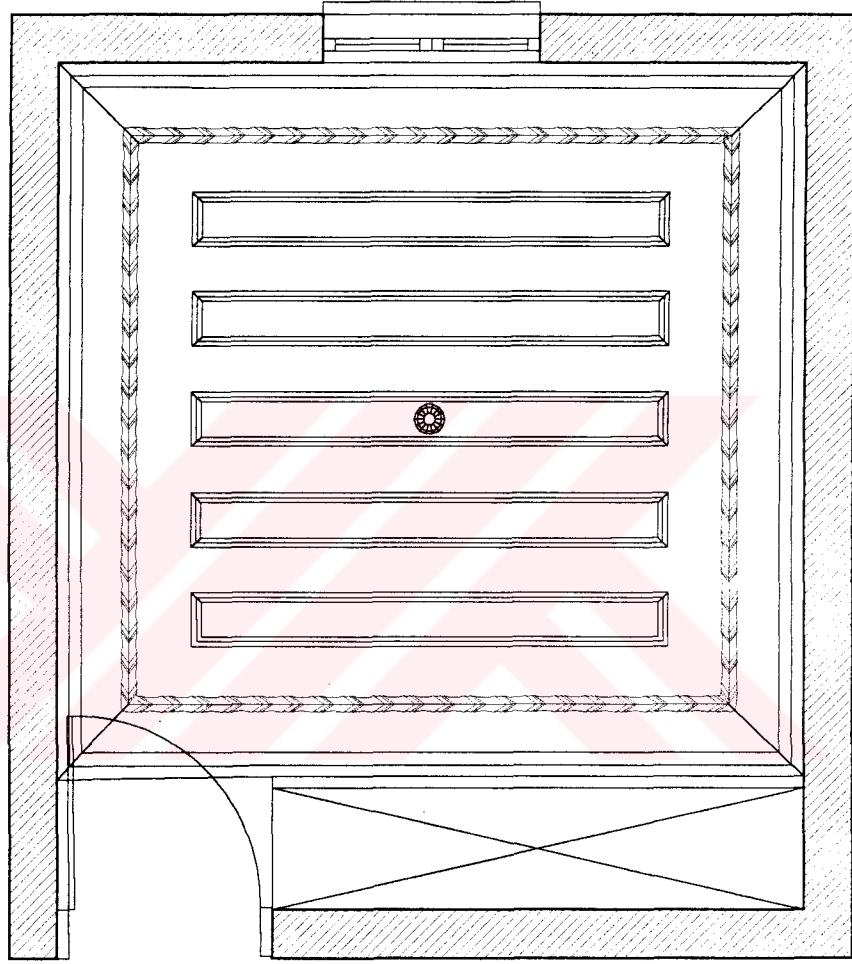
Şekil Ek 43.3. Geleneksel Emet 8 nolu evin, 2. oda tavanı

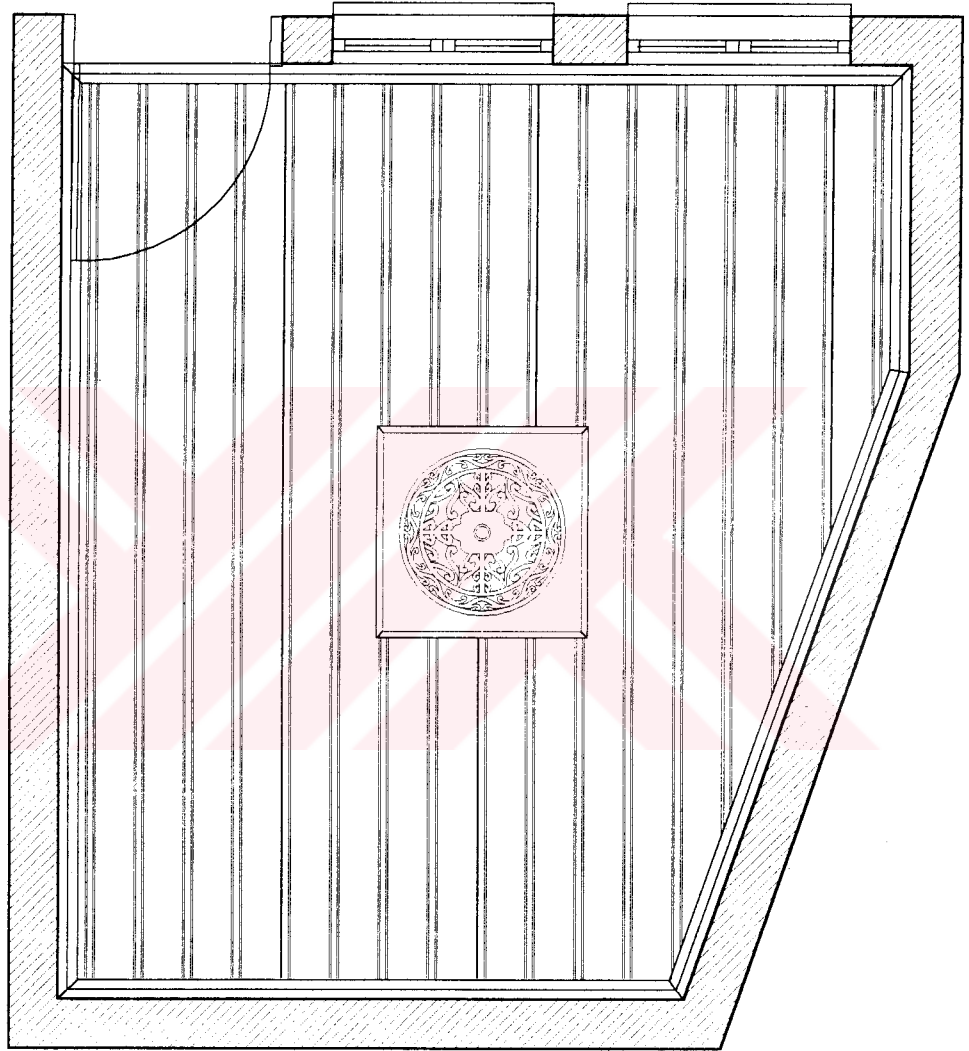
Şekil Ek 44.2. Geleneksel Emet 9 nolu evin, oda tavanı

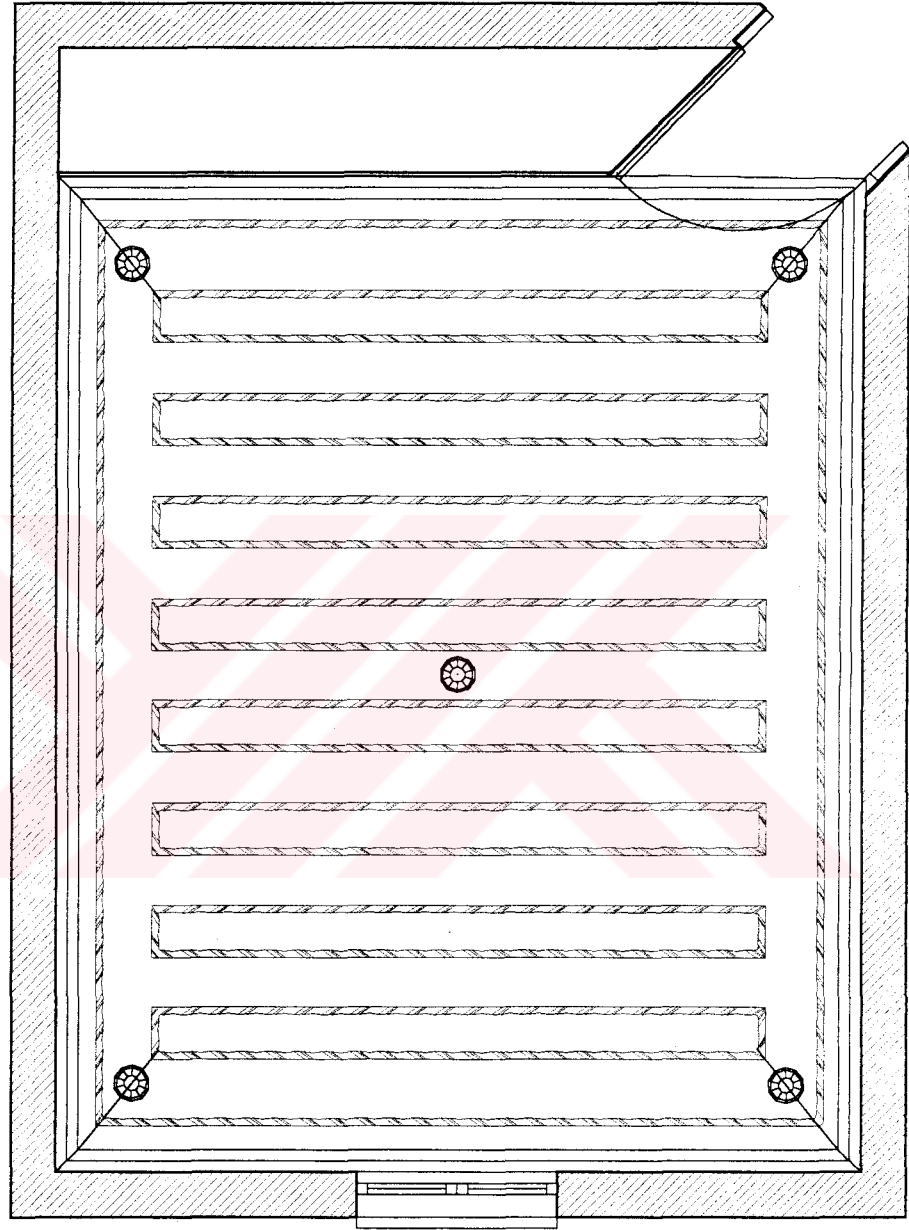
Şekil Ek 45.3. Geleneksel Emet 10 nolu evin, oda tavanı

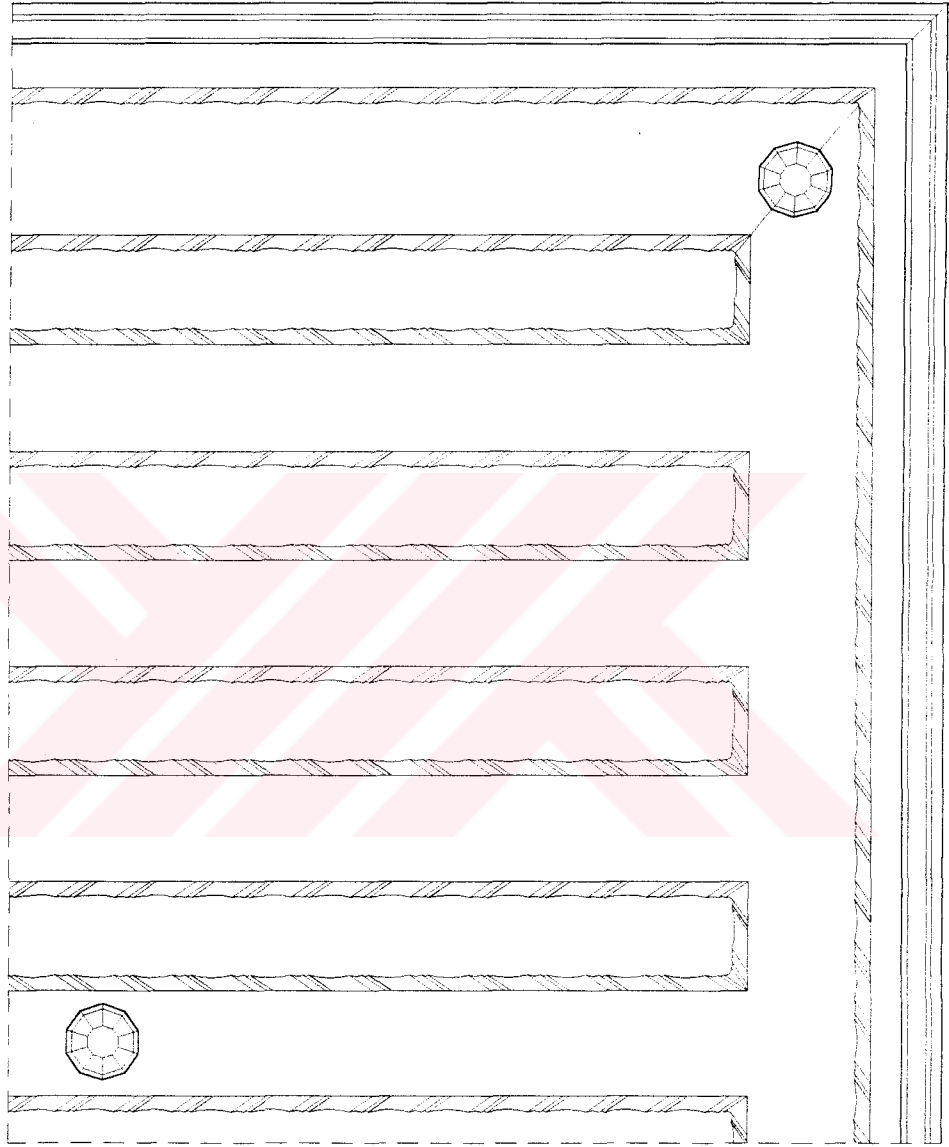
Şekil Ek 45.4. Emet 10 nolu evin, oda tavan süsleme detayı
