MAKİNA MÜHENDİSLİĞİ ANABİLİM DALI

MADENCİLİK SEKTÖRÜNE YÖNELİK ÇELİK, POLİMER VE SERAMİK İÇERİKLİ HİBRİT  
AŞINMA PLAKALARININ GELİŞTİRİLMESİ VE SAHA UYGULAMALARI

YÜKSEK LİSANS TEZİ

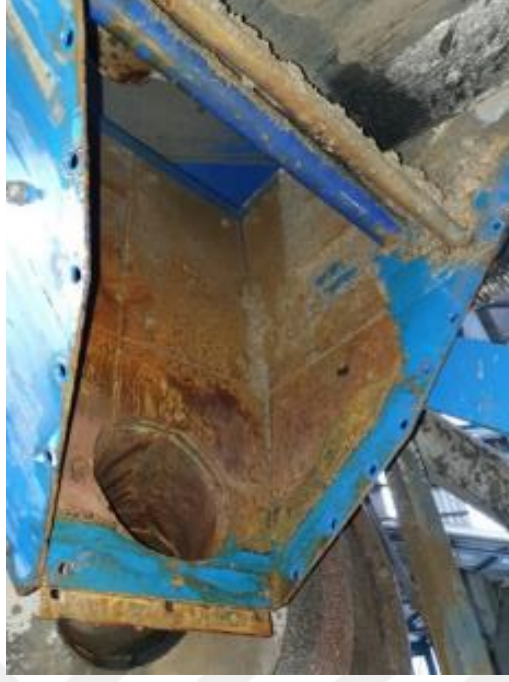
Şekil 2. Etibakır Giresun Lahanos işletmesinde bulunan ve kalıcı deformasyona uğramış değirmen besleme şutu

Madencilik sektöründen yer altı ve yer üstü ocaklarından çıkarılan cevherlerin işlenmesi ve aktarımı sırasında besleme şutları, aktarım olukları, değirmenler gibi çeşitli ekipmanlar kullanılmaktadır. Cevherler ile ekipmanların birbirleri ile teması sonucu ekipmanlarda çalışma ve çevre koşullarına bağlı olarak abrazif aşınmalar ve korozyon aşınmalar meydana gelmektedir. Aşınmalar zamanla ekipmanlarda kalıcı deformasyonlara sebep olmaktadır. Şekil 2’de bu duruma örnek olarak kalıcı deformasyona uğramış bir değirme besleme şutu örneği görülmektedir. Ekipmanların aldığı hasarlar sonucu kullanılmaz hale gelmesi işletme bakım maliyetlerini ciddi şekilde arttırmaktadır. Sadece ekipmanın değiştirilmesi değil ayrıca ekipmanın değiştirilmesi için geçen sürede tesisin durdurulması da bakım maliyetlerinin artmasına sebep olmaktadır.

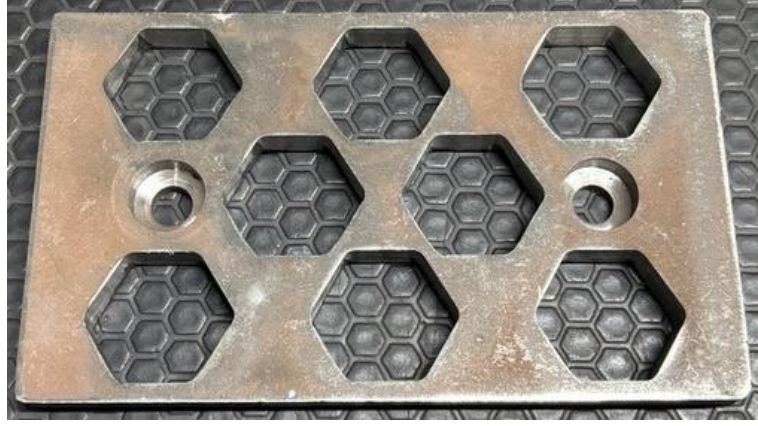
Şekil 6. Hardox 450 + alümina katkılı neopren ve Hardox 500 + alümina katkılı neopren hibrit aşınma plakalarını oluşturan metal matris

Hardox 450 + alümina katkılı neopren ve Hardox 500 + alümina katkılı neopren aşınma plakalarını oluşturmak amacıyla Hardox 450 ve Hardox 500 sac plakalar  $200 \times 116 \times 15 \text{ mm}^3$  boyutlarında plazma kesim ile kesilmiştir. Ön boyutlandırılması yapılan plakalar CNC ile Şekil 6'da gösterilen şekilde uygun noktalardan altıgen boşluklar olacak şekilde işlenmiştir.

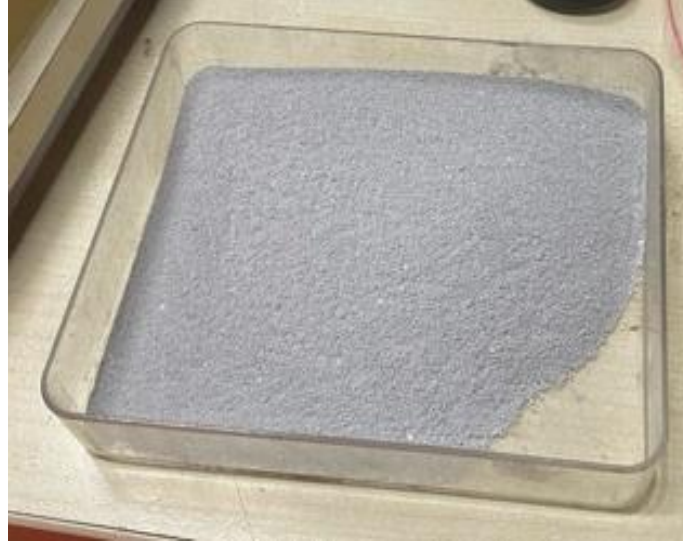
Şekil 8. Öğütülmüş alümina tozlar

Alümina katkılı neopren numunesini oluşturabilmek için hekzagonal geometriye sahip alümina numuneler Şekil 8’de görüldüğü gibi 5-200 mikron boyutlarında olacak şekilde öğütülmüştür.

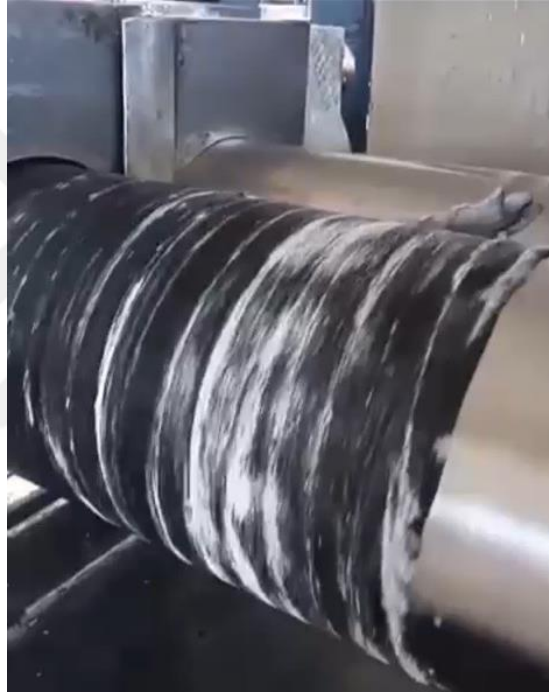
Şekil 9. Kauçuk hamur makinesi ile alümina tozlarının kauçuk hamuruna eklenmesi

arasına kauçuk hamuru ve alümina tozları yerleştirilmiştir. Alümina tozlarının merdaneler arasında ezilerek karıştırılan neopren hamurunda homojen bir şekilde dağılması amacıyla bu işlem 20 dakika boyunca devam etmiştir. Alümina tozlarının boyutları, 5 ila 200 mikrometre arasında değişmektedir ve eklenen miktar, neopren hamurunun kütlesiyle %20 oranında belirlenmiştir. Alümina tozları homojen bir şekilde neopren içerisine eklenmiştir.. Alümina tozlarının, çok küçük boyutlarda olmasından dolayı, neopren içindeki dağılımını incelemek için stereo mikroskop ile inceleme yapılmıştır. Alümina katkılı neoprenin kesit görüntüsü stereo mikroskop ile çekilmiş görüntüsü Şekil 10'da gösterilmektedir.

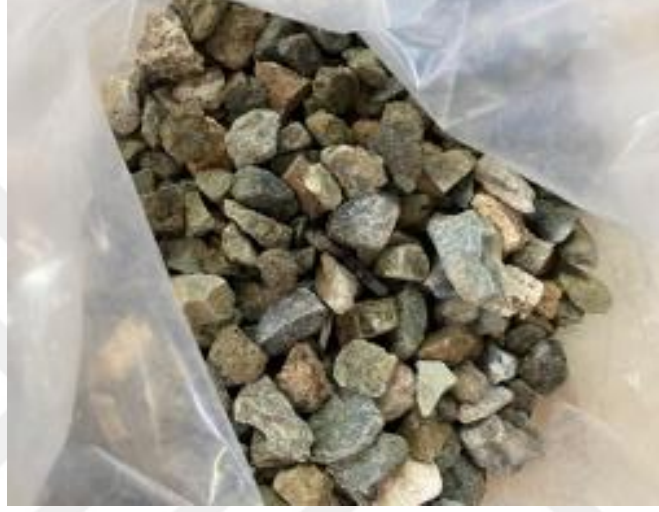
Şekil 12. Aşındırıcı malzeme olarak kullanılan doğal çakıl taşları

Çalışma kapsamında yapılan Hardox 500 ve hibrit aşınma plakaları için gerçekleştirilen darbeli aşınma testlerinde referans ve hibrit aşınma plakalarını aşındırmak amacıyla Şekil 12’de gösterilen doğal çakıl taşı kullanılmıştır. Doğal çakıl taşları 16-25 mm boyutlarında olacak şekilde kumpas yardımıyla ölçülerek seçilmiştir.

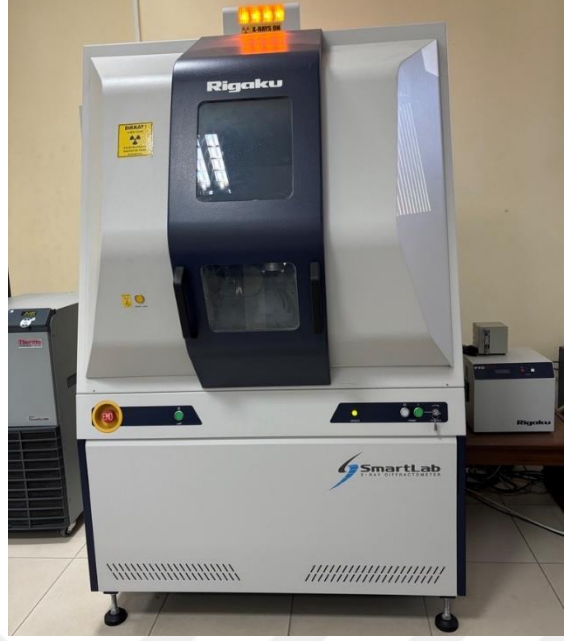
Şekil 13. Rigaku SmartLab X-ışını difraktometresi

Referans ve hibrit aşınma plakalarının aşınmaya dayanımı ekipmanlarda aktarılan malzemenin mineralojik yapısına göre değişkenlik göstermektedir. Aşınma testlerinde kullanılan aşındırıcı karışımında bulunan elementlerin içeriği önem arz etmektedir. Bu sebeple doğal çakıl taşları toz hale getirilerek Şekil 13’te gösterilen Rigaku SmartLab X-ışını difraktometresi ile analizleri gerçekleştirilmiştir. Doğal çakıl taşı tozlarının içerik analizi  $4.00^\circ - 60.00^\circ$  Bragg açılarında,  $3.0352^\circ/\text{dk}$  tarama hızında,  $\text{CuK}\beta$  radyasyonu ile,  $0.02^\circ$  adım aralığında, 2 teta tarama ekseninde gerçekleştirilmiştir.

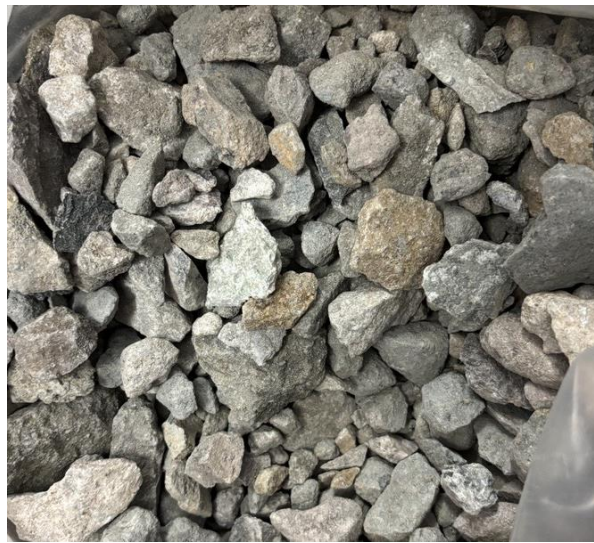
Şekil 14. Aşındırıcı malzeme olarak kullanılan bakır-çinko cevherleri

Hardox 450 ve hibrit aşınma plakaları için gerçekleştirilen darbeli aşınma testlerinde referans ve hibrit aşınma plakalarını aşındırmak amacıyla Şekil 14’te gösterilen bakır-çinko cevherleri kullanılmıştır. Bakır – çinko cevherinin kimyasal bileşimine ait sonuçlar Demir Export firması tarafından yapılan metalürjik testler sonucunda belirlenmiştir ve Tablo 7 ‘de verilmiştir.

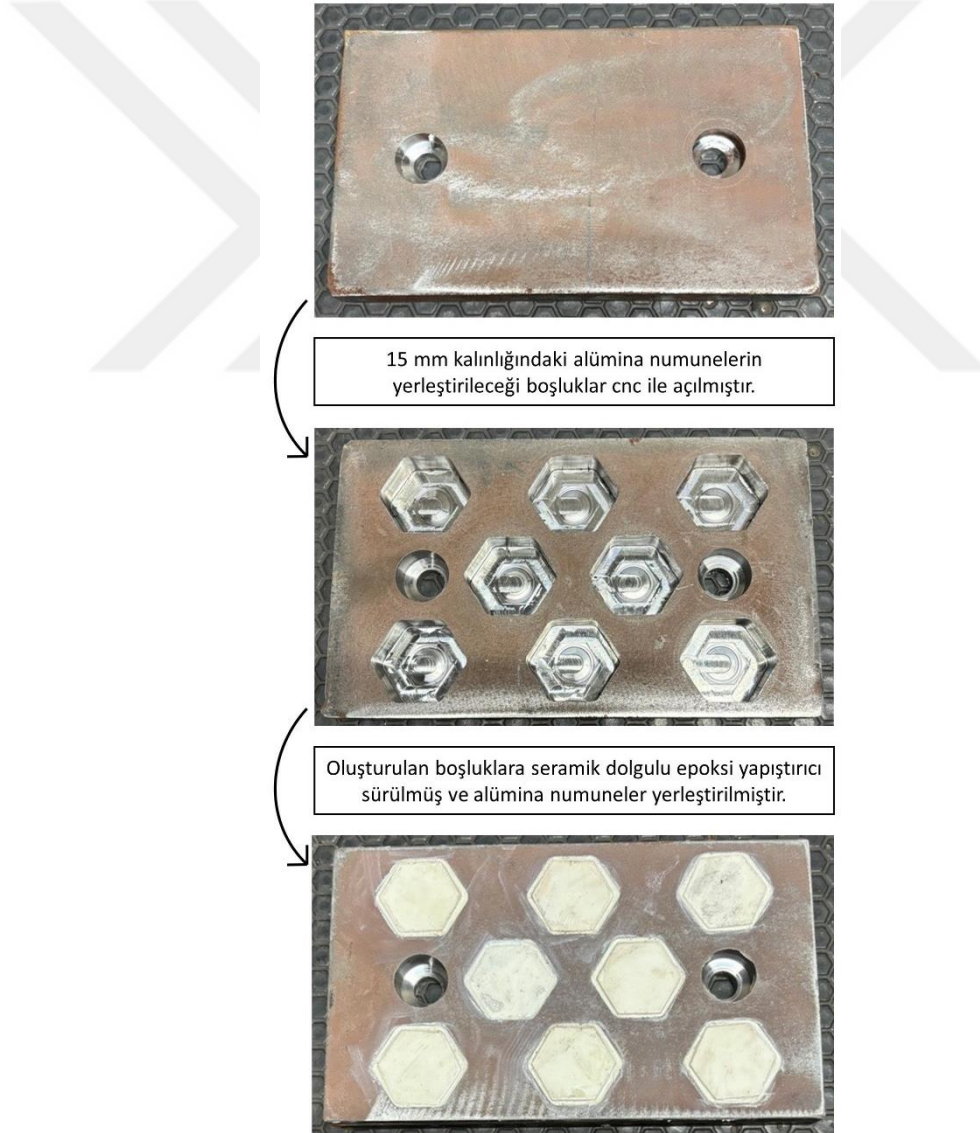
Şekil 15. Hardox 450 + alümina ve Hardox 500 + alümina aşınma plakalarının imalat aşamaları

Yapılan önce çalışmalar neticesinde bu kriterlere göre metal ve seramik malzeme arasına bağlayıcı olarak kullanılabilecek en uygun malzeme seramik dolgulu epoksi yapıştırıcısı (Ticari ismi: Weicon Keramik W) seçilmiştir. Hekzagonal geometrili alümina parçaların yerleştirileceği bölgelere yaklaşık 1,5 mm kalınlığında yapıştırıcı sürülmüştür. Alümina numuneler Şekil 15'te gösterildiği gibi plakaların yüzeyine sıfır olacak şekilde metal matris içerisine gömülmüştür.

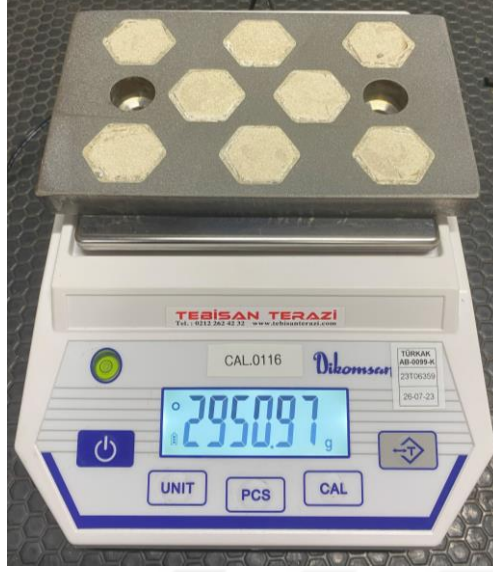
Şekil 20. Hassas terazi ile referans ve hibrit aşınma plakalarının test öncesi ağırlık ölçümü

Aşınma testi öncesinde referans ve hibrit aşınma plakalarının ağırlıkları,  $\pm 0,02$  gr hassasiyetli hassas bir terazi ile Şekil 20'deki gibi ölçülmüştür. Ağırlık ölçümleri üç kere tekrarlanmış ve sonuçların ortalaması alınmıştır.

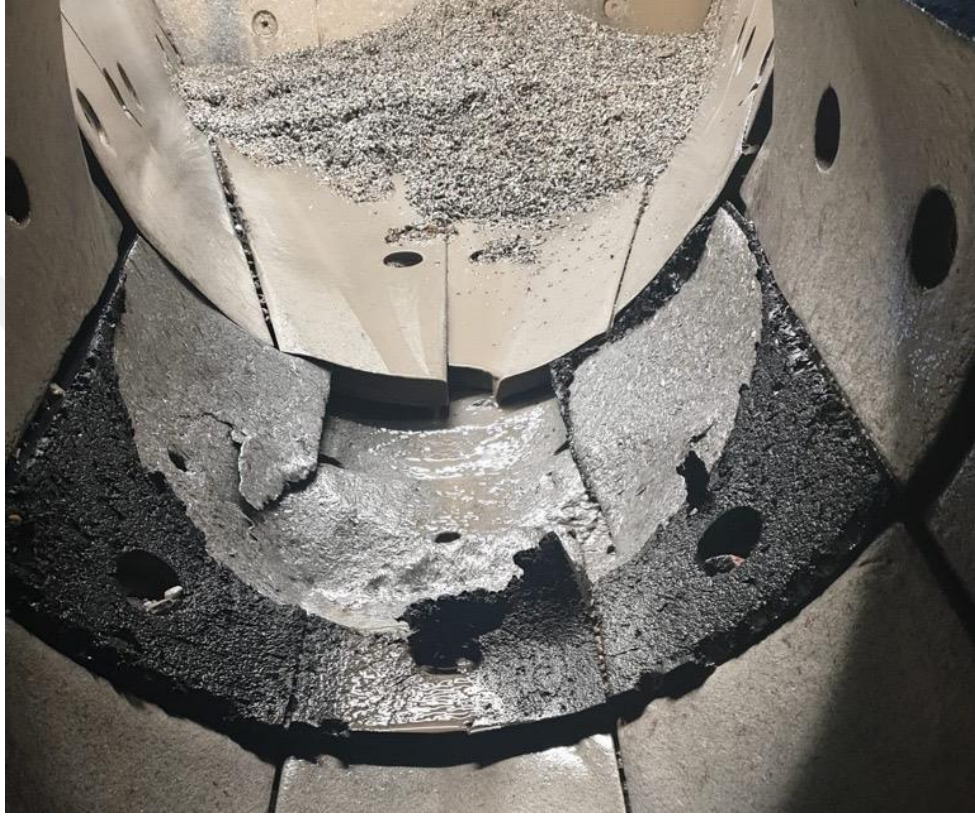
Şekil 23. Demir Export İspir işletmesinde bulunan SAG değirmen içerisine bakır – çinko cevheri besleme şutu aşınma durumu

Hardox gibi aşınmaya dayanıklı birçok malzeme kullanılmakta olup kauçukların 6-8 gün, aşınmaya dayanıklı çelikler ise 8-12 gün sonrasında aşınarak çalışma ömrünü tamamlamaktadır. Şekil 23'te 30 mm kalınlığında Hardox 450 aşınma plakasının aşınma sonrası görüntüsü mevcuttur.

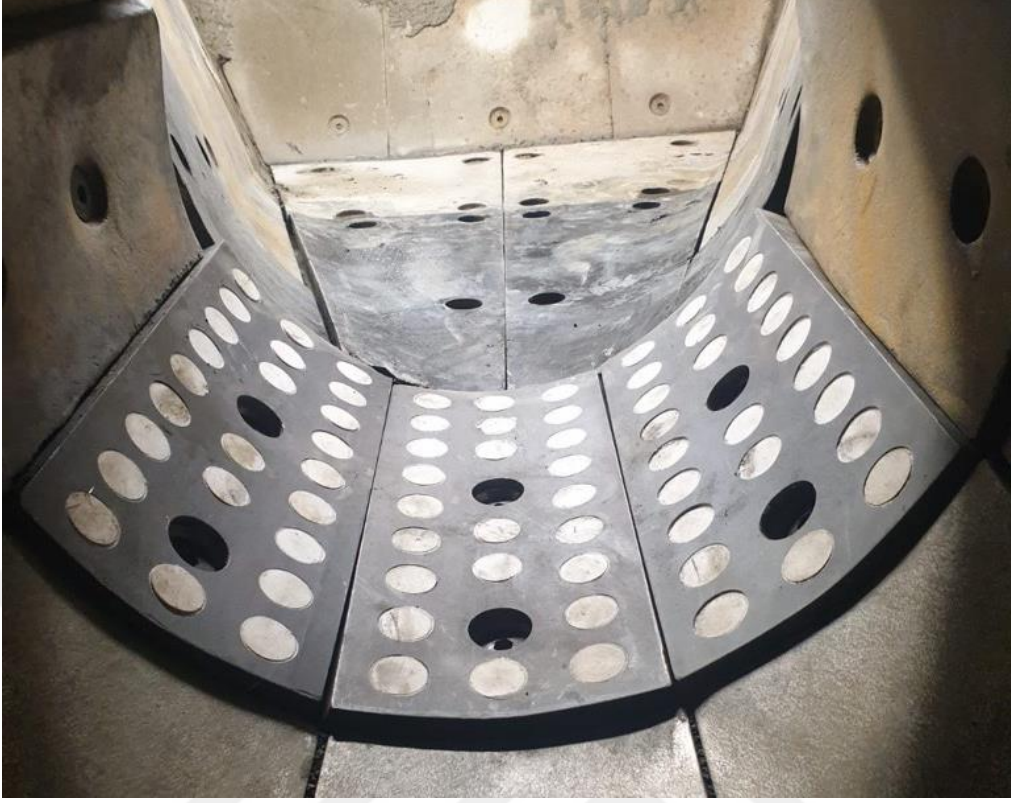
Şekil 24. Demir Export İspir işletmesinde bulunan SAG değirmen besleme şutuna Hardox 450 + alümina hibrit aşınma plakalarının montajı

Bu bölgede kullanılmak üzere Hardox 450 + alümina + neopren hibrit aşınma plakası imal edilmiştir. Alümina parçaların akan cevherlerin çarpması sonucu karışılacağı yüksek darbe etkisini minimize etmek amacıyla plakaların altında soğuk kaplama yöntemi ile 10 mm kalınlığında neopren kauçuk kaplama yapılmıştır. Şut için hazırlanan hibrit aşınma plakalarının besleme şutuna kaplanmış hali Şekil 24'te görülmektedir.

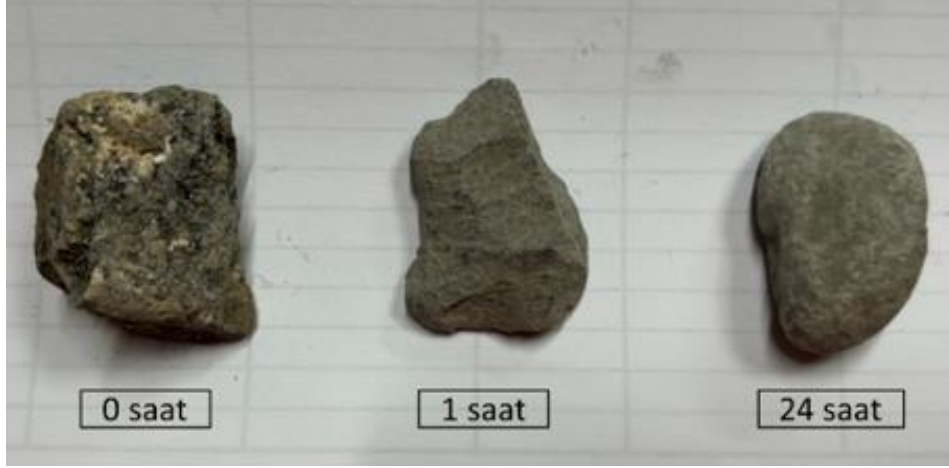
Şekil 32. Aşındırıcı malzemenin 0, 1 ve 24 saatlik test sonrası durumu

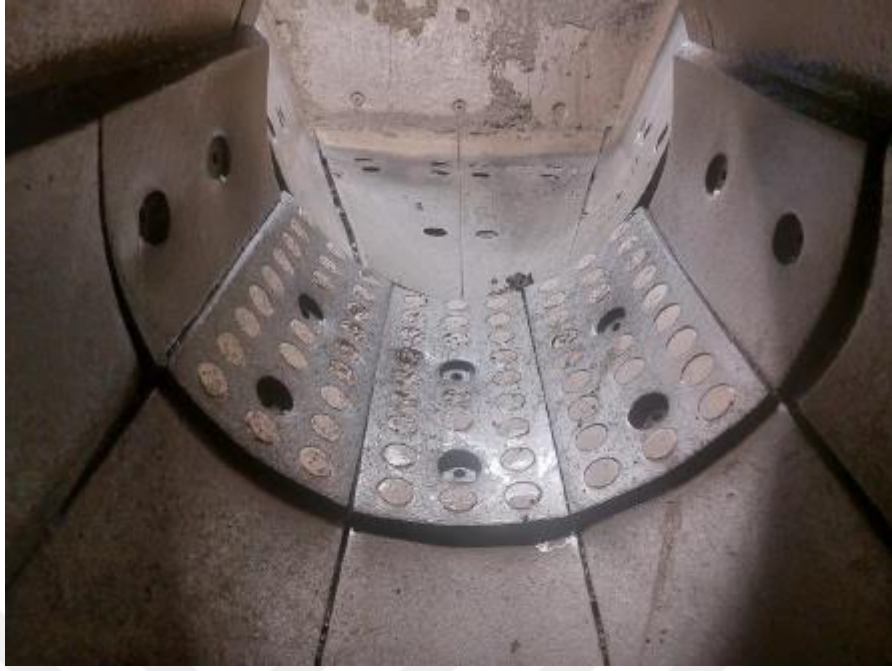
Şekil 36. Demir Export İspir işletmesinde SAG değirmen besleme şutuna montaj edilen Hardox 450 + alümina + neopren hibrit aşınma plakalarının 7. gün sonundaki durumu

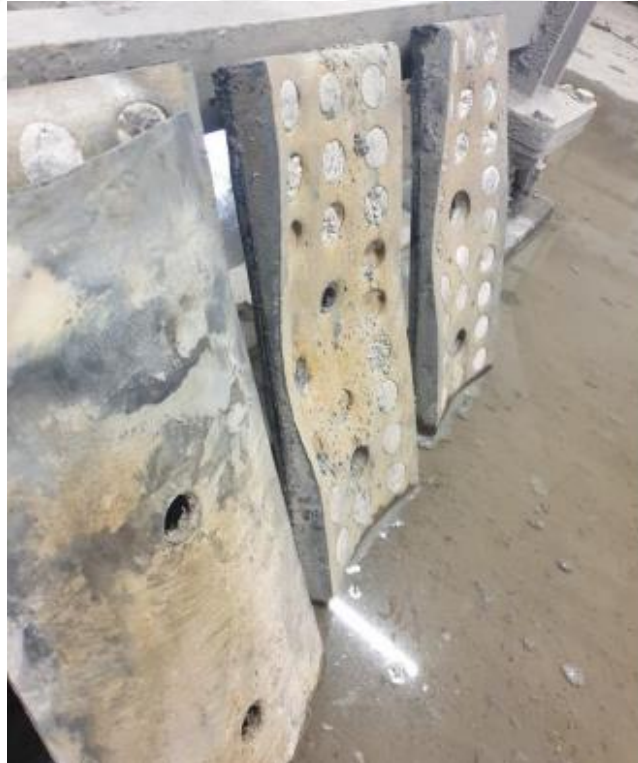
Şekil 37. Demir Export İspir işletmesinde SAG değirmen besleme şutuna montaj edilen Hardox 450 + alümina + neopren hibrit aşınma plakalarının 15. gün sonundaki durumu

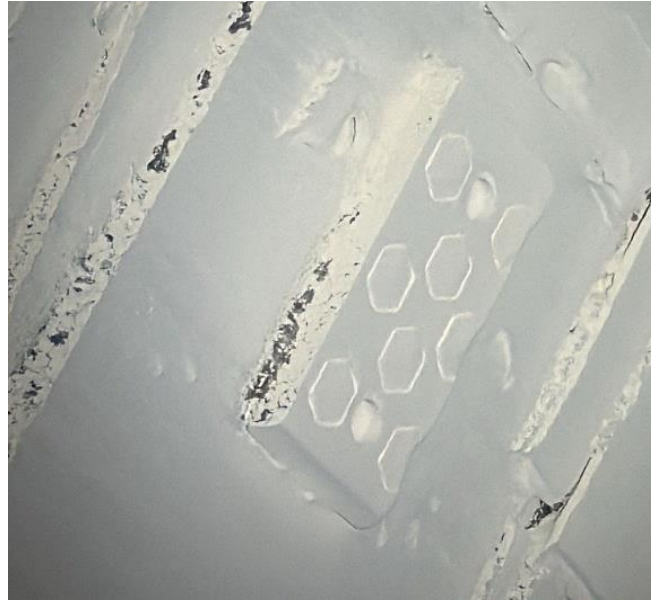
Şekil 39. Batisöke Çimento Sanayi işletmesinde bulunan farin değirmeni içerisine yerleştirilen yüksek manganlı çelik + alümina hibrit aşınma plakasının 3 ay sonraki görüntüsü

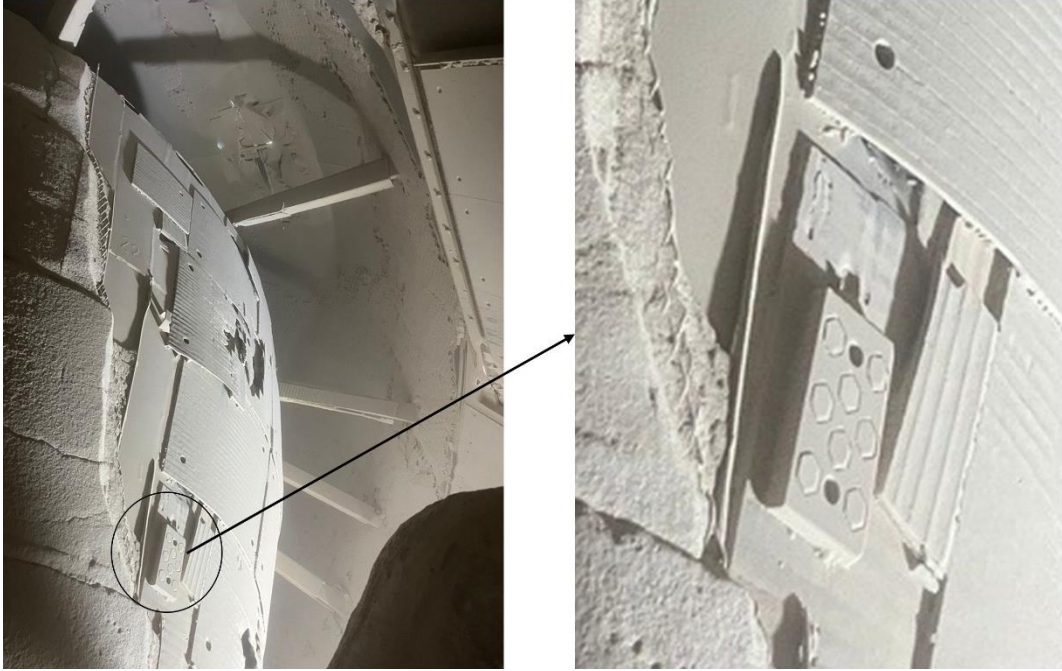
Şekil 40. Batisöke Çimento Sanayi işletmesinde bulunan farin değirmeni içerisinde yerleştirilen Hardox 450 + alümina hibrit aşınma plakasının 5 ay sonraki görüntüsü
